**UNIVERSIDAD NACIONAL DE INGENIERÍA
FACULTAD DE INGENIERÍA CIVIL**

**ESTUDIO DEL COMPORTAMIENTO EXPERIMENTAL A
ESCALA NATURAL DE MUROS Y MÓDULO DE CONCRETO
REFORZADOS CON MALLA ELECTROSOLDADA**

TESIS

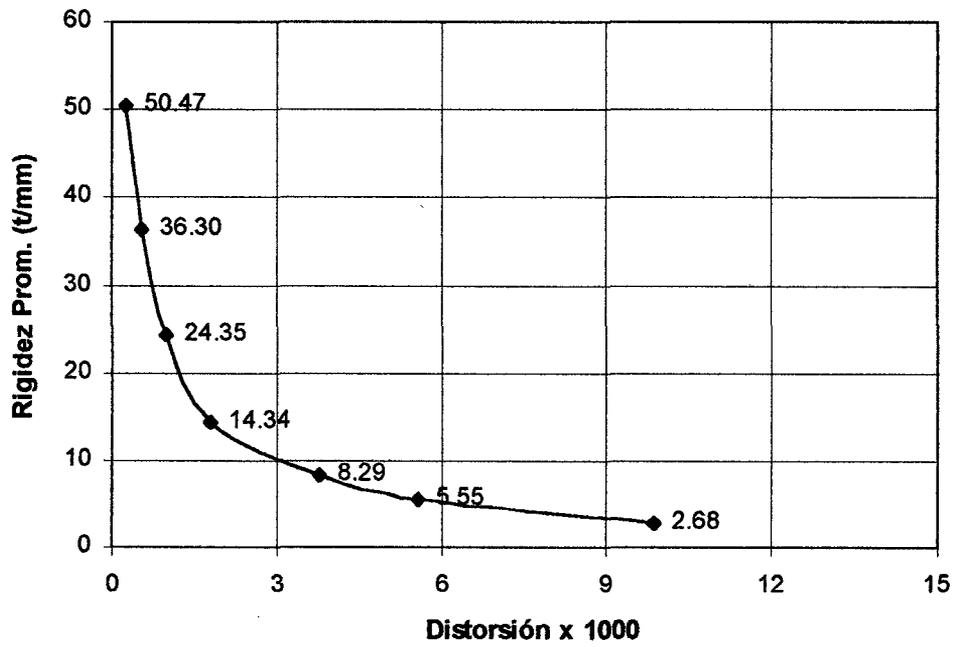
Figura 5.59

Degradación de Rigidez - SCVMML-Módulo

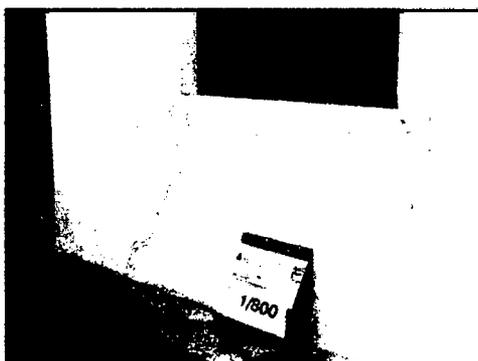
Foto 5.72 - Distorsión 1/800
Incremento del agrietamiento en alfeizares

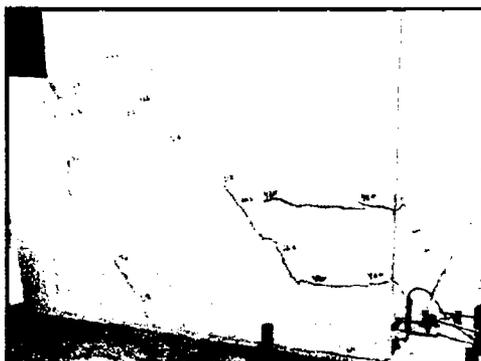
Foto 5.73 - Distorsión 1/800
Propagación de grietas en esquina

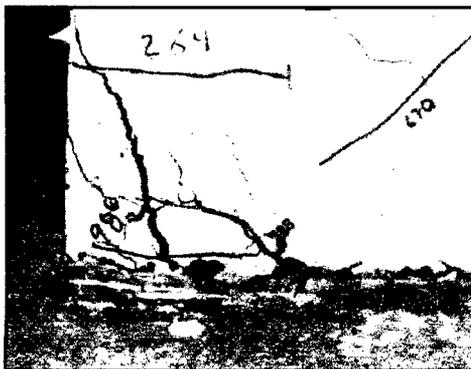
Foto 5.94 - Distorsión 1/100
Agrietamiento talón derecho
muro central

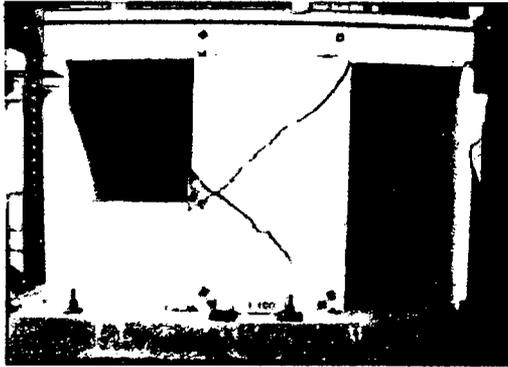
Foto 5.96 – Vista muro entrada principal
Se produjo la rotura de la malla del muro
en la zona agrietada

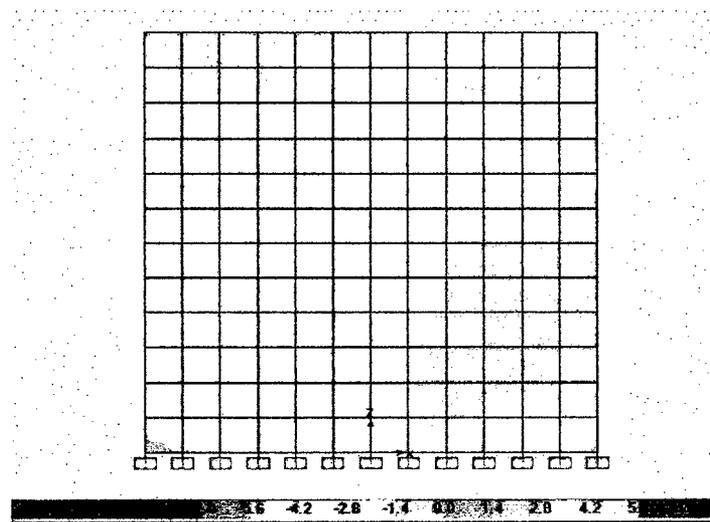
Figura 6.2 – Esfuerzos S11 (kg/cm²)

La convención de signos usada para los esfuerzos es de signo (+) para los esfuerzos de tracción y signo (-) para los esfuerzos de compresión. En el muro (Fig. 6.3), podemos observar una concentración principalmente de esfuerzos verticales (S22) en los talones, lo cual refleja el daño producido en esa zona durante los ensayos.
