UNIVERSIDAD NACIONAL DE INGENIERIA
FACULTAD DE INGENIERIA CIVIL

**CONSIDERACIONES SOBRE LOS ACANTILADOS DE
MIRAFLORES ANTE LA CARGA DE LAS EDIFICACIONES**

TESIS

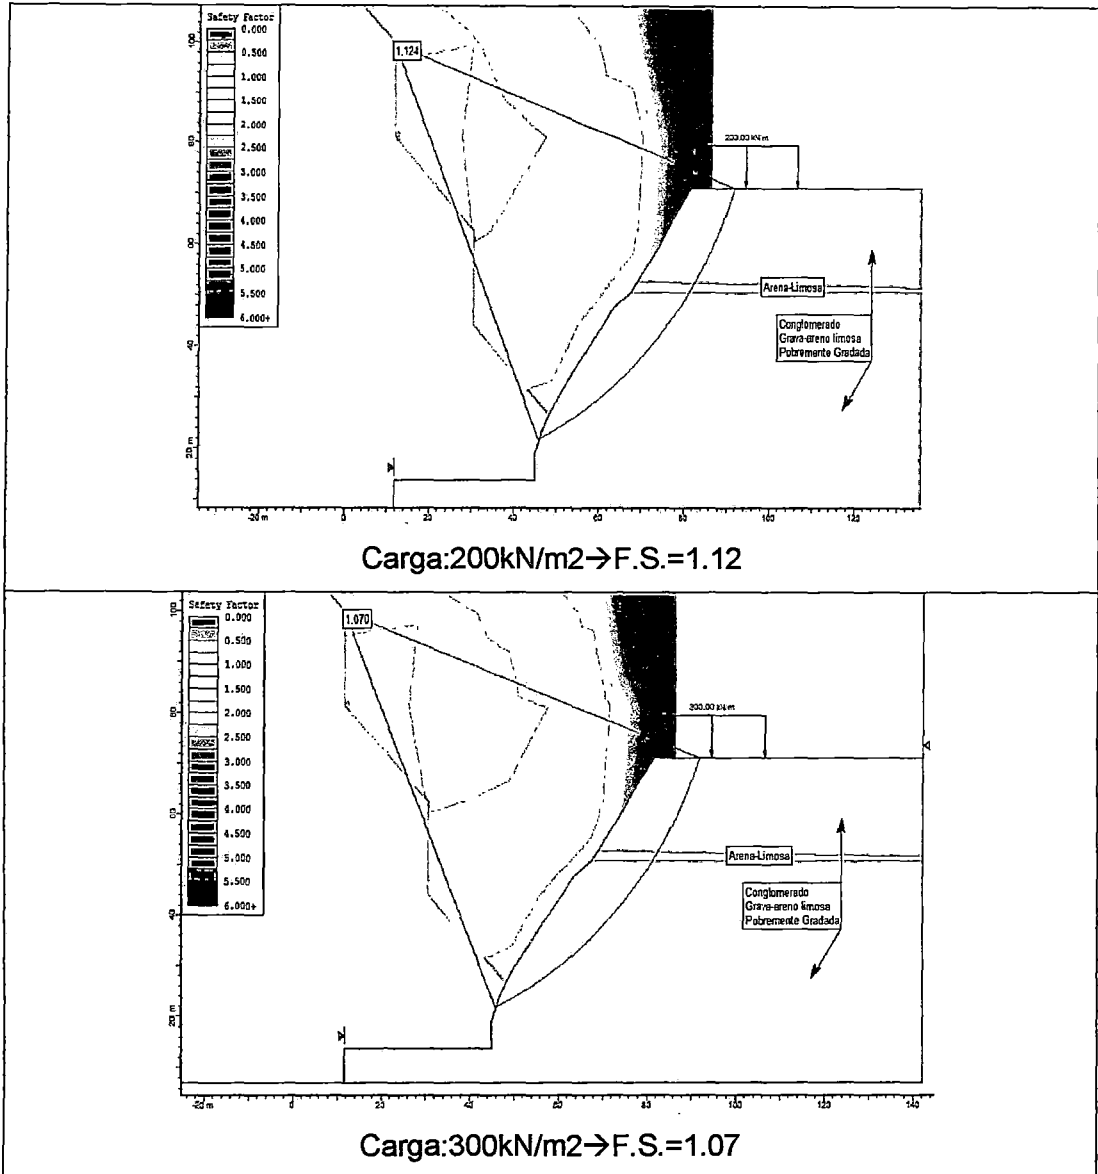
Fig. 1.21: Valores del Factor de Seguridad para distintas Cargas

Luego de ello se cargará dicho talud con cargas correspondientes de tal manera de poder, encontrar su FS, estos se muestran en la figura 1.21

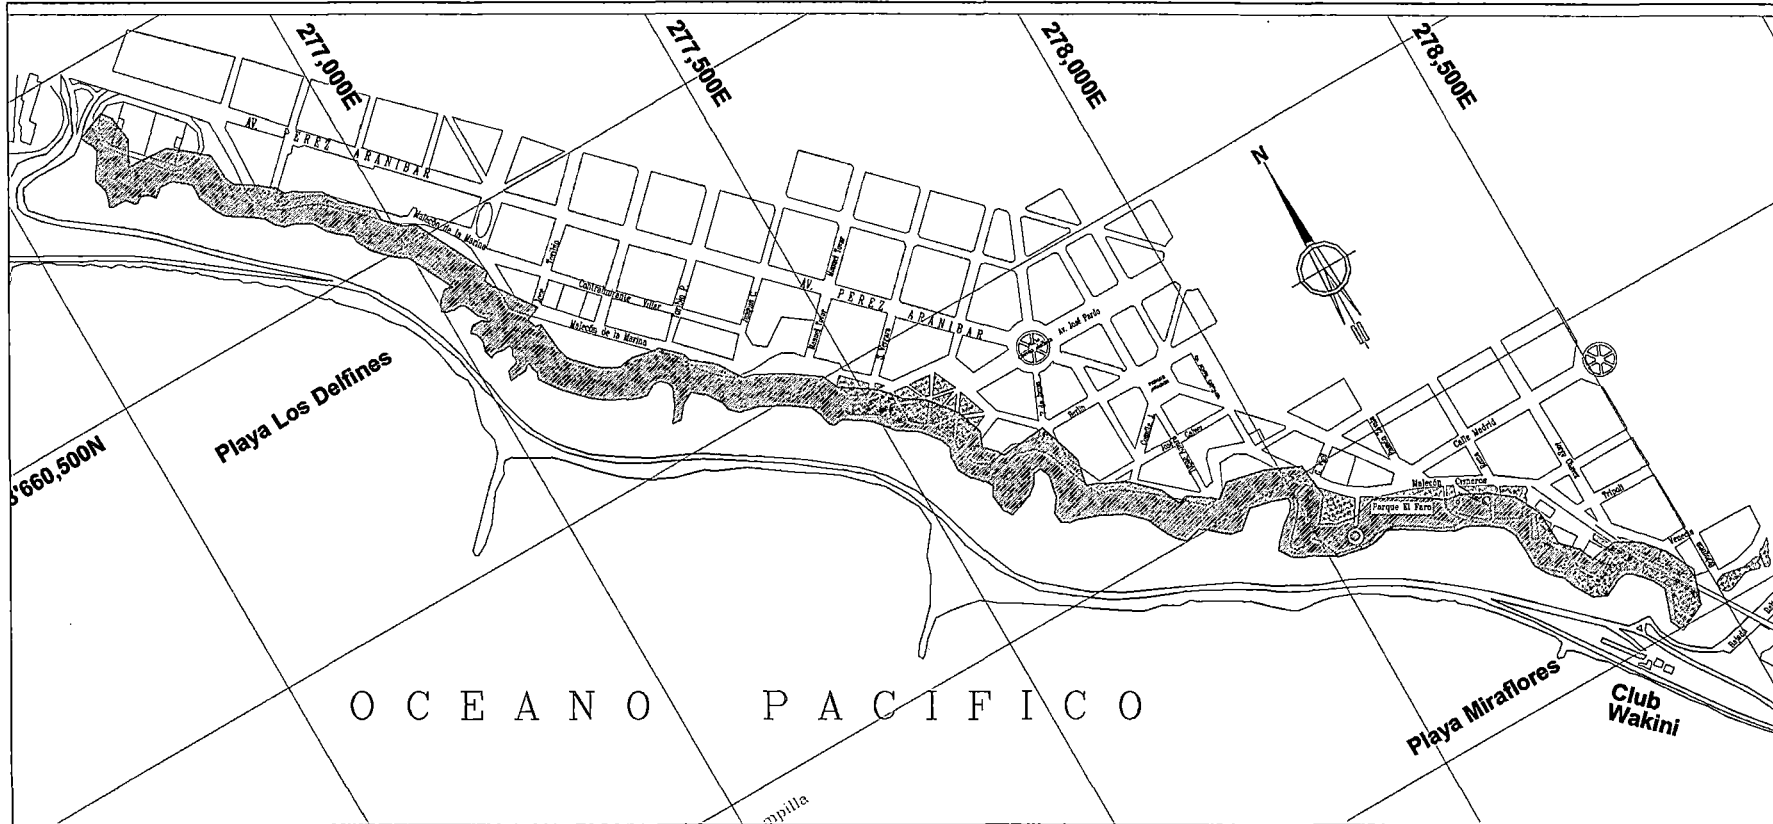
Fig.4.04 Margen de alejamiento a considerar para las edificaciones

Ahora teniendo en cuenta que los resultados obtenidos para la carga crítica, varían de 380 a 490 kN/m², si remplazamos estos valores de la carga crítica obtenidos del análisis y el valor de carga por piso en la ecuación (25), se tendrá que el número de pisos estará en el rango de 35 – 45 pisos, por lo cual se recomienda para fines de seguridad considerar el menor de ellos, para las construcciones cercanas al borde del acantilado. Luego considerando que para este tipo de edificaciones la altura por cada piso se tiene que valor, sea de 2.70 m, por lo tanto se tendrá que considerar que la altura crítica de las edificaciones será por lo tanto de 95.00 m. por lo menos dentro del rango de los primeros 50 m (Fig. 4.04)

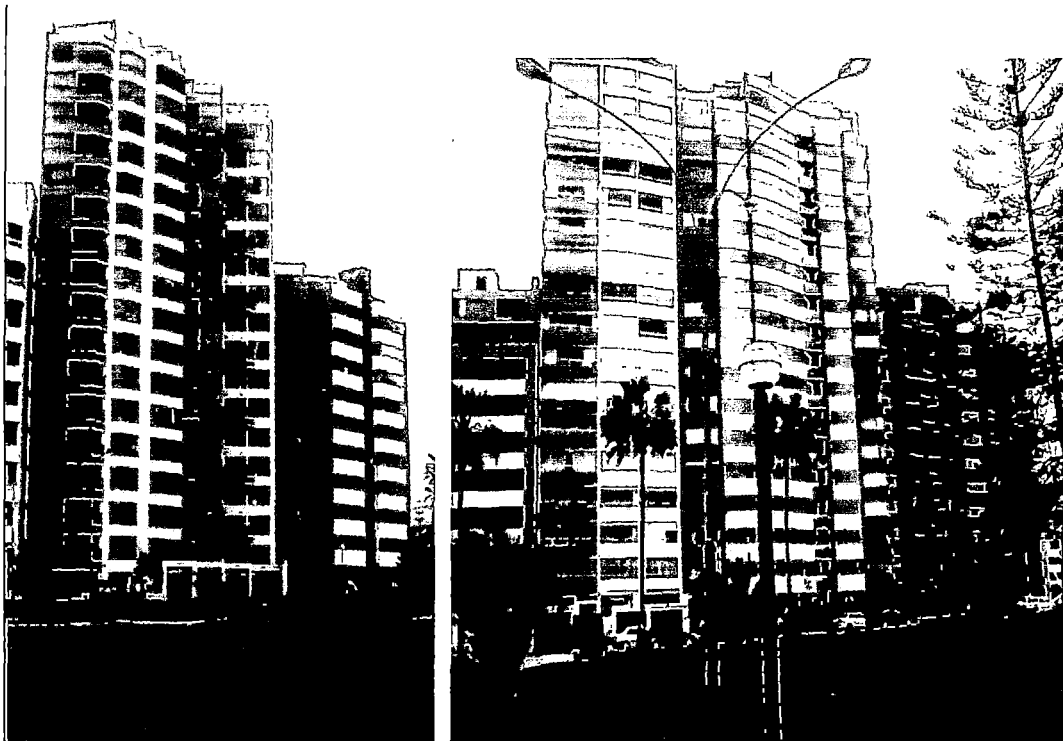
Foto N°6: Vistas en las que se aprecia la altura actual de las edificaciones que se encuentran cerca del acantilado
