**UNIVERSIDAD NACIONAL DE INGENIERIA
FACULTAD DE INGENIERIA CIVIL**

**MEJORA DE PRODUCTIVIDAD EN PROCESOS
CONSTRUCTIVOS DE CARRETERAS**

TESIS

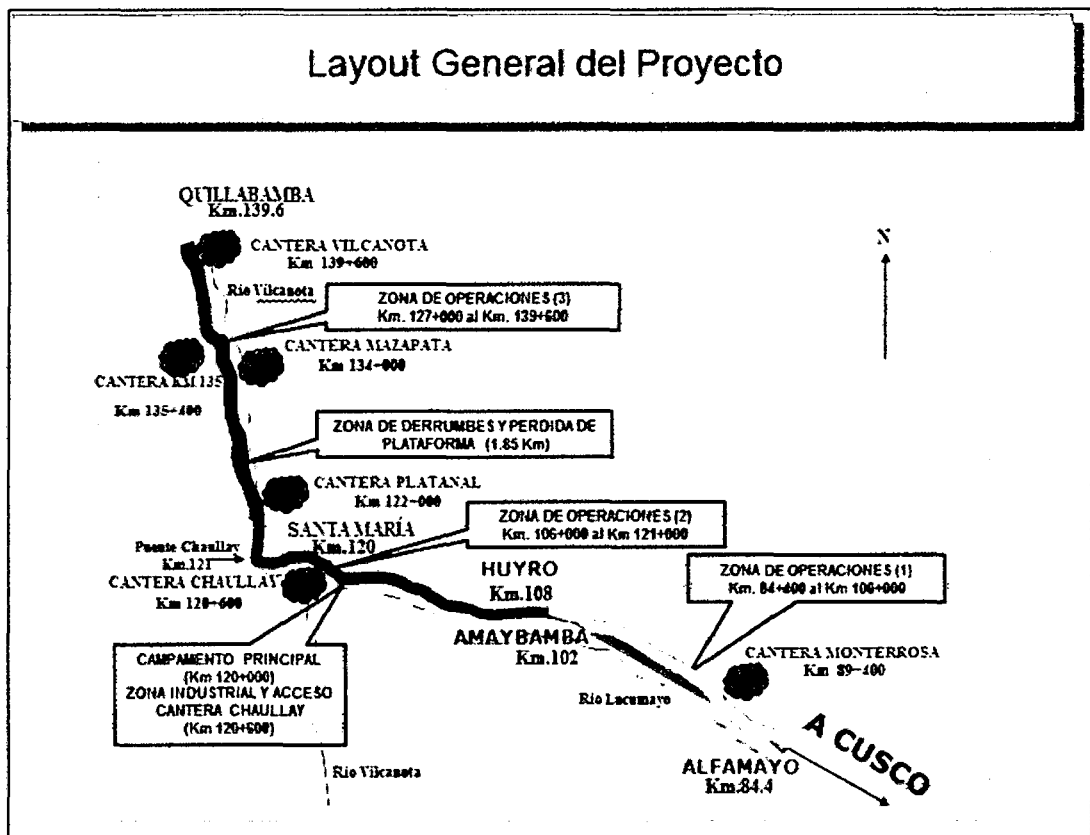
Figura 2.1. Layout o Distribución de Zonas de operaciones importantes en el Proyecto vial.

A continuación mostramos la distribución de zonas importantes del proyecto, como son: Canteras de río, canteras de cerro, centros poblados importantes, así como se muestra las 3 zonas de operaciones.

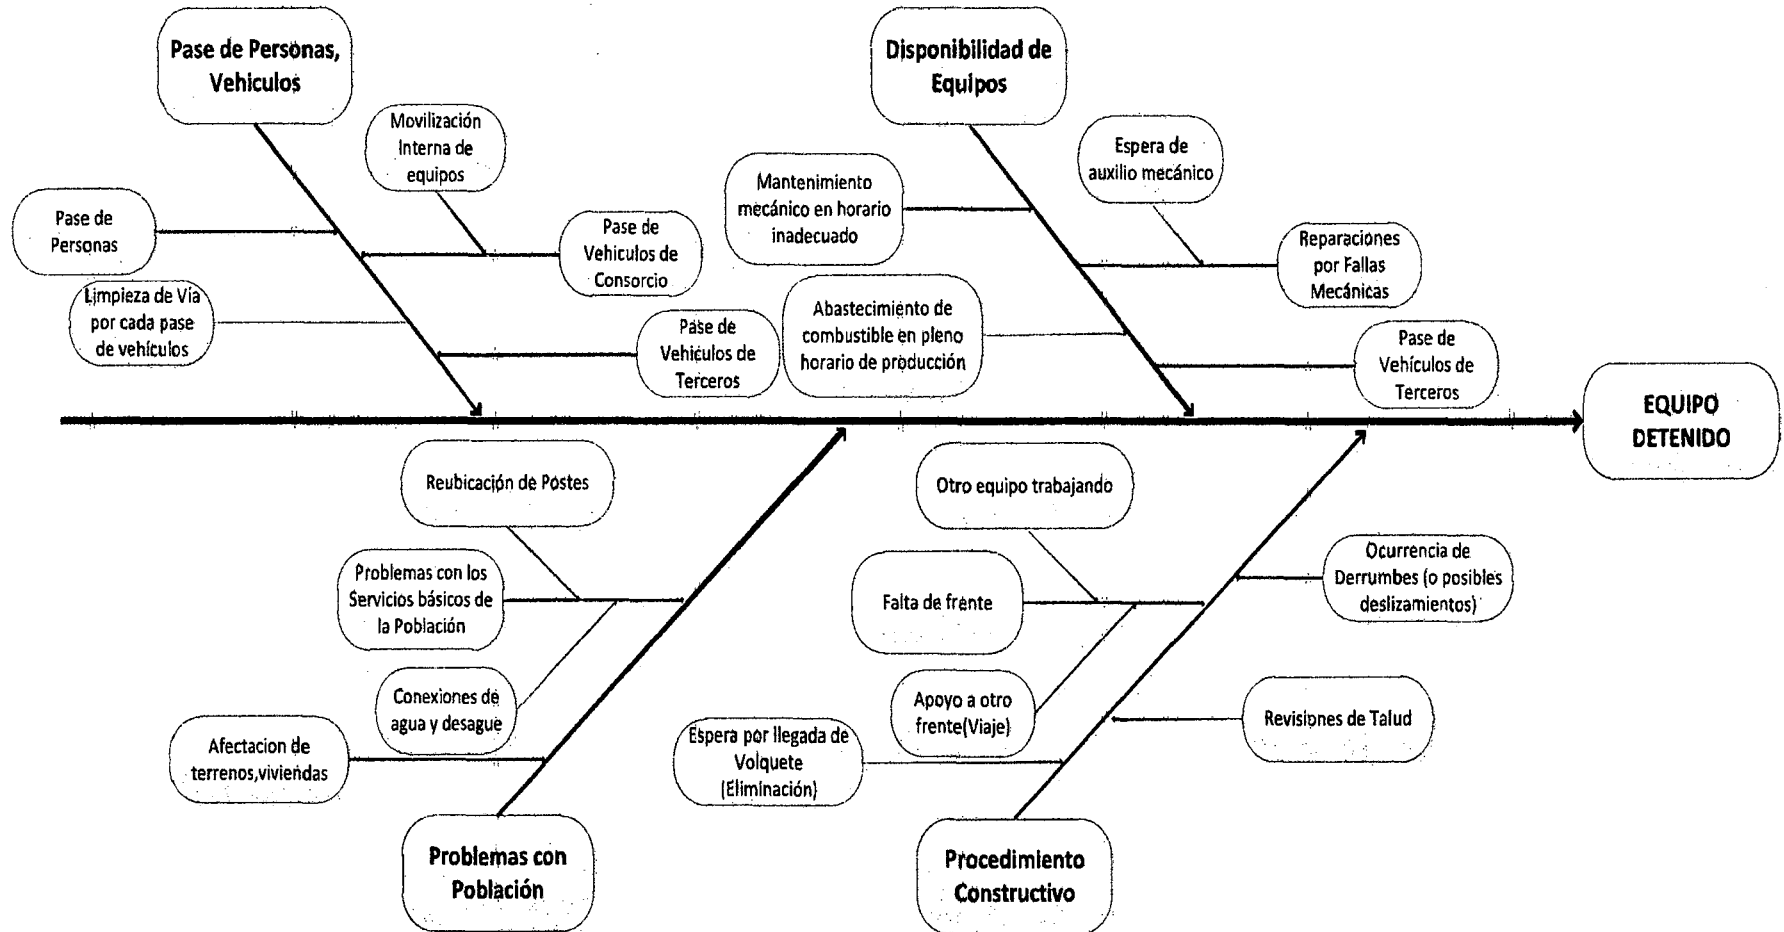
Figura 3.9. Diagrama Causa-Efecto para el proceso P-1, resultado de las mediciones.

De las diferentes mediciones realizadas se han encontrado diversas causas de esperas, demoras y detenciones de los equipos con los cuales se ejecutan principalmente este proceso (excavadoras, cargadores frontales y tractores oruga), para nuestros dos casos de mejora.

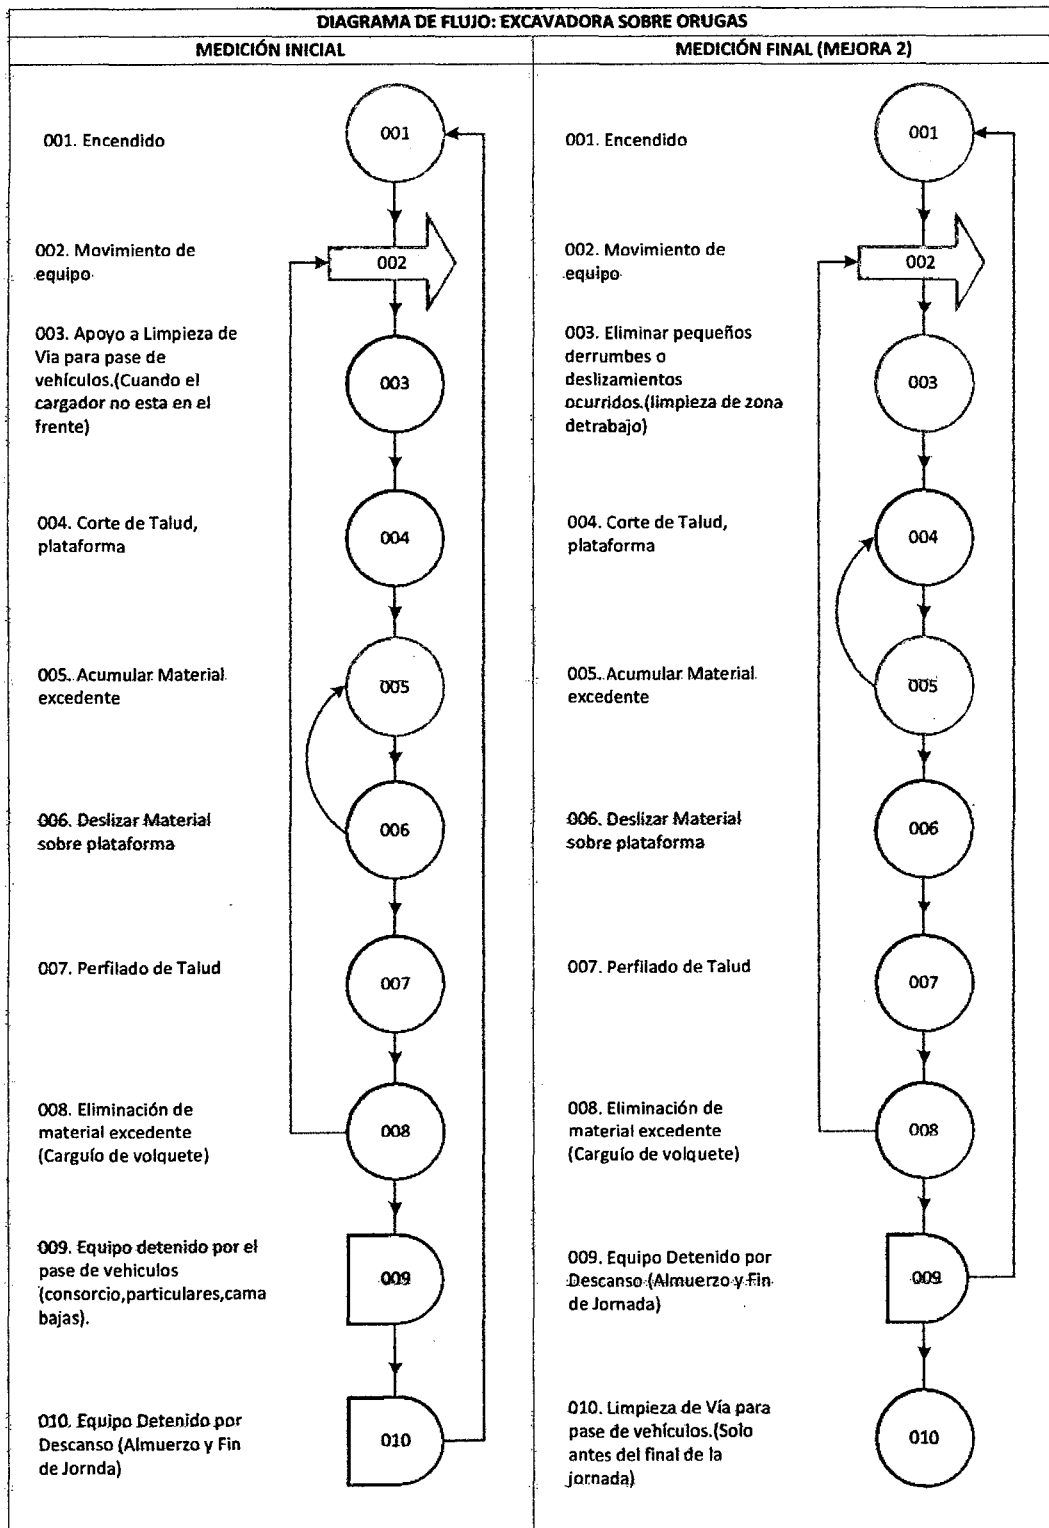
Figura 3.39. Diagrama de flujo comparativo de Caso Inicial vs. Caso de mejora II (Excavadora).

Diagrama de Flujo de Comparación entre la Medición Inicial y Mejora I.2, para la Excavadora:

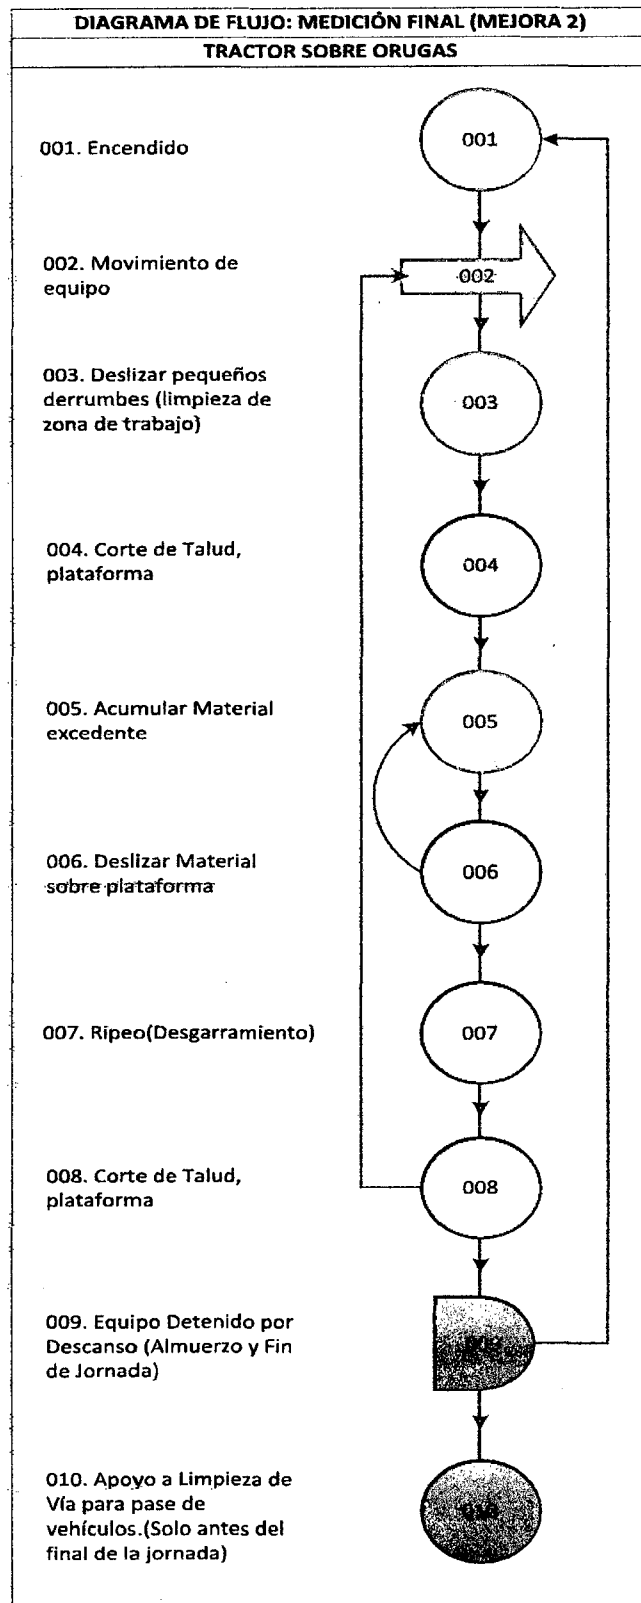
Figura 3.40. Procedimiento seguido en el caso 1.2 (Tractor D8R).

Diagrama de Flujo de la medición final (Mejora I.2) para el tractor oruga D8R:

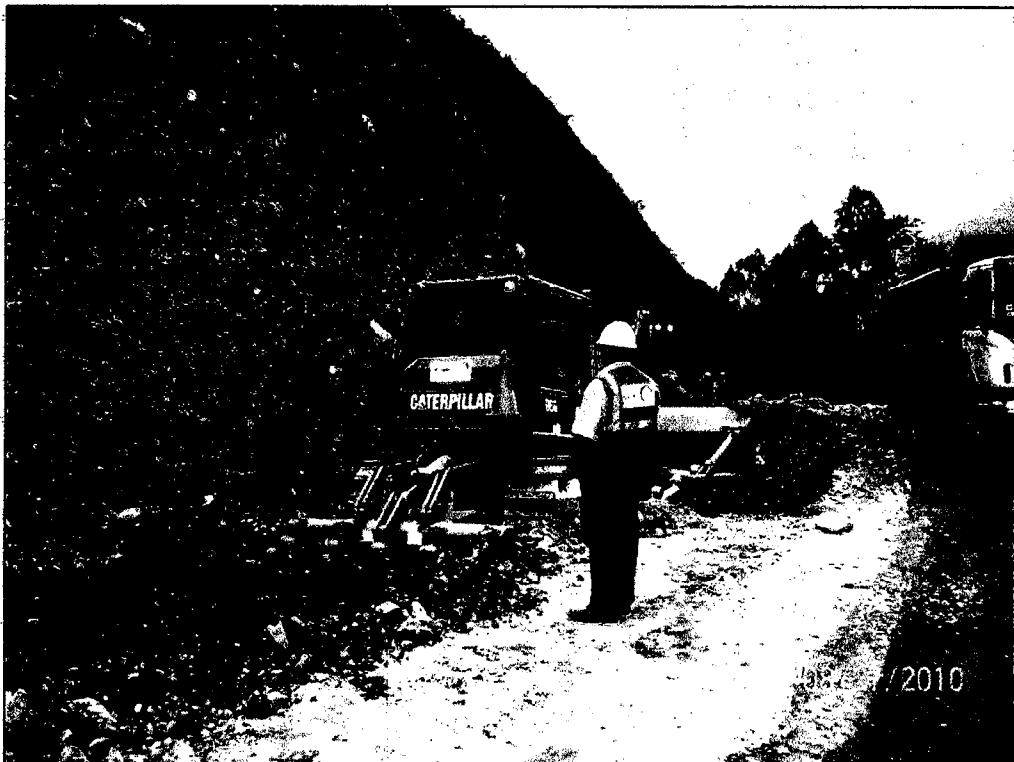
Figura 3.54. Tractor Oruga D6G cortando plataforma, Excavadora CAT 336DL eliminando material excedente, km 96+360.

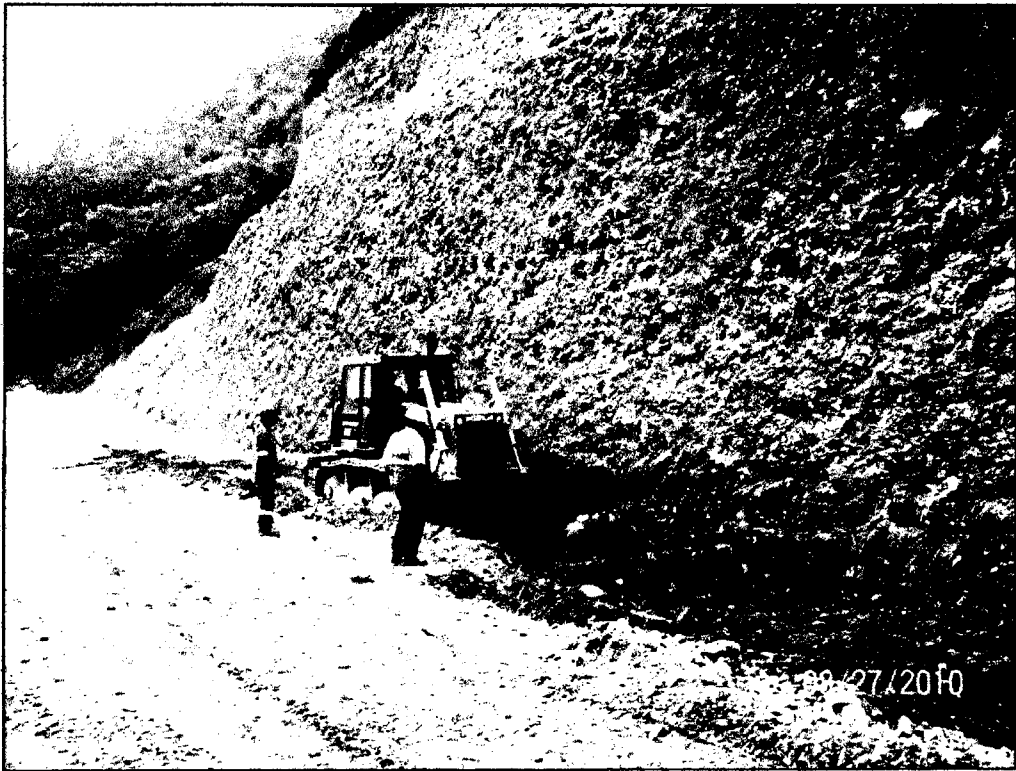
Figura 3.55. Tractor Oruga D6G, Corte de plataforma, km 96+380.

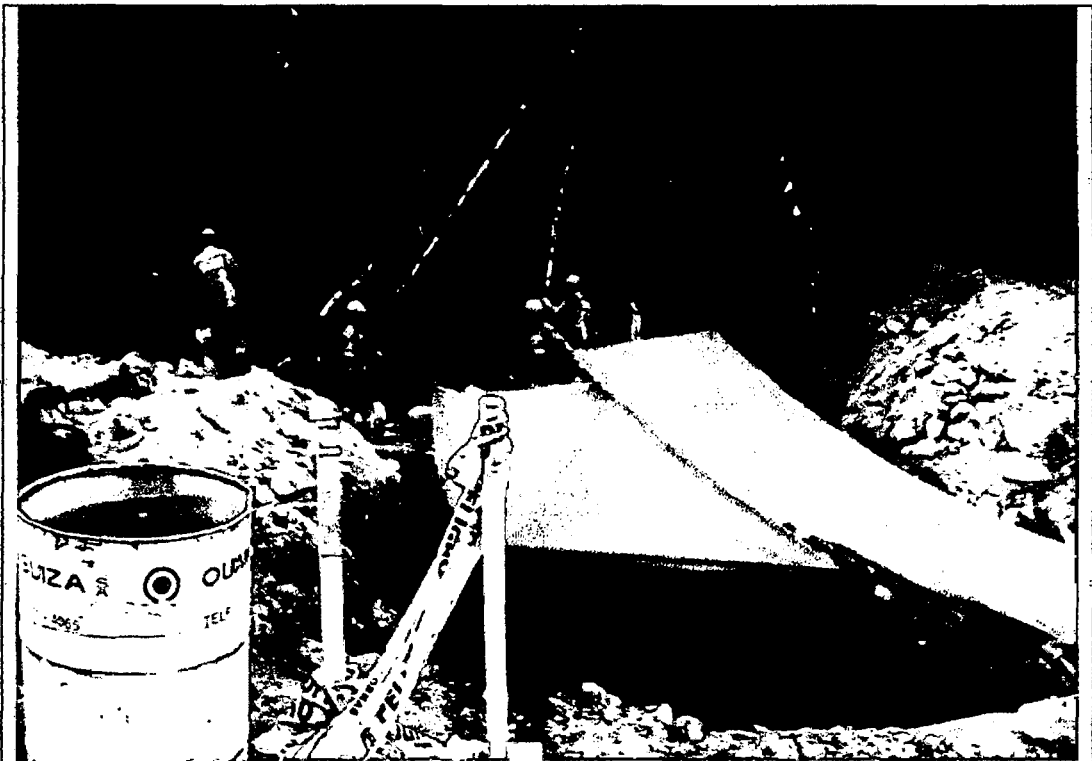
Habilitación de cobertores sobre el área de trabajo, para poder continuar con las labores.

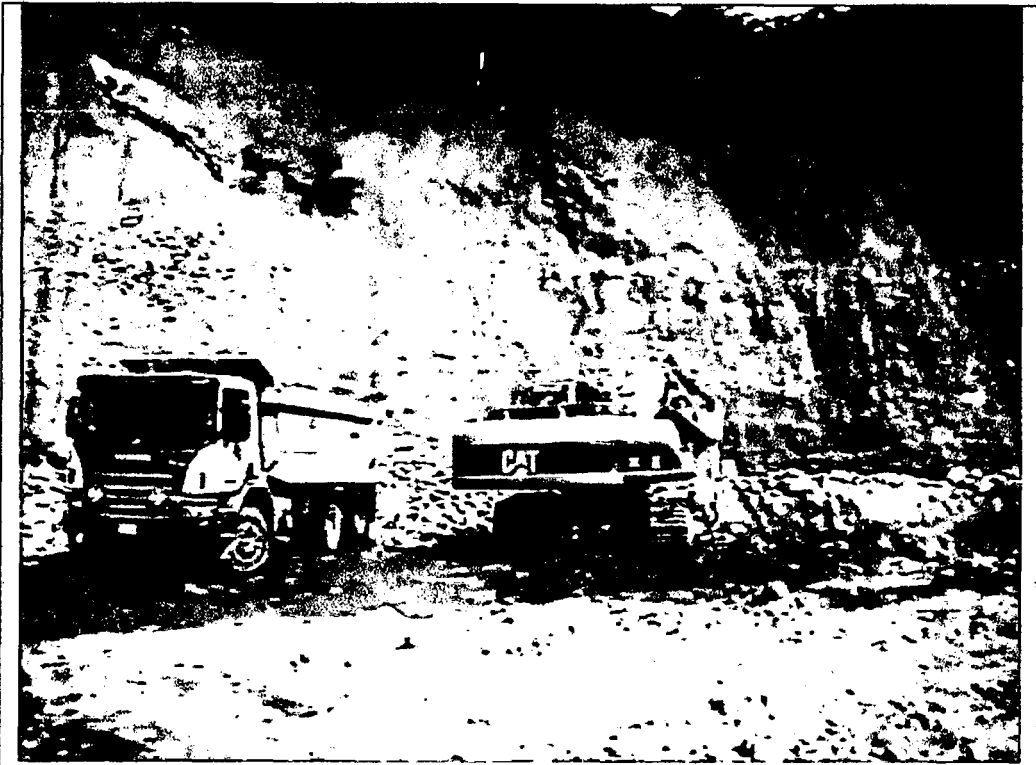
Excavadora extrayendo material, con altura de banco=0 y ángulo de carguío de 95°.
