**UNIVERSIDAD NACIONAL DE INGENIERÍA
FACULTAD DE INGENIERÍA CIVIL**

**EVALUACIÓN Y ALTERNATIVAS DE MEJORAMIENTO DE
LAS VIVIENDAS AUTOCONSTRUIDAS DE ADOBE DE LA
ZONA RURAL DEL DISTRITO DE SICUANI - CUSCO**

TESIS

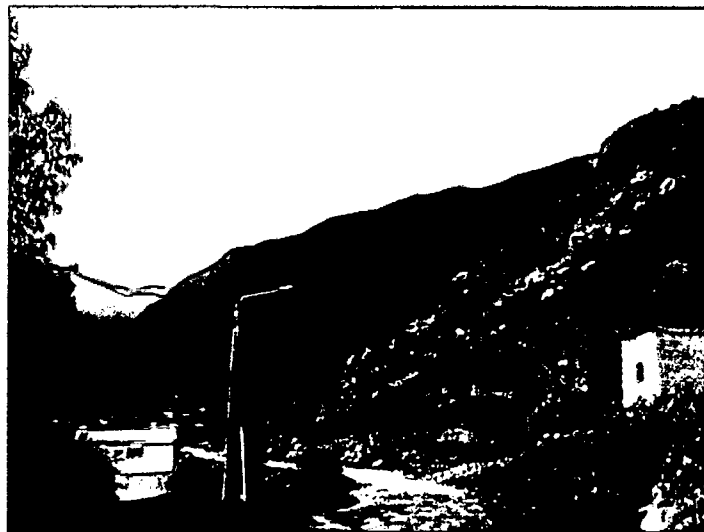
Se encontraron viviendas en lugares propensos a deslizamiento de rocas sueltas (ver figura N°3.7), por no existir elementos de protección, como es el caso de las viviendas ubicadas al margen del cerro Pucará¹⁰.

Figura N°3.7: Viviendas de adobe en zona propensa a deslizamiento de rocas del cerro Pucará, por presencia de gran cantidad de material suelto (Comunidad Pampa Phalla)

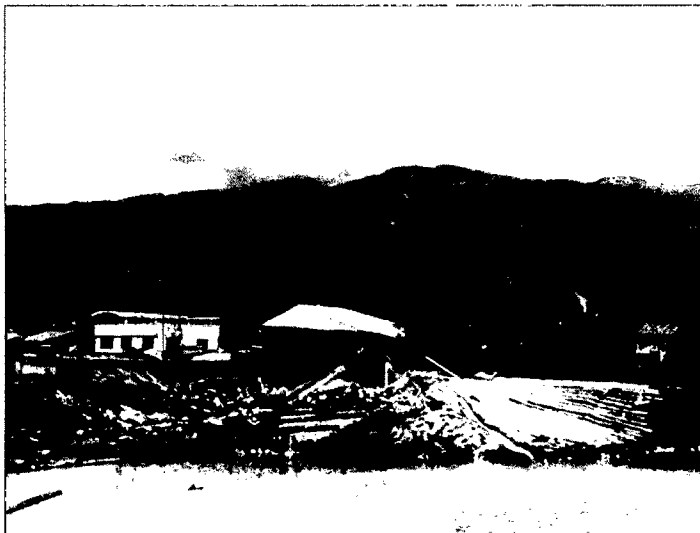
Figura N°3.8: Inundación del centro poblado Huacarpay (enero 2010)

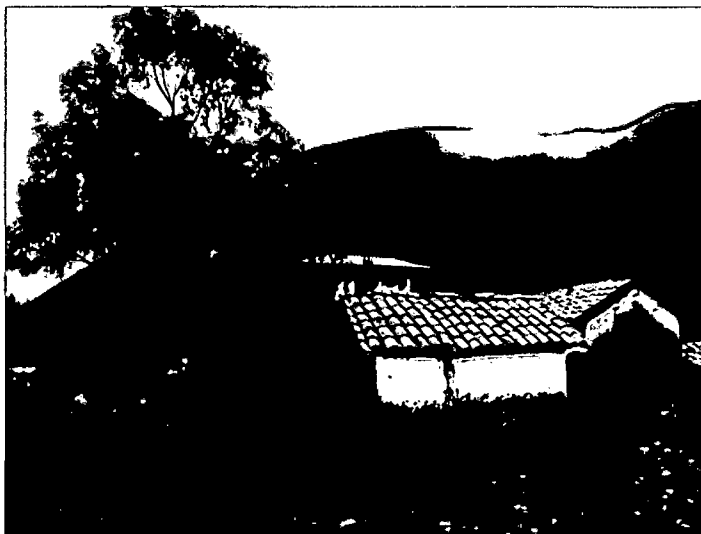
Los sobrecimientos tienen el mismo ancho de los muros, estos son levantados con roca y barro. En la mayoría de las viviendas se encontró insuficiente sobrecimiento (ver figura N° 2.3), en promedio de una altura de 30 cm. Los maestros albañiles adoptan medidas entre 20 a 50 cm (ver figura N° 2.9).

Figura N°3.9: Vivienda de adobe con poco sobrecimiento, cuya base del muro se encuentra expuesto al desgaste por parte de las lluvias.

La mayoría de los daños causados por las inundaciones a las viviendas se pueden evitar si tuvieran buen sobrecimiento. Para zonas como Sicuani y en lugares donde se tiene temporadas de lluvias fuertes, el sobrecimiento debe tener una altura mínima de 30 cm y en zonas propensas a inundaciones una altura mínima de 40 cm en todo su perímetro. Adicional a ello deben estar protegidas por una capa de mortero, para evitar que el agua filtre al muro y se debilite con el tiempo. Para zonas de alta presencia de humedad se recomienda colocar vereda perimetral, de ese modo se protege al cimiento y al sobre

cimiento, de las lluvias y de los desgastes por intemperismo al cual se encuentran expuestos.

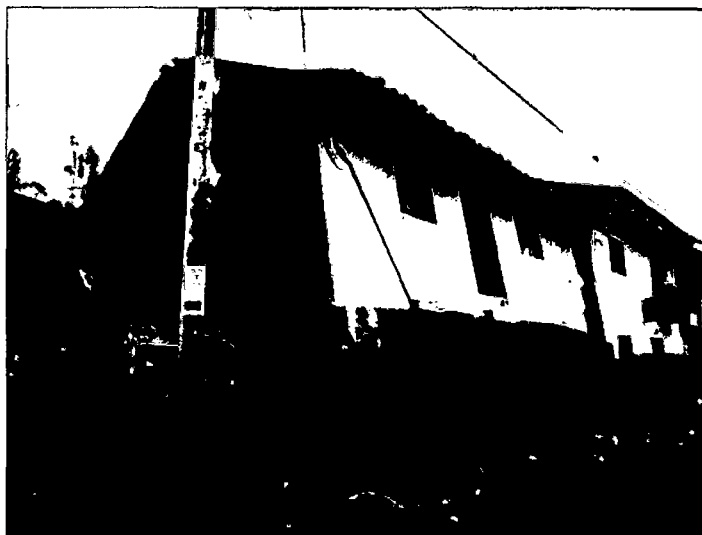
Figura N°3.10: Vivienda de adobe a punto de colapsar, por falta de protección del muro en la margen izquierda

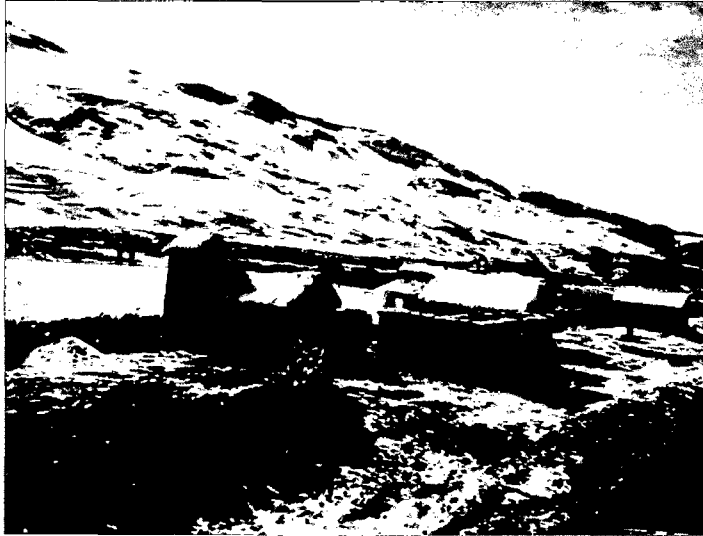
Figura N°3.11: Vivienda de adobe en zonas de nieve, en el centro poblado de Phinaya

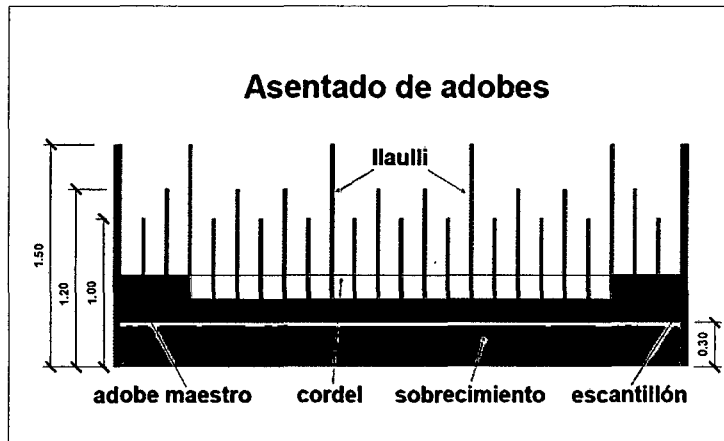
Lo que se busca para reforzar adecuadamente los muros de adobe, es emplear los llauillis en diferentes dimensiones, por el limitado tamaño que poseen, de ese modo poder empalmar en los puntos adecuados, a fin de mantener una uniformidad en el reforzamiento horizontal según se puede apreciar en la figura N° 4.7.

Figura N°4.7: Descripción de cómo se debe emplear los llaullis, al momento de levantar los muros de adobe.

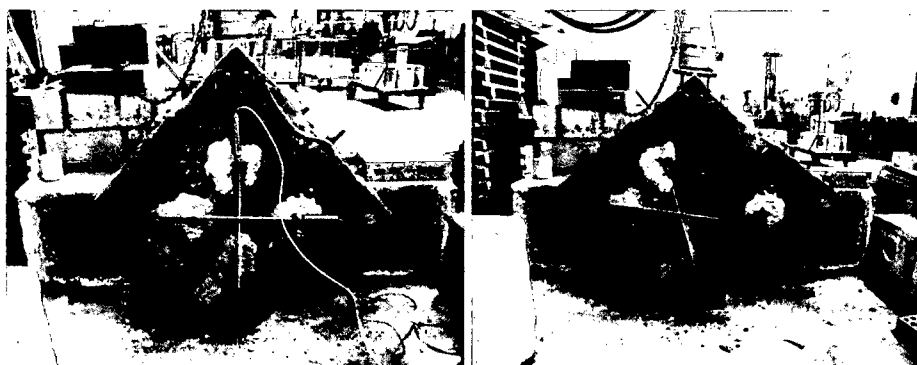
Al aplicar la carga al murete, en los primeros 20 segundos se generó una grieta vertical en la dirección de la carga aplicada, específicamente en las juntas verticales, es por ello que la grieta adquirió una forma de zig-zag. A medida que aumentaba la carga aplicada la grieta antes mencionada fue avanzando, también paralela a ella se originó otra grieta; pero en todo momento el murete mantuvo estabilidad, a pesar de que los llauillis no fueron fijados en la parte inferior.

Al aplicar toda la carga en el murete, este solo se quebró y no produjo una falla explosiva como suele suceder con los muretes de adobe sin refuerzo. A pesar de observar que el adobe de la parte inferior cedió, solo parte de ella estuvo a punto de desprenderse (Ver Figura N° 5.1)

Figura N°5.1: Vista del 1er Murete de adobe antes y después de aplicar la carga

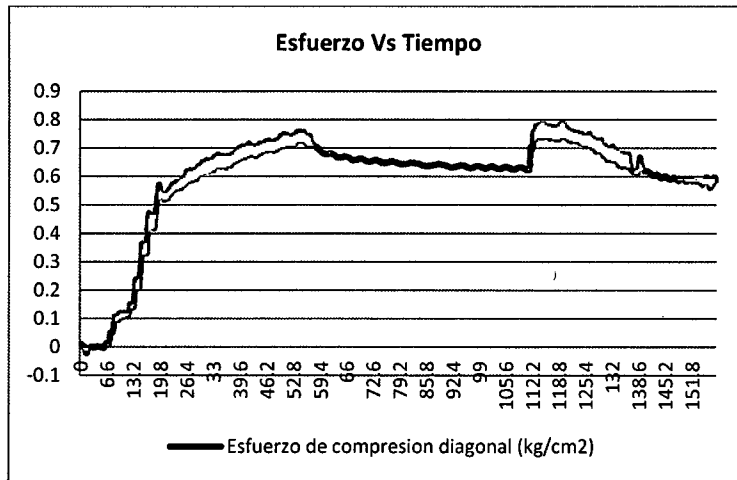
Al final del segundo ensayo se pudo notar que en la parte céntrica del murete se abrió la falla, debido a que se encontraba en el plano de la aplicación de las cargas; pero al final no se desprendieron partes de los adobes. Como resultado del ensayo se obtuvo el siguiente gráfico Esfuerzo Vs Tiempo (Ver figura N° 5.4), a partir del cual se pudo determinar que el esfuerzo máximo alcanzado por el murete fue de 0.76 kg/cm².

Figura N°5.4: Comportamiento del Esfuerzo vs Tiempo durante el proceso de carga en el murete II.

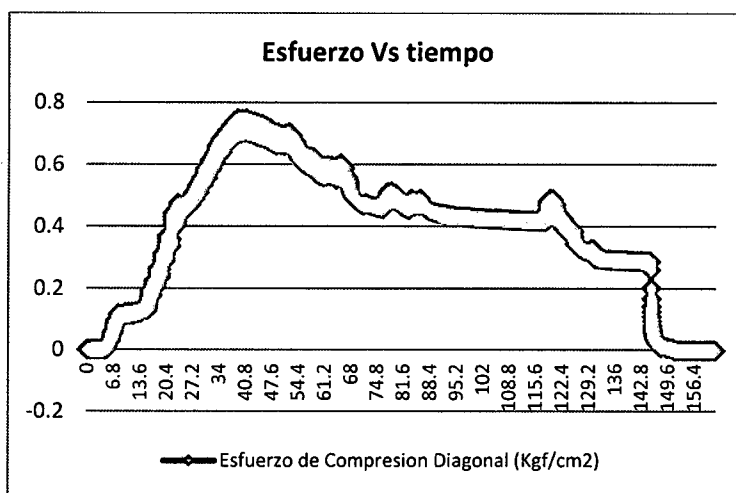
Figura N°5.6: Comportamiento del Esfuerzo vs Tiempo durante el proceso de carga en el murete III.

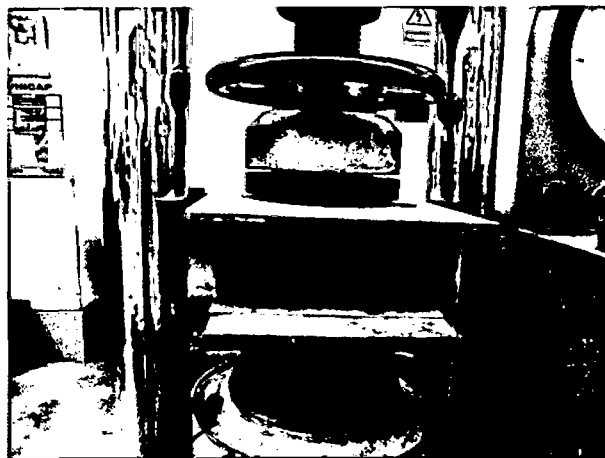
Figura N°5.9: Ensayo de comprensión de la unidad de adobe.

Según se observa en lo que respecta al esfuerzo que generó la primera falla, los resultados fueron similares con un promedio de 10.7 kg/cm², mientras que el esfuerzo que generó la falla última, este fue de 29.4 kg/cm². para los adobes enteros, mientras que para los medios adobes el esfuerzo último fue de 15.5 kg/cm².

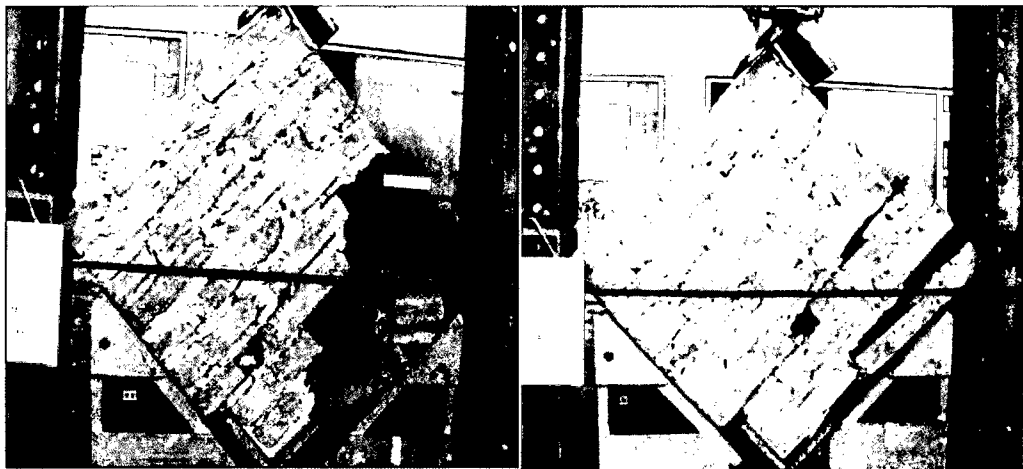
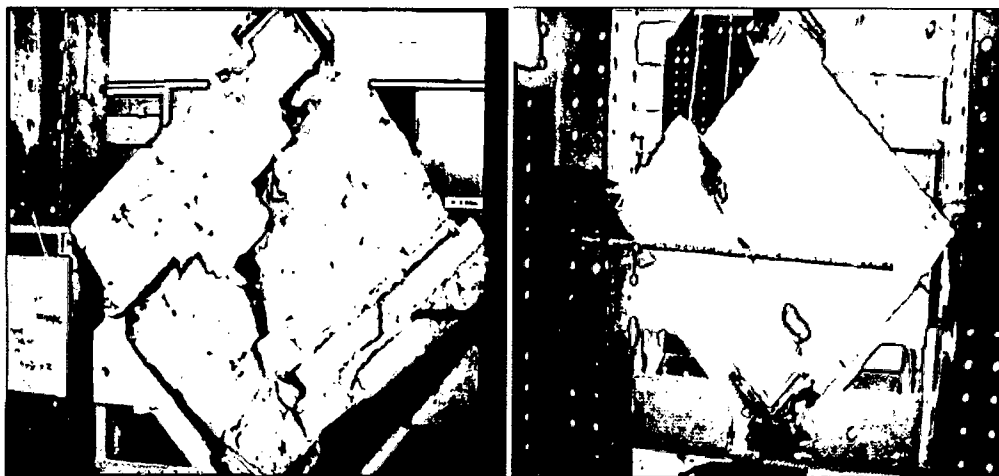
1) Falla de corte por deslizamiento

2) Falla de corte por deslizamiento

3) Falla de corte diagonal en bloques y juntas

4) Falla de corte por deslizamiento

Figura N°6.1: Descripción del tipo de fallas que tuvieron los 4 muretes de adobe sin refuerzo.

Según las fallas producidas en el murete simple, 3 de los muretes fallaron por deslizamiento y uno por corte diagonal en juntas y bloques, mientras en el murete reforzado con llaulli las fallas fueron de corte diagonal en las juntas, en los tres muretes.

Según las fallas observadas (ver Figura N° 6.1 y 6.2), podemos notar la gran diferencia entre un murete simple y un murete reforzado con llaulli. Mientras en el murete simple las fallas fueron irregulares con fallas de corte por deslizamiento y por corte diagonal, en los muretes reforzados con llaulli se observa una uniformidad de fallas por corte diagonal en las juntas.

Haciendo la comparación entre los comportamientos de ambos muretes se puede apreciar que en el murete simple se tuvo una falla explosiva, con ello se evidencia el gran riesgo de las viviendas de adobe sin refuerzo. En el murete reforzado la falla mantuvo un mismo comportamiento y lo más importante de su reforzamiento con los llaullis, fue que mantuvo estable sus elementos y que se dio una cierta adherencia entre las unidades de adobe y los llaullis empleados.
