**UNIVERSIDAD NACIONAL DE INGENIERÍA
FACULTAD DE INGENIERÍA CIVIL**

**ANÁLISIS DE ESTABILIDAD Y DEFORMACIONES EN
EL ACANTILADO DE LA COSTA VERDE**

TESIS

**LIMA-PERÚ
2011**

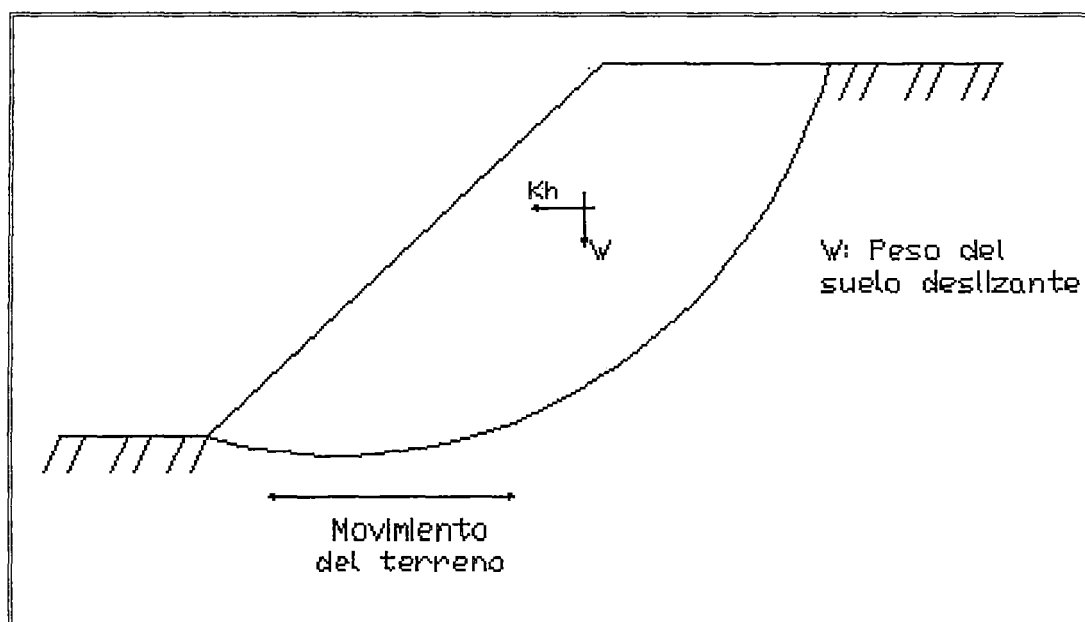
Figura 3.2: Esquema de la metodología empleada para la representación de las fuerzas de la inercia en el análisis pseudo-estático

Las diversas soluciones de los métodos de equilibrio límite obtenidos mediante los métodos estáticos se pueden extender dando lugar a las sollicitaciones de las cargas sísmicas representadas mediante fuerzas adicionales, estas fuerzas inerciales son cuantificadas con una constante proporcional al peso de la masa de suelo potencialmente inestable. La metodología planteada se ve representada en la Figura 3.2 en la cual se puede observar la fuerza K_h la cual es una proporción del peso de la masa W .

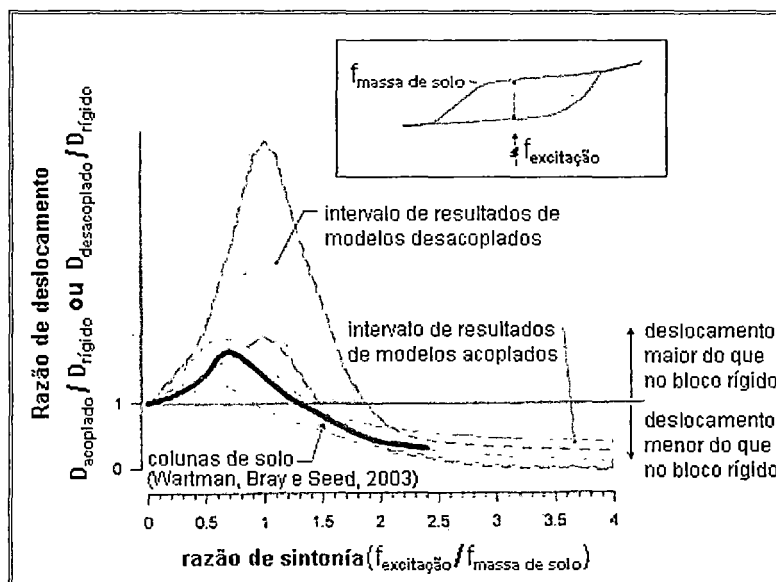
Figura 3.8: Comparación de los resultados de Wartman, Bray y Seed(2003) con valores obtenidos por modelos desacoplados y acoplados por Kramer y Smith (1997)

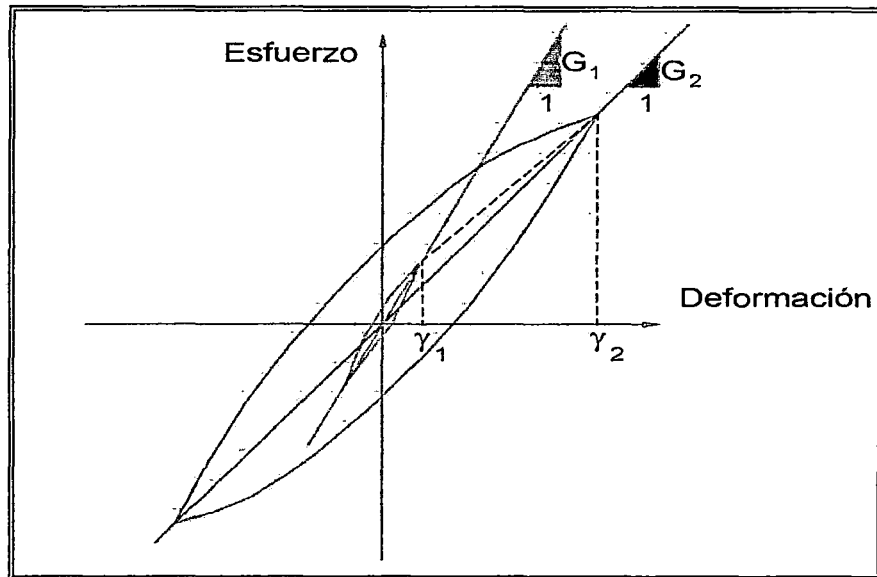
**Figura 3.11: Modelamiento del suelo en función de los niveles de deformación
(Fuente Ishihara 1996)**

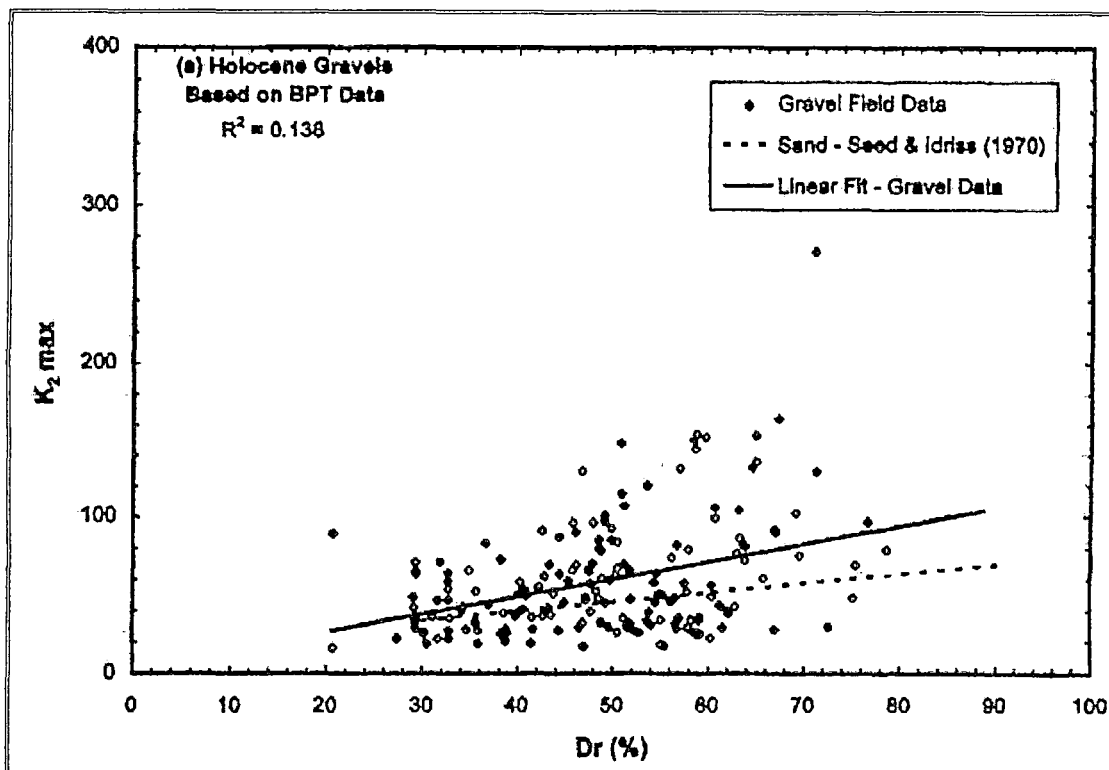
Figura 3.12: Variación del valor de K_2 con la Densidad Relativa Dr para Gravas del Holoceno (Fuente Rollins et al, 1998)
