“Utilización de especies nativas del bosque seco para la recuperación del paisaje en el proceso de cierre del botadero a cielo abierto del distrito Las Lomas – Piura”

TESIS

MAESTRO EN CIENCIAS

GESTIÓN AMBIENTAL

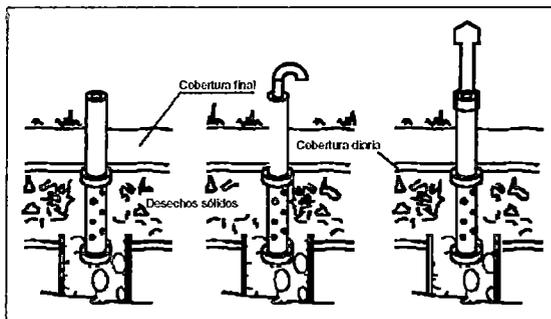
Figura 10: Propuestas para la estructura de salida final del drenaje de gases del relleno Jaramillo ^[53]

El botadero podría contar con una serie de drenes verticales y horizontales, de material granular que permitan la captación y conducción del gas que se pueda formar. Se deberá analizar la potencial generación de gases en cantidad y calidad, de ser necesario se diseñarán sistemas para el tratamiento y liberación de forma que reduzcan al mínimo el daño o el deterioro del medio ambiente y el riesgo a la salud humana.

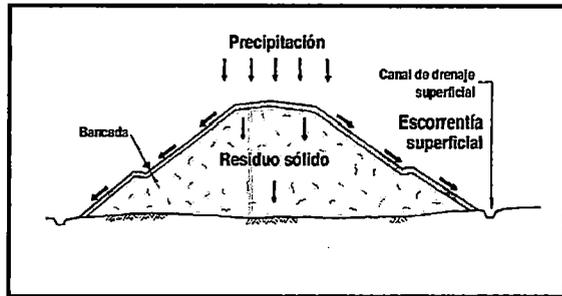
Figura 11: Ejemplo de Loma para escorrentía superficial, Fuertes, H.EIA Relleno Sanitario Santo Domingo ^[52]

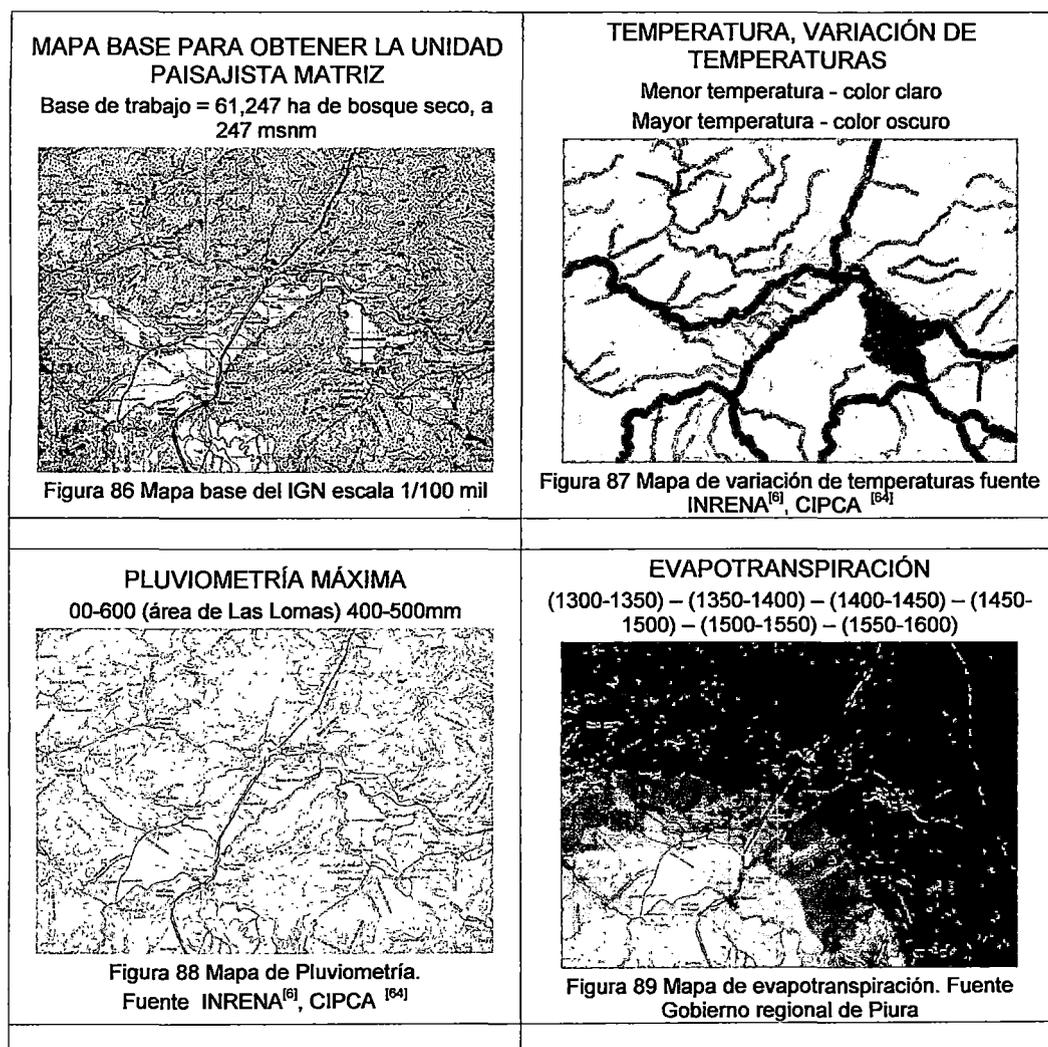
<p>SUSCEPTIBILIDAD A LA EROSIÓN +10% pendiente + arena gravosa- color claro +2.5% pendiente + arena gravosa plano (sin pendiente) + textura fina color oscuro</p>

<p>Figura 90 Mapa de susceptibilidad a la erosión. Fuente Gobierno regional de Piura. ^[34] Las Lomas es una zona susceptible a la erosión por viento.</p>	<p>VEGETACIÓN DEL BOSQUE ESTACIONALMENTE SECO</p>

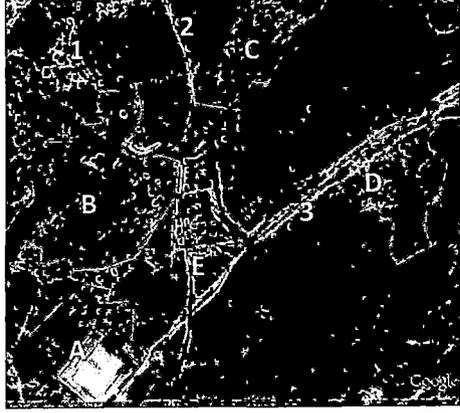
<p>Figura 101 Tejido permeable que restaurará el paisaje</p>

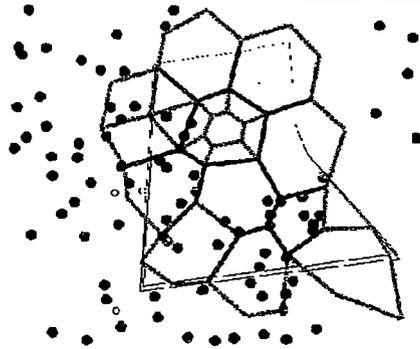
Figura 106 Patrón espacial del bosque seco de la zona del botadero, encontrado al unir los árboles eliminados y árboles existentes.

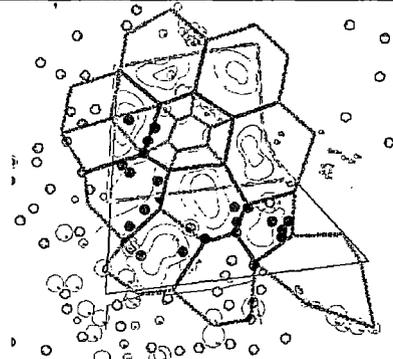
Figura 107 Superposición de patrón espacial de los árboles y de las lomas de residuos.

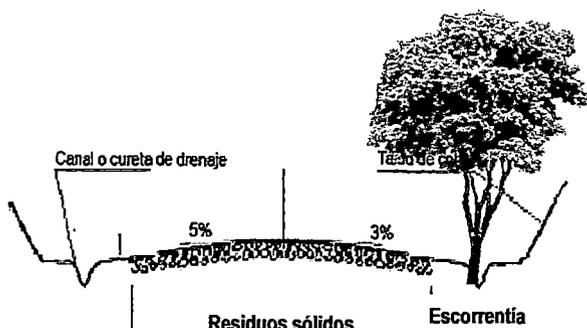
Figura 109 Corte que muestra las lomas, el canal de drenaje y el crecimiento de la vegetación

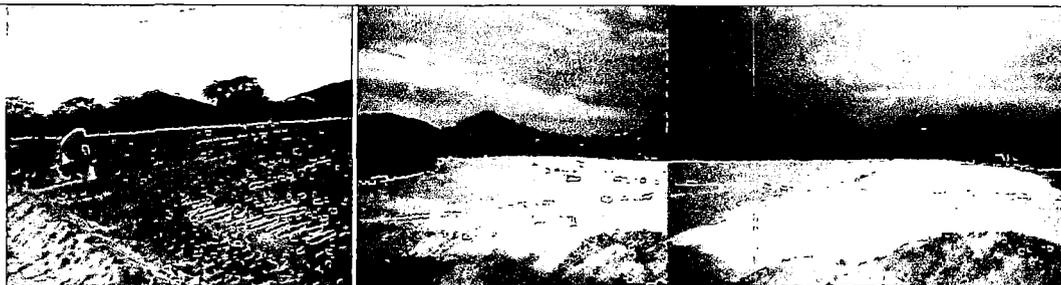
Figuras 113 y 114 Trazado de la zona a ser plantada. Fotografías B. Montoro, diciembre 2010

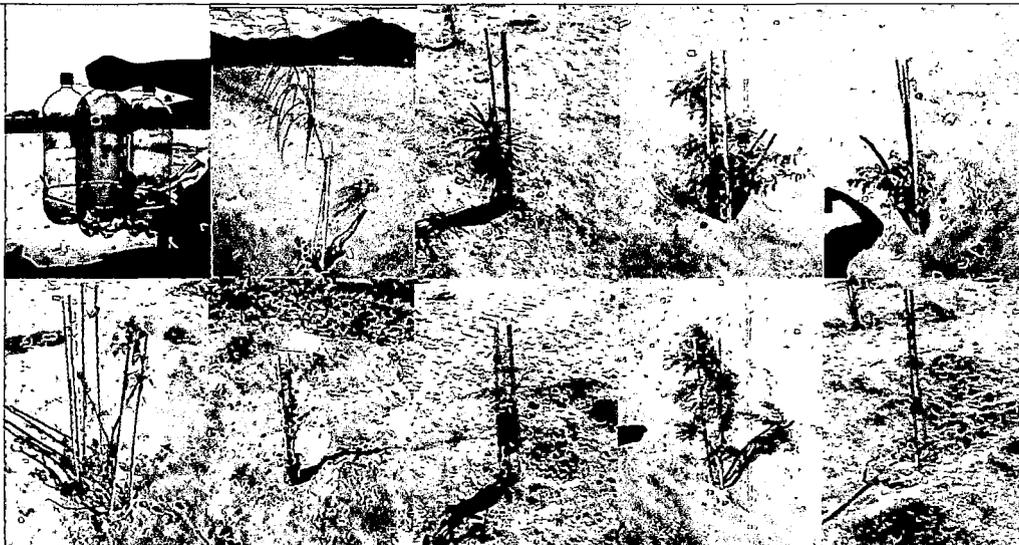
Figura 119 Microreservorios para el sistema de riego por goteo. Fotografía Ing. Gladys Monge
Figuras 120 a la 128 A los dos meses de instalada, árboles y arbustos se desarrollan bien, la pérdida fue del 3% debido a animales que comieron o pisotearon las plantitas. Fotografías B. Montoro feb.2011.

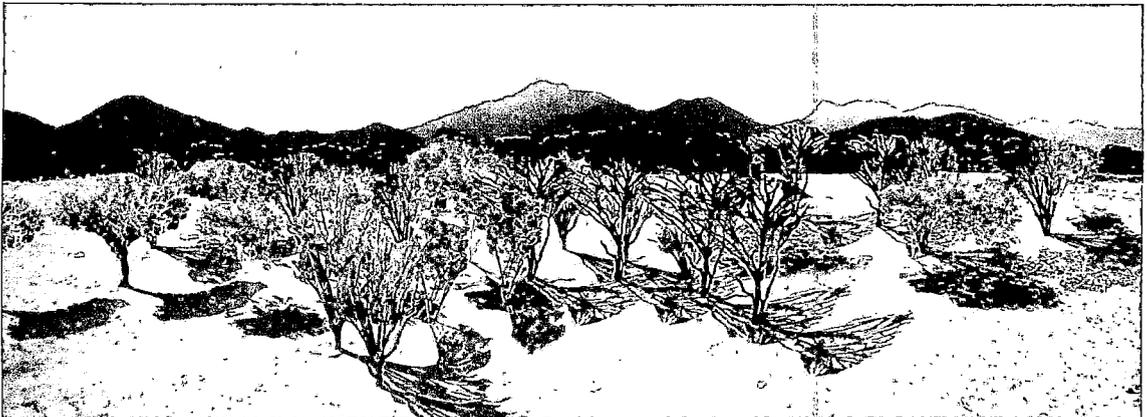
Figura 130 Fotomontaje de Restauración del Bosque Seco- Simulación de los resultados esperados al 2012
Durante el primer año de su instalación, los arbolitos adquieren un altura de 2 mts aproximadamente y ya se puede observar la acción restauradora de la vegetación.

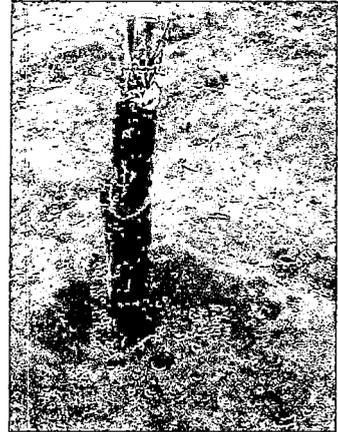
Figura 142 Utilización de Botellas recicladas como protección Fotografía Ing. Mario Matorel enero 2011
