**UNIVERSIDAD NACIONAL DE INGENIERIA
FACULTAD DE INGENIERIA CIVIL**

**MICROZONIFICACION PARA LA
PREVENCION Y MITIGACION DE
DESASTRES DE LA CIUDAD DE JAUJA**

TESIS

**LIMA - PERU
1996**

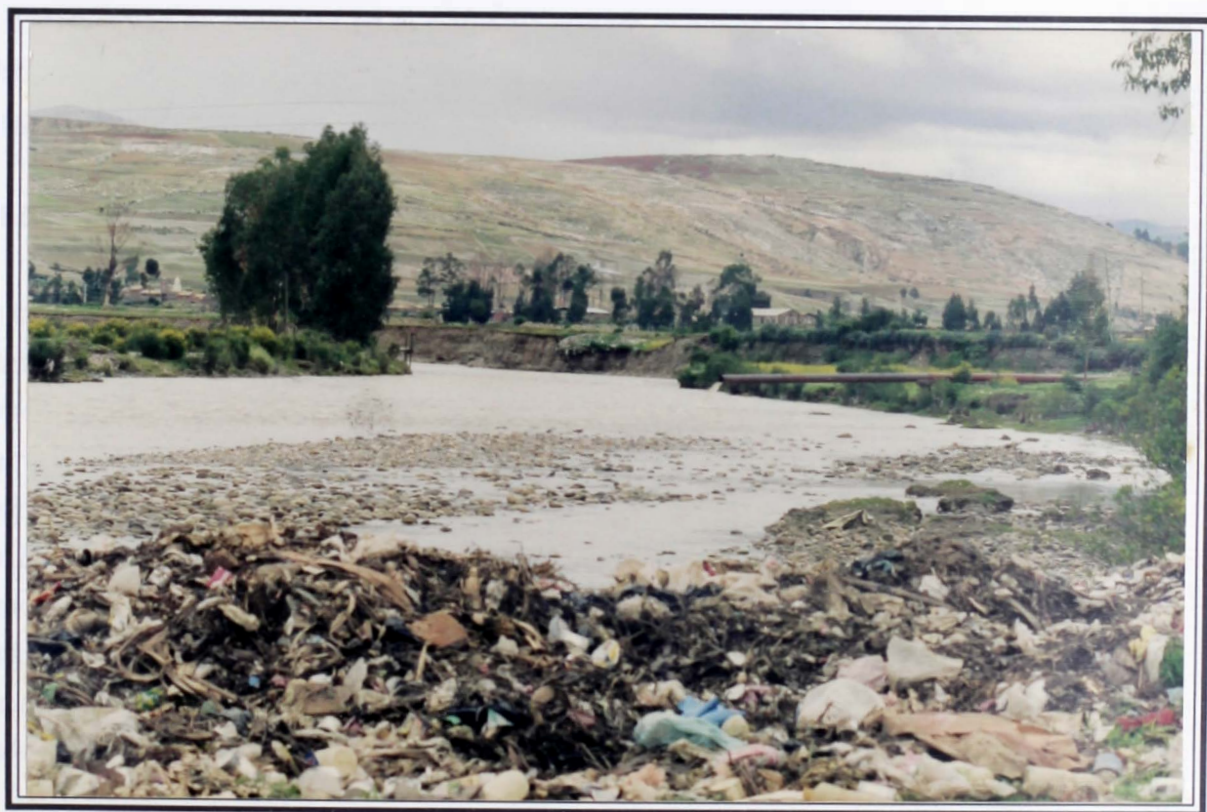
Foto 2: En la vista se observa el Emisor E-2 vertiendo las aguas servidas al río Mantaro. Así también se observa la contaminación de las orillas del río con los basurales arrojados por los pobladores de la zona.

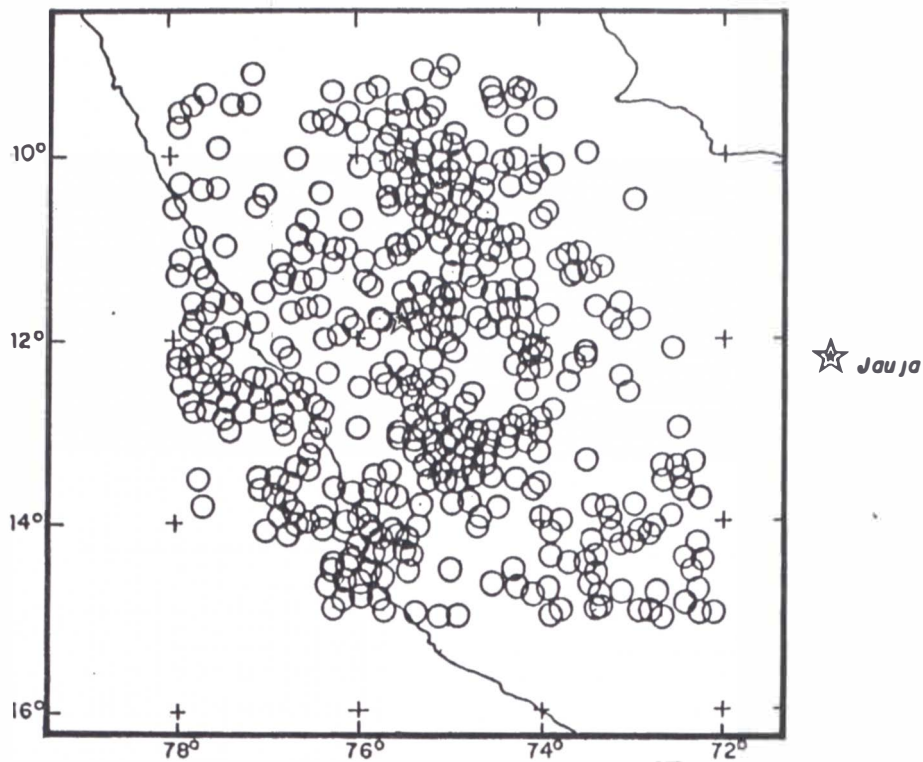
**FIG.4a SISMICIDAD DEL AREA DE ESTUDIO
PARA EL PERIODO 1900-1981**

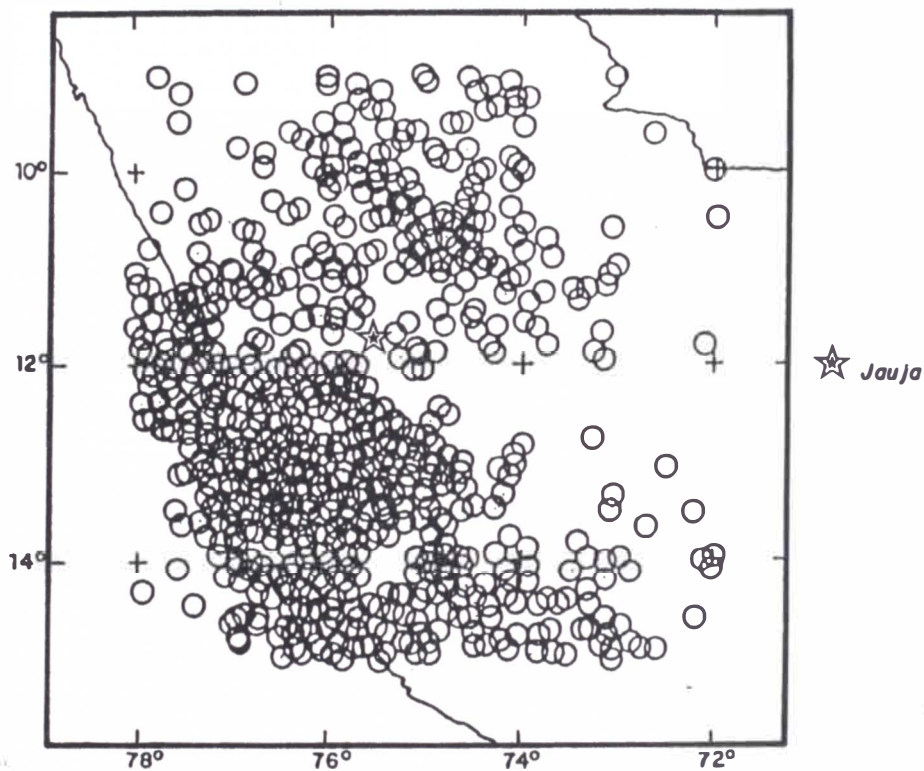
**FIG.4b SISMICIDAD DEL AREA DE ESTUDIO
PARA EL PERIODO 1982-1986**

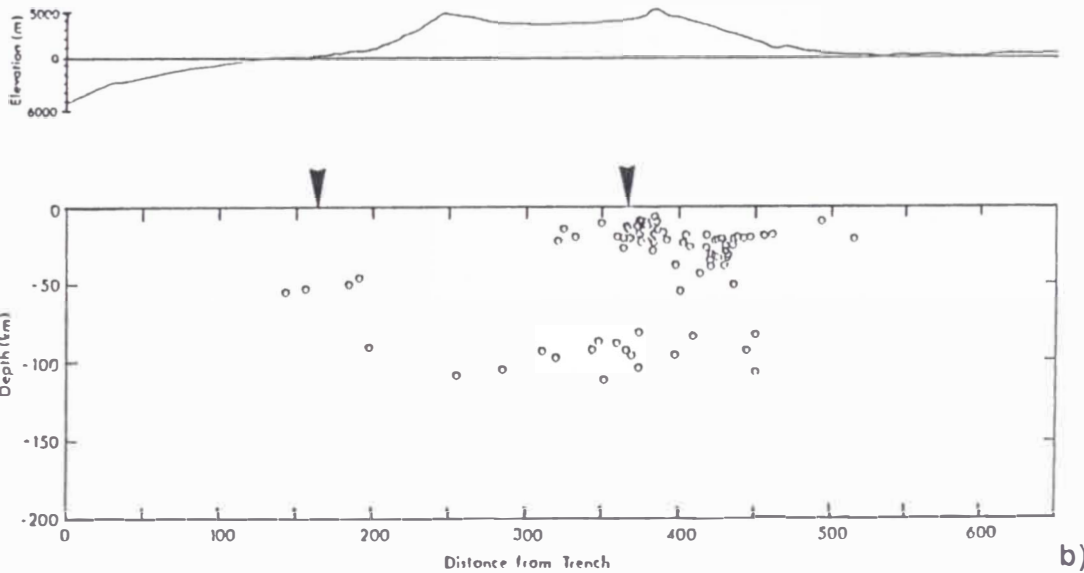
LEYENDA: LA CABEZA DE FLECHA VERTICAL (1) EN EL TOPE DEL CUADRANTE INDICA LA LOCALIZACION DE LA LINEA DE COSTA Y LA (2) LA FALLA DEL HUAYTAPALLANA. UNA TOPOGRAFIA SIMPLIFICADA A LO LARGO DE LOS ANDES DE LA MISMA SECCION TRANSVERSAL ES MOSTRADA EN EL TOPE DE LA FIGURA.

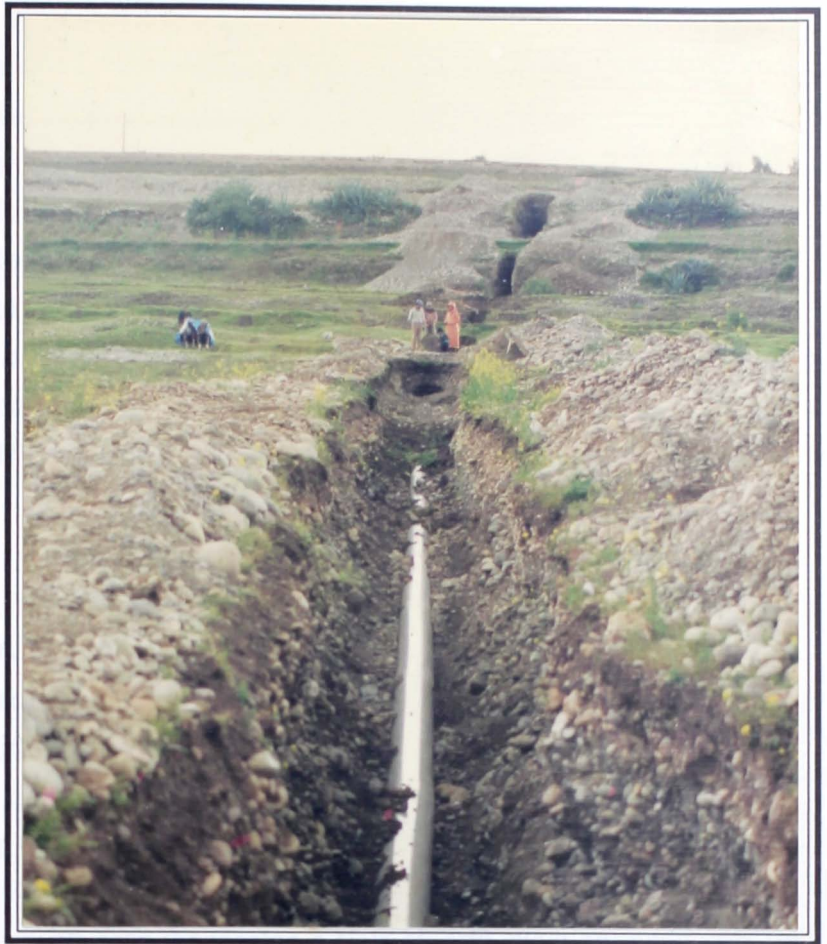
Foto 1: Una vista panoramica donde se observa el eje del tendido del nuevo colector E-3 a una profundidad de 2,5m. en promedio. En el se puede ver el predominio del material gravoso con piedras de hasta 3". Esta vista corresponde a la zona de expansión SE de la ciudad entre el Aeropuerto y la linea del ferrocarril.

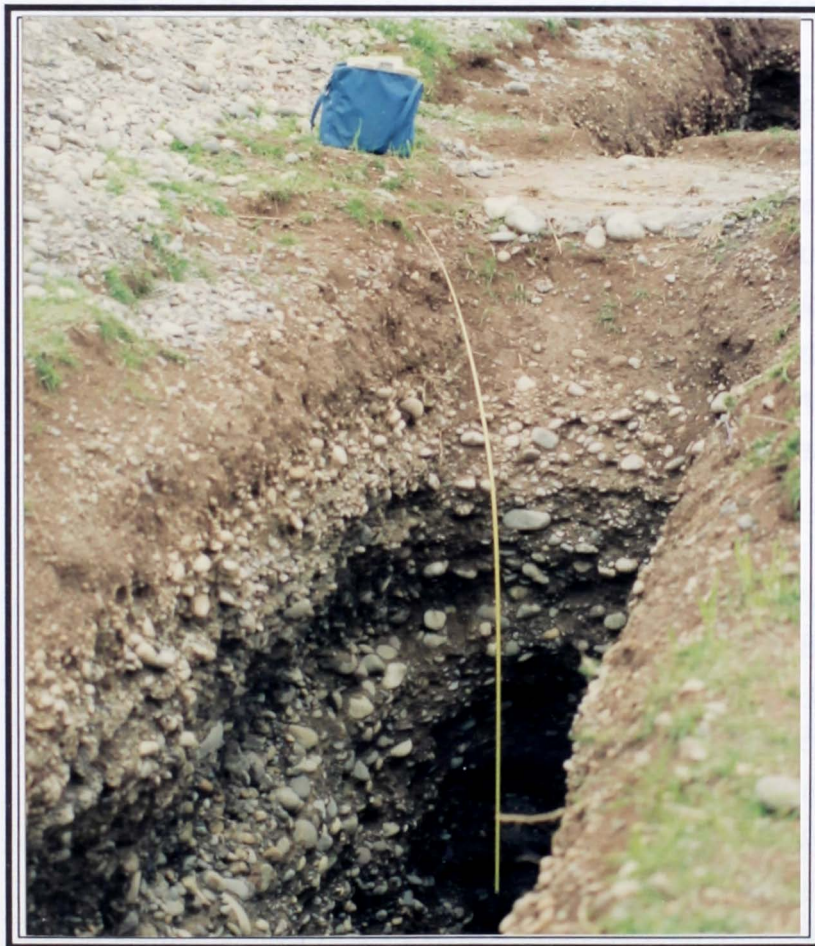
Foto 2: En la vista se observa el perfil de las zanjas realizadas anteriormente (prof.:5,0 m). Notese el material de la zona donde predomina un material de cultivo inicialmente seguido de un material areno-gravoso despues de los 0,40 m. Se encuentra en estado semi-compacto y se estima un $q_a >= 1,50 \text{ kgs/cm}^2$.

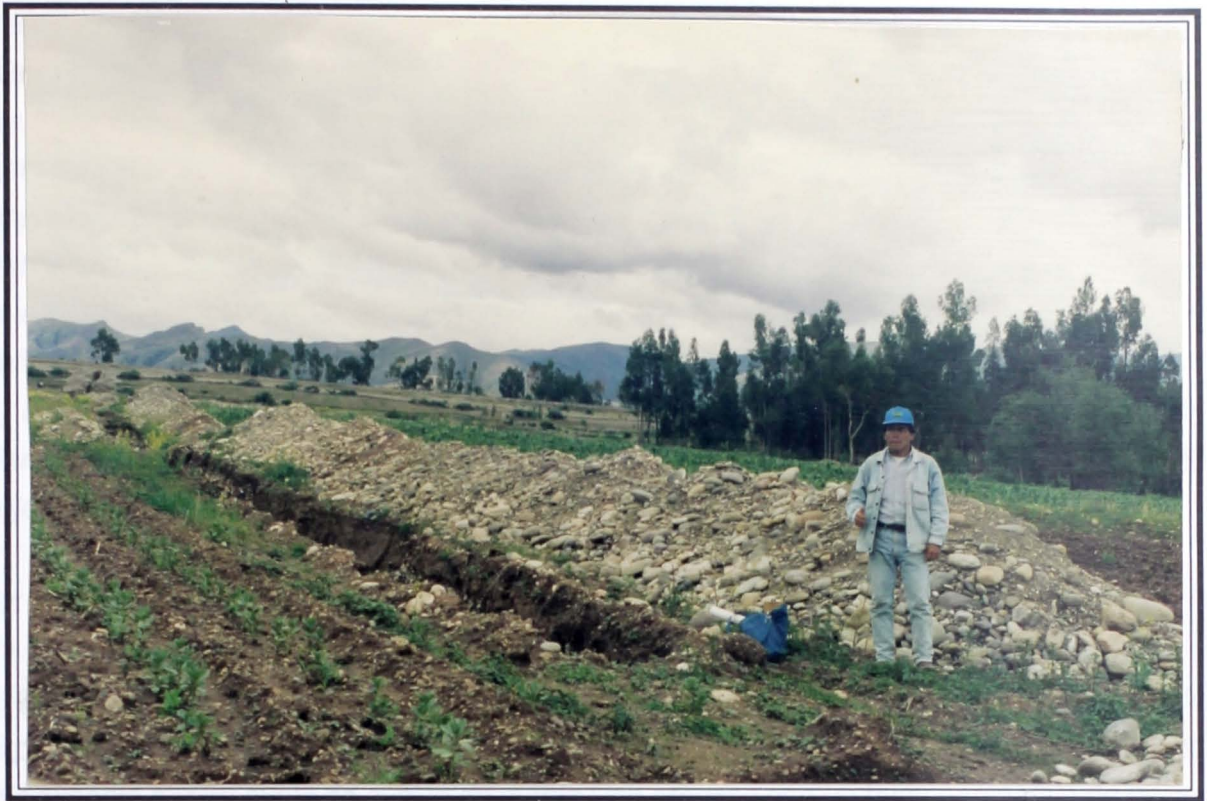
Foto 3: En la vista se observa que en la zona de estudio predomina los terrenos de cultivo y de bosques, por lo cual se plantea su conservación mediante una zonificación agroecologica y de crecimiento vertical de las zonas pobladas y por densificar mediante Conjuntos Habitacionales .

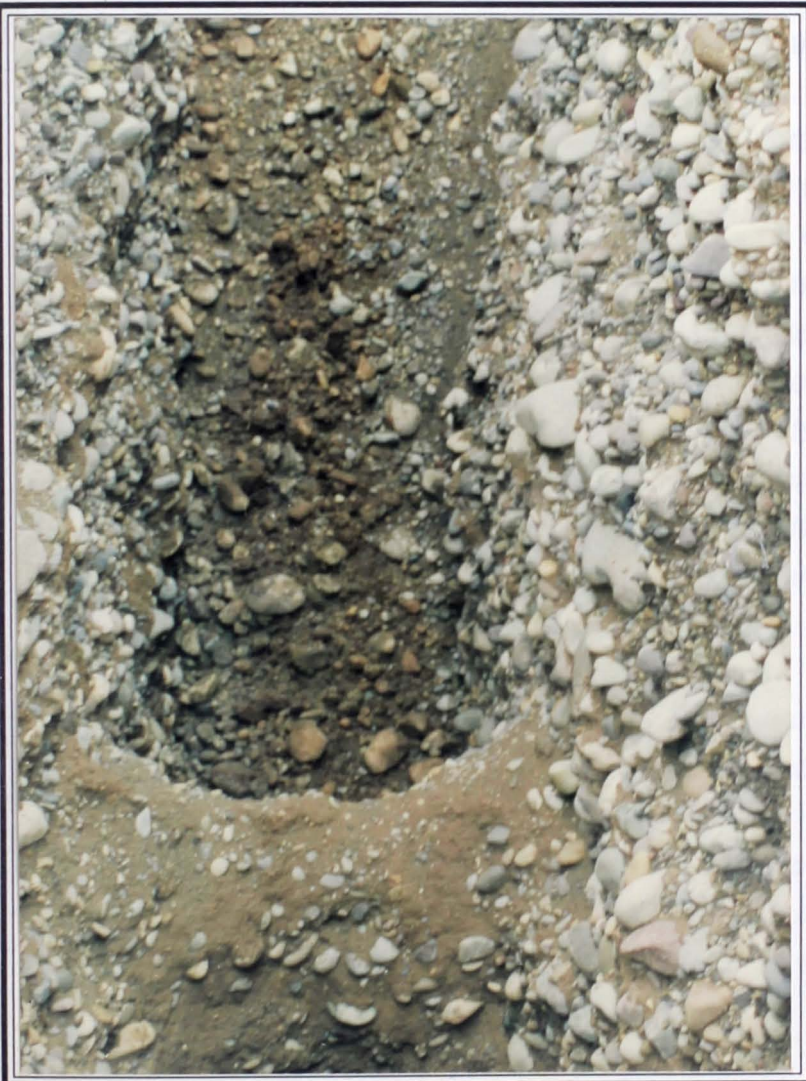
Foto 4: En algunas partes de la excavación próximas al río Mantaro se encontraron material de conglomerado en estado muy compacto (como fundida) y que posiblemente haya estado sometida a fuertes presiones y/o temperaturas su matriz originalmente.

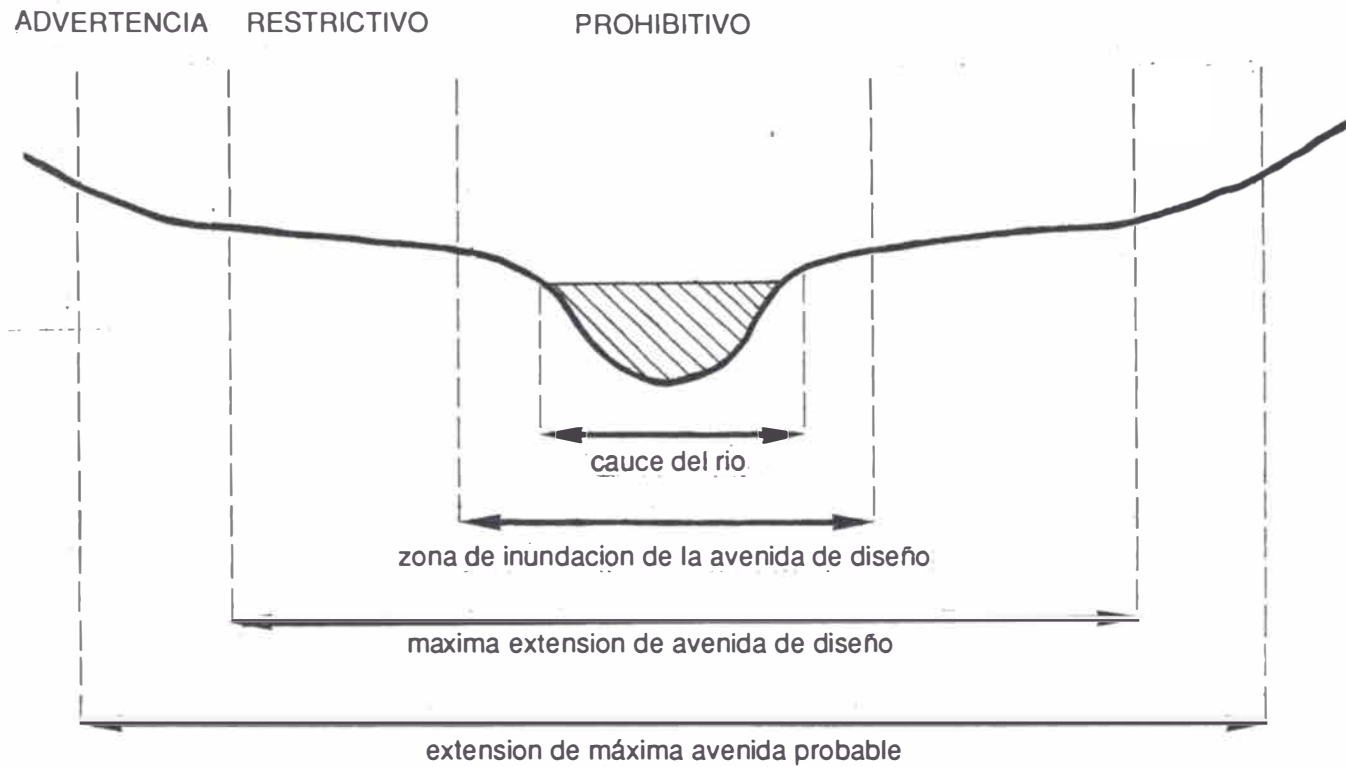
FIG.-3 PLANICIE DE INUNDACION DIVIDIDO EN ZONAS PARA LA REGULACION DEL USO DE LA TIERRA

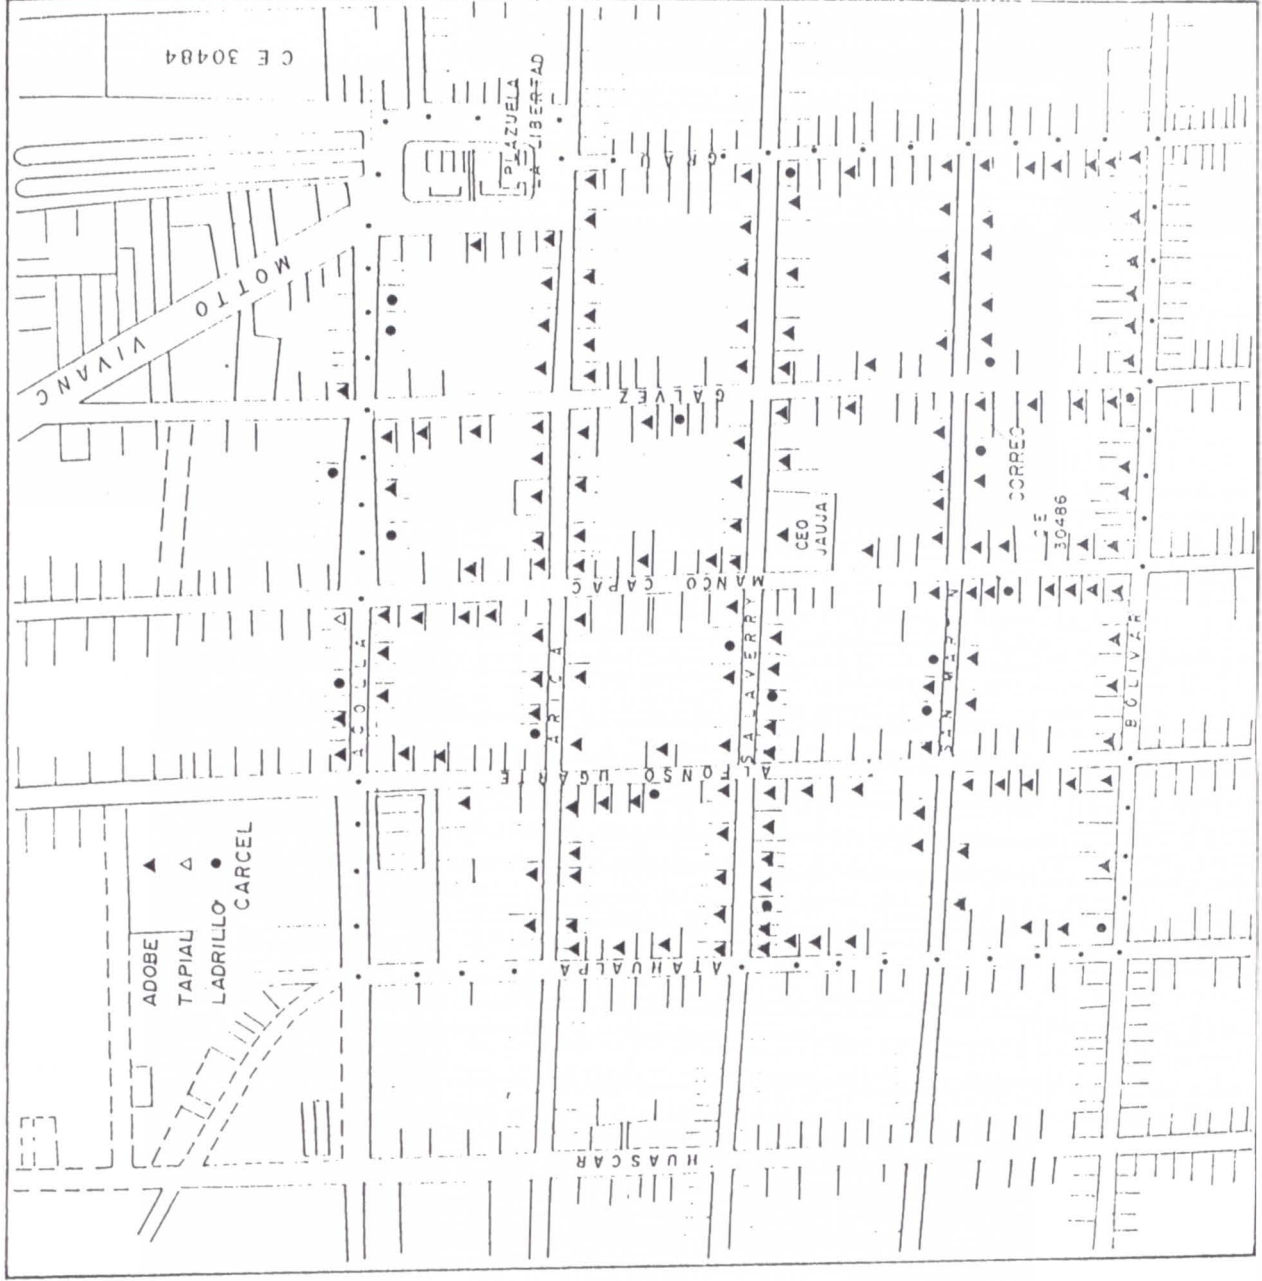
LAMINA 6.3

FICHA DE VULNERABILIDAD DE LAS EDIFICACIONES EN LA ZONA MONUMENTAL - SUBSECTOR 03
TESIS: MICROZONIFICACION PARA LA PREVISION Y MITIGACION DE DESASTRES DE LA CIUDAD DE JALJA
FECHA: JULIO 94 ENCUESTADOR: JAIME ARTEAGA LIMACHI
UBICACION: SUBSECTOR 03 / HUASCAR-BOLIVAR-GRATIACIA-MANCO CAPAC-LA MIRA-ATAHUALPA-SUCRE
MATERIAL : Adobe [85%] Ladrillo [15%]
ESTADO DE CONSERVAC.: Bueno [75%] Regular [65%] Malo [15%]
NUMERO DE PISOS : 1 piso [14%] 2 pisos [48%] 3 pisos [11%]
ANTIGUEDAD EN AÑOS : 0-50 [33%] 60-79 [36%] 80-100 [15%]
COBERTURA DE TECHO : Tejas [78%] Alamo [10%] Alizo [20%]

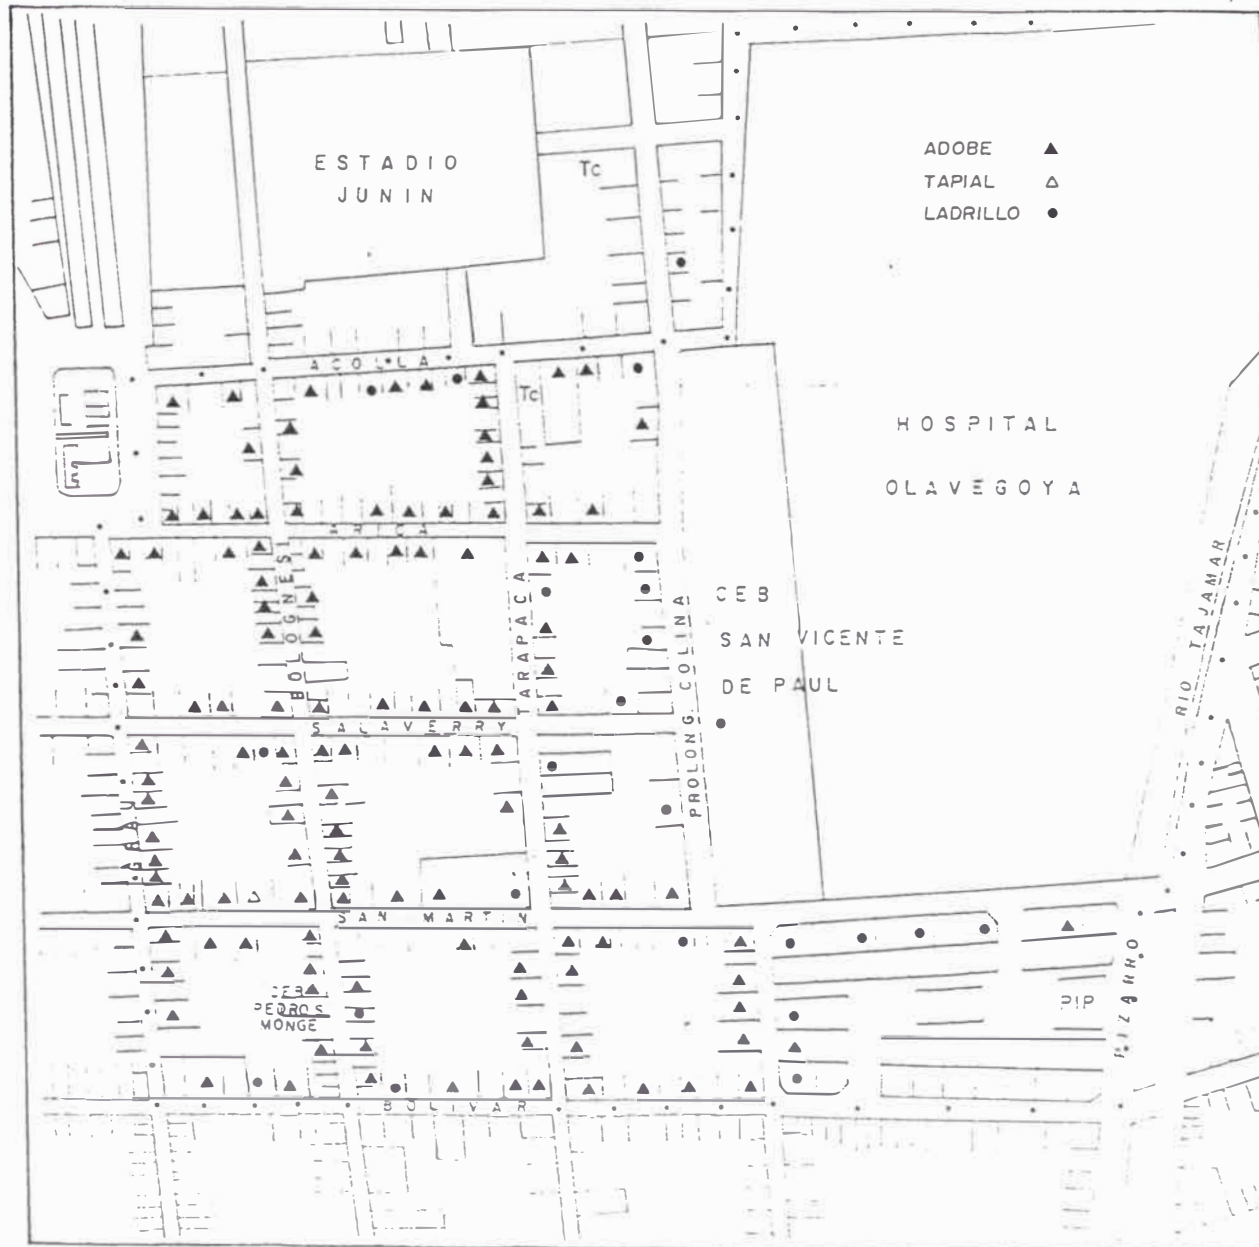
LAMINA 6.6

FICHA DE VULNERABILIDAD DE LAS EDIFICACIONES
EN LA ZONA MONUMENTAL - SUBSECTOR 07

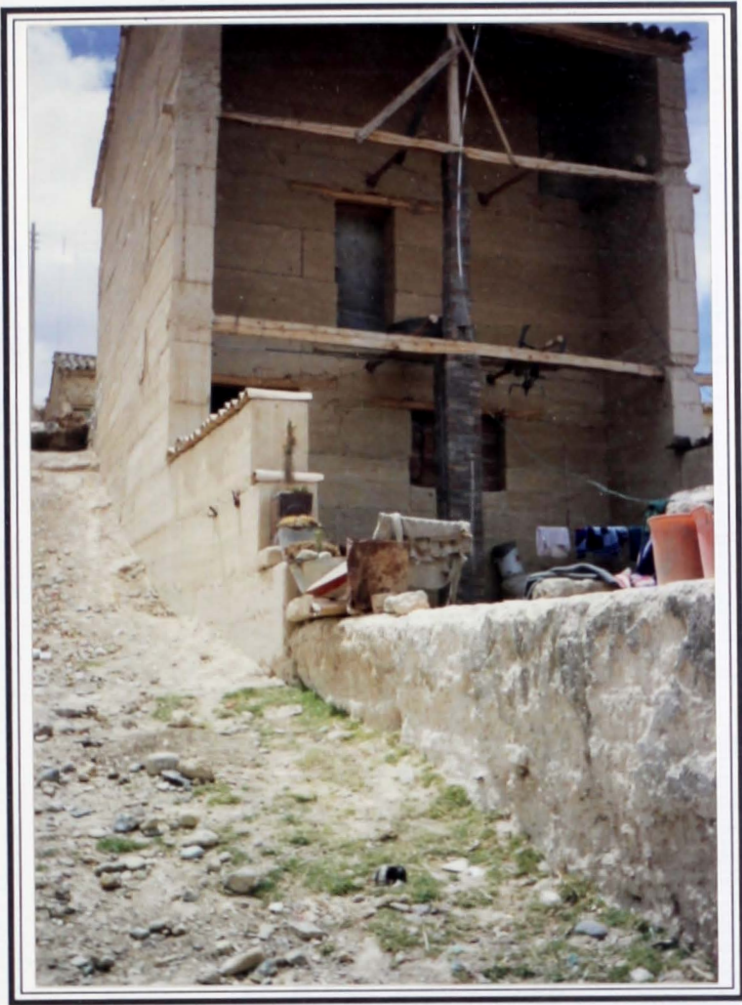
Foto 1: Edificaciones de tapial en el que se observa una columna formada de ladrillos que sirve de apoyo a las vigas de madera que la cruzan y que cumplen la función de arriotre de los muros transversales. Como se ve, no existe un buen confinamiento de los muros, pues estos actúan por peso propio como se diseñaba antiguamente.

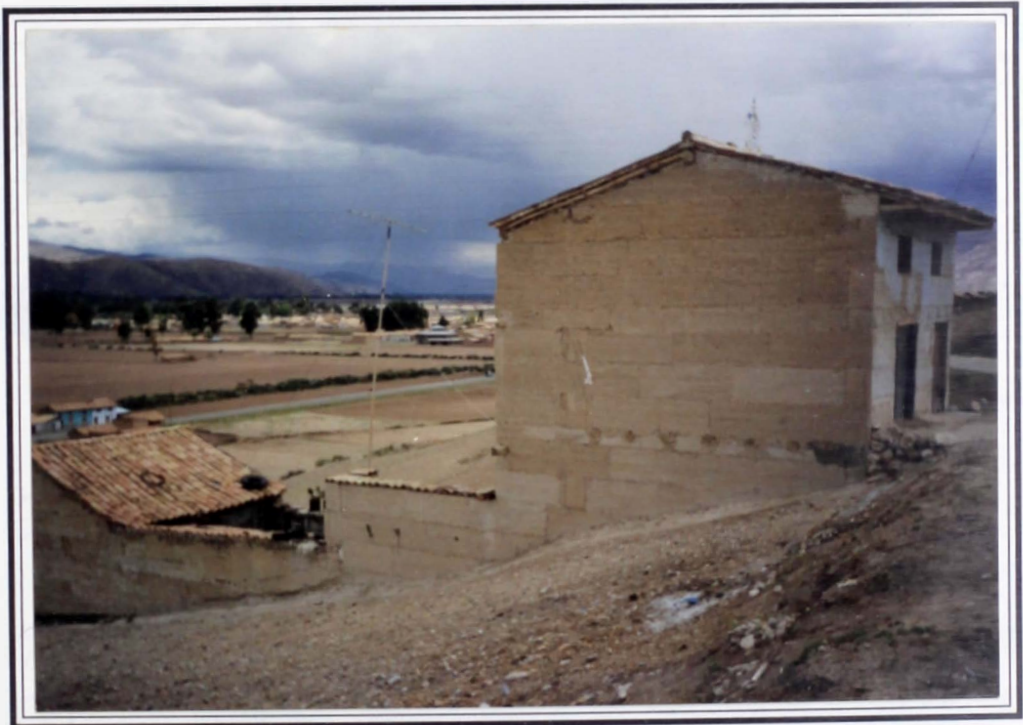
Foto 2: En la vista se observa la misma edificación anterior mostrándose la pendiente pronunciada del terreno en esta parte de la ciudad (NO). Este tipo de construcciones se han ubicado mayormente en las partes limítrofes entre los distritos de Jauja y Yauyos, razón por la cual deberían tener un mejor tratamiento para evitar posibles deslizamientos o asentamientos que podrían afectar las viviendas de adobe.

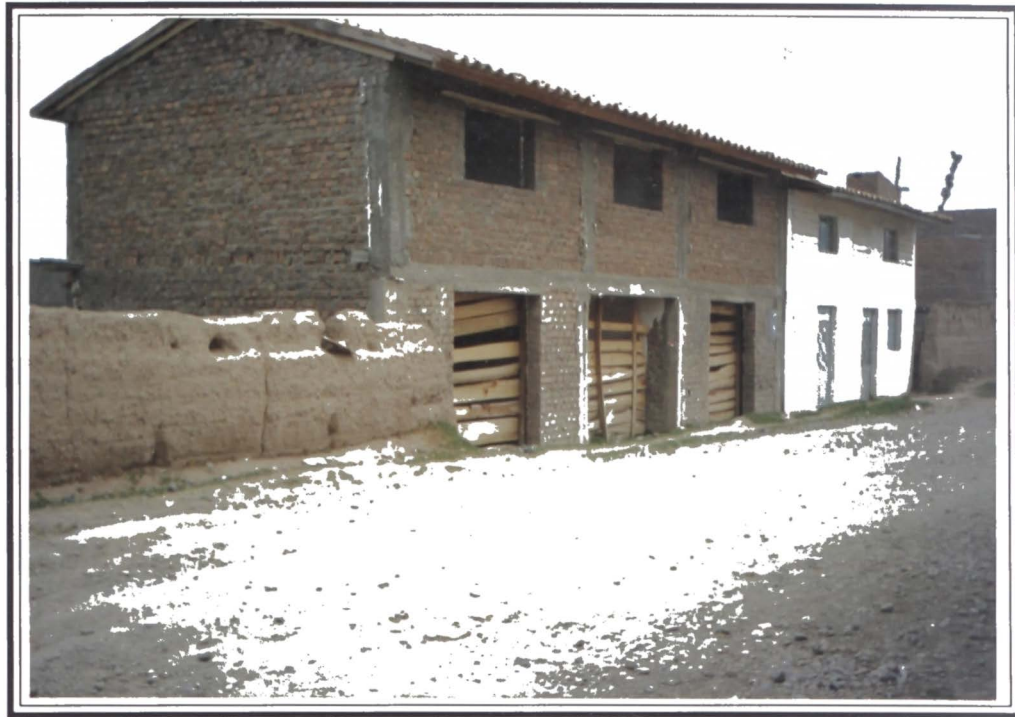
Foto 3: Vista lateral y frontal de una edificación en el que se observan los muros de confinamiento que son muy amplios entre columnas, sin vigas de confinamiento con dinteles y entrepiso de madera, con techo pesado de tejas de arcilla, con torta de barro y listones de madera.

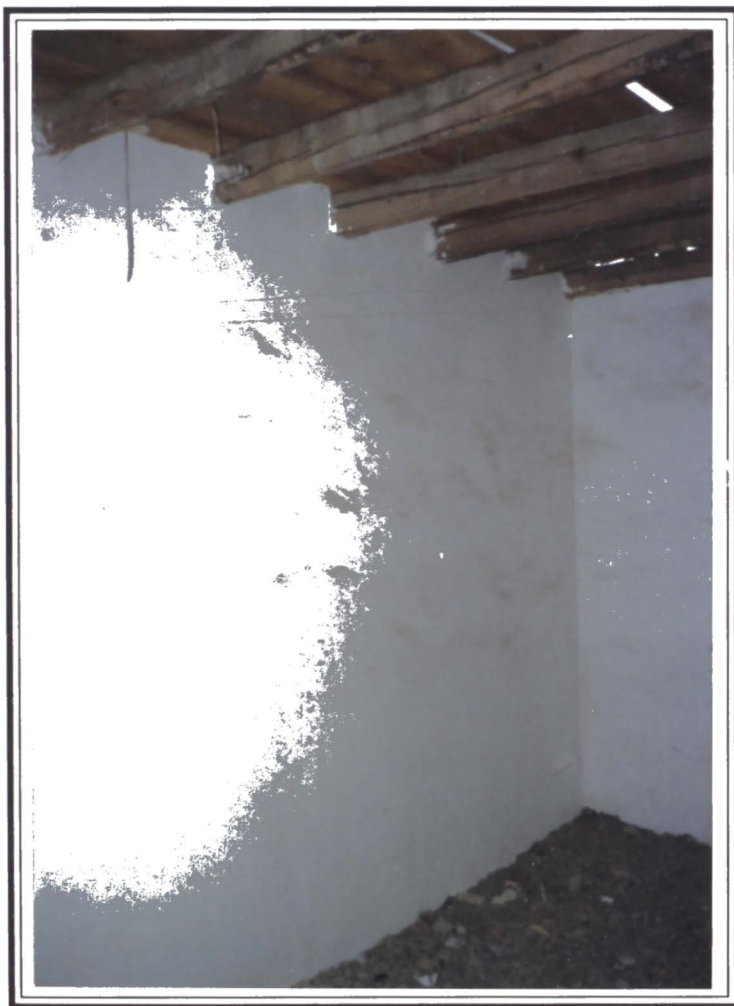
Foto 4: Vista interior de la edificación anterior en el que se observa las vigas de madera que sirven de apoyo al entrepiso de madera, creando una zona de debilidad potencial en el área de influencia de los listones que hacen las veces de viguetas en un techo del tipo aligerado.

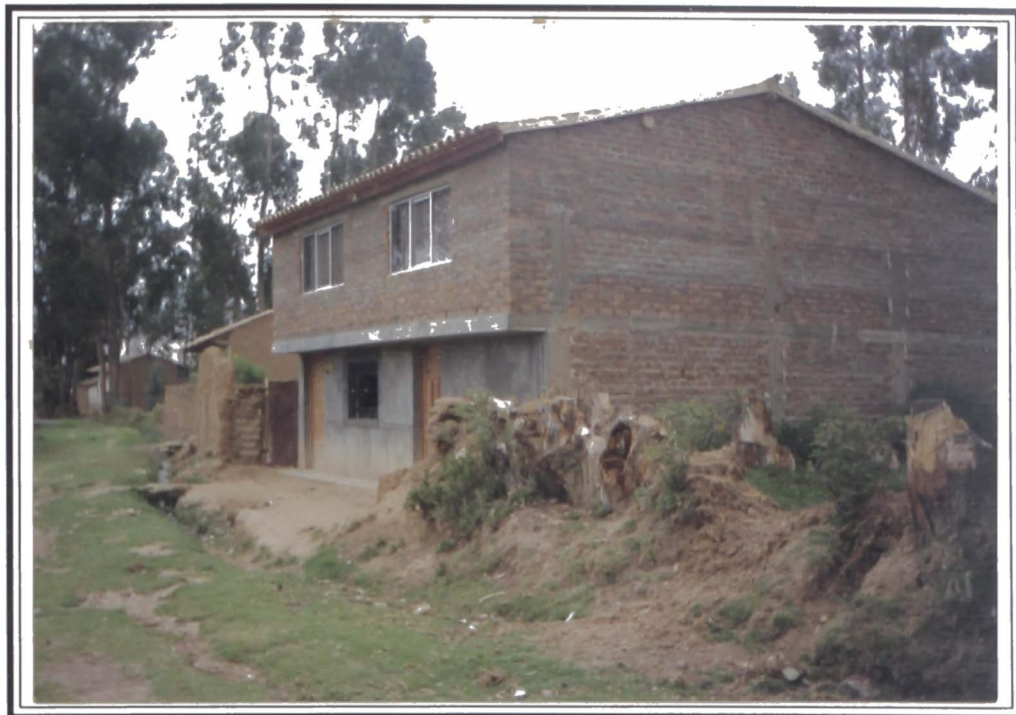
Foto 5: En la vista se observa la deficiencia en las conexiones entre techos, muros y cimentación, pues el confinamiento de muros está muy espaciado, las columnas no llegan a todos los pisos superiores, y la viga solera y/o de amarre del piso superior no existe.

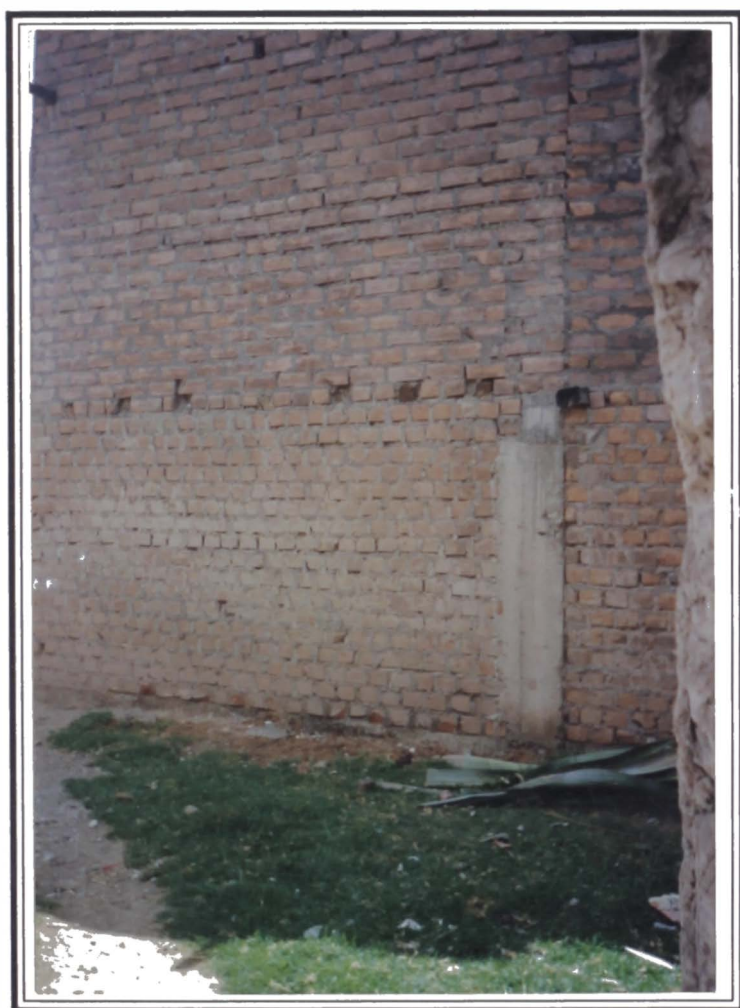
Foto 6: En la vista se observa como los ladrillos están asentados de cabeza en el primer piso y de soga en los otros pisos; como una forma equivocada de poder reemplazar las columnas y vigas de confinamiento donde no existen. También se puede ver las vigas de madera que sirven de apoyo al entrepiso.

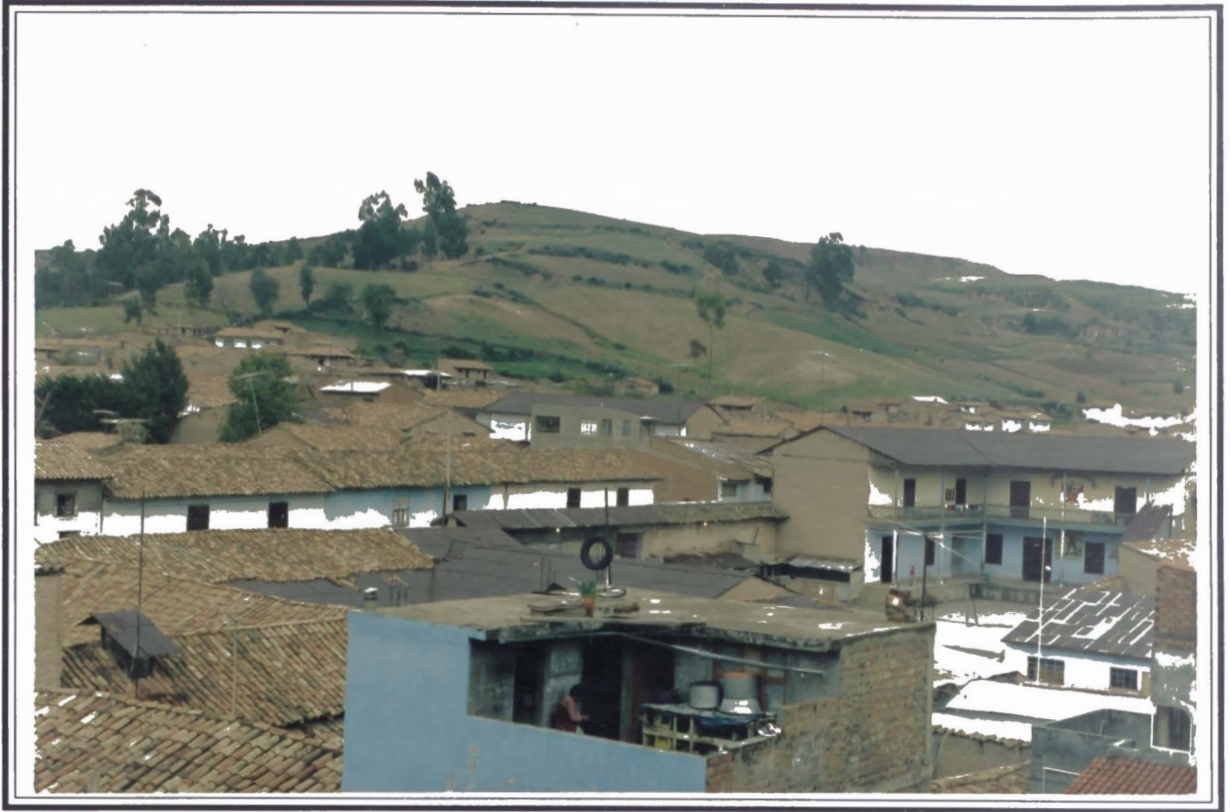
Foto 7: En la vista se presenta una edificación de las varias que se pueden encontrar en la ciudad y que rompe con el contexto urbano, al no presentar techos de dos aguas con tejas el cual cumple también una función de protección contra las lluvias.

-Se presentan también edificios de albañilería armada de gran altura; pero que rompen con el contexto Urbano de la Ciudad al no presentar techos de dos aguas y no estar en altura proporcional con el ancho de las calles donde se ubican. Estas viviendas presentaron aniegos perjudiciales en el interior del inmueble si es que no cuentan con ductos de evacuación de aguas pluviales.(foto 7)

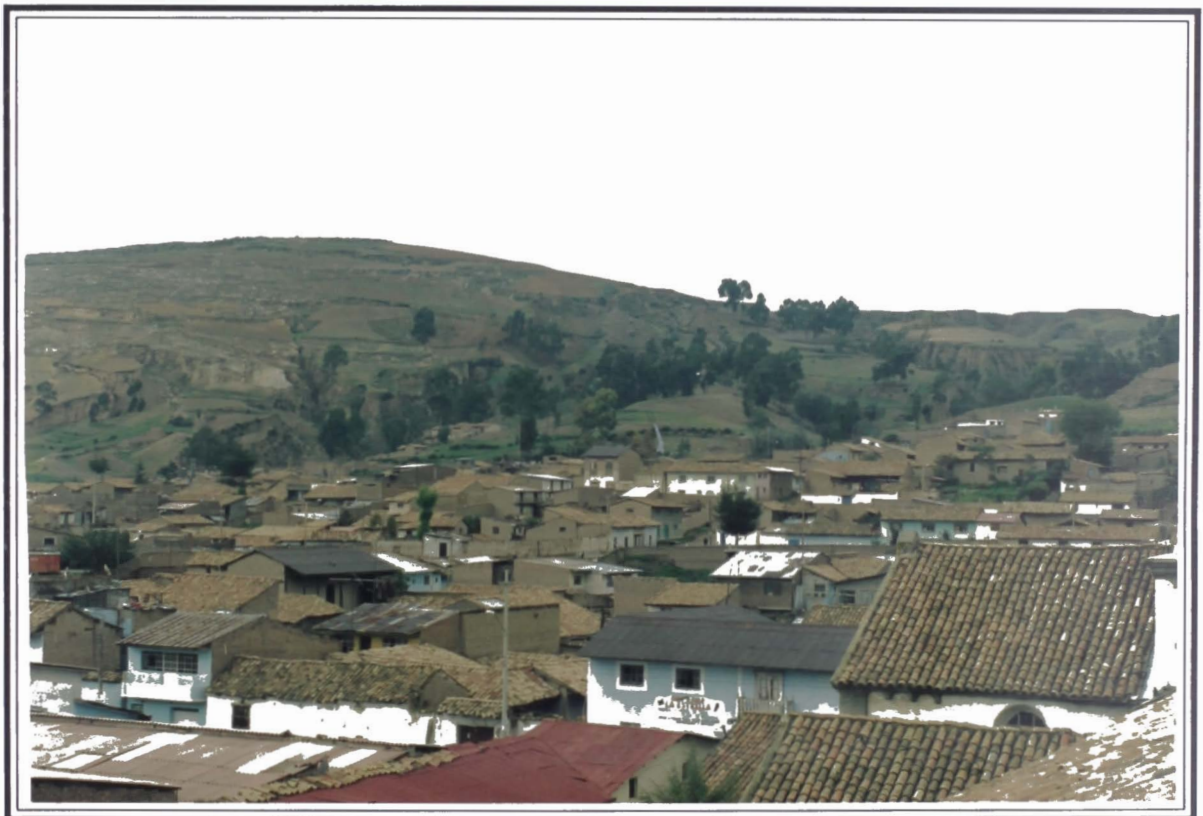
Foto 8: En la vista panoramica se aprecia el predominio de los techos de dos aguas con tejas. Es una cobertura muy pesada que lo convierte en un factor de vulnerabilidad si se encuentra sin mantenimiento actualmente.

Por lo visto anteriormente es necesario presentar una serie de recomendaciones para una buena construcción con estos materiales y que se derivan en su mayoría de lo opuesto de los defectos que hemos señalado. En las fichas de vulnerabilidad presentada en los anexos, se anota el porcentaje que se ha determinado para los diferentes tipos de coberturas encontradas dentro de la Zona Monumental pues este elemento constructivo es un factor que ha tenido influencia en la respuesta sísmica de la edificación en sismos anteriores en localidades vecinas. (foto 8)

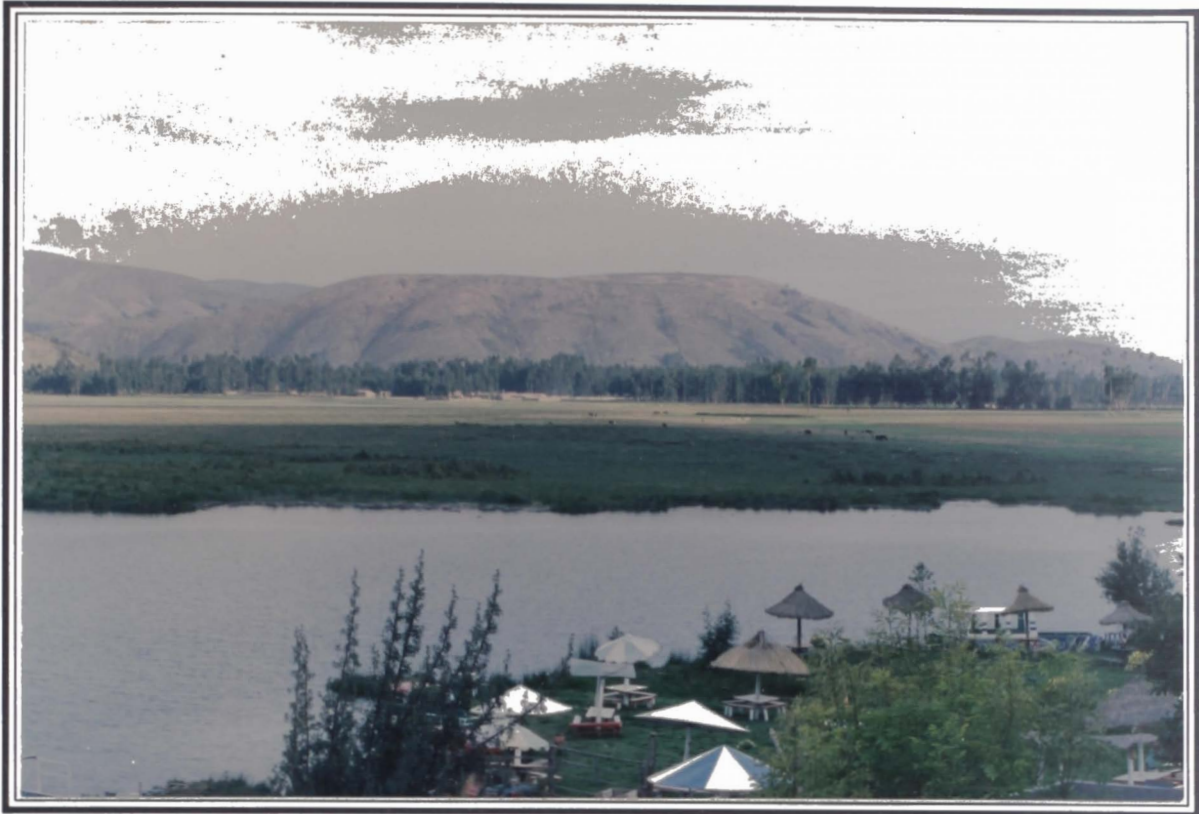
Foto 1: En la vista se observa al fondo los efectos erosivos mas o menos intensos, incluso del tipo "bad lands", aunque no muy generalizados, pero que es necesario un tratamiento especial como la repoblacion forestal con especies nativas.

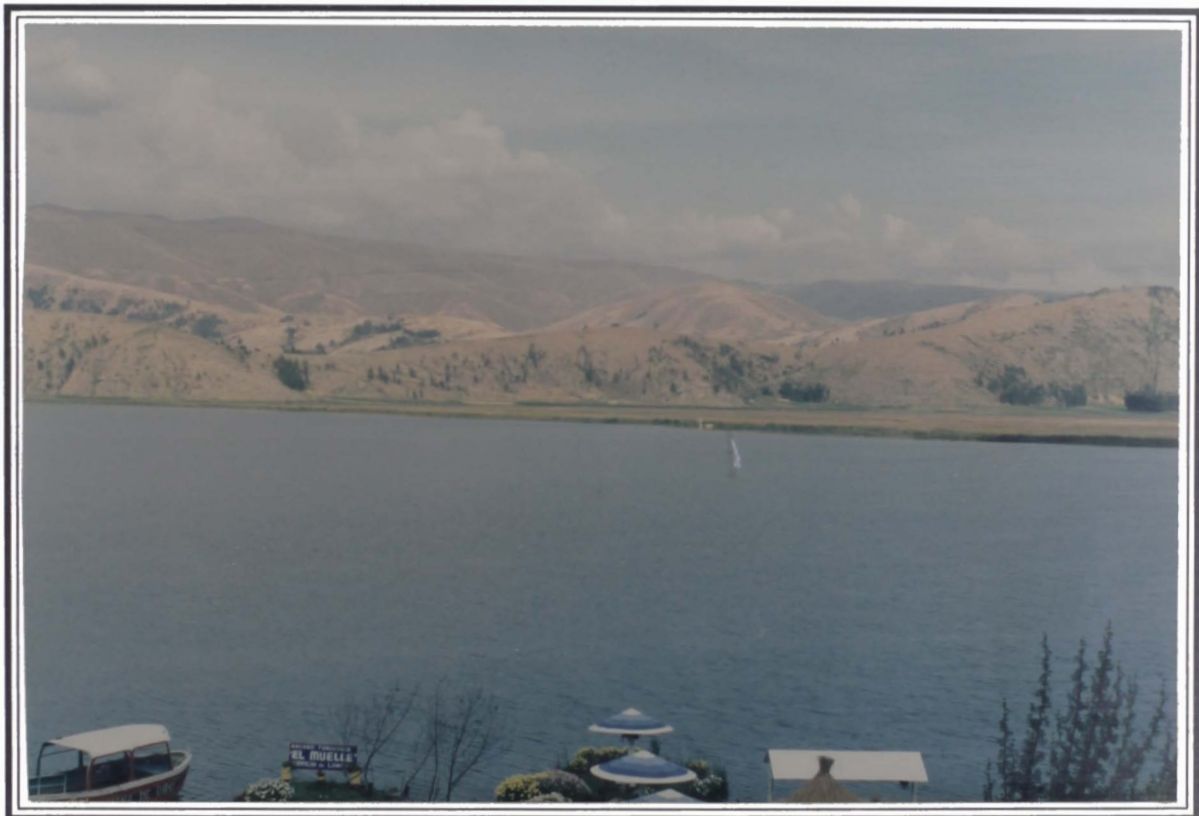
Foto 2: Al igual que la vista anterlorse observa la deforestacion de las margen izquierda de la Laguna de Paca, el cual constituye un impacto negativo por la perdida de suelos, cultivos, desestabilización de taludes y formación de carcavas.

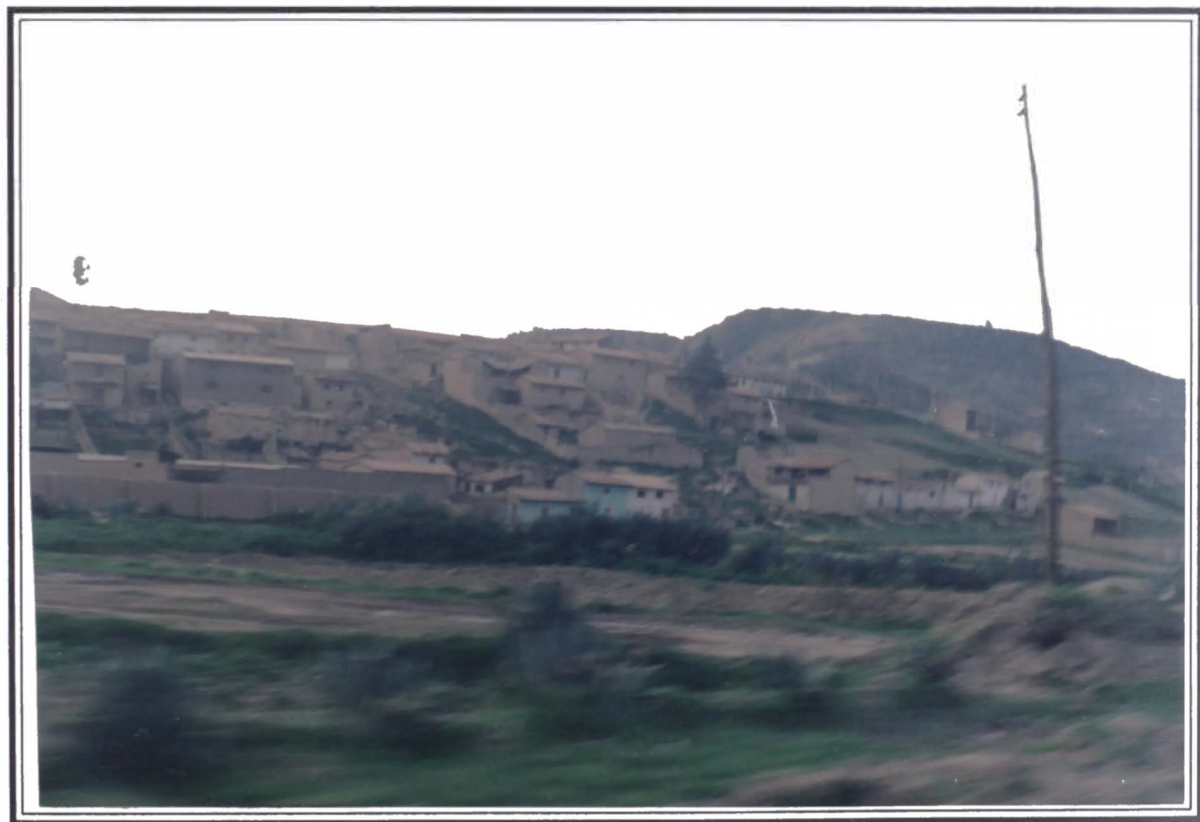
Foto 4: Vista de la zona alta de la ciudad en la que se puede observar la topografía accidentada y de pendiente alta que requieren de un buen drenaje y asfaltado de las vías para evitar su erosión y posterior asentamiento de las viviendas y calles.

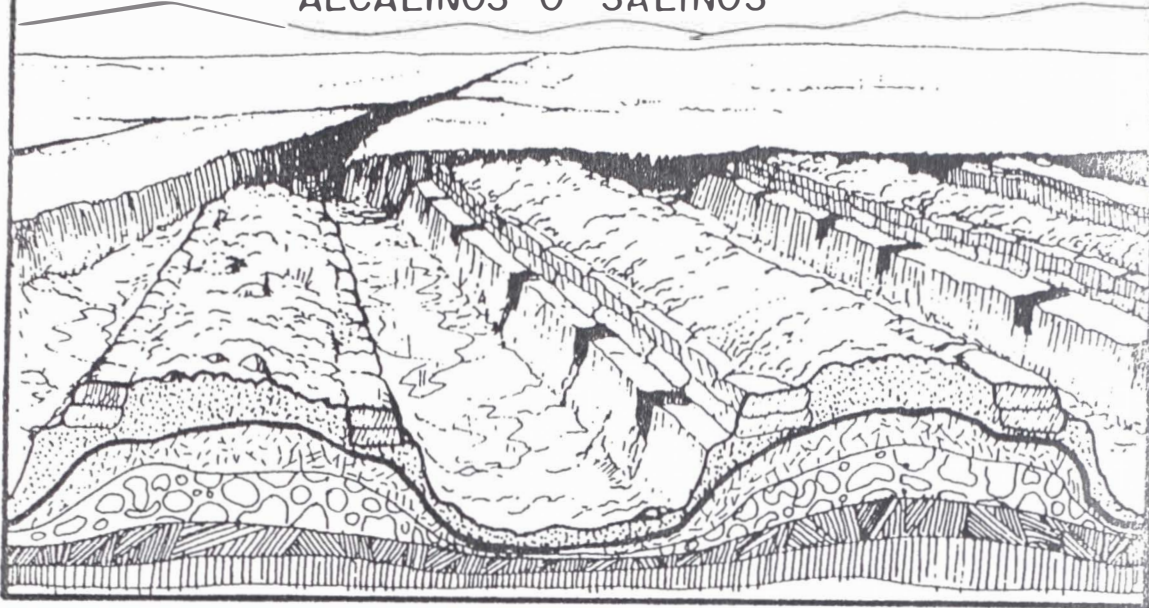
DRENES LATERALES EN CAMELLONES CON SUELOS
ALCALINOS O SALINOS

Por otro lado, existe el problema de los aniegos y la demasiada humedad, (zonas pantanosas de la Laguna) en estos casos se recomiendan zanjas de drenaje; así como el uso de los camellones y el cerco de los árboles.
