**UNIVERSIDAD NACIONAL DE INGENIERIA
FACULTAD DE INGENIERIA CIVIL**

**MICROZONIFICACION PARA LA
PREVENCION Y MITIGACION DE
DESASTRES DE LA CIUDAD DE JAUJA**

TESIS

**LIMA - PERU
1996**

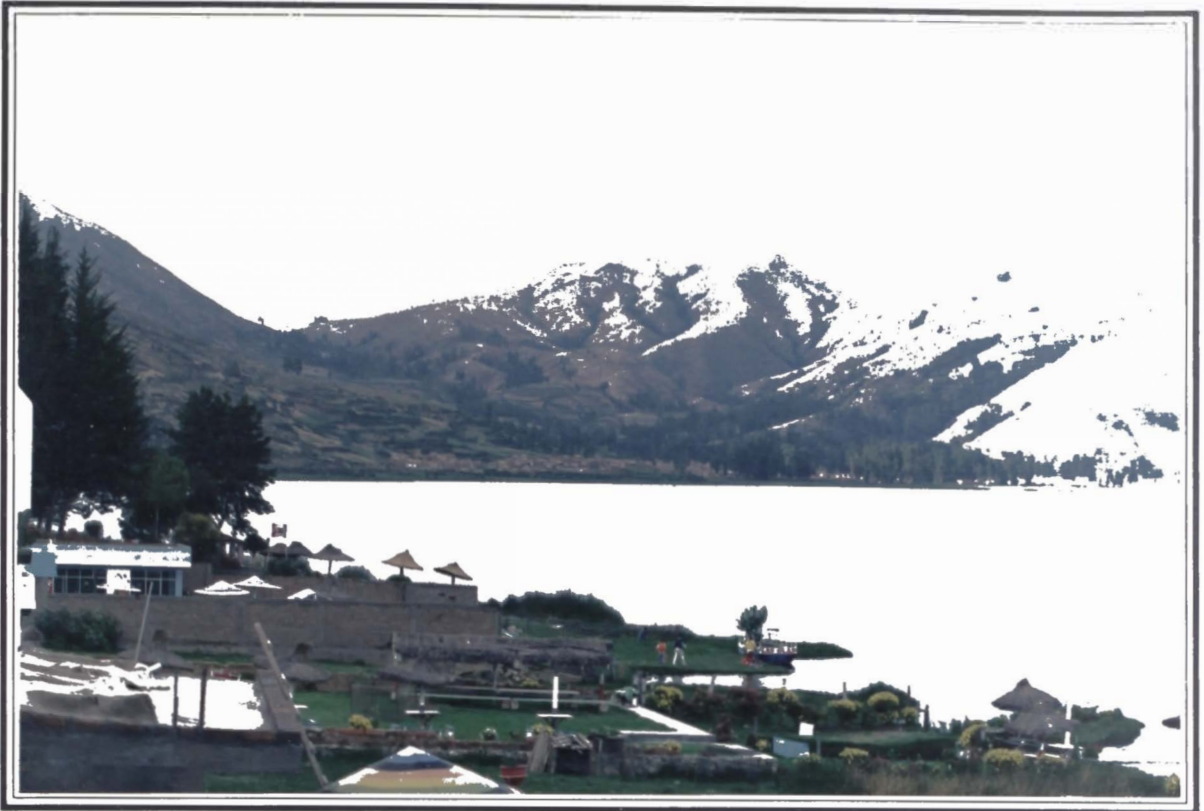
Foto 7: Los desagües de los recreos y otras Comunidades que llegan directamente a la Laguna de Paca, están produciendo un incremento de la materia orgánica (elevados índices de concentración de bacterias colis fecales = 280 ppm) y alcalinidad que condiciona la tendencia a la eutrofización de sus aguas.

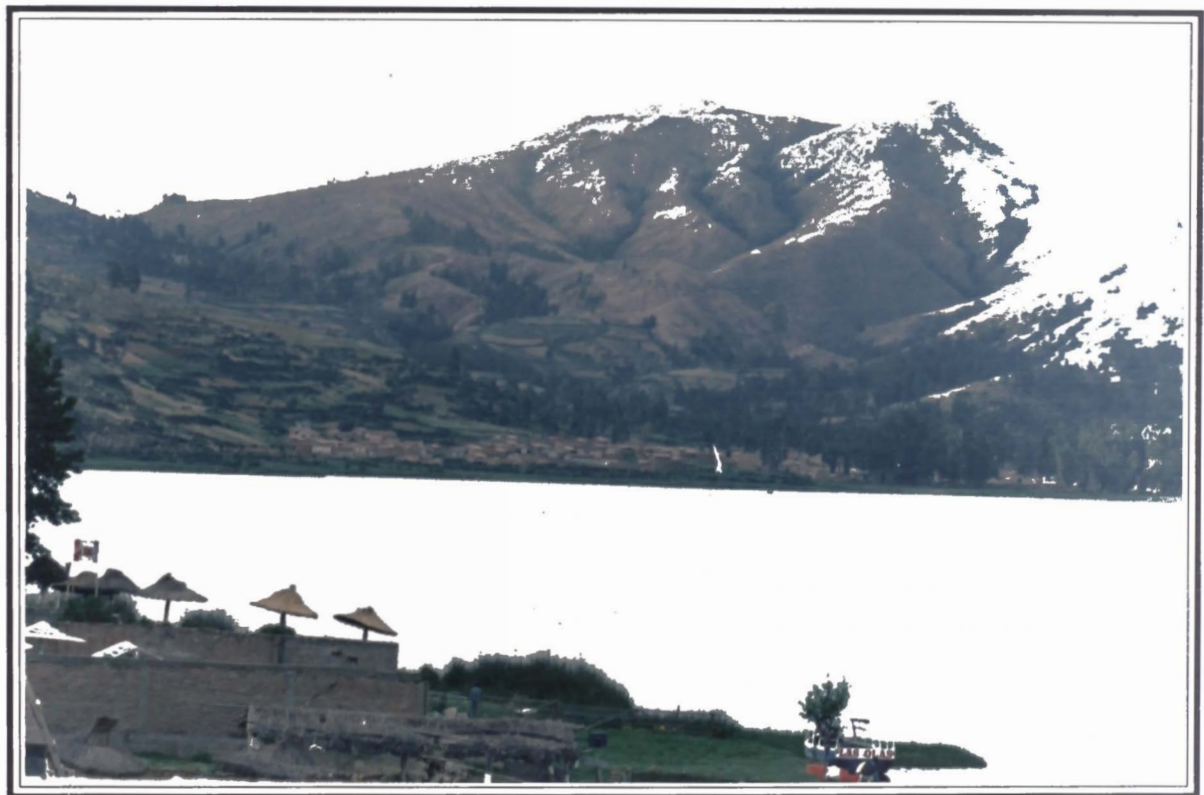
Foto 8: La ciudad de PACA al fondo donde se observan los terrenos de cultivo en las márgenes de la Laguna de Paca donde se da actualmente uso de fertilizantes nitrogenados cuyos residuos por efecto del escurrimiento hídrico y las de sílice y CO₂ por causas de origen natural (terrenos calcareos del substrato geológico) elevan la concentración de nitratos de las aguas en la Laguna.

- Uso abusivo de fertilizantes y pesticidas en suelos con baja capacidad de intercambio catiónico que afectan directamente a la Laguna debido a que todos los residuos y cationes no absorbidos se depositan en ella, como consecuencia de la erosión. Es necesario hacer un uso racional y científico de los fertilizantes y pesticidas.(foto 8)

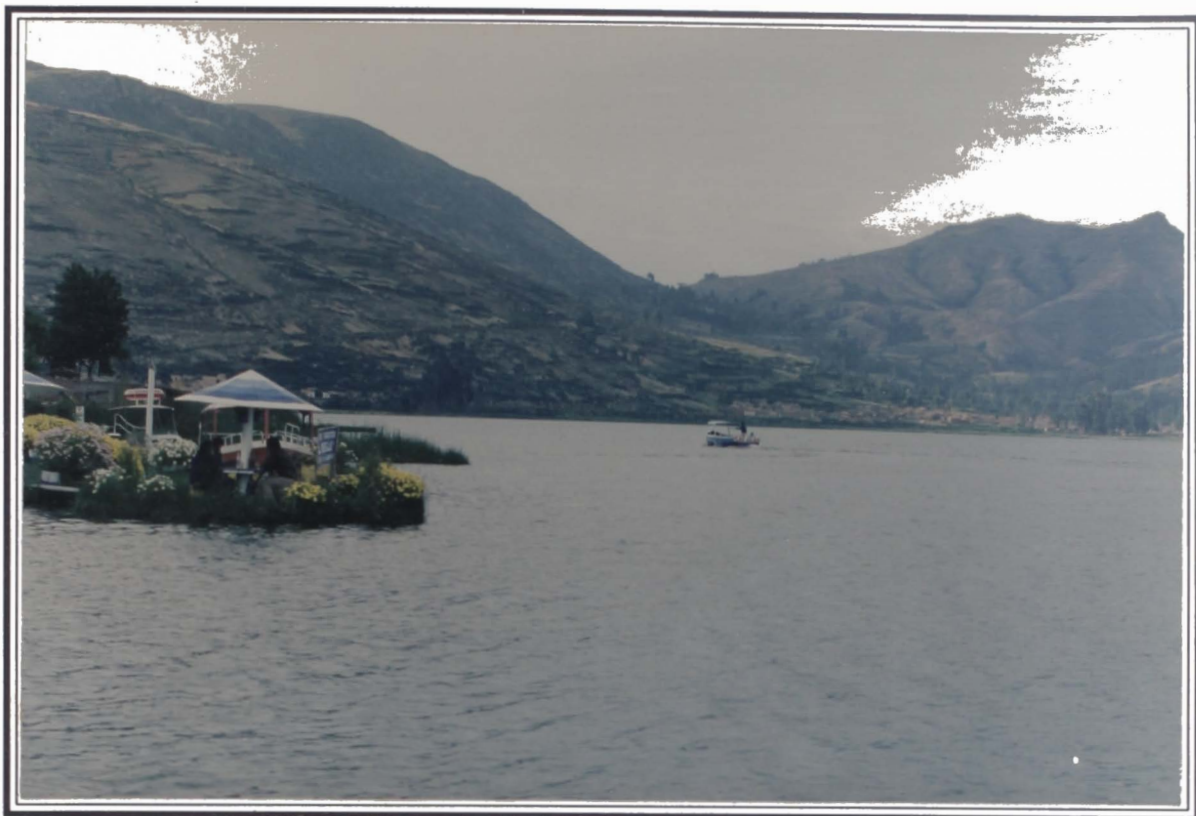
Foto 9: Los botes que navegan por las aguas de la Laguna de Paca contribuyen también con la contaminación, mediante el derrame de combustible y lubricantes de viejos motores.
