*Anexo 1*

## **Capítulo 3**

SOLICITADO : JAIME ARTEAGA LIMACHI  
PROYECTO : MICROZONIF. DE JAUJA  
UBICACION : JAUJA-JUNIN

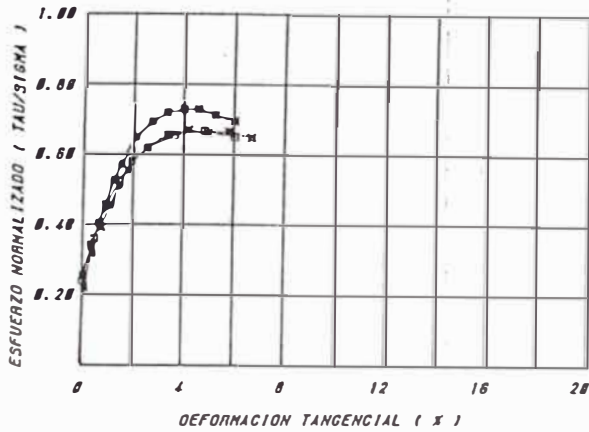
ENSAYO DE CORTE DIRECTO

PROYECTO : MICROZONIF. DE JAUJA  
 LUGAR : JAUJA-JUNIN  
 CALICATA : Y-1  
 MUESTRA : Y-1/H-3  
 PROFUNDIDAD : 2.50 mts.  
 ESTADO : SATURADO  
 CLASIF. SUCS : CH  
 FECHA : ENERO 84

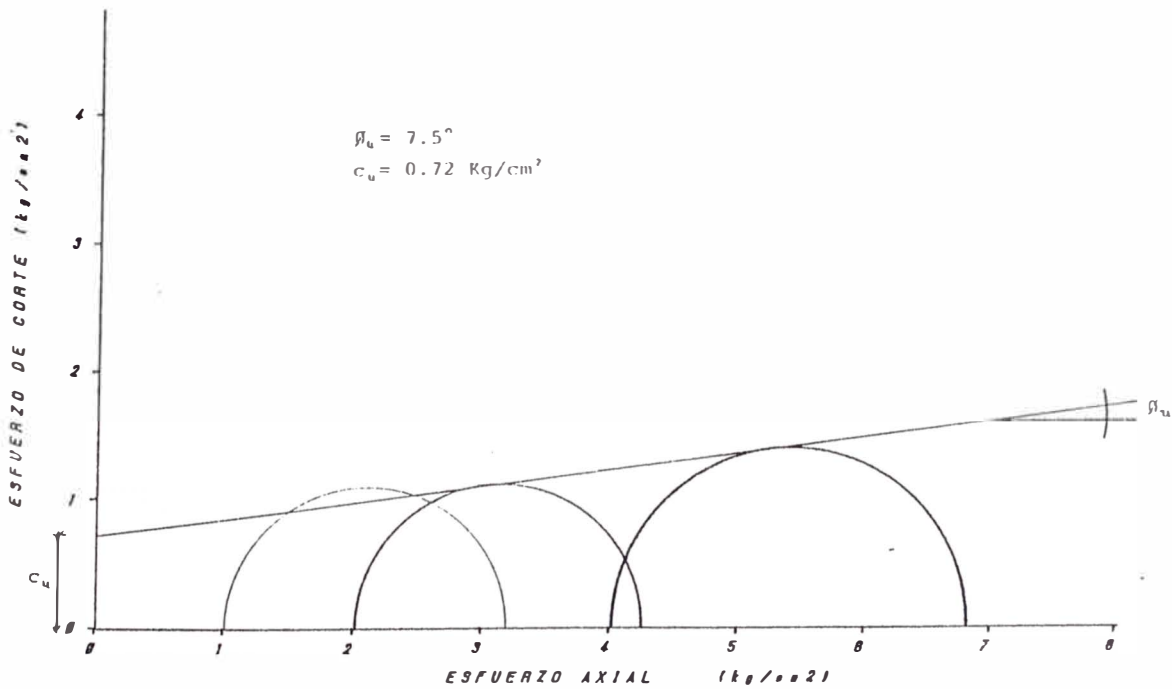
CIRCULO DE MOHR

PROYECTO : MICROZONIF. DE JAUJA  
LUGAR : JAUJA-JUNIN  
TIPO DE ENSAYO : UU  
FECHA : 07/01/84

CALICATA : C-2  
HUESTRA : N-3  
PROF. (m) : 1.75 m.  
CLASIF. (SUCS) : CH

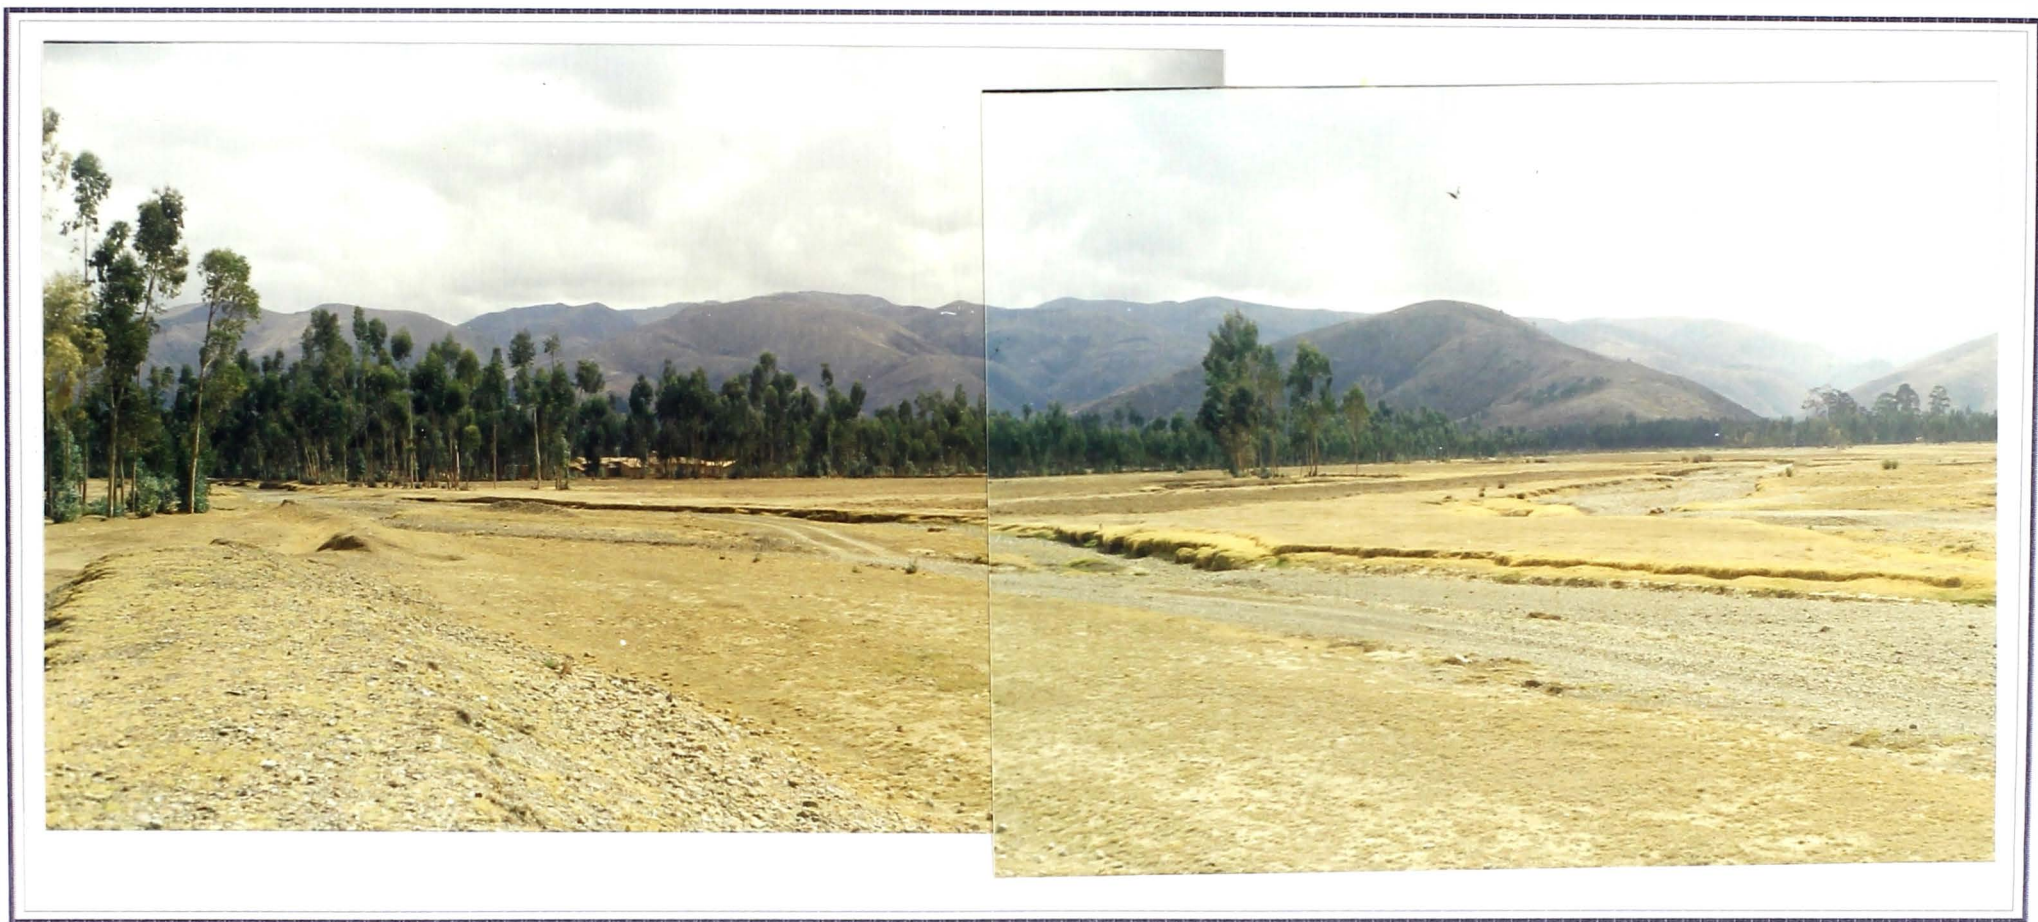
*FOTO 1: Vista de agua arriba del Puente, en la intercepción de dos ríos para formar el río Yacus. El lecho es amplio el cauce de estiaje es superficial y la ribera no definida. Se muestra una capa de limo-arenoso color beige. Es importante el sembrado de árboles que protege contra el ensanchamiento. Al fondo se ve la quebrada.*

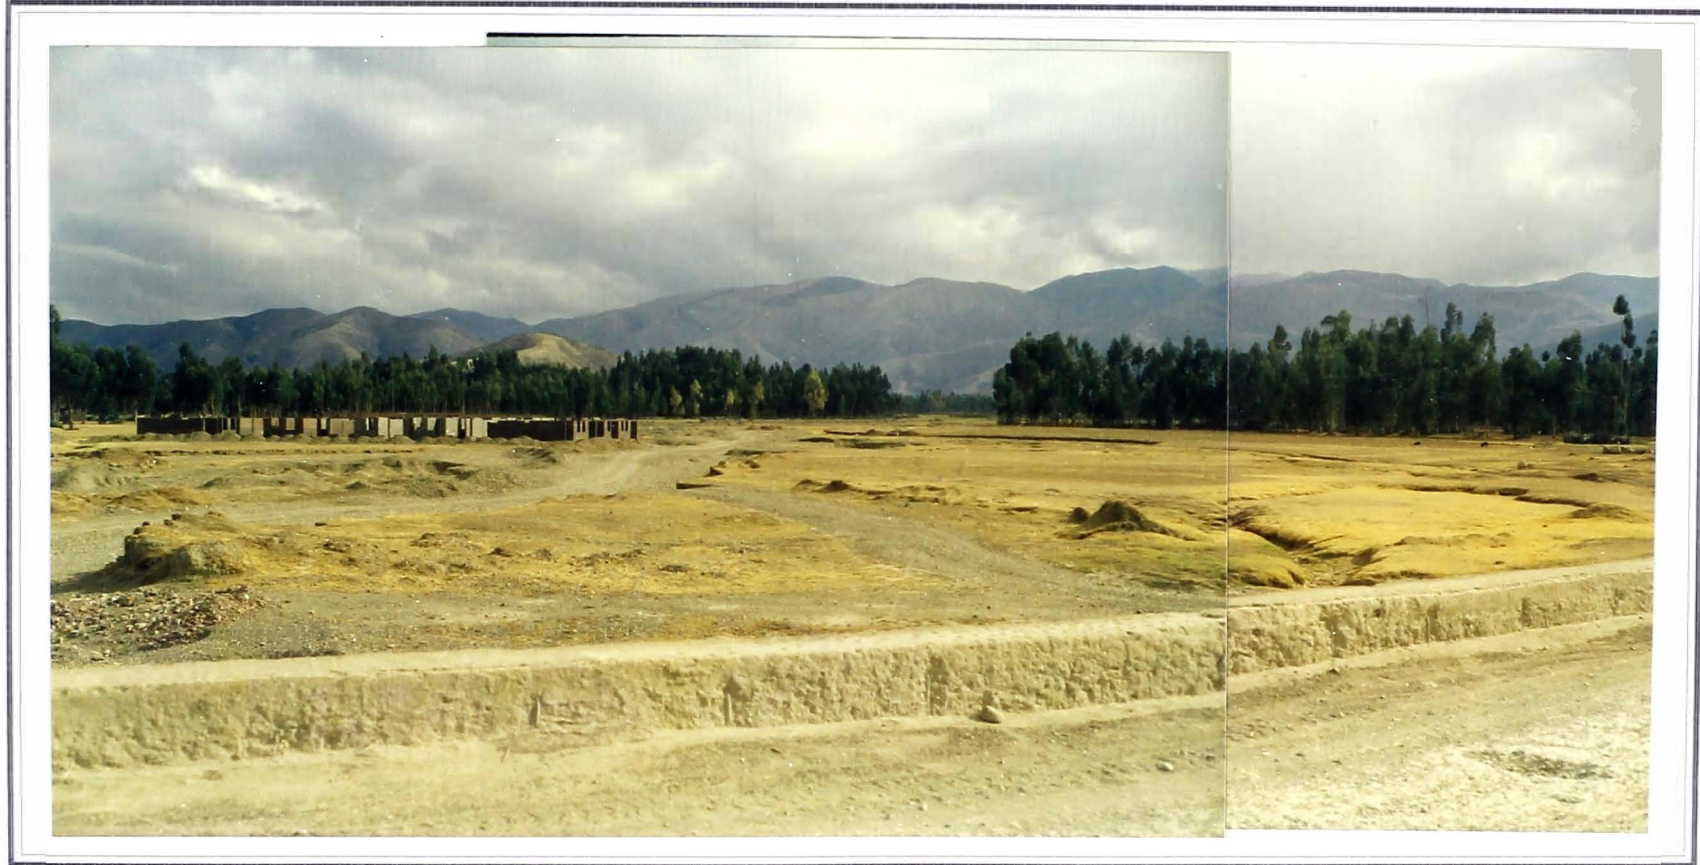
*FOTO 2: En la vista se observa el sector aguas arriba del Puente, como se puede observar el lecho es amplio y las viviendas en plena construcción están ubicadas en el lecho del río Yacus.*

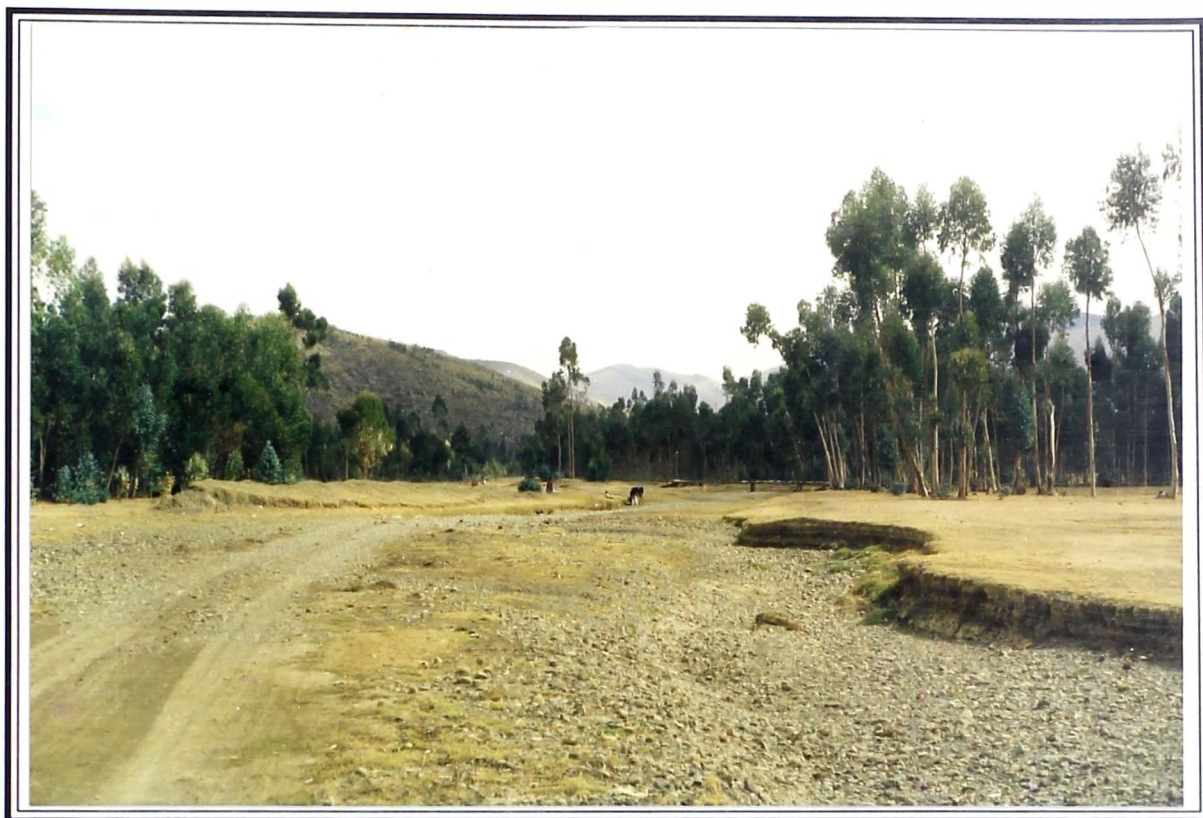
**Foto 4:** El río Yauli ha erosionado la cobertura vegetal. Las plantaciones de eucaliptos están sirviendo de protectores de las riberas por el momento. Sin embargo, es recomendable el empleo de especies nativas tales como el quinhual, aliso, retama, mutuy entre otros para evitar la erosión.

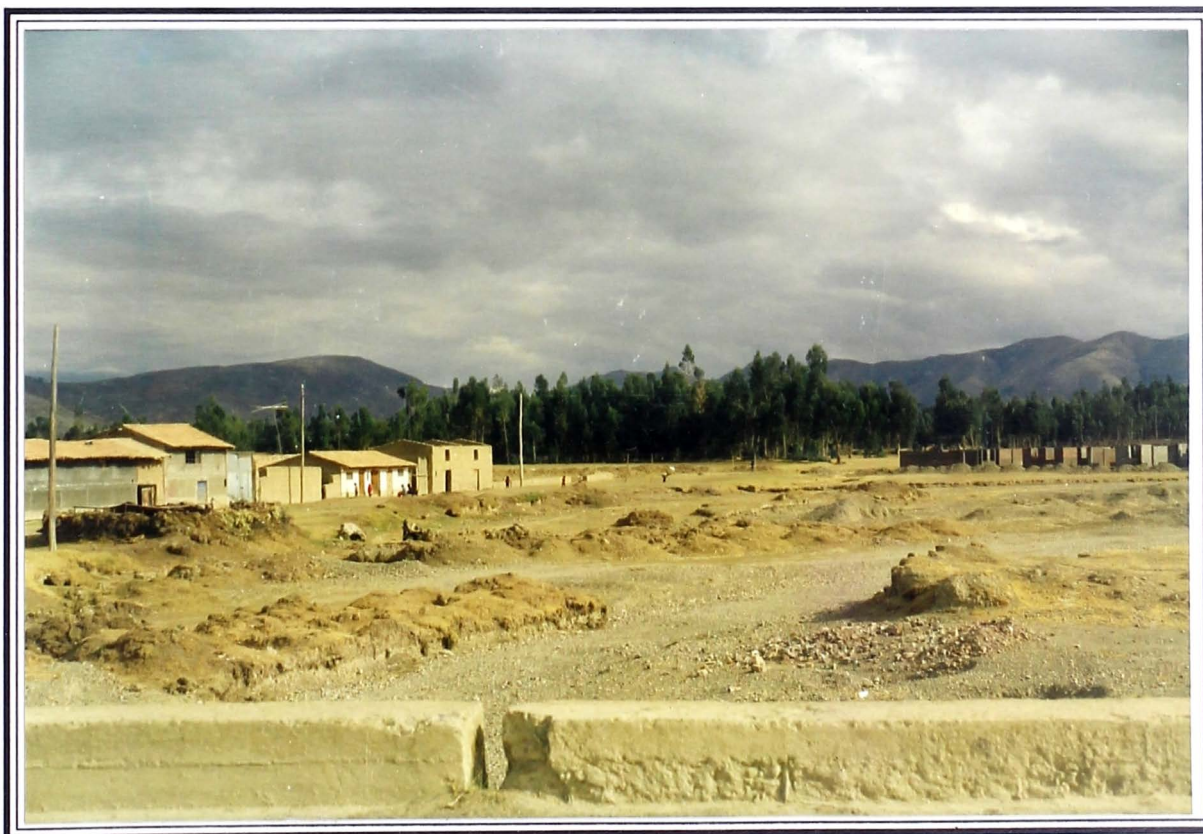
**Foto 5:** Las viviendas vecinas al Grupo Habitacional 'RIO VERDE', con la futura construcción en latente peligro de inundación.

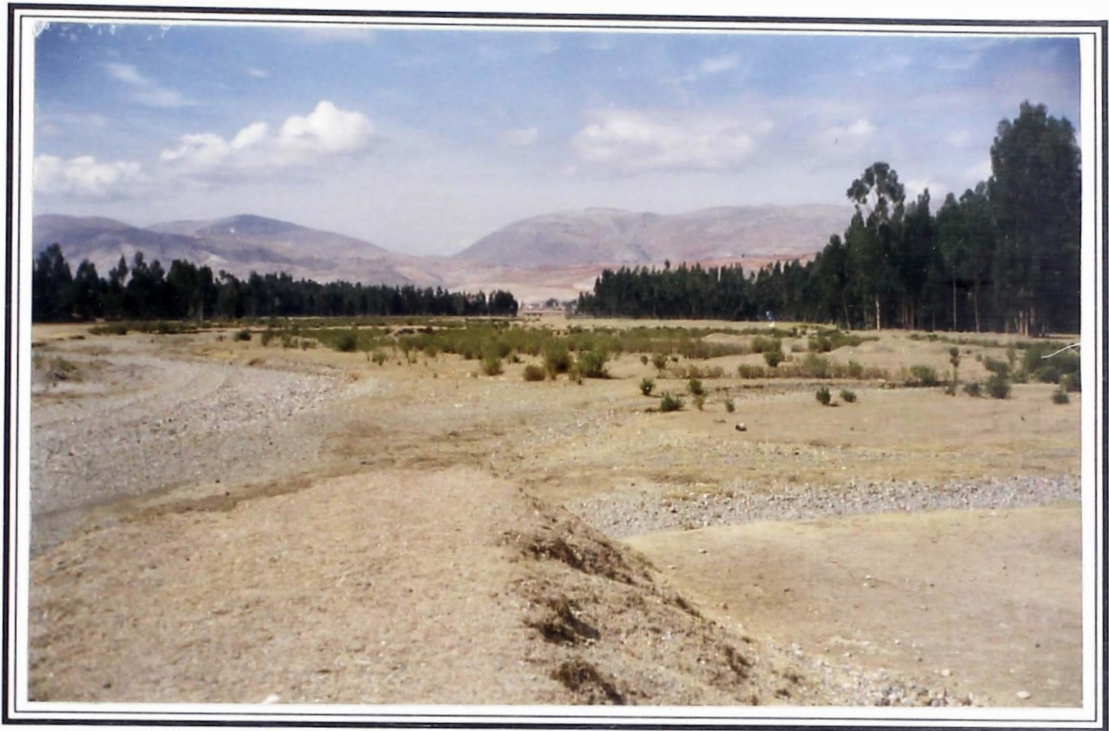
*Foto 6: Los islotes dentro del lecho, el material limo-arenoso acumulado como la primera capa cobertora que es transportada desde aguas arriba, producto de una erosión o del deslizamiento de algún talud que ahora están cubriendo las gravas.*

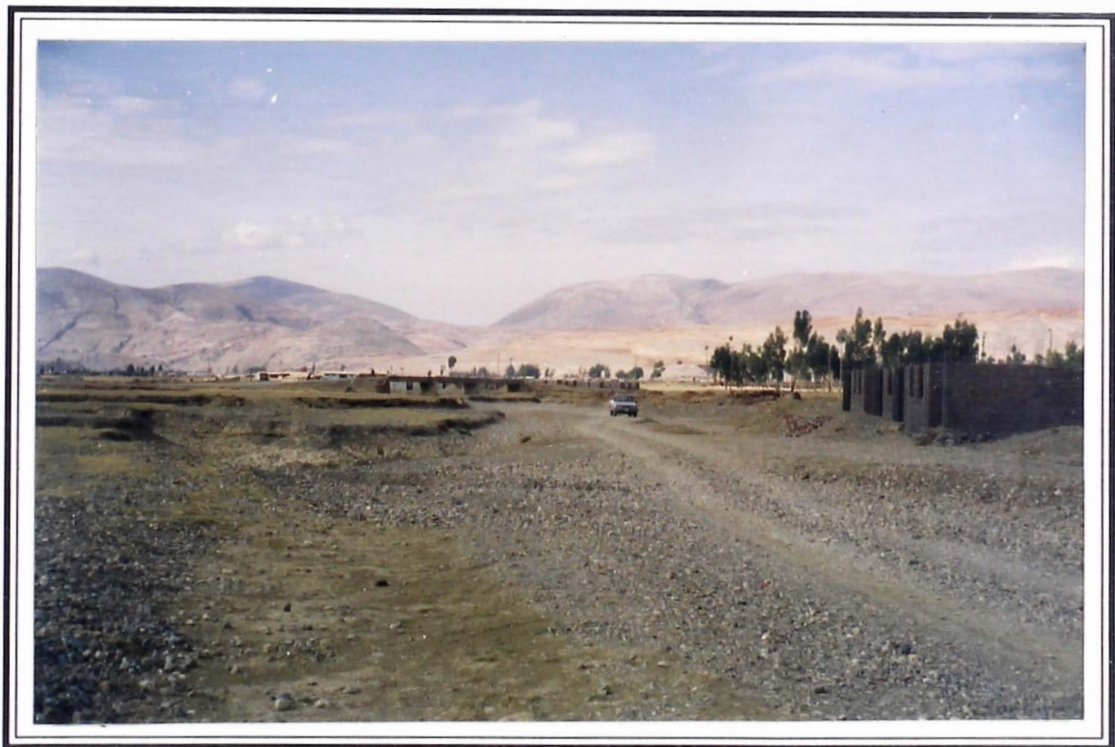
*Foto 7: Observando hacia aguas abajo, la construcción se ubica en el lecho del río. En esta última avenida el cauce de estiaje estuvo apegado a la margen derecha y por este transita un automovil. Como se ve, no existe mayor diferencia de nivel entre el lecho y la ribera.*

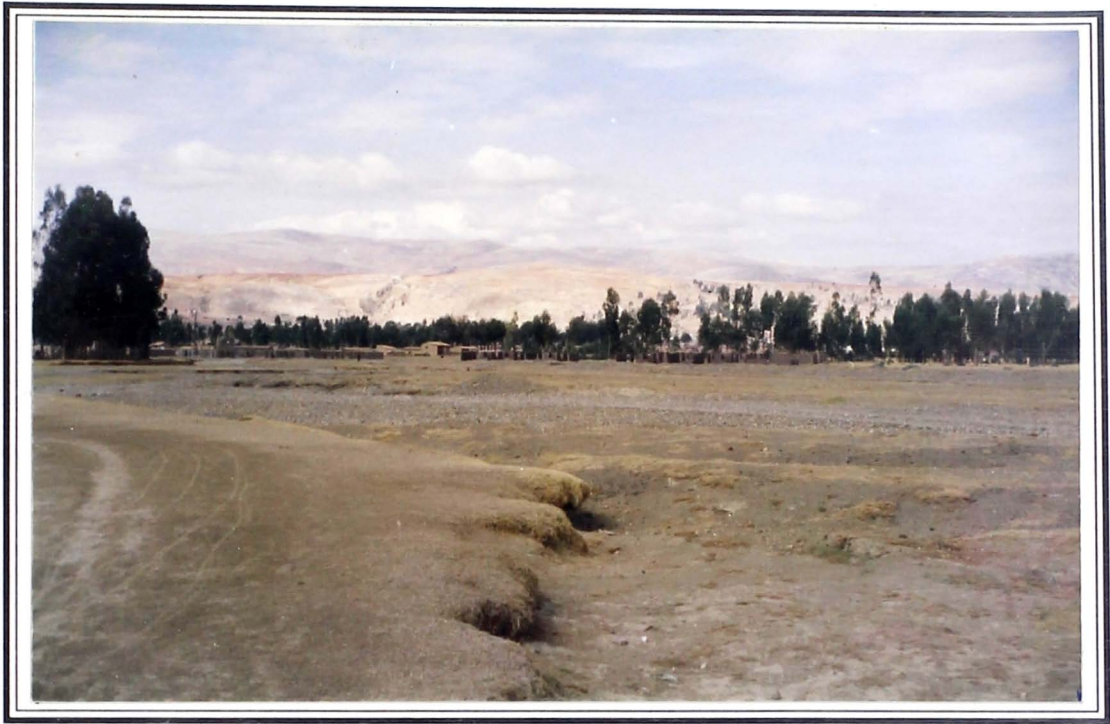
*Foto 8: Algunos elementos del fondo se han puesto en movimiento tal como se muestra en la ribera tanto en la margen derecha e izquierda por la fuerza del agua que sobrepasa la energía gastada en rozamientos.*

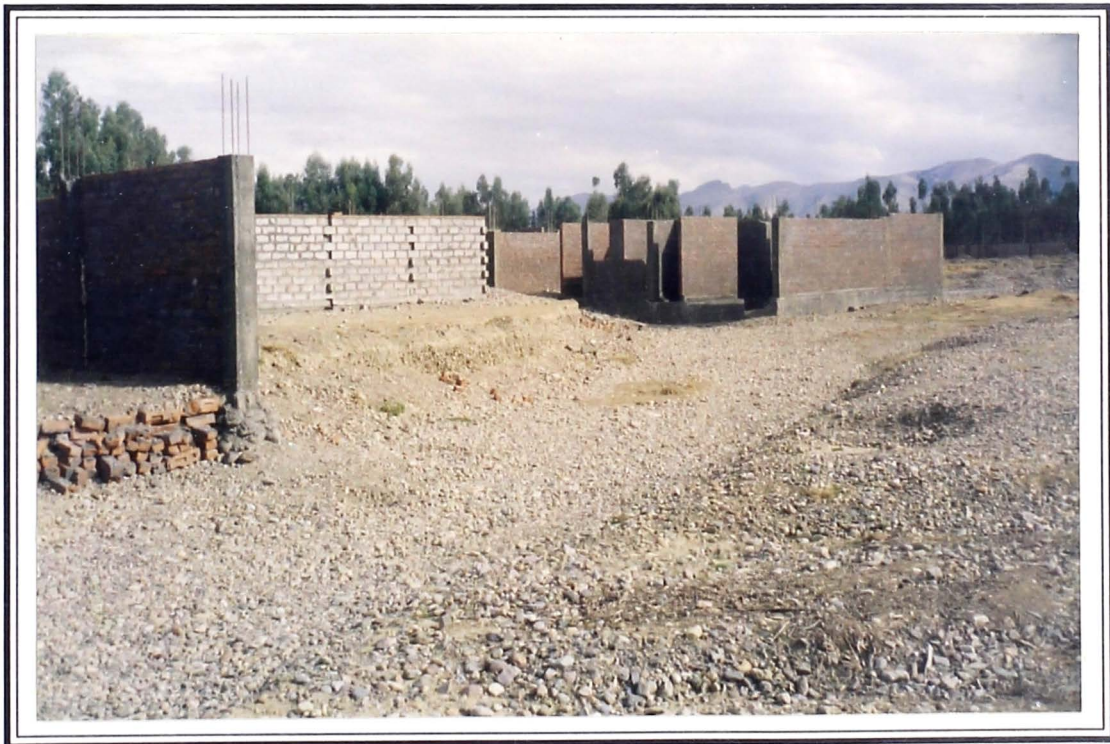
*Foto 9: La construcción de las viviendas del Grupo Habitacional que esta proyectado en pleno lecho del río y el cimiento se observa en la vista totalmente descubierto.*

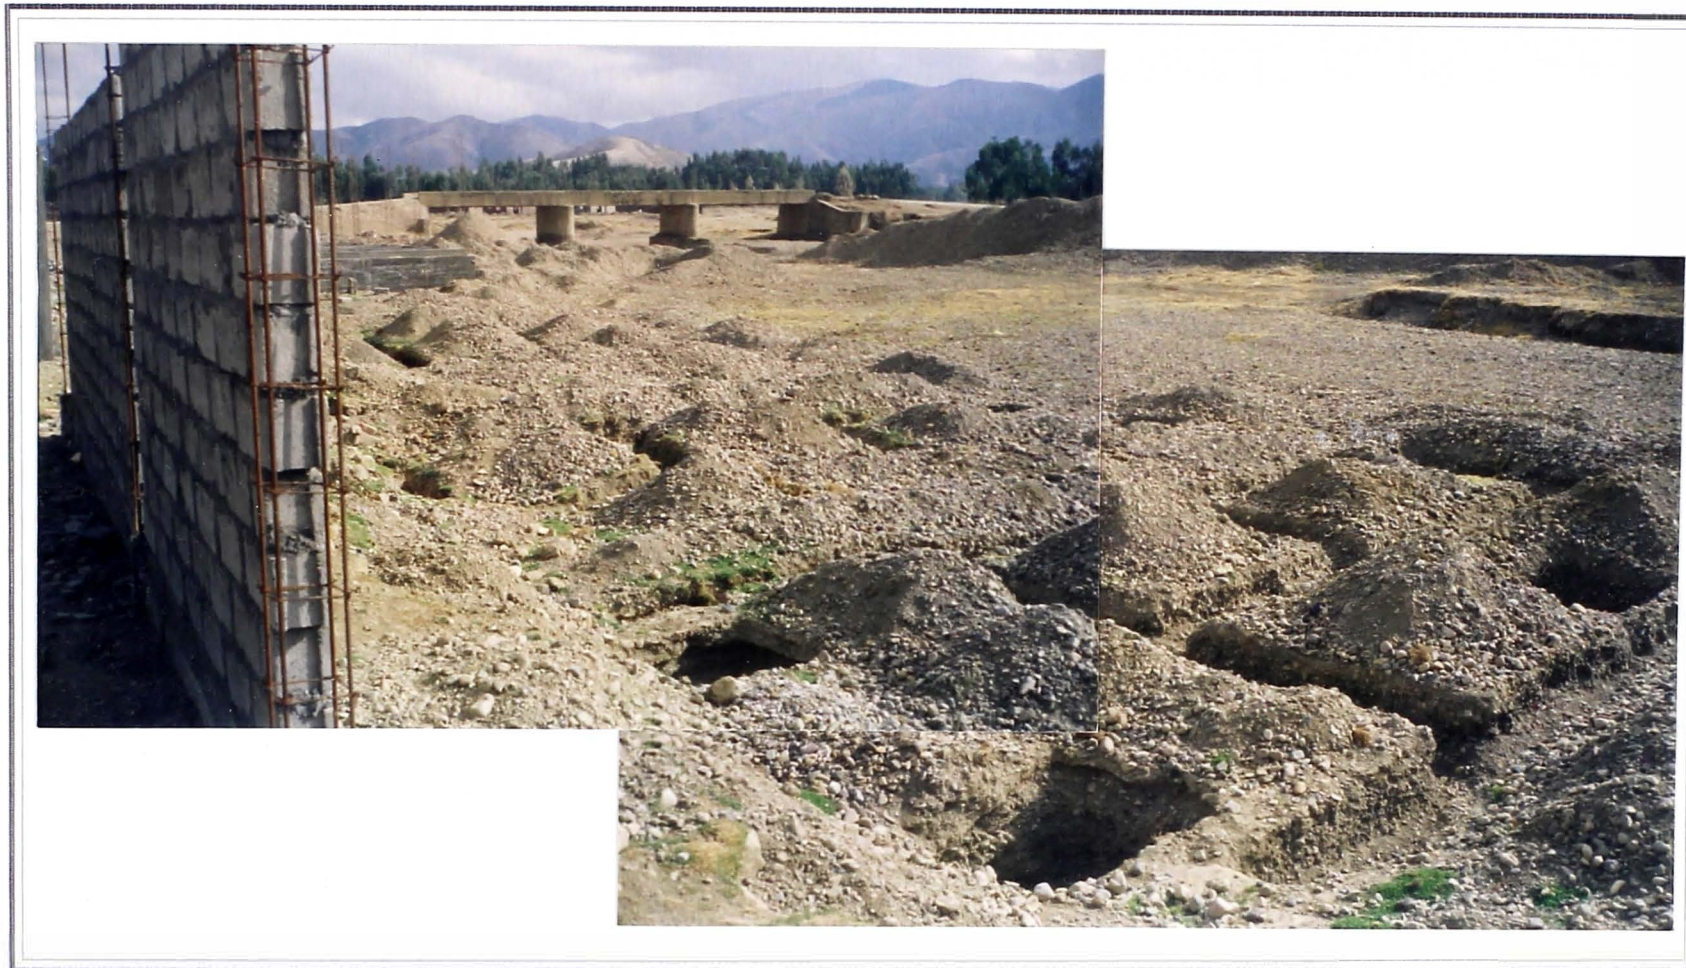
**Foto 11:** El muro fallo finalmente. Se observa que no existe mayor diferencia de niveles entre la ribera del río y el lecho del mismo. (Vista aguas arriba del puente que une Huertas y Jauja.

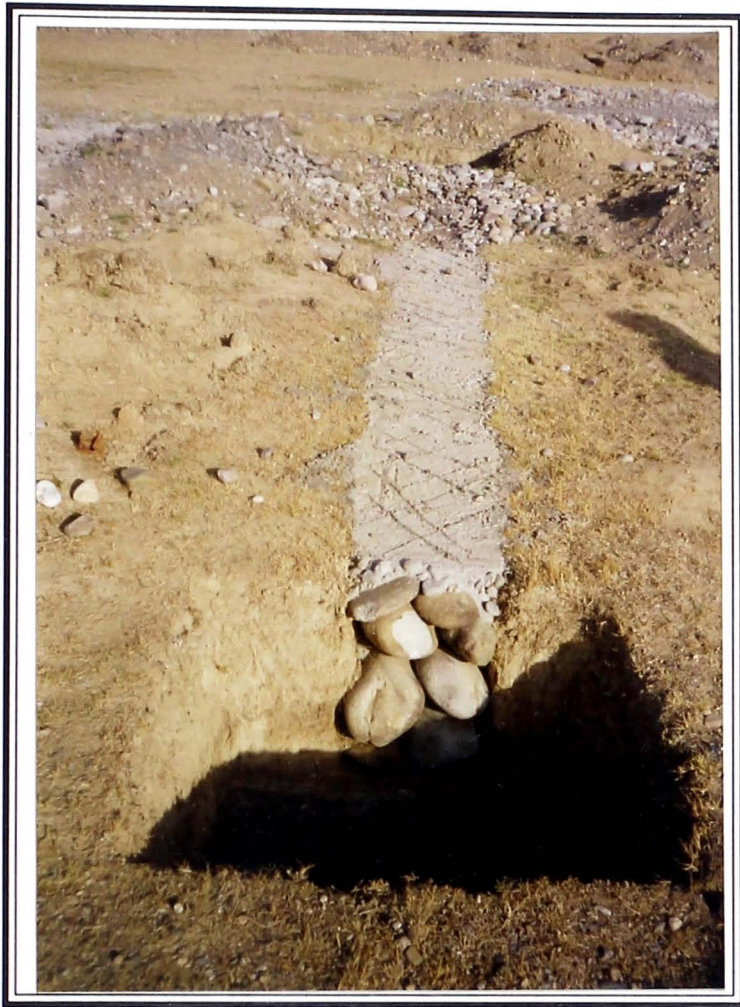
*FOTO 12: En la vista se observa la granulometría del material del lecho, y la deficiencia en el diseño de la cimentación así como la falta de nivelación del terreno proyectado para el Conjunto Habitacional "RIO VERDE"*

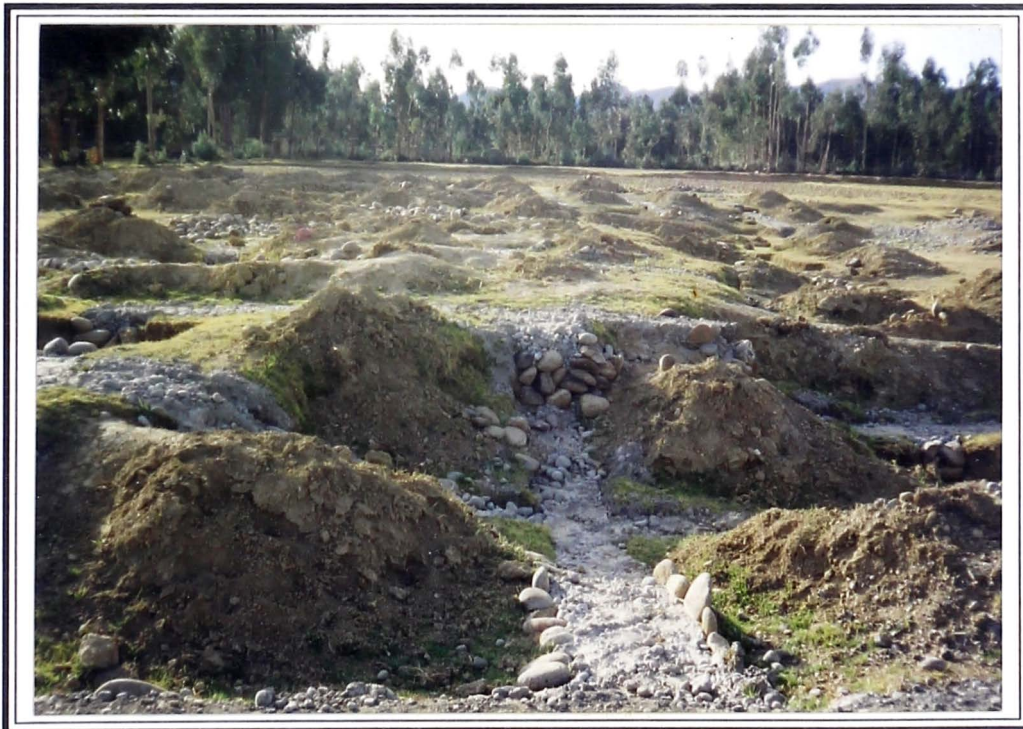
*Foto 13: Detalle constructivo de la cimentación en el que se observa que la pasta de cemento no cubre al agregado grueso (piedra grande)*

*Foto 14: En la vista se observa que el terreno no ha sido nivelado previamente, determinando que la cimentación se presente con desniveles.*
