**Universidad Nacional de Ingeniería**

**PROBLEMA DE LAS COMUNICACIONES EN LIMA  
METROPOLITANA BAJO LA HIPOTESIS DE  
OCURRENCIA DE UN SISMO  
GRADO VIII M.M.**

**T E S I S**

PARA OPTAR EL TÍTULO PROFESIONAL DE INGENIERO CIVIL

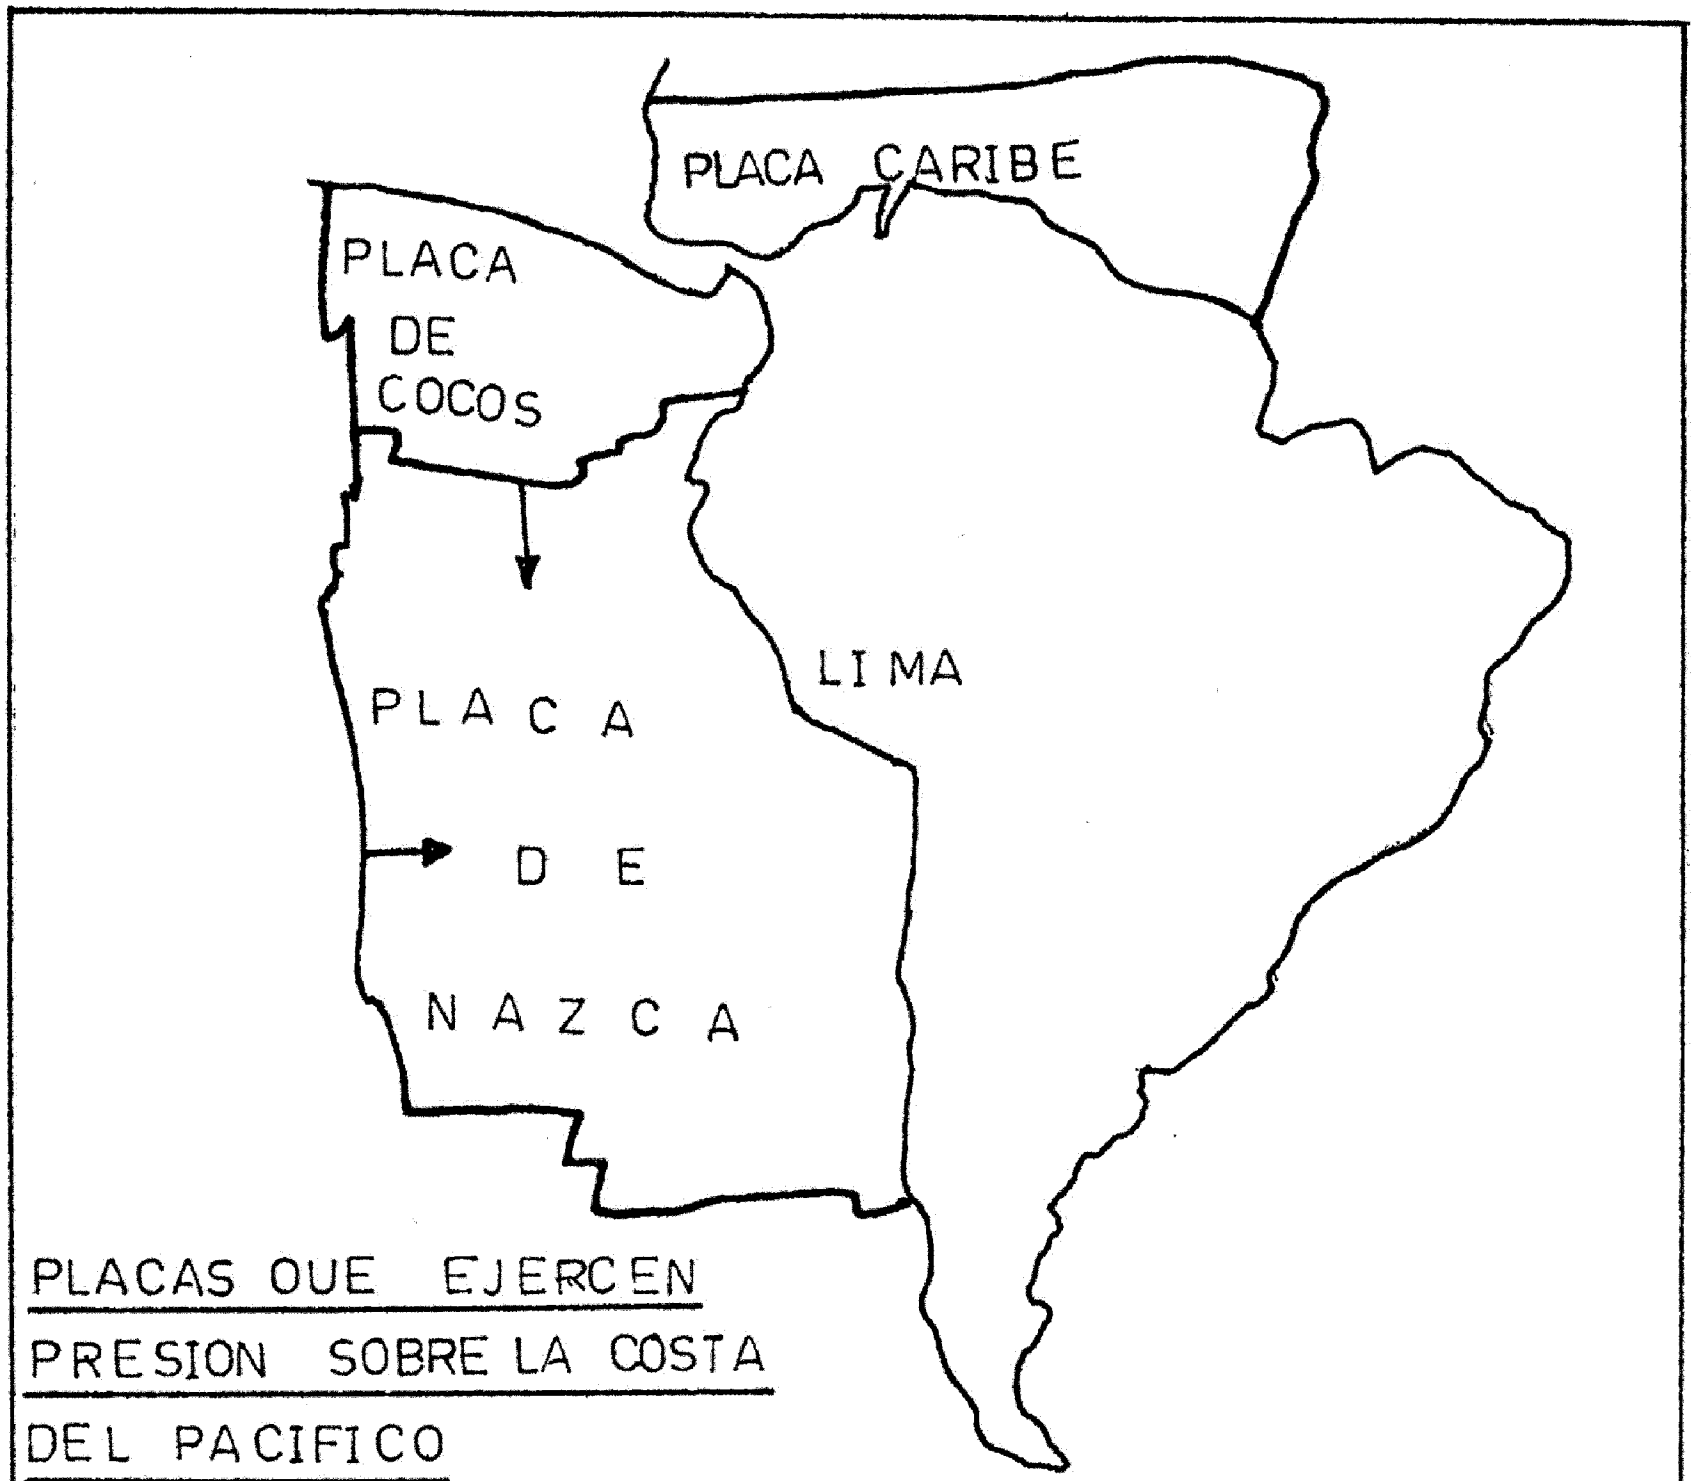
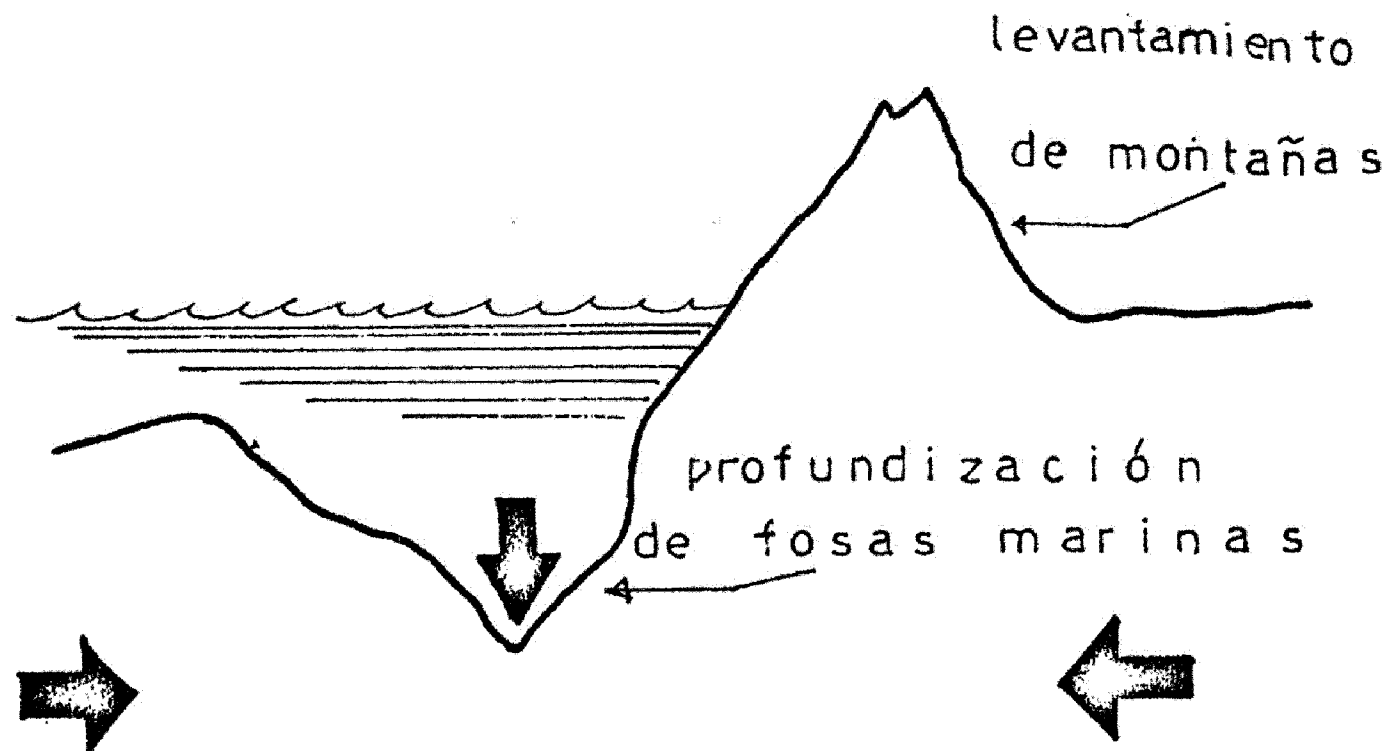
Fig1: ORIGEN DE LOS SISMOS

De hecho mapas de sismicidad para el Perú, demuestran que la actividad sísmica ocurre en la zona de interacción entre las placas Nazca y Sud-americana como vemos en la Fig. 1.

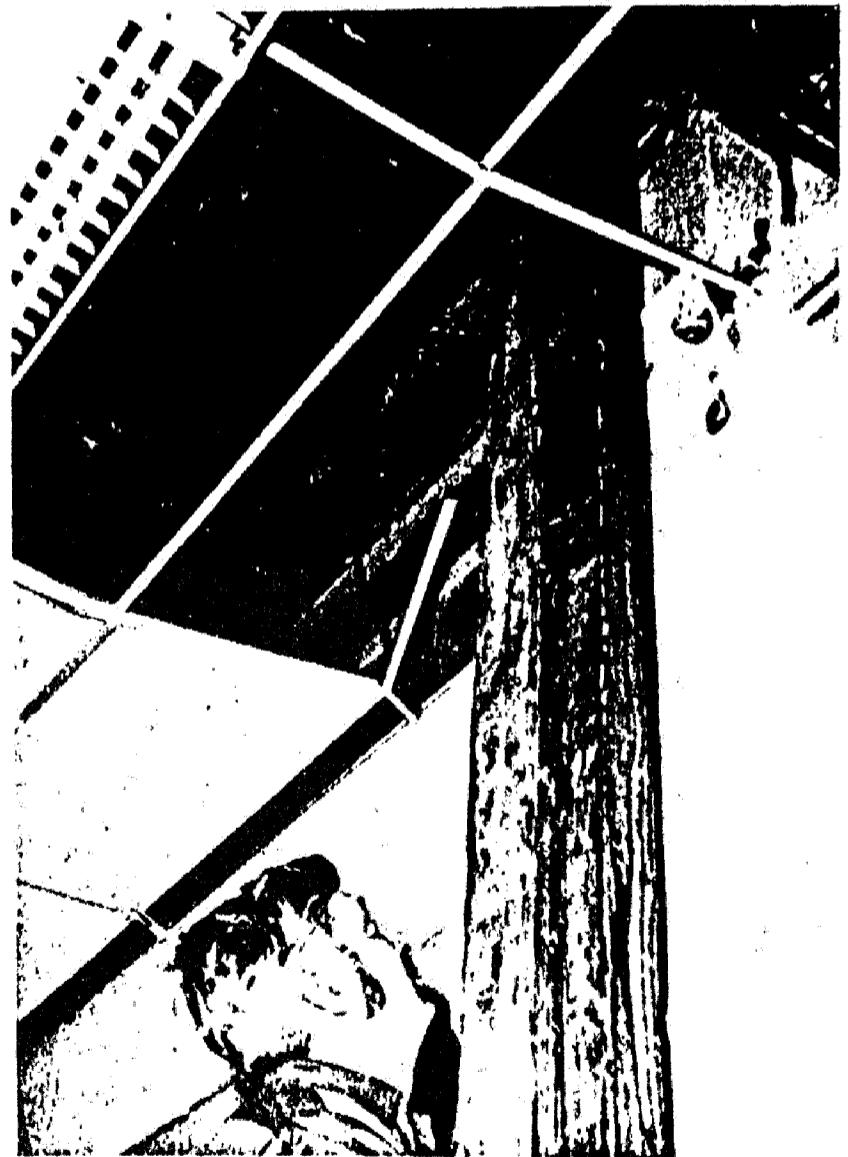
FOTO N° 16 - Servicio de Ofi-  
cinas de San Fernando . Apuntala-  
miento de techo reticulado .

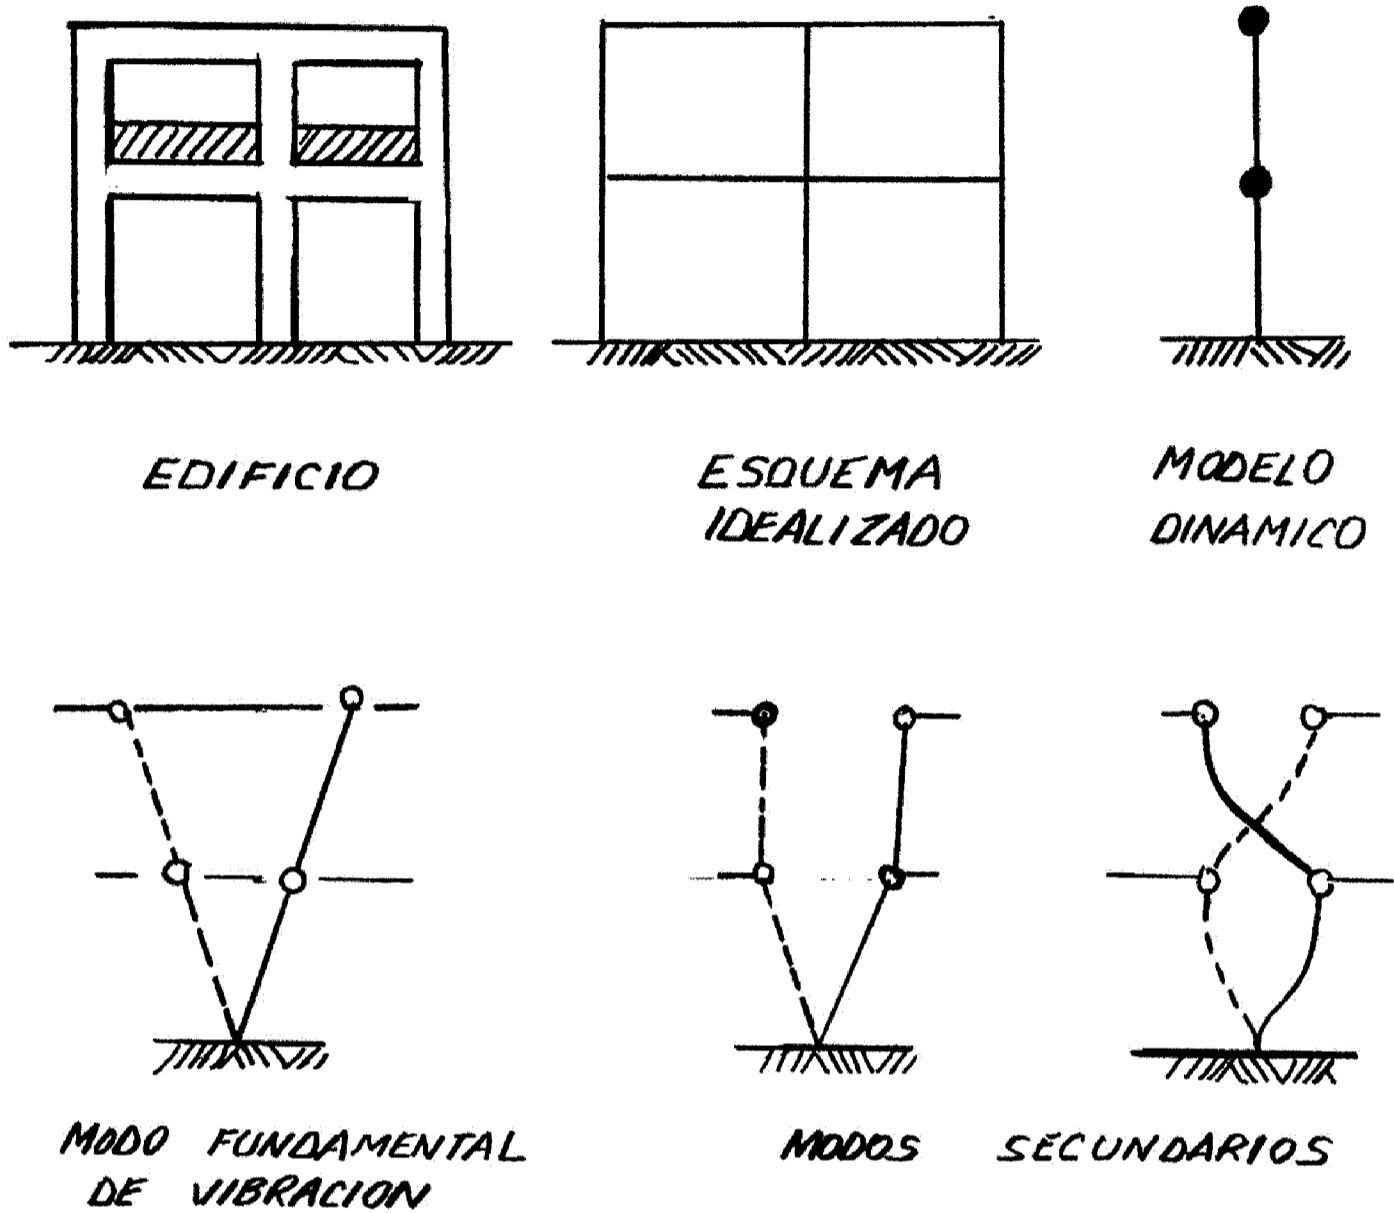
- Los equipos asegurados entre dos pisos de una edificación pueden estar forzados a aceptar grandes desplazamientos del entre piso debido a movimientos sísmicos. En este caso podremos esquematizar esta situación de la manera siguiente : (13a).

Como es deducible del esquema el desplazamiento en el segundo nivel es mayor, lo cual nos hace ver el peligro de la disposición de los equipos en la segunda planta.

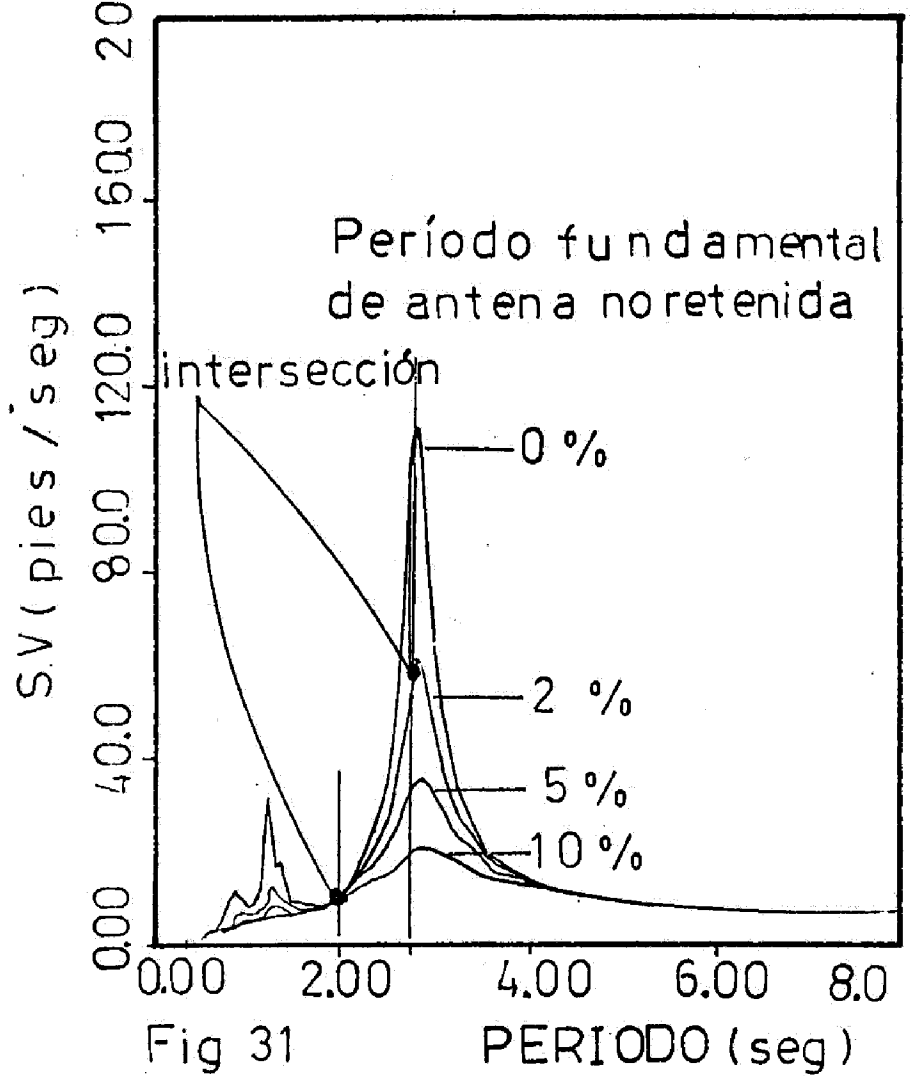
Movimiento de la base de la antena Espectro de desplazamiento para

El Centro EQ.(N-S) May 1940

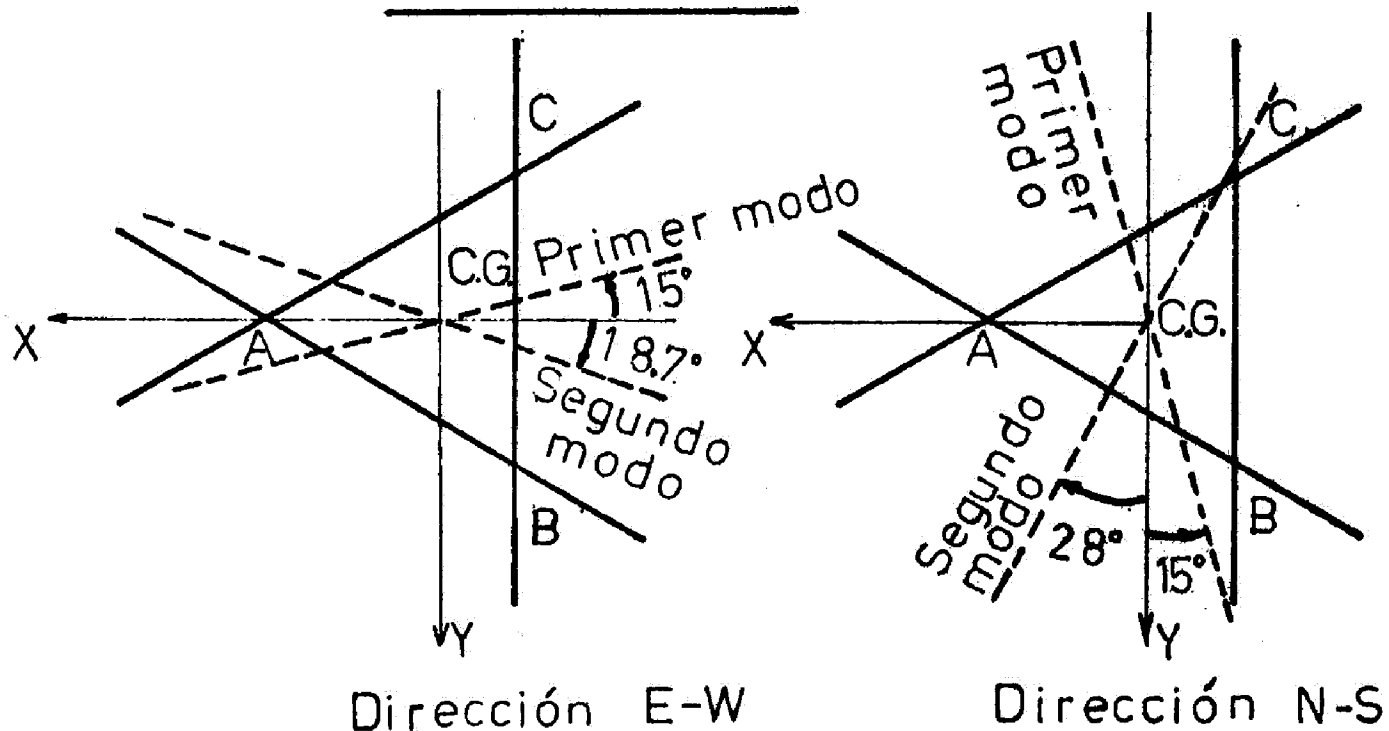
Fig. 34. Traslación de modos de vibración de la torre principal.
