## **ESTUDIOS DE INGENIERIA ANTISISMICA EN CHUQUIBAMBA Y PAMPACOLCA ( AREQUIPA )**

**SISMO DEL 16 - 02 - 79**

### **T E S I S**

**PARA OPTAR EL TITULO PROFESIONAL DE  
INGENIERO CIVIL**

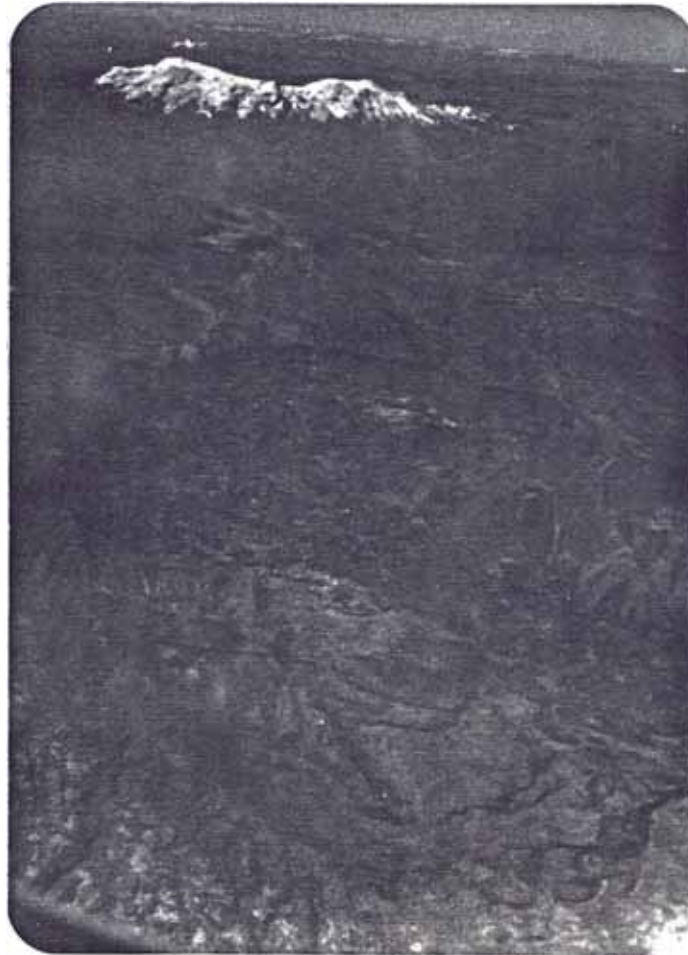
① VISTA AEREA DE LA HONDONADA DE CHUQUIBAMBA. PUEDEN NOTARSE LAS TERRAZAS DE DESLIZAMIENTO EN UNA DE LAS CUALES SE ENCUENTRA ASENTADA CHUQUIBAMBA. AL FONDO EL ALTIPLANO ANDINO Y EL NEVADO COROPUNA.

Se trata de terrazas de deslizamiento, o si se quiere de rotura y resbalamiento del terreno primitivo. En épocas pretéritas, la superficie de las diversas terrazas estuvo a la misma altura de la meseta andina. Las terrazas se han producido pues, por resbalamiento de bloques a lo largo de planos de rotura subverticales ligeramente encorvados hacia afuera (Véase la Fig. 5.2). Por esto, los bloques deslizados han sufrido una pequeña inclinación en contrapendiente de modo que en ellos los bancos rocosos (colada de riolitas) no se presenten horizontales y a causa del resbalamiento sufrido estas rocas están desarticuladas y amontonadas en las terrazas como puede verse en la fotografía 2.

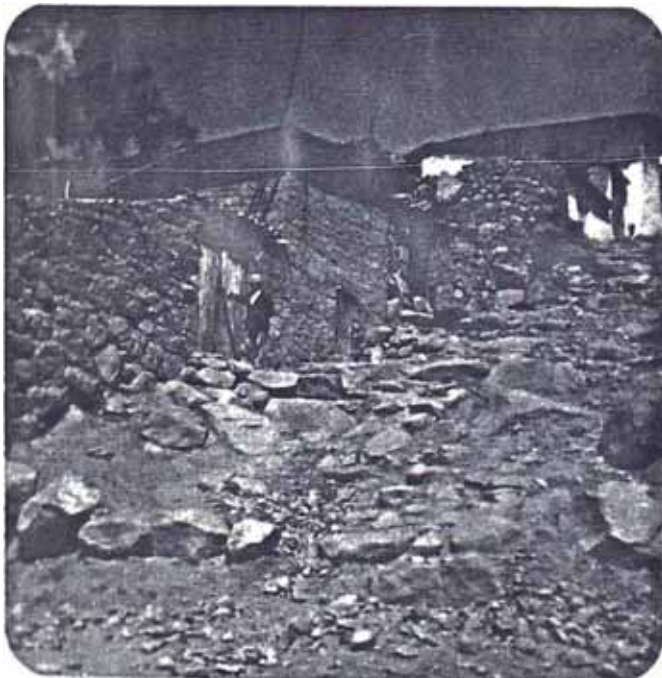
③ UNA CALLE DE CHUQUIBAMBA DONDE PUEDE NOTARSE LA GRAN PENDIENTE Y NATURALEZA DEL TERRENO.

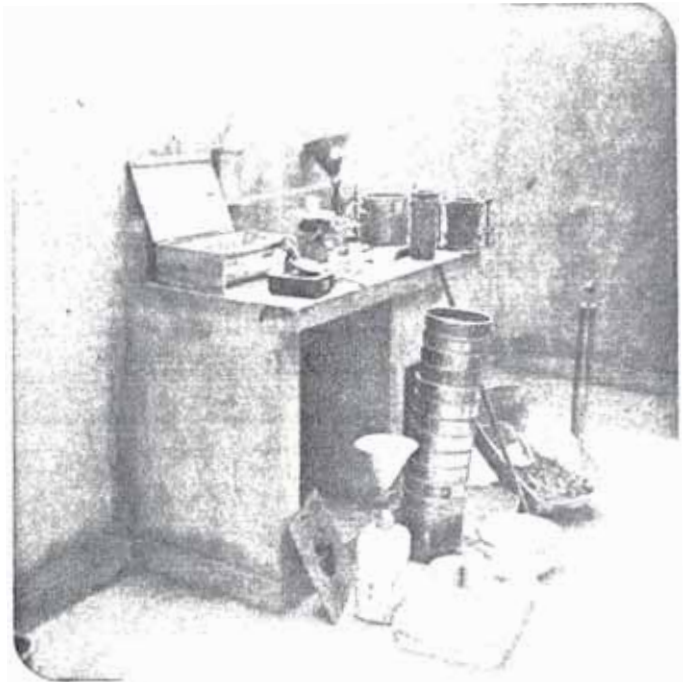
### **EQUIPO DE VIBRACION**

ADAPTACION DEL VIBRADOR DE MALLAS, CON UN MOLDE Y VARRILLA DE GRADUACION DE FABRICACION CASERA.

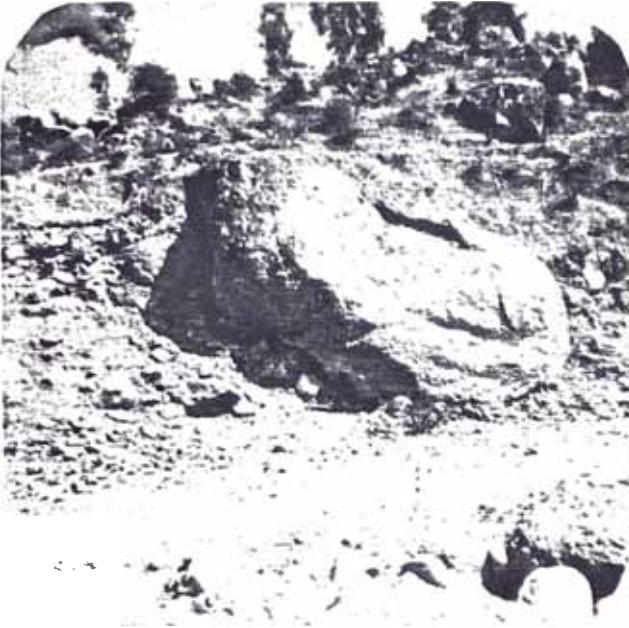
Bloque de brecha volcánica conformada por cantos angulosos cementados en una matriz arenolimsa compacta.

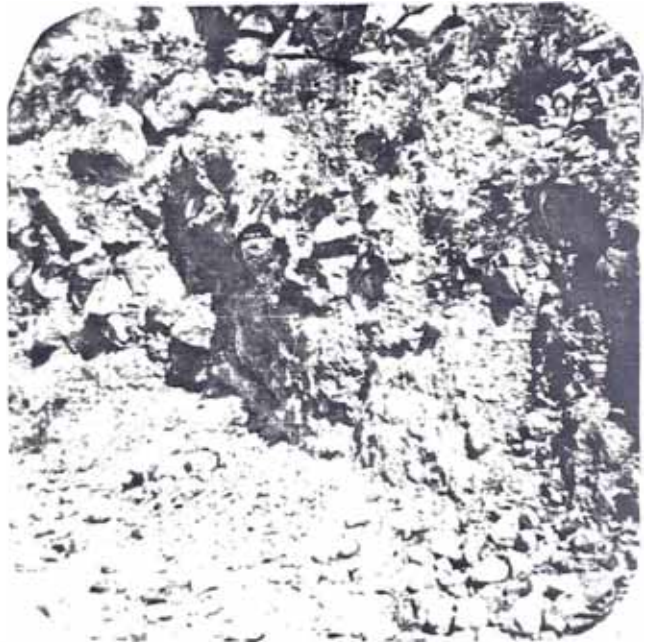
Perfil de suelo en la parte céntrica de Chuquibamba. Se observa que los suelos son arenolimosos con gran cantidad de piedras de diversos tamaños.

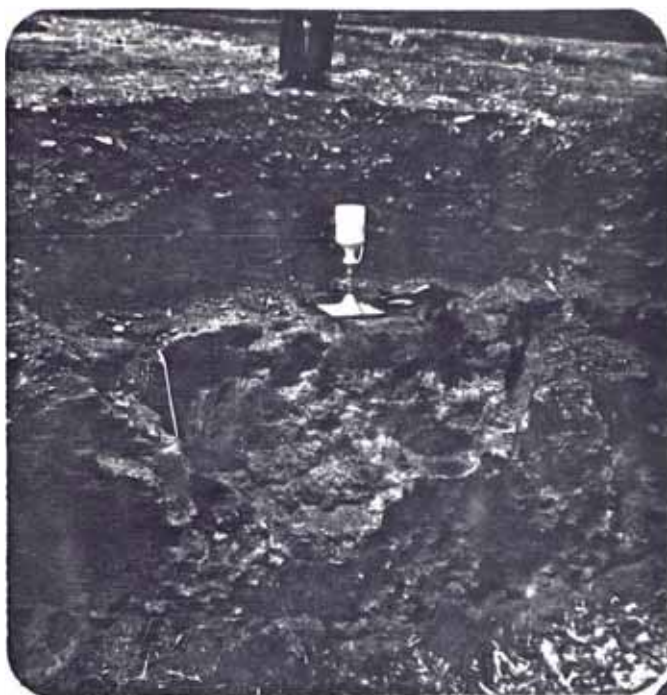
POZO PZ-3

Toma de densidad in situ sobre el estrato de arena limosa compacta, por medio del cono de arena. El estrato superior lo conforma una grava arenosa.

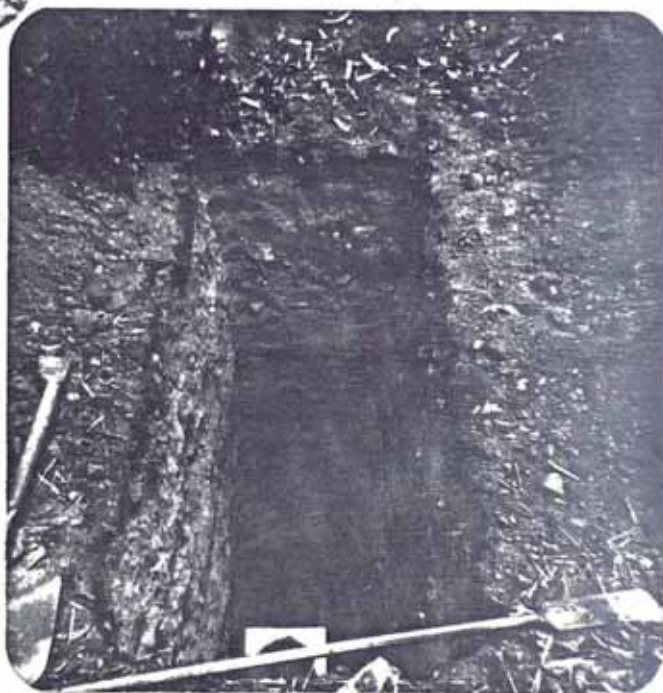
POZO PZ-4

Perfil conformado predominantemente por arenas limosas con lentes pequeños de arenas finas.

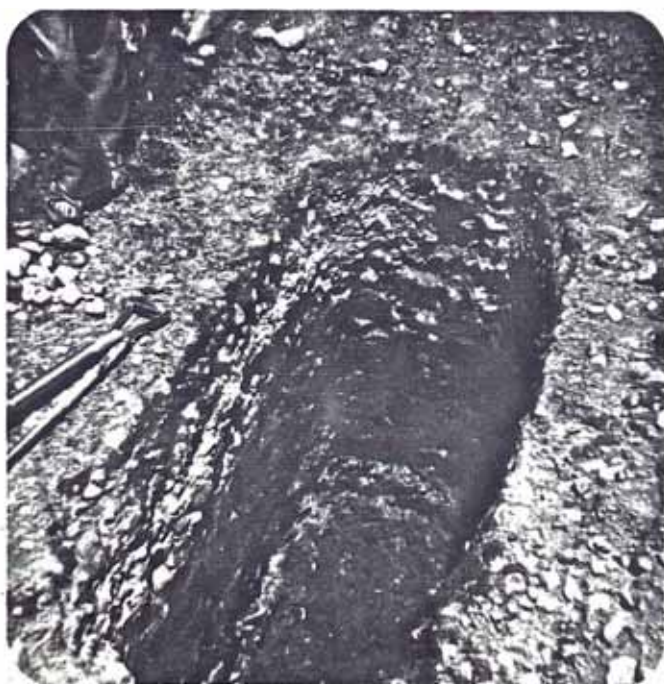
POZO PZ-7

Se observa superficialmente un estrato de grava mal graduada, luego arenas pobremente graduadas y al fondo gravas bien graduadas.

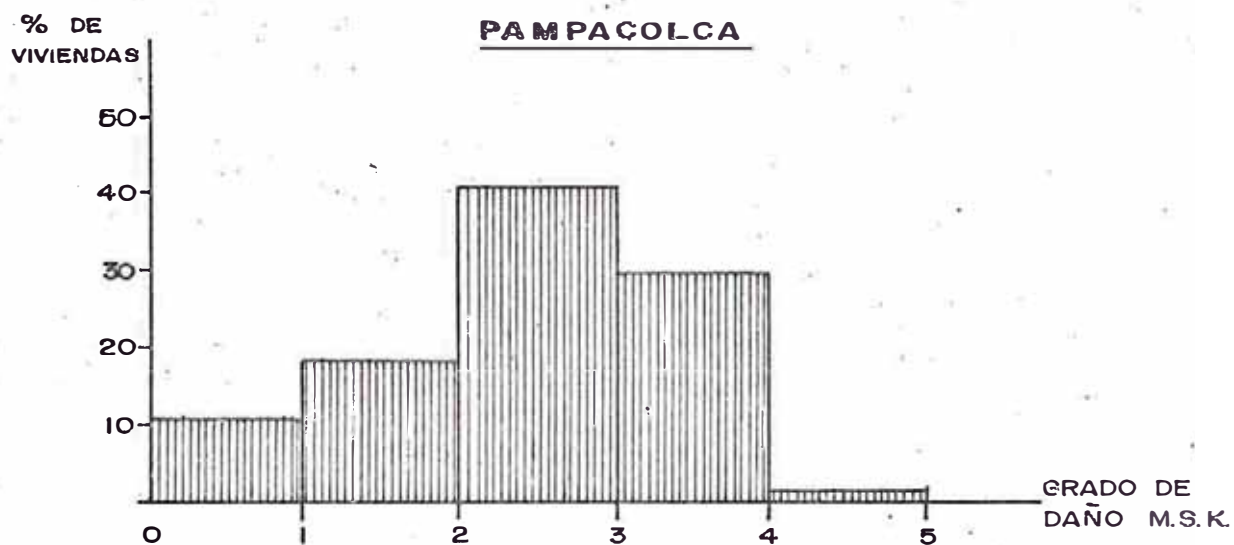
Fig. 8.1

FRECUENCIA DE DAÑOS EN VIVIENDAS DE ADOBE  
SISMO DEL 16/02/79

GRADO DE DAÑO M.S.K.	% DE VIVIENDAS DAÑADAS	
	CHUQUIBAMBA	PAMPAÇOLCA
0-1	13	11
1-2	15	18
2-3	43	40
3-4	29	30
+4	-	1

El rango de daños entre 3 y 4 MSK tiene una frecuencia también similar para las dos localidades y fluctúa entre el 30%. Para el rango mayor de 4 la frecuencia es cero en Chuquibamba y de 1% en Pampacolca que corresponde a 3 viviendas que colapsaron por motivos que serán expuestos más adelante.

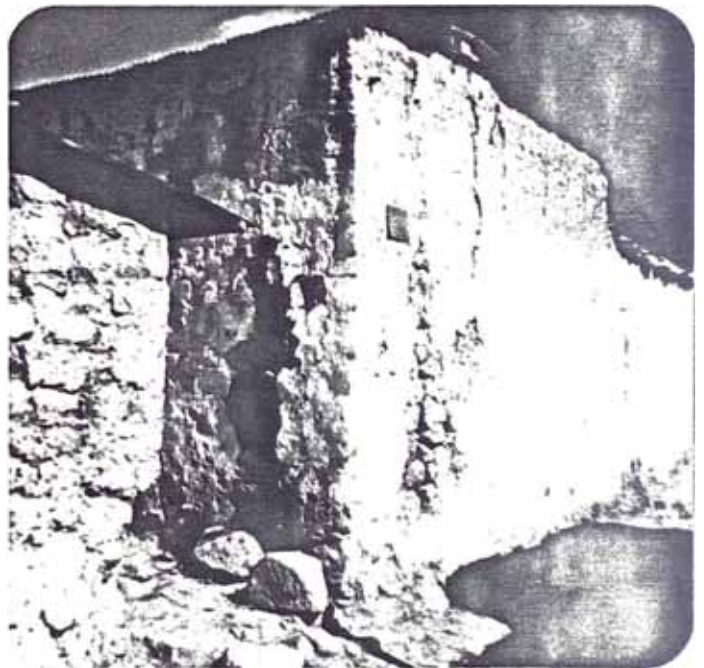
Falla típica en esquina. La construcción está sobre terreno con fuerte pendiente.

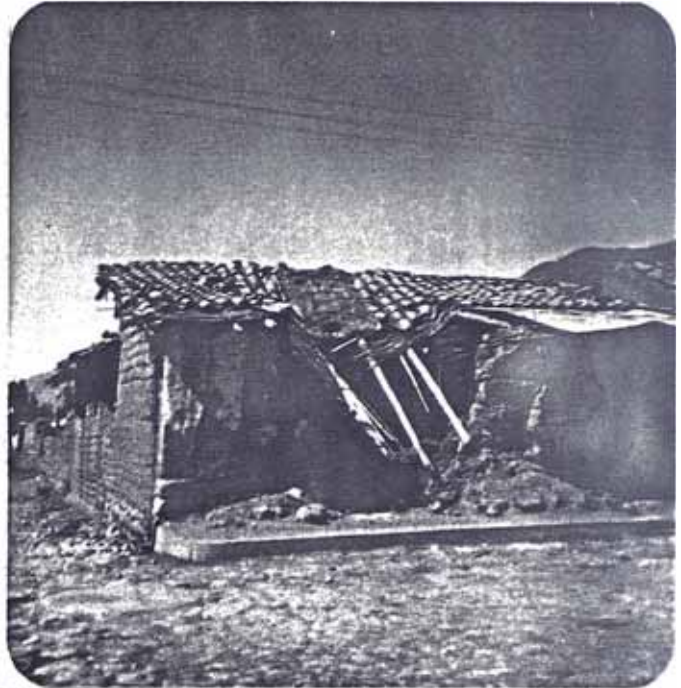
Construcción ubicada en la Pza. Vizardo, próxima a la excavación PZ-10. Daño 4 M.S.K.

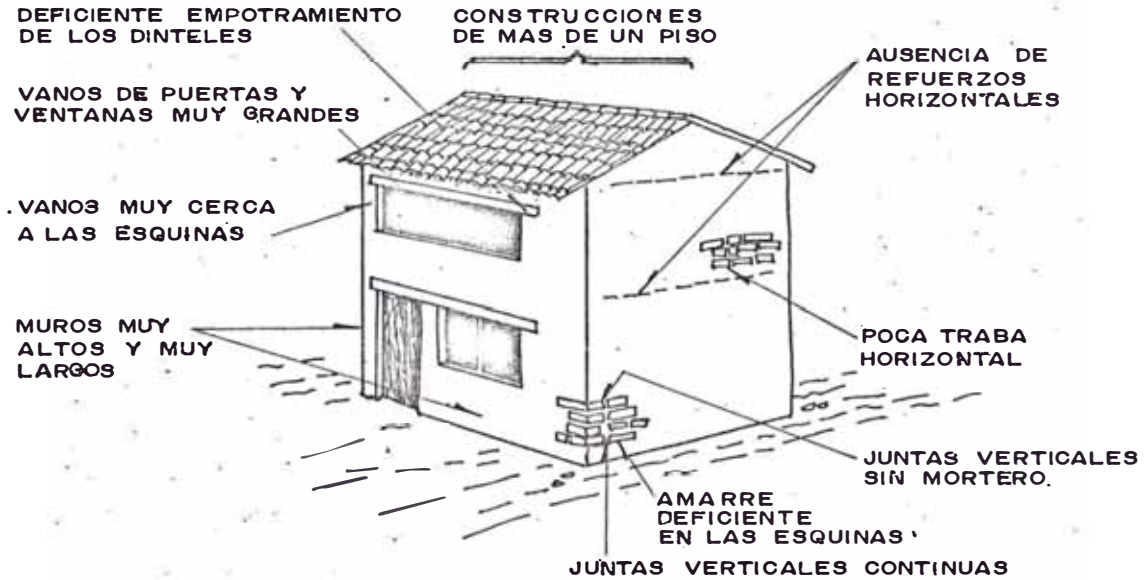
Fig. 9.2 a

## RESUMEN GRAFICO DE DEFECTOS CONSTRUCTIVOS
