UNIVERSIDAD NACIONAL DE INGENIERIA FACULTAD DE INGENIERIA CIVIL

RECICLADO DE PAVIMENTO ASFÁLTICO EN FRÍO CON CEMENTO EN PROYECTOS DE CONSERVACIÓN VIAL -SERVICIO DE CONSERVACIÓN VIAL PANAMERICANA SUR

INFORME DE SUFICIENCIA

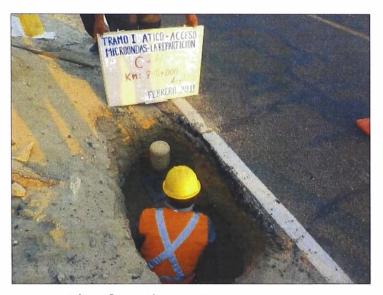
Figura N°01.- Ejecución de calicatas y toma de muestras

Dicha evaluación y/o inspección permitirán ahorrar tiempos en la cantidad de calicatas y muestreos a realizar a lo largo del tramo en estudio, pues las secciones que se definan con propiedades similares servirán de base para formular un programa de toma de muestras y excavación de calicatas (Ver Figura N°01).

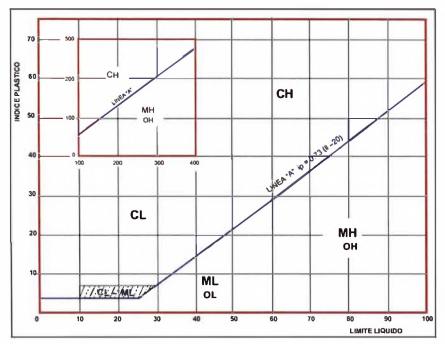
Figura N°02.- Carta de Plasticidad de Casagrande

El porcentaje de finos deberá presentar un Límite Líquido inferior a 40 y un Índice Plástico menor de 18%, determinados según normas de ensayo ASTM D4318-05 "Standard Test Method for Liquid Limit, Plastic Limit and Plasticity Index of soils" (Ver Figura N°02)

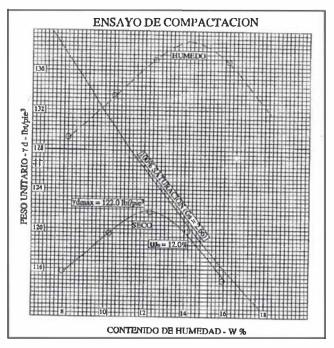
Figura N°03.- Ejemplo de gráfico de curva de compactación

de la densidad y resistencia, sino también de la trabajabilidad de la mezcla y en los resultados obtenidos en el tramo de estudio.

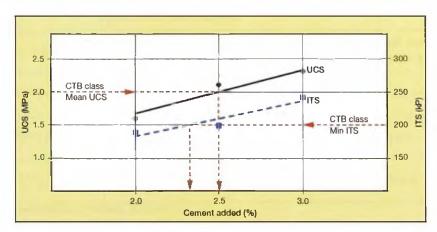
Figura N°06.- Ensayos ITS y UCS, para determinar el óptimo contenido de cemento.

Con los ensayos de resistencia a compresión no confinada, aseguramos la capacidad portante de la nueva base y con los ensayos de resistencia a tracción indirecta la durabilidad de la base tratada ante agentes externos (Influencias del medio ambiente y la carbonatación).

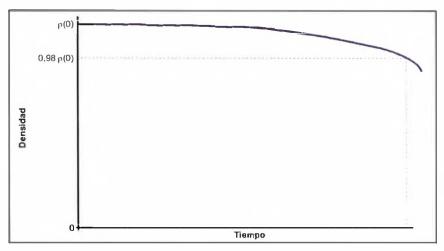
Figura N°07.- Determinación del plazo de trabajabilidad (norma UNE-EN 13286-45)

Existen diversos métodos para determinar este intervalo de tiempo, el más sencillo consiste en realizar ensayos de compactación diferida, determinando el descenso de densidad que se produce en las probetas a medida que se va dejando transcurrir el tiempo entre el mezclado del material reciclado con el cemento y su compactación. Se considera que se ha alcanzado el plazo de trabajabilidad cuando dicha disminución es igual a un 2% de la densidad inicial. Los ensayos deben realizarse a la temperatura prevista en obra durante las horas más calurosas (Ver Figura N°07).

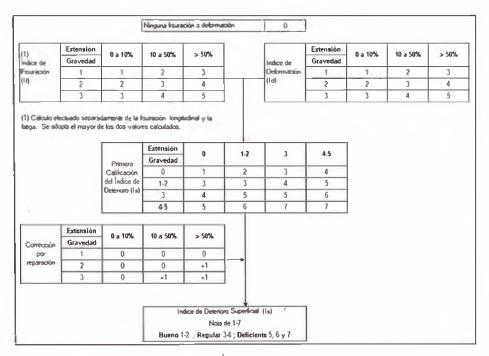
Figura N°08.- Cálculo del Índice de deterioro Superficial (Is)

Con base en las fallas registradas se procede a determinar el Índice de Deterioro Superficial (I_s) para tramos de 200 m. En primer lugar se calcula el Índice de Fisuración (I_f) el cual depende de la gravedad y la extensión de las fisuras y grietas de tipo estructural, y el Índice de Deformación (I_d) el cual depende de la gravedad y extensión de las deformaciones de origen estructural. La combinación de los índices (I_f) e ld entrega un primer índice de calificación de la calzada, el cual debe ser corregido en función de la extensión y calidad de los trabajos de bacheo realizados en el pavimento evaluado. Efectuada la corrección, cuando corresponda, se obtiene el "Índice de Deterioro Superficial" (I_s), el cual califica el segmento vial en la longitud escogida para el cálculo.

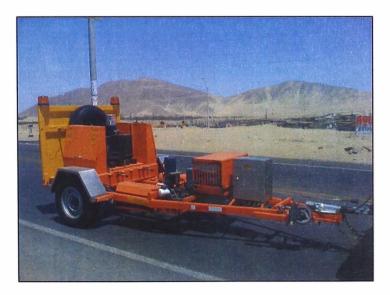
Figura N°10. – Deflectómetro de Impacto (FWD)

La definición de deflexión es, la medida de deformación elástica que experimenta un pavimento al paso de una carga y es función no solo del tipo y estado del pavimento, sino también del método y equipo de medida. En el ensayo no solo se desplaza el punto bajo la carga, sino también un sector alrededor de ella, causando un conjunto de deflexiones, el cual se denomina cuenco o deformada. Algunos estudios para las mediciones de deflexiones emplean el equipo denominado deflectómetro de impacto (Heavy Falling Weight Deflectometer, FWD) de la compañía Dynatest (Ver Figura N°10). El uso de este equipo permite aplicar cargas dinámicas al pavimento existente y medir a través de un grupo de sensores las deflexiones producidas, estos sensores son ubicados a distancias de 0.00, 0.30, 0.60, 0.90, 1.20, 1.50 y 1.80 m del centro del disco de carga, de diámetro 0.30 m y registradas automáticamente en un computador portátil ubicado en el vehículo que arrastra y controla el tráiler de medición. Para llevar a cabo las mediciones se debe tener en cuenta lo establecido en las normas: ASTM D 4694-96 "Standard Test Method for Deflections with a Falling-Weight-Type Impulse Load Device (2003)", ASTM D 4695-03 "Standard Guide for General Pavement Deflection Measurements" y ASTM D 5858-96 "Standard Guide for Calculating In Situ Equivalent Elastic Module of Pavement Materials Using Layered Elastic Theory (2003)".

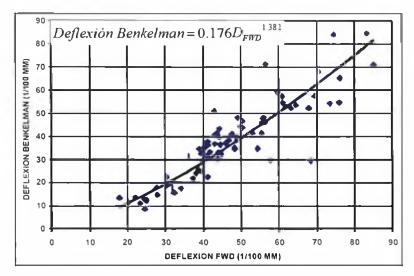
Figura N°11.- Correlación entre Deflexión FWD (50KN) y Benkelman (8.2T)

La metodología CONREVIAL fue establecida con base en las deflexiones obtenidas con la viga Benkelman, por lo que se hace necesario correlacionar las deflexiones obtenidas con el HWD (Deflectómetro de impacto) y así garantizar la adecuada aplicación del método. Entonces para obtener valores de deflectometría en términos de viga Benkelman se emplea la ecuación desarrollada por el Ministerio de Transportes y Comunicaciones (MTC) en el año 2000, la cual se expresa en el Manual del Sistema de Gestión de Carreteras mediante la siguiente el Gráfico N°11 y fórmula asociada:

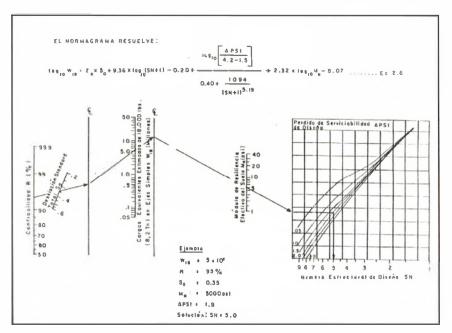
Figura N°12.- Nomograma para resolver la Ecuación AASHTO – 93

- Realizar un cálculo teórico mediante un modelo multicapa, realizando previamente una estimación del módulo de elasticidad y el coeficiente de Poisson, tanto para la capa reciclada (incluye carpeta) y de las capas del pavimento existente que se mantengan sin reciclar.
- Un enfoque diferente es el de asignar un coeficiente estructural de la capa de reciclado y a continuación aplicar una metodología de diseño como la AASTHO 93 (Ver Figura N°12). Por ejemplo, en Japón se recomienda un coeficiente de 0.5 para un material con una resistencia a compresión a 7 días a 25 Kg/cm². Dicho valor es algo inferior al de 0.55 que se adopta para una base tratada con cemento, a la que por otra parte se exige una resistencia ligeramente superior (30 Kg/cm² a 7 días).

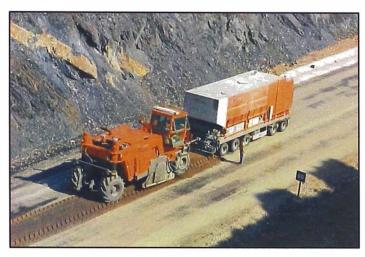
Figura N°14.- Recicladora con tolva de mezcla en suspensión.

Algunas recicladoras más sofisticadas cuentan con un tanque de cemento, de agua y un tanque mezclador (cemento y agua), que suministra directamente la lechada de cemento de acuerdo con la dosificación prevista, de acuerdo al peso de material reciclado y a la velocidad del tren de reciclado, profundidad y anchura de trabajo, ver Figura N°14.

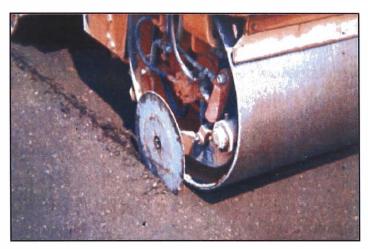
Figura N°16.- Sistema para la ejecución de juntas en el material fresco

La ejecución de cortes en el material fresco a distancias cortas (2 – 3.5 m), es el sistema más efectivo para reducir al mínimo las aparición de grietas de las capas bituminosas superiores. Esto es aplicable a pavimento semi-rígidos para vías de alto tráfico.

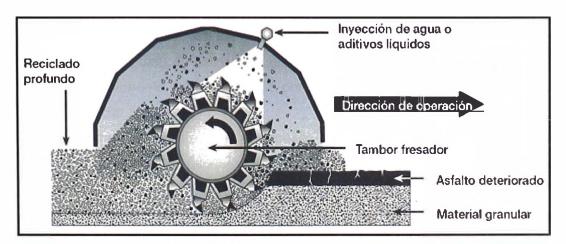
Figura N°17.- El proceso del reciclado de pavimentos

Dependiendo del tipo de equipo a utilizar, algunos de estos pasos pueden llevarse a cabo simultáneamente, y la secuencia puede diferir de la mencionada anteriormente. (Ver Figura N°17).

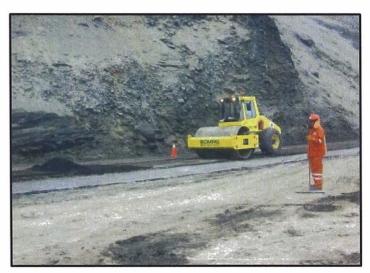
Figura N°21.- Compactación de la base reciclada con cemento

- Para asegurar que el material no quede expuesto al secado, se recomienda disponer de un equipo, tan simple como rociador manual de agua disponible para prevenir la evaporación superficial excesiva.
- El tiempo de trabajabilidad del material reciclado tiende a ser relativamente corto (2 a 3 horas, dependiendo del tipo de cemento empleado y de la temperatura ambiente).

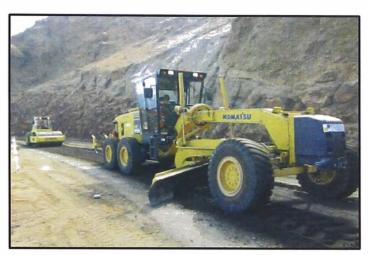
Figura N°22.- Perfilado de material reciclado

El material excedente producto del refino puede ser eliminado y/o reutilizado para volver a perfilar las bermas adyacentes.

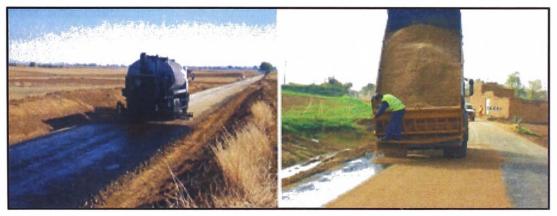
Figura N°23.- Riego de curado y protección con arena

Normalmente se recurre a un riego de emulsión catiónica con una dotación mínima de betún residual del 600 g/m2, que se protege con la extensión de arena y/o gravilla. Si el tráfico es importante, es aconsejable la extensión de un tratamiento superficial monocapa o bicapa. (Ver Figura N°23)

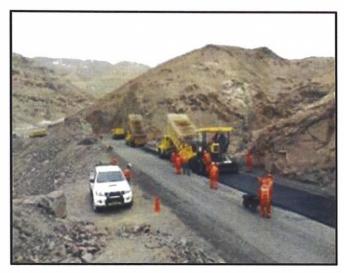
Figura N°24.- Colocación de mezcla asfáltica en caliente, sobre base reciclada.

obtener un desarrollo más adecuado de los enlaces que se dan en la base reciclada y/o el agrietamiento por contracción del sistema. (Ver Figura N°24)

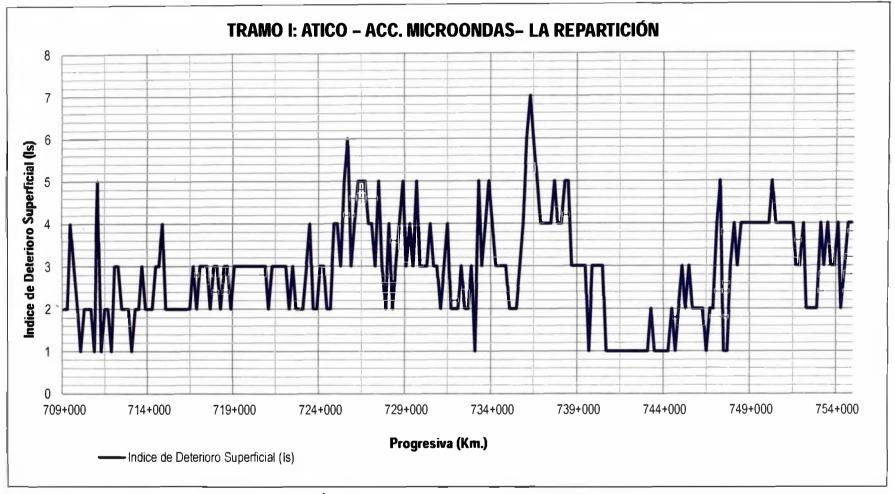
Figura N°28.- Medición del Índice de deterioro Superficial (Is) del Tramo I (Km. 709+000-754+020)

A fin de determinar la condición superficial del pavimento, se inspeccionó las fallas de la calzada y berma. De acuerdo con los datos registrados por dichas inspecciones (tipos de fallas, extensión y gravedad), presentes en el Anexo N°01 "Evaluación Superficial Tramo I", se procedió a calcular el Índice de deterioro Superficial del pavimento (I_s) por medio de la metodología VIZIR. De acuerdo a la Figura N°28.

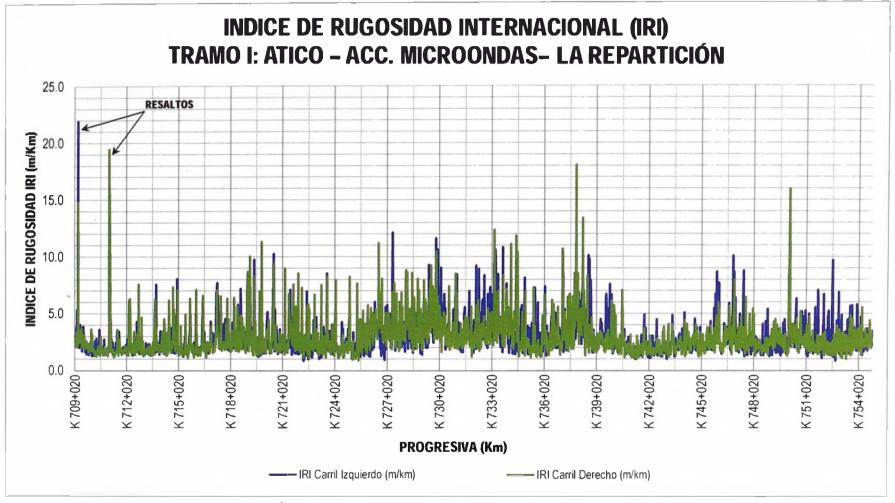
Figura N°29.- Medición del Índice de Rugosidad Internacional (IRI) por carril del Tramo I (Km. 709+020-754+020)

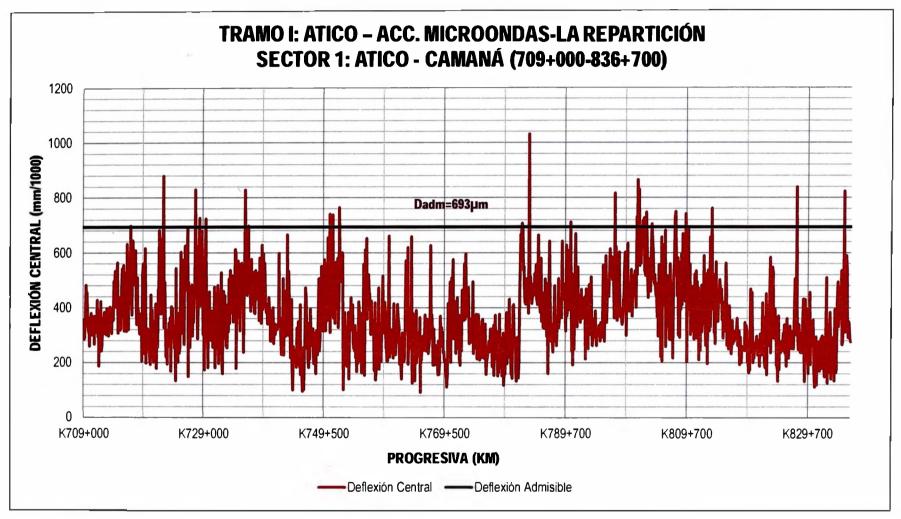
Figura N°31.- Deflexión Central del Tramo I (Km. 709+000-836+700)

Otro punto analizado fueron los valores de deflexión admisible que de acuerdo al estudio de tráfico se dividen en 3 Sectores, Sector 1: Atico-Camaná (Km. 709+000 - 836+700), Sector 2: Camaná - Desvío Aplao (Km. 836+700 - 901+000) y Sector 3: Desvío Aplao – Majes - La Joya - La Repartición (Km. 901+000 - 908+000 - 965+000 - 973+000). Para el caso en estudio del tramo a reciclar se estudiará el Sector 1, con un valor de deflexión admisible de 693µm.

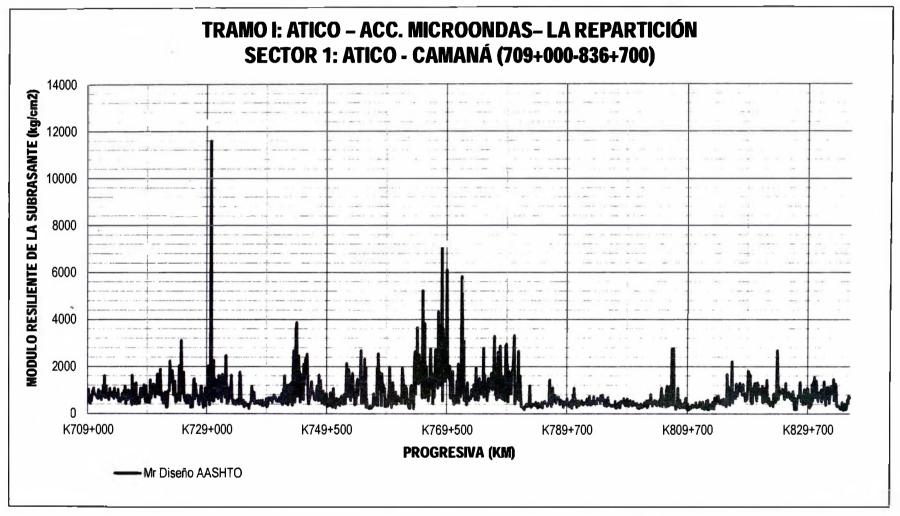
Figura N°32.- Módulo Resiliente de la subrasante Tramo I (Km. 709+000 – 836+700)

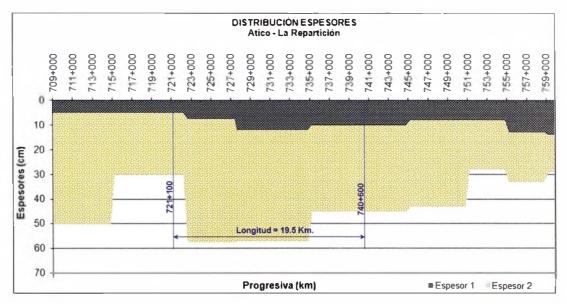
Figura N°33.- Distribución de Espesores Tramo I (Km. 709+000 – 759+000)

Así mismo mediante las calicatas realizadas se determinaron los espesores de la estructura del pavimento, según la Figura N°33. Dicha información será empleada para el análisis estructural del pavimento existente (Ver Anexo N°05 "Registros de excavación preliminar – Tramo I")

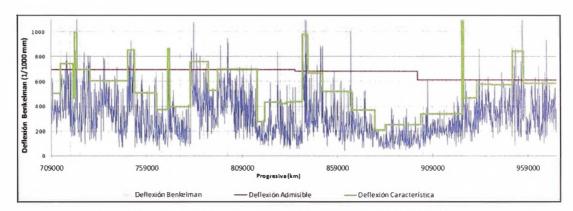
Figura N°34.- Distribución de la Deflexión Benkelman del Tramo I

En la Figura N°34 se presenta la distribución de la deflectometría Benkelman obtenida a partir de la correlación de las deflexiones registradas con el Deflectómetro de Impacto. Adicionalmente, se muestra la deflexión admisible y la deflexión característica para los tramos homogéneos definidos en función de la deflectometría.

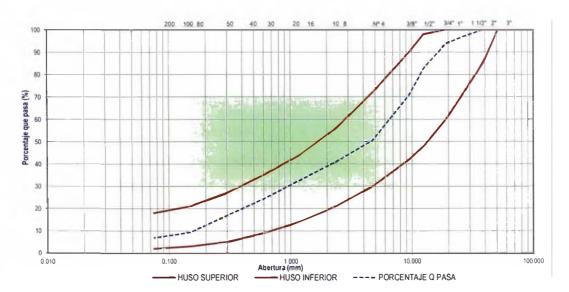
Figura N°35.- Granulometria por Tamizado Muestra Km. 740+100 – 740+600

Determinado el óptimo contenido de cemento, cada muestra fue ensayada en granulometría (ASTM D422 "Standard Test Method for Particle-Size Analysis of Soils"), humedad natural (ASTM D 2216 "Standard Test Methods for Laboratory Determination of Water Content of Soil and Rock by Mass) y Proctor Modificado (ASTM D1557 "Standard Test Methods for Laboratory Compaction Characteristics of Soil Using Modified Effort"). Para ilustrar los ensayos de las muestras podemos observar en la Figura N°35 para las progresivas 740+100 – 740+600, los husos granulométricos recomendados por el Manual de reciclado en frío Wirtgen. Sin embargo para mayor detalle se cuenta con los registros de dichos ensayos en el Anexo N°06 "Muestreos y Diseño".

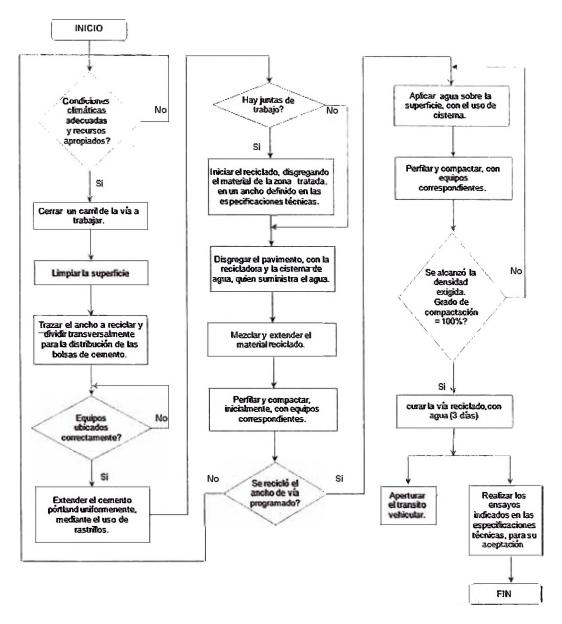
Figura N°36.- Diagrama de flujo de Reciclado de pavimentos en frio con cemento

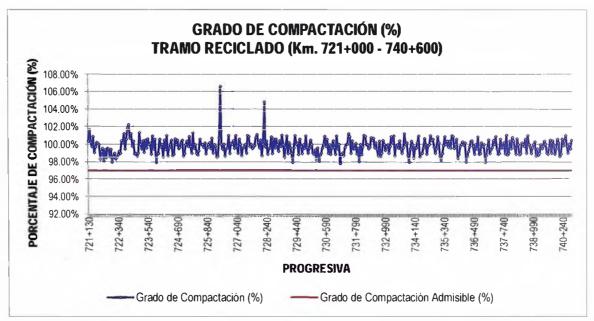
Figura N°37.- Grado de Compactación (%) - Tramo I (Km. 721+000 - 740+600)

De acuerdo a las especificaciones y controles en obra del reciclado en frío con cemento definido en el Capítulo III, se ha previsto que el porcentaje de compactación sea no menor al 97%.

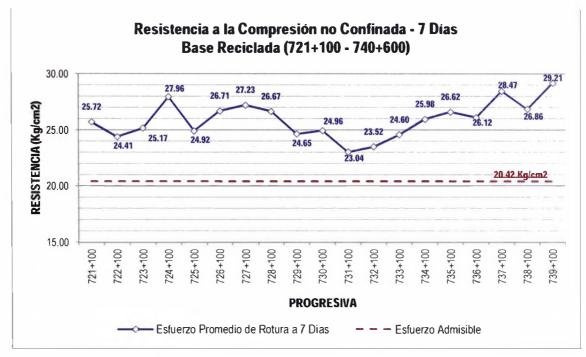
Figura N°38.- Resistencia a la Compresión No confinada (Ensayo a 7días) - Tramo I (Km. 721+000 – 740+600)

Se verificó que la resistencia a compresión no confinada de probetas tipo Marshall (Diámetro=4 pulgadas) sea superior a 20.42 Kg/cm² (ASTM D2166 "Standard Test Method for Unconfined Compressive Strenght of Cohesive Soil).

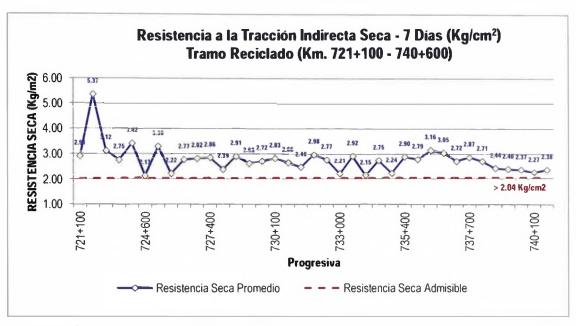
Figura N°39.- Resistencia a la Tracción Indirecta Seca (ensayo a 7 Días) – Tramo I (Km. 721+00 – 740+600)

Se verificó que la resistencia a la tracción indirecta de probetas tipo Marshall sea superior a los 2.04Kg/cm² en estado seco y superior a los 1.02Kg/cm² en estado húmedo. (ASTM D 4123 "Standard Test Method for Indirect Tension Test for Resilient Modulus of Bituminous Mixtures"). Ver gráficos N°39 y 40.

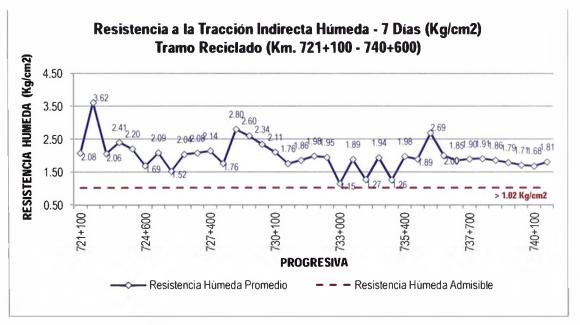
Figura N°40.- Resistencia a la Tracción Indirecta Húmeda (ensayado a 7 Días) – Tramo I (Km. 721+000 – 740+600)

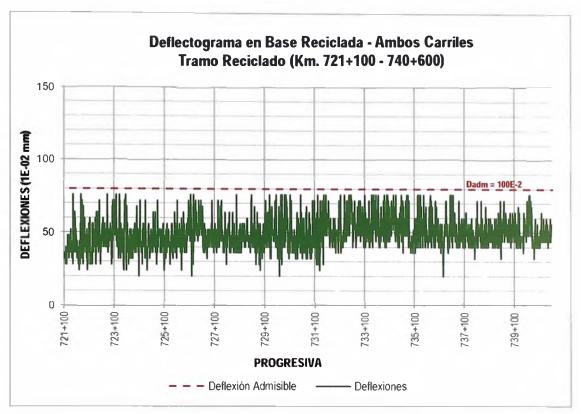
Figura N°41.- Deflectograma en Base reciclada – Ambos Carriles Tramo I (Km. 721+000 – 740+600)

Se realizó y verificó la medición de las deflexiones con la Viga Benkelman de la base reciclada tratada con cemento sean menores que 0.8 mm.
