UNIVERSIDAD NACIONAL DE INGENIERÍA
FACULTAD DE INGENIERÍA CIVIL

**ANÁLISIS DE UBICACIÓN DE SEMÁFOROS EN
VÍAS ARTERIALES DE LIMA METROPOLITANA**

TESIS

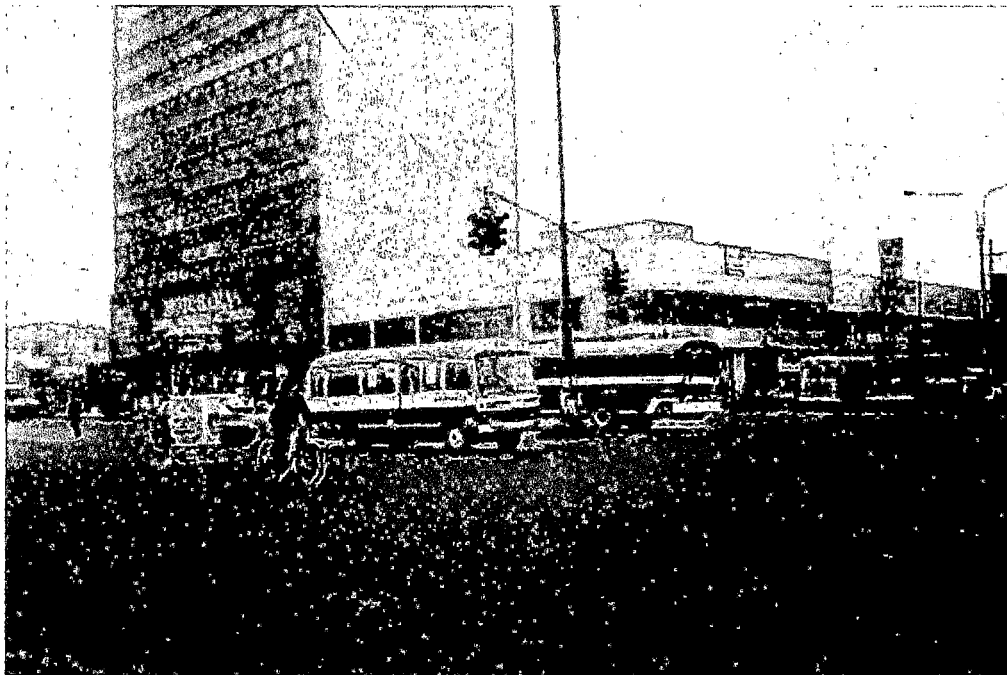
FOTO N° 1: Vista panorámica de un par de semáforos suspendido en cable, ubicado en la antigua intersección de la Av. Abancay – Av. Graú (actualmente vía expresa). [Fuente: Propia]

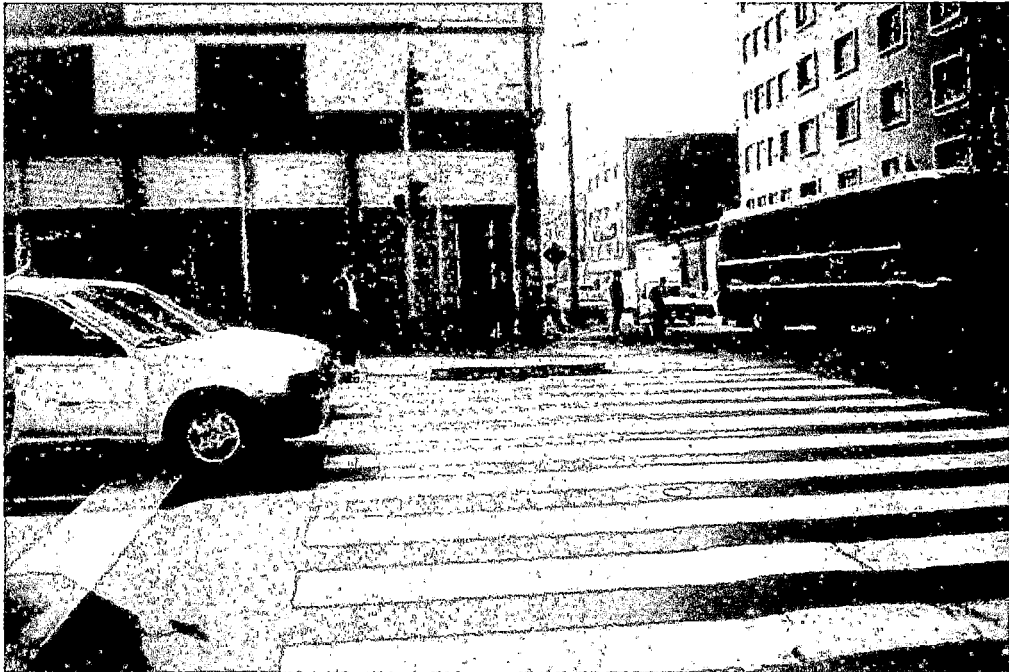
FOTO N° 3: Falta de respeto a la señal horizontal (la rueda del vehículo a cruzado la línea de parada estando el semáforo vehicular en rojo). El tipo de ubicación del semáforo es americano, ubicado en la intersección de la Av. Abancay –Jr. Montevideo- el semáforo vehicular y peatonal se encuentra adosado al poste tipo pastoral. [Fuente: Propia]

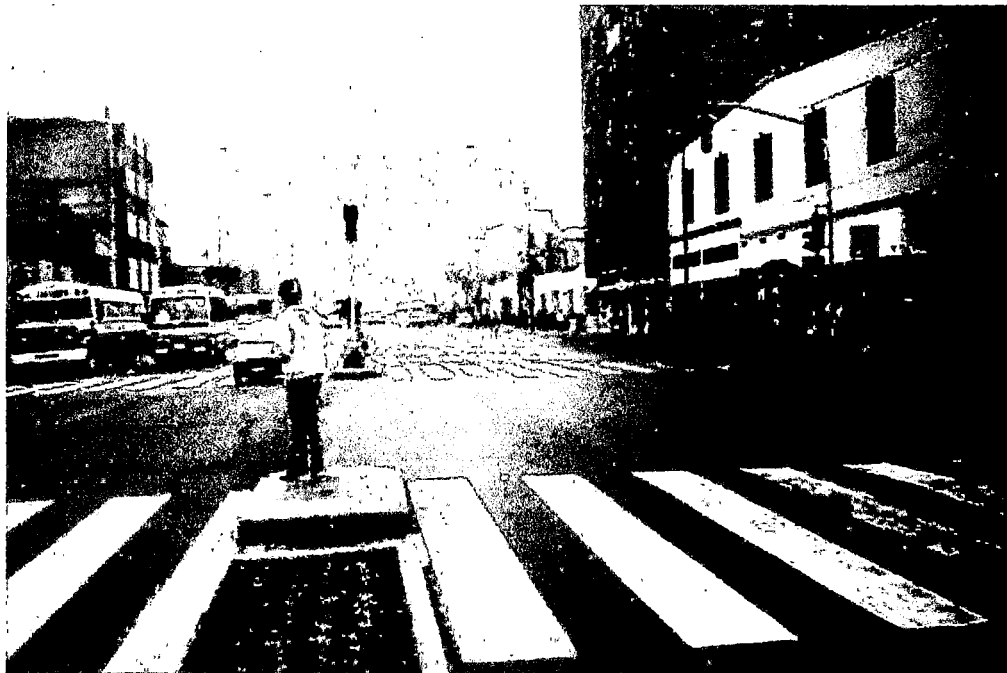
FOTO N° 5: Vista panorámica de la intersección con semáforos, Av. Abancay – Jr. Leticia. Tipo de ubicación del semáforo es americano (cruzando la intersección). [Fuente: Propia]

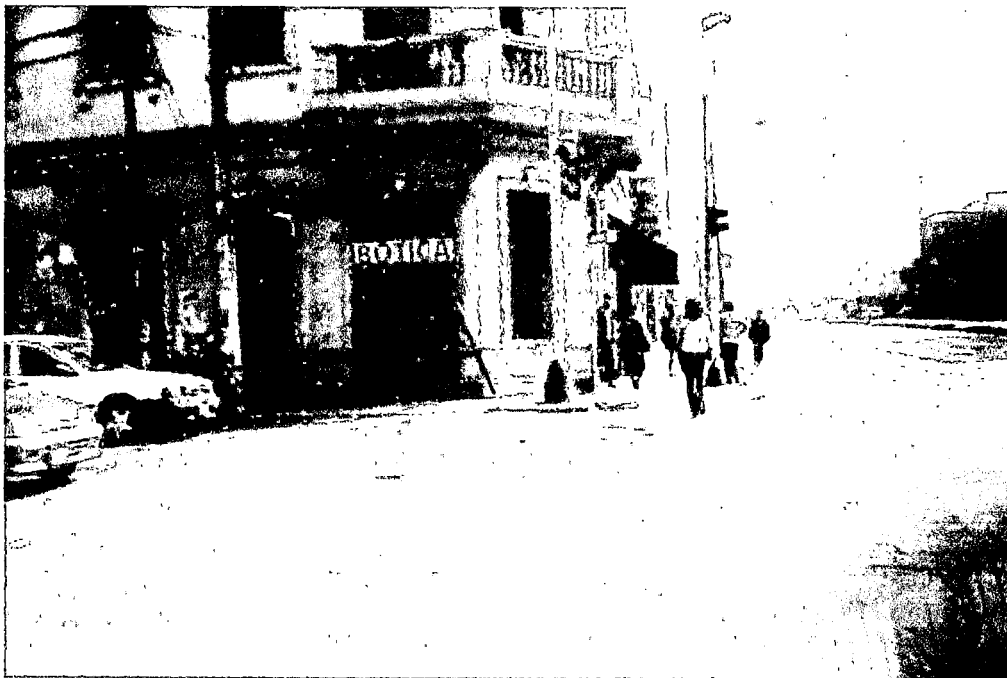
FOTO N° 6: La señalización horizontal no se encuentra presente en el sentido del Jr. Leticia, falta de mantenimiento. El tipo de ubicación del semáforo es europeo en este sentido. [Fuente: Propia]

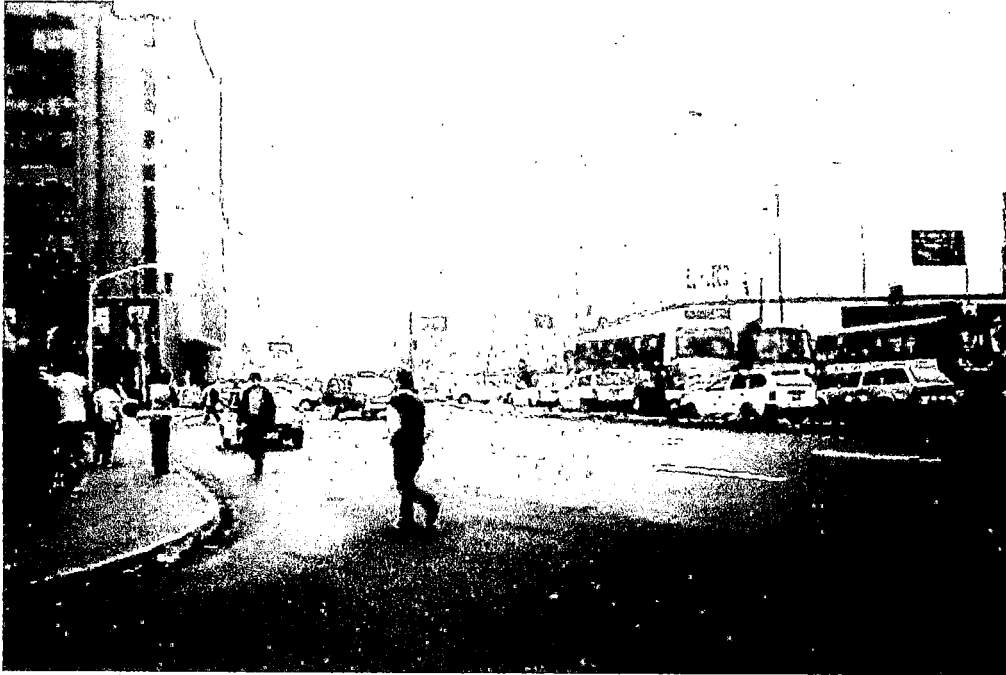
FOTO N° 7: Vista panorámica de la intersección con semáforos, Av. Abancay Av. Nicolás de Piérola. Se aprecia el congestionamiento vehicular, así como la imprudencia de un peatón al cruzar la calzada fuera del cruceo peatonal y cuando aún hay vehículos en circulación.

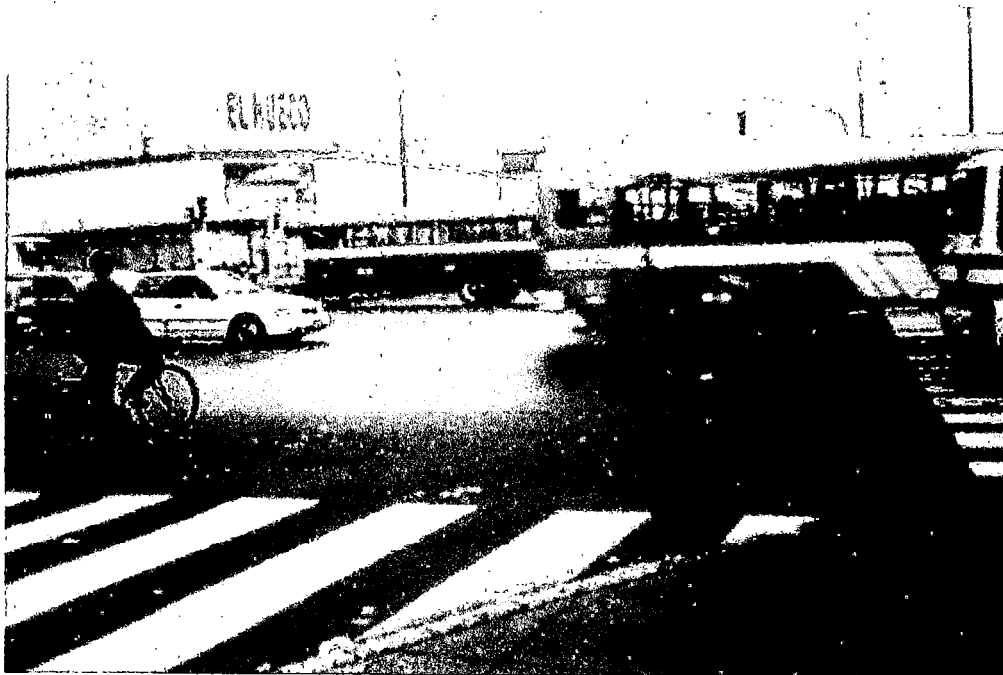
FOTO N° 8: Se aprecia la presencia de un ciclista en una ubicación no adecuada dentro de la intersección (Av. Abancay – Av. Nicolás de Piérola). También se observa al policía de tránsito dirigiendo el movimiento vehicular, dándonos a entender que los semáforos no funcionan como corresponde. [Fuente: Propia]

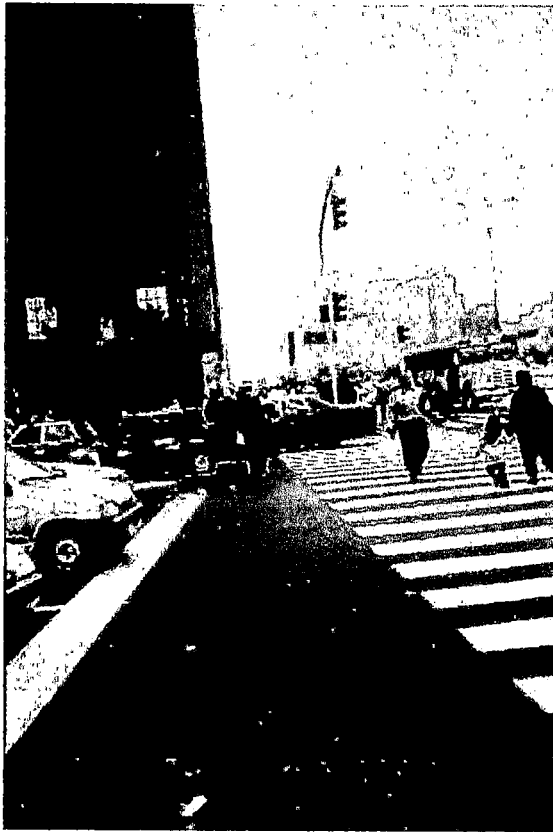
FOTO N° 9: Otra vista de la intersección Av. Abancay – Av. Nicolás de Piérola. Se aprecia el semáforo vehicular y peatonal adosado al poste tipo pastoral. El tipo de ubicación del semáforo es americano en esta intersección. [Fuente: Propia]

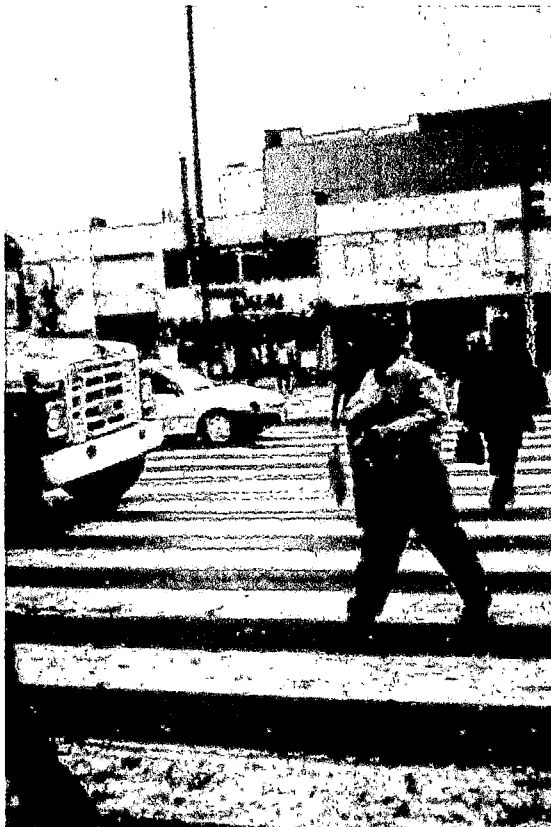
FOTO N° 11: Falta de respeto a la señal horizontal, el vehículo ha cruzado la línea de parada y esta ocupando el espacio correspondiente para el cruce de la vía del peatón, todo ello, estando el semáforo vehicular en rojo (Av. Abancay – Jr. Cuzco). [Fuente: Propia]

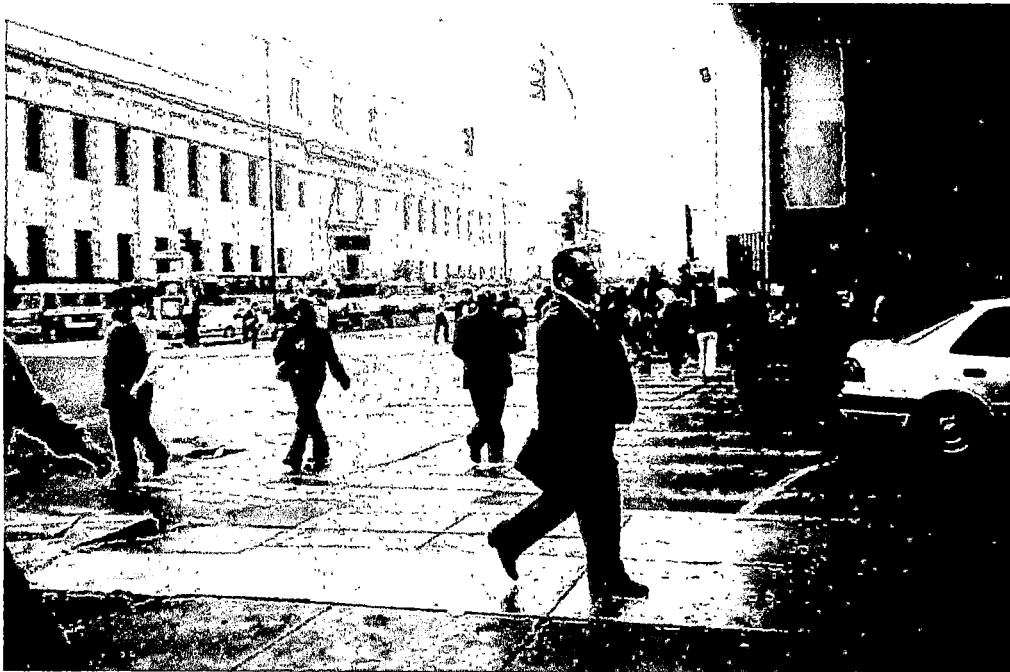
FOTO N° 13: En esta vista se aprecia la falta de mantenimiento de la señalización horizontal (cruceo peatonal). El tipo de ubicación del semáforo es americano en esta intersección (Av. Abancay – Jr. Miro Quezada). [Fuente: Propia]

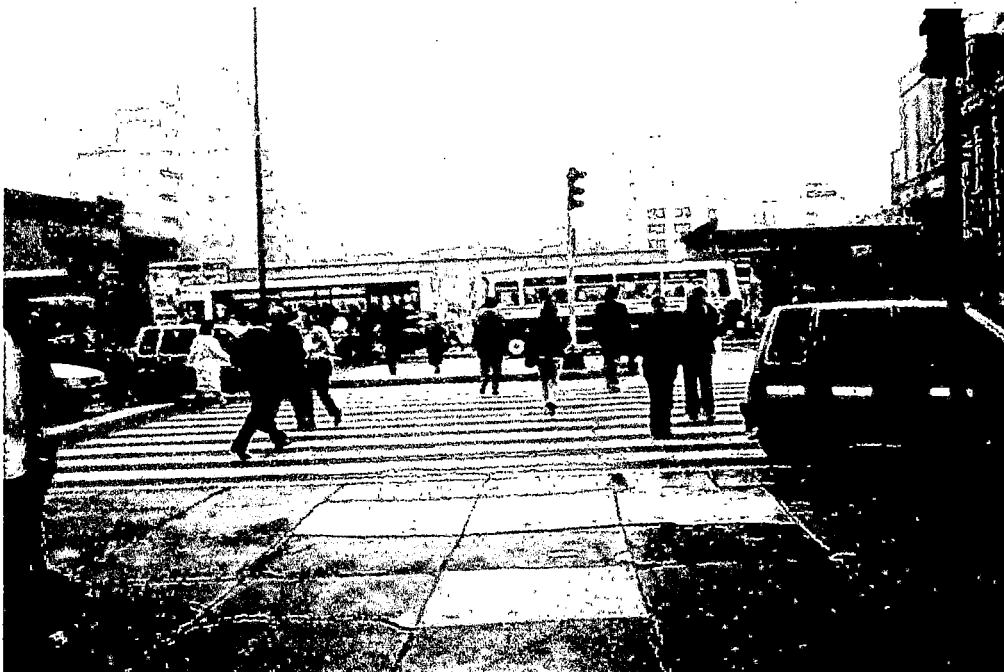
FOTO N° 14: Otra vista de la intersección con semáforos de la Av. Abancay – Jr. Miro Quezada. Aquí se aprecia el uso del cruceo peatonal y la inadecuada ubicación de dos taxis (ticos). [Fuente: Propia]

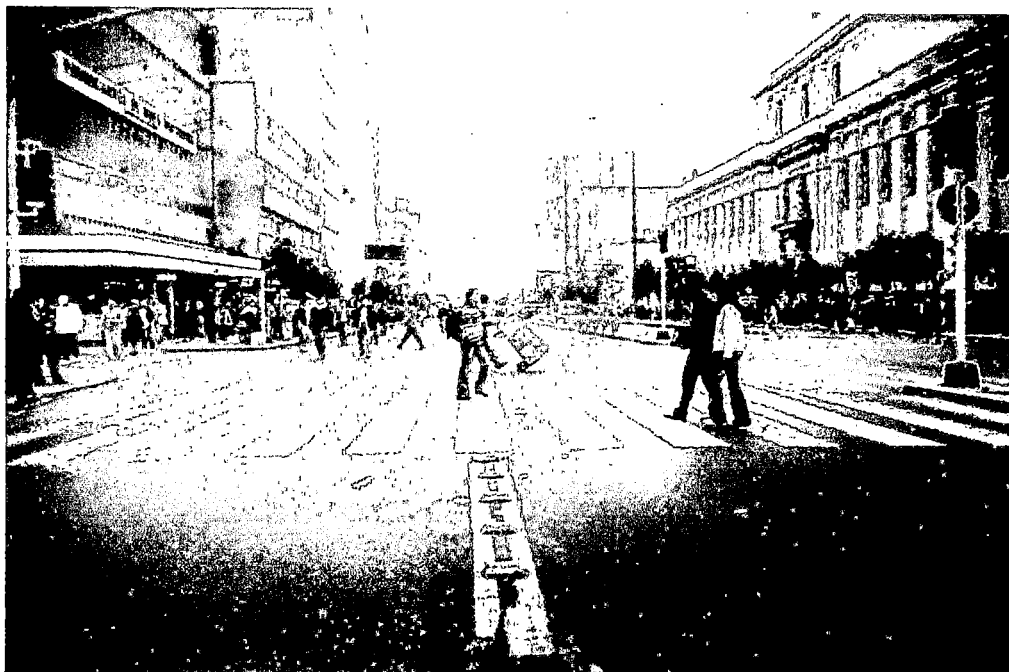
FOTO N° 15: Vista panorámica de la intersección con semáforos, Av. Abancay – Jr. Ucayali. El tipo de ubicación del semáforo es americano.
[Fuente: Propia]

Intersección: Av. Abancay con Jr. Ucayali
Av. Principal: Av. Abancay (A) Av. Secundaria: Jr. Ucayali (B)
Día: Martes Fecha: 11-07-06 Hora: 5:15 - 6:15 p.m.
Movimientos anotados: Sentido (A)
Sistema de Ubicación: Americano
Observaciones:
- Estado del pavimento: Regular, presenta grietas
- Estado de la señalización: Regular. Existen áreas despintadas en el cruceo peatonal.
- Respecto a la policía de tránsito: No se encuentra presente.

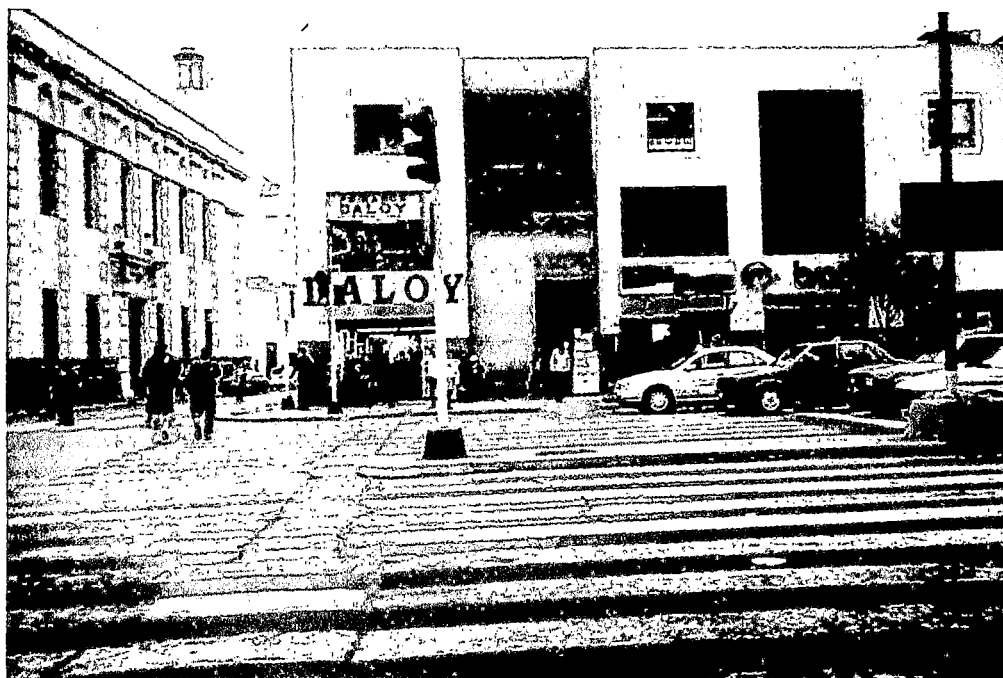
FOTO N° 16: Otra vista de la intersección Av. Abancay – Jr. Ucayali. Se aprecia la falta de respeto a la señal horizontal (el vehículo ha sobrepasado la línea de parada) estando en rojo el semáforo vehicular. [Fuente: Propia]

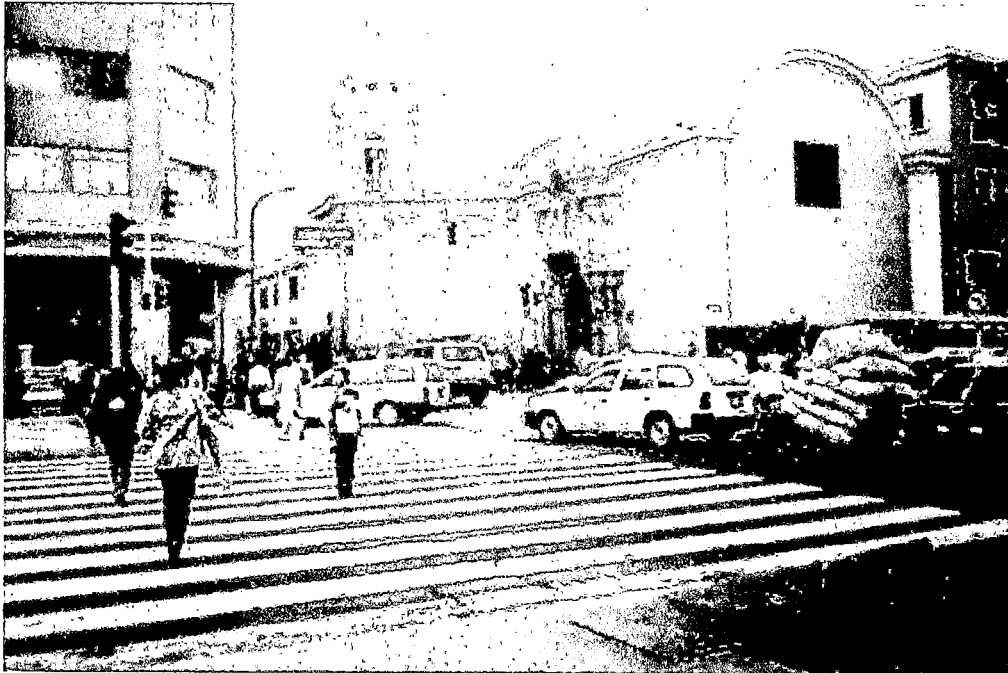
FOTO N° 17: Vista panorámica de la intersección con semáforos, Av. Abancay – Jr. Huallaga. El tipo de ubicación del semáforo es americano. El semáforo vehicular y peatonal se encuentra adosado al poste tipo pastoral. [Fuente: Propia]

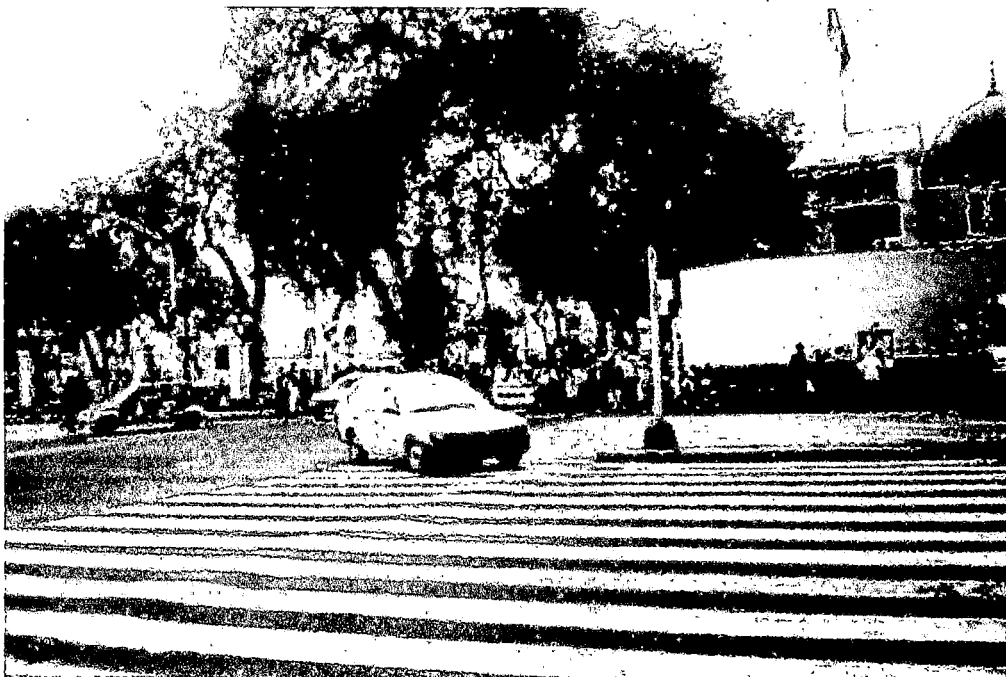
FOTO N° 18: Vista de la intersección con semáforos, Av. Abancay – Jr. Junín. Aquí también se puede apreciar que el tipo de ubicación del semáforo es americano. [Fuente: Propia]

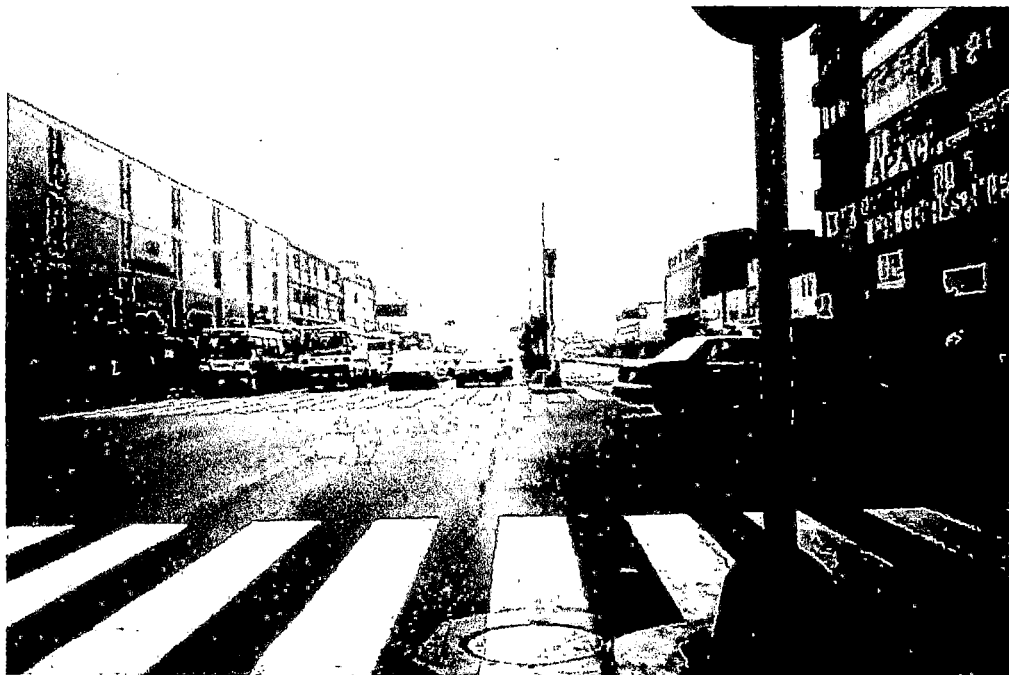
FOTO N° 20: Otra vista de la intersección Av. Abancay – Jr. Ancash. Se aprecia la sección de vía en el sentido de la Av. Abancay. [Fuente: Propia]

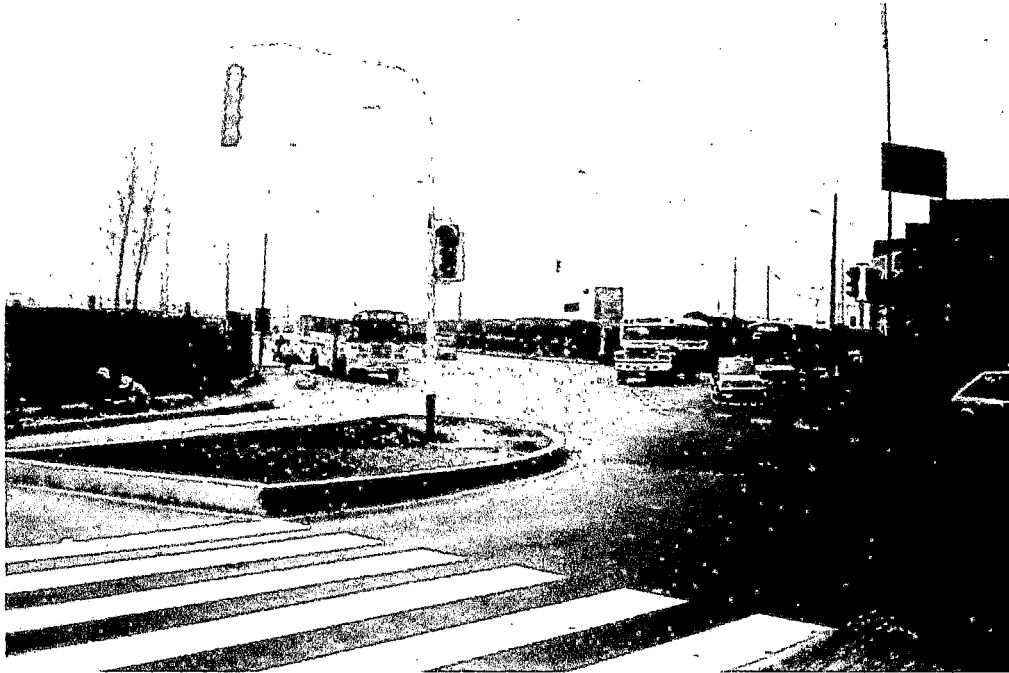
FOTO N° 21: Vista panorámica de la intersección con semáforos Av. Abancay – Jr. Amazonas. El tipo de ubicación del semáforo es americano.
[Fuente: Propia]

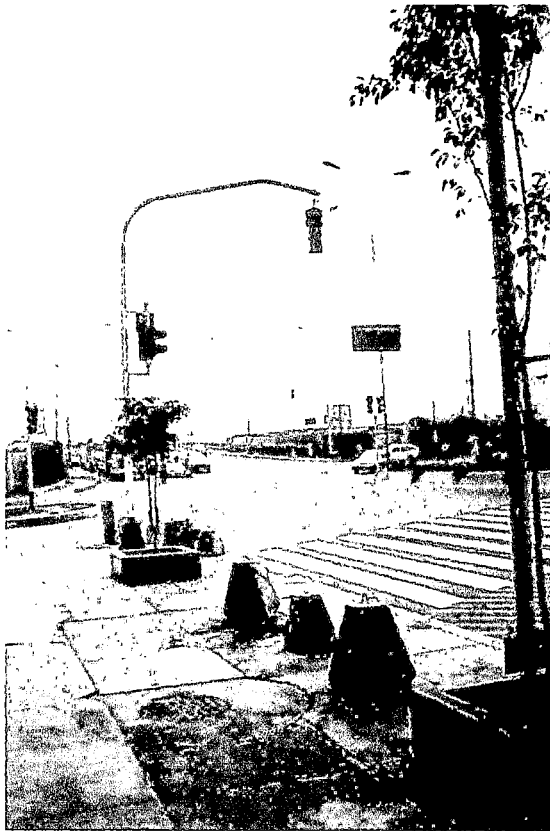
FOTO N° 22:
Otra vista de la intersección Av. Abancay – Jr. Amazonas. El semáforo vehicular y peatonal se encuentra adosado al poste tipo pastoral.
[Fuente: Propia]

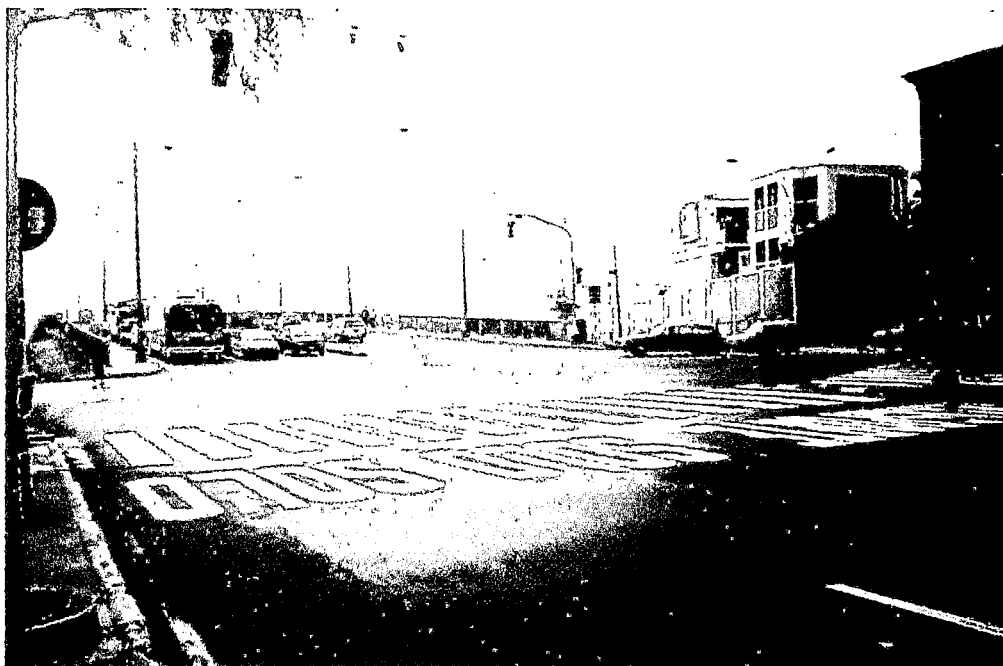
FOTO N° 23: Vista panorámica de la intersección Av. Tacna – Jr. Conde Superunda. También se puede apreciar el ingreso del flujo vehicular a la Av. Tacna y que el tipo de ubicación del semáforo es americano en esta vía. [Fuente: Propia]

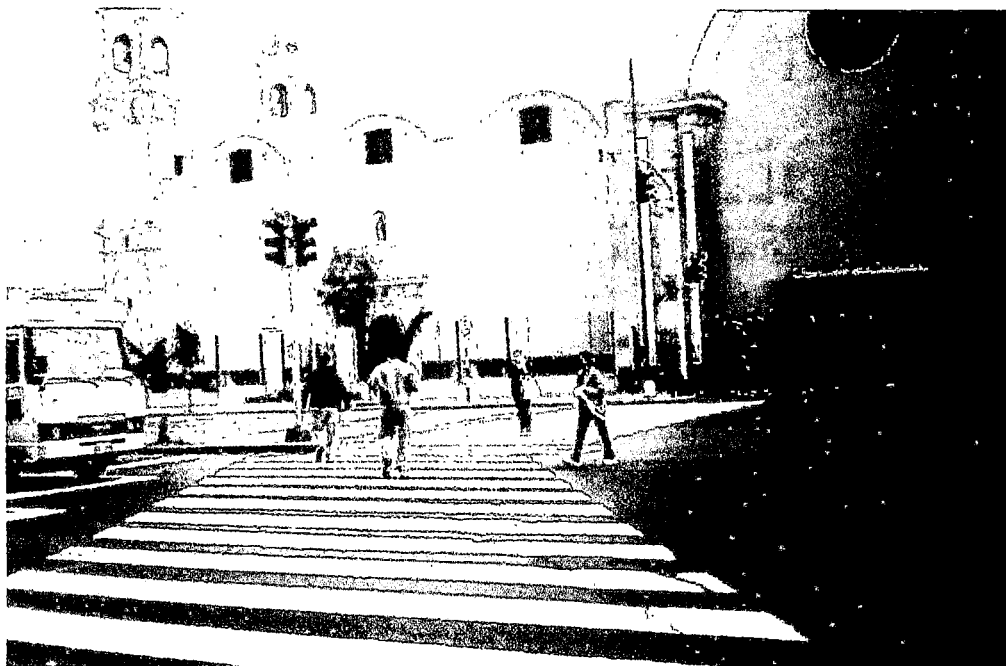
FOTO N° 24: Otra vista de la intersección Av. Tacna – Jr. Conde Superunda. Aquí se puede apreciar otra forma de pintado del cruceo peatonal (no adecuado). [Fuente: Propia]

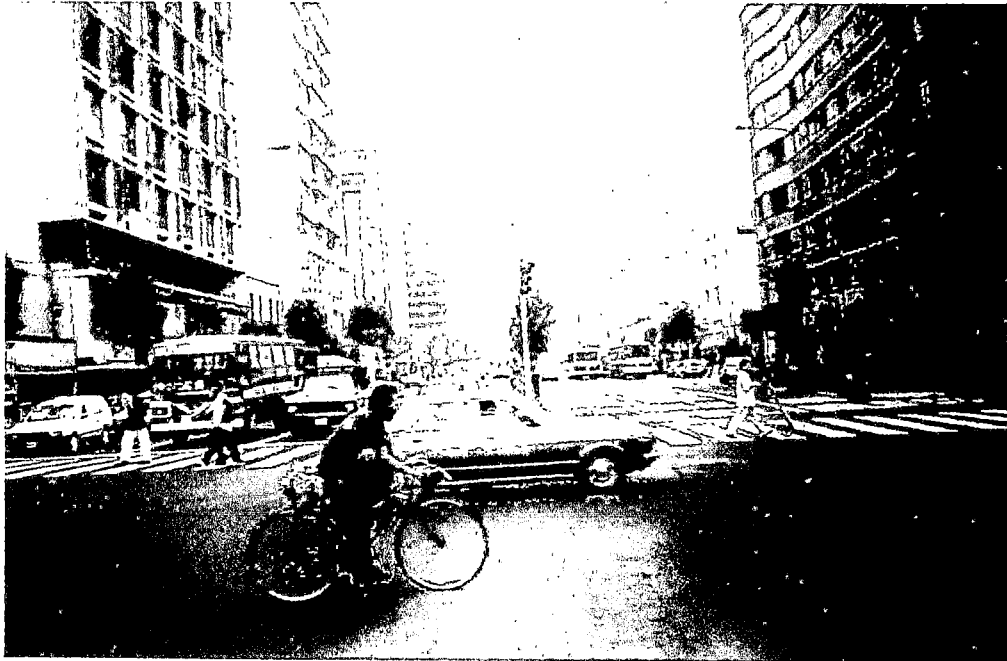
FOTO N° 27: En esta vista se aprecia el paso de un ciclista, en el sentido del Jr. Ica, así como también la sección de vía de la Av. Tacna. [Fuente: Propia]

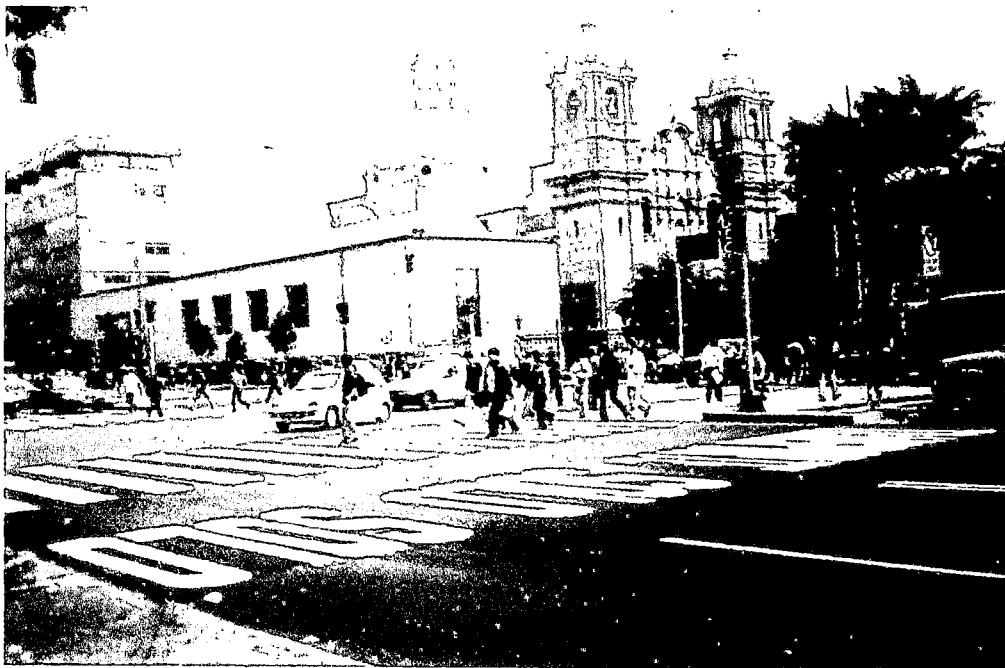
FOTO N° 28: Vista de la intersección Av. Tacna – Jr. Huancavelica. Aquí se aprecia parte de la señalización horizontal en una vía así como la utilización del cruceo peatonal. El tipo de ubicación del semáforo en esta intersección es americano. [Fuente: Propia]

Intersección: Av. Tacna con Jr. Huancavelica
 Av. Principal: Av. Tacna (A) Av. Secundaria: Jr. Huancavelica (B)
 Día: Miércoles Fecha: 04-01-06 Hora: 4:00 - 5:00 p.m.
 Movimientos anotados: Sentido (A)
 Sistema de Ubicación: Americano
 Observaciones:
 - Estado del pavimento: Regular. Presenta grietas.
 - Estado de la señalización: Regular. Existen áreas del cruceo peatonal despintadas, en un 30% aprox.
 - Respecto a la policía de tránsito: No se encuentra presente.

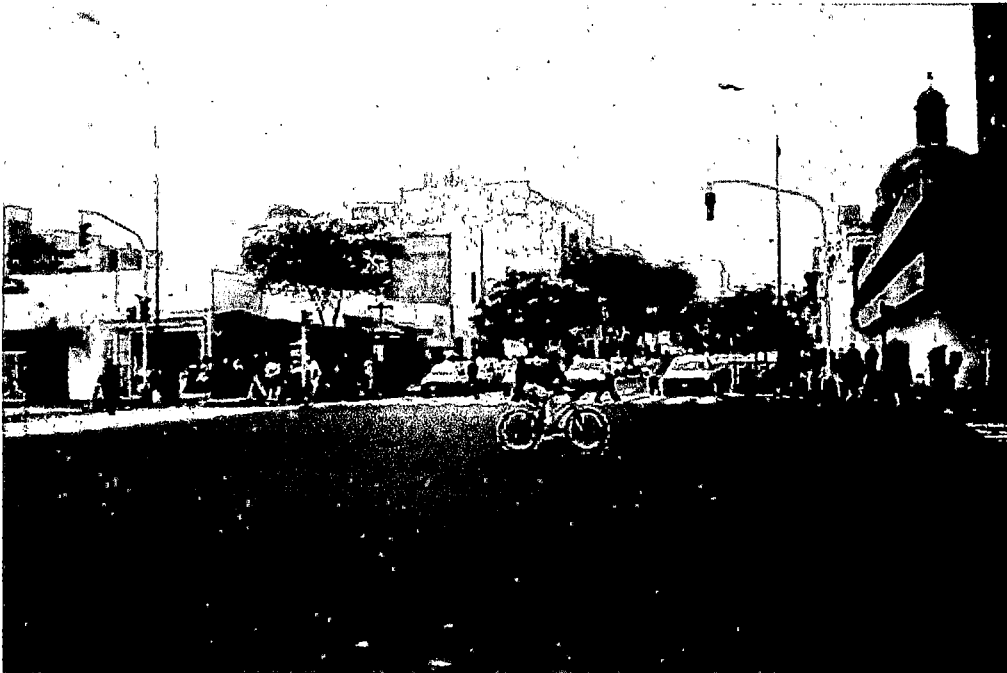
FOTO N° 29: En esta vista se aprecia la presencia de un ciclista en el sentido de la Av. Tacna, así como la sección de Vía de la Av. Emancipación. El tipo de ubicación del semáforo es americano. [Fuente: Propia]

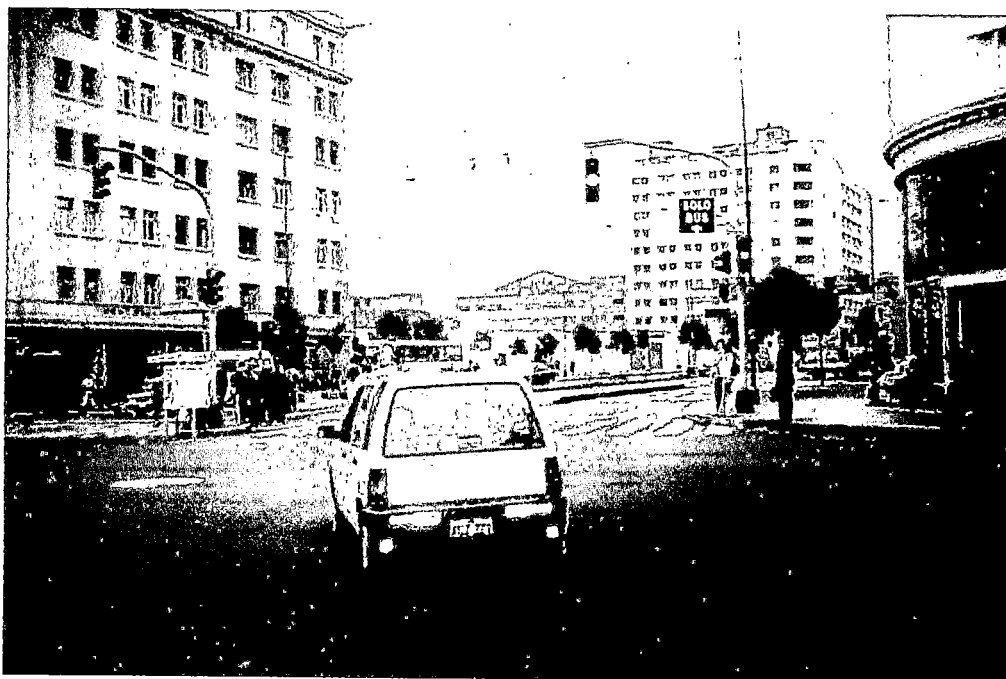
FOTO N° 32: Otra vista de la intersección Av. Tacna – Av. Nicolás de Piérola. Aquí se aprecia parte de la señalización vertical (Indicando el tipo de vehículo que debe pasar por el carril, entre otros), que esta adosado al poste tipo pastoral donde se encuentra los semáforos vehicular y peatonal. [Fuente: Propia]

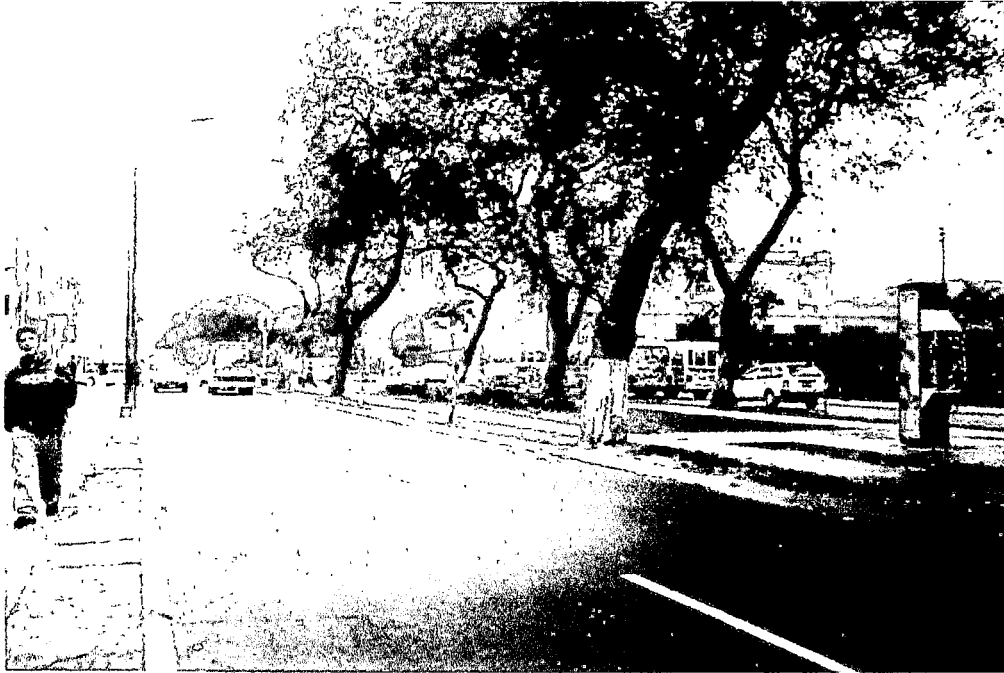
FOTO N° 33: En esta vista se aprecia parte de la sección de vía en la Av. Arequipa, el deterioro de la acera, los diferentes tipos de vehículos que transitan por ella, así como los postes semafóricos. [Fuente: Propia]

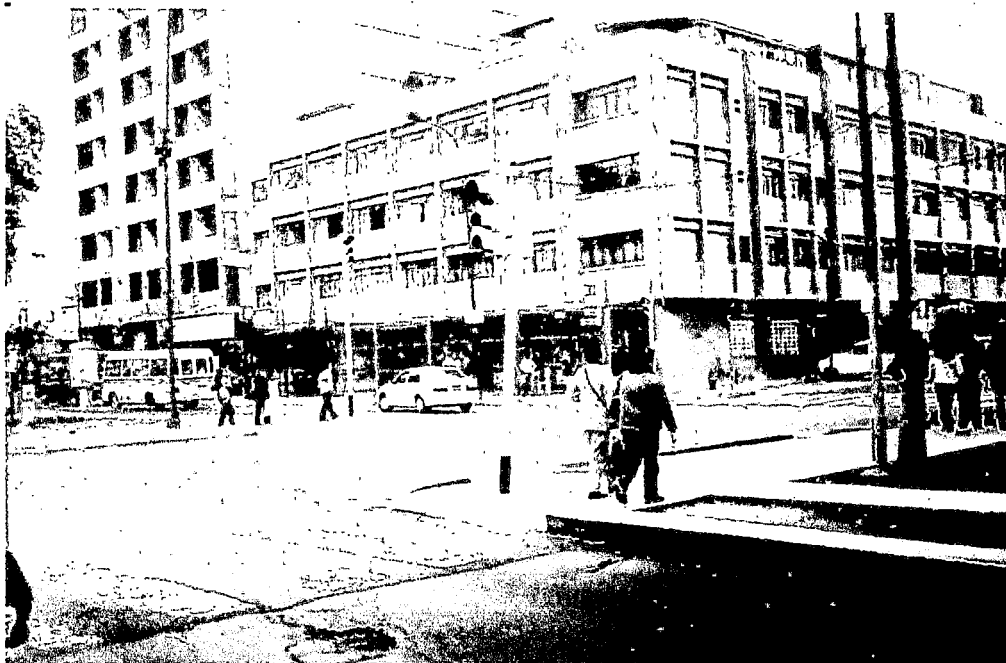
FOTO N° 34: Vista panorámica de la intersección Av. Arequipa – Av. Manuel Segura. Aquí se puede apreciar que el tipo de ubicación del semáforo es americano. [Fuente: Propia]

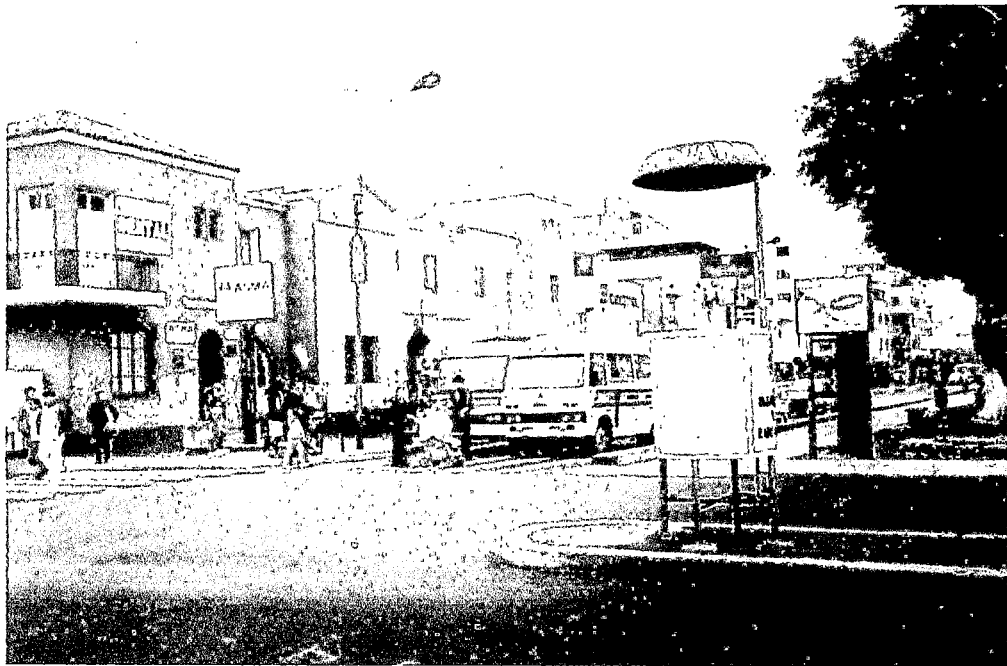
FOTO N° 35: En esta vista se aprecia la ubicación de un poste semafórico ubicado antes del cruce de la intersección, tipo japonés. (Av. Arequipa – Av. José Pardo de Zela). [Fuente: Propia]

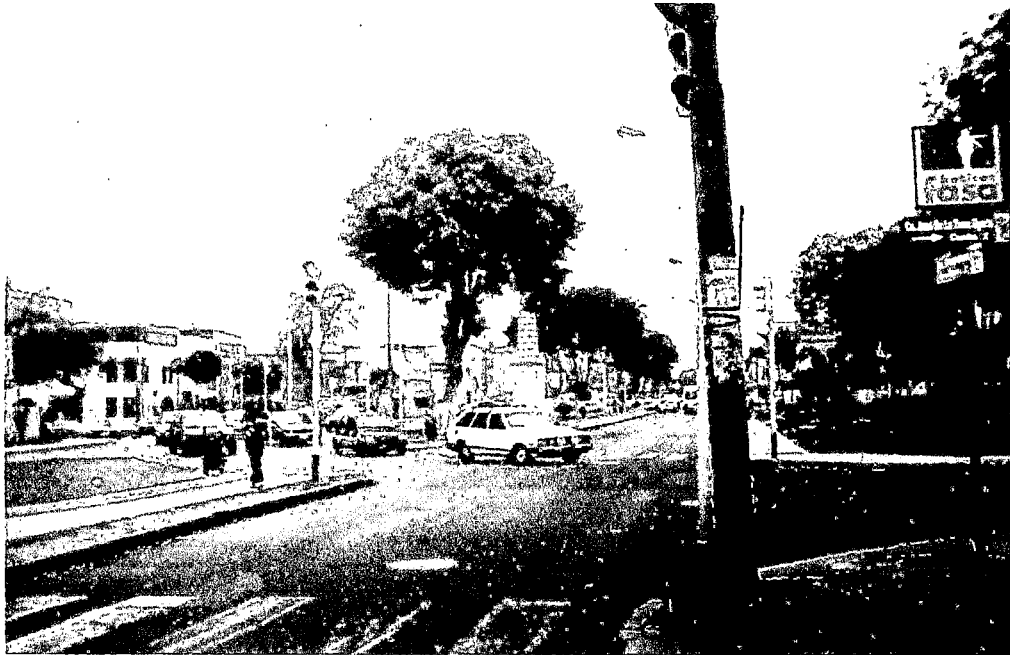
FOTO N° 37: Vista panorámica de la intersección Av. Arequipa – Av. José de la Torre Ugarte. El tipo de ubicación del semáforo es japonés (N – S) y americano en el otro sentido. Falta mantenimiento en pintado, respecto al cruceo peatonal. [Fuente: Propia]

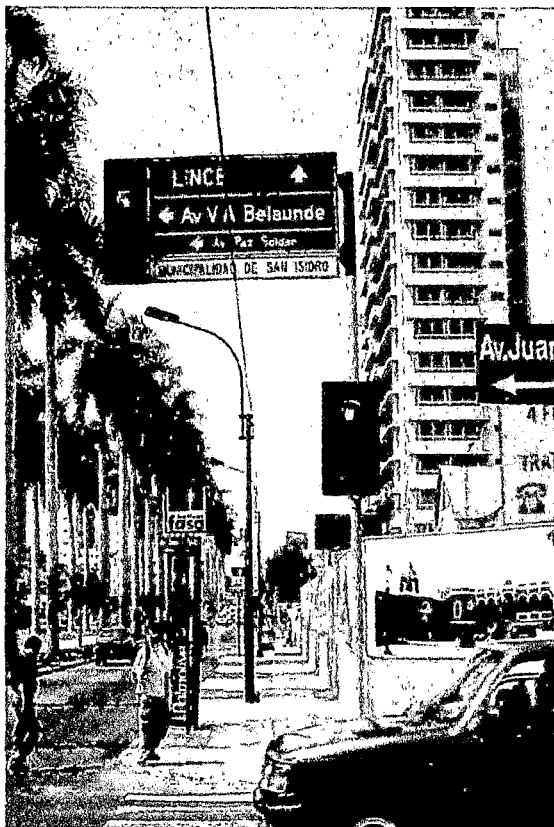
FOTO N° 38:

En esta vista se aprecia que la cabeza y el soporte del semáforo no están pintados de amarillo, tal como lo señala el Manual de Dispositivo de Control de Tránsito Automotor para Calles y Carreteras. Por tanto no existe una total uniformidad (respecto al color) en Lima Metropolitana. (Intersección Av. Arequipa – Av. Juan de Arona – Av. Paz Soldán) [Fuente: Propia]

Los postes, ménsulas, cajas y conductos visibles deberán pintarse en color amarillo y repintarse cada dos años como mínimo o con mayor frecuencia si es necesario, para evitar corrosión y mantener la buena apariencia de los mismos. Existen dos tipos de postes, el pedestal y el pastoral, tal como se muestra en la Fig. 2.7 y Fig. 2.8 respectivamente.

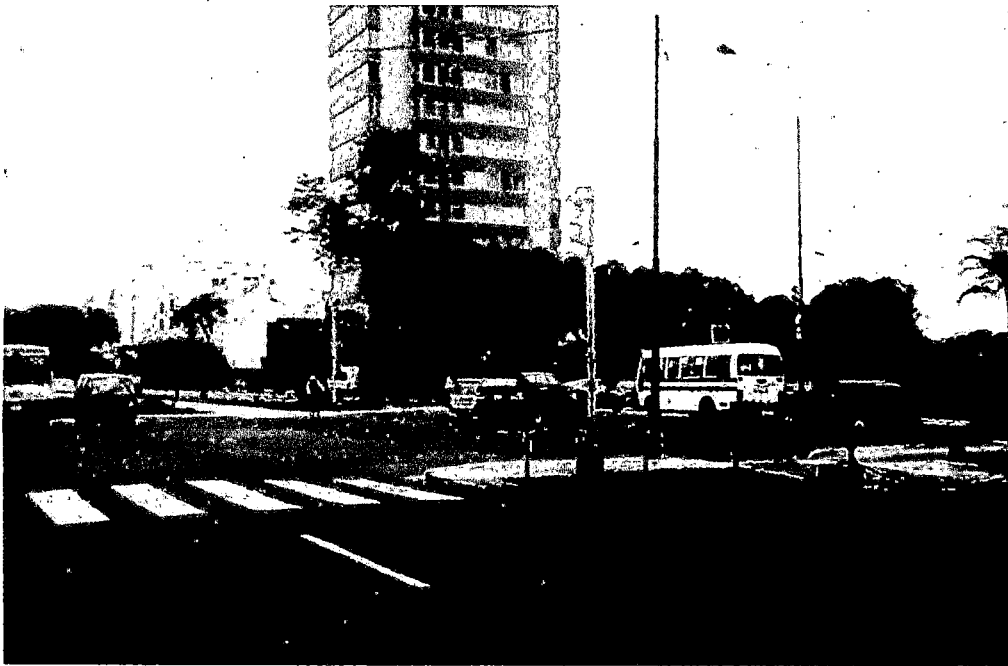
FOTO N° 39: Vista panorámica de la intersección Av. Arequipa – Av. Santa Cruz – Av. Aramburú. El tipo de ubicación del semáforo es japonés (N – S) y americano (S – N) [Fuente: Propia]

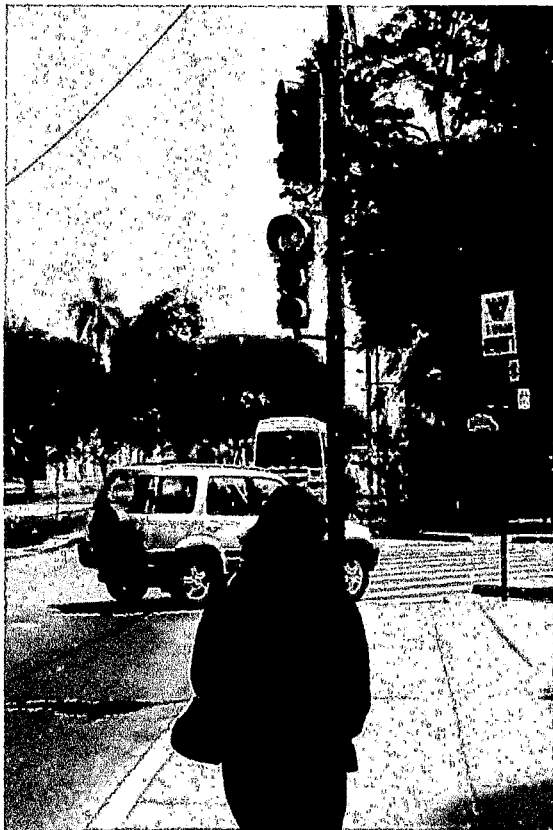
FOTO N° 40:
En esta vista se aprecia un par de semáforos vehiculares, los cuales se encuentran adosados a un poste semafórico, esto es en la Av. Arequipa con Av. Santa Cruz. [Fuente: Propia]

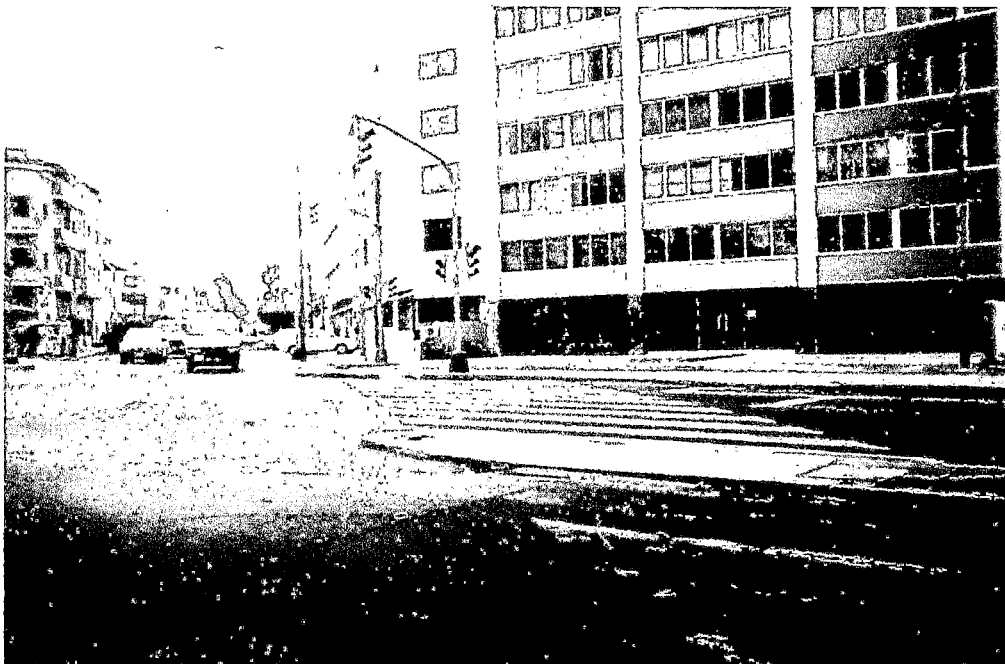
FOTO N° 44: Vista de la intersección Av. Brasil – Av. Mariategui. Aquí se puede apreciar que el tipo de ubicación del semáforo en la intersección es europeo, esto se dan en casi todas las intersecciones de esta vía arterial. [Fuente: Propia]

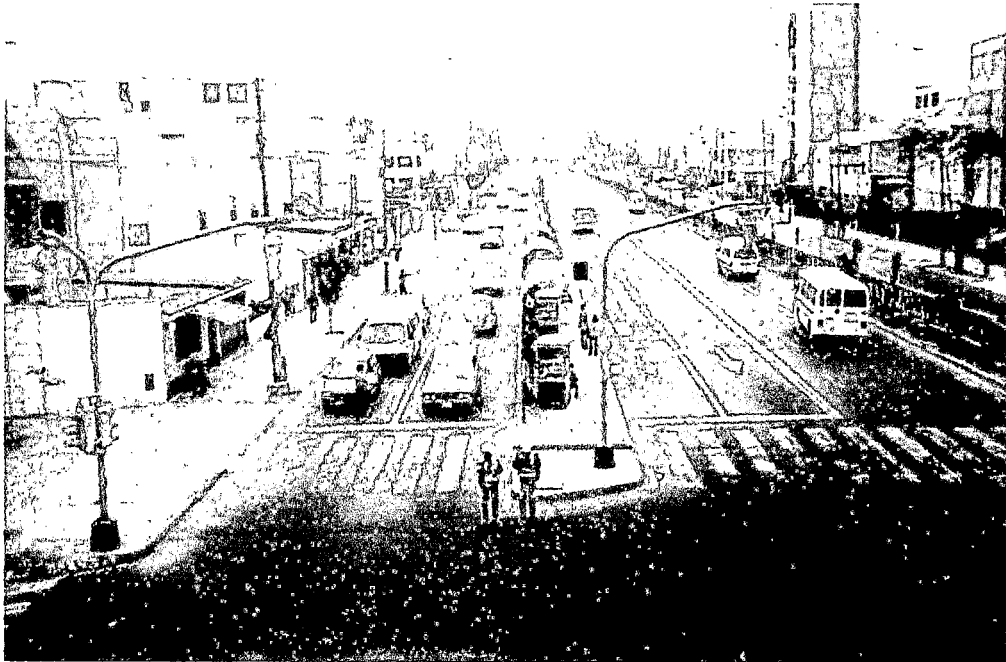
FOTO N° 45: En esta vista se puede apreciar la presencia de policías de tránsito en la intersección Av. Brasil – Av. Javier Prado. También se aprecia la distribución de los postes semafóricos, que es del tipo europeo. [Fuente: Propia]

De la base de datos tenemos que la condición del pavimento en la Av. Brasil es regular, pues presenta agrietamientos longitudinales y piel de cocodrilo (estos son de condición leve). Respecto al estado de señalización, es regular; y con referente a la policía de tránsito tenemos que si estuvo presente en la intersección de la Av. Brasil – Av. Javier Prado, hasta existe una caseta para el policía de tránsito.
