UNIVERSIDAD NACIONAL DE INGENIERÍA
FACULTAD DE INGENIERÍA CIVIL

**ANÁLISIS DE UBICACIÓN DE SEMÁFOROS EN
VÍAS ARTERIALES DE LIMA METROPOLITANA**

TESIS

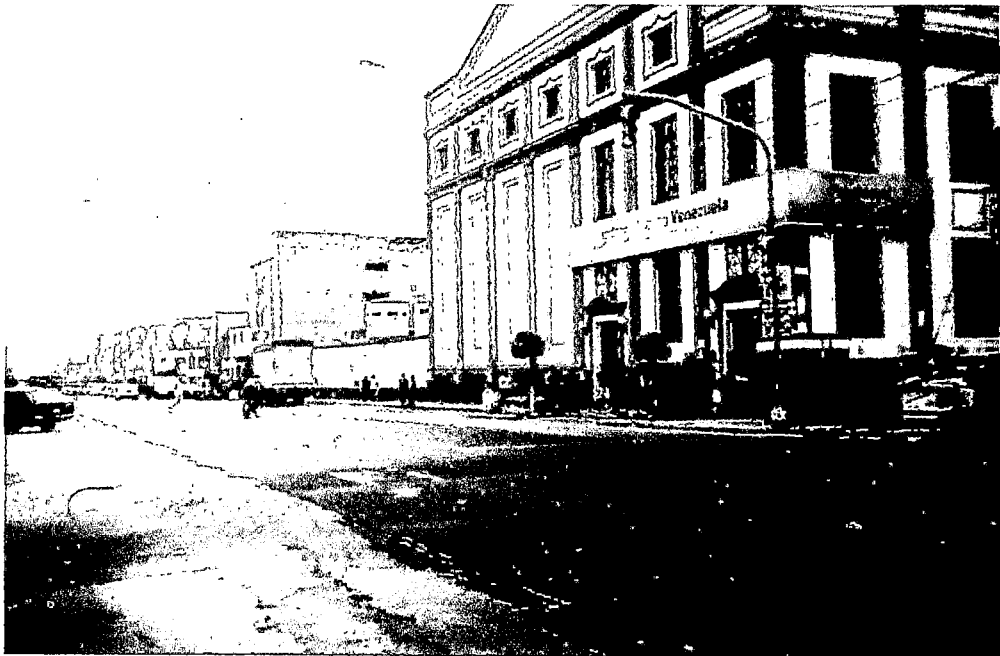
FOTO N° 47: Vista de la intersección Av. Venezuela – Jr. Huaraz. Aquí se puede apreciar que el semáforo se encuentra cruzando la intersección (Sistema tipo europeo), así como la falta de mantenimiento (pintura) en la señalización horizontal y el deterioro de la calzada. [Fuente: Propia]

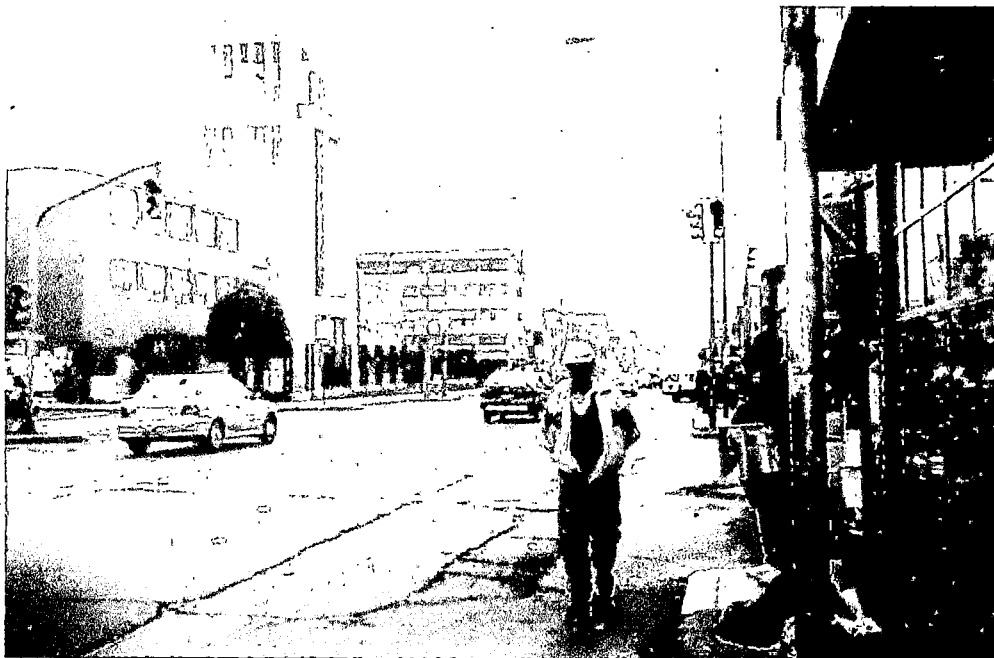
FOTO N° 48: Vista de la intersección Av. Venezuela – Jr. Aguarico. Aquí también se puede observar que el semáforo se encuentra cruzando la intersección (sistema tipo europeo), así como la falta de mantenimiento (pintura) en la señalización horizontal y el deterioro de la calzada. [Fuente: Propia]

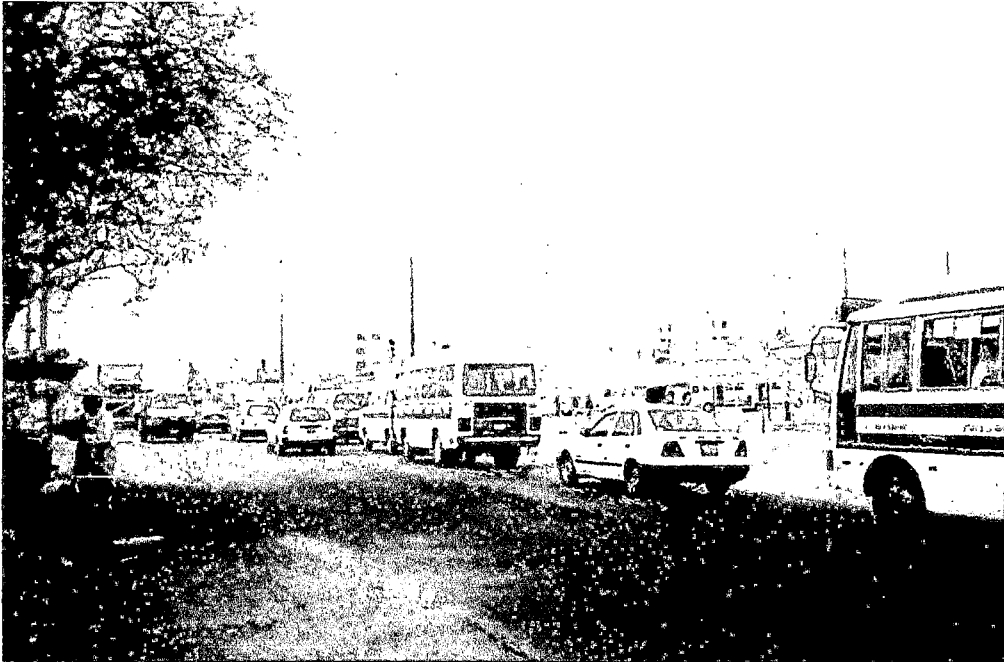
FOTO N° 49: En esta vista se puede apreciar las colas formadas por los vehículos ya próximos a la intersección de la Av. Venezuela con la Av. Universitaria (Cercana a la UNMS). Esta intersección esta controlada por semáforo y la vía presenta tan solo dos carriles en doble sentido. [Fuente: Propia]

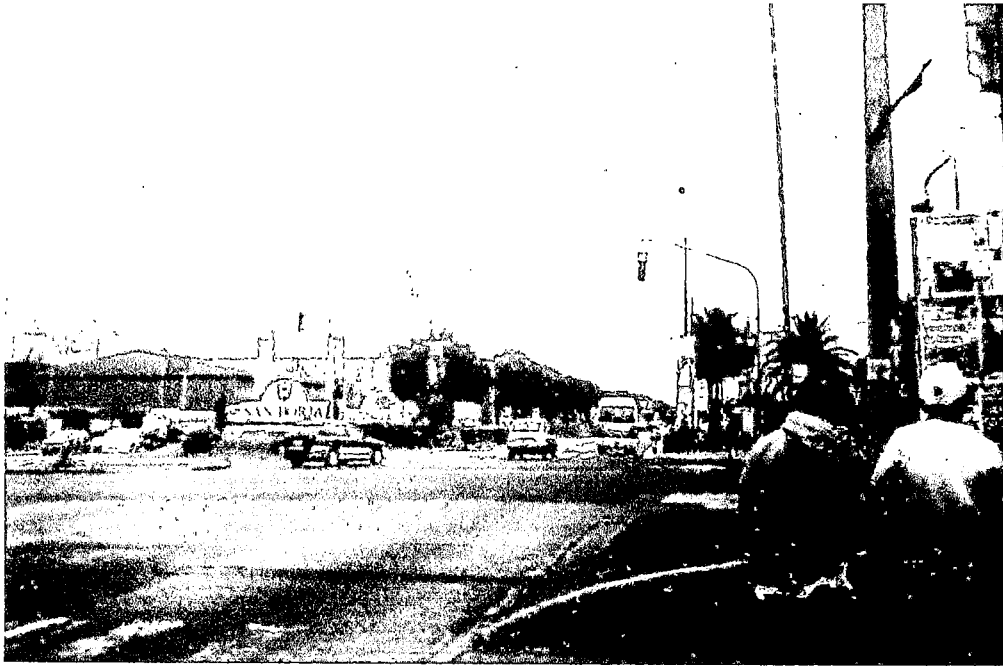
FOTO N° 51: Vista panorámica de la intersección. Av. Aviación – Av. Angamos. Aquí se puede apreciar que el tipo de ubicación del semáforo es americano. [Fuente: Propia]

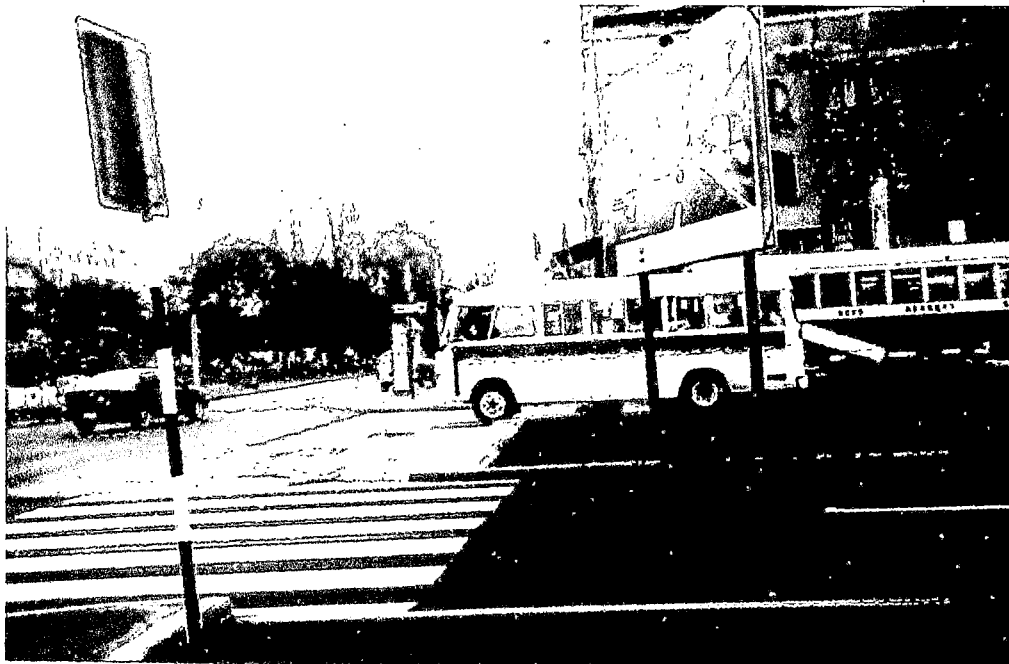
FOTO N° 52: En esta vista se puede apreciar como el vehículo (custer) ha sobrepasado la línea de parada, ocupando parte del cruceo peatonal, esto sucede en la Av. Aviación – Av. San Borja Sur. [Fuente: Propia]

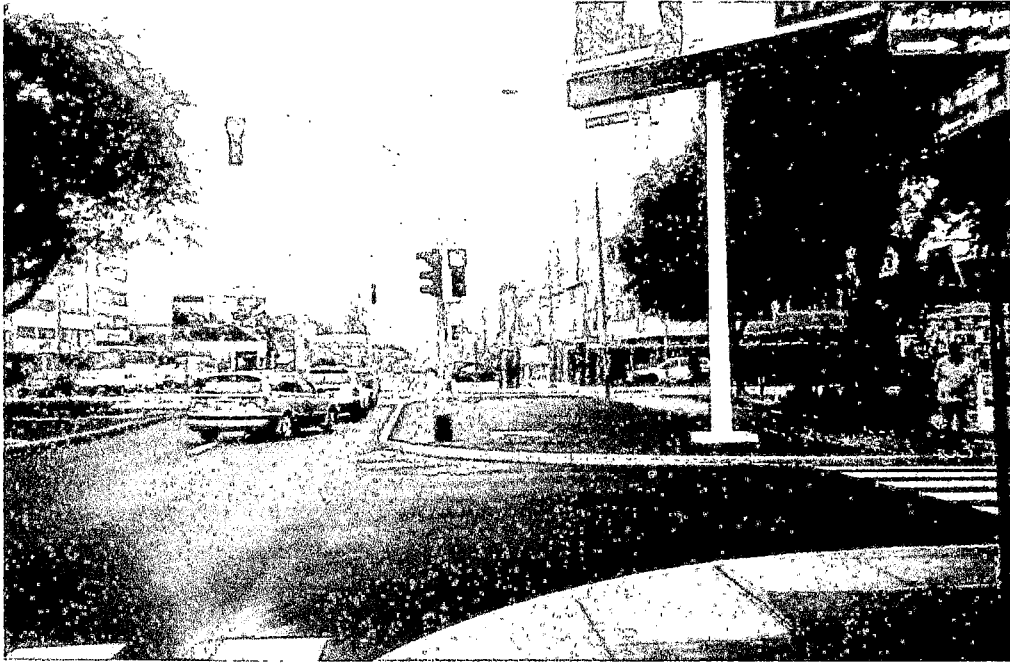
FOTO N° 53: Vista de la intersección Av. Aviación – Av. San Borja Sur. Aquí se puede apreciar que el soporte del semáforo es del tipo pastoral y su tipo de ubicación es americano. [Fuente: Propia]

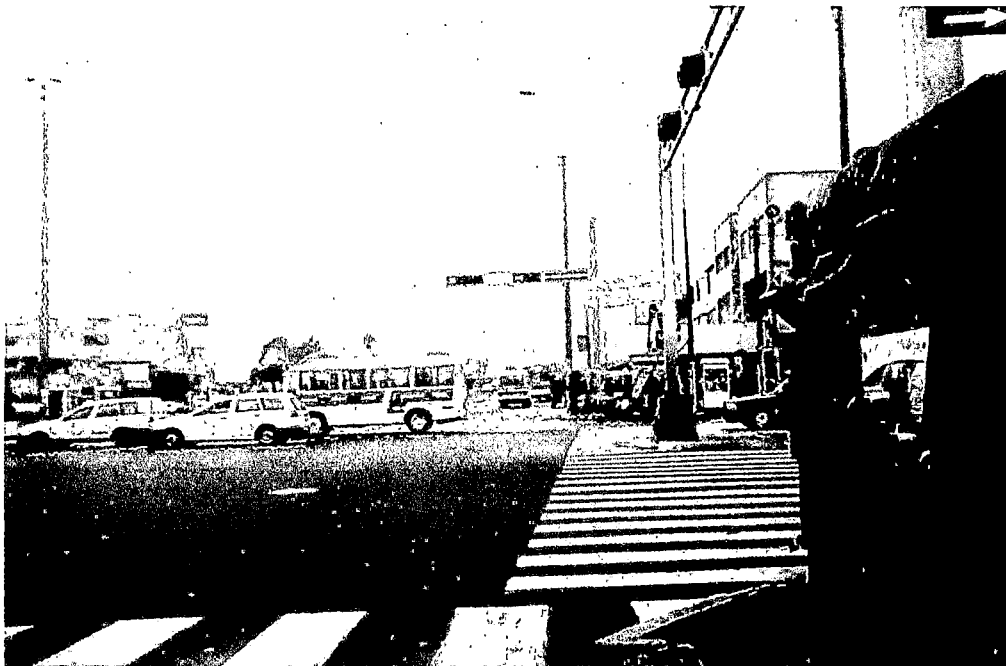
FOTO N° 55: Vista de la intersección Av. Aviación – Av. Canadá. Aquí se puede apreciar que el soporte de los semáforos vehiculares son del tipo pórtico y bandera. Además el color que presenta el soporte no es amarillo por tanto no existe uniformidad. [Fuente: Propia]

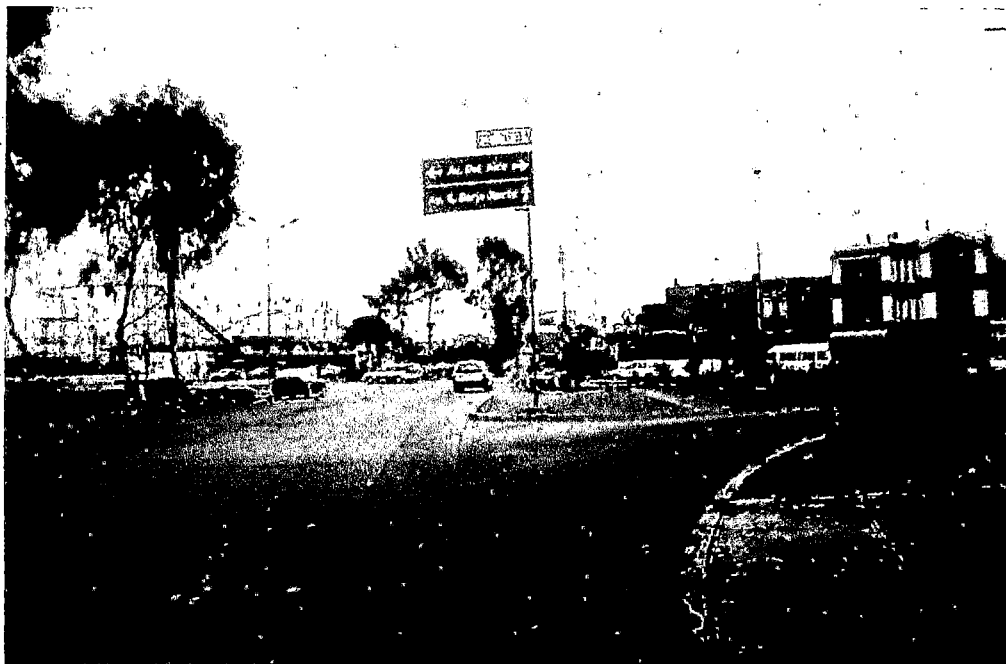
FOTO N° 56: Vista panorámica de la intersección Av. Aviación – Av. Del Aire. Aquí se puede apreciar parte de la sección de vía de la Av. Aviación, así como una señal vertical indicando la ubicación de las vías más próximas. Esta intersección se encuentra controlada por semáforos. [Fuente: Propia]

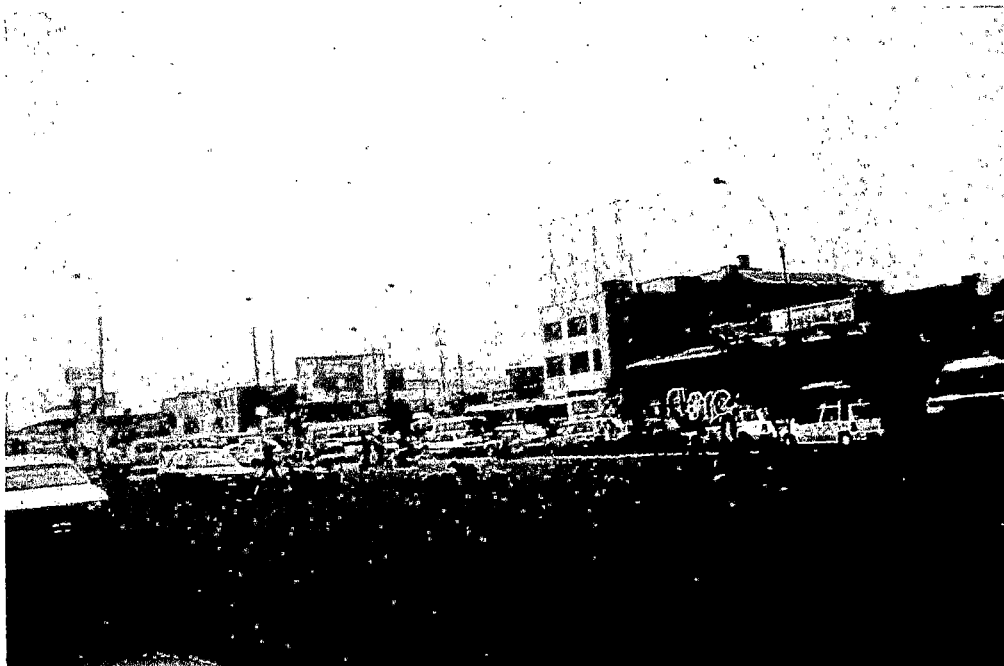
FOTO N° 57: En esta vista se puede apreciar las colas formadas por los vehículos, ya próximos a la intersección de la Av. Aviación con la Av. México, produciendo congestión vehicular. Esta intersección esta controlada por semáforos. [Fuente: Propia]

De la base de datos tenemos que la condición del pavimento en la Av. Aviación es regular a mal estado, pues presenta daño del tipo piel de cocodrilo, parcheo y baches. Respecto al estado de señalización es también de regular a mal estado, falta mantenimiento, siendo las intersecciones más afectadas tanto en condición de pavimento y de señalización, la Av. México y Av. Del Aire. Con referente a la policía de tránsito se encontró presente dirigiendo el tránsito tan solo en la intersección con la Av. México.

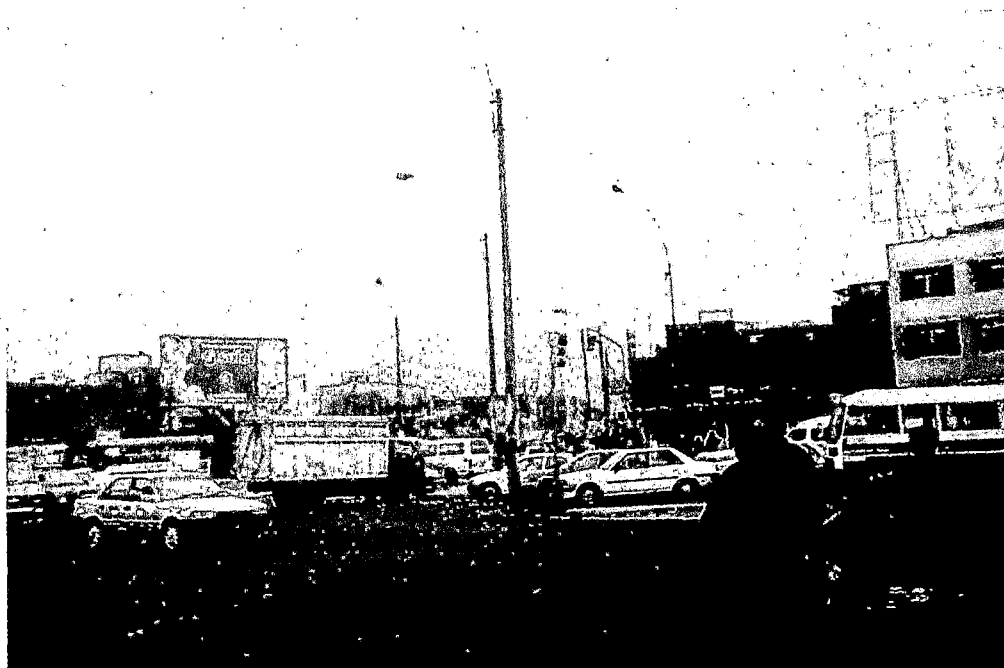
FOTO N° 58: Vista de la intersección Av. Aviación – Av. México. Aquí se puede apreciar la falta de respeto a la señal semafórica, pues los vehículos no han dejado un paso libre para el paso de los peatones, tampoco se observa las marcas horizontales (cruce peatonal). [Fuente: Propia]

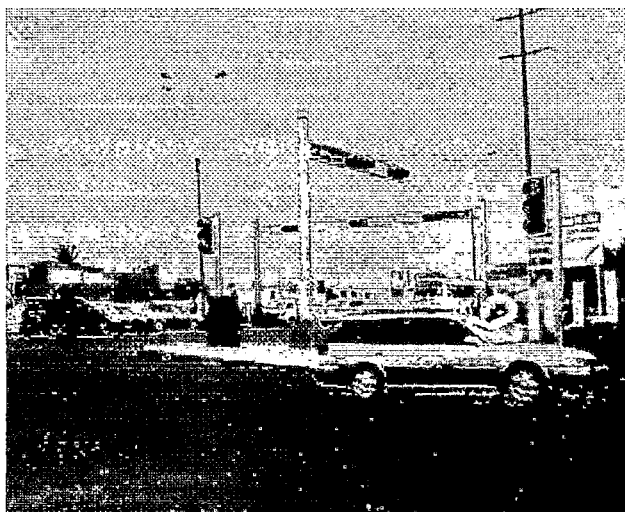
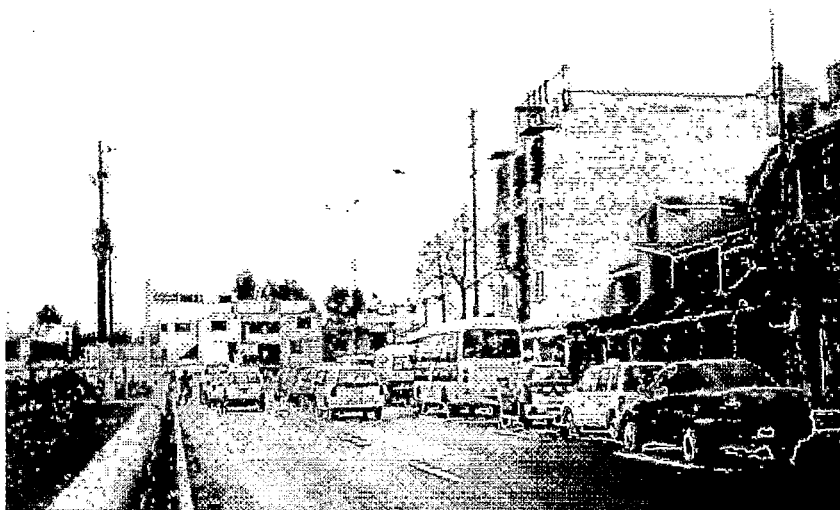
FOTO N° 60:

En esta vista se puede apreciar que el soporte del semáforo es del tipo pórtico (Av. Circunvalación) y del tipo bandera (Av. Canadá).

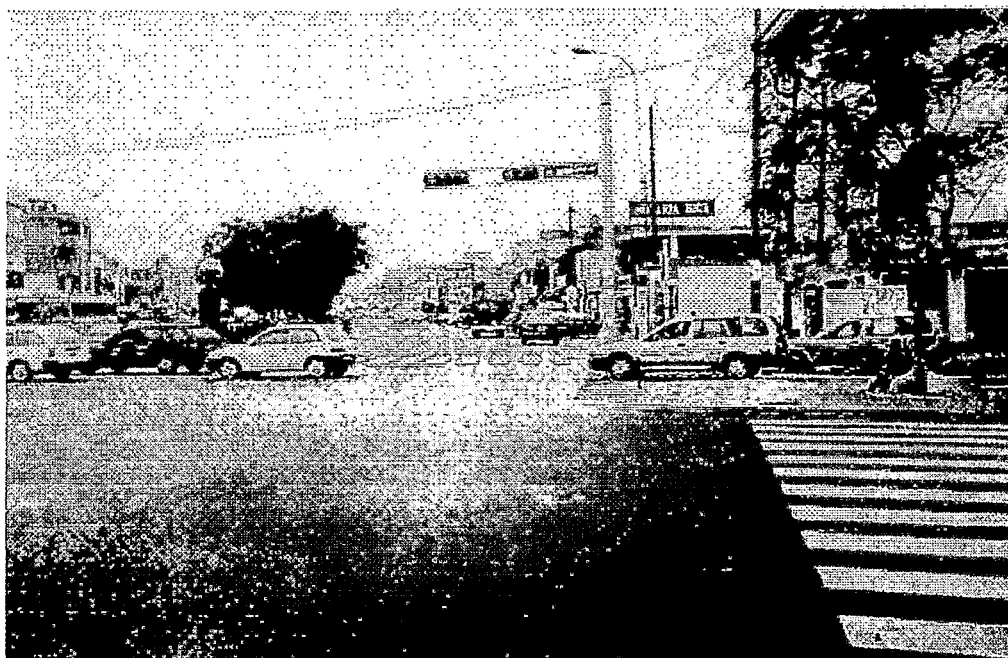
FOTO N° 62: Vista de la intersección Av. Canadá – Av. Rosa Toro. Aquí se puede observar un soporte de semáforo tipo bandera, el cual está ubicado cruzando la intersección (es del tipo americano). Su señalización horizontal está bien demarcada. [Fuente: Propia]

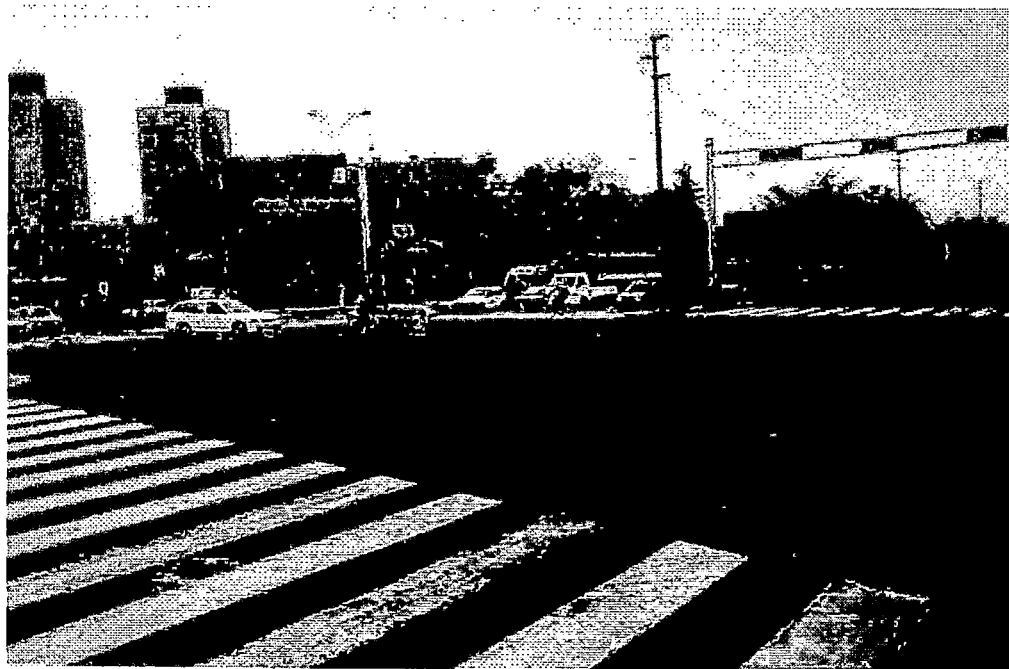
FOTO N° 64: Vista panorámica de la intersección Av. Canadá – Av. San Luis. Aquí se puede apreciar la presencia de ciclistas así como de un triciclo de carga. Nuevamente el soporte del semáforo es del tipo pórtico, con un tipo de ubicación americano. [Fuente: Propia]

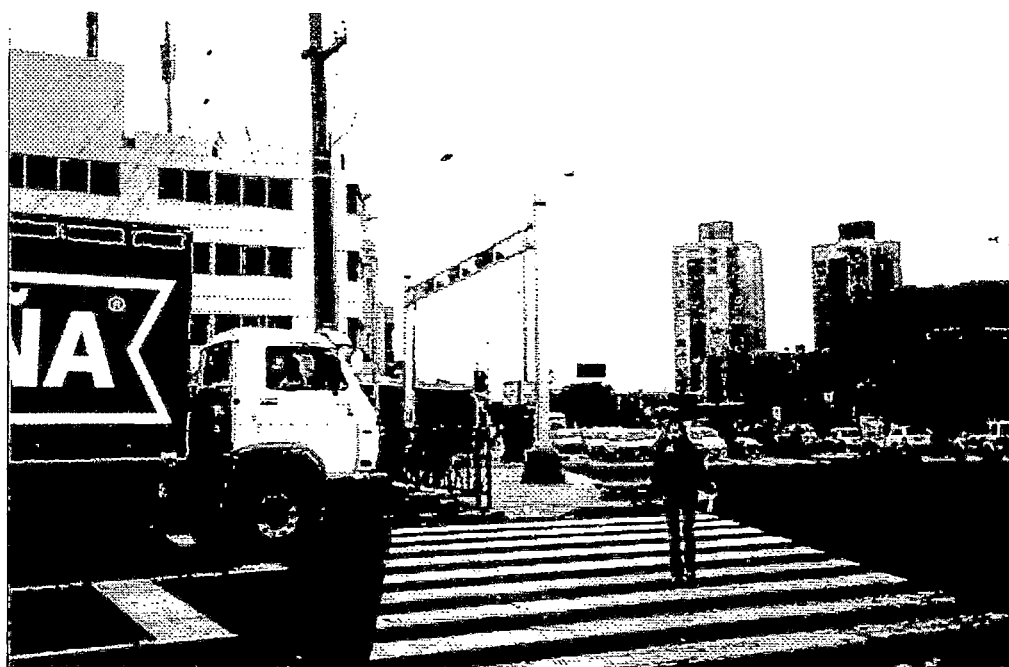
FOTO N° 65: En esta vista se puede apreciar la falta de respeto que tiene el vehículo (camión) ante la señal semafórica, el de haber sobrepasado la línea de parada de su carril. Esto sucede en la Av. Canadá con Av. San Luis. [Fuente: Propia]

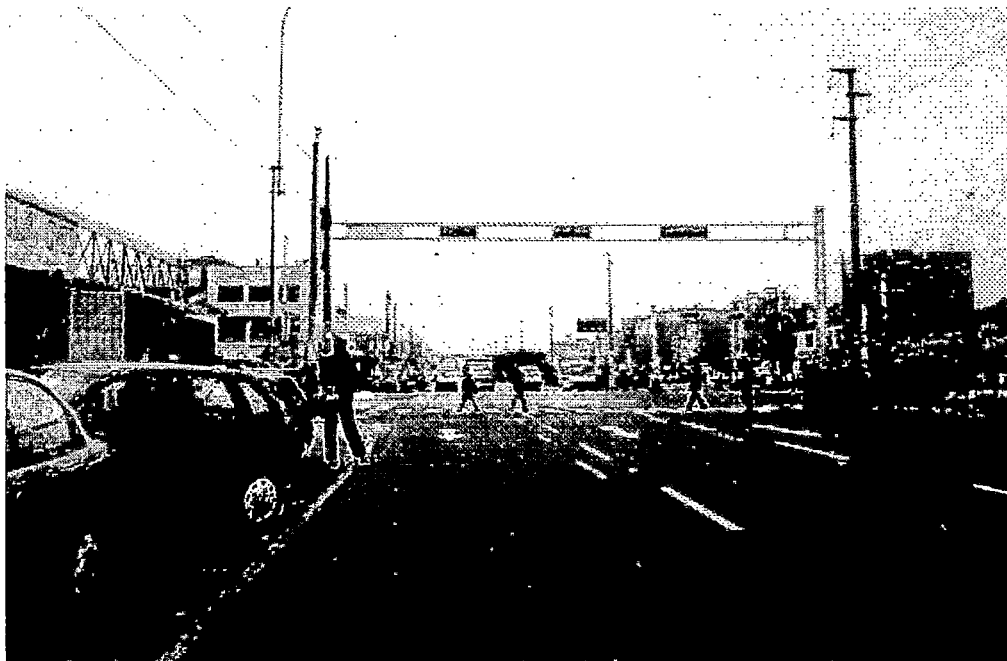
FOTO N° 66: En esta vista se puede apreciar el soporte del semáforo tipo pórtico, en el sentido de la Av. Canadá, así como su señalización horizontal. Esta vista pertenece a la intersección Av. Canadá con Av. Aviación. [Fuente: Propia]

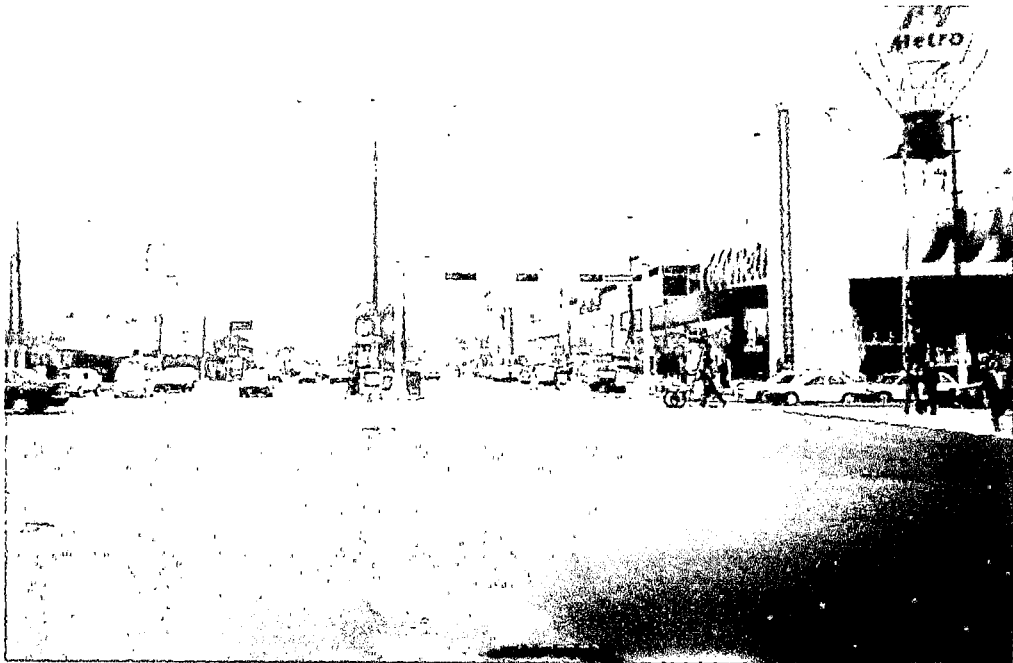
FOTO N° 68: Vista de la intersección Av. Canadá – Av. Nicolás Arriola, en el cual se puede observar la sección de vía de la Av. Canadá y el soporte del semáforo tipo pórtico. El tipo de ubicación del semáforo es americano. [Fuente: Propia]

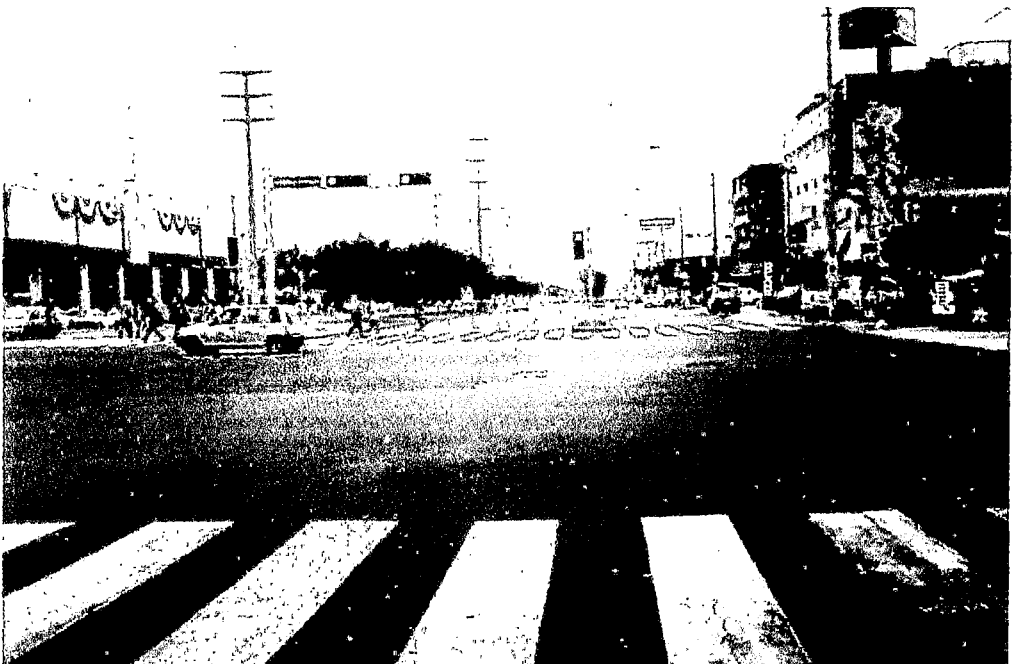
FOTO N° 69: Es otra vista de la intersección Av. Canadá – Av. Nicolás Arriola, en el cual se puede apreciar la sección de vía de la Av. Nicolás de Arriola. El soporte del semáforo es tipo bandera y pedestal. [Fuente: Propia]

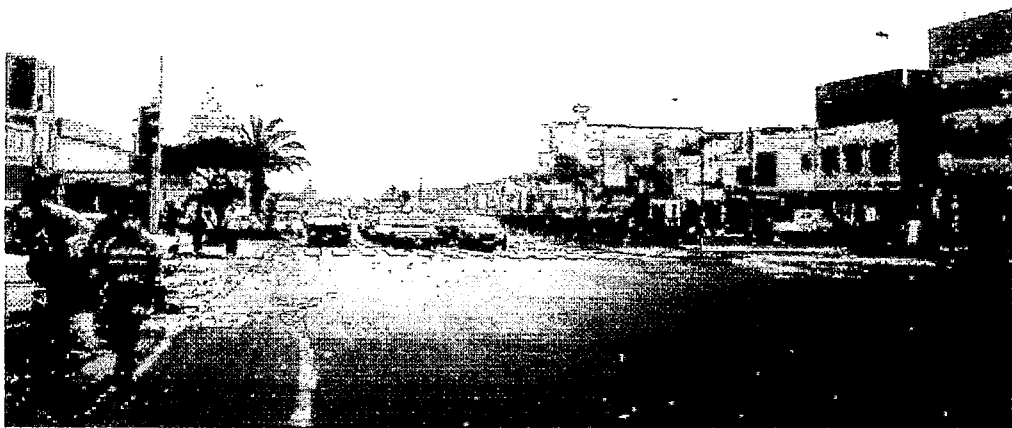
FOTO N° 71: Vista de la intersección Av. Canadá – Av. Palermo. En esta vista apreciamos que el soporte del semáforo es del tipo pedestal (con dirección a la Av. Palermo) y su tipo de ubicación es americano. [Fuente: Propia]
