UNIVERSIDAD NACIONAL DE INGENIERIA

FACULTAD DE INGENIERIA CIVIL

**“DEGRADACIONES EN LOS PAVIMENTOS REVESTIDOS
CON ASFALTO EN LIMA Y CALLAO. ALTERNATIVAS DE
SOLUCION PARA SU REHABILITACION Y
MANTENIMIENTO”**

**TESIS PARA OPTAR EL TITULO PROFESIONAL DE
INGENIERO CIVIL**

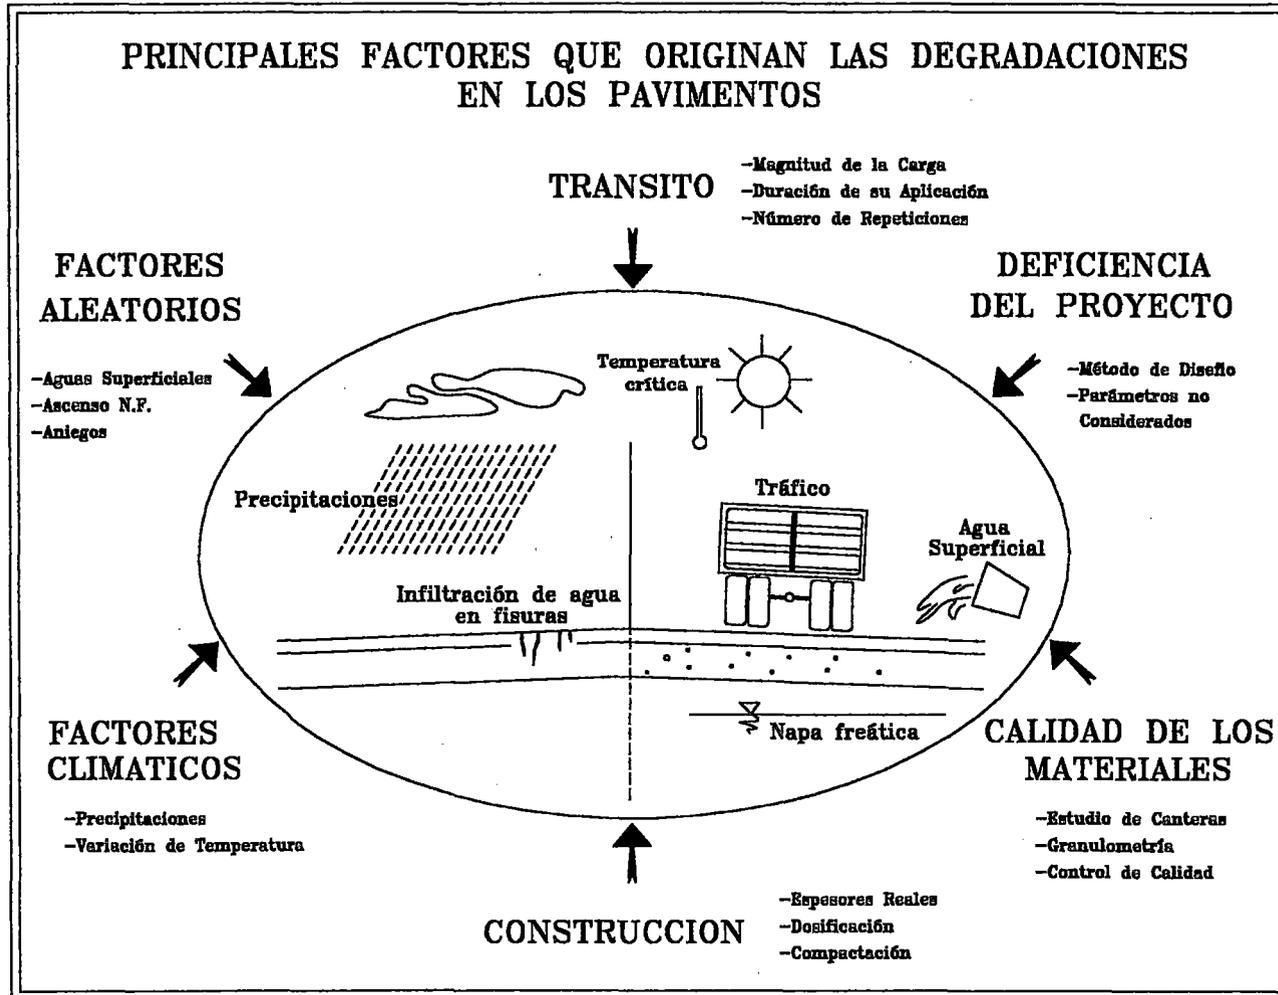
PRINCIPALES FACTORES QUE ORIGINAN LAS DEGRADACIONES EN LOS PAVIMENTOS

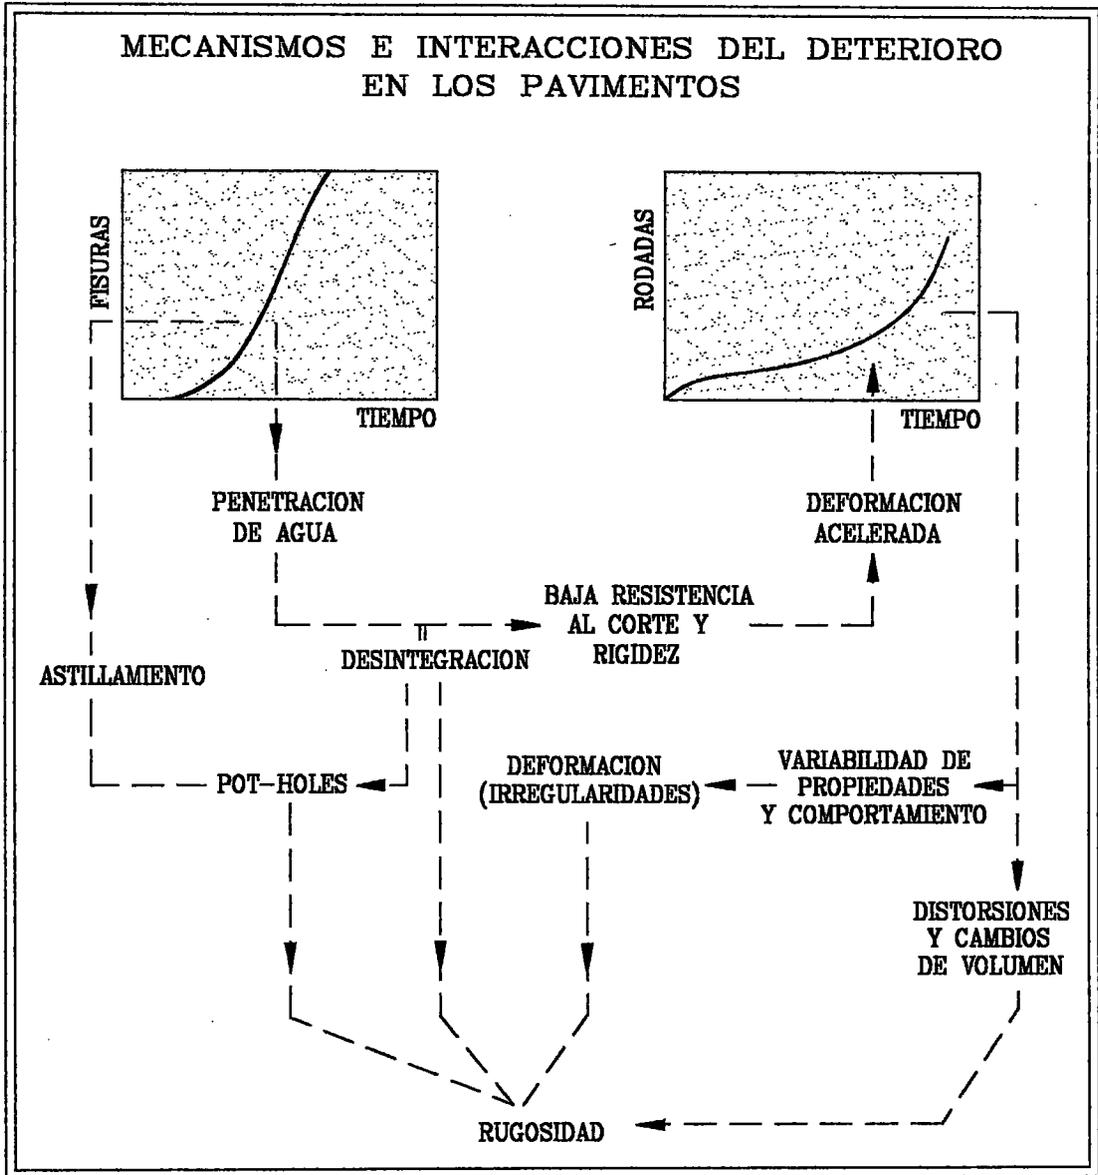
Figura 2.6.0

MECANISMOS E INTERACCIONES DEL DETERIORO EN LOS PAVIMENTOS

Efectos ambientales, el tiempo y estación climática influye en la resistencia y comportamiento de los materiales del pavimento bajo tráfico, y puede causar distorsiones y cambios de volumen cuales contribuye a la rugosidad.

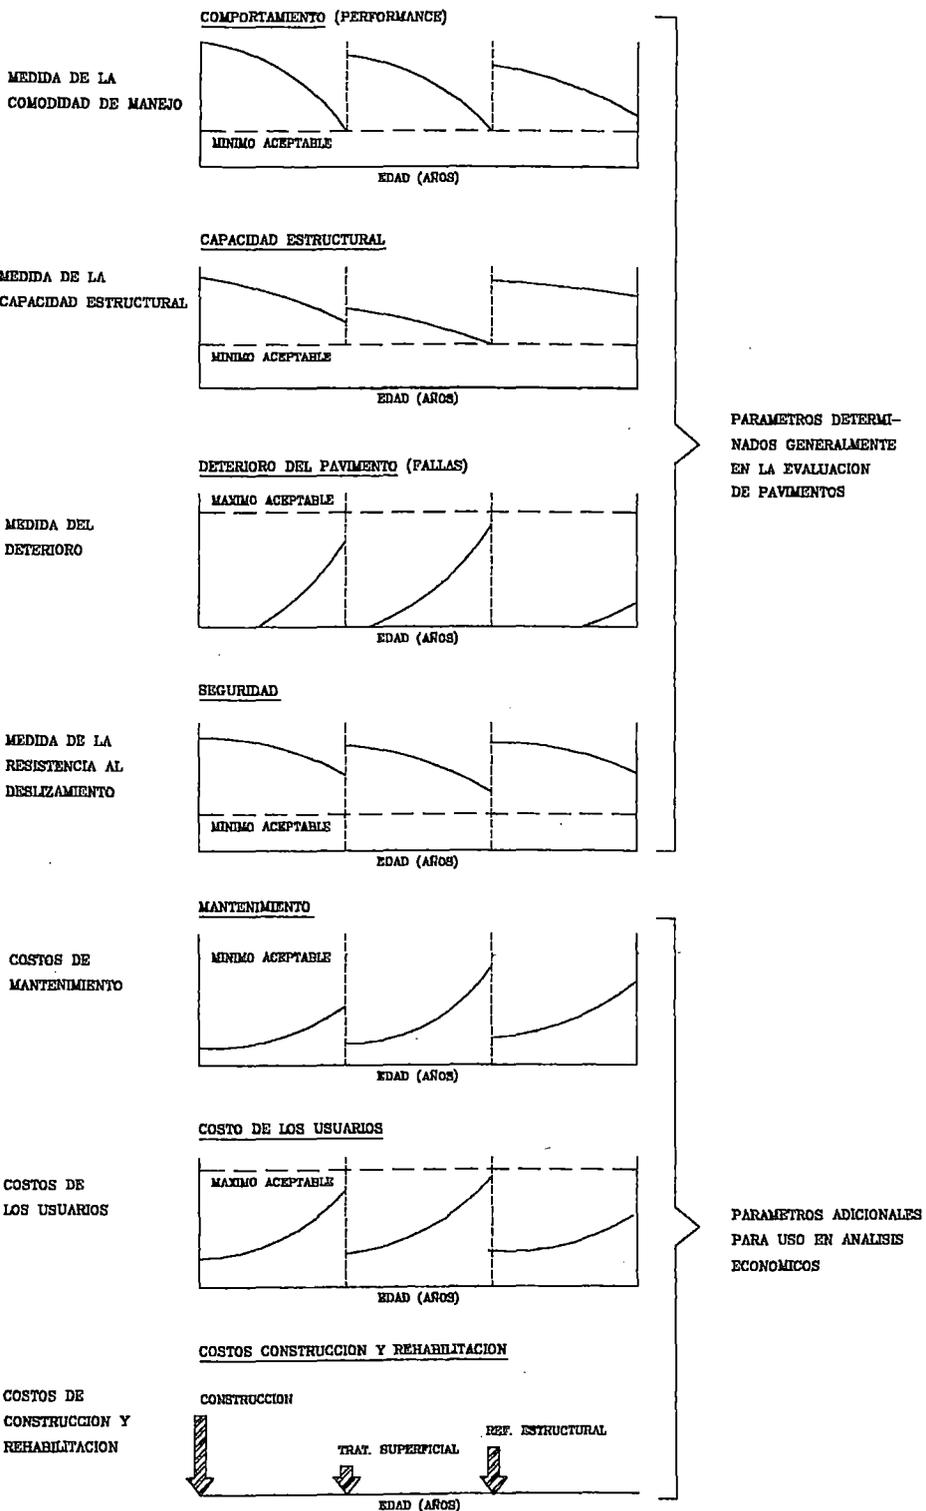
GRAFICO 3.2.0

PRINCIPALES PARAMETROS QUE HACEN A LA SERVICIABILIDAD DE UN PAVIMENTO

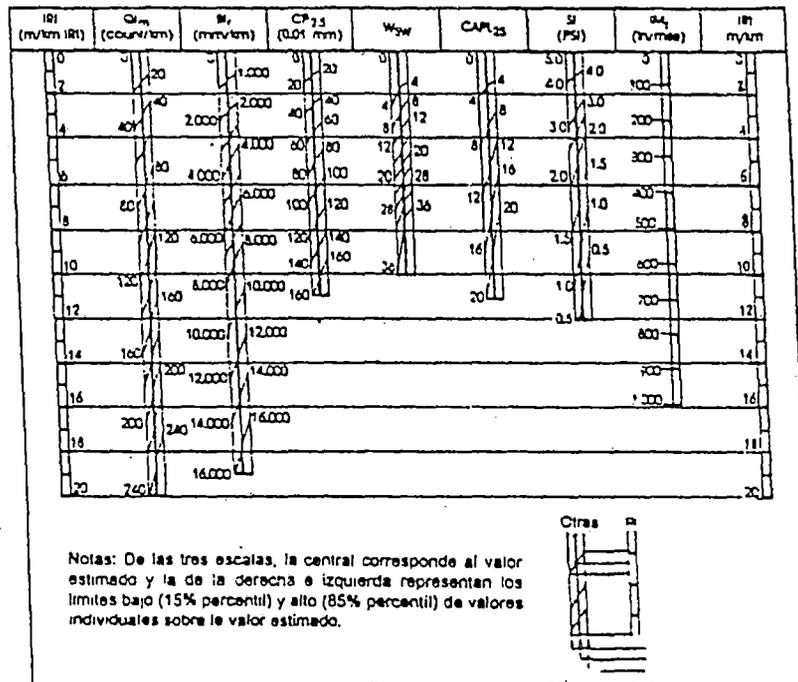
CARTA DE CONVERSION APROXIMADA ENTRE EL INDICE
INTERNACIONAL DE RUGOSIDAD (IRI) Y LOS METODOS MAS USADOS

Conversiones estimadas sobre la base de los datos del International Road Roughness Experiment (Sayers, Gillespie y Queiróz, 1986)

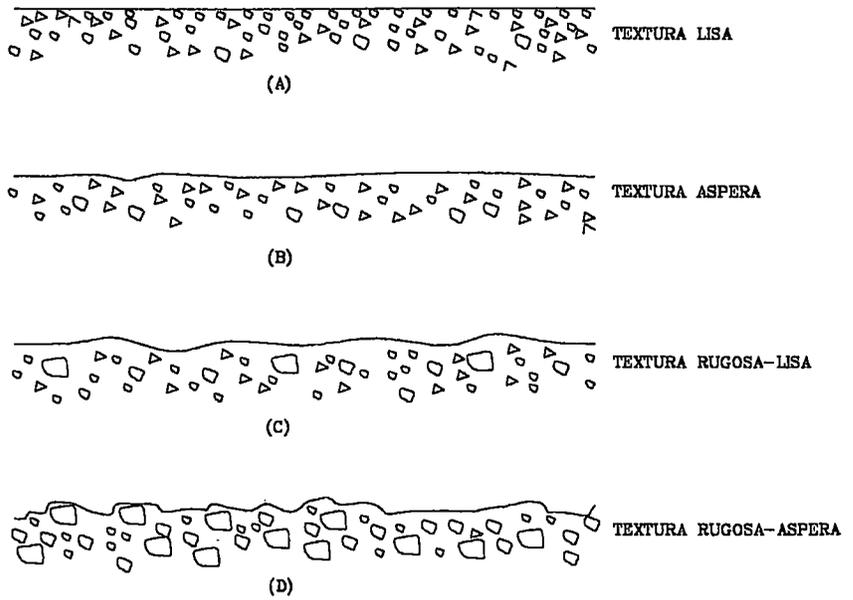
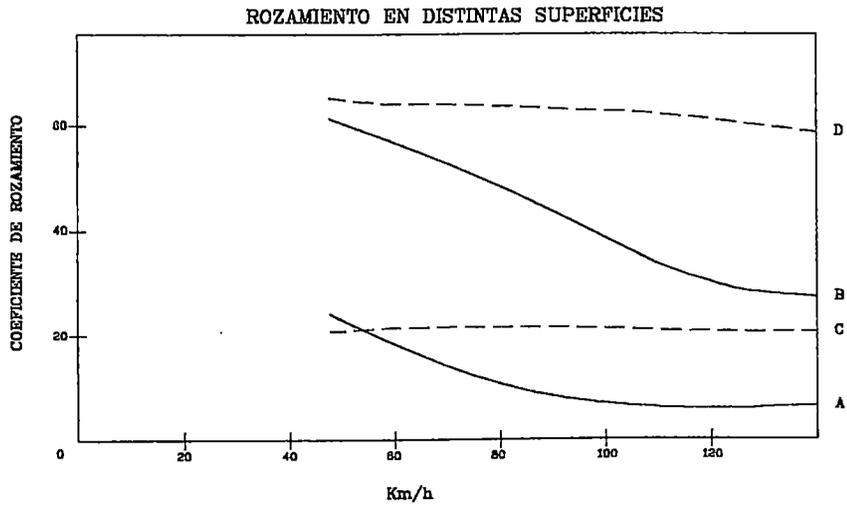
Figura 3.4.2.a1

LA TEXTURA DEL PAVIMENTO EN RELACION
A LA RESISTENCIA AL DESLIZAMIENTO

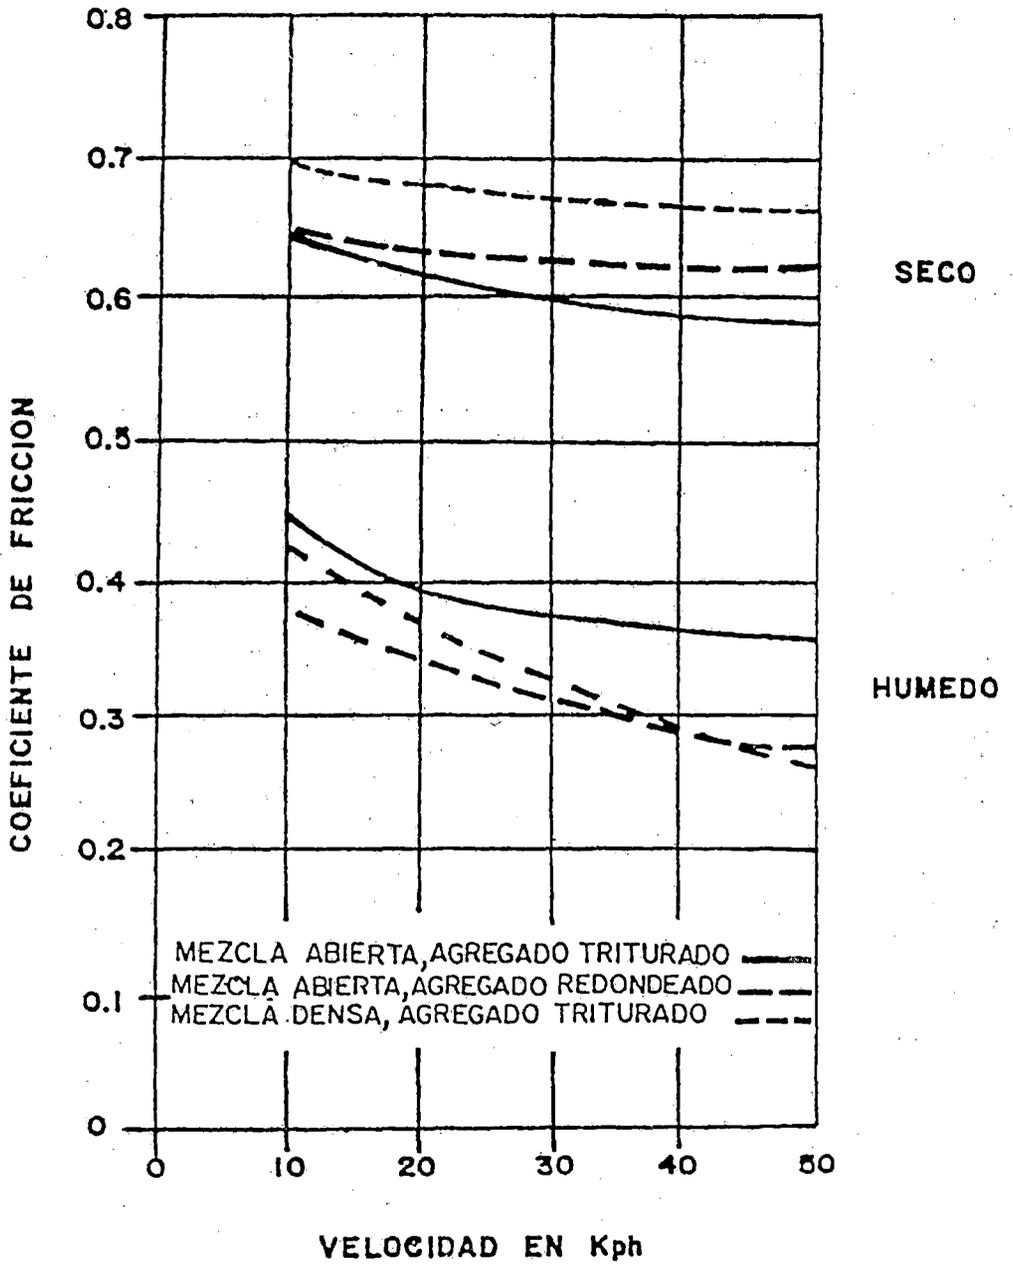
Figura 3.4.2.a2

MEDIDAS DE RESISTENCIA AL DESLIZAMIENTO SOBRE
VARIAS SUPERFICIES ASFALTICAS (FTE. C.L. MONISMITH)

En la figura 3.4.2.a2, se muestra una variación aproximada de la resistencia al deslizamiento (Coeficiente de Fricción) con respecto a la velocidad de manejo sobre superficies asfálticas de mezcla abierta y densa en condiciones húmedas y secas. De la cual podemos reafirmar que en condiciones húmedas, independiente del tipo de mezcla, la resistencia al deslizamiento disminuye, aumentando el riesgo de patinaje de las ruedas de los vehículos, sobre todo si no se reducen los niveles de velocidad.

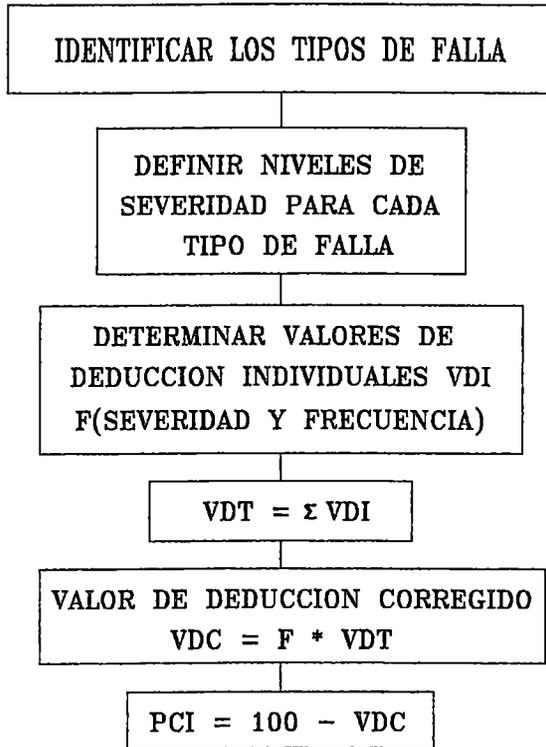
FIGURA a.1

DETERMINACION DEL PCI

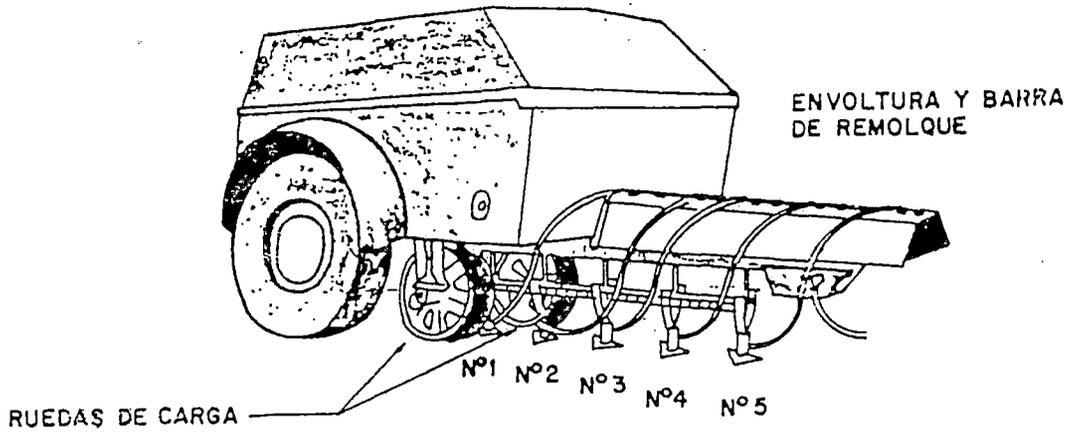
SISTEMA DYNAFLECT EN POSICION DE OPERACIÓN

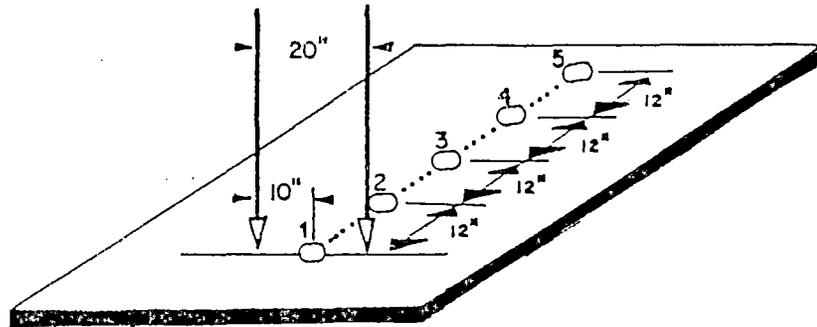
POSICION DE LOS SENSORES Y RUEDAS DE CARGA

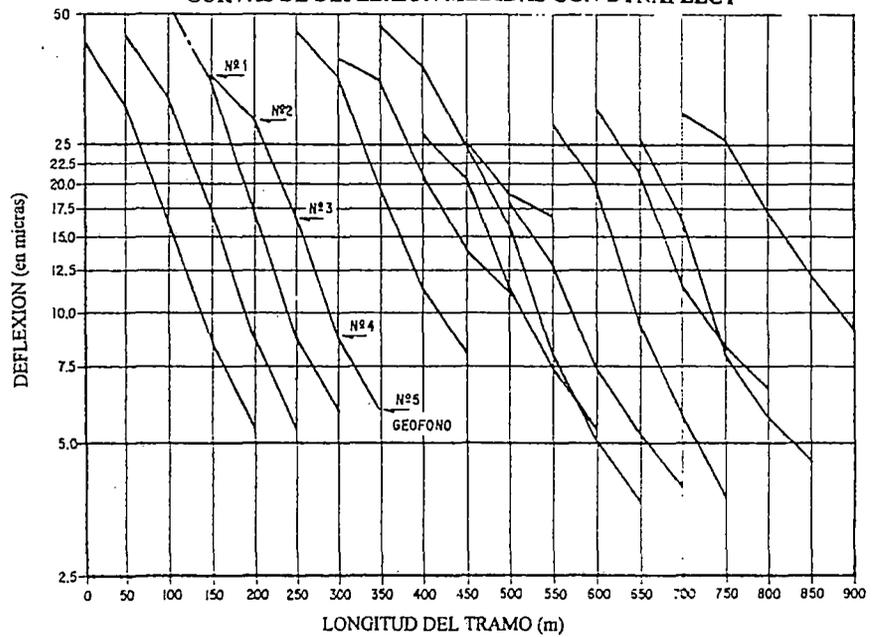
Figura 3.5.1.a

CURVAS DE DEFLEXION MEDIDAS CON DYNAFLECT

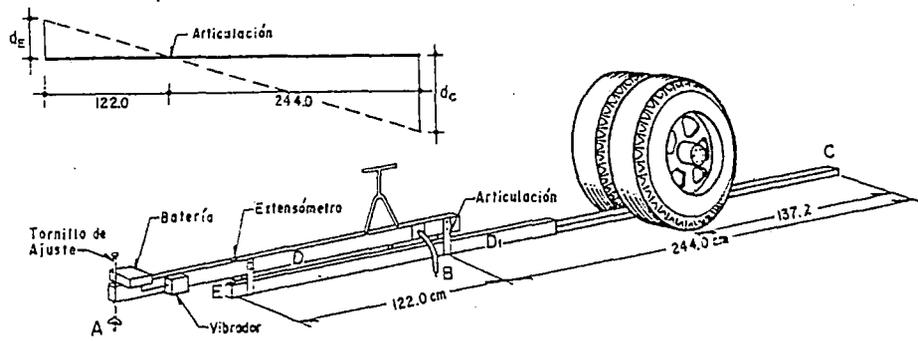
Figura 3.5.1.b

DEFLECTOMETRO BENKELMAN

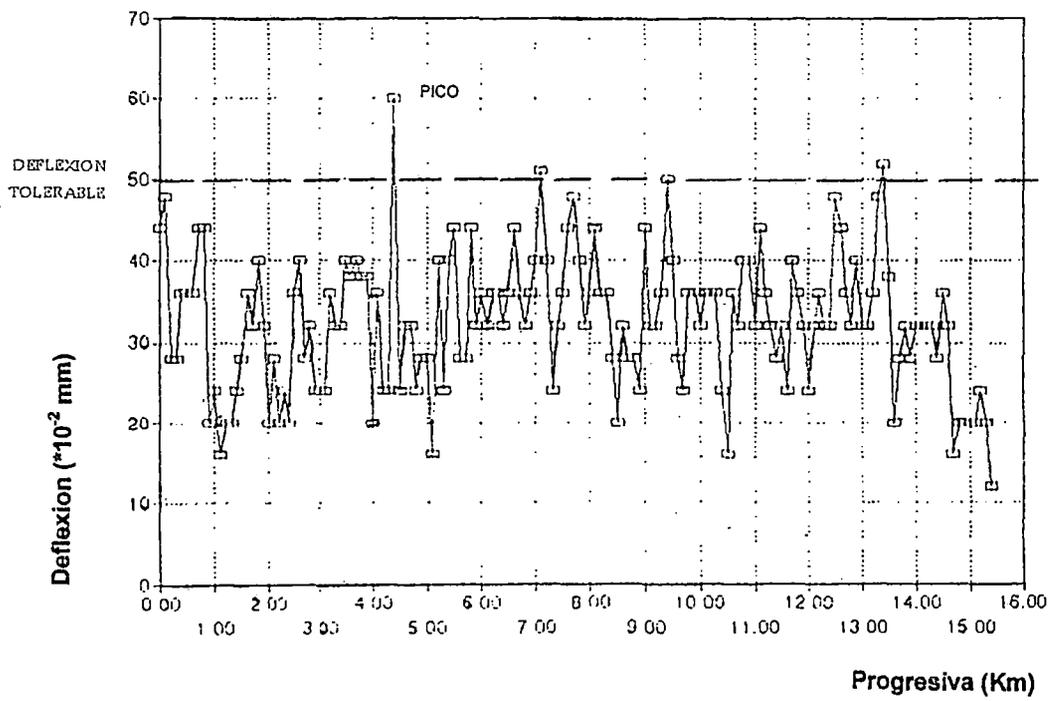
Figura 3.5.1.e

DEFLECTOGRAMA

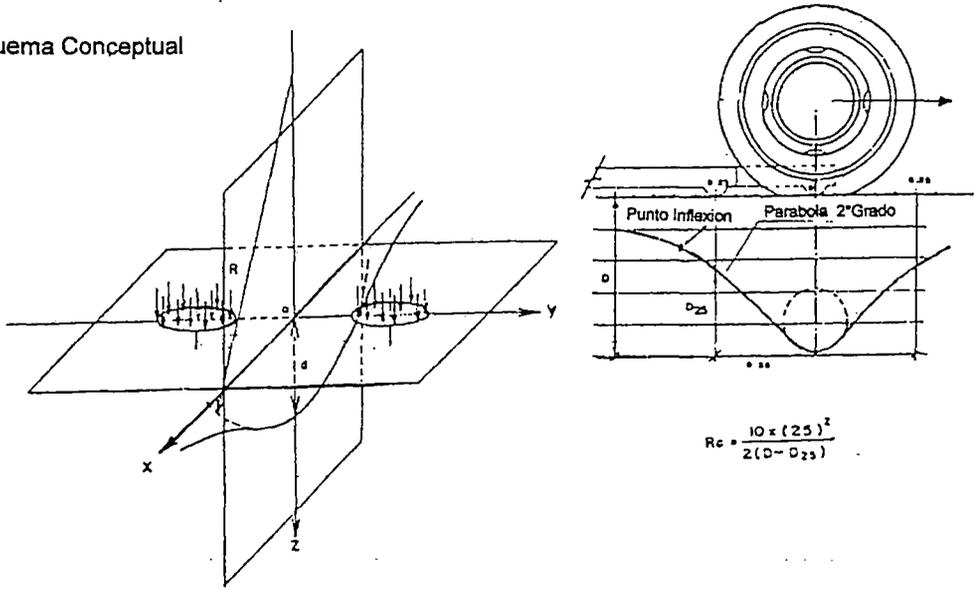
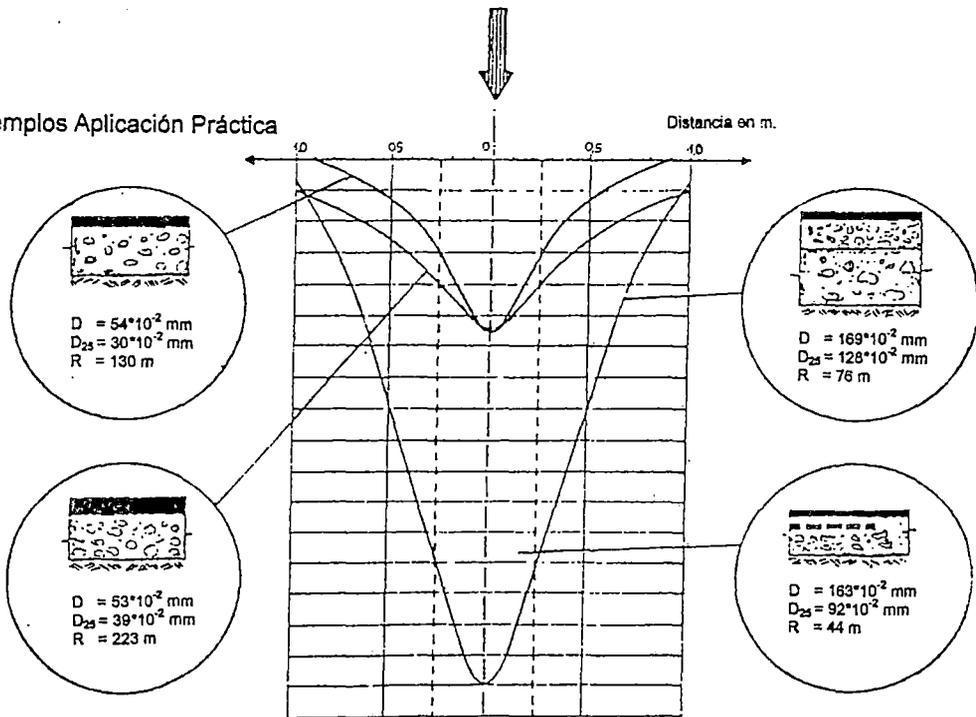
Figura 3.5.1.c

DETERMINACION DEL RADIO DE CURVATURA

METODO DE LA APROXIMACION PARABOLICA

a)- Esquema Conceptual

b)- Ejemplos Aplicación Práctica

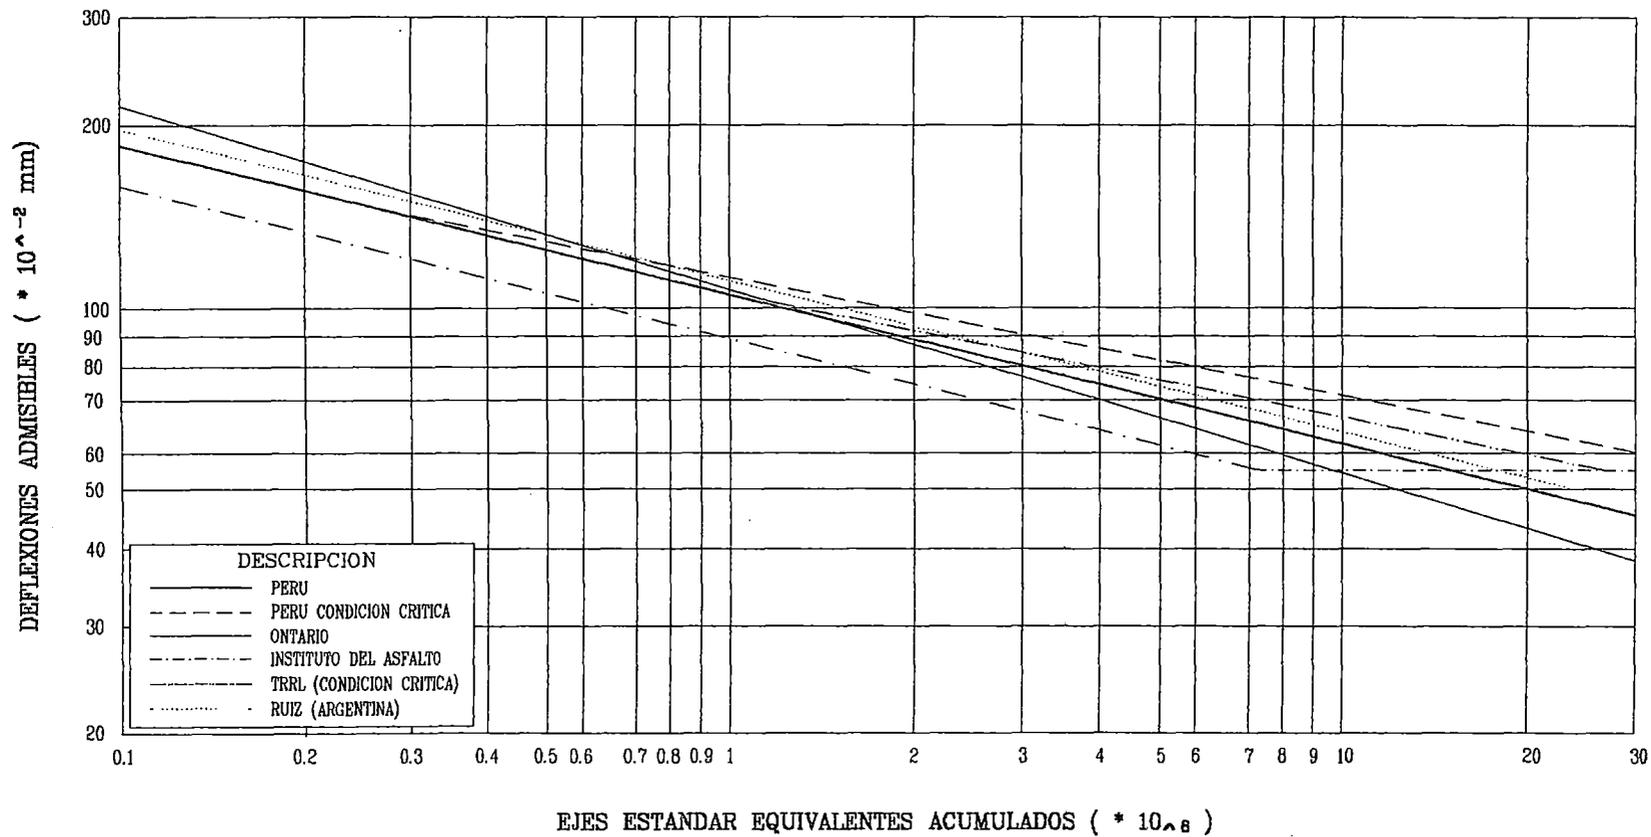
Figura 3.5.1.d

DEFORMACIONES TOLERABLES (FUENTE CONREVIAL)

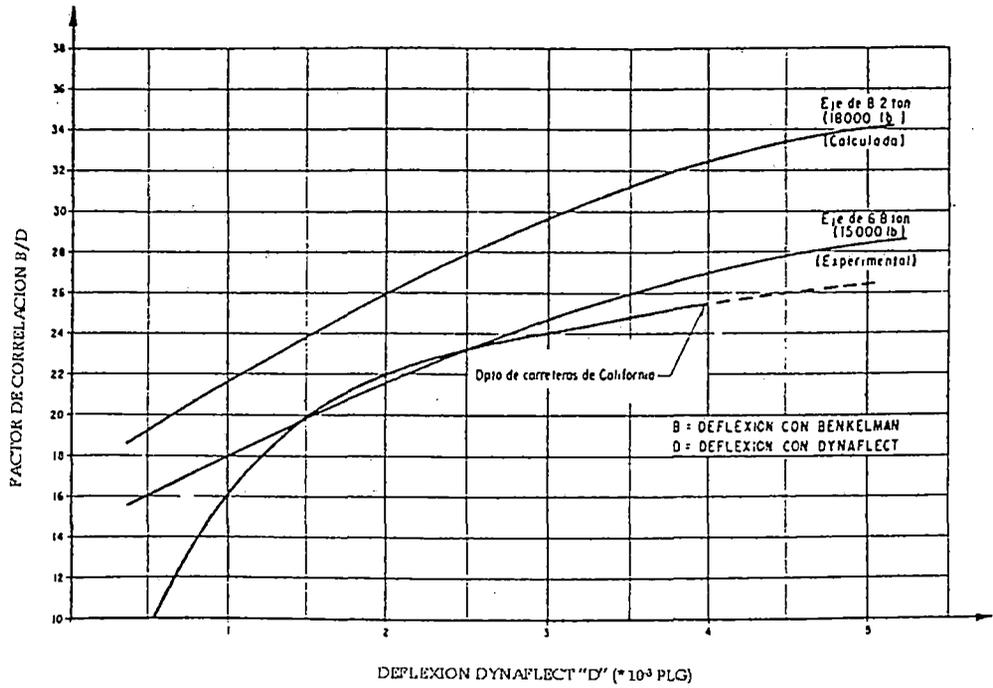
Figura 3.5.1.f

CORRELACION OPERACIONAL ENTRE
LA VIGA BENKELMAN Y EL DISPOSITIVO DYNAFLECT

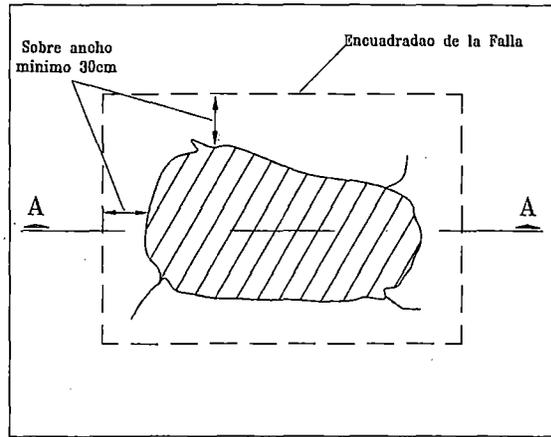
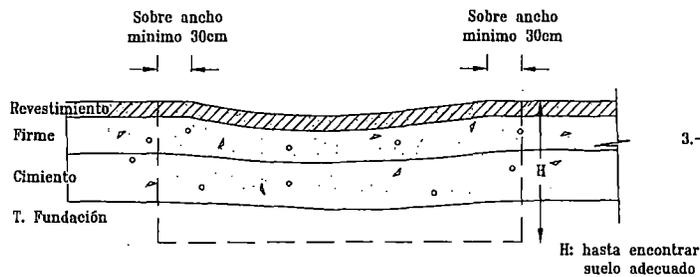
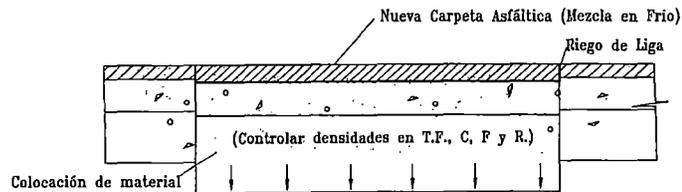
Figura 4.2.2.a1

FALLA : DEPRESION

1.- Determinación de tipo
magnitud de la falla

2.- Encuadrado de la
zona de trabajo

DEMARCAACION DE ZONA DE TRABAJO

3.- Retiro de las capas
componentes falladas

CORTE A-A

4.- Colocación de material
para cimiento y firme

5.- Compactación del material

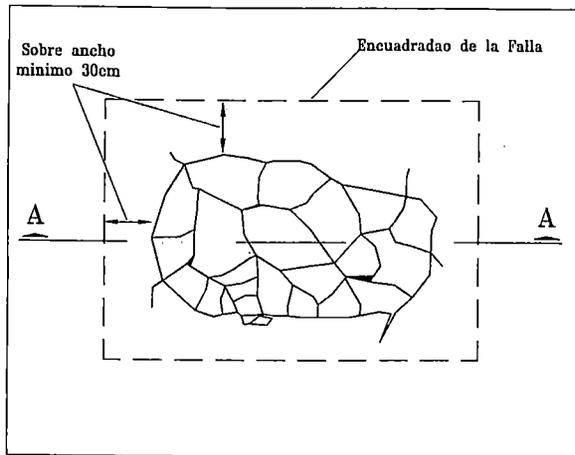
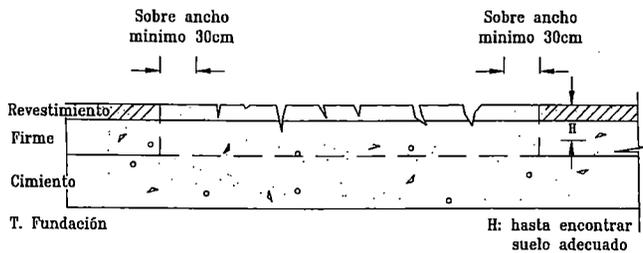
FALLA : FISURA EN BLOQUE SEVERO

DEMARCAION DE ZONA DE TRABAJO

- 1.- Determinación de tipo magnitud de la falla
- 2.- Encuadrado de la zona de trabajo

CORTE A-A

- 3.- Retiro de las capas hasta el cimiento

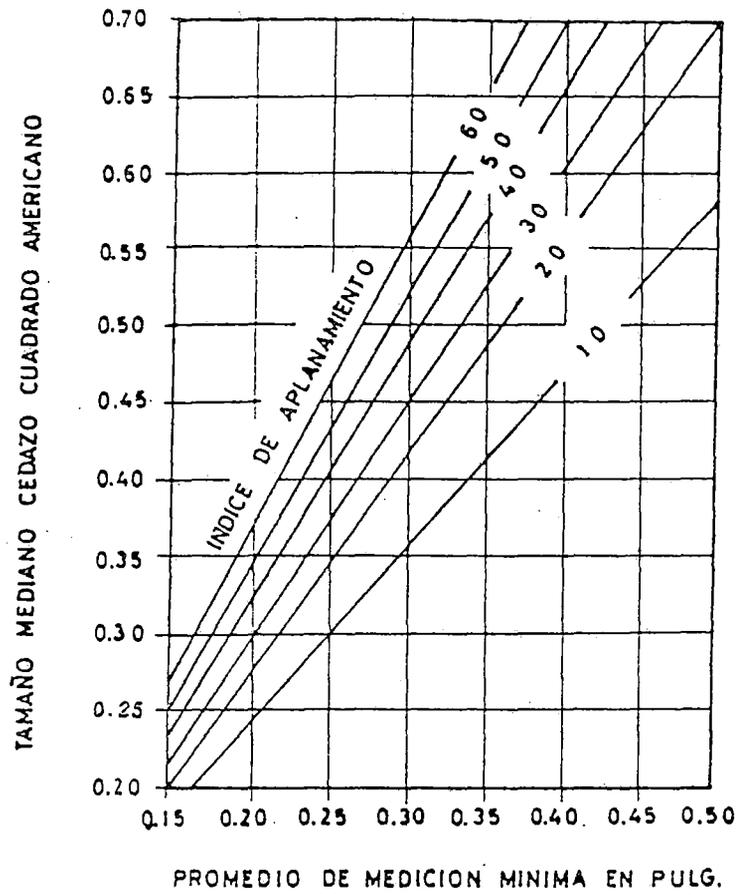
FIGURA 1.a1

GRAFICO PARA DETERMINAR LA MENOR DIMENSION

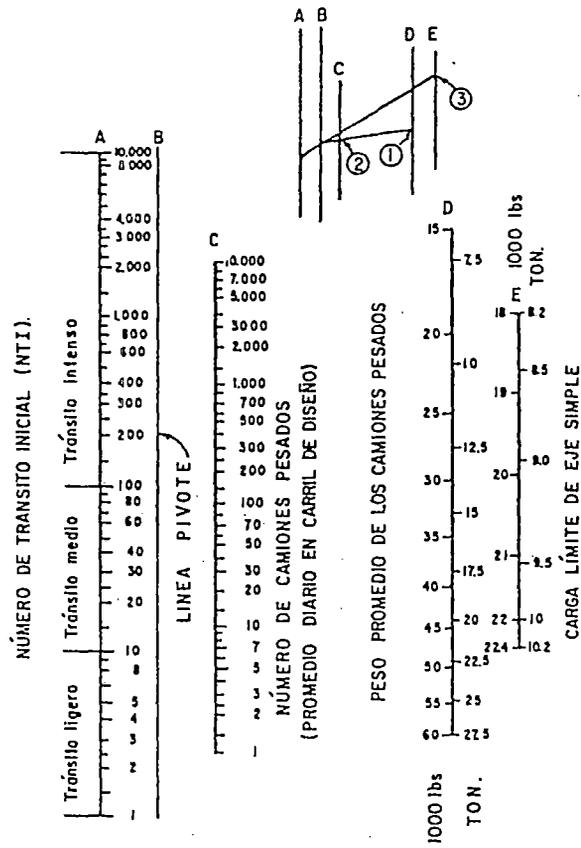
DETERMINACION DEL NUMERO DE TRANSITO PARA DISEÑO (DTN)

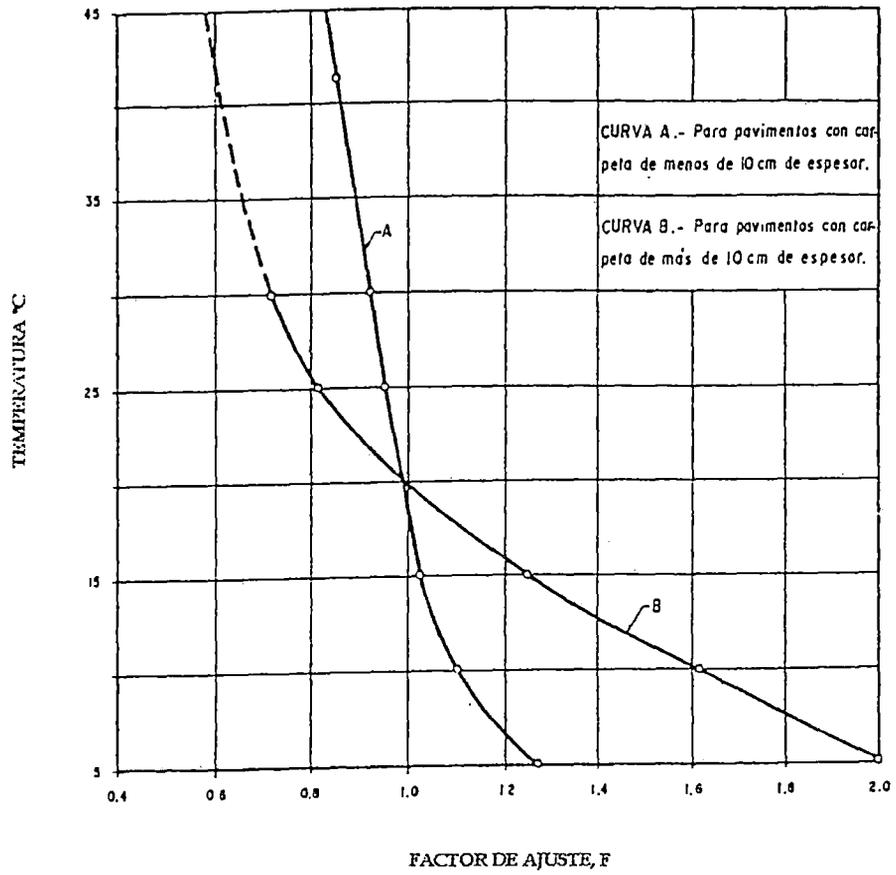
Figura 4.4.a2

FACTORES DE CORECCION POR TEMPERATURA EN LAS DEFLEXIONES DE VIGA BENKELMAN (ASPHALT INSTITUTE)

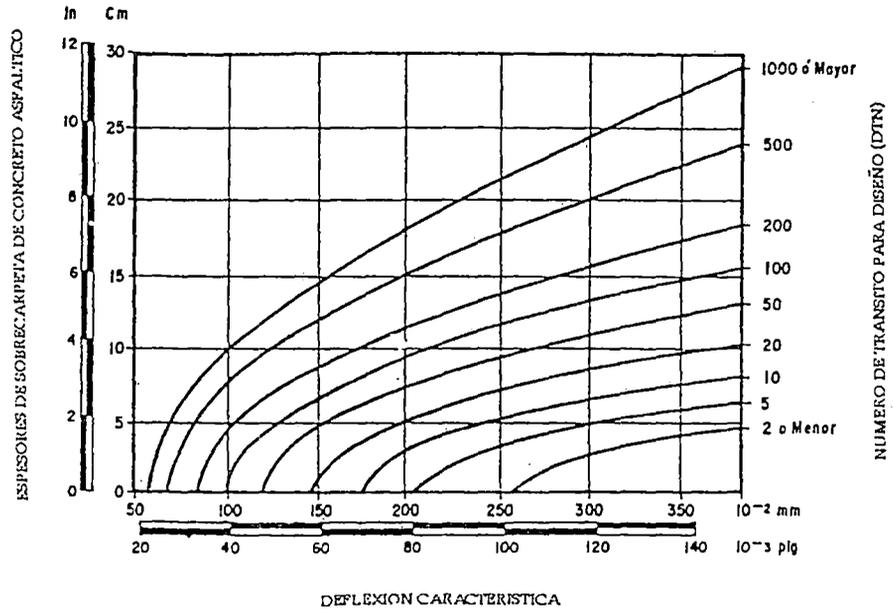
Figura 4.4.a3

ESPEORES DE SOBRECARPETA DE REFUERZO, EN FUNCION DE LA DEFLEXION CARACTERISTICA DEL PAVIMENTO (SEGUN I.A.)

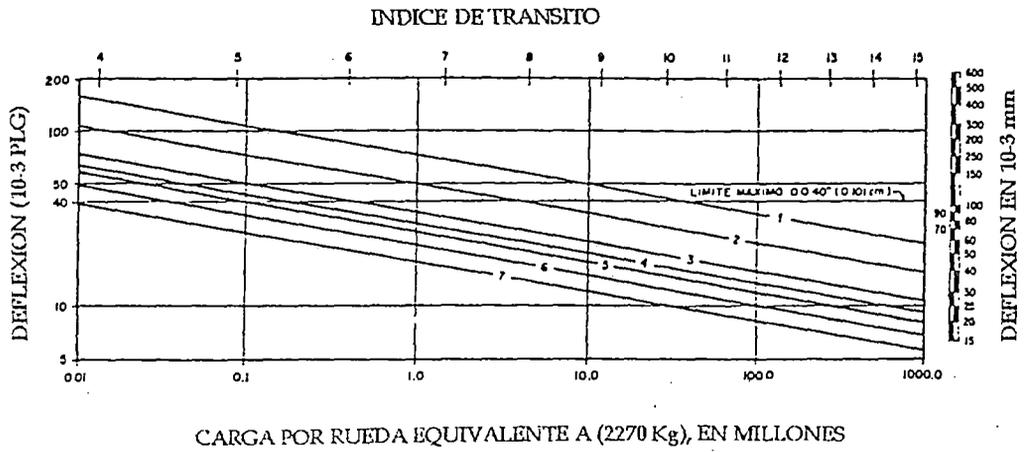
Figura 4.4.b1

GRAFICA PARA DETERMINAR EL NIVEL TOLERABLE
DE DEFLEXION (METODO DE CALIFORNIA)

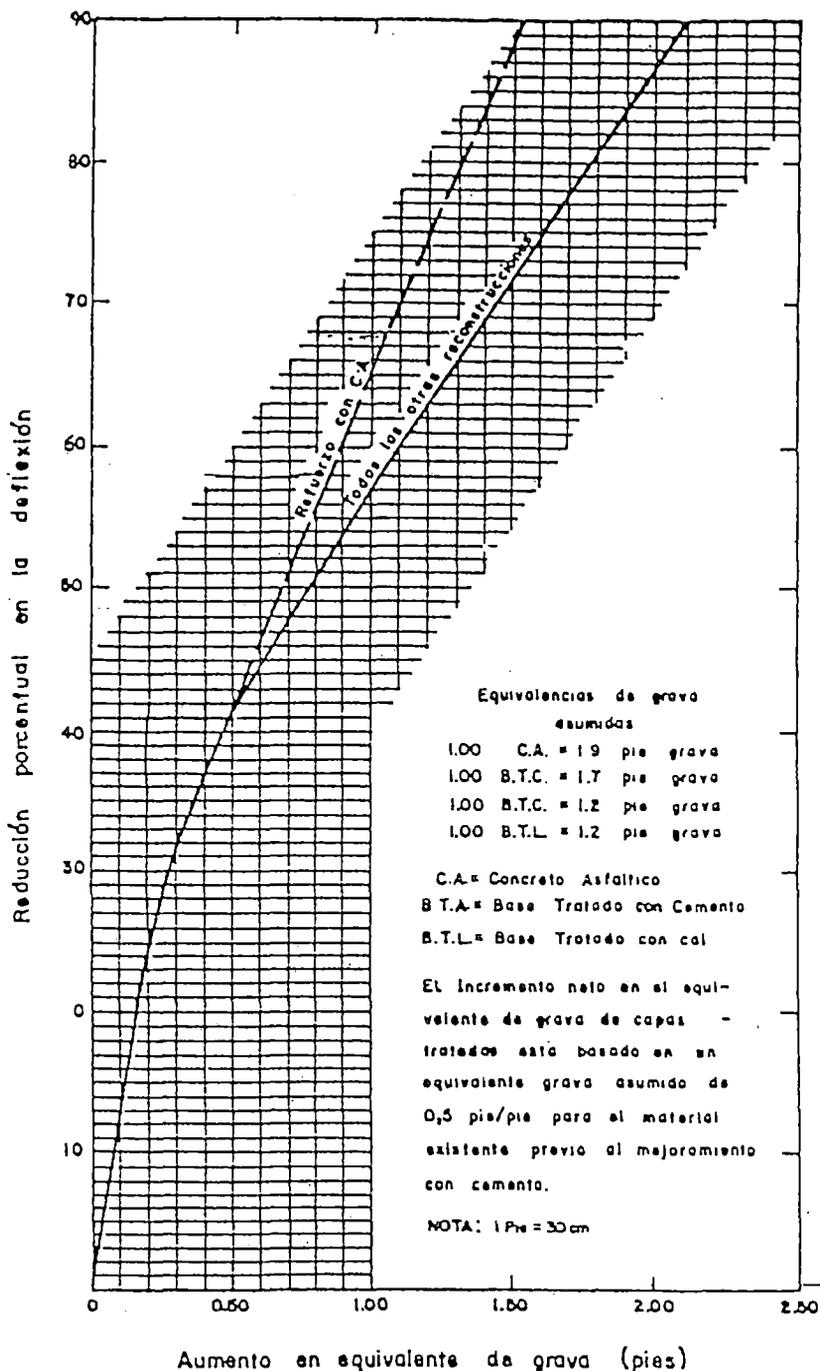
Figura 4.4.b2

REDUCCION EN LA DEFLEXION
(METODO DE CALIFORNIA)

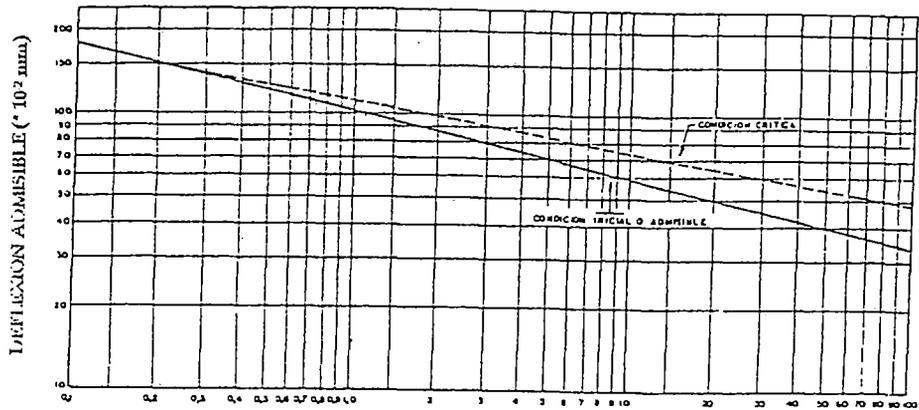
GRAFICO DE DEFLEXIONES ADMISIBLES

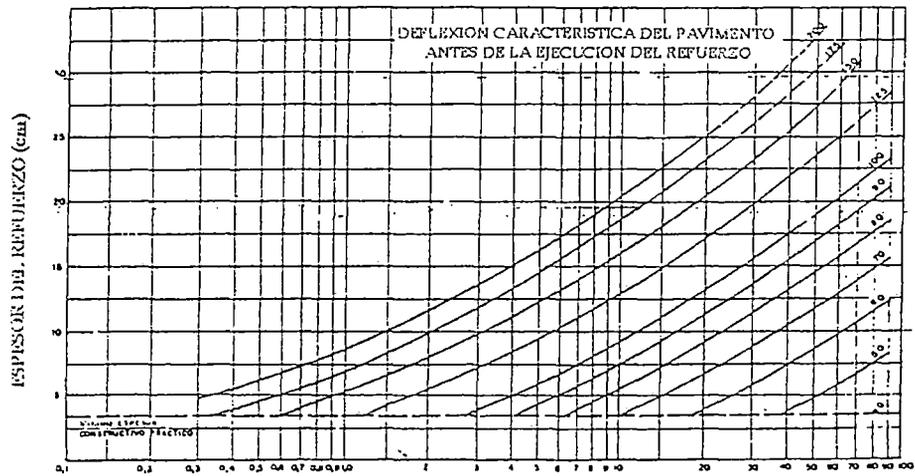
Figura 4.4.c1

ABACO PARA EL CALCULO DE ESPESORES DE REFUERZO

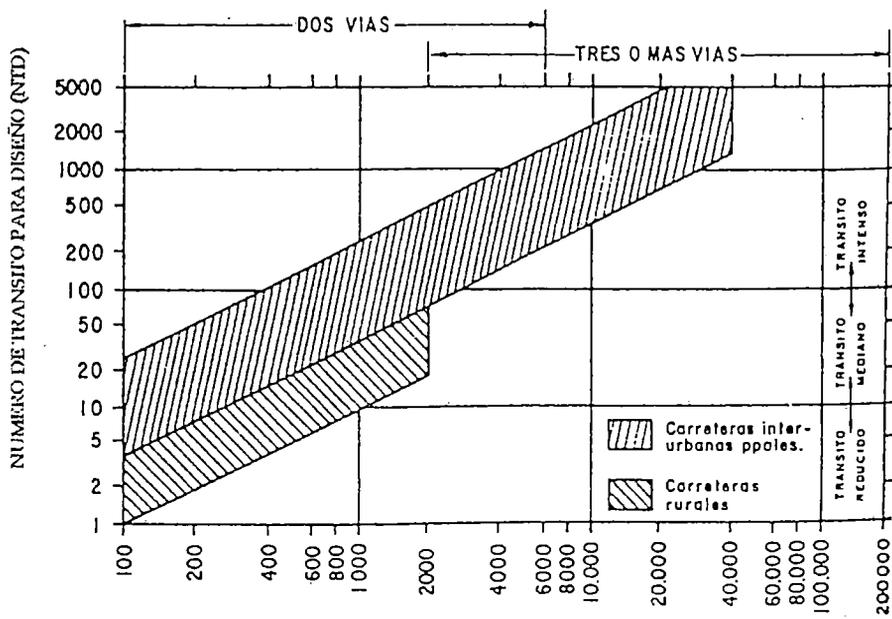
GRAFICO PARA DETERMINAR EL NTD, EN FUNCION DEL NTL, PARA CARRETERAS INTERURBANAS Y RURALES

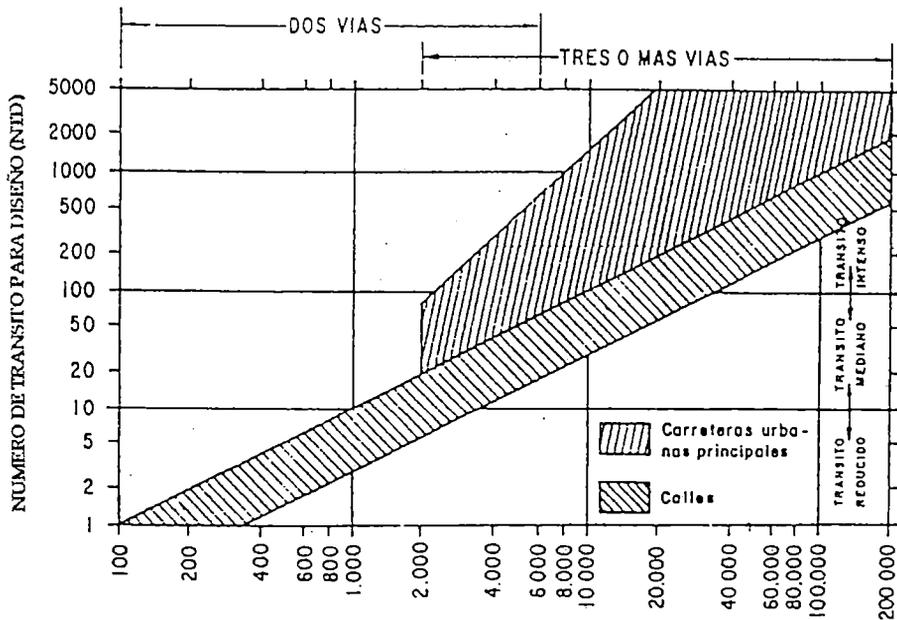
GRAFICO PARA DETERMINAR EL NTD, EN FUNCION DEL NTL, PARA CARRETERAS URBANAS Y CALLES

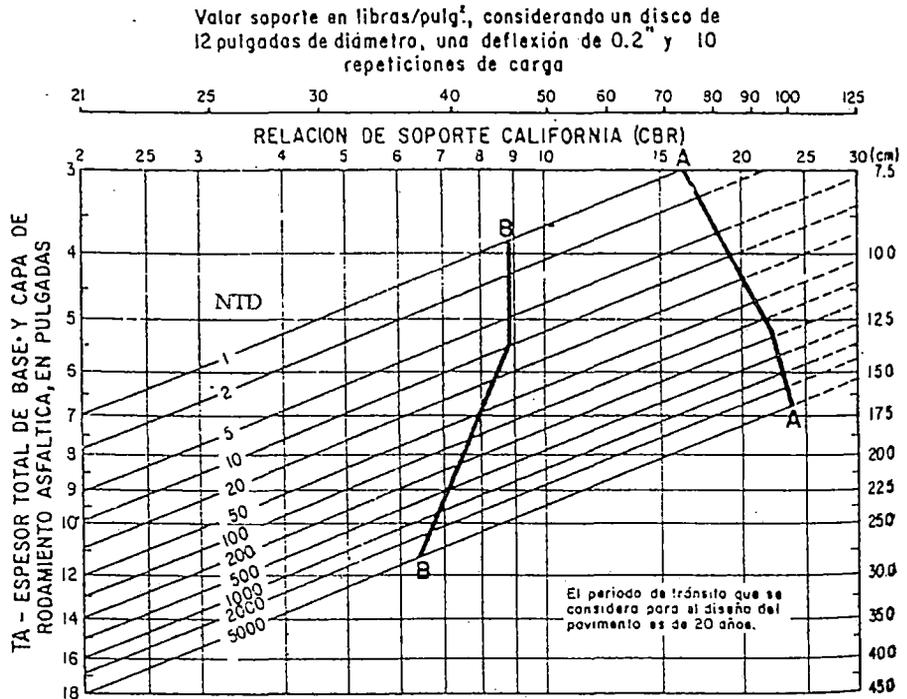
GRAFICO PARA LA DETERMINACION DEL ESPESOR DE LA BASE Y CAPA DE RODAMIENTO ASFALTICAS

La Curva AA se emplea para determinar el espesor mínimo de la mezcla de concreto asfáltico, correspondiente tanto a la capa de rodamiento como a la del firme.
 La Curva BB indica si es necesario colocar una capa de cemento.

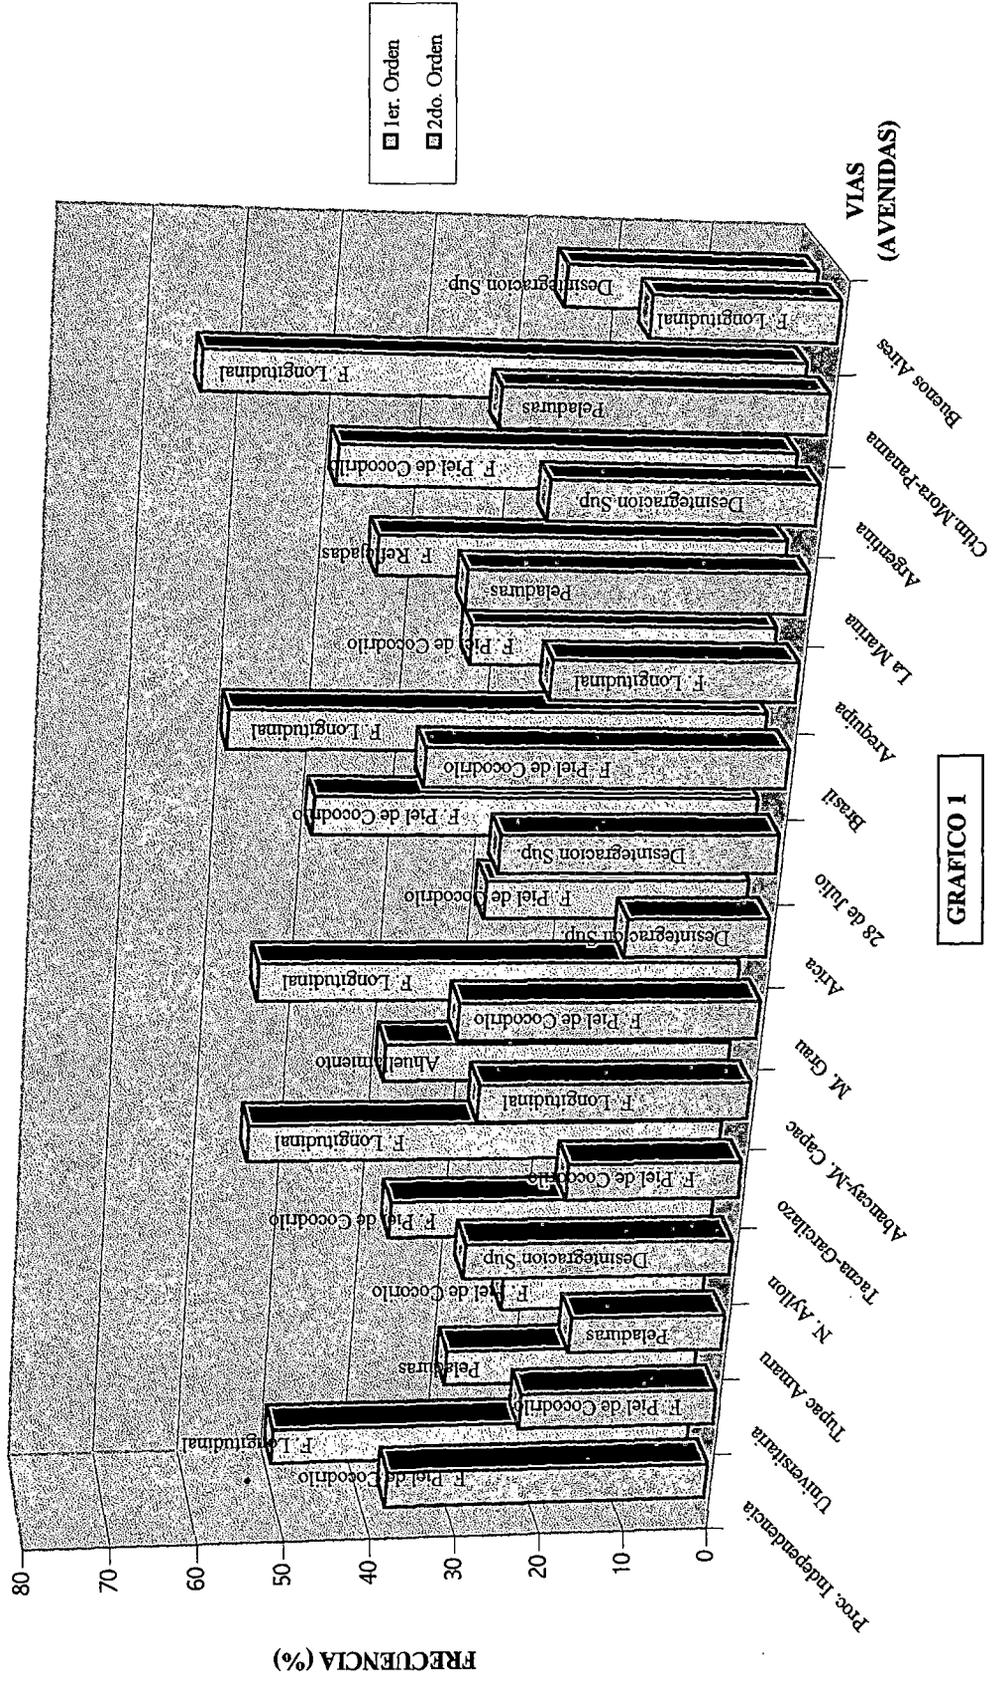
GRAFICO I

FALLAS PREDOMINANTES POR VIA
