UNIVERSIDAD NACIONAL DE INGENIERIA

FACULTAD DE INGENIERIA CIVIL

**“DEGRADACIONES EN LOS PAVIMENTOS REVESTIDOS
CON ASFALTO EN LIMA Y CALLAO. ALTERNATIVAS DE
SOLUCION PARA SU REHABILITACION Y
MANTENIMIENTO”**

**TESIS PARA OPTAR EL TITULO PROFESIONAL DE
INGENIERO CIVIL**

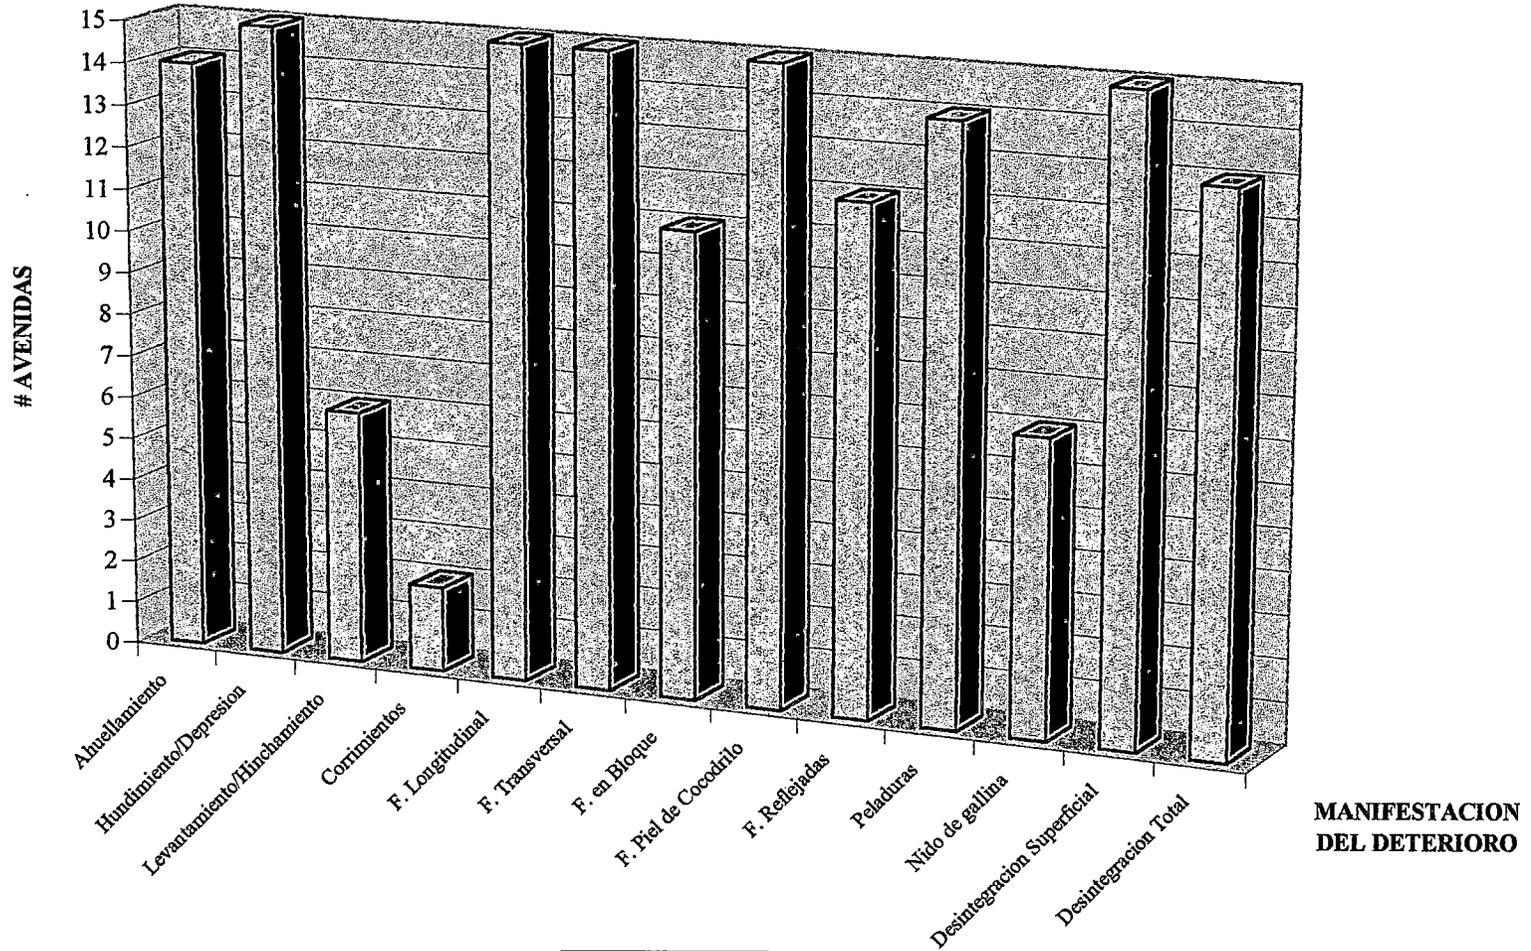
GRAFICO 2

DETERIOROS ENCONTRADOS EN LAS AVENIDAS EVALUADAS

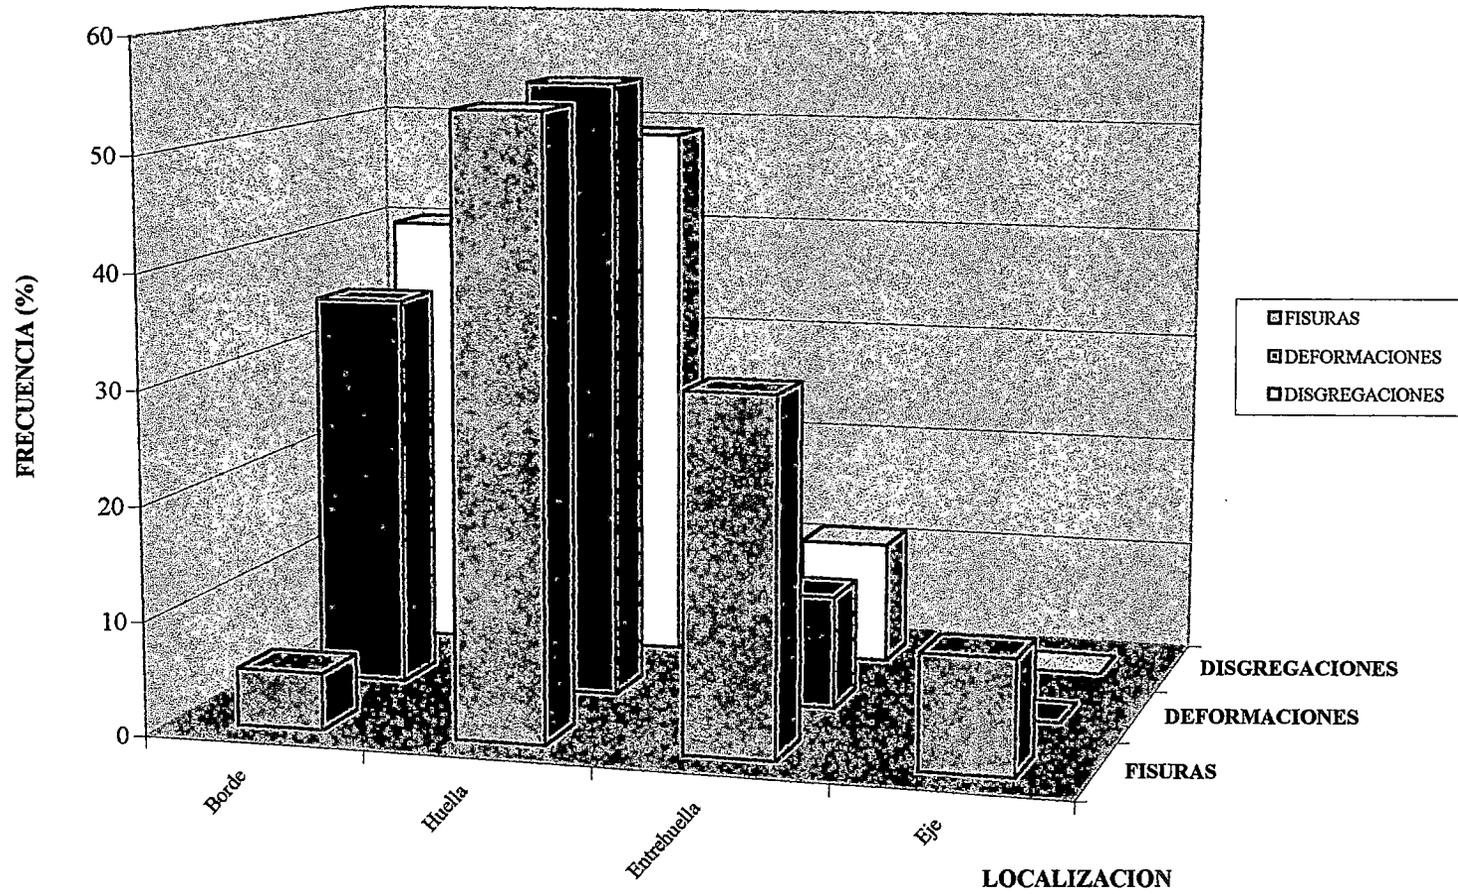
GRAFICO 3

UBICACION MAS FRECUENTE DE LAS FALLAS

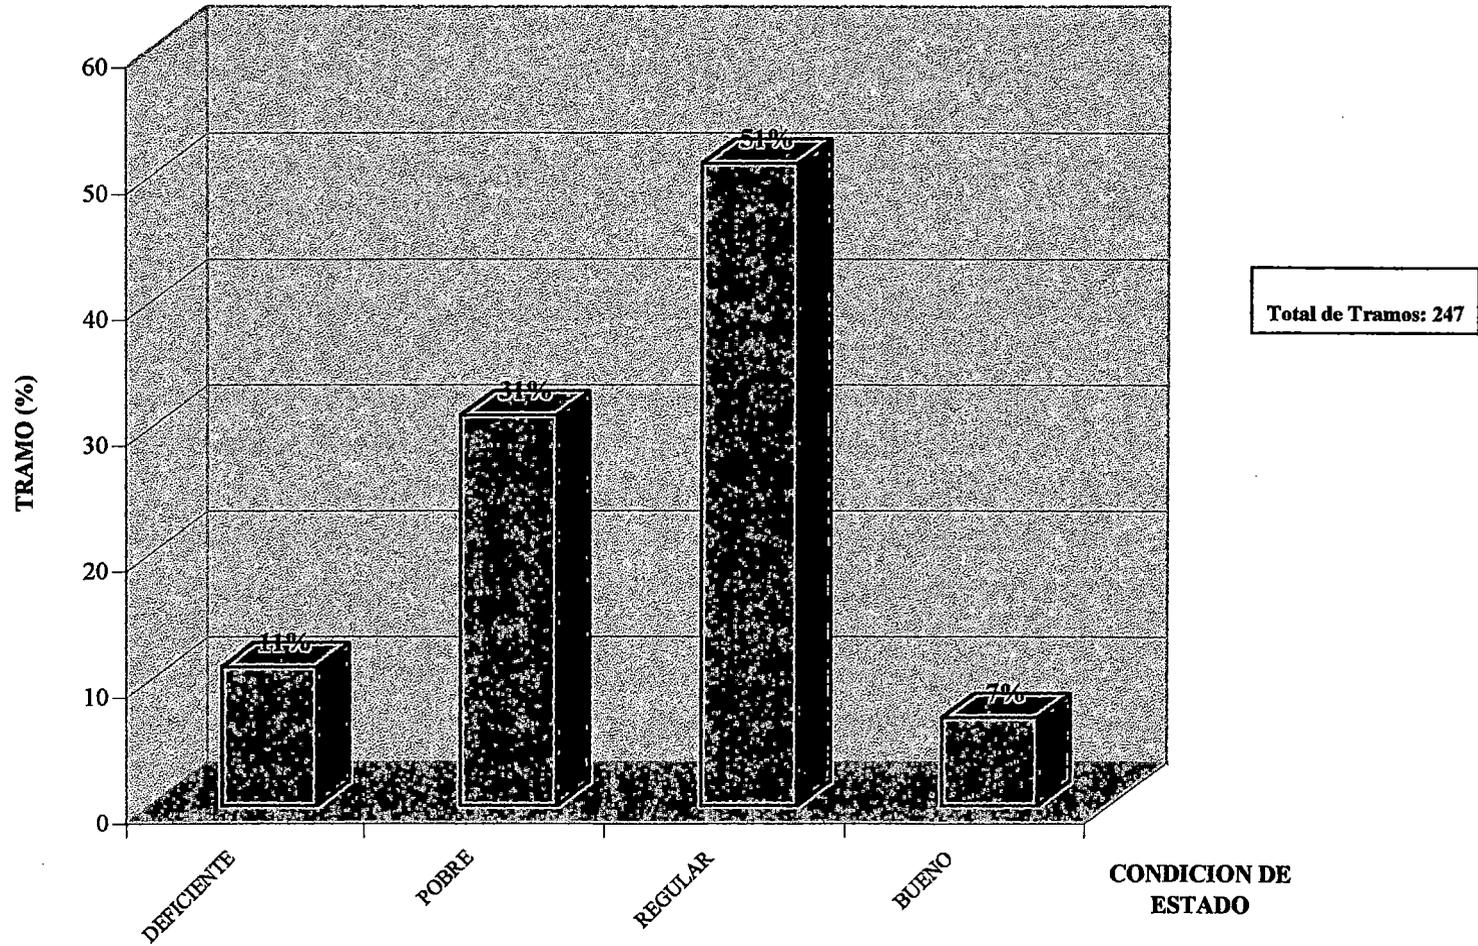
GRAFICO 4

CONDICION DE ESTADO DE LOS PAVIMENTOS (POR TRAMO)

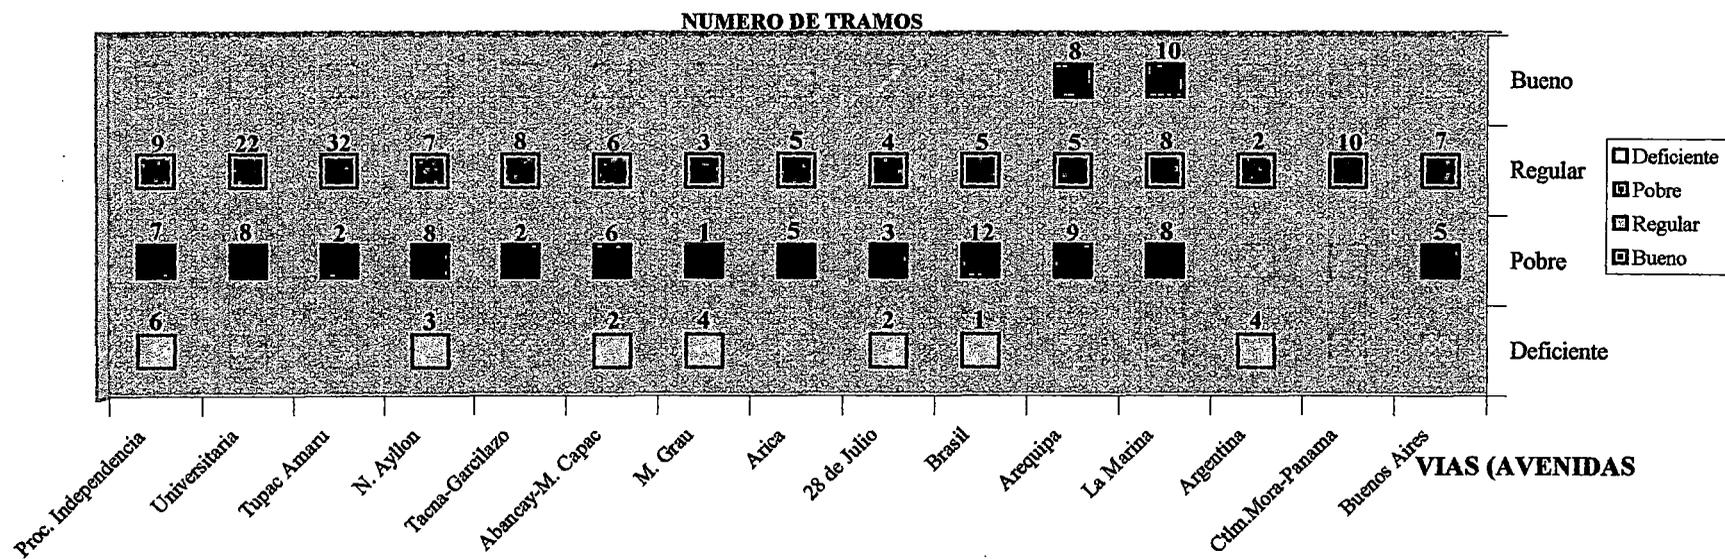
GRAFICO 5

CONDICION DEL ESTADO DE LOS PAVIMENTOS (POR VIA)

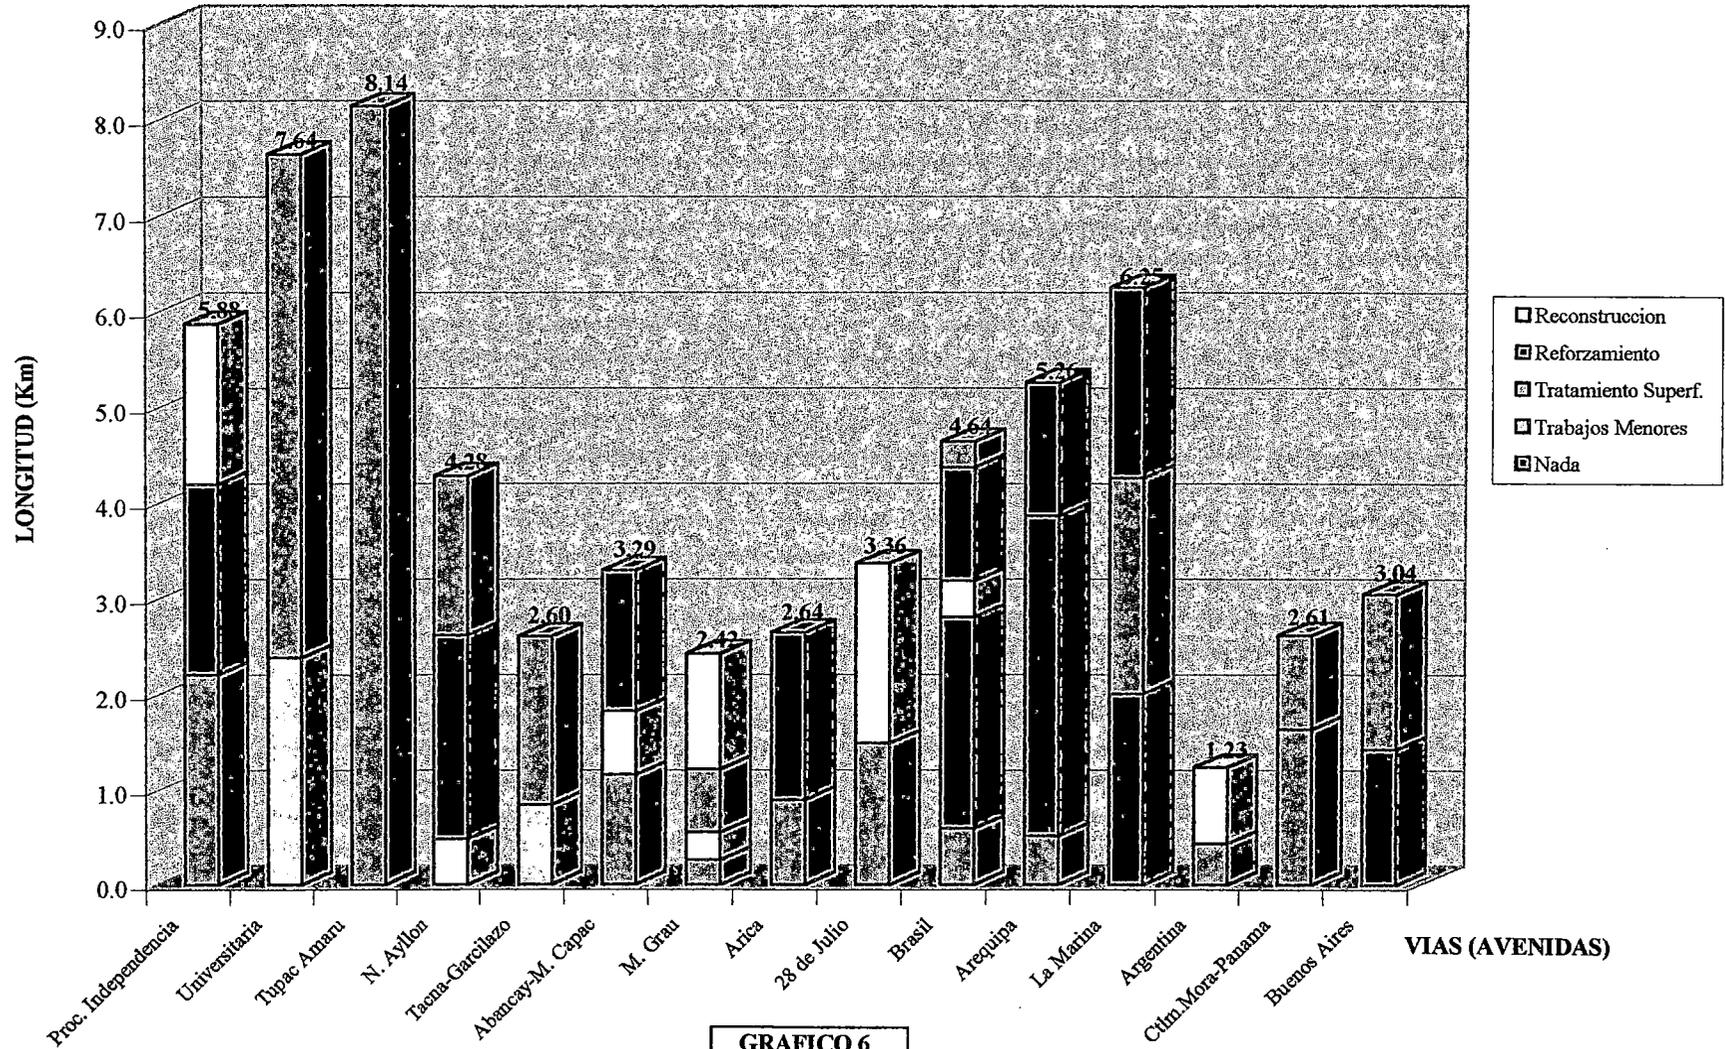
GRAFICO 6

ALTERNATIVAS SUGERIDAS PARA LA REHABILITACION Y CONSERVACION DE LAS VIAS

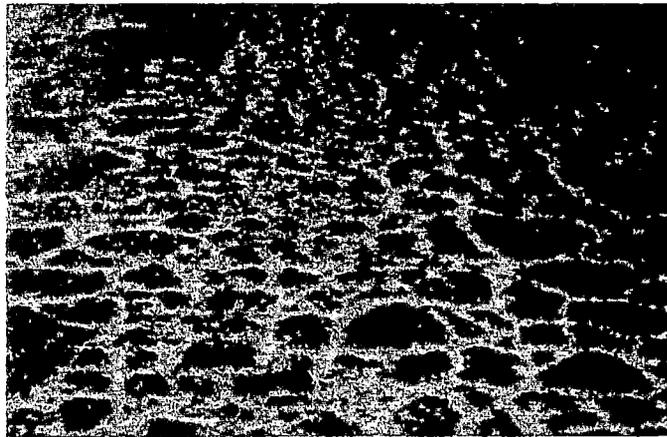
Vista 2.- Fisura tipo piel de cocodrilo severo, en todo el ancho de la vía, se empieza a desprender la capa asfáltica

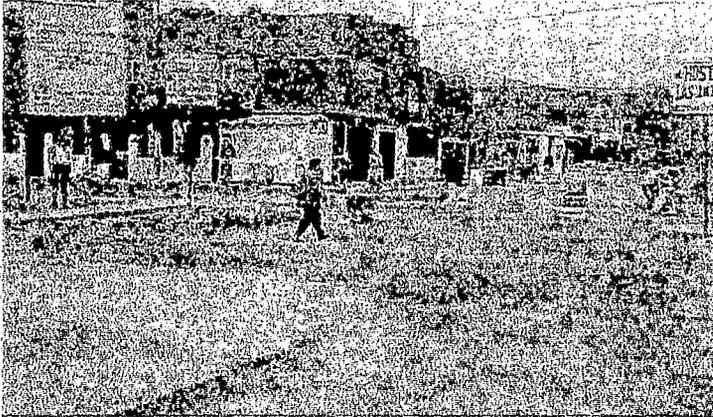
Vista 1.- Firme terminado. A la derecha se aprecia el vaciado de concreto para el martillo (esquina de vereda) N° Q. [Ubicado en intersección de la Av. Las Lomas y la Av. Gran Chimú]

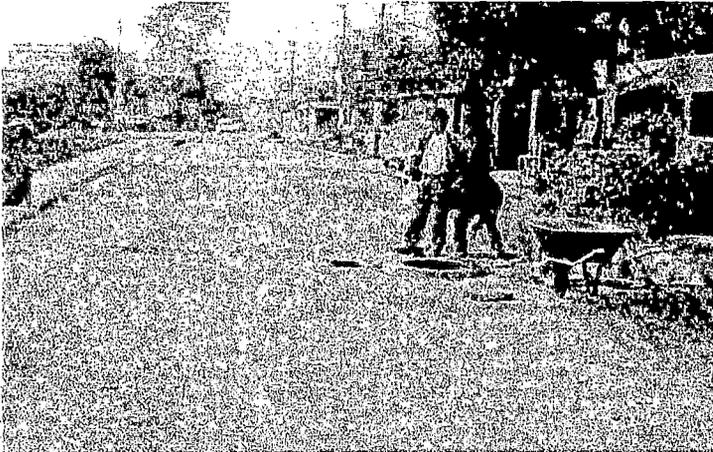
Vista 2.- Nivelación de Buzón. Se observa el Firme terminado. [Ubicado en el Tramo con Falla N° 16]

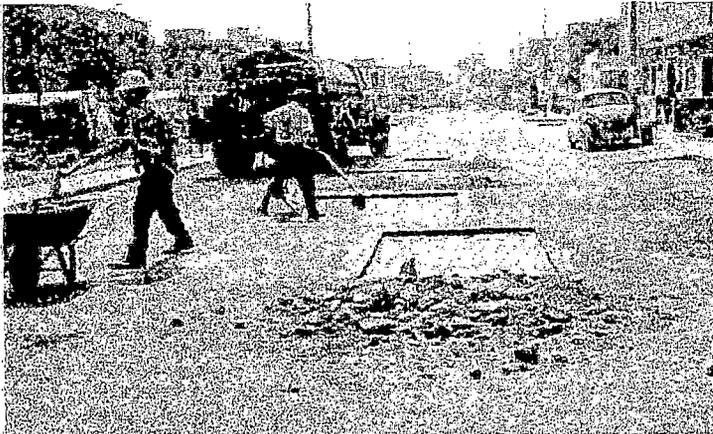
Vista 3.- Momento del Riego de Imprimación con Asfalto Líquido. Nótese el material excedente que debería haberse recogido antes de aplicar el ligante. [Areas Parchadas N° 6, 7, 8 y 9]

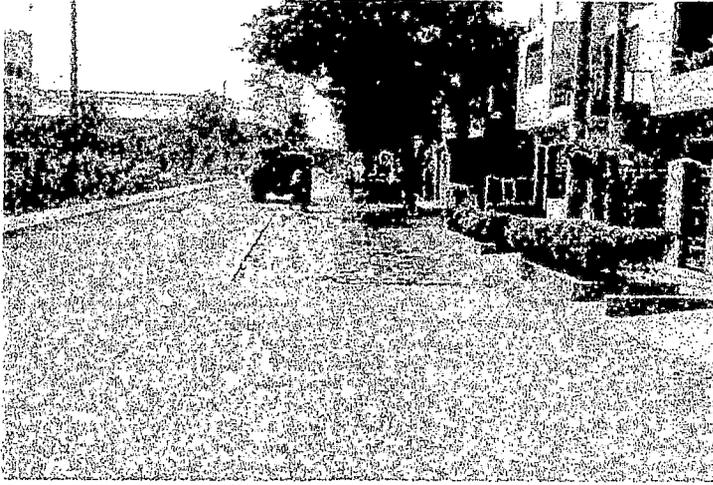
Vista 4.- Etapa de Curado del Ligante imprimado (Asfalto Líquido).
No se apreció salpicaduras del ligante en las construcciones vecinas. [Zona con Falla N° 14]

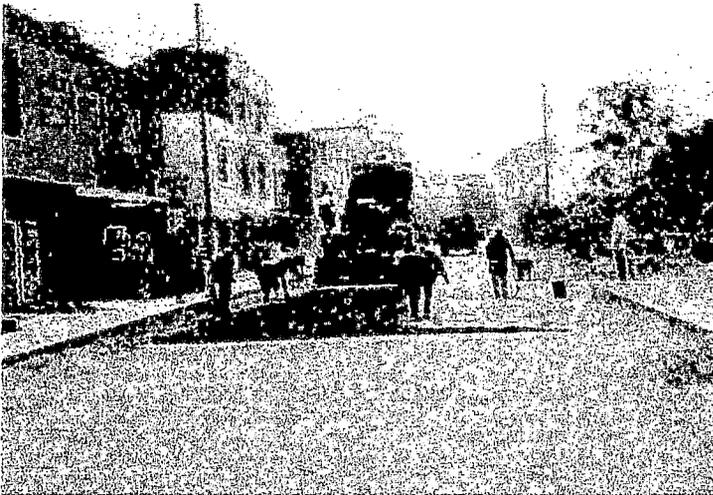
Vista 5.- Colocación de la Mezcla Asfáltica en Caliente ($e=2''$).
Primera franja. [Zona N° 17]

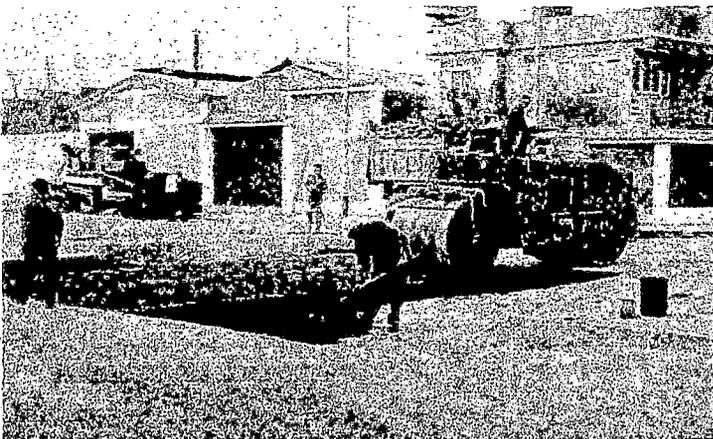
Vista 6.- Trabajo de Compactación, con Rodillo Liso, de la Mezcla Asfáltica en Caliente colocada hace algunos minutos.
[Zona con Falla N° 19 (Jr. Villac Umu)]

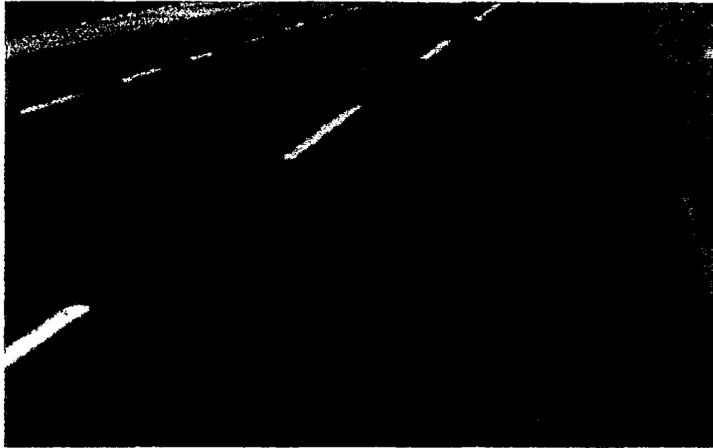
Vista 1.- Tramo pavimentado por primera vez, En perfecto estado (Zona N°17).

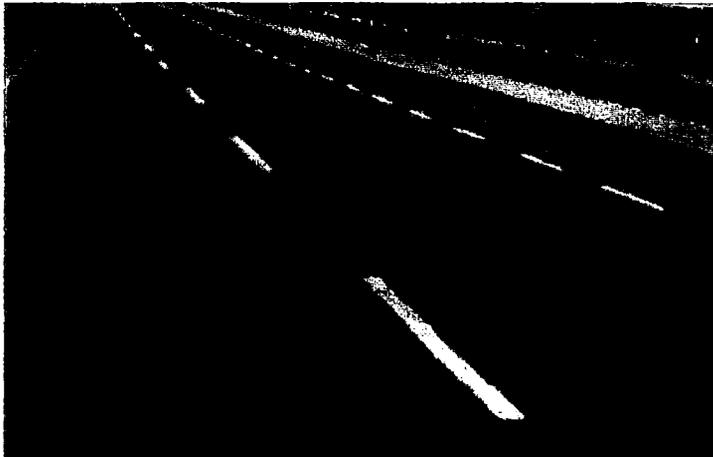
Vista 2.- Areas reparadas (Falla N°6, 7, 8, 9). Se observa en la N°9 Un ligero desnivel (sobrecompactado de las capas).

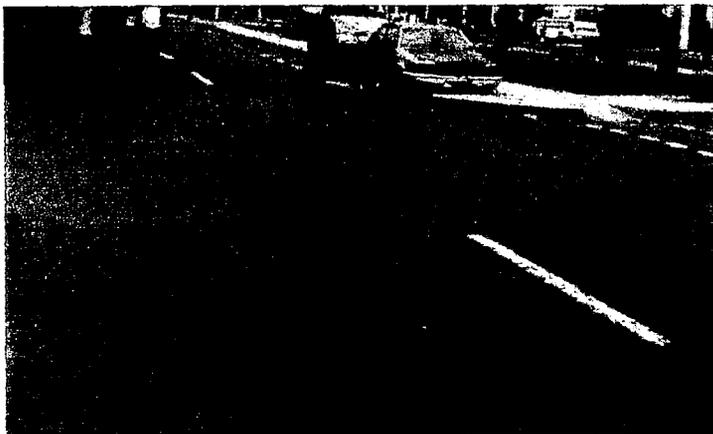
Vista 3.- Zona N°10. Se encuentra en perfecto estado. No se aprecian fallas en las juntas, pero si hay desuniformidad en color.

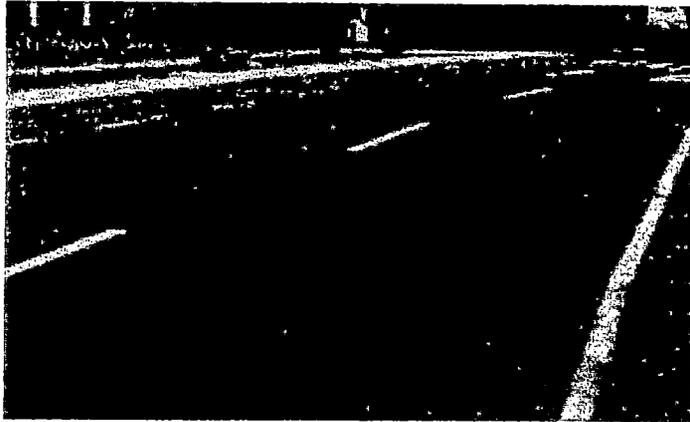
Vista 4.- Area N°21, Se encuentra en perfecto estado. Contraste notorio en la tonalidad de color.

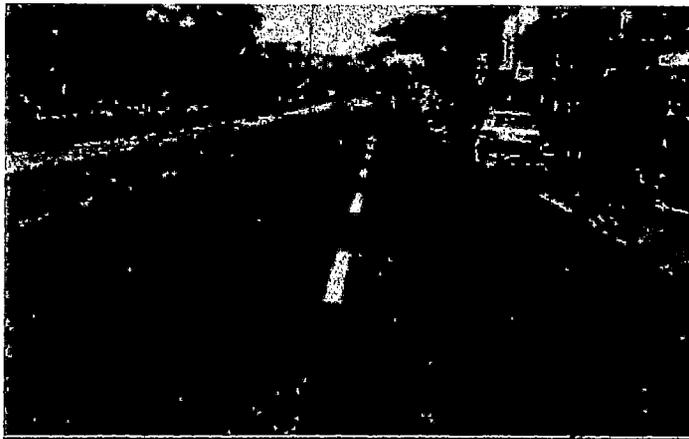
Vista 5.- Vista panorámica de la Av. Las Lomas, lado este.
Notese las fisuras longitudinales leves en el eje que no han sido reparadas por ser de mínima abertura y profundidad

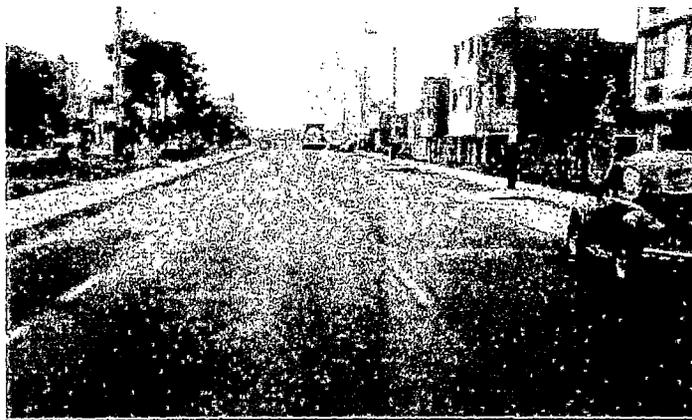
Vista 6.- Vista panorámica , lado oeste hacia Malecón Checa. Se aprecian fisuras leves en el eje, como en la vista anterior.

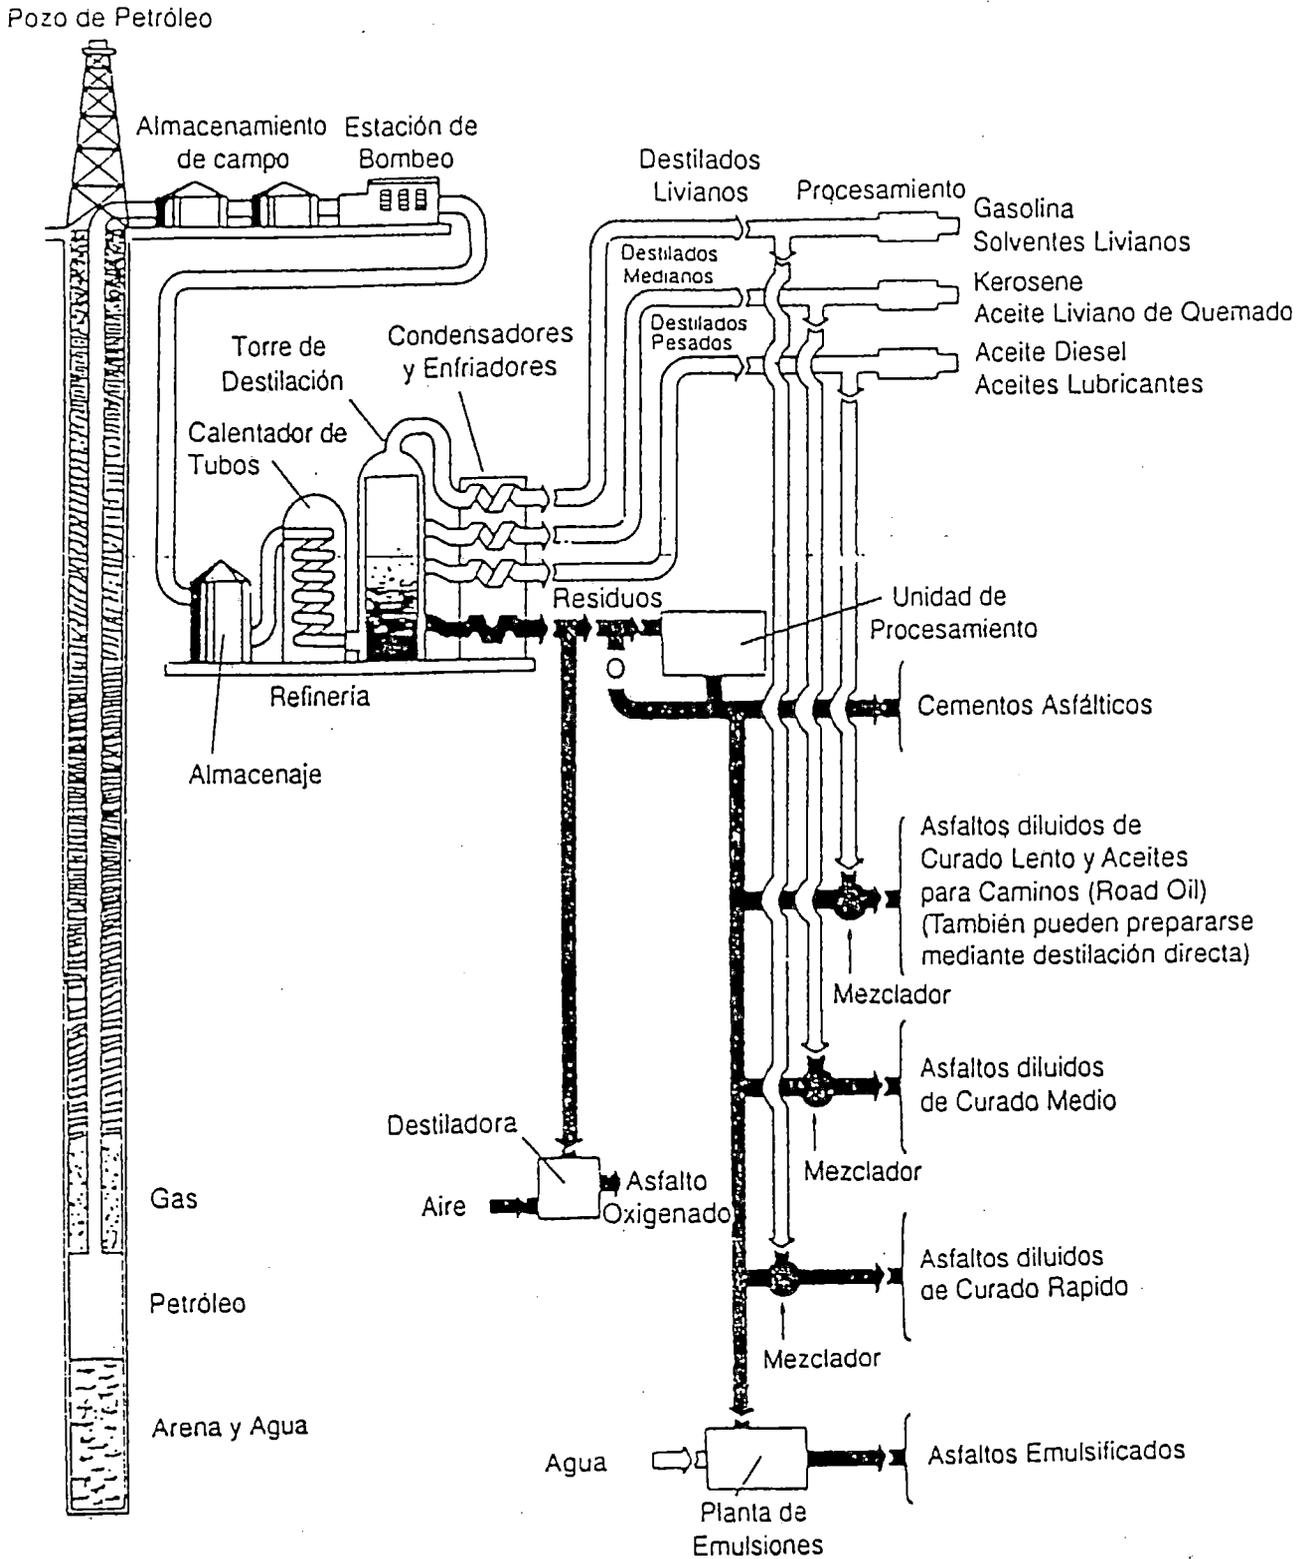
FIGURA B.1

PROCESO TÍPICO DE REFINACIÓN

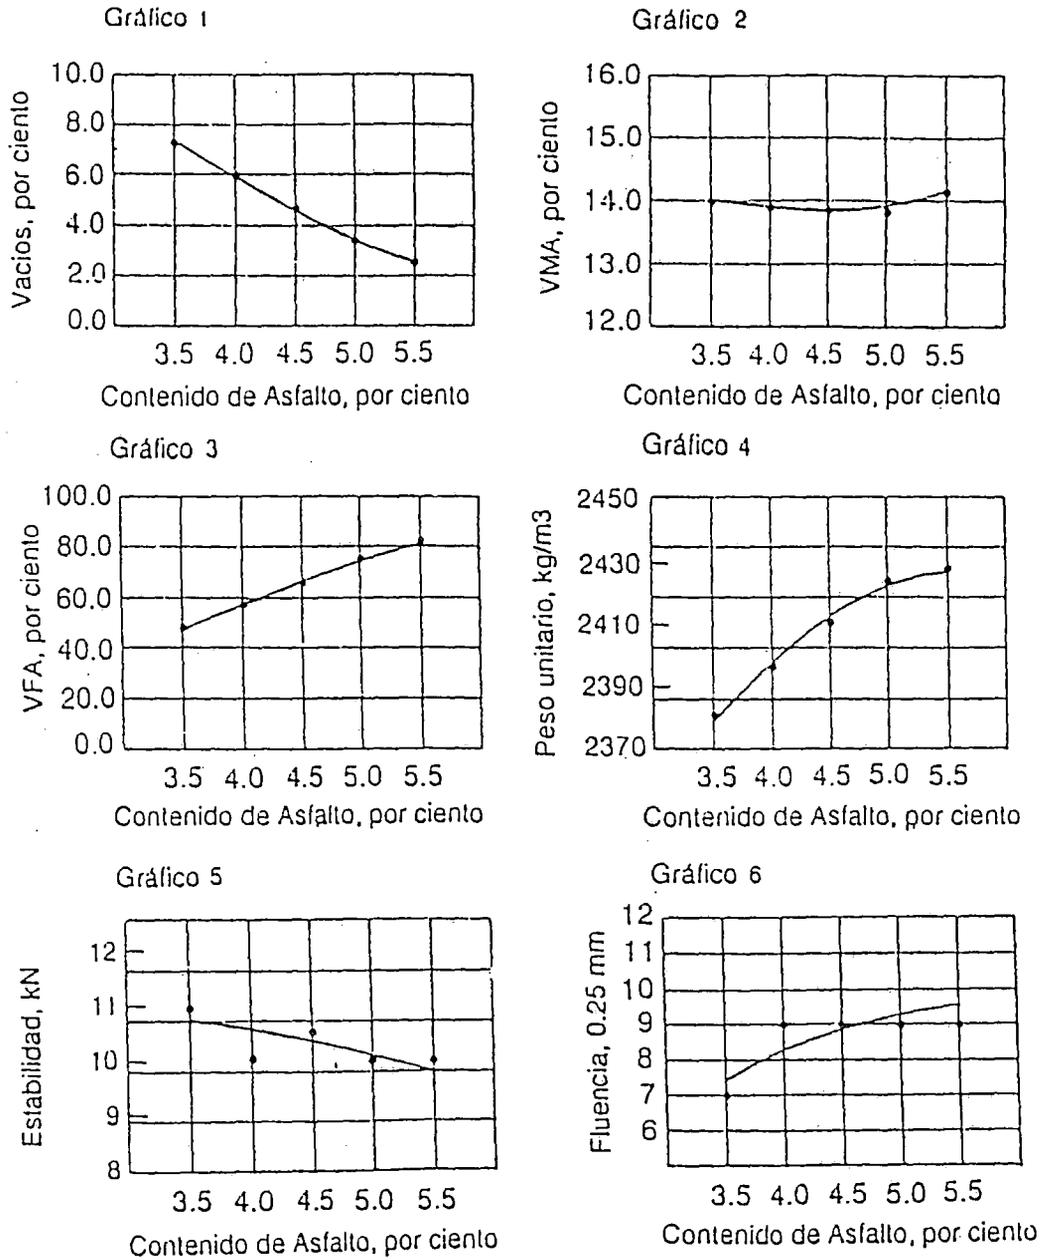
FIGURA E.1

ANALISIS GRAFICO PARA LOS RESULTADOS
DEL METODO MARSHAL

cuadro E.1. Si cumplen todos los criterios, este es el contenido de diseño de asfalto. Si no se cumplen todos los criterios, será necesario hacer algunos ajustes.
