**UNIVERSIDAD NACIONAL DE INGENIERIA
FACULTAD DE INGENIERIA CIVIL**

**CONSTRUCTABILIDAD EN EDIFICACIONES DE CENTROS
EMPRESARIALES
CENTRO EMPRESARIAL PLEXUS**

INFORME DE SUFICIENCIA

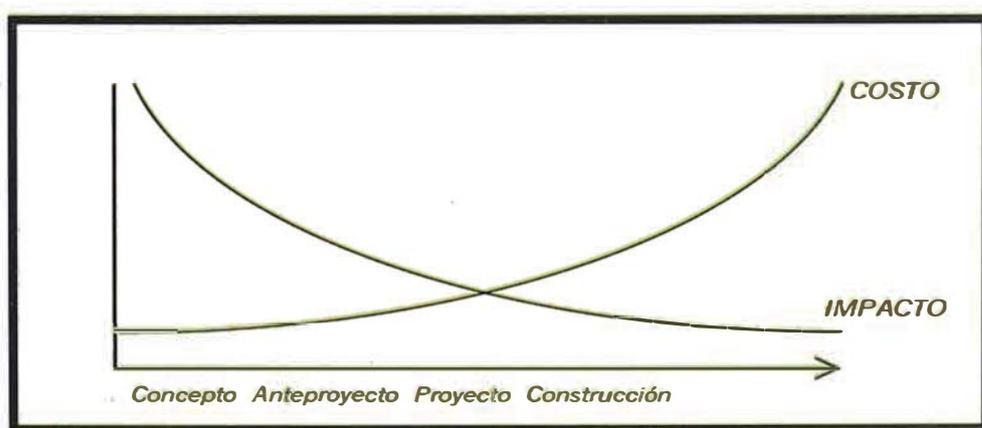
Figura N° 4: Curva de costo e impacto de las decisiones de diseño.

Este mismo concepto se refiere a la constructabilidad, debido a la toma de decisiones y gestiones de cómo resolver los problemas generados por la falta de coordinación entre diseñadores y los constructores, cuanto más temprano se identifiquen, se gestionen y se defina la solución, se tendrá menos impacto negativo en el proyecto.

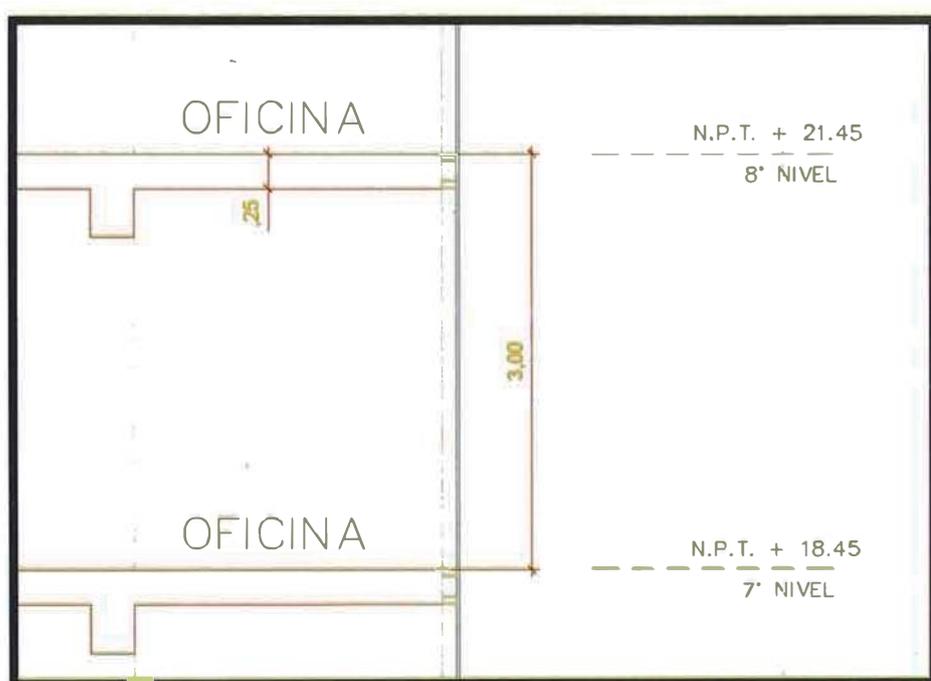
Según los planos de Arquitectura de Proyecto “Proyecto San Miguel (post ploteo) actualización _ 08 de abril 2013” – Láminas de cortes generales muestran una altura de entrepiso de 3.00m considerando losas de 20cm y 25cm de peralte (Figura N°11). Según planos de estructuras encofrado de techo, se muestran peraltes de losas de 20cm y 25cm, con lo cual podemos verificar que no se consideró el espesor de contrapiso de 5cm. (Figura N°12)

Figura. N° 11: Acercamiento de corte general 1, lámina A-16- Altura entrepiso 3.00m.

Por orden de cambio de arquitectura, se modificó los planos originales a “Planos obra Plexus actualización _ 06_06_14” en la cual se muestran los cortes generales en 3.05m de altura entre piso.

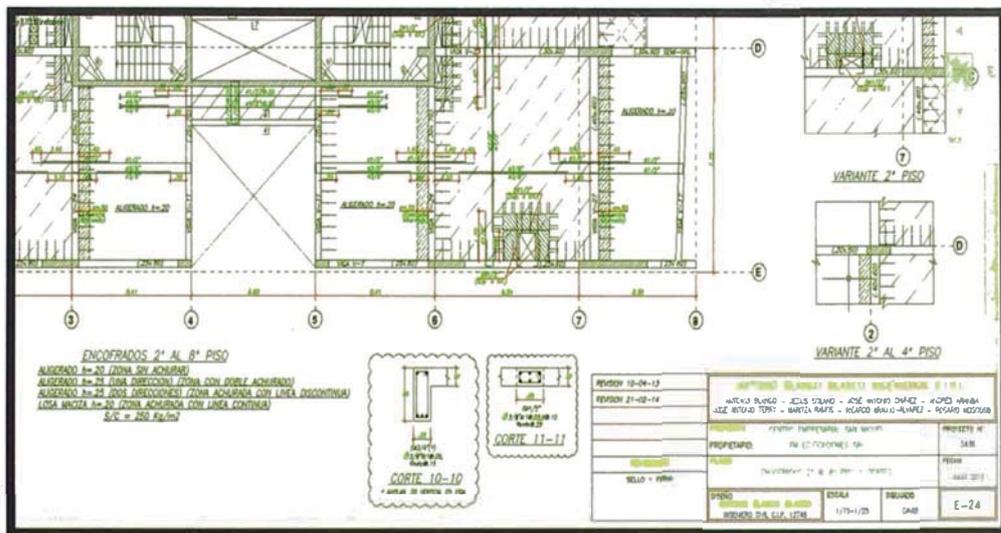
Figura N° 12: Planta de Encofrado de techos- Estructuras, lámina E-24- Espesores de losa de techo-e=25cm.

Con este cambio se originó un incremento del metrado de muro cortina, caja de sombra y sello cortafuego así como el cambio de modulación en muro cortina.

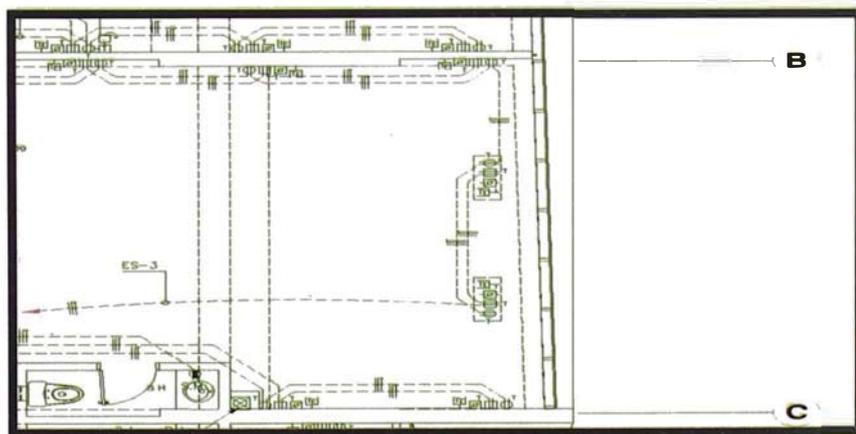
Según los planos de arquitectura “Plantas generales”, se muestran placas eléctricas y data en el borde de las oficinas tal como se muestra en la Fig. N°13, bordes sin alféizar Fig. N°14, ubicadas en el piso, dichas placas eléctricas fueron reubicadas en un alféizar de 40cm de alto adicionado al borde de cada oficinas (frisos) quedando como en la Fig. N°15 y Fig. N°16.

Figura N° 13: Planta de tomacorrientes- Inst. Eléctricas, lámina IE-22.

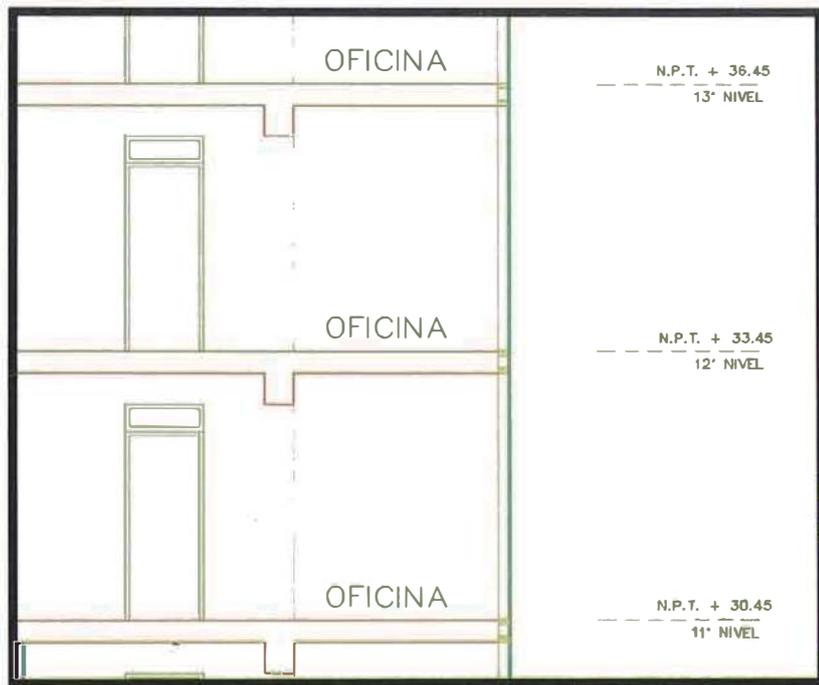
Figura N° 14: Corte general de arquitectura original- Sin alféizar en fachada.

Los cambios mostrados en las figuras del N°14 al N°16, generan un cambio en la modulación del muro cortina y un incremento en la caja de sombra y sello cortafuego, tal como se muestran en la Fig. N°17 y N°18.

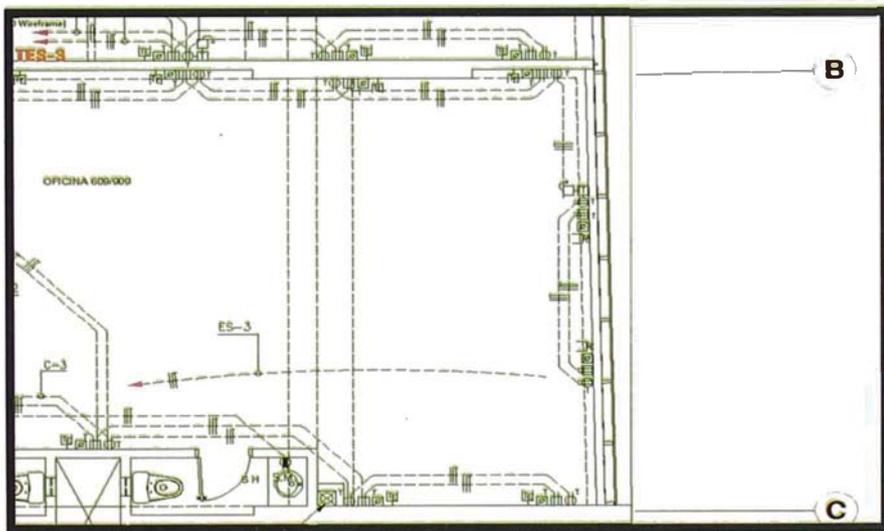
Figura N° 15: Planta de tomacorrientes- Inst. Eléctricas, lámina IE-22.

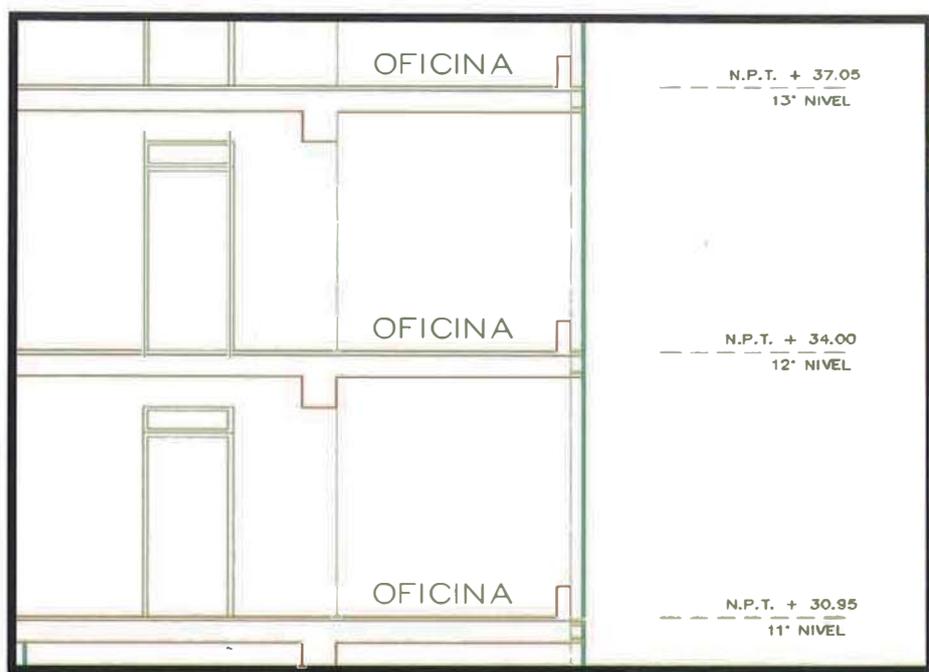
Figura N° 16: Corte general de arquitectura actualizado - Con alféizar en fachada.

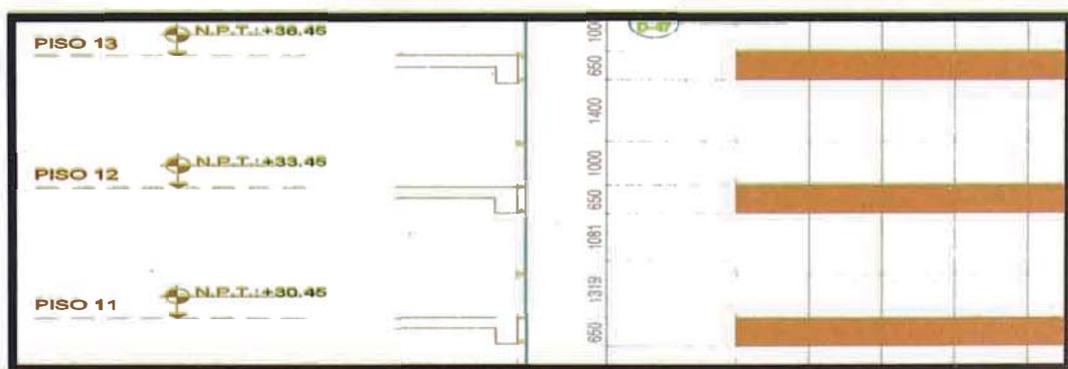
Figura N° 17: (Corte general de Arquitectura Furukawa original - Sin Alféizar en fachada-Caja de sombra cubre peralte de la viga.

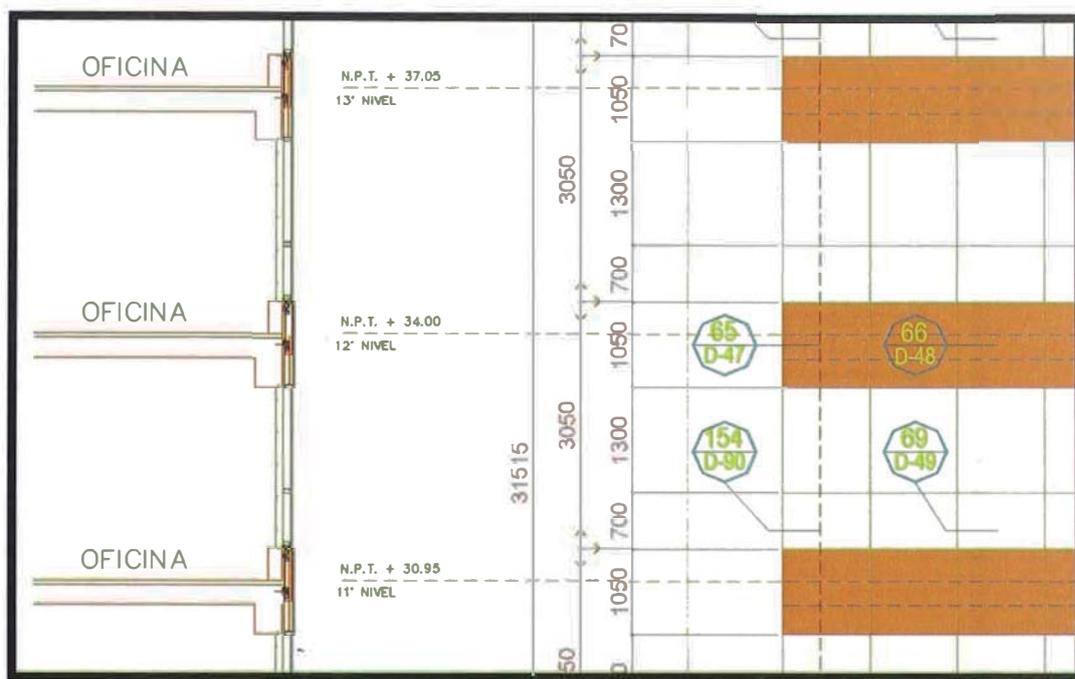
Figura N° 18: Corte general de arquitectura "Furukawa" original- con alféizar en fachada-Caja de sombra cubre peralte de la viga más alféizar.

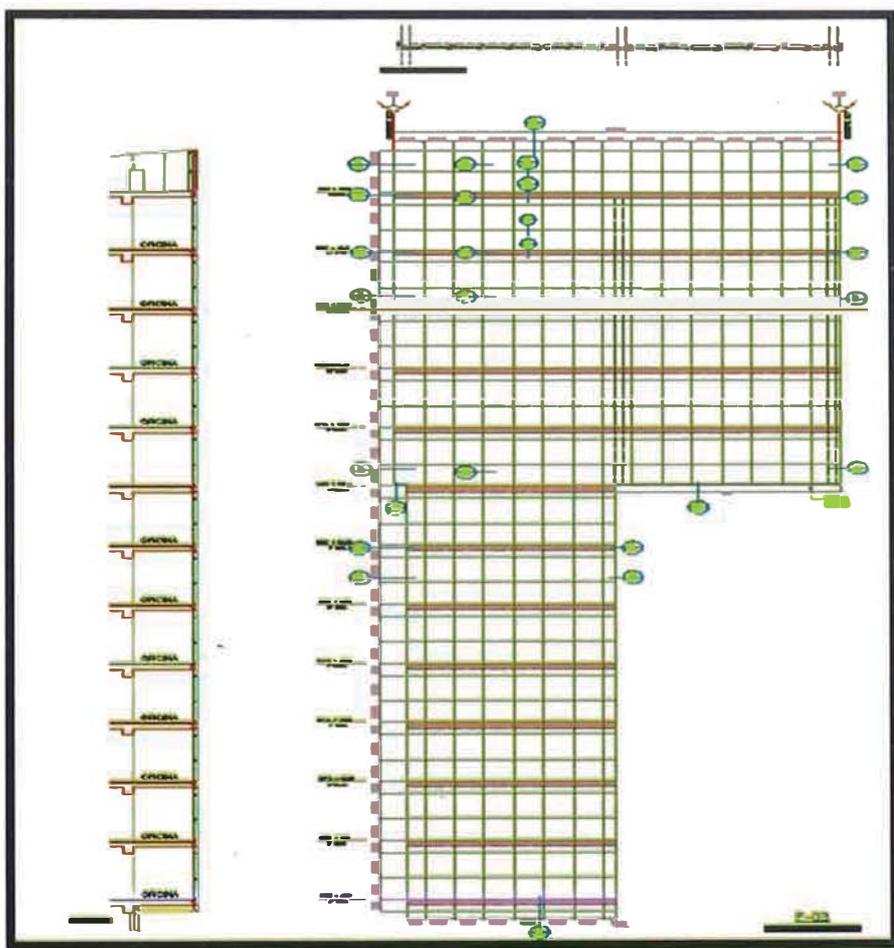
Según requerimiento de cliente la fachada debe de tener la misma modulación tanto en cristales como en caja de sombra, esto último debido a la tonalidad del vidrio al dejar pasar la luz. Dicho cambio origina que se adicione falsas vigas de drywall en toda la fachada principal F-03 que no tienen vigas peraltadas tal como se muestra en la Fig. N°19.

Figura N° 19: Vista frontal de F-03- Ubicación de frisos sin vigas peraltadas en fachadas.

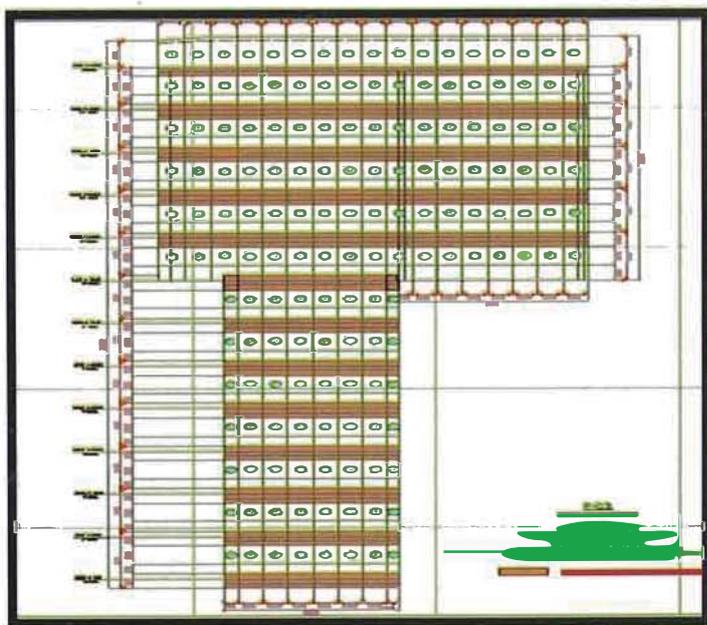
Figura N° 20: Vista frontal de F-03- Ubicación de falsas vigas de drywall en fachadas.

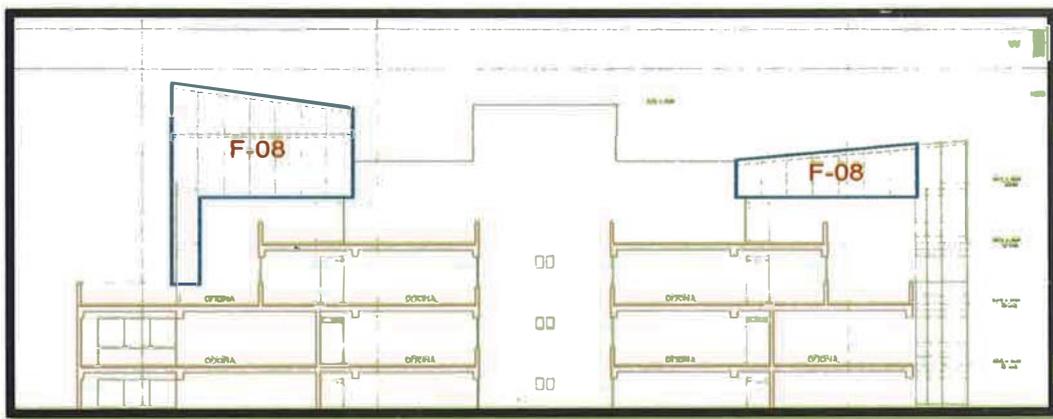
Según los planos de arquitectura originales con lo cual se presupuestó el proyecto consta de la lámina A-01 hasta la lámina A-21 en las cuales no se mostraba la vista desde la calle Carlos Gonzales. Dicha vista contempla muro cortina según Fig. N°21 la cual fue por la falta de constructabilidad en el manejo de gestión de cliente – especialista se generó un adicional en costo y tiempo.

Figura N° 21: Vista lateral F-08-Adicional.

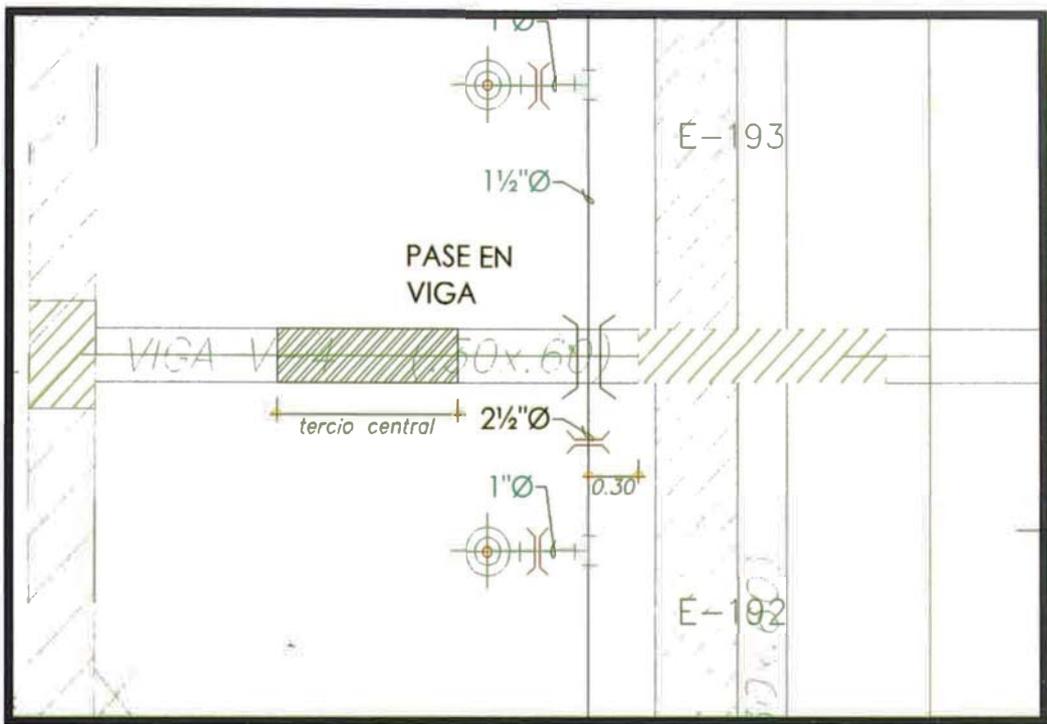
Según los planos originales de ACI de la lámina A-01 hasta la lámina A-14, se muestran las tuberías de 2.5" pasando fuera del tercio central de la viga. Fig. N° 22.

Figura N° 22: Acercamiento de intercepción de tubería de ACI con viga.

La reubicación de las tuberías genera un costo adicional con el aumento de las tuberías al ubicarlas en el tercio central.

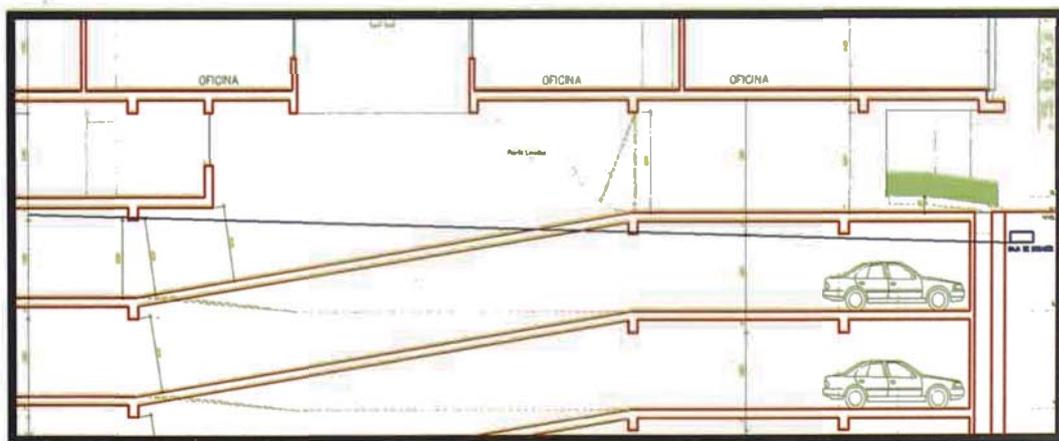
Figura N° 23: Recorrido de línea de desagüe hacia caja principal.

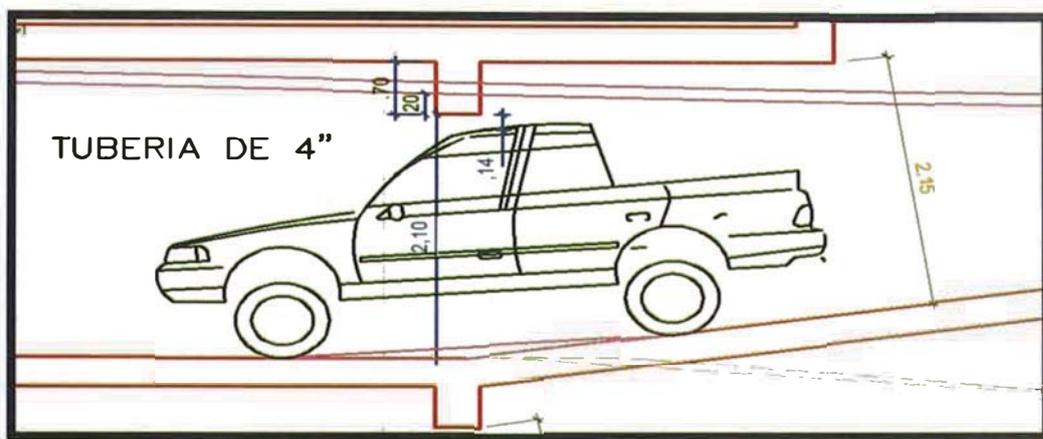
Posterior a la colocación de los pases según requerimiento de pendientes y aprobación de altura mínima de NPT a fondo de viga por parte de INDECI surgió la observación graficada en la Fig. N°24 por el cliente.

Figura N° 24: Encuentro de vehículos con entrada a sótanos.

El cliente observó la poca distancia que existía entre la parte superior de una camioneta y el fondo de viga, a pesar que sería aprobado por INDECI, el cliente decidió modificar el peralte de la viga por tema de post venta y satisfacción de sus compradores, por lo que se dio la orden de demoler la viga y cambiarla por una de 55 cm de peralte la cual se detalla en la Fig. N°25.

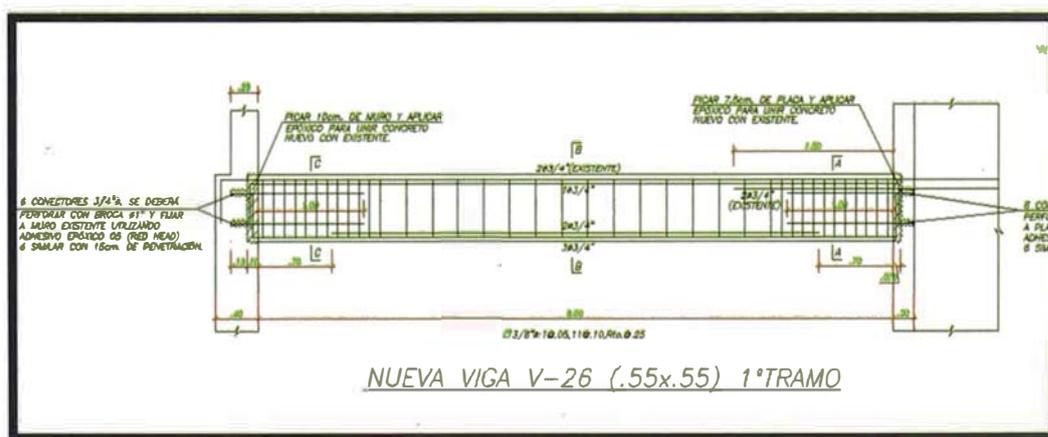
Figura N° 25: Detalle de cambio de viga ingreso a sótanos.

Este cambio fue realizado por un especialista, el cual nos generó costo y tiempo ya que cerramos la entrada y salida principal del edificio (Por apuntalamiento de losa).

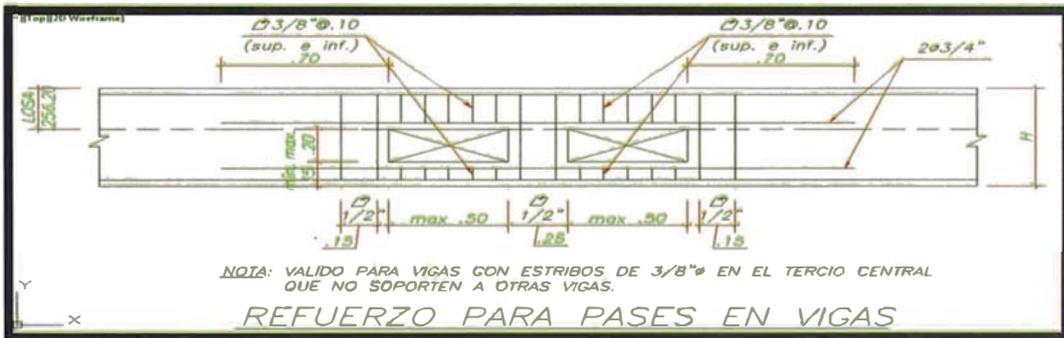
En el proyecto actual se generó pases especiales para bandejas eléctricas de fuerza y comunicación en vigas fuera del tercio central, en el encuentro de vigas con columnas (nudos estructurales). Dichos detalles estructurales se muestran en las figuras N°26 y N°27.

Figura N° 26: Refuerzo por pase de bandeja en viga- ubicado al tercio central.

Por lo tanto se generó costos adicionales no considerados en el presupuesto.

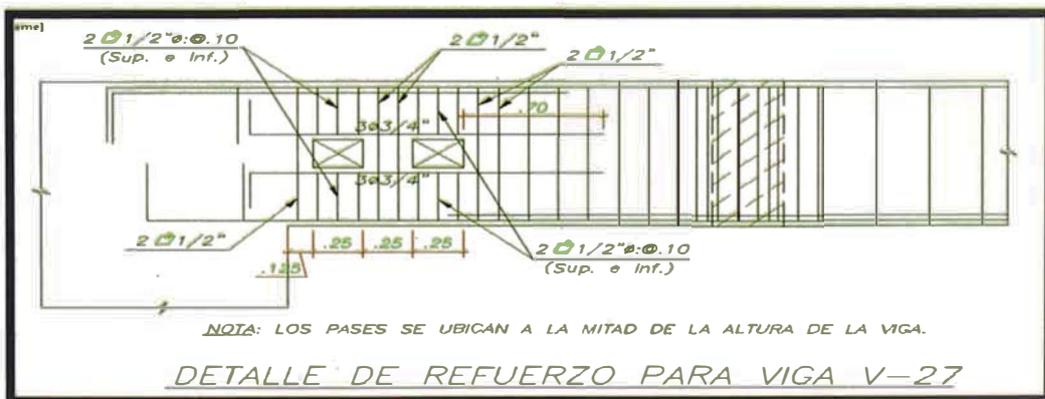
Figura N° 27: Refuerzo en viga por bandeja- ubicado fuera del tercio central.

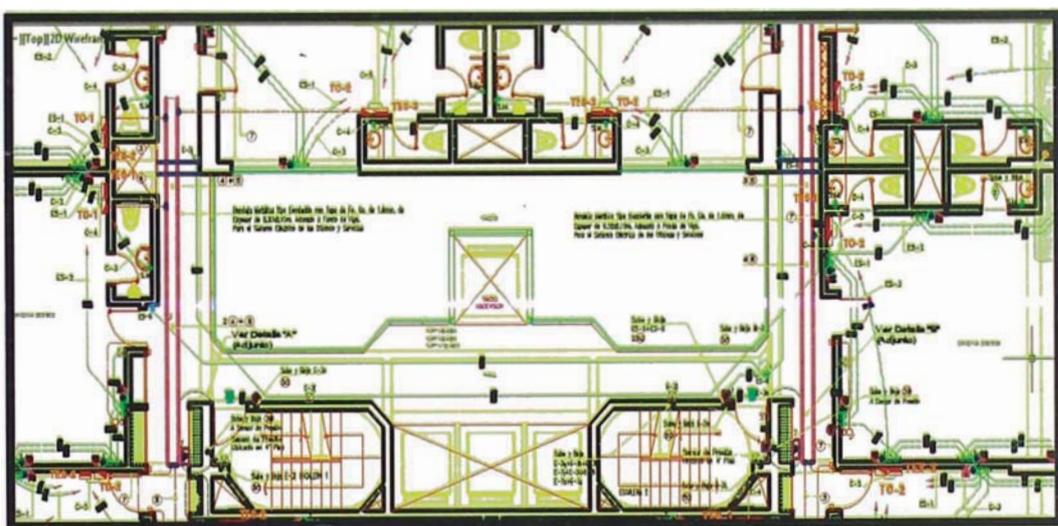
Así como los refuerzos mostrados en las figuras anteriores que son una incidencia directa en las estructuras generando costos adicionales y tiempo de espera en solución de RFI, también podemos encontrar una incidencia indirecta entre estructuras e instalaciones eléctricas provocadas por la no conformidad de pases en vigas, así tenemos bandejas mostradas en planta de instalaciones eléctricas que interceptan a las vigas en los encuentros de columnas, se muestra Fig. N°28 y Fig. N°29.

Figura N° 28: Recorrido de bandejas de fuerza en pasadizos de oficinas.

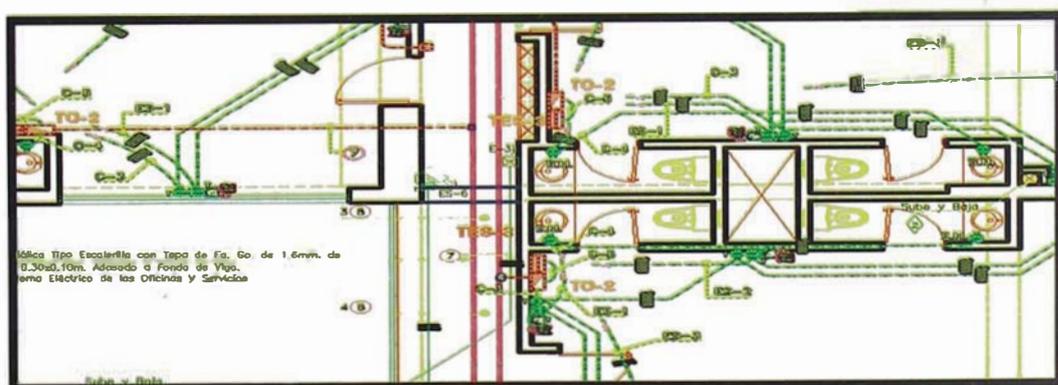
Figura N° 29: Acercamiento de encuentro de bandeja (líneas magenta) con vigas (líneas azules).

La respuesta estructural fue: "No se permite pases de bandeja en dichas vigas, buscar otra solución". La solución tomada fue pasar las bandejas eléctricas y de comunicaciones por debajo de la viga, esto genera como consecuencia que las baldosas acústicas proyectadas al fondo de viga (2.40m desde NPT- Fig. N°30) tenga que bajar en 20cm (Quedando en 2.20m del NPT). Según corte de arquitectura mostrado en la Fig. N°31 se adicionó un dintel de drywall en todo el contorno del pasadizo en los 14 pisos Fig. N°32.

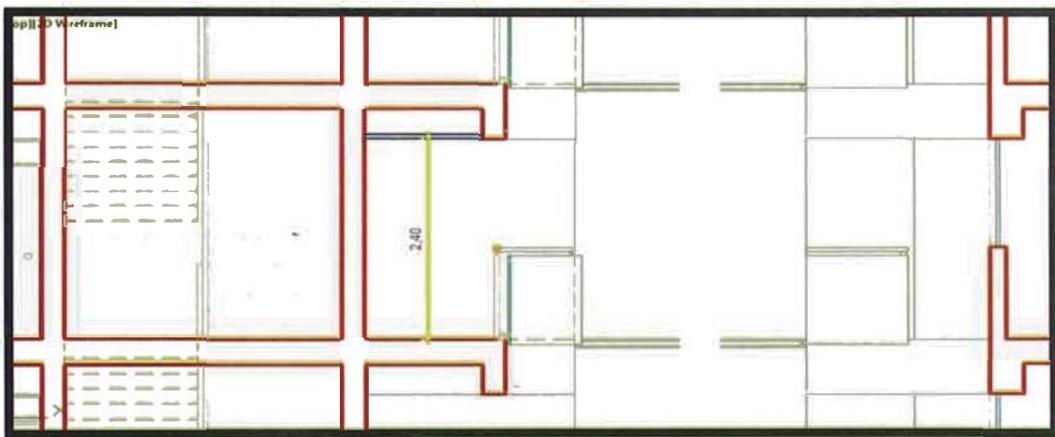
Figura N° 30: Corte de ubicación de baldosas acústicas en pasadizos de oficinas (líneas azules).

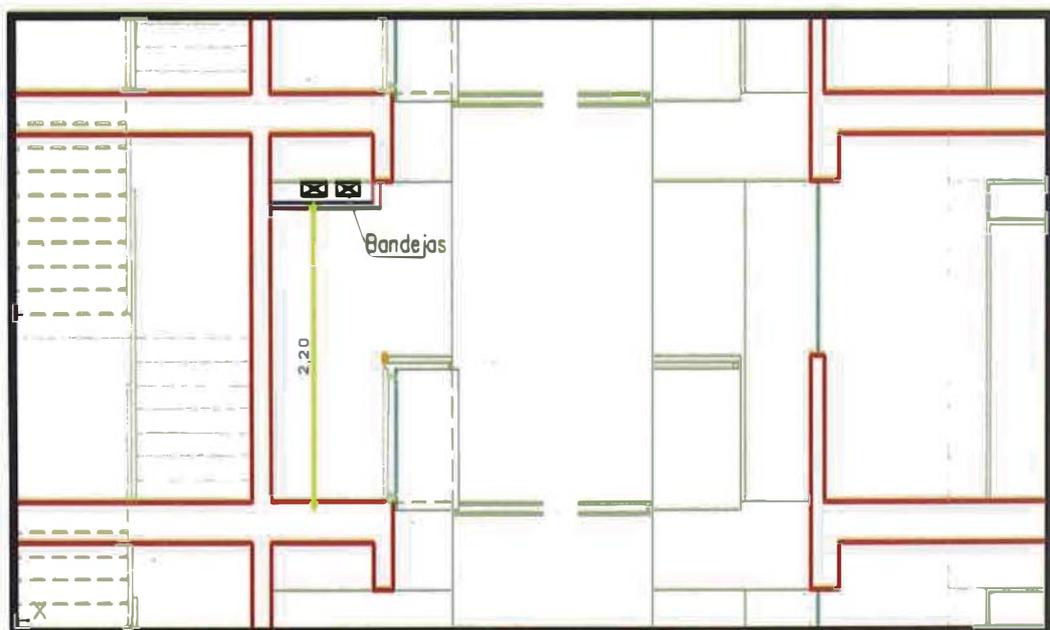
Figura N° 31: Corte de ubicación de baldosas acústicas en pasadizos de oficinas (líneas azules) se adicionó dintel de drywall (Líneas magenta).

Asimismo, se indica que el cambio de recorrido, quiebre por debajo de viga, se adicionó bandejas con ángulos en 45° más soporte adicional (pernos).

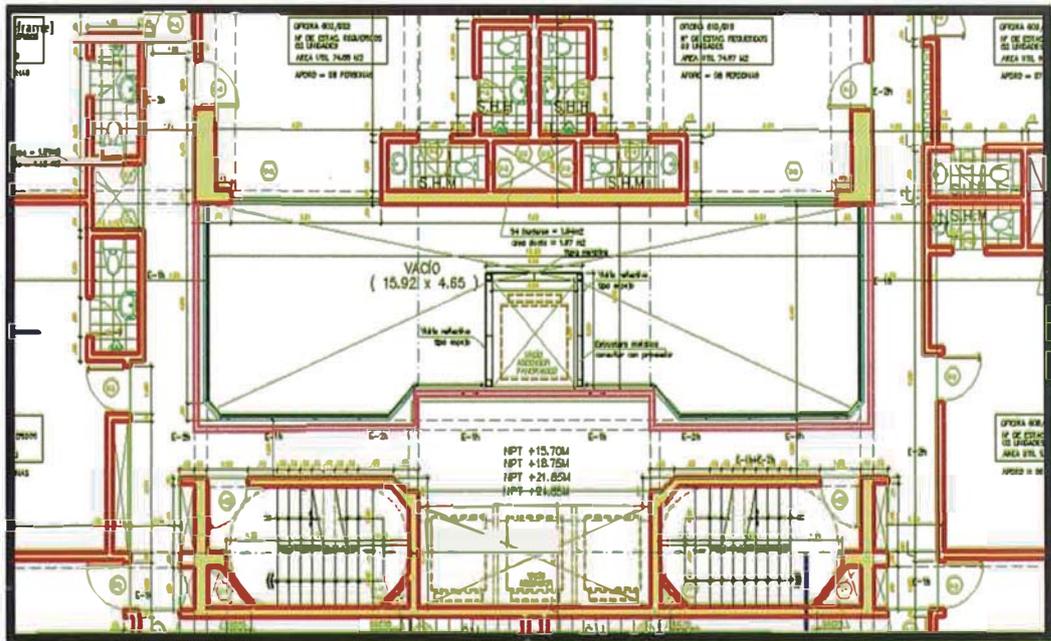
Figura. N° 32: Ubicación de dinteles de drywall en pasadizos (líneas magenta).
