FACULTAD DE INGENIERIA CIVIL

ANÁLISIS DE LA PROPUESTA TÉCNICA, ECONÓMICA Y PLANEAMIENTO DEL SERVICIO DE GESTIÓN Y CONSERVACION DEL CORREDOR VIAL AYACUCHO-PALPA (ICA)

INFORME DE SUFICIENCIA

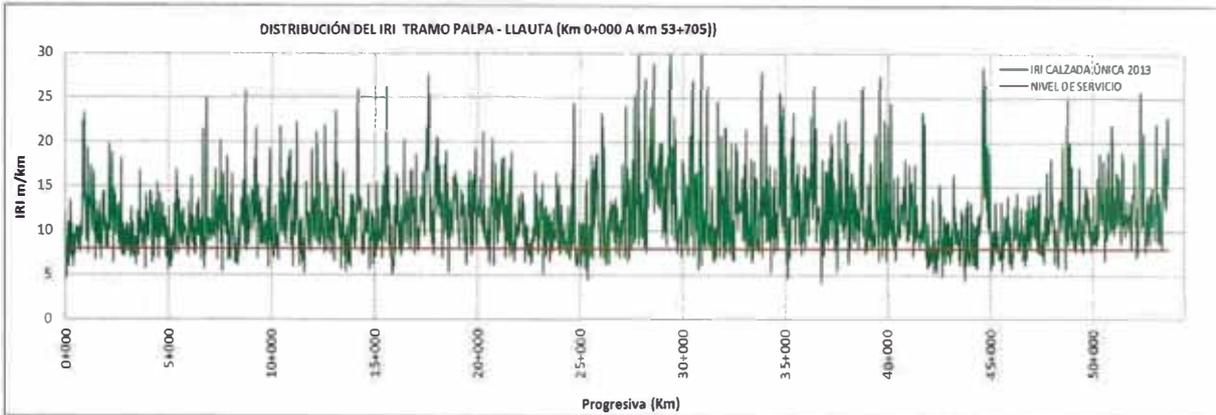
Gráfico 12: Distribución de IRI en el Tramo 1.
Fuente: PGV de Contrato de Servicios N015'2013MTC/20 .Lima 2013

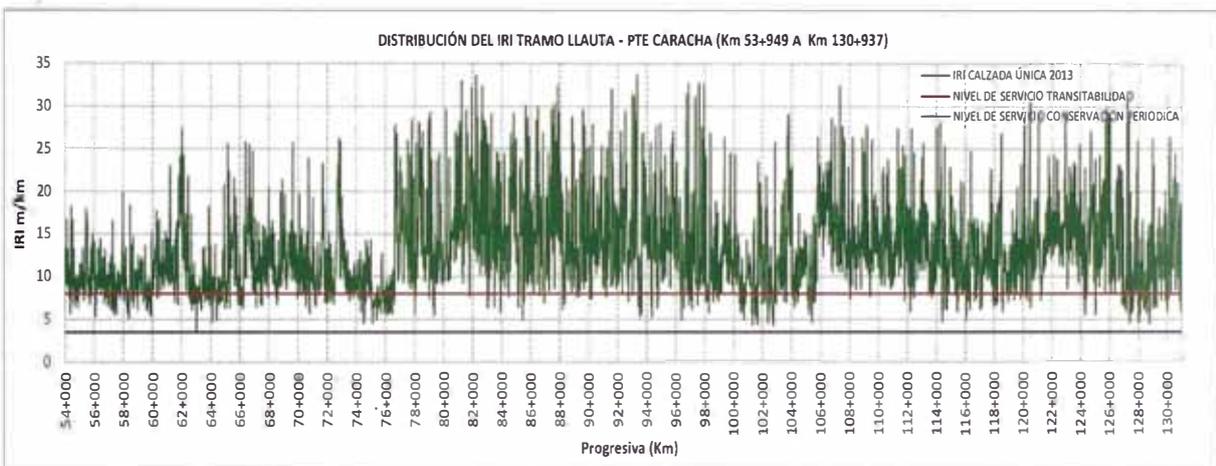
Gráfico 13: Distribución de IRI en el Tramo 2.
Fuente: PGV de Contrato de Servicios N015'2013MTC/20 .Lima 2013

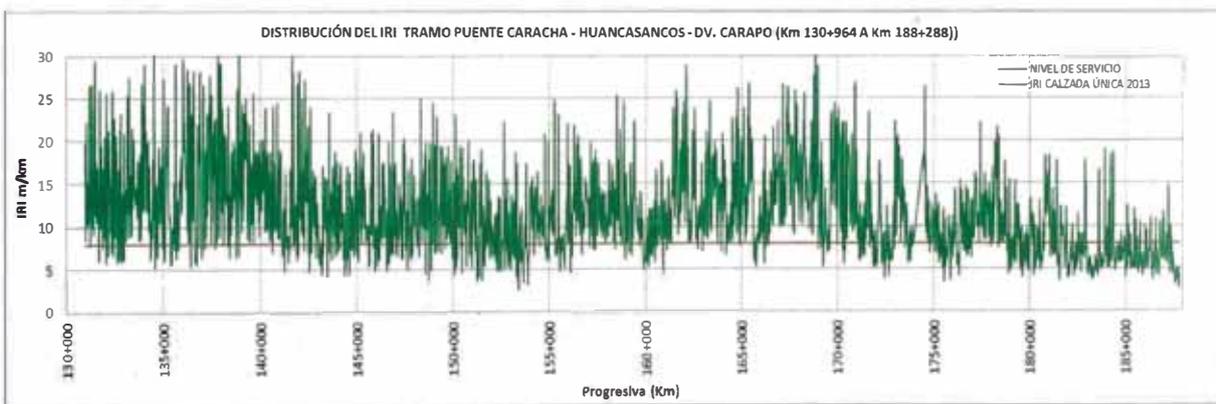
Gráfico 14: Distribución de IRI en el Tramo 3.
Fuente: PGV de Contrato de Servicios N015'2013MTC/20 .Lima 2013

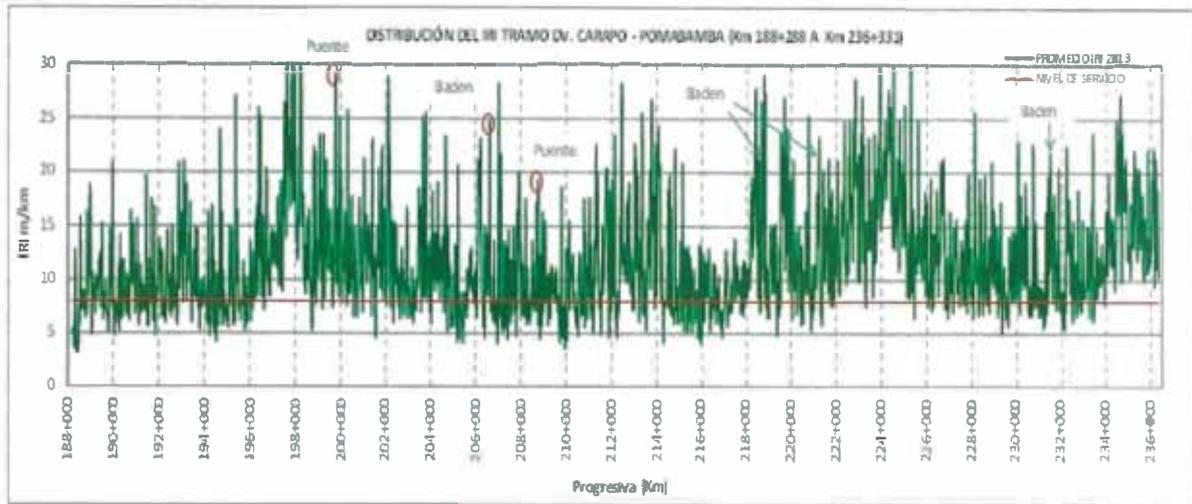
Gráfico 15: Distribución de IRI en el Tramo 4.
Fuente: PGV de Contrato de Servicios N015'2013MTC/20 .Lima 2013

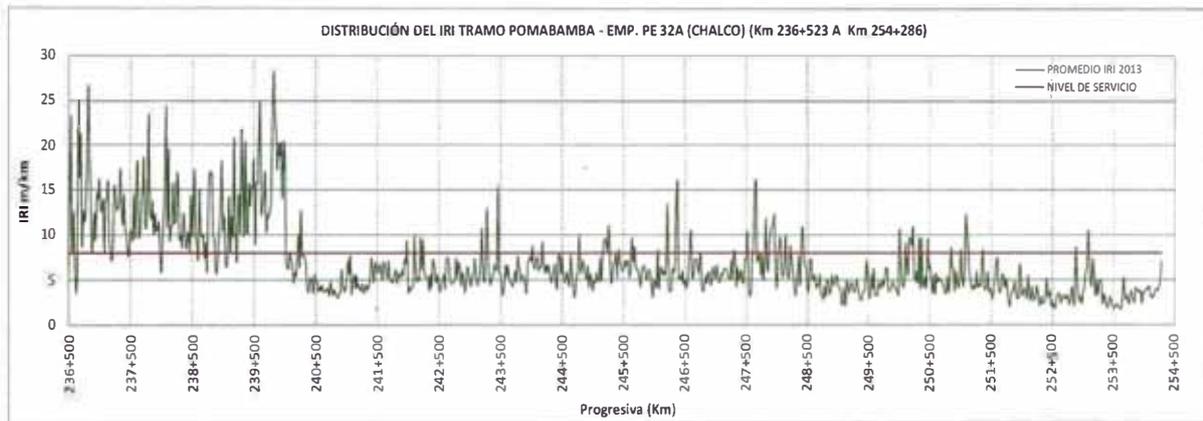
Gráfico 16: Distribución de IRI en el Tramo 5.
Fuente: PGV de Contrato de Servicios N015'2013MTC/20 .Lima 2013

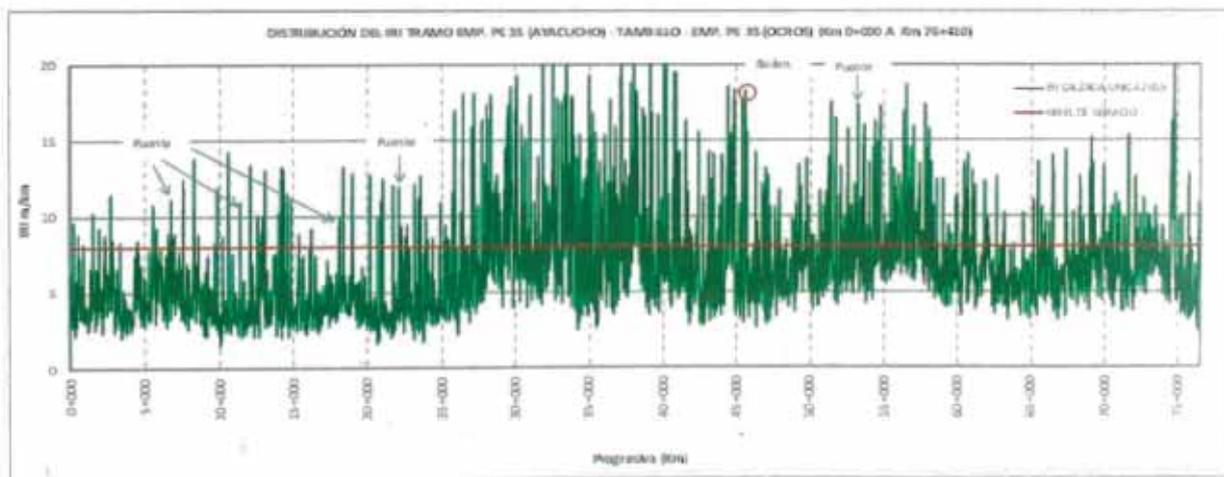
Gráfico 17: Distribución de IRI en el Tramo 6.
Fuente: PGV de Contrato de Servicios N015'2013MTC/20 .Lima 2013

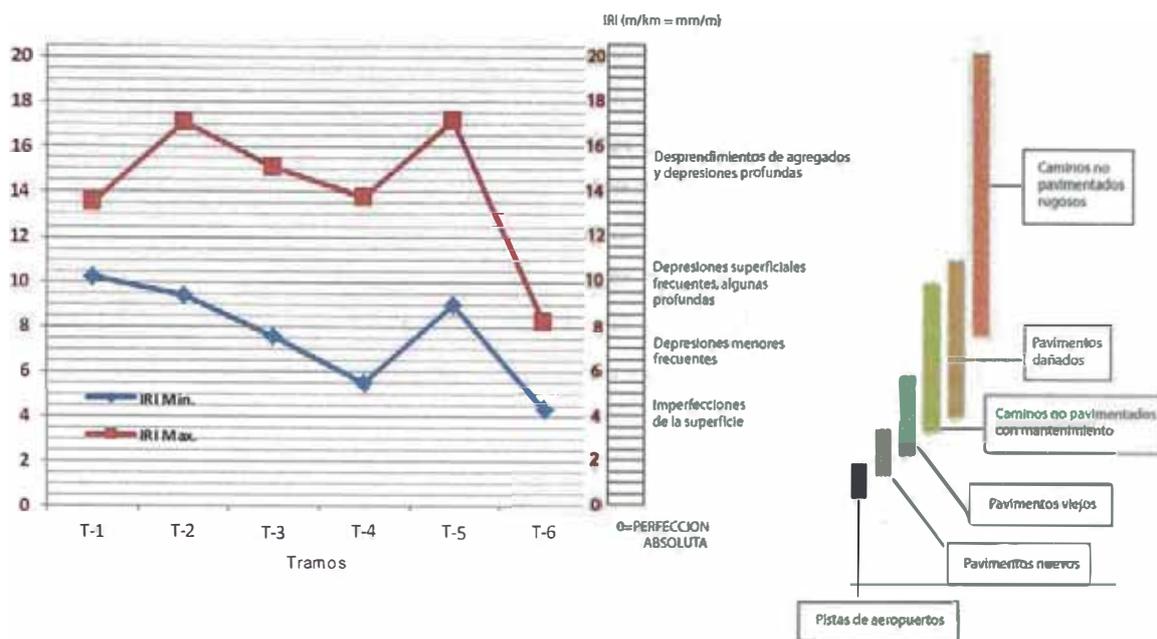
Gráfico 18: Comparativo de los resultados con la escala de IRI según el Banco Mundial.

Del Gráfico 18 se concluye que los tramos en su etapa inicial de la conservación se encontraban deteriorados con depresiones profundas y alta rugosidad.

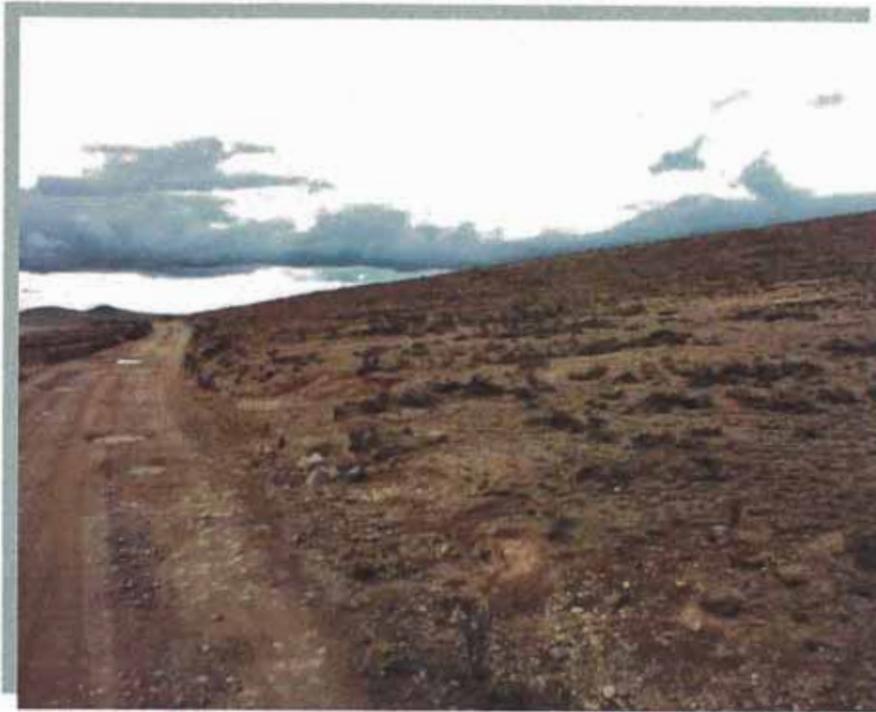
Gráfico 19: Foto del Tramo 1 al inicio de contrato Km 9+080.
Fuente: PGV de Contrato de Servicios N015'2013MTC/20 .Lima 2013

- a) Superficie de rodadura: ancho variable desde 4.2 a 4.6 m, se requiere corrección de bombeo, material de la superficie deteriorada y baches, escasa señalización (señales preventivas).
- b) Drenaje: se encuentran alcantarillas de 36" en el tramo 6 ,5 y 4 colmatadas para reparación y reemplazo, cunetas de tierra a lo largo de la vía.
- c) Obras de arte: pontones menos de 9 m. de concreto y madera requiere pintura y reparación de barandas, escasos muros y badenes en mal estado.
- d) Puntos críticos: zonas expuestas a peligros de inestabilidad de taludes, erosión y huaycos, a continuación en el siguiente cuadro se detalla los puntos críticos de la obra:

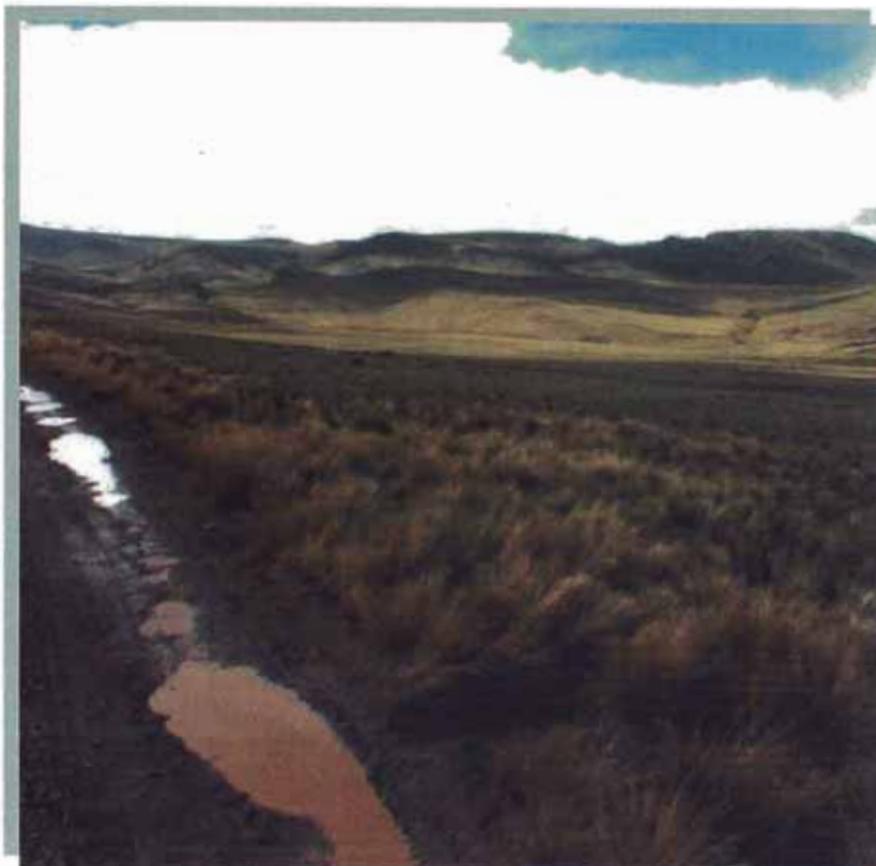
Gráfico 20: Foto del Tramo 2 al inicio de contrato Km 111+310.
Fuente: PGV de Contrato de Servicios N015'2013MTC/20 .Lima 2013

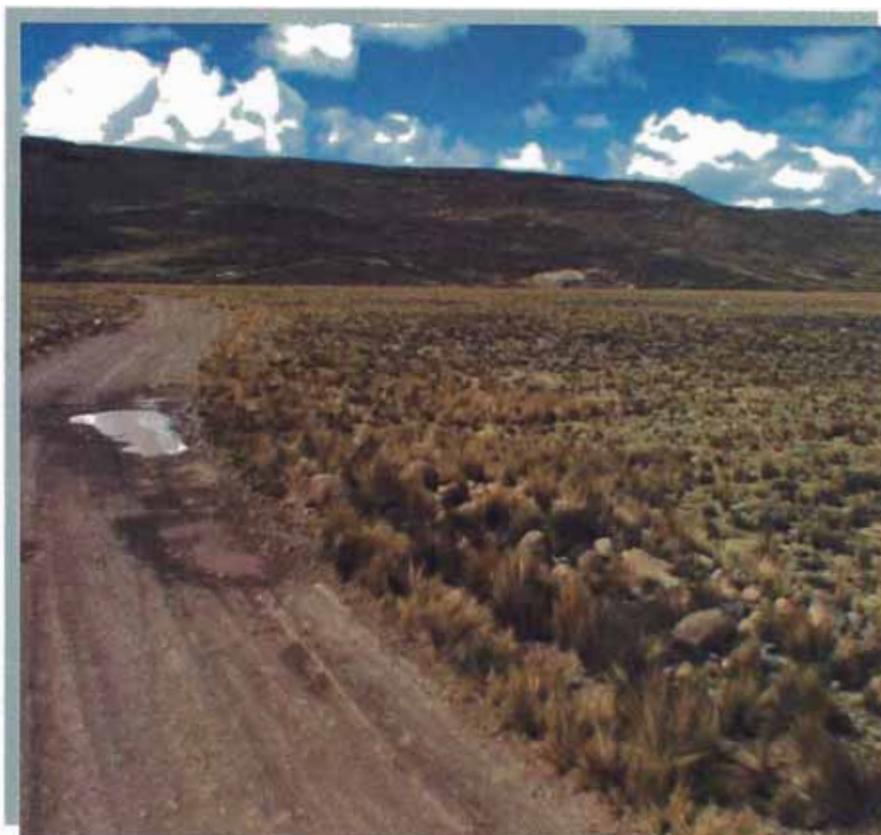
Gráfico 21: Foto del Tramo 3 al inicio de contrato Km 131+060.
Fuente: PGV de Contrato de Servicios N015'2013MTC/20 .Lima 2013

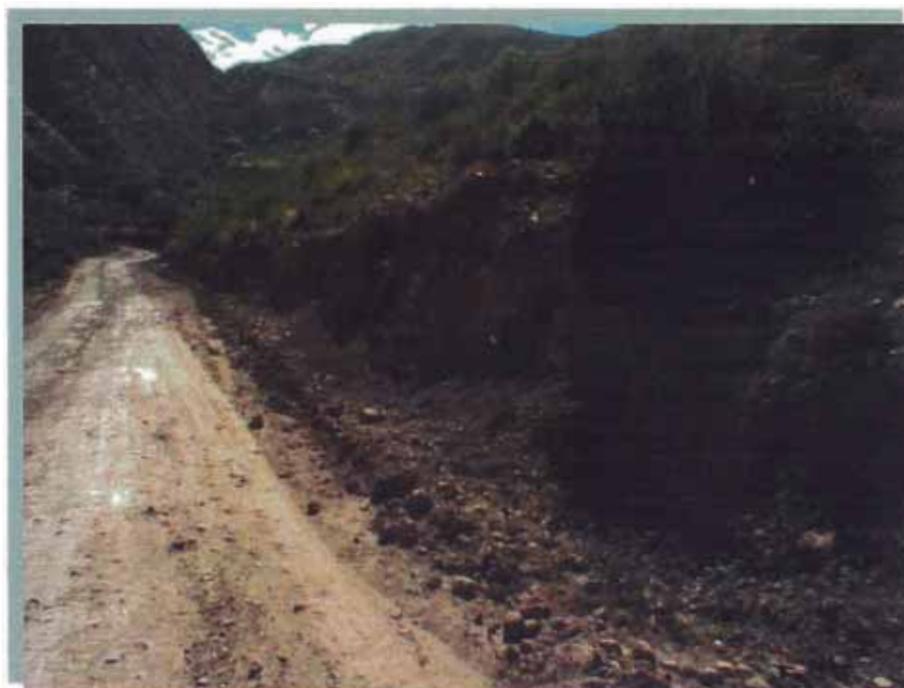
Gráfico 22: Foto del Tramo 4 al inicio de contrato Km 222+040.
Fuente: PGV de Contrato de Servicios N015'2013MTC/20 .Lima 2013

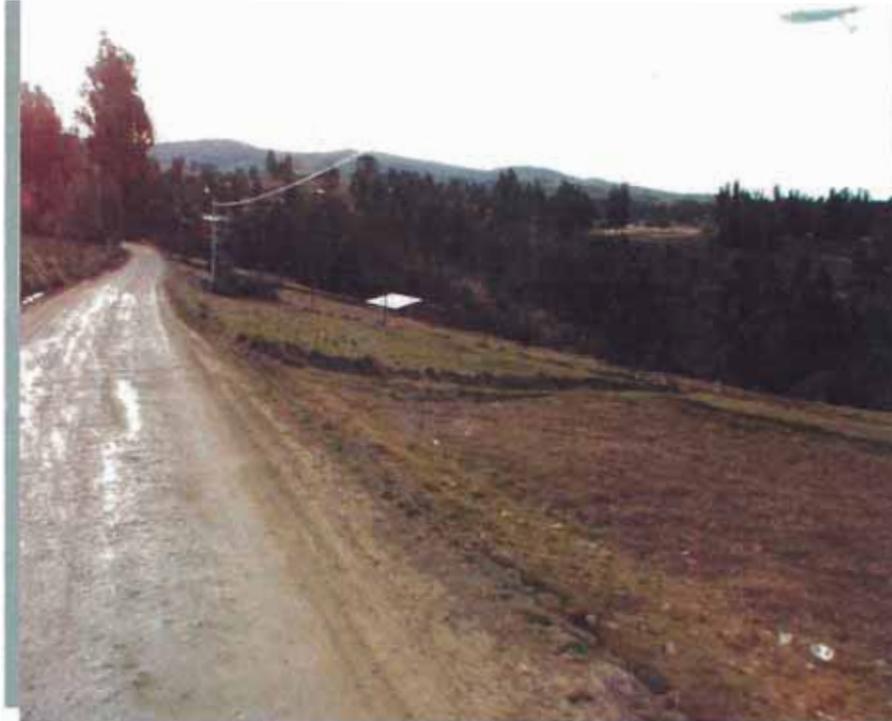
Gráfico 23: Foto del Tramo 5 al inicio de contrato Km 247+000.
Fuente: PGV de Contrato de Servicios N015'2013MTC/20 .Lima 2013

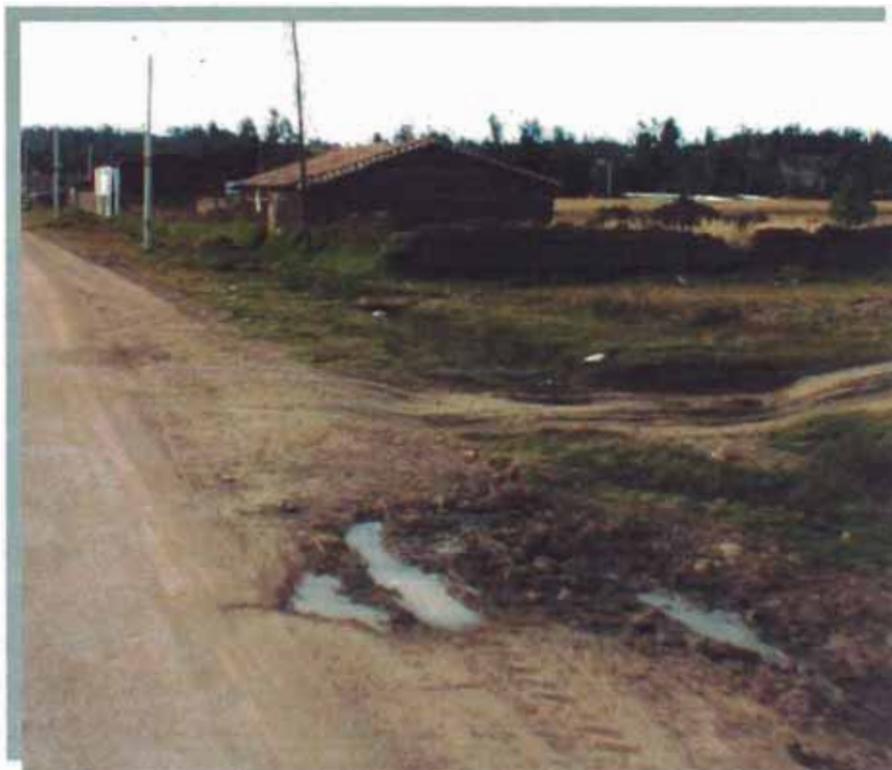
Gráfico 24: Foto del Tramo 6 al inicio de contrato Km 21+000.
Fuente: PGV de Contrato de Servicios N015'2013MTC/20 .Lima 2013

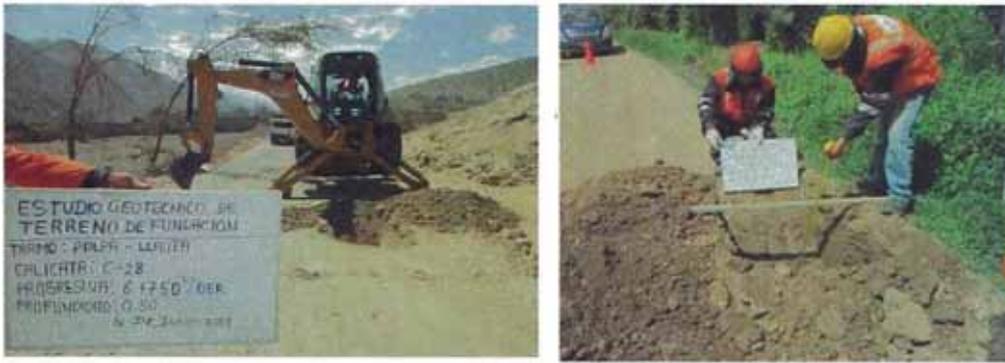
Gráfico 25: Calicatas del Estudio de Suelos.

- Muestreo de los diferentes estratos de suelos
- Registro de Exploración, donde se indican las características de los estratos subyacentes, tales como tipo de suelo, espesor del estrato, color, humedad, plasticidad, compacidad, consistencia, etc.
- Registro de Perfil estratigráfico del suelo de fundación, clasificación visual táctil, mediante el Sistema Unificado de Clasificación de Suelos (SUCS) y AASHTTO.
- Elaboración del Perfil Estratigráfico Visual preliminar del tramo
- Determinación del CBR de operación de la subrasante existente, llevado también módulo de resiliencia.
- Sectorización de acuerdo a las características geomecánicas y físicas
- Análisis de los registros de exploración de campo, evaluación de los resultados de los ensayos de laboratorio y procesamiento de la información en formatos electrónicos especialmente diseñados para este proyecto.

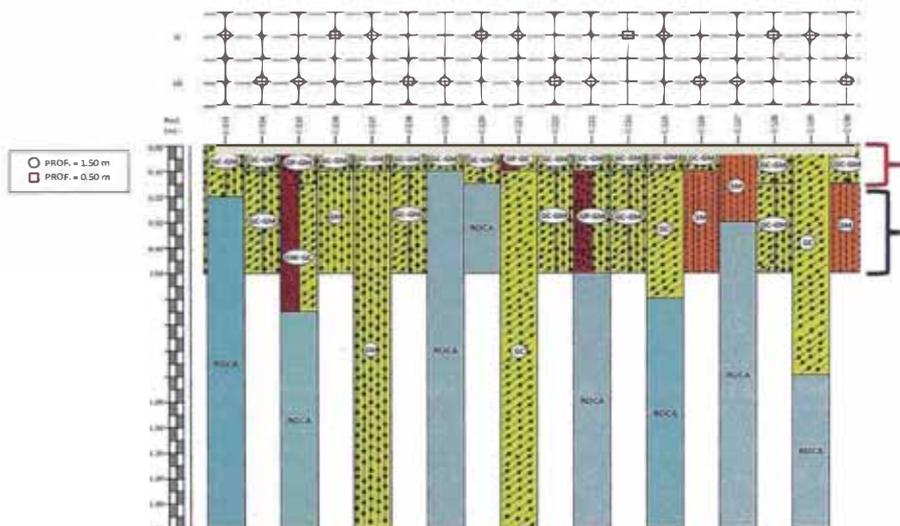
Gráfico 26: Perfil estratigráfico.

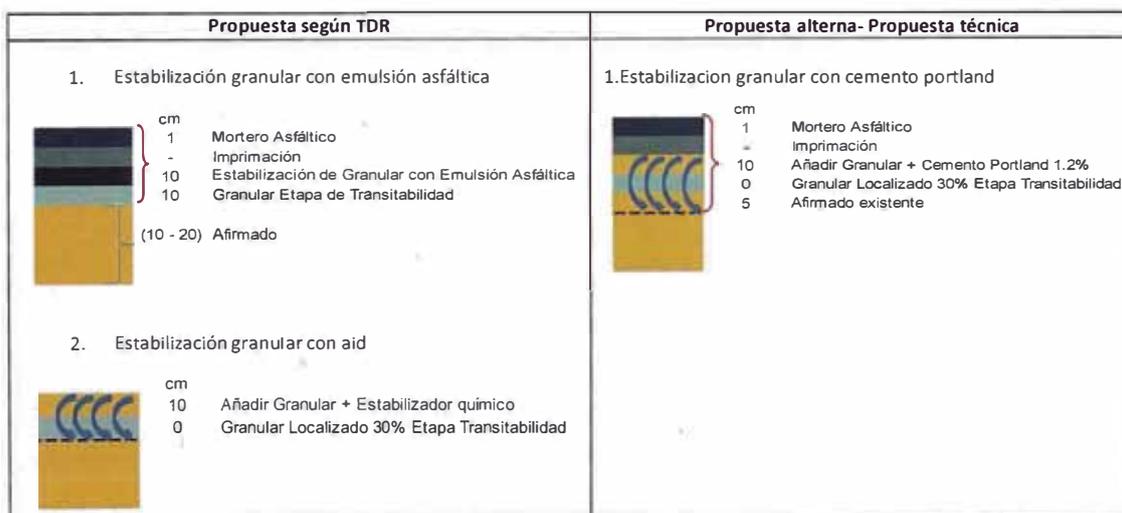
A continuación el diagrama de las variaciones de las soluciones de la CP.

Gráfico 27: Diagrama de variaciones de las soluciones de la CP.

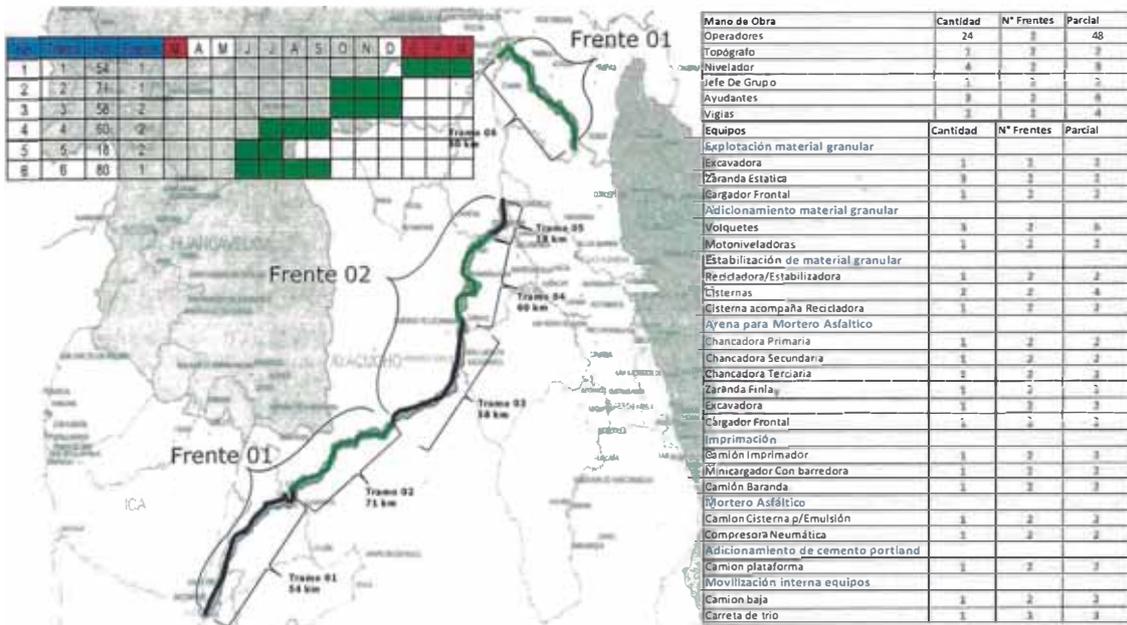
La programación inicial de SGCV del Corredor Vial de Ayacucho a Palpa(Ica) contemplo las soluciones de la propuesta técnica donde se propuso 2 frentes de trabajo con su respectivo pool de trabajo cada uno.

Gráfico 29: Frentes de Trabajo para la conservación periódica.

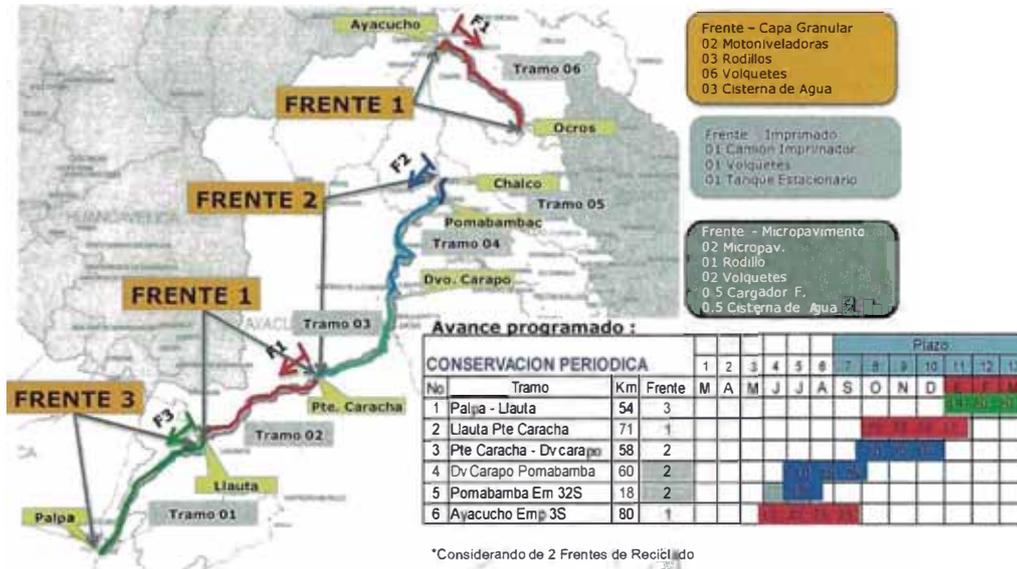
programación con una nueva meta de culminación de conservación periódica y 3 frentes de trabajo con su respectivo pool cada uno, con el fin de no realizar la paralización de trabajos en la temporada de lluvias y culminar en el mes de marzo 2014.

Gráfico 30: Nuevos Frentes de Trabajo para la conservación periódica.
Fuente: Consorcio Cosapi-Mota-Engil. Informe mensual de agosto 2013. Ayacucho 2013

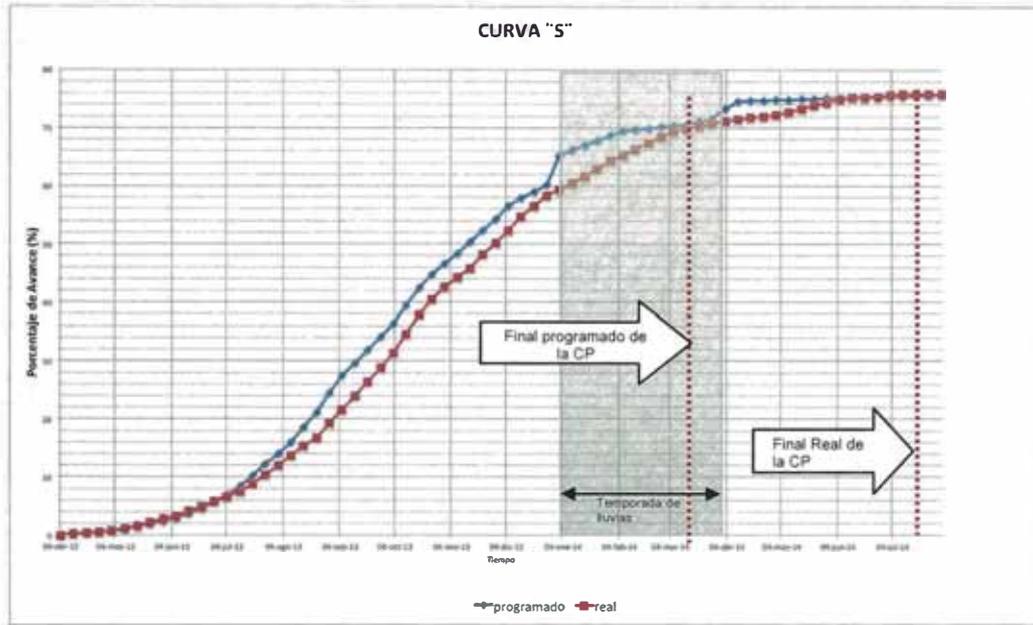
Con la curva S se puede observar los 05 meses adicionales para a la culminación de la CP, este desfase con la programación inicial tiene como principal factor la demora en la aprobación de trabajos por prevención de emergencia (actividades no contempladas en los TDR ejecutadas antes de que ocurra la emergencia) también contribuyeron al retraso la temporada de lluvias, desabastecimiento de los principales suministros y otros factores externos.

Gráfico 33: Curva S.

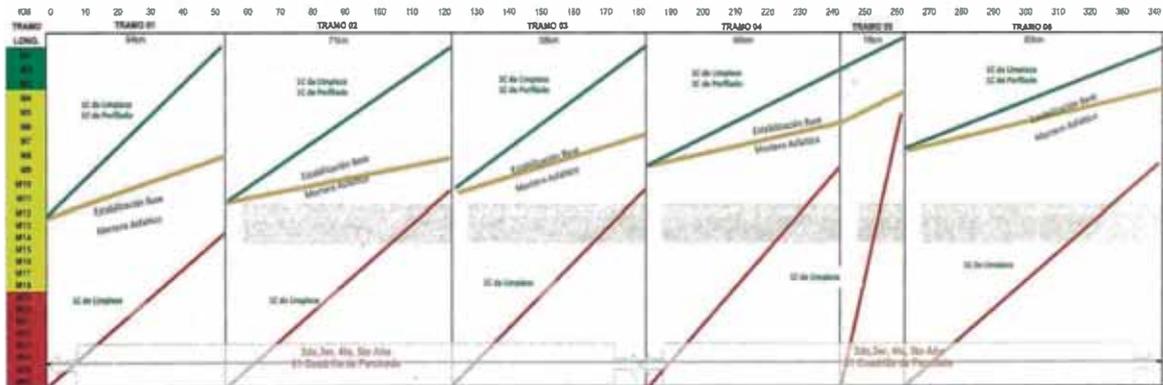
Gráfico 34: Esquema del Tiempo-Camino Inicial.

El SGCV del Corredor Vial Ayacucho – Palpa(Ica) consta de 6 tramos , de los cuales 5 (Tramo 2 al Tramo 6) se encuentran en la sierra expuestos a lluvias y granizo encenrándose expuestos al deterioro prematuro sino se coloca la solución de micropavimento por lo cual los frentes de trabajo deberán avanzar paralelamente.

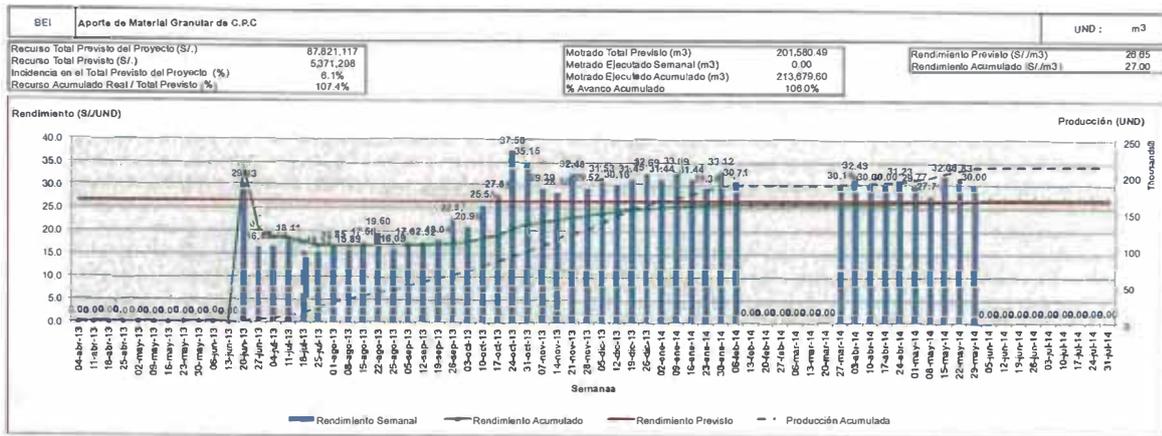
En el informe semanal de producción se observa cuadro adjunto el precio final supera al precio previsto.

Gráfico 40: ISP de Aporte de Granular.

El reciclado requiere una recarga de material granular compactada para evitar causar fallas al tambor a la recicladora, el funcionamiento del equipos es diferente en vías pavimentadas y en vías sin pavimentar, las consideraciones mencionadas no estaban en el presupuesto.

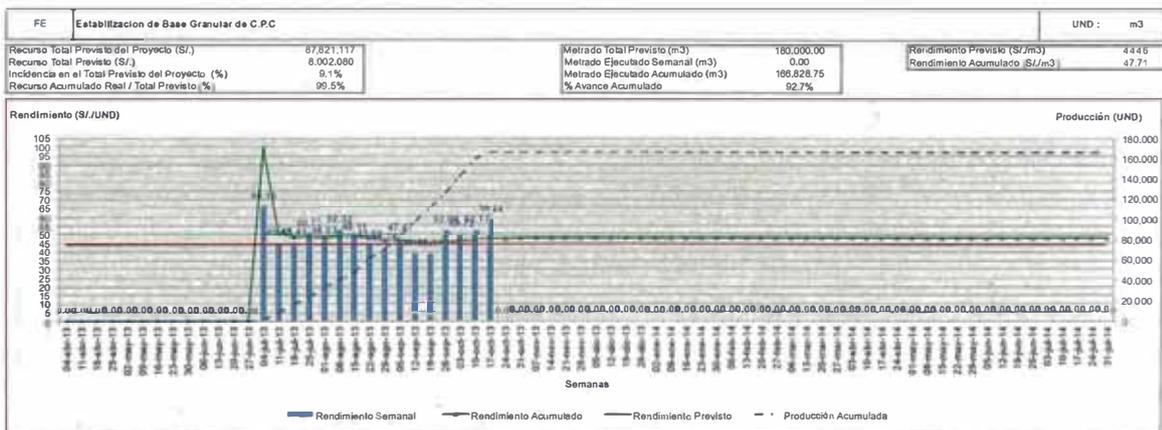
En el informe semanal de producción se observa cuadro adjunto el precio final supera al precio previsto, este se debe a mayores materiales por m^3 .

Gráfico 41: ISP de la Estabilización de Base Granular.

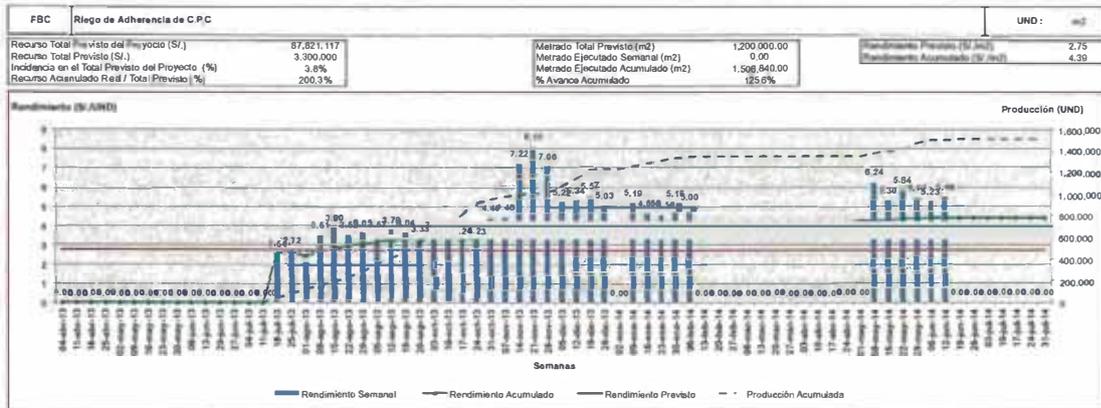
En el ISP se observa cuadro adjunto el precio final supera al precio previsto, este se debe a mayor consumo de emulsión por m2.

Gráfico 42: ISP del Riego de Adherencia.

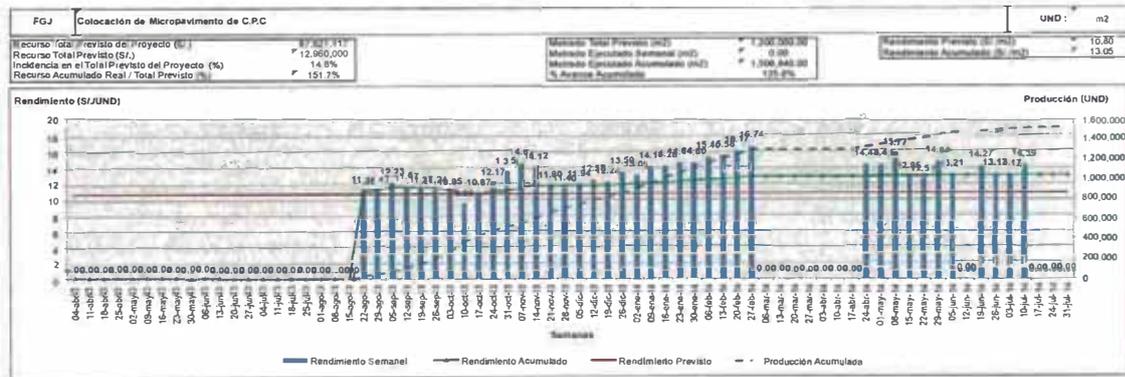
En el ISP el precio final supera al precio previsto, este se debe a mayor consumo de emulsión y agregados por m2.

Gráfico 43: ISP de la Colocación de Micropavimento.
