# ANALISIS DE EMPLAZAMIENTO

## FORTALEZA DE COLLIQUE

ARQUITECTURA MILITAR PREHISPANICA EN EL VALLE BAJO DEL RIO CHILLON

INVESTIGACION EN HISTORIA

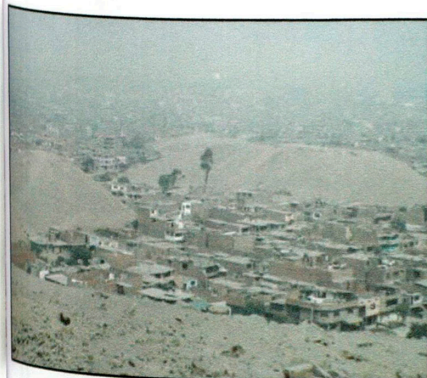
Foto 2: Dalia Vascones - 2005.

1,2-\* Integración visual desde la fortaleza con la zona ceremonial de Alborada y la antigua Sede de los Colli en el cerro Volcán que fue abandonada por su vulnerabilidad ante los ataques.

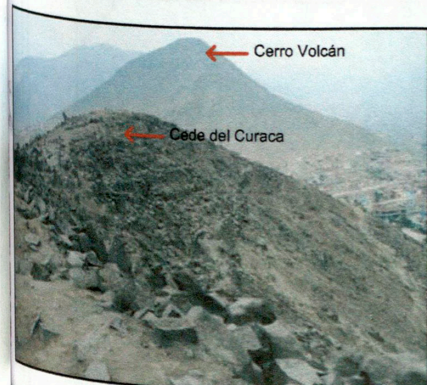
3\* Desde su altura se tenía una vista panorámica de todo el valle, lo cual facilitaba el control; desde su altura podía determinar si el enemigo se acercaba por los diversos caminos.

\* Conexión visual con los lugares que conformaban el sistema defensivo tales como los avisos, a través de diversos medios.

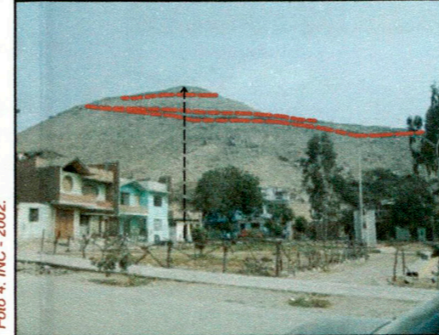
Foto 4: INC - 2002.

4- \* Las estructuras arquitectónicas se ubican en la parte alta del cerro, siendo la principal el sector del curaca dentro de la tercera muralla y en la cúspide de la fortaleza a fin de efectuar la defensa en profundidad.
