**UNIVERSIDAD NACIONAL DE INGENIERIA
FACULTAD DE INGENIERIA CIVIL
SECCION DE POSGRADO**

**HISTORIA DE LA CONSTRUCCION EN LAMBAYEQUE.
PERIODOS PREHISPANICO Y VIRREINAL.**

TESIS

**Para optar el Grado de Maestro en
TECNOLOGIA DE LA CONSTRUCCION**

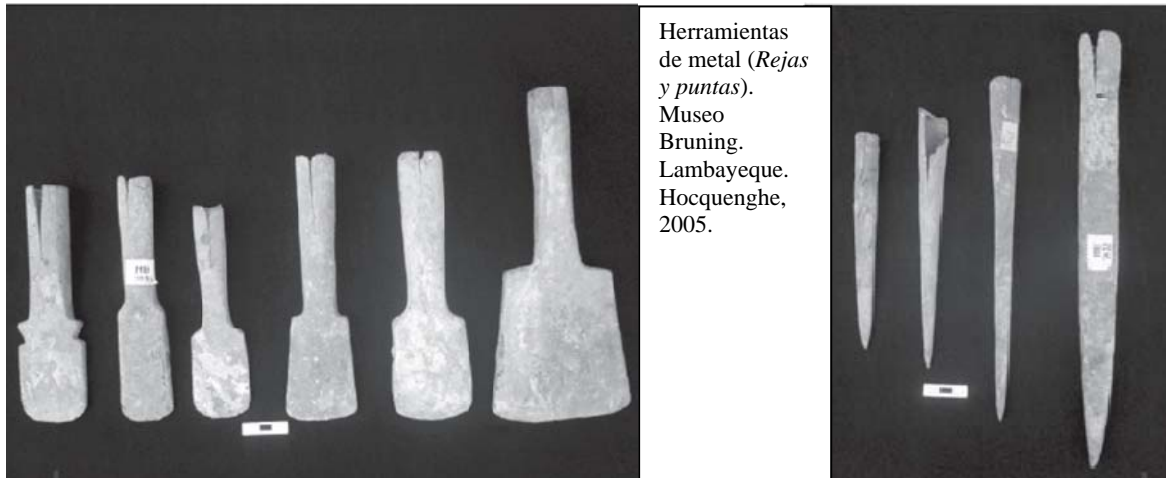
Herramientas de metal (*Rejas y puntas*). Museo Bruning. Lambayeque. Hocquenghe, 2005.

En estudios especializados sobre el tema se plantea que las *rejas y puntas* prehispánicas provenientes de los valles de Lambayeque y las rejas anchas y cortas de la costa sur ecuatoriana, insertadas en cabos de madera, podrían ser los ancestros de las barretas y barretillas, y de las rejas de metal de los barretones y de las pequeñas lampas, fabricados actualmente de hierro o acero y utilizados en las serranías de Piura y Loja. La barreta es una herramienta multiusos que se emplea para palanquear, extraer o romper piedras, cortar, remover tierras y piedras, entre otros trabajos de construcción civil (Hocquenghe, 2005).

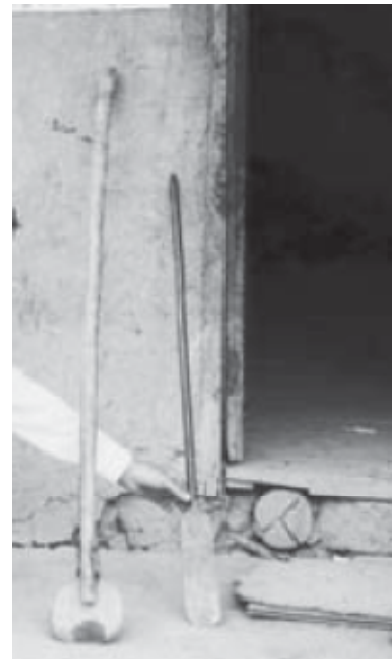
Palana pequeña y barretilla. Loja, Ecuador. Fuente: Hocquenghe, 2005

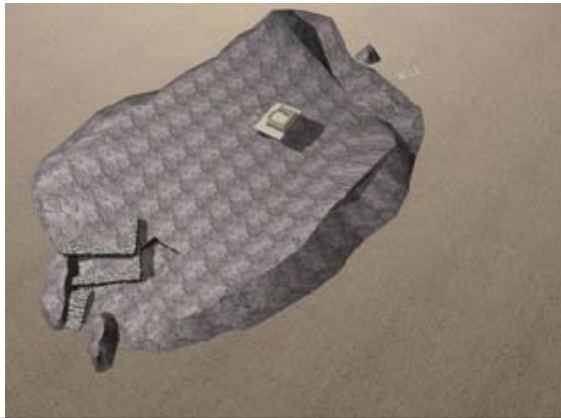
Primera fase arquitectónica. Estructura inicial sobre lecho rocoso. Fuente: Panel informativo del sitio Ventarrón.

mismos constructores. Fue un hecho común que las culturas antiguas enterraban las edificaciones al terminar el ciclo de vida de estas, por considerarlas un lugar sagrado. La primera fase o etapa más antigua ha sido poco investigada. Solo se ha determinado que se asentó sobre un lecho rocoso.

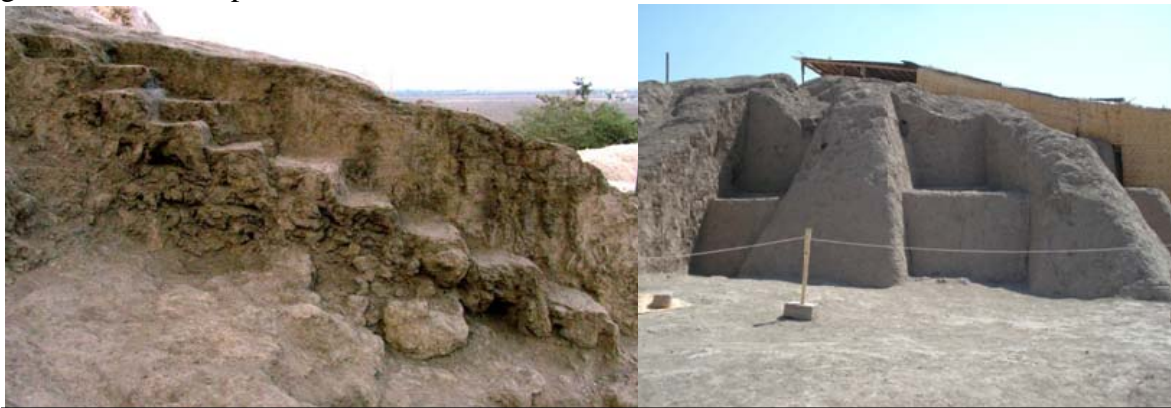
Obsérvense la utilización de las champas de tierra en los diferentes componentes: muros, escalera, contrafuertes.
Fotos tomadas por los autores.

La técnica de elaboración de los módulos de albañilería con tierra cruda, conocidos como champas, ha sido identificada cronológicamente como anterior a la invención del adobe. Las champas fueron posiblemente extraídas de orillas o del lecho del río Reque, no hubo trabajo de masas ni modelación del adobe. Se han observado distintas medidas –de 10 a 40cm de diámetro aproximadamente- y formas –forma orgánica natural o mostrando los ángulos de los utensilios usados para su extracción.

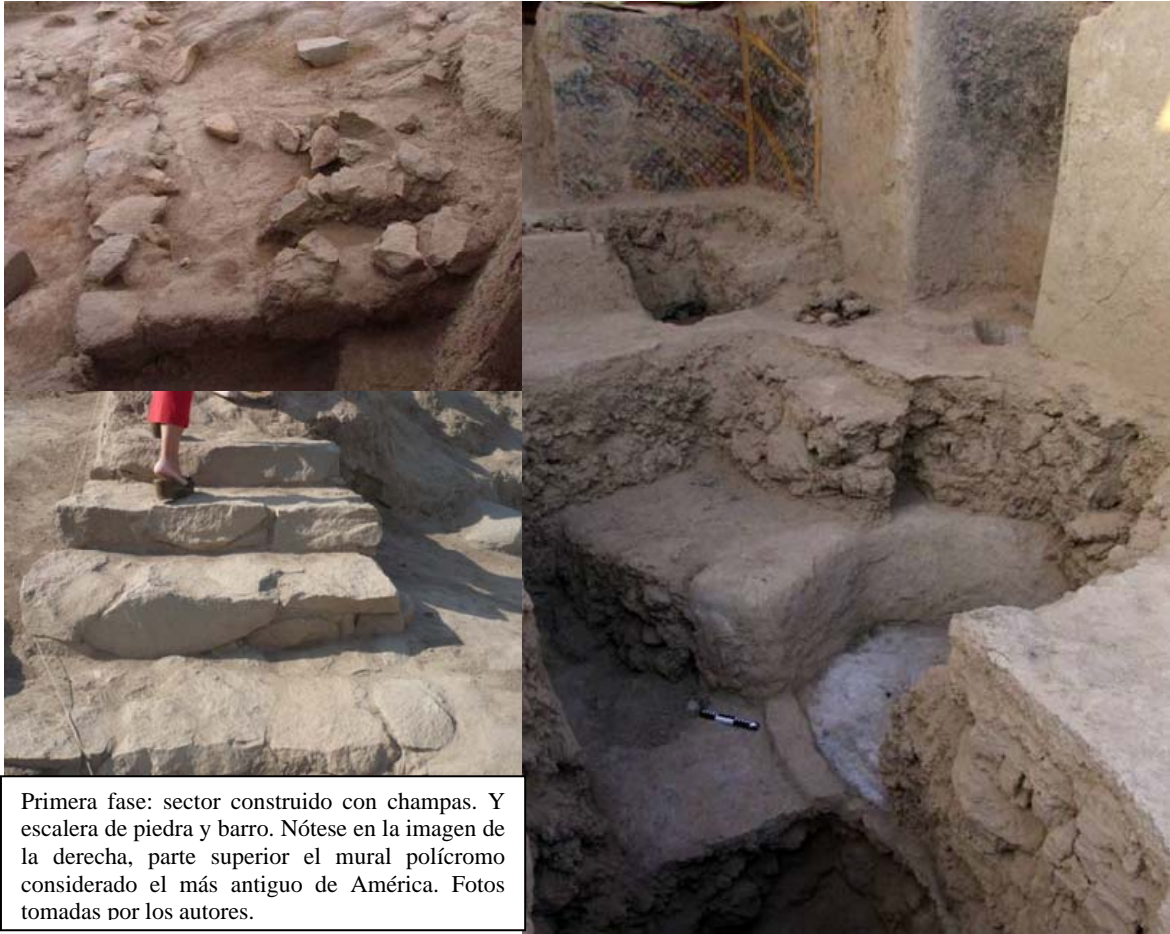
Primera fase: sector construido con champas. Y escalera de piedra y barro. Nótese en la imagen de la derecha, parte superior el mural policromo considerado el más antiguo de América. Fotos tomadas por los autores.

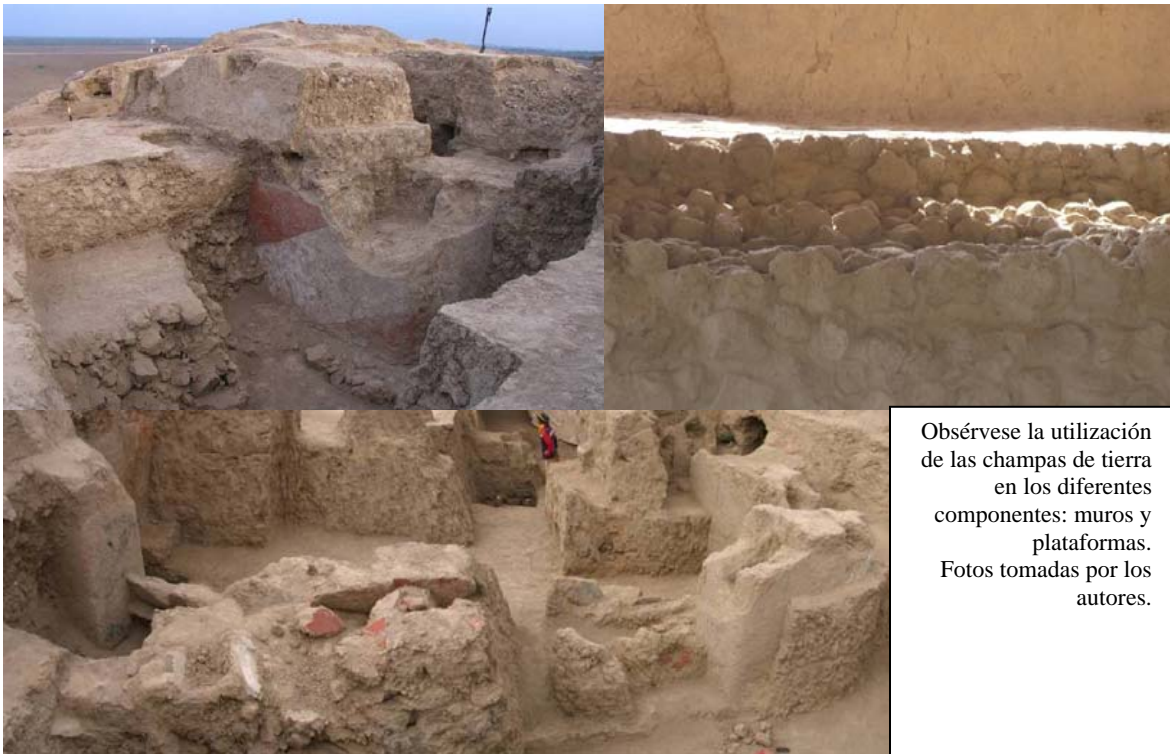
Obsérvese la utilización de las champas de tierra en los diferentes componentes: muros y plataformas. Fotos tomadas por los autores.

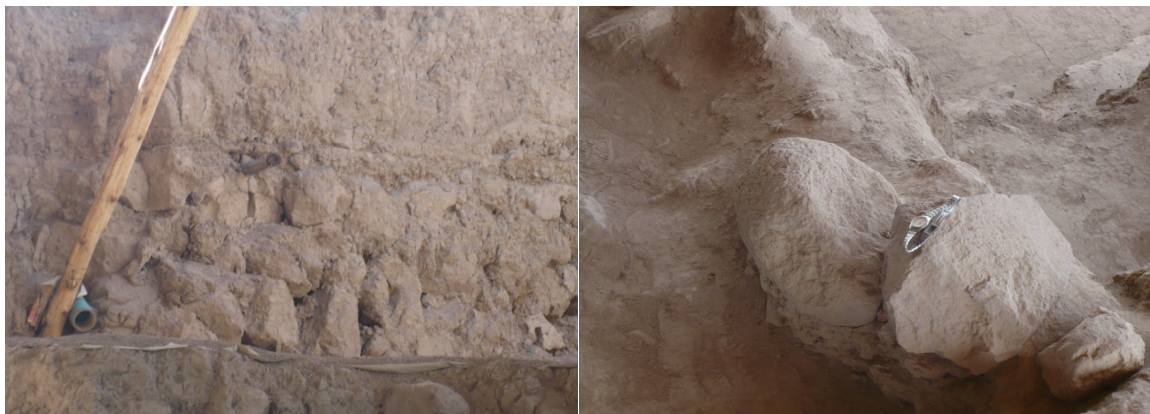
Las dimensiones de las champas fluctúan entre 15 y 30 centímetros. Fotos tomadas en el sector central de la segunda fase.

Los muros, plataformas, escaleras y contrafuertes construidos con champas y mortero de barro, fueron enlucidos con barro en varias capas, las más profundas más gruesas y la del enlucido final más fina.

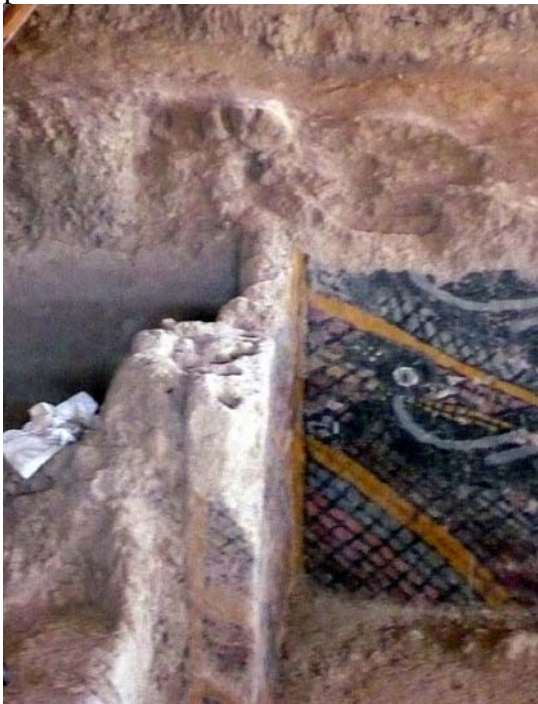
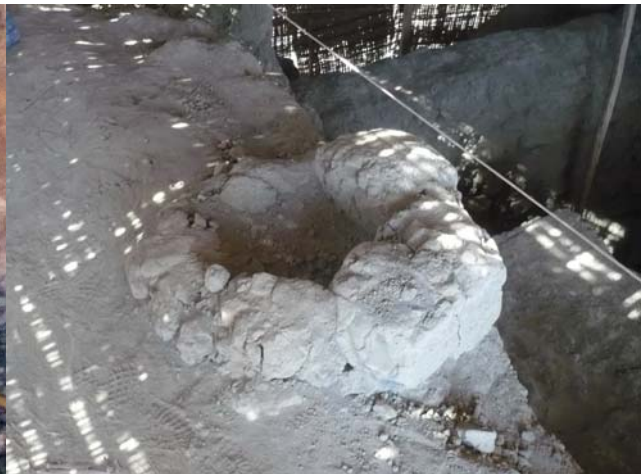
Muro con pintura mural. Estructurado con troncos de algarrobo. Es posible notar las improntas en la parte superior del muro. A la derecha, zócalo como ornamento y refuerzo de pilares de algarrobo. Fotos tomadas por los autores.

Para la estructuración de los muros de menor sección, la técnica constructiva consistió en insertar verticalmente en el piso troncos de algarrobo generando una trama o especie de enrejado y luego aplicar barro hasta lograr constituir el muro, el que luego también era enlucido. Este es el caso específico de los muros del templo rojo en los cuales se aplicó pintura mural.

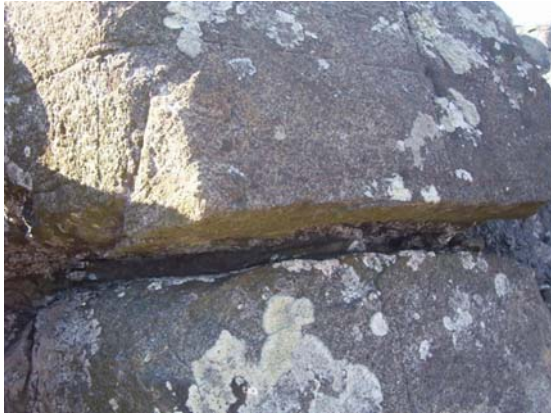
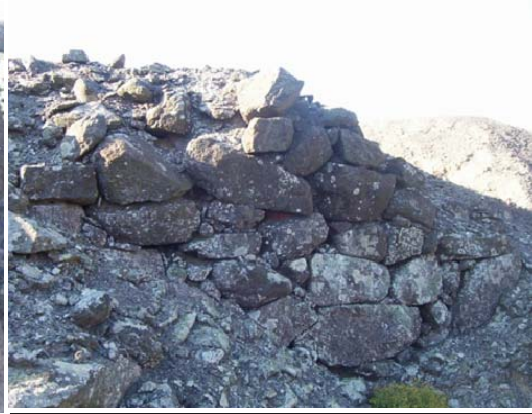
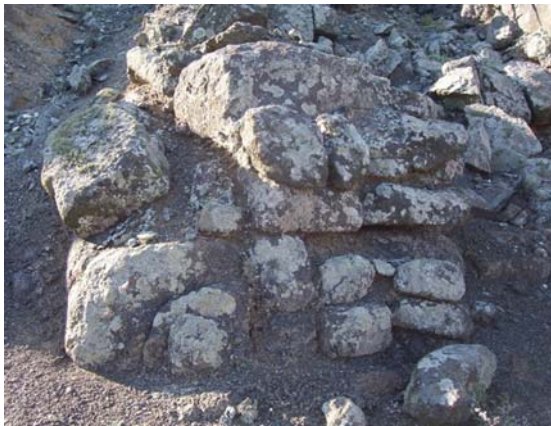
Vistas de los bordes de plataformas en el cerro de Eten. La roca de este cerro es de gran dureza, lo que le ha permitido resistir los embates del tiempo a este abandonado sitio arqueológico. El sistema constructivo fue sencillo, apilar piedras grandes para hacer paramentos contenedores de las plataformas que se suceden una sobre otra, relleno los intersticios con piedras pequeñas, gravilla y arena del lugar.
Fotos tomadas por los autores

En la construcción del templo se utilizó plataformas paramentadas de rocas de grano diorita de grandes dimensiones que fueron cuidadosamente dispuestas sobre un gran zócalo, utilizándose pachillas (piedras rústicas más delgadas y otras de pequeñas dimensiones) de manera alternada.

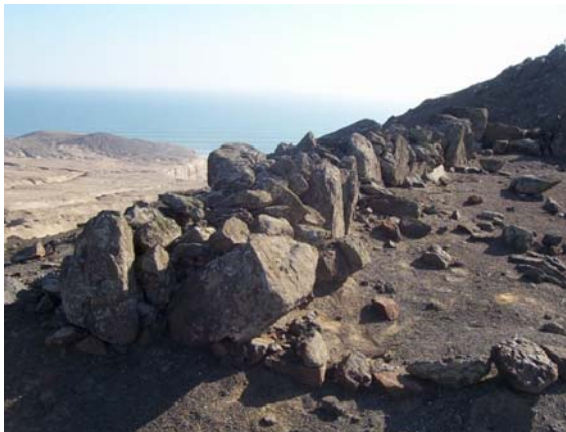
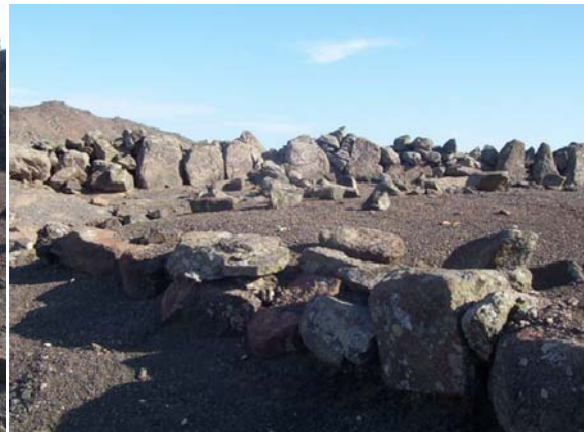
Los muros, que realmente parecen mas murallas apenas pueden notarse actualmente por la dispersión de las rocas y piedras que la conforman. Aquí el sistema usado fue el ortostatos y pachillas. La piedra se trabajó poco y básicamente se usó en su forma y tamaño natural, acarreándola y colocándola sin pensar en aparejos o formas de las unidades que se colocaban. Fotos de los autores.

En el caso del mirador, la terraza que lo conforma fue también una estructura paramentada. La técnica constructiva empleada consistió en colocar verticalmente rocas grandes (ortostatos) alternándolas con piedras pequeñas o pachillas. En ambos casos se aprecia relleno de gravilla, delimitado por paramentos.

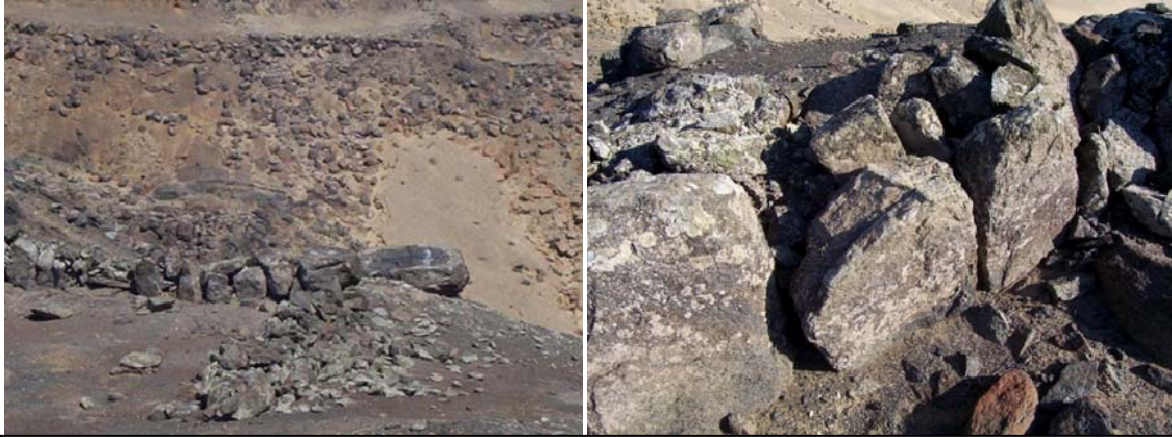
Obsérvese la técnica constructiva: ortostatos con pachillas y relleno de gravilla. Fotos tomadas por los autores.

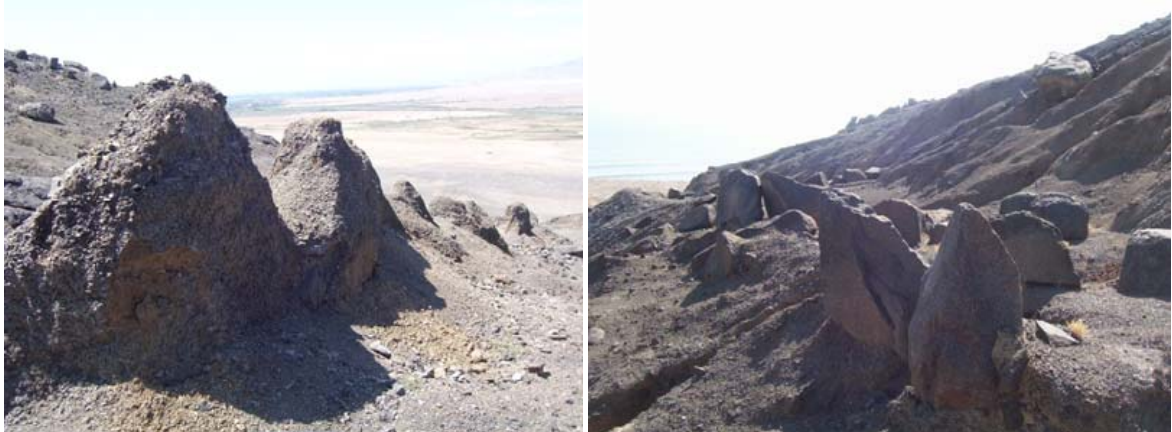
Algunos paramentos y piedras son de grandes dimensiones. Mucho se ha especulado sobre este lugar, la mayoría coincide que fue un muy antiguo sitio ceremonial donde se ofrendaba al sol y al mar. No olvidemos que Eten es un lugar con pesca diversa y abundante. La presencia de un acantilado muy vertical hace pensar a los estudiosos en ofrendas arrojadas al vacío. Fotos tomadas por los autores.

La construcción del camino implicó el uso de grandes cantidades de roca, rellenos de piedra, gravilla y arena. Se aprovechó la topografía del cerro, modificándolo por desbaste de la roca o utilizándose racionalmente rellenos donde las pendientes son abruptas. Un gran muro que delimitaba parte del camino estuvo elaborado con rocas y rellenos de gravilla, aunque hoy está muy destruido (ver las fotos que siguen).

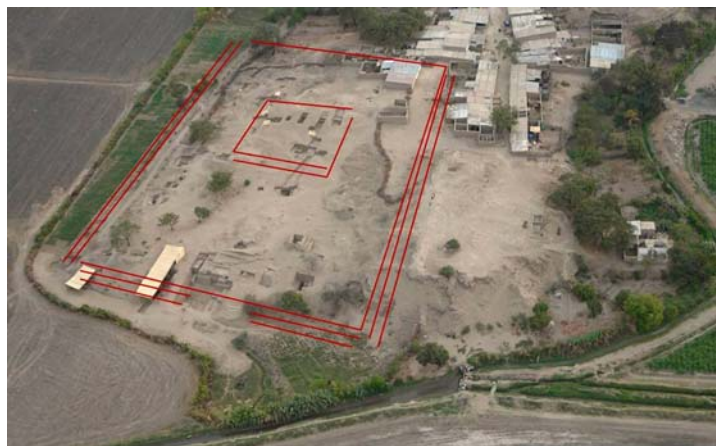
Collud: aproximación de la forma arquitectónica. Fuente: Confer. I Curso de Actualización en Historia de Lambayeque. Febrero, 2009

La edificación ceremonial Collud se presenta como una plataforma de unos 150 metros de ancho por 400 metros de largo, conformada por una serie de recintos de uso religioso. La planta es rectangular y presenta en el frente norte una monumental fachada escalonada de tres niveles. Sus tres frentes perfectamente enlucidos tienen en promedio 2m de altura y las terrazas resultantes un promedio de 3.5m de ancho. En la fachada principal se ubica una enorme gradería central, de 25 peldaños que abarcaron 25 m de ancho.

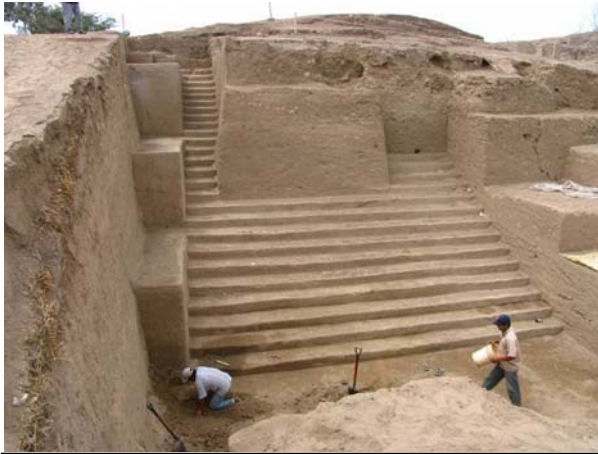
Escalonamientos volumétricos en el frente norte, con simetría de eje central remarcado por la gran escalera.

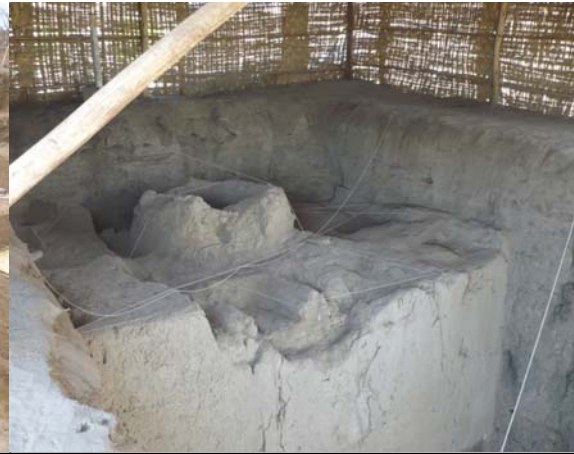
Sector frontal: Impronta de columna de sección circular enlucida con barro. Se aprecia también adobes cilíndricos.

Sobre los peldaños superiores se registraron restos de grandes columnas cilíndricas correspondientes a una segunda fase del templo, las cuales erosionadas han sufrido total deterioro. La excelente conservación de la fachada y escaleras se explica por el enterramiento del templo antiguo, sobre el que se erigió la nueva fase caracterizada por columnas cilíndricas y piso quemado.

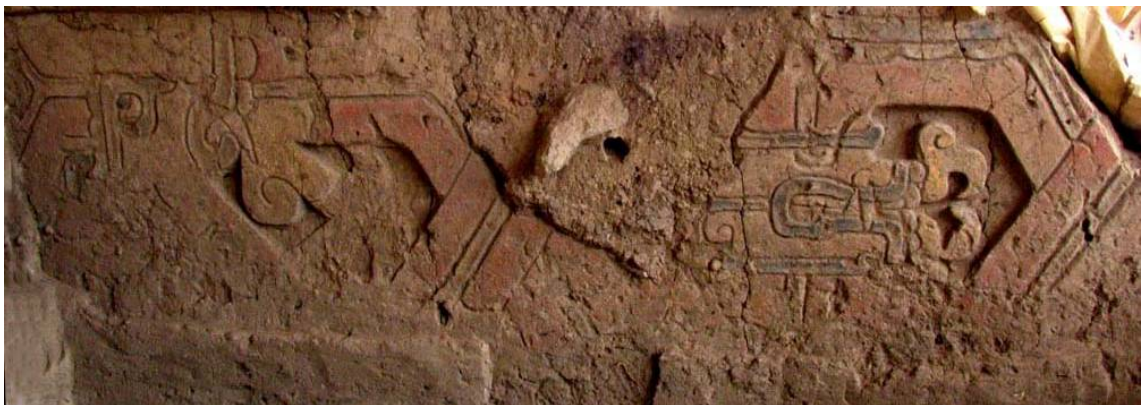
Relieves de barro policromados. El estilo se asemeja a Chavín y Sechín, pero en barro, no en piedra.

En este lado del frente principal ha sido descubierto un muro con interesante relieve policromo que pudiera tener referencias culturas Chavín.

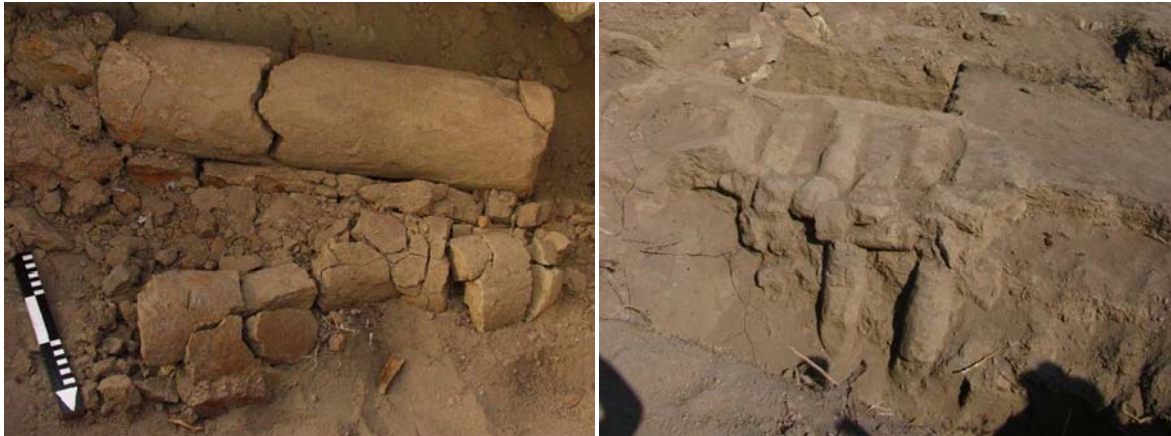
Adobes cilíndricos en Huaca Collud: 20cm de diámetro y 60 a 70 cm de largo. Fuente: Conf. I Curso de Actualiz. en Historia de Lambayeque. Febrero, 2009.

Se observa in situ asimismo muros que han sido construidos con adobes cilíndricos de aproximadamente 70cm de largo por 25 a 30cm de diámetro, en promedio. También se ha observado la utilización de adobes troncocónicos. Los muros presentan enlucidos.

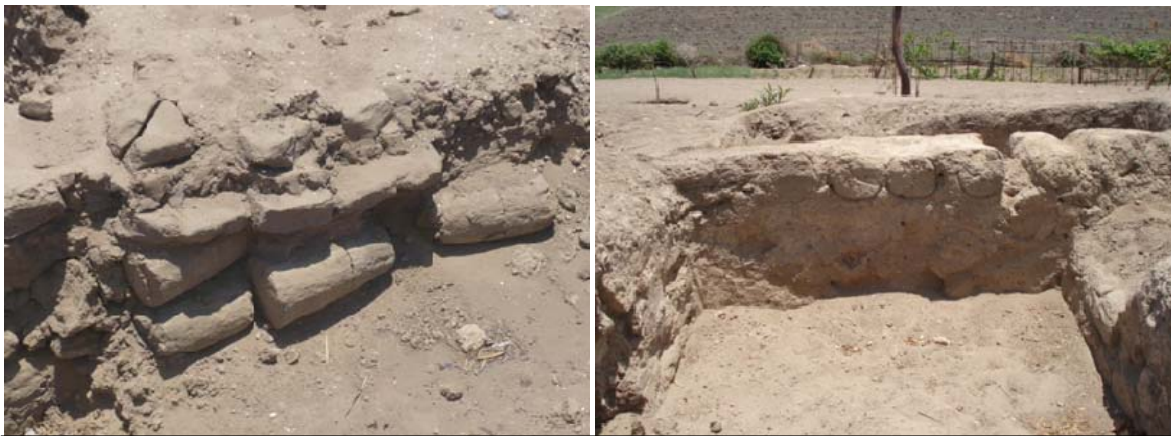
Adobes tronco-cónicos en Huaca Collud. Fotos tomada por los autores.

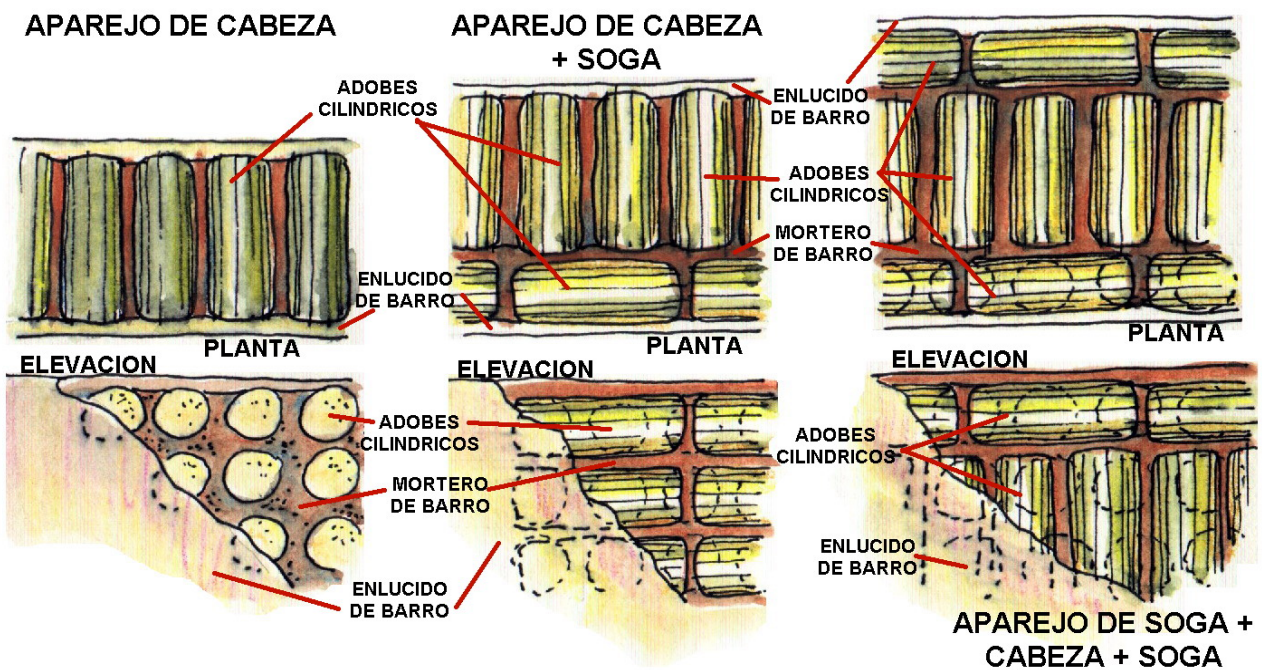
Detalles constructivos propuestos por los autores sobre la posible forma de aparejos utilizados para los adobes cilíndricos. Gráfico elaborado por los autores.

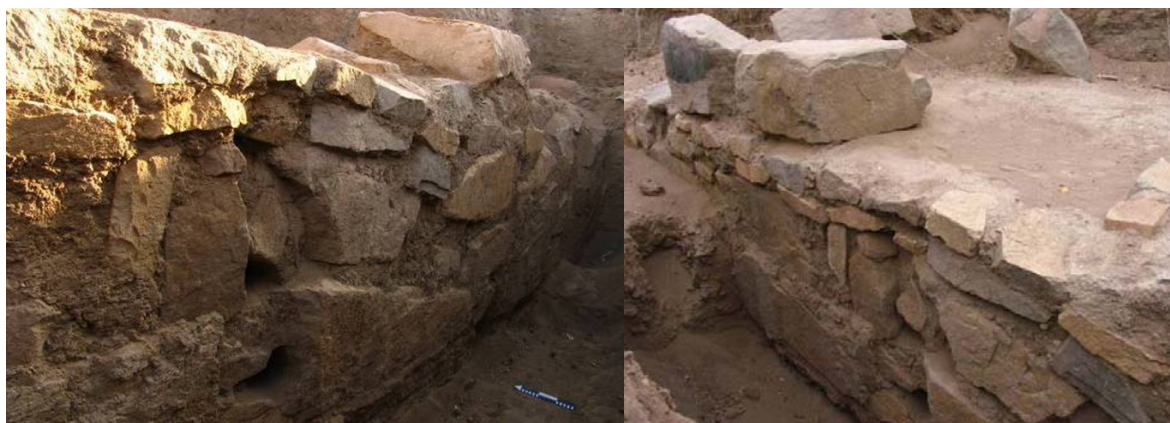
Zarpán-Sector 3: piedra y barro. Nótese la utilización de lascas de piedra de los cerros de la zona donde hay abundancia de calizas fáciles de extraer con forma de lascas. Estas piedras son de dureza media, sin embargo para los efectos constructivos son muy trabajables y de resistencia suficiente.

En el sector 3, los hallazgos hasta la fecha informan sobre la construcción del canal subterráneo y de un templo con piedra y mortero de barro. En el caso de templo con piedras muy grandes de aproximadamente 1m de lado.

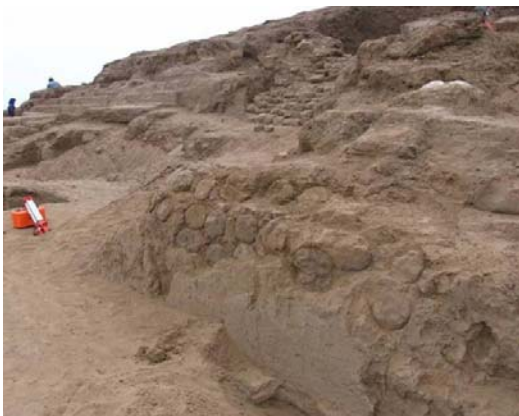
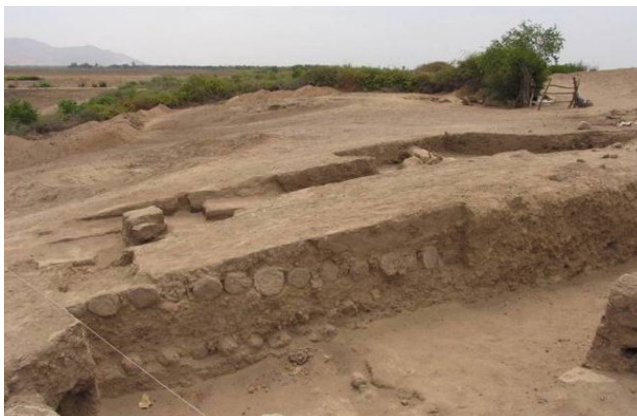
Zarpán-Sector 1: muros con adobes cilíndricos. Zarpán-Sector 2: muros con adobes cilíndricos. Zarpán-Sector 3: canal subterráneo y sector del muro alto construido con grandes piedras y barro. En la foto se observan las piedras del muro que se halló destruido

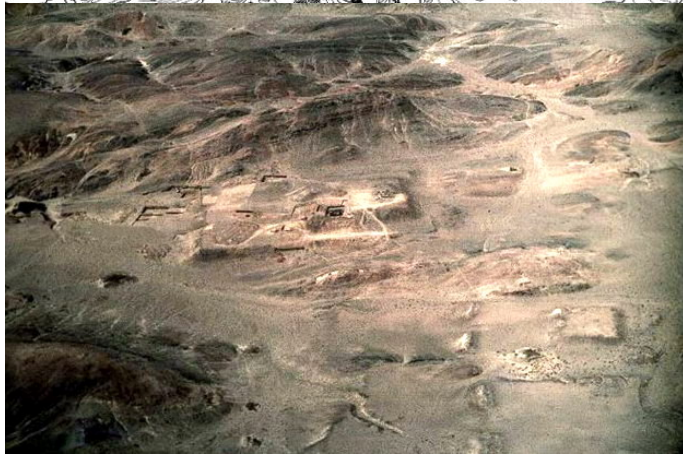
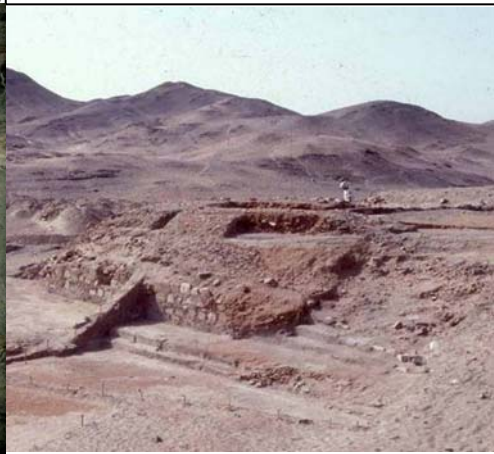
Arriba a la izquierda, Gráfico de uno de los templos principales (Alva, 1987).
Maqueta que ilustra el los recintos ceremoniales sobre las plataformas. Se puede apreciar que los materiales utilizados para los recintos son: horcones de algarrobo, caña y barro. Fuente: Museo E. Bruning. Lambayeque.

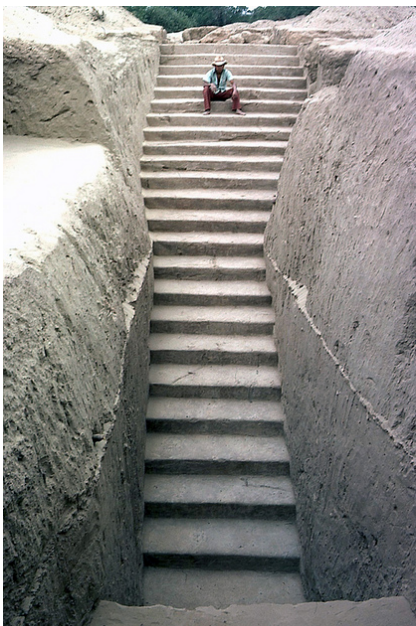
Huaca Lucía: escalinata de acceso a sala hipóstila (Shimada, 1982).

A partir de las excavaciones arqueológicas (Shimada, 1982), se ha podido definir la arquitectura de uno de los montículos, el cual presenta en planta 240 por 170 m y tiene de 5 a 8 m de alto. La volumetría está conformada por dos plataformas escalonadas con esquinas redondeadas. En el centro del frente norte se halló una gran escalinata empotrada de 16 m. de ancho, con 23 escalones que ascienden 5 m. Mediante ésta se accede a un recinto en "U" abierto hacia el norte, con un vano en el lado sur demarcado por unas mochetas a las que se adosan simétricamente unas banquetas. Dentro de este recinto están ordenadas 24 columnas cilíndricas con diámetro de aproximadamente 1.20 m. Estas columnas alcanzaron una altura entre los 3.50 y 4 m mostrando en la sección superior una especie de capitel cuadrangular con una acanaladura en la parte superior que posiblemente sirvió de apoyo a las vigas que constituían la estructura del techo. A este sector se le denomina Templo de las Columnas.

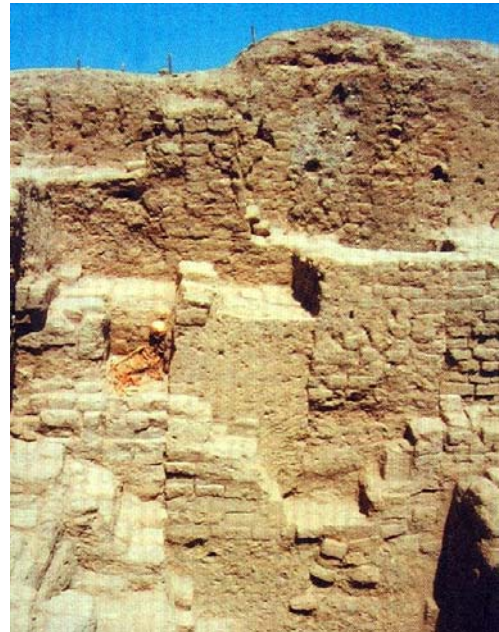
Paneles modulares claramente mostrados en las pirámides de Sipán. Fuente Museo de Sipán

Fase 4: constituye la más planificada remodelación de la plataforma, tanto por el volumen y técnica de construcción como por la calidad de materiales y acabados. Se emplearon adobes medianos y estandarizados con “marcas de fabricante” más o menos recurrentes en los paneles modulares. En algunas secciones expuestas en planta se encontraron espacios de relleno donde debió cerrarse la disposición concéntrica de los paños cuadrangulares. Sectores de esta fase presentan fino enlucido y policromías. Sobre el nivel central culminante de esta fase debió encontrarse la compleja y simbólica estructura sacra decorada con elementos escultóricos de arcilla cuyos restos se encontraban entre los rellenos de la plataforma inferior. Según la representación de esta estructura en un cetro de cobre fundido, se trataría de una especie de palacio con techos soportados por postes de algarrobo y decorados con cabezas de mazos guerreros (porras). Estos circundan una plataforma central donde descansan 4 pilares para sujetar un techo a dos aguas decorado por elementos escultóricos en forma de cabezas humanas. Es importante recordar que son comunes las representaciones de la arquitectura en el arte moche.

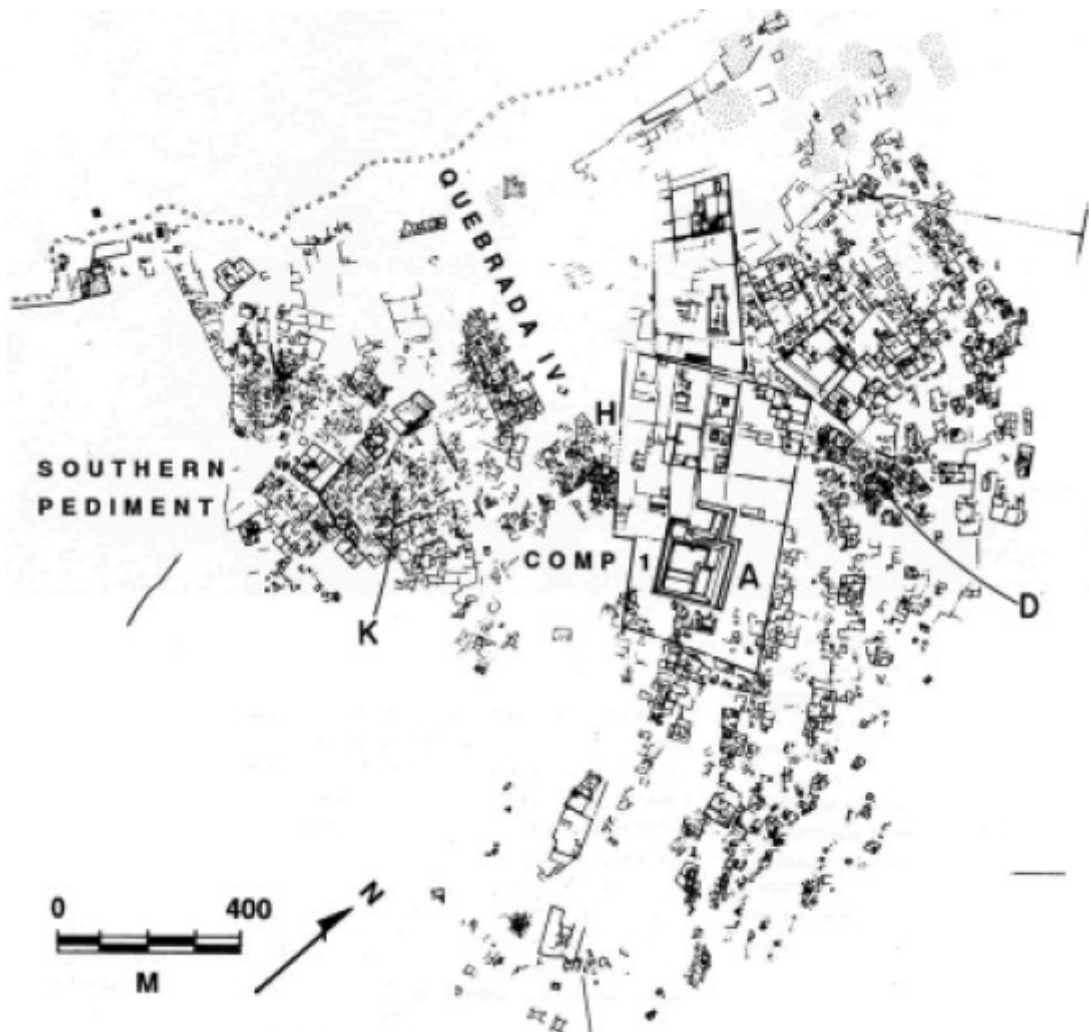
Plano general de Pampa Grande. A: Recinto principal. (Shimada, 1994)

El sitio está compuesto por grandes recintos amurallados, tanto rectangulares como trapezoidales, que comprenden en su interior diversos tipos de estructuras. Entre estos sobresalen dos recintos principales construidos con murallas de adobe y que conforman los ejes y núcleo central del asentamiento, se inscriben en su interior las principales edificaciones de carácter ceremonial y político administrativo, como son Huaca Fortaleza (o Huaca 1) y Huaca 2, y las demás estructuras anexas a éstas.

El recinto principal presenta una planta ligeramente trapezoidal con 600 m de sureste a noroeste y 400 m de noreste a suroeste. La Huaca Fortaleza se emplaza en el sector sur, mientras que su rampa, que se proyecta como eje del recinto principal unos 300 m hacia el noroeste, divide este sector en dos. Los dos grandes sectores resultantes presentan, a su vez, subdivisiones en recintos menores que incluyen complejos con estructuras de almacenamiento y plataformas con columnatas.

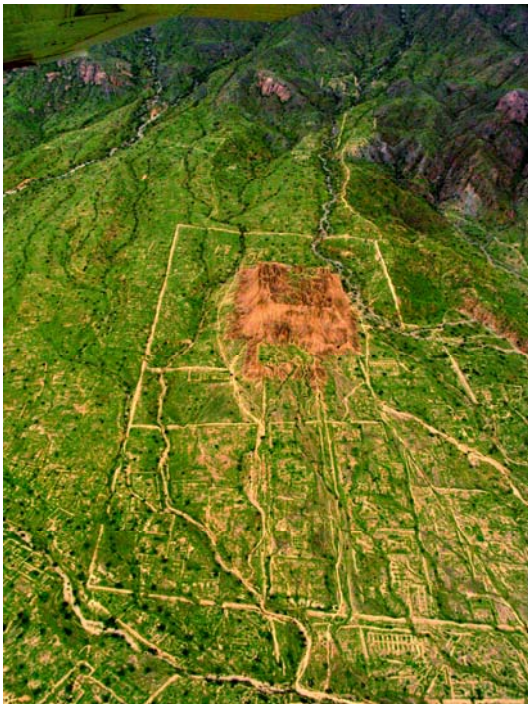
Foto aérea del sector central, al fondo el cerro.
Primer tipo de complejo de depósitos construidos con adobe.
Fuente: Anders 1981.

Un primer tipo de estos complejos de almacenamiento se caracteriza por desarrollarse con un patio, una plataforma con rampa y columnatas, y una hilera ordenada de 5 a 7 cubículos de depósito, con una regular capacidad total de almacenamiento. Se trataría de edificaciones relacionadas con la élite.

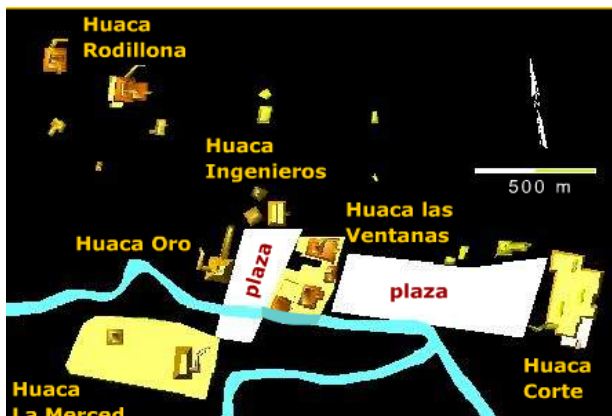
Al parecer, las huacas se habrían organizado en el sitio, generando grandes plazas, según el gráfico que se muestra a continuación.

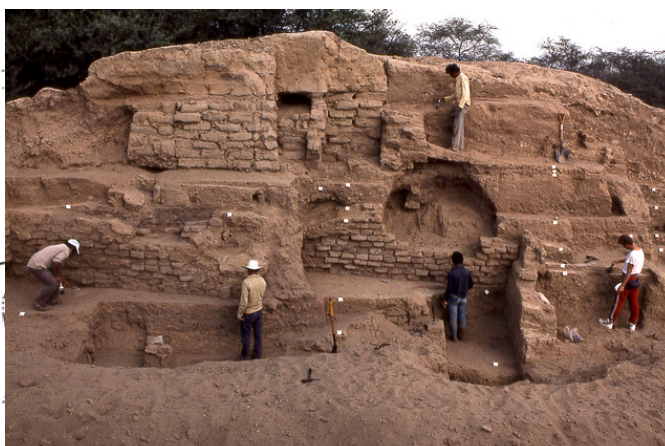
A la izquierda Planta de la Huaca La Merced, que fue cercenada en su mayor parte por una de las últimas crecidas del Río La Leche, perdiéndose invalorable tesoros arqueológicos. A la derecha imagen de archivo del proyecto Batangrande-Pómac de los trabajos realizados en la pirámide La Merced.

Huaca La Merced fue construida empleando la técnica del reticulado de cámaras de relleno. Los muros de las cámaras fueron hechos de adobe de diferentes tamaños y el relleno de la misma fue asombrosamente solo de arena blanca y pura. (Shimada, 1985). En la actualidad se encuentra sumamente destruida por las crecientes del río La Leche.

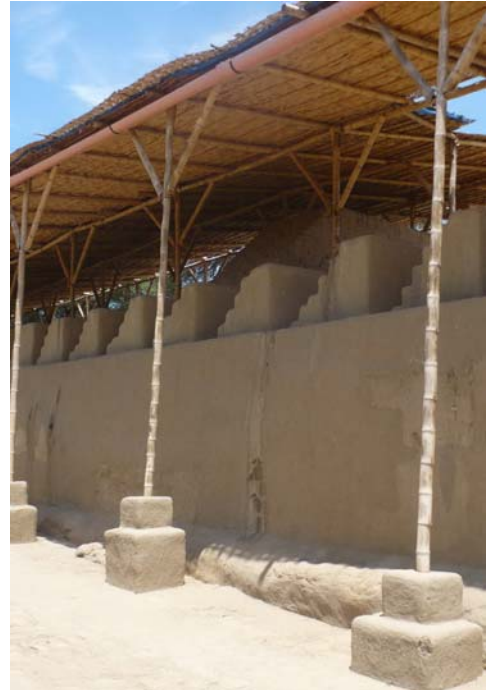
Planta Hipotética de Huaca Las Ventanas. Fotos: muro de sector jerárquico con ornamentación escalonada en adobe y cámaras rellenas pequeñas en plataformas inferiores perimetrales de la huaca. Fuente: Shimada, 1985. Fotos tomadas por los autores

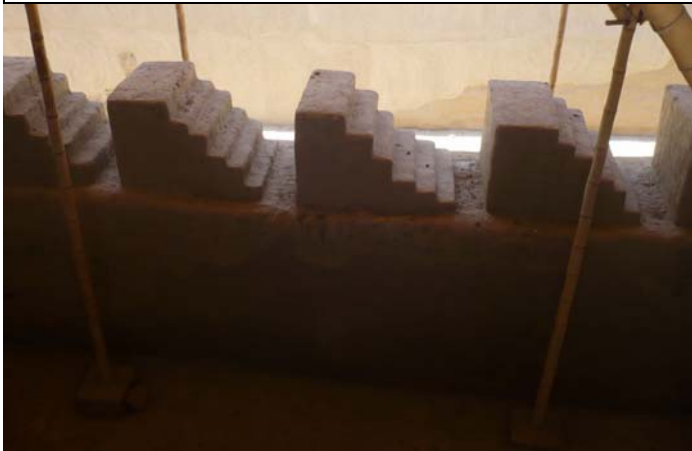
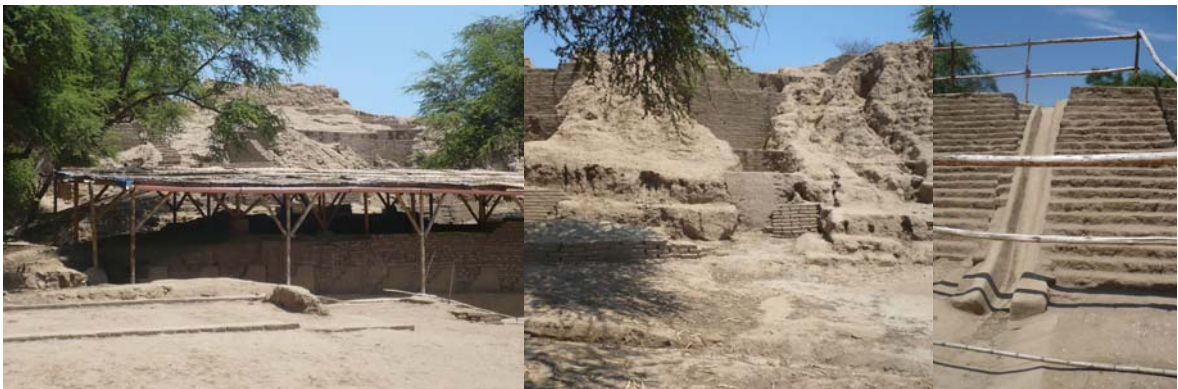
Sectores de Huaca Las Ventanas, con trabajos de puesta en valor para el turismo. Fotos tomada por los autores.

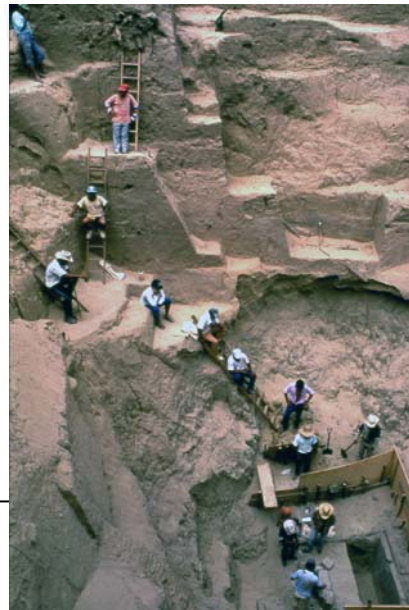
Elevación del sector frontal. Se observan las almenas construidas con adobes y mortero.
Fuente: Shimada, 1995.

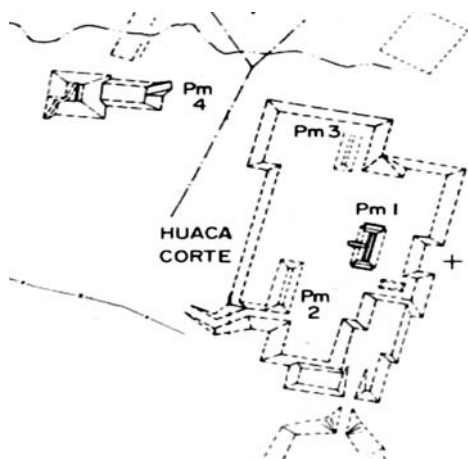
Reconstrucción hipotética en planta de Huaca El Corte. A la derecha técnica constructiva de las Cámaras rellenas. Shimada 1985

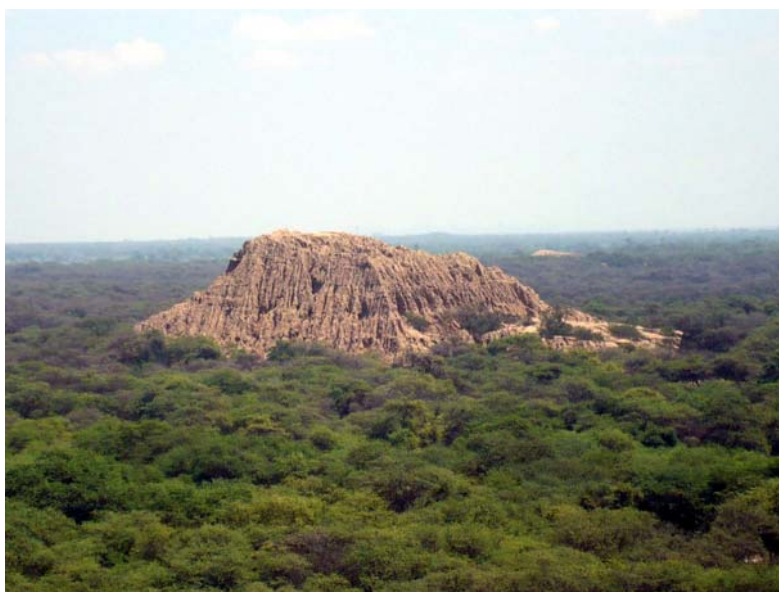
Vista desde la cima de la Huaca El Oro o “Loro” de la Huaca Rodillona, la más alta de todo el complejo. En la parte superior se aprecia una planta hipotética de la misma (Shimada, 1985). Foto tomada por los autores

Huaca Rodillona es la construcción que tiene mayor altura dentro del recinto arqueológico de Batán Grande con 100 mts. x 100 mts. y una altura de 40 m.

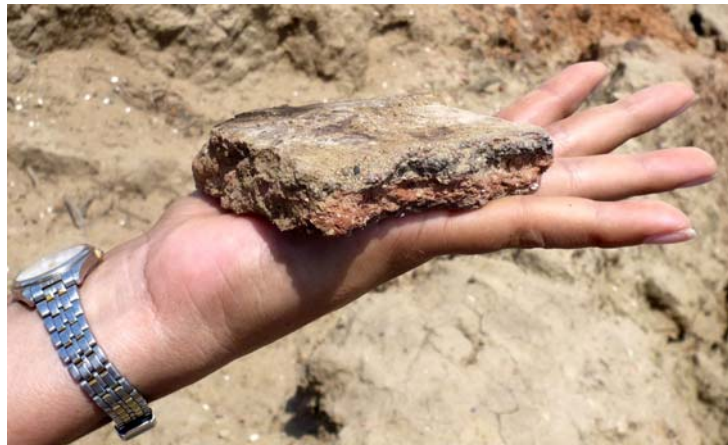
Encontramos en Lercanlech o Huaca "Colorada" un amplio sector quemado con "ladrillos cocidos" que realmente por las huellas dejadas corresponden a un gran incendio. Sin embargo hallamos algunas "baldosas" con ambos lados quemados y el centro más crudo, lo que evidencia que no fue producto del incendio, que hubiera quemado más un lado. Esto hace necesario una investigación mas profunda acerca del uso del ladrillo cocido por los hombres de Sicán. Foto de los autores

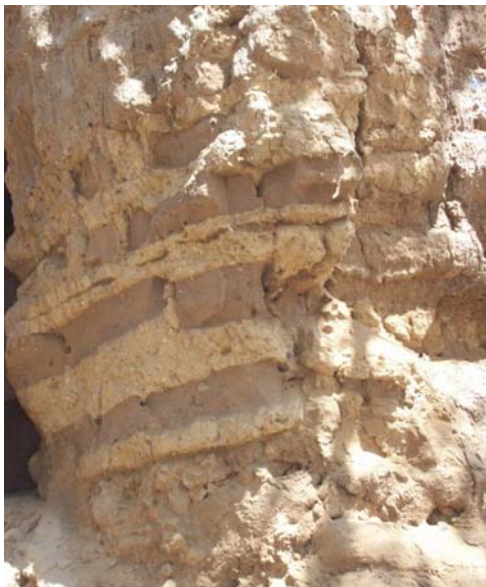
Huaca El Oro, muro construido con adobes y mortero de gran espesor. Foto por los autores.

Esta técnica de construcción permitió una rápida edificación de estructuras masivas minimizando la inversión en material y mano de obra. Al mismo tiempo, es de suponer que esto implicó una construcción unificada a gran escala con materiales y fuerza laboral centralizados. Por ello, posiblemente, la construcción de este tipo de edificios fomentó la centralización del poder político y religioso.

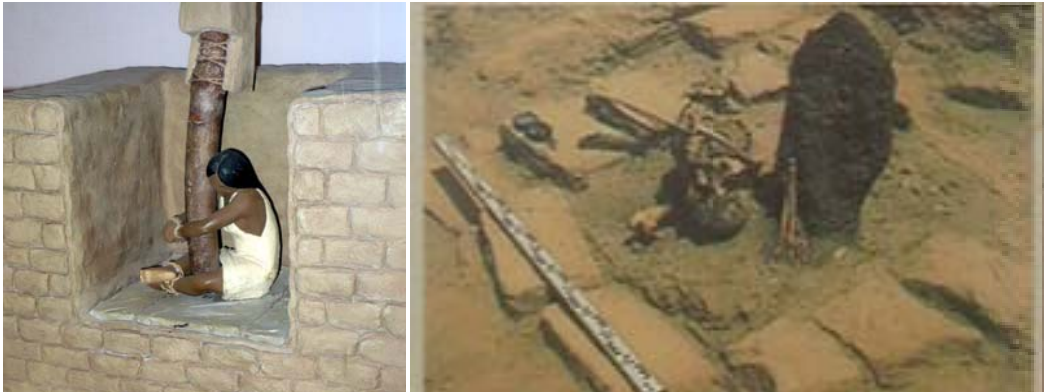
Las columnas estaban elaboradas con postes de algarrobo. Cada poste estaba colocado dentro de una caja cuadrangular (de un metro cúbico aproximadamente) empotrada en el volumen del montículo, revestida con adobes marcados y rellena con arena blanca y ripio. El poste se apoyaba sobre una laja dispuesta sobre la base de arcilla sólida. La caja era sellada con adobes en el borde y una capa de arcilla para producir esquinas redondeadas y finalmente pintadas. Estas cajas de columnas contenían diversas ofrendas, como objetos de cobre o conchas spondylus. En la Huaca Rodillona, se encontraron como ofrendas especiales los esqueletos de mujeres adultas en posición sentada, en algunos casos éstas se encontraron con las manos atadas a la base de las columnas. El fuste de las columnas era revestido y enlucido con barro y pintado

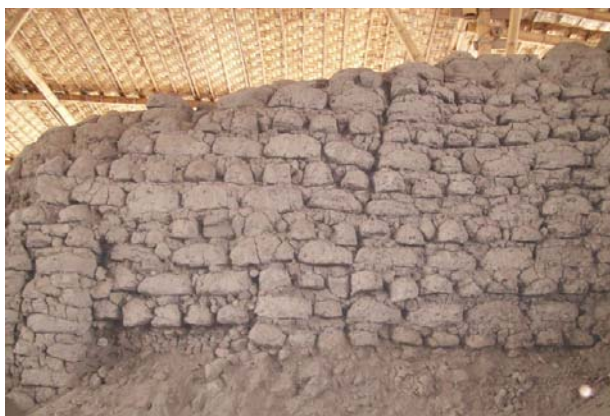
Sector en Huaca Norte: adobes plano-convexos en bloques o paneles modulares macizos.
Foto tomada por los autores

Los montículos fueron construidos con adobes rectangulares convexos de tamaño mediano (dimensiones fluctúan entre 35 y 45 cm de largo, 19 a 22 cm de ancho y 13 a 22 cm de alto). Predominantemente se observan bloques macizos de adobe, aunque también es posible percibir rellenos. Ver las fotos tomadas in situ que se muestran a continuación.

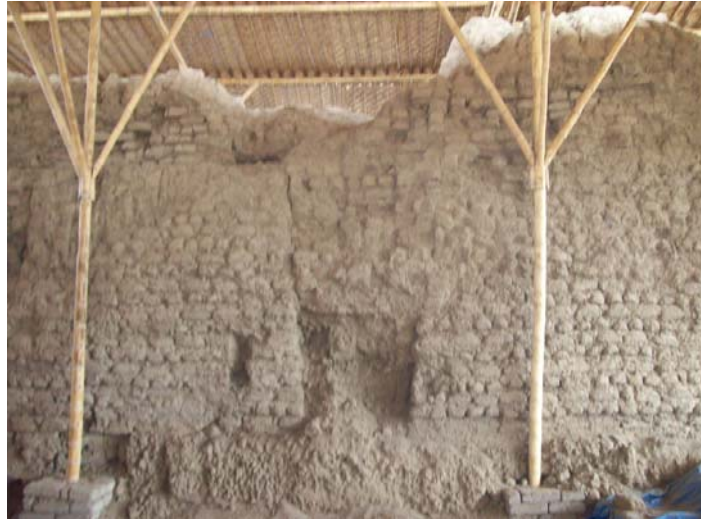
Bloques de adobes con juntas inclinadas. Huaca Norte.
Foto tomada por los autores.
