**UNIVERSIDAD NACIONAL DE INGENIERIA
FACULTAD DE INGENIERIA CIVIL
SECCION DE POSGRADO**

**HISTORIA DE LA CONSTRUCCION EN LAMBAYEQUE.
PERIODOS PREHISPANICO Y VIRREINAL.**

TESIS

**Para optar el Grado de Maestro en
TECNOLOGIA DE LA CONSTRUCCION**

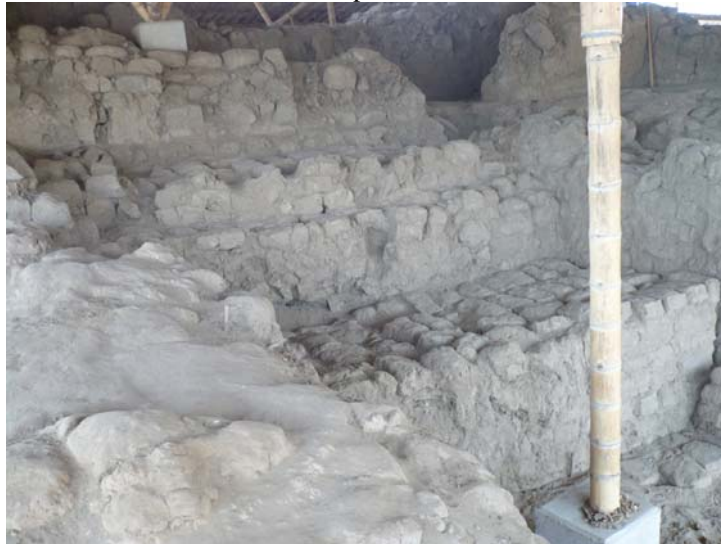
Plataformas construidas con adobes plano-convexos. Huaca Norte.
Foto tomada por los autores.

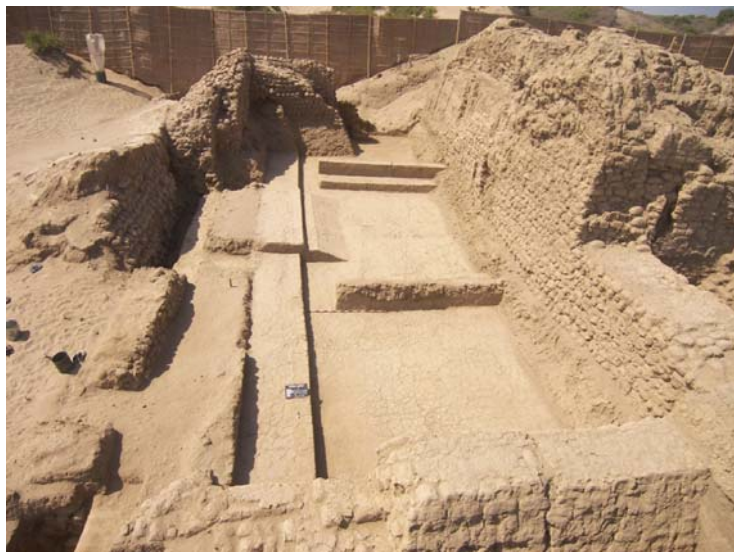
Vista de las construcc. con adobes plano-convexos en sector Huaca Norte.

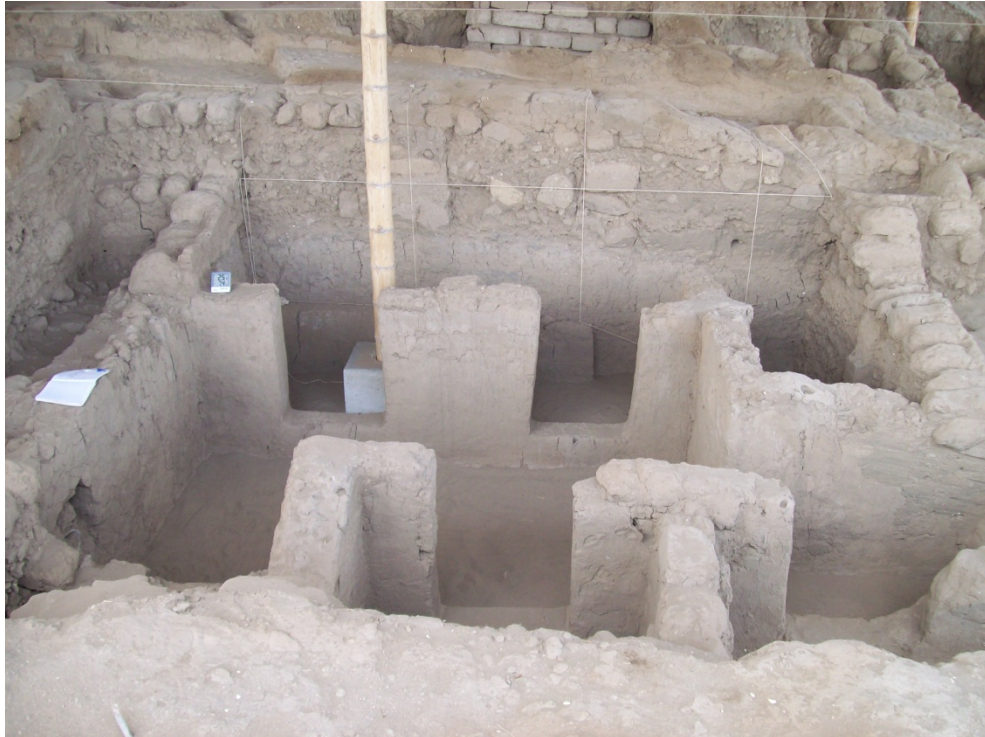
Utilización de adobes plano-convexos en los muros de los recintos de Huaca Chotuna.
Foto tomada por los autores.

Los adobes utilizados en este complejo también presentan marcas en su gran mayoría. Al respecto, se tuvo conocimiento que como parte de las acciones realizadas por el Proyecto Arqueológico Chotuna-Chornancap -conversación personal con el Arqueólogo Carlos Wester- se ha efectuado con los trabajadores del proyecto arqueológico un ensayo, que consistió en disponer el marcado de los adobes que se elaboran para los trabajos actuales en el proyecto, por cuadrillas de trabajadores. Se obtuvo como resultado que se percibió claramente una gran competitividad entre los trabajadores y posteriormente un sentimiento de orgullo por estar conformando “sus adobes” parte de las edificaciones. Los autores opinan que posiblemente, sumado a las hipótesis sobre el significado de las marcas en los adobes (ya referidas anteriormente en esta tesis) que plantearon los arqueólogos Moseley y Shimada (Shimada, 1995) con este ensayo descrito, es posible inferir que también las marcas pudieron haber propiciado una mayor productividad en la construcción prehispánica.

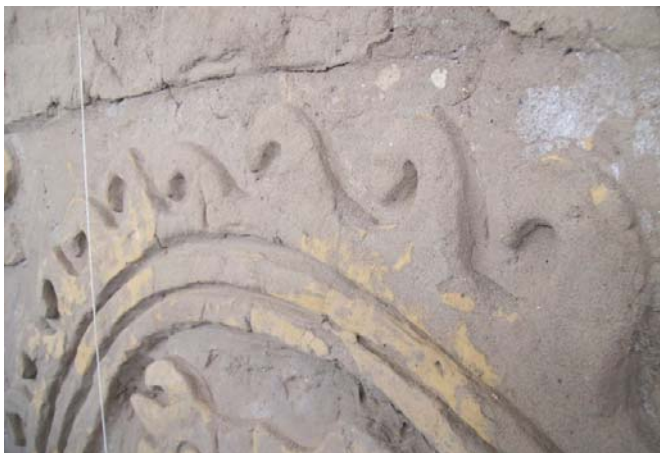
Muro de Huaca Gloria con relieves policromos. Foto de los autores

Las técnicas de elaboración de los relieves policromos consistían en la aplicación de un enlucido fino con arena sobre capas de enlucido grueso. Sobre el enlucido fino se trabajaban los relieves y luego se aplicó los pigmentos.

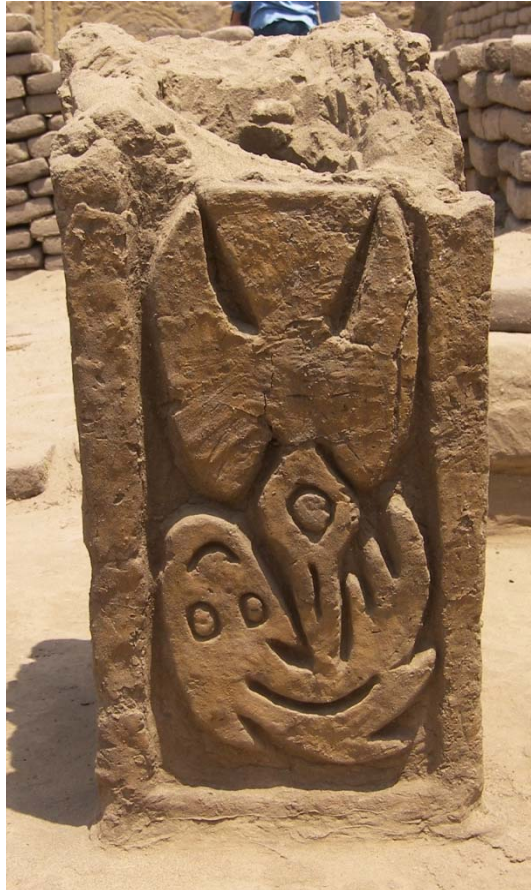
Columna en Huaca Gloria. Se observa en la parte superior, la impronta del alma de algarrobo.
Fuente: Arqlg.C. Wester. Proy. Arqlg. Choctuna-Chornancap

Por otro lado, es posible observar otros detalles constructivos interesantes, como por ejemplo las columnas del patio ceremonial de Huaca Gloria, las cuales están construidas con un tronco de algarrobo que, colocado como alma de la misma, luego fue envuelto con una soga de maguey para lograr una buena adherencia con el enlucido de barro. Fue luego aplicado un fino enlucido con arena sobre el cual se trabajaron los bajo relieves.

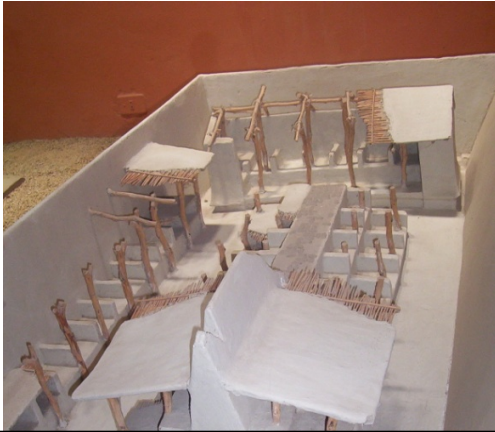
Sector de depósitos o alacenas: muros de adobe, estructuras de horcones de algarrobo, cubiertas de caña y barro. Fuente: Museo de sitio de Túcume.

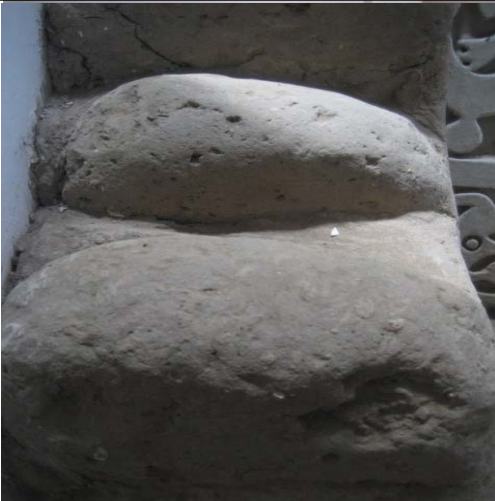
Adobe tipo "pan de molde". Túcume. Fuente: Museo de Sitio Túcume.

plano-convexos con mortero de barro. Una característica de los adobes es el uso de diferentes tipos de material (tierra) para su fabricación por lo que varían color (gris, marrón claro, anaranjados y verdes (provenientes de diferentes talleres).

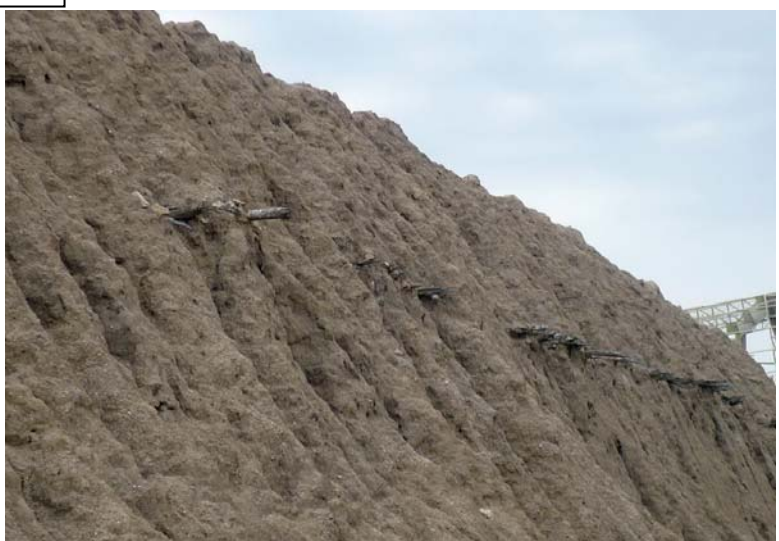
Sector lateral de Huaca Larga, Obsérvese la hilera de troncos sobresaliendo del talud. Foto tomada por los autores

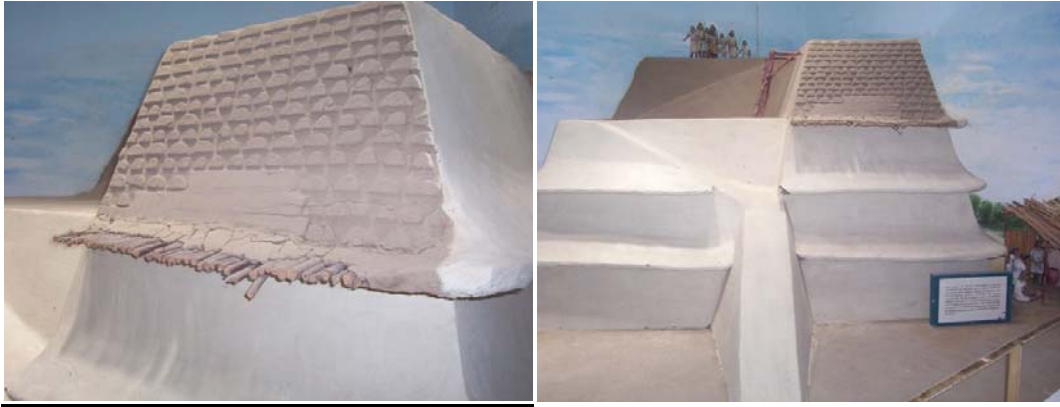
Reconstrucción en maqueta de la técnica constructiva de los montículos.
Fuente: Museo de Sitio de Túcume

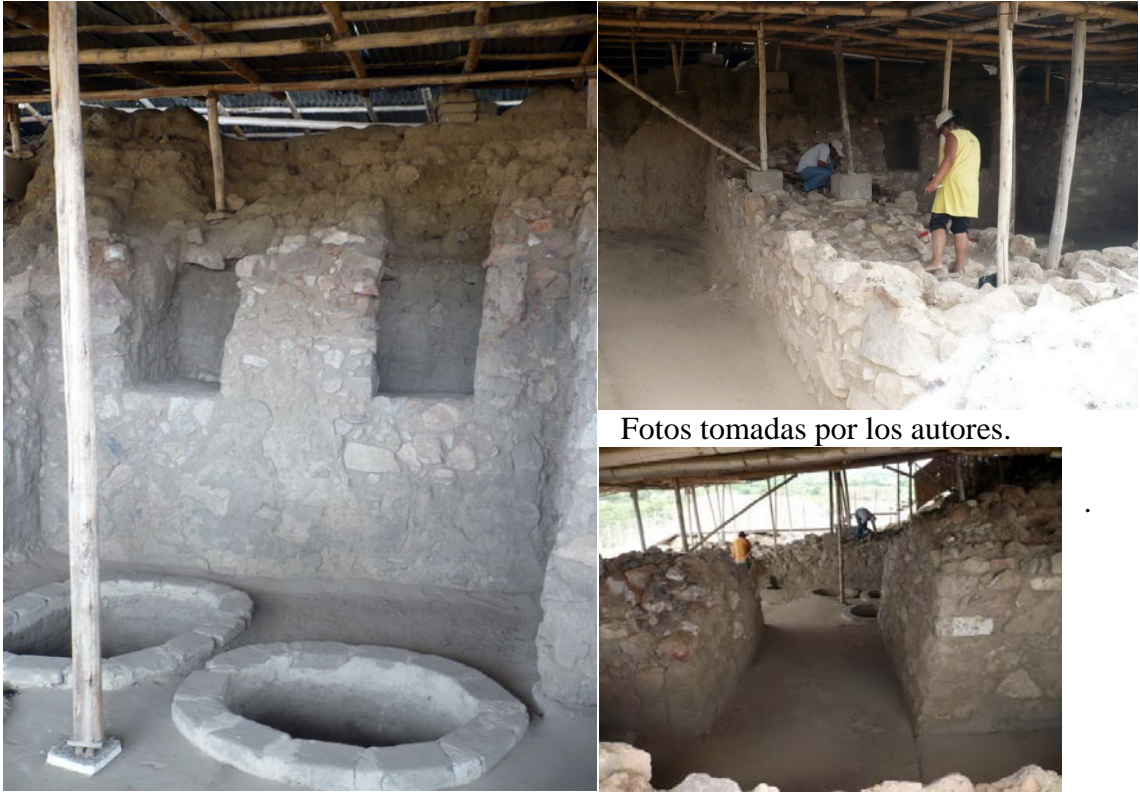
Representación tridimensional del Templo de la Piedra Sagrada indicando los materiales empleados en su construcción.

El Templo de la Piedra Sagrada mide 7.5 x 8m y las paredes están hechas de adobe plano convexos. Las columnas en este sector están formadas por postes de algarrobo, enlucido. La parte exterior del templo estaba revestido con fino enlucido gris. Predominan los adobes blancos y son visiblemente diferentes del mortero gris utilizado para unirlos. Cuando se abandonó el templo se rellenó la cámara central, se cubrió la huaca y se quemaron las columnas

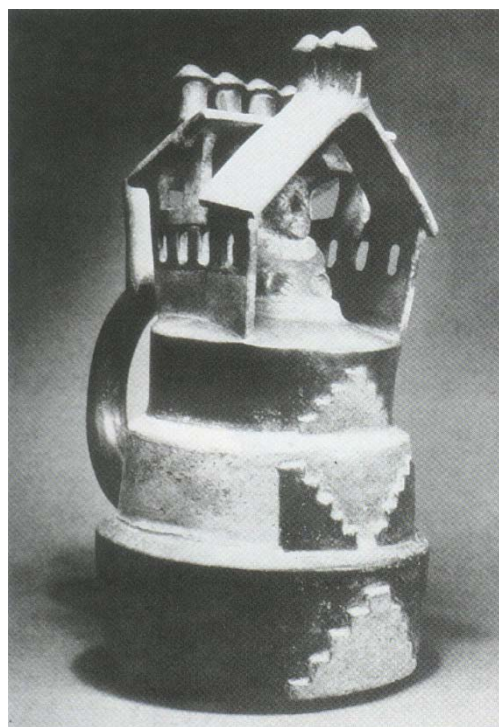
Huaco Maqueta Mochica. Nótese la construcción escalonada, los techos inclinados soportados por algarrobos, los vanos abundantes y la decoración escalonada y con porras cerámicas en las cumbresras identificando estas últimas a una vivienda de élite. Fuente: Linden Museum -Stuttgart.

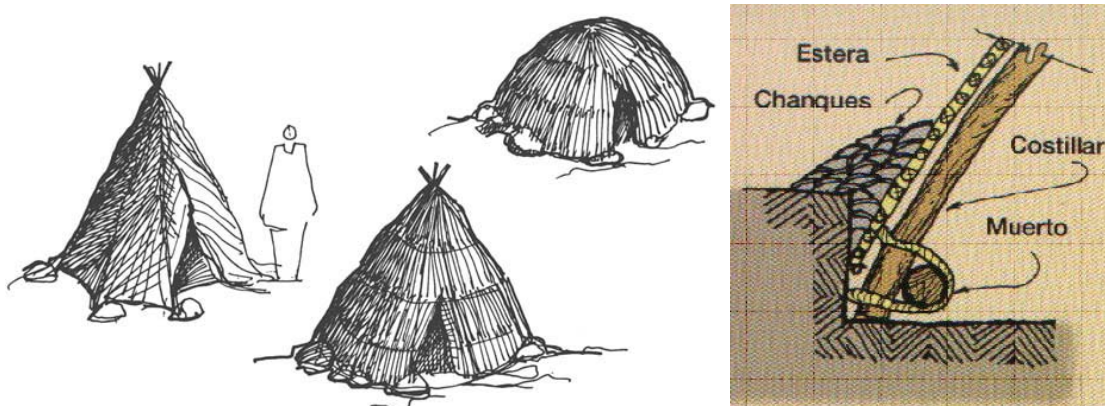
Viviendas de los primeros pobladores del territorio lambayecano y peruano de costa: nómadas. Según Agurto, 1984.

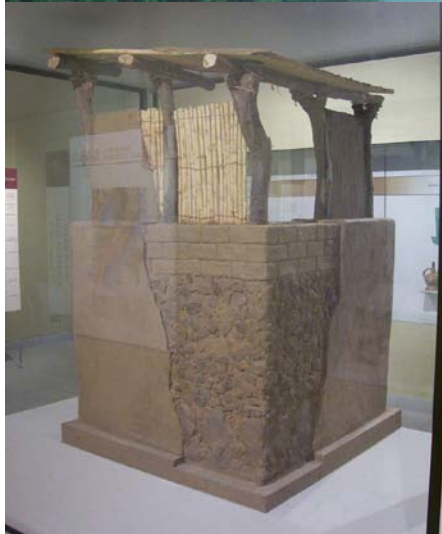
La vivienda Sicán presenta el mismo tipo espacial y volumétrico que la vivienda mochica. La construcción consideró también similares materiales. Fuente: Reconstrucción hipotética de la vivienda sicán. Museo Nacional de Sicán. Ferreñafe.

- c. Viviendas Lambayeque o Sicán.** La arquitectura doméstica Sicán constituye genéricamente la continuidad de los patrones arquitectónicos y constructivos de las viviendas que durante el periodo mochica se hicieron en Lambayeque. Se caracterizó también por la utilización de materiales perecibles como troncos, cañas, tierra y piedras. Las piedras constituían las bases de los muros. Sobre la base, cada cierta distancia, se colocaban una serie de postes de algarrobo que soportaban el techo. A veces, estos postes eran sostenidos por hileras de adobe. En el espacio libre entre los postes se colocaban una serie de cañas entrelazadas recubiertas con barro (quincha). Como acabado final, toda la estructura recibía un enlucido de barro.

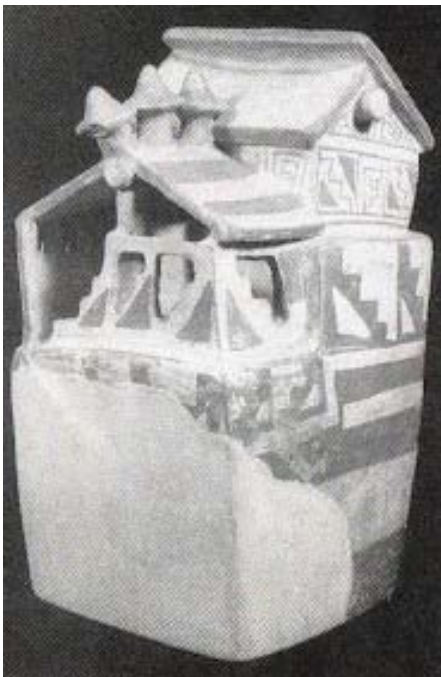
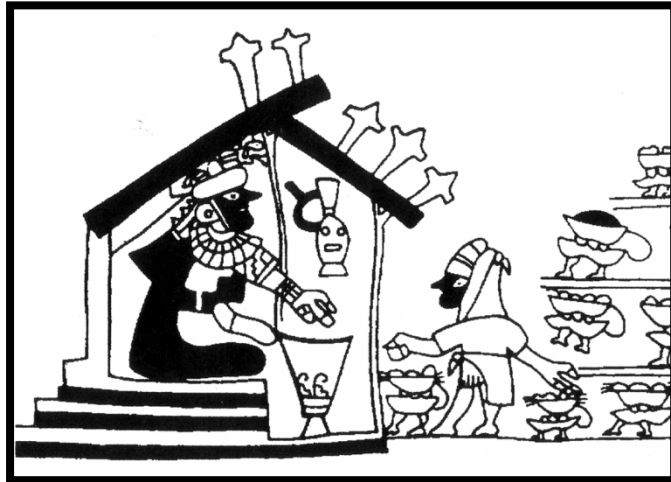
Representaciones arquitectónicas de viviendas mochicas en cerámicas (escultóricas y pictóricas). Fuente: Campana, 1983.

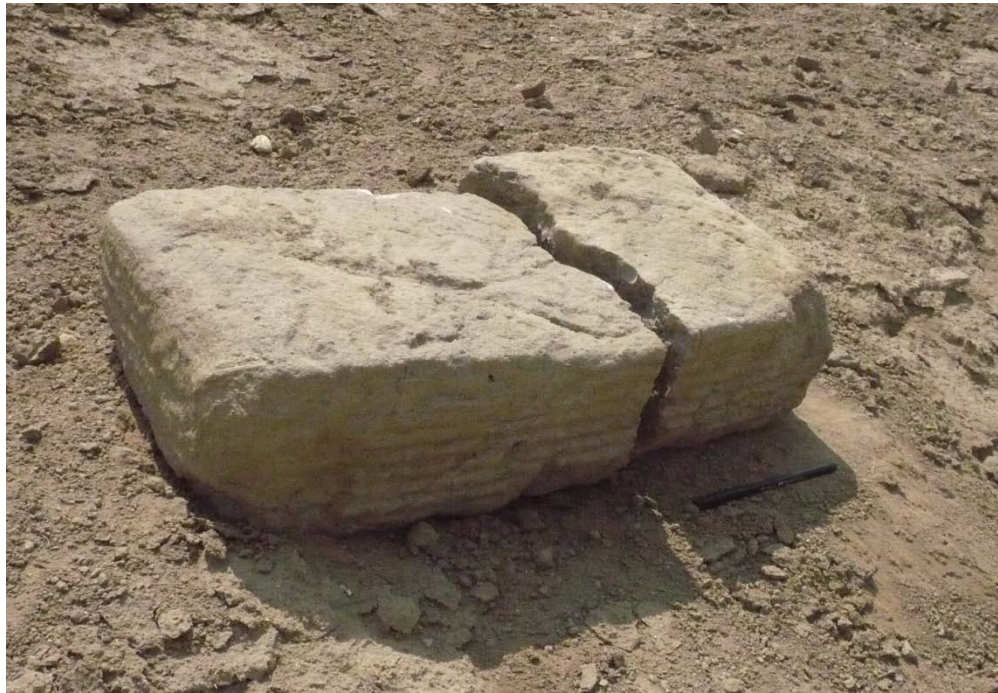
Adobe prehispánico moldeado en gavera de caña.
Foto tomada por los autores en Huaca El Pueblo de Úcupe 2010.

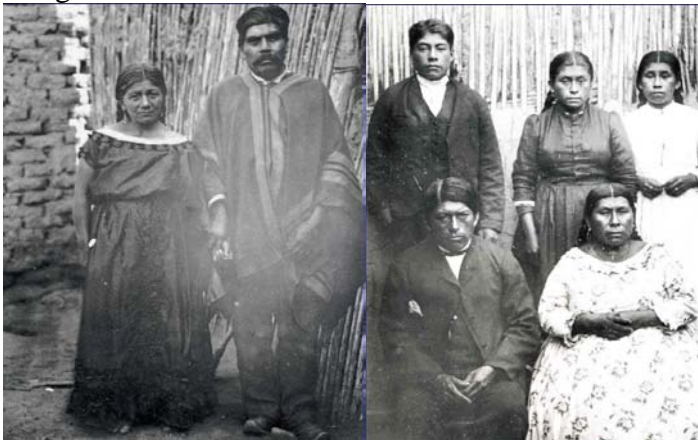
Fotos de Familias Lambayecanas en sus casas.
Nótese el uso de la Caña Brava como cerco, solo la caña, sin barro (Foto de la Izquierda) y, con enlucido de barro a media altura (Foto de la Derecha).
Fotografías de Hans H. Bruning. Alrededor de 1900. Fuente: Radatz,

El enlucido se aplicó de acuerdo al uso y ubicación. Así, cuando no se enlucía, se tenía “muros” de quincha solamente de caña, creando una división pero permitiendo un registro visual limitado y acceso al aire para una buena ventilación. Esto se usó también como cercos de corrales, aún se usan actualmente en las viviendas rurales o de pequeños pueblos en todo Lambayeque y su continuidad en el tiempo está evidenciada en las siguientes fotografías:

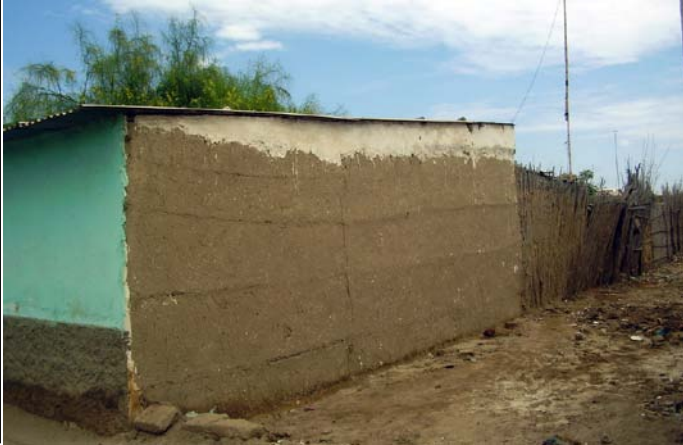
Fotos de Casa Lambayecana actual en Mórrope. Nótese el uso de la Quincha como cerco (con la Caña Brava vista o enlucida solo interiormente) a la derecha de la foto, y como muro a la izquierda de la foto, con enlucido de barro por ambos lados en toda su altura, son visibles los amarres horizontales de varas de algarrobo.

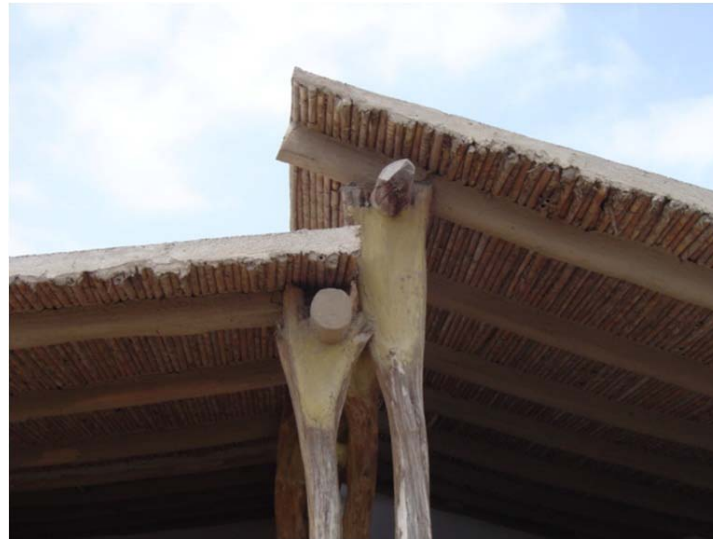
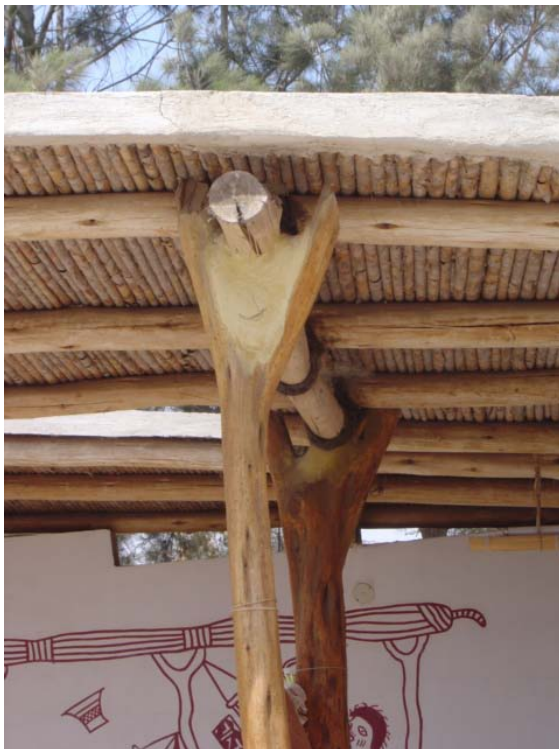
Detalles del encuentro horcón-viga-techo. Fuente: Museo Tumbas Reales y Museo Nacional de Sicán.

Techo: Los materiales usados en el techo son de origen vegetal. Su estructura está formada por la cumbrera usando un tronco fuerte de algarrobo u otra madera. Del madero superior bajan viguetas de sauce, algarrobo o espino. Sobre las viguetas se pone caña brava, estera

con totora y un enlucido de barro, que sirvió para defender el material orgánico de la polilla u otros insectos, además de generar propiedades térmicas.

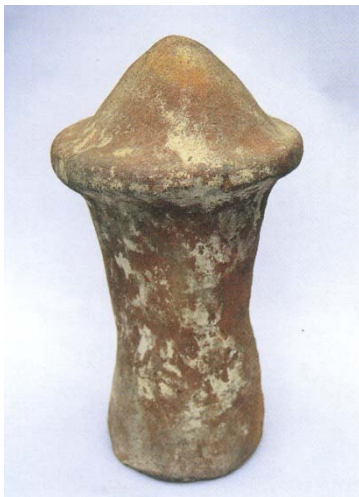
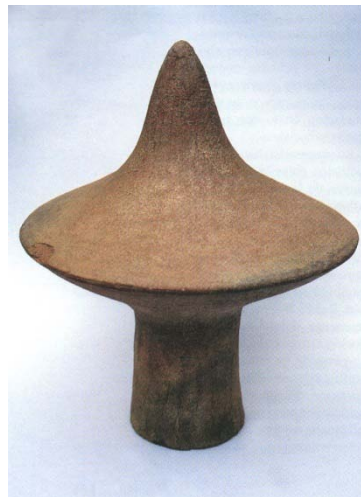
Porras cerámicas encontradas cerca de viviendas de elite en la Huaca de la Luna en Trujillo. A la izquierda, una porra "alargada" y a la derecha una porra "achatada".

Decorativos: Se utilizaron las "porras", que eran elementos ornamentales (de 20 a 40 cm. de altura) hechos de arcilla tosca sin pulir ni pintar. Se colocaban en los techos de las viviendas de elite, específicamente en las cumbres y en los bordes de los techos.

Hasta hace poco se consideraba las representaciones de estas porras en los "huaco-maquetas" y en los dibujos y pinturas mochicas y sicanes como simple simbología, pues no se habían encontrado físicamente y además en los dibujos aparecían con una escala aparentemente exagerada para ser ornamento, sin embargo, los hallazgos de estas porras cuyas escalas coinciden asombrosamente con los "Huaco-maquetas" y con los dibujos o pinturas, no hacen sino reforzar la idea que las representaciones existentes son mas fidedignas de lo que se suponía, dándole mayor valor como documentos de investigación en el campo de la arquitectura y construcción.

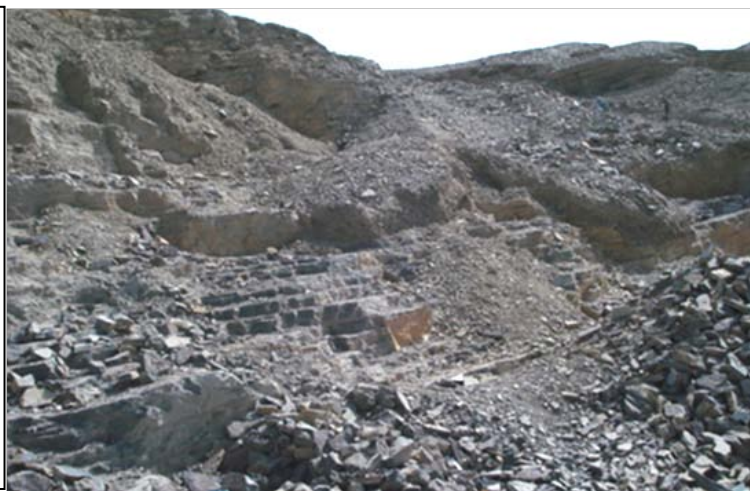
Cantera de Lajas de piedra en Zaña. Nótese las capas geológicas en franjas casi horizontales y en proceso de descomposición
Fuente: Archivo de los autores.

En Ventarrón (Pucalá) y en Zaña se conseguía muy fácilmente lajas de piedra cuya extracción se redujo a recogerlas del cerro o a ejercer palanca en las juntas

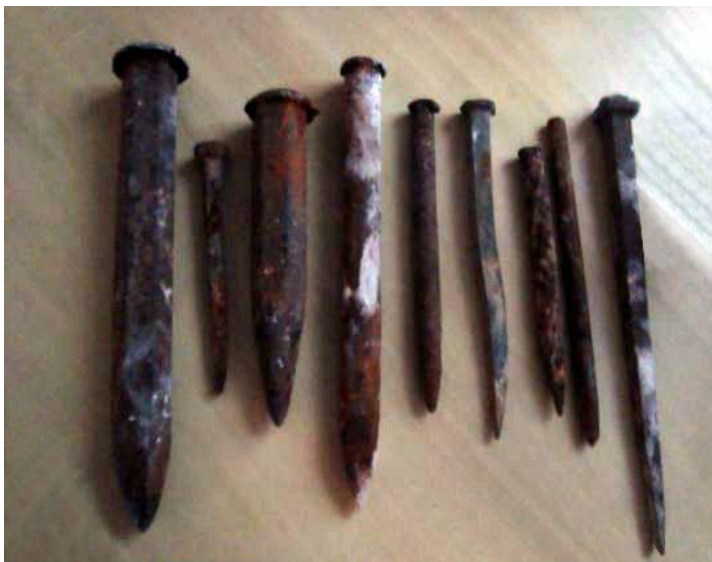
En la foto de la izquierda Cinceles y clavos grandes de los siglos XVII y XVIII, según el espesor eran de 4 a 8 caras o lados. En la parte inferior izquierda un clavo especial para pasador o bisagra, a la derecha abajo un clavo de "chilla".
Fotos de colecciones varias en España de los mismos años que los autores consideramos serían similares a los usados en el Perú.

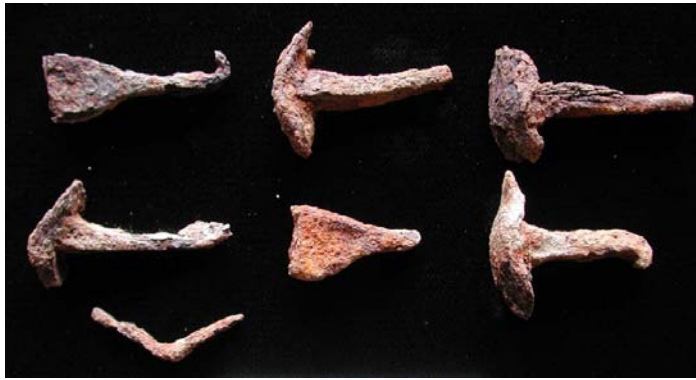
Clavos coloniales encontrados en excavaciones de Piura La Vieja, pertenecen al periodo inicial del virreinato. Se hacían de bronce y hierro. (Vela, 2007)

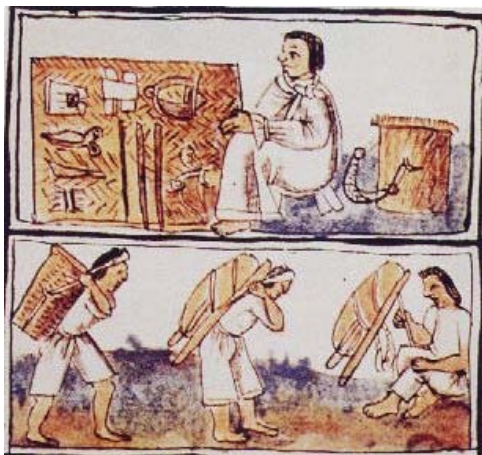
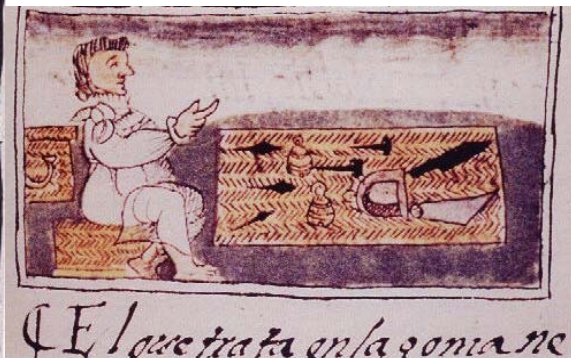
A la Izquierda arriba, se reconocen de arriba abajo: palas, pata de cabra, hachuela o azuela, pica, azadón, pisón, "serpe"(sic), carretilla, nivel de uso militar y sistema para izar pesos con poleas, publicadas en *Architectura militaris, nova et aucta* - 1631 por Adam Fritsch.

Abajo Imágenes de constructores en la época colonial temprana de México. Se reconocen Tijeras, hachas, picas, martillos, formones, un gramil y un compas entre otros. Códice Florentino

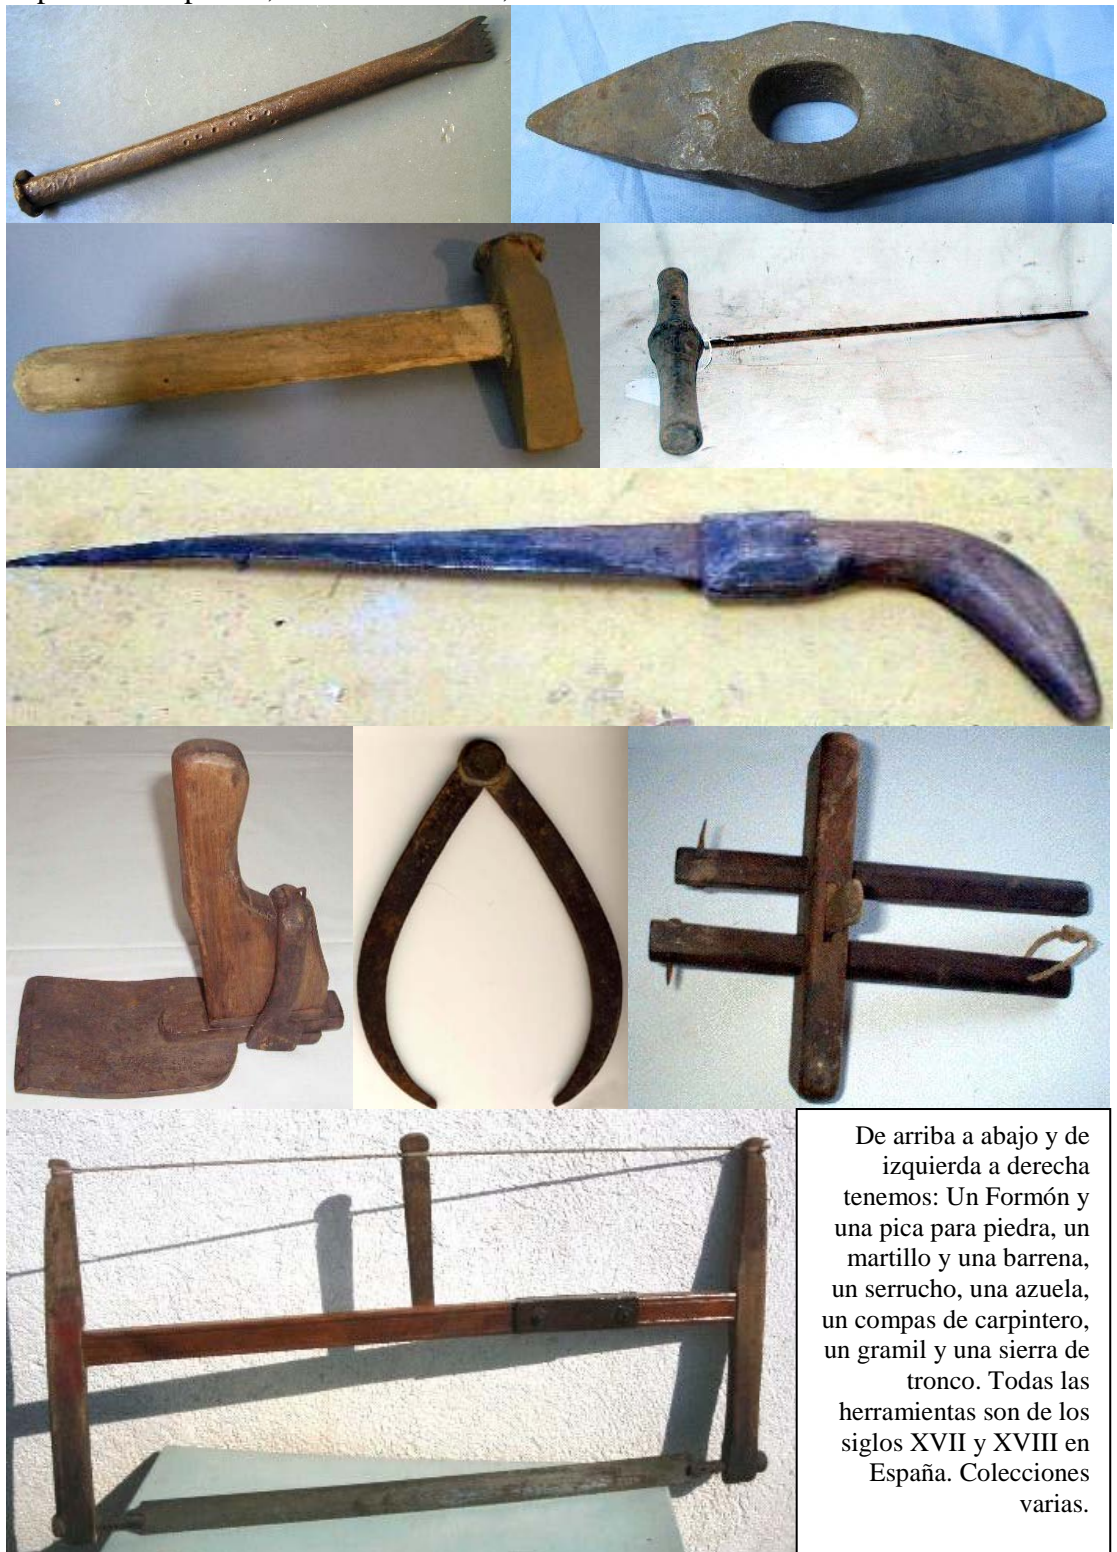
De arriba a abajo y de izquierda a derecha tenemos: Un Formón y una pica para piedra, un martillo y una barrena, un serrucho, una azuela, un compas de carpintero, un gramil y una sierra de tronco. Todas las herramientas son de los siglos XVII y XVIII en España. Colecciones varias.

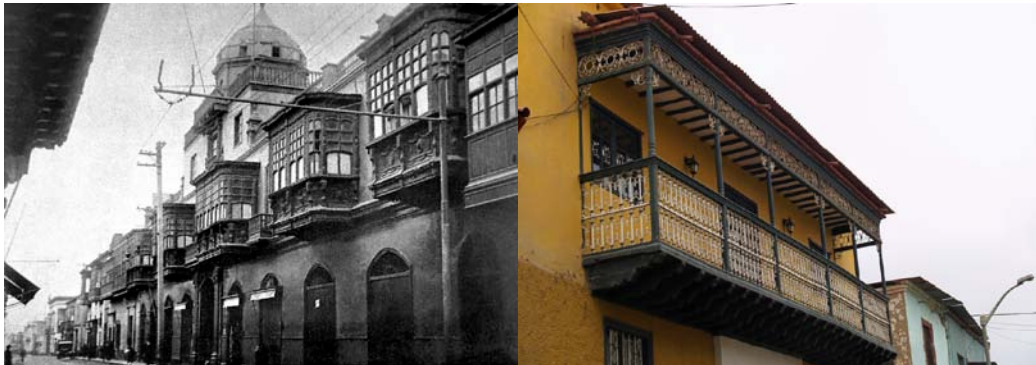
Balcones virreinales emblemáticos: De Cajón o cerrado, en la Casa Osambela en Lima en antigua foto de comienzos del siglo XX a la izquierda; Abierto o Llano en la Casa Descalzi en Lambayeque a la derecha. Foto de los autores.

Los balcones fueron el ornamento más característico en las fachadas de las casas virreinales. La estructura del balcón constituye un cuerpo saliente de la fachada que se sustenta sobre cuartoncillos o canes labrados, como los corredores. Aunque sobresalen de los muros lo mismo que los corredores de los patios, tienen una conformación estructural más compleja. Sobre el borde externo de la plataforma de sustentación se halla un antepecho continuo de tableros moldurados; sigue el friso de celosías; y sobre ellas colocaron unas hileras de balaustres de madera. Los balcones también tienen cubierta de tablas

El balcón llano o abierto era un balcón abierto relativamente corto hacia el que se abría una sola puerta de ingreso desde el aposento interior. También labrado en madera, y con antepecho (formado por hileras de balaustres, tableros de celosías o tableros ciegos tallados) de una vara y cuarta o de una vara y media de altura. A veces tenía una pequeña cubierta saliente. Fueron usados en el siglo XVI y sobretodo en el primer tercio del siglo XVII.

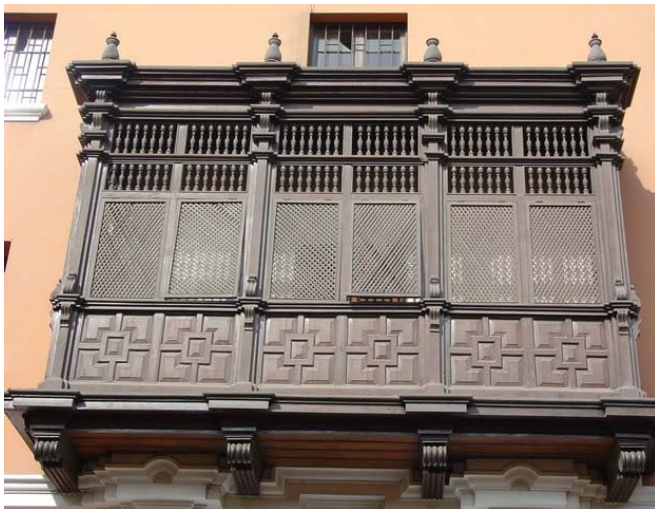
Balcón Cerrado o de Cajón en Trujillo. Foto internet

El balcón cerrado, también llamado “balcón de cajón”, aún no habría existido en el siglo XVI, se habría generalizado su uso recién desde 1630. Estaba adosado al

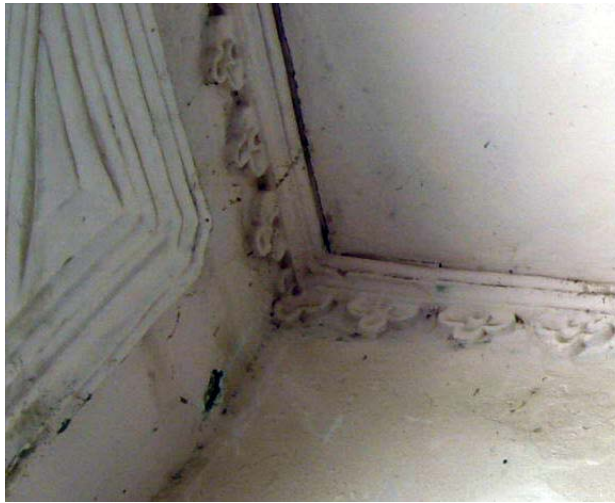
Molduras Geométricas (en el muro de la izquierda) y florales (como cenefa en unión muro techo) de yeso en el zaguán de la Casa Cúneo que está a punto de perderse en Lambayeque. Fotografía de los autores. Año 2010

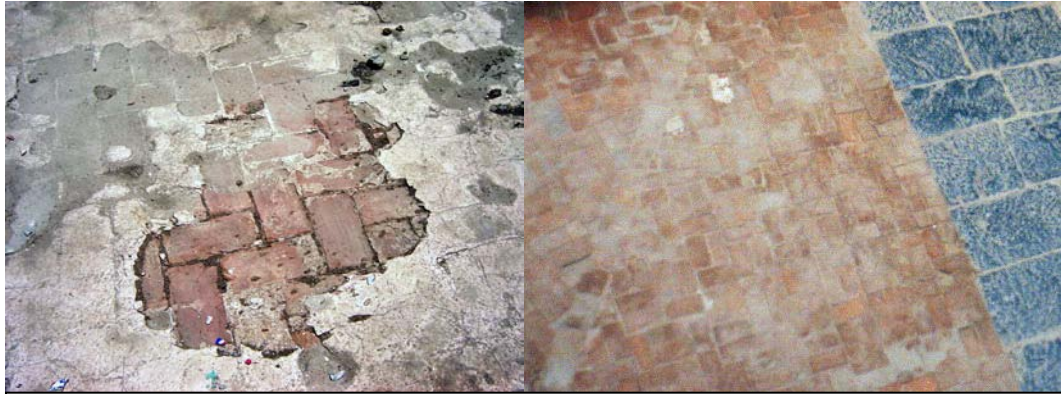
Piso de ladrillo con capa de cal – se usaba poco pero su blancura y pulimento eran señal de lujo y poder - en Casona de Lambayeque. A la derecha pisos de ladrillo y piedra canteada en aparejo ortogonal de la Casona Montjoy en Lambayeque. Fotos de los autores.

En el siglo XVI muchos pisos fueron de tierra apisonada, sobre la cual se extendía la alfombra o unas esteras, posteriormente se dio también el uso de ladrillos pasteleros cuadrados y rectangulares puestos directamente sobre la tierra apisonada y fraguados con cal y barro. Las juntas iban revocadas con cal y a veces en mezcla con óxido de hierro.

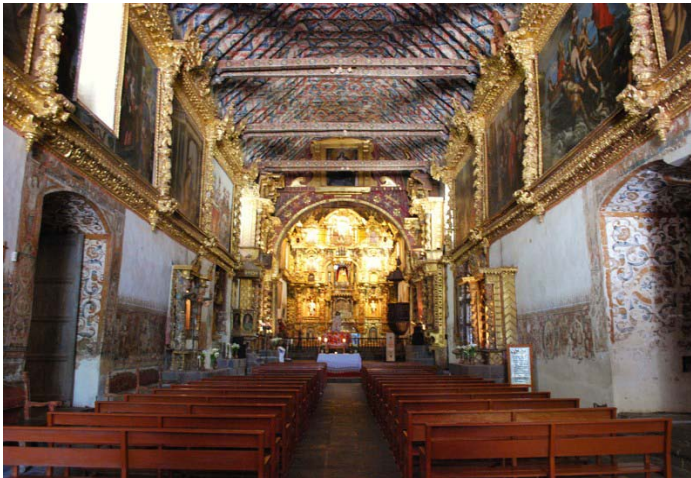
Sistema constructivo de techo de par y nudillo, En este caso muy ornamentado. Interior de la Iglesia de San Pedro de Andahuaylillas en Cuzco.

La cubierta está conformada generalmente por una trama de madera en par y nudillo a dos aguas, conformada por pares de troncos rollizos inclinados que se juntaban en lo alto por el centro y en cada par se añadía a media altura el nudillo atravesado horizontalmente para consolidar la resistencia de los rollizos inclinados. Se clavaba encima de la armadura, las tablas o esteras y sobre ellas asentaban una capa de barro.

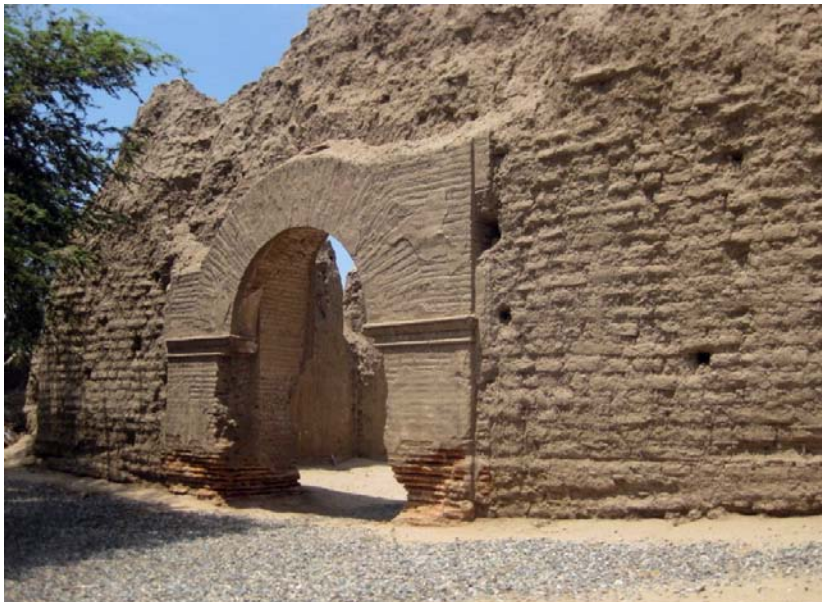
Portada principal de la Iglesia de Tucume Viejo, consta de dos arcos de ladrillo, de medio punto y más bajo al exterior y más alto, rebajado o escarzano al interior para permitir las bisagras de las puertas. Tiene la parte superior incompleta. Foto de los autores

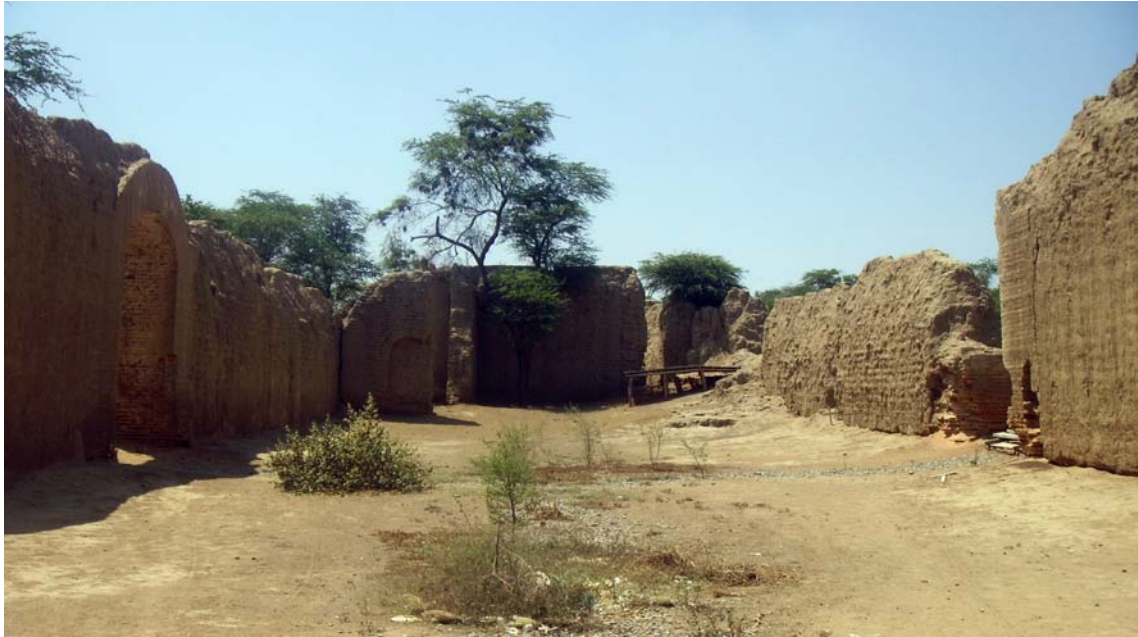
Vista del Interior desde el Ingreso principal hacia el presbiterio (sur), Notese que una de las portadas laterales (Oeste), ha caído y solo queda el arranque de los pilares de ladrillo a ambos lados del vano. No hay huellas de piso reconocible.
Foto de los autores

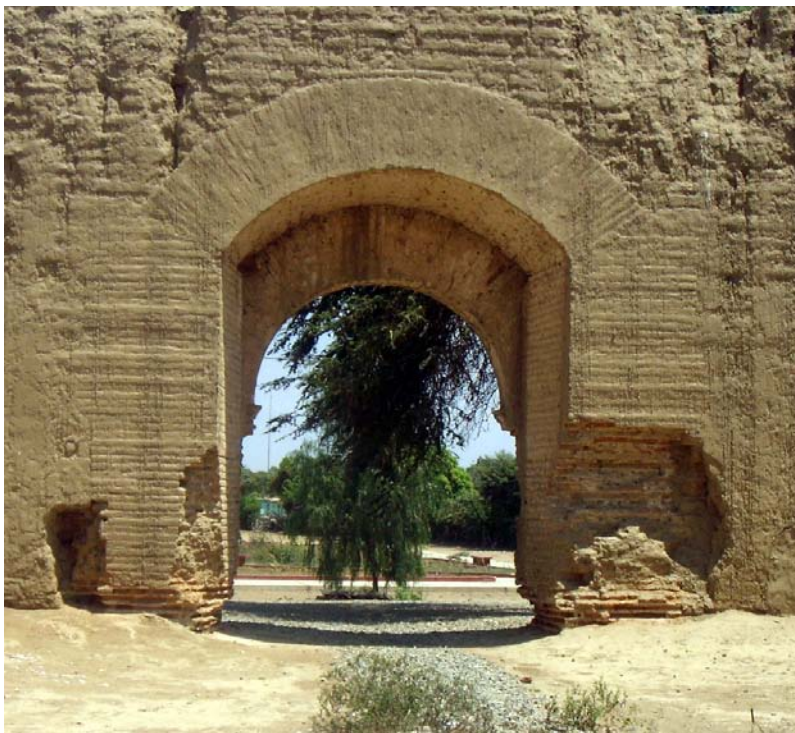
Vista interior de la portada principal de la Iglesia de Túcume Viejo, se aprecia los dos arcos mencionados. El interior sin decoración por molduras.
Foto de los autores

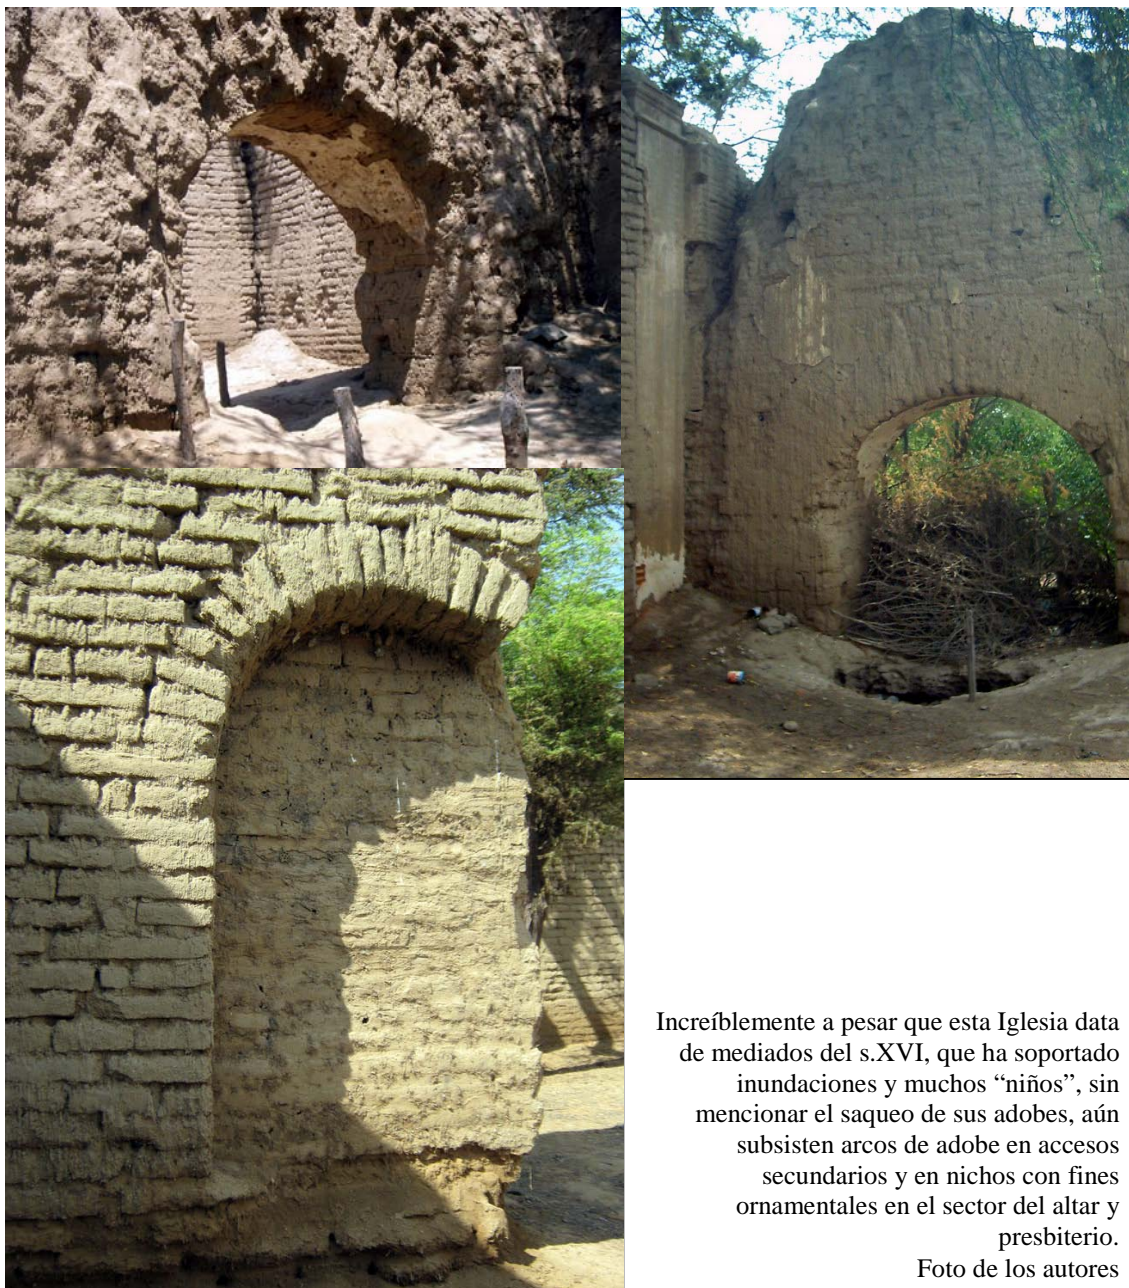
Increíblemente a pesar que esta Iglesia data de mediados del s.XVI, que ha soportado inundaciones y muchos “niños”, sin mencionar el saqueo de sus adobes, aún subsisten arcos de adobe en accesos secundarios y en nichos con fines ornamentales en el sector del altar y presbiterio.

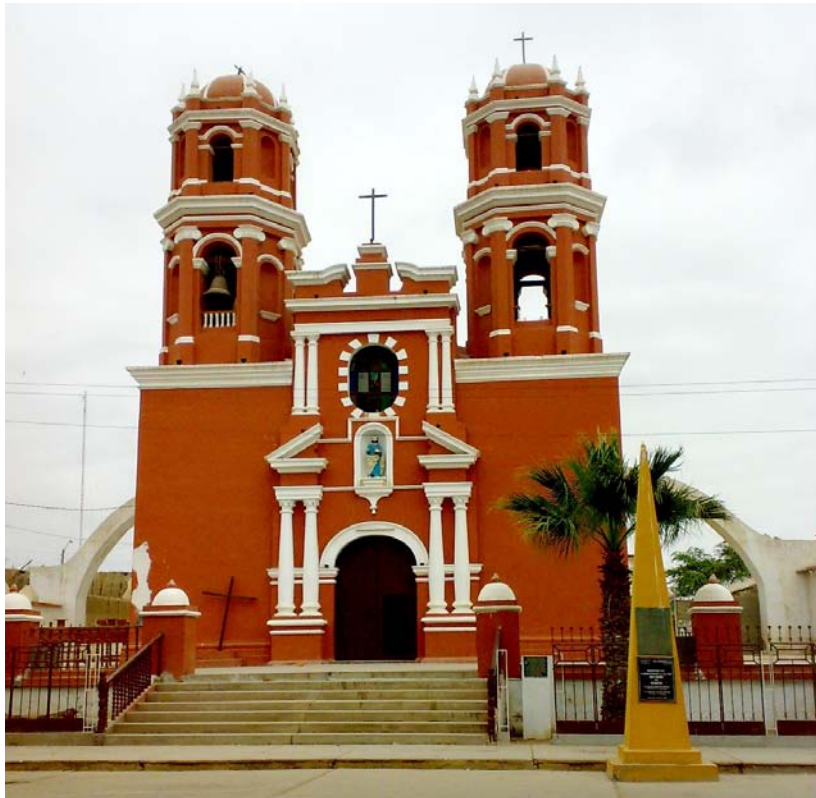
Iglesia San Pedro de Mórrope, situada entre el convento y la ramada o capilla, característico por sus dos únicos “arbotantes”, mas decorativos que estructurales y por su disposición elevada sobre una explanada o terraza, lo que le confiere una especial prestancia y dominio espacial..
Foto de los autores 2008

Fue terminada de construir en 1751, después de 17 años (Hampe, 2003). El templo es una construcción exenta, es decir, no tiene otra unida a ella; el cuerpo volumétrico principal presenta dos únicos arbotantes en el exterior, y machones adheridos a los muros laterales, que generan en el atrio una serie de espacios virtuales. Además cuenta con la una capilla del baptisterio que se adosa a uno de los lados del templo.

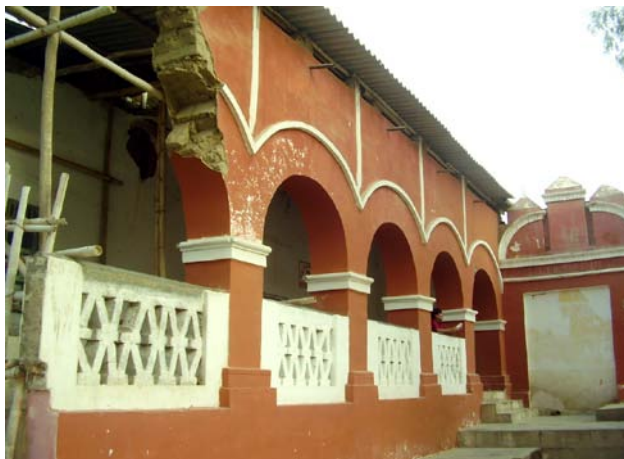
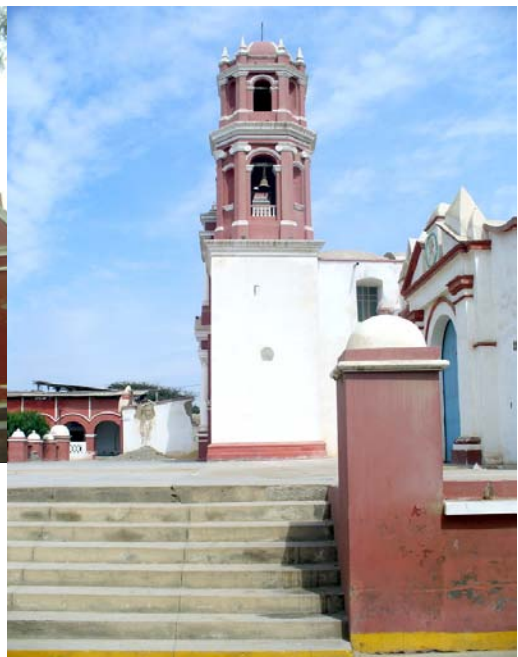
A la izq. Arcos de adobe del convento de Mórrope. A la der. Vista del convento al fondo, iglesia y ramada o capilla, desde la parte norte de la explanada o atrio frontal elevado.
Foto de los autores 2008 y 2010 respectivamente
