**UNIVERSIDAD NACIONAL DE INGENIERIA
FACULTAD DE INGENIERIA CIVIL
SECCION DE POSGRADO**

**HISTORIA DE LA CONSTRUCCION EN LAMBAYEQUE.
PERIODOS PREHISPANICO Y VIRREINAL.**

TESIS

**Para optar el Grado de Maestro en
TECNOLOGIA DE LA CONSTRUCCION**

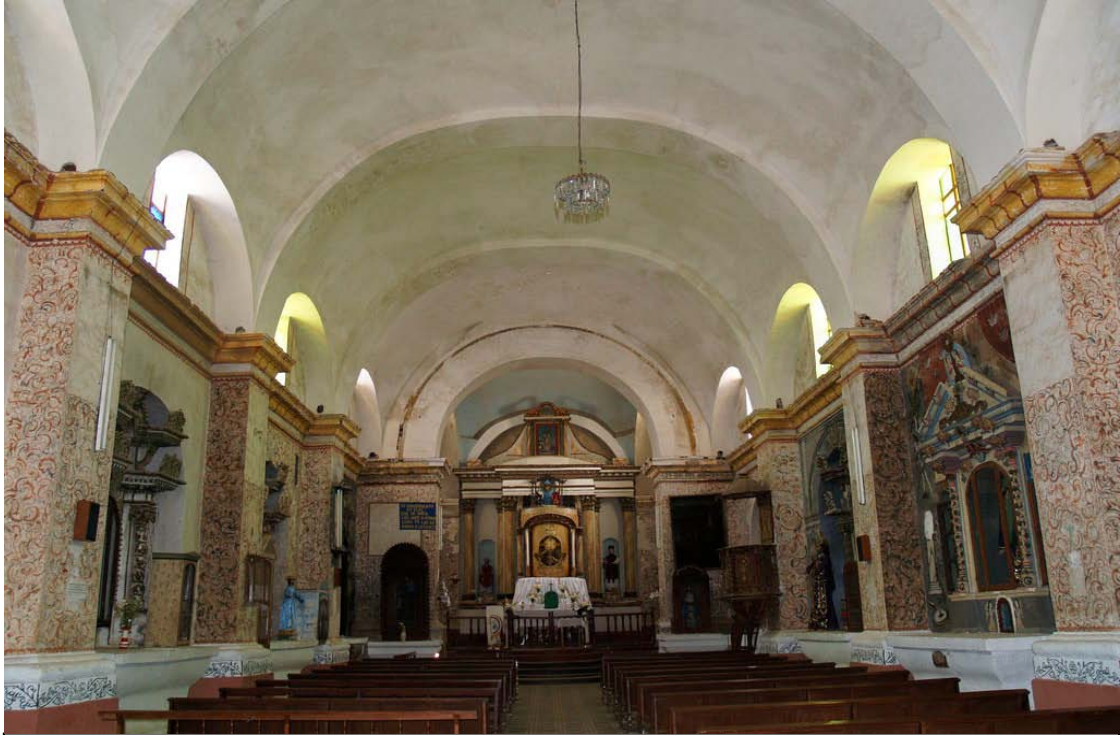
Arriba, vista del interior de la Iglesia de Mórrope desde el ingreso principal; Nótese la nave única con gruesos muros de adobe y retablos empotrados en ellos, los pilares, la arquería y las bóvedas vaídas o de doble curvatura son de ladrillo. Abajo vista del ingreso principal y sobre este, el coro. Toda la Iglesia, salvo los techos están profusamente decorados con pintura mural sobre un enlucido de cal y yeso. Fotos de los autores 2010

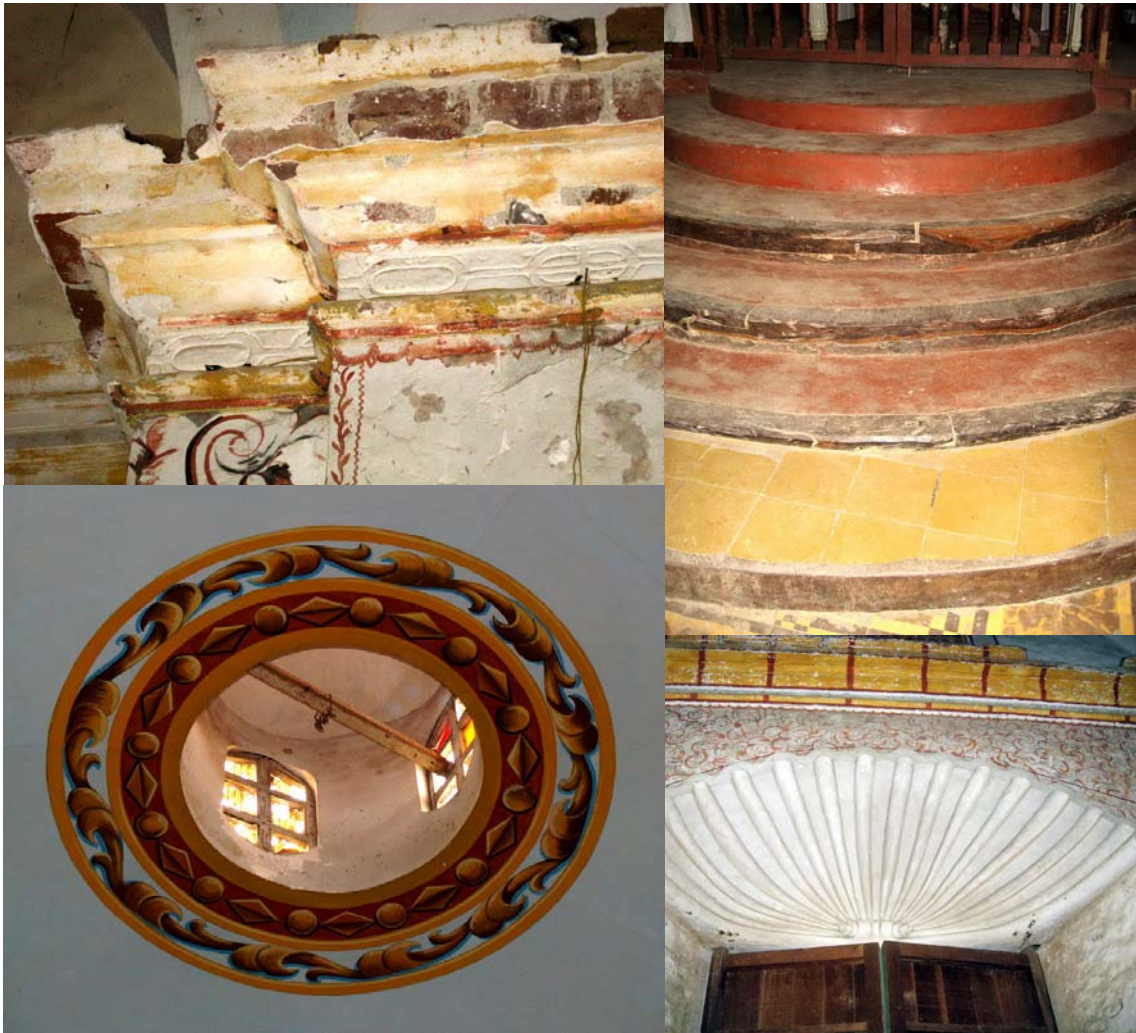
Arriba, a la izq. Molduras de yeso y ladrillos especiales en remates de pilarea y muros interiores, sobre el enlucido pintura mural de gran factura y cromatismo. Arriba a la der. Escalera al altar mayor con reminiscencias piramidales (ver capilla doctrinal adyacente) Abajo a la izq. Óculo y linterna en techo del crucero, Abajo a la der. Moldura de yeso en forma de venera o concha sobre uno de los accesos a la iglesia mas pintura mural sobre un enlucido de cal y yeso. Fotos de los autores

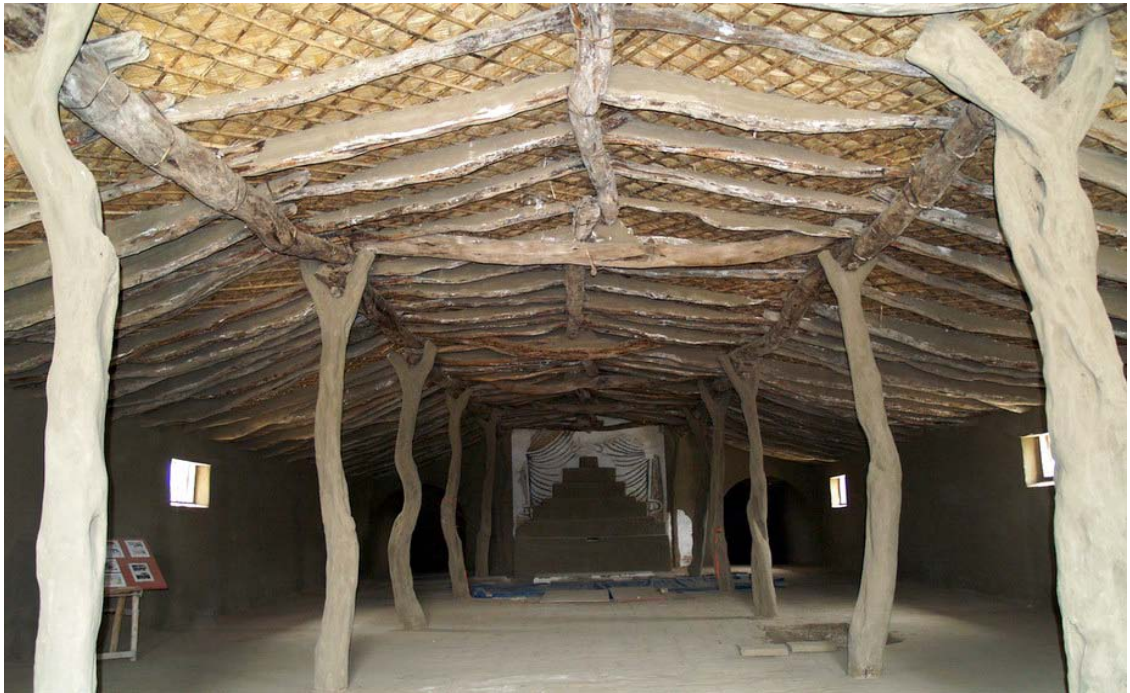
Interior de la Capilla Doctrinal de Mórrope, vistas hacia el altar, en el que se aprecia la influencia indígena en su forma piramidal y en el sistema y materiales constructivos del techo. Fuente: World Monuments Fund. 2007. Annual Report. El autor de la foto inferior derecha es Ignacio Alva (tomada de panoramio).

La capilla presenta una gran nave, dividida virtualmente en tres, por columnas de algarrobo. Uno de los aspectos destacados de esta capilla, es el altar mayor en forma de terrazas escalonadas, similar a los adoratorios de la cultura prehispánica moche y Sicán, obviando el patrón formal del retablo de tipo europeo. Fue construido con adobes, en siete niveles distintos con enlucido de barro, es enigmático, al ser una capilla de inicios del virreinato, que la Iglesia haya aceptado este altar cuya construcción visual era poderosamente indígena, prehispánica.

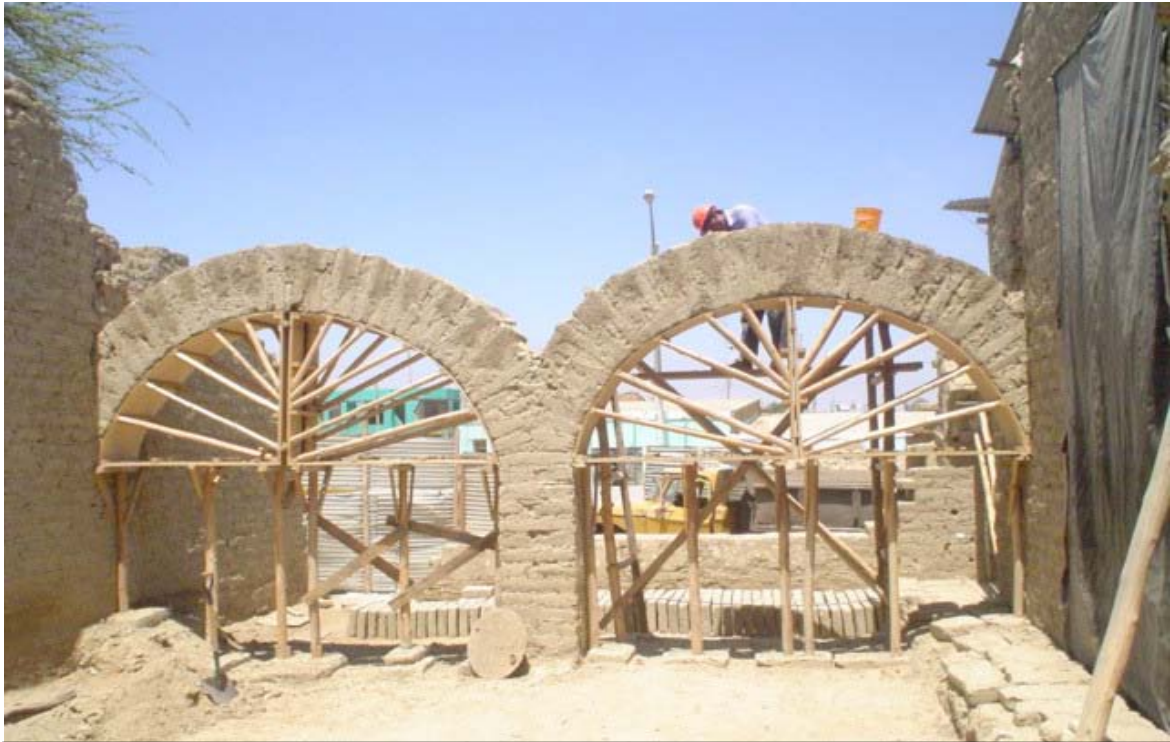
Restauración y reintegración de los arcos semi-elípticos de adobe ubicados tras el altar de la capilla Interior de la Capilla Doctrinal de Mórrope. Fuente: World Monuments Fund. 2007. Annual Report.

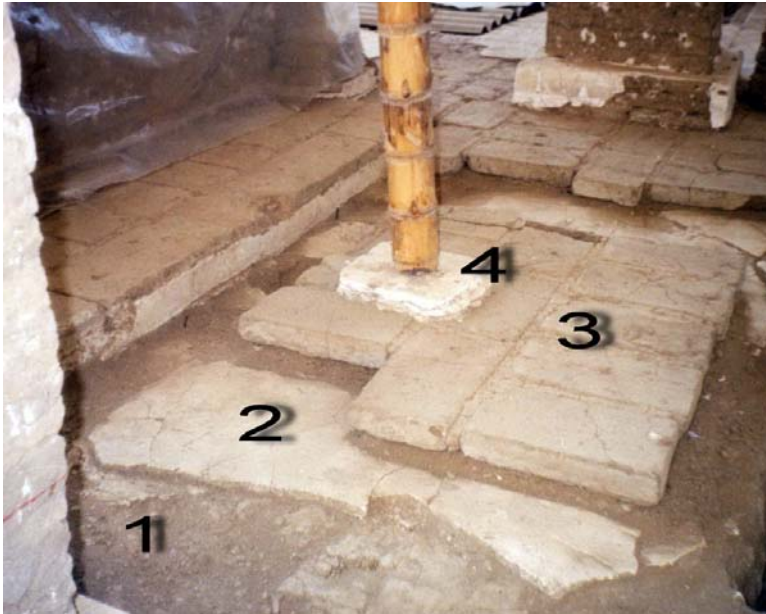
(1) Piso de tierra apisonada original (2)Piso antiguo de cal
(3)Piso antiguo de adobe (4)Piso reciente de yeso de Mórrope.
Foto: World Monuments Fund. 2007. Annual Report

Pisos: A través del estudio arqueológico, que formó parte de la restauración del 2004, se identificaron cuatro pisos superpuestos diferentes del de adobe, en uso en ese momento; del más reciente al más antiguo: losa de yeso, piso de adobe, piso de cal y

piso de tierra compactada que es el más antiguo. Los pisos de adobe se asentaron con mortero de barro arcilloso. En el atrio se identificó piso de ladrillo del siglo XVIII.

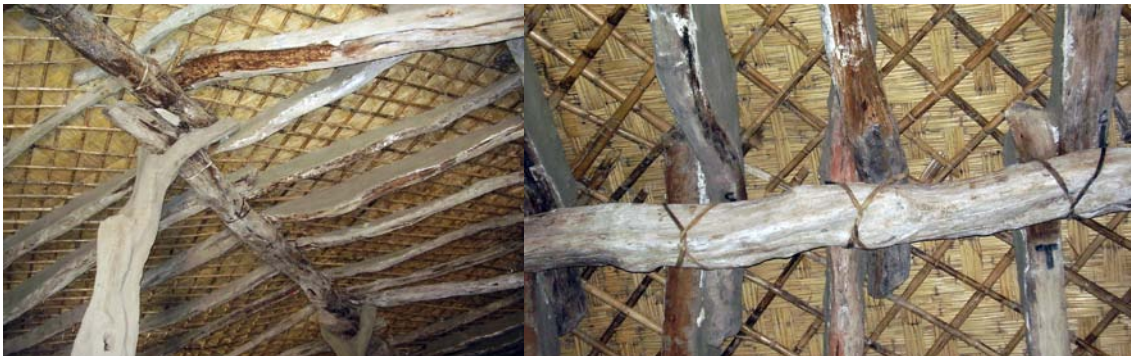
El algarrobo se usó en columnas de horcón, vigas madres y vigas secundarias, en madera rolliza, al natural, sobre el techo un entramado diagonal cuadrado de cañas amarradas, sobre el que se colocaba esteras y luego la consabida torta de barro. Fuente: WMF 2007. Annual Report.

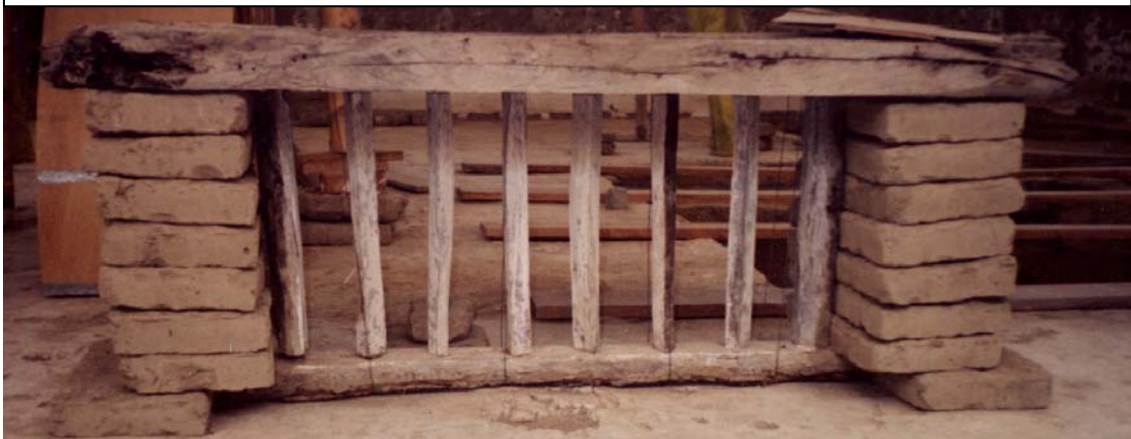
También se usó el algarrobo para la carpintería de los vanos, igualmente muy rústica, de algarrobo canteado con hachuela, casi rollizo, empotrada en dintel y cuartón inferior, con función de reja. Fuente: World Monuments Fund. 2007. Annual Report.

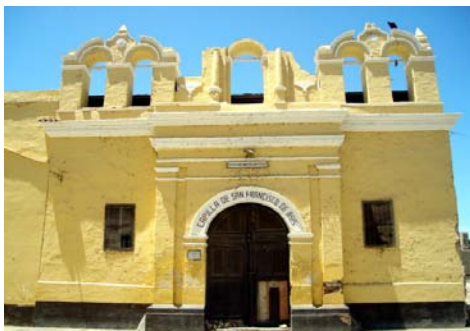
Fachada de la Ramada San Francisco
La portada y las molduras y relieves fueron hechos de ladrillo. Actualmente se está terminando su restauración (foto de la derecha).

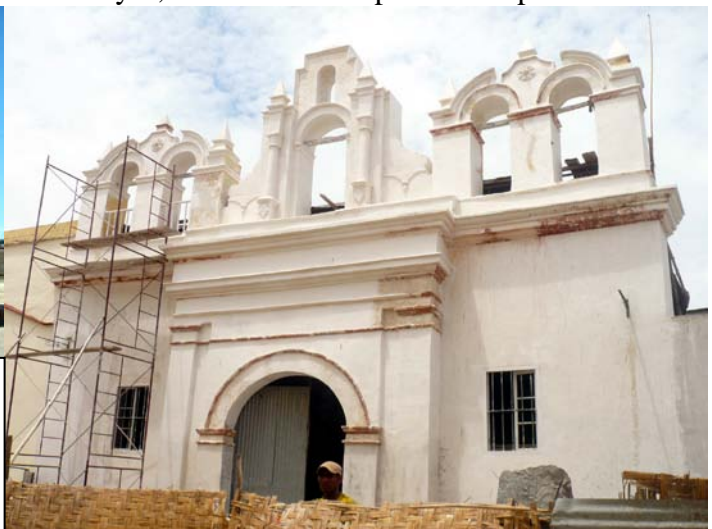
La fachada principal presenta dos cuerpos divididos en tres calles. La portada tiene vano en arco, enmarcado por ornamentación que remata en un entablamento. El segundo cuerpo lo constituye la espadaña. El adobe conforma los muros, y, el ladrillo, el sobrecimiento, la portada y los detalles de la ornamentación (molduras).

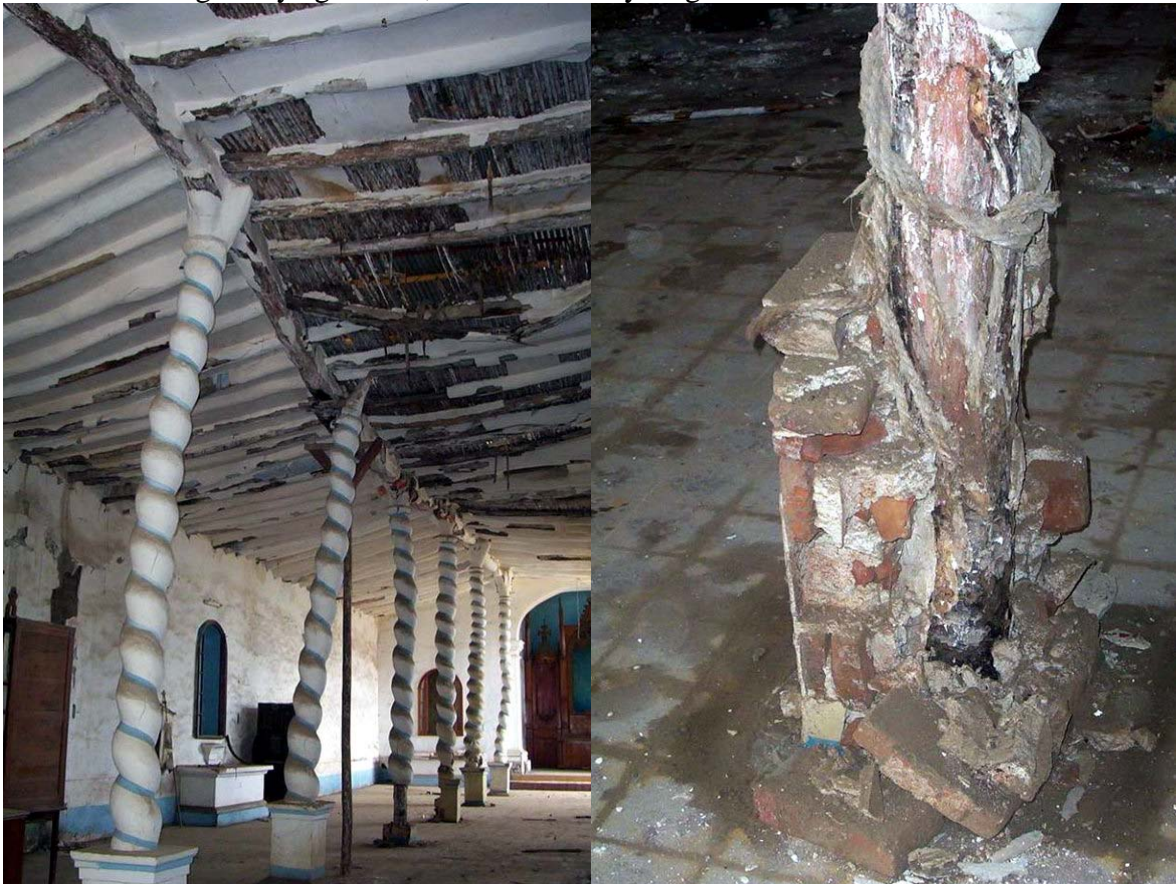
Interior de la Ramada San Francisco antes de su restauración, su estado ruinoso nos permitió verificar directamente muchos de sus materiales y sus técnicas constructivas. En la foto de la izquierda vemos el horcón de algarrobo y las vigas madre con la varazón transversal igualmente de algarrobo, típicas de la construcción prehispánica en la zona, la simbiosis se da en el acabado “salomónico” de las columnas logrado con relleno de sogas que envuelven el tronco y finalmente estuco de yeso-cal, hincadas un metro y medio bajo el suelo. Las pequeñas bases visibles -de ladrillo- son solo ornamentales debido a sus dimensiones y componentes.

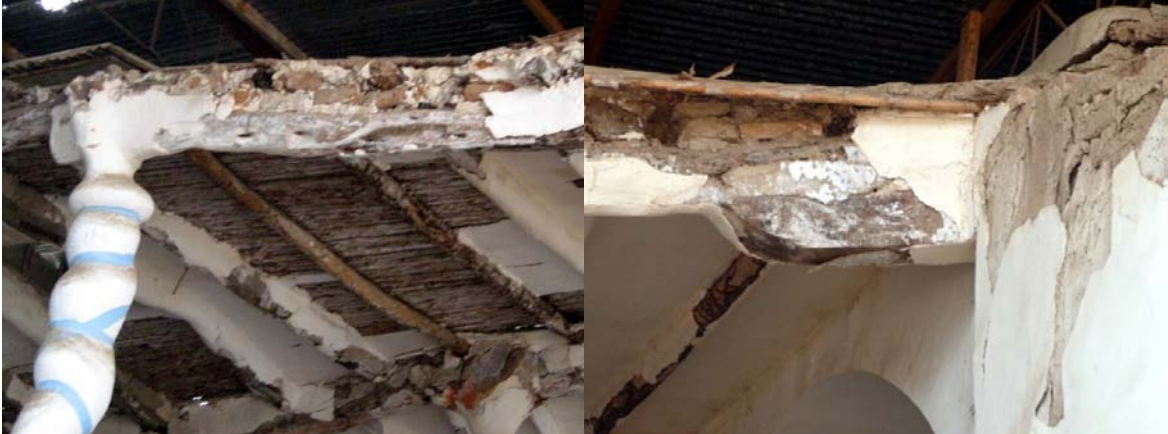
En las fotos se aprecia el algarrobo rollizo de las vigas “madre” o principales, con su relleno de ladrillo para nivelar el apoyo de la cubierta; asimismo se ve la varazón o viguetas (alguna reemplazando la original) y la caña transversal a estas últimas, sobre la caña se extendía la torta de barro. A la derecha se muestra un refuerzo de apoyo murario de viga principal antes del altar principal, que consiste en una extensión del apoyo a través de un can de madera rolliza de algarrobo. Fotos año 2009

La Ramada de San Francisco, es una edificación que posee una singular estructura a base de troncos de algarrobo en forma natural (rollizo), sin escuadra. Esta estructura,

está conformada por cuatro ejes longitudinales estructurales, los dos ejes de los extremos, conformados por los muros laterales de adobe y los dos ejes centrales, conformados por columnas de algarrobo a manera de horcones. La cobertura está soportada por una varazón de rollizos de adobe a manera de viguetas gruesas y vigas “madre” de algarrobo que descansan en los horcones, que fueron estucados a manera de columnas salomónicas; a propósito de este estuco, se utilizó sogá de maguey alrededor del tronco de algarrobo para dar la forma básica de espiral continua y vertical, la misma que luego se rellenó y moldeó con estuco de cal y yeso.

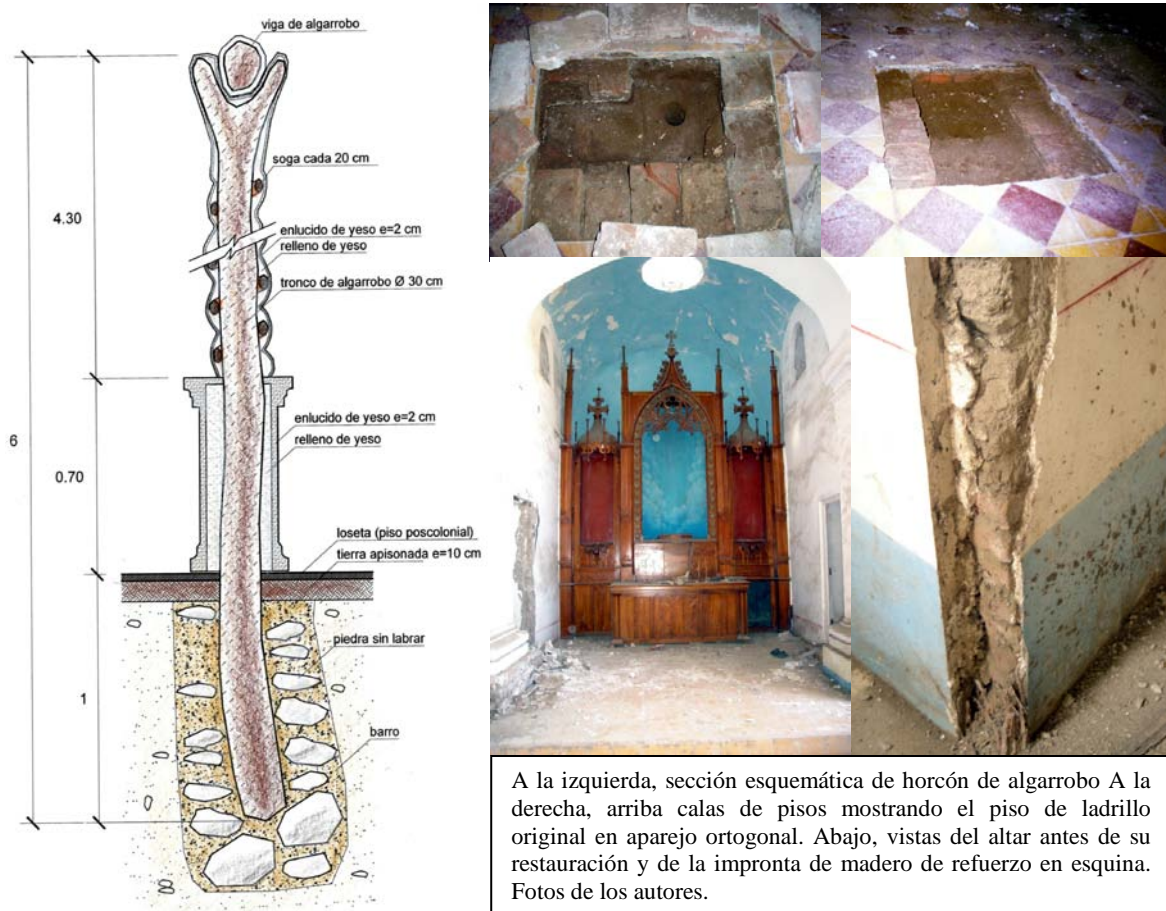
A la izquierda, sección esquemática de horcón de algarrobo A la derecha, arriba calas de pisos mostrando el piso de ladrillo original en aparejo ortogonal. Abajo, vistas del altar antes de su restauración y de la impronta de madero de refuerzo en esquina. Fotos de los autores.

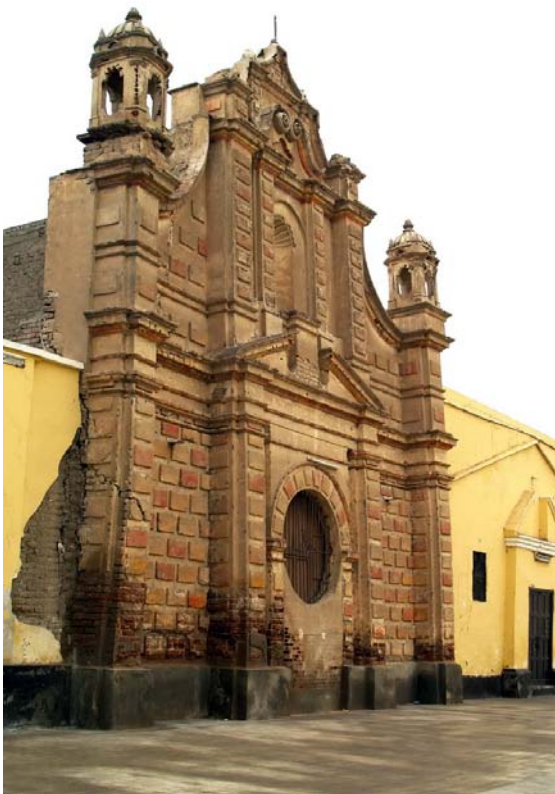
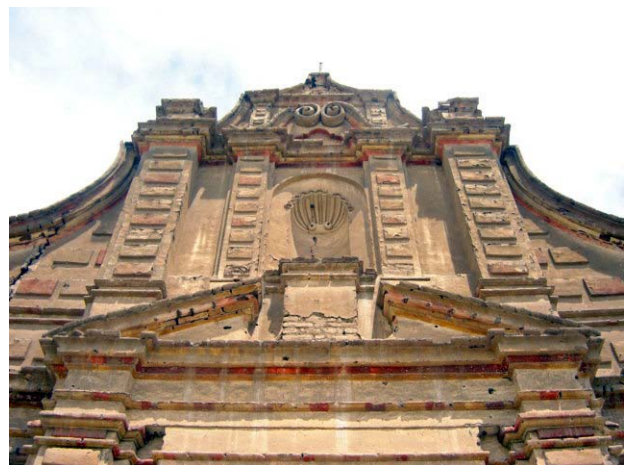
De la Ramada San Roque solo queda su magnífica portada de ladrillo con estuco de cal. Para esta fachada-portada se fabricaron varios tipos de ladrillo, destacando los ladrillos para molduras y los ladrillos en “L” que a la vez eran estructurales y formaban el “almohadillado”. Esta portada actualmente muy deteriorada, demuestra el alto nivel constructivo en ladrillo de los lambayecanos en el virreinato, desde la fabricación y moldeado, hasta su asentado, estucado y pintado. Fotos de los autores.

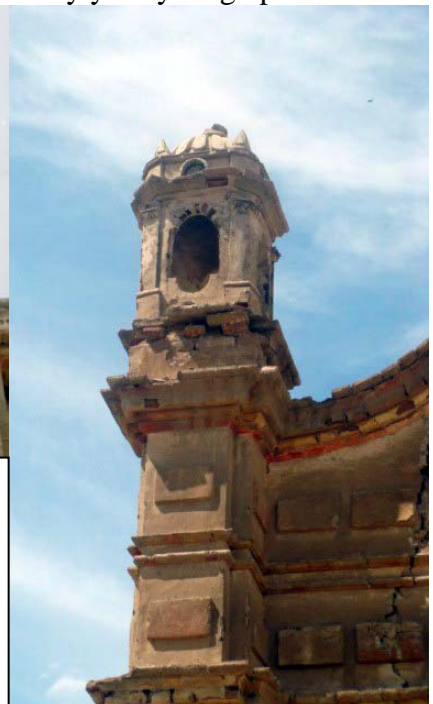
Las molduras y demás relieves ornamentales de la fachada fueron hechos con ladrillos especiales “de moldura”, luego enlucidos y pintados.

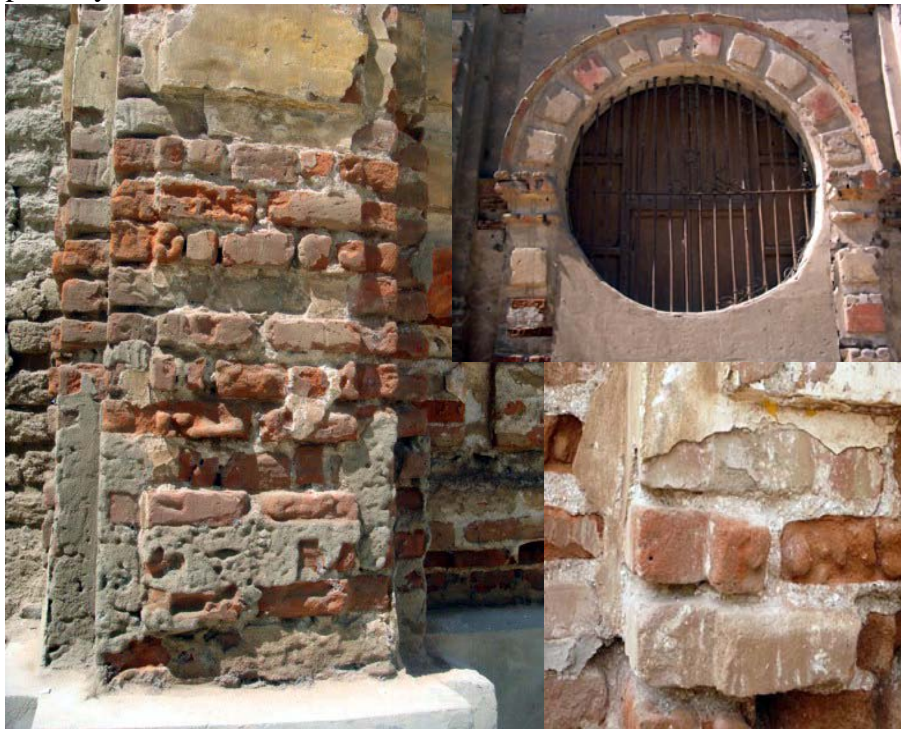
En la foto de la izquierda se puede apreciar los ladrillos de uso mixto estructural y ornamental, que forman los pilares laterales y al mismo tiempo el almohadillado de la fachada. El arco tapiado, antes vano de ingreso principal de la ramada San Roque. Abajo a la derecha, detalle mostrando los ladrillos en "L". Fotos de los autores.

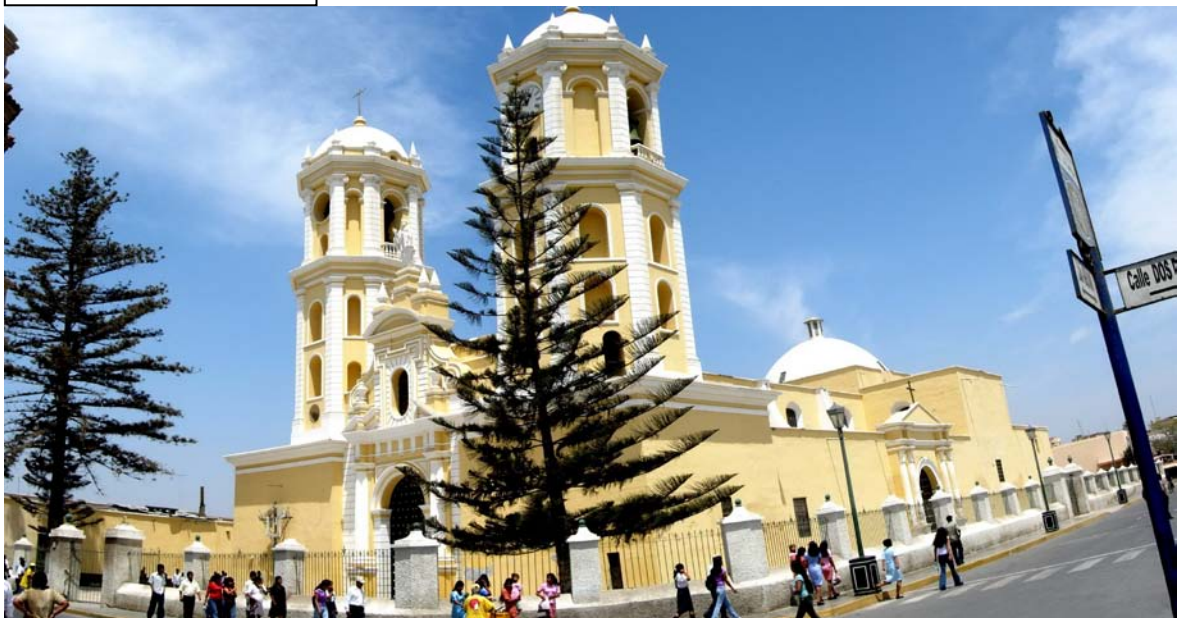
Vista panorámica con lente gran angular de la Iglesia San Pedro de Lambayeque desde la esquina de la Municipalidad. Obsérvese la imponente volumetría de las torres, las mismas que se apoyan sobre bases volumétricas de ladrillo que conforman su primer cuerpo. La volumetría de la iglesia es parte de su sistema estructural tendiente a resolver la transmisión de las cargas de las bóvedas disminuyendo la altura de los componentes extremos.

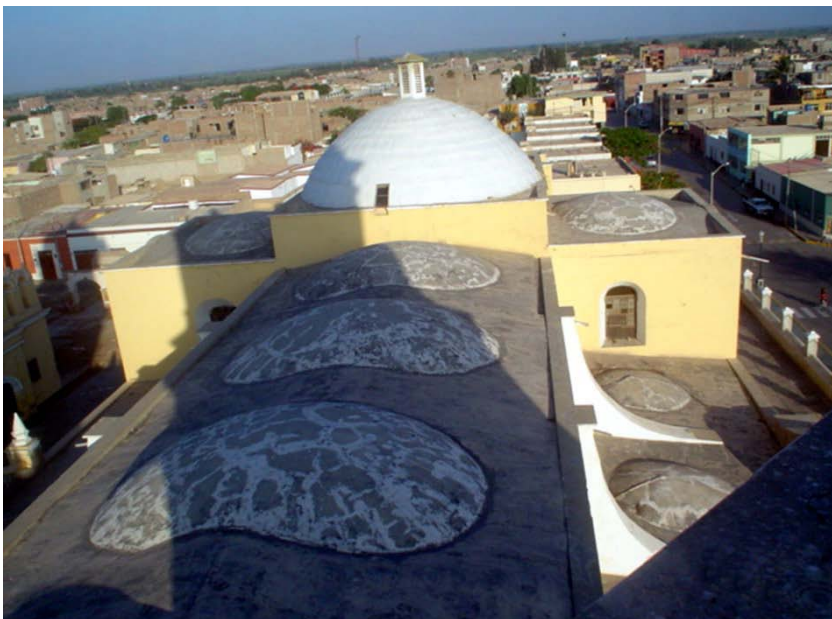
Vista de las cubiertas, desde las torres hacia el crucero. Las bóvedas vaídas de las naves son de ladrillo y cal. Obsérvese los contrafuertes que proporcionan apoyo adicional a los arcos de la nave principal. La cúpula del crucero es metálica, fabricada e instalada a fines del siglo XIX. Foto tomada por los autores.

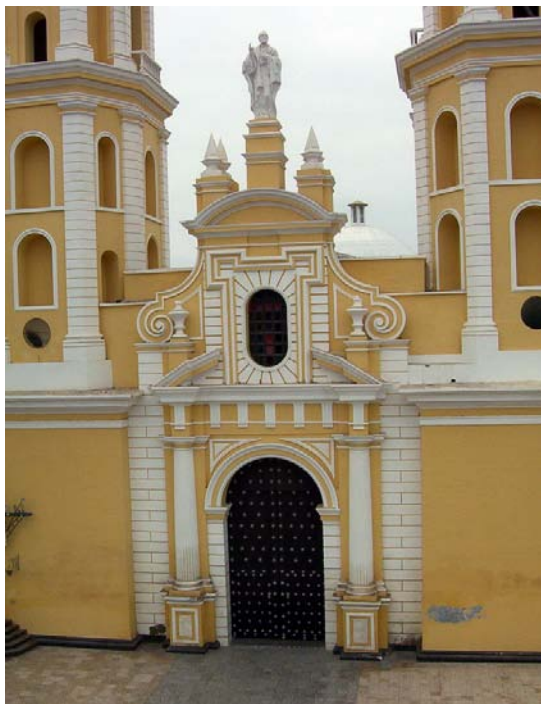
Portada principal de la iglesia, que al igual que las portadas laterales fue construida fundamentalmente en ladrillo, destacando también el protagonismo de este material para conformar los componentes ornamentales en su integridad. Las torres se apoyan sobre bases robustas de ladrillo y se desarrollan de modo distinto debido a la época de construcción de cada una de ellas: periodo virreinal la torre sur, por lo que se construyó en adobe y ladrillo. La torre norte se construyó recién alrededor de 1945 por lo que es de material noble.

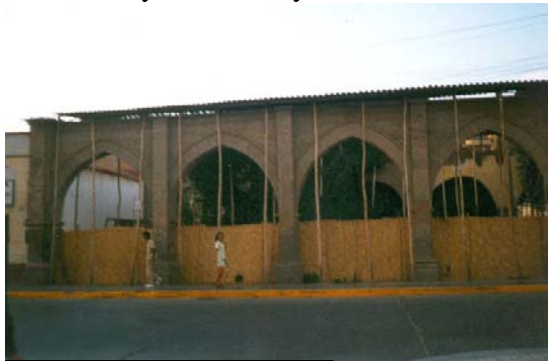
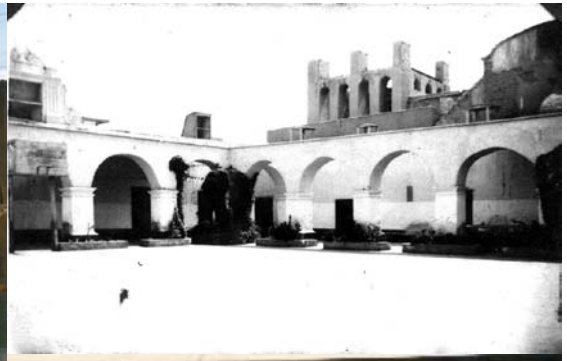
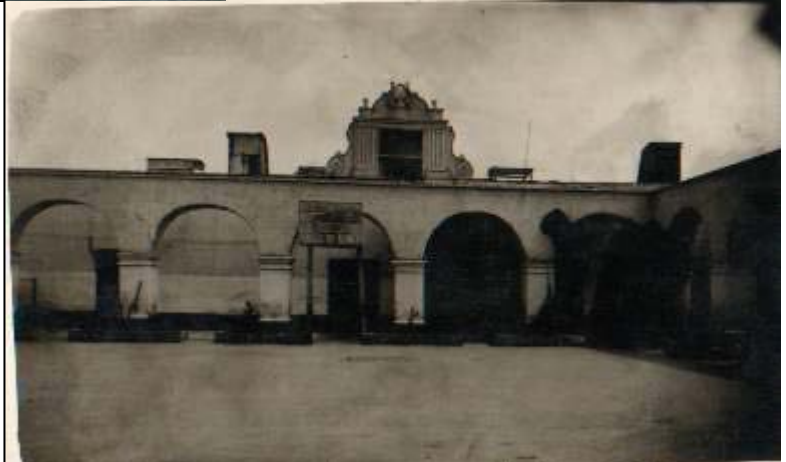
Arquerías de los claustros del Convento de Santa María de Chiclayo. Arriba, vista de la arquería ojival de adobe. Las otras vistas son del claustro con arquerías de medio punto, también de adobe.

Por las evidencias en el lugar, se conoce de la existencia de dos claustros, el primero ocupaba la parte frontal y sur y presentaba arquerías ojivales. Del mismo, solo queda su arcada sur, que es la que constituye hoy la fachada.

El segundo claustro que todavía existe, presenta arquerías de medio punto que se coronaban con una rica ornamentación de molduras y relieves ondulados.

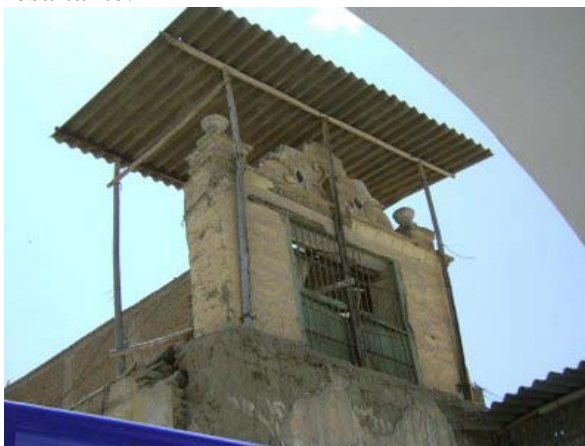
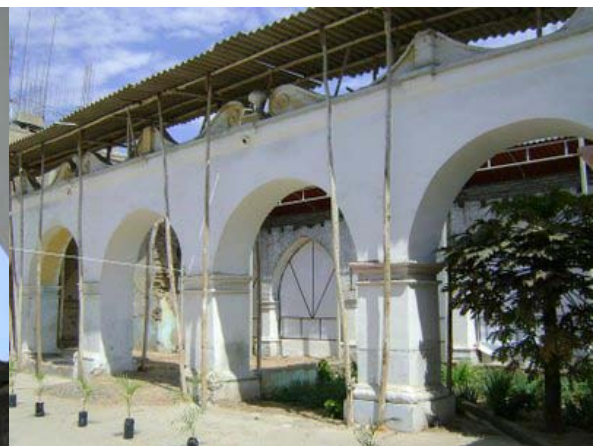
Segundo claustro del convento de Santa María de Chiclayo. Izq. Se observa la teatina ornamentada, construida en quincha con revoques de yeso. Der. La arquería presenta ornamentación corrida como remate, que fue trabajada en yeso.

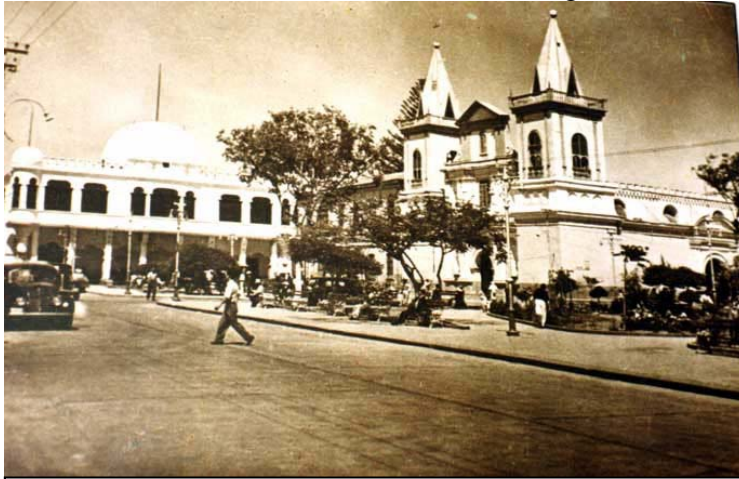
Iglesia Matriz de Chiclayo, antes de su demolición en 1961. Es posible observar parte del cuerpo de la iglesia, el cual habría tenido una nave central más alta que las dos naves laterales que la flanqueaban.

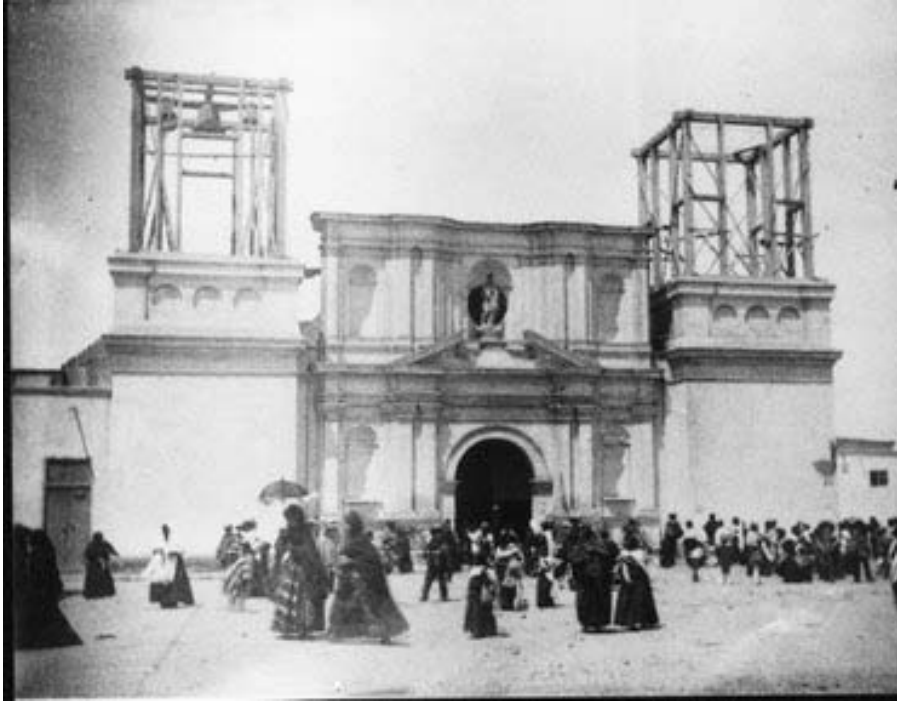
Antigua imagen tomada por H.H. Bruning en los últimos años del sigloXIX, de la desaparecida Iglesia Matriz de Chiclayo. Esta foto es especialmente interesante pues muestra a la Iglesia de origen colonial no concluida a fines del siglo XIX, mostrando sus dos torres inconclusas, las mismas que habrían sido estructuradas con armazón de madera y terminadas en quincha.

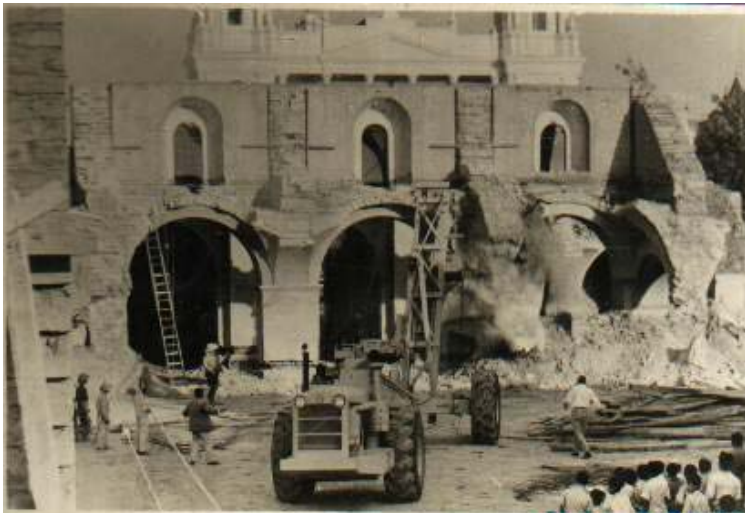
Histórica fotografía de la demolición de la Iglesia Matriz y del 1er claustro del convento. Nos confirma que el sistema estructural estuvo compuesto por arcos y bóvedas vaídas de ladrillo. (Al fondo se observa la actual Catedral de Chiclayo).

- Según la observación de las vistas fotográficas antiguas, por las cuales es posible conocer la Iglesia Matriz de Chiclayo, así como por los datos brindados por el restaurador, este templo se construyó con:
- Pilares, base de las torres y contrafuertes de ladrillo.
 - Muros de cerramiento de adobe.
 - Bóvedas de ladrillo.
 - Quincha en las torres.

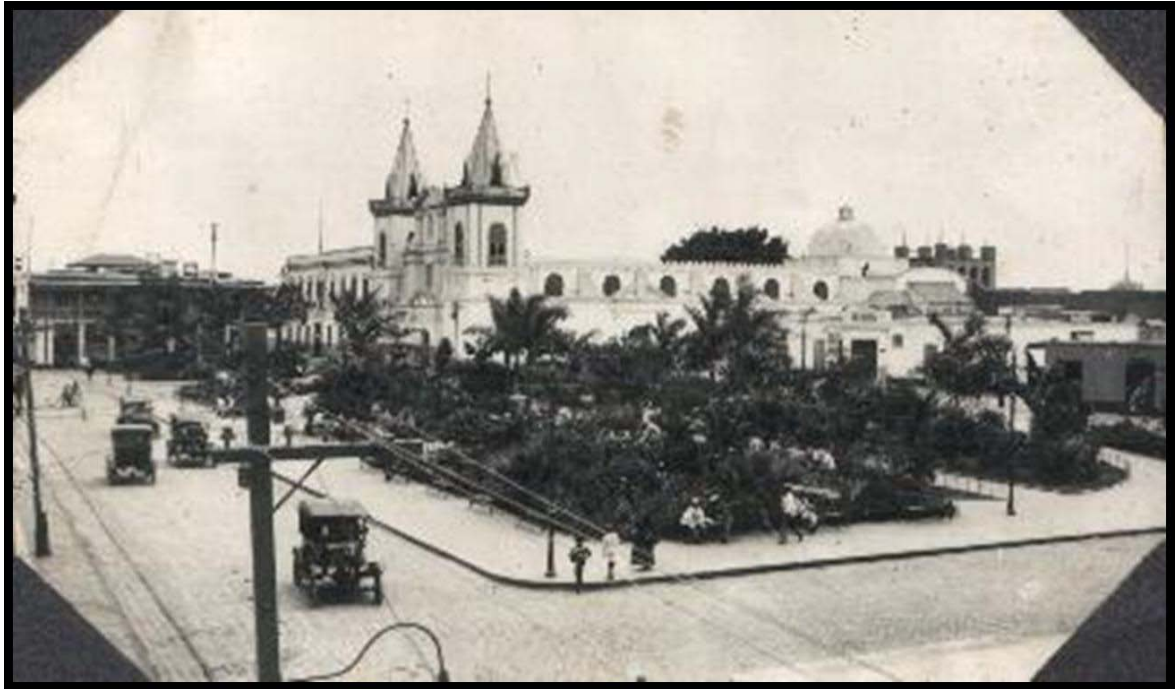
Vista antigua de la volumetría de la Iglesia Matriz de Chiclayo. Se observa la composición basilical de tres naves (que a la vez constituye el sistema estructural de apoyo y transmisión de cargas), transepto y crucero sobreelevado con remate de cúpula. Es posible también identificar la presencia de contrafuertes que contribuyen al apoyo de la nave principal central que es más alta.

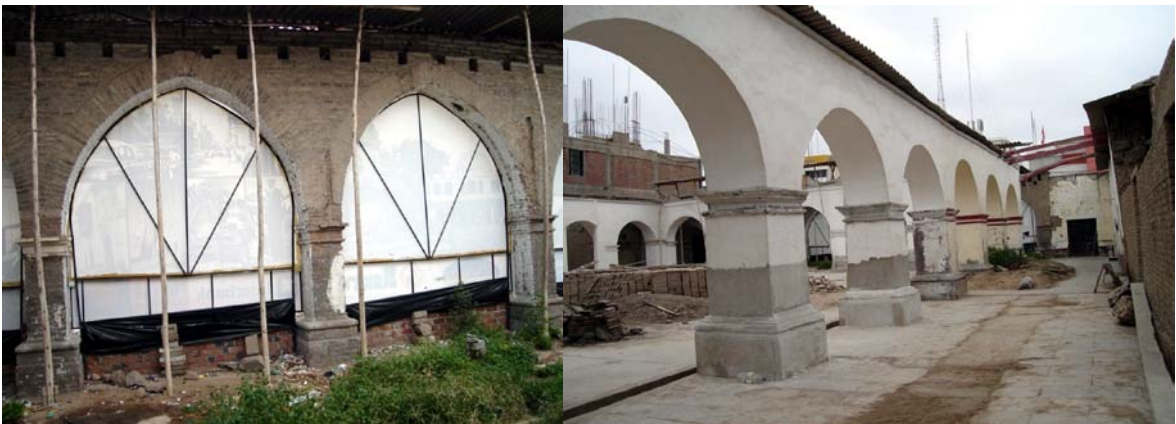
Componentes constructivos de los arcos de los claustros: de adobe íntegramente. Arcos estructurados por dovelas, apoyados en pilares, que recibieron la estructura de cuarterones de madera de las cubiertas de los corredores o galerías.

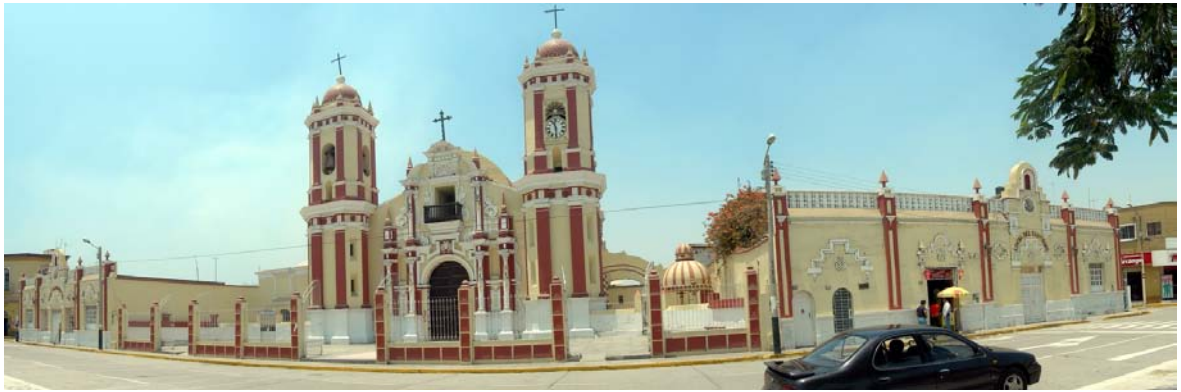
Iglesia de Santa Lucía de Ferreñafe. La volumetría del edificio evidencia la existencia de su única nave cubierta por bóveda de cañón. Las torres son esbeltas. Presenta además arbotantes en ambos lados que contribuyen al apoyo de la estructura del templo.

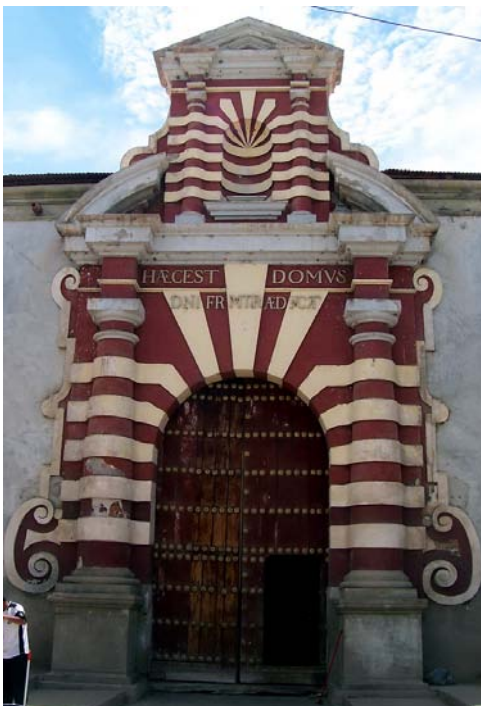
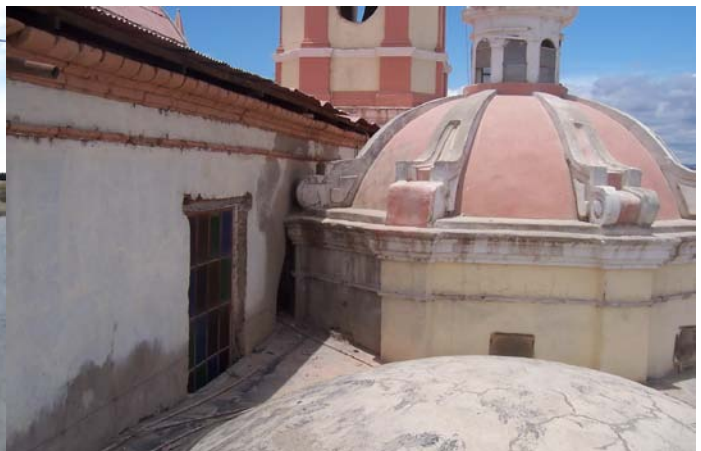
Izq. Portada lateral derecha del templo, en la que se ha trabajado relieves, molduras y pilastras con ladrillo. Se aprecia también la carpintería de la puerta, que típicamente virreinal ostenta la añadidura de ornamentos de hierro.

Der. Vista de los techos de los ambientes del lado izquierdo de la iglesia, con cubiertas de bóvedas de ladrillo y cal. Las linternas que rematan las cúpulas, también fueron hechas de ladrillo.

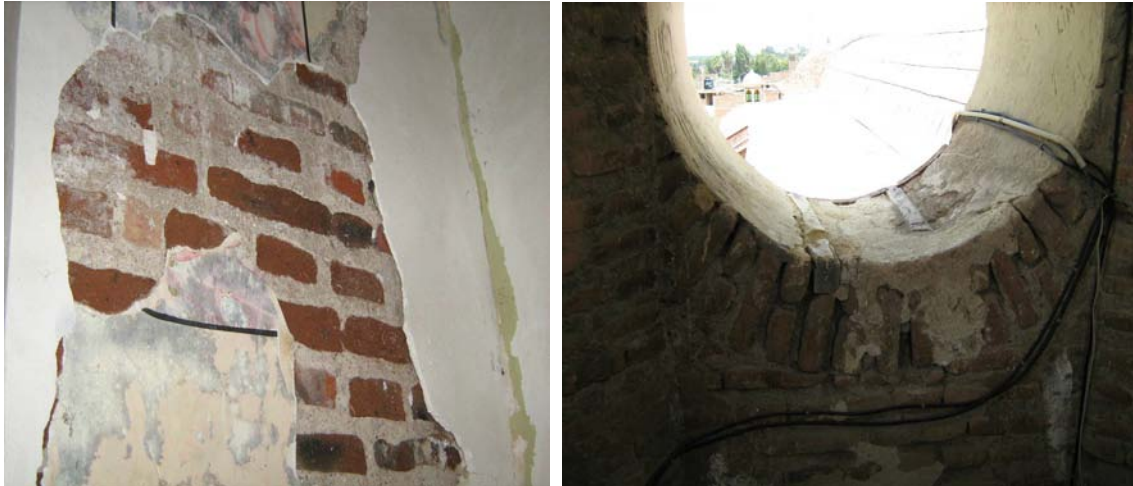
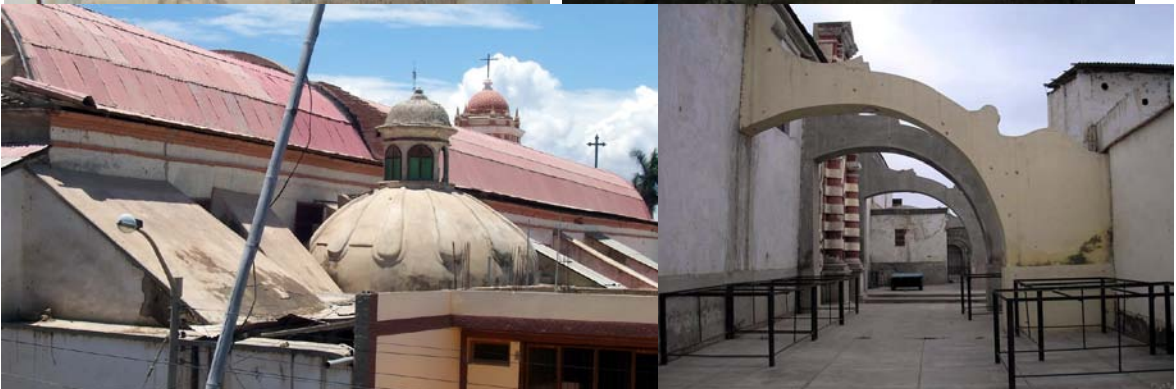
Vista de los contrafuertes y los arbotantes de refuerzo. Foto de los autores

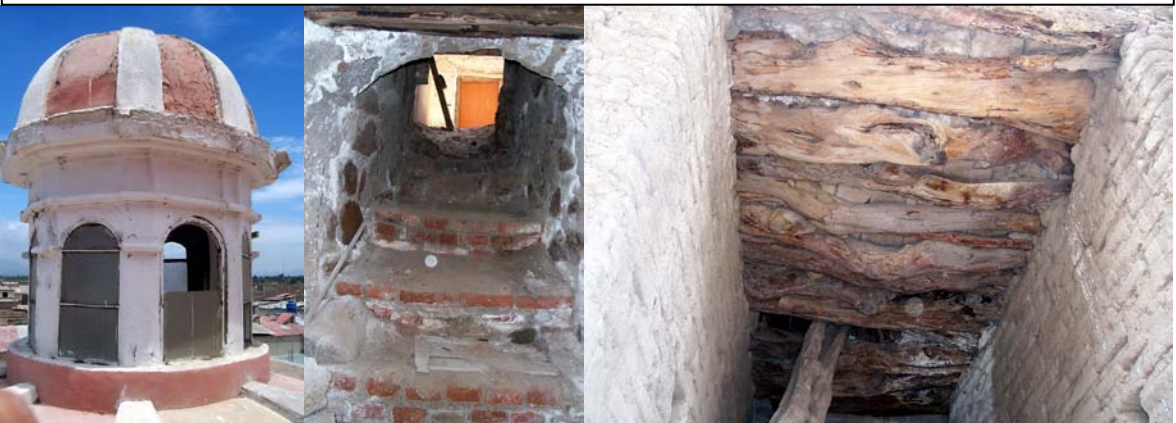
Vista de linterna con cupulín sobre capilla San Judas Tadeo y de ingreso cripta. Foto por autores

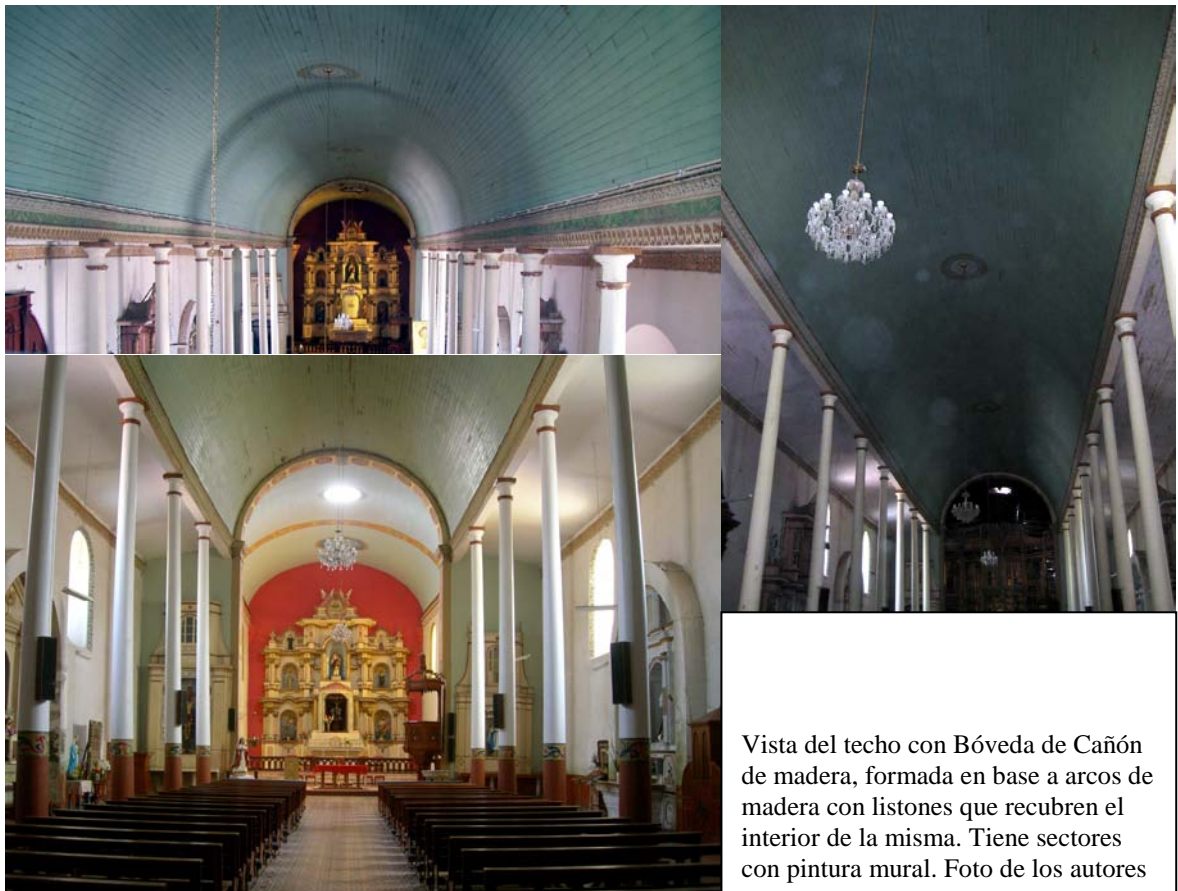
Vista del techo con Bóveda de Cañón de madera, formada en base a arcos de madera con listones que recubren el interior de la misma. Tiene sectores con pintura mural. Foto de los autores

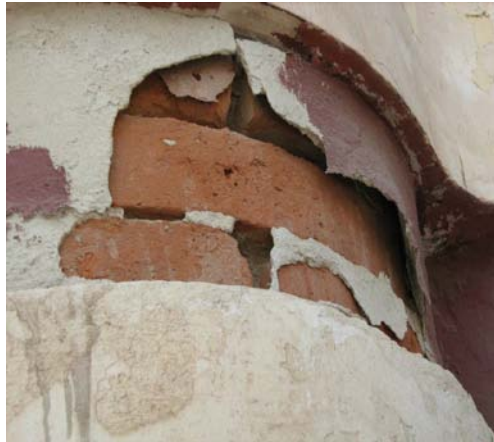
Ladrillos de formas especiales de acuerdo a los componentes ornamentales que conforman. Portada lateral de la iglesia de Santa Lucía.

Las portadas y sus elementos de composición ornamental se construyeron con ladrillos especiales, de los cuales ya hemos referido, llamados de moldura.
