**UNIVERSIDAD NACIONAL DE INGENIERIA
FACULTAD DE INGENIERIA CIVIL
SECCION DE POSGRADO**

**HISTORIA DE LA CONSTRUCCION EN LAMBAYEQUE.
PERIODOS PREHISPANICO Y VIRREINAL.**

TESIS

**Para optar el Grado de Maestro en
TECNOLOGIA DE LA CONSTRUCCION**

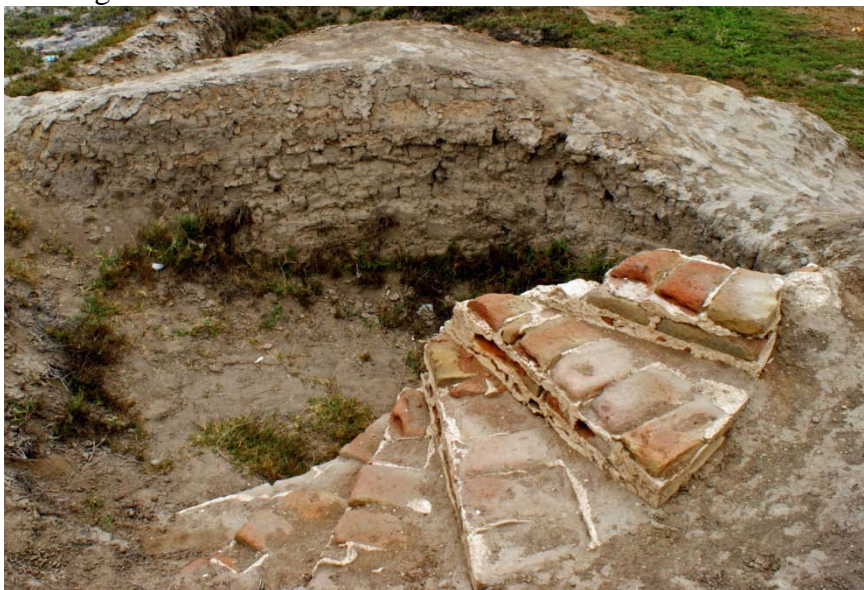
Restos de la escalera que conducía a la torre de la Iglesia N.S. de la Magdalena de Eten. De forma helicoidal, fue construida con piezas de ladrillo con mortero de cal a partir de la estructura envolvente de la base de la torre.

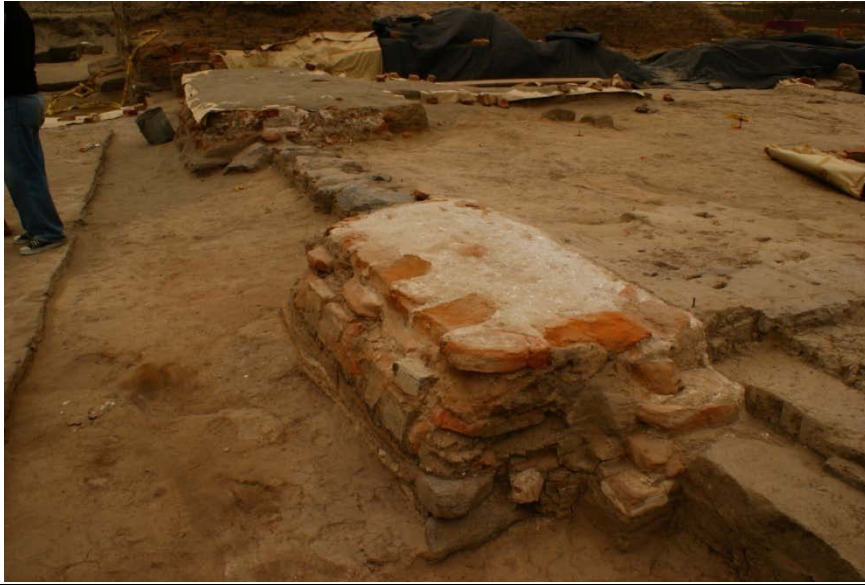
Vista del sector de la portada de la iglesia, la misma que evidencia

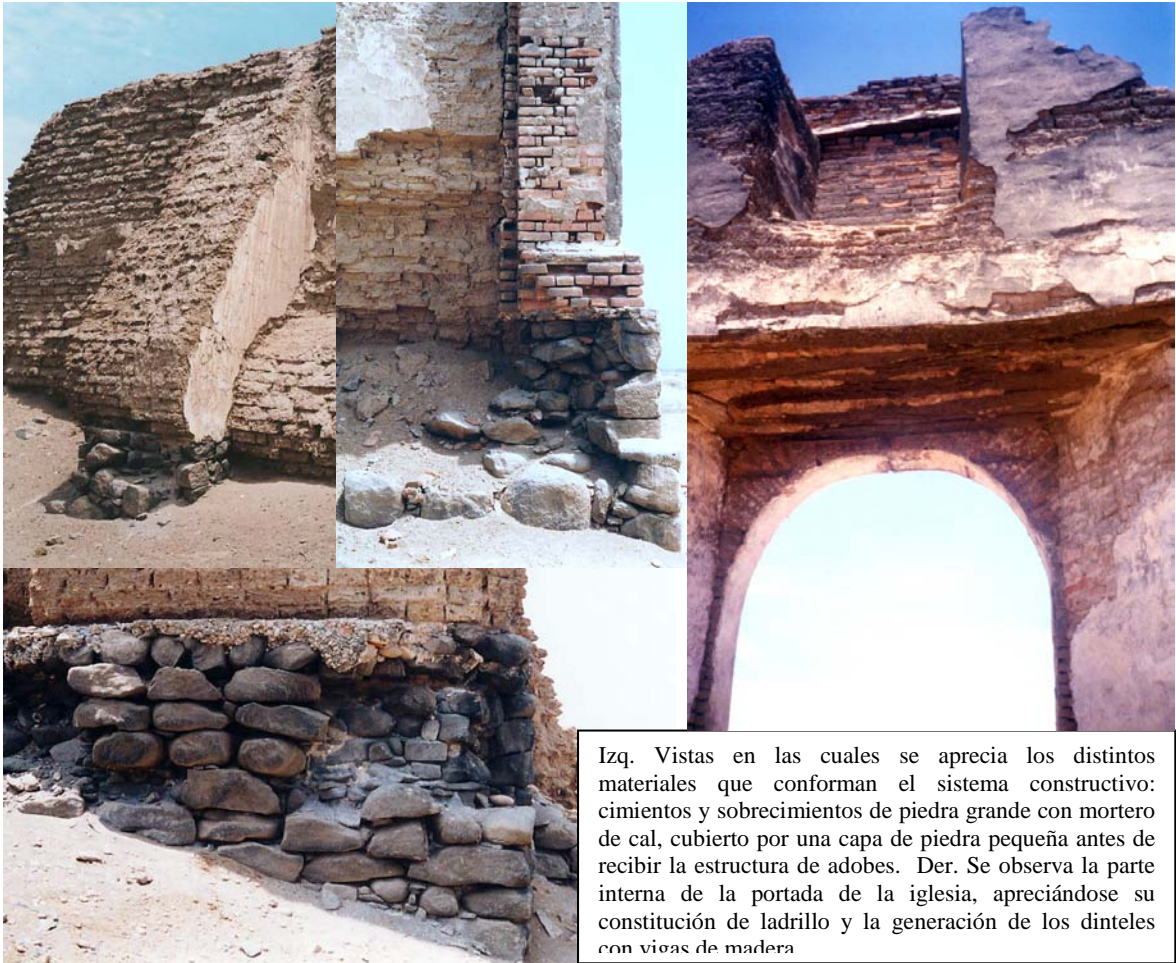
Izq. Vistas en las cuales se aprecia los distintos materiales que conforman el sistema constructivo: cimientos y sobrecimientos de piedra grande con mortero de cal, cubierto por una capa de piedra pequeña antes de recibir la estructura de adobes. Der. Se observa la parte interna de la portada de la iglesia, apreciándose su constitución de ladrillo y la generación de los dinteles con vigas de madera

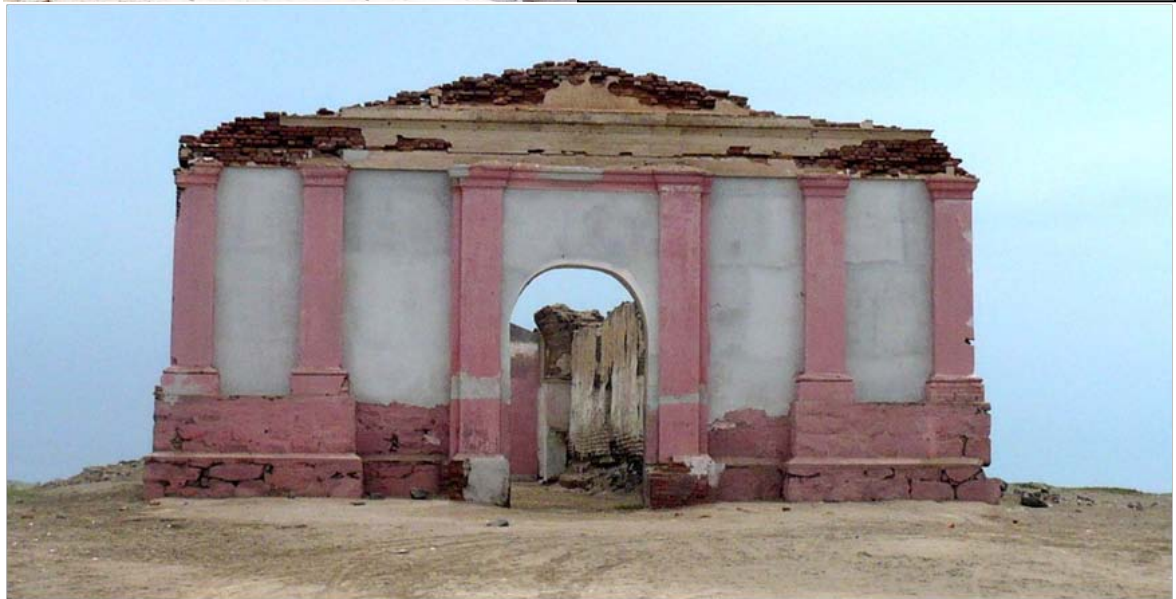
Restos de la fachada de la Iglesia del Milagro de Eten. Observar la fábrica que está compuesta por bases (cimiento y sobrecimiento) de piedra grande y pilares, muro y ornamentación de ladrillo.

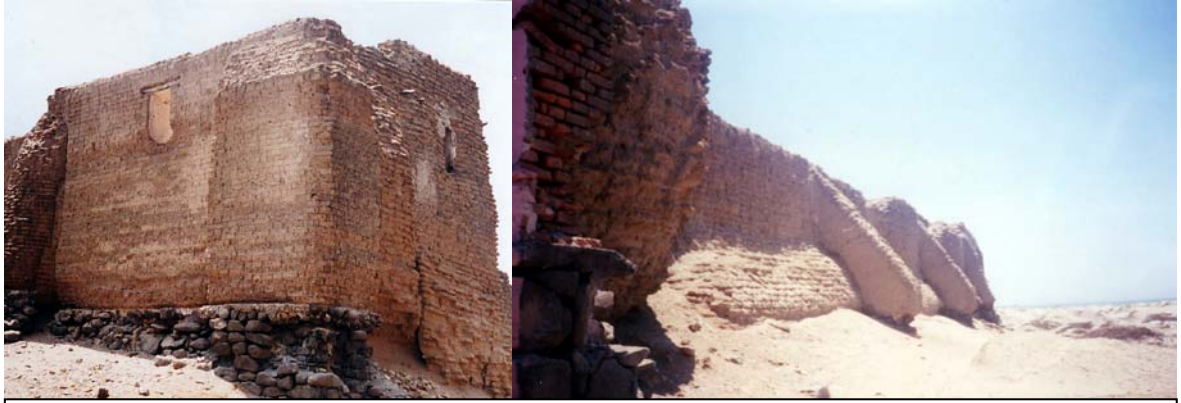
Vistas exteriores del lado derecho de la nave. Izq. Se observa la conformación de los muros posteriores del templo: bases de piedra grande y muros de adobe. Der. Se aprecian los contrafuertes de dos tipos: los típicos de conformación unitaria colocados cada cierto tramo a lo largo de la nave, y, el refuerzo corrido en la parte baja de los muros, con sección de un cuarto de caña. Ambos de adobe.

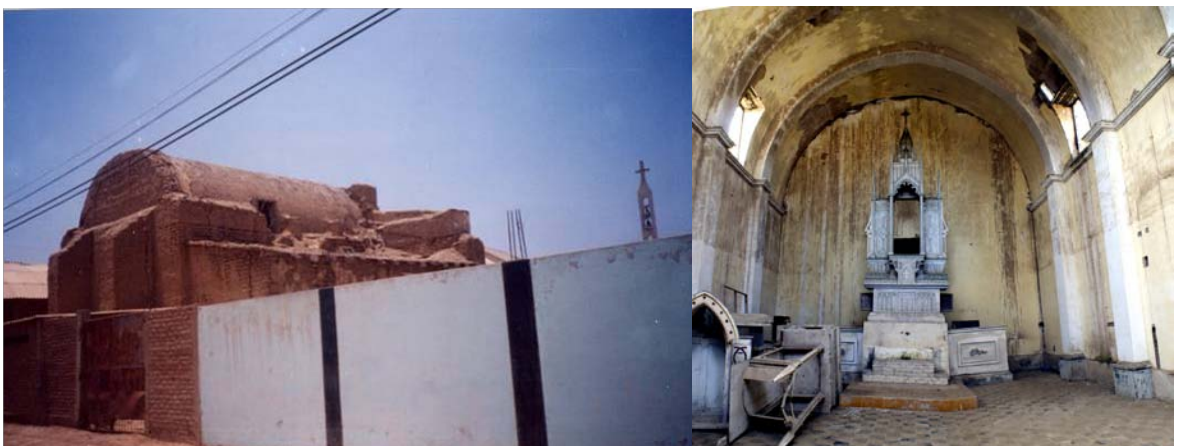
Vista del Sector Altar-presbiterio, único que ha sobrevivido el tiempo, nótese los contrafuertes posteriores y la bóveda de cañón. A la derecha vista interior del mismo sector. Fotos de los autores.

De esta iglesia quedan actualmente la sacristía y el presbiterio, donde se observan pilares de adobe de casi 2m de espesor, incorporados a las paredes, el arco triunfal de ladrillo y la cubierta de bóveda de quincha.

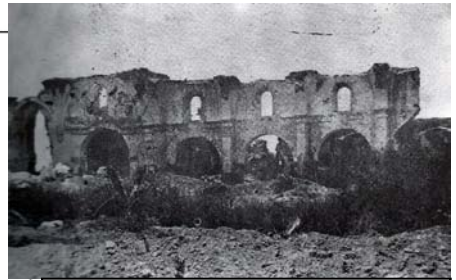
Iglesia matriz de Zaña, Harth-terré (1964)

Iglesia Matriz de Zaña según Harth Terré. Arriba una de las fotos mas antiguas que se conocen de la misma. Inicios del siglo XX.

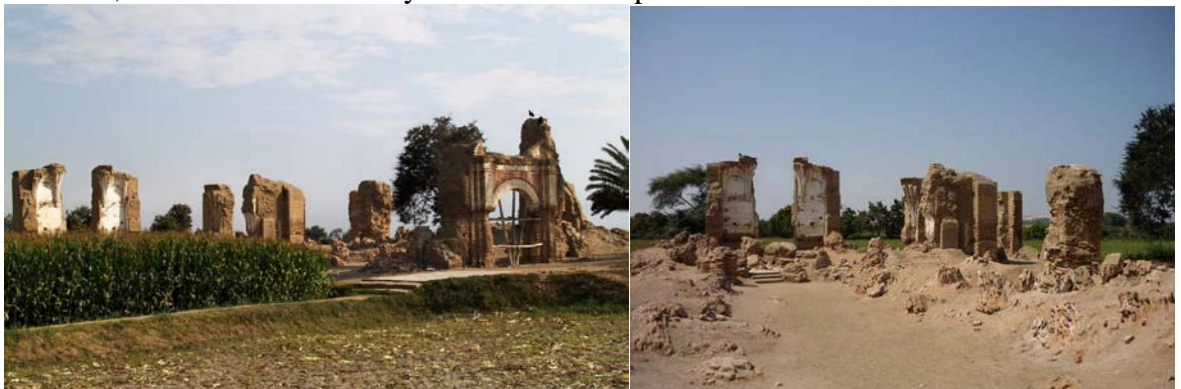
Vista actual de la Iglesia Matriz de Zaña o de lo que queda de ella. Bloques enteros de ladrillos con argamasa de cal y canto están esparcidos por todo el lugar. Foto de los autores.

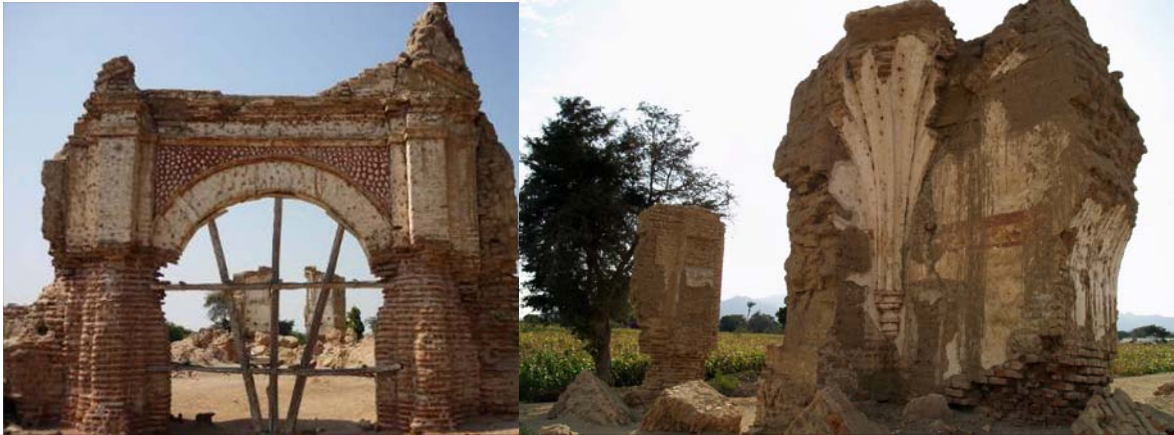
Vista del arco de la portada de ingreso y a la derecha esquina de nacimiento de arquerías y de una bóveda de crucería, nótese las nervaduras en forma de abanico que forman luego las diagonales y ornamentos de la bóveda. Foto de los autores

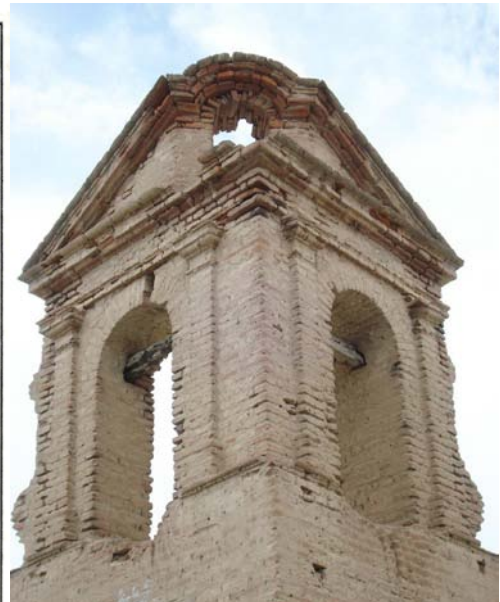
Planta de San Agustín según Harth Terré. En las fotos detalle de espadaña desarrollada como esquinera, muy rara en la arq. Virreinal y vista del atrio en esquina que da acceso al Conjunto Religioso

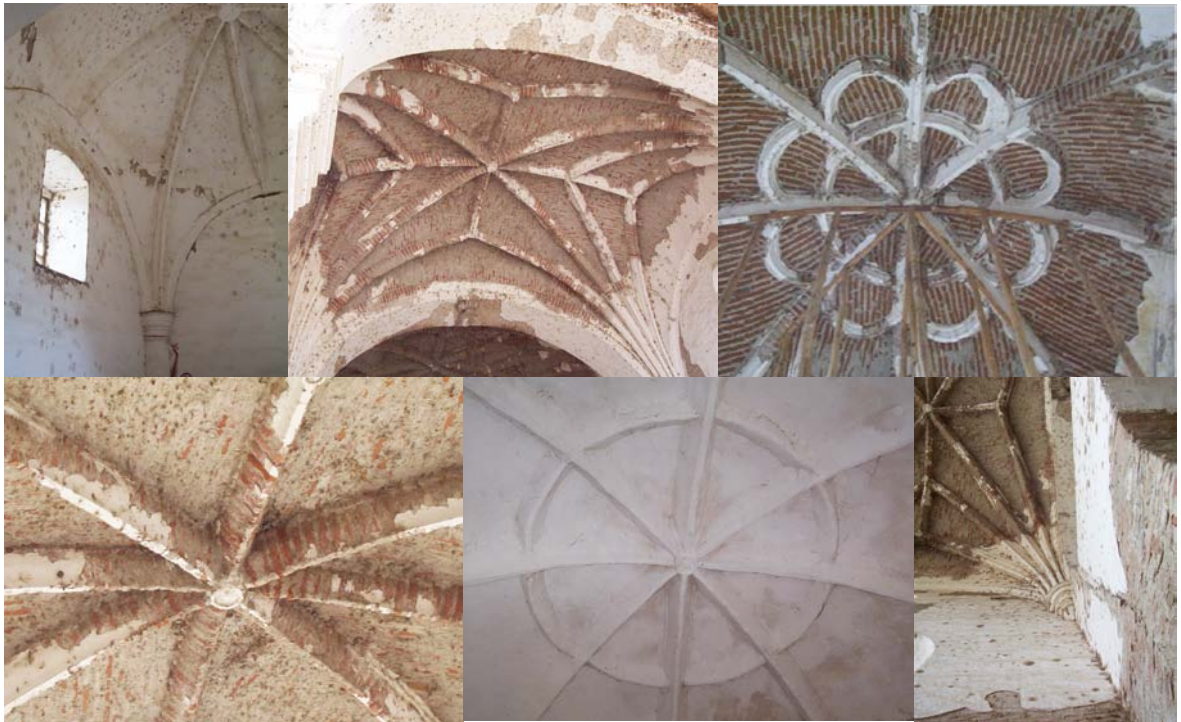
Arriba vistas de las bóvedas con nervaduras antes de ser restauradas. Abajo fotos de las bóvedas después de ser restauradas. Fotos de los autores

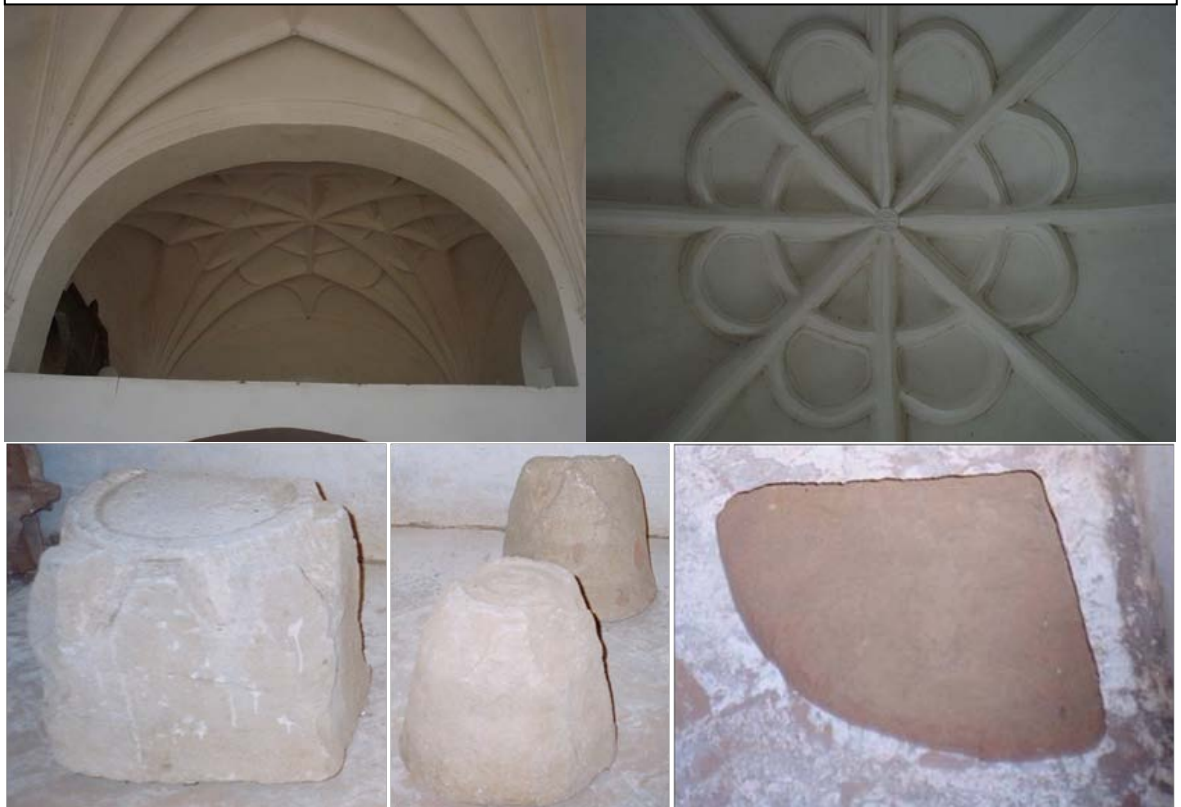
Ladrillos para Centro de Bóvedas llamados "llaves" hechos específicamente para cada luz, peralte y curva de bóveda. A la derecha ladrillo ornamental curvo, para pilastras.

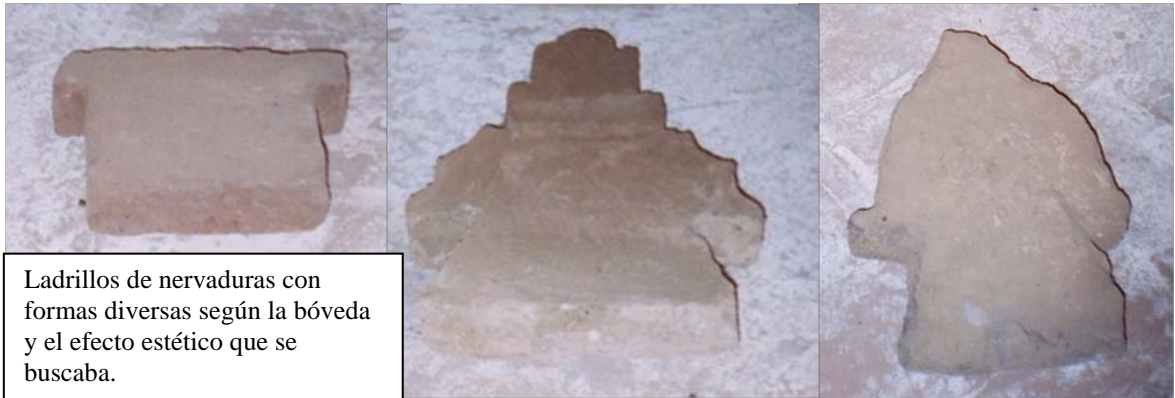
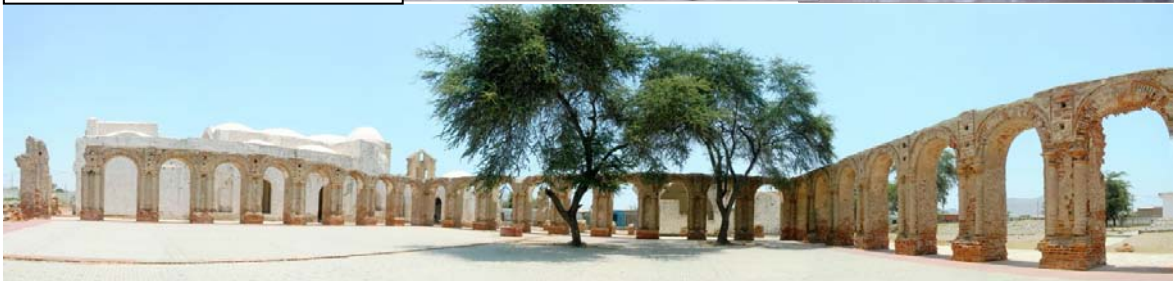
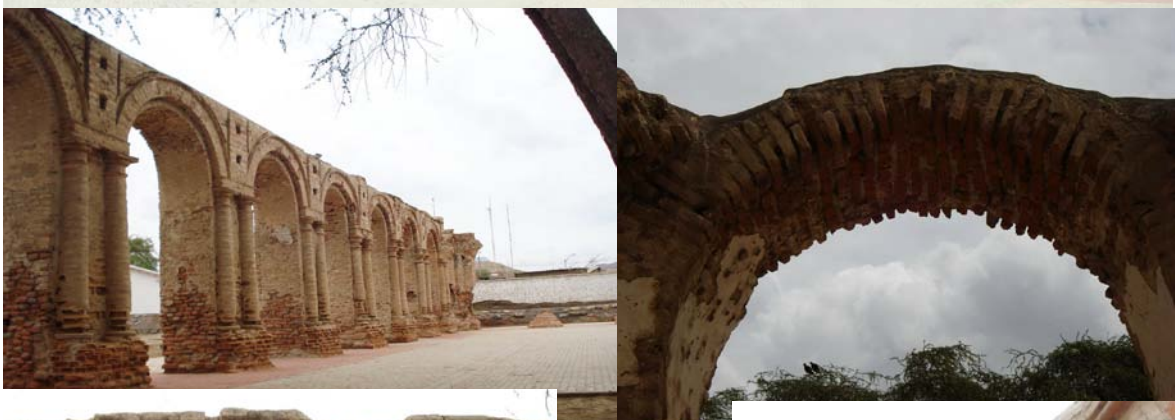
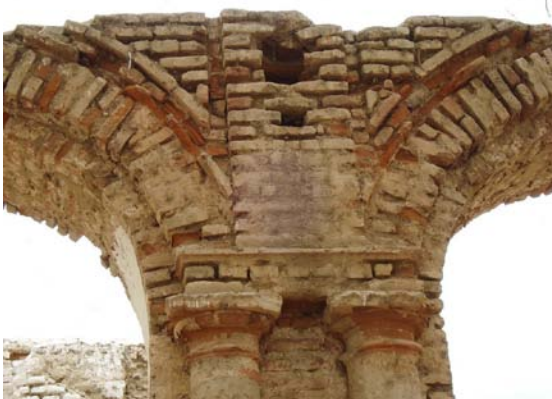
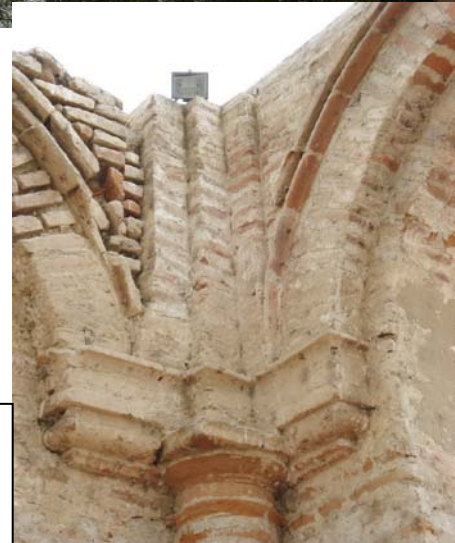
Vistas de las arquerías del claustro del Convento, nótese los pilares de ladrillo con doble pilastra en los arranques de arcos, salvo en esquina donde solo hay una pilastra de $\frac{1}{4}$ de caña

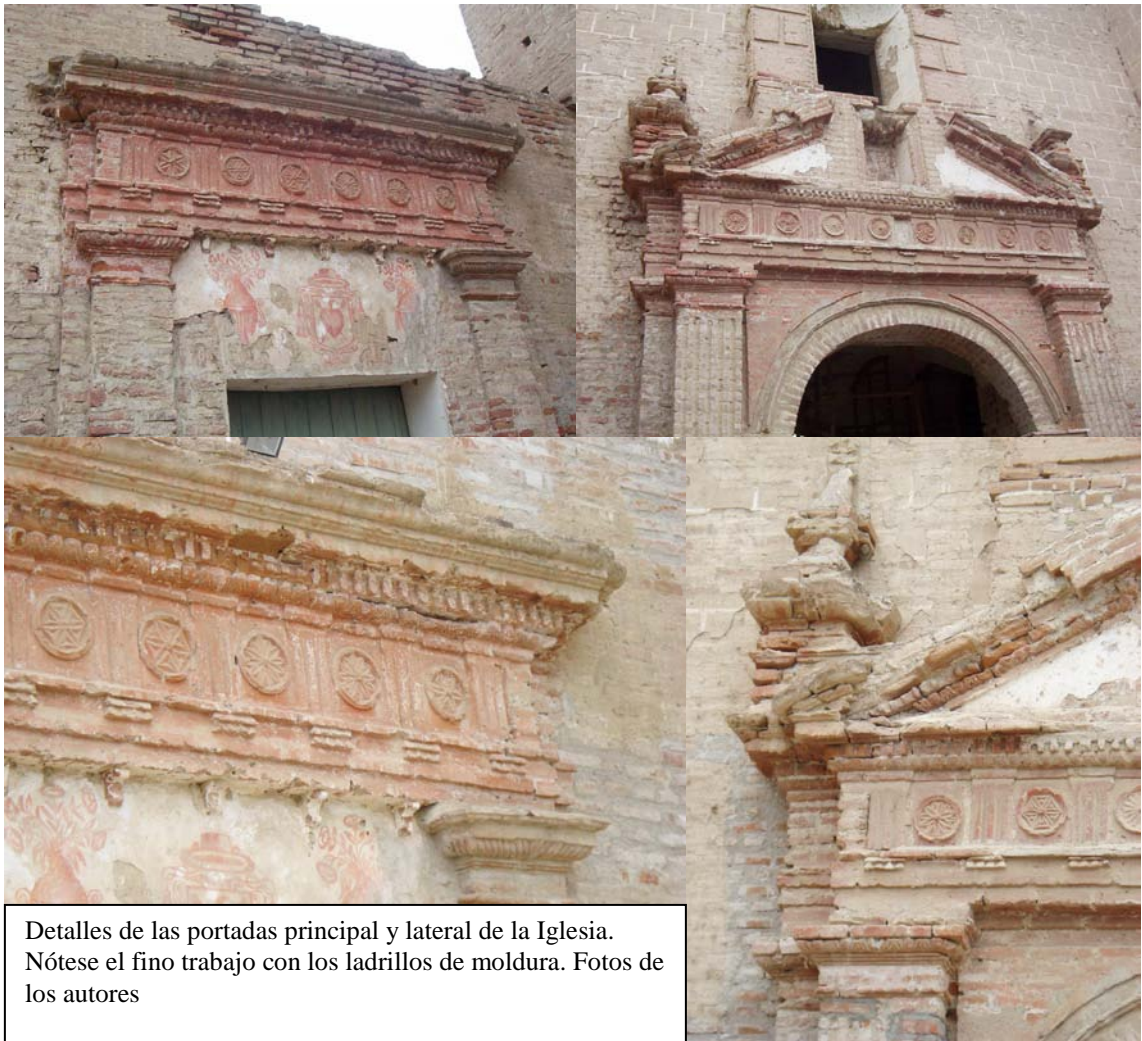
Detalles de las portadas principal y lateral de la Iglesia. Nótese el fino trabajo con los ladrillos de moldura. Fotos de los autores

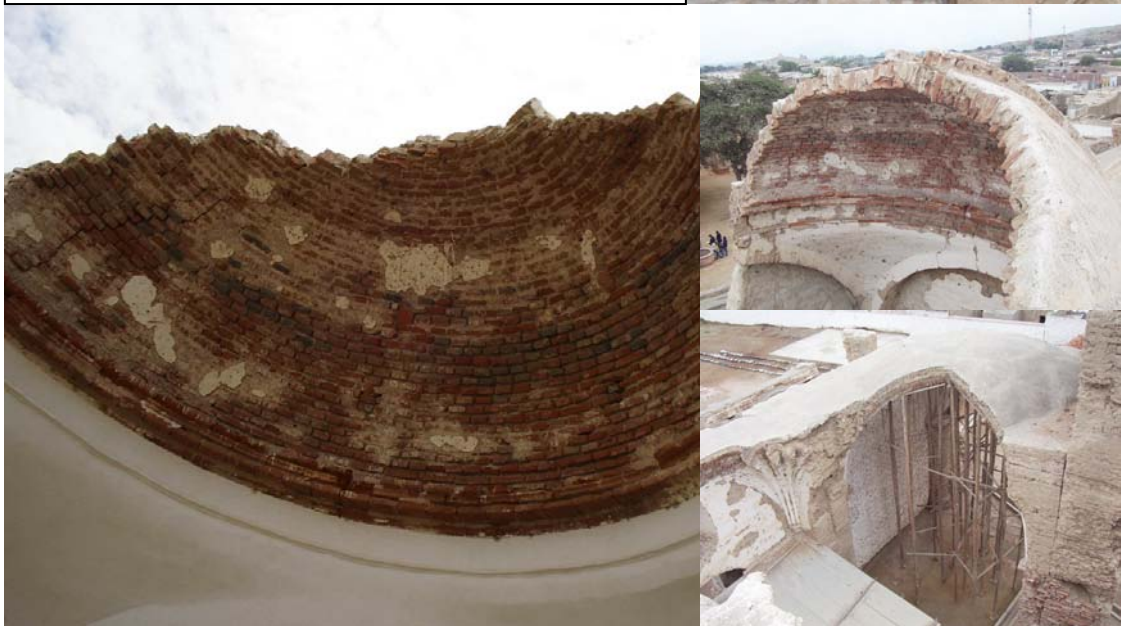
Vistas de Cúpula de media naranja entre Iglesia y Claustro semiderruida mostrando claramente el tipo de albañilería empleado.

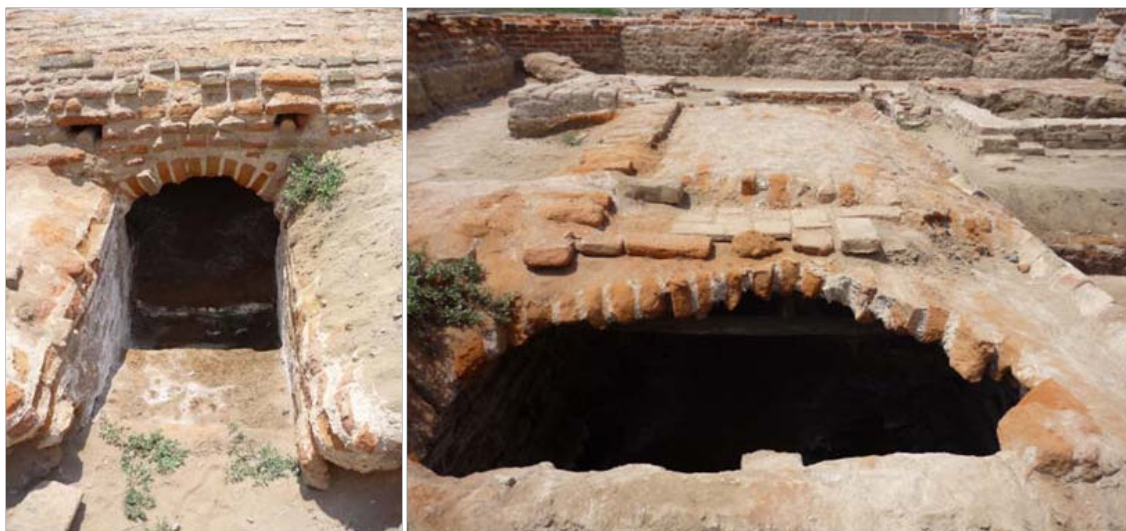
Vista de accesos y techos de pasajes y compartimientos de las criptas. Nótese la presencia de vigas de algarrobo. Fotos de los autores

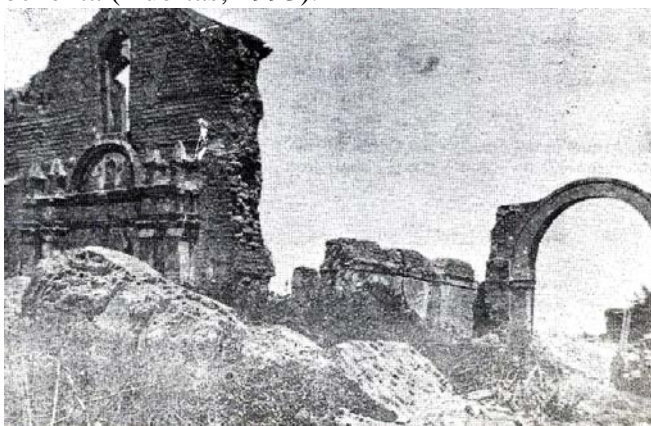
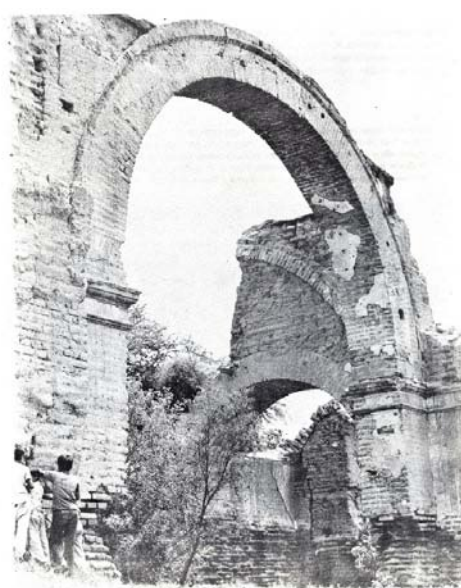
Fotos de inicios del siglo XX de los restos de la Iglesia de San Francisco de Zaña.

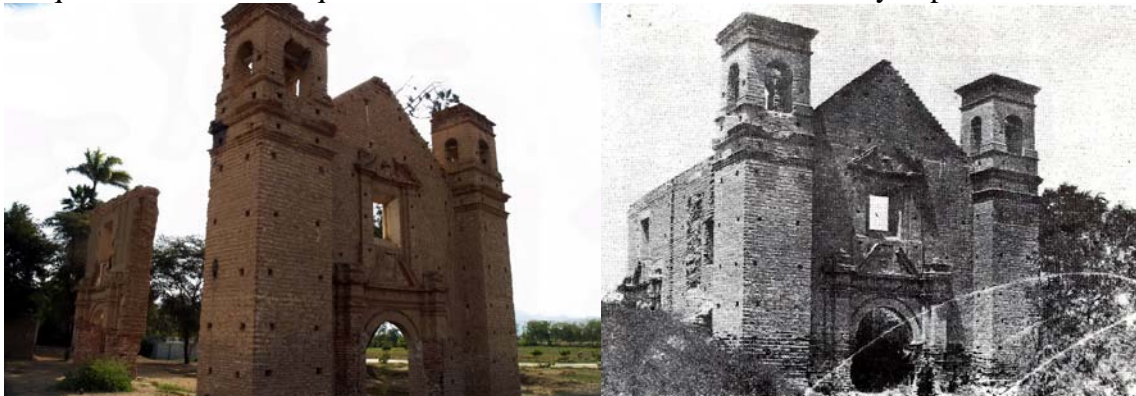
Vistas actual y de inicios del siglo XX de la Iglesia La Merced.

La fachada presenta un arco de ingreso, pilastras y algunas molduras de poco relieve que conforman frontones triangulares partidos y cornisas; se encuentra flanqueada por dos torres pequeñas con vanos en arco de medio punto y remata en un hastial que revela la forma de cubierta que habría tenido este templo: tijeral de madera o “par y nudillo”.

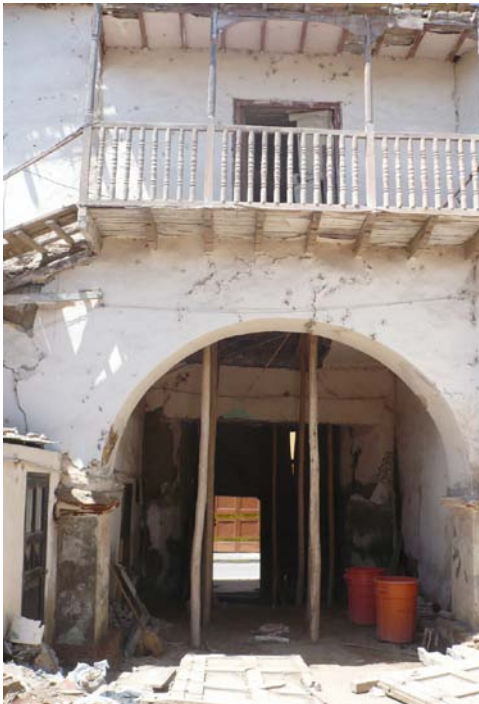
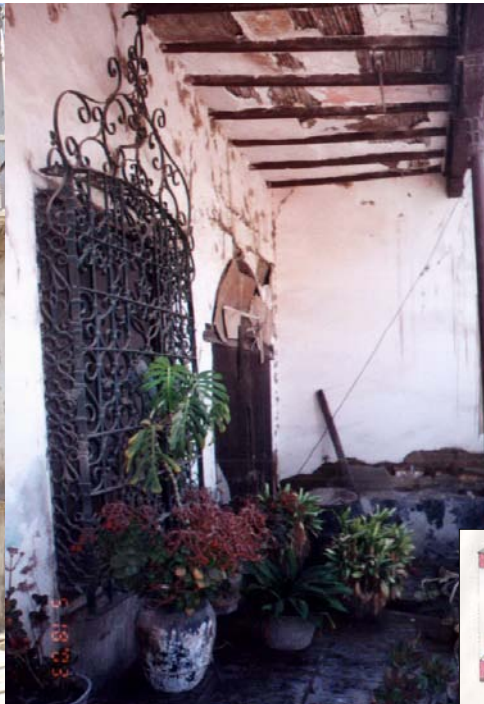
Izq. Vista desde el patio principal al zaguán. Se observa la galería estructurada con cuarterones de madera y parte de la escalera. Der. Galería con cubierta de madera y caña del acceso a la cuadra, con reja labrada en hierro forjado en la ventana.

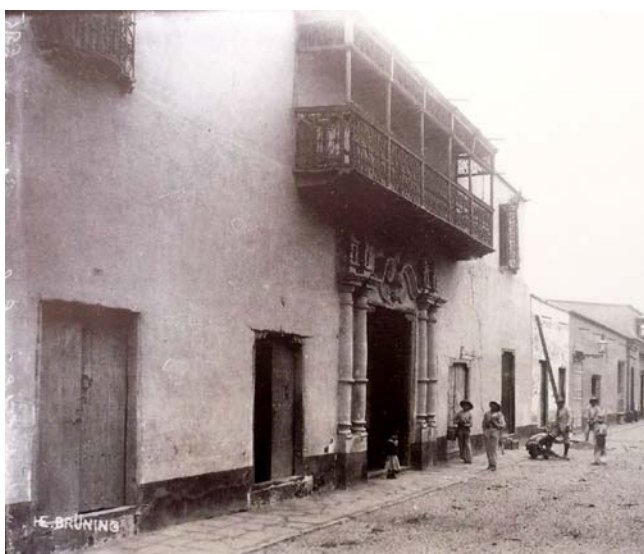
Foto de H.H.Bruning del año 1916, donde la casona Cúneo aún cuneta con el balcón completo, se aprecia el antepecho de hierro forjado y la estructuración con columnas, apoyo y cubierta de madera. Der. Vista actual de la casona, en muy mal estado de conservación.

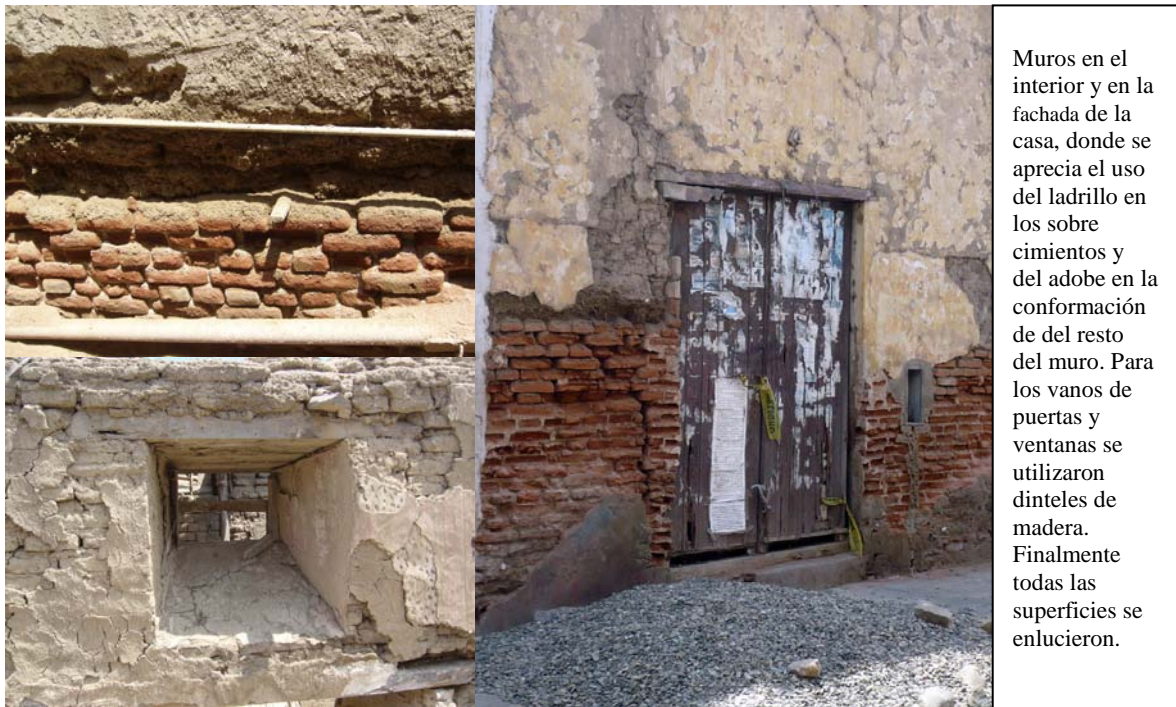
Muros en el interior y en la fachada de la casa, donde se aprecia el uso del ladrillo en los sobrecimientos y del adobe en la conformación de del resto del muro. Para los vanos de puertas y ventanas se utilizaron dinteles de madera. Finalmente todas las superficies se enlucieron.

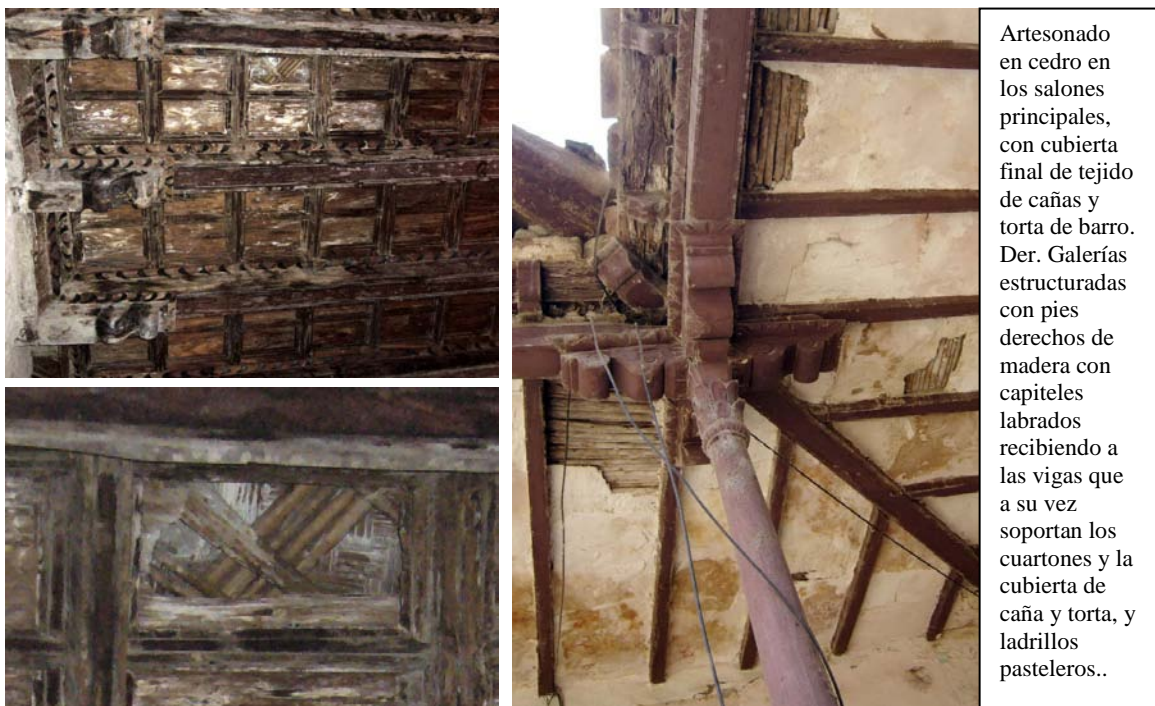
Artesonado en cedro en los salones principales, con cubierta final de tejido de cañas y torta de barro. Der. Galerías estructuradas con pies derechos de madera con capiteles labrados recibiendo a las vigas que a su vez soportan los cuarterones y la cubierta de caña y torta, y ladrillos pasteleros..

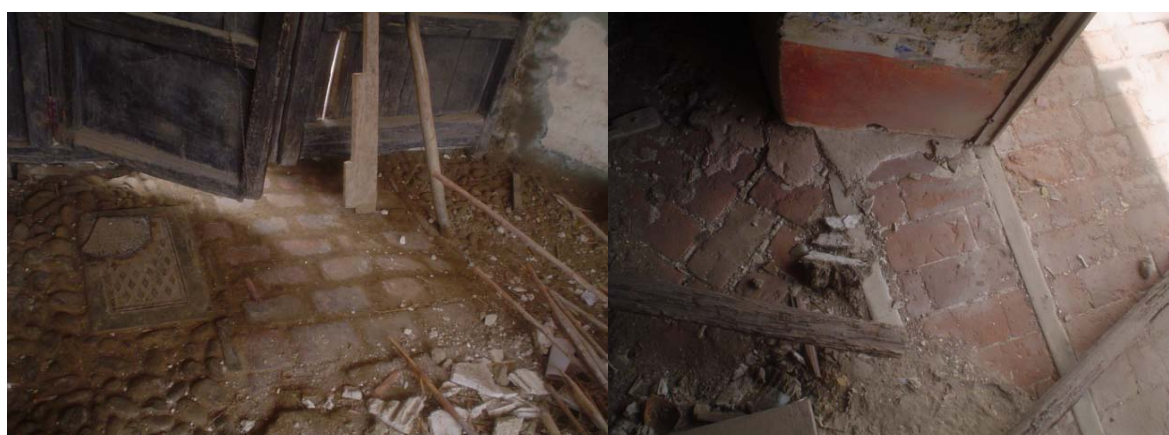
Acabados de pisos: Izq. En el zaguán se aprecia canto rodado y ladrillo pastelero rectangular. Der. En el segundo piso, ladrillo pastelero rectangular colocado en espinapez con listones de madera separadores de las tramas.

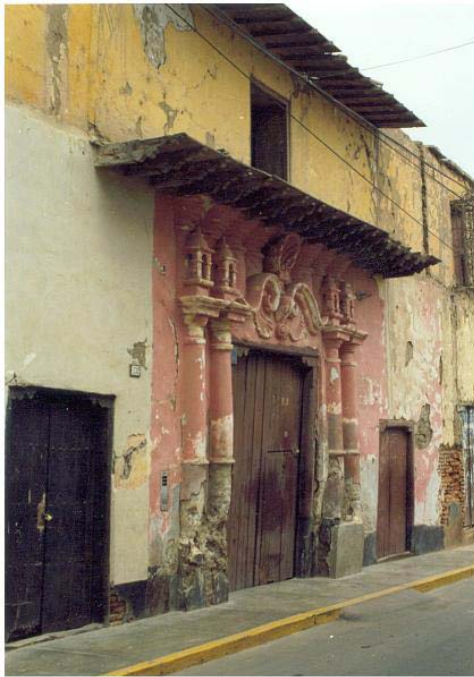
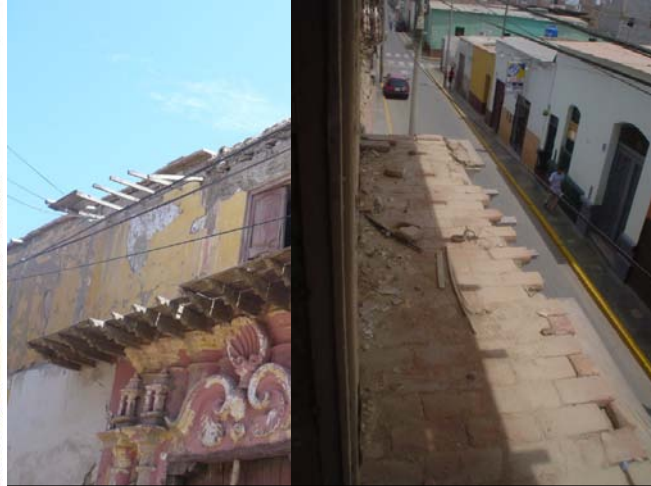
El balcón fue construido en madera con canes, entablado y acabado final de piso de ladrillo. La estructura del cuerpo fue mixta: madera y antepecho de hierro forjado, recibiendo la cubierta de nuevo de cuartones, entablado y torta de barro más ladrillos pasteleros. Fotos de los autores, años 2007 y 2009.

El balcón fue construido a partir de una estructura de madera labrada, conformada por los canes empotrados en el muro, que lo sostenían, y las columnas que recibían el entramado de cuartoncillos de la cubierta. El antepecho fue elaborado en hierro forjado.

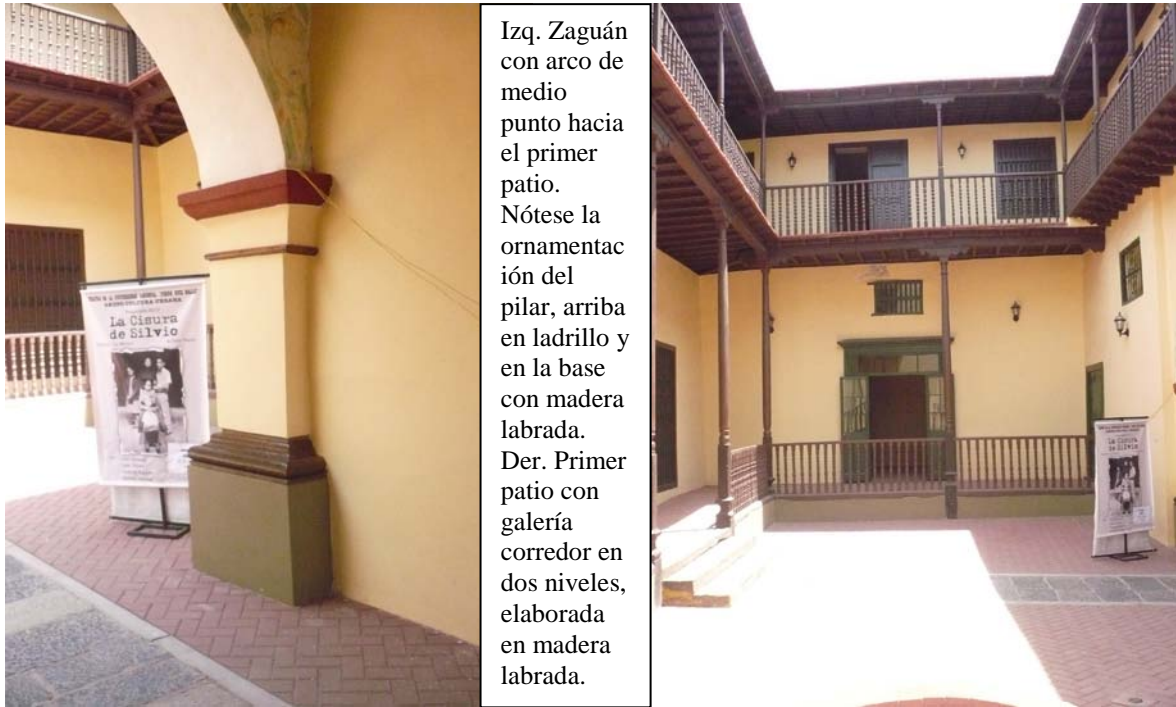
Izq. Zaguán con arco de medio punto hacia el primer patio. Nótese la ornamentación del pilar, arriba en ladrillo y en la base con madera labrada. Der. Primer patio con galería corredor en dos niveles, elaborada en madera labrada.

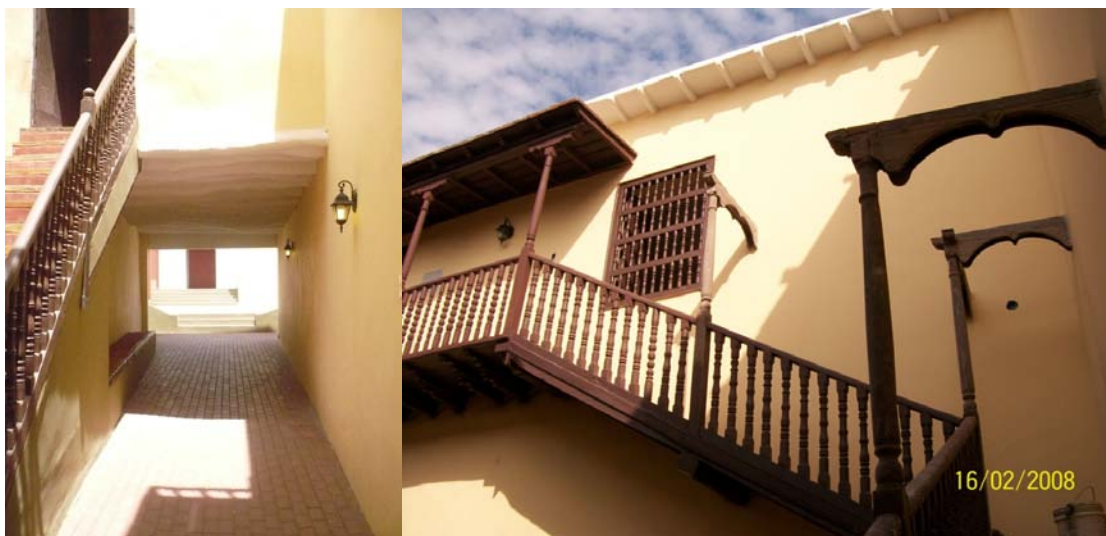
Izq. Corredor hacia el segundo patio, con cubierta de vigas rollizas de algarrobo. Der. Escalera hacia el segundo piso, labrada en madera.

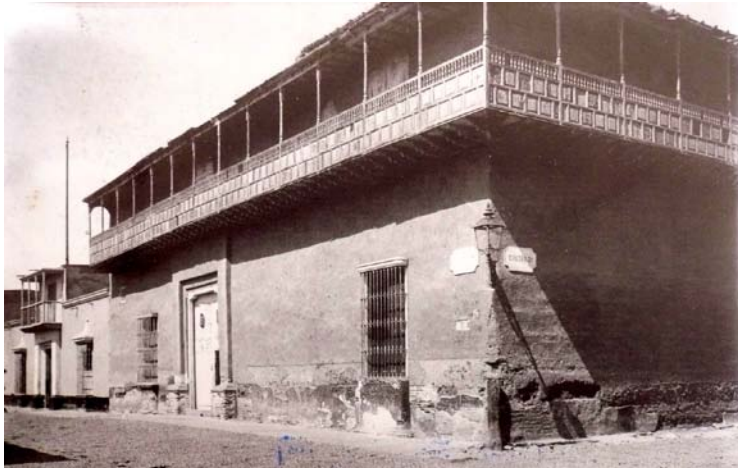
Vista
fotográfica
de H.
Bruning año
1914, donde
la casona
ostenta otro
color en la
fachada .
Abajo, vista
antes de la
restauración
actual.

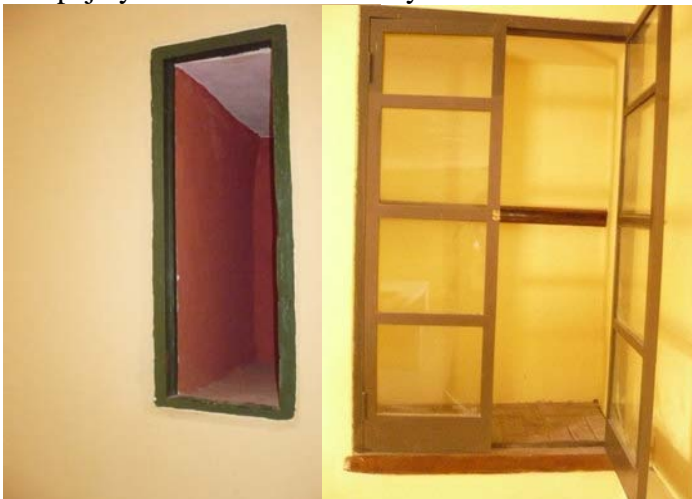
Hornacinas o vanos ciegos en los muros de la casona. Der. Vista tridimensional del detalle constructivo de conformación de las hornacina, con dinteles de madera, fondo generado con panel de quincha y base de ladrillo pastelero. Gráfico elaborado por os autores.

Algunos muros contienen hornacinas, pequeñas. Estas se conformaron por medio de un panel de quincha en el fondo de la hornacina, cuando se trataba de muros de 60 a 70 cm de espesor (ambiente 124); en el caso de los muros de espesor de 90 cm a más, el fondo es de adobe.

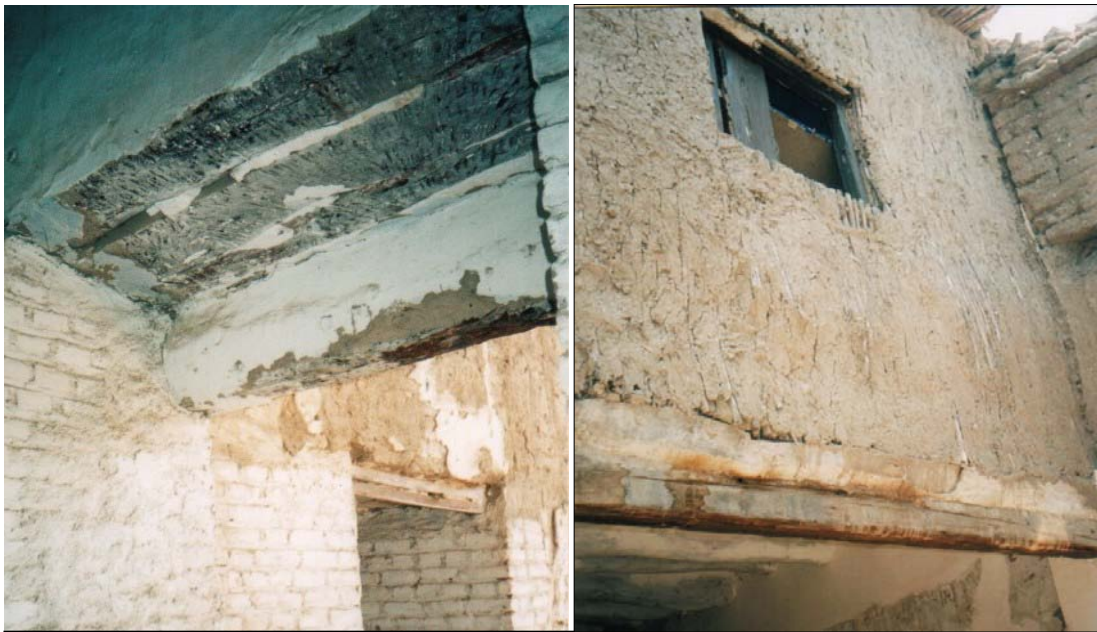
Izq. Dintel de algarrobo en vano de puerta. Der, Muro de quincha en el segundo nivel del

Existen algunos tabiques de quincha en dos ambientes del segundo piso (al fondo de la crujía longitudinal derecha), los mismos que estuvieron constituidos por: bastidor de algarrobo, tejido de carrizo seco entrecruzado (trenzado) dispuesto en forma vertical, fijado a las transversales por cordel de cabuya (fibra de penca), al cual se le aplicó torta de barro con paja y un enlucido final de yeso

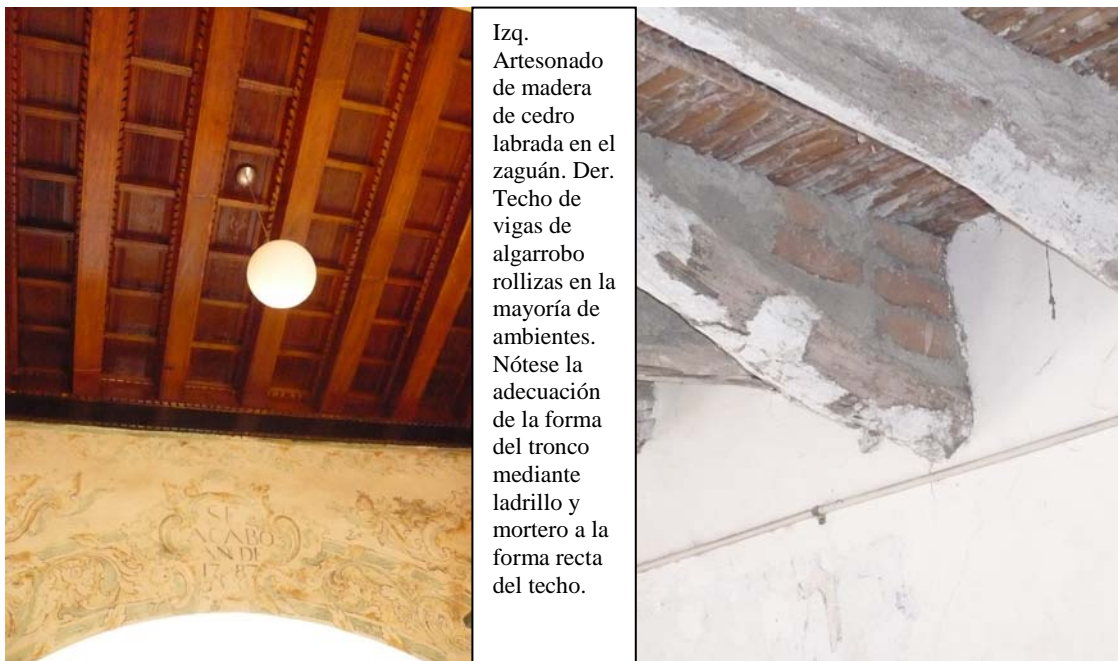
Izq. Artesonado de madera de cedro labrada en el zaguán. Der. Techo de vigas de algarrobo rollizas en la mayoría de ambientes. Nótese la adecuación de la forma del tronco mediante ladrillo y mortero a la forma recta del techo.

Es importante destacar en este caso, el detalle relevante del tratamiento de las vigas de troncos de algarrobo, que habría tenido como propósito ocultar de la vista un tronco en forma sinuosa y aparentar o imitar una viga de cedro de sección cuadrangular, según los estilos formales de la época y la posición de los propietarios. Se trata pues de un encajonado con láminas de cedro del tronco rollizo de algarrobo, este artificio permitía aprovechar la fortaleza y durabilidad del algarrobo pero a la vez mostrar un enviguetado de una madera *más noble* trabajada a escuadra y con labrados.

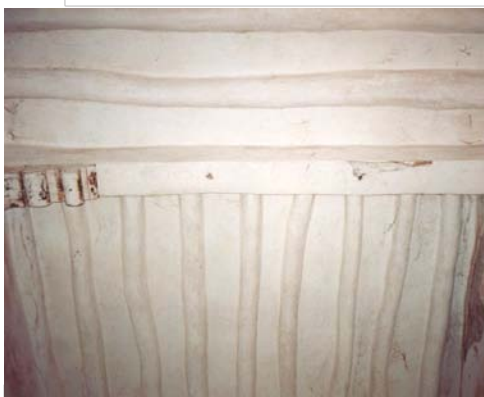
DETALLE 2

Techo de viguetas de algarrobo en rollizo con viga de algarrobo canteada. Ambientes del segundo nivel en el segundo patio.

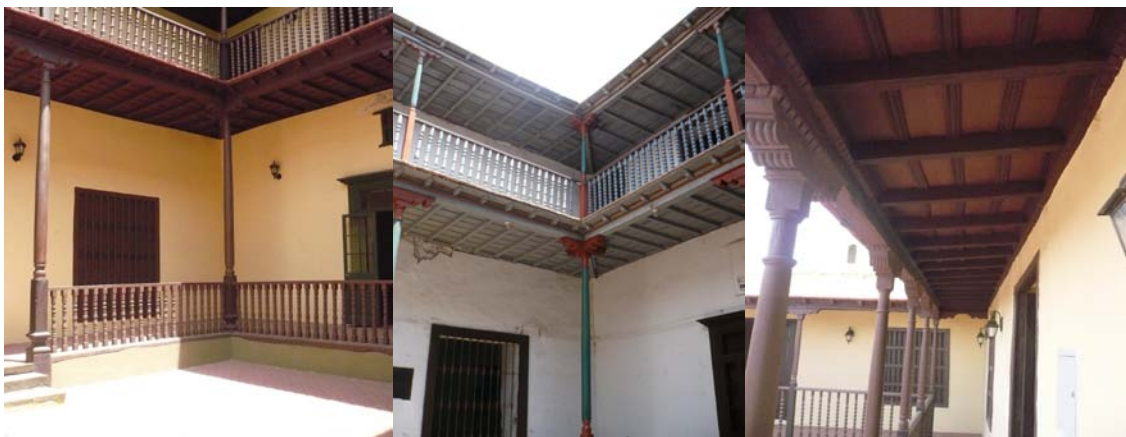
Galerías del primer patio elaboradas en madera labrada, conformando una estructura que envuelve tres lados del patio
