**UNIVERSIDAD NACIONAL DE INGENIERIA
FACULTAD DE INGENIERIA CIVIL
SECCION DE POSGRADO**

**HISTORIA DE LA CONSTRUCCION EN LAMBAYEQUE.
PERIODOS PREHISPANICO Y VIRREINAL.**

TESIS

**Para optar el Grado de Maestro en
TECNOLOGIA DE LA CONSTRUCCION**

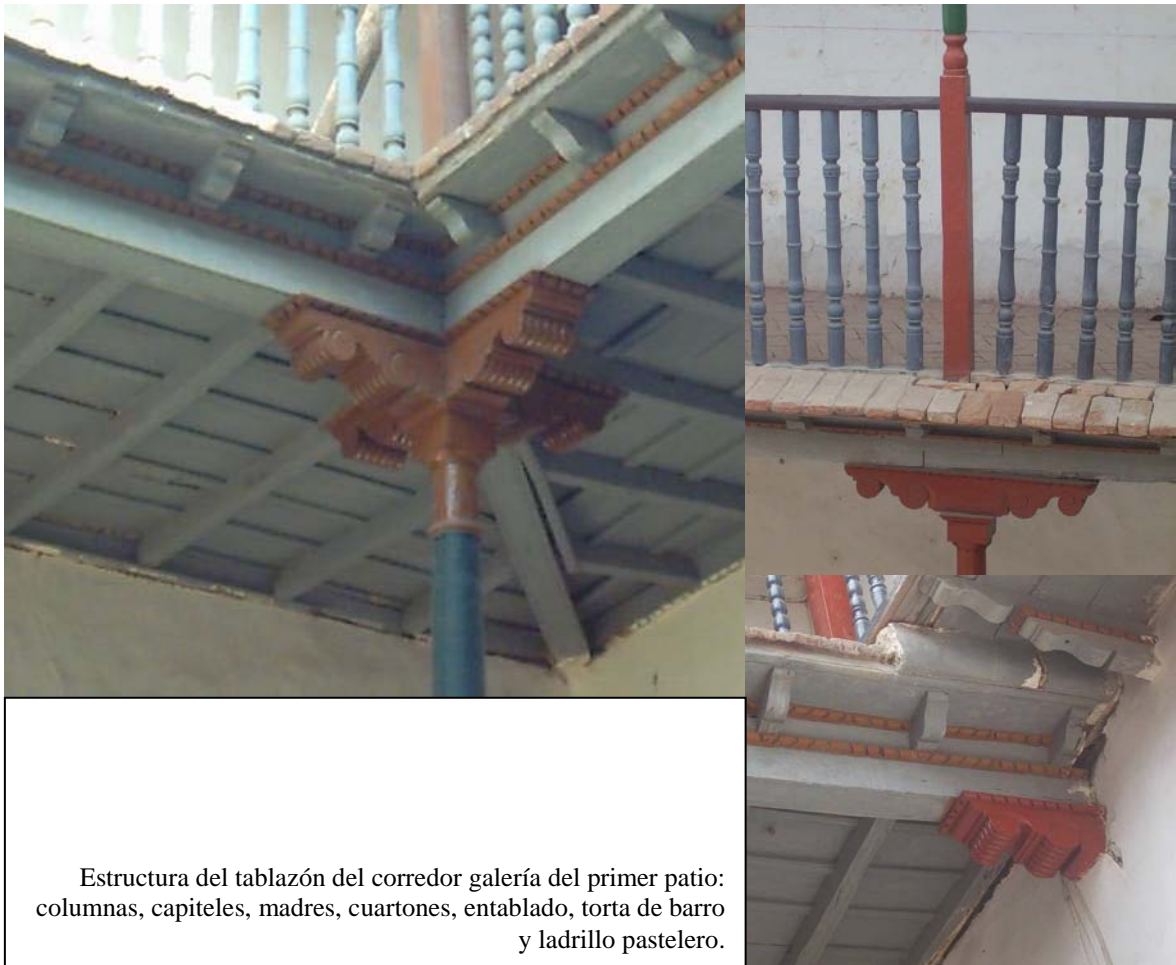
Estructura del tablazón del corredor galería del primer patio: columnas, capiteles, madres, cuartones, entablado, torta de barro y ladrillo pastelero.

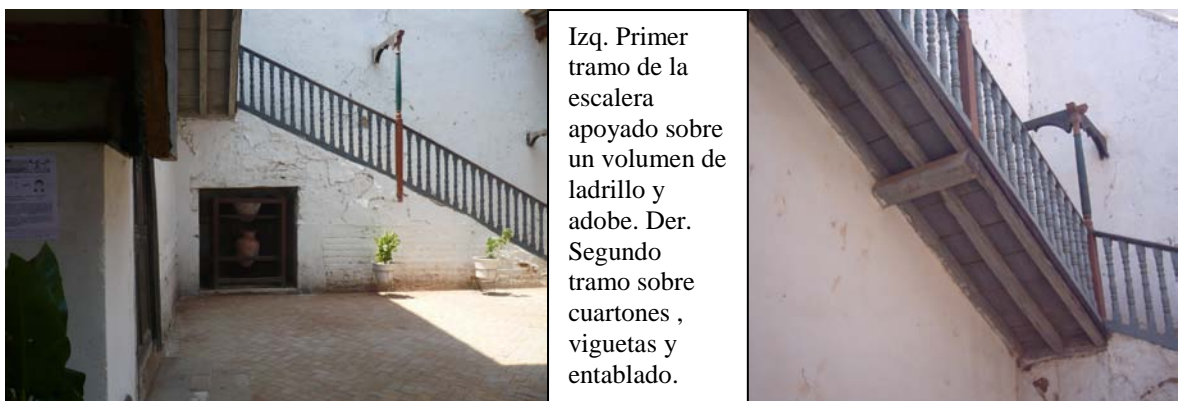
Izq. Primer tramo de la escalera apoyado sobre un volumen de ladrillo y adobe. Der. Segundo tramo sobre cuartones, viguetas y entablado.

Las escaleras de la casa, son tres. La principal, que se ubica en el primer patio es de dos tramos, con baranda de balaustres, columnas y arcos de madera que probablemente habrían sustentado su cubierta. La escalera se apoya en su primer tramo sobre un volumen de ladrillo y adobe; y se estructura en su tramo siguiente sobre canes que sobresalen del muro y vigas. Los pasos se construyeron con tierra, ladrillos pasteleros unidos con mortero de cal y cantoneras de madera.

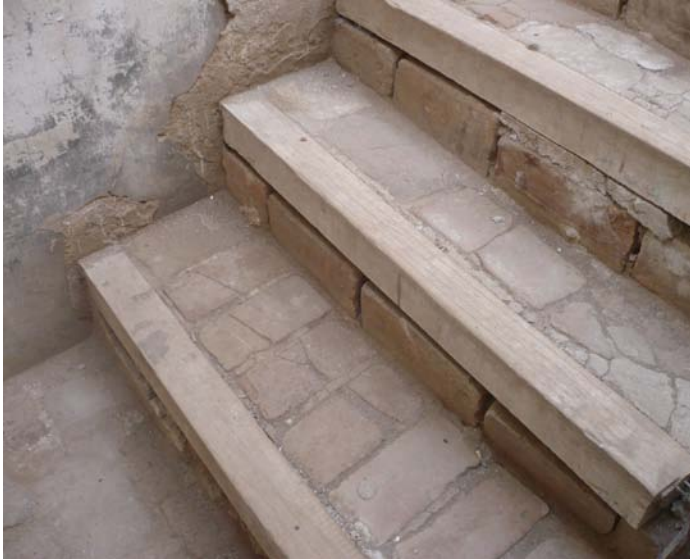
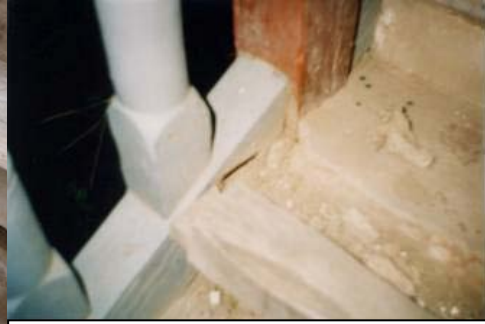
Los pasos de las escaleras se hicieron con barro formando el volumen del peldaño y luego acabados con ladrillos y cantoneras de madera, las que se acoplaban a la estructura de la baranda.

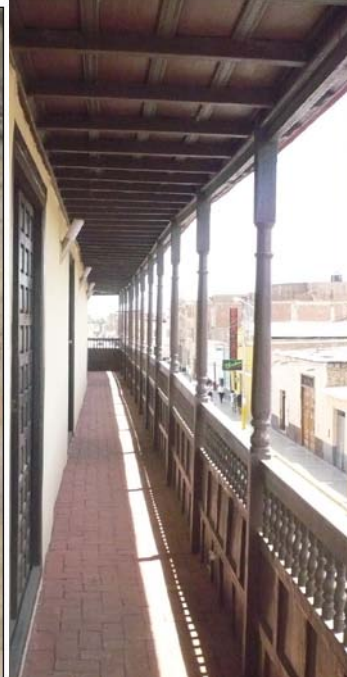
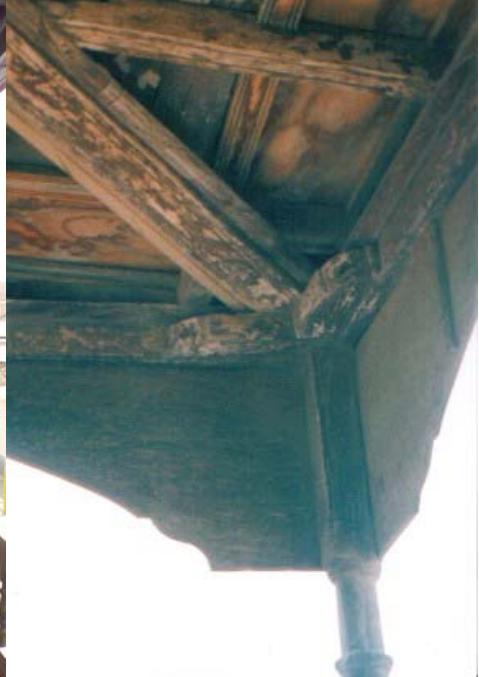
Fotografías del balcón de la casona. Izq. Con el piso de ladrillo original. Centro: después de la última restauración. Der. Estructura de madera labrada de la cubierta en la esquina del balcón.

El balcón –de tipo abierto corrido- es de madera labrada. Está apoyado en una estructura base conformada por 150 canes dobles superpuestos. El antepecho está compuesto por tableros y pequeños balaustres. La estructura del balcón continúa con 36 columnas de sección circular que soportan la cubierta que está conformada por las vigas madres -ocultas en el frente tras el frontis superior plano con arcos y el cornisamento- los cuartoncillos, el entablado, torta de barro y recubrimiento final de cal. El acabado del piso del balcón es de ladrillo pastelero rectangular con mortero de cal coloreado.

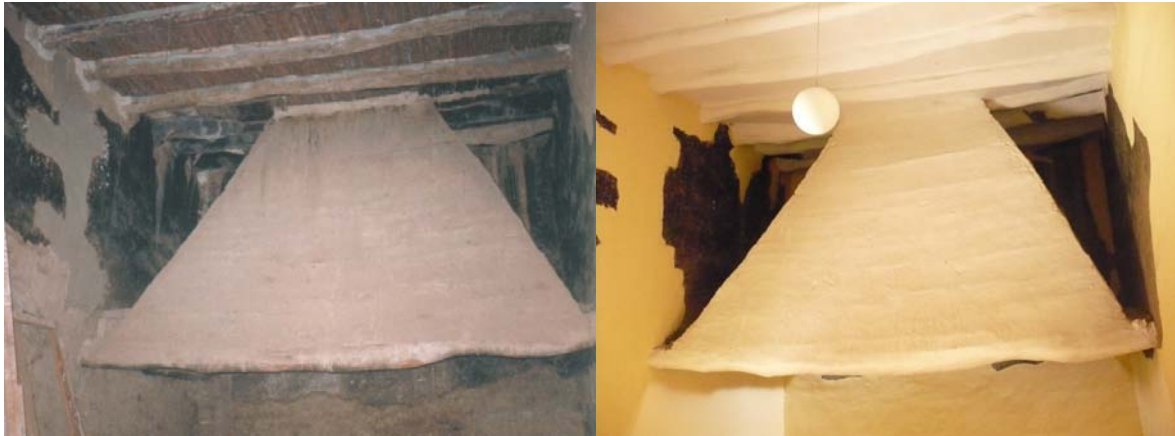
Vistas fotográficas de la campana para evacuación de humos de la cocina, antes y después de la restauración.. Elaborada en quincha, al igual que el techo, sus estructuras de troncos de algarrobo se empotran en las paredes de adobe. El ducto final en el techo remata en una teatina.

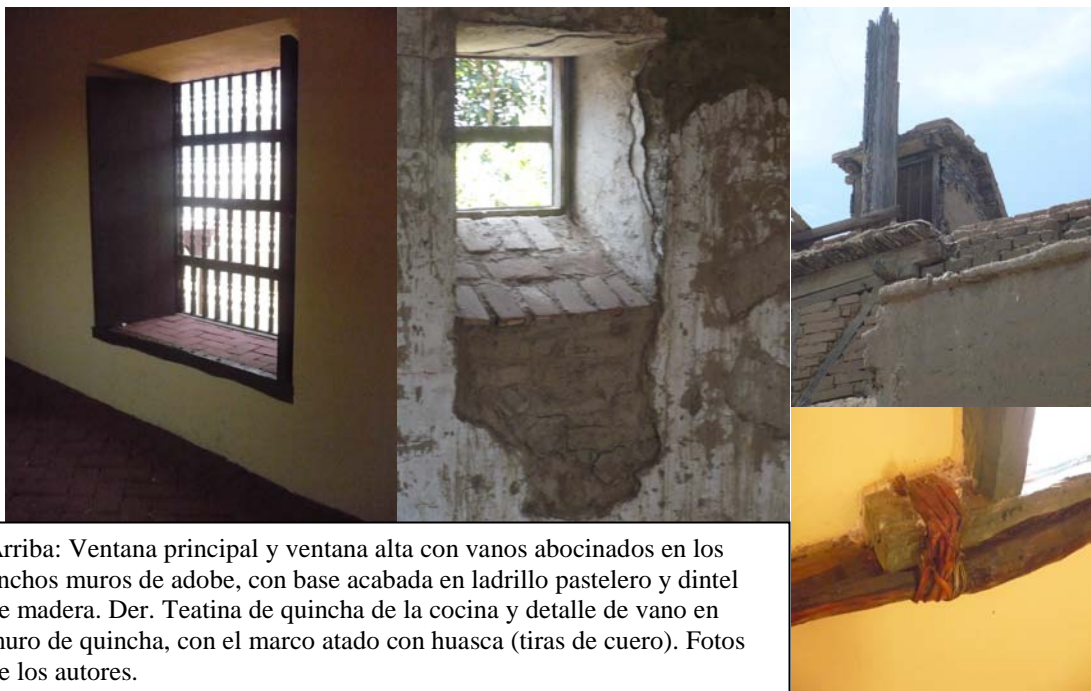
Arriba: Ventana principal y ventana alta con vanos abocinados en los anchos muros de adobe, con base acabada en ladrillo pastelero y dintel de madera. Der. Teatina de quincha de la cocina y detalle de vano en muro de quincha, con el marco atado con huasca (tiras de cuero). Fotos de los autores.

Los vanos son de forma abocinada se hicieron con dinteles de algarrobo y derrame inferior de ladrillo. La ventilación cenital por teatinas, no es común, solo existe una en la cocina. Las puertas, son de pino, machihembradas, con marcos empotrados y hojas labradas en alto y bajo relieve. Accesorios trabajados en herrería.

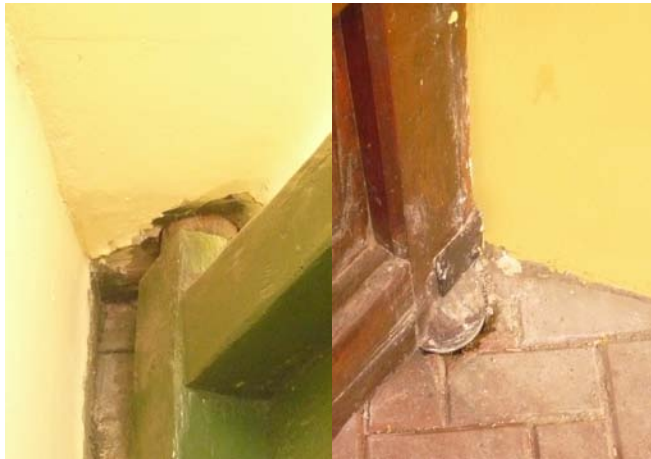
Vistas del marco de la puerta que da hacia el corredor, y de la puerta principal de la casona, se aprecia que el giro de la puerta se logra con elementos salientes que a manera de eje encajan en un orificio en la parte superior y en una caja metálica en el piso.

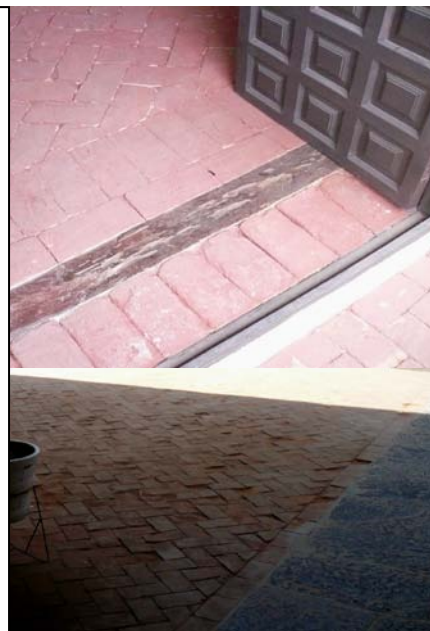
Acabados de pisos: arriba, pisos de ladrillo pastelero rectangular en ambientes cerrados. ; arriba: canto rodado y laja de piedra azul.

En los pisos se utilizó mayormente como acabado el ladrillo pastelero rectangular. Fueron colocados sobre tierra apisonada, dispuestos en forma de espinapez y unidos por mortero de cal. Se usó piezas de madera para separar las tramas en el acabado, quizá a la vez hayan sido vigas soleras para refuerzo y conexión entre el primer y el segundo piso. Se aplicó en la superficie vista una resina protectora. Las dimensiones de los ladrillos en todos los ambientes son: 15x27x04cm, salvo la de los ladrillos del piso de los corredores- galería y el balcón que son 10x20x04cm. También se usó el canto rodado y la *pedra laja azul* – material propio de la zona- en los patios.

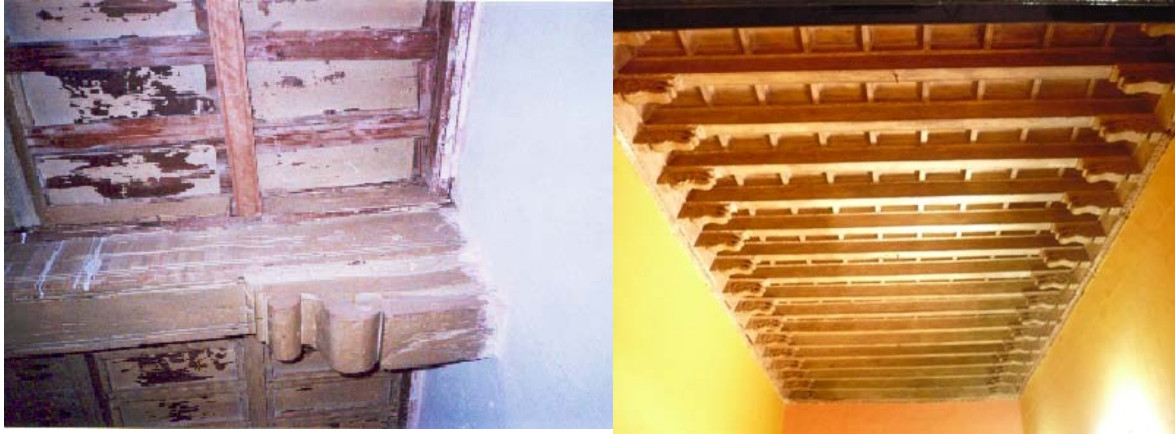
Estructura de vigas labradas apoyadas en ménsulas , recibiendo cuarterones y entablado. Posiblemente luego se colocó un tejido de caña y torta de barro.

Los techos, que constituyeron un enlace adicional del sistema de los muros, en los ambientes principales, como los salones, están estructurados con un entramado de vigas madres de cedro labradas ornamentalmente, sobre las cuales se apoyan los cuarterones y cuarteroncillos de igual material.

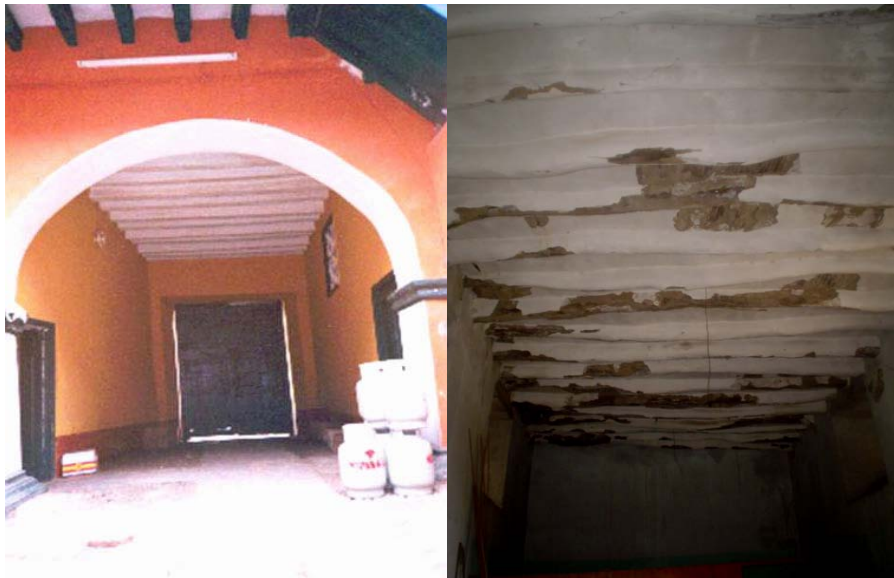
En todos los demás ambientes, la madera utilizada, debido a su abundancia y durabilidad, fue el algarrobo, el cual fue utilizado en su forma natural (rollizo) recibiendo luego un entramado de caña y torta de barro. Los cielos rasos se hicieron con revoque de yeso. En los corredores-galerías de los patios se utilizó también el cedro trabajado a escuadra para los canes y cuarteroncillos que integran el entrepiso y la cubierta.

Sobre los sistemas de vigas se colocó la cubierta propiamente dicha constituida por un tejido de caña brava sobre el cual se aplicó la torta de barro, terminando según el caso, con el acabado del piso en el segundo nivel, o con un recubrimiento de cal para impermeabilizar.

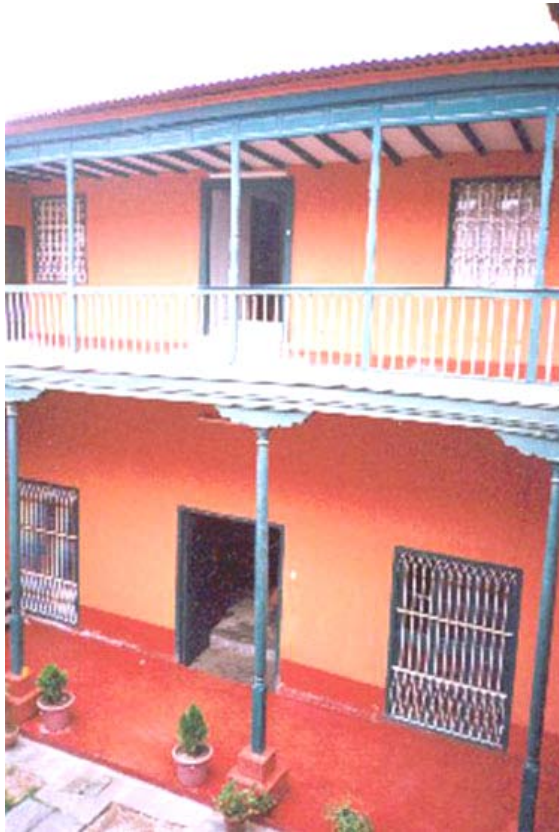
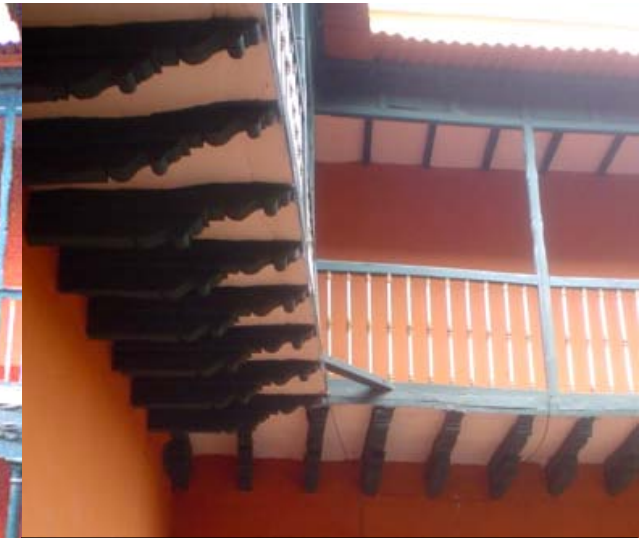
Vista fotográfica y dibujo de elevación de las galerías del primer y segundo nivel. Detalle de los canes labrados en madera.

Las galerías que rodean el patio son de dos pisos. En el primer nivel, un peristilo de columnas labradas de madera se apoyan en el piso reforzadas por basas de ladrillo. Estas reciben la viga madre, base de la estructura del corredor-galería del segundo nivel, sobre capiteles labrados. La conformación del piso de la galería del segundo nivel y la cubierta de la misma, son similares: canes que sobresaliendo del muro se apoyan sobre la viga madre y reciben un entramado de caña y torta de barro terminando en un entablado en el caso del piso de la galería y una capa de ladrillo pastelero, en el caso de la cubierta final.

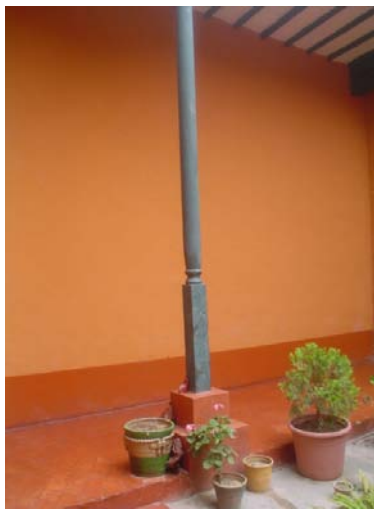
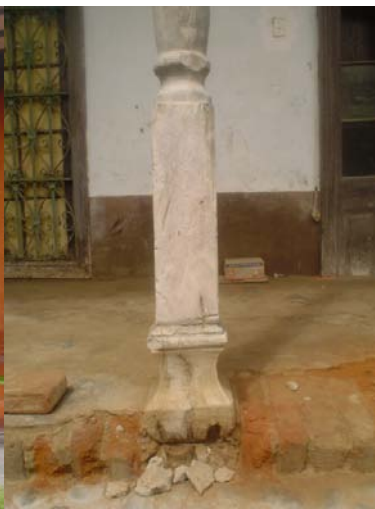
Detalle de los pies derechos de madera de las galerías del primer y segundo nivel, las mismas que se apoyan empotradas en el piso.

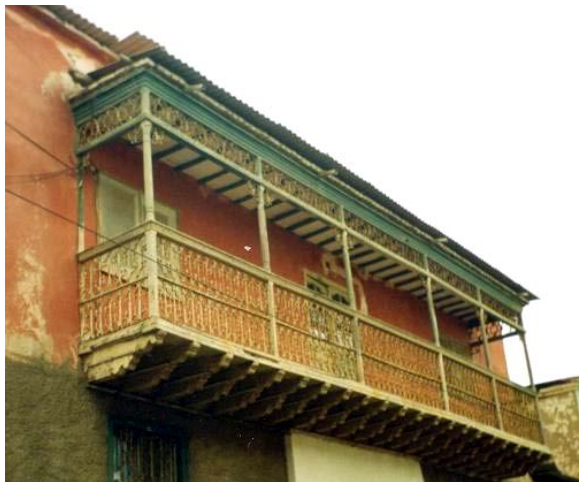
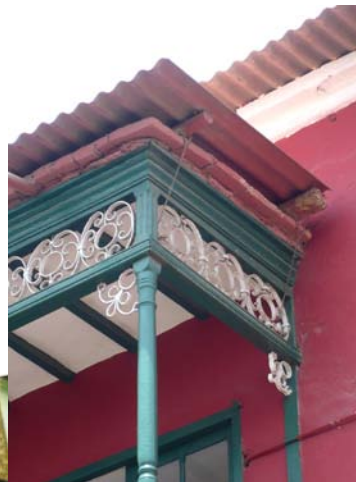
Balcón de madera con antepecho de hierro forjado. La estructuración es similar a la de la casona Cúneo.

El balcón ocupa casi todo el ancho de la fachada y se estructuró con piezas labradas de madera, según la conformación típica. Se sustenta sobre canes que sobresalen del muro y seis columnas reciben el tablazón de cuartoncillos de la cubierta, la misma que está conformada por un entramado de caña y una capa final de ladrillos pasteleros. El antepecho y la franja superior de remate fueron trabajados en hierro forjado. El piso del balcón fue de ladrillo pastelero rectangular colocado en espinapez en una primera etapa y luego se aplicó un revestimiento de calicanto.

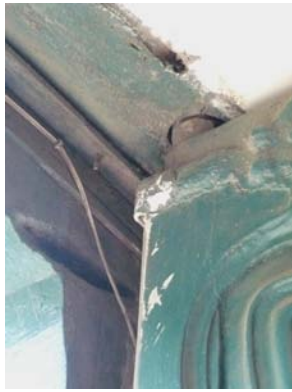
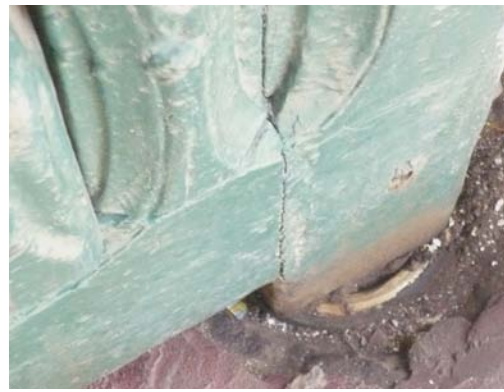
Vistas del marco de la puerta principal de la casona, observar que el giro de la puerta se logra con elementos salientes que a manera de eje encajan en un orificio en la parte superior y en una caja metálica en el niso.

Las puertas y ventanas se trabajaron en carpintería de madera. El sistema de rotación de las hojas de las puertas constaba de una pieza de madera de unos 10-12cms de diámetro que se introduce en un orificio cilíndrico practicado en el dintel de madera en la parte superior y en otro similar hecho en el piso sobre una base de piedra, en el cual se encajaba una copa o camiseta de metal. Los marcos y las hojas de las puertas fueron labrados con altos y bajos relieves.
