**UNIVERSIDAD NACIONAL DE INGENIERIA
FACULTAD DE INGENIERIA CIVIL
SECCION DE POSTGRADO**

**“ESTRUCTURAS DE CONCRETO ARMADO TSUNAMI-
SISMORRESISTENTES BASADAS EN EXPERIENCIAS DE
LOS SUTNAMIS EN EL OCEANO INDICO (2004) Y CAMANA
(2001)”**

TESIS

GESTIO DE RIESGO DE DESASTRE

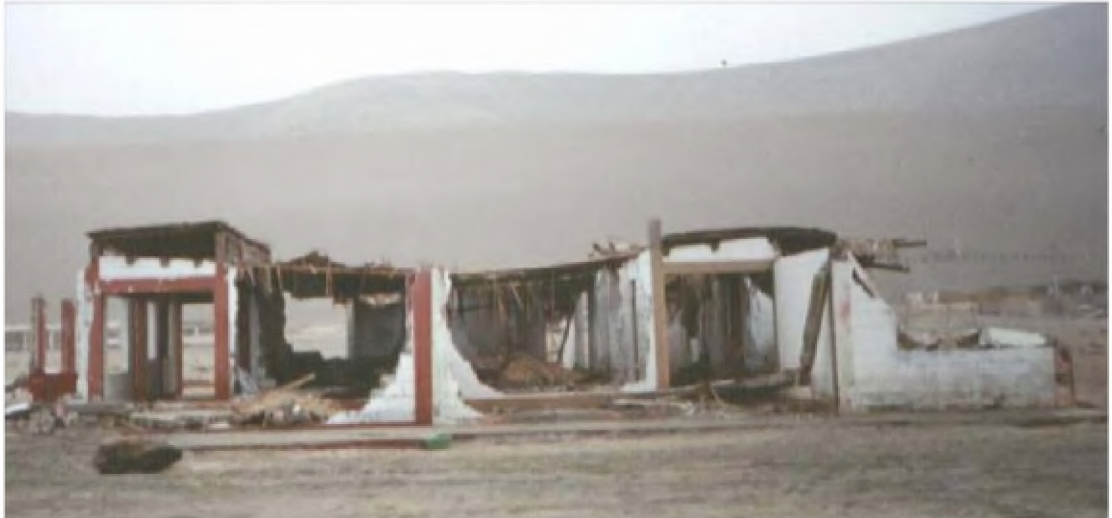
F4.1.2 Vivienda en La Punta, Camaná – Impacto directo en tabiquería

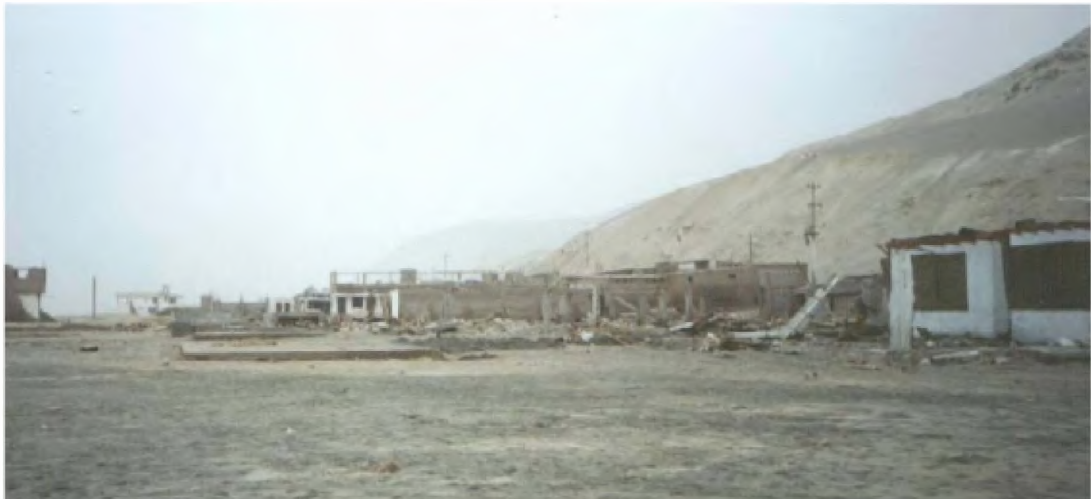
F4.1.3 Vivienda en Los Cerrillos, Camaná – Bloques de cemento, baja resistencia de los materiales

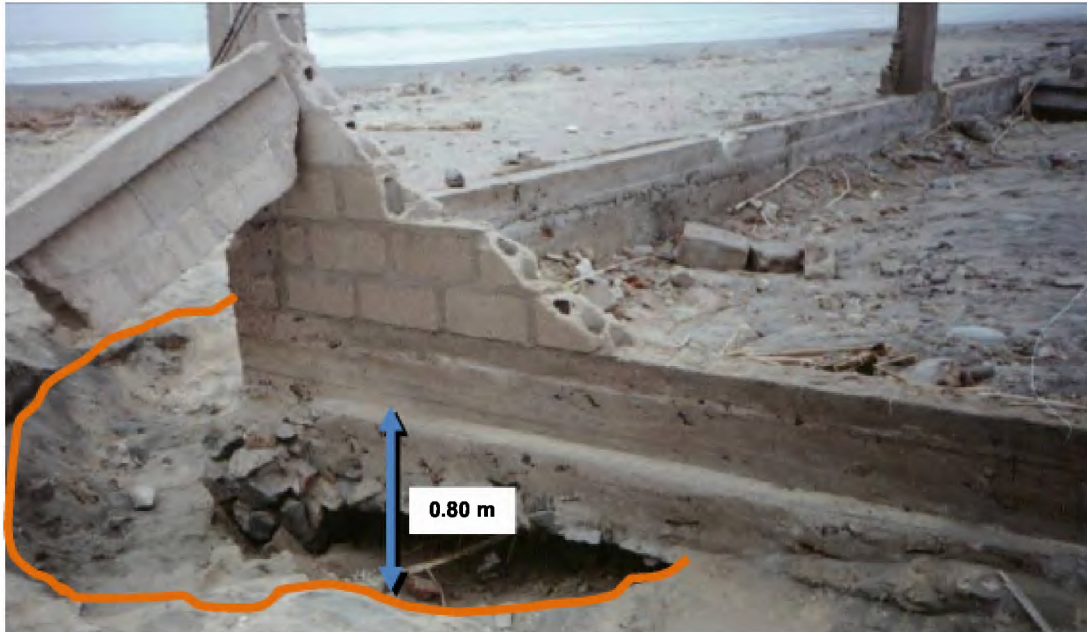
F4.1.4 Socavación en suelo arenoso. Obsérvese la profundidad de cimentación

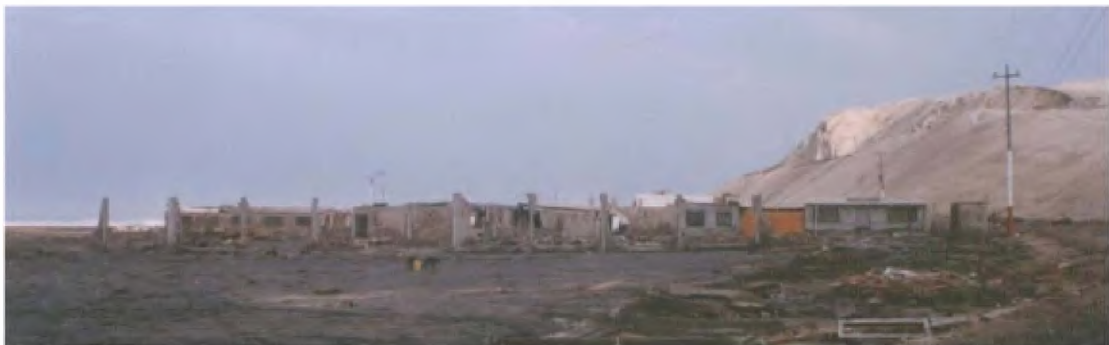
F4.1.5 Viviendas de un nivel de bloques de cemento en Los Cerrillos, Camaná

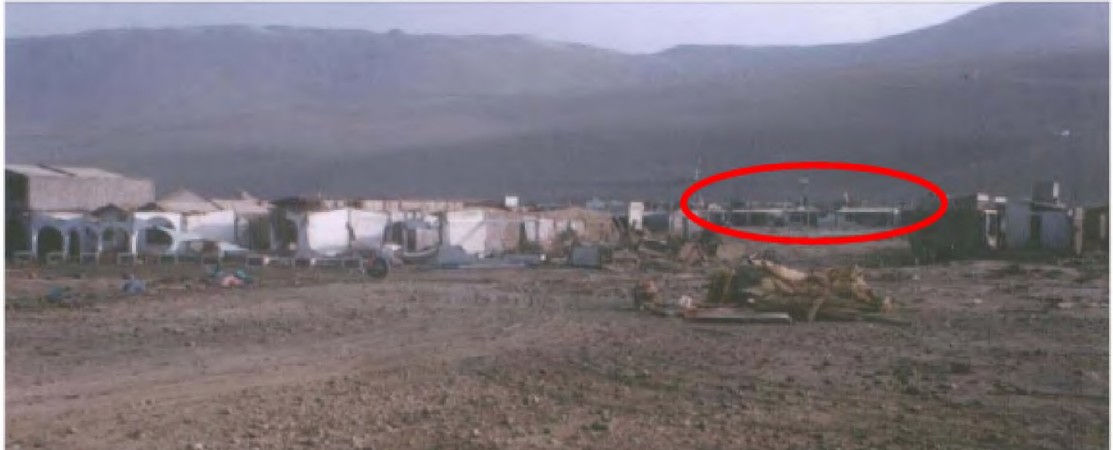
F4.1.6 Muros frontales derribados por el impacto de olas. Sin embargo, viviendas en la parte posterior no presentan mayores daños. Los Cerrillos, Camaná

F4.1.6 Muros frontales derribados por el impacto de olas. Sin embargo, viviendas en la parte posterior no presentan mayores daños. Los Cerrillos, Camaná

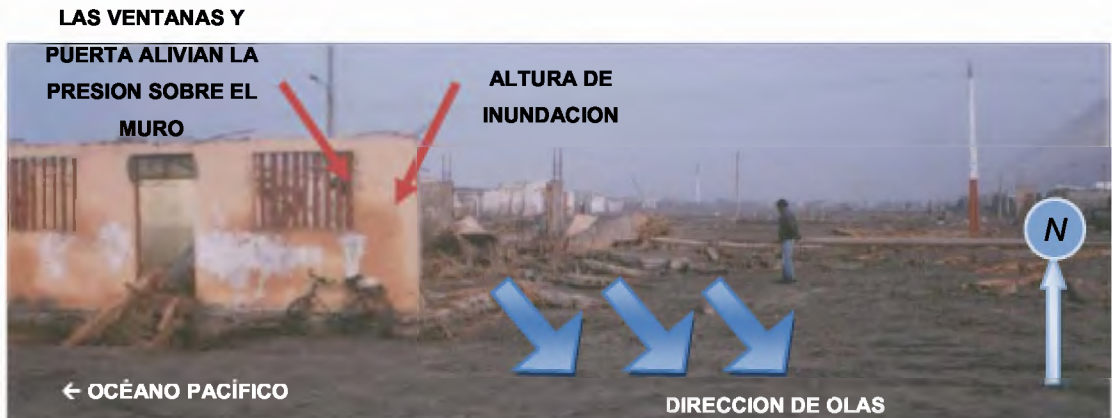
F4.1.7 Viviendas de quincha y muros de bloque de concreto, Los Cerrillos, Camaná. Obsérvese el muro frontal en pie y las marcas del nivel de inundación

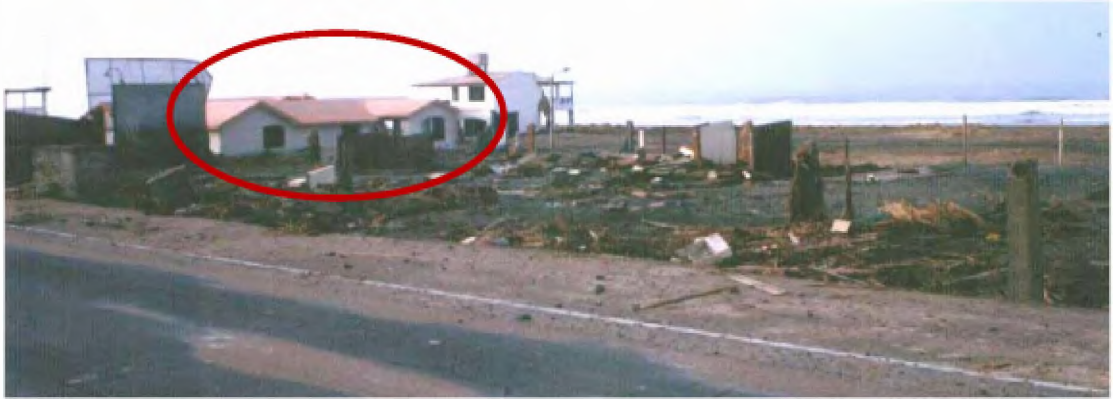
F4.1.8 Ingreso del tsunami hasta la carretera, sin embargo una vivienda protegida detrás de otra no presenta mayores daños.

F4.1.8 Ingreso del tsunami hasta la carretera, sin embargo una vivienda protegida detrás de otra no presenta mayores daños.

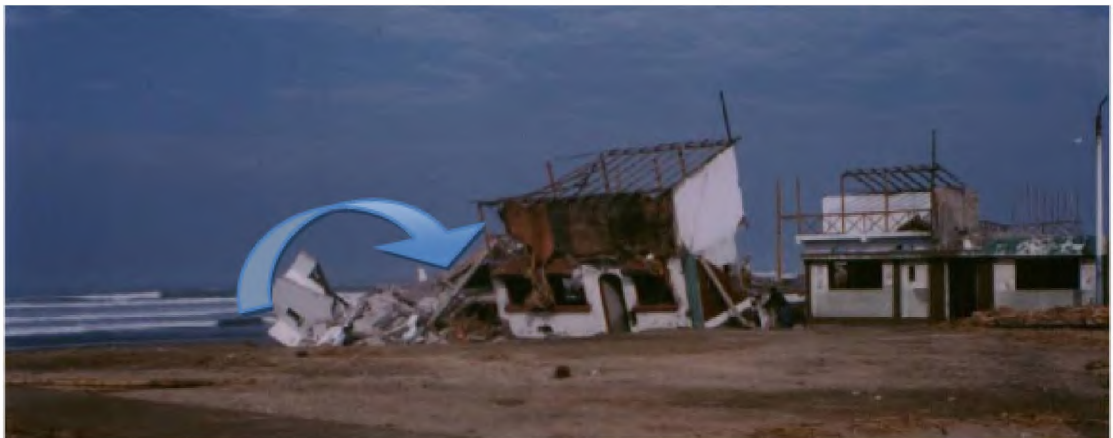
F4.1.9 Licuación de suelos y deficiencias constructivas. Obsérvese la vivienda de la derecha que no presenta daños en la fachada pero si la marca de agua al nivel inferior de las ventanas. La Punta, Camaná.

F4.1.9 Licuación de suelos y deficiencias constructivas. Obsérvese la vivienda de la derecha que no presenta daños en la fachada pero si la marca de agua al nivel inferior de las ventanas. La Punta, Camaná.

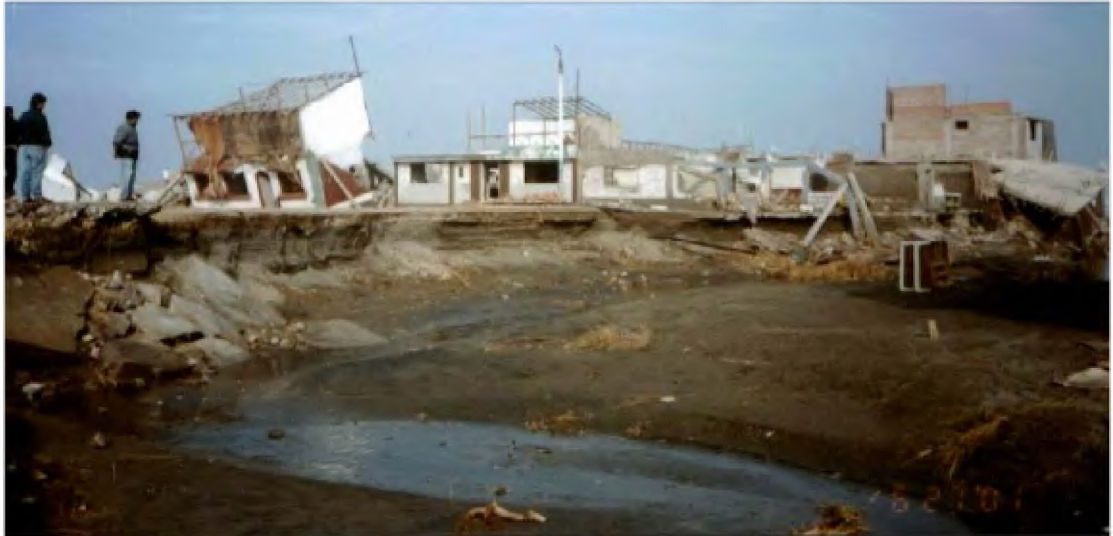
F4.1.10 Efectos de erosión por regresión de olas. Obsérvese las viviendas de la imagen anterior.

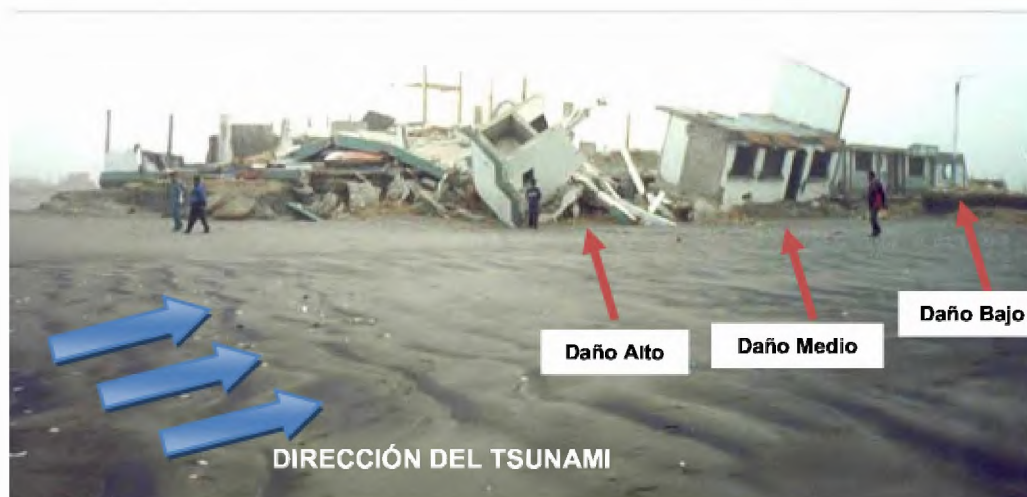
F4.1.11 Dirección de las olas. Se observa que la primera vivienda de la derecha recibe el impacto directo y protege a las viviendas posteriores.

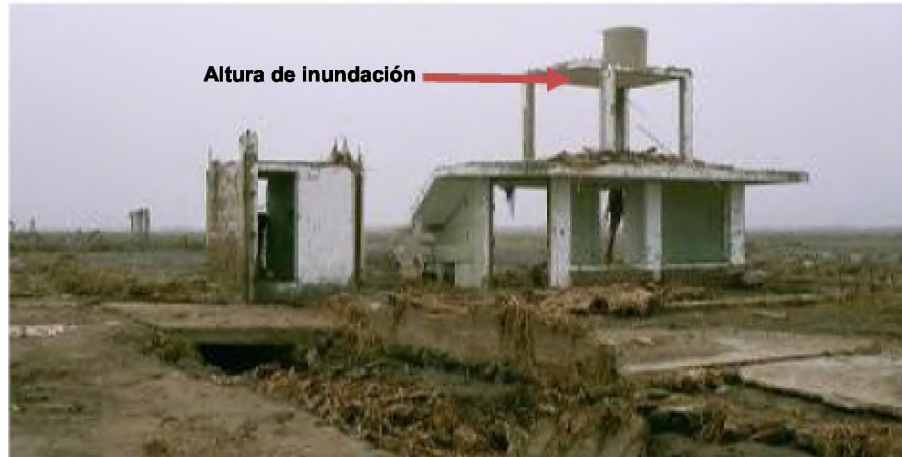
F4.1.12 Vivienda con muros de albañilería arrasados, sin embargo la estructura de concreto armado permanece en pie sin mayores daños estructurales. Playa El Chorro. Camaná

F4.1.12 Vivienda con muros de albañilería arrasados, sin embargo la estructura de concreto armado permanece en pie sin mayores daños estructurales. Playa El Chorro. Camaná

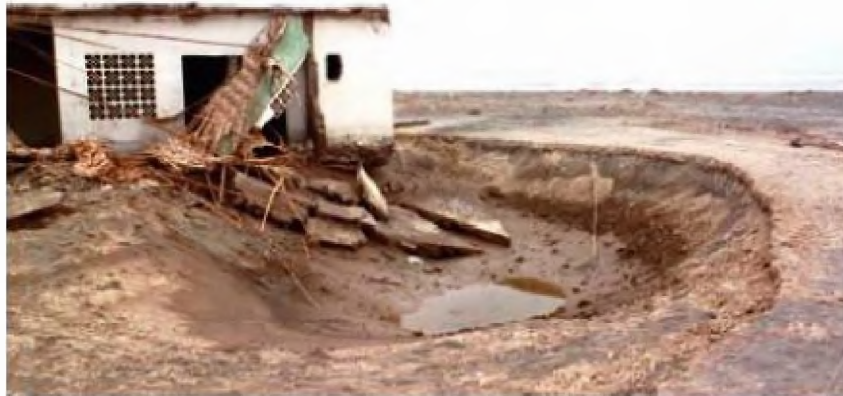
F4.1.13 Efectos de la erosión regresiva del tsunami. La Punta, Camaná

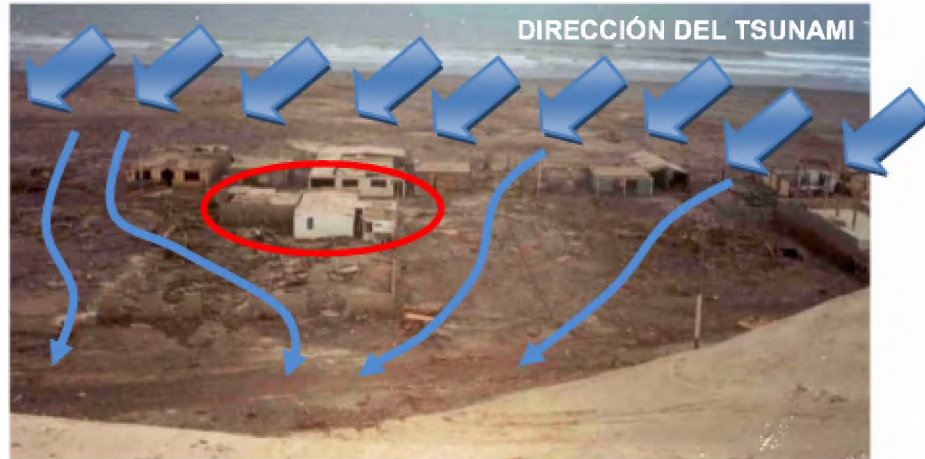
F4.1.14 Impacto de olas en viviendas.

La estructura marcada presenta menor nivel de daño.

La estructura marcada presenta menor nivel de daño.

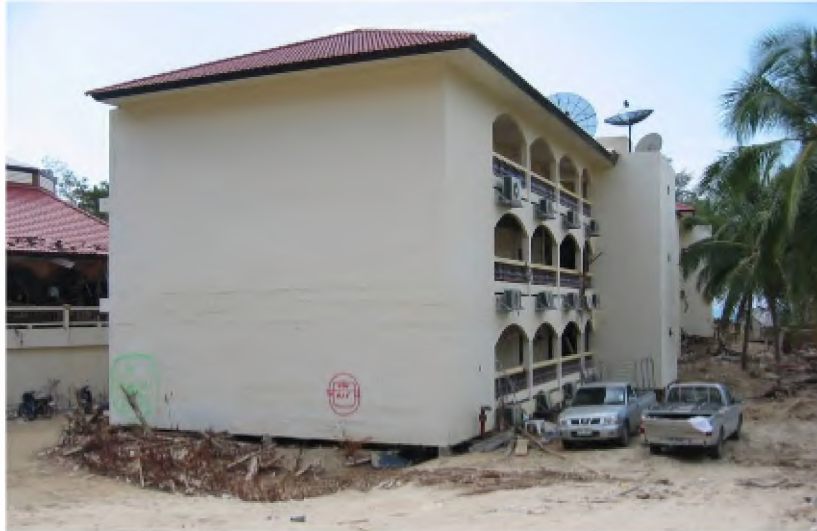
F4.2.2 Kaholak Laguna Resort. Kaho Lak, Phang Nga. Hotel de concreto reforzado. Posee columnas de 30x30cm sin presencia de daños, sin embargo se observa la erosión en la base. Run-up 5.6m.

F4.2.2 Kaholak Laguna Resort. Kaho Lak, Phang Nga. Hotel de concreto reforzado. Posee columnas de 30x30cm sin presencia de daños, sin embargo se observa la erosión en la base. Run-up 5.6m.

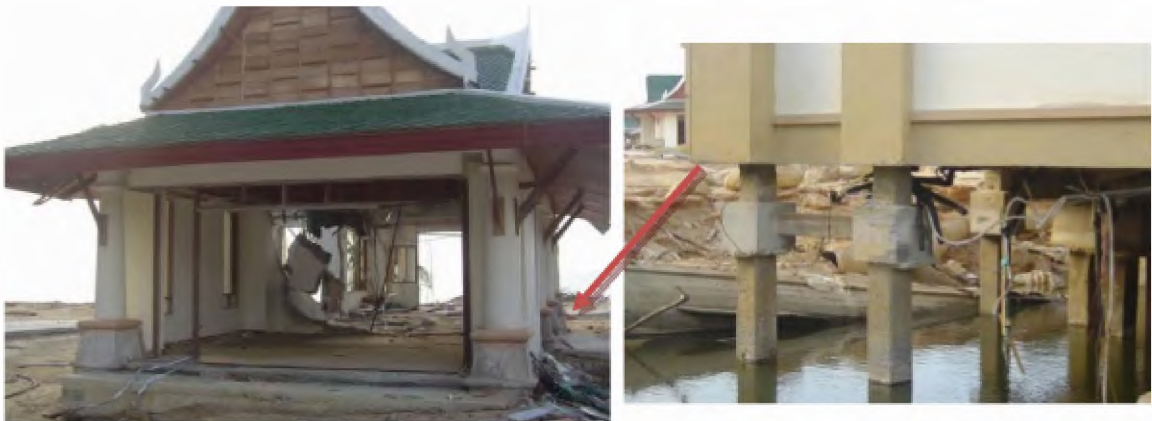
F4.2.3 y F4.2.4 Se observan la cimentación con pilares en una parte del hotel de concreto reforzado ubicado en la isla de Kor Khao en Phang Nga. Run-up 2.0m

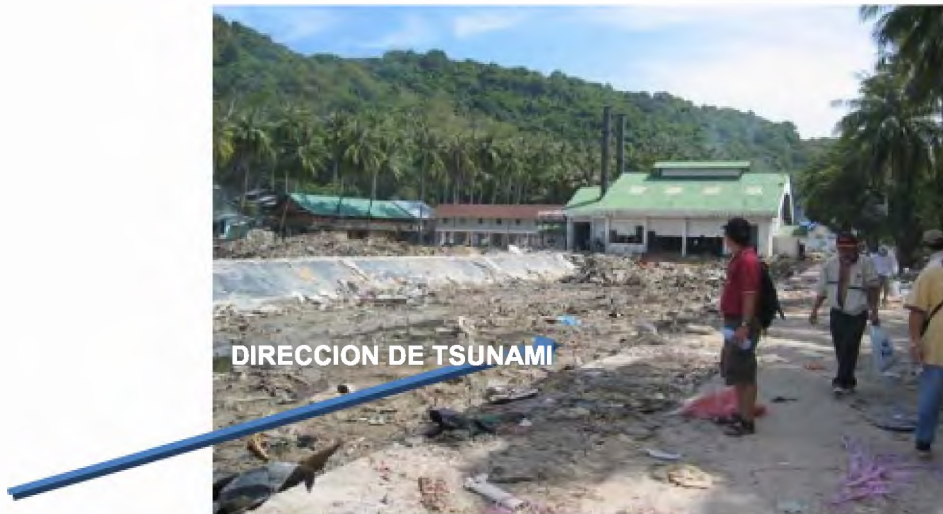
F4.2.5 Planta de Tratamiento de Aguas Residuales en las islas Phi Phi, Krabi. Obsérvese el recorrido directo del tsunami hacia las edificaciones posteriores atravesando el primer nivel por los espacios libres sin generar mayor daño a la parte estructural. Run-up 10.0m

F4.2.5 Planta de Tratamiento de Aguas Residuales en las islas Phi Phi, Krabi. Obsérvese el recorrido directo del tsunami hacia las edificaciones posteriores atravesando el primer nivel por los espacios libres sin generar mayor daño a la parte estructural. Run-up 10.0m

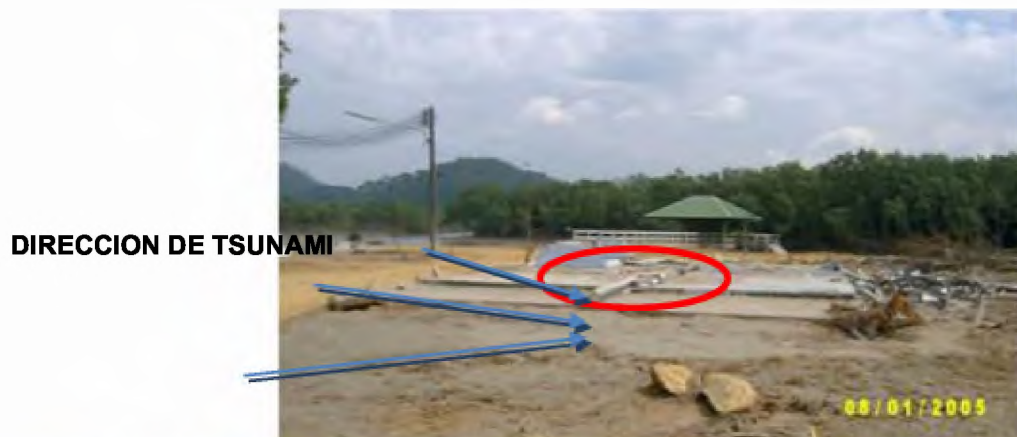
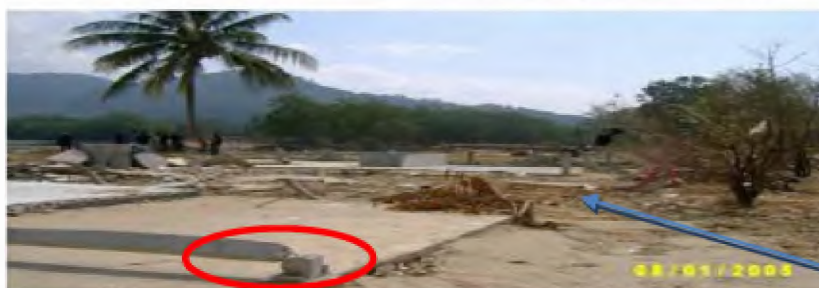
F4.2.6 Escombros de una vivienda de concreto reforzado, con elementos estructurales que no consideraron las cargas por tsunami, ubicado a 170m de la playa en King Amphoe Suk-Samran, Ranong. Run-up 3.0m

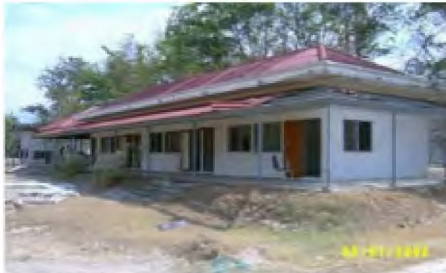
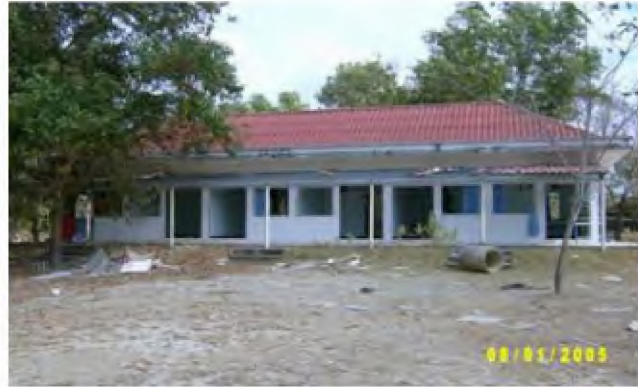
F4.2.7 El Centro de Investigación de Recursos Naturales en King Amphoe. Suk-Samran, Ranong. Tailandia. Ubicado a 170m del litoral. A pesar de los daños en el tejado, la estructura permanece sin daño considerable en elementos principales. Obsérvese su ubicación unos centímetros sobre el nivel de suelo. Run-up 3.0m

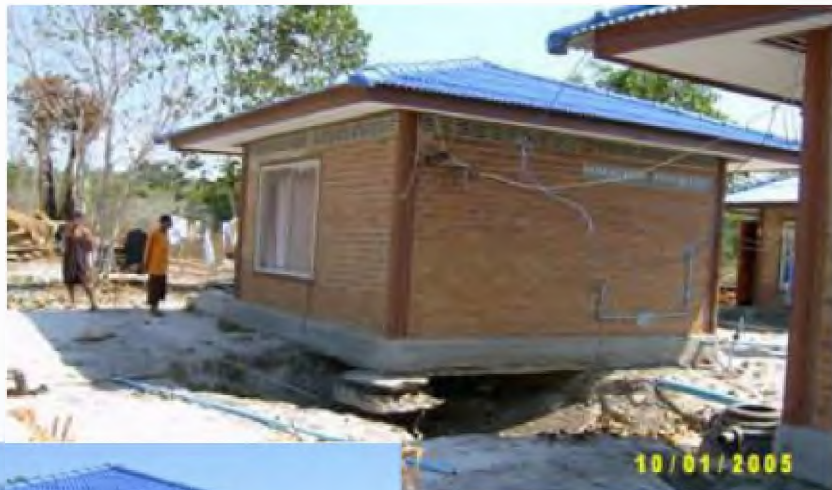
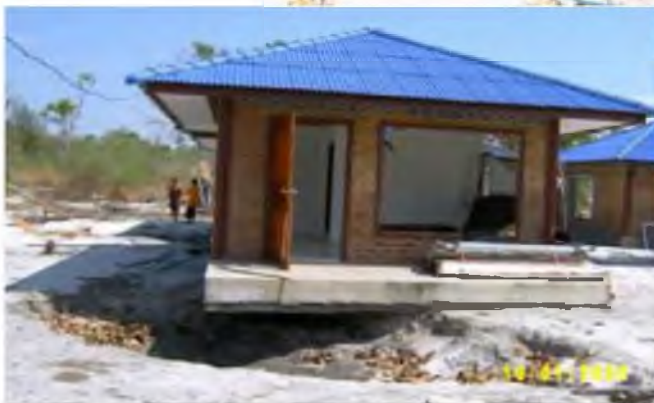
F4.2.8 A 50m del litoral, conjunto de viviendas de estructuración mixta (columnas y vigas con muros de albañilería). Se aprecia el nivel de erosión y la efectividad de la losa de cimentación y la distribución de módulos de vivienda.

Run-up 3.0m

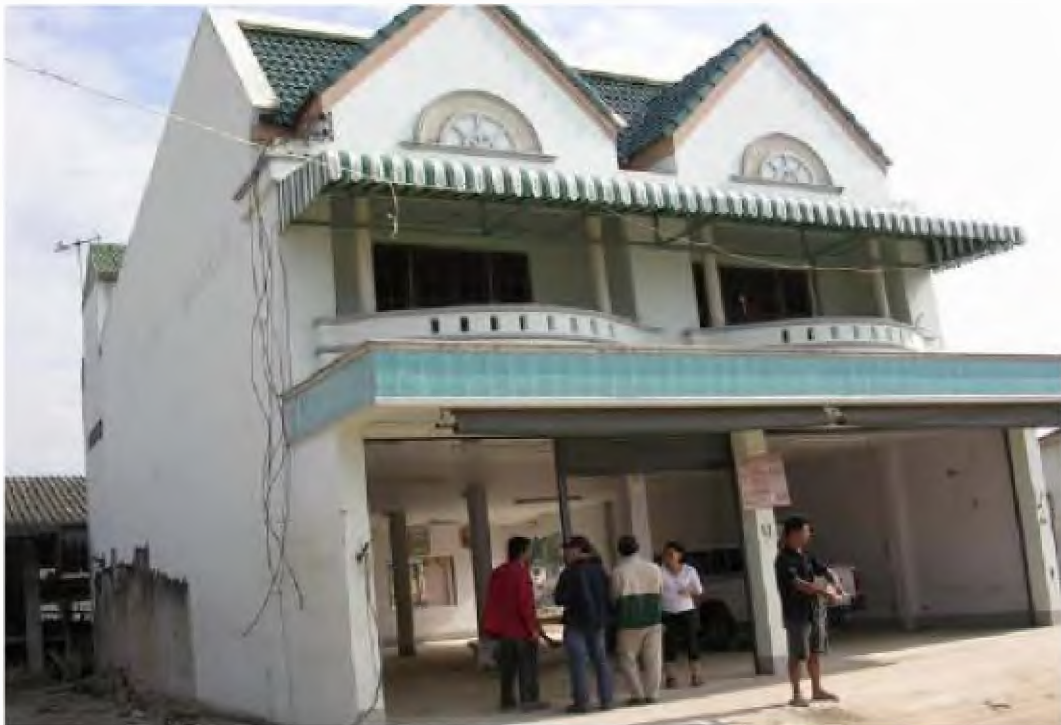
F4.2.9 Vivienda en Ban-Nam-Kem, Phang Nga. Tailandia. Se aprecia la estructura sin daños y los espacios libres en el primer nivel que permiten el paso de las aguas a través del predio.

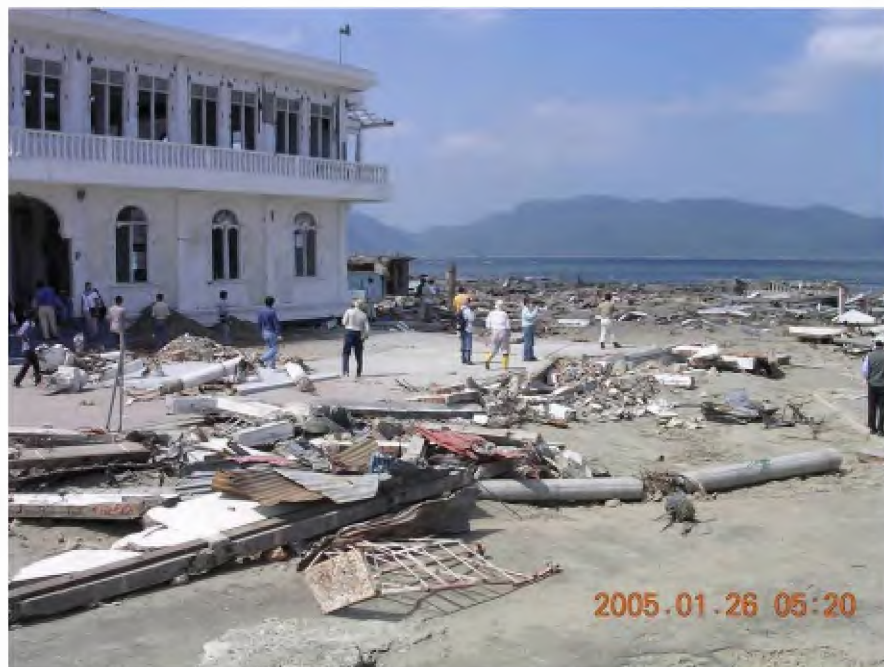
F4.2.10 Hotel sin daño considerable y ubicado a pocos metros de la playa

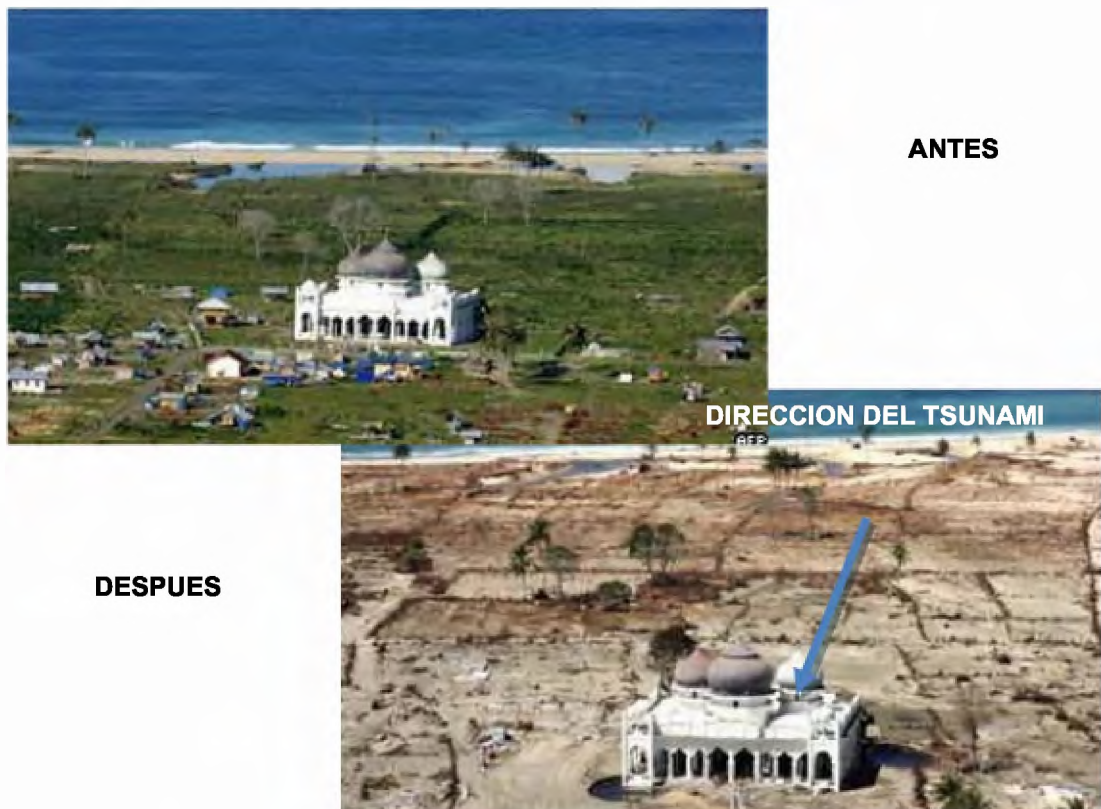
ANTES

DIRECCION DEL TSUNAMI

(Izq.) Mezquita. La única edificación en esta zona sin daños estructurales de consideración luego del tsunami.

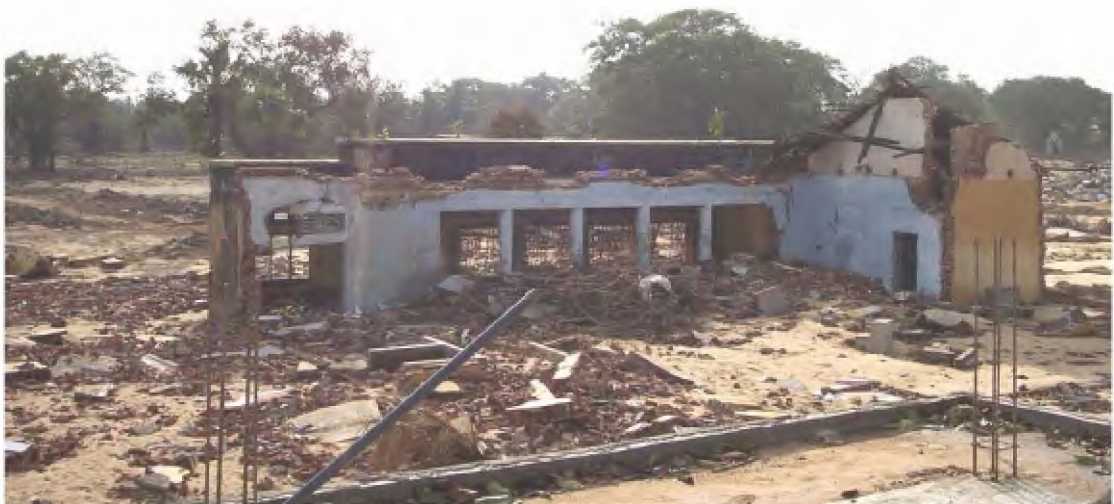
F4.2.15 Distrito de Kalmunai en la provincia Este de Sri Lanka. Vivienda de material de ladrillo de baja calidad con graves daños, excepto el lado con espacios abiertos que permitieron reducir la presión ejercida sobre el muro.

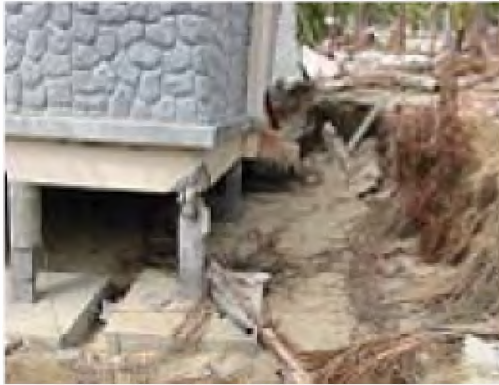
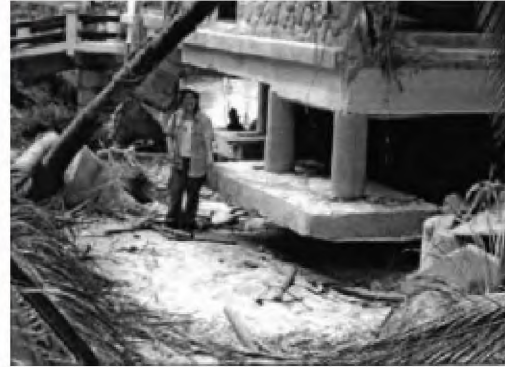
F4.2.16

(Izq.) Phuket, erosión en arena. Se aprecian los daños a las uniones y la necesidad de mayor profundidad de cimentación

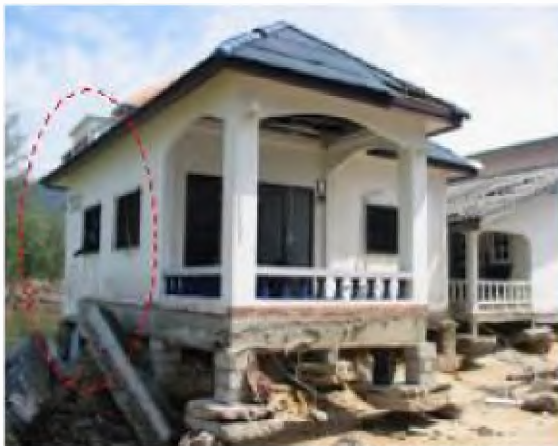
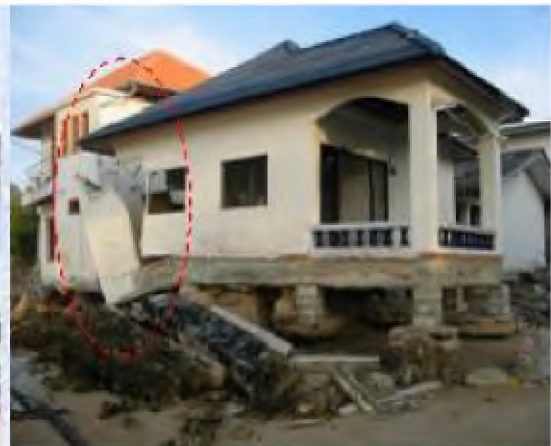
30 de Dic 2004

30 Ene 2005

F4.2.17 Luego de la erosión la cimentación se vuelve inestable.

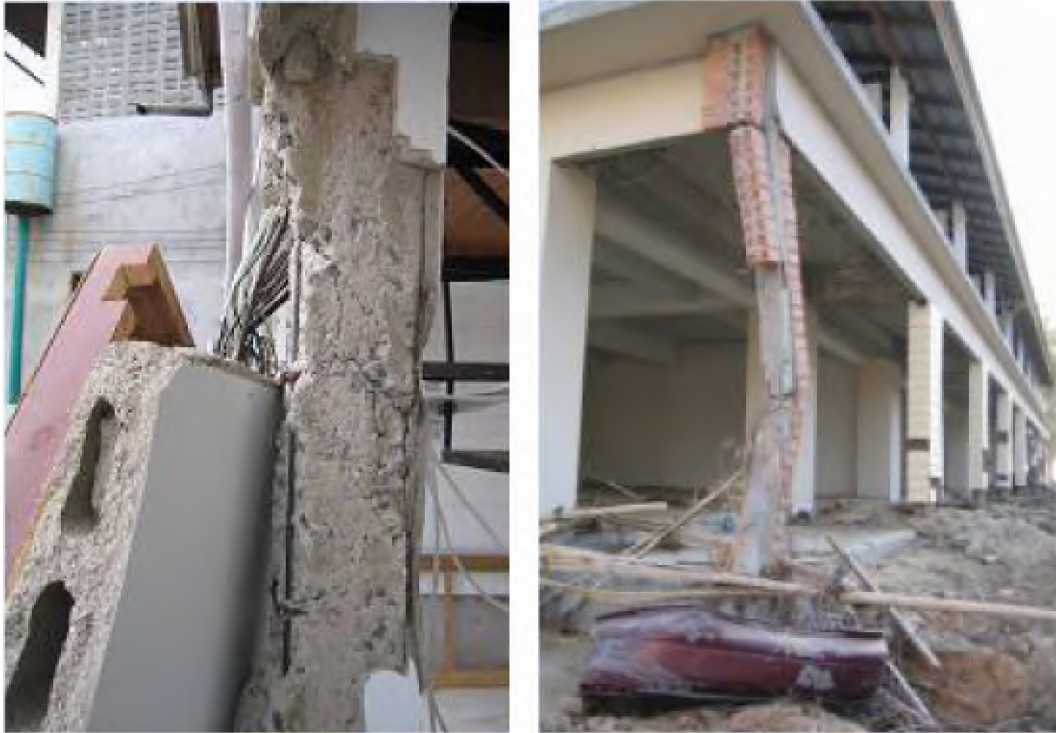
F4.2.18 En algunos casos los muros están anclados a las columnas. Elementos secundarios fijados a los principales generan esfuerzos mayores en columnas.

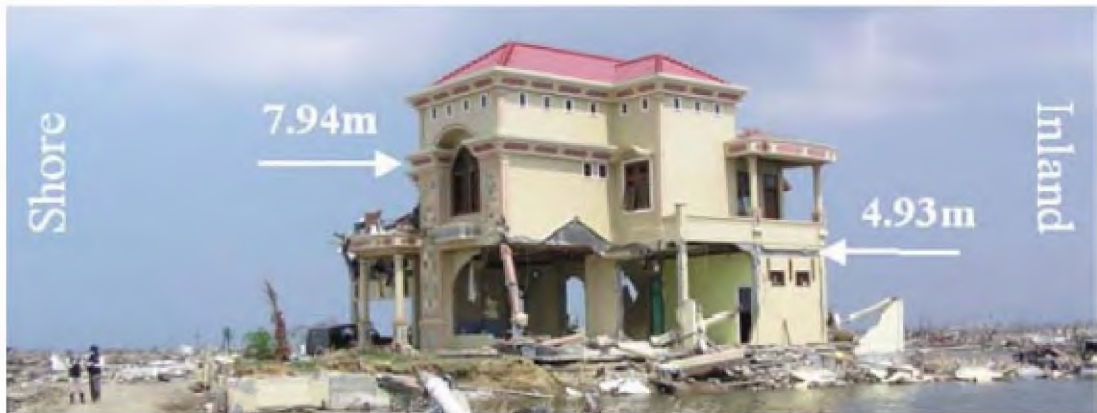
F4.2.20 Vivienda parcialmente dañada localizada a 0.9km de la costa en Banda Aceh.
Las alturas son respecto al nivel medio del mar.

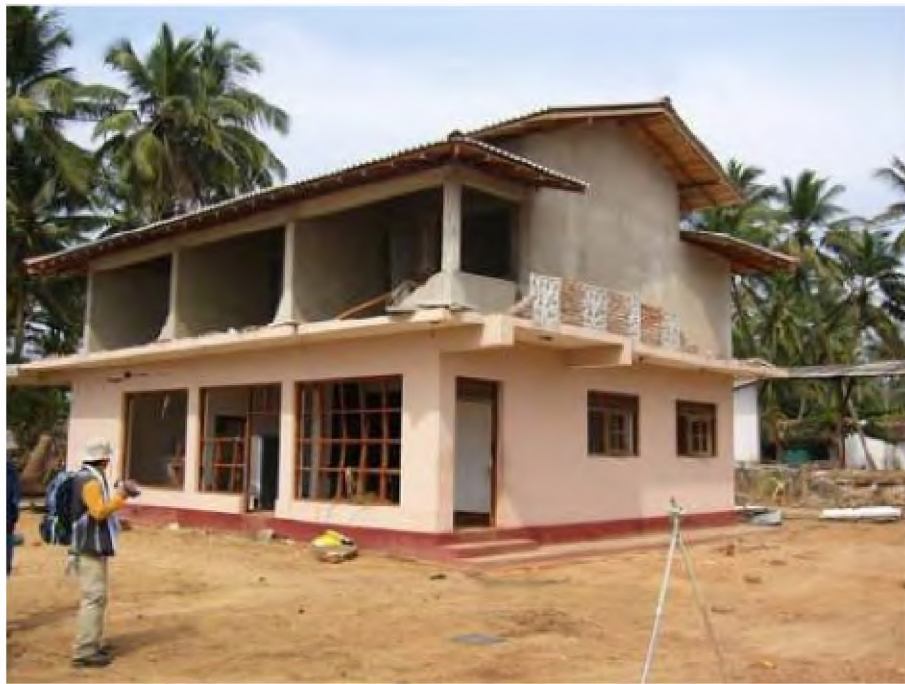
F4.2.21 Estructura de concreto armado ubicada en Paiyagala a 48km al norte de Kahawa con niveles de inundación de 4.2m en tierra. Se aprecia los daños a puertas y ventanas y la resistencia de elementos de concreto.

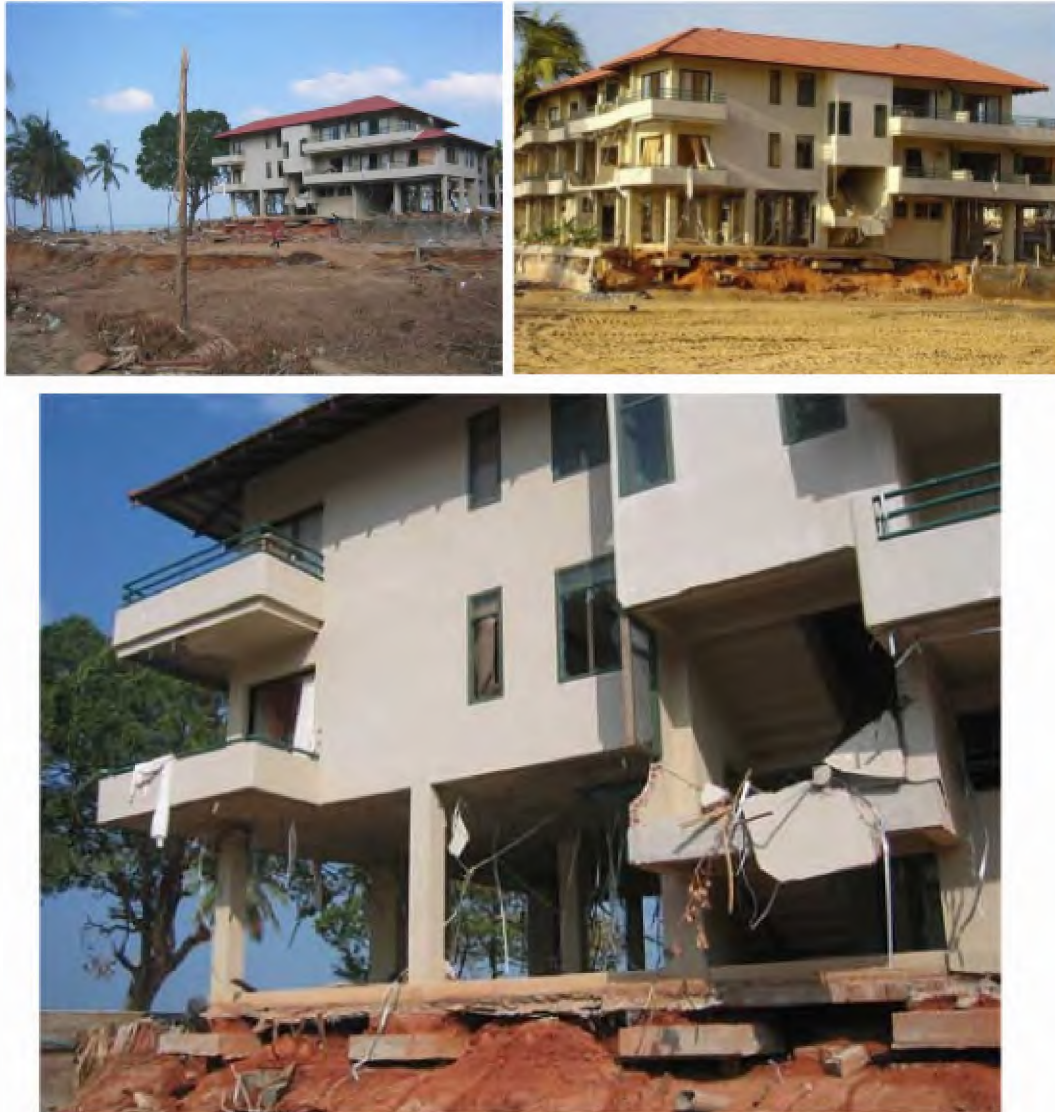
F4.2.22 Khao Lak, Phangaa. Tailandia. Estructura de concreto armado a menos de 100m del litoral con daños a elementos secundarios y a cimentaciones. Nótese las columnas en buenas condiciones y la profundidad de cimentación que en estas condiciones compromete la estabilidad de la estructura. Runup: 12m

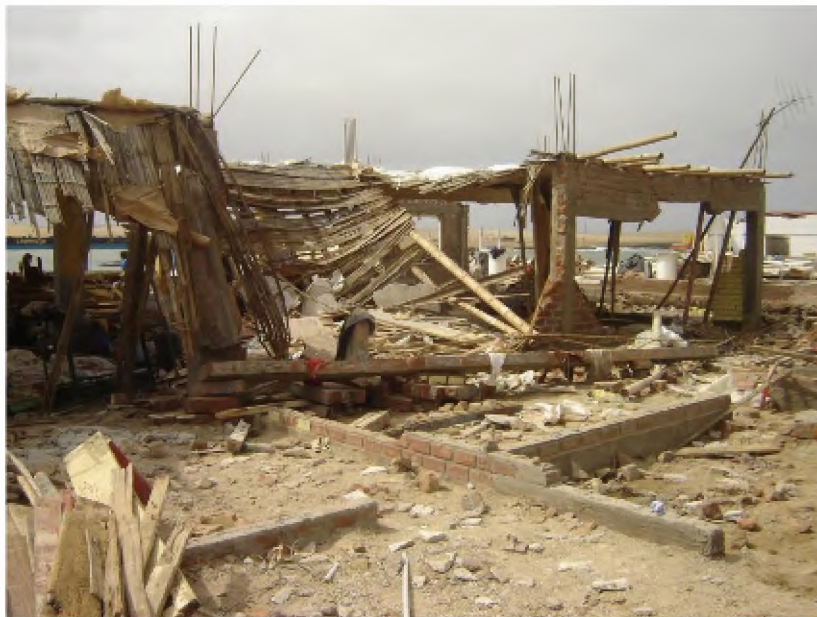
F4.3.6. Restaurante en Lagunillas de albañilería confinada y techo de caña guayaquil. La tabiquería es derribada por la ola y con la pérdida del muro la consecuente caída del techo.

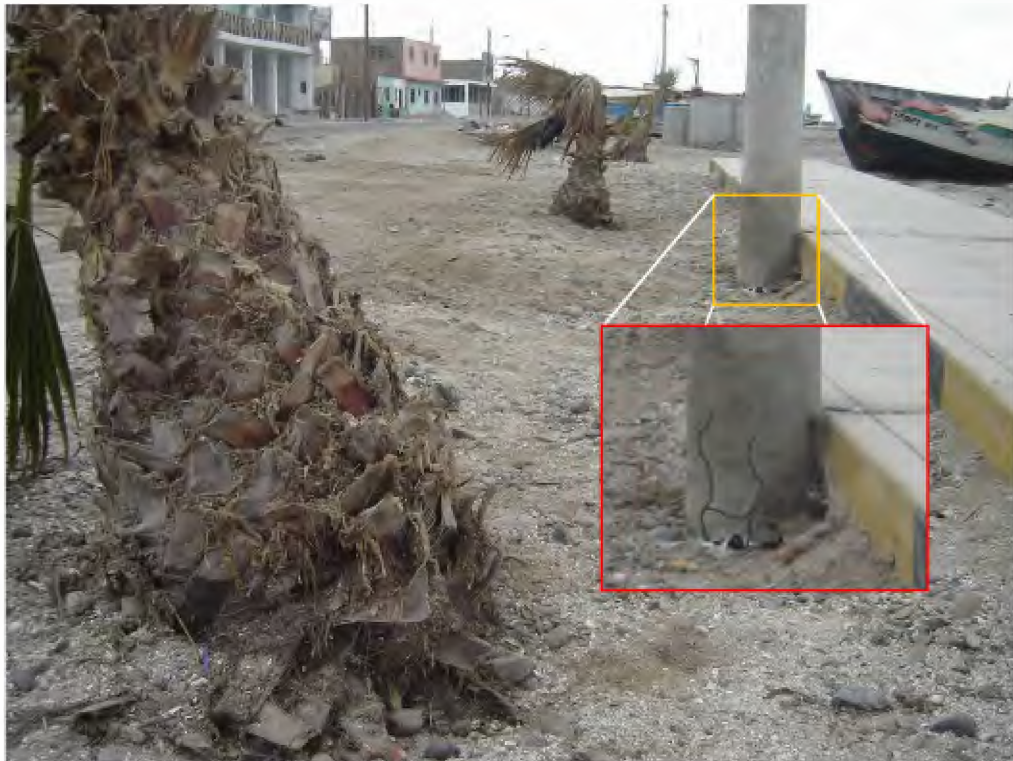
F4.3.7. El poste muestra el esfuerzo realizado producto del arrastre del tsunami, el cual también puede observarse en la inclinación de las palmeras.

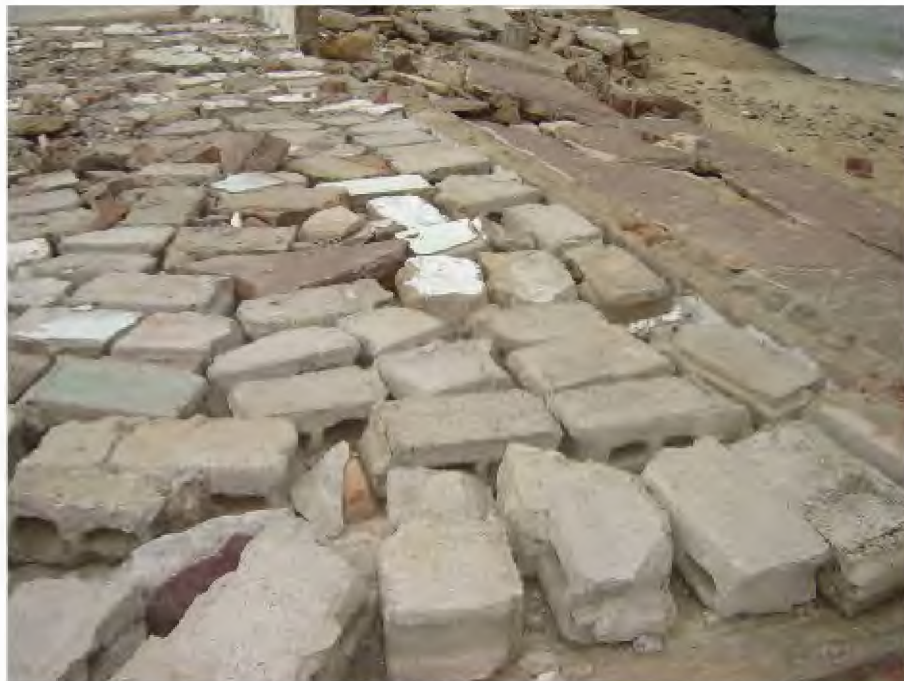
F4.3.8. El ordenamiento en el colapso del muro de bloques de concreto es producto de las fuerzas hidrodinámicas que actúan perpendicularmente al plano del muro.

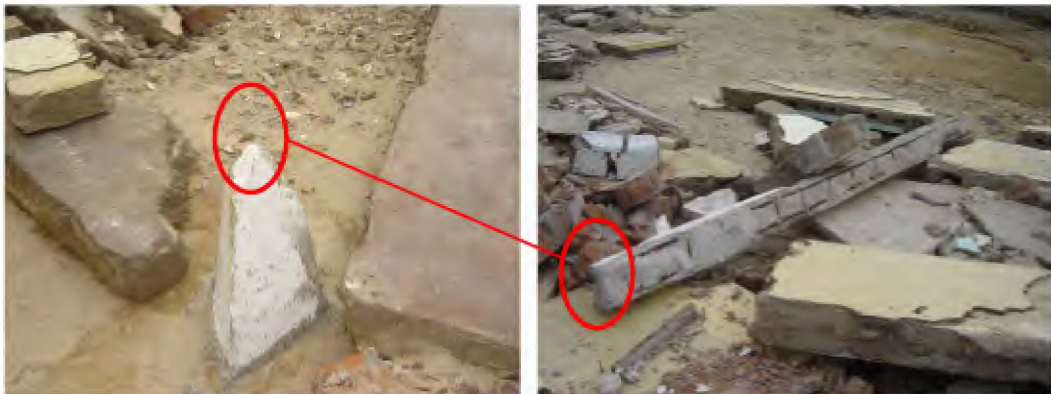
F4.3.9. La forma triangular de la columna contribuye al flujo libre alrededor del elemento, sin embargo se requiere mayor refuerzo en la base para evitar el volteo.

CATEGORÍA	SUB-CATEGORÍA	DESCRIPCIÓN	FOTO
PLANEAMIENTO URBANO	Ubicación	Gran parte de las estructuras que han presentado daños leves se encuentran ubicadas detrás de otras edificaciones que las protegen de las olas y el impacto del tsunami, además la presencia de vegetación contribuye a disminuir la energía del tsunami, provocando menores daños.	F4.1.8; F4.1.9; F4.1.10; F4.1.11; F4.1.14; F4.2.7; F4.2.8; F4.3.7; F4.3.10
	Arquitectura	La arquitectura con espacios libres y orientación de muros en el primer nivel tal que permitan el libre flujo de las aguas, aligerando la presión ejercida sobre la tabiquería y elementos estructurales resultan convenientes.	F4.1.6; F4.1.7; F4.2.5; F4.2.9; F4.2.10; F4.2.11, F4.2.12; F4.2.15; F4.2.20; F4.2.21
INGENIERIA	Material (calidad y construcción) Diseño (fuerzas inducidas)	Materiales como los bloques de concreto y las cañas guayaquil fueron arrasados por las olas, en cambio, estructuras de concreto armado mostraron un mejor comportamiento., El diseño estructural debe contemplar las fuerzas inducidas por el tsunami.	F4.1.3; F4.1.5; F4.1.12; F4.2.2; F4.2.6; F4.2.13; F4.2.14; F4.2.15; F4.2.18; F4.2.19; F4.2.21; F4.3.6; F4.3.8; F4.3.9

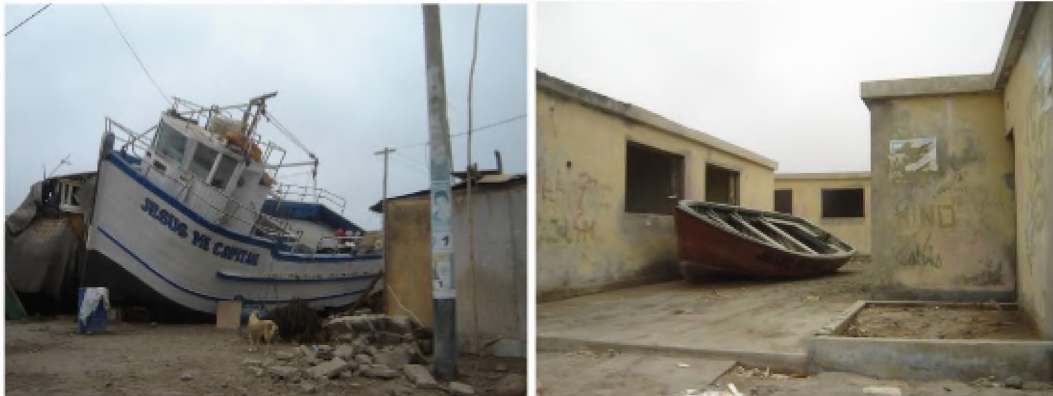
F4.3.11. Impacto de elementos y escombros en viviendas.

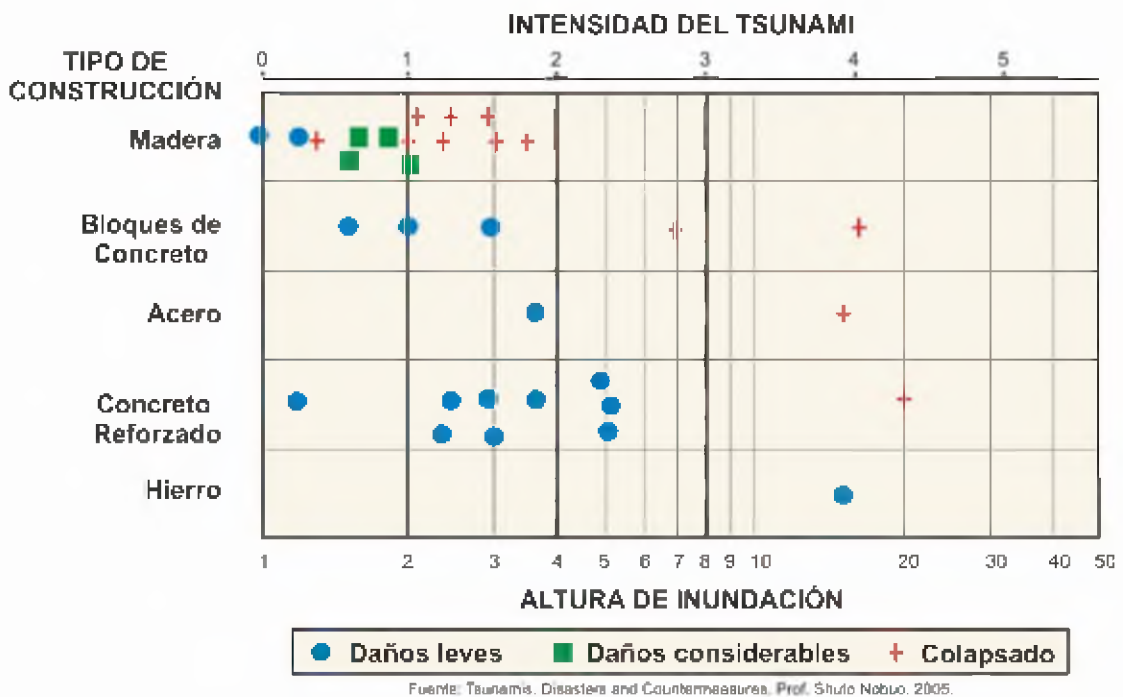
F4.4.1 Daños observados por tsunami según tipo de construcción. (Shuto, 2005)

De lo observado en las fotos podemos concluir que existen estructuras que han respondido satisfactoriamente a las exigencias de tsunamis previos, a pesar, de no haber sido exclusivamente diseñadas para tal fin. Sin embargo, es importante notar que el comportamiento más adecuado se ha observado en las estructuras de concreto armado, confirmando los estudios de tsunamis en las costas de Japón (Shuto, 2005) resumidas en el siguiente gráfico.

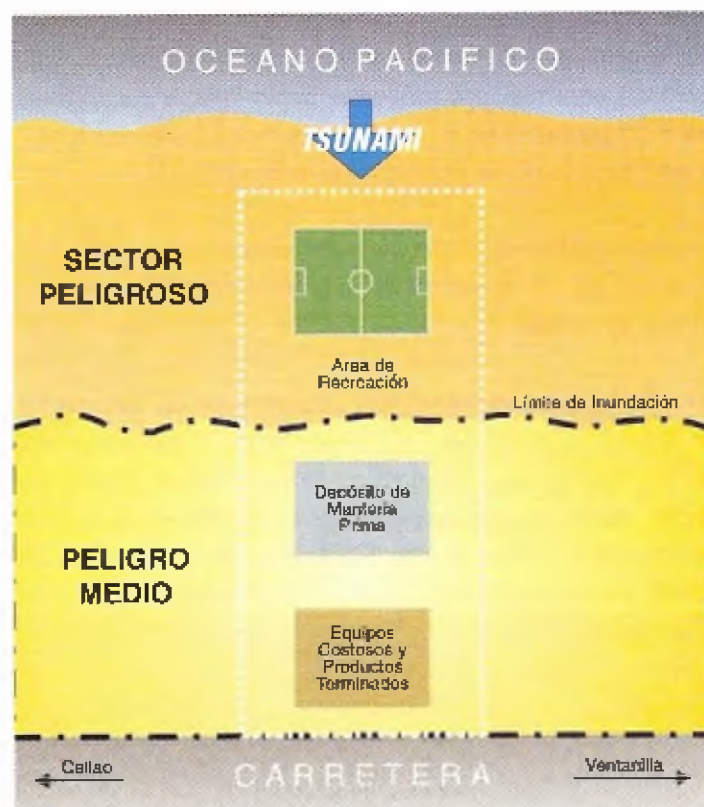
F5.1.1 Distribución del uso interno en comercio industrial. (Kuroiwa Horiuchi, 2002)

A nivel comercial, los complejos industriales con actividades cercanas al mar pueden optar por alternativas de protección de la inversión y reducción de pérdidas a través de una adecuada distribución de zonas de uso internas, como se muestra en el gráfico.
