**UNIVERSIDAD NACIONAL DE INGENIERIA
FACULTAD DE INGENIERIA CIVIL
SECCION DE POSTGRADO**

**“ESTRUCTURAS DE CONCRETO ARMADO TSUNAMI-
SISMORRESISTENTES BASADAS EN EXPERIENCIAS DE
LOS SUTNAMIS EN EL OCEANO INDICO (2004) Y CAMANA
(2001)”**

TESIS

GESTIO DE RIESGO DE DESASTRE

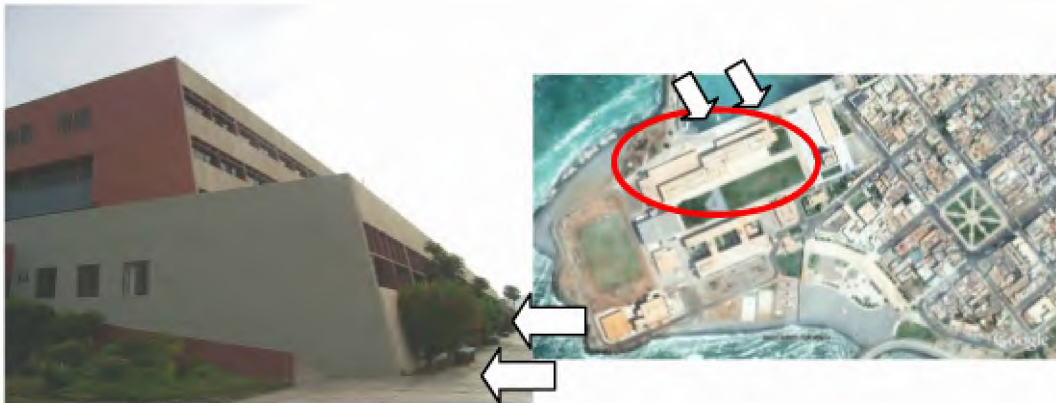
F6.1.1; F6.1.2 Edificio Grau de la Escuela Naval en La Punta - Callao. Posee las características en forma, orientación, arquitectura y estructuración que lo posibilitan como una edificación tsunami resistente. Fuente: Elaboración propia

El Edificio Grau de la Escuela Naval de la Marina de Guerra del Perú (F6.1.1; F6.1.2)., ubicado precisamente en el extremo del Distrito de La Punta-Callao, en el punto más expuesto al impacto de olas, posee las características mencionadas de orientación de elementos resistentes paralelos al flujo e impacto esperado de olas, en su interior la arquitectura posee desniveles y espacios abiertos que permiten el flujo a través de la edificación, además de una estructuración trapezoidal en altura, en donde el primer nivel posee mayor masa y elementos estructurales resistentes.

Además por la altura superior al nivel de inundación proyectado es considerado en el Plan de Evacuación del Distrito de La Punta como un refugio vertical de emergencia y una estructura que calificaría como tsunami-resistente en el entorno localizado.

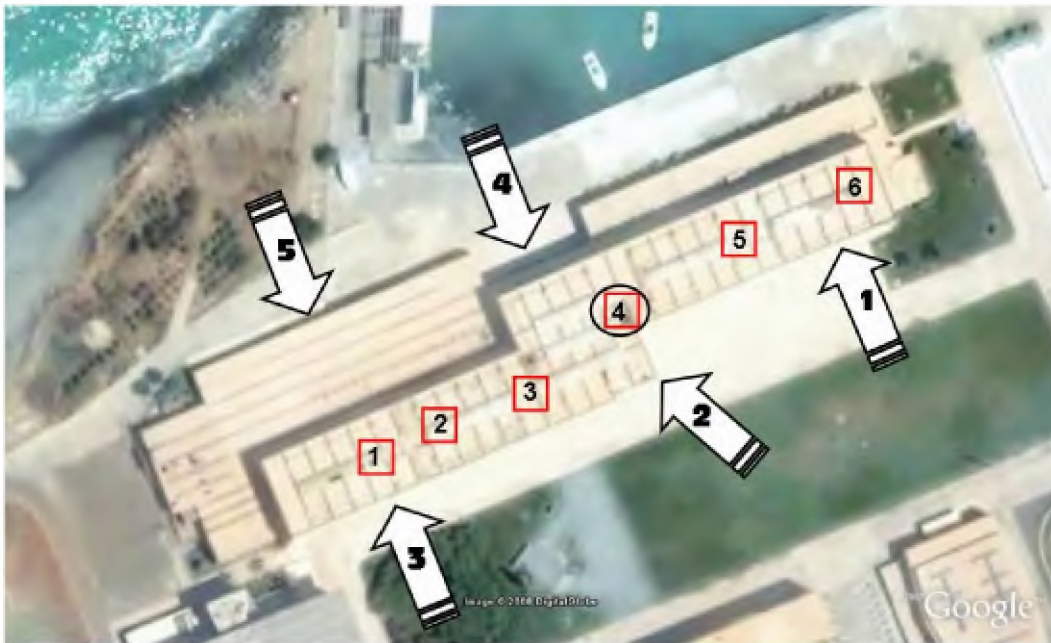
- Ingresos al edificio
- Escaleras
- Acceso a la azotea

F6.1.3 Planta del Edificio Grau – Escuela Naval MGP. La Punta – Callao.

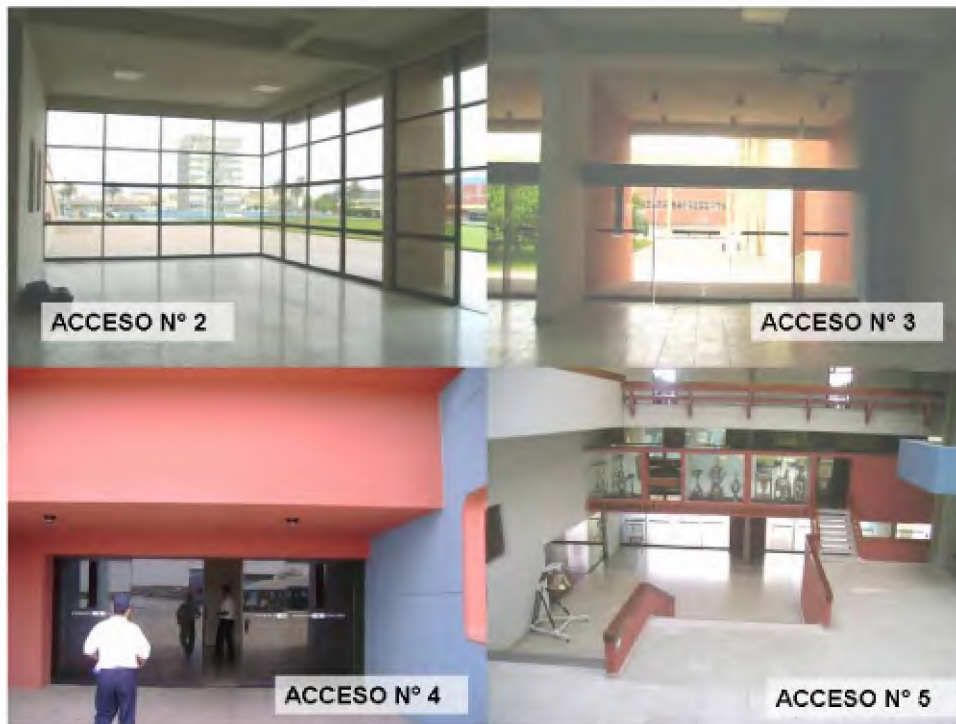
F6.1.4 Accesos al Edificio Grau. Vista interior: Accesos N°2, N°3 y N°5. Vista Exterior: Acceso N°4.

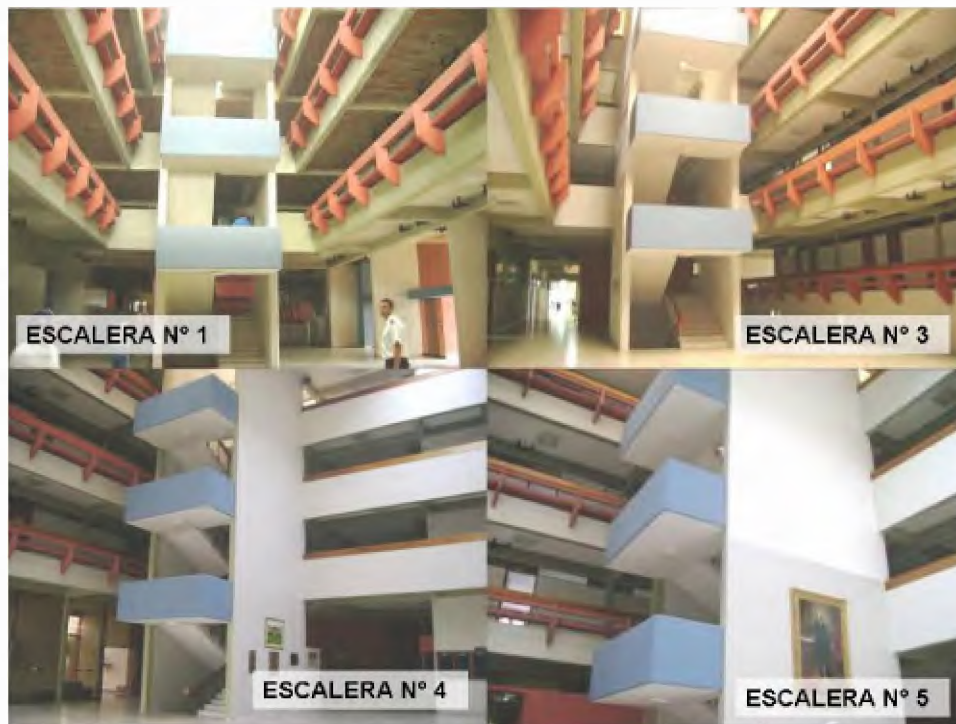
F6.1.5 Escaleras interiores. Ancho: 1.20m. Descanso a mitad de tramos y barandas.

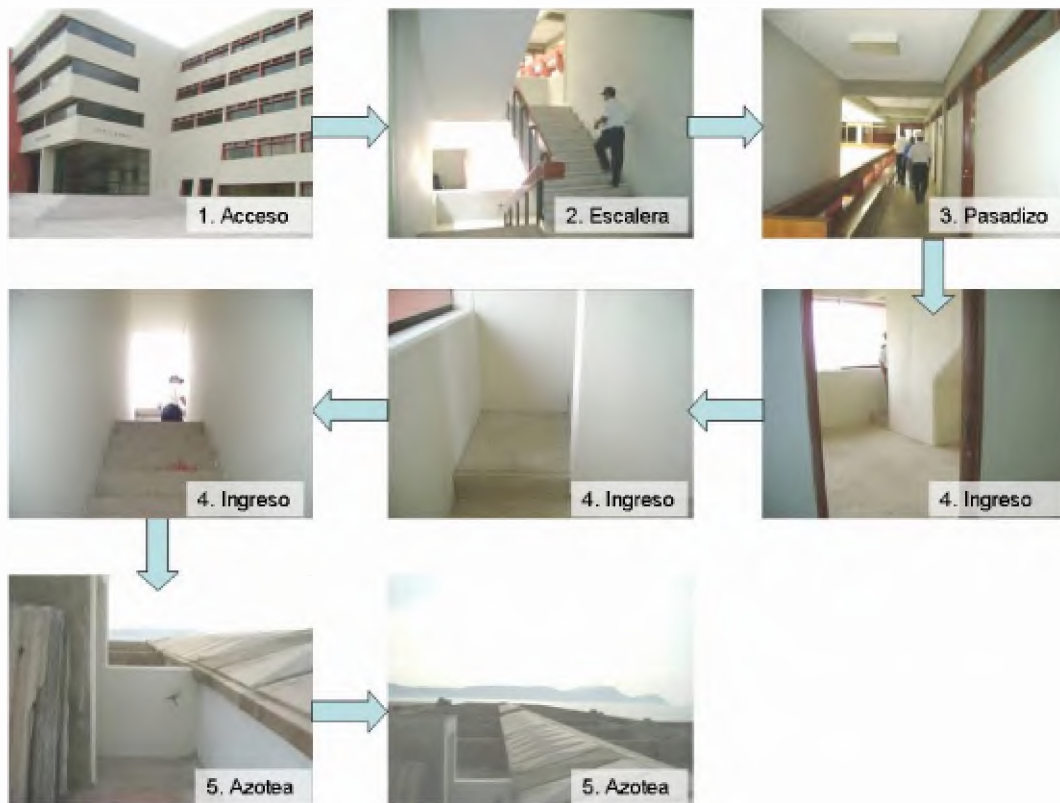
F6.1.6 Recorrido de Evacuación en Edificio Grau.

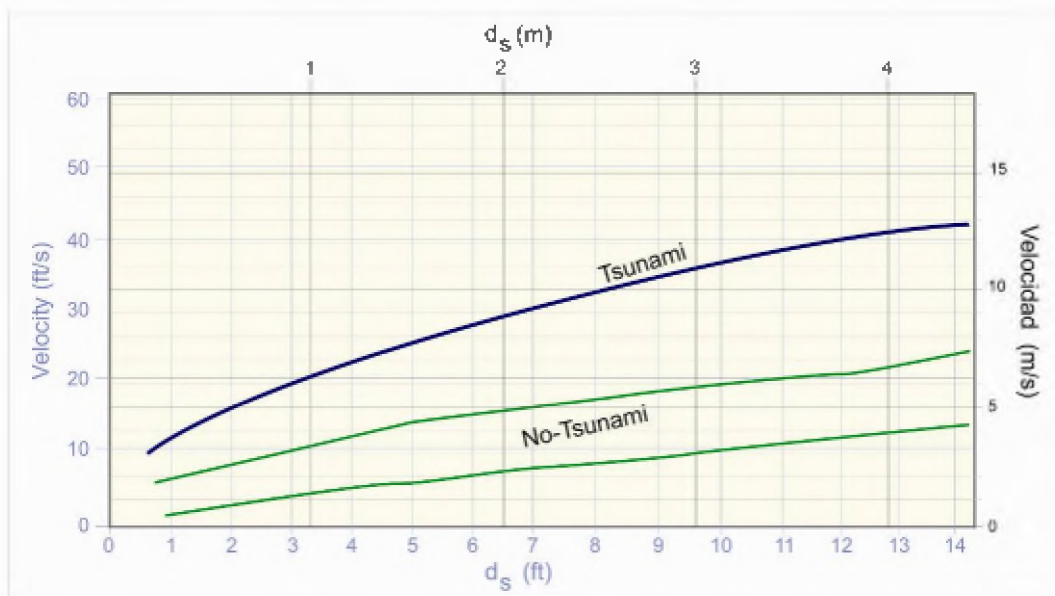
F7.3.2 Velocidad vs profundidad de erosión. Fuente: (FEMA, 2005)

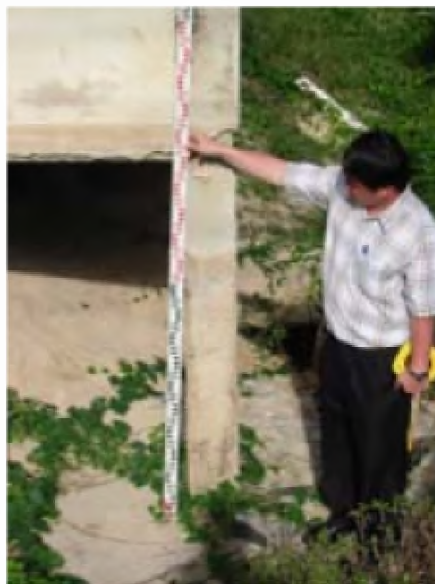
F7.3.4 Profundidad de Erosión. Indonesia (2004).
Fuente: Dr. Anat Ruangrassamee

Por otro lado, la foto **F7.3.4** muestra la cimentación y la *erosión* de **1.70m** producida en una edificación de vivienda de concreto armado ubicada en suelo arenoso a menos de 100m del litoral, en donde la altura de inundación llegó a los 3.00 m y la velocidad de flujo fue en promedio de 9m/s. Según el cuadro **C7.3.1** la profundidad de erosión estimada debía ser de 50% de 3m, es decir, **1.50m** y según la **F7.3.2** la profundidad de erosión es de aproximadamente **2.10m**.

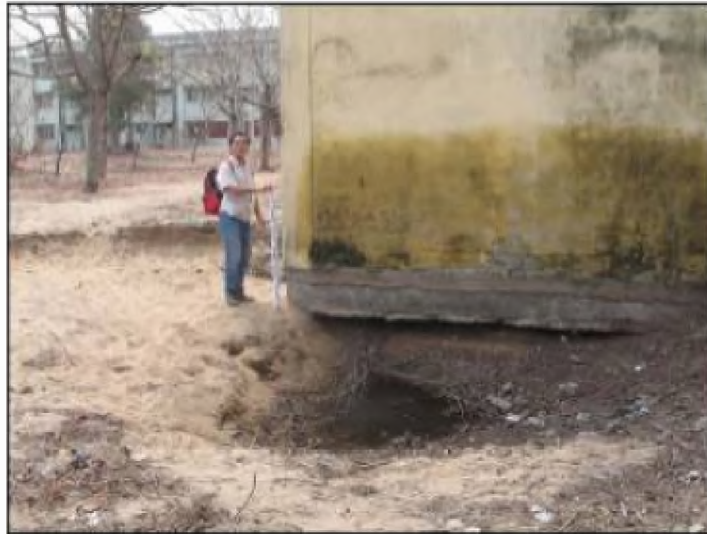
F7.3.5 Erosión. Tsunami Indonesia 2004. **Fuente:** (Yeh, 2007)

Un segundo ejemplo es la **F7.3.5** (Yeh, 2007) en las mismas condiciones de suelo y distancia que la **F7.3.4**, y en una zona dónde se registro 4.1m de runup, 0.95m de altura de inundación sobre el nivel de piso y **1.20m** de *erosión* medida en campo.

Entonces, según **C7.3.1** la profundidad de erosión es del 50% de 0.95m, es decir, un poco menos de **0.50m**; luego calculamos la velocidad según (FEMA, 2008).

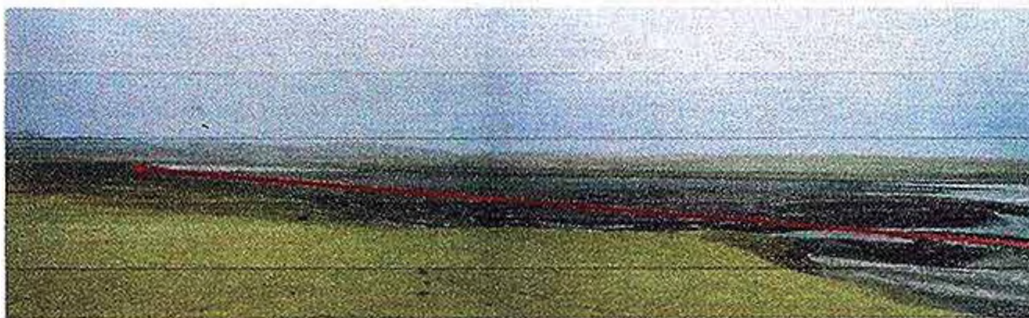
Fig. 5. Costa Nor-oeste – 2 km de inundación, se pueden observar los botes y chalanas arrastradas por el tsunami.

En la primera localidad visitada, Lagunillas, los daños causados por el tsunami fueron severos, además se pudo observar que el ingreso del mar (Fig. 3.) fue de 40m hacia el Norte (Fig. 4.) y aproximadamente 2 km hacia el Nor-oeste (Fig. 5.).

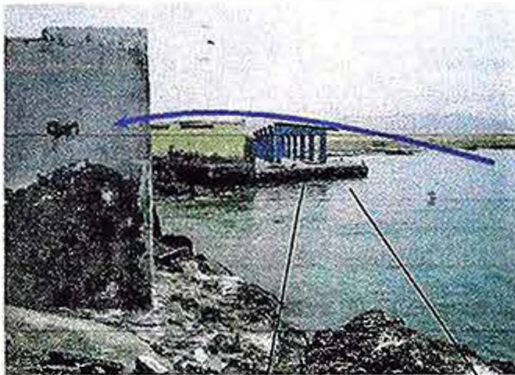
Fig. 6. Atracadero artesanal 5m de altura

Las 4 principales olas destructivas ocurrieron en un lapso de 30 minutos, destruyendo por completo el restaurante turístico, el techo del atracadero y 2 viviendas aledañas, afectando a la vez a las 3 viviendas restantes. (Fig. 6. y Fig. 7.)

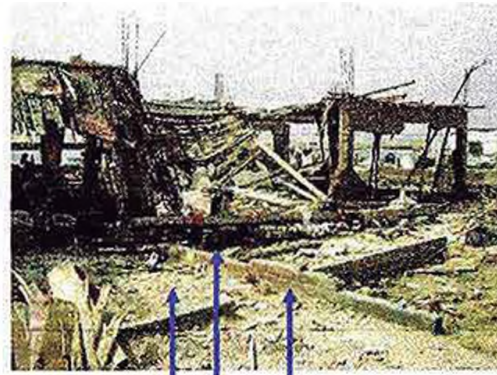
Fig. 7. restaurante turístico daños por tsunami

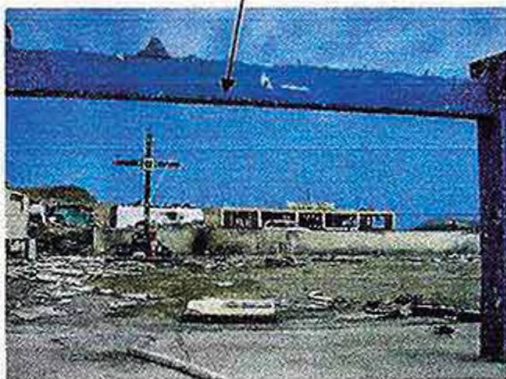
Fig. 8. Atracadero artesanal 5m de altura. Techo arrasado por la ola.

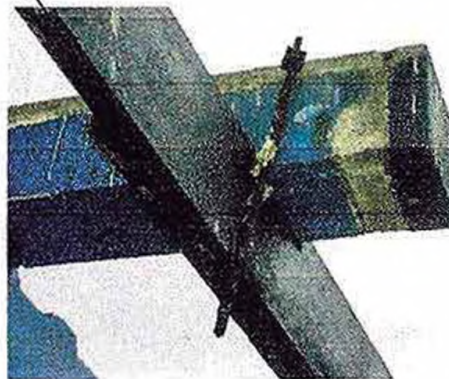
Fig. 9. Atracadero artesanal. El desplazamiento de la viga muestra el impacto de ola a dicha altura.

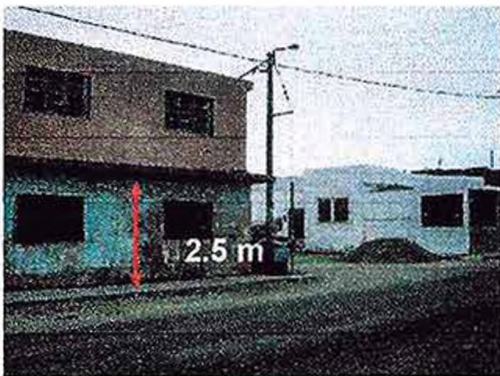
Fig. 10. Se observa la altura de inundación en balneario San Andrés.

Por los testimonios y las imágenes a presentarse se estima para San Andrés alturas de olas de máximo **2.50m** (Fig. 10.) y dentro de las viviendas frente al balneario se obtuvieron alturas de inundación de hasta **1.70m** (Fig. 11.) e intrusión marina de hasta **200m** para botes que son arrastrados a través de las calles perpendiculares al litoral.

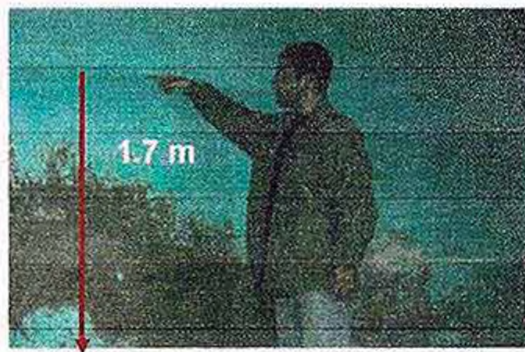
Fig. 11. Se observa la altura de inundación en una vivienda del balneario San Andrés.

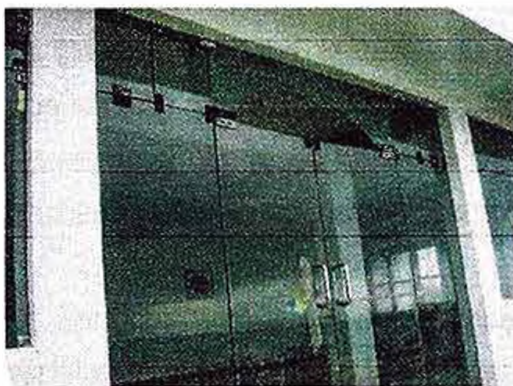
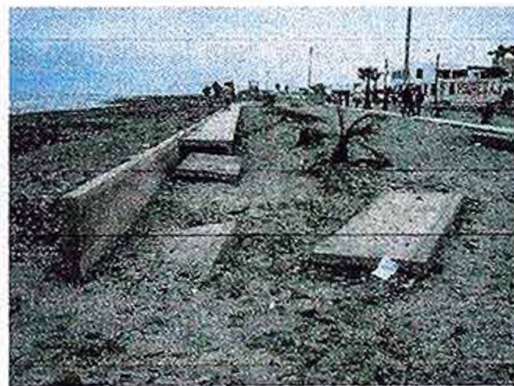
Fig. 12. Rotura de seguro superior de la puerta debido a la fuerza de empuje de las olas. (Izq). Arrastre y socavación de veredas del malecón. (Der).

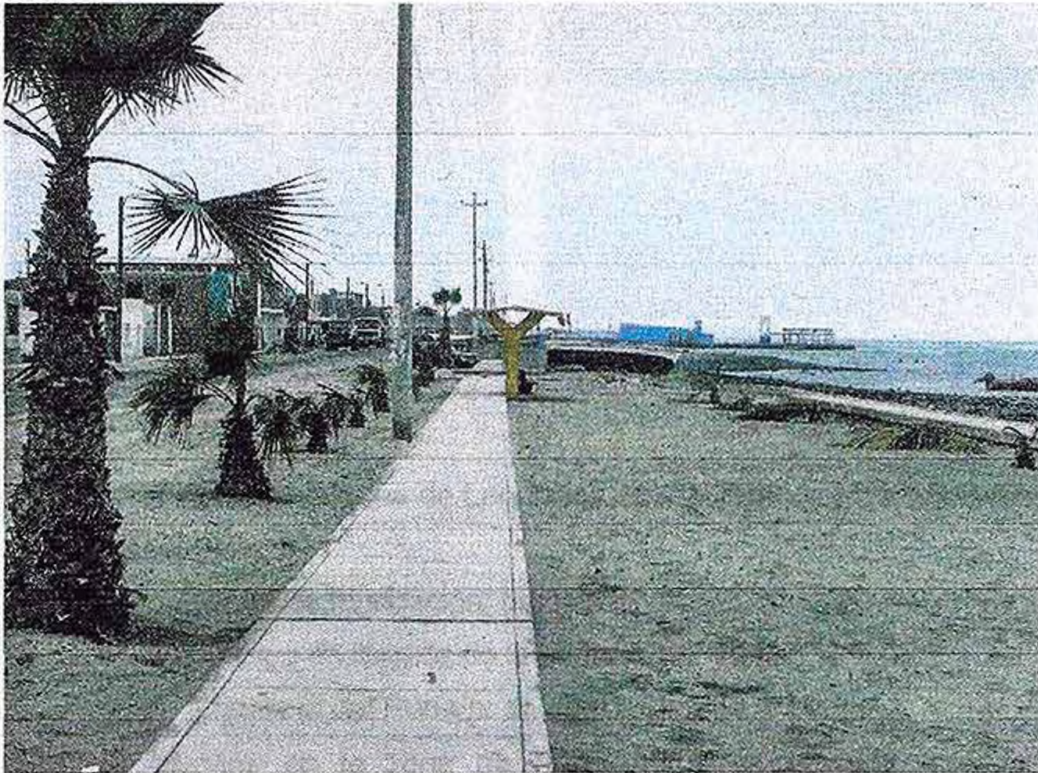
Fig. 13. filas de Palmeras – protección natural contra tsunamis

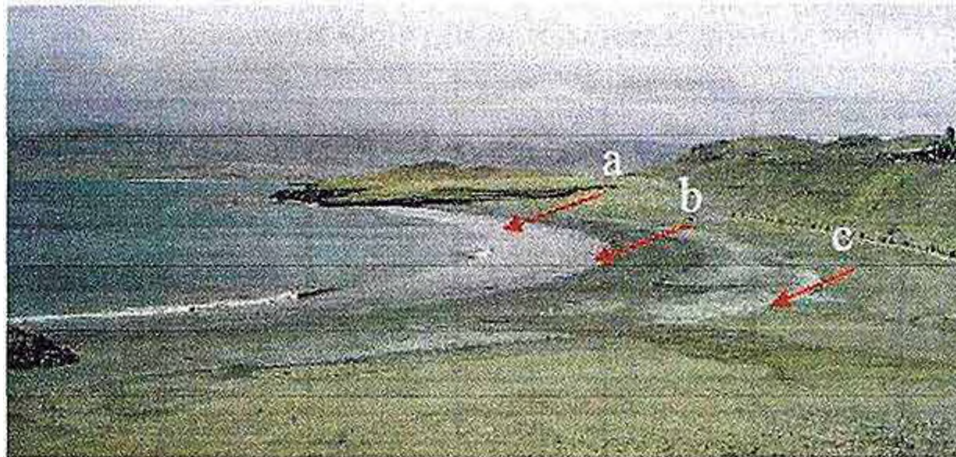
Figura 3.- Conceptos básicos en observación de run-up de tsunamis.

- a) nivel del mar durante la observación
- b) nivel del mar máximo dado por marea alta anterior a la medición
- c) indicación de la máxima penetración del agua (inundación)

En la metodología utilizada por el IGP y la DHN, se explica lo observado en la **Figura 3**. En esta figura se aprecia el nivel del mar en el presente (a), el nivel de la marea máxima anterior (b) y la línea que demarca la inundación máxima (c). El dato que se adquiere en terreno es la diferencia de altura entre el nivel (c) y el nivel (b) utilizando un instrumento como un nivel convencional (geodésico) o un nivel de mano. Posteriormente, se corrige con respecto al nivel del mar en el momento que el tsunami alcanza la costa. Esto corresponde a un valor del "run-up" para un sitio determinado (Barrientos, 2007), también en algunos casos se efectúa mediciones de las distancias desde el Nivel Medio del Mar (NMM) hasta el límite alcanzado por la inundación, efectuándose las mediciones de alturas y distancias en secciones transversales perpendiculares a la línea de costa en cada una de las áreas de trabajo, mediante el cálculo de la diferencia de elevación a través de un nivel y dos estadías (reglas). (DHN, 2007)
