**UNIVERSIDAD NACIONAL DE INGENIERIA**  
**FACULTAD DE INGENIERIA QUÍMICA Y TEXTIL**

**“DIAGNOSTICO AMBIENTAL DEL SERVICIO DE AGUA  
POTABLE DE LA CIUDAD DE MOYOBAMBA”**

**INFORME DE INGENIERIA**

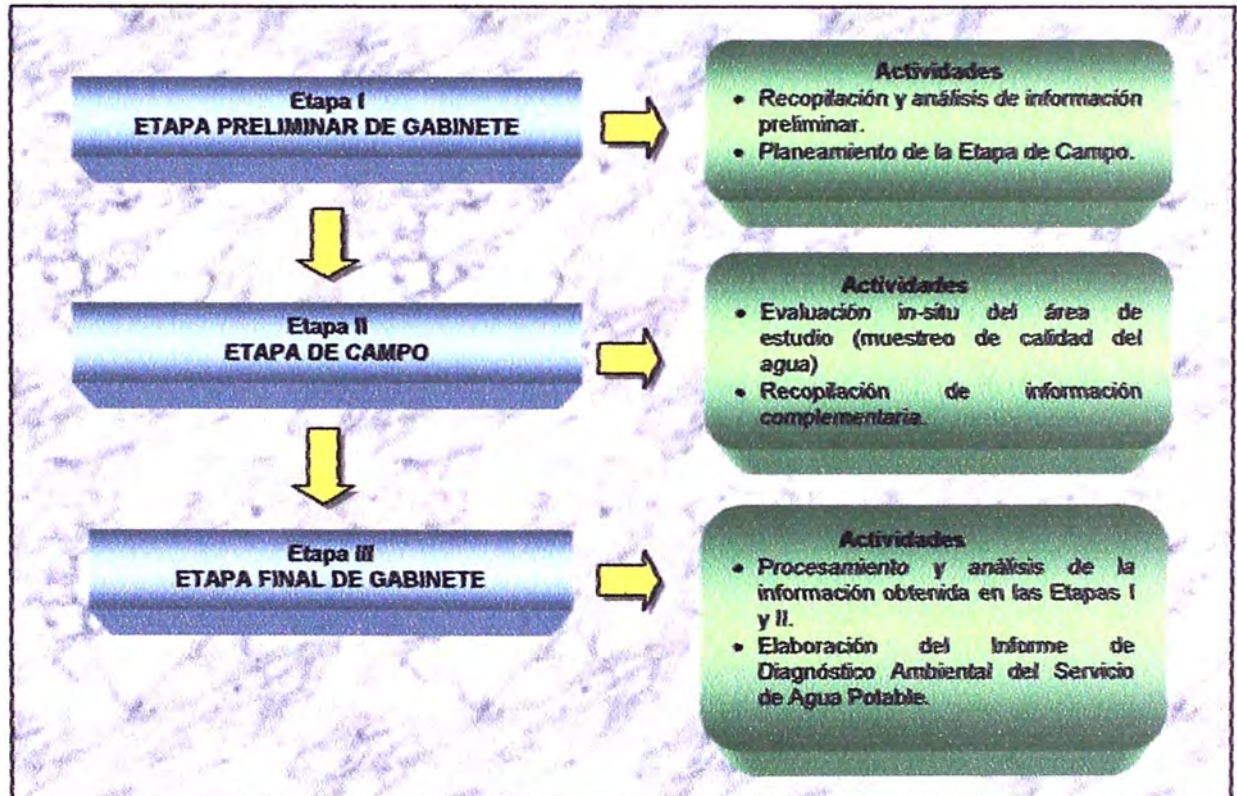
**Figura 1**  
**Etapas del Diagnóstico Ambiental de la EPS Moyobamba S.A.**

Etapa de Campo y Etapa Final de Gabinete, las mismas que se ilustran en la Figura 1.1 y se describen a continuación:

Constituye la primera etapa del diagnóstico y comprende las actividades de recopilación, análisis preliminar de información temática sobre el tema y área de estudio, coordinación con la EPS para la visita de evaluación in situ, así como la designación del laboratorio que realizara el monitoreo de calidad del agua potable. Todos estos procedimientos son necesarios para realizar la siguiente etapa del diagnóstico.

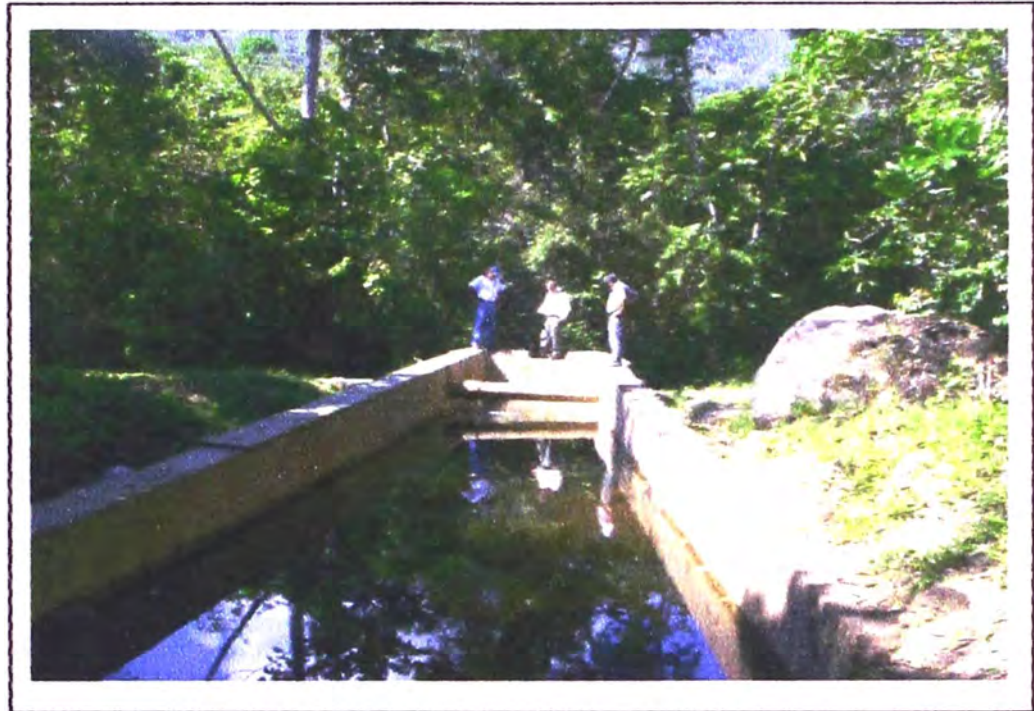
**Fotografía N°2: Captación de la Quebrada Mishquiyacu**

Ubicada a 0.88 Km. de la planta de tratamiento, en la quebrada del mismo nombre, consiste de un barraje y un muro de encauzamiento de mampostería de piedra y mortero de 0.50 m. de ancho por 67.32 m. de largo y 1.00 m. de alto, una losa de fondo del vaso de mampostería de piedra y mortero, además cuenta con una caja del mismo material con su respectiva válvula compuerta de 8" de diámetro y una canastilla PVC del mismo diámetro. Tiene una antigüedad de 22 años.

Esta estructura en su conjunto permite captar la totalidad de las aguas en épocas de estiaje, contando para ello con una tubería de 66.36 lps de capacidad hidráulica en su primer tramo.

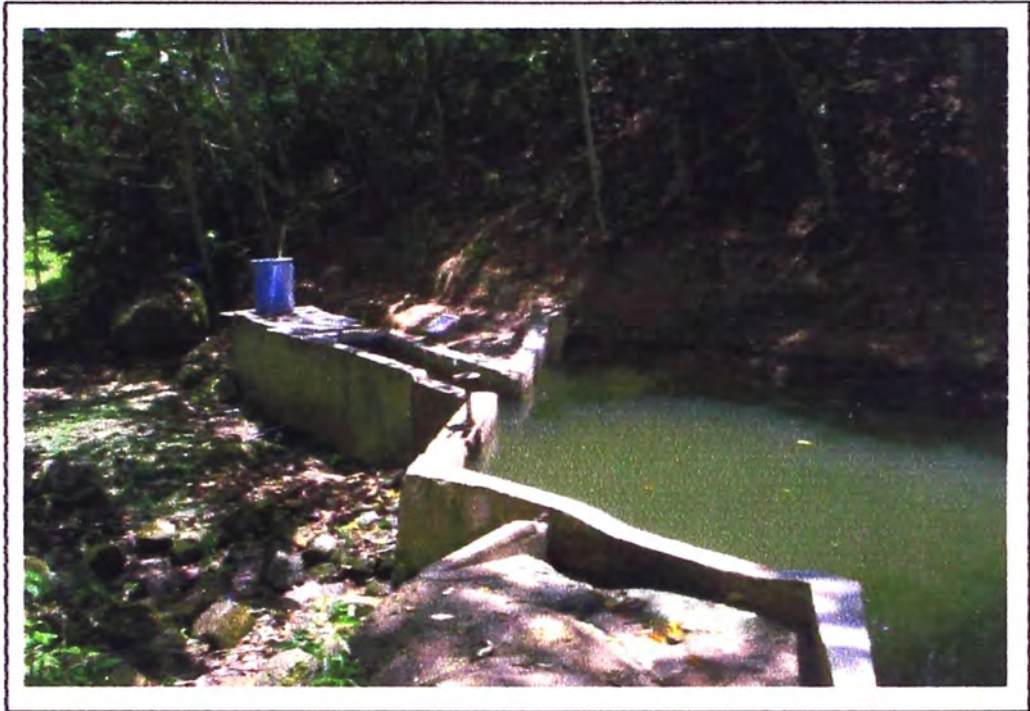
**Fotografía N°3: Captación de la Quebrada Almendra**

Conformada por un muro (barraje) que cruza el cauce, de concreto armado de 0.375 m. de espesor promedio, 7.00 m. de largo y 2.00 m. de alto, cuenta además con un canal de concreto lleno de piedras, que funciona como un pequeño filtro, cuyas dimensiones son de 7.00 m. de largo por un ancho libre de 0.65 m., un espesor de 0.175 m. y 1.35 m. de profundidad, en cuyo extremo se encuentra el inicio del tubo de conducción de PVC de 6" de diámetro, el mismo que cuenta con un aliviadero de mampostería de piedra. Tiene una antigüedad de 9 años.

Esta estructura de captación en su conjunto incluye el tramo de tubería que alimenta a la red de la ciudad, tiene una capacidad hidráulica de 22.06 lps considerando la presión de servicio medida en horas punta de 30 psi. Tiene una línea de PVC de 6" de diámetro con una longitud de 2,380 ml. y un desnivel de 43.56 m.

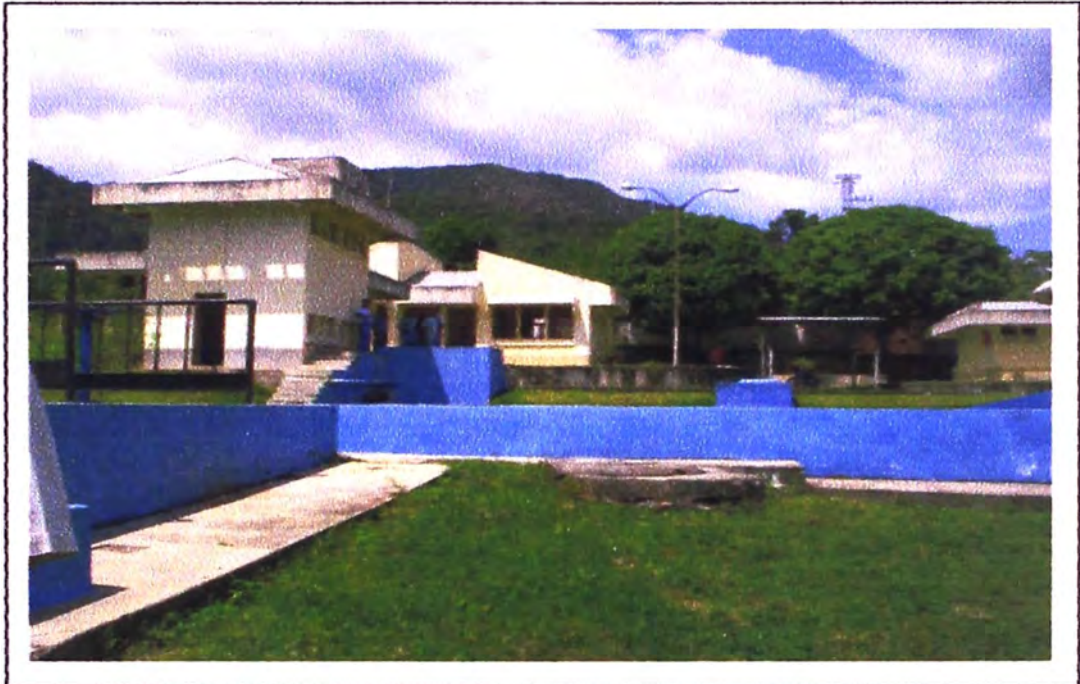
**Fotografía N°4: Vista panorámica de la Planta de Tratamiento San Mateo**

El sistema de agua de la ciudad de Moyobamba, cuenta con una Planta de Tratamiento, ubicada en el Km. 3, lado izquierdo de la carretera a los baños termales de "San Mateo", la misma que solo trata el 80% de las aguas que ingresan a las redes de distribución, este 80% es el total de agua captada en la microcuenca de Rumiyaçu.

La Planta de Tratamiento fue diseñada en 1986, para una capacidad de 66 l/s con niveles de turbiedad menor o igual a 30 NTU (Unidades Nefelométricas de turbiedad) para una población de diseño de 21,000 habitantes. Esta planta era de filtración directa, pero posteriormente debido a su no funcionalidad, fue modificada convirtiéndola en una planta de filtración rápida para aguas con alto índice de turbiedad (80 NTU), empezando sus operaciones en Agosto de 1992.

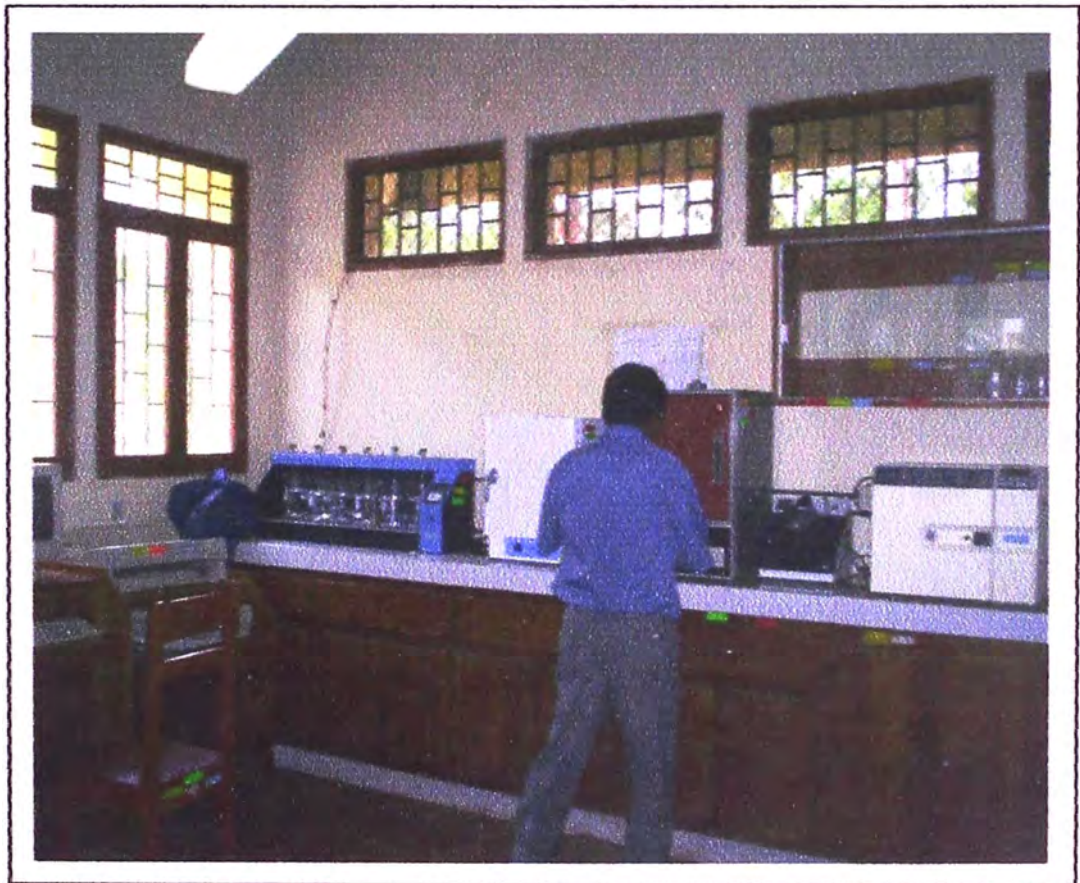
**Fotografía N°9: Laboratorio de Control de Calidad**

Se encuentra ubicado en la planta de tratamiento de agua potable de la EPS, esta adecuadamente equipado para realizar análisis bacteriológico y físico químicos, en aproximadamente 20 parámetros. Estos equipos fueron adquiridos con el 100% de los recursos del programa Nacional de Agua Potable y Alcantarillado (PRONAP). Asimismo la EPS Moyobamba cuenta con equipos de control de procesos unitarios, complementarios a los que cuenta el departamento de control de calidad.

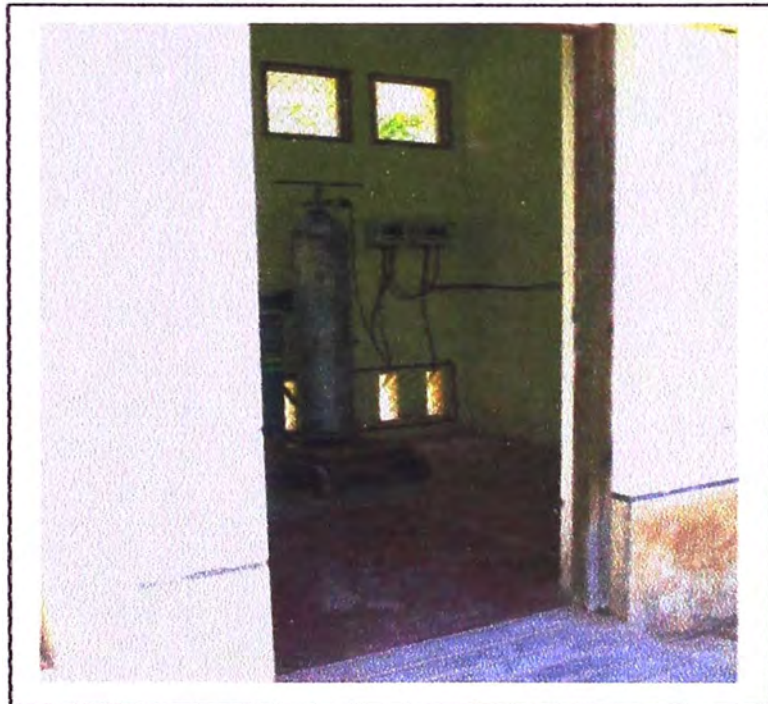
**Fotografía N°7: Caseta de dosificación de cloro gaseoso en la planta de tratamiento San Mateo**

- Dos cloradores al vacío, con rotámetro e inyector marca Wallace & Thieman.
- Un balón de 68 Lb. de cloro líquido gaseoso.
- Una balanza de plataforma de 500 Kg. Marca Sores.
- Dos electro bombas de 1/2 HP marca Pentax y Novax con sistema alterno.

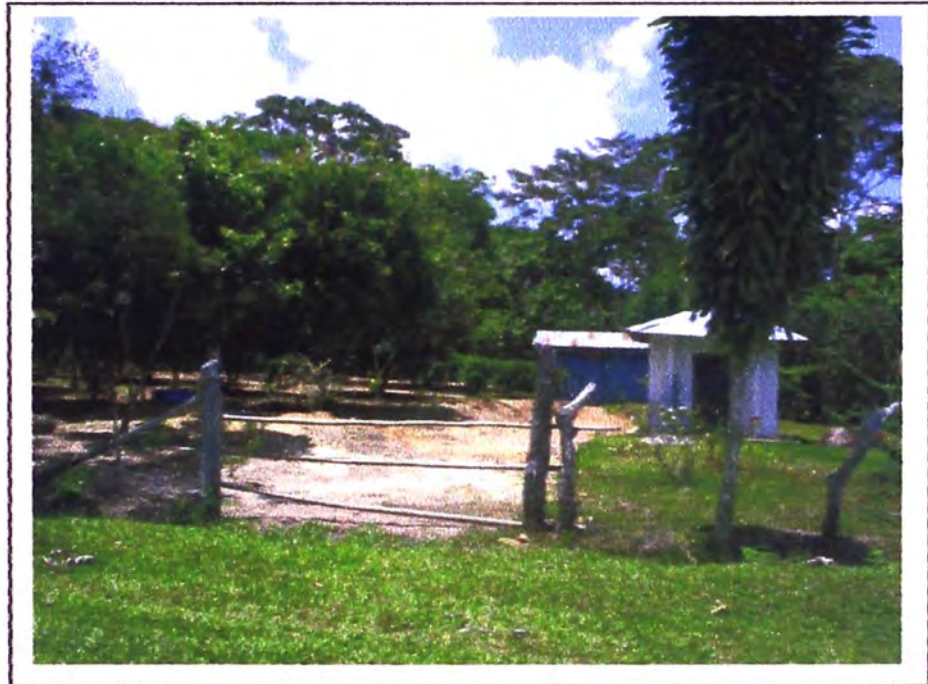
**Fotografía N°10: Caseta de cloración de la captación Almendra**

- Un clorador de inyección directa con rotámetro y manómetro marca Wallace & Thieman.
- Un balón de 68 Lb. de cloro líquido gaseoso.

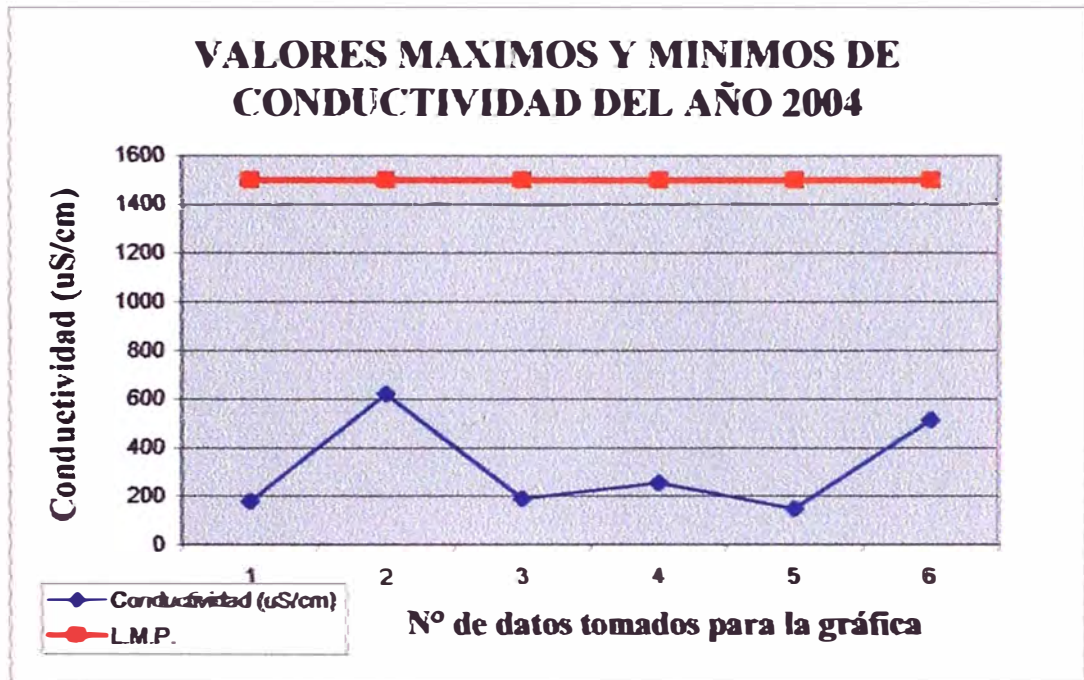
GRAFICO N°4

Se puede observar en el gráfico N°4, que la conductividad del agua potable se encuentra por debajo de los L.M.P. tomados como referencia por la SUNASS.

Lo que nos indica que existen pocas sustancias ionizadas, producidas por los sólidos disueltos en el agua.

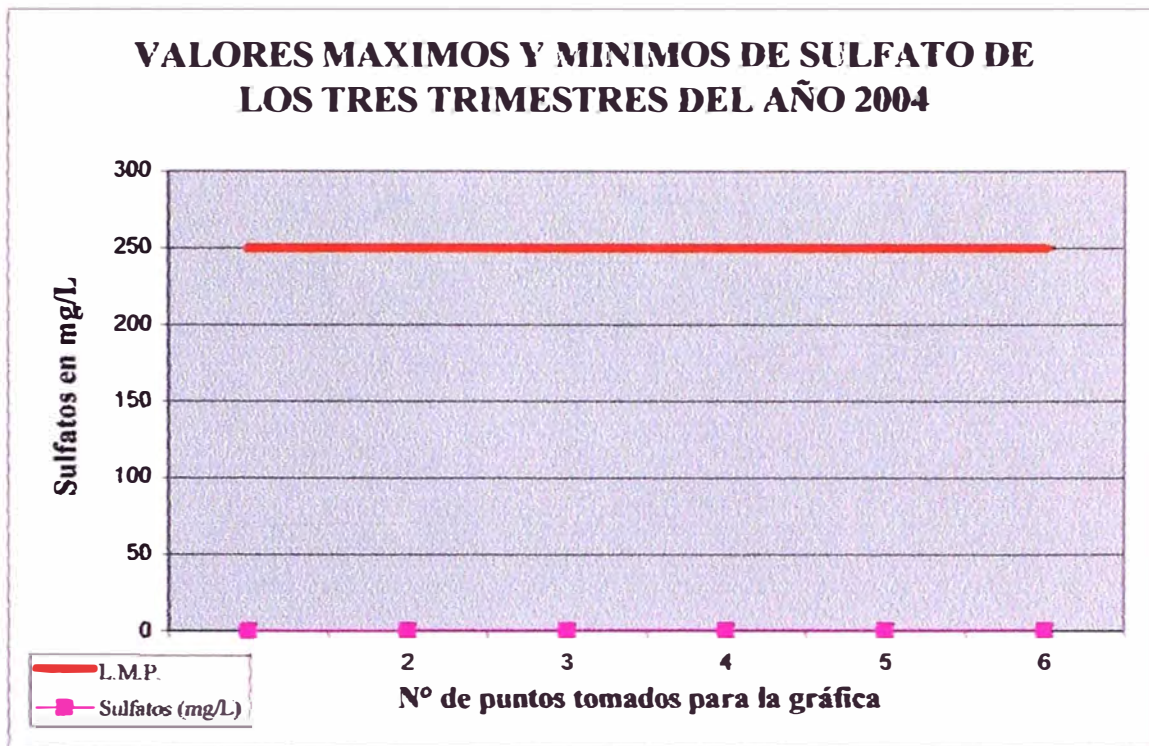
GRAFICO N°7

Se puede observar en el gráfico N°7, que la concentración de sulfatos en mg/L, se encuentran por debajo de los L.M.P. tomados como referencia por la SUNASS (250mg/L).

Este es un parámetro con el cual la EPS no tiene problemas para controlar, ya que los valores son muy pequeños. Lo que nos puede indicar que no existe contaminación producida por efluentes mineros o efluentes industriales. Además no habrá problemas de incrustaciones en las redes de agua potable, ya que la presencia de cationes calcio y magnesio es pequeño.
