“ANALISIS DE ESTABILIDAD PAD Nro24”

**INFORME DE SUFICIENCIA
PARA OPTAR EL TÍTULO PROFESIONAL DE
INGENIERO DE MINAS**

El presente Informe Técnico contiene los aspectos del análisis de estabilidad del Pad de Lixiviación Nro24 ubicado en el Sector Cochavara de la unidad minera ubicado en el distrito de Angasmarca, provincia de Santiago de Chuco, La Libertad, perteneciente a la Compañía Minera Aurífera Santa Rosa S.A. - COMARSA.

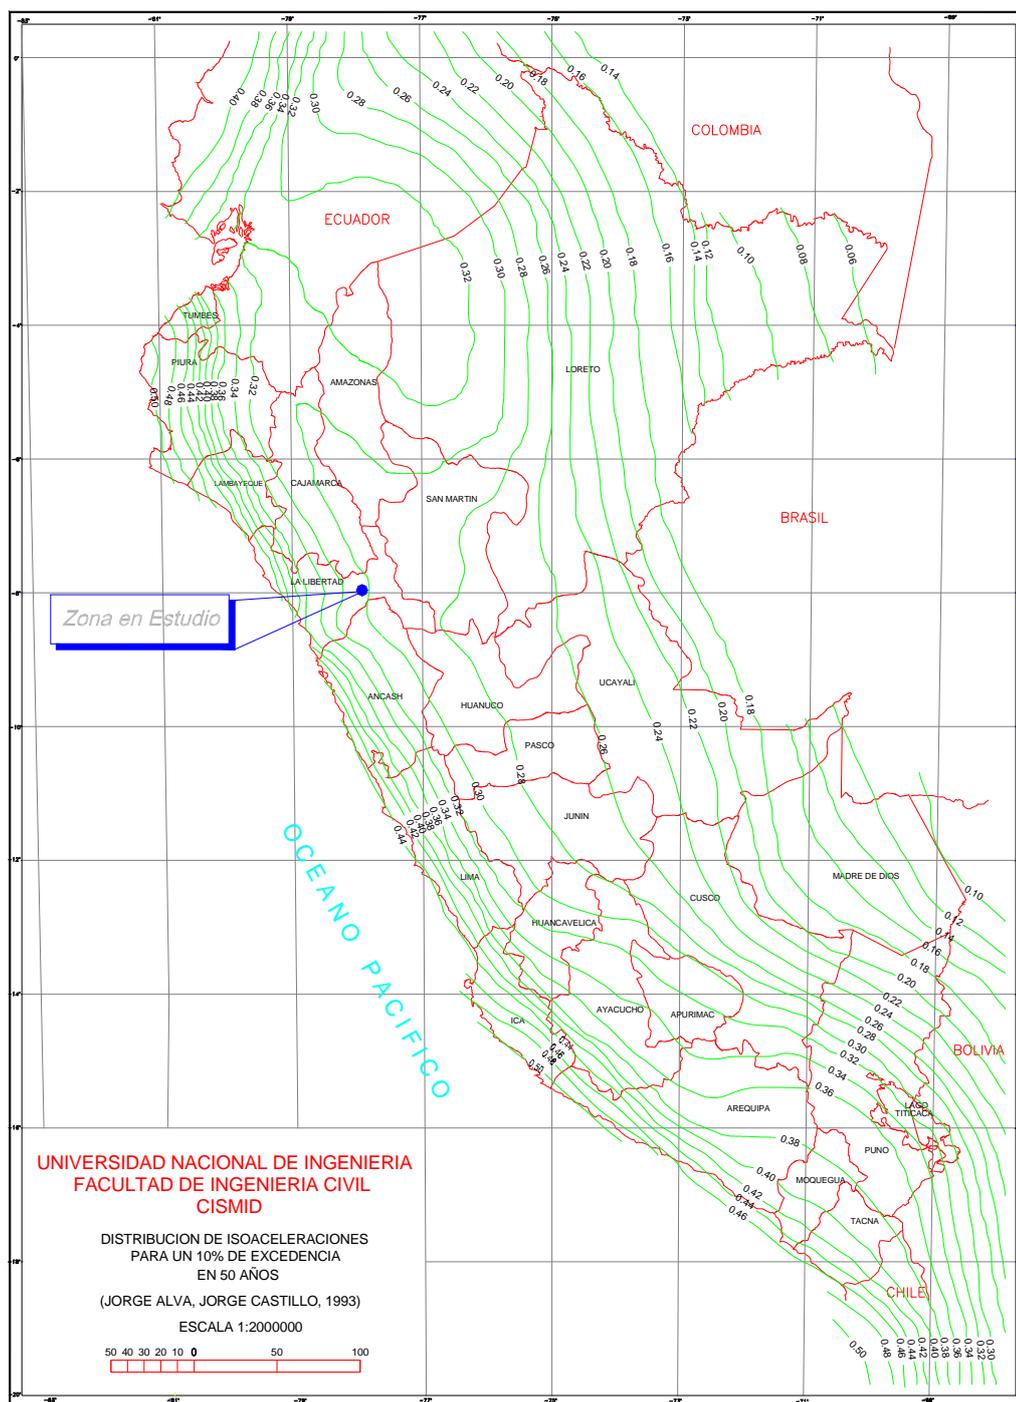
FIGURA Nº 4.3: MAPA DE ISOACELERACIONES PARA 500 AÑOS DE VIDA UTIL

Se han realizado varias evaluaciones probabilística de peligro sísmico utilizando el método de Cornell McGuire (1976), los sismos son modelados ya sea como áreas de fuerte sísmica o como zonas de fuerte lineal (fallas). Los sismos son tratados como eventos independientes ubicados en fuentes puntuales aleatorias. La relación magnitud-recurrencia y magnitud máxima para cada zona son estimadas a partir de la sismicidad registrada dentro de cada zona de fuente. Casaverde y Vargas (1980), Castillo y Alva (1993) Figura N° 4.3 y Ceresis (1996) han efectuado evaluaciones similares. Los mapas probabilísticos de riesgo sísmico de Castillo y Alva indican que la aceleración máxima del terreno (AMT) para la zona de Quiruvilca – COMARSA sería aproximadamente 0.31g para un periodo de retorno de 500 años.

Es aceptada internacionalmente, que el coeficiente sísmico a ser considerado en el análisis de condiciones pseudoestáticas de diseño de taludes, sea obtenido como una fracción que varia entre 1/2 a 1/3 de la máxima aceleración esperada. Esta recomendación es consistente con las recomendaciones del Cuerpo de Ingenieros del Ejército de los Estados Unidos (U.S. Army Corps of Engineers). En consecuencia, para el caso del análisis pseudoestático de estabilidad del Pad 24 se considera un valor del coeficiente pseudo estático de diseño como una fuerza horizontal de 1/2 de aceleración pico o sea 0.15 g

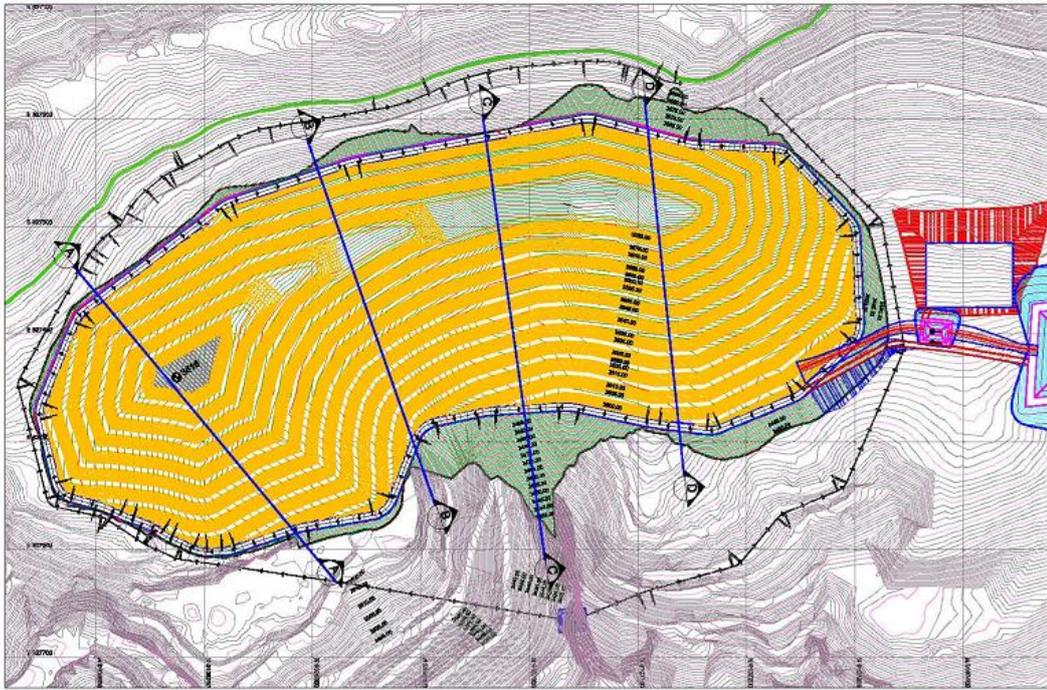
FIGURA N° 6.1: SECCIONES PAD Nro 24

- Se ha considerado la evaluación estática y pseudo estática mediante la adición de una carga horizontal cuyo valor es obtenido del estudio de riesgo sísmico mediante el coeficiente sísmico.
- Las secciones típicas analizadas se presenta a continuación:

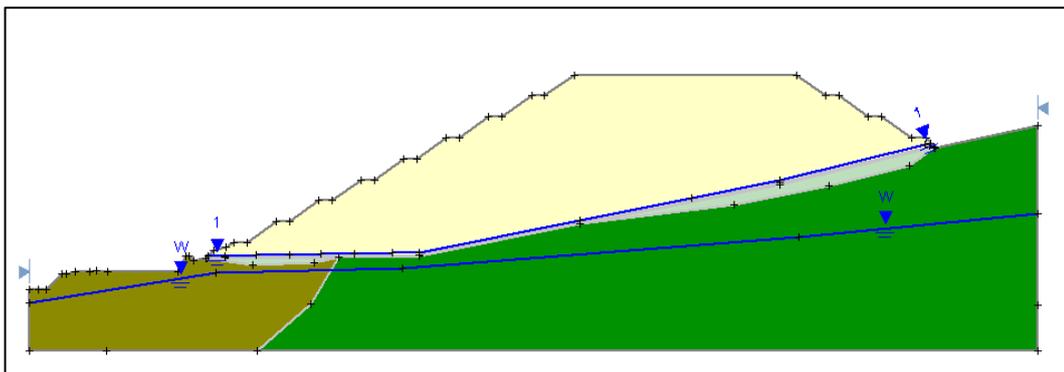
SECCION A-A Tiene dirección Noreste Suroeste

En la sección transversal denominada sección A-A, correspondiente a las calicatas C-1, C-2 y C-3, se observa una capa superficial de tierra de cultivo conformado por limo arcilloso con arena, color marrón claro, húmeda, de consistencia blanda, con presencia de cantos, gravas subangulosas y raicillas aisladas de un espesor de 1.0m aproximadamente, debajo de la cual se encuentra la roca arenisca muy alterada, color beige a blanco humo dura a ligeramente dura, con presencia de patinas de óxido de hierro en las fracturas, se ha muestreado el material proveniente de la alteración de la roca arenisca que se puede considerar como suelo dando como resultado una clasificación unificada que varía de CL a ML; en este perfil en la zona de la calicata C-1 a partir de 1.50 m de

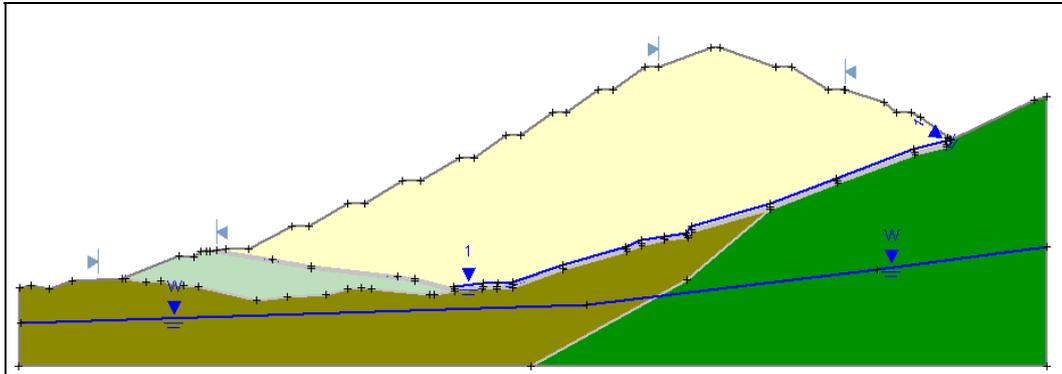
SECCION B-B Tiene dirección Noreste Suroeste

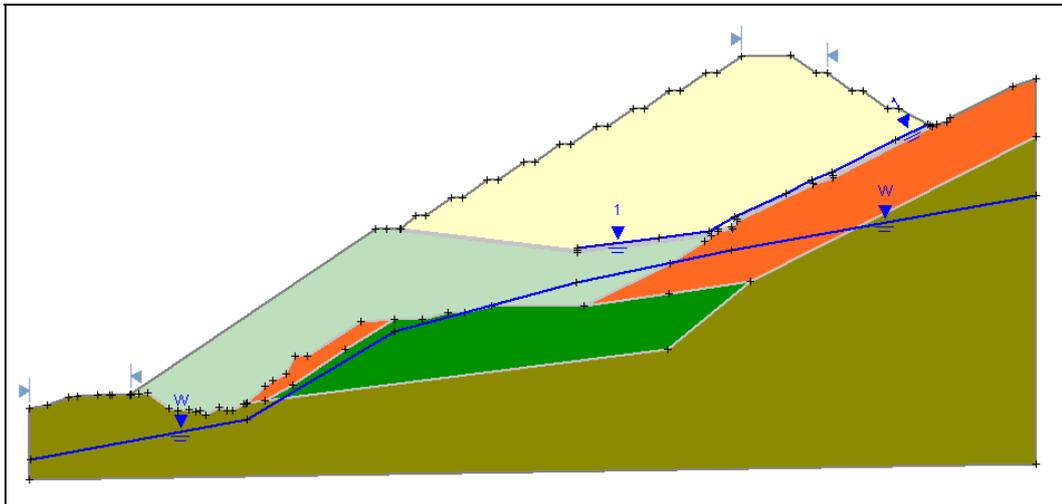
**SECCION C-C Tiene dirección Este a Oeste**

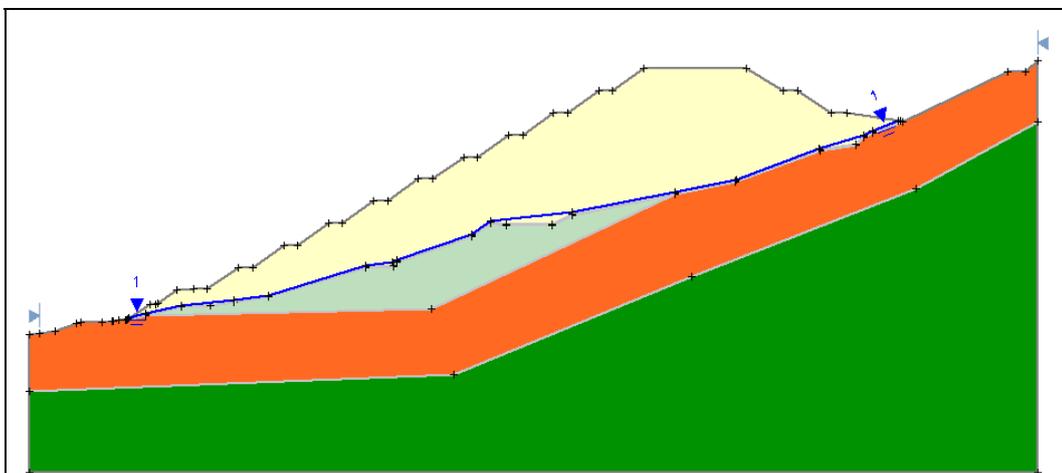
**SECCION D-D Tiene dirección Sureste a Noroeste**

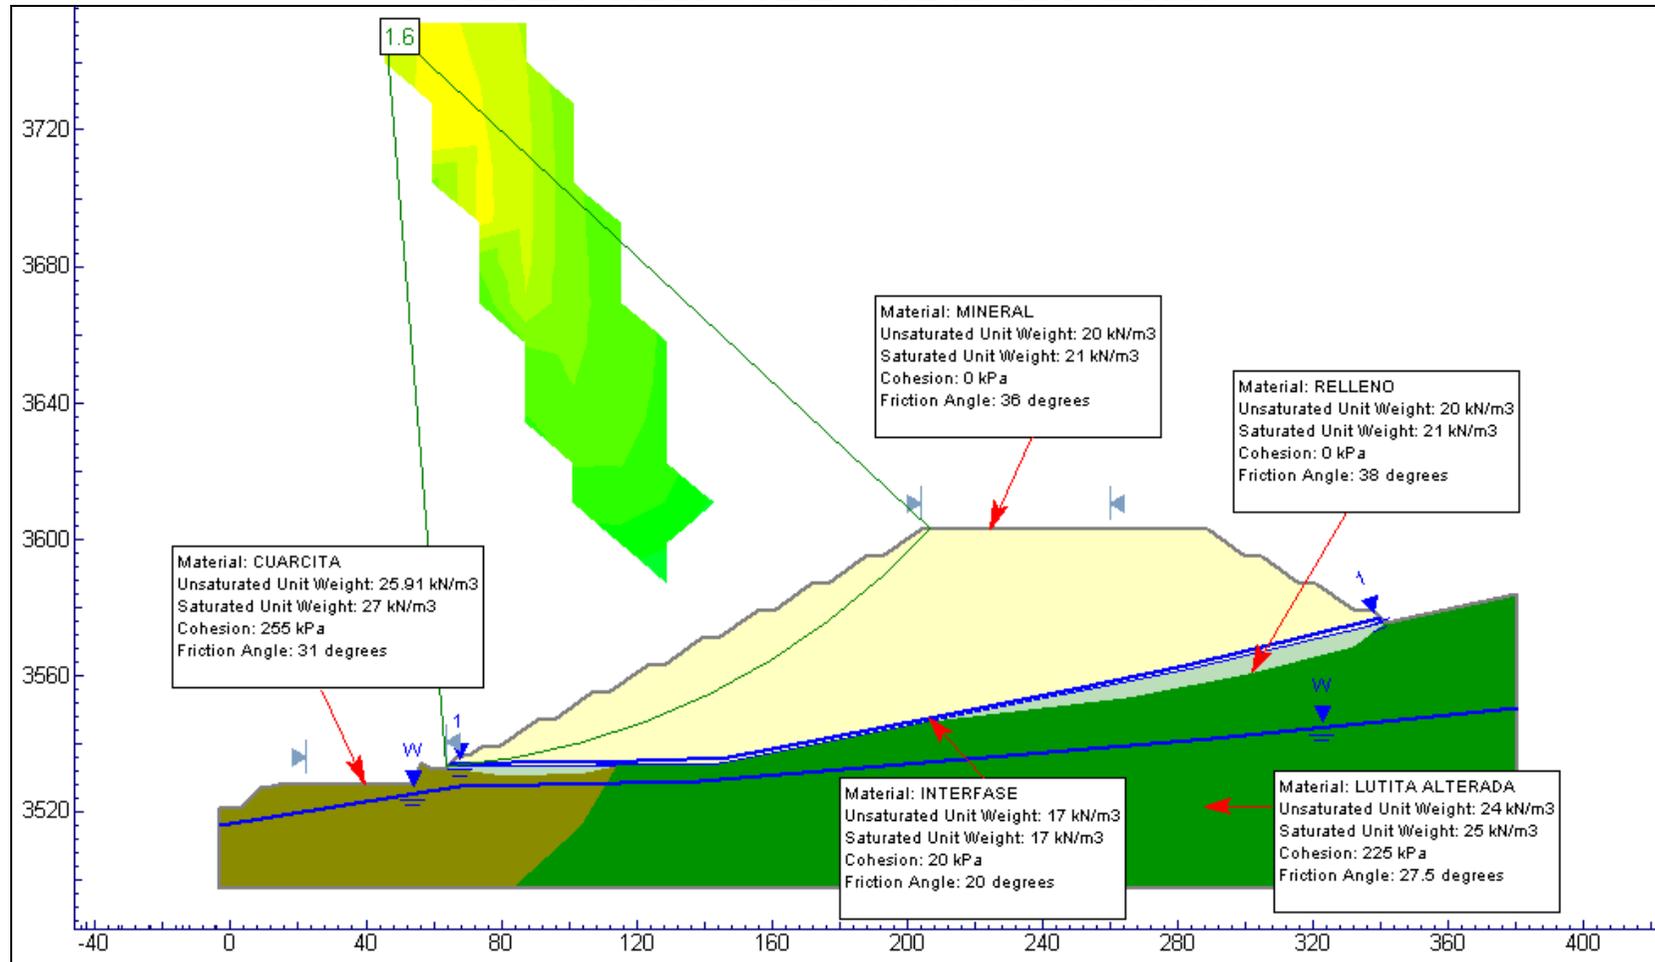
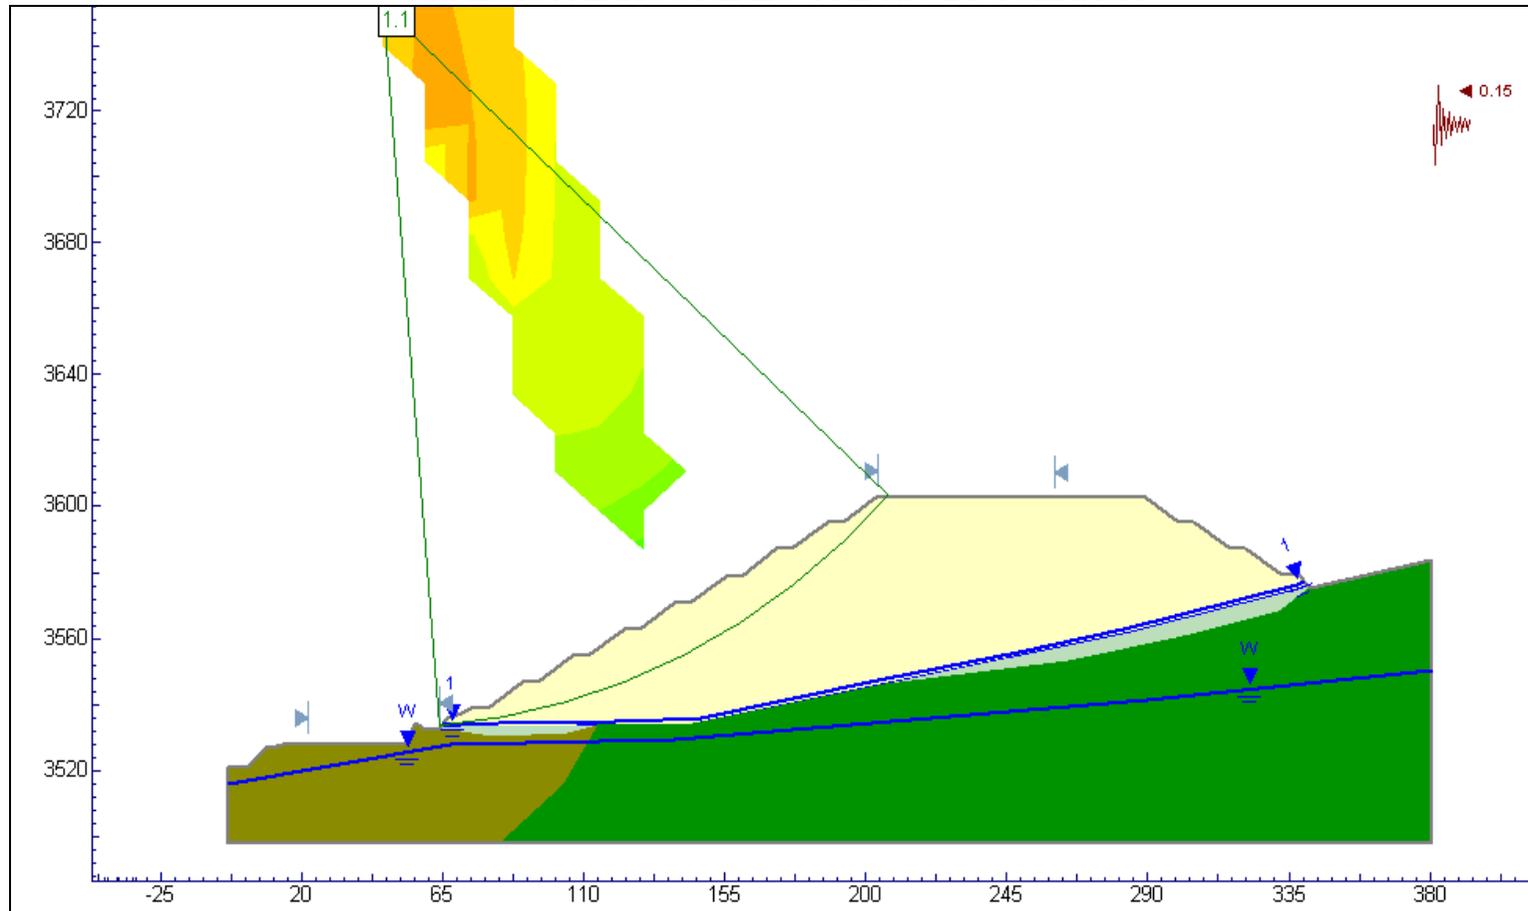
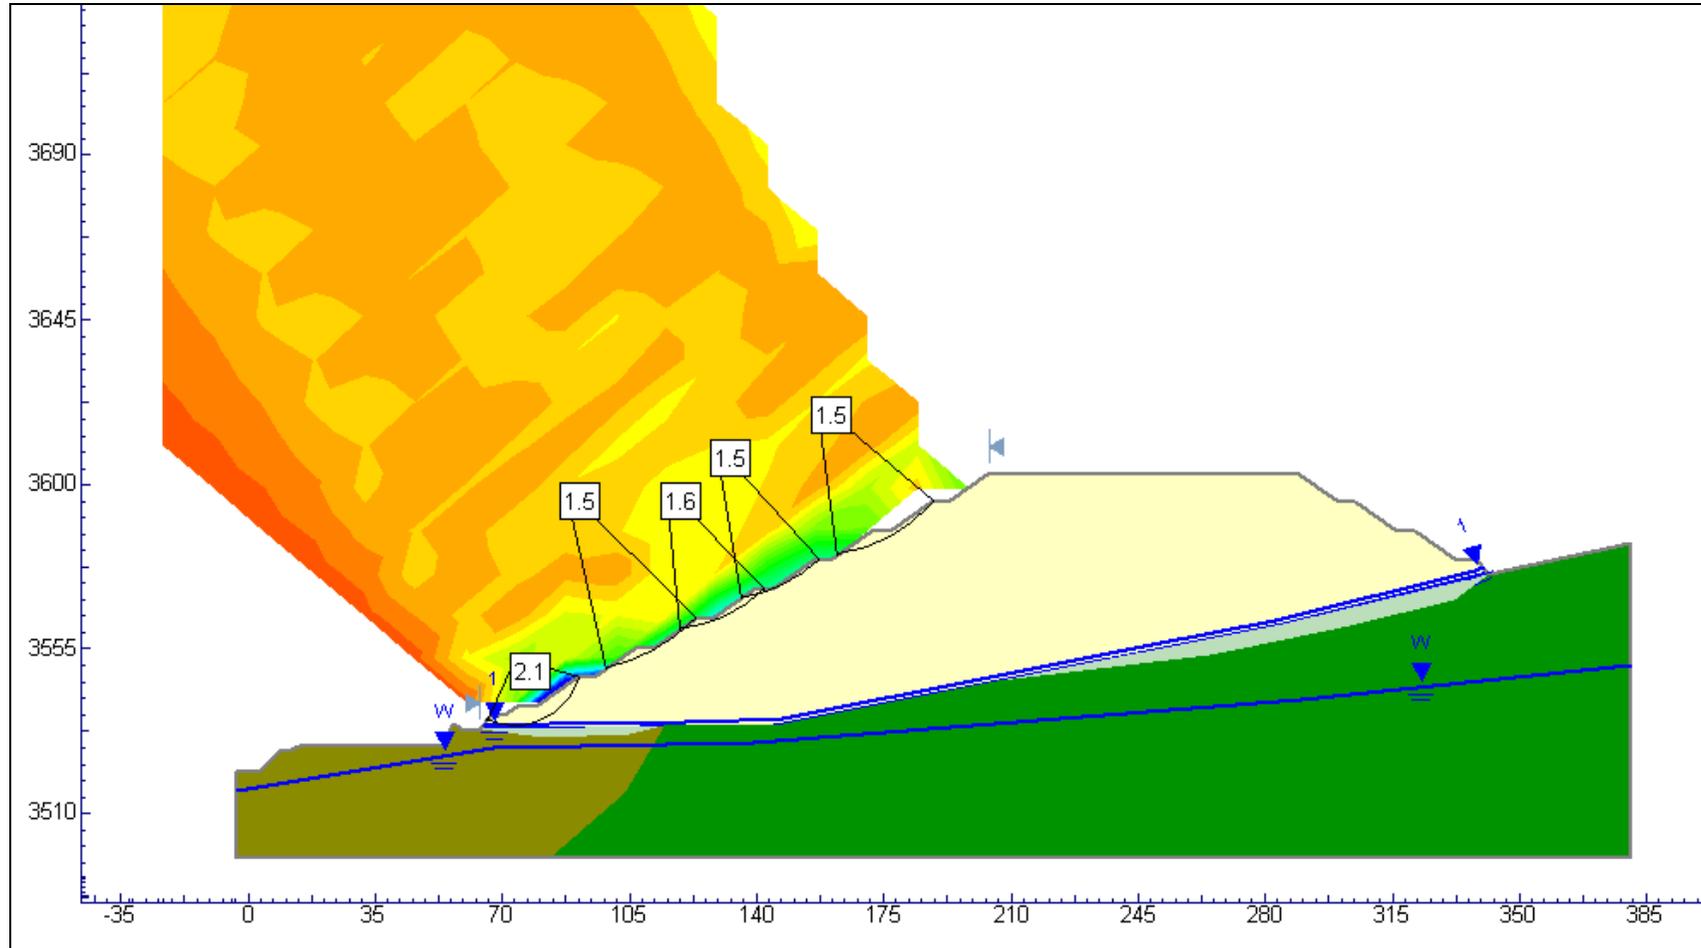
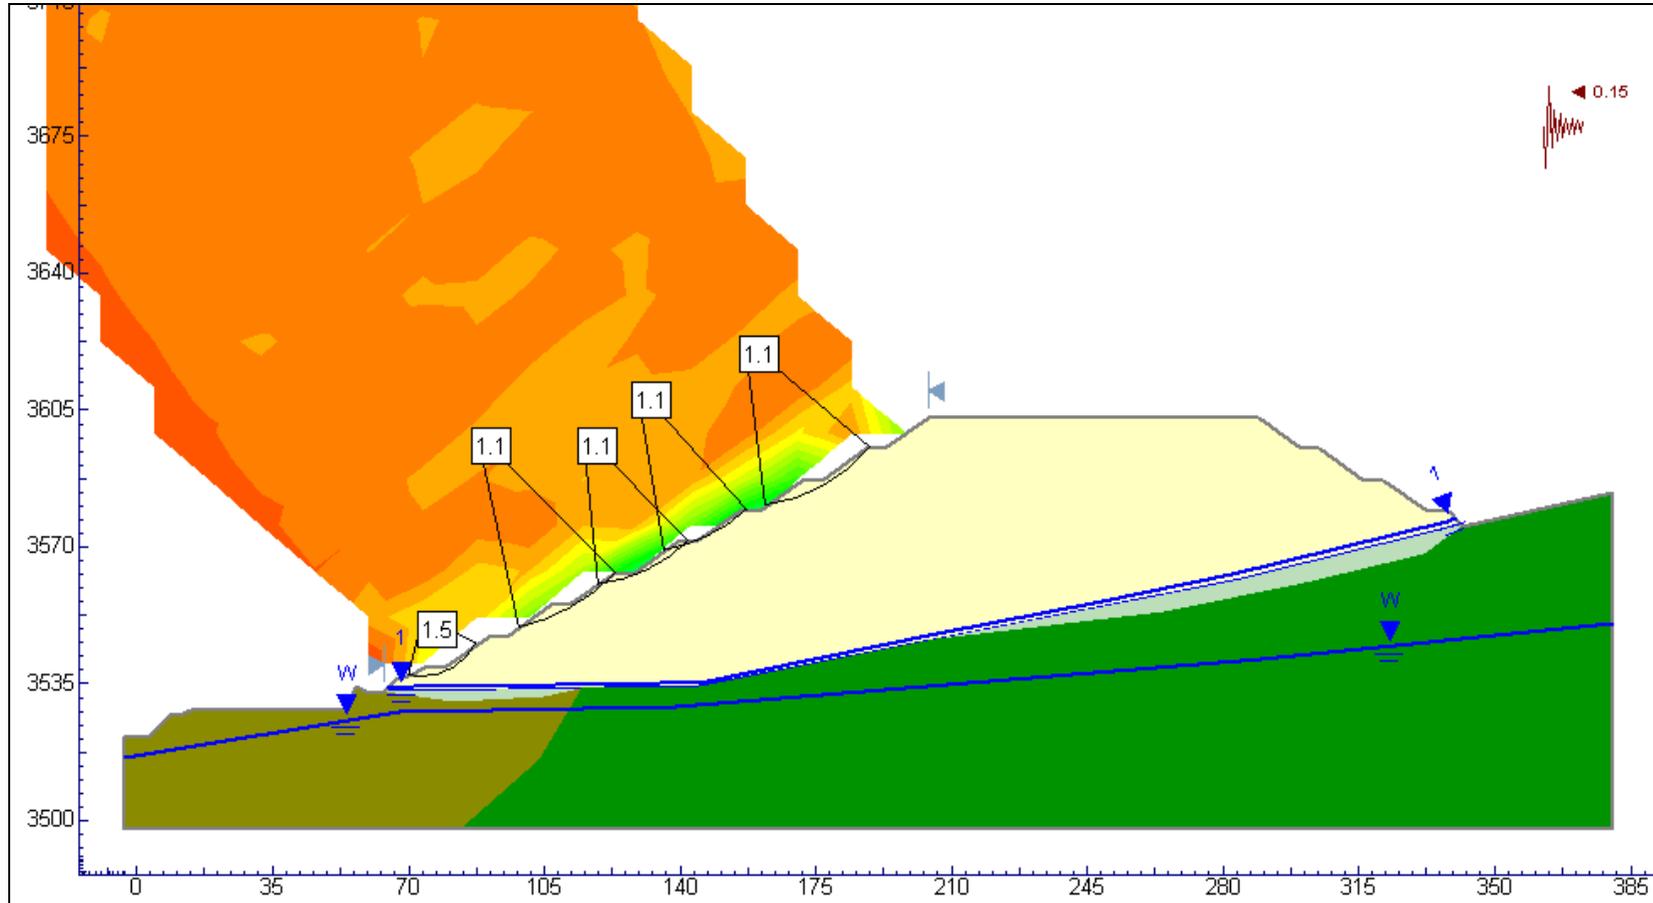
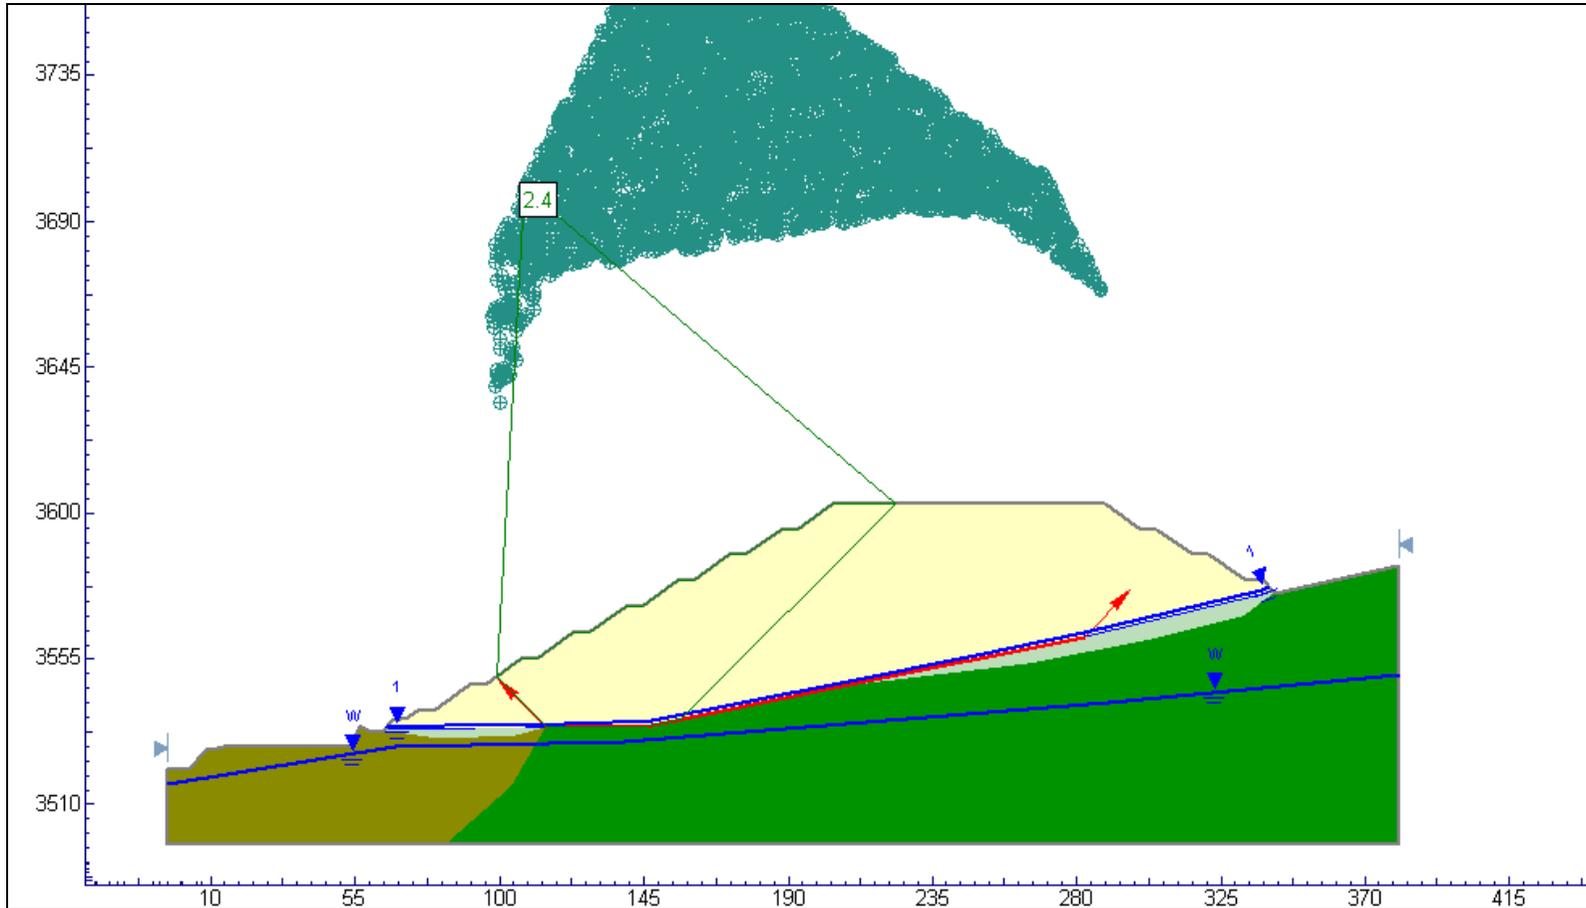
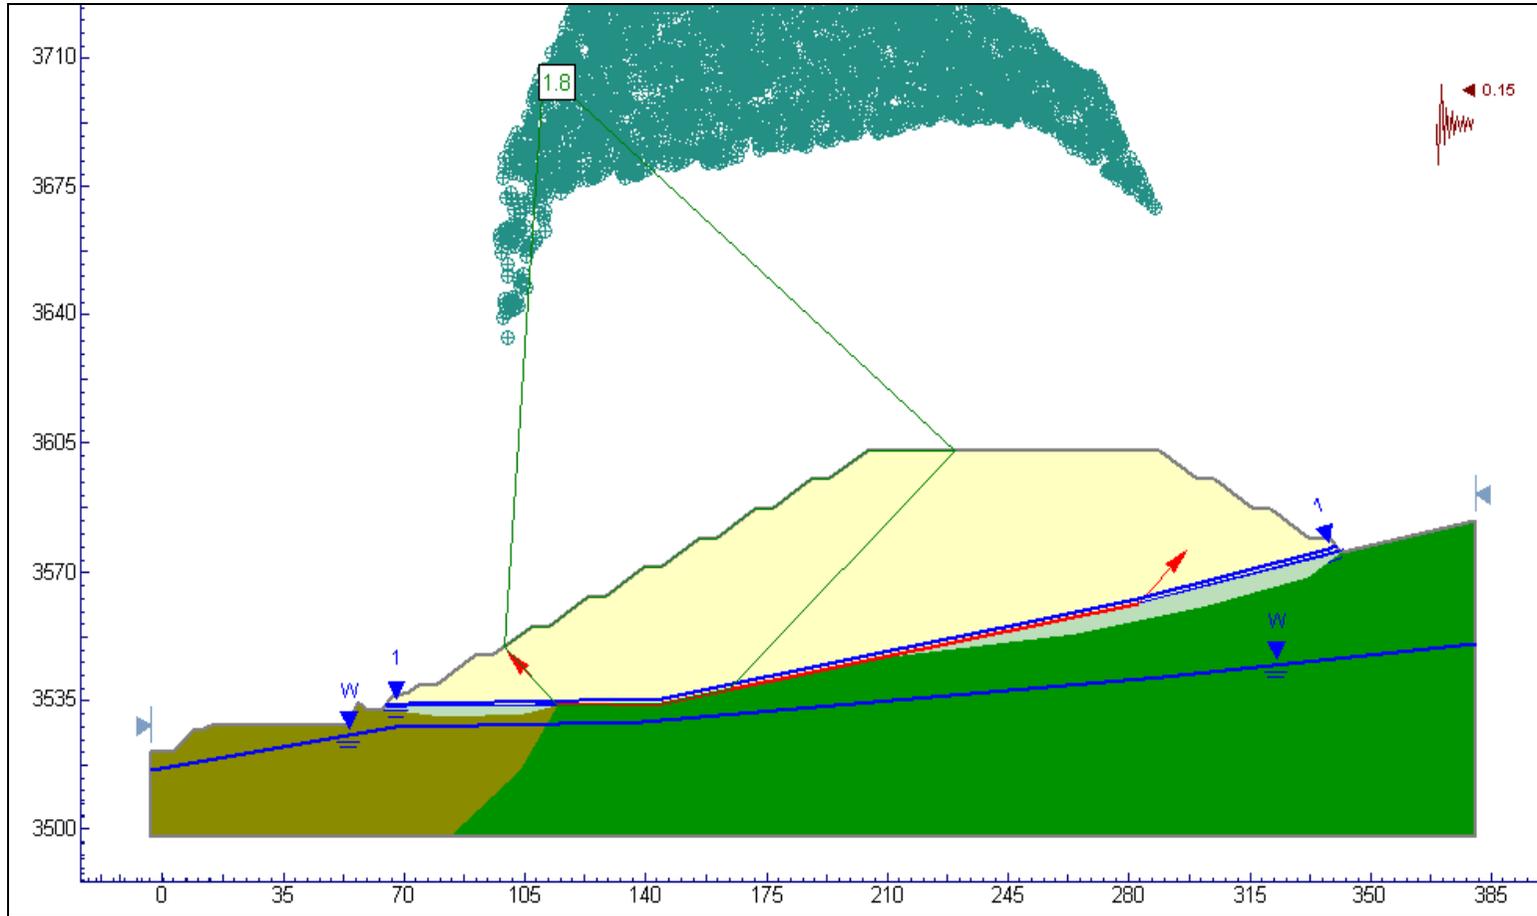
**ANALISIS DE ESTABILIDAD ESTATICO GLOBAL / METODO DE SPENCER SECCION A-A
ANALISIS A LARGO PLAZO - PAD Nro 24/ COMARSA**

**ANALISIS DE ESTABILIDAD SEUDO ESTATICO GLOBAL / METODO DE SPENCER SECCION A-A
ANALISIS A LARGO PLAZO -PAD Nro 24/ COMARSA**

**ANALISIS DE ESTABILIDAD ESTATICO LOCAL / METODO DE SPENCER SECCION A-A
ANALISIS A LARGO PLAZO - PAD Nro 24/ COMARSA**

**ANALISIS DE ESTABILIDAD SEUDO ESTATICO LOCAL / METODO DE SPENCER SECCION A-A
ANALISIS A LARGO PLAZO - PAD Nro 24/ COMARSA**

**ANALISIS DE ESTABILIDAD FALLA POR CUÑA METODO ESTATICO / METODO DE SPENCER SECCION A-A
ANALISIS A LARGO PLAZO - PAD Nro 24/ COMARSA**

**ANALISIS DE ESTABILIDAD FALLA POR CUÑA SEUDO ESTATICO / METODO DE SPENCER SECCION A-A
ANALISIS A LARGO PLAZO -PAD Nro 24/ COMARSA**

CASO	CONDICION DE ANALISIS	FACTORES DE SEGURIDAD	FACTOR DE SEGURIDAD MÍNIMO ACEPTABLE
Falla Circular	Estática	1.6	1.4
Talud Global	Seudo-Estática a=0.15g	1.1	1.0
Falla Circular	Estática	1.5	1.4
Talud Local	Seudo-Estática a=0.15g	1.1	1.0
Falla Bloque	Estática	2.4	1.4
Talud Global	Seudo-Estática a=0.15g	1.8	1.0
