“ANALISIS DE ESTABILIDAD PAD Nro24”

**INFORME DE SUFICIENCIA
PARA OPTAR EL TÍTULO PROFESIONAL DE
INGENIERO DE MINAS**

El presente Informe Técnico contiene los aspectos del análisis de estabilidad del Pad de Lixiviación Nro24 ubicado en el Sector Cochavara de la unidad minera ubicado en el distrito de Angasmarca, provincia de Santiago de Chuco, La Libertad, perteneciente a la Compañía Minera Aurífera Santa Rosa S.A. - COMARSA.

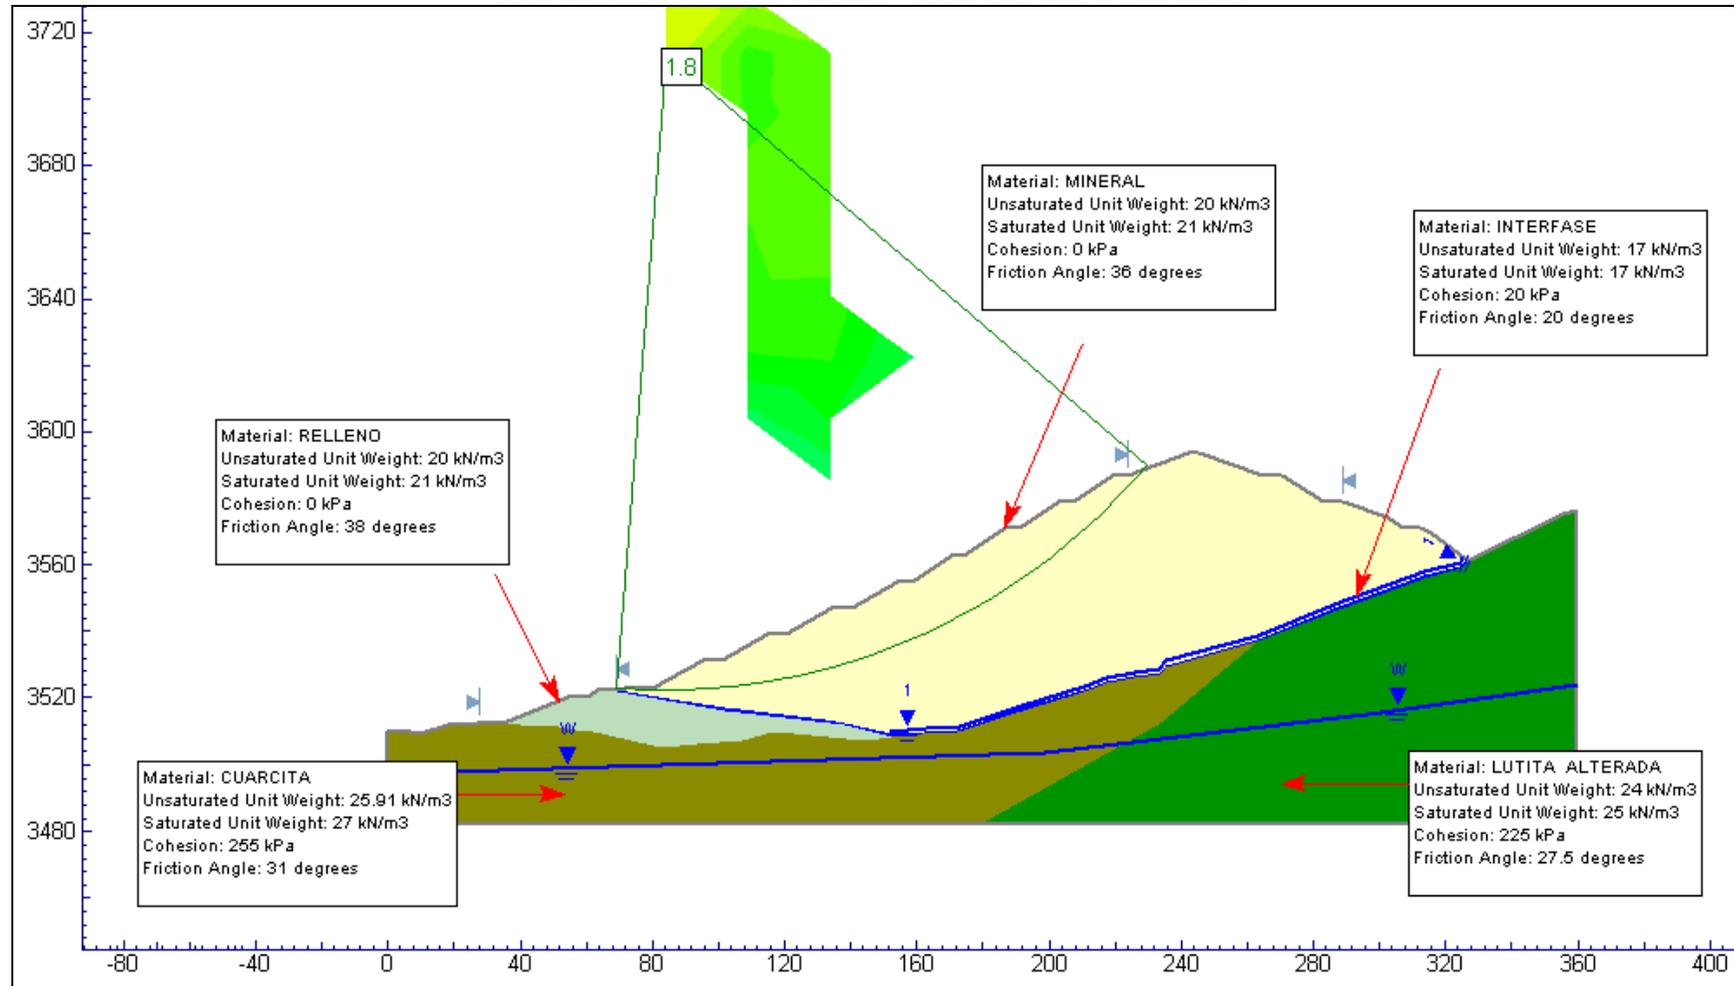
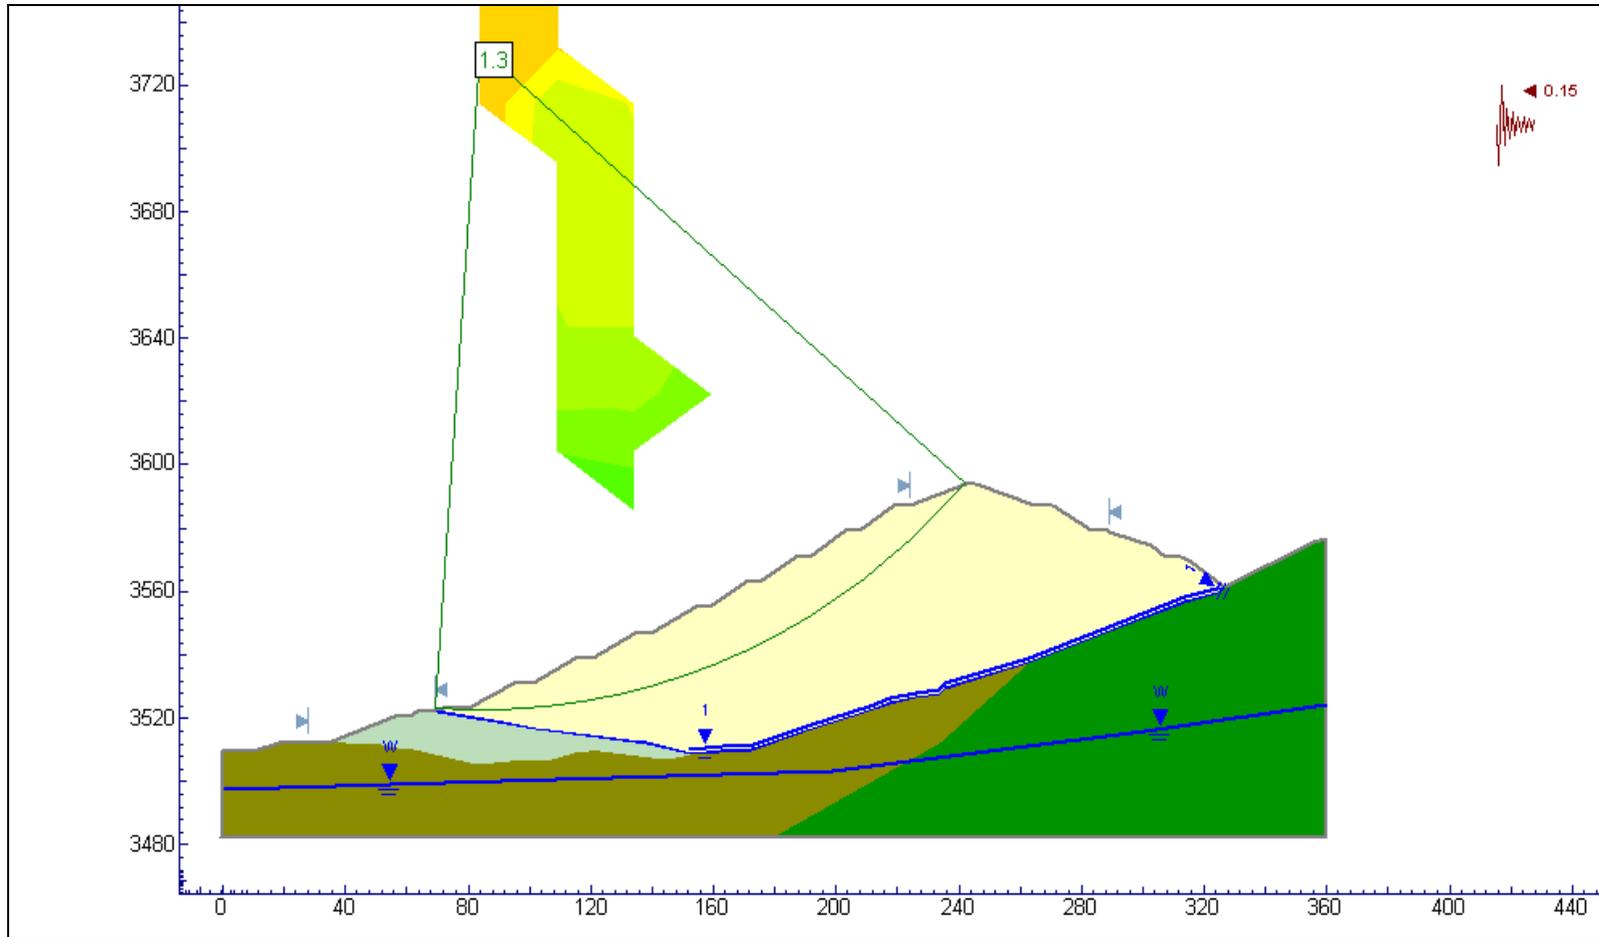
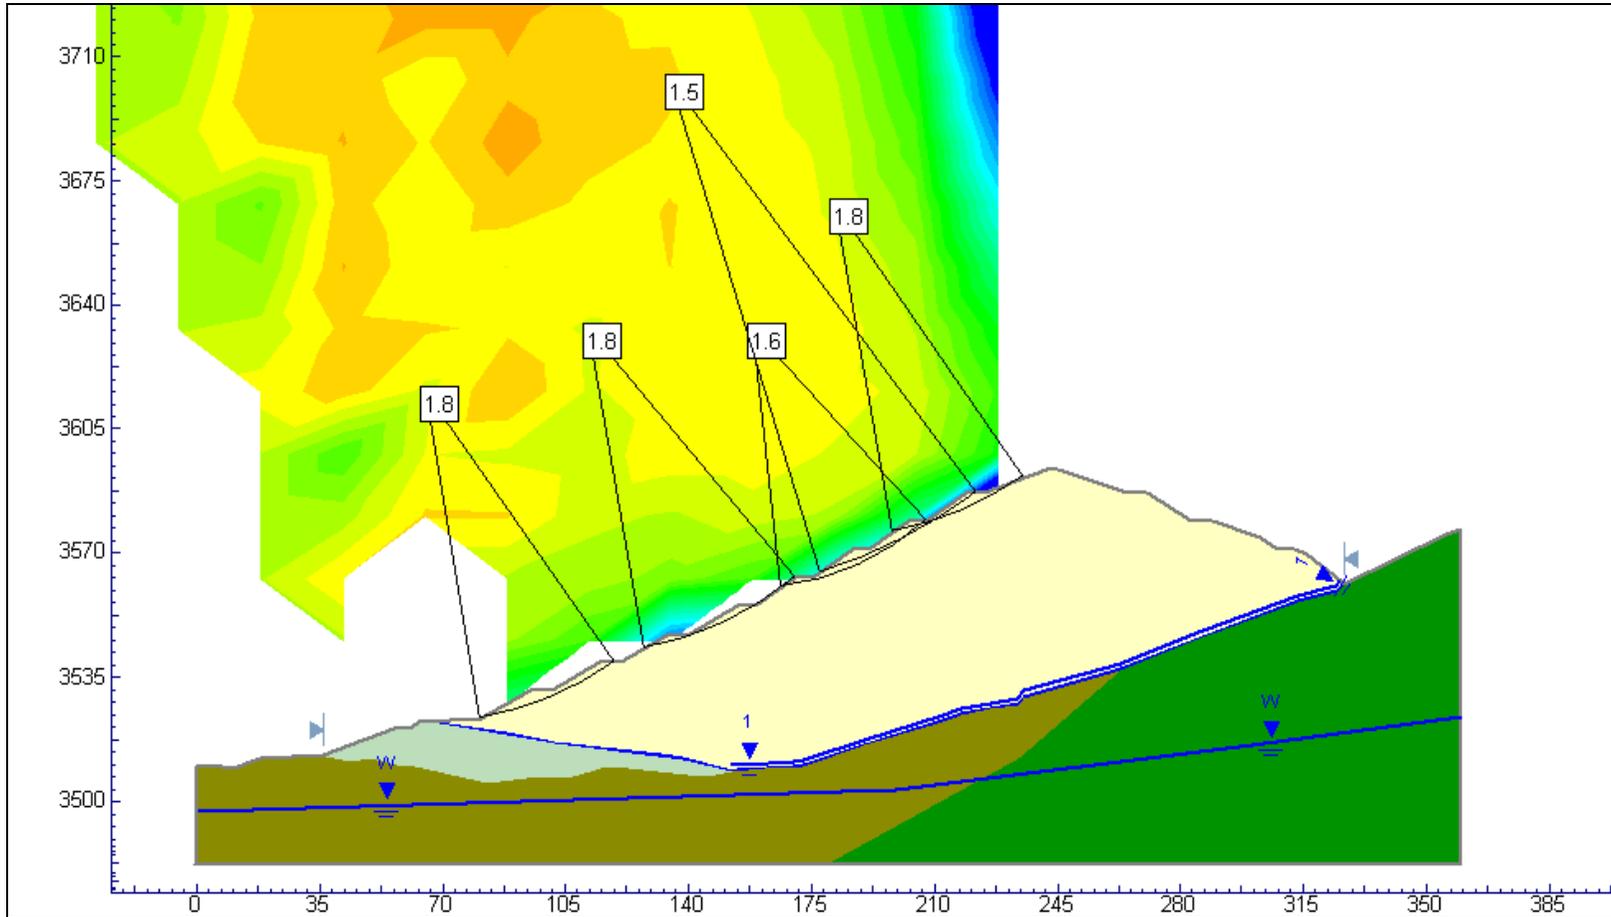
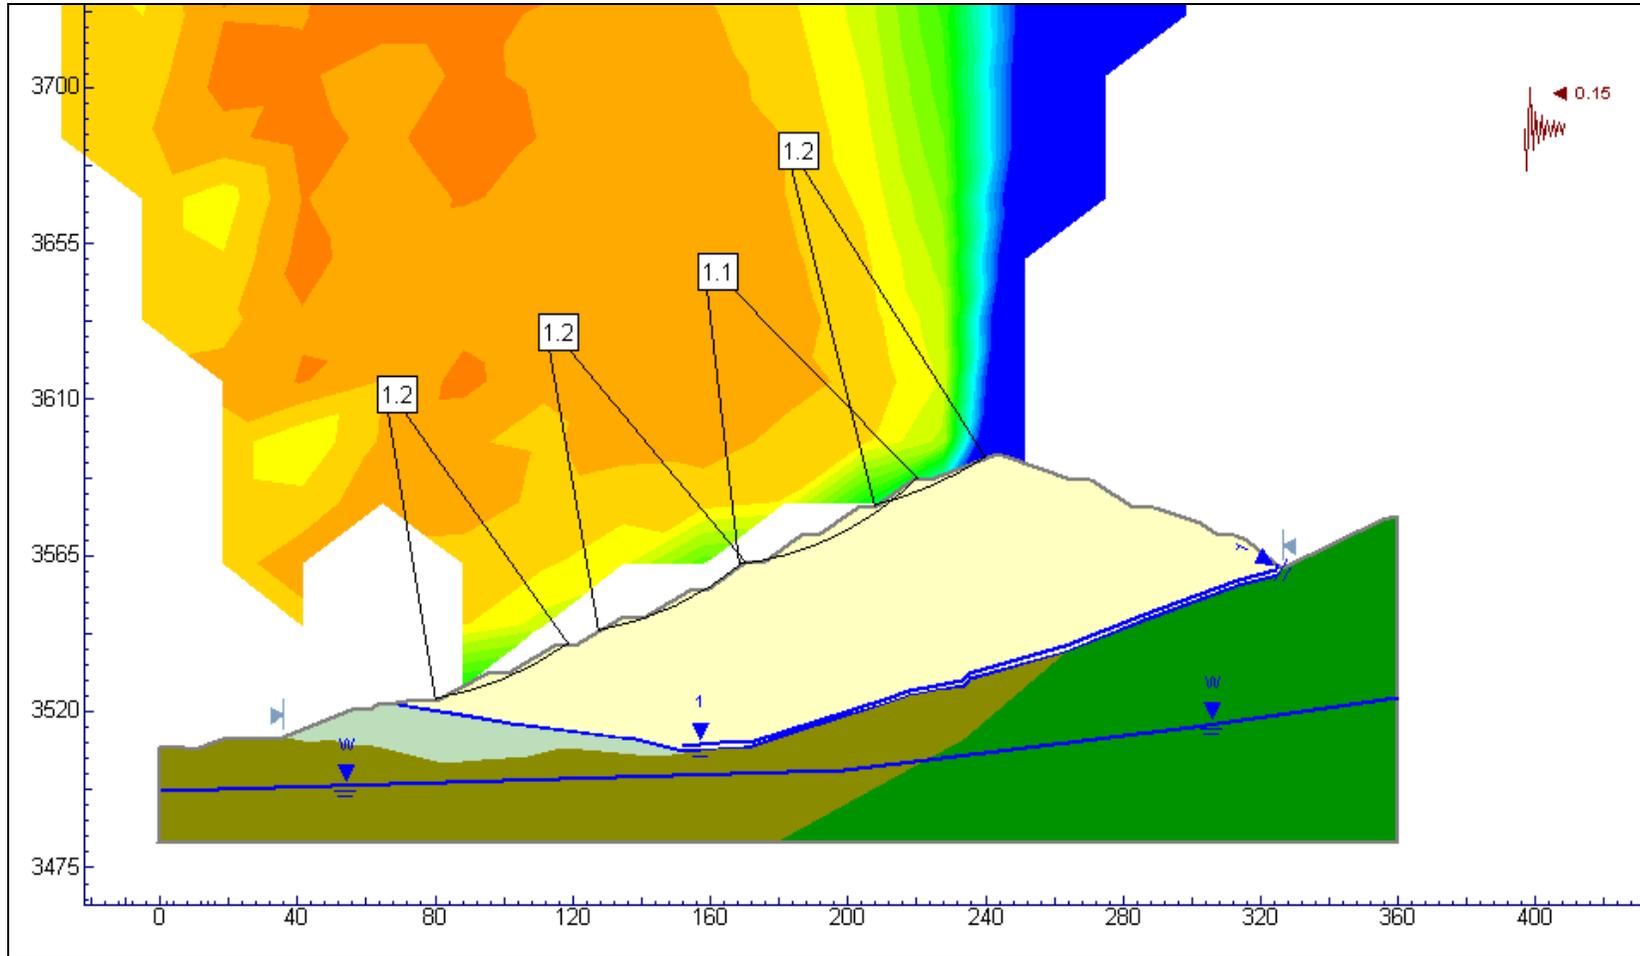
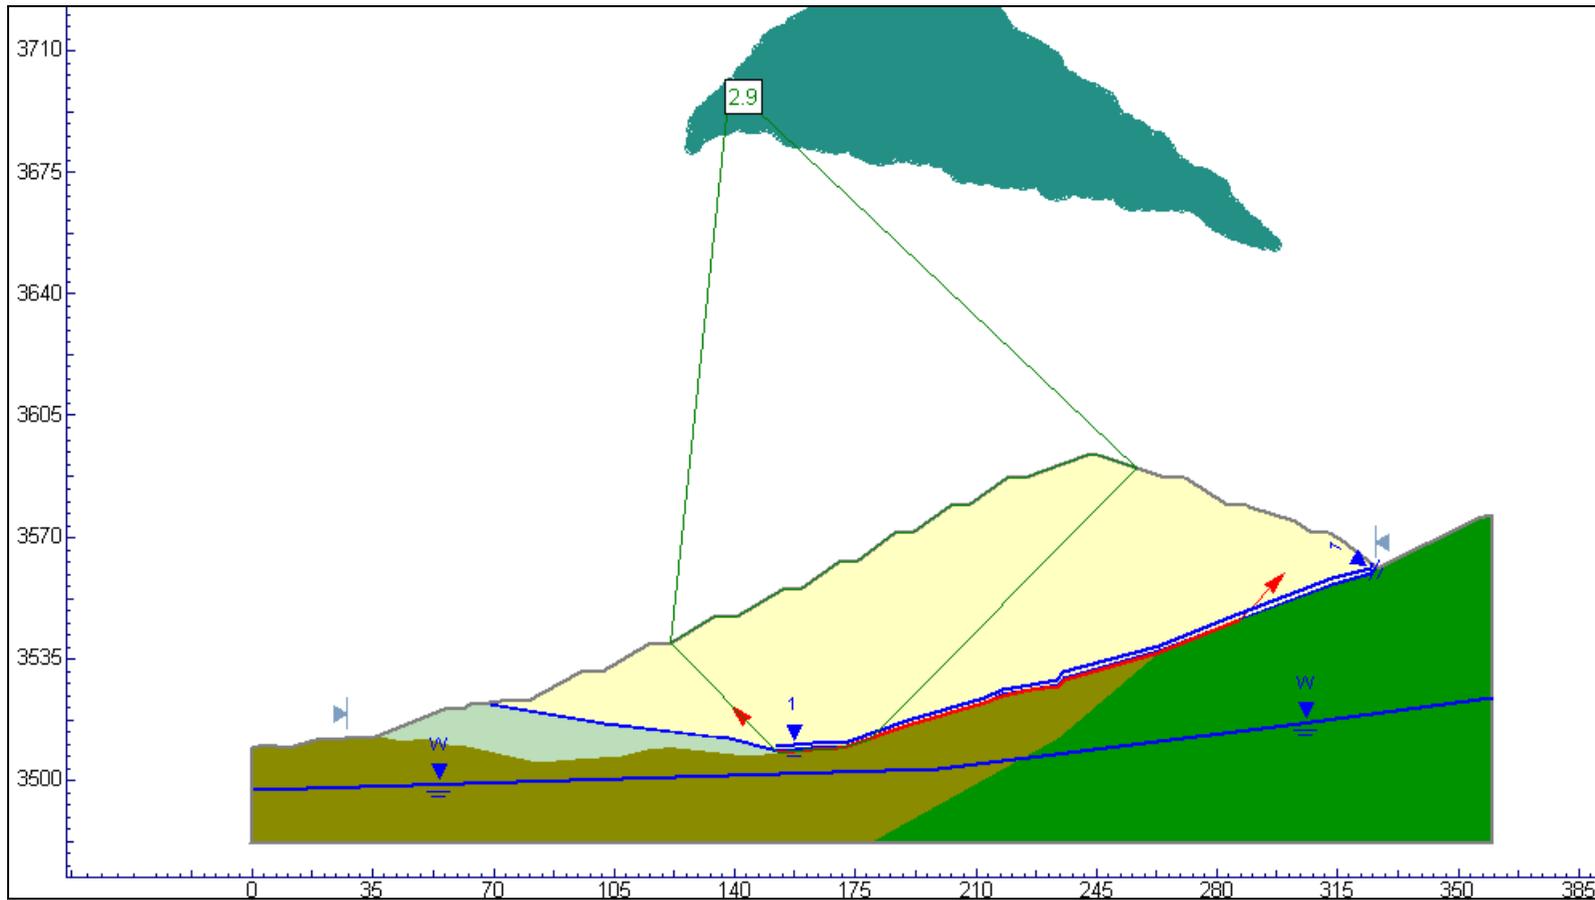
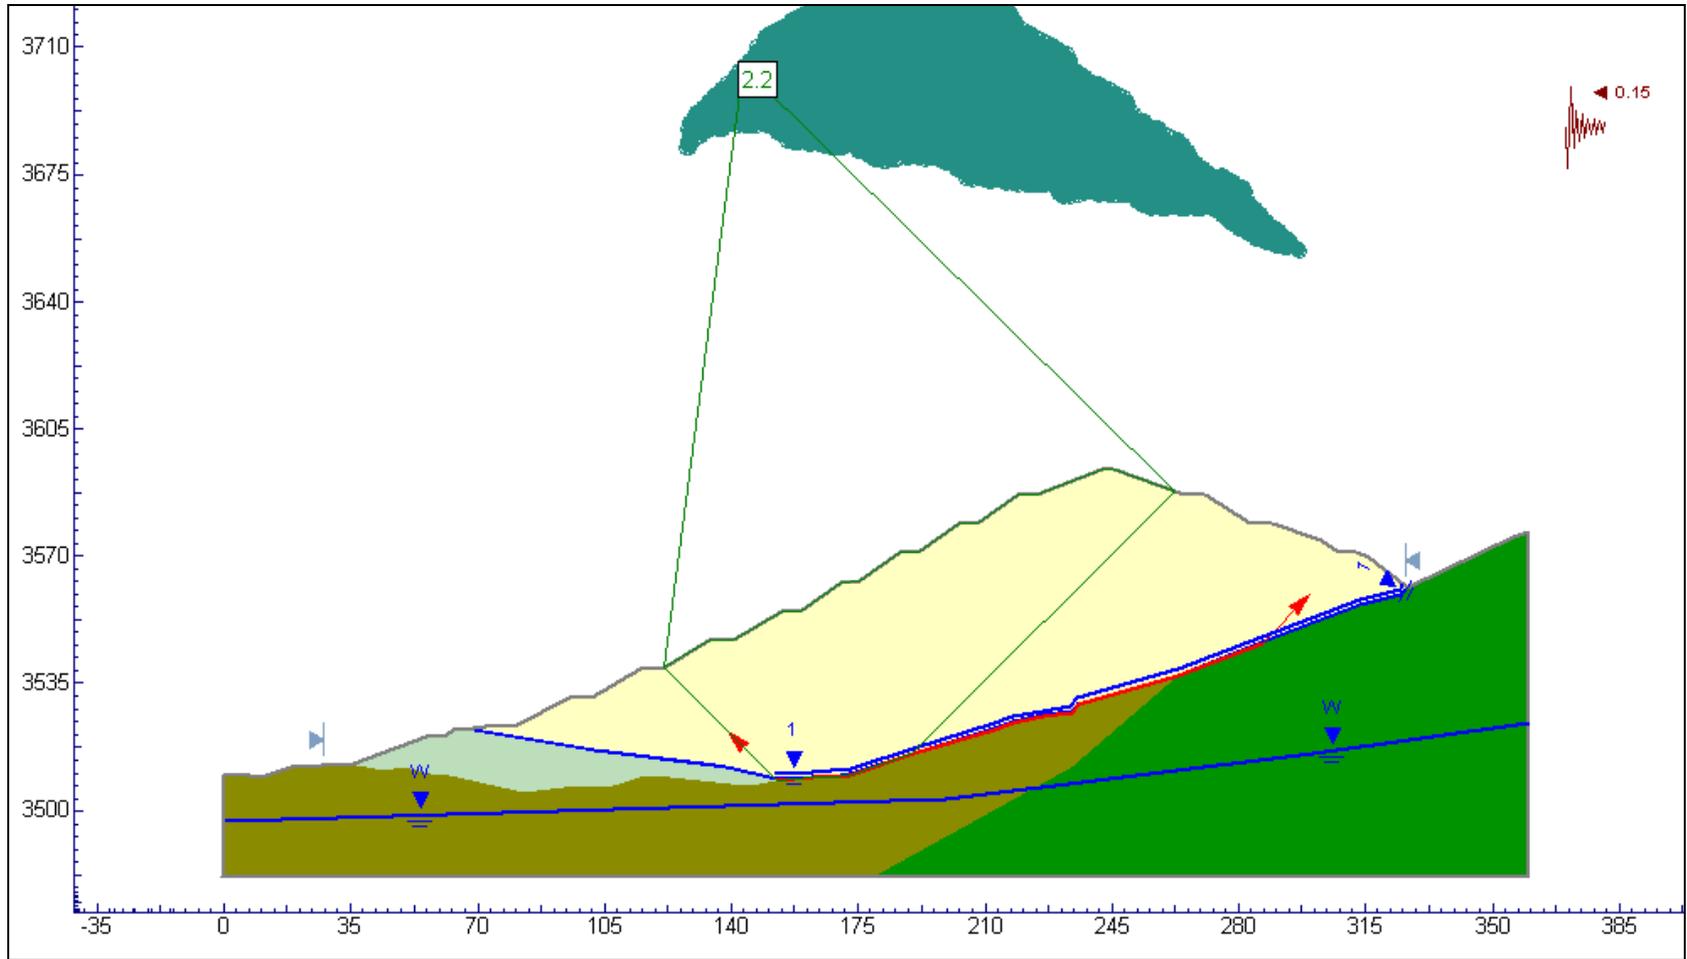
**ANALISIS DE ESTABILIDAD ESTATICO GLOBAL / METODO DE SPENCER SECCION B-B
ANALISIS A LARGO PLAZO - PAD Nro 24/ COMARSA**

**ANALISIS DE ESTABILIDAD SEUDO ESTATICO GLOBAL / METODO DE SPENCER SECCION B-B
ANALISIS A LARGO PLAZO - PAD Nro 24/ COMARSA**

ANALISIS DE ESTABILIDAD ESTATICO LOCAL / METODO DE SPENCER SECCION B-B
ANALISIS A LARGO PLAZO - PAD Nro 24/ COMARSA

**ANALISIS DE ESTABILIDAD SEUDO ESTATICO LOCAL / METODO DE SPENCER SECCION B-B
ANALISIS A LARGO PLAZO - PAD Nro 24/ COMARSA**

**ANALISIS DE ESTABILIDAD FALLA POR CUÑA METODO ESTATICO / METODO DE SPENCER SECCION B-B
ANALISIS A LARGO PLAZO - PAD Nro 24/ COMARSA**

**ANALISIS DE ESTABILIDAD FALLA POR CUÑA METODO SEUDO ESTATICO / METODO DE SPENCER SECCION B-B
ANALISIS A LARGO PLAZO - PAD Nro 24/ COMARSA**

CASO	CONDICION DE ANALISIS	FACTORES DE SEGURIDAD	FACTOR DE SEGURIDAD MÍNIMO ACEPTABLE
Falla Circular	Estática	1.8	1.4
Talud Global	Seudo-Estática a=0.15g	1.3	1.0
Falla Circular	Estática	1.5	1.4
Talud Local	Seudo-Estática a=0.15g	1.1	1.0
Falla Bloque	Estática	2.9	1.4
Talud Global	Seudo-Estática a=0.15g	2.2	1.0

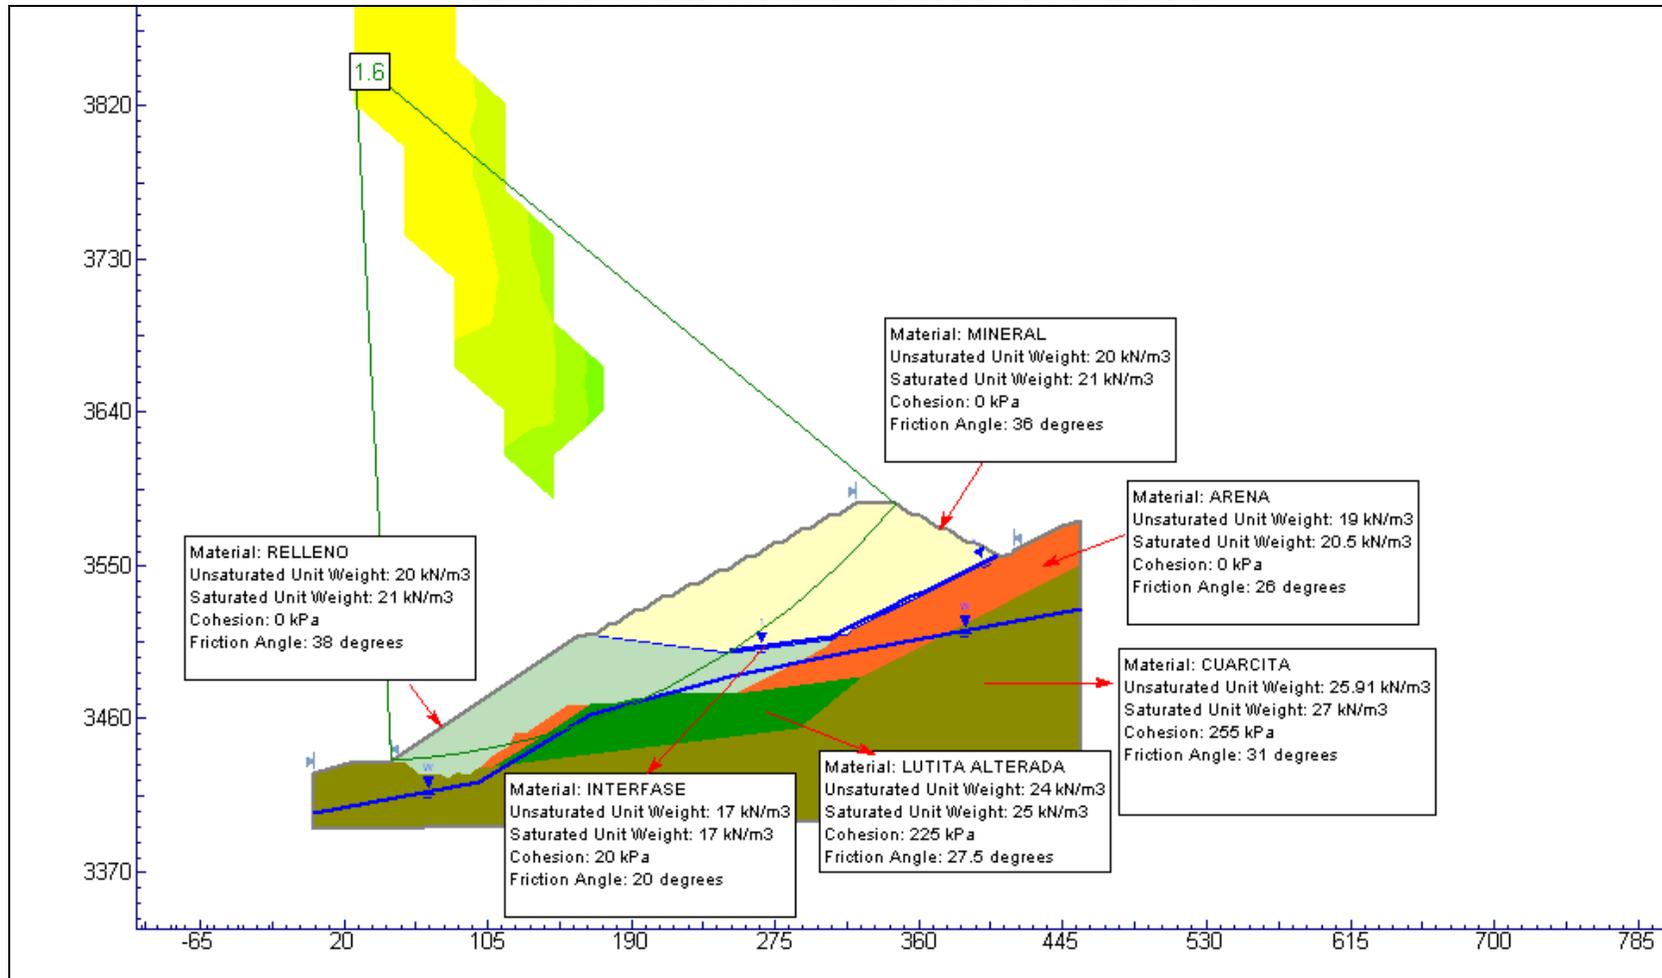
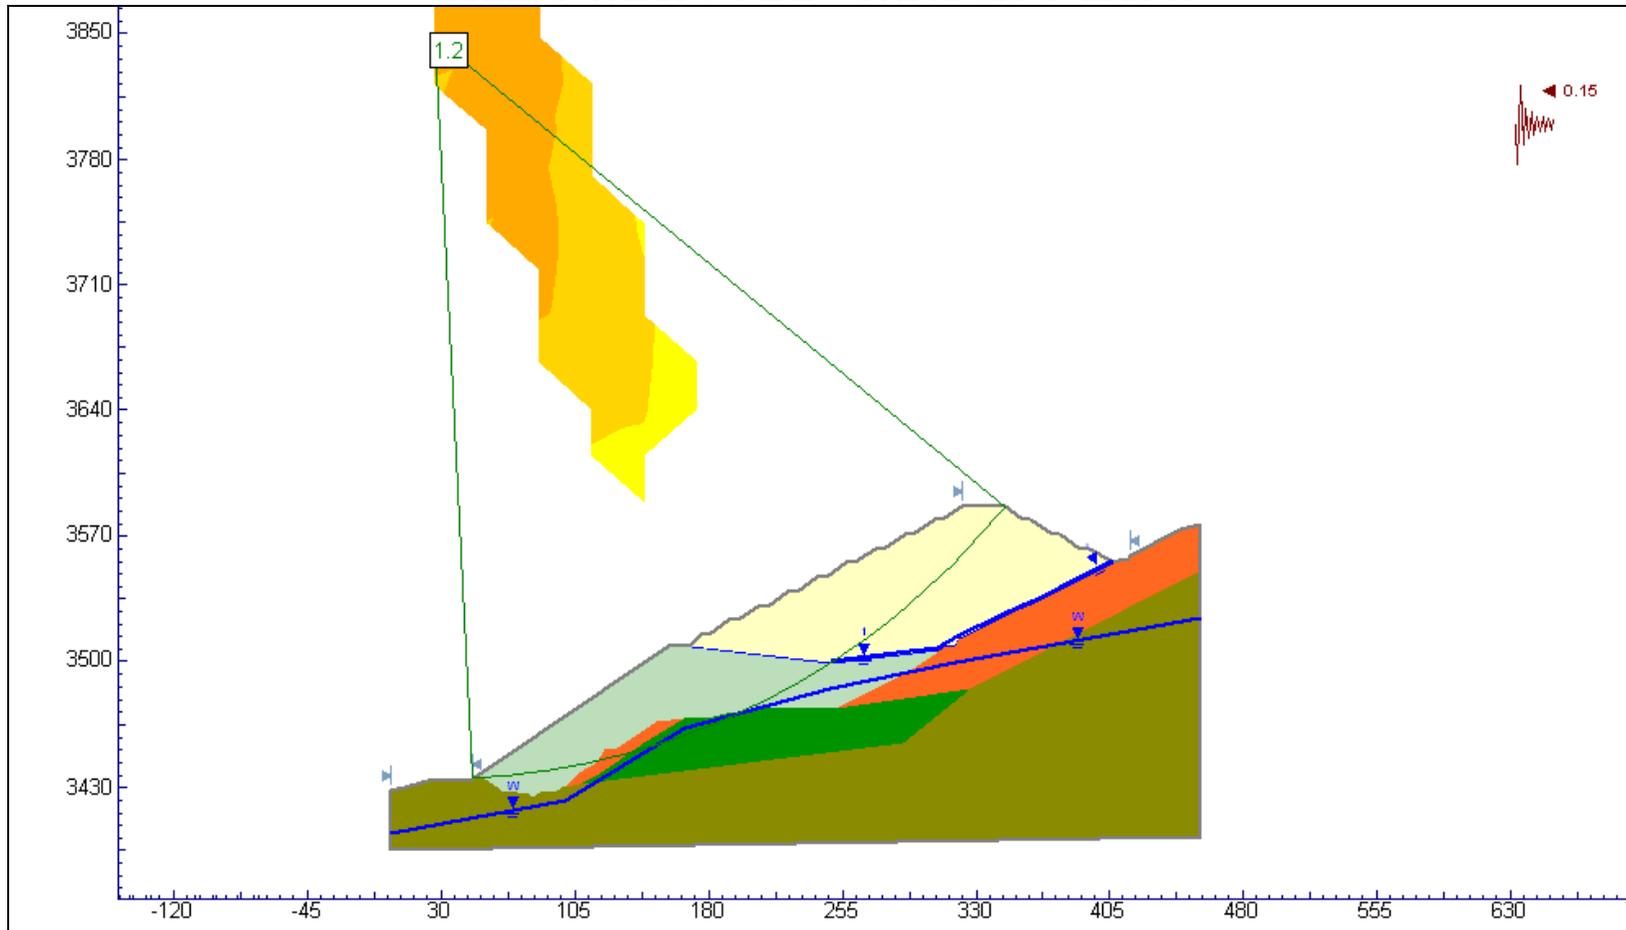
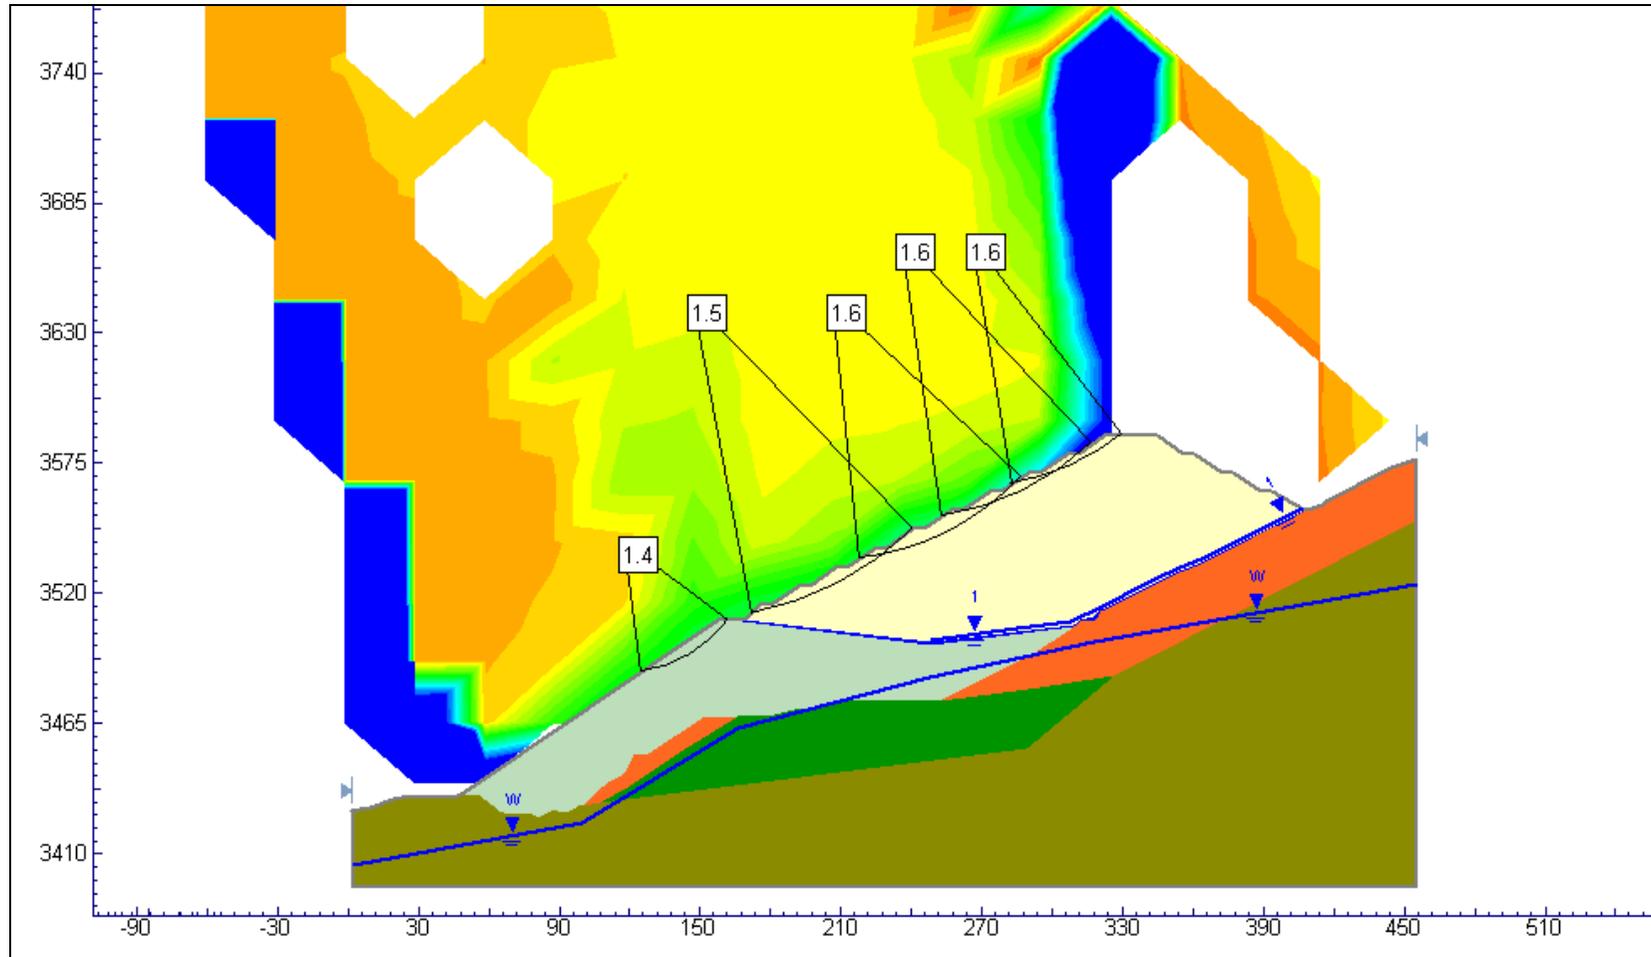
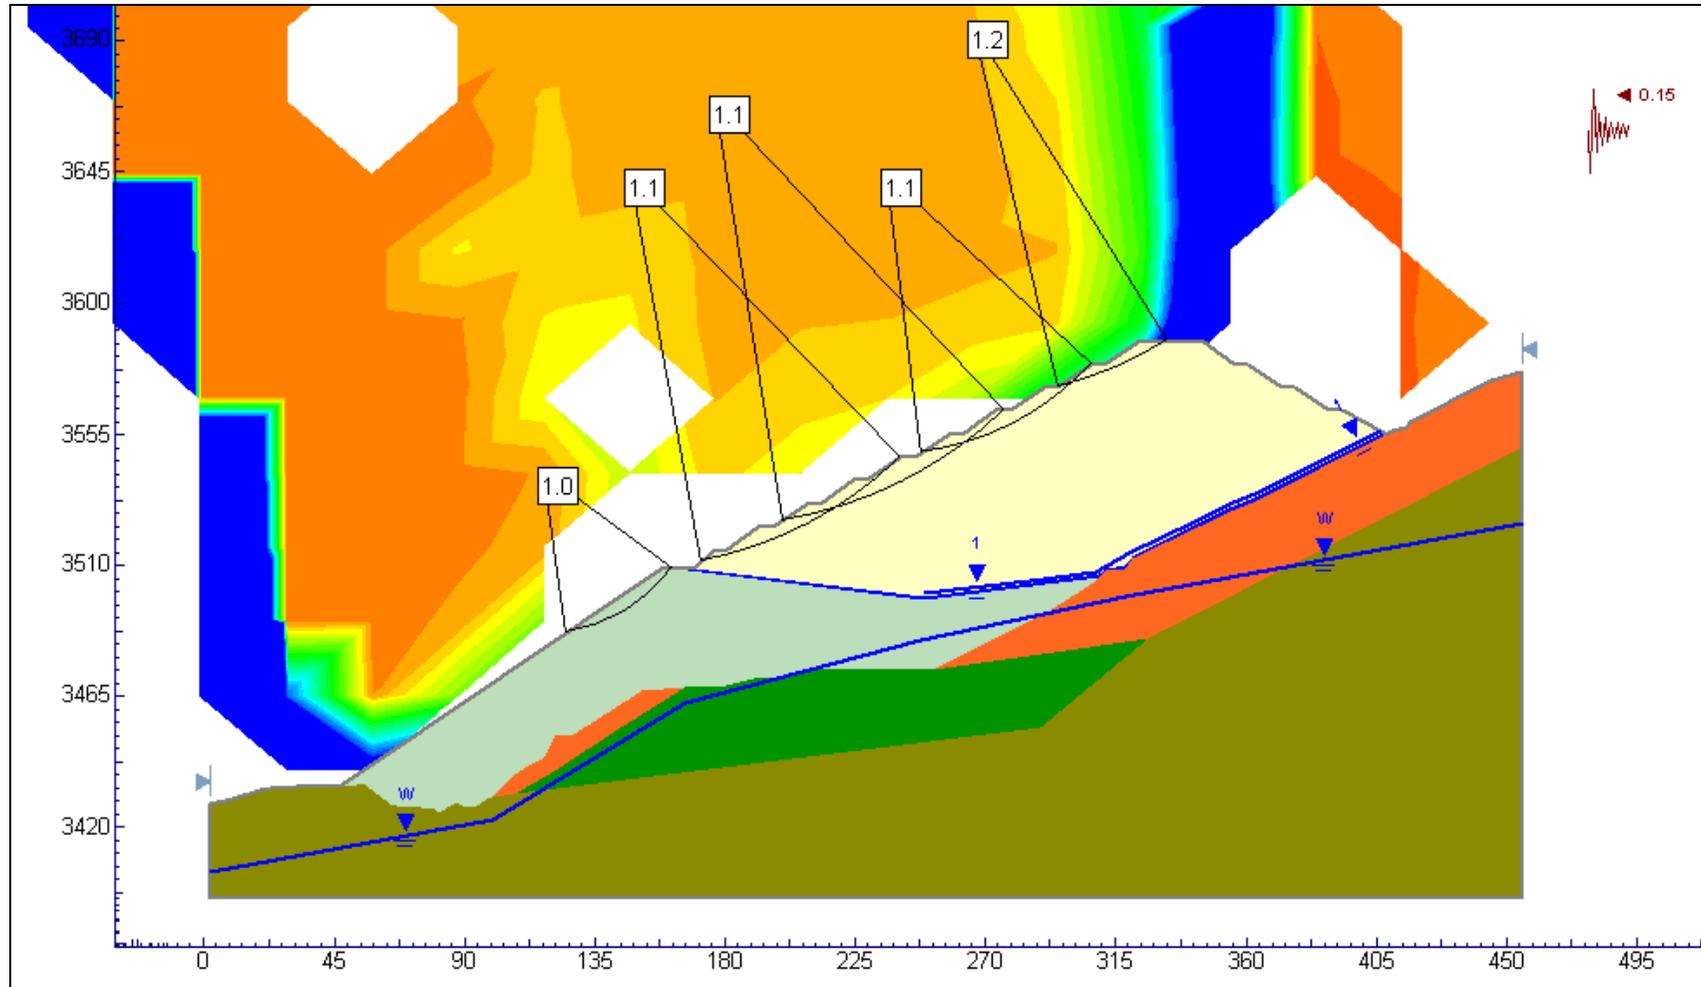
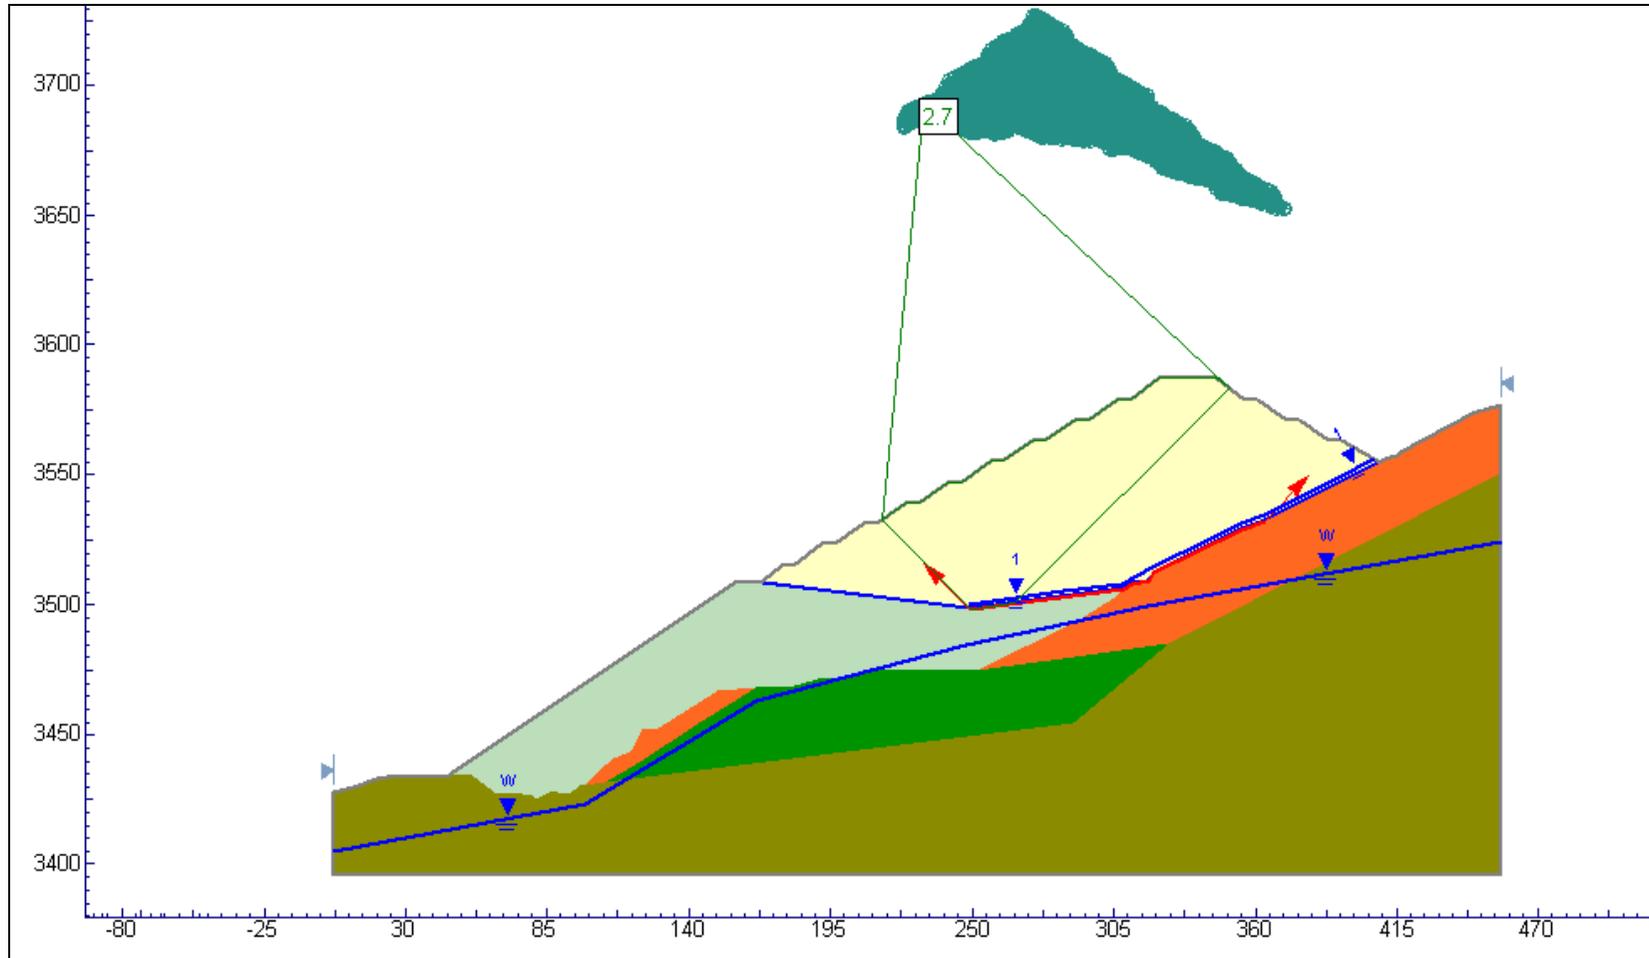
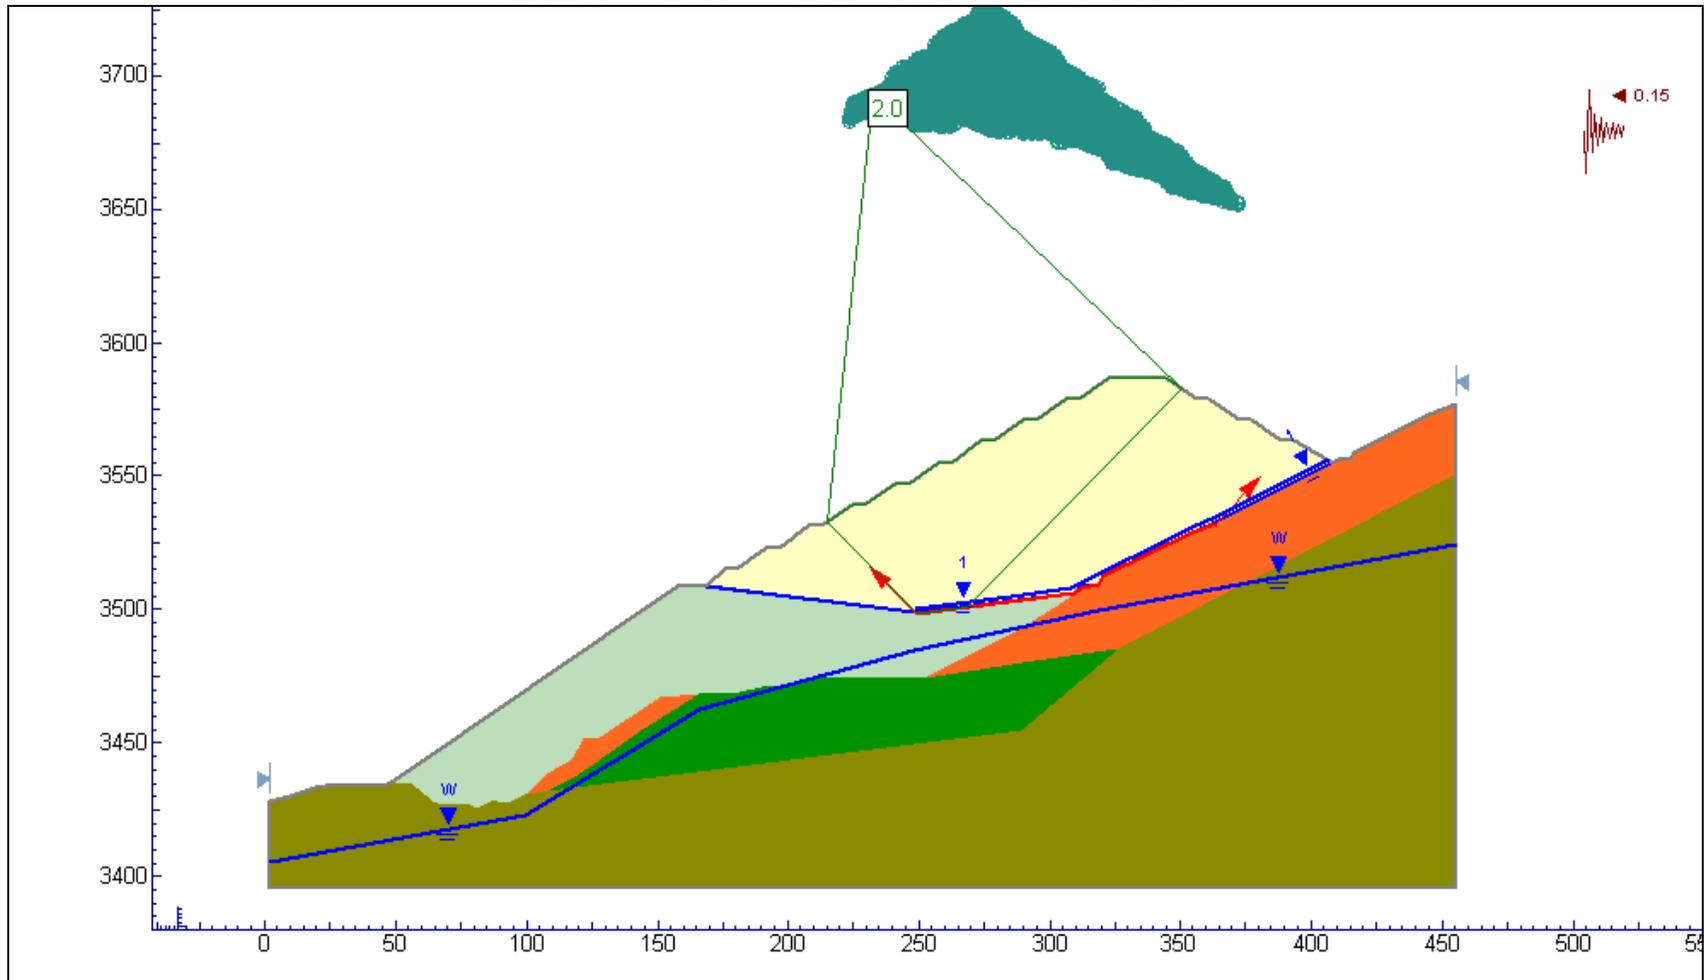
**ANALISIS DE ESTABILIDAD ESTATICO GLOBAL / METODO DE SPENCER SECCION C-C
ANALISIS A LARGO PLAZO - PAD Nro 24/ COMARSA**

ANALISIS DE ESTABILIDAD SEUDO ESTATICO GLOBAL / METODO DE SPENCER SECCION C-C
ANALISIS A LARGO PLAZO - PAD Nro 24/ COMARSA

**ANALISIS DE ESTABILIDAD ESTATICO LOCAL / METODO DE SPENCER SECCION C-C
ANALISIS A LARGO PLAZO - PAD Nro 24/ COMARSA**

ANALISIS DE ESTABILIDAD SEUDO ESTATICO LOCAL / METODO DE SPENCER SECCION C-C
ANALISIS A LARGO PLAZO - PAD Nro 24/ COMARSA

**ANALISIS DE ESTABILIDAD FALLA POR CUÑA METODO ESTATICO / METODO DE SPENCER SECCION B-B
ANALISIS A LARGO PLAZO - PAD Nro 24/ COMARSA**

**ANALISIS DE ESTABILIDAD FALLA POR CUÑA METODO ESTATICO / METODO DE SPENCER SECCION B-B
ANALISIS A LARGO PLAZO- PAD Nro 24/ COMARSA**

CASO	CONDICION DE ANALISIS	FACTORES DE SEGURIDAD	FACTOR DE SEGURIDAD MÍNIMO ACEPTABLE
Falla Circular	Estática	1.6	1.4
Talud Global	Seudo-Estática a=0.15g	1.2	1.0
Falla Circular	Estática	1.4	1.4
Talud Local	Seudo-Estática a=0.15g	1.0	1.0
Falla Bloque	Estática	2.7	1.4
Talud Global	Seudo-Estática a=0.15g	2.0	1.0
