“ANALISIS DE ESTABILIDAD PAD Nro24”

**INFORME DE SUFICIENCIA
PARA OPTAR EL TÍTULO PROFESIONAL DE
INGENIERO DE MINAS**

El presente Informe Técnico contiene los aspectos del análisis de estabilidad del Pad de Lixiviación Nro24 ubicado en el Sector Cochavara de la unidad minera ubicado en el distrito de Angasmarca, provincia de Santiago de Chuco, La Libertad, perteneciente a la Compañía Minera Aurífera Santa Rosa S.A. - COMARSA.

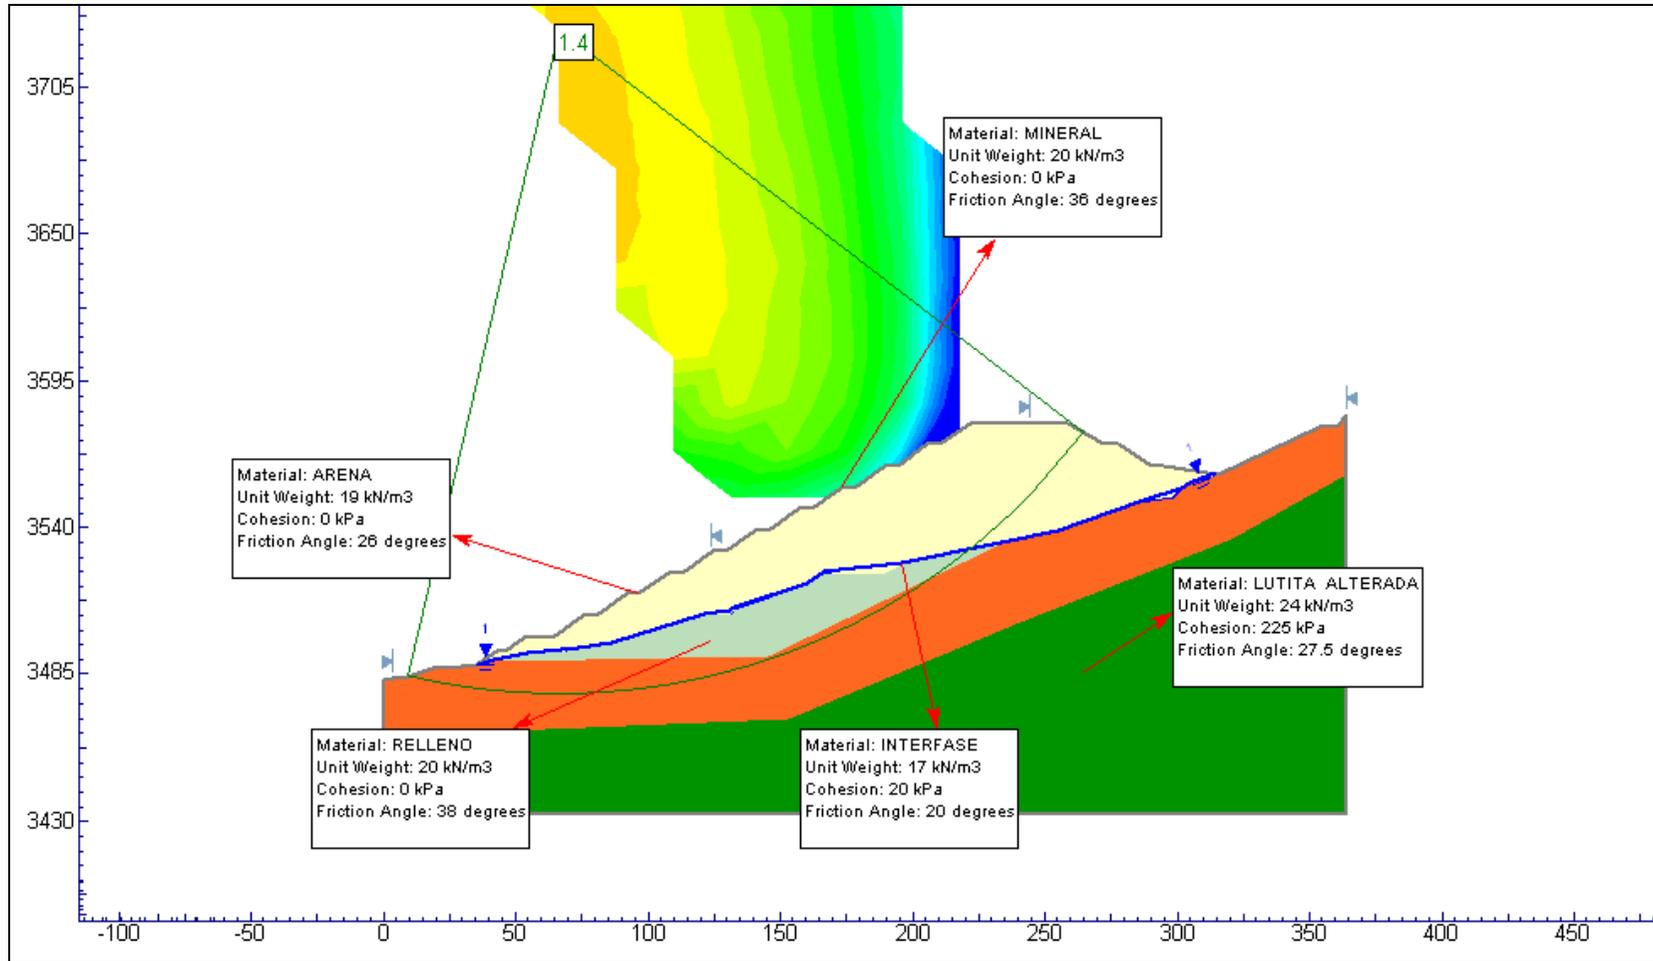
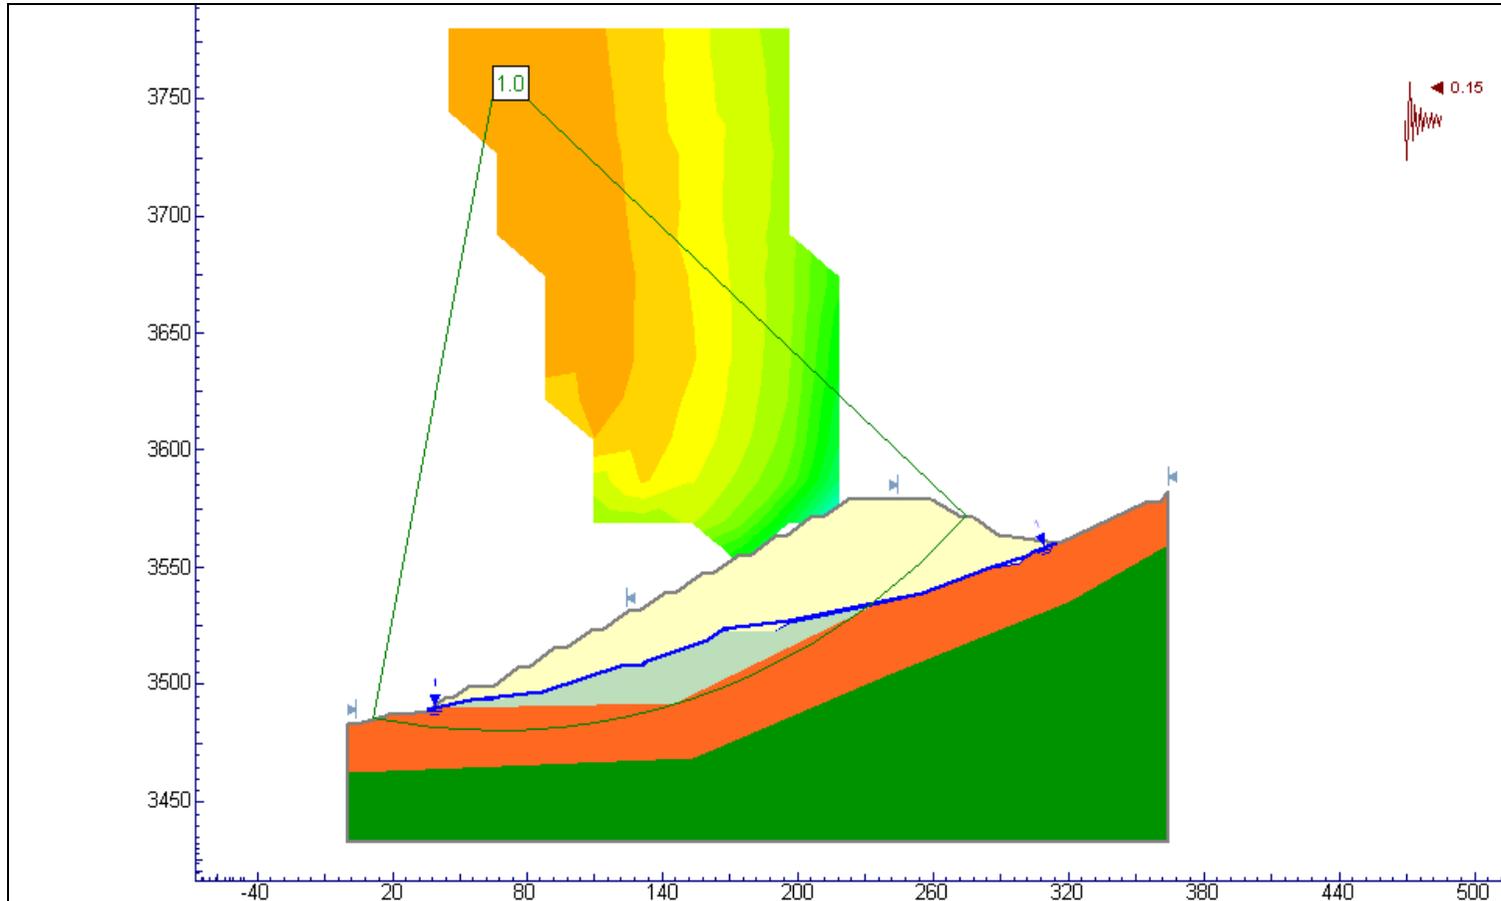
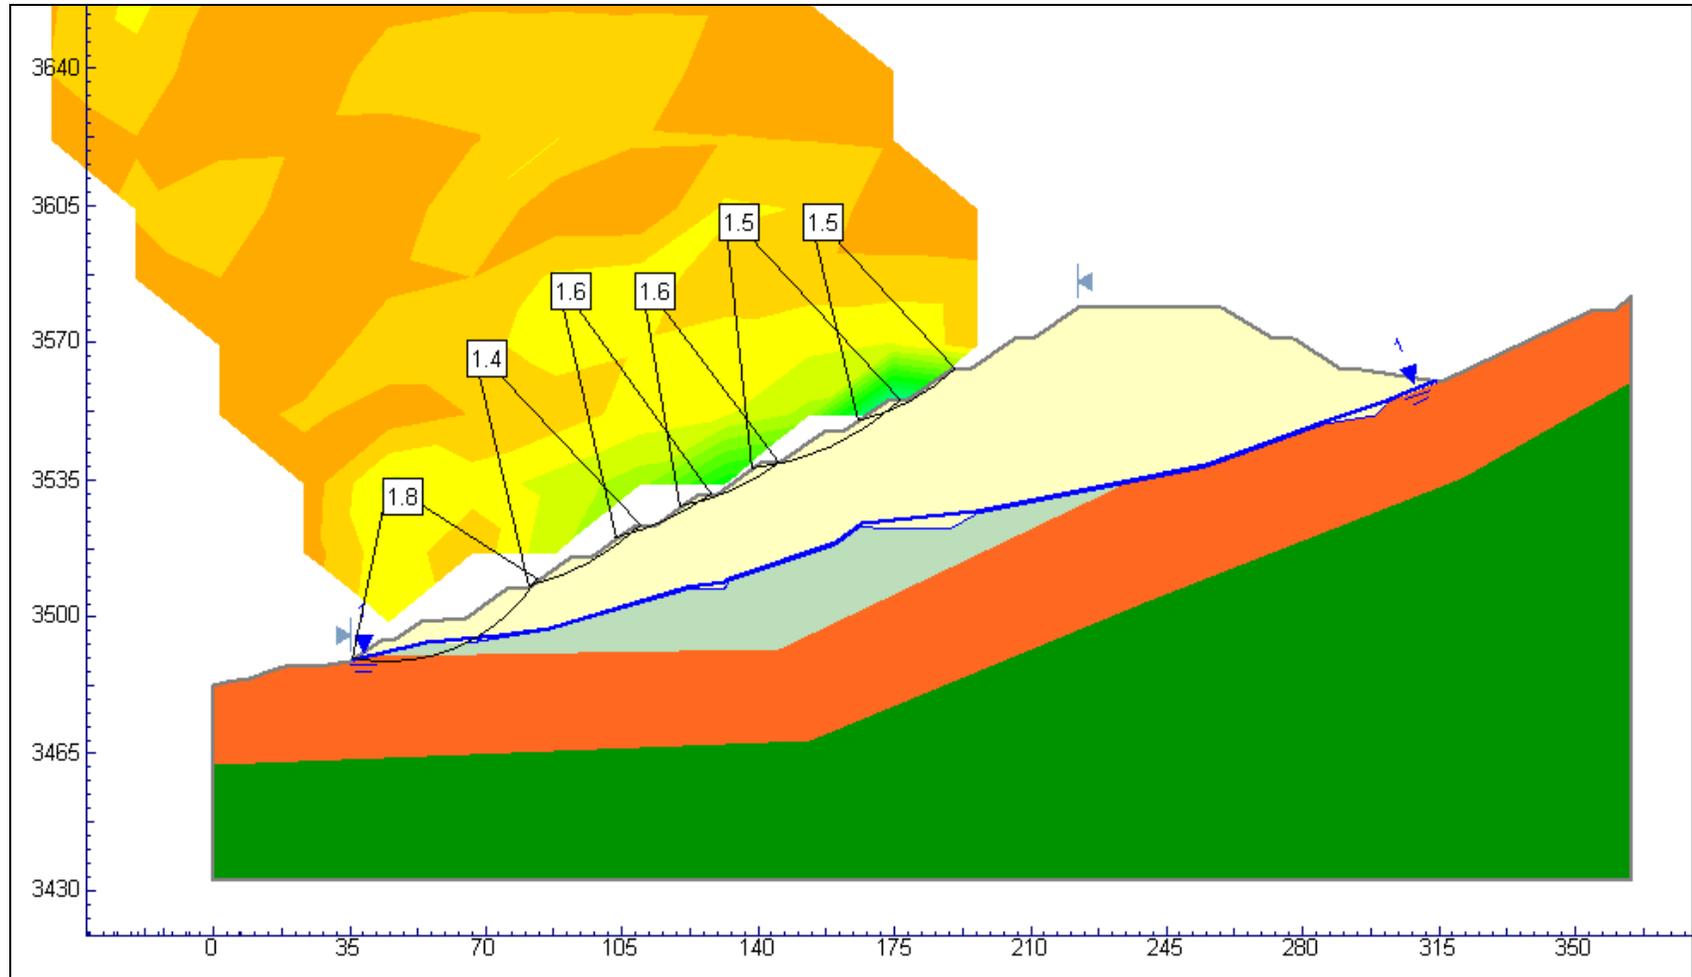
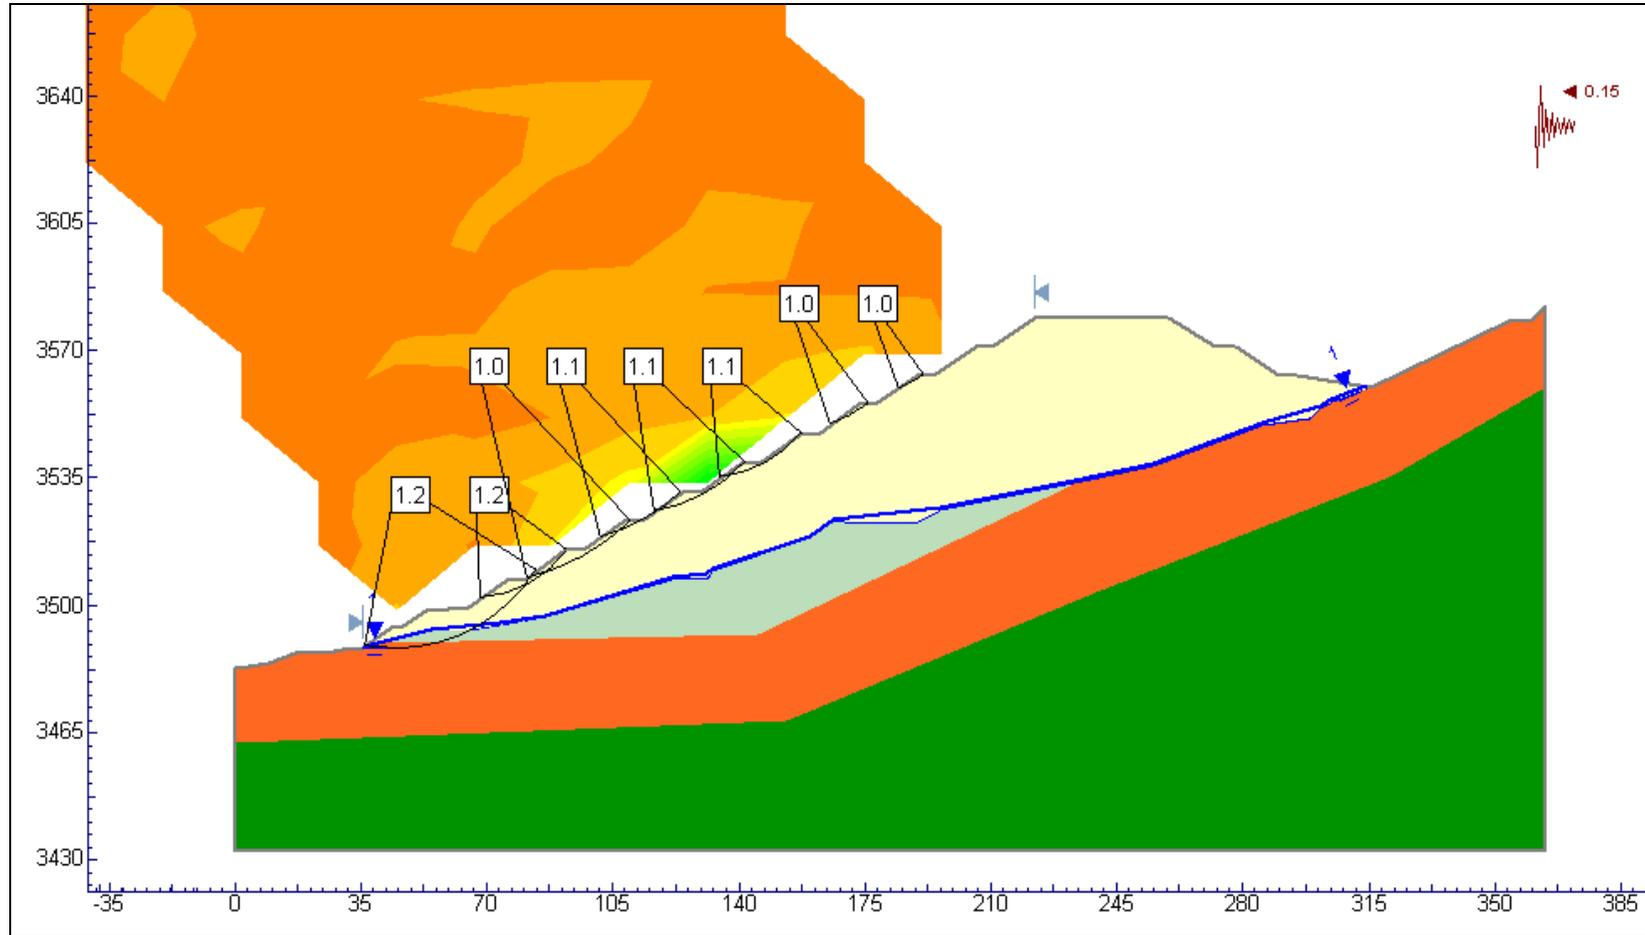
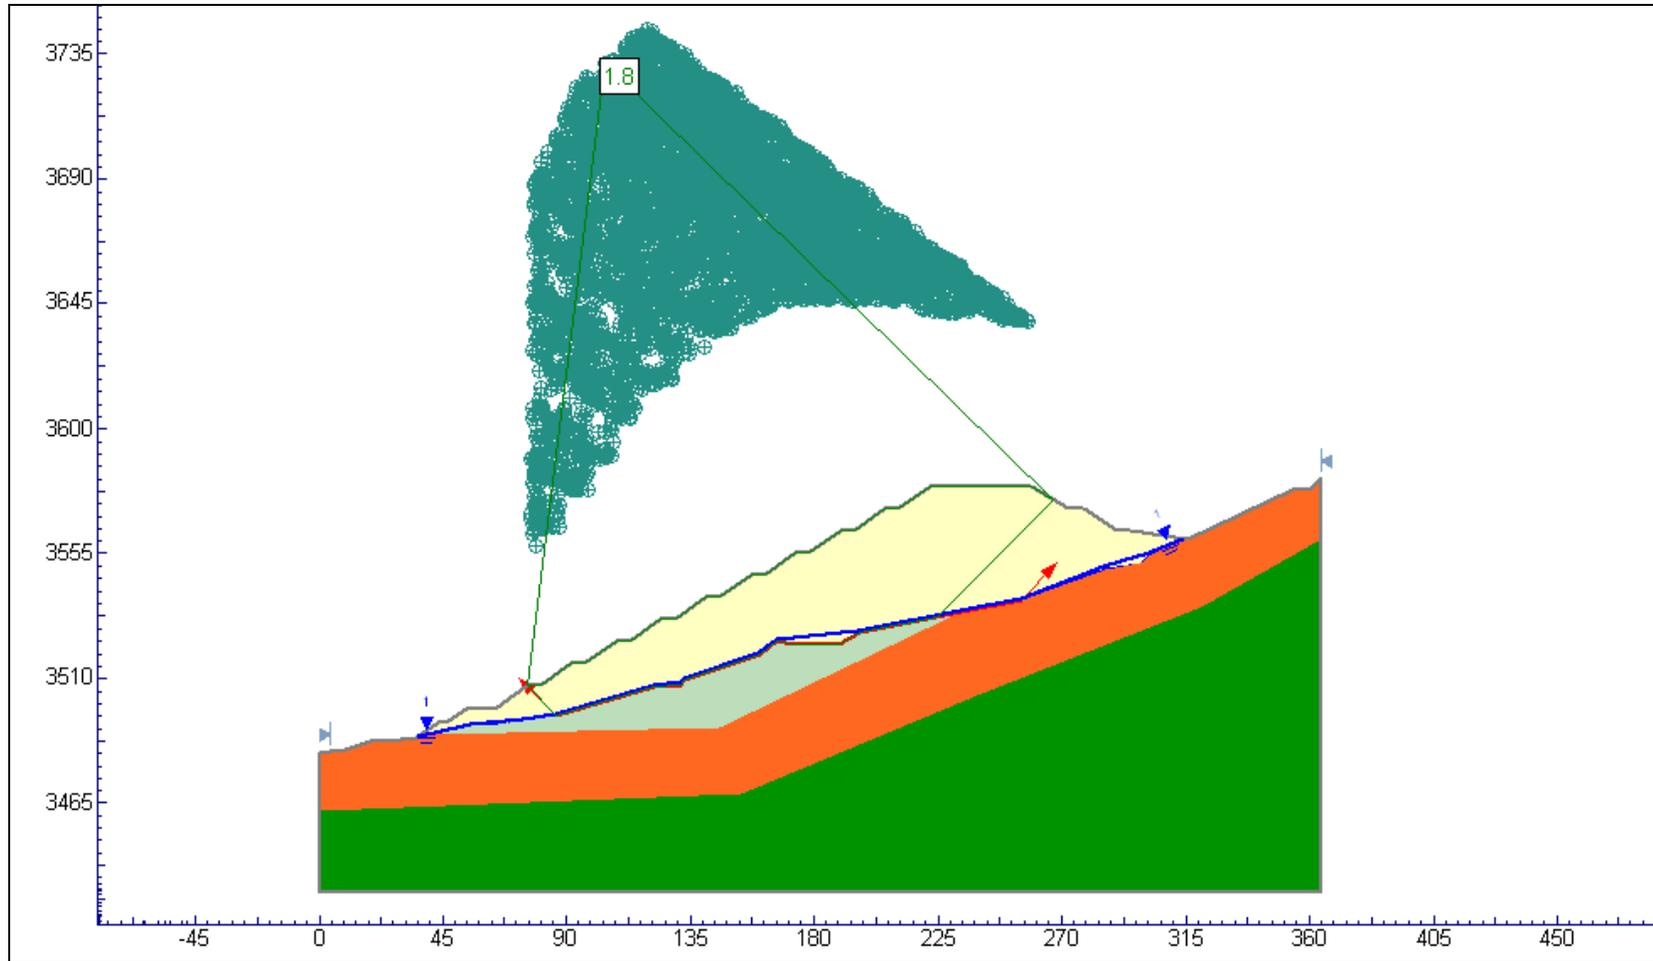
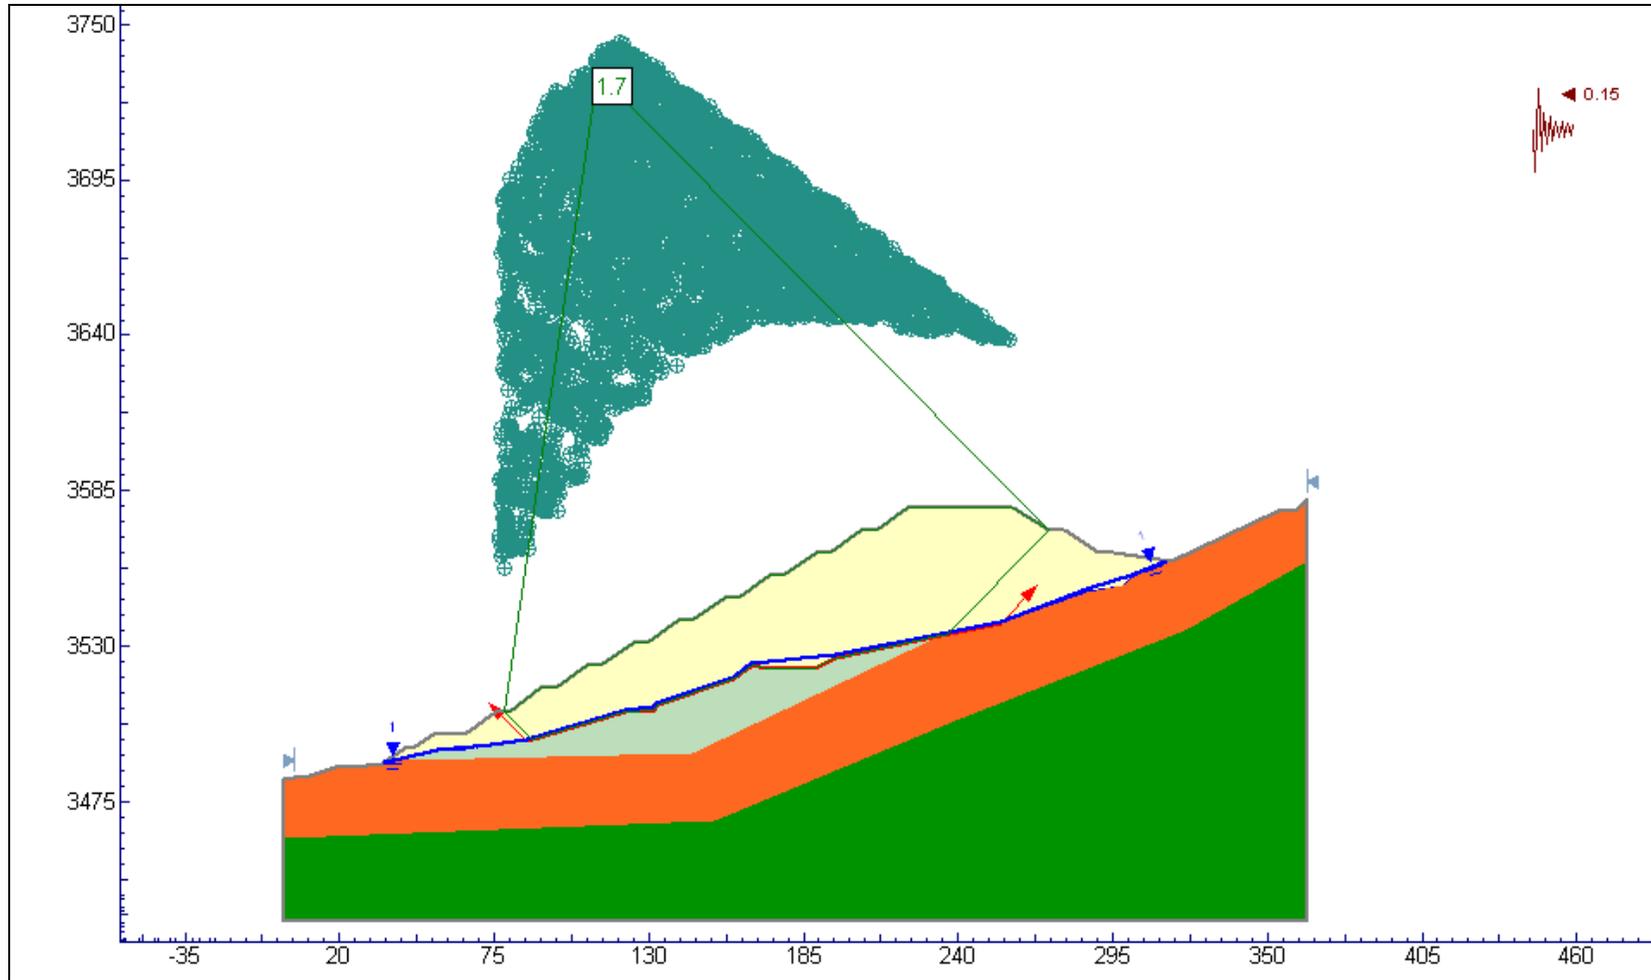
**ANALISIS DE ESTABILIDAD ESTATICO GLOBAL / METODO DE SPENCER SECCION D-D
ANALISIS A LARGO PLAZO - PAD Nro 24/ COMARSA**

ANALISIS DE ESTABILIDAD SEUDO ESTATICO GLOBAL / METODO DE SPENCER SECCION D-D
ANALISIS A LARGO PLAZO - PAD Nro 24/ COMARSA

ANALISIS DE ESTABILIDAD ESTATICO LOCAL / METODO DE SPENCER SECCION D-D
ANALISIS A LARGO PLAZO - PAD Nro 24/ COMARSA

**ANALISIS DE ESTABILIDAD SEUDO ESTATICO LOCAL / METODO DE SPENCER SECCION D-D
ANALISIS A LARGO PLAZO - PAD Nro 24/ COMARSA**

**ANALISIS DE ESTABILIDAD FALLA POR CUÑA METODO ESTATICO / METODO DE SPENCER SECCION D-D
ANALISIS A LARGO PLAZO - PAD Nro 24/ COMARSA**

**ANALISIS DE ESTABILIDAD FALLA POR CUÑA METODO SEUDO ESTATICO / METODO DE SPENCER SECCION D-D
ANALISIS A LARGO PLAZO - PAD Nro 24/ COMARSA**

CASO	CONDICION DE ANALISIS	FACTORES DE SEGURIDAD	FACTOR DE SEGURIDAD MÍNIMO ACEPTABLE
Falla Circular	Estática	1.4	1.4
Talud Global	Seudo-Estática a=0.15g	1.0	1.0
Falla Circular	Estática	1.4	1.4
Talud Local	Seudo-Estática a=0.15g	1.0	1.0
Falla Bloque	Estática	1.8	1.4
Talud Global	Seudo-Estática a=0.15g	1.7	1.0

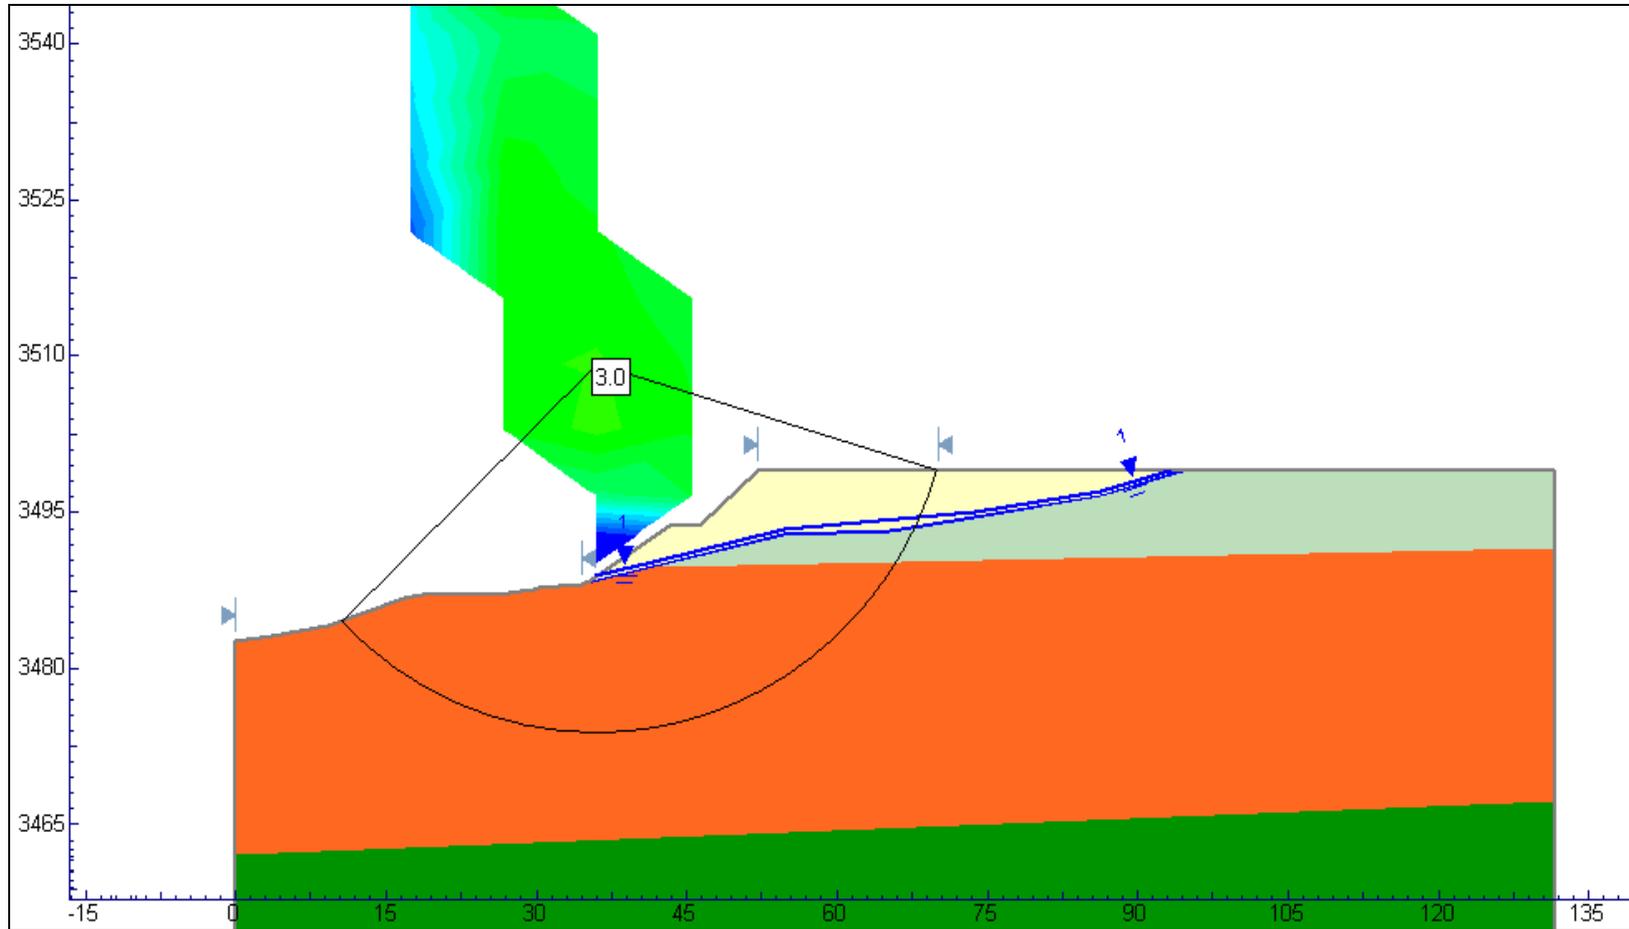
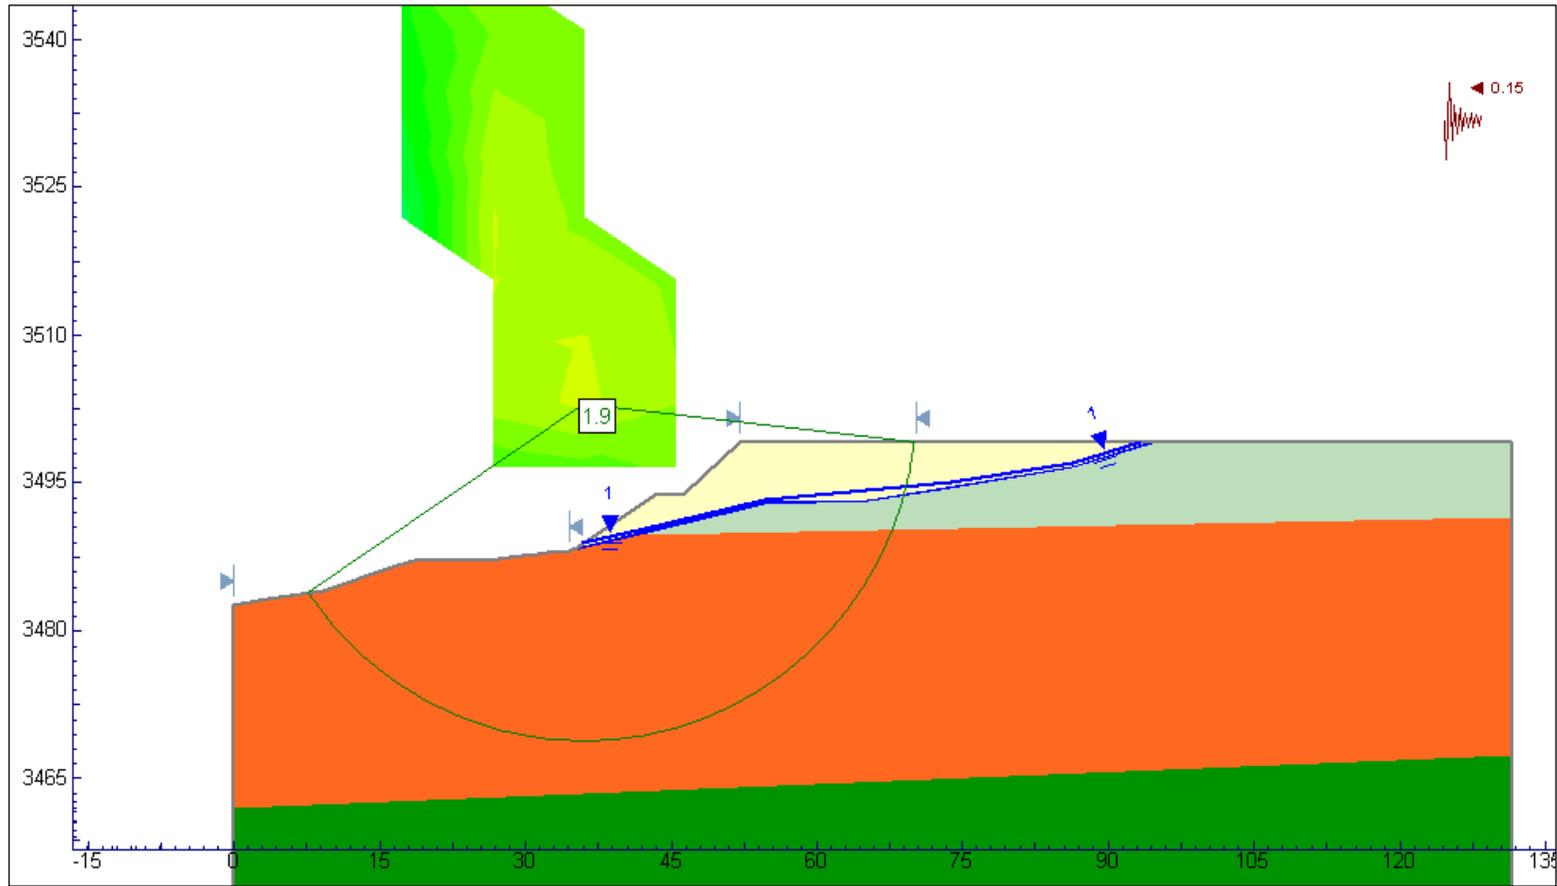
ANALISIS DE ESTABILIDAD ESTATICO / METODO DE SPENCER SECCION D-D
ANALISIS A CORTO PLAZO - PAD Nro 24/ COMARSA

ANALISIS DE ESTABILIDAD SEUDO ESTATICO / METODO DE SPENCER SECCION D-D
ANALISIS A CORTO PLAZO - PAD Nro 24/ COMARSA

CASO	CONDICION DE ANALISIS	FACTORES DE SEGURIDAD	FACTOR DE SEGURIDAD MÍNIMO ACEPTABLE
Falla Circular	Estática	3.0	1.4
	Seudo-Estática a=0.15g	1.9	1.0

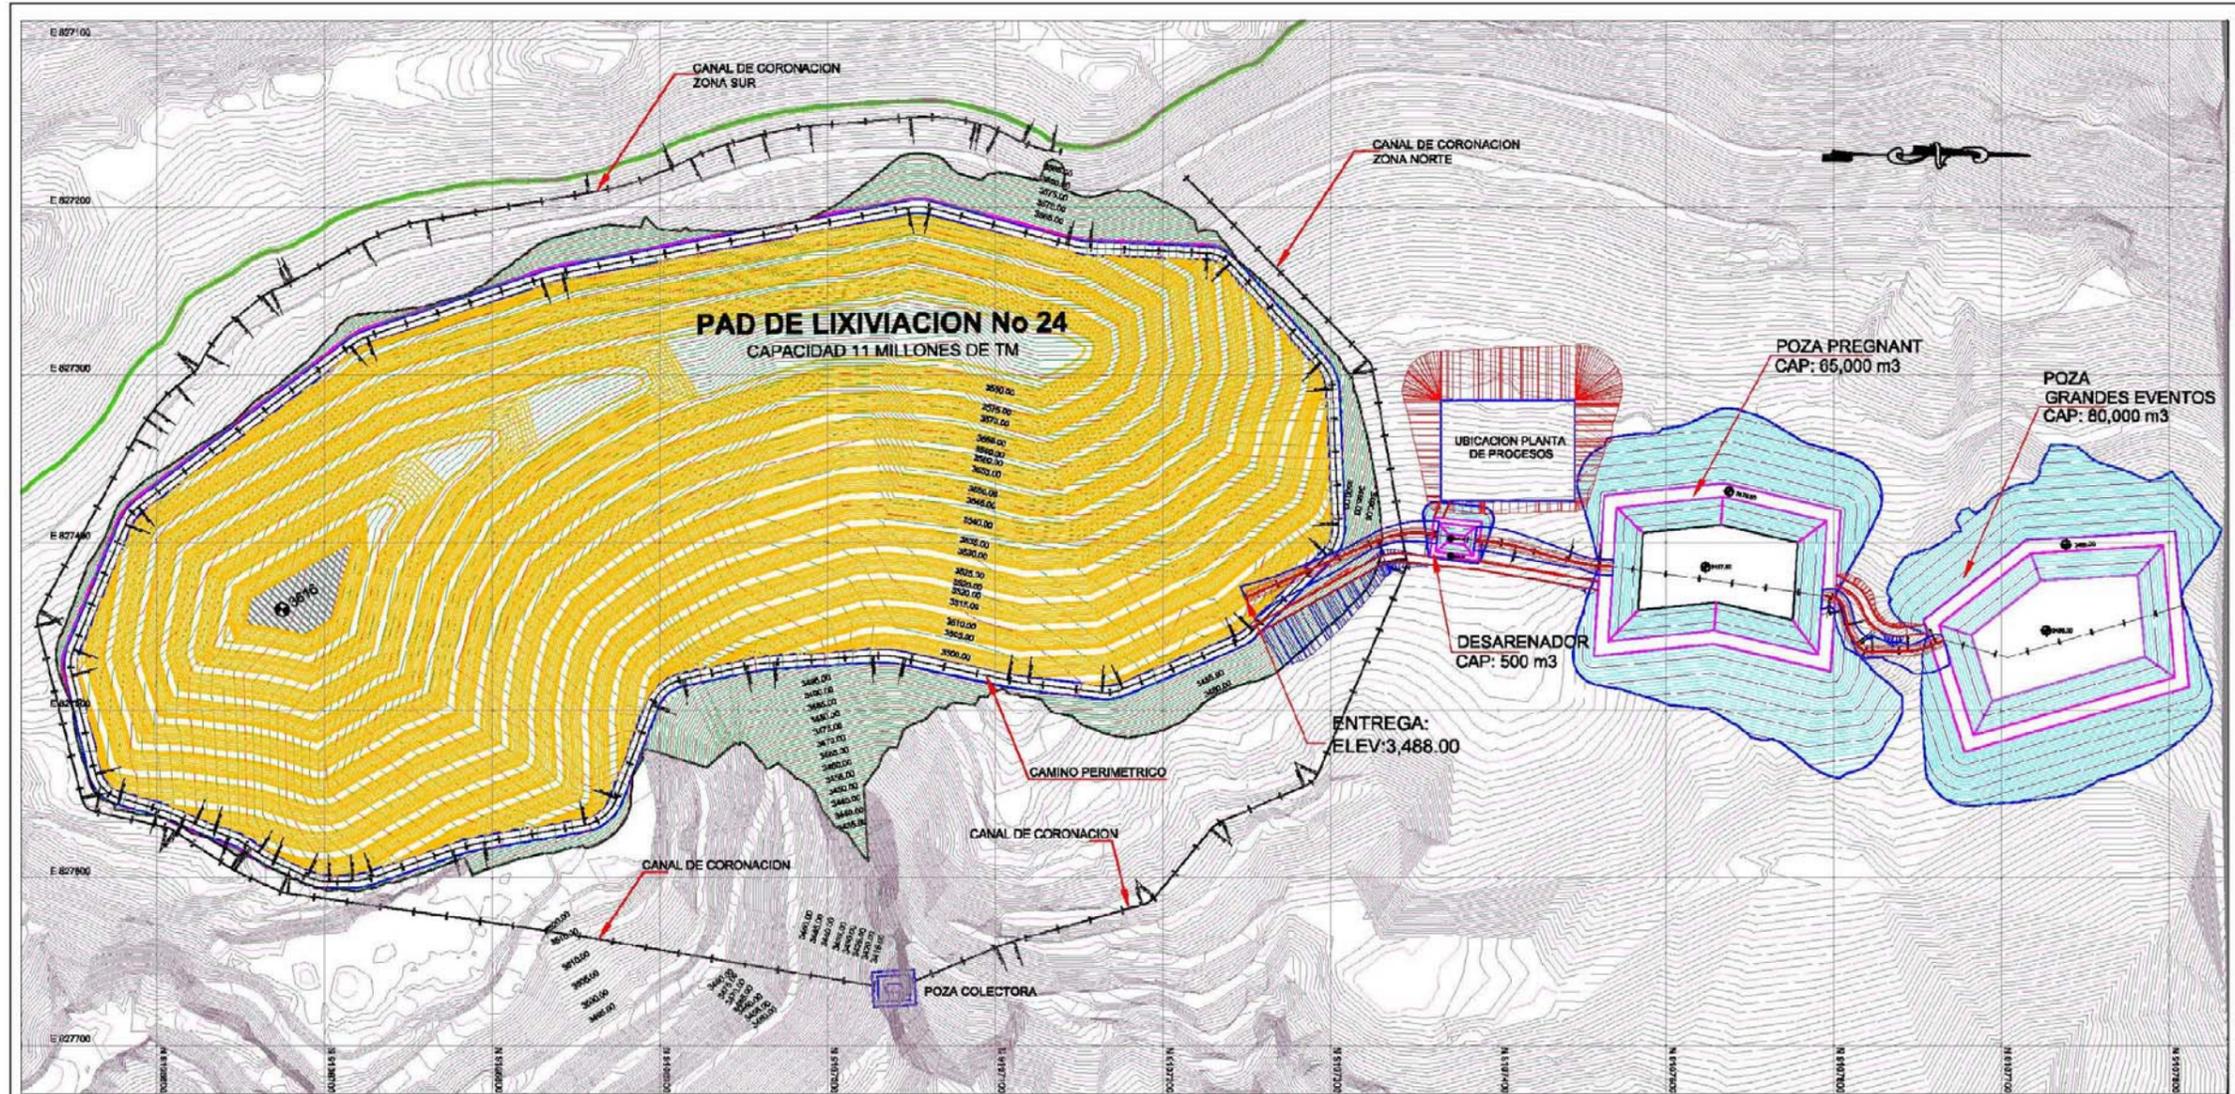
PLANO N°: 100-03-024
 PROYECTO N°: 000108
ARREGLO GENERAL DE LAS INSTALACIONES

PAD DE LIXIVIACION N° 24	
CAPACIDAD	11,000,000 TM
VOLUMEN	6,111,111 m³
AREA REVESTIDA	210,500 m²
LONGITUD DE BERMA	1906 m
VOLUMEN DE LA RASANTE DEL PAD	
CORTE	256,707 m³
RELLENO	661,970 m³
ACCESO PERIMETRICO, CAMINOS Y ACCESO	
CORTE	1,250 m³
RELLENO	2,140 m³

POZAS	
POZA DESARENADORA	
CORTE	701 m³
RELLENO	670 m³
CAPACIDAD	500 m³
POZA PREGNANT	
CORTE	98,600 m³
RELLENO	119,416 m³
CAPACIDAD	65,000 m³
POZA GRANDES EVENTOS	
CORTE	116,631 m³
RELLENO	49,041 m³
CAPACIDAD	80,000 m³
