# **UNIVERSIDAD NACIONAL DE INGENIERIA**

## **EVALUACION DE LA BROCA MARCA HUGHES DE 7 7/8" TIPO ATJ-05 (CODIGO IADC: 4-1-7)**

**TITULACION POR EXAMEN PROFESIONAL  
PARA OPTAR EL TITULO PROFESIONAL  
DE INGENIERO DE PETROLEO**

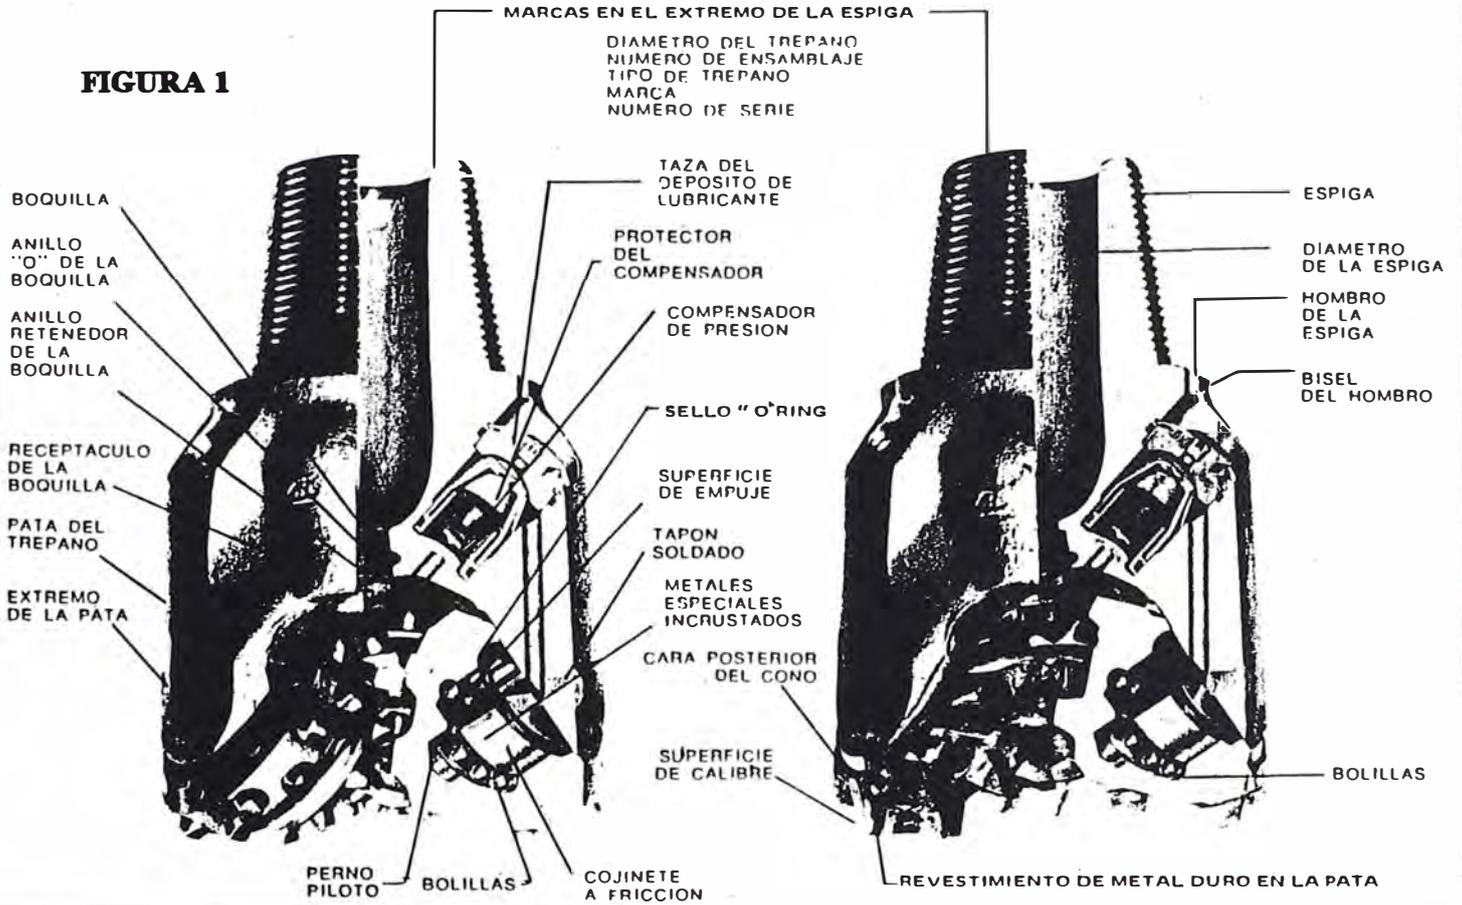
FIGURA 1

Las brocas con rodillos cortadores (conos) constan de tres importantes componentes: las estructuras cortadoras, los cojinetes y el cuerpo de la broca (Fig. 1).

Las estructuras cortadoras están montadas sobre cojinetes , los que ruedan sobre pines pilotos (Fig. 1) constituyendo una parte integral del cuerpo de la broca.

TERMINOLOGIA DE LOS ELEMENTOS DEL TREPANO

El cuerpo de la broca consta de las siguientes partes (Fig. 1):

- Una conexión roscada que une la broca con la columna de perforar.
- Tres ejes del cojinete donde van montados los conos.
- Los depósitos que contienen el lubricante para los cojinetes.
- Los orificios a través de los cuales el lodo de perforación fluye para limpiar el fondo de los recortes.

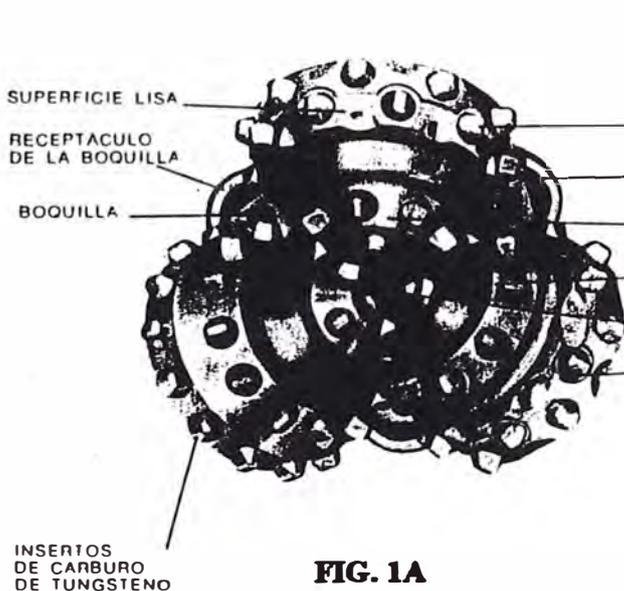
FIG. 1A

- **Insertos de carburo de tungsteno:** Los que son colocados a presión en agujeros perforados en la superficie de los conos (Fig. 1A)

TREPANO CON INSERTOS DE CARBURO DE TUNGSTENO  
 Cojinetes Journal Sellados

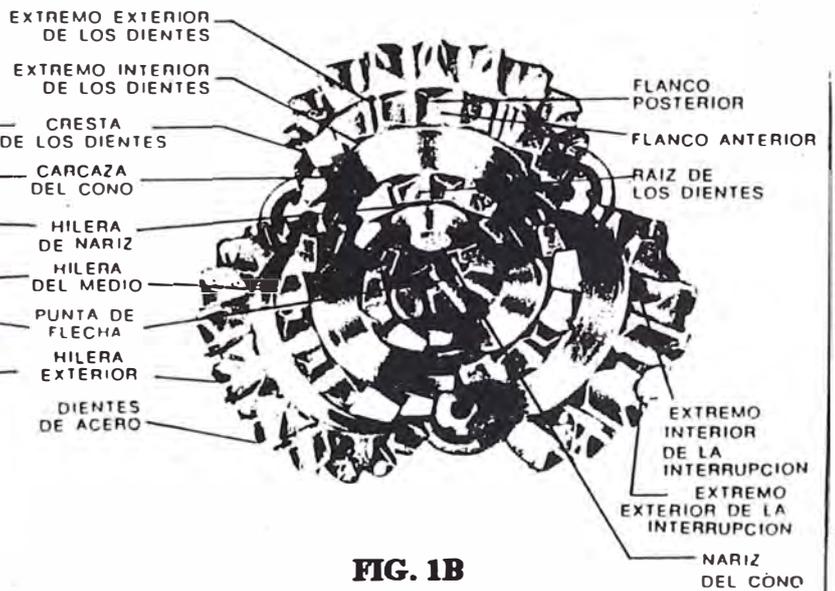
FIG. 1B

- **Dientes de acero:** Los cuales son maquinados desde un cono básico de material (Fig. 1B).

TREPANO CON DIENTES DE ACERO  
 Cojinetes Journal Sellados

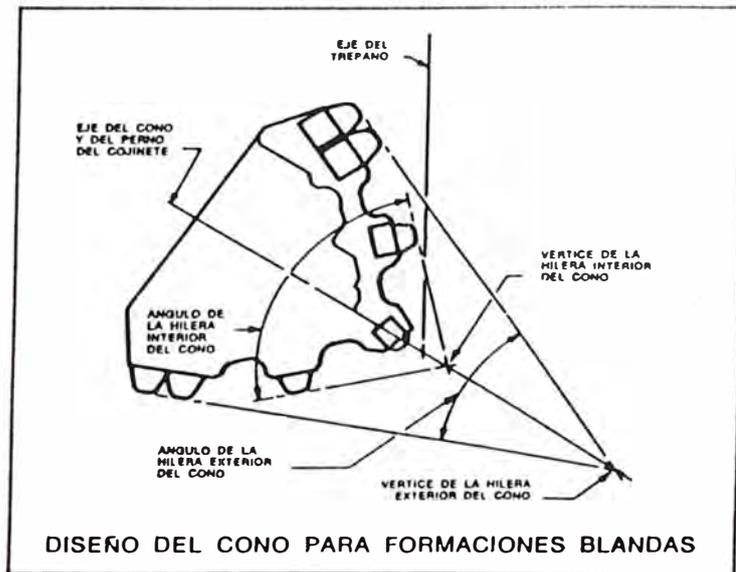
FIG. 2

La Fig. 2 puede explicar cómo la geometría de los conos afecta la forma en que los dientes cortan el terreno. Los conos para formaciones blandas están diseñados para apartarse substancialmente de la acción de un verdadero rodamiento en el fondo, debido a que tienen dos o más ángulos de cono básicos, ninguno de los cuales tiene su centro en el centro de rotación de la broca. La superficie exterior cónica tiende a rotar aproximadamente alrededor de su eje teórico y las hileras interiores cerca del centro de su propio eje.

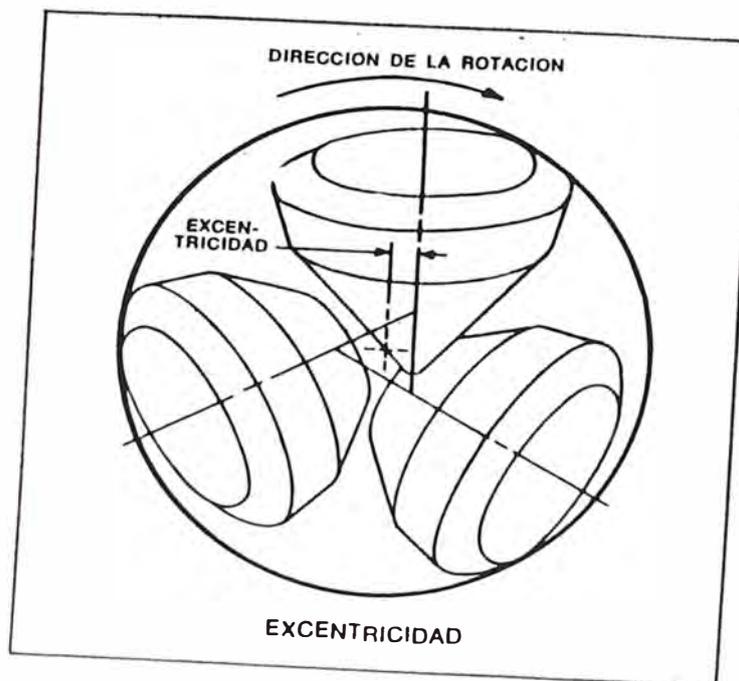
FIG. 2A

Desde que los conos están forzados a rotar alrededor del centro de la broca, los mismos resbalan a medida que rotan y producen el escareo y paleo, que es la mejor manera de perforar los terrenos blandos. Una acción más efectiva para incrementar la penetración en formaciones blandas, se obtiene con la excentricidad de los ejes de los conos (Fig. 2A).

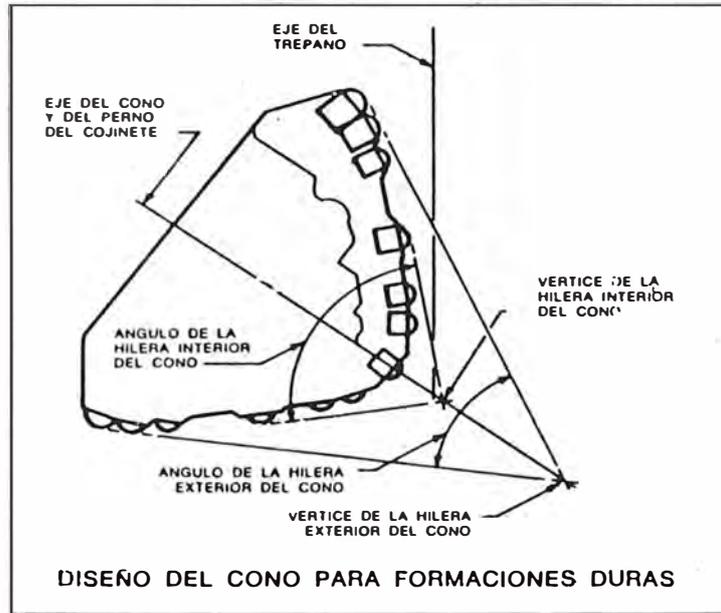
**FIG. 3**

Los conos de las brocas para formaciones duras, están más cerca de un verdadero rodamiento y por lo tanto tienen muy poca o ninguna excentricidad (Fig. 3 y 3A). Por ello rompen el terreno por resquebrajamiento.

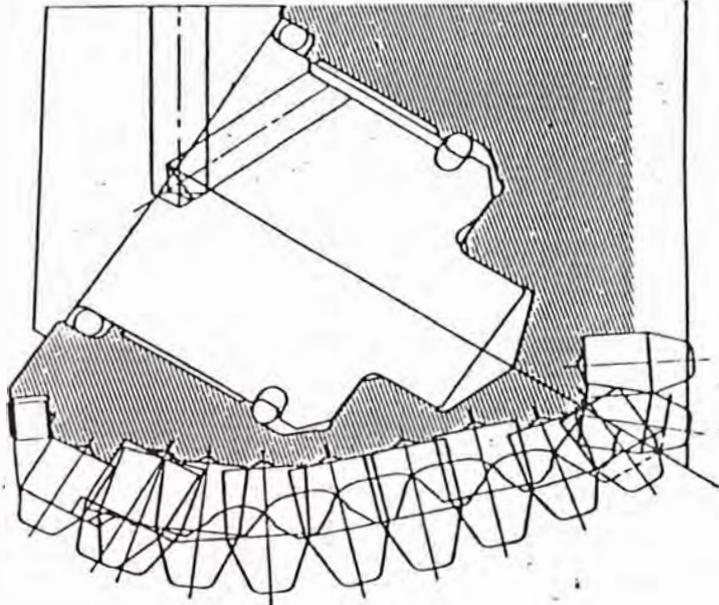
FIG. 7

Las nuevas formas de insertos son diseñadas más agudas y, no obstante, más durables. El espaciado no uniforme de los insertos reduce o elimina el efecto de sobre huella (Fig. 7). Estas brocas utilizan una gran variedad de formas de insertos, desde los resistentes cónicos y biselados de cresta acuñada hasta los “Super Scoop” de gran penetración (Fig. 8).

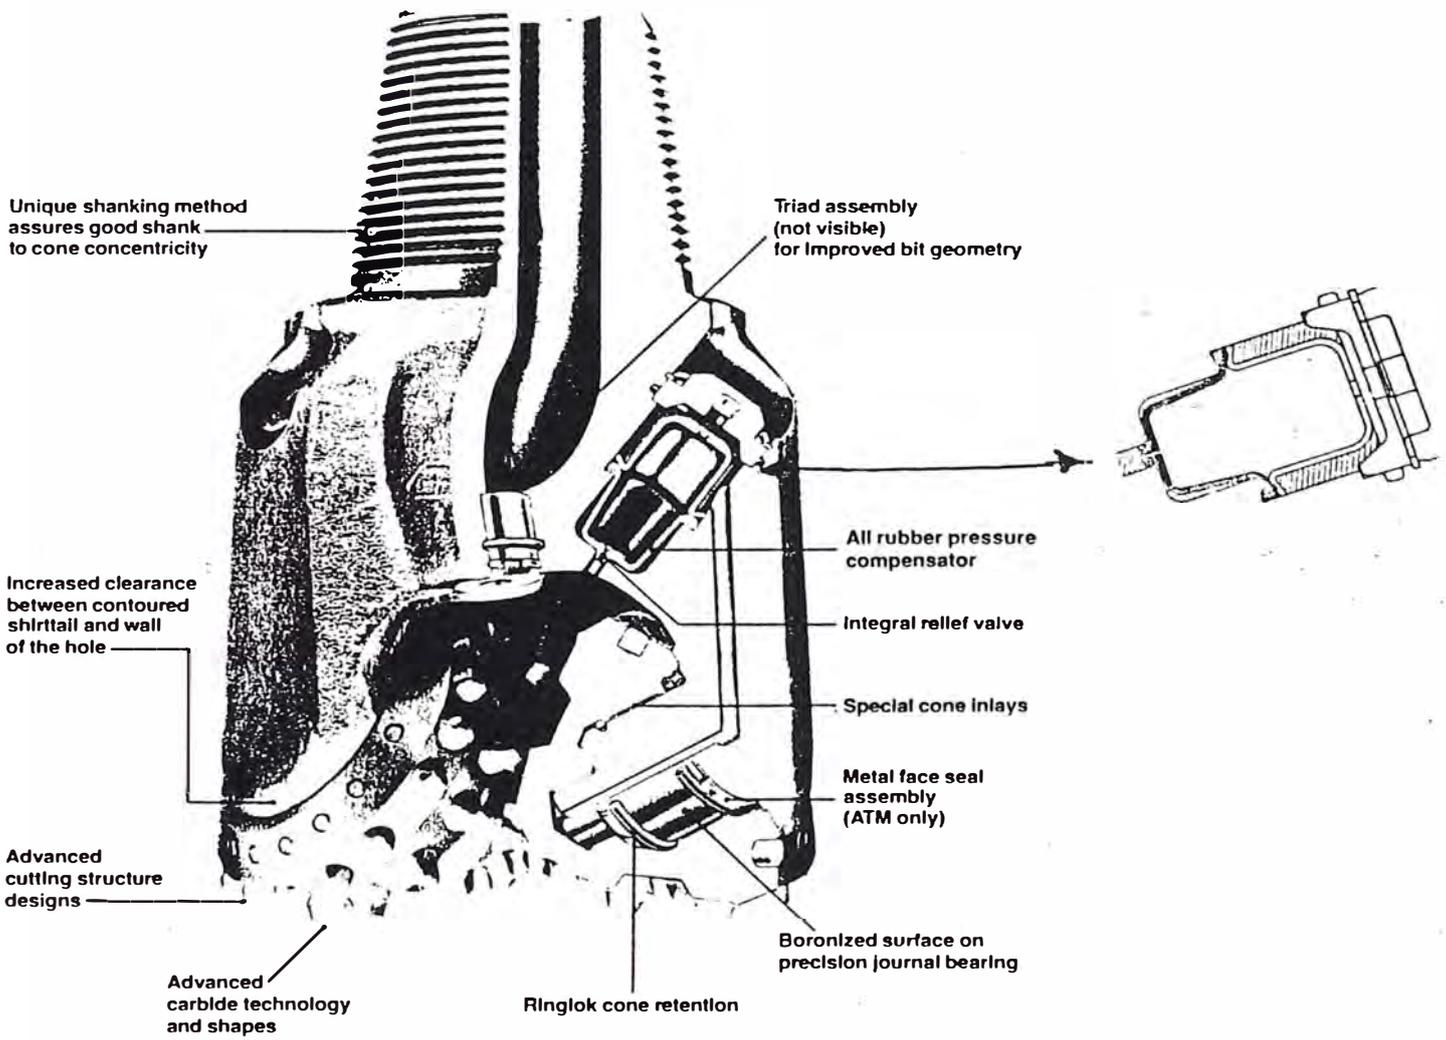
**FIGURA 11**

Un sistema de lubricación compensado es esencial para igualar las presiones diferenciales en las brocas con cojinetes journal. En las brocas de la serie AT, el dispositivo compensador se ha perfeccionado mediante el uso de una válvula de alivio que permite que la grasa salga del sistema a una presión diferencial predeterminada, pero evita que el lodo de perforación entre en el mismo, cualquiera sea la presión, minimizando así las posibilidades de fallas que causan la pérdida de la grasa lubricante y el deterioro prematuro de los cojinetes (Fig. 11).

# ADVANCED TECHNOLOGY ROCK BITS (ATJ – ATM)

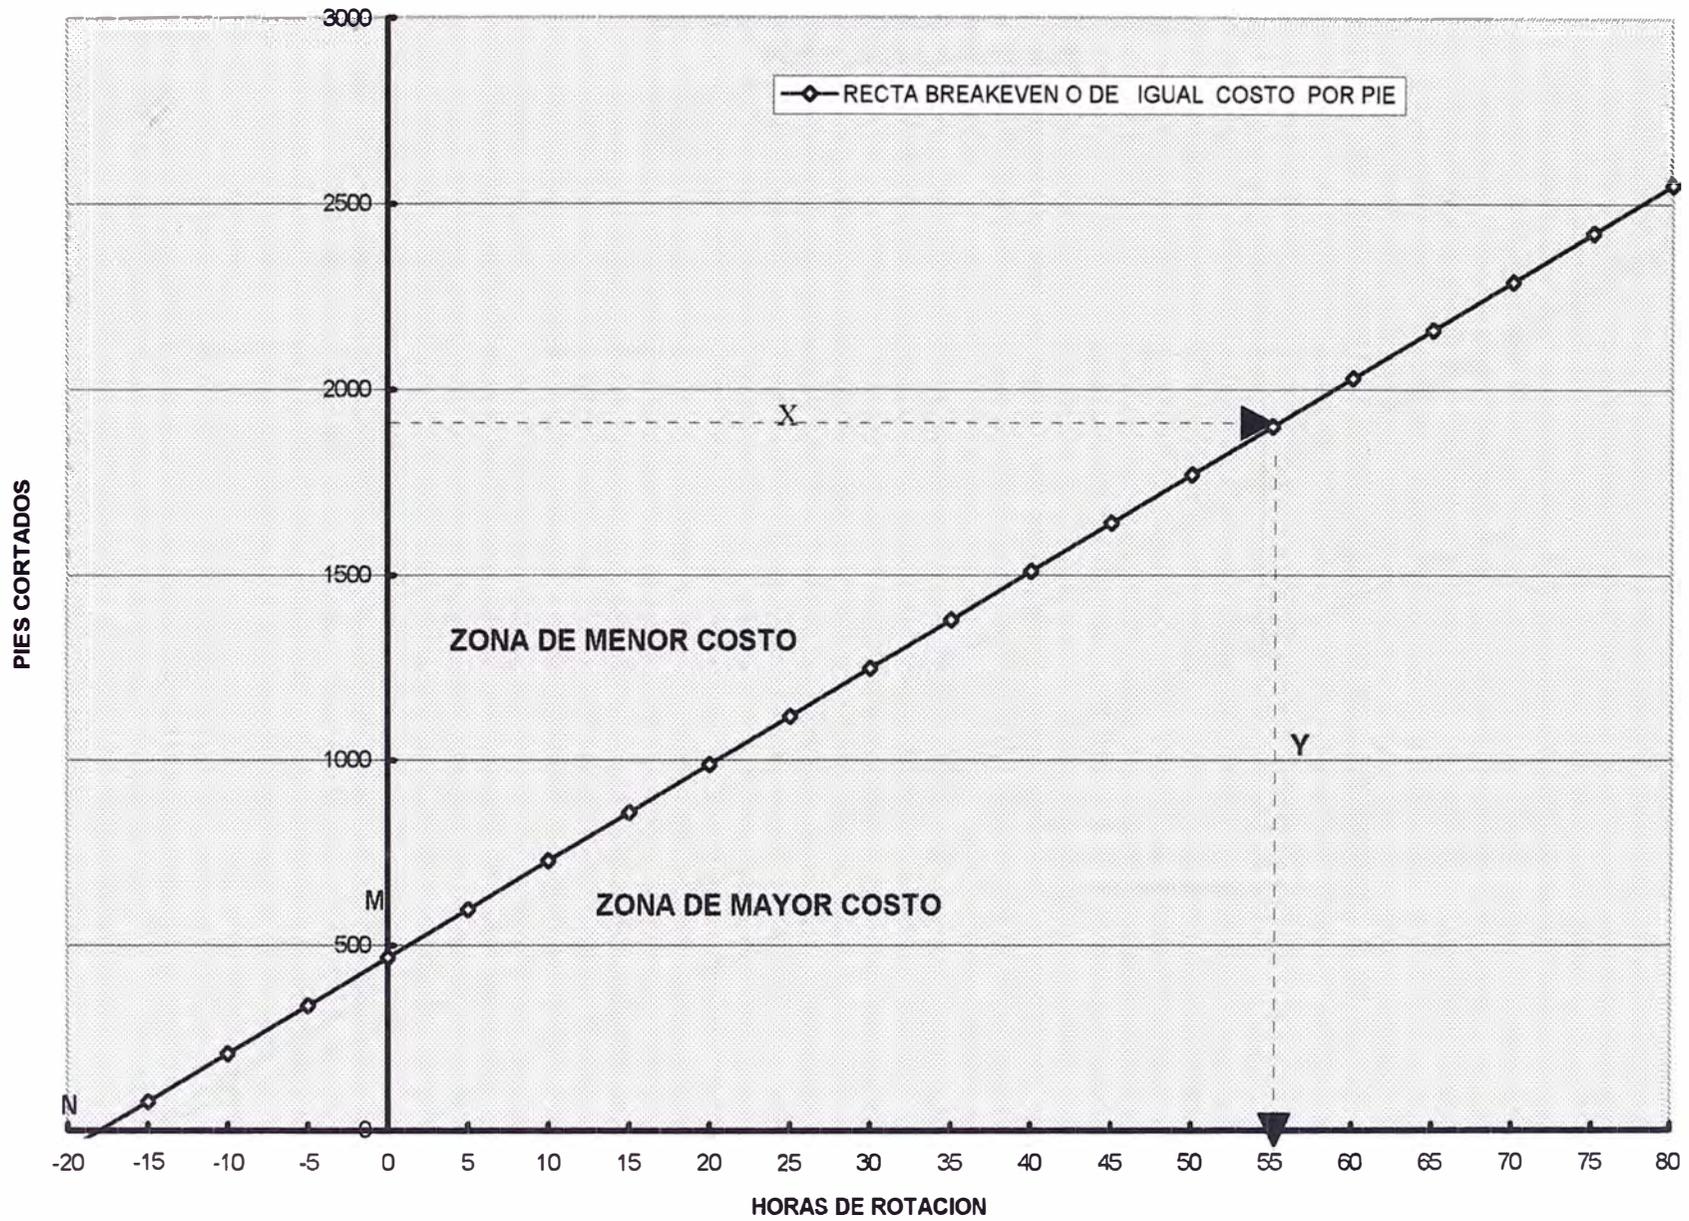
GRAFICO "A"

La solución analítica consiste en despejar X de la ecuación (2). La solución gráfica consiste en la representación de la ecuación (2) en coordenadas cartesianas en función de las variables X e Y.

Para los valores de  $C_m$ , B y R conocidos, los pares de valores X e Y que satisfacen dicha ecuación corresponden a las coordenadas de los puntos de una recta que se llama recta de igual costo (Break-even). Sus coordenadas en el origen están dadas por:

Uniando los puntos M y N, queda trazada la recta de igual costo.

Con una horizontal por Y (longitud del tramo a perforar) hasta cortar la recta de igual costo y desde allí una vertical hasta el eje de las abscisas, queda determinado X (horas de rotación que igualarán el costo por pie de las brocas anteriormente empleadas) (Ver gráfico A).

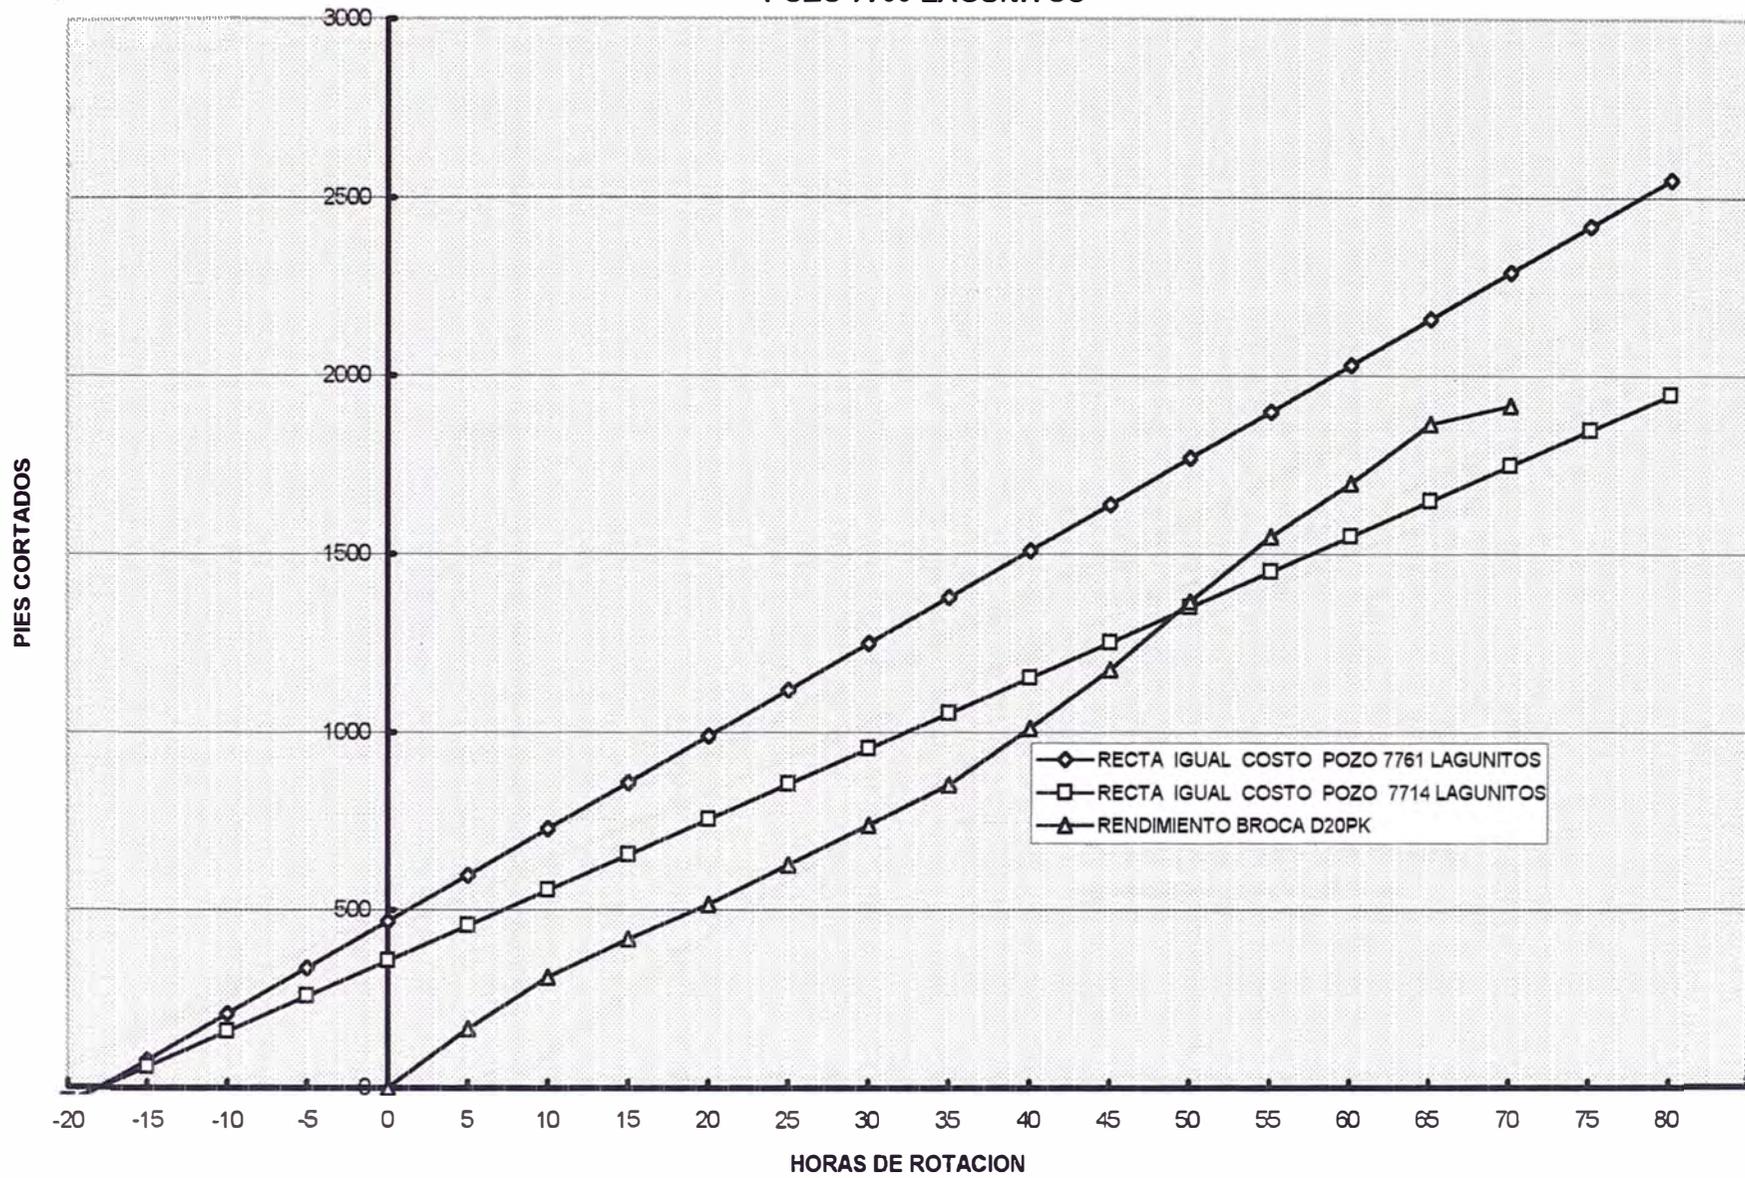
GRAFICO N°1  
 RENDIMIENTO BROCA N°1 SERIE D20PK  
 POZO 7799 LAGUNITOS

Esta broca fue corrida en el pozo 7799 Lagunitos y ha sido comparada de acuerdo al tramo perforado (1450' - 3368') con las brocas de dientes ATJ-1 y X3A corridas en el pozo vecino 7761 Lagunitos y con las brocas ATJ-1 y FDS (Cía Smith) corridas en el pozo 7714 Lagunitos. Esta broca cortó 1918' en 68 horas, a una velocidad promedio de 28.21 pies/hora (Cuadro N° 1).

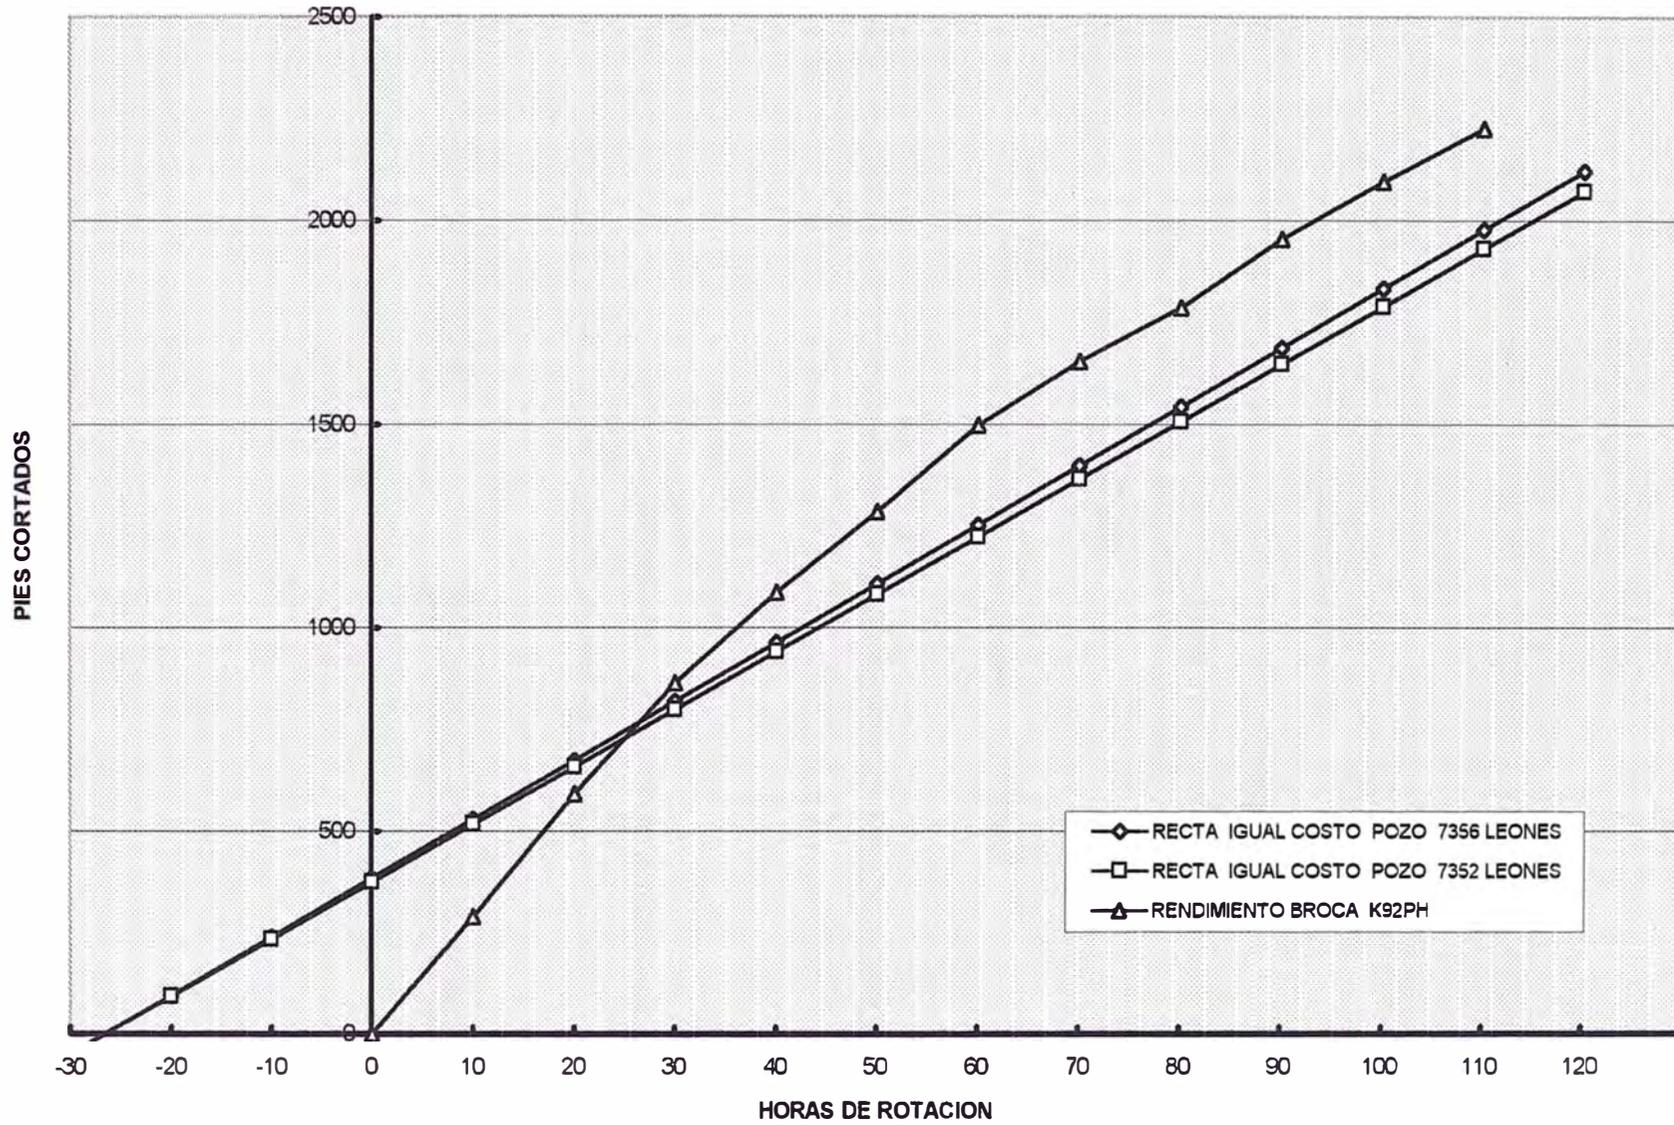
GRAFICO N°4  
RENDIMIENTO BROCA N°4 SERIE K92PH  
POZO 7717 LEONES

Con estos datos se grafican las Rectas de igual costo (Break-even drilling cost), así como también el rendimiento de la broca (Gráfico N° 4).
