UNIVERSIDAD NACIONAL DE INGENIERIA
FACULTAD DE INGENIERÍA GEOLÓGICA MINERA Y
METALÚRGICA

ALGUNOS ASPECTOS PROBLEMÁTICOS DE
OPERACIONES UNITARIAS SOLUCIONADOS
EN LA MINA HUENZALÁ

INFORME DE INGENIERÍA

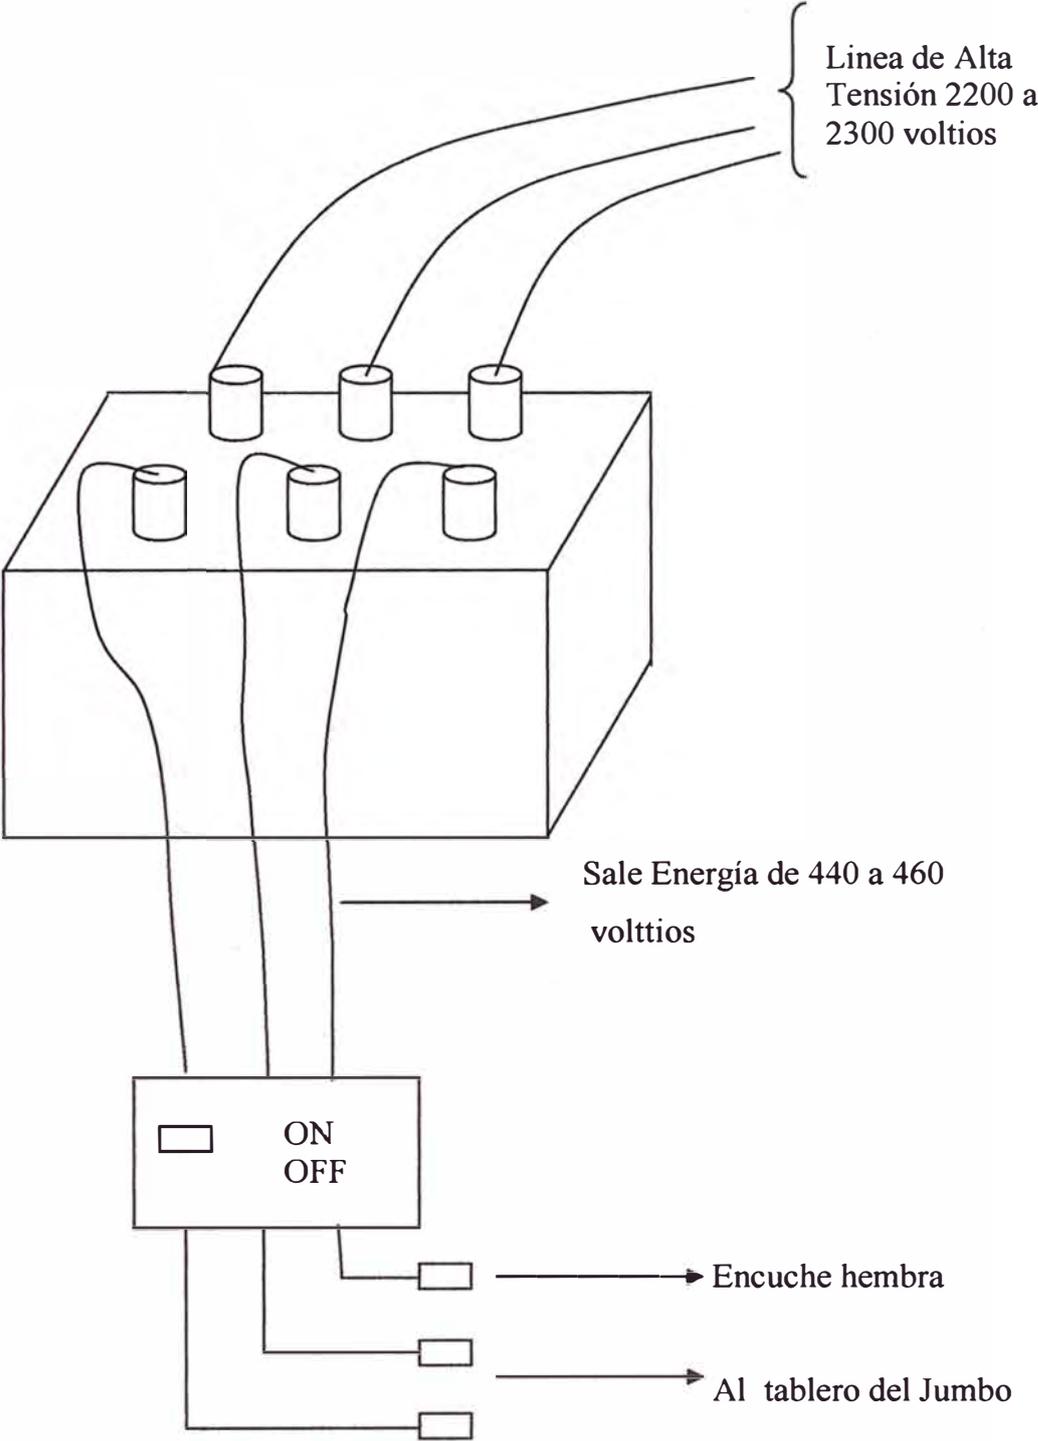
Para el suministro de energía al tablero principal se realizan instalaciones que tengan protección para el equipo y el personal que trabaje, a continuación mostramos el diagrama de una instalación general.

Generalmente la línea de alta tensión es de 2300 a 2100 voltios, el cable es de color rojo y la línea de baja tensión es de 440, 460 voltios, el cable es de color negro.

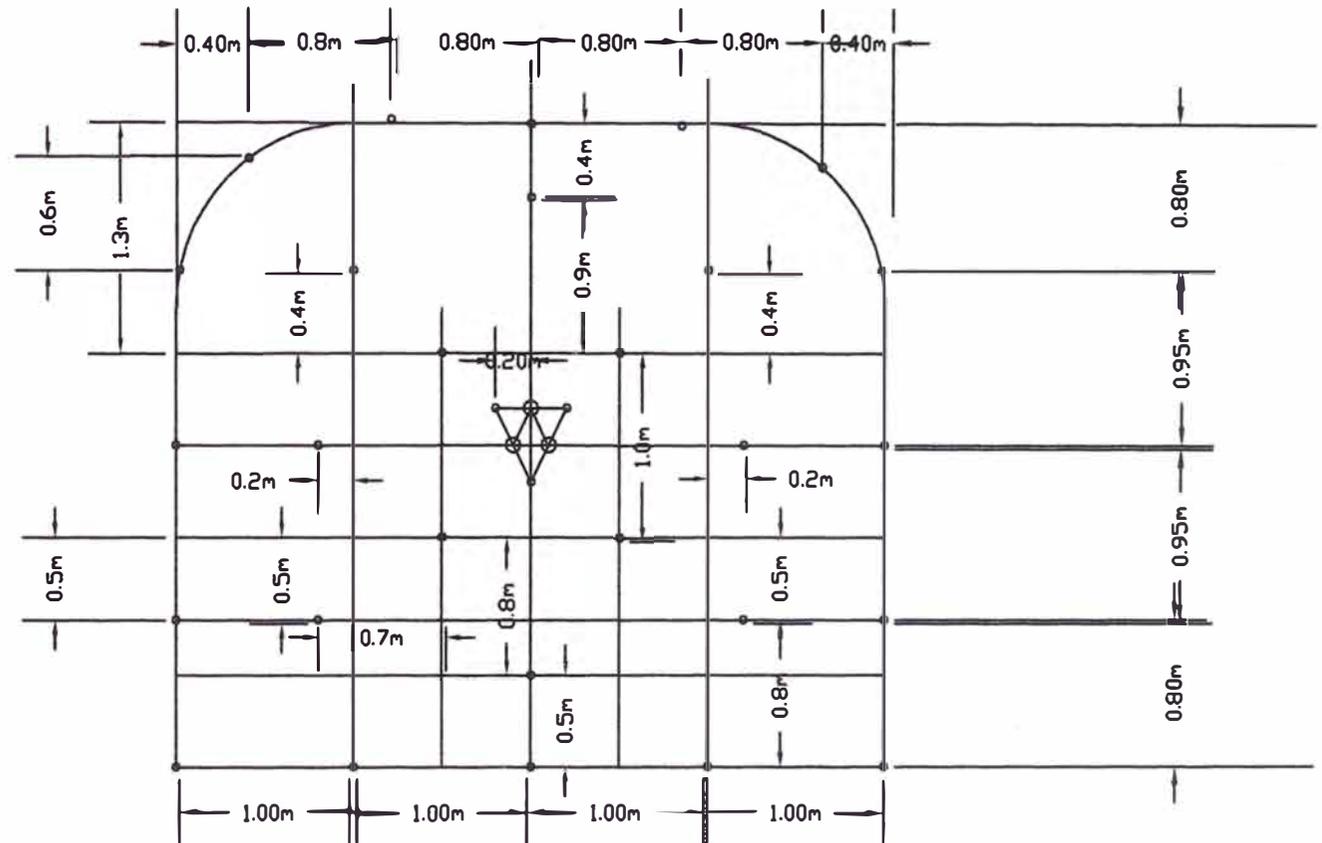
ESPEFICACIONES TECNICAS EN AVANCES ACCESOS SECCION 4m x 3m

**PERFORACION TALADROS
CADA 3 m PARA
CANCAMOS**

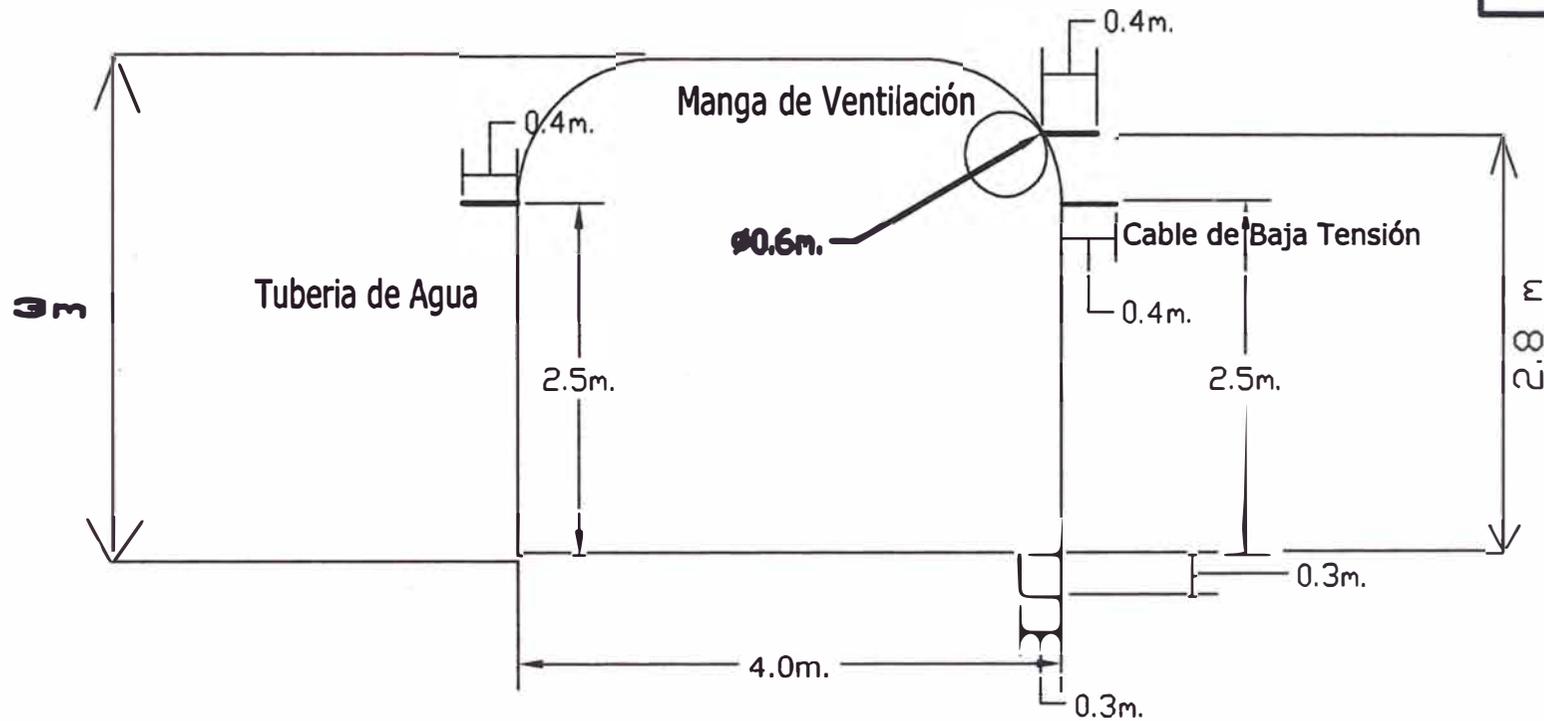
ESPEFICACIONES TECNICAS EN AVANCES RAMPAS SECCION 4m x 3.5m

NOTA:
PERFORACION TALADROS
CADA 3 m PARA
CANCAMOS

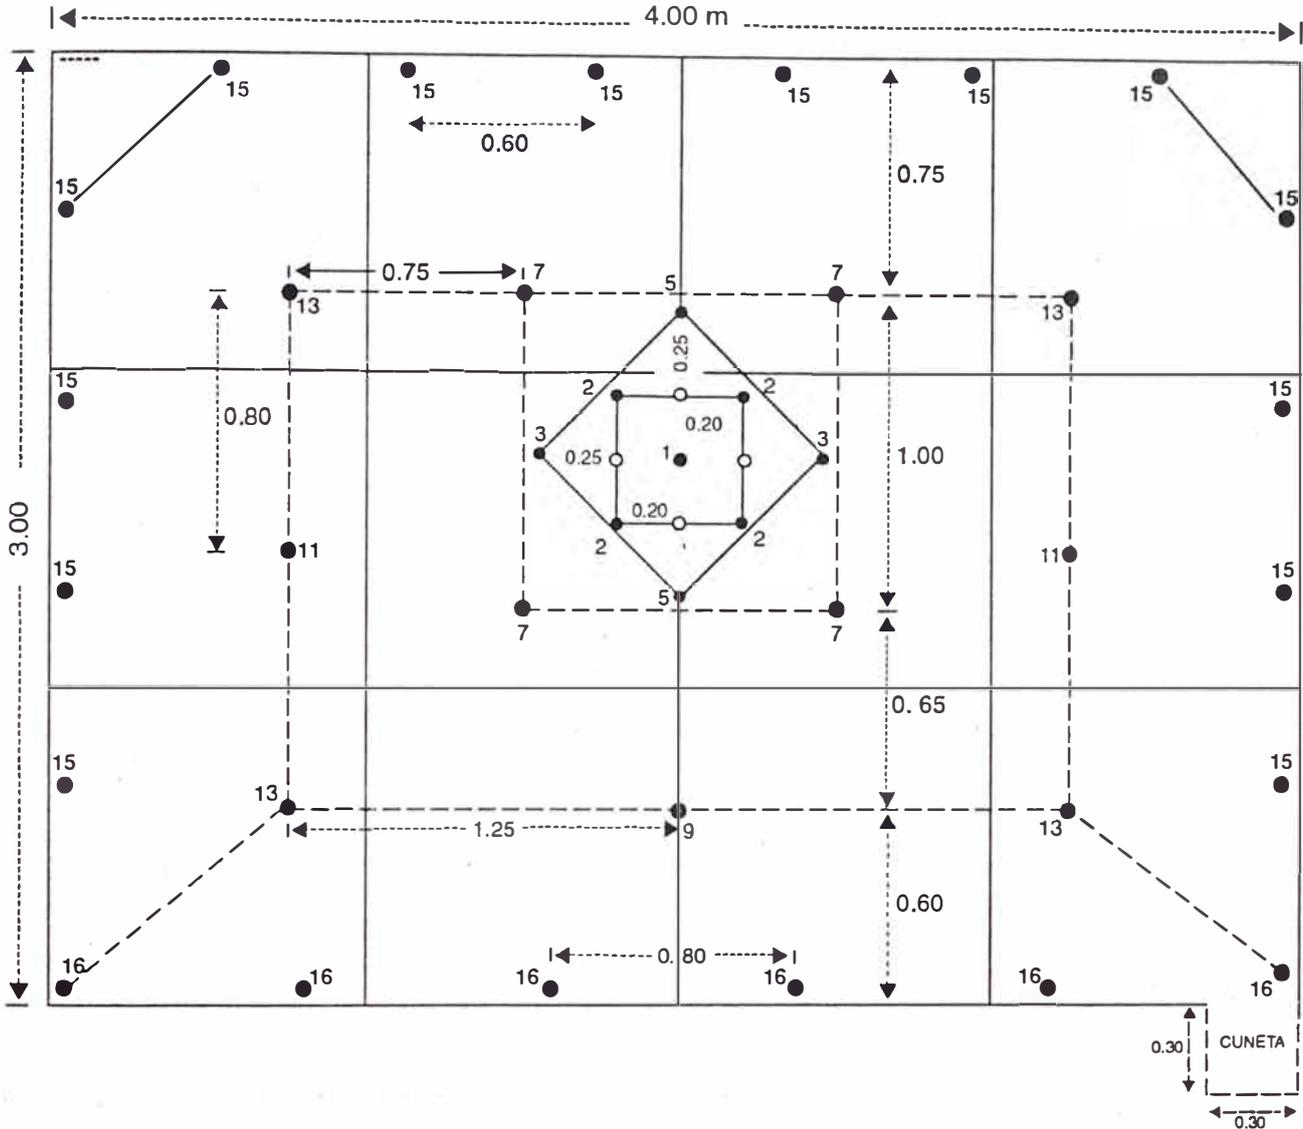
ROCA DURA SECCION 4.00 m x 3.00 m

BROCA 51^{mm} ∅

- Nº DE TALADROS :** 44 51^{mm} ∅ **FACTORES :**
 Taladros S.B. : 14 104 Kg. / 3.00 m = 34.7 Kg / m
 Taladros normales : 26 104 Kg. / 36.0 m³ = 2.89 Kg / m³
 Taladros alivio : 4
- EXPLOSIVOS :** ANFO: (40x2) + (5x4) = 100 Kgs.
 DY : 40 cartuchos x 0.110 = 4 Kgs.

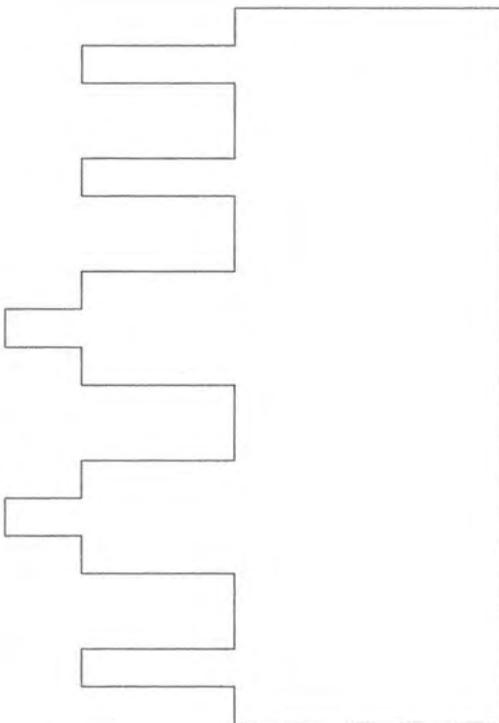
CORRECTO

Unos de los aspectos que no se tomaba en cuenta en la búsqueda de la longitud deseada era que la perforación de los taladros de arranque eran de la misma longitud con que se perforaban los taladros de las otras tandas. Para la obtención de mejor rendimiento que se quedó y se comprobó que la perforación de los taladros de arranque debería ser con una longitud mayor de 6 pulgadas más que el resto de taladros.

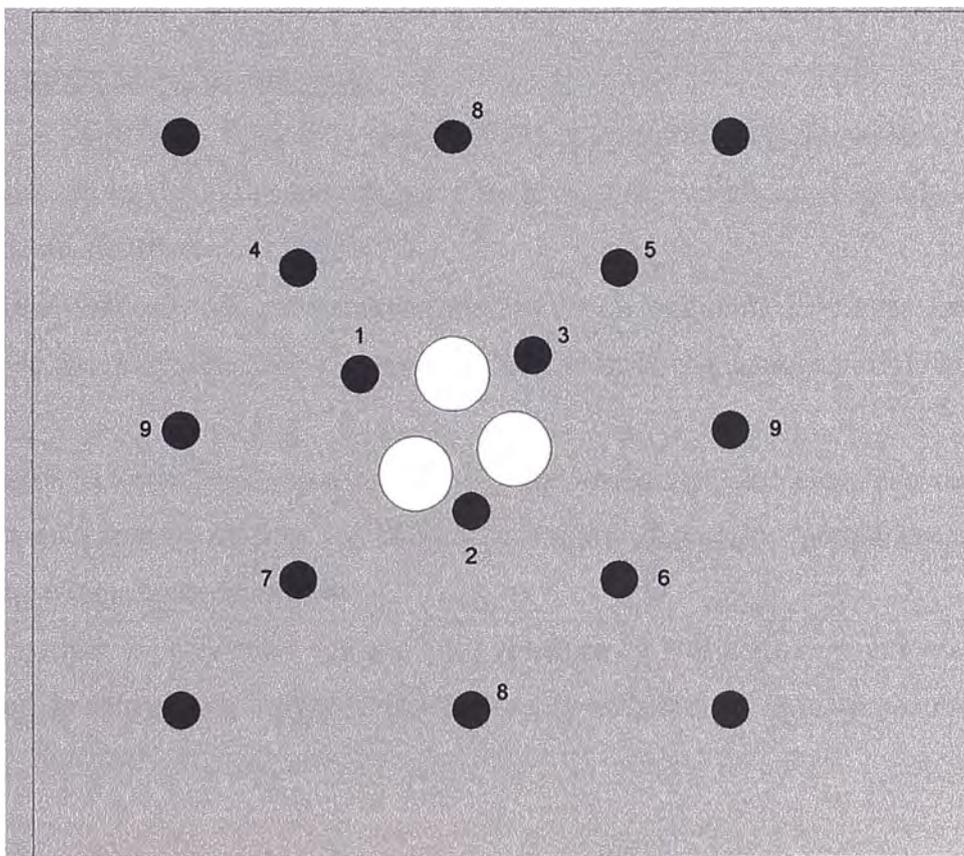
Para los tiempos de las siguientes secciones usar periodo largo y de dos en dos taladros esto es dos 8, dos 9, dos 10 y dos 11.

Tener presente que los números colocados en esta figura no son los números de los faneles (tecneles) sino es la secuencia de salida de los taladros

Esta distribución de taladros es solo un patrón general de las mallas las cuales se siguen haciendo las respectivas mejoras.

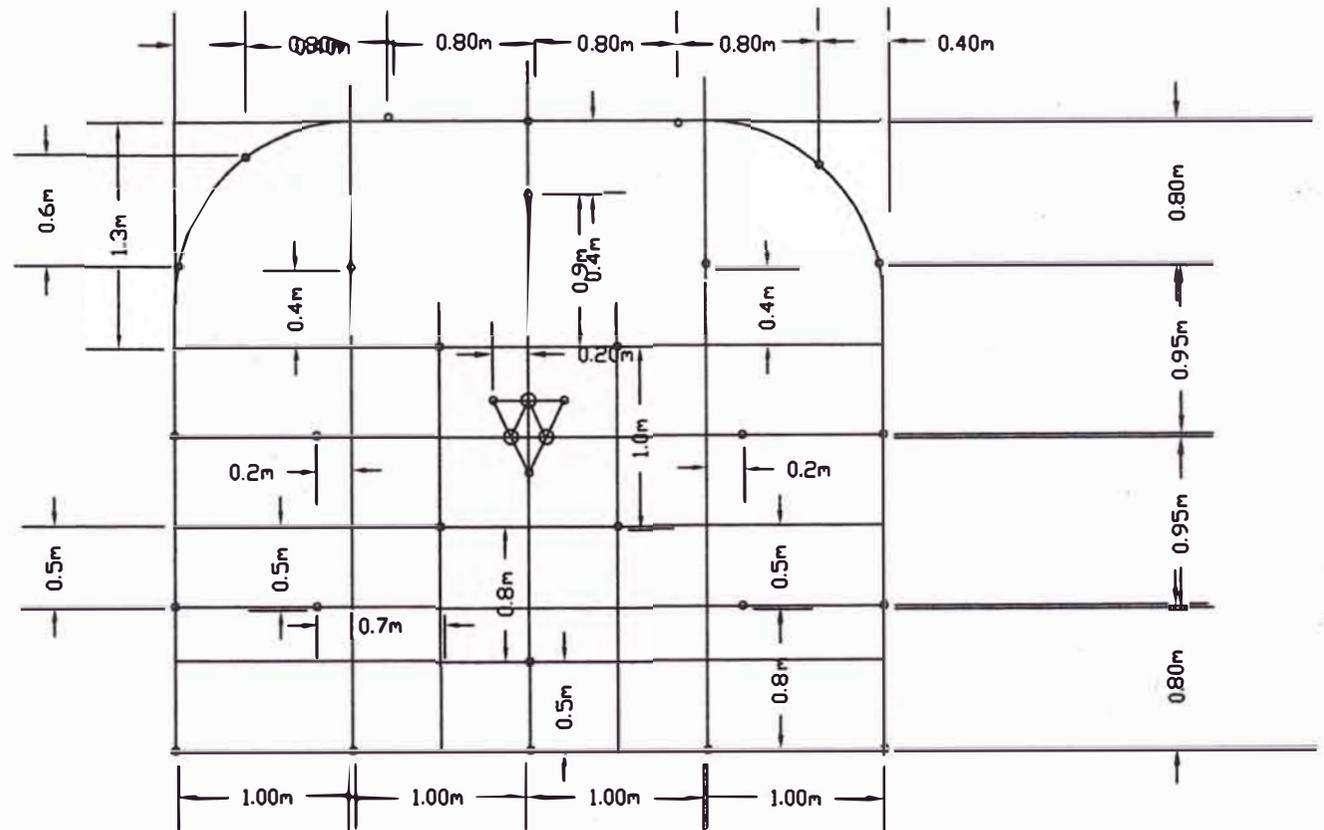
Factor de Carga: 31.1 Kg/Mt

1. En perforación (barras – brocas): La malla nueva con respecto a la malla antigua indica que hay un ahorro de 10 taladros por lo que esto significa un promedio de 300 pies que se dejan de perforar.
2. En anfo hay un ahorro de 15 Kg por cada disparo realizado. En dinamita hay un ahorro de 0.7 Kg/disparo.
3. En faneles, con la nueva malla se utiliza 9 faneles menos en cada disparo.

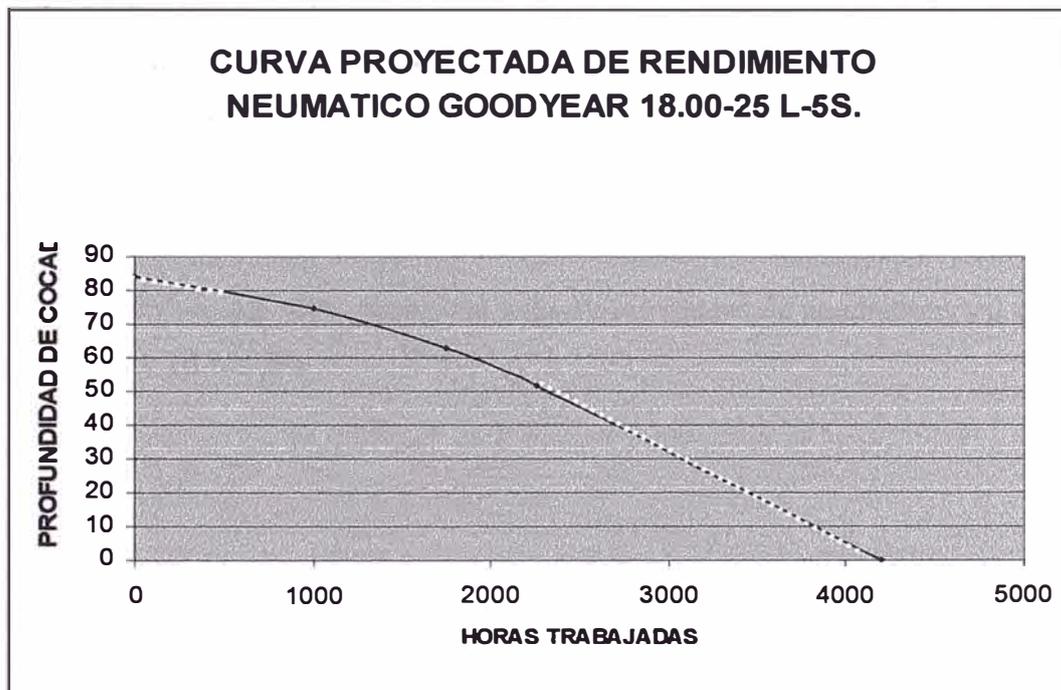
De acuerdo al cuadro mostrado se tiene que el porcentaje de remante actual es del 52.2% distribuido en el eje delantero con 59.5% y el eje posterior con 45%. Las proyecciones son optimas y tiende el siguiente grafico.

Como se observa la proyección tiende a 4200 horas trabajadas, y en efecto en el mes de agosto del 2003 se sobrepasó esta proyección llegando a 4280 horas aprox.

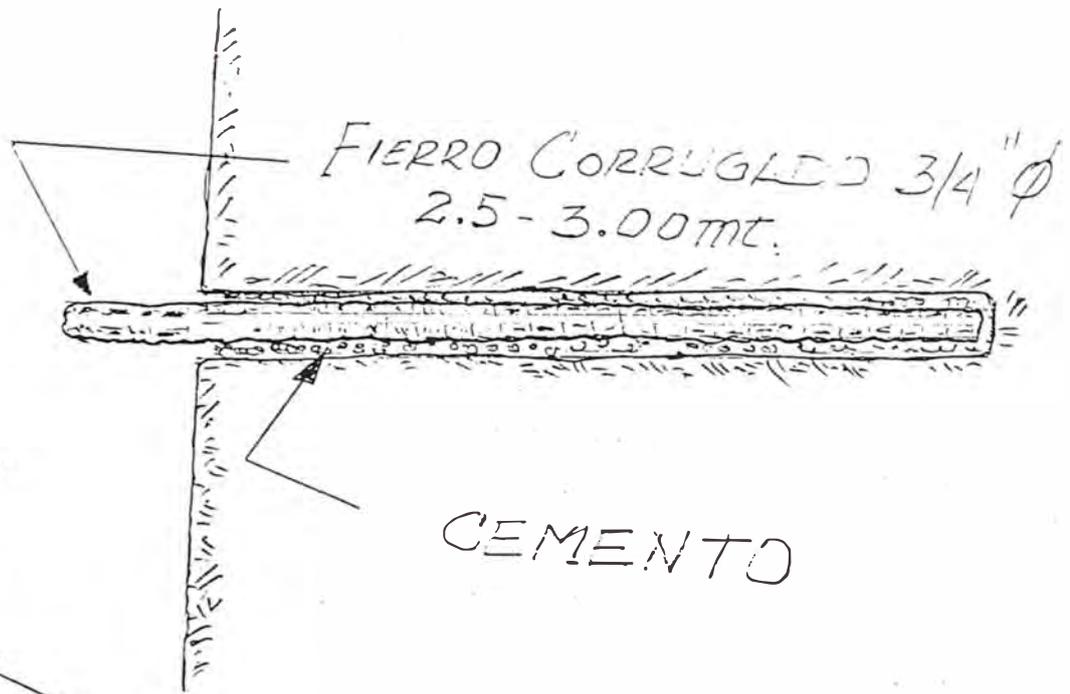
ARREGLO DE BERNOS

FIERRO CORRUGADO 3/4" ϕ
2.5 - 3.00MT.

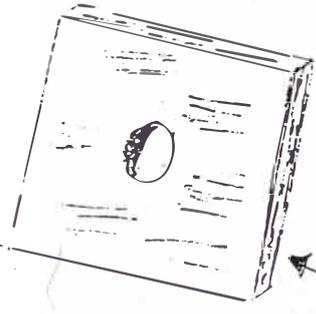
CEMENTO

PLANTILLAS
NO SE US!

para bombear una altura aproximadamente de 15m de mezcla en un diámetro de 2 pulgadas.

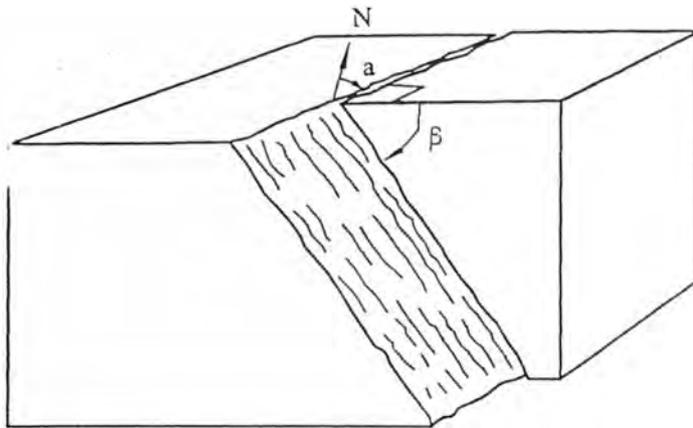
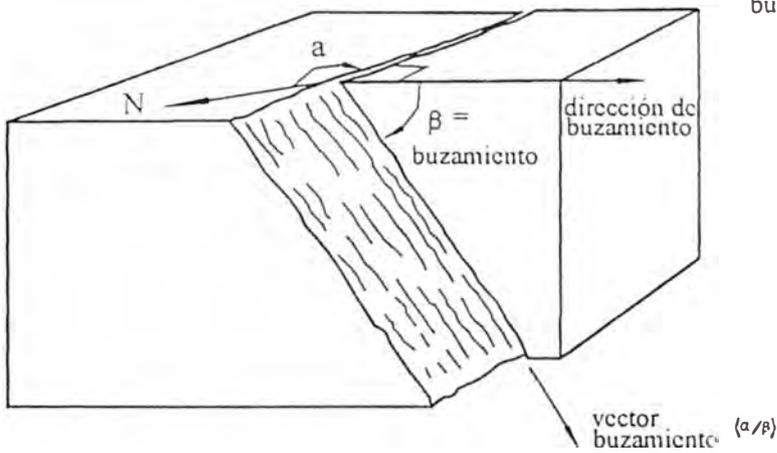
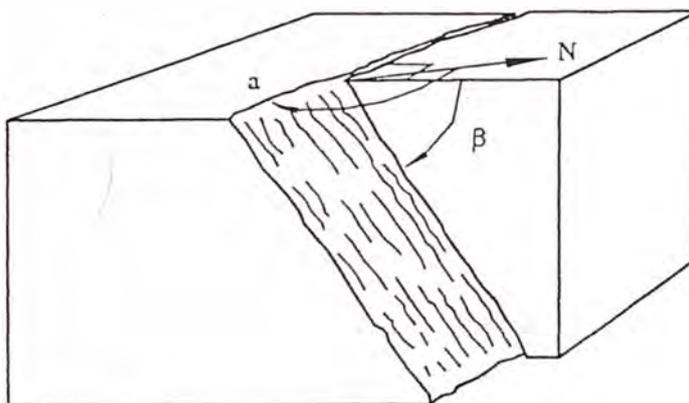
Figura 1: Diagrama que indica el rumbo, buzamiento y dirección de buzamiento de tres planos orientados diferentemente.

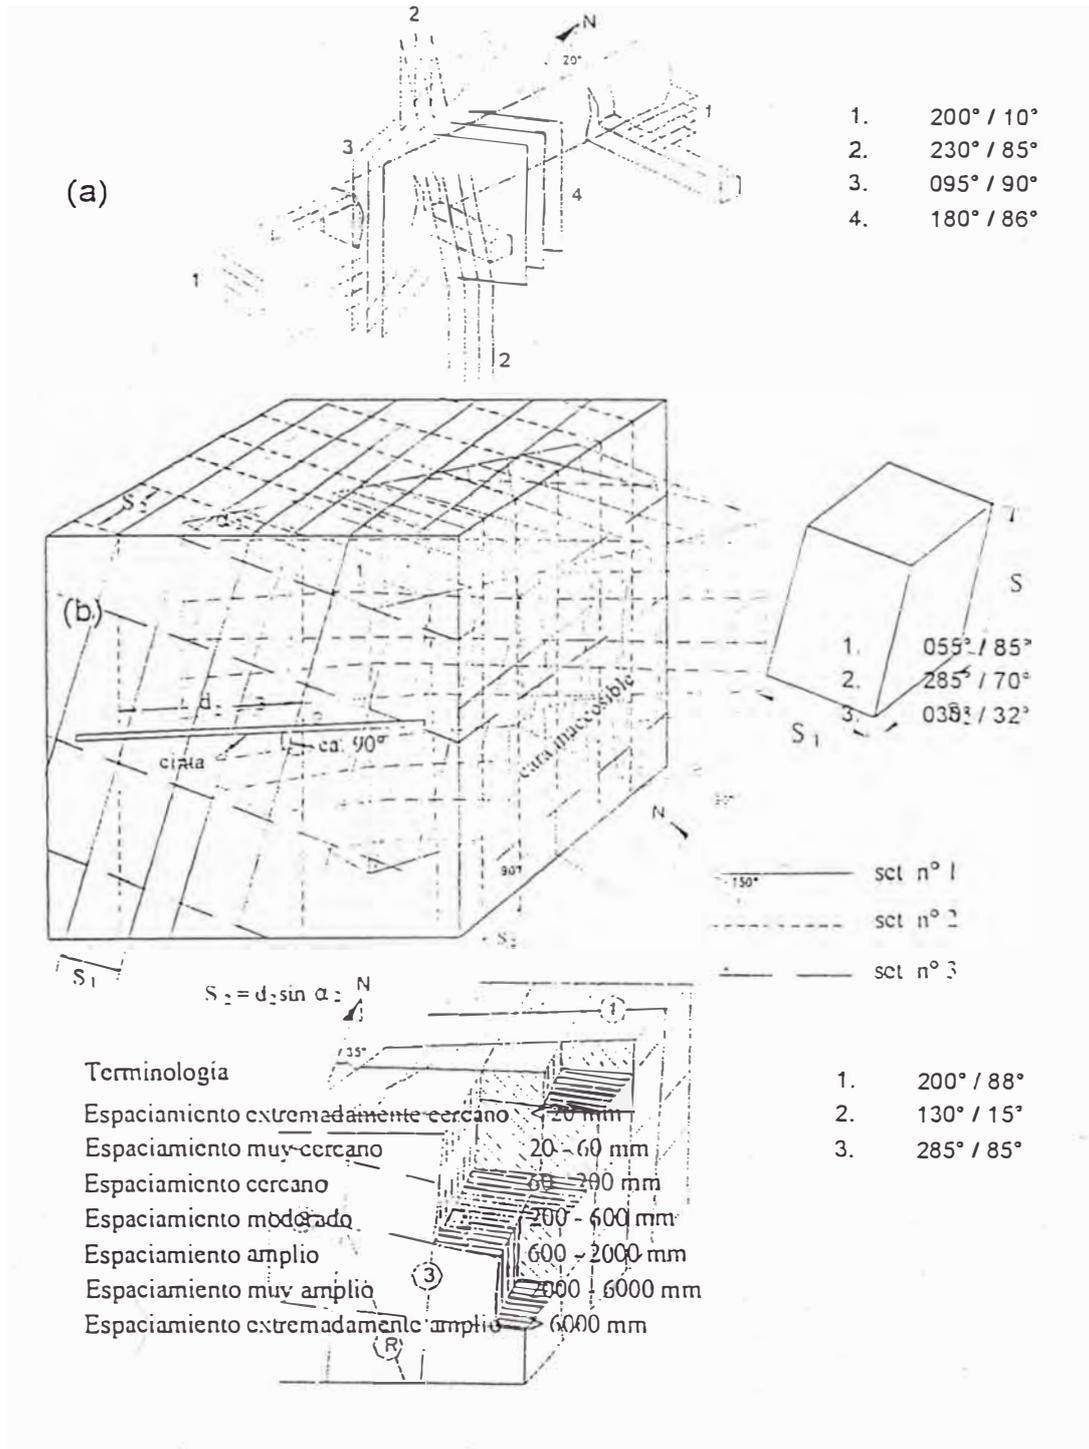
Vista perspectiva y diagramas de bloques que proporcionan un cuadro cualitativo del diaclasamiento y sus relaciones a estructuras de ingeniería.

Medición del espaciamiento de juntas a partir de observaciones de afloramientos rocosos.

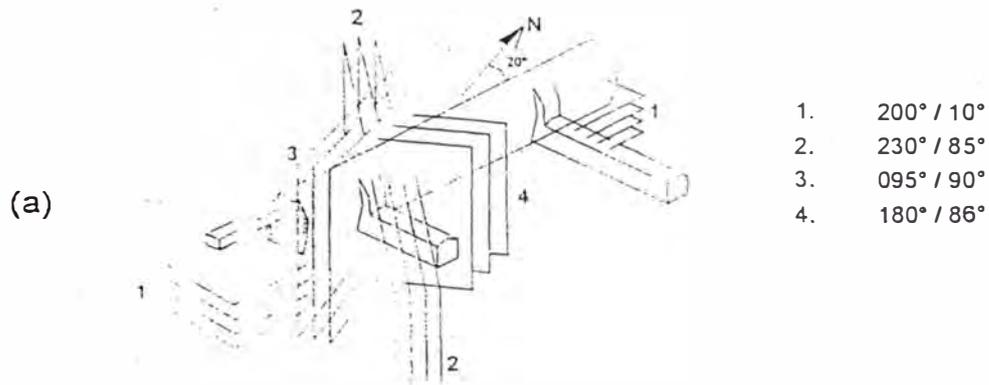
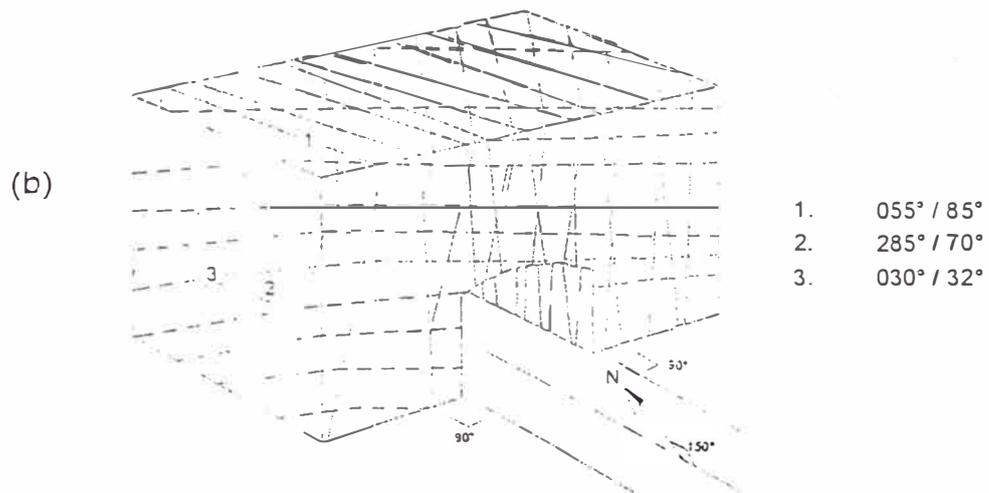
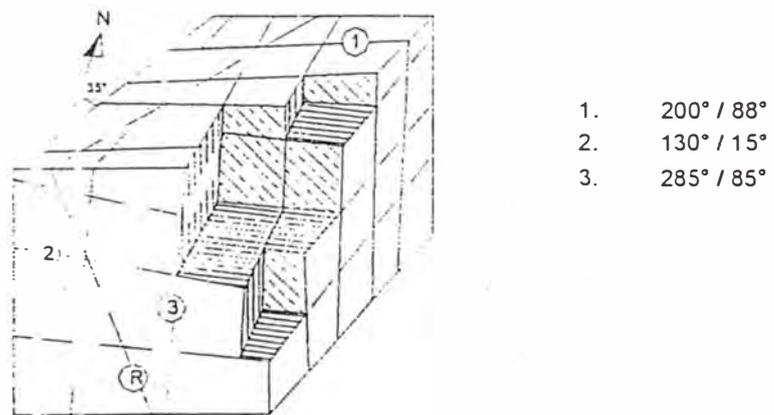
Figura 2: Vista perspectiva y diagramas de bloques que proporcionan un cuadro cualitativo del diaclasamiento y sus relaciones a estructuras de ingeniería.

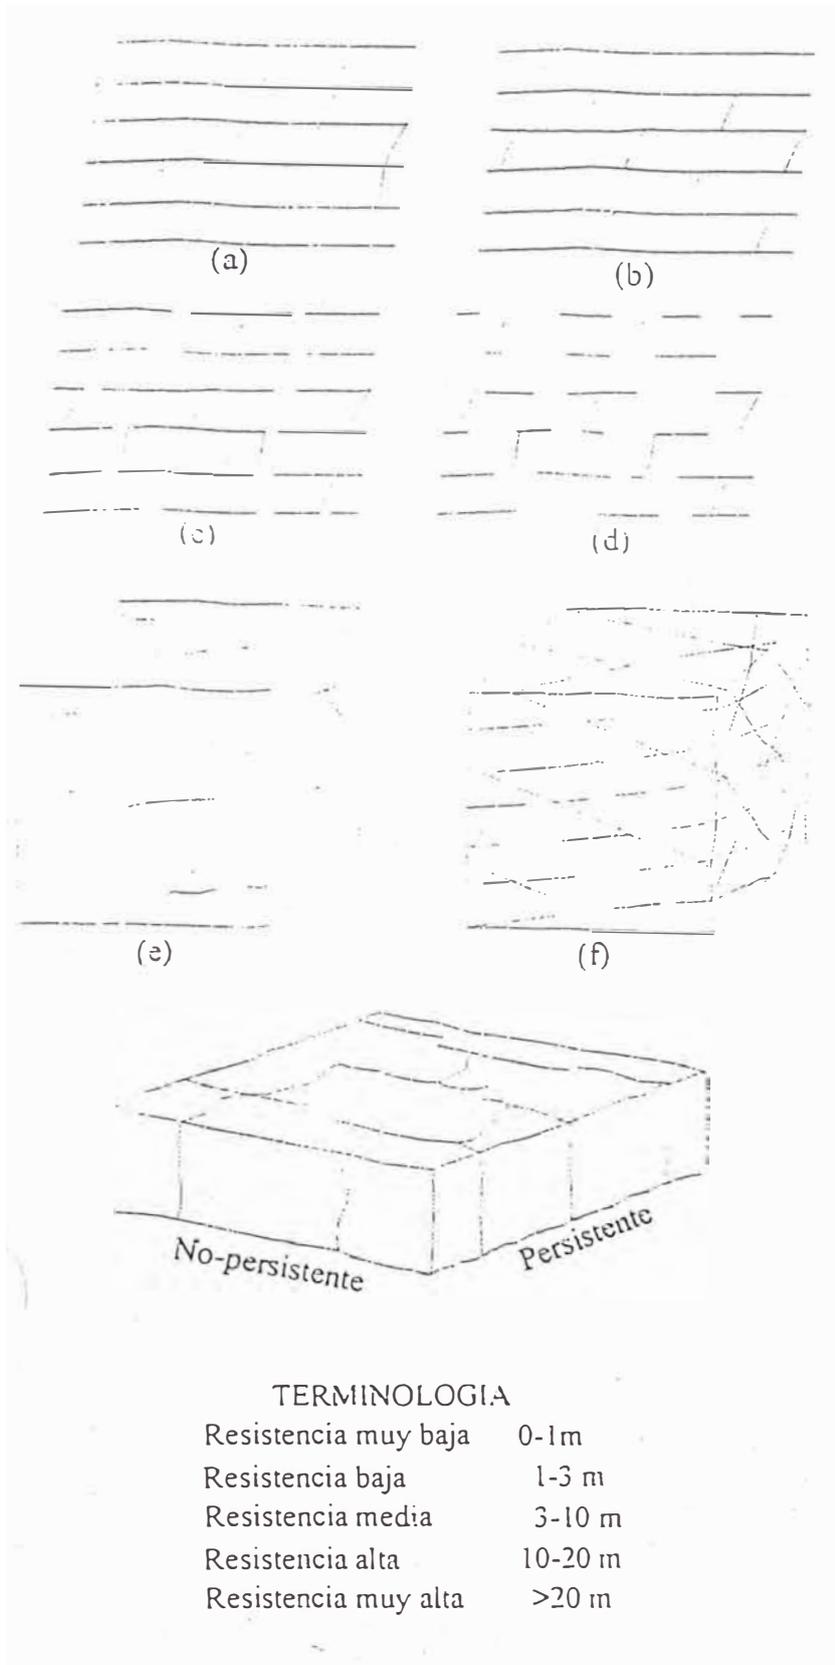
Figura 3: Esquemas simples y diagramas de bloques que indican la persistencia relativa de varios sistemas de discontinuidades.

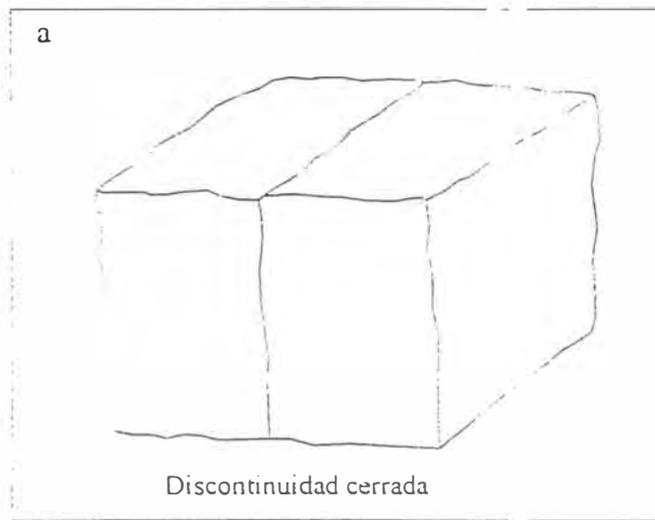
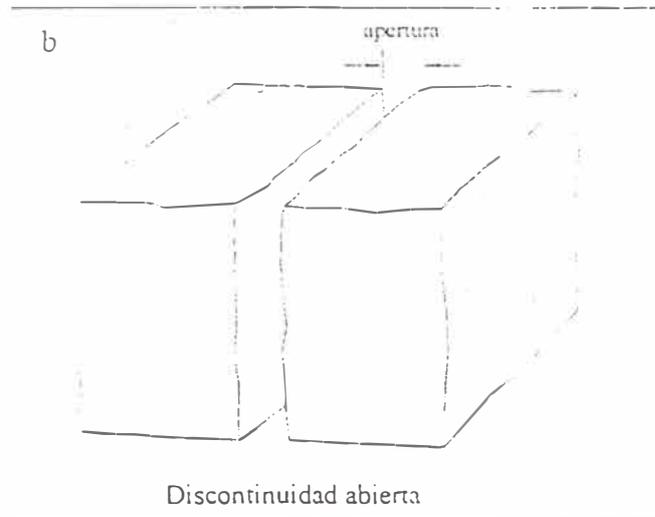
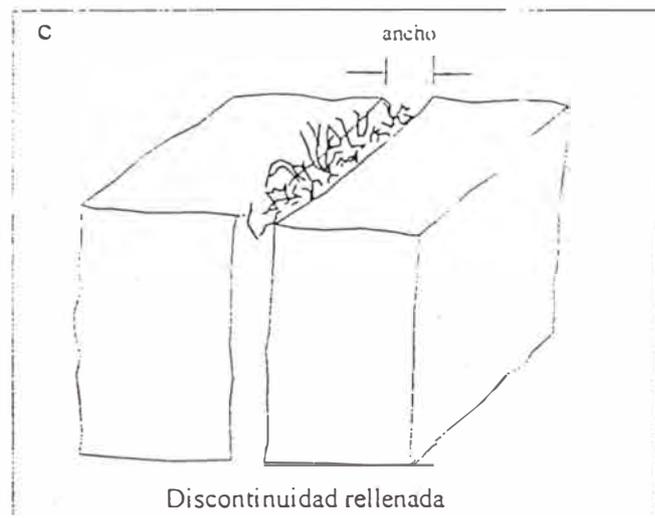
Figura 4: Diagramas que muestran la definición de la apertura de las discontinuidades y el ancho de las discontinuidades rellenas.

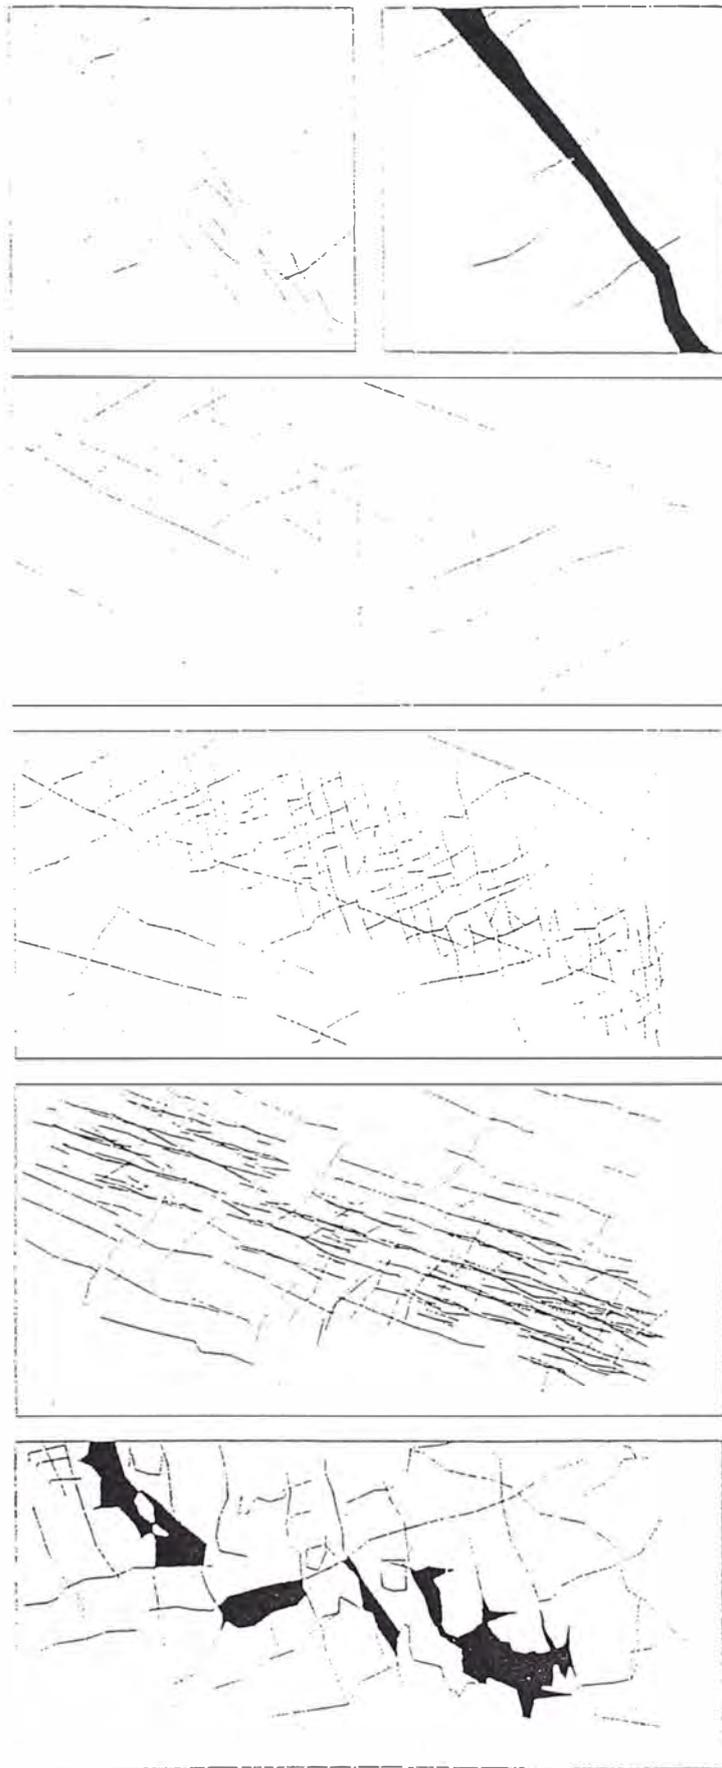
Figura 6: Ejemplos de esquemas de campo de discontinuidades complejas con relleno.

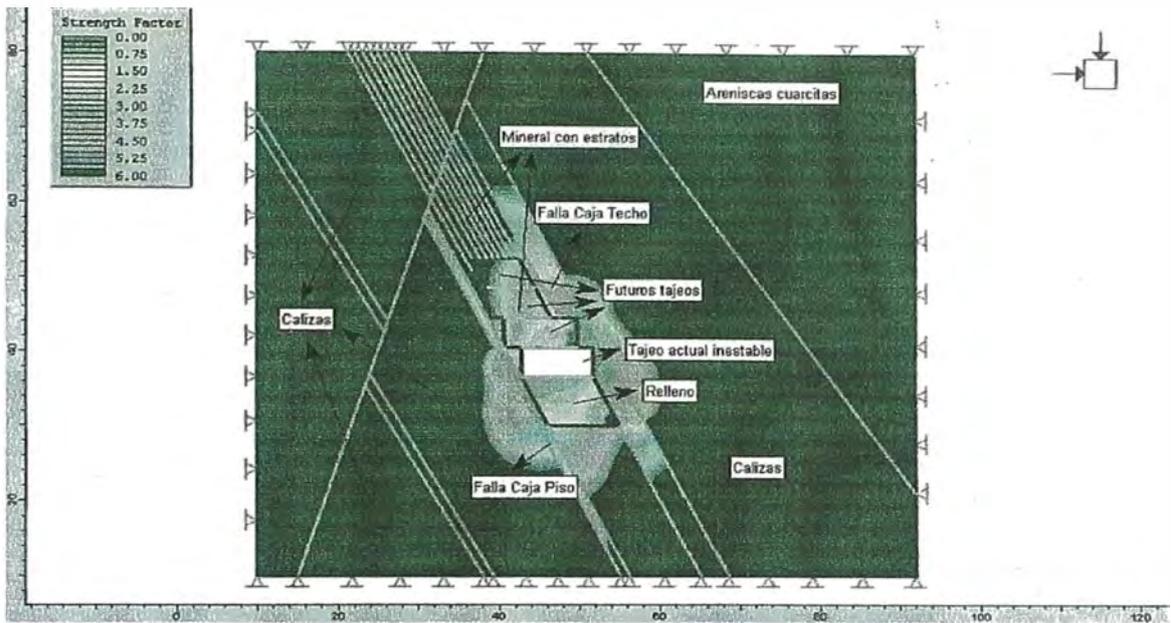
Figura 1: Gráfico de factores de seguridad de caso modelado. Obsérvese que la caja techo del tajeo actual presenta un área muy inestable, donde el factor de seguridad es menor que la unidad.

Se ha llevado a cabo un modelamiento numérico de la situación en que se encuentra el minado de este tajeo, proyectando a la vez el minado futuro. En el Anexo 3, se presentan los resultados de este trabajo, los cuales indican por un lado, la situación de la inestabilidad que está ocurriendo en este tajeo y por otro lado, que la solución para controlar la estabilidad de la caja techo, cuando los materiales del mismo se presenten similares a la falla descrita es seguir utilizando los “escudos”, los cuales ayudan a mantener condiciones aceptables de estabilidad de las cajas techos. Este es un hecho comprobado en la práctica de minado de Huanzalá.

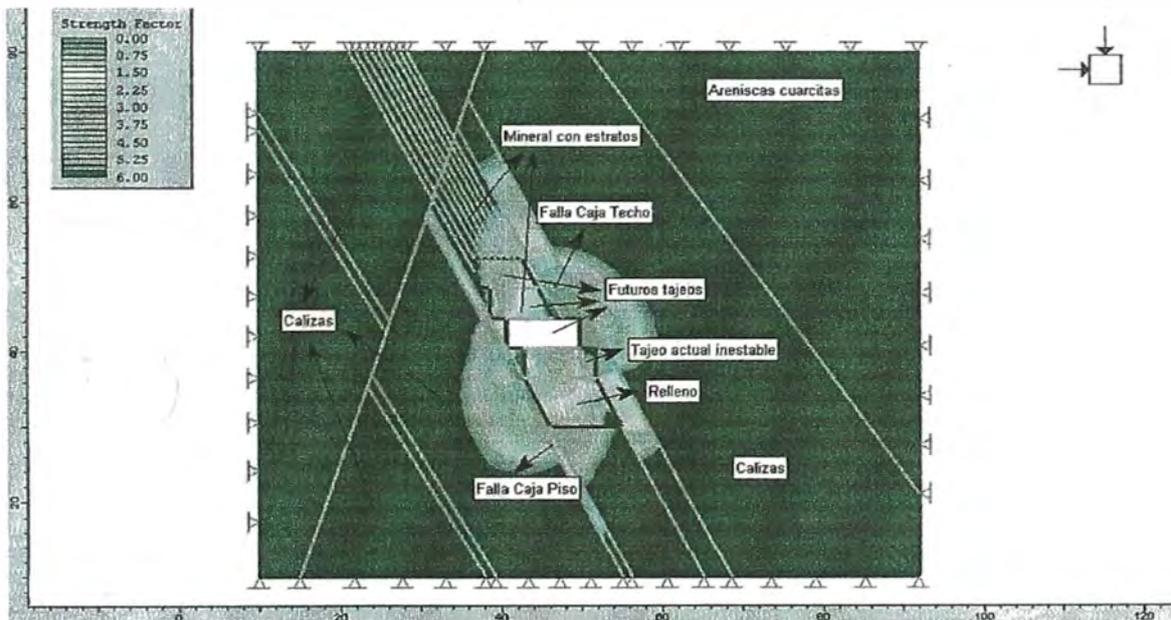
Figura 2: Si no se deja el "escudo" en el siguiente corte, la inestabilidad continuará.

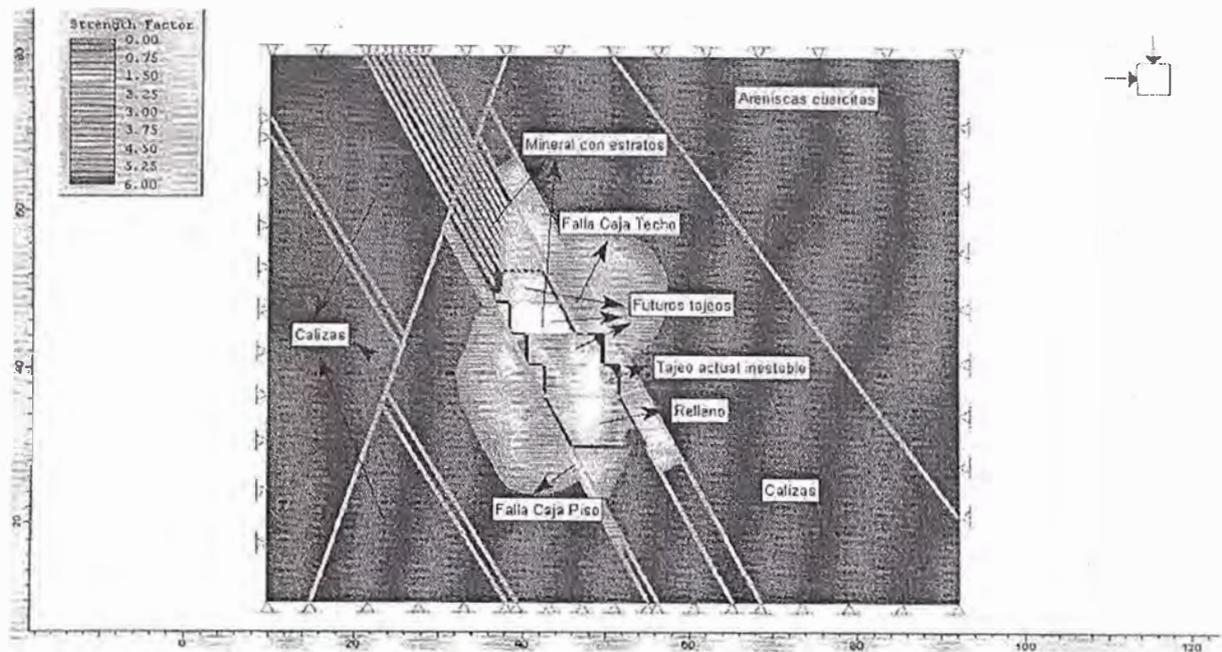
Figura 3: En el siguiente corte, se ha simulado dejar el “escudo”. Se observa que las condiciones de estabilidad de la caja techo mejoran. El techo, que en este caso se considera sin la presencia de estratos, requiere de sostenimiento, pero en menor cantidad respecto al de la Figura 4.

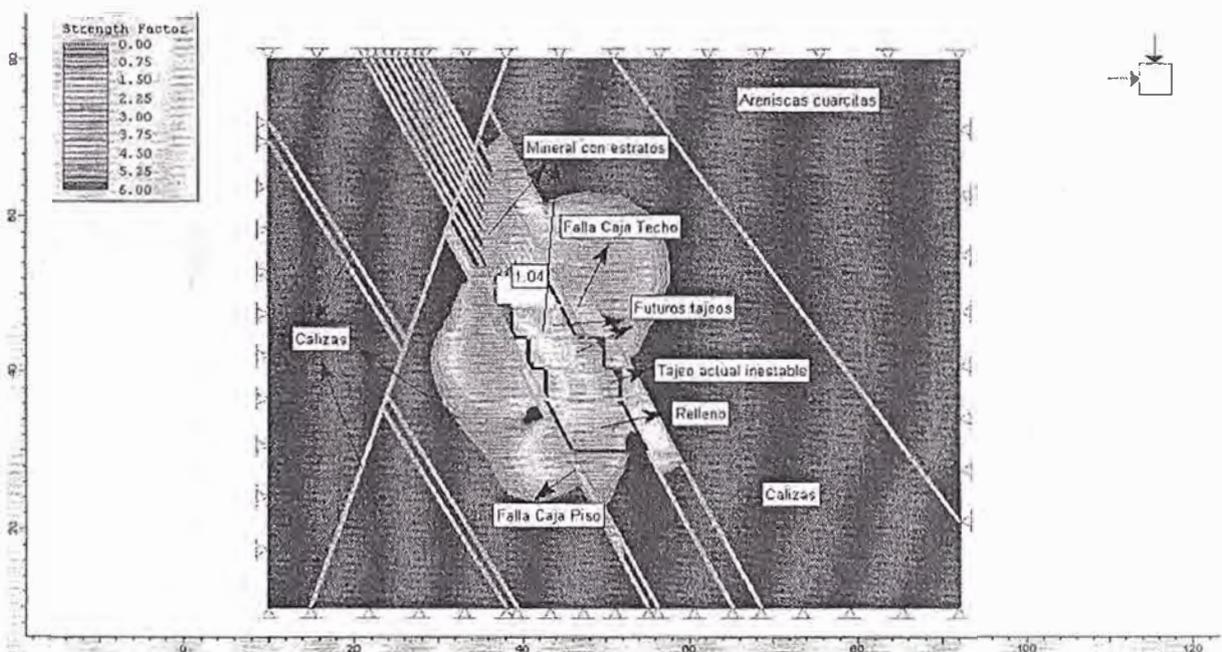
Figura 4: En el último corte, la estabilidad de la caja techo mejora aun mas, debido a que el “escudo” está empotrado en la parte superior e inferior. En este caso el factor de seguridad pasa la unidad. En el caso del techo, en donde se han simulado los estratos, el factor de seguridad está cercano a la unidad indicando la necesidad de sostenimiento.
