**UNIVERSIDAD NACIONAL DE INGENIERIA**  
**Facultad de Ingeniería Civil**

**PROYECTO DE MEJORAMIENTO Y REHABILITACIÓN DE LA  
CARRETERA COCACHACRA - MATUCANA  
DEL Km. 52+948.58 AL Km. 56+000  
“ESTUDIO DE REHABILITACIÓN PARA PAVIMENTOS FLEXIBLES”**

**INFORME DE SUFICIENCIA**

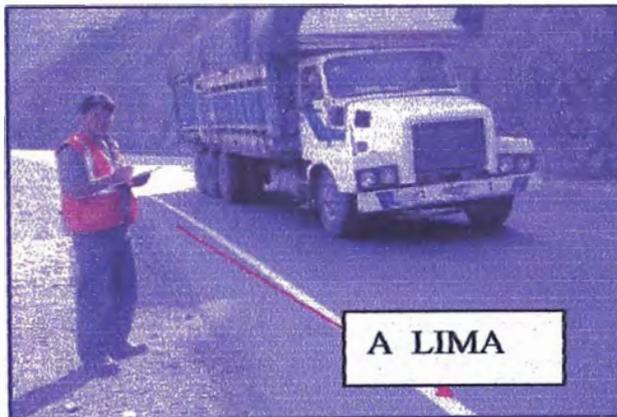
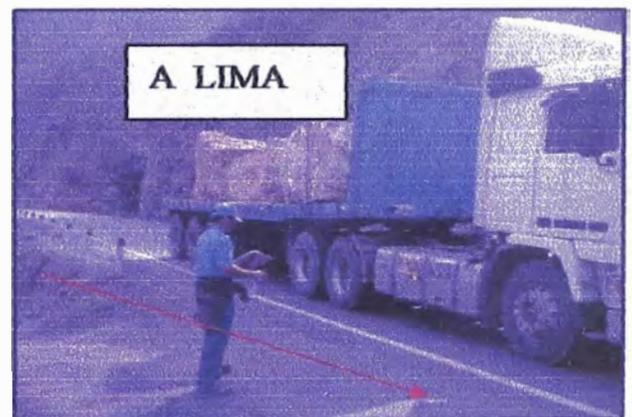
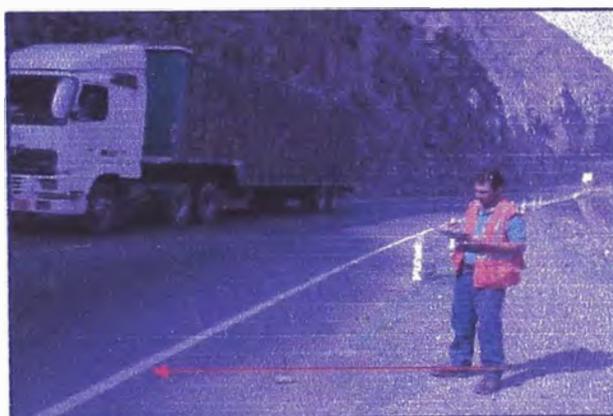
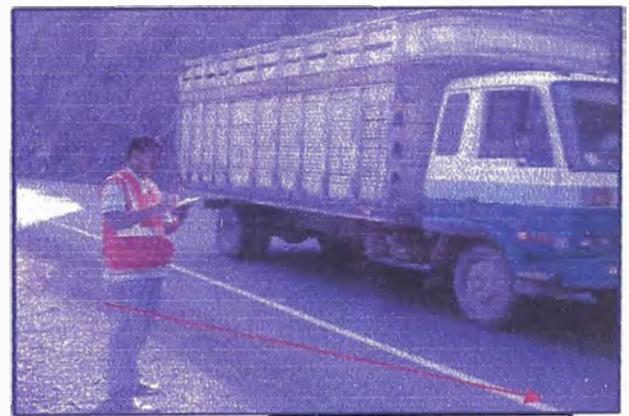
**Estación:** E-1  
**Tramo:** Cocachacra - Tomamesa  
**Ubicación:** Tomamesa  
**Progresiva** 56+000  
**Duración:** 3 Horas  
**Fecha:** Domingo 21 Enero de 2006

Se muestra a continuación el trabajo realizado en el punto de aforo para conteo vehicular:

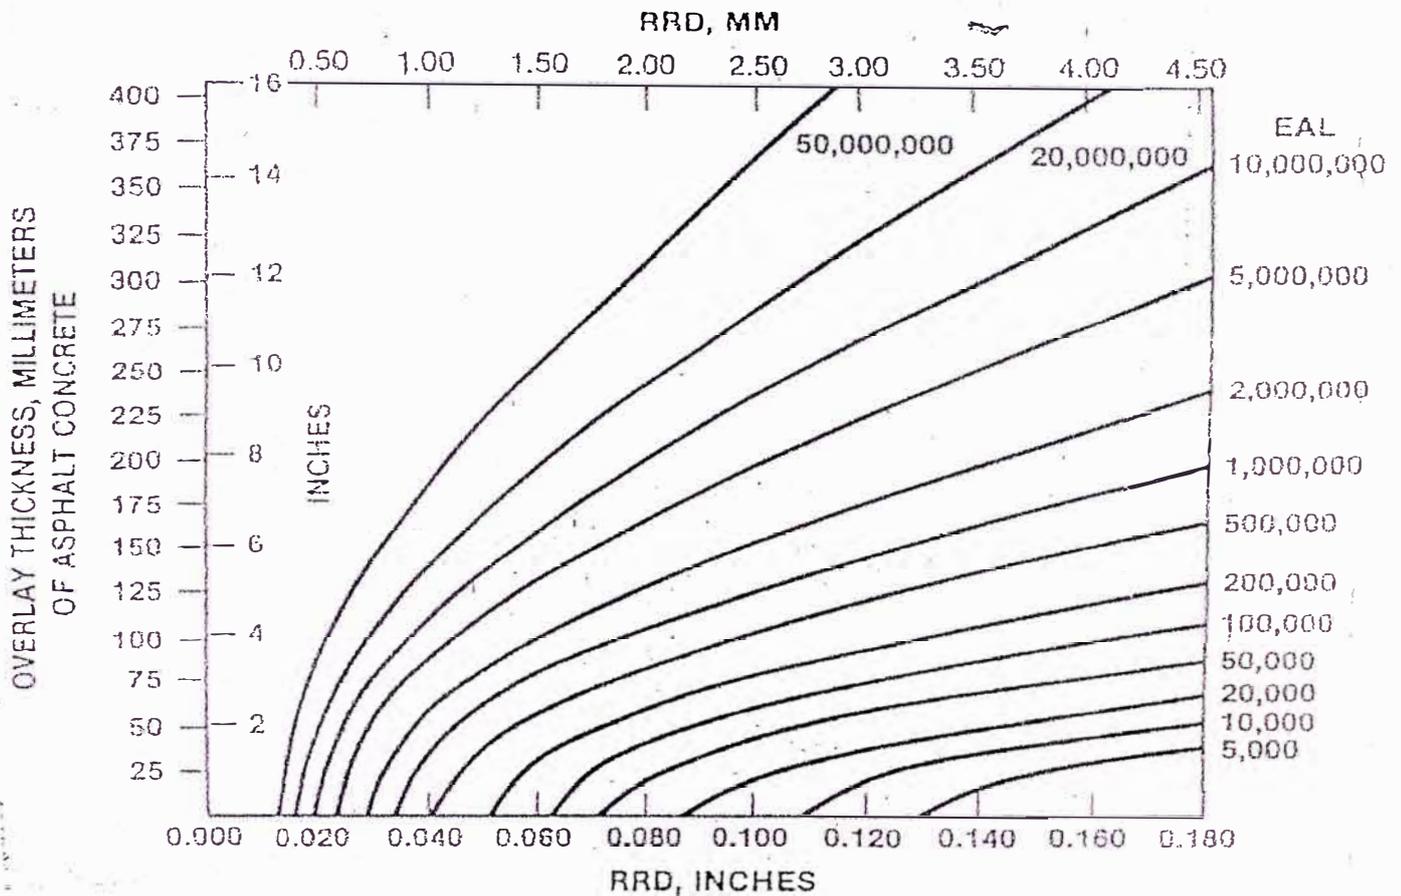
**FIGURA 4.1**

- (c) Empleando el nomograma de diseño mostrado en la Figura 4.1, se determina el espesor de recapado o refuerzo requerido.

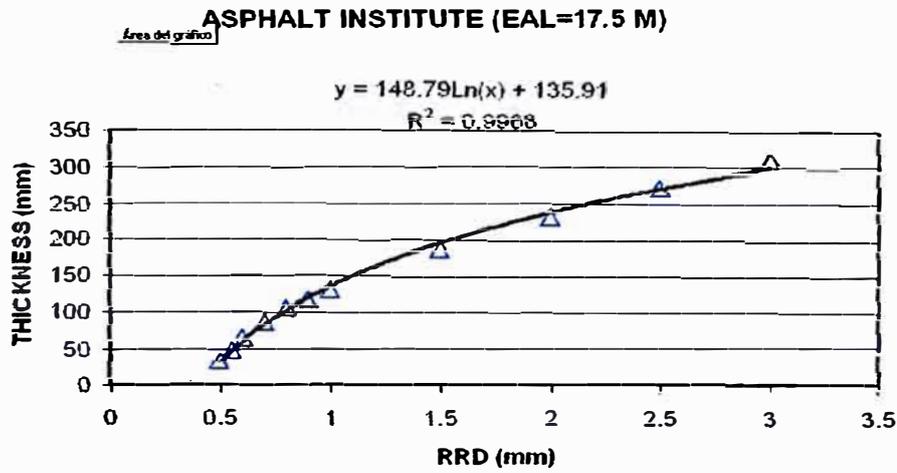
**FIGURA 4.2**

Para los fines de cálculo del pavimento del tramo estudiado, se ha procedido a establecer ecuaciones de correlación empleando los resultados obtenidos mediante el método gráfico, para un tráfico dado (ver Figuras 4.2 y 4.3)

Las expresiones utilizadas para los tráficos calculados para 10 y 20 años, son:
