**UNIVERSIDAD NACIONAL DE INGENIERÍA
FACULTAD DE INGENIERÍA CIVIL**

TESIS

**PROPUESTA DE UN PLAN DE MANTENIMIENTO
PREVENTIVO EN COLECTORES PRIMARIOS EN LIMA**

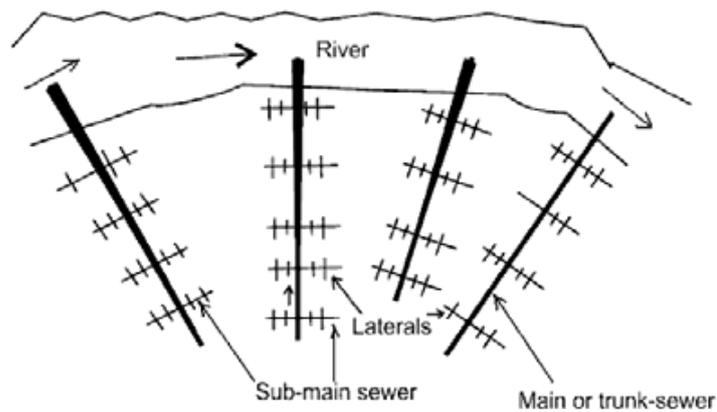
- Es adecuado para sistemas separados y parcialmente separados para la tubería que transporta las aguas de lluvias.
- Este patrón no es adecuado para sistemas combinados, porque se necesita una PTAR en muchos lugares, de otra forma las aguas residuales descargan en el cuerpo de agua y la contaminan.

Figura 2.3 Red Perpendicular
(Fuente: NPTEL, 2012)

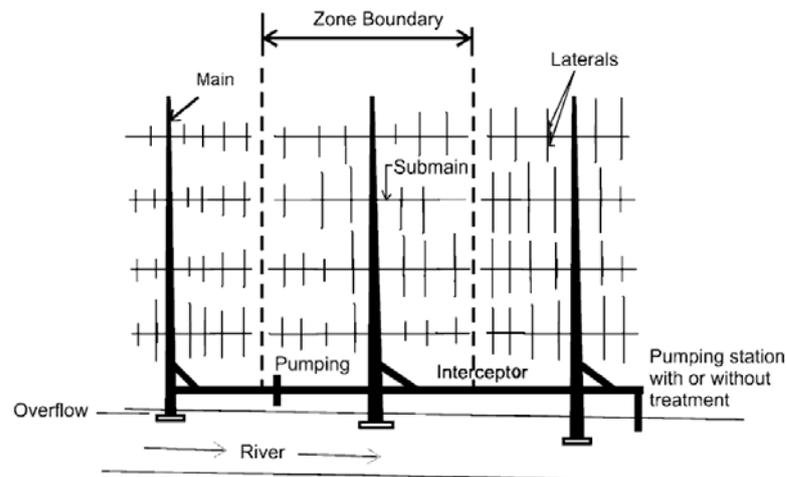
- Las tuberías de alcantarillado son interceptadas con tuberías de mayor diámetro.
- El intercepto carga las aguas residuales a un punto de reunión donde es dispuesto con o sin tratamiento
- Los reboses deben ser instalados para manejar grandes caudales.

Figura 2.4 Red interceptora
(Fuente: NPTEL, 2012)

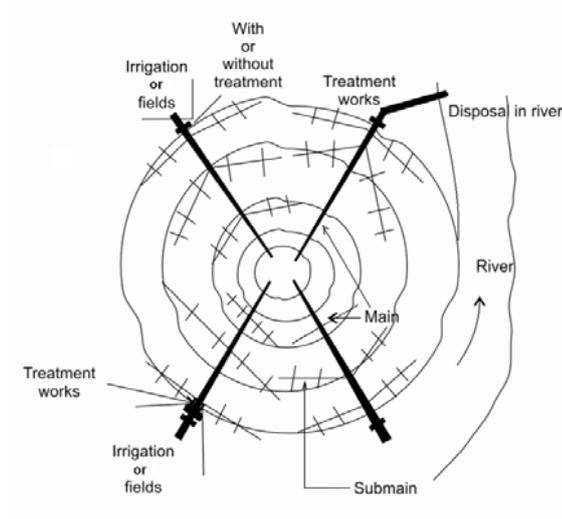
- La desventaja de esta red es que se necesitan mayor cantidad de obras para la disposición de los residuos.

Figura 2.5 Red radial
(Fuente: NPTEL, 2012)

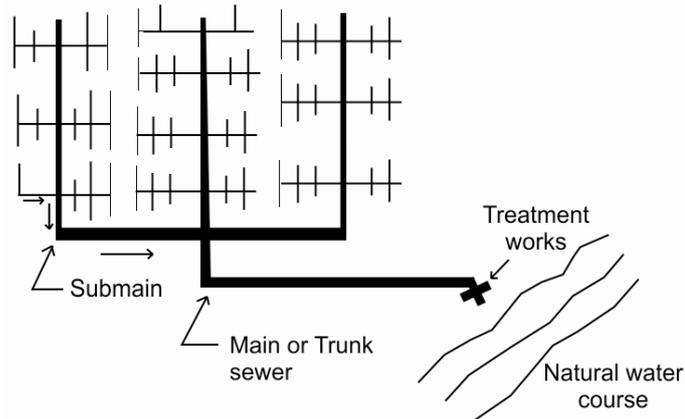
- Este tipo de red es adecuada para ciudades situadas a una margen del cuerpo de agua, como un río.
- Todas las aguas residuales son transportadas a un punto de reunión donde está ubicada la planta de tratamiento.
- En este tipo de red solo se requiere una sola PTAR.
- La desventaja de este tipo de red es que se requiere tuberías de grandes diámetros cerca de la PTAR, ya que todas las aguas residuales llegan a ese punto.
- Además, como la población está en aumento la cantidad de aguas residuales aumenta con el tiempo.

Figura 2.6 Red abanico
(Fuente: NPTEL, 2012)

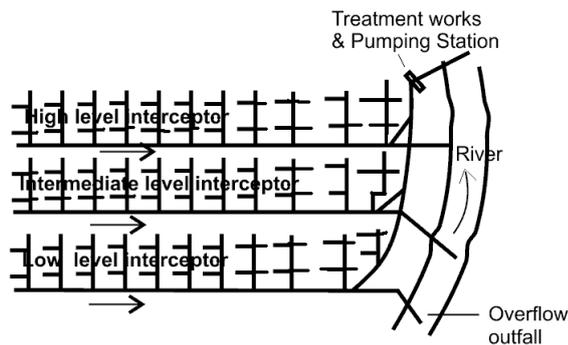
- Se utiliza un mayor número de interceptores.
- Este tipo de red es más adecuado para redes con pendiente alta que con pendiente baja

Figura 2.7 Red zonal
(Fuente: NPTEL, 2012)

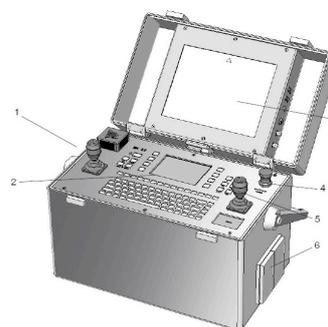
Equipo de mando portátil BK 3.5
1 Palanca de mando 1 (carro o cámara)
2 Visores de función
3 Videomonitor
4 Interruptor de PARADA DE EMERGENCIA
5 Palanca de mando 2 (carro o cámara)
6 Clavija de conexión

Figura 2.8 Equipo de mando del carro móvil
(Fuente: ERPrim, 2016)

En la industria del alcantarillado, la inspección televisiva es la herramienta más confiable para inspeccionar las tuberías de alcantarillado. En este método, un robot que lleva una cámara de cabeza panorámica se desplaza a lo largo de la tubería. El robot se controla desde una unidad de mando capaz de grabar todo el recorrido. Un técnico controla los movimientos del robot manualmente a través de la unidad de mando y debe ser entrenado para diferenciar entre los diferentes tipos de aspectos estructurales y operacionales que se presenten en la tubería. Siempre que la cámara note un defecto, el técnico debe revisarlo con más detalles y proporcionar un primer plano del defecto. Al mismo tiempo, debe documentar las observaciones registradas. Los videos deben grabarse con el equipo moviéndose a velocidad constante.

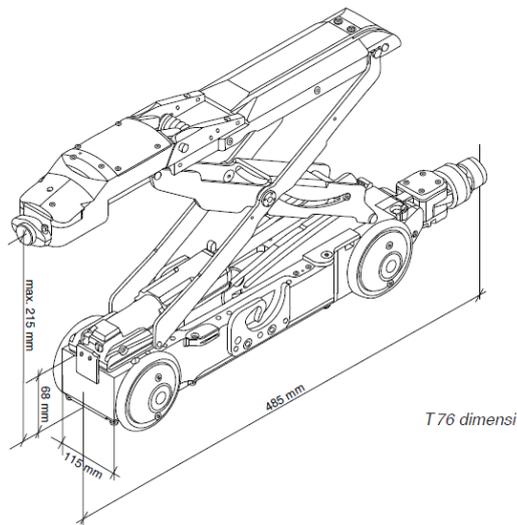
Figura 2.9 Detalle del carro móvil
(Fuente: ERPrim, 2016)

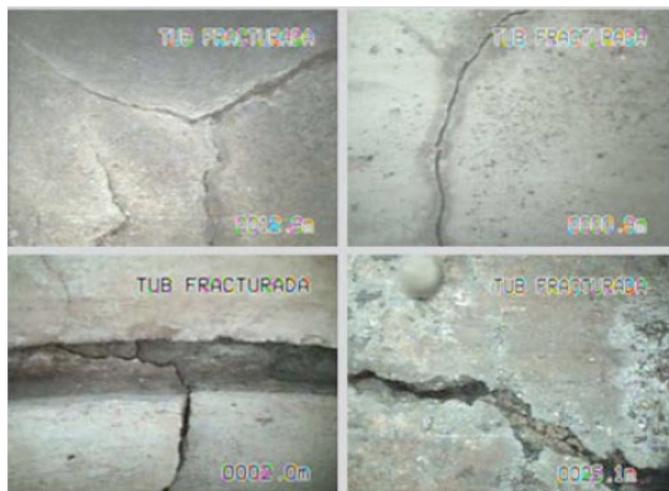
Figura 2.11 Captura del sistema CCTV de una fractura en tubería
(Fuente: ERPrim, 2016)

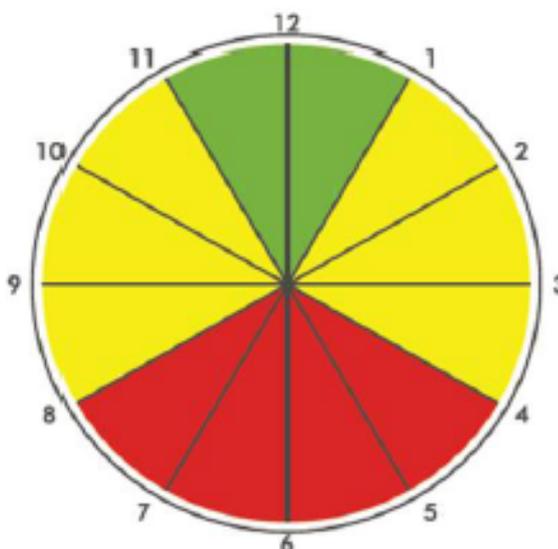
Se especifica la posición de la observación haciendo referencia al sentido horario tal como se indica en la siguiente figura:

Figura 2.12 Gráfico de severidad según ubicación del defecto en la tubería
(Fuente: ERPrim, 2016)

Siempre se mide la posición de la observación teniendo en cuenta el sentido horario. La localización circunferencial de la observación permite determinar una mayor y menor severidad del daño de acuerdo con su ubicación, así:

- Entre las 04:00 y las 08:00 la severidad del daño es mayor ya que su localización se encuentra en la media caña del tramo, sitio que permanentemente presenta flujo.
- Entre las 11:00 y las 01:00 la severidad del daño con relación a su ubicación se considera menor debido a que se encuentra sobre la clave.
- Entre las 08:00 a 11:00 y la 01:00 a 04:00 la severidad presenta un valor medio con relación a su posición.

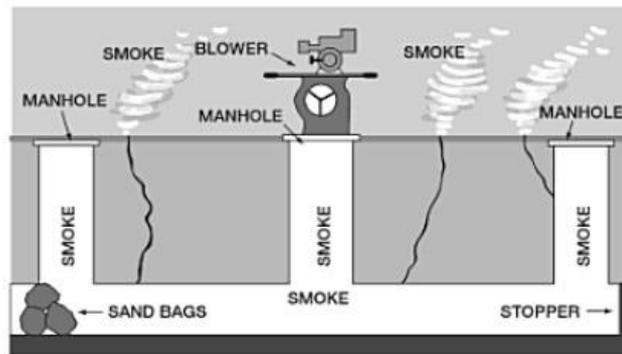
Las pruebas de humo son un método de inspección de tuberías de alcantarillado conocido por su rápido proceso y costo razonable. Implica la entrada ocasional del personal y es confiable para identificar fugas en las tuberías. Como se muestra en

la figura II.13, se instala un soplador en la entrada de una boca de acceso y expulsa el humo generado por una bomba de humo a la red. El humo identifica las juntas separadas y las grietas a lo largo del tramo de tubería que está aislado antes de la operación, de modo que el humo esté lo suficientemente concentrado para ese segmento.

Figura 2.13 Prueba de humo

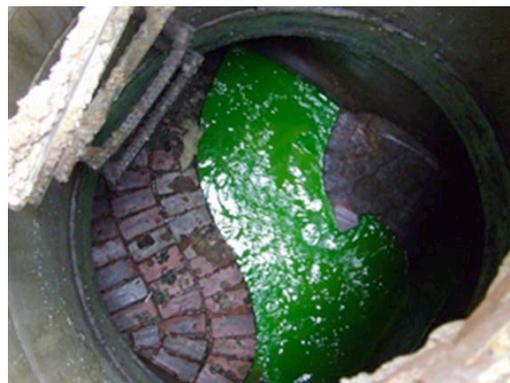
La prueba de colorante se usa para comprobar si la red de desagüe o lluvia domiciliar está conectada a su respectiva tubería principal, en Estados Unidos de América es requisito en algunos estados hacer esta prueba antes de vender la casa.

Figura 2.14 Prueba de colorante

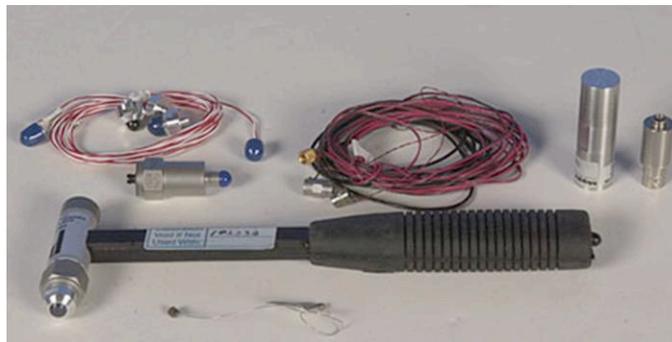
Este método de inspección de tuberías es principalmente usado para la inspección de alcantarillas de ladrillos y determina la fiabilidad estructural de una tubería. Un martillo dinámico se coloca en el fondo del buzón, el cual envía una frecuencia de banda ancha a la tubería. La estructura del alcantarillado devuelve la frecuencia y su respuesta se registra mediante un acelerómetro. La evaluación estructural de la tubería de alcantarillado se mide en relación a los registros leídos desde el acelerómetro y el martillo (Sibbald y Beng, 1995).

Figura 2.15 Martillo de impulso y acelerómetro
(Fuente: www.used-line.com, 2023)

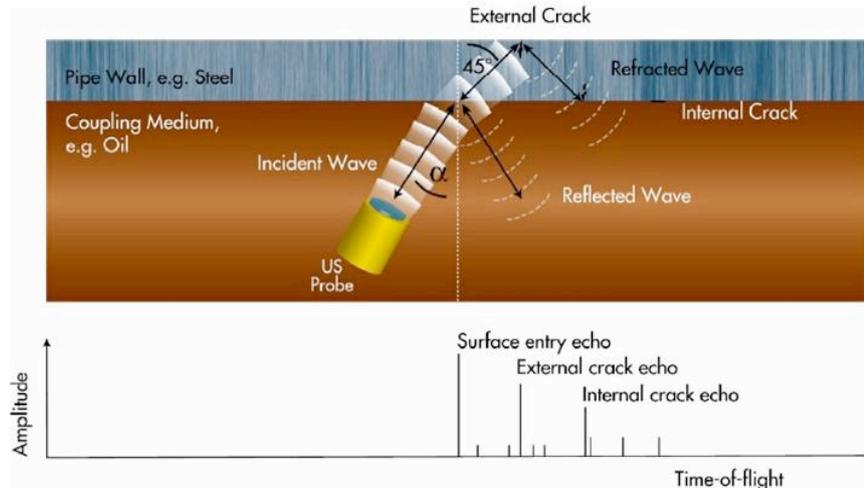
La onda ultrasónica es un método de inspección no destructivo que permite medir los diferentes atributos de las tuberías que otros tipos de inspección no podrían. Los métodos de inspección física no pueden registrar información como el espesor de la pared de la tubería, la profundidad de los defectos estructurales o la condición del área circundante de la tubería. La alta precisión de medición es la mayor ventaja de esta tecnología. Los dispositivos de inspección ultrasónica envían ondas de sonido de alta frecuencia hacia la tubería. El sonido vuelve al dispositivo, después de encontrar diferentes objetos en su camino. Por lo tanto, la cantidad de energía recibida en el dispositivo es menor a la energía emitida. Esta variación en la magnitud de la energía y su tiempo de viaje son los requisitos para

estimar las ubicaciones de los diferentes “objetos” dentro de la tubería (Cascante et al., 2001).

Figura 2.16 Inspecciones ultrasónicas para fracturas
(Fuente: www.ppsa-online.com)

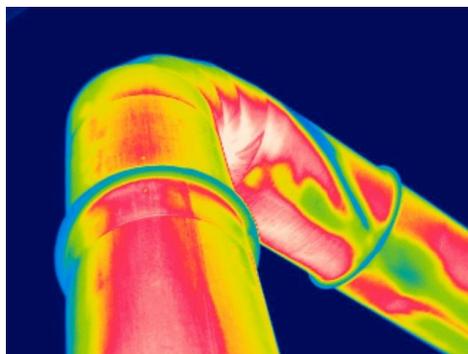
Esta tecnología permite detectar defectos en las tuberías. Aunque la gravedad del defecto y su ubicación exacta no son muy precisas (Read y Vickridge, 1997).

Figura 2.17 “Infrared Thermography Inspection”
(Fuente: www.maverickinspection.com)

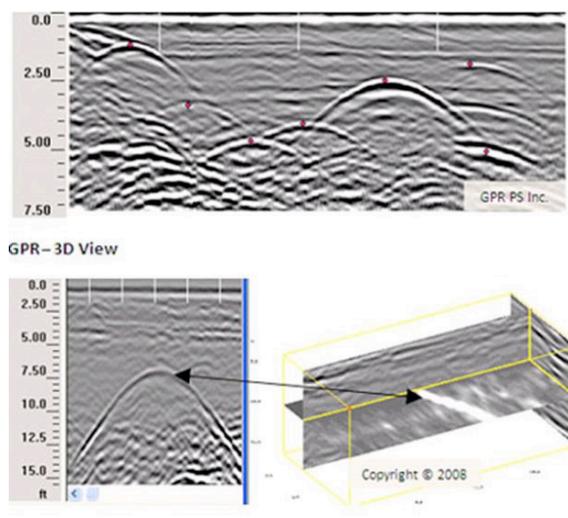
registran la energía y el tiempo de viaje de las señales. La técnica tiene capacidades excepcionales en la localización precisa de los sistemas enterrados. Recientemente, los dispositivos de radar de penetración de tierra están diseñados para “arrastrarse” en tuberías reparadas para evaluar la calidad de la rehabilitación. Las ventajas de estos dispositivos incluyen su configuración liviana y fácil, junto con informes precisos basados en las necesidades del cliente. Sin embargo, para obtener la mejor precisión y eficiencia de la técnica, el medio de prueba debe estar libre de interferencias electromagnéticas para que la señal de radar de penetración en el suelo pueda alcanzar su profundidad máxima (Mellet, 1995).

Figura 2.18 Ubicación de tuberías usando radar de penetración
(Fuente: www.gprps.com)

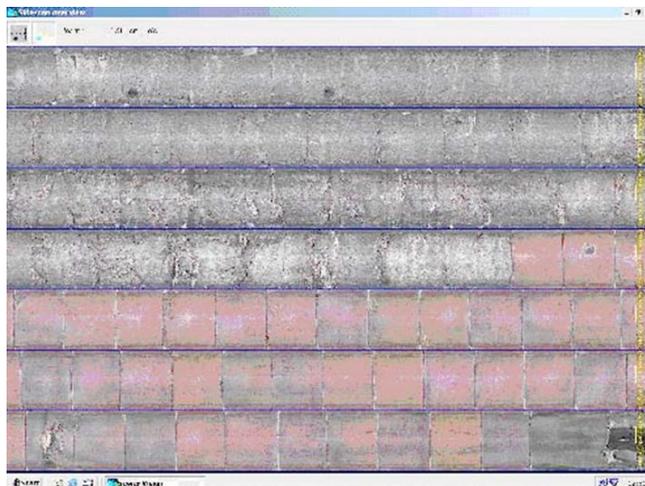
de la tubería. Esta imagen de 360 ° de la tubería brinda a los supervisores la oportunidad de tener una mejor vista de la tubería mejor que la imagen producida por las cámaras CCTV normales.

Figura 2.19 Una imagen 360° SSET
(Fuente: www.cardiff.ac.uk)

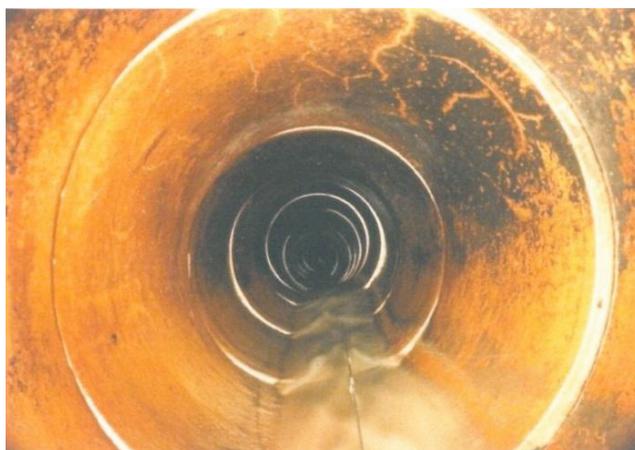
Se define como una línea de grieta visible en la superficie de la tubería, aquella que no está visiblemente abierta y si las partes de las tuberías están aún intactas y en su lugar. Pueden ser de 4 tipos. Si es paralela al eje de la tubería se considera longitudinal. Una grieta que es paralela a las juntas es circunferencial. Una combinación de las dos se llama grieta múltiple y si una grieta cambia de posición a lo largo de la tubería se denomina espiral.

Figura 2.20 Grieta Múltiple
(Fuente: PACP, 2001)

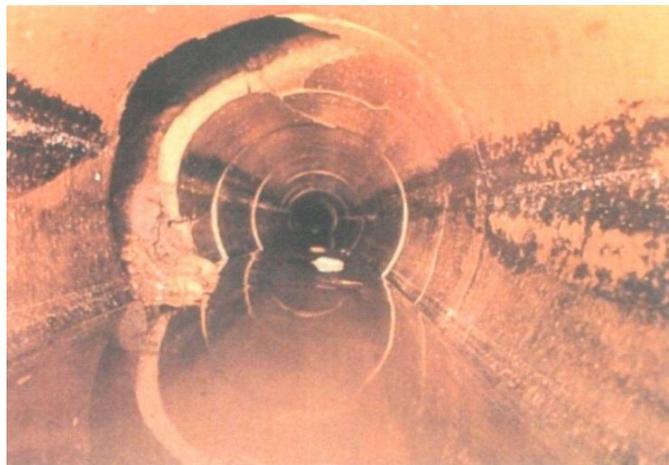
Cuando un tramo de tubería tiene un hueco visible en sus paredes, y la pieza de tubería de ese hueco se ha separado de la pared de la tubería, el PACP lo llama hueco. Al igual que la rotura, si el suelo detrás del tramo roto es visible se agrega ciertos modificadores al código.

Figura 2.21 Hueco (H)
(Fuente: PACP, 2001)

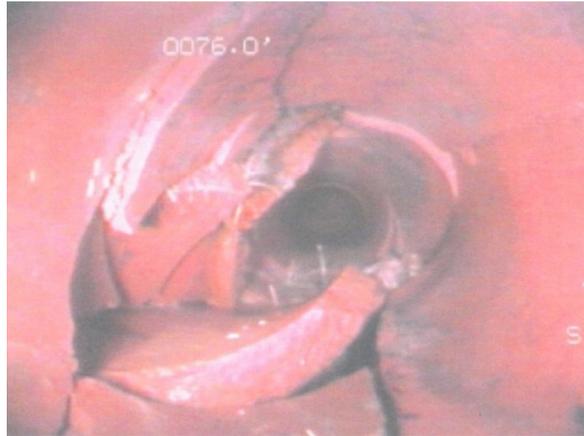
Cuando la deformación es tan grande que causa una completa pérdida de la integridad estructural de la tubería, y si cerca de un 40% del área transversal es bloqueado, se dice que la tubería ha colapsado. En esos casos, sólo el colapso debe ser codificado, y la codificación de los defectos individuales no es necesaria.

Figura 2.22 Colapso de Tubería (XP)
(Fuente: PACP, 2001)

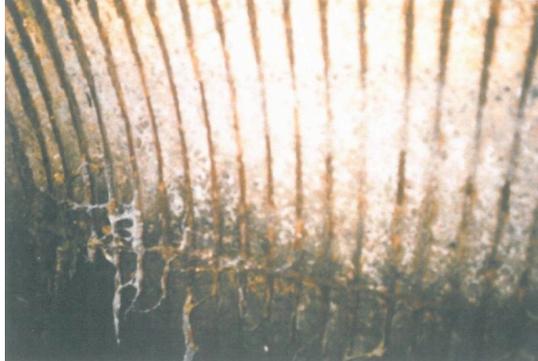
- Desconchado: Desconchamiento de la superficie usualmente acompañado con fracturas en el área.

Figura 2.23 Acero de refuerzo corroído (SRC)
(Fuente: PACP 2001)

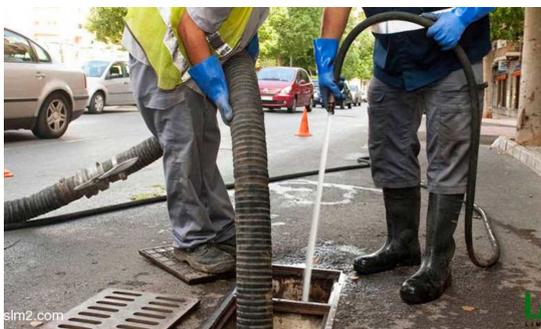
La limpieza de tuberías se debe programar en función a la antigüedad y la pendiente de las mismas, los tramos de la red críticos, que merecen mantenimiento más frecuente, y los no críticos, aquellos que necesitan mantenimiento más espaciados. La frecuencia de mantenimiento para los tramos críticos suele ser de seis meses y para los no críticos de un año. Asimismo, se recomienda realizar la limpieza de los tramos iniciales de los colectores con abundantes chorros de agua.

Figura 2.24 Limpieza de los tramos iniciales de las tuberías
(Fuente: Limpiezaslm2, 2023)

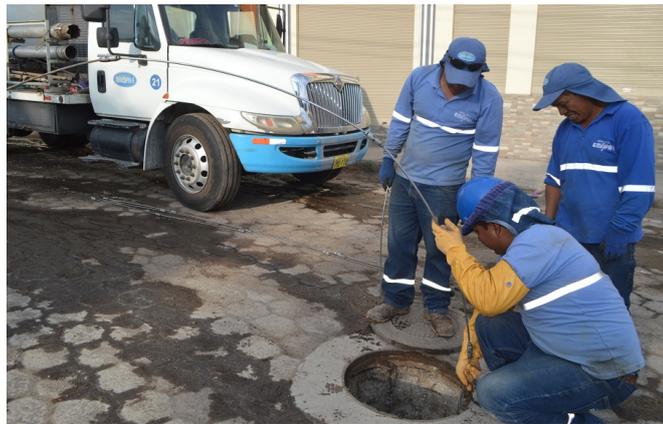
Para realizar la limpieza manual de las alcantarillas, se pueden emplear barras o varillas de acero de 3/8" a 1/2" de diámetro y de 1,0 m. de longitud. También pueden emplearse cables de acero de 12 mm. De longitud variable. En ambos casos se pueden adaptar ciertos dispositivos como cortadores de raíces y cortadores expandibles con cuchillas adaptables al diámetro de la tubería.

Figura 2.25 Limpieza manual de las alcantarillas
(Fuente: Emapa, 2018)

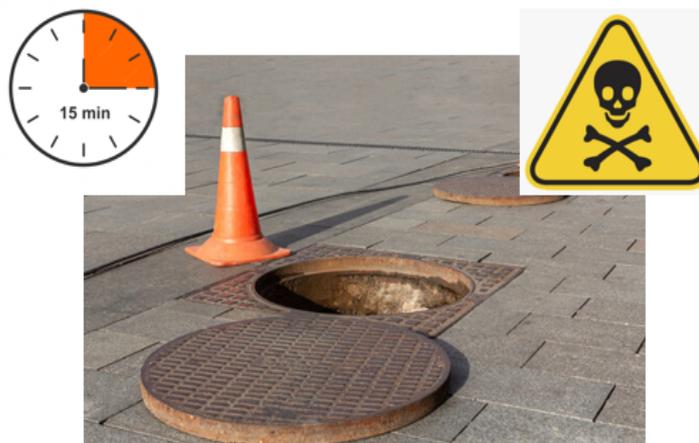
Luego, se abren las tapas de los buzones aguas abajo y aguas arriba del tramo afectado y se espera 15 minutos antes de ingresar, para permitir una adecuada ventilación de los gases venenosos que se producen en las alcantarillas.

Figura 2.26 Ventilación de los gases venenoso
(Fuente: Elaboración propia)

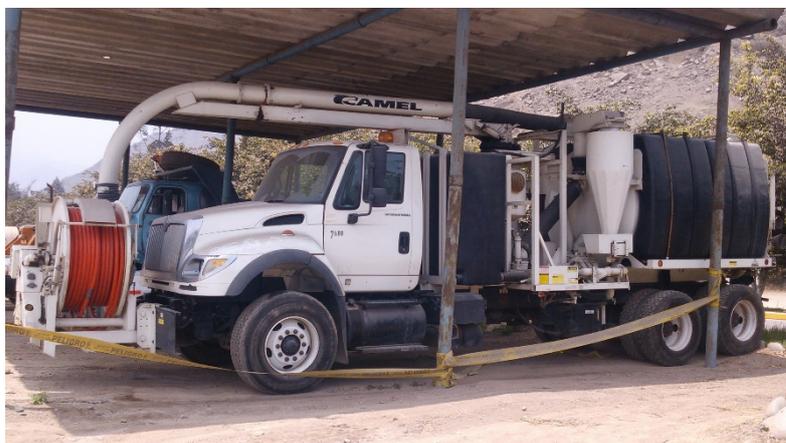
Hay dispositivos que pueden ser usados para mejorar el desempeño de la máquina Hidrojet, especialmente en tuberías de diámetros grandes donde la máquina no es muy efectiva. Estos dispositivos usan la presión del agua detrás de la herramienta para crear presión hidráulica y limpiar la tubería mientras la herramienta se mueve a través de la tubería.

Figura 2.27 Camión Hidrojet
(Fuente: Elaboración propia)

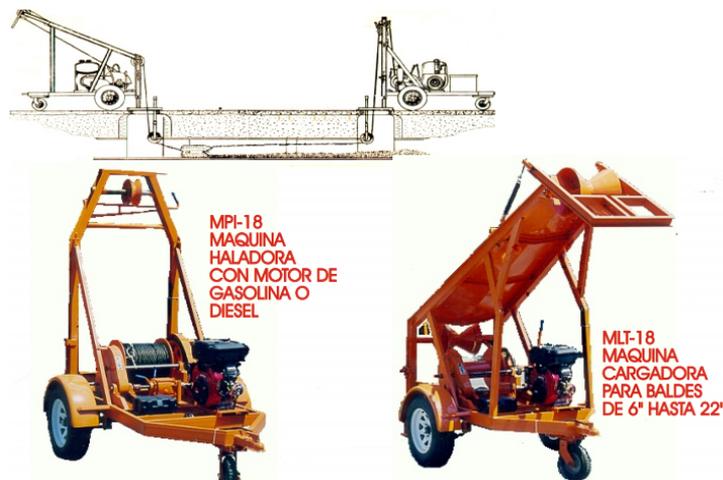
limpieza debe ser completa y no se debe dejar ningún residuo en el colector. La operación de la máquina de balde es una labor muy intensa, por ello, las máquinas de balde son normalmente usadas solo para labores de limpieza específicas, especialmente cuando se trata de remover grandes cantidades de residuos de tuberías de gran diámetro.

Figura 2.28 Máquina de balde
(Fuente: <http://lucridon.blogspot.pe/>)

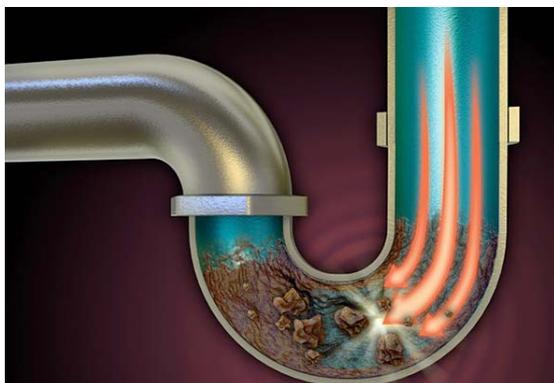
puede crear problemas adicionales aguas abajo en las estaciones de bombeos y plantas de tratamiento.

Figura 2.29 Acción de los agentes químicos
 (Fuente: <https://geindepo.com/consejos-limpieza-de-tuberias/>)

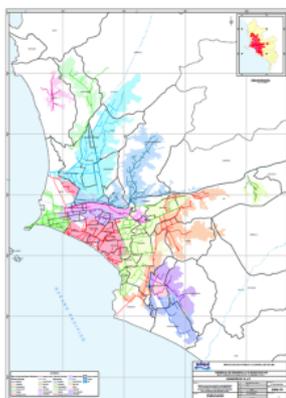
Figura 3.1 Mapa de las redes de recolección primarias en Lima
(Fuente: ERPrim, 2017)

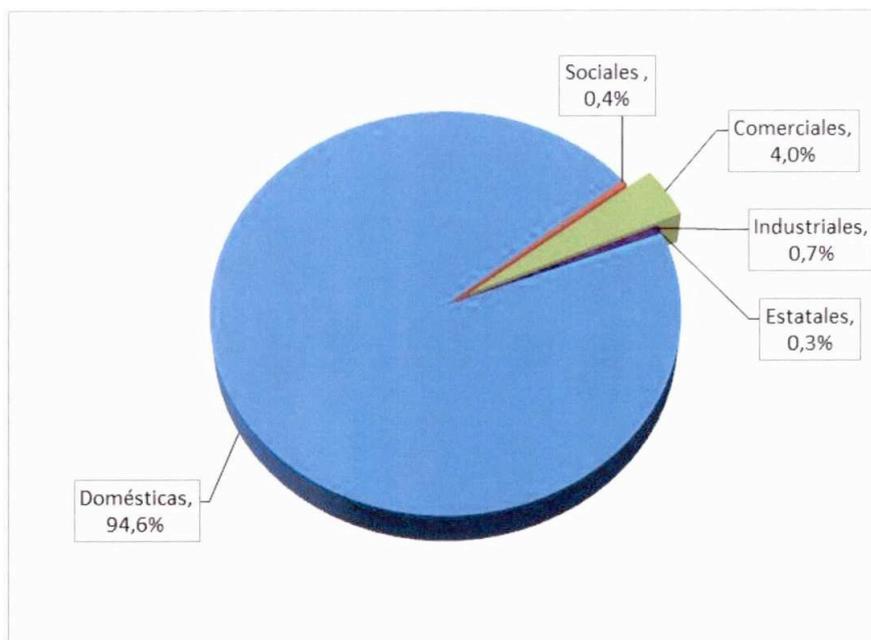
Del total de las conexiones activas el 94.6% pertenece a la categoría doméstica, el 4% a la categoría comercial, el 0.4% a la categoría social, el 0.7% a la categoría industrial y el 0.3% a la categoría estatal.

Figura 3.2 Distribución de conexiones de alcantarillado por categoría
(Fuente: Base Comercial Sedapal, 2013)

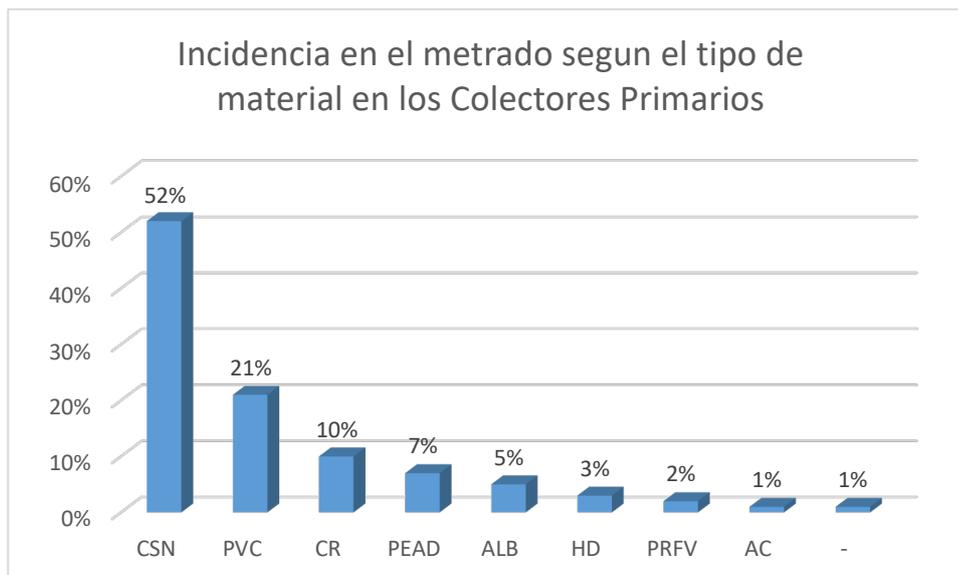
El material predominante es el concreto simple normalizado (CSN) con un 52% de presencia seguido por PVC (21%).

Figura 3.3 Incidencia en el metrado por tipo de material
(Fuente: Elaboración propia con datos de ERPrim, 2017)

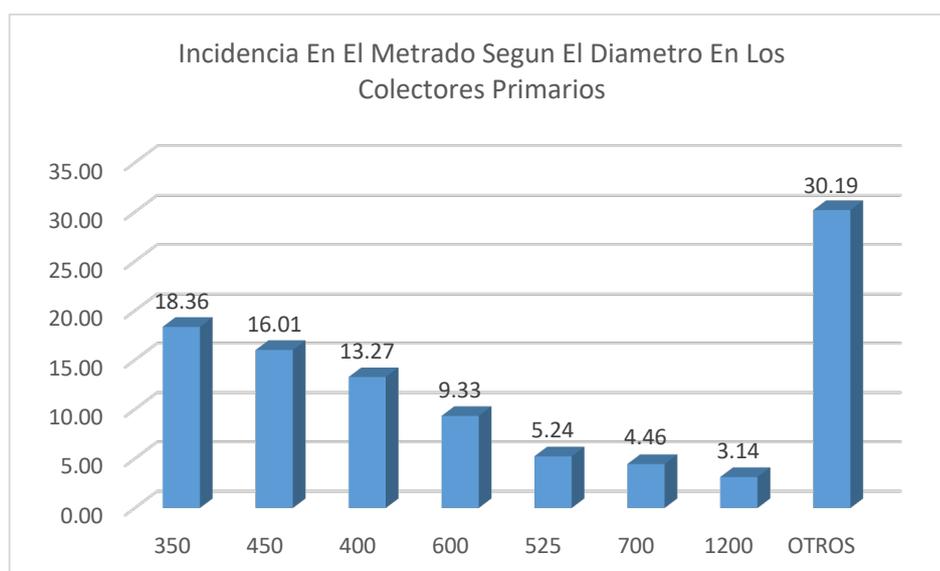
Los diámetros de mayor incidencia son los de 350 mm (14”) con 167 km, 400 mm (16”) con 110 km, 450 mm (18”) con 114 km, 500 mm (20”) con 75 km y 600 mm (24”) con 98 km, juntos representan más de la mitad de la red de colectores primarios de Lima.

Figura 3.4 Incidencia en el metrado por según el diámetro
(Fuente: Elaboración propia con datos de ERPrim, 2017)

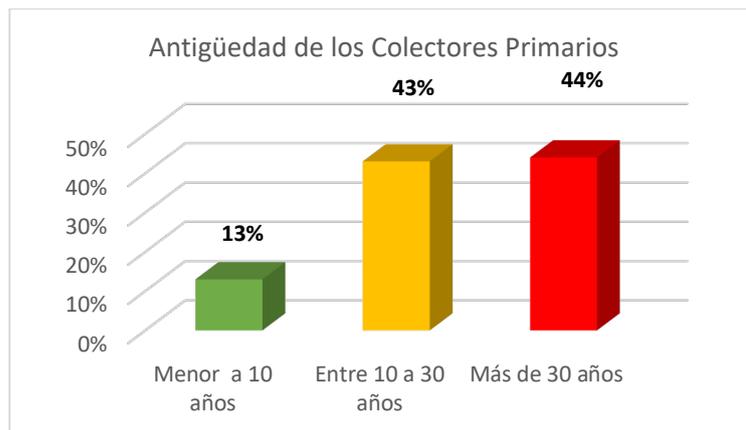
La antigüedad de los colectores primarios es difícil de saber con precisión, pues no se tiene un catastro exacto de este atributo, sin embargo, dividiéndolo por rangos de antigüedad se puede estimar que casi la mitad de los colectores tiene más de 30 años.

Figura 3.5 Antigüedad de los colectores primarios en Lima
(Fuente: Elaboración propia con datos de ERPrim, 2017)

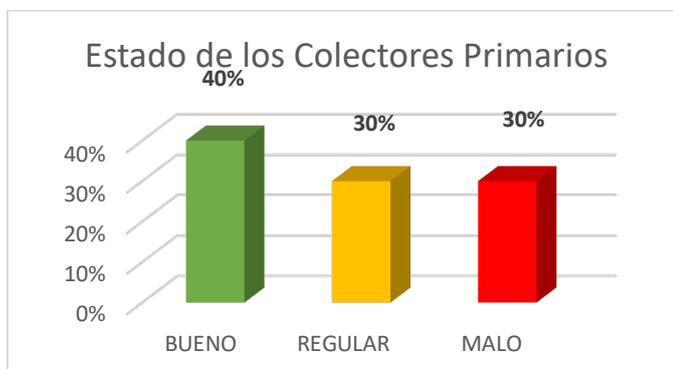
Figura 3.6 Estado de los colectores primarios en Lima
(Fuente: Propia con datos de ERPrim, 2017)

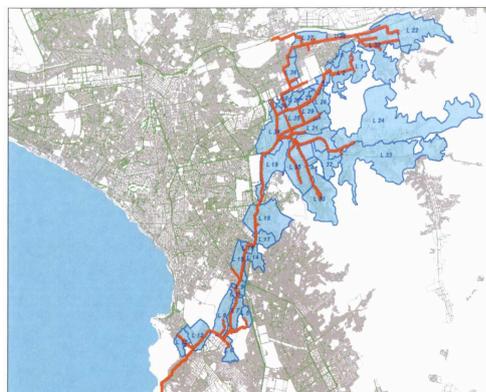
Se inicia en la intersección de la avenida Javier Prado con la calle Holguín, prosigue con las avenidas emancipación, El Polo, Angamos Este, Alonso de molina, Circunvalación, Caminos del inca, Guardia Civil Norte, El Sol, Matellini, hasta empalma con el colector Surco en la intersección de la Av. México con el pasaje Julio Calero en Chorrillos.

Figura 3.10 Colector Circunvalación y sus respectivas subáreas de drenaje
(Fuente: Sedapal, 2014)

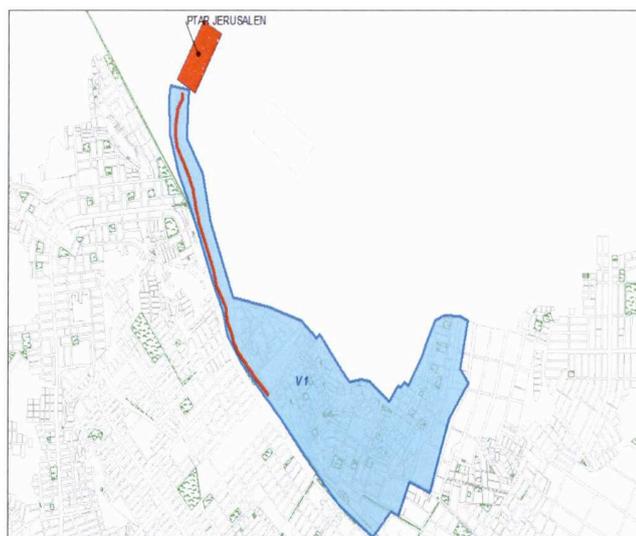
Recolecta los desagües del distrito de puente piedra, recorre la carretera panamericana norte y tiene su descarga final en la PTAR Jerusalén.

Figura 3.15 Colector Jerusalén y sus respectivas subáreas de drenaje
(Fuente: Sedapal, 2014)

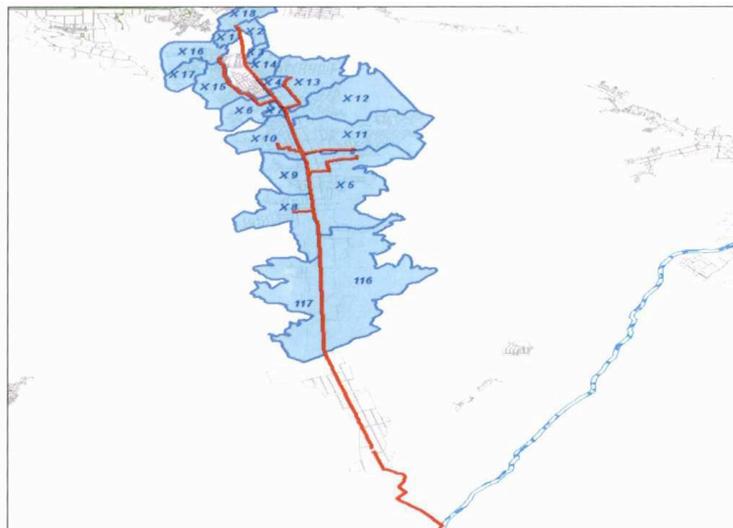
Recibe las descargas del distrito de Pachacámac, recorriendo la Av. Víctor Malásquez, descargando en la PTAR Manchay.

Figura 3.16 Colector Manchay y sus respectivas subáreas de drenaje
(Fuente: Sedapal, 2014)

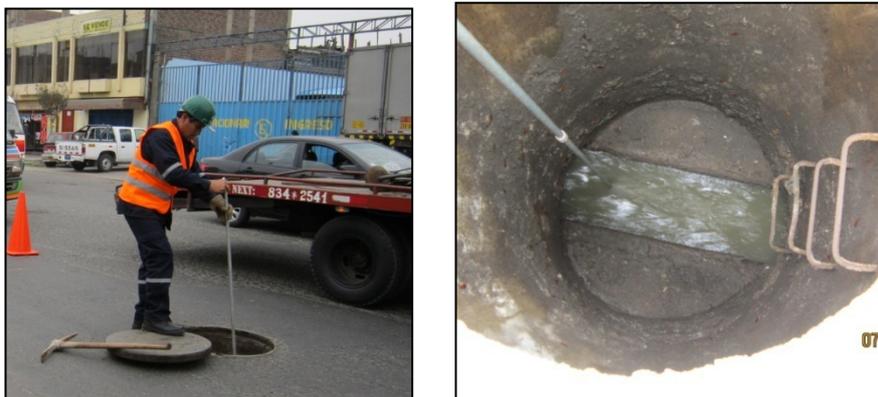
La cuadrilla va a campo, señaliza su área de trabajo, abre la tapa de los buzones, introduce una varilla en el buzón, según la dificultad que tenga para llegar al fondo de la tubería, estima la cantidad de sedimentos, mide el tirante, revisa el estado general de la tapa, media caña, techo, paredes y realiza una valoración de “bueno”, “regular” o “malo” según el criterio del técnico. Al avanzar al siguiente buzón a inspeccionar, miden dicha distancia.

Figura 3.25 Operario realizando inspección visual
(Fuente: ERPrim, 2014)

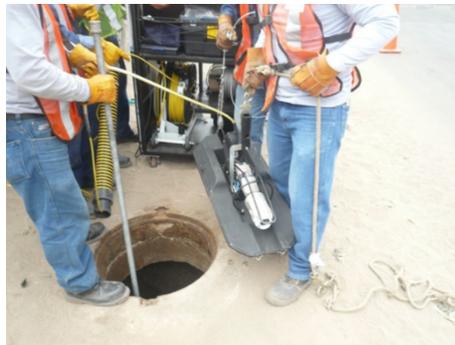
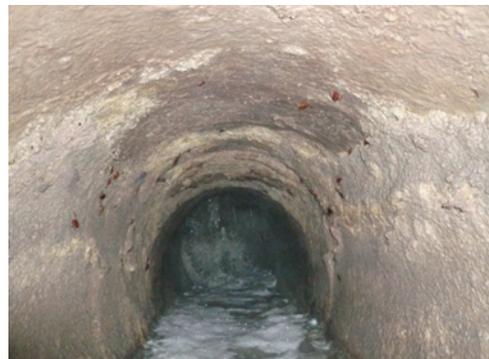
El personal debe trasladarse al lugar, delimitar y señalizar, ubicar el buzón, abrir el buzón, tomar datos como diámetro, profundidad y tirante. Sobre la base de estos resultados la actividad es realizada únicamente si el caudal lo permite, en todos los casos el carro móvil es asegurado por un cable (ver cable amarillo de la figura III.26) atado a un carrete que se encuentra sujeto a la camioneta tipo “van” que traslada al personal. Si las condiciones lo permiten se procede a instalar el sistema de inspección televisiva, ingresar el carro móvil (robot y cámara), operar el sistema, rescatar el carro móvil, limpiar los equipos y volver al centro operativo.

Figura 3.26 Operarios instalando el carro móvil
(Fuente: ERPrim, 2014)

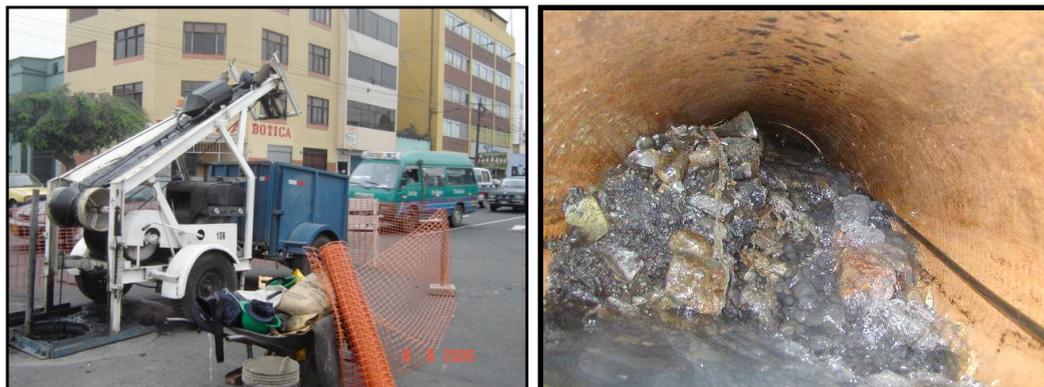
Figura 3.27 Máquina de balde en operación
(Fuente: ERPrim, 2014)

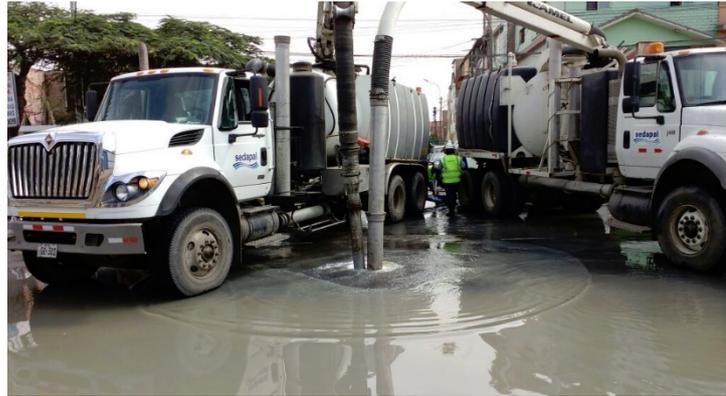
Figura 3.28 Máquinas Hidrojet durante un aniego
(Fuente: ERPrim, 2014)

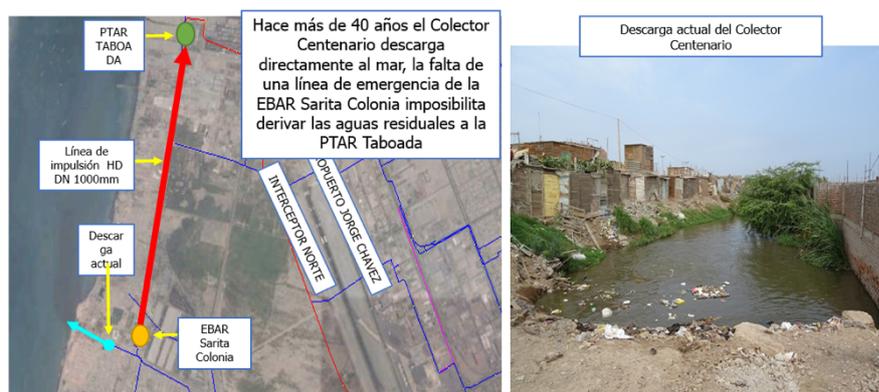
Figura 3.29 Problemas de descarga del colector Centenario
(Fuente: ERPrim, 2014)

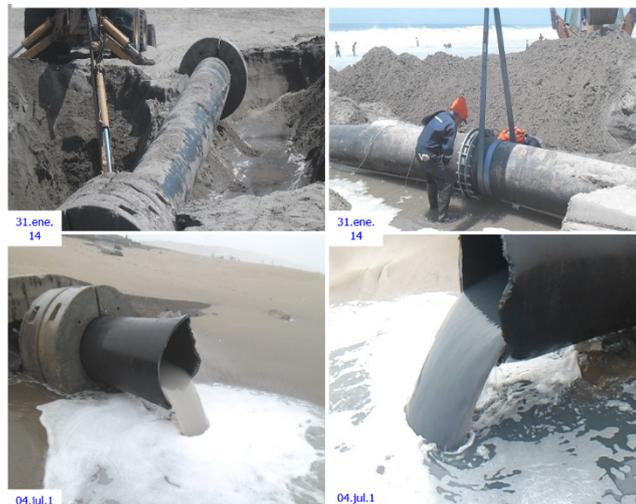
Figura 3.30 Problemas de descarga del emisor Venecia
(Fuente: ERPrim, 2014)

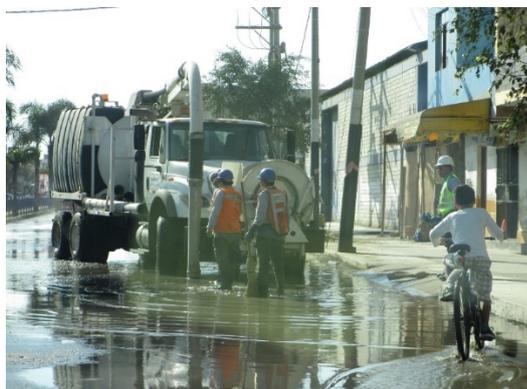
- a) Colector Circunvalación: Advertida su problemática desde el año 2000

Figura 3.31 Máquina Hidro-Jet bombeando aguas residuales en Chorrillos
(Fuente: ERPrim, 2017)

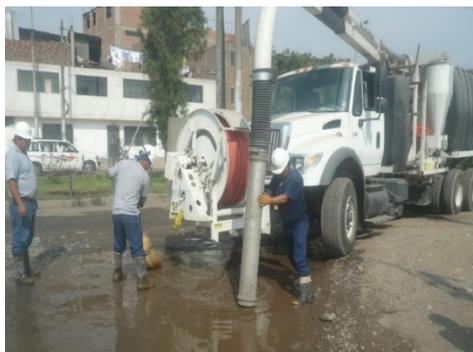
c) Colector Ceres: Advertida su problemática desde el año 2009

Figura 3.33 Máquina Hidro-Jet bombeando aguas residuales en el Rímac
(Fuente: ERPrim, 2017)

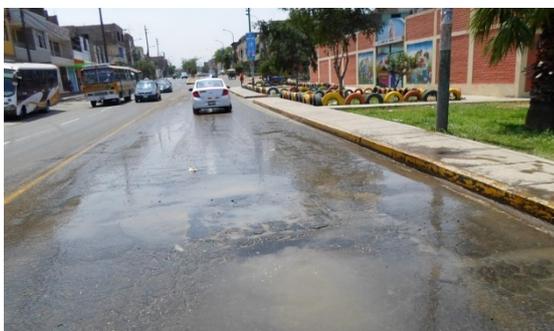
d) Colector Los Chancas: Advertida su problemática desde el año 2012

Figura 3.34 Aniego en la av. Los Chancas
(Fuente: ERPrim, 2017)

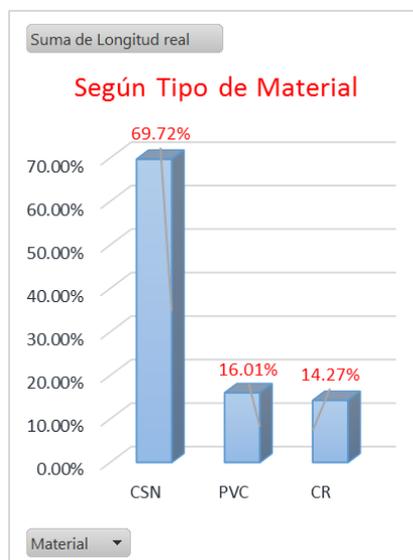
El material predominante es el concreto simple normalizado (CSN) con un 69.72% de presencia seguido por PVC (16.01%).

Figura 5.2 Incidencia en el metrado según tipo de material
(Fuente: Elaboración propia con datos de ERPrim, 2017)

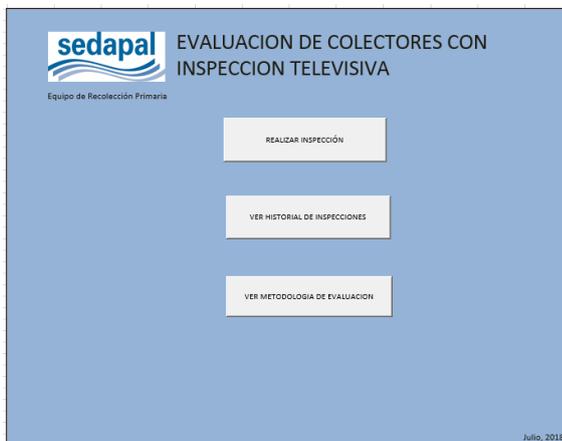
El programa de evaluación de colectores se realizó de la forma más sencilla posible con tres pestañas principales: (i) la primera “realizar inspección” permite iniciar el proceso de evaluación al mismo tiempo que se inspecciona el colector con el robot (ii) la segunda “ver historial de inspecciones” permite ver el histórico de evaluaciones realizadas desde la implementación del programa y poder subir

la información al SIG de la EPS y (iii) la tercera “ver metodología de evaluación” permite recordar al técnico la metodología que deberá usar en campo.

Figura 5.9 Ejemplo de aplicativo desarrollado en Excel
(Fuente: Elaboración propia)

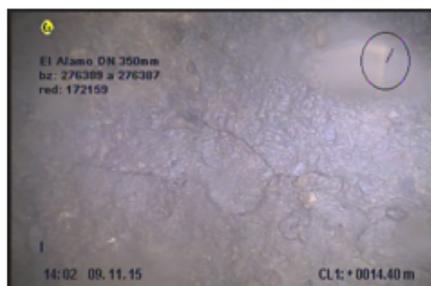
GL - GRIETA LONGITUDINAL

SEVERIDAD: LEVE (L)

Puntaje: 3

La fractura es visible pero no abierta y no hay evidencia que se extienda al exterior.

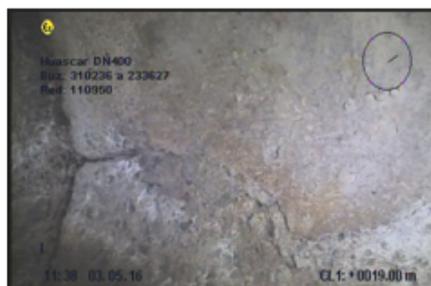
SEVERIDAD: MODERADA (M)

Puntaje: 15

La fractura es abierta, pero no hay evidencia que la fractura se extienda al exterior.

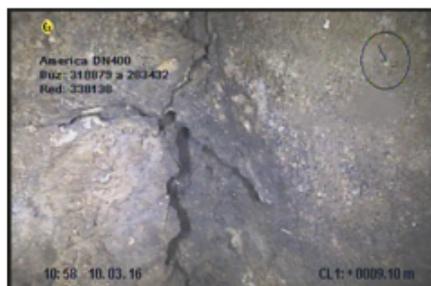
SEVERIDAD: GRAVE (G)

Puntaje: 30

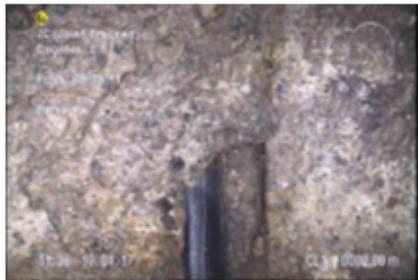
JD - JUNTA MAL EMBONADA

SEVERIDAD: LEVE (L)

Comentarios de la foto:
El desplazamiento es menos de 20 mm.

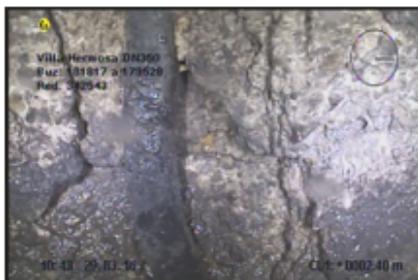
SEVERIDAD: MODERADA (M)

Comentarios de la foto:
El desplazamiento es de 20mm a 40 mm

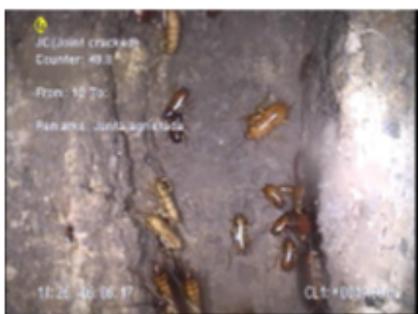
SEVERIDAD: GRAVE (G)

Comentarios de la foto:
El desplazamiento es mayor de 40 mm.

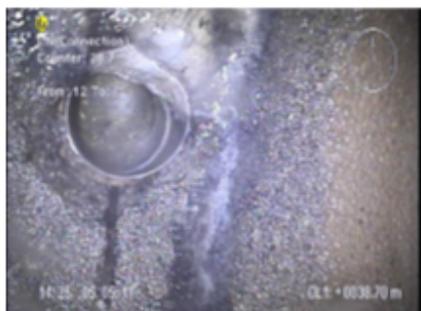
LEVE (L)

Puntaje: 5

Comentarios de la foto:
La incrustación de la tubería no afecta el colector principal.

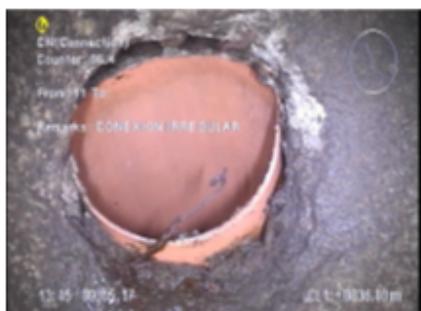
MODERADA (M)

Puntaje: 15

Comentarios de la foto:
Hay huecos entre la conexión y el colector principal, pero no hay evidencia de que el hueco se extienda a hasta la superficie exterior del colector.

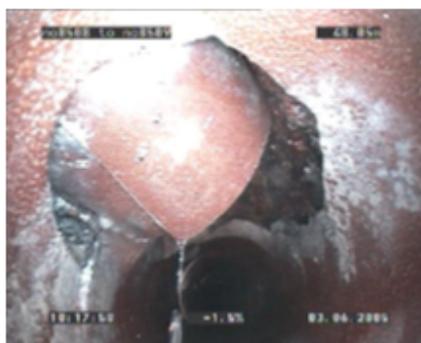
GRAVE (G)

Puntaje: 25

Comentarios de la foto:
Se muestra evidencia de que la incrustación entre la conexión domiciliar y la tubería principal existe filtración, bloque el flujo.

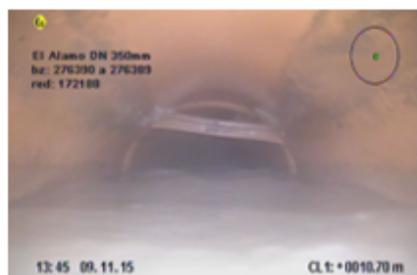
OP - OBSTRUCCION PERMANENTE

SEVERIDAD: LEVE (L)

Comentarios de la foto:
El diámetro del colector es reducido menos que el 10%.

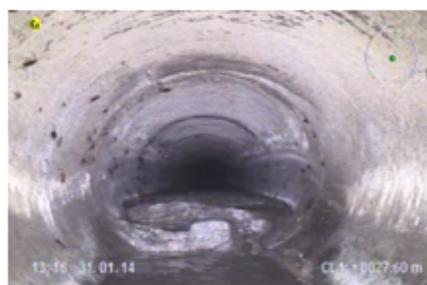
SEVERIDAD: MODERADA (M)

Comentarios de la foto:
El diámetro del colector es reducido entre el 10% al 25%.

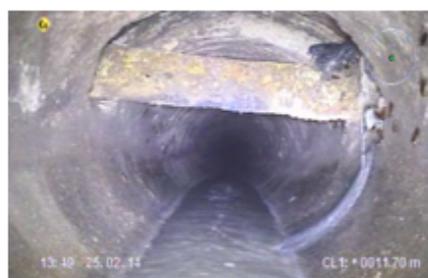
SEVERIDAD: GRAVE (G)

Comentarios de la foto:
El diámetro del colector es reducido más del 25%.

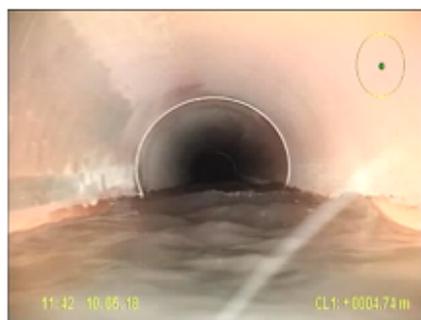
TPD - TUBERIA DEFORMADA

SEVERIDAD: LEVE (L)

Comentarios de la foto:
La deformación abarca el 10% o menos del diámetro de la tubería.

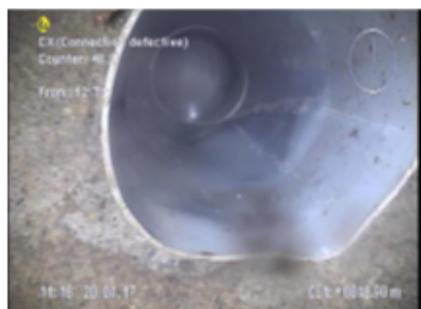
SEVERIDAD: MODERADA (M)

Comentarios de la foto:
La deformación abarca entre 10% y el 25% del diámetro de la tubería.

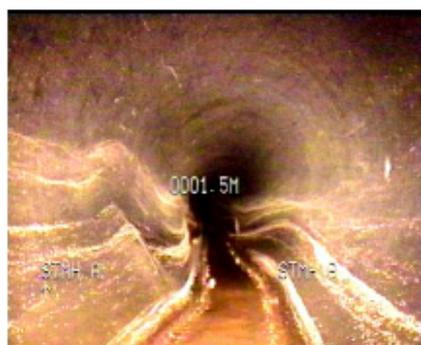
SEVERIDAD: GRAVE (G)

Comentarios de la foto:
La deformación es mayor al 25% del diámetro de la tubería y la opinión del operador indica que el colapso de la tubería es inminente.

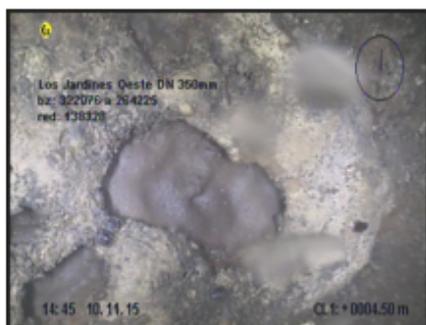
SEVERIDAD: MODERADA (M)

Puntaje: 25

Comentarios de la foto:
El agujero es hasta el 20% de la circunferencia de la tubería y esta no ha sido reparada.

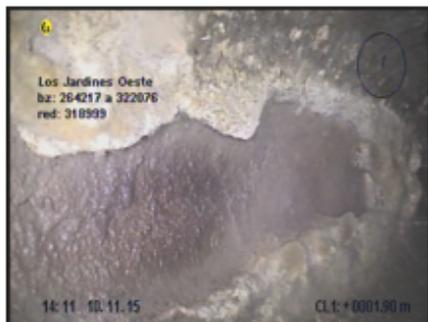
SEVERIDAD: GRAVE (G)

Puntaje: 40

Comentarios de la foto:
El agujero es mayor al 20% de la circunferencia y esta no ha sido reparada.

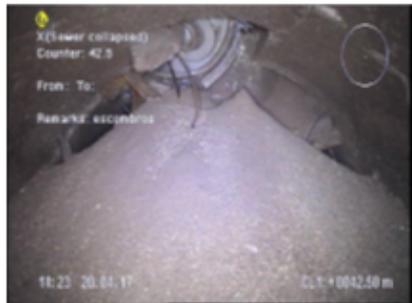
GRAVE (G)

Puntaje: 100

En este caso no existen severidad leve (L) o moderada (M) porque la tubería requiere ser reparada y no es necesario realizar ningún análisis.

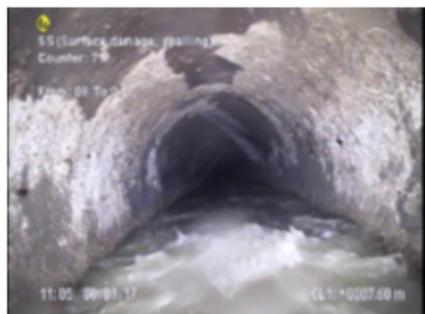
SEVERIDAD: LEVE (L)

Puntaje: 3

Comentarios de la foto:
Para este caso la erosión es solo superficial.

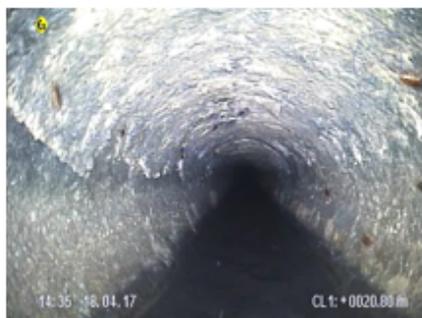
SEVERIDAD: MODERADA (M)

Puntaje: 20

Comentarios de la foto:
El agregado se encuentra expuesto además de evidenciarse corrosión en el refuerzo (acero).

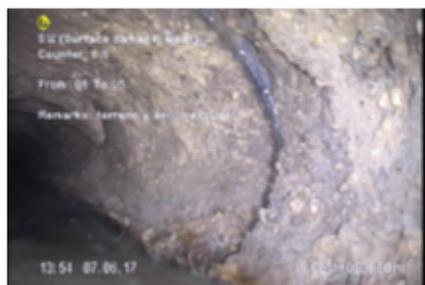
SEVERIDAD: GRAVE (G)

Puntaje: 60

Comentarios de la foto:
El agregado continúa expuesto, el refuerzo es probable que ya no se encuentre y se observan agujeros profundos en las paredes de la tubería.

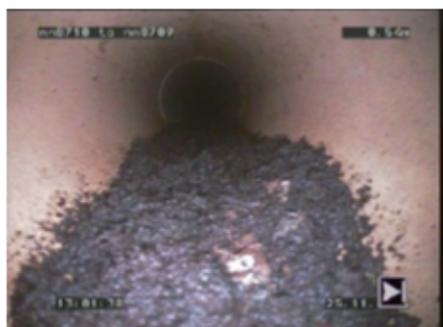
SEVERIDAD: MODERADA (M)

Puntaje: 20

Comentarios de la foto:
 El área se reduce en un intervalo de 10% – 25%.

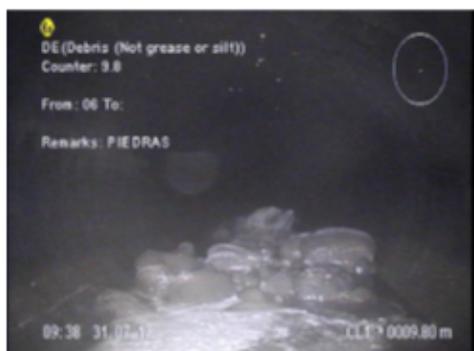
SEVERIDAD: GRAVE (G)

Puntaje: 40

Comentarios de la foto:
 El área se reduce a más del 25%.

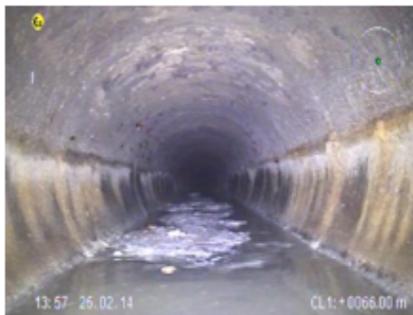
LEVE (L)

Puntaje: 8

Comentarios de la foto:
 El área se reduce a menos del 10%.

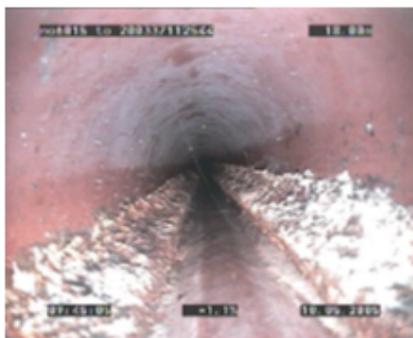
MODERADA (M)

Puntaje: 20

Comentarios de la foto:
 El área se reduce en un intervalo de 10% – 25%.

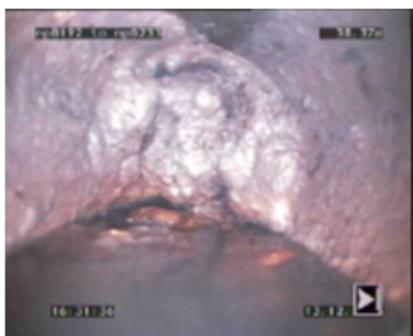
GRAVE (G)

Puntaje: 40

Comentarios de la foto:
 El área se reduce a más del 25%.

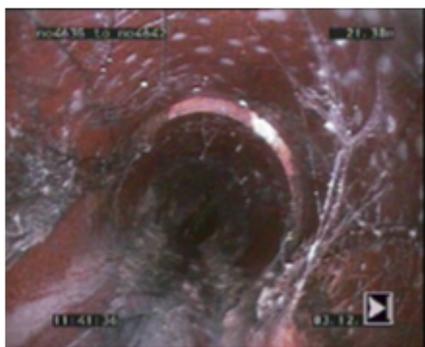
SEVERIDAD: LEVE (L)

IR - INTRUSION DE RAICES

Puntaje: 5

Comentarios de la foto:
 El área se reduce a menos del 10%.

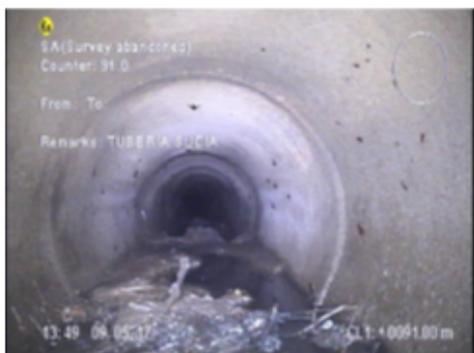
SEVERIDAD: MODERADA (M)

Puntaje: 25

Comentarios de la foto:
 El área se reduce en un intervalo de 10% – 25%.
