**UNIVERSIDAD NACIONAL DE INGENIERÍA
FACULTAD DE INGENIERÍA CIVIL**

TESIS

**PROPUESTA DE UN PLAN DE MANTENIMIENTO
PREVENTIVO EN COLECTORES PRIMARIOS EN LIMA**

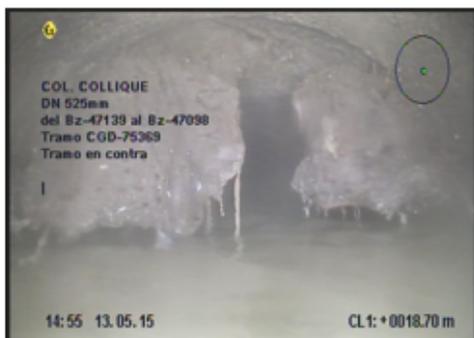
SEVERIDAD: GRAVE (G)

Puntaje: 70

Comentarios de la foto:
 El área se reduce a más del 25%.
