**UNIVERSIDAD NACIONAL DE INGENIERÍA
FACULTAD DE INGENIERÍA CIVIL**

TRABAJO DE SUFICIENCIA PROFESIONAL

**SOLUCIÓN A LAS RESTRICCIONES POR INCOMPATIBILIDADES
HIDRÁULICAS EN EL PROYECTO DE REPOSICIÓN DEL PUENTE VIRÚ**

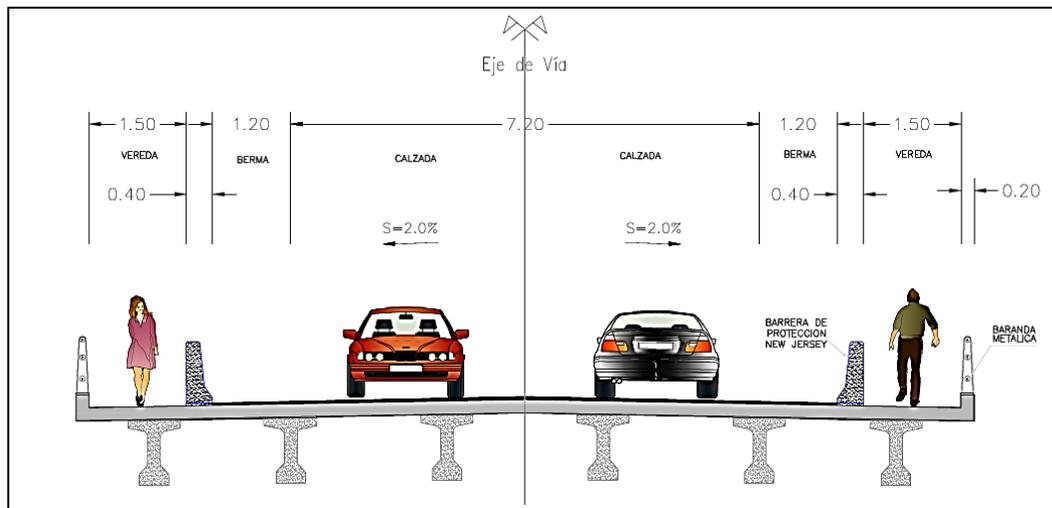
Se adoptó la siguiente sección transversal de acuerdo con la normatividad vigente: 7.20 m de calzada o superficie de rodadura y bermas exteriores e interiores de 1.20 m. Adicionalmente a ello, se consideró dos veredas de 1.50 m adyacentes a las bermas exteriores, por encontrarse el puente emplazado en la zona urbana de Virú, ver figura N°4.

Figura N°4: Sección transversal del Puente Virú.
Fuente: Estudio de Diseño Geométrico – EDI (MTC, 2019)

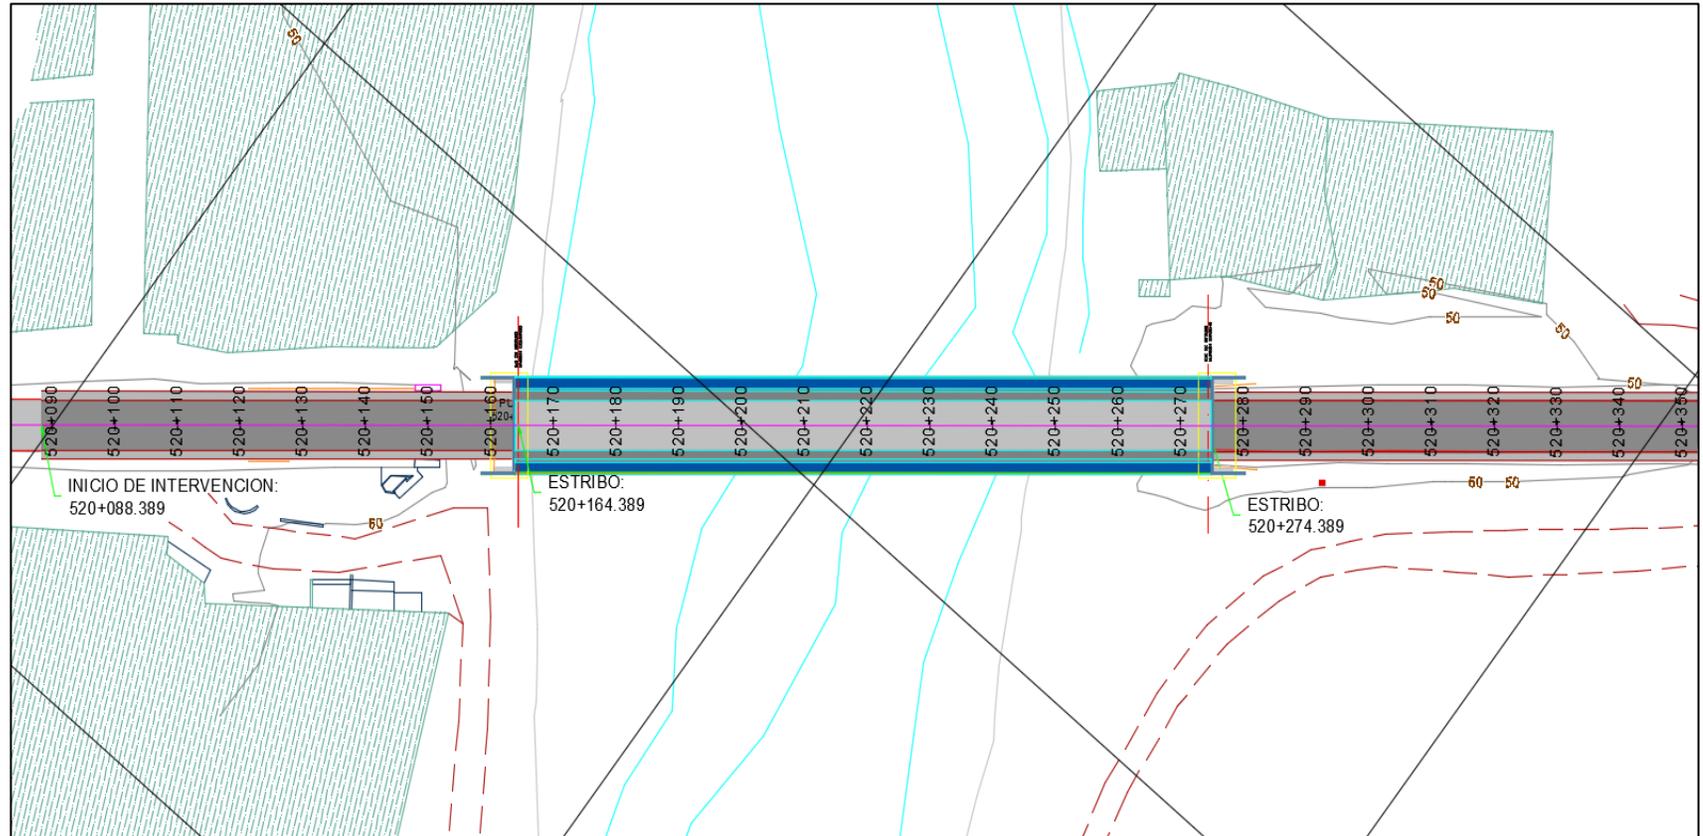
Figura N°5: Vista del trazo en Planta del Puente Virú.
Fuente: Estudio de Diseño Geométrico – EDI (MTC, 2019)

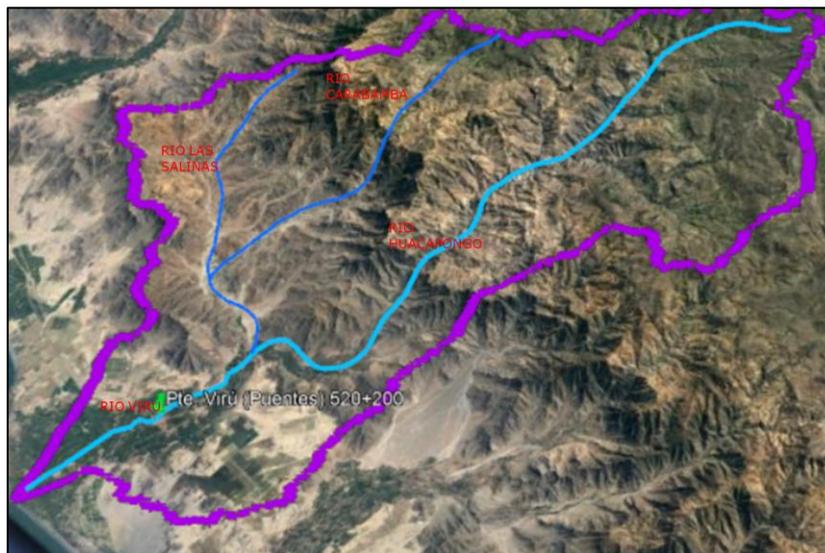
Figura N°7: Hidrografía y cuenca hidrográfica del río Virú.
Fuente: Estudio de hidrología e hidráulica – EDI (MTC, 2019)

La cuenca hidrográfica del río Virú comprende un área de 2805 km² y se extiende por las provincias de Virú, Julcán y Trujillo pertenecientes al departamento de la Libertad. La longitud del cauce principal es de 89 km, presentando una pendiente promedio de 5%, sin embargo, presenta sectores en que se hace más fuerte, especialmente en el río Pirhuay, tributario por la margen izquierda, ver figura N°7.

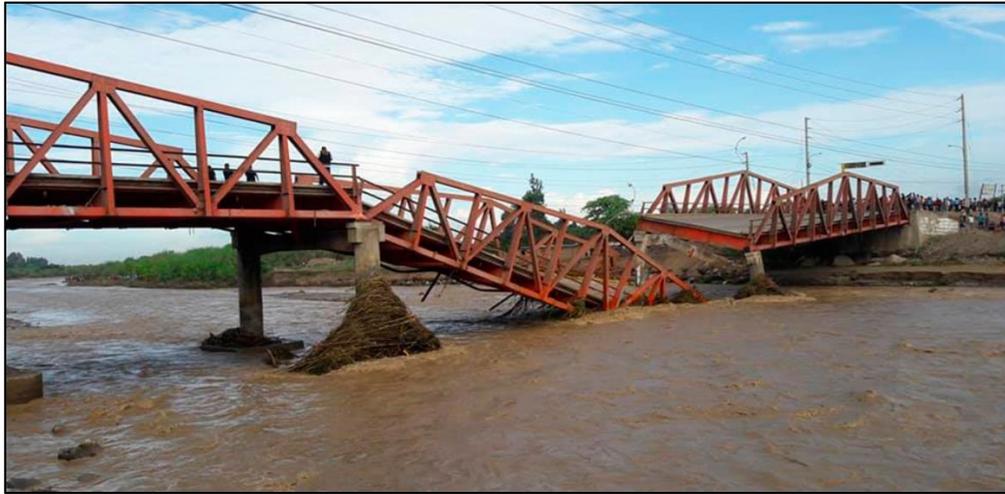
Figura N°8: Puente Virú colapsado, Fenómeno del Niño Costero 2017.
Fuente: RPP (2017)

Por efectos del fenómeno natural de El Niño Costero 2017 se tuvieron crecientes de régimen excepcional en el caudal del río y arrastre de gran cantidad de materiales transportados, lo cual ocasionó la caída de la estructura metálica reticulada del Puente Virú, como consecuencia del colapso de uno de sus pilares intermedios por efectos de socavación de su cimentación, ocasionando la interrupción total del tránsito vehicular a toda la zona norte del país, ver figura N°8.

Luego de realizar los estudios del histórico de las principales estaciones hidrométricas, se estimó que el caudal que ocasiono el colapso del Puente Virú fue alrededor de 300 m³/s en marzo del 2017.

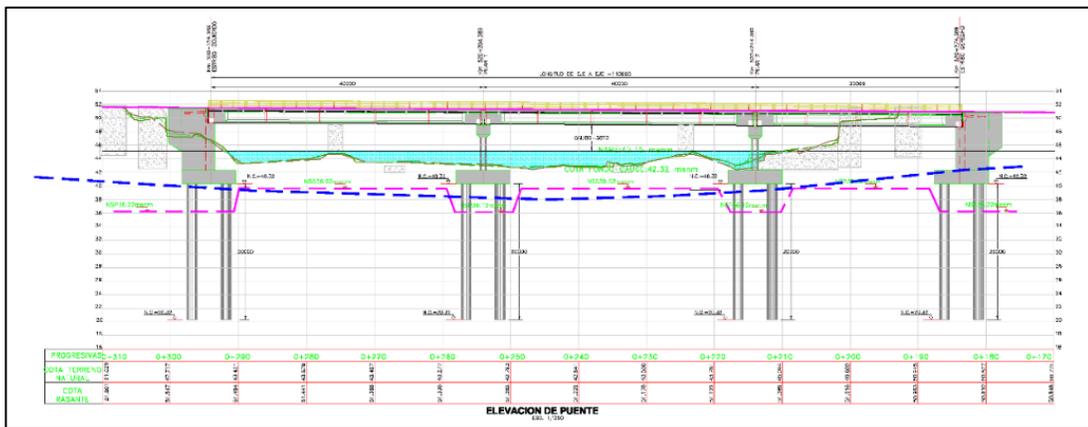
Figura N°9: Socavación potencial en los apoyos, vista de perfil.
Estudio de Hidrología e Hidráulica – EDI (MTC, 2019)

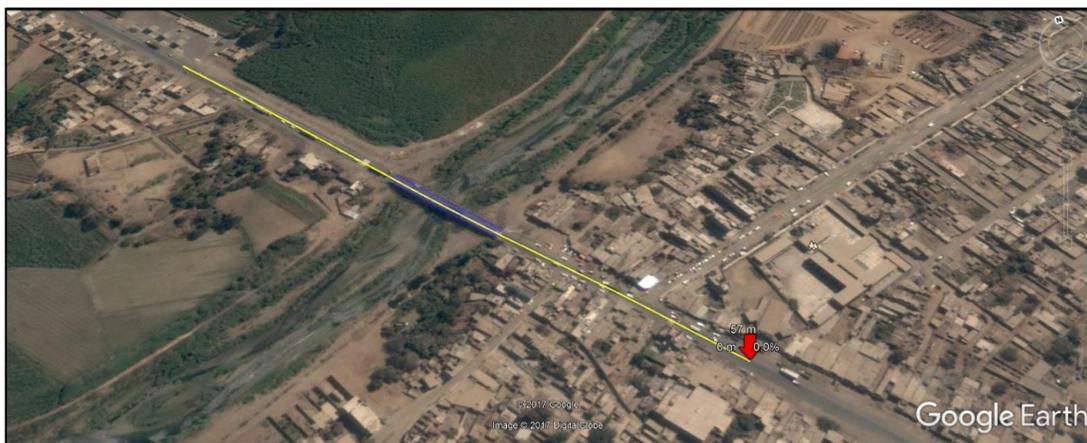
Figura N°10: Encauzamientos aguas arriba y aguas abajo del puente Virú.
Fuente: Google Earth 2017.

formulación de Precipitación –Escorrentía, analizando los resultados de los estudios de antecedentes aprobados, verificando la aplicación de la normativa vigente y considerándose la data de la precipitación del mes de marzo 2017 en las estaciones Laredo y Julcán. Aplicando la formulación de Caudal máximo de diseño y Precipitación – Escorrentía, se estimó un caudal de 416.80 m³/s para un tiempo de retorno de 140 años. El cauce contiguo al puente se encuentra encauzado en anchos que varían entre 72.0 m a 77.0 m como se muestra en la figura N°10 en las secciones aguas arriba y aguas abajo del puente.

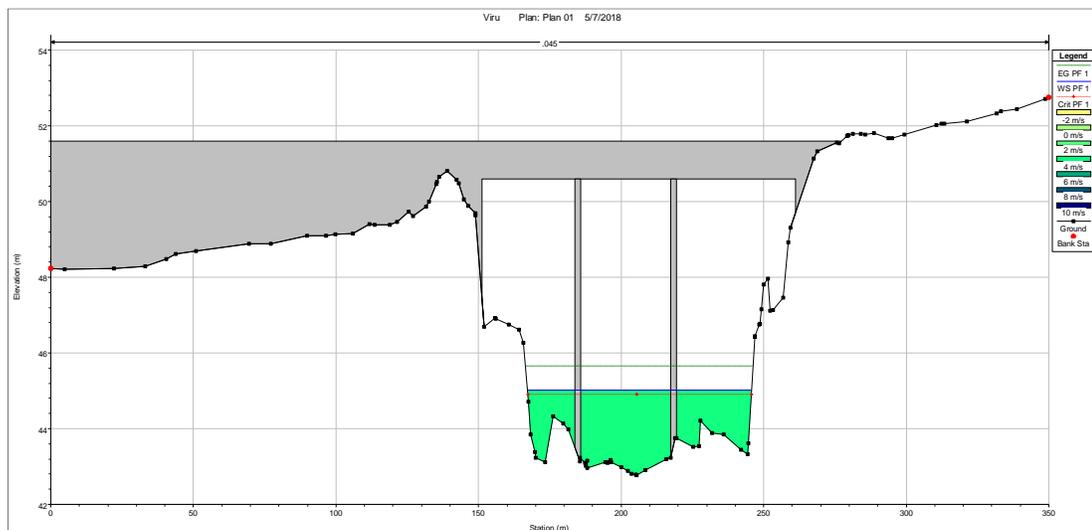
Figura N°12: Esquema de la sección transversal – TR 140 años.
Fuente: Estudio de hidrología e hidráulica – EDI (MTC, 2019)

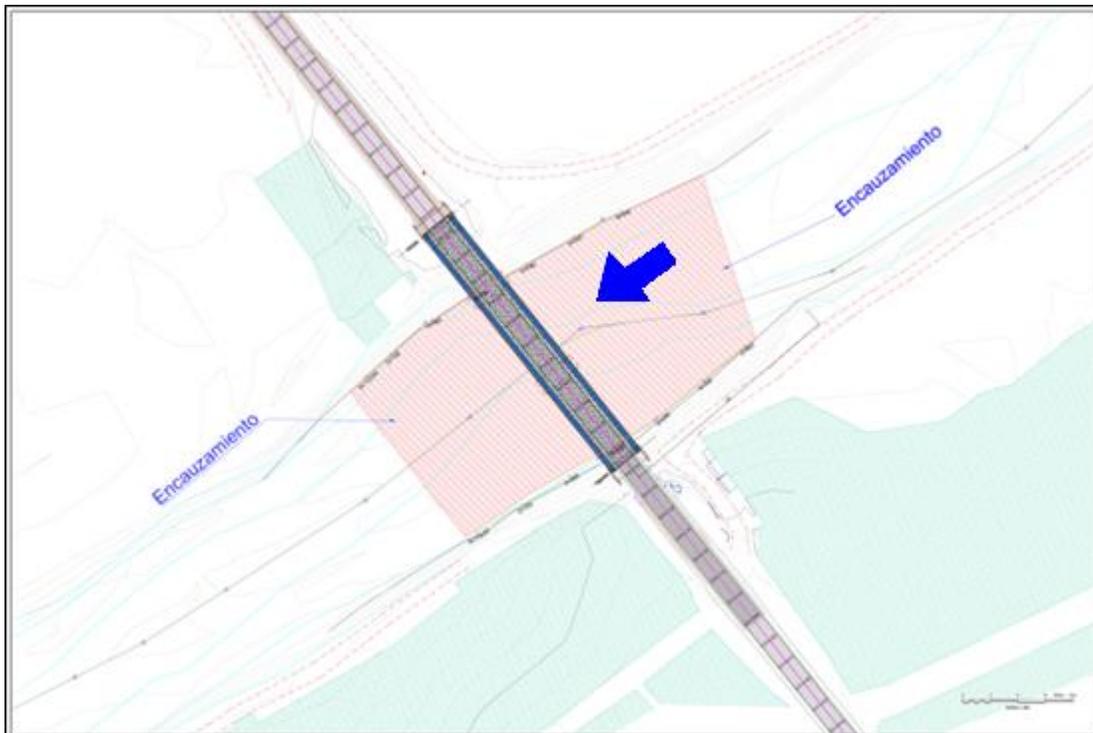
Figura N°13: Área de encauzamiento vista en planta
Fuente: Estudio de obras complementarias – EDI

Luego del análisis en conjunto del análisis hidráulico e información de campo se determinó los sectores de encauzamiento proyectados para el Puente Virú cuyas en planta y sección transversal se muestran en las figuras N°13 y N°14, respectivamente.

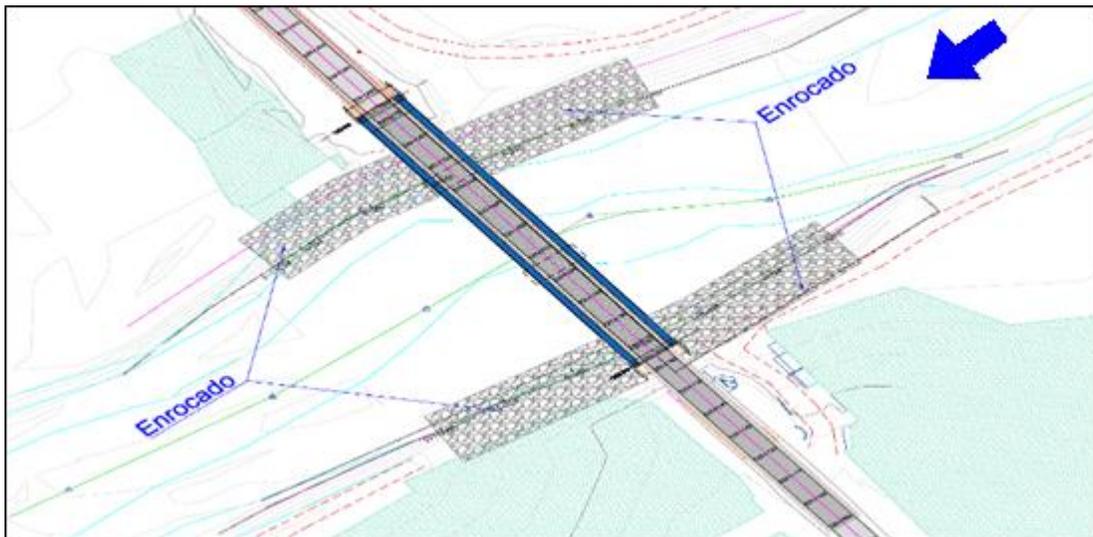
Figura N°15: Defensas Ribereñas con Enrocado, vista de Planta.
Fuente: Estudio de obras complementarias – EDI (MTC, 2019)

En el Estudio Definitivo de Ingeniería se ha proyectado las defensas ribereñas teniendo como base los resultados del modelamiento y dimensionamiento hidráulico. El plano en planta del puente a reponer se muestra en la figura N°15, en ella se puede apreciar las longitudes y orientación de las defensas ribereñas tanto en ambas márgenes, como aguas arriba y aguas abajo del puente. Así mismo, en el cuadro N°12 se muestra las longitudes de enrocado a ejecutarse en ambas márgenes aguas arriba y aguas abajo, además, en la figura N°16 se muestra la Sección Tipo de la escollera de la estructura con enrocado, cuya uña estará cimentada por debajo de la cota de socavación del río.

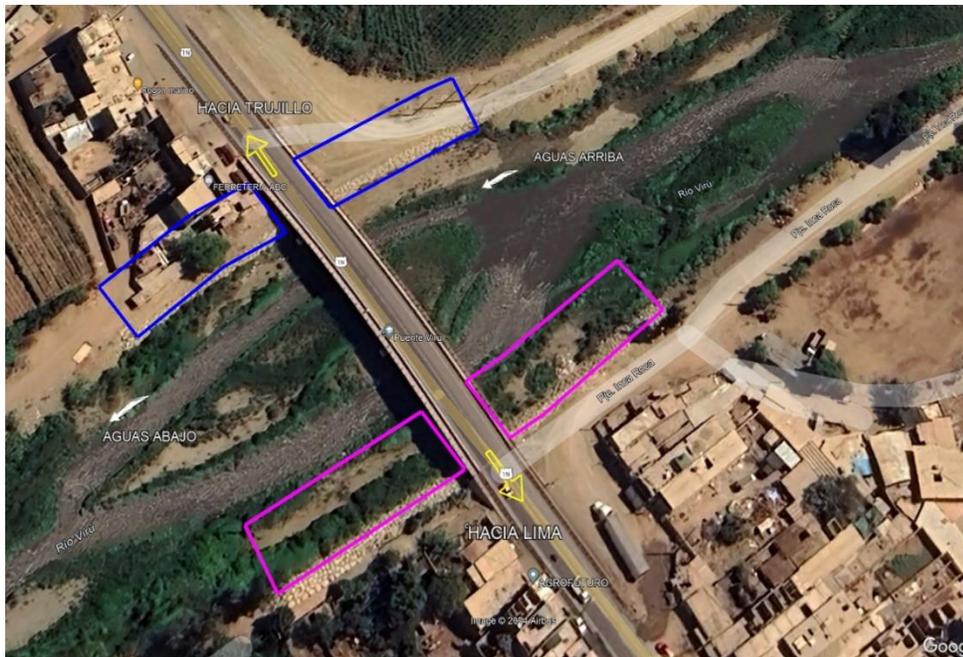
Figura N°17: Superposición de estructura existentes con proyectadas.
Fuente: Modificado de Google Earth 2017.

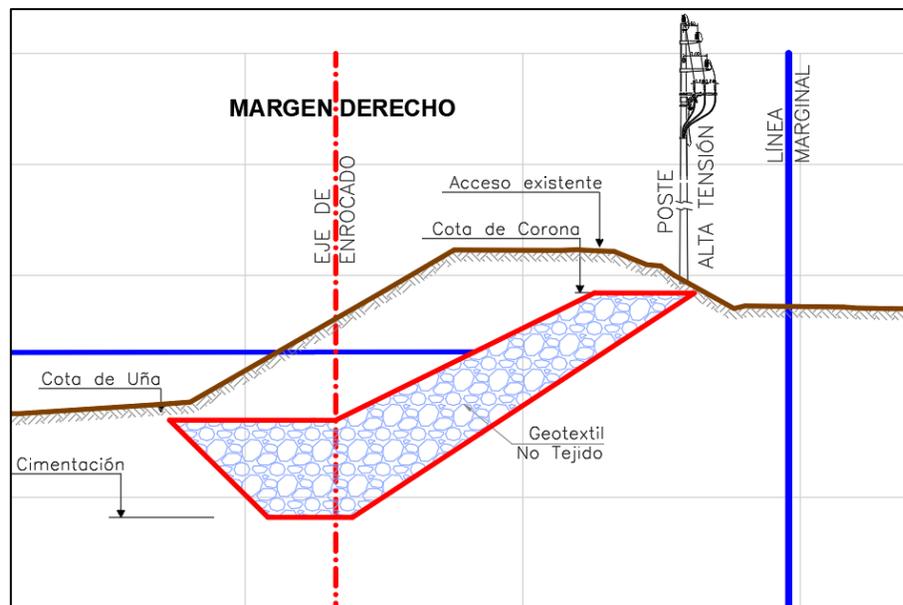
Figura N°18: Superposición de estructuras, margen derecha, aguas arriba.
Fuente: Replanteo para construcción (AUNOR, 2021)

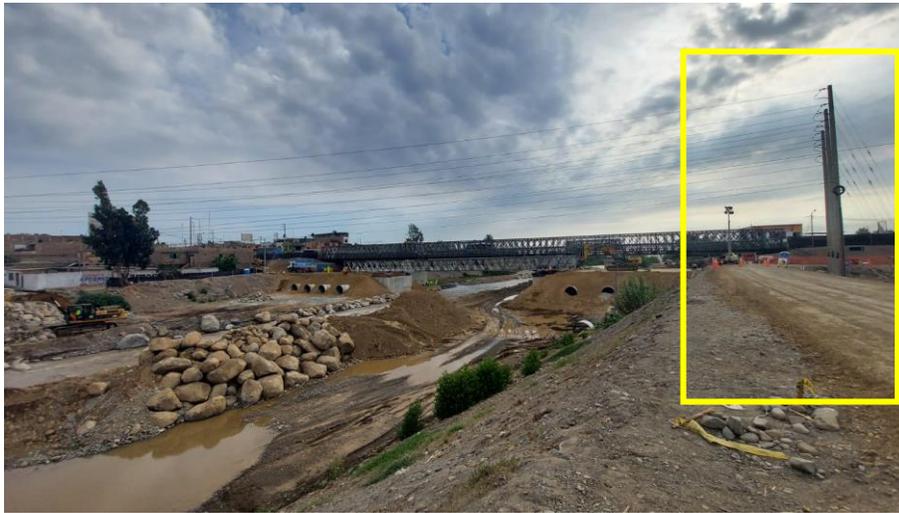
Figura N°19: Postes y acceso-trocha local, margen derecha, aguas abajo.
Fuente: Replanteo para construcción (AUNOR, 2021)

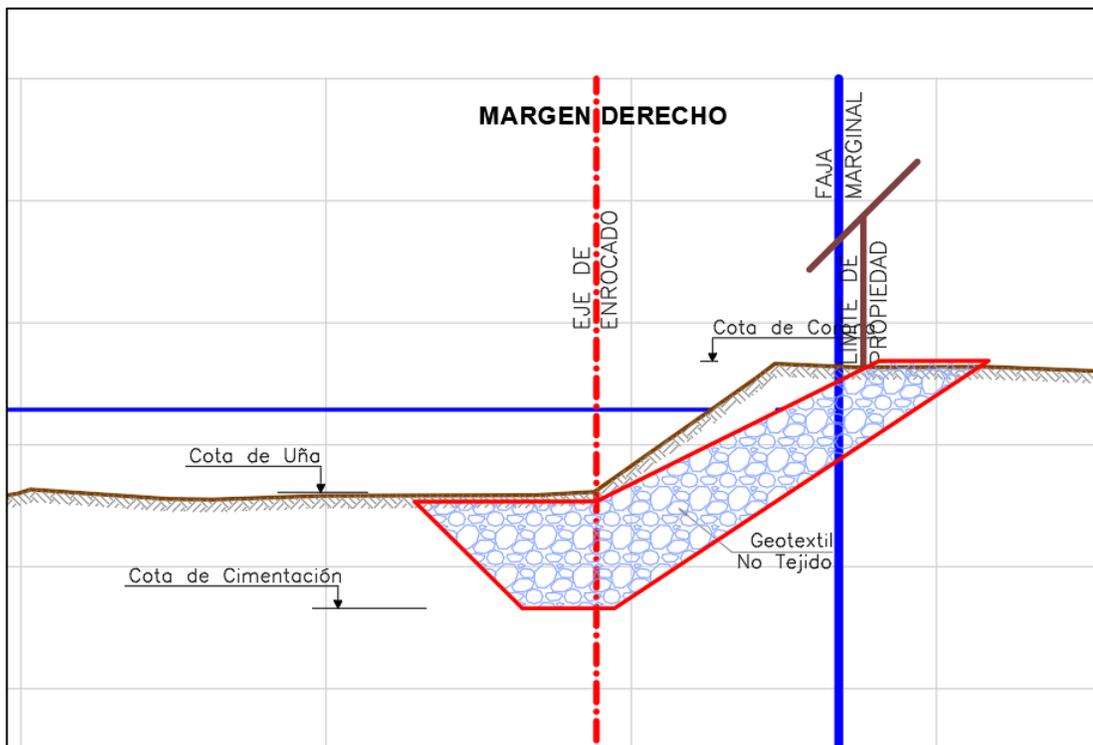
Figura N°20: Superposición de estructuras, margen derecha, aguas abajo.
Fuente: Replanteo para construcción (AUNOR, 2021)

La ubicación del enrocado proyectado se encuentra dentro del áreas que se encuentran habitadas por pobladores de la zona, ver figura N°20 y 21 (recuadro de color amarillo).

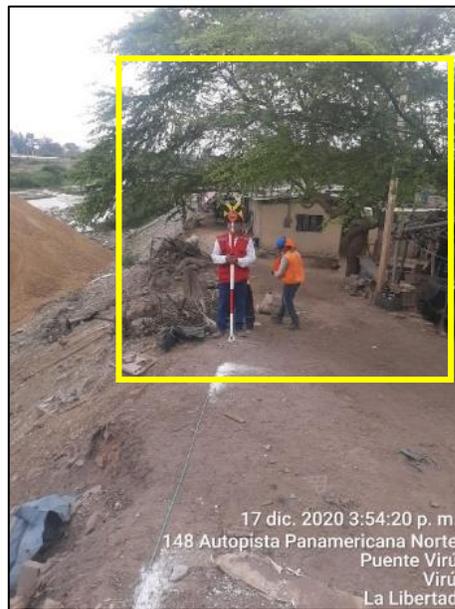
Figura N°21: Viviendas existentes, margen derecha, aguas abajo.
Fuente: Replanteo para construcción (AUNOR, 2021)

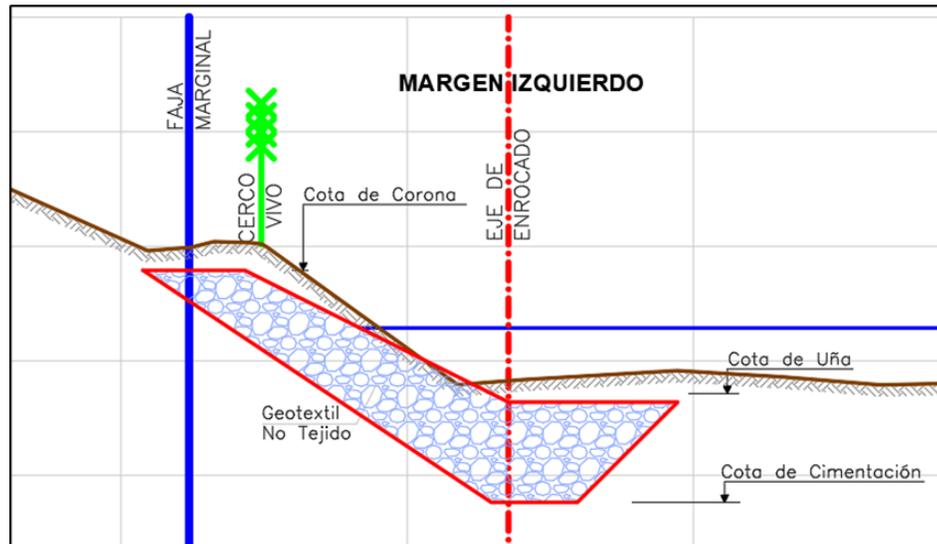
Figura N°23: Superposición de estructuras, Margen izquierda, aguas abajo

La ubicación del enrocado proyectado, se encuentra dentro del área establecida para el acceso-trocha local y cercos vivos, ver figura N°23.

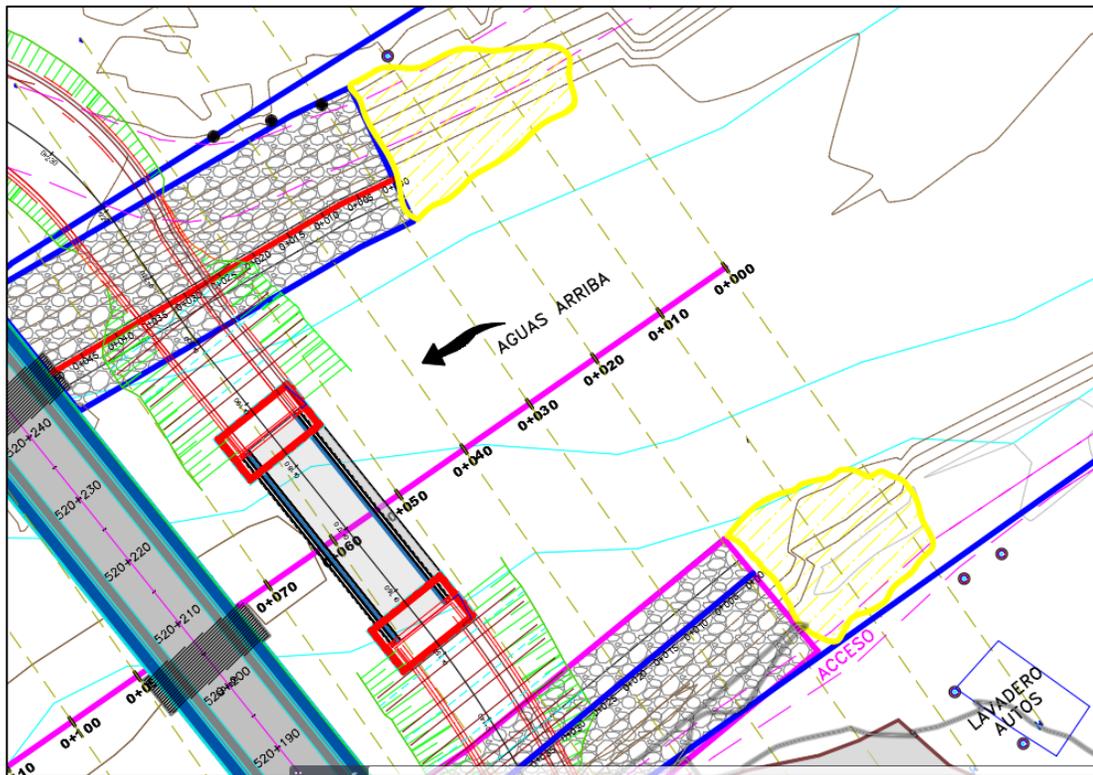
En los planos del diseño no se contempló la transición entre el enrocado proyectado, aguas arriba, y el lecho natural del río (ver figura N°24) achurado de color amarillo. Al no existir la transición del enrocado, esto podría dar origen al socavamiento temprano de la cimentación y cuerpo del enrocado.

Figura N°24: Transición de enrocado, aguas arriba
Fuente: Replanteo para construcción (AUNOR, 2021)

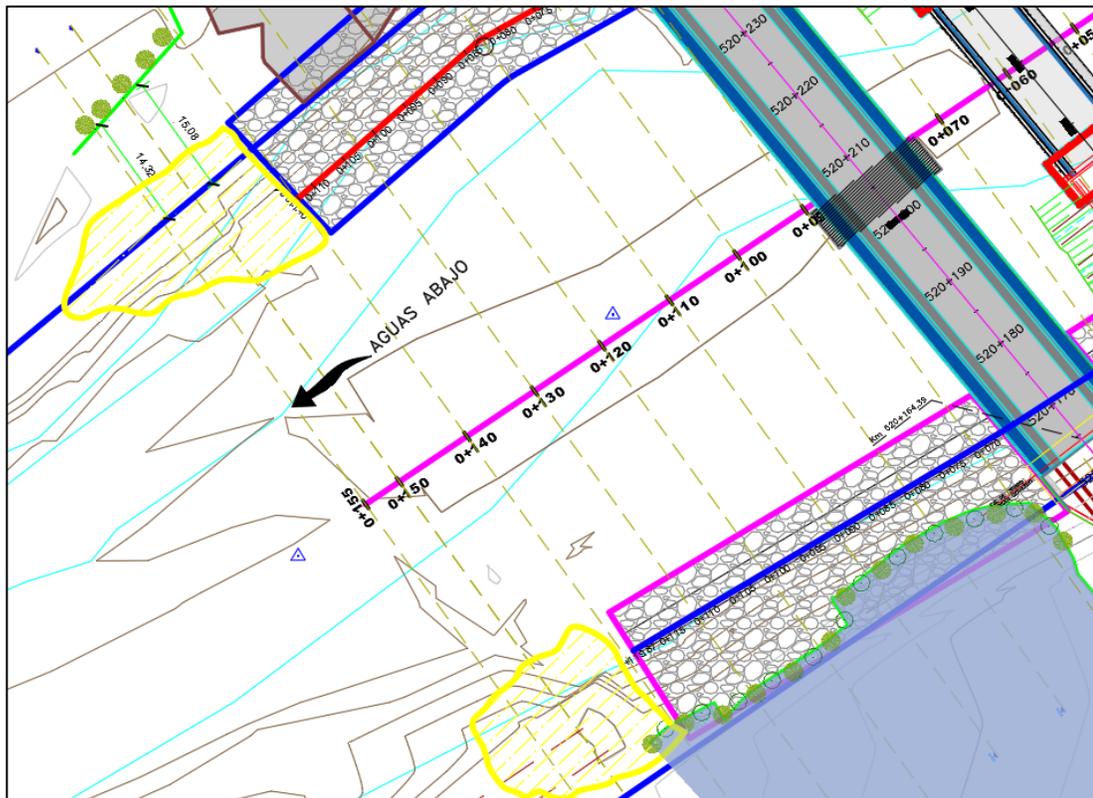
En los planos del diseño no se contempló la transición entre el enrocado proyectado, aguas abajo, y el lecho natural del río (ver figura N°25) achurado de color amarillo. Al no existir la transición del enrocado, esto podría dar origen al socavamiento temprano de la cimentación y cuerpo del enrocado.

Figura N°25: Transición de enrocado, aguas abajo.
Fuente: Replanteo para construcción (AUNOR, 2021)

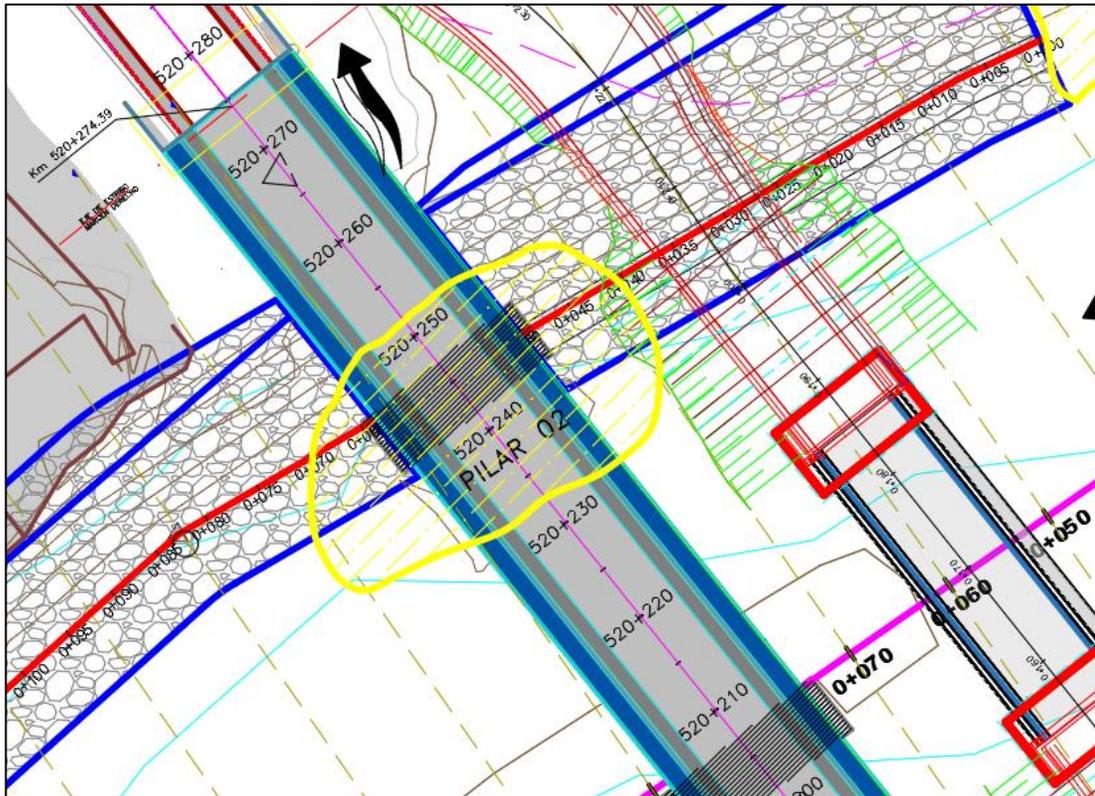
En los planos del EDI, no se contaban con detalles específicos de los tramos de transición entre el enrocado de la margen derecha y el Pilar 02 (ver figura N°26) achurado de color amarillo, esta incompatibilidad generó una solicitud de verificación hidráulica por parte del Supervisor y de esa manera complementar el diseño con la transición adecuada.

Figura N°26: Transición de enrocado del margen derecha y Pilar 02.
Fuente: Replanteo para construcción (AUNOR, 2021)

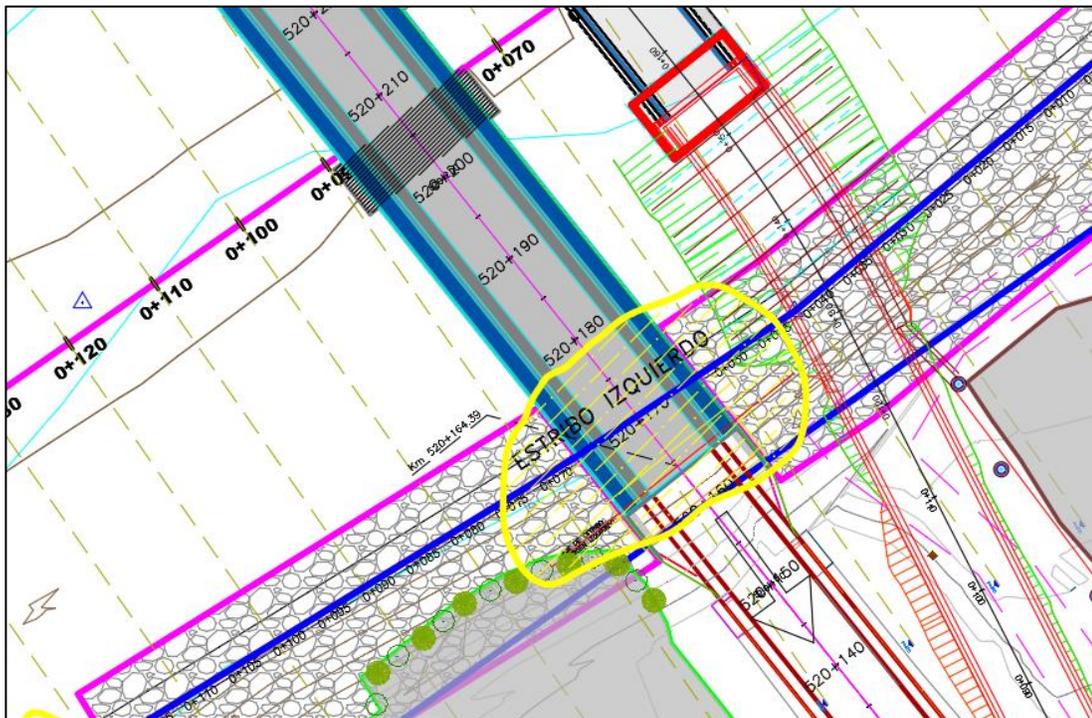
En los planos del EDI, no se contaban con detalles específicos de los tramos de transición entre el enrocado de la margen y el estribo izquierdos (ver figura N°27) achurado de color amarillo, esta incompatibilidad generó una solicitud de verificación hidráulica por parte del Supervisor y de esa manera complementar el diseño con la transición adecuada.

Figura N°27: Transición de enrocado de la margen y el estribo izquierdo.
Fuente: Replanteo para construcción (AUNOR, 2021)

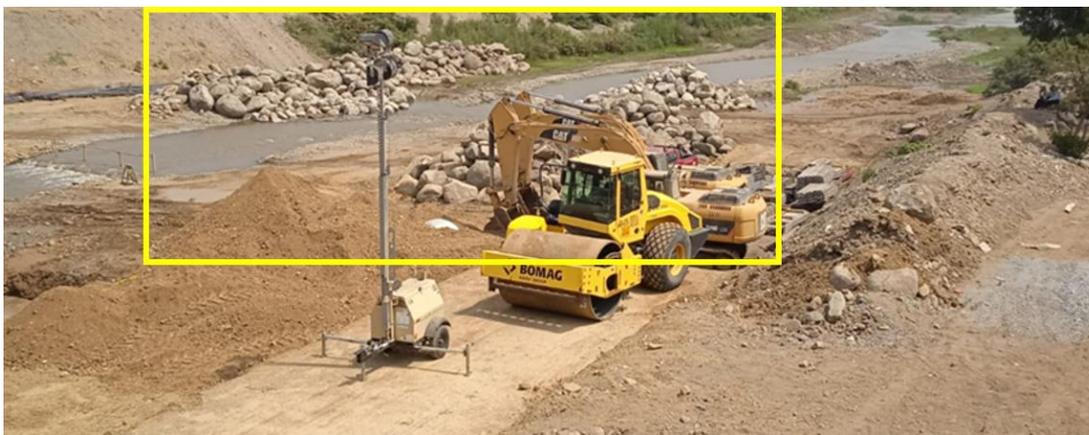
Figura N°28: Material de enrocado acopiado, aguas arriba
Fuente: Panel fotográfico de la ejecución (AUNOR, 2021)

Durante el proceso de ejecución de los trabajos de trazo y replanteo se identificó las incompatibilidades y el Contratista se vio obligado a paralizar sus actividades; excavaciones y acarreo del material de enrocado (ver figura N°28).

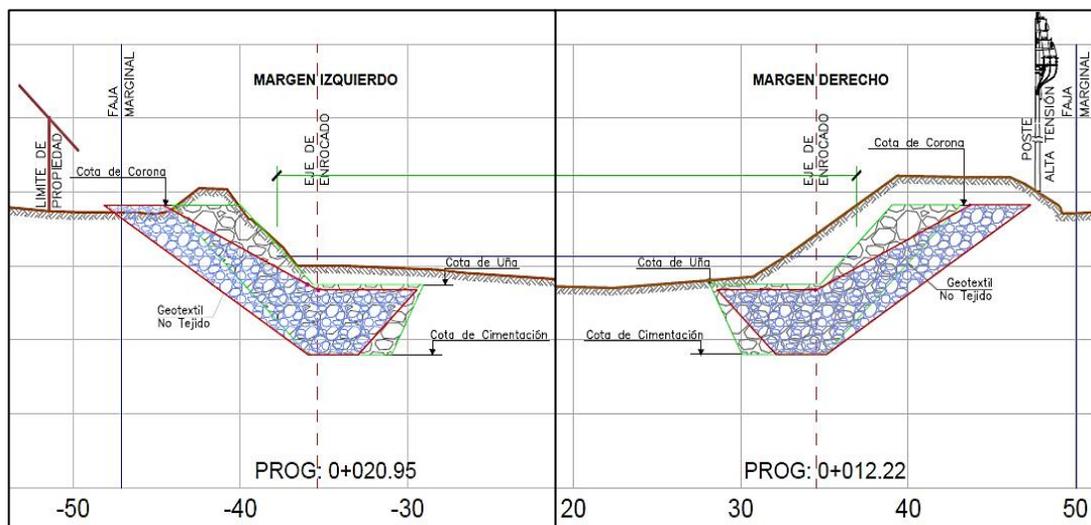
Figura N°33: Sección transversal, EDI y propuesto, aguas arriba.

En base a los resultados mostrados en los cuadros N°18 y N°19, el proyectista concluye que la variación de los niveles de agua (NAME) no produce una variación significativa de la cota de la corona de la protección ribereña replanteada y que los bordes libres obtenidos están dentro de los propuestos en el EDI. Asimismo, por el cauce estaría discurriendo el caudal de diseño con la misma la capacidad hidráulica; modificándose los niveles de agua debido a la variación de velocidad y pendiente de energía. En las figuras N°33 y N°34 se muestra la sección del enrocado del EDI (color rojo) y enrocado propuesto por el proyectista (color verde). En el **Anexo 03** se muestran los planos resultantes con las nuevas secciones.

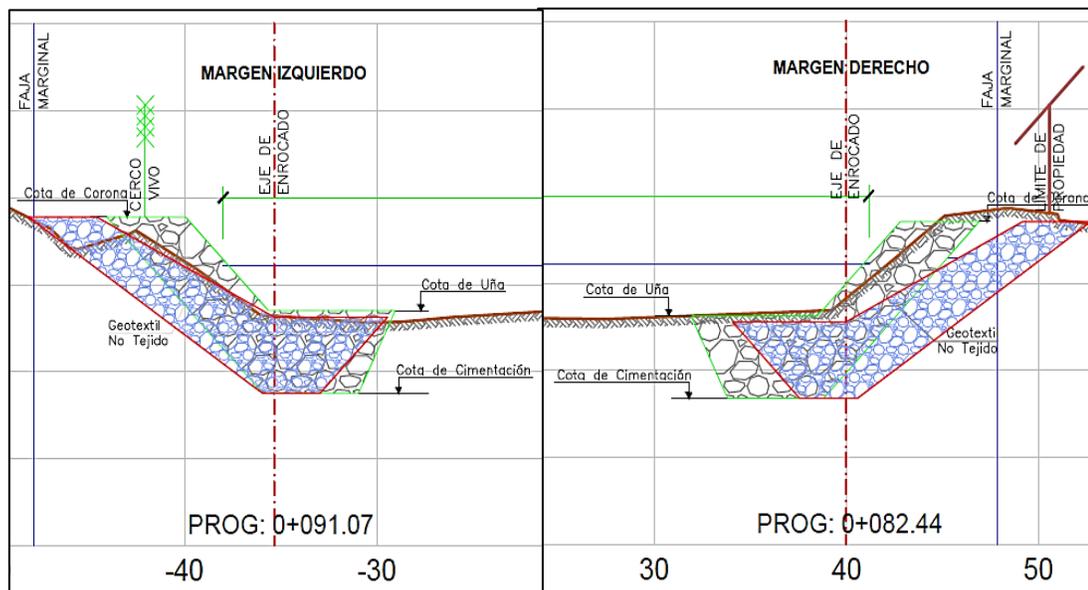
Figura N°34: Sección transversal, EDI y propuesta, aguas abajo.
Fuente: Informe complementario de replanteo de defensas ribereñas (AUNOR, 2021)

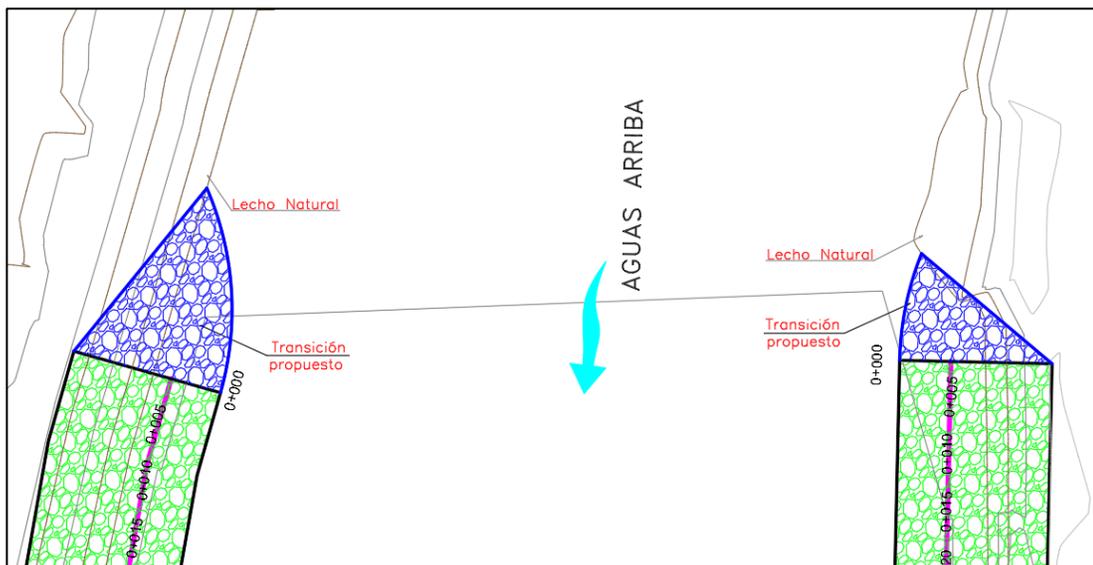
Figura N°36: Transición de enrocado propuesto, aguas arriba.
Fuente: Replanteo para construcción (AUNOR, 2021)

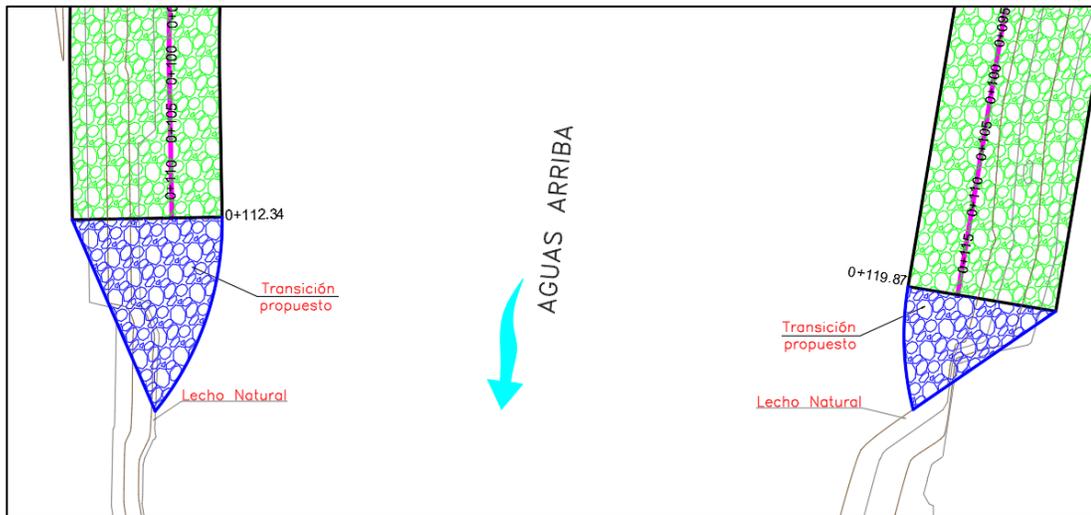
Figura N°37: Transición de enrocado propuesto, aguas abajo.
Fuente: Replanteo para construcción (AUNOR, 2021)

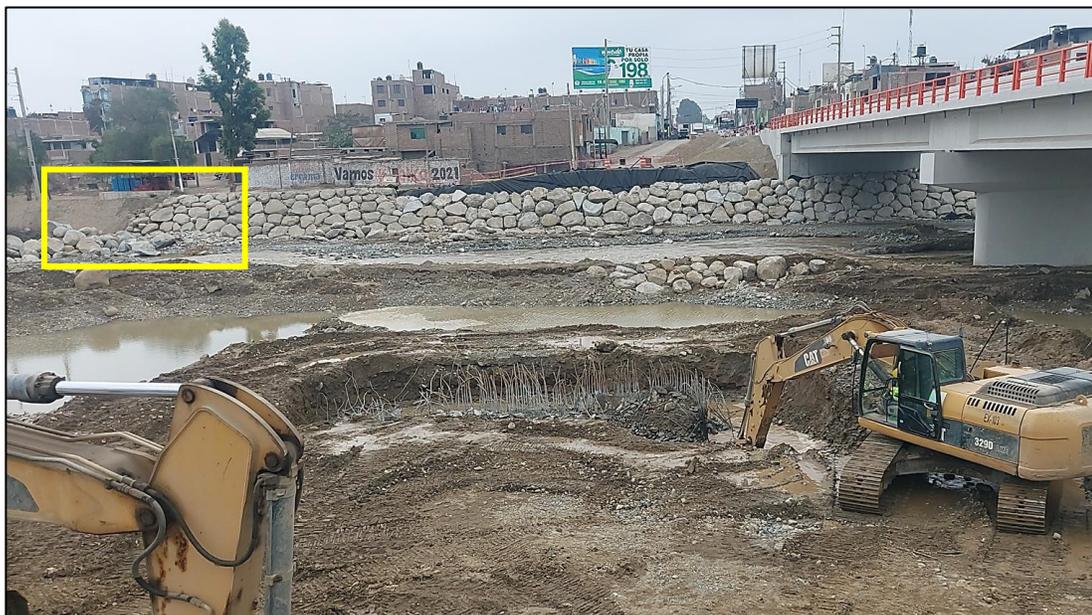
Figura N°38: Transición de enrocado, margen izquierda, aguas arriba.
Fuente: Panel fotográfico de la ejecución (OSITRAN, 2021)

La solución planteada por el contratista fue presentada y revisada por el equipo de Supervisión, que la aprobó para su ejecución, en las figuras N°38 y N°39 se muestra lo ejecutado (recuadro de color amarillo).

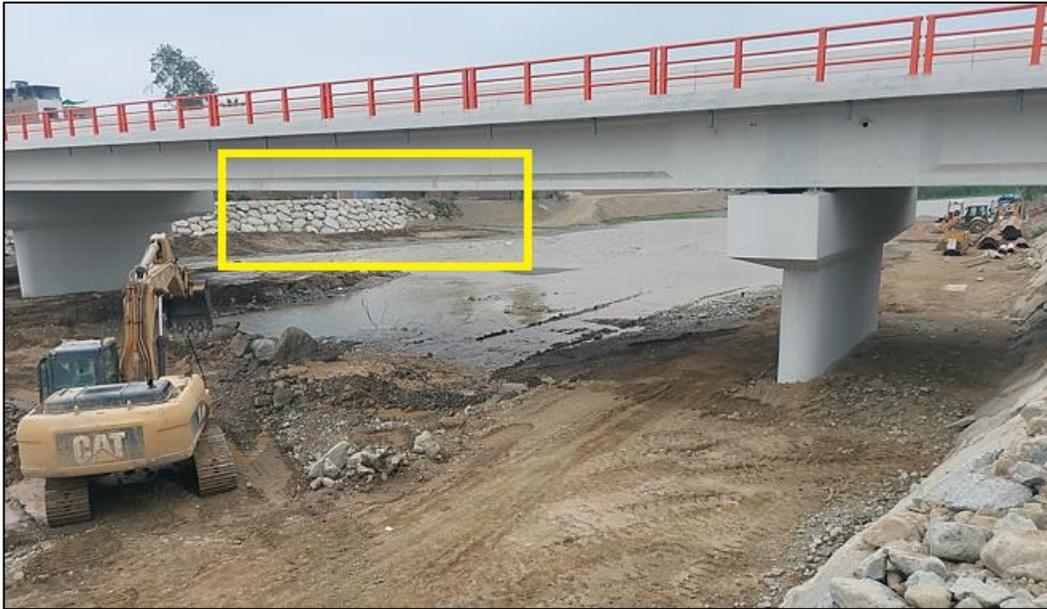
Figura N°39: Transición de enrocado, margen izquierda, aguas abajo.
Fuente: Panel fotográfico de la ejecución (OSITRAN, 2021)

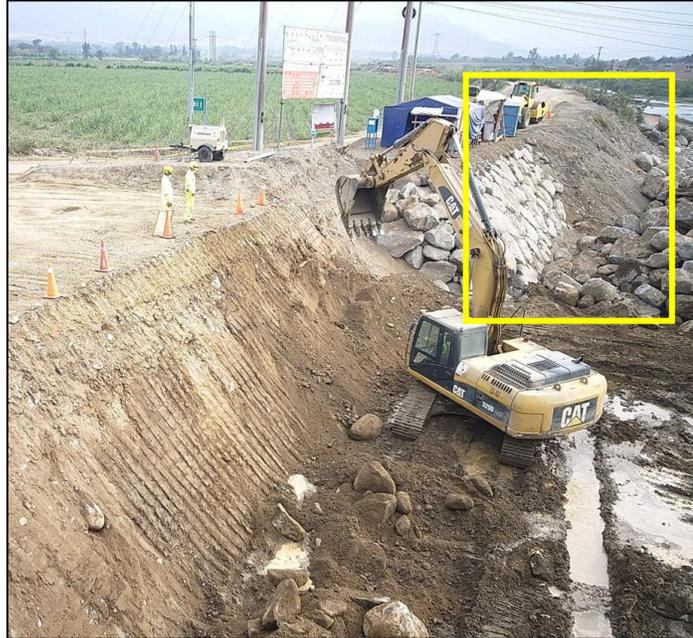
Figura N°40: Transición de enrocado, margen derecha, aguas arriba.
Fuente: Panel fotográfico de la ejecución (OSITRAN, 2021).

- En el Estribo Izquierdo, la cimentación del enrocado fue construida delante de la zapata del estribo y parte del cuerpo del enrocado fue apoyado en la zapata y estribo (muro vertical).
- Pilar N°02, la cimentación del enrocado fue construido detrás de la zapata del Pilar N°02 y además fue la sección de esta fue reducida y el cuerpo del enrocado fue apoyado en un relleno masivo compactado, en las figuras N°39, 40, 41 y 42 (capítulo IV) se puede apreciar claramente la descrito.

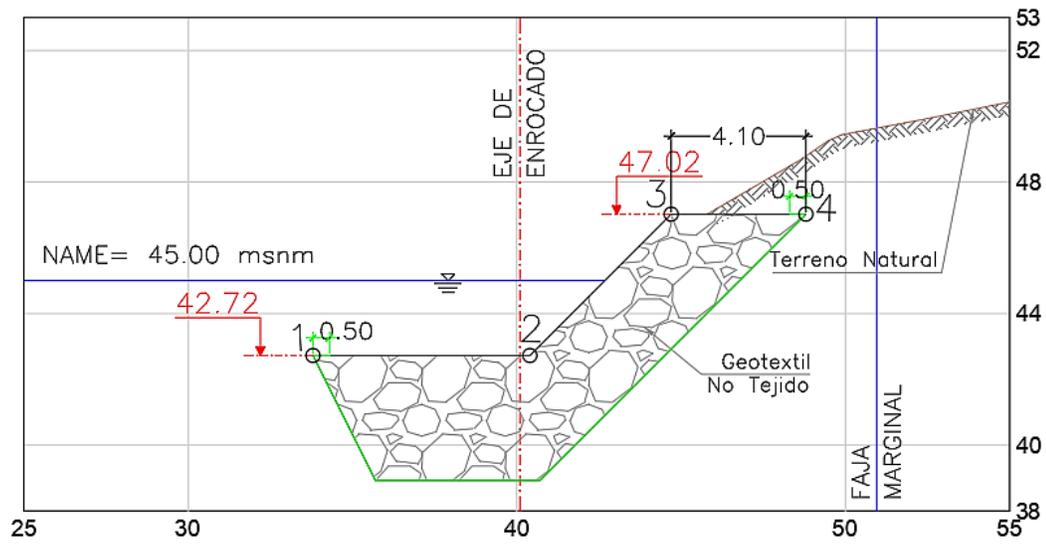
CORTE A-A

Figura N°42: Sección en el empalme con enrocado aguas arriba.
 Fuente: Replanteo para construcción (AUNOR, 2021)

En las figuras N°42, N°43 y N°44 se muestran las secciones en el empalme con el enrocado, tanto aguas arriba como aguas abajo, así como en la zona del pilar N°02.

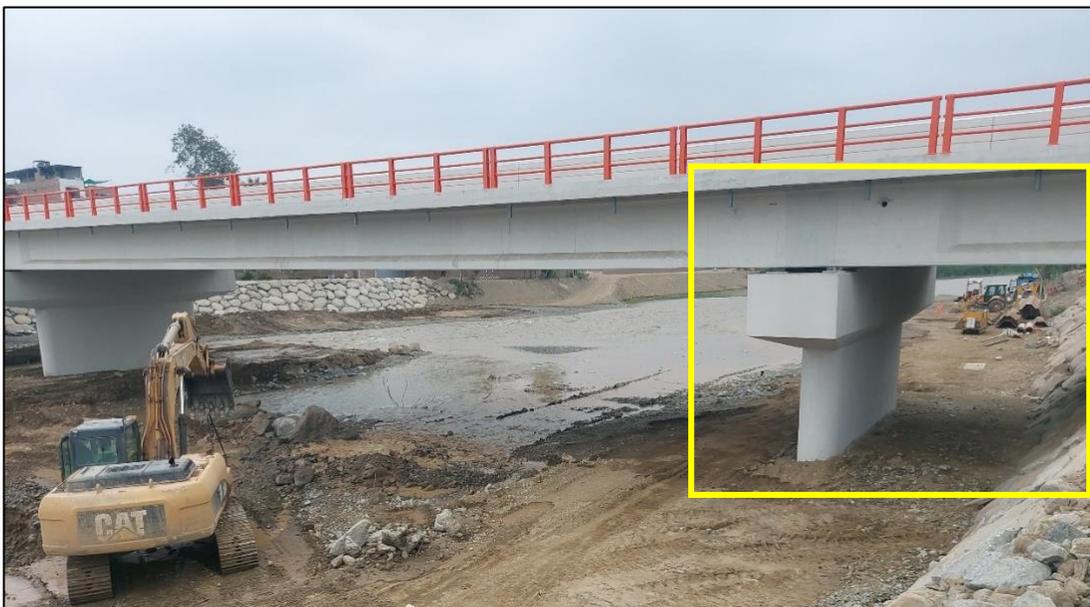
Figura N°45: Enrocado ejecutado en la zona del pilar N°02.
Fuente: Panel fotográfico de la ejecución (OSITRAN, 2021)

La solución planteada por el contratista fue presentada y revisada por el equipo de Supervisión, que la aprobó para su ejecución, en la figura N°45 se muestra lo ejecutado (recuadro de color amarillo).

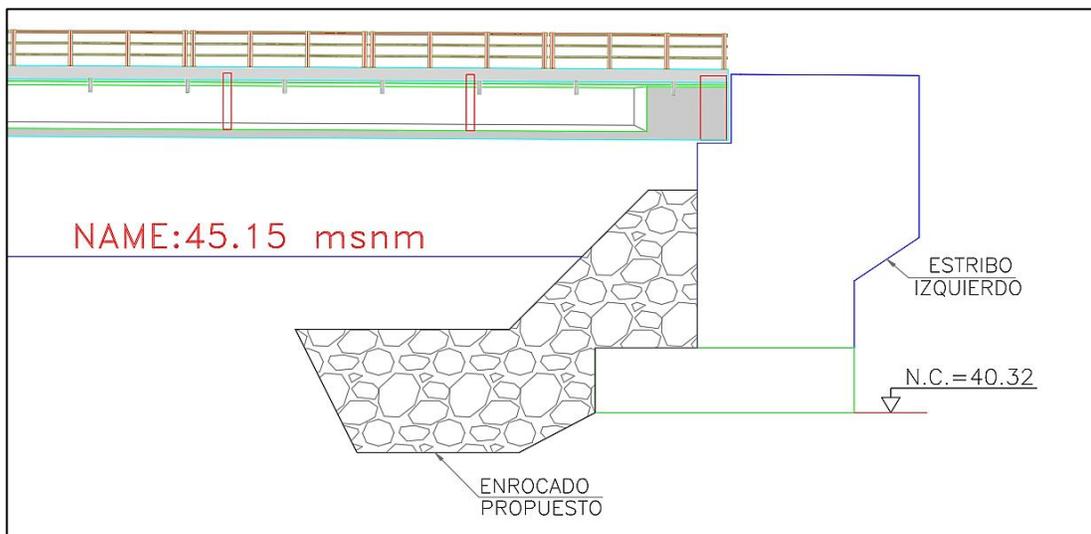
En respuesta a ello, el Contratista presentó el detalle del desarrollo para revisión, aprobación y ejecución del enrocado en la zona del estribo izquierdo, cuya vista en elevación se muestra en la figura N°46.

Figura N°46: Vista en elevación del enrocado en el estribo izquierdo.
Fuente: Replanteo para construcción (AUNOR, 2021)

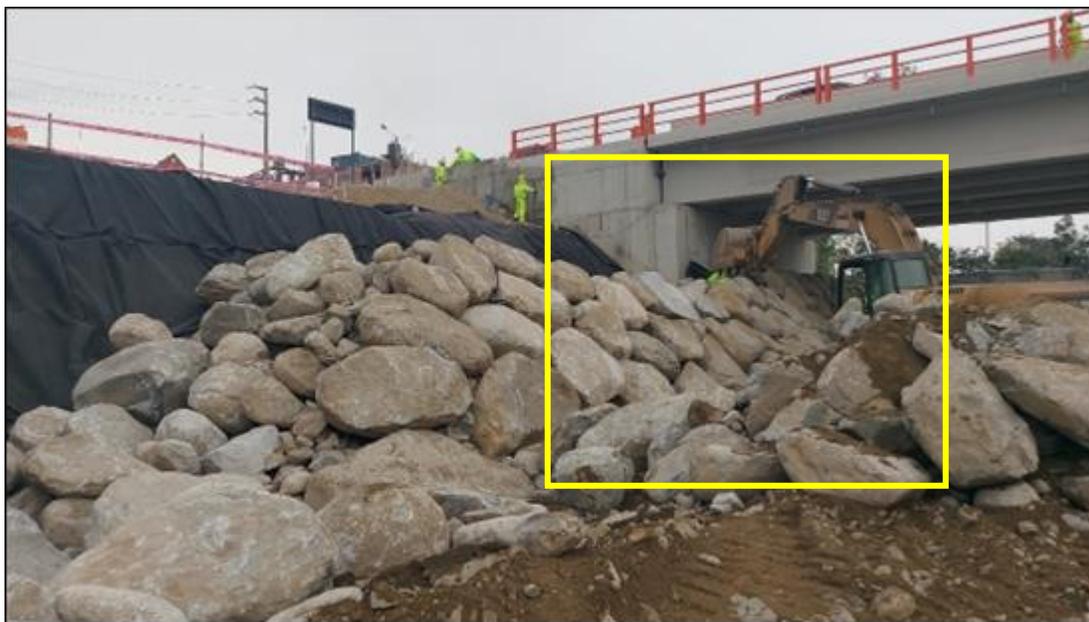
Figura N°47: Enrocado en proceso de ejecución en el estribo izquierdo.
Fuente: Panel fotográfico de la ejecución (OSITRAN, 2021)

La solución planteada del enrocado en la zona del estribo izquierdo fue presentado y revisada por el equipo de Supervisión, que la aprobó para su ejecución. En las figuras N°47 y N°48 se muestra lo ejecutado (recuadro de color amarillo).
