**UNIVERSIDAD NACIONAL DE INGENIERÍA
FACULTAD DE INGENIERÍA CIVIL**

TRABAJO DE SUFICIENCIA PROFESIONAL

**SOLUCIÓN A LAS RESTRICCIONES POR INCOMPATIBILIDADES
HIDRÁULICAS EN EL PROYECTO DE REPOSICIÓN DEL PUENTE VIRÚ**

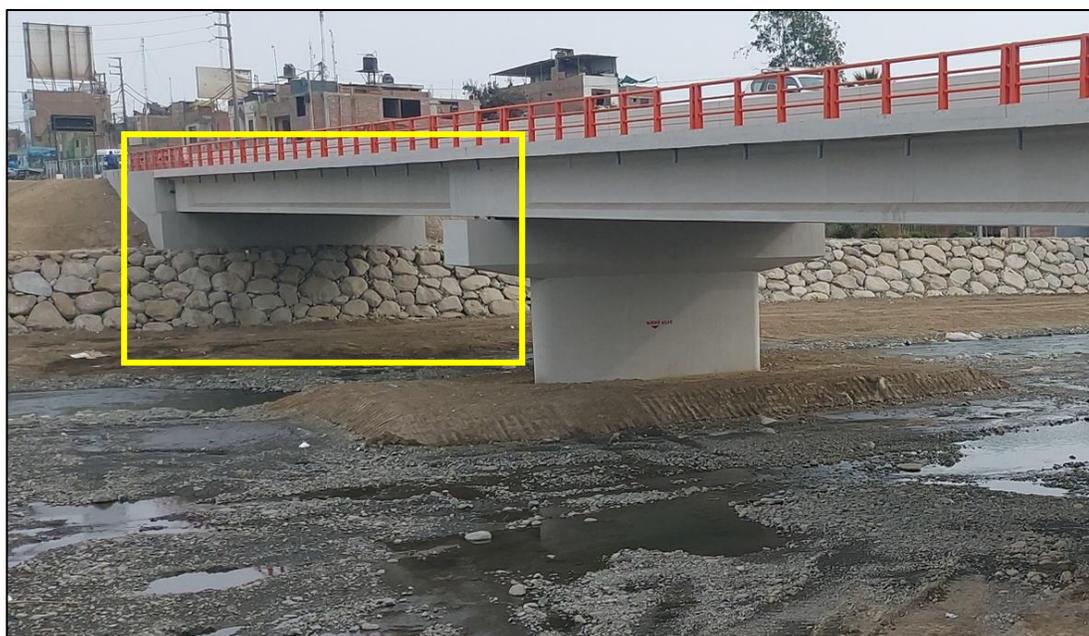
Figura N°48: Enrocado ejecutado en la zona del estribo izquierdo.
Fuente: Panel fotográfico de la ejecución (OSITRAN, 2021)

La solución planteada del enrocado en la zona del estribo izquierdo fue presentado y revisada por el equipo de Supervisión, que la aprobó para su ejecución. En las figuras N°47 y N°48 se muestra lo ejecutado (recuadro de color amarillo).

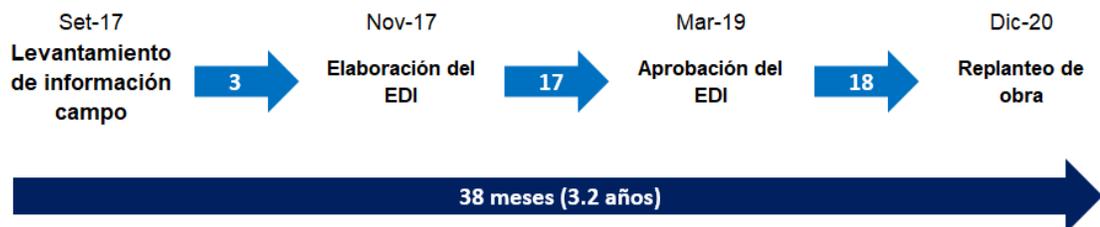
Figura N°50: Duración de etapas del proyecto.
Fuente: Elaboración propia.

Es importante mencionar que, el origen de las incompatibilidades hidráulicas que se presentaron en el proyecto fue de dos naturalezas principalmente: i) Los que no se identificaron en la etapa del Estudio (superposición con estructuras existentes, transición con las estructuras proyectadas; estribo y pilar) y ii) Los que se originaron después del Estudio (transición con el lecho natural). El tiempo aproximadamente que transcurrió desde el levantamiento de información en campo hasta el replanteo para construcción fue de 38 meses (3.2 años), ver figura N°50; muy probablemente es en este periodo en el que se establecieron nuevas estructuras en el área de influencia del proyecto.

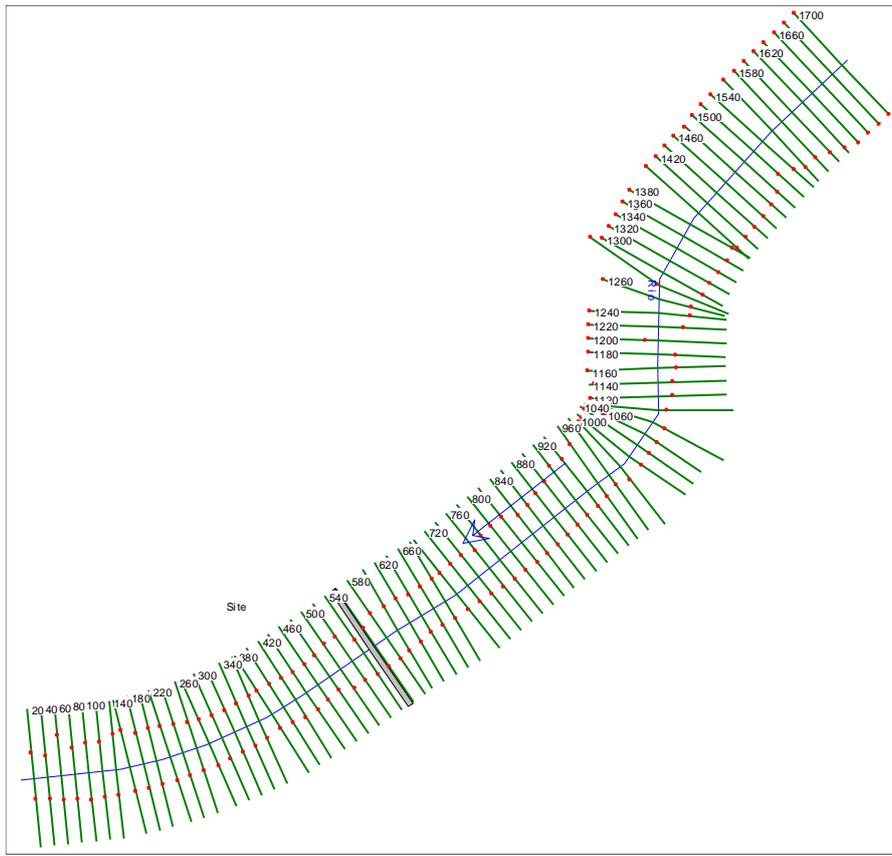
Modelamiento hidráulico mediante la aplicación HEC RAS - Tr =140 años
 Plano en planta

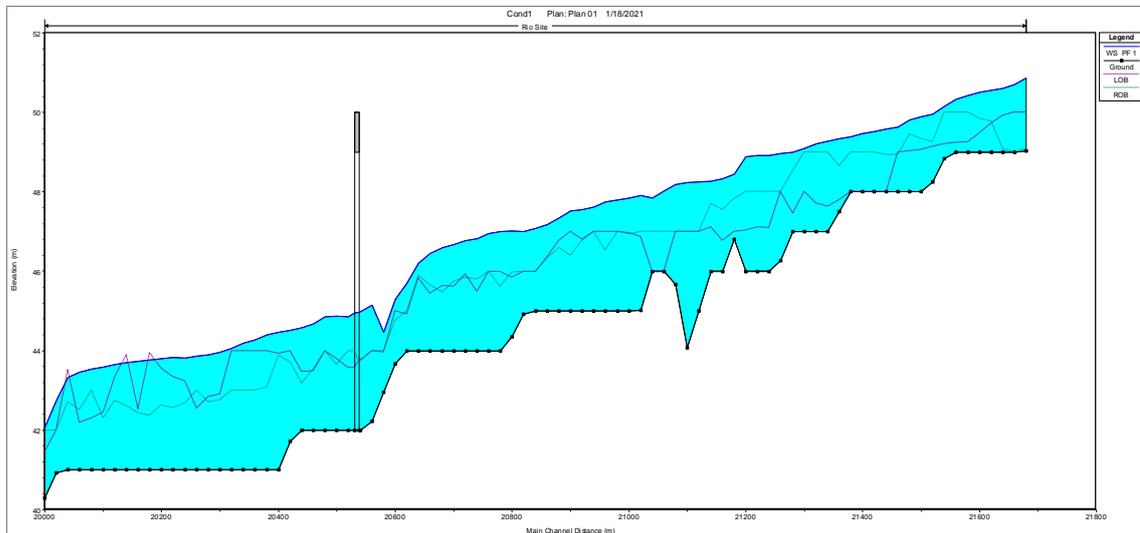
Perfil del flujo

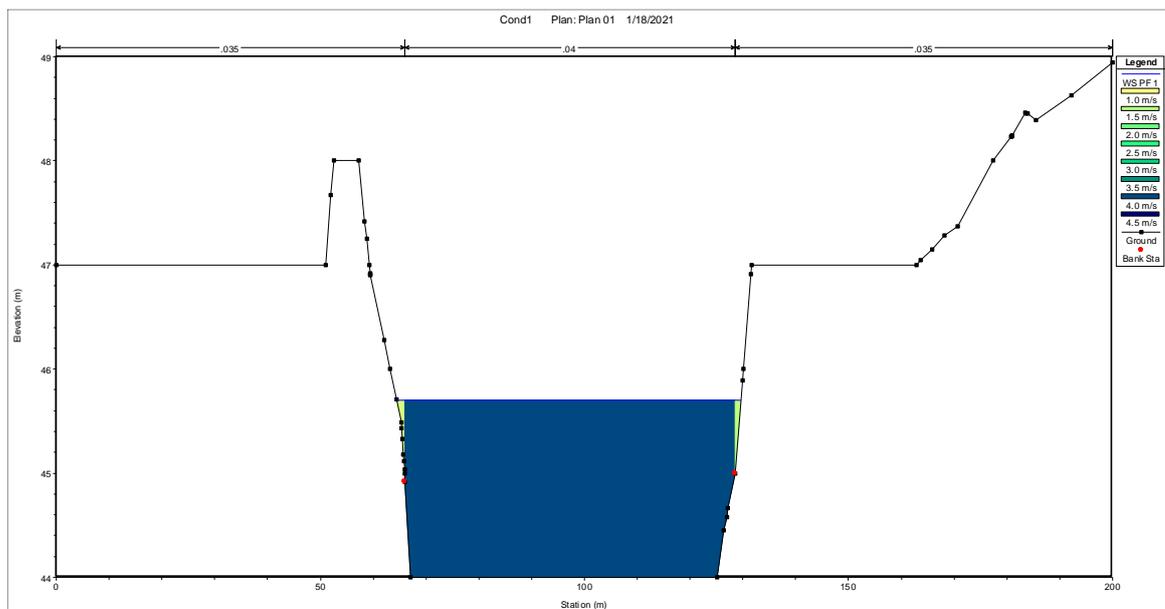
Sección transversal aguas arriba del puente. Aguas arriba – PK 640

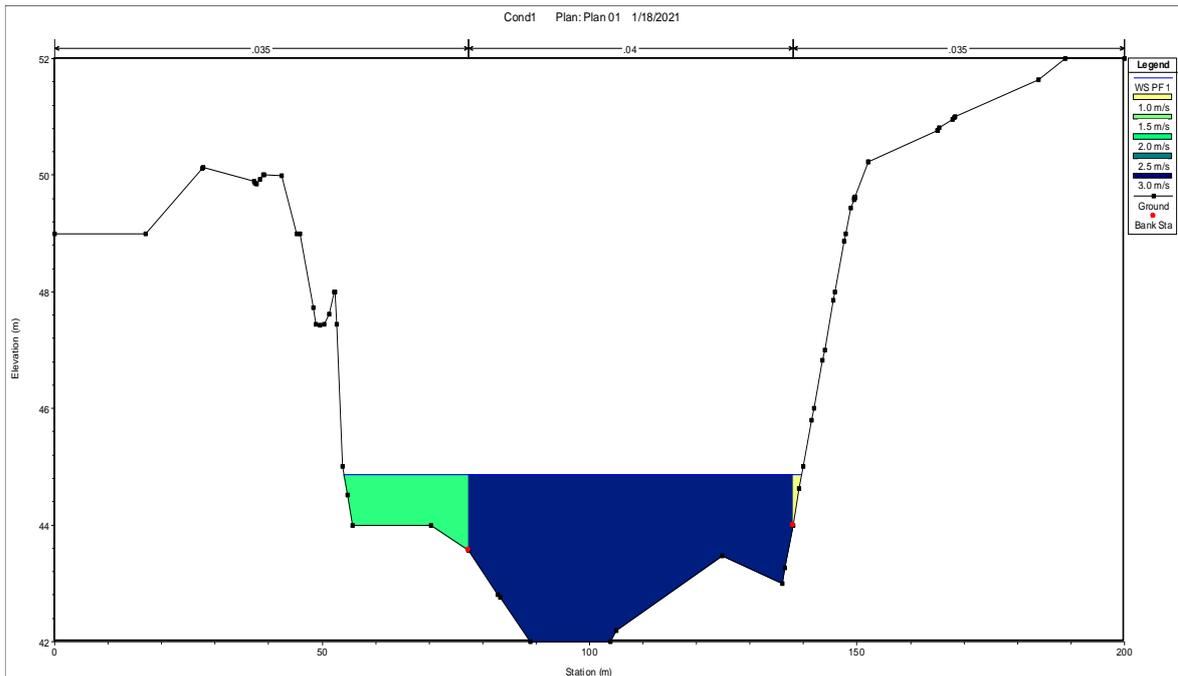
Sección transversal Aguas abajo del puente – PK 540
