**FACULTAD DE INGENIERÍA CIVIL**

**TESIS**

**“ESTUDIO DEL COMPORTAMIENTO ESTRUCTURAL  
DE VIVIENDAS DE MADERA EN BONGARÁ, AMAZONAS”**

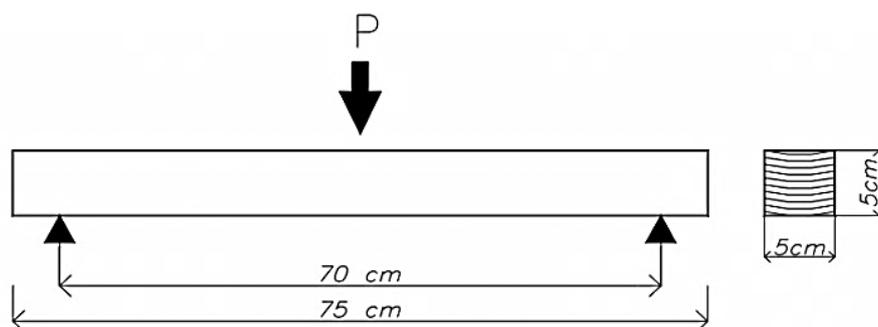
*Ensayo para determinar la resistencia a la flexión*

El ensayo utilizado para determinar la resistencia a la flexión de la madera en probetas pequeñas libre de defectos está descrito en la NTP 251.017:2004.

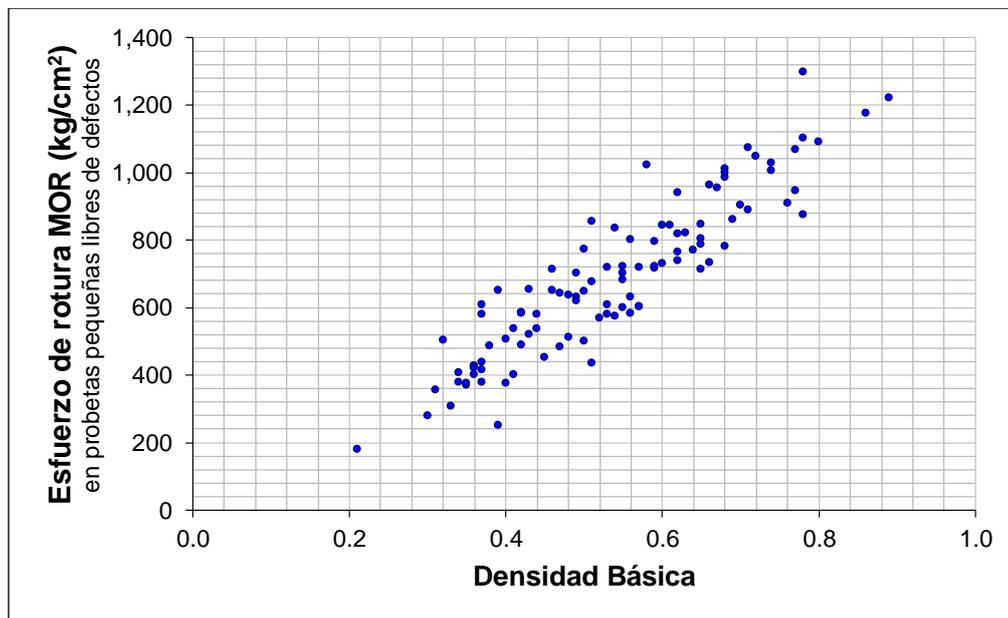
*MOR promedio en viguetas libres de defectos.*

El MOR en flexión varía entre 200 a 1400 kg/cm<sup>2</sup> dependiendo de la densidad y del contenido de humedad de la madera (PADT-REFORT, 1984). En la figura siguiente se muestran valores promedio (en probetas pequeñas libres de defectos, en condición verde) para cada una de 104 especies con distintas densidades básicas.

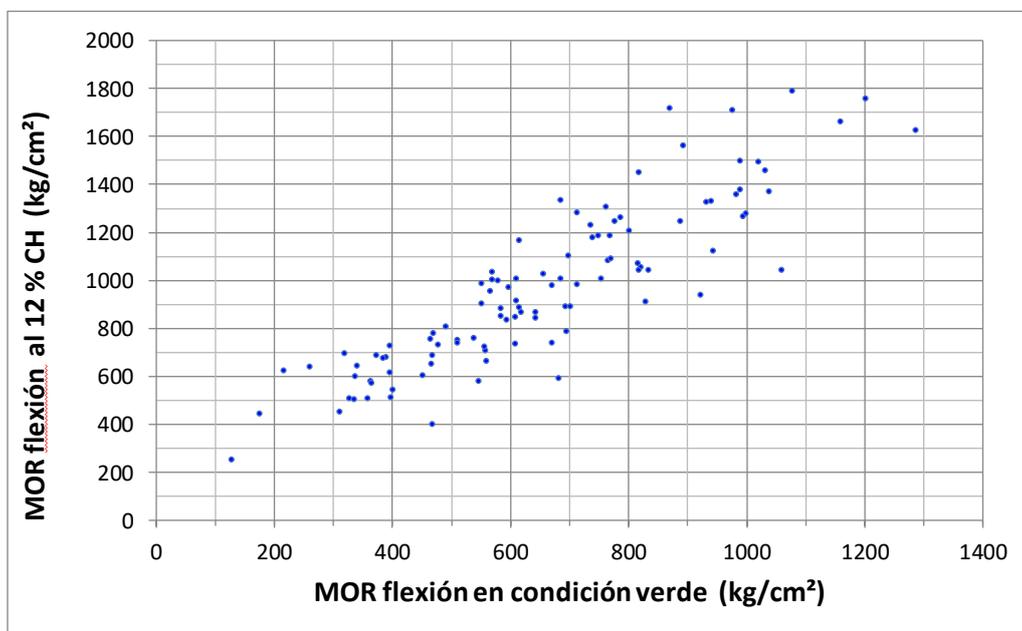
*MOR promedio en condición verde vs. seca al 12% de CH.*

La figura siguiente muestra la influencia del CH.

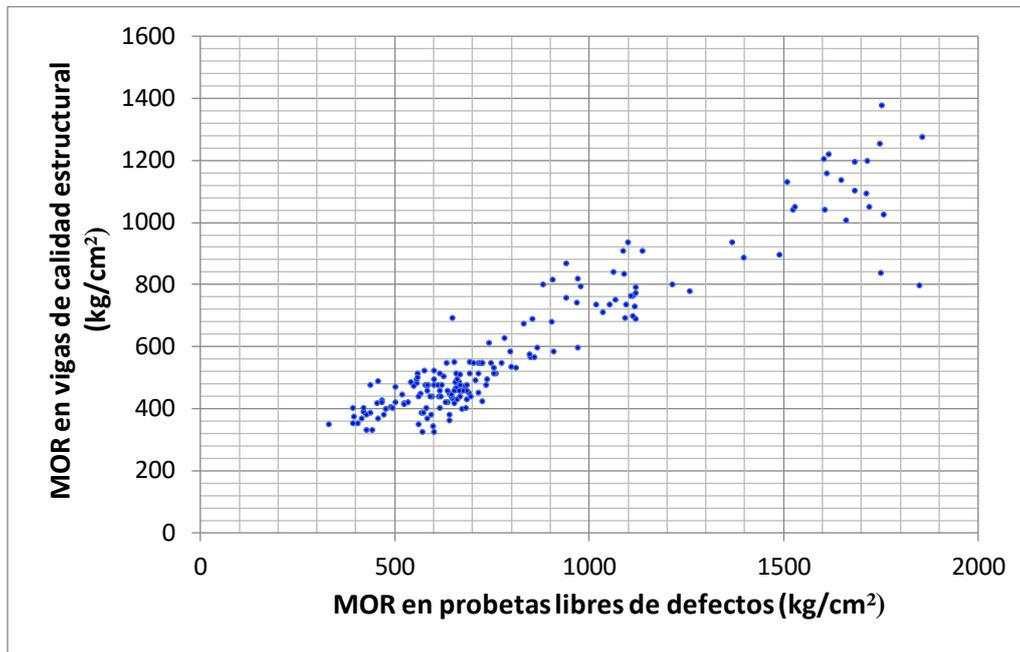
MOR en vigas vs MOR en probetas para una muestra de 181 vigas.

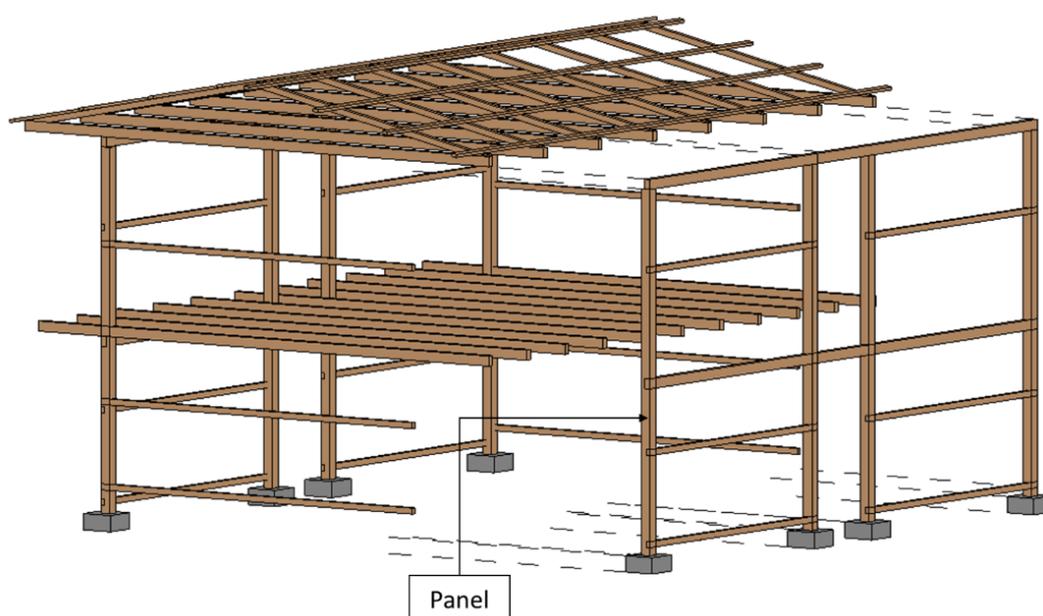
*Esquema de vivienda de madera de dos niveles compuesta por 2 paneles.*

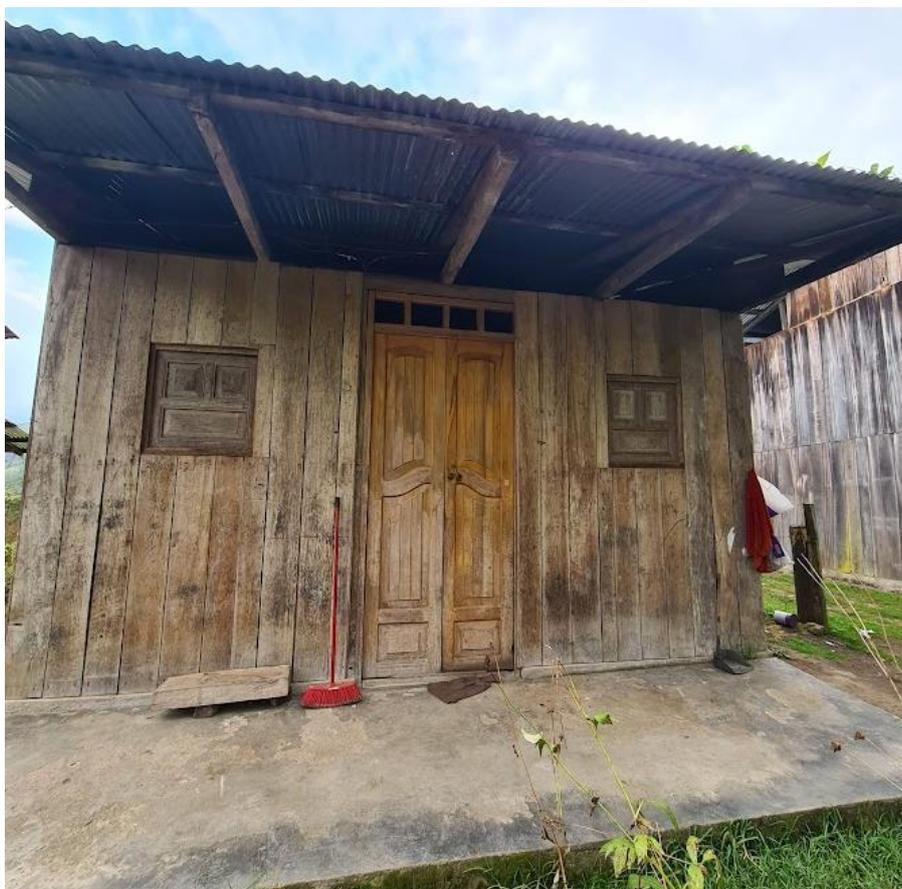
*Vivienda de madera de un nivel y cobertura de calamina.*

Las dimensiones tradicionales de las columnas que suelen emplearse son de 5"x5". Las vigas suelen tener dimensiones base 3" y alturas que van desde los 4" a las 5". Mientras las viguetas son por lo general de 3"x5". Los elementos de amarre entre columnas son de 2"x3". Asimismo, las tablas de cerramiento son de 1" de espesor, con anchos de entre 7" a 10" y largos variables según se requieran la altura de las edificaciones, las cuales van desde 2 metros hasta los 2.8 metros. (Ver anexo 1)

Las uniones entre elementos estructurales son clavadas. Las uniones entre vigas y columnas están compuestas por clavos metálicos de 6" o 7" que fijan las vigas a la parte superior de las columnas. Las vigas están conectadas a las viguetas por clavos de 7". Asimismo, los elementos de cerramiento se fijan a amarras horizontales de 2" x 3", donde se utilizan clavos de 2½". Las columnas se sobreponen a bloques de piedra o concreto que hacen las veces de cimentación.

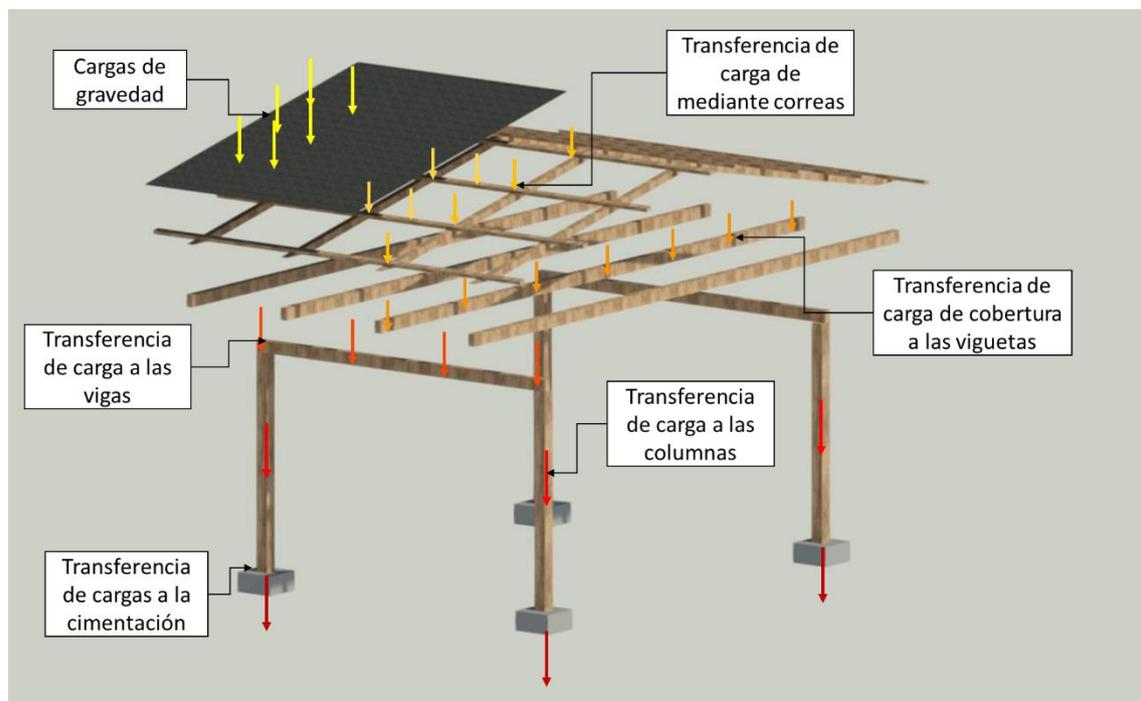
*Sistema de transferencia de carga de una vivienda de un nivel.*

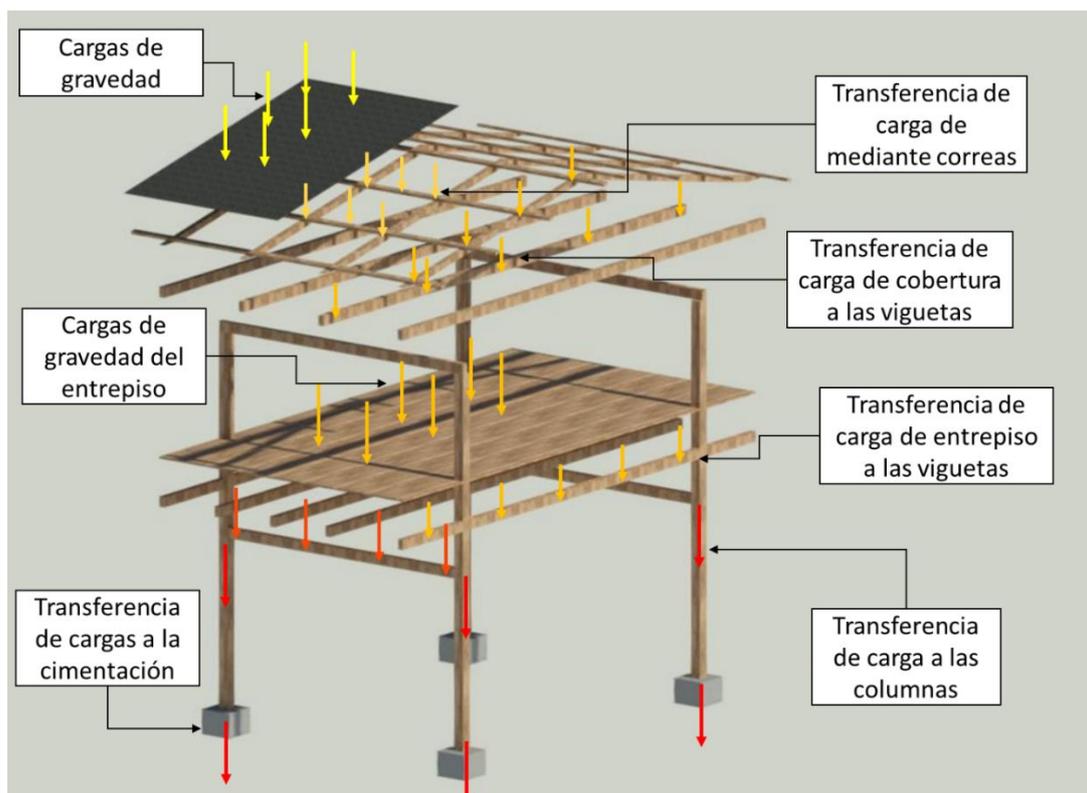
*Sistema de transferencia de carga de una vivienda de dos niveles.*

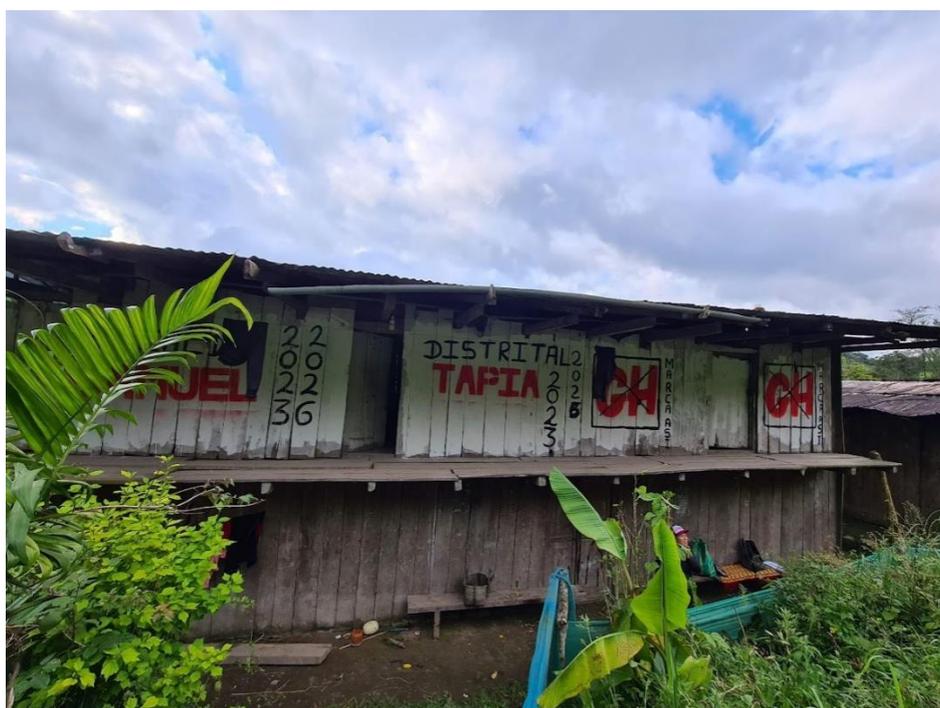
*Vivienda de dos niveles de dimensiones excepcionales.*

Dentro de las estructuras de dos niveles estudiadas se presentan algunos casos excepcionales. Por lo general, las estructuras tienen 2 paneles (conjunto de vigas y columnas) en la dirección transversal. Sin embargo, cuando las dimensiones son mayores a 5 metros se requiere un panel adicional. De manera que en la dirección transversal se

tienen paneles equidistantes. De igual manera en la dirección longitudinal las distancias entre columnas típicamente no son mayores a 5 metros y se colocan columnas adicionales según sea necesario para las dimensiones de la vivienda. Tal es el caso de vivienda que se observa en la siguiente figura, que presenta un largo de 15 metros con 5 columnas a lo largo de esa dirección.

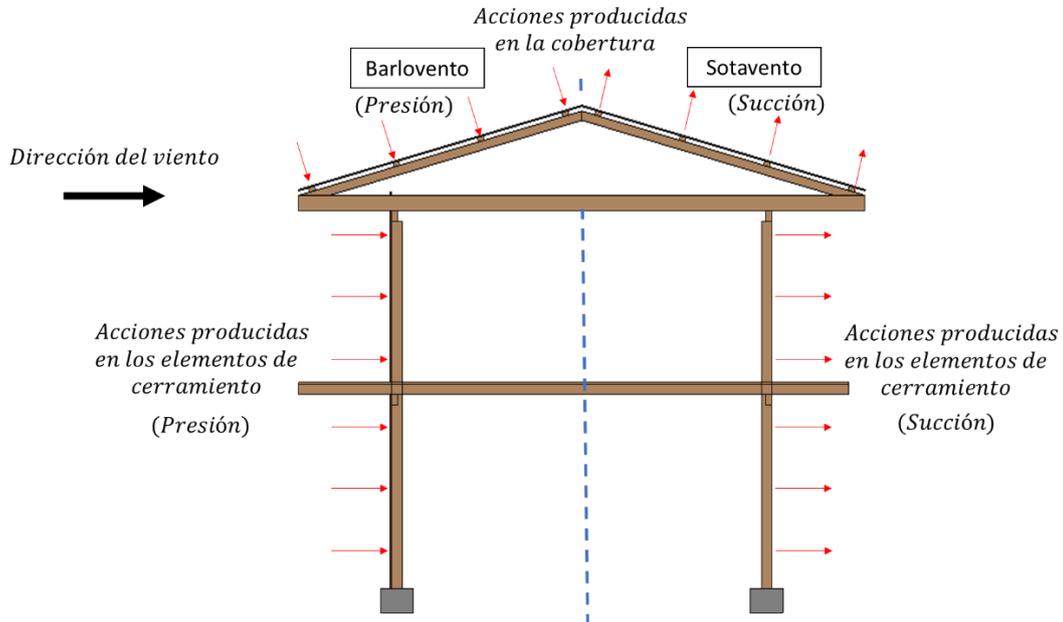
*Caso A: Presión en barlovento cuando el ángulo es pronunciado*

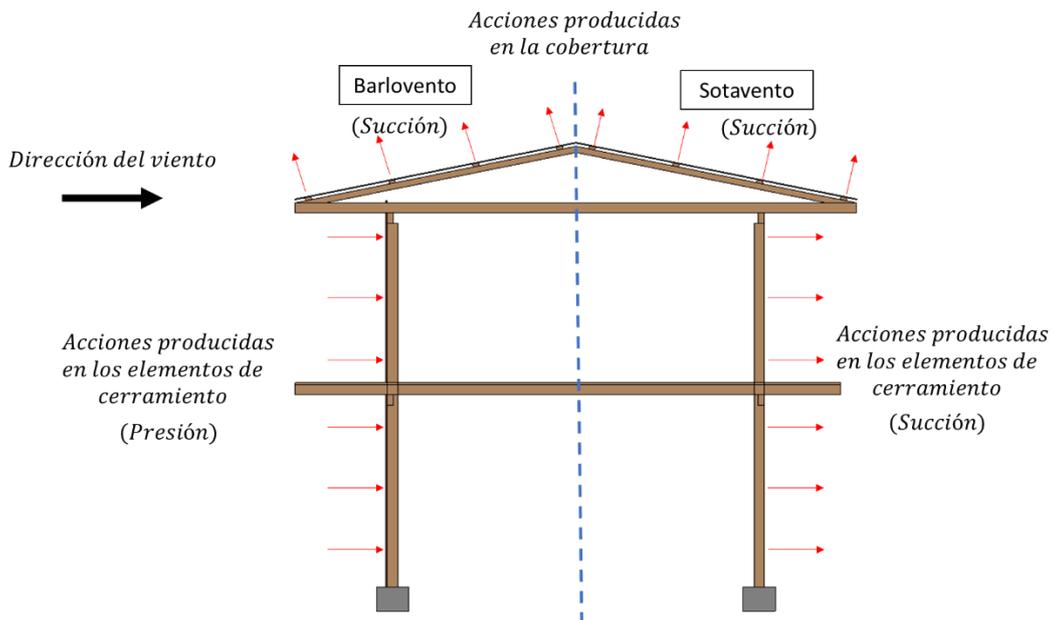
*Caso B: Succión en barlovento cuando el ángulo es poco pronunciado*

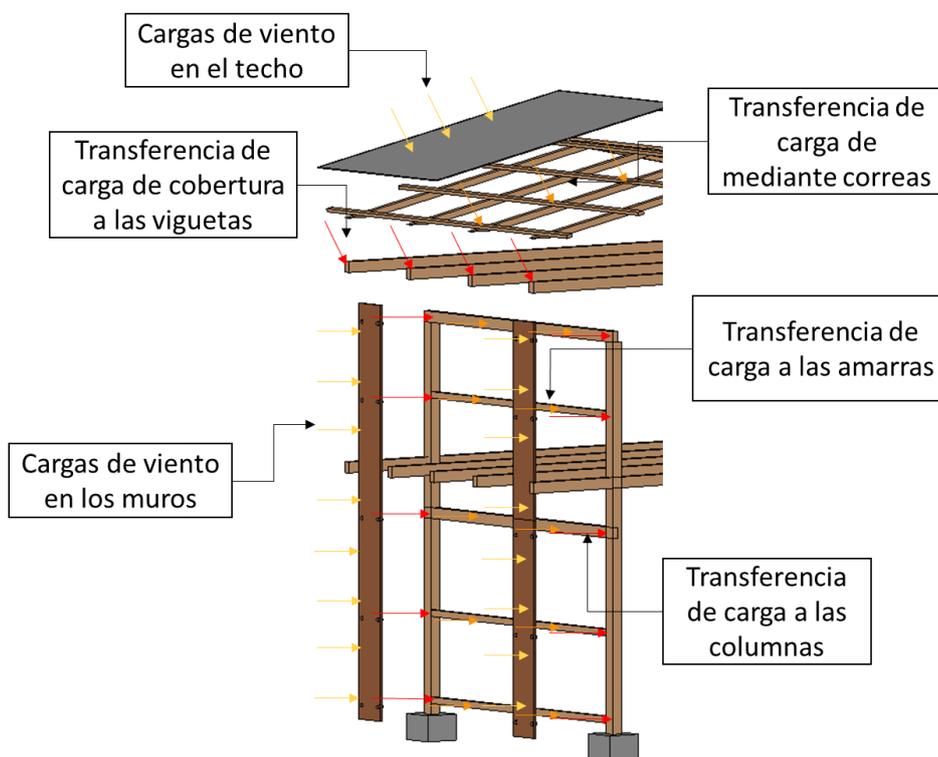
*Transferencia de las acciones de viento en cada elemento estructural.*

En el techo las acciones de viento se concentran en las calaminas metálicas. Estos elementos transfieren las cargas a las correas horizontales a las cuales son fijadas mediante uniones metálicas. Las correas transfieren las solicitaciones de viento a los pseudo-tijerales de techo. En seguida los esfuerzos originados por el viento son transmitidos a las vigas de techo que a su vez descargan en las columnas.

En los muros las acciones de viento son soportadas por las tablas de cerramiento. Estos elementos transmiten la carga a los elementos horizontales siendo estas amarras de sección 2"x3" y vigas de 3"x5", dimensiones que se usan generalmente en la zona. Los elementos horizontales transmiten las cargas a los elementos verticales, columnas de 5"x5", a las cuales están fijados.

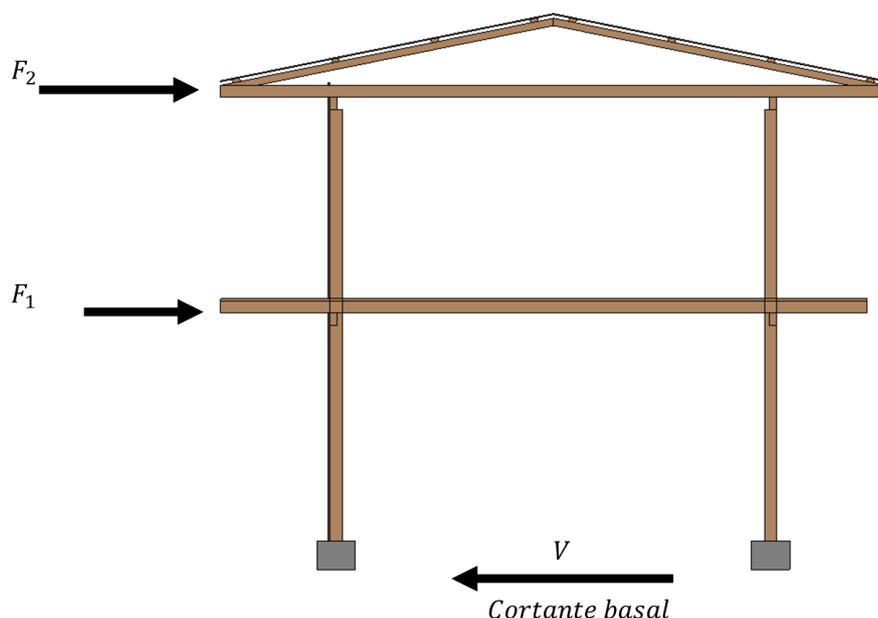
*Distribución de las fuerzas sísmicas en la altura.*

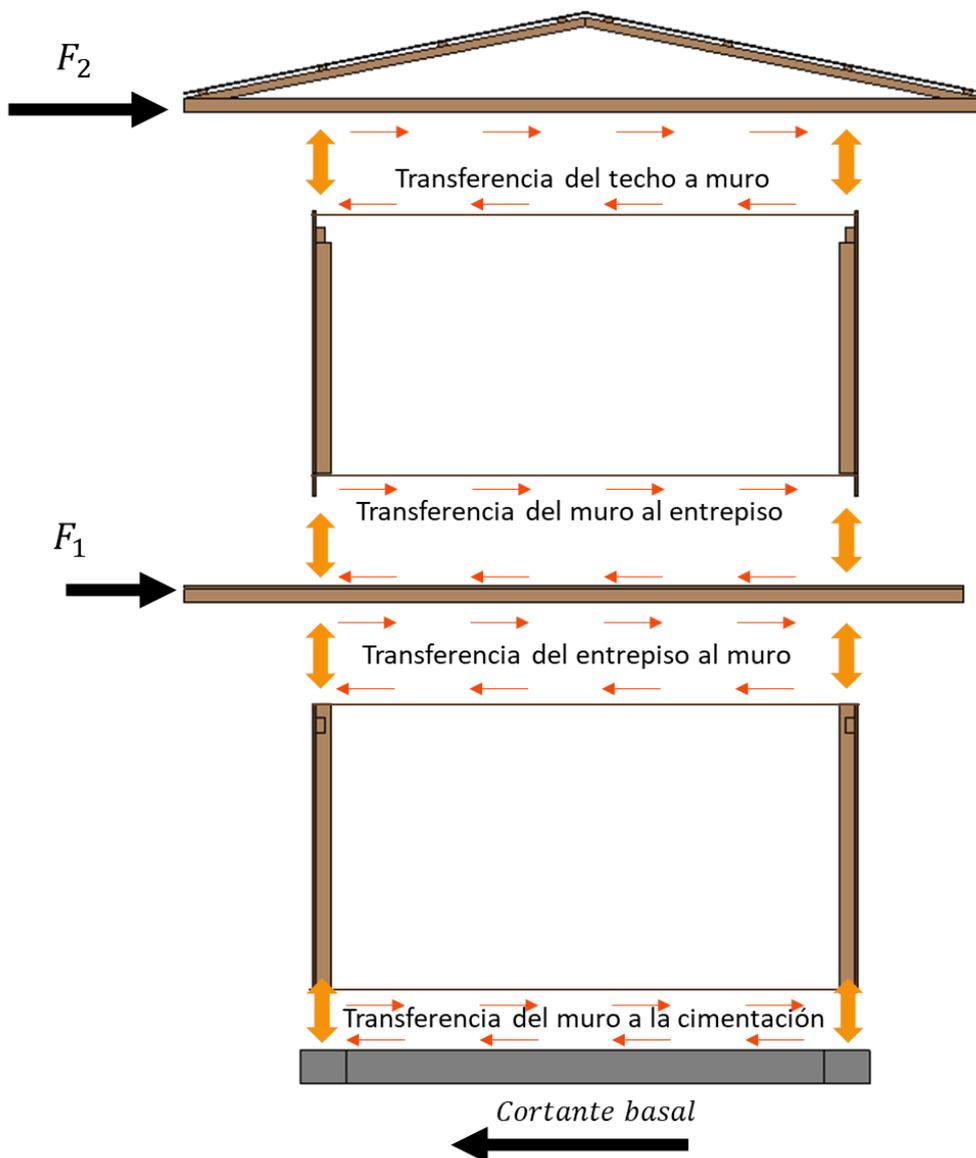
**Figura 39**

*Distribución de las fuerzas sísmicas a los muros laterales.*

Los principales elementos resistentes frente a las fuerzas sísmicas son los muros paralelos a su dirección actuante los cuales aportan la rigidez necesaria. Esta rigidez viene dada por la acción conjunta de las tablas de cerramiento y los elementos horizontales (amarras), principalmente en las uniones clavadas de los mismos que soportan los momentos generados por las fuerzas laterales, como se planteará en el siguiente capítulo.

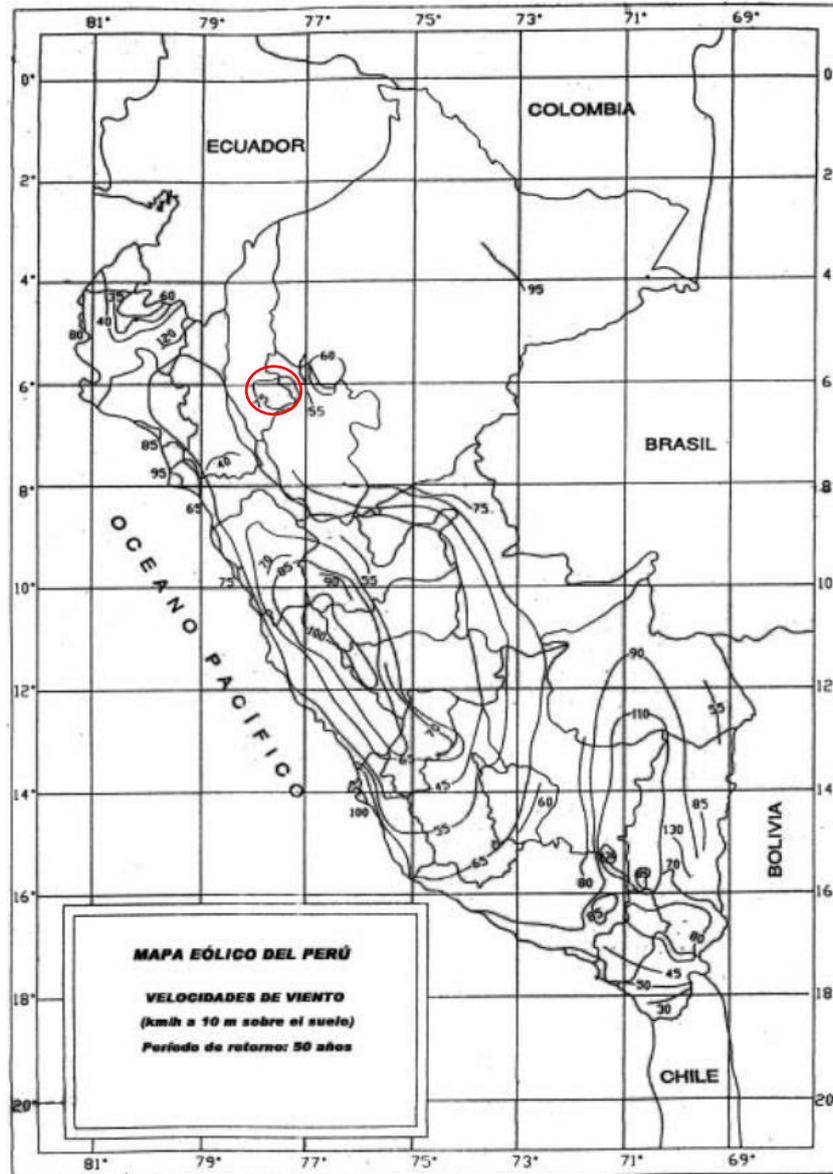
Velocidad del viento en Bongará, región Amazonas.

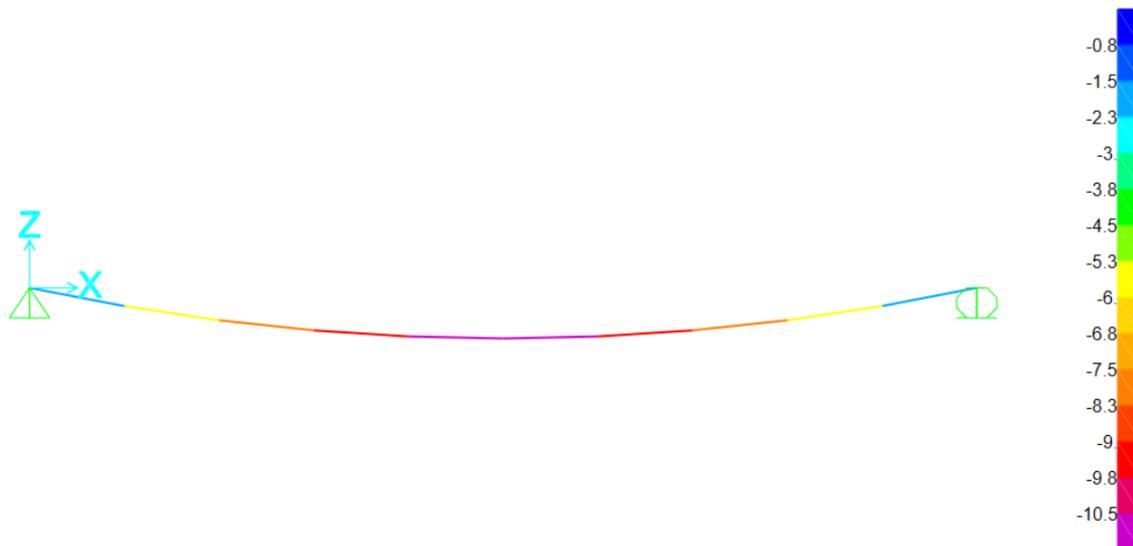
*Deflexiones producidas vigas del primer nivel por 1.8D (cm).*

Por otra parte, verificando las deflexiones producidas por la carga muerta de manera permanente, se obtiene que las vigas se deflecan 10.5 centímetros (L/38). Estas deflexiones son excesivas y mucho mayores a las admisibles (L/250). Evidenciando el deficiente diseño de estos elementos. Por ello, las vigas de primer nivel deben estudiarse para mejorar su comportamiento estructural, como se verá en el siguiente capítulo.

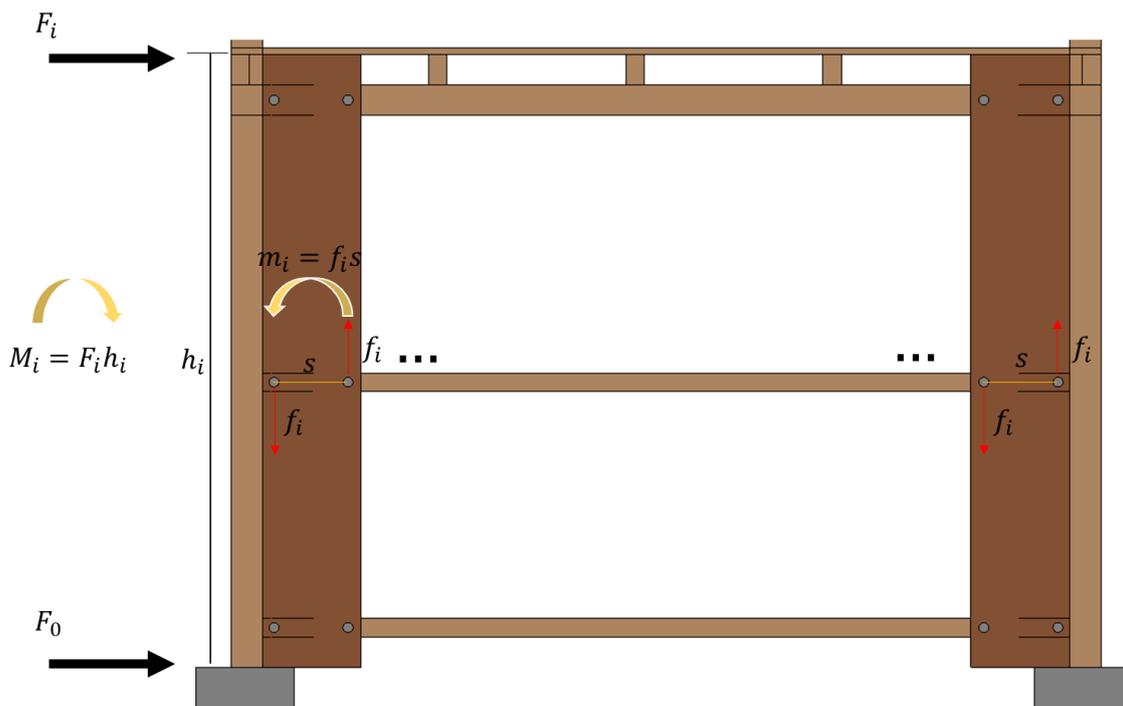
*Resistencia frente a fuerzas horizontales de los paneles de madera.*

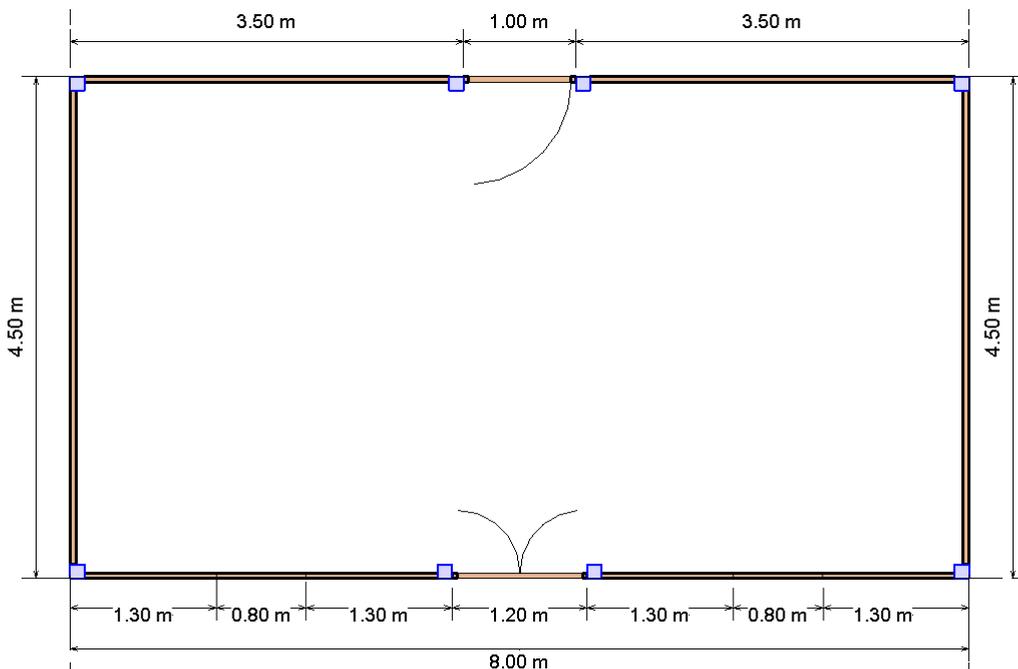
*Plano en planta de una vivienda de madera típica.*

Considerando estas dimensiones del área en planta de la vivienda, el cortante en la base ( $V$ ) es igual a:

$$V = 23.75 * 8 * 4.5 = 855 \text{ kg}$$

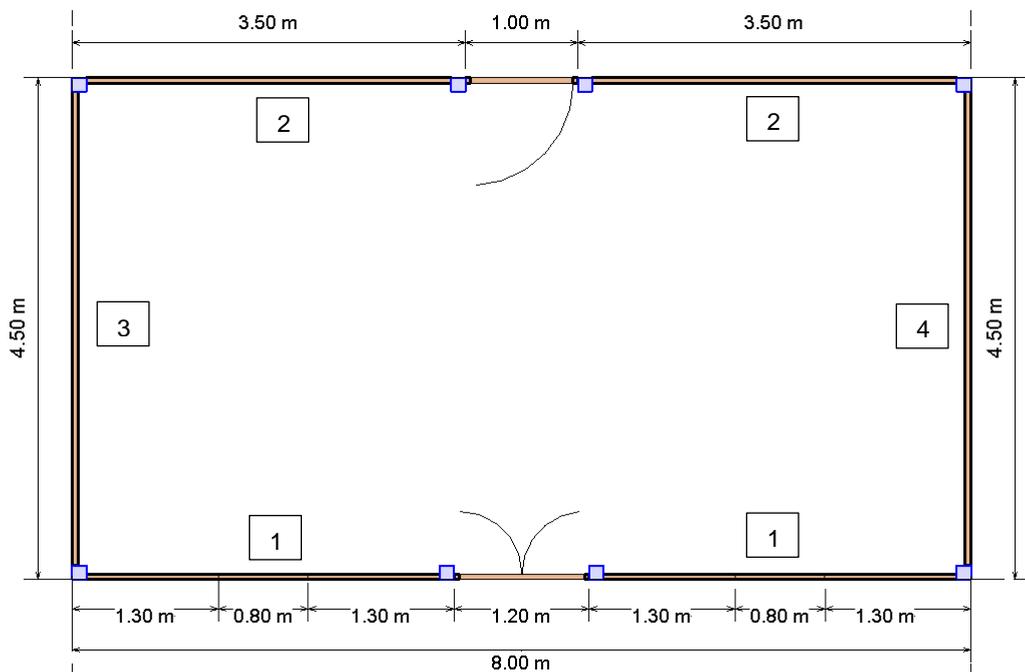
*Numeración de paneles de una vivienda de madera típica.*

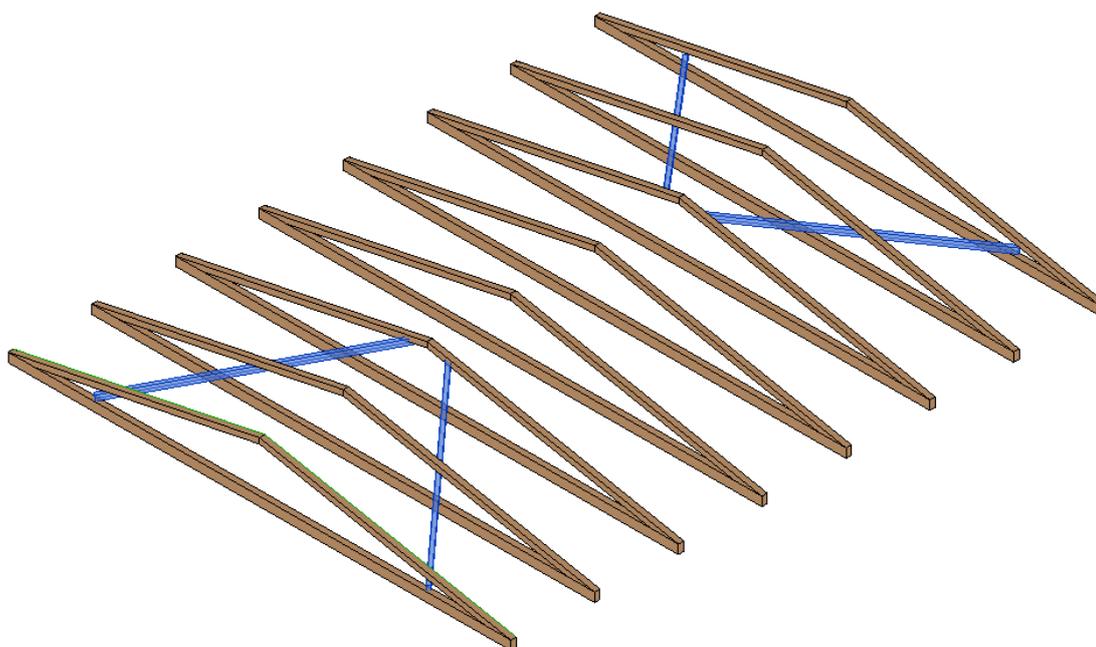
*Arriostres diagonales para los pseudo-tijerales de techo.*

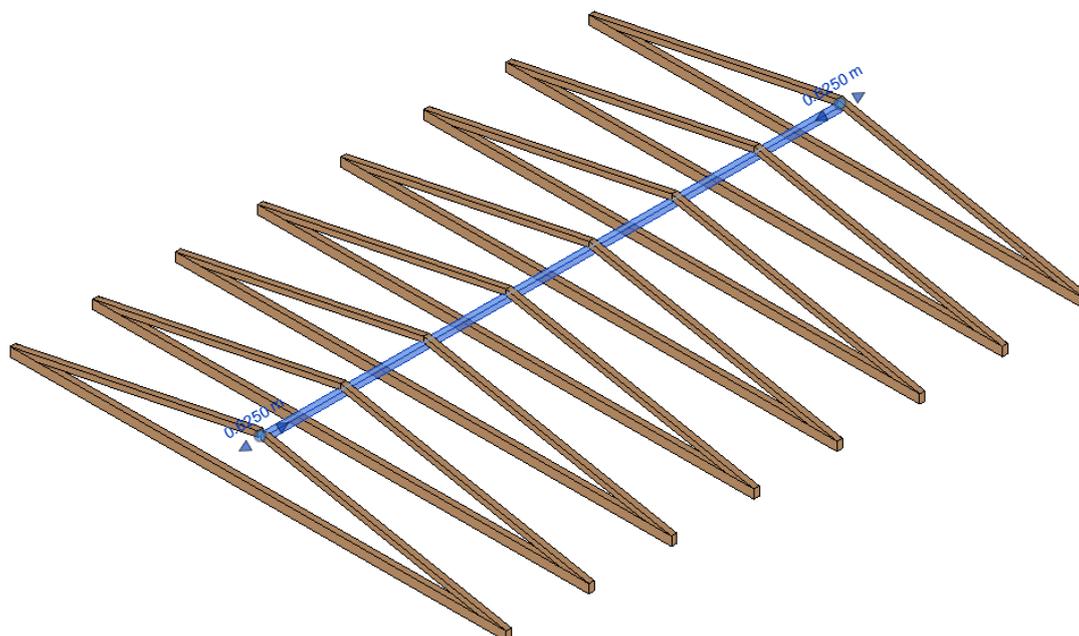
**Figura 98**

En la línea de cumbrera también es necesario un elemento que permita mantener el espaciamiento entre los pseudo-tijerales. Este puede presentar una sección de 3"x3", similar al elemento vertical sobre el cual estaría soportado (Ver la figura 98). El elemento horizontal en la cumbrera permitiría que los pseudo-tijerales se mantengan alineados, evitando las deformaciones de la línea de cumbrera.

Arriostres horizontal en la línea de cumbre.

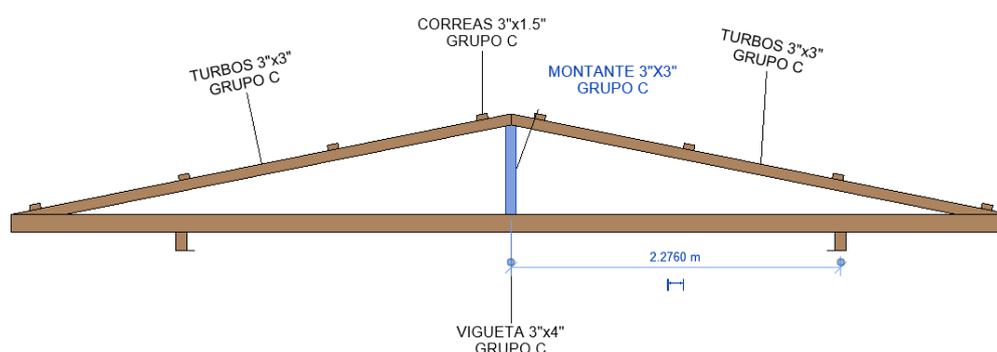
**Figura 99**

Asimismo, los pseudo-tijerales pueden comportarse mejor si se les agrega elementos dentro de su plano, uniendo la cumbre con la cuerda inferior. Este elemento de 3"x3" serviría para mantener la altura de los pseudo-tijerales y evitar que estos se deformen al soportar fuerzas en su plano.

*Elemento adicional para los pseudo-tijerales de techo.*

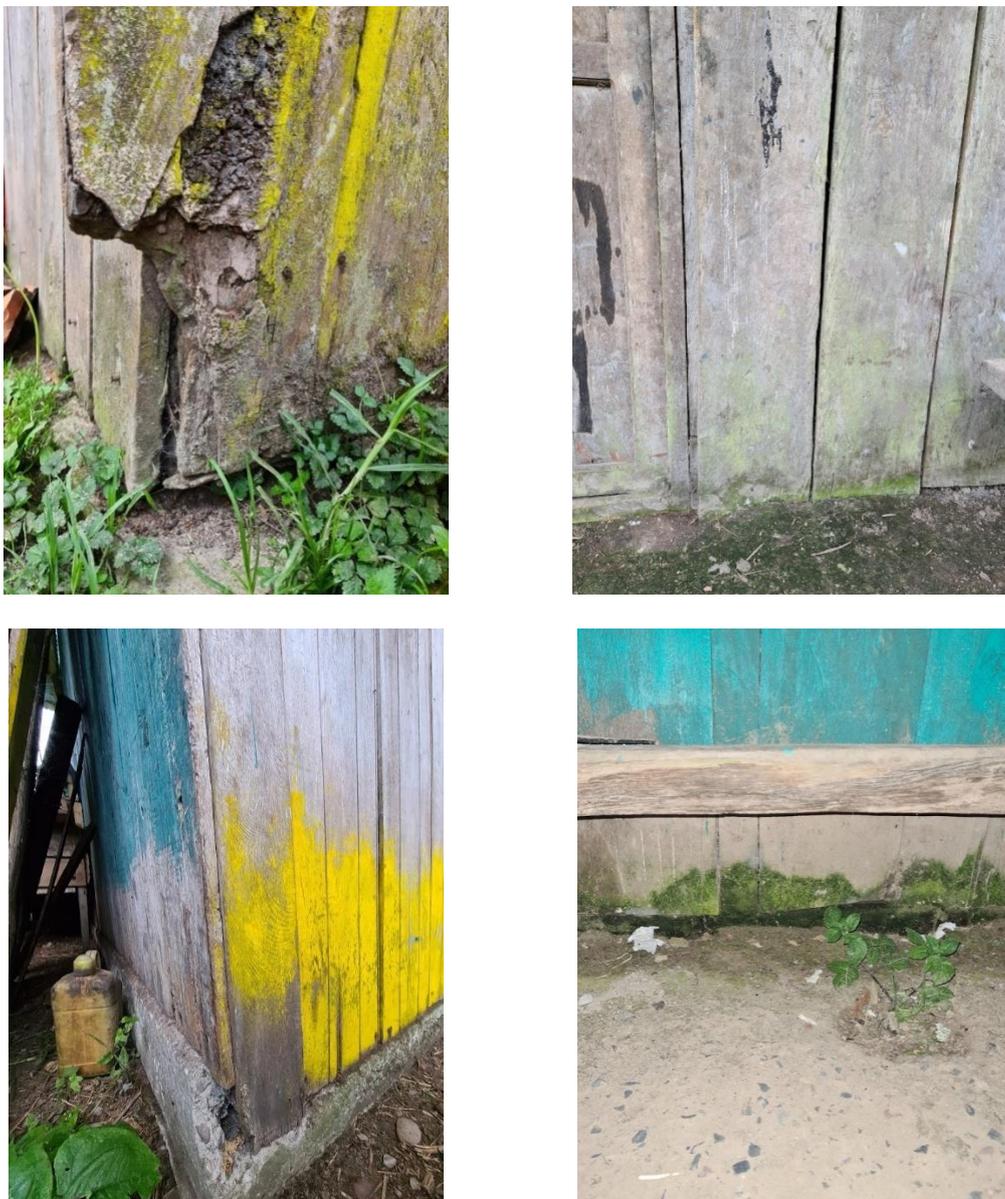
Uno de los puntos de mejora es el estado de conservación de las viviendas. La humedad genera el deterioro en los elementos de madera, que son susceptibles a sufrir ataques de hongos principalmente, como se observa en las siguientes imágenes.

*Ataque de hongos en los elementos de madera.*

Ante esta situación, es recomendable usar cimientos corridos con sobrecimientos alrededor de todos los muros laterales de la vivienda. Esto ayudaría a la fijación de la vivienda mediante los conectores planteados en la sección 5.1. Asimismo, serviría para evitar el contacto directo de los elementos de madera al terreno, evitando su humedecimiento y el ataque por hongos.
