**“DISEÑO DE INGENIERÍA EN EL CIERRE DE PASIVOS AMBIENTALES  
MINEROS PARA LA RECUPERACIÓN DE LOS ECOSISTEMAS DE  
UNA MICRO CUENCA HIDROGRÁFICA DEL RÍMAC”**

**PARA OBTENER EL GRADO ACADÉMICO DE MAESTRO EN CIENCIAS  
CON MENCIÓN EN MINERÍA Y MEDIO AMBIENTE**

**ELABORADO POR:  
CELSO IVÁN GAMERO PACHECO**

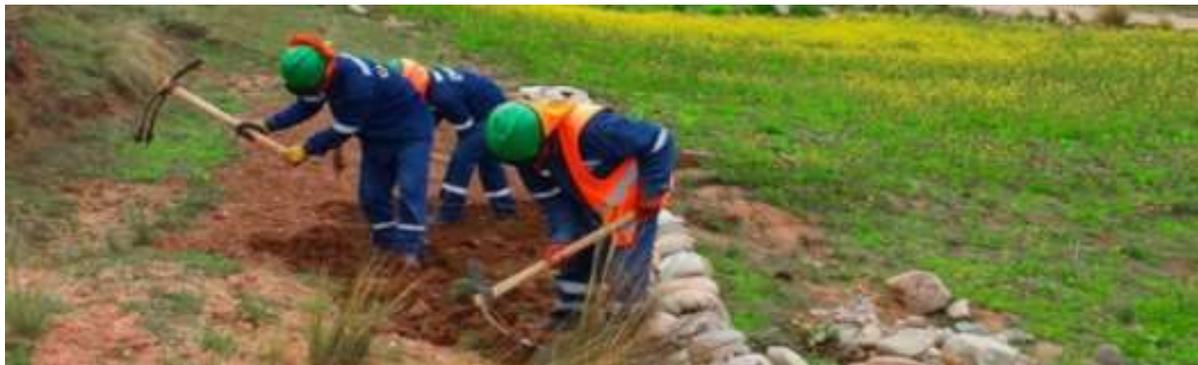
Se han realizado remediaciones de Pasivos Ambientales Mineros-PAM en Hualgayoc – Cajamarca a cargo de las compañías mineras Colquirrumi S.A. y El Sinchao Camahuali, W. (2008).

**Figura 1.2** Pasivo remediado de Hualgayoc  
Fuente: Elaboración propia

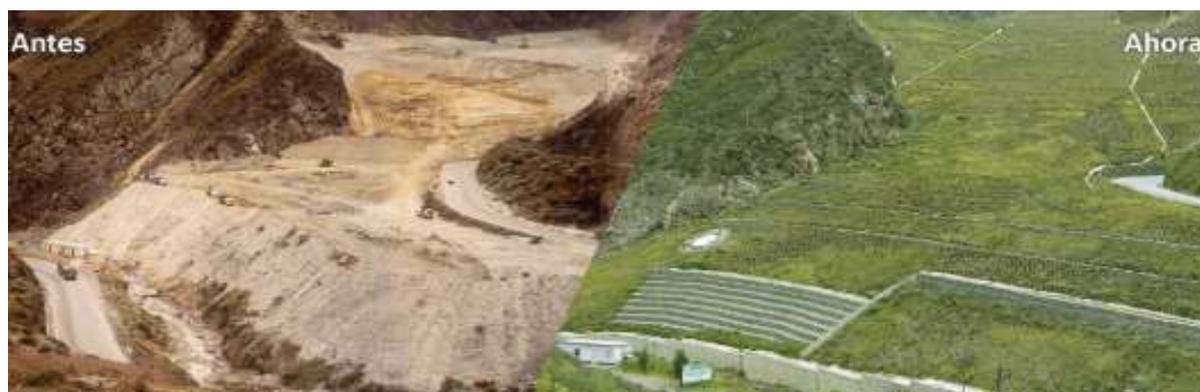
**Figura 1.3** Pasivo remediado de Tablachaca  
Fuente: Elaboración propia

Los Pasivos Ambientales de Tablachaca ubicados en la quebrada Tacpin-Lima fueron remediados por Activos Mineros. Se estabilizaron en promedio 2.9 millones de toneladas en un área aproximada de 11.6 Ha. Con la estabilización se evita contaminar los cuerpos naturales de agua.

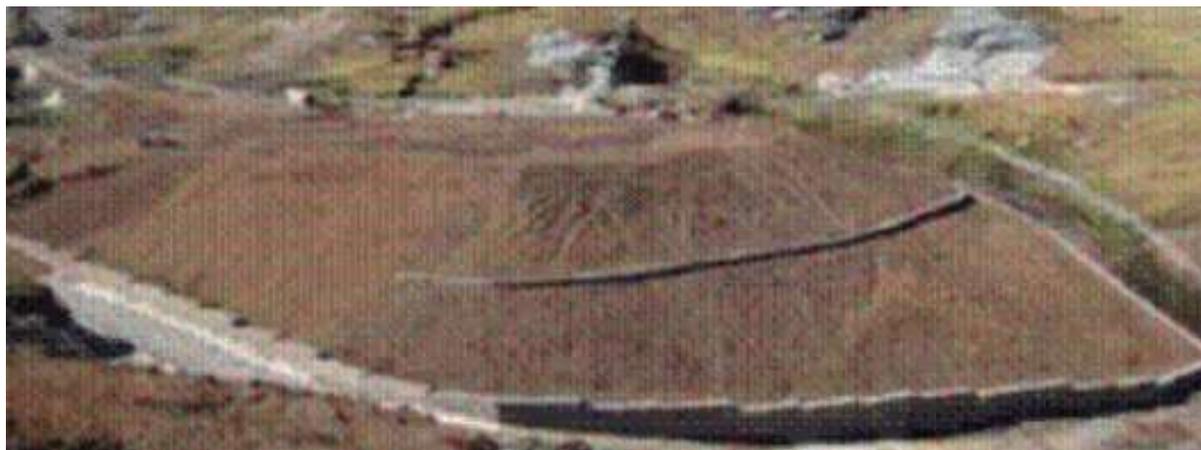
Remediación de la relavera de Goyllarisquizga, ubicada en la provincia Daniel Alcides Carrión a 37 Km de la ciudad de Cerro de Pasco.

**Figura 1.4** Remedición de la relavera de Goyllarisquizga  
**Fuente:** Elaboración propia

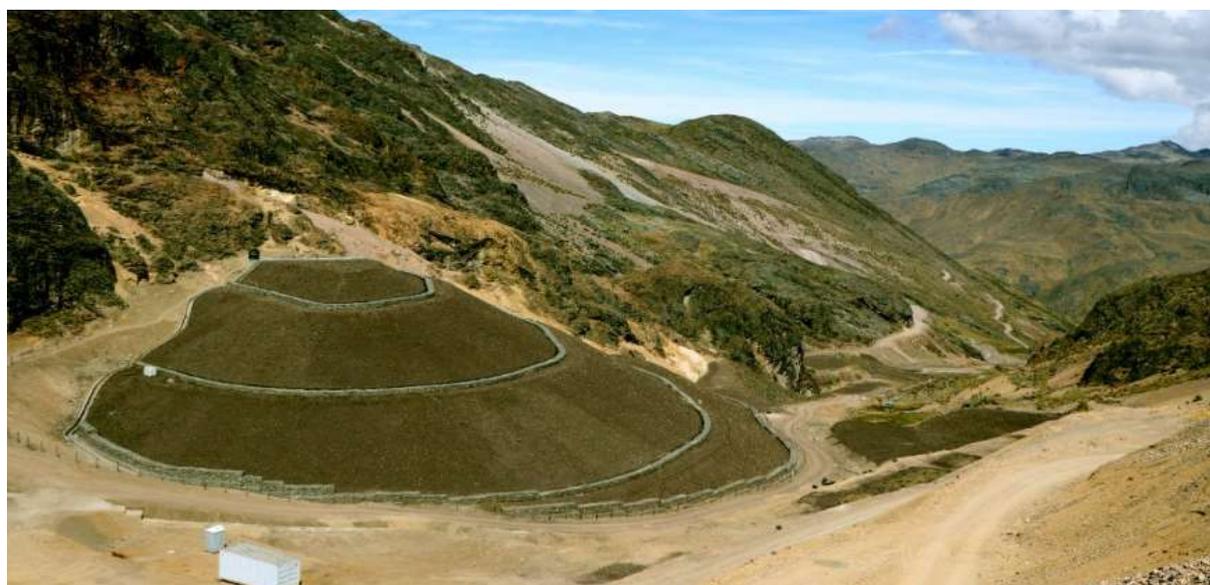
**Figura 1.5** Remedición de los PAM de Acobamba y Colqui, provincia de Huarochirí (Lima).  
**Fuente:** Elaboración propia

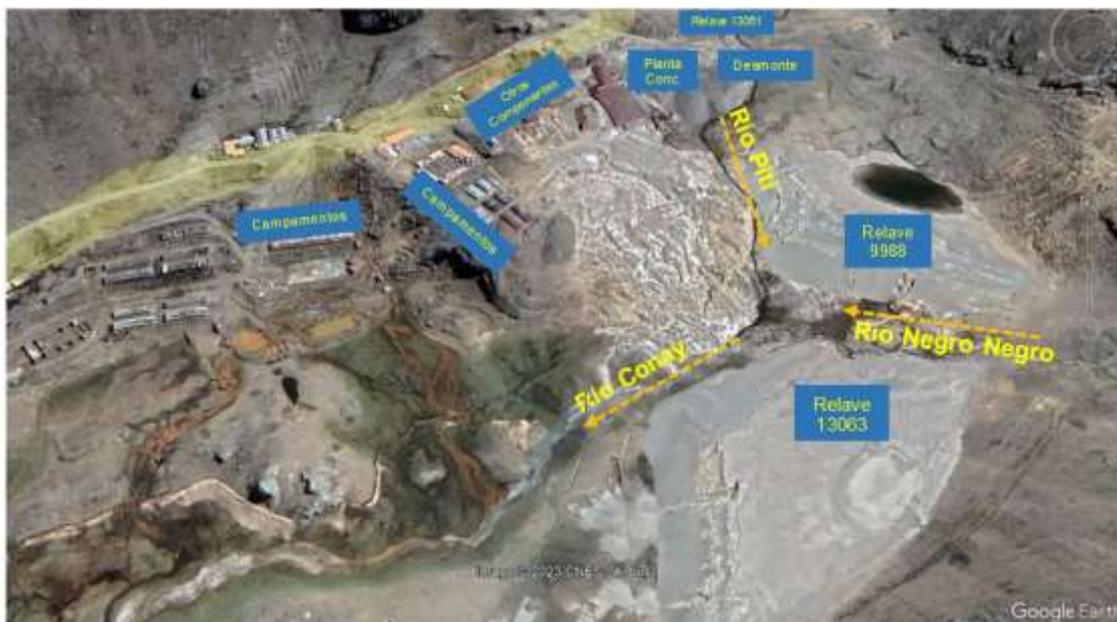
Los análisis se realizaron en la microcuenca de Huanza conformada por los ríos Negro Negro y Piti que al unir sus aguas forman el río Conay el mismo que forma el bofedal antes de tributar a la laguna Antarangra ubicados en la subcuenca del río Santa Eulalia, afluentes de la cuenca hidrográfica del río Rímac, en el distrito de Huanza, Provincia de Huarochirí, región de Lima, se encuentran los pasivos ambientales asociados a la antigua unidad minera Huampar. Esta instalación minera fue sometida a actividades de exploración, extracción y procesamiento de minerales polimetálicos por lo que conllevó a la instalación de bocaminas, desmonteras, relaveras y una planta de densificación de lodos los mismos que no contaron con estudios necesarios para que perduren en el tiempo aún después de finalizada las operaciones.

**Figura 2.1** Vista satelital de la zona impactada  
Fuente: Elaboración propia

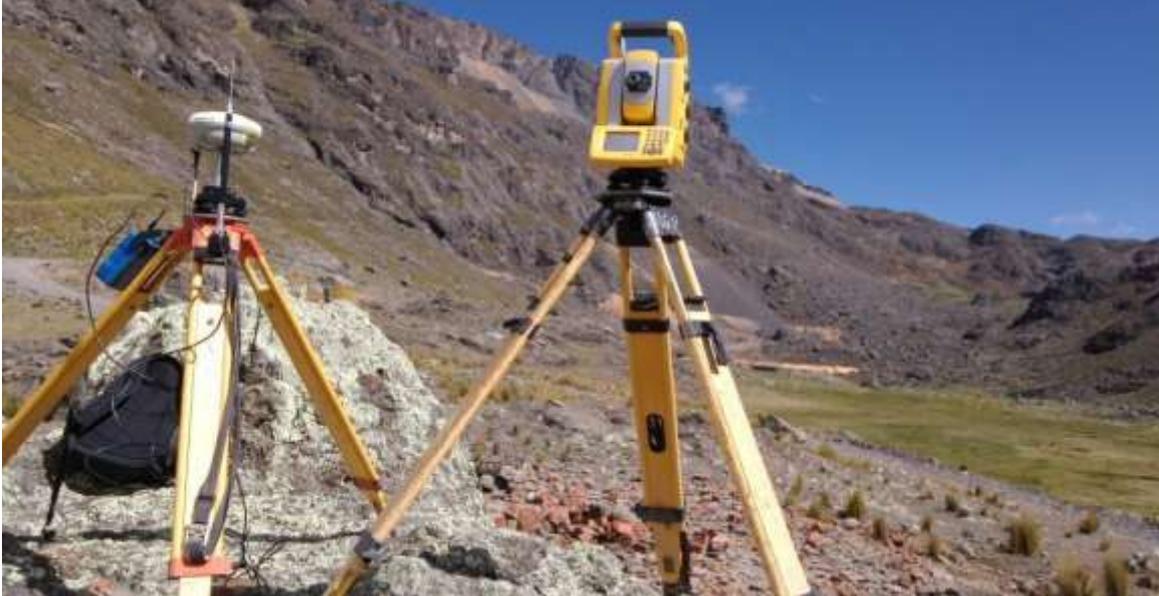
Los trabajos se iniciaron con la monumentación de los dos puntos de control geodésicos (H2 y H3). Se plantearon dos puntos de control monumentados y dos puntos auxiliares (H1 y H4), con la estación total S3 Trimble; se leyeron los 4 puntos tomando sus respectivas coordenadas topográficas luego del cual con los equipos GPS se realizó una calibración local de la zona iniciándose de esta manera el levantamiento topográfico. Para la calibración local se tuvo como puntos de control: H1, H2, H3 y H4. El levantamiento topográfico se inició instalándose la base RTK en el punto H3 configurándose además con almacenamiento para post-proceso, pasados tres horas se cambió de base, se instaló la base RTK en el punto H2 configurado para almacenamiento con post-proceso también. Para el levantamiento topográfico se emplearon dos tipos de equipos: Estación Total S3 Trimble y GPS diferencial R8 Trimble.

**Figura 3.1** Estación de Base H2  
Fuente: Elaboración propia

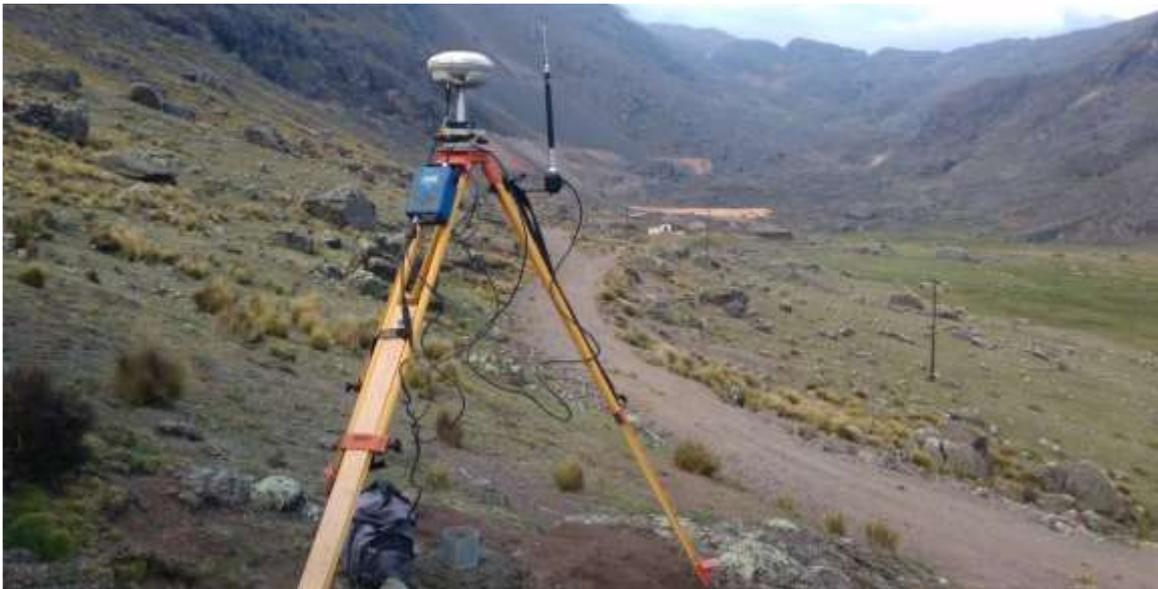
**Figura 3.2** Estación de Base H3  
Fuente: Elaboración propia

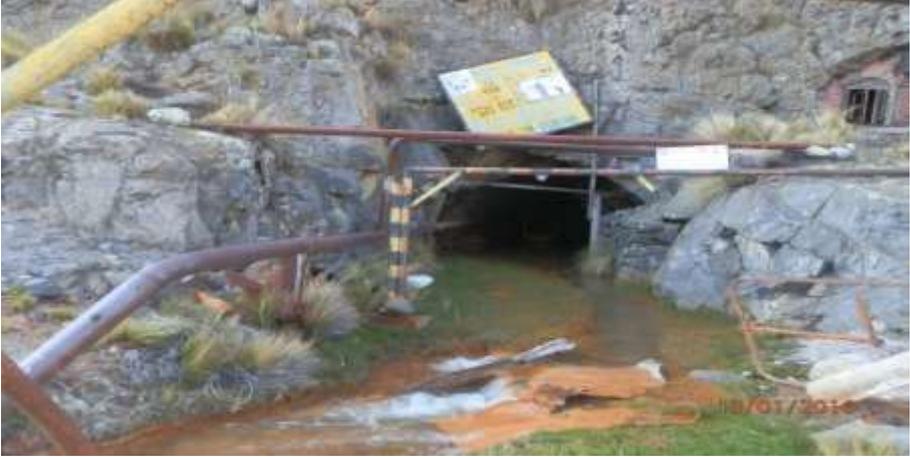
<p><b>BOCAMINA</b>  <b>PAM</b> : 13053</p> <p><b>E</b> : 342362  <b>N</b> : 8720448  <b>msnm</b> : 4325</p>
<p><b>Sección transversal de la Bocamina 13053</b></p>

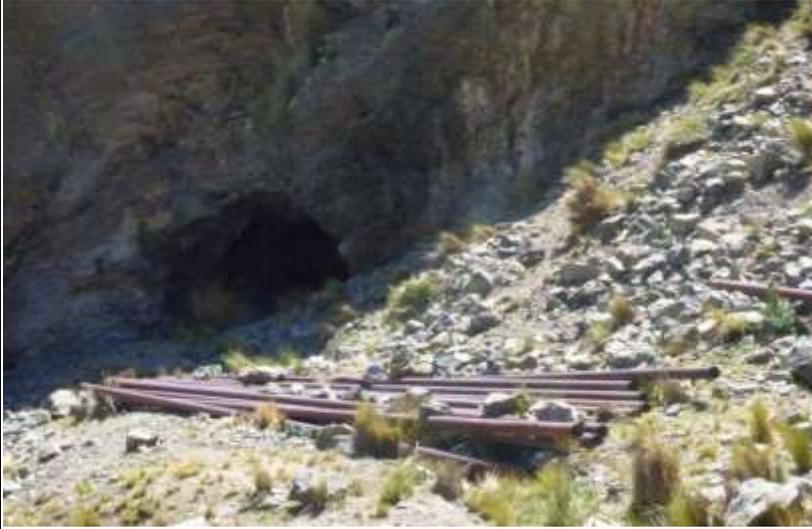
PAM : 13058  
E : 342315  
N : 8721260  
msnm : 4405

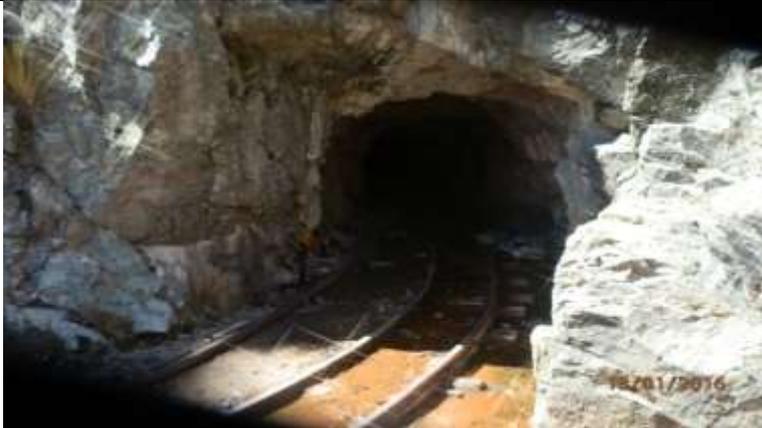
PAM : 13059  
E : 342333  
N : 8721340  
msnm : 4405

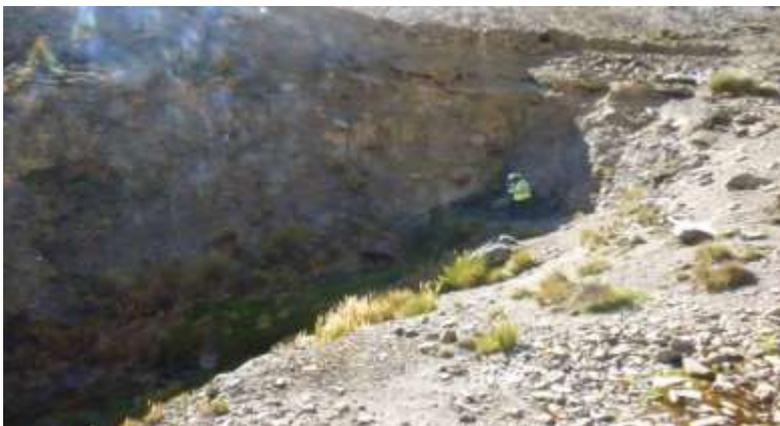
**PAM** : 13060  
**E** : 342403  
**N** : 8721297  
**msnm** : 4358

1. Mina de mucho tiempo que ha sido cubierta con material estéril de mina que solo se aprecia huellas trabajos antiguos.
2. Inmersa dentro de un mineral cuaternario lo que ocasionó el derrumbe del ingreso de la bocamina; se aprecia derrumbada.

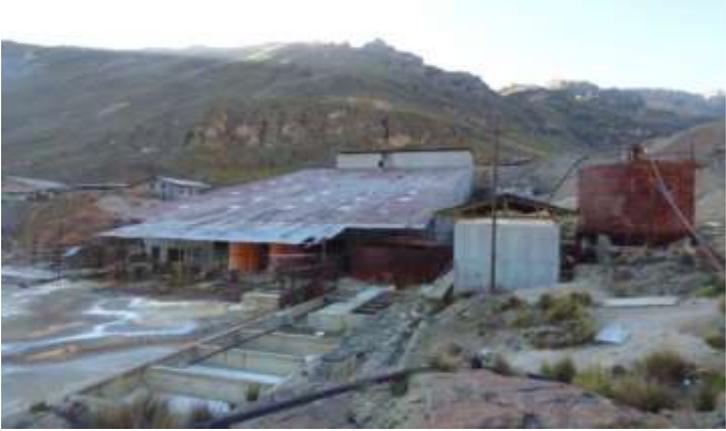
<p><b>PLANTA DE PROCESAMIENTO</b></p> <p><b>PAM : 13064</b></p> <p><b>E : 342441</b></p> <p><b>N : 8720416</b></p> <p><b>msnm : 4370</b></p>
<p><b>Vista en Planta</b></p>

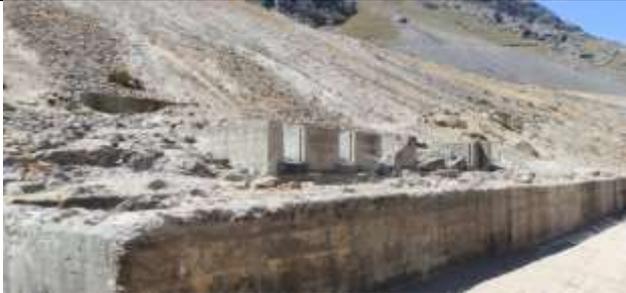
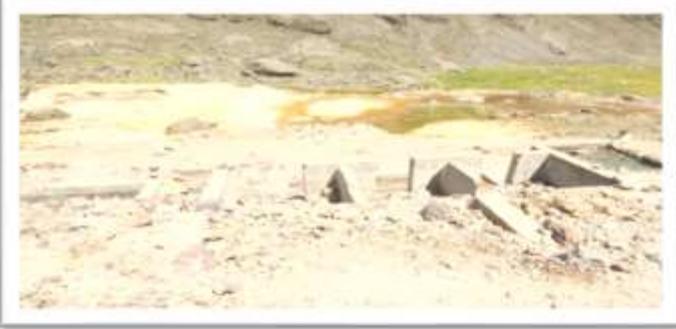
<p><b>PLANTA DE PROCESAMIENTO</b></p> <p><b>PAM : 13066</b></p> <p><b>E : 342387</b></p> <p><b>N : 8721304</b></p> <p><b>msnm : 4315</b></p>
<p><b>Parámetros Analizados</b></p> <p>Mediciones y cálculos del área ocupada.</p> <p>Instalaciones de concreto armado a pequeña escala.</p>	
<p><b>Condiciones Iniciales de Investigación</b></p> <ol style="list-style-type: none"> <li>1. Comprenden cochas de concreto semi demolido que sirvieron para la segregación de fases sólido-líquido de los concentrados.</li> <li>2. Entre ellas se encuentran: cochas para la segregación solido- liquido de los concentrados producidos; plataformas de concreto semi demolidas con mechas de fierro sobresaliendo.</li> </ol>

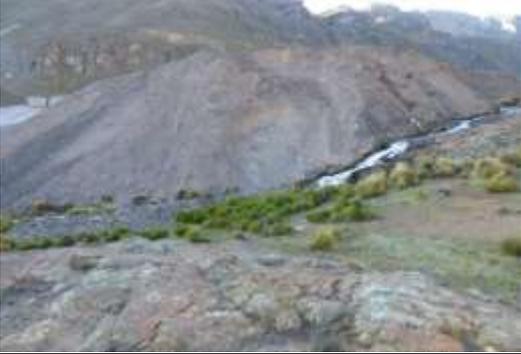
<b>PAM : DESMONTE 13056</b> <b>E : 342426</b> <b>N : 8720408</b> <b>msnm : 4322</b>  <b>V : 101195 m3</b>		
<b>Sección transversal del desmonte 13056</b>

Área	PAM	Código	Caso	Condición Actual		Posterior al Cierre	
				Factor de Seguridad		Factor de Seguridad	
				Estático	Pseudoestático K=0.22	Estático	Pseudoestático K=0.22
Desmontera	PAM 7	D 13056	Falla Circular	0.985	0.663	1.519	1.131
Relavera	PAM 8	R 9988	Falla Circular	0.14	0.902	1.856	1.131
Relavera	PAM 10	R 13063	Falla Circular	1.237	0.811	1.793	1.086
	PAM 10-1		Falla Circular	1.273	0.835	1.851	1.114

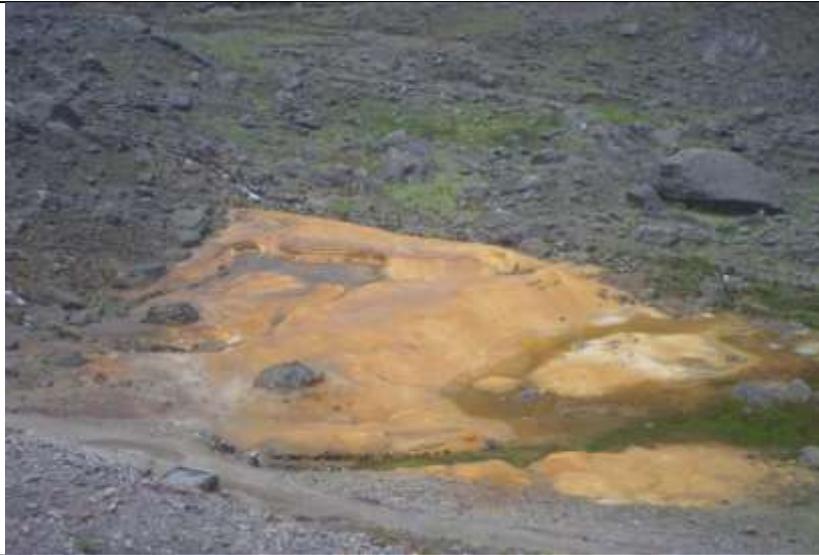
**PAM** : 13061  
**E** : 342446  
**N** : 8721301  
**msnm** : 4359  
**V** : 8419 m<sup>3</sup>

De acuerdo al bajo volumen del relave 13061 se ha determinado trasladarlo a la relavera 9988, por lo que se tendría solamente dos relaveras que remediar.

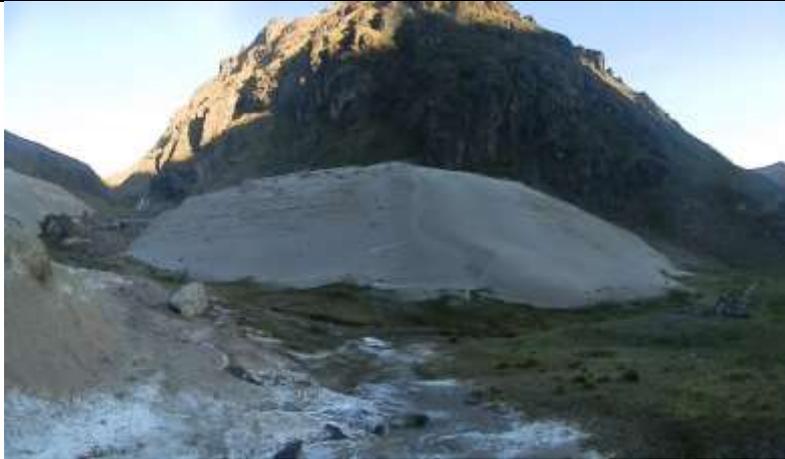
**PAM : Relave 13063**  
**E : 342624**  
**N : 8720254**  
**msnm : 4304**  
**V : 152828 m3**

**Sección transversal del relave 13063 – Sección 1**

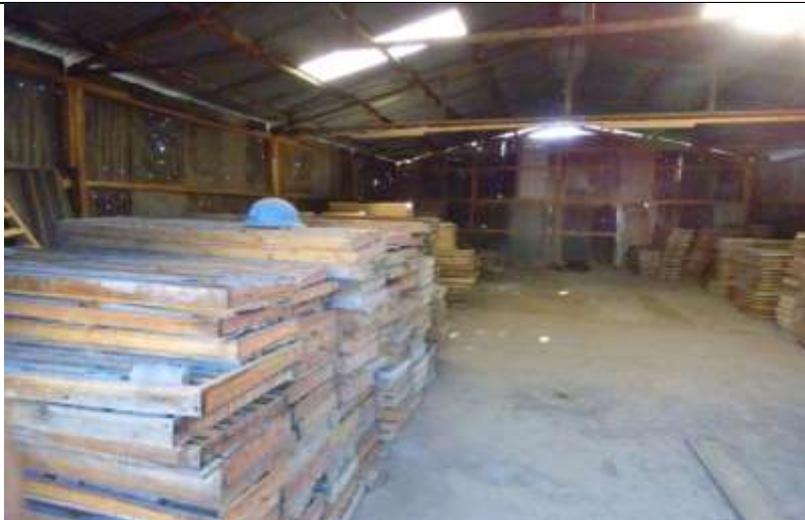
**Patio de testigos**  
**PAM : 13065**  
**E : 342394**  
**N : 8720354**  
**msnm : 4312**

1. Las instalaciones del patio de testigos cuentan con listones de madera y calaminas en techos y paredes. El piso es de concreto semi pulido de 12.5 x 8.0 m<sup>2</sup>.
2. En la entrada nos encontramos con residuos peligrosos como son latas de cianuro. También se observa residuos de madera y un montículo de un material granulado negro. En los flancos derecho e izquierdo hay presencia de residuos diversos.

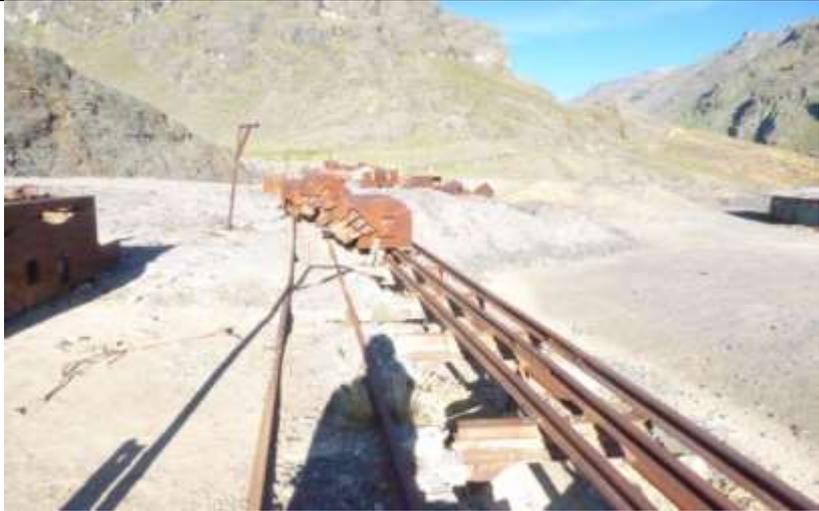
<p><b>Componentes viales</b> (caminos, helipuertos, pistas de aterrizaje, líneas férreas)</p> <p><b>PAM</b> : 13057  <b>E</b> : 342516  <b>N</b> : 8720464  <b>msnm</b> : 4326</p>
<p><b>Descripción:</b></p> <p>Se encontraron caminos de acceso vehicular donde abundan las heces de animales de la zona ya que se realizan labores de pastoreo por los alrededores.</p> <p>Con respecto a las líneas férreas, éstas están con presencia de carritos mineros en proceso de oxidación que han sido abandonados.</p>	
<p><b>Parámetros Analizados</b></p> <p>No se requería análisis.</p>	
<p><b>Condiciones Iniciales de Investigación</b></p> <ol style="list-style-type: none"> <li>1. El entorno es propio de una operación minera fuera de operaciones, con labores y componentes abandonados: cancha de residuos sólidos, taller de carpintería de planta concentradora y silo, patio de chatarra 1, patio de chatarra 2, almacén general, subestación eléctrica, casa de fuerza.</li> </ol>

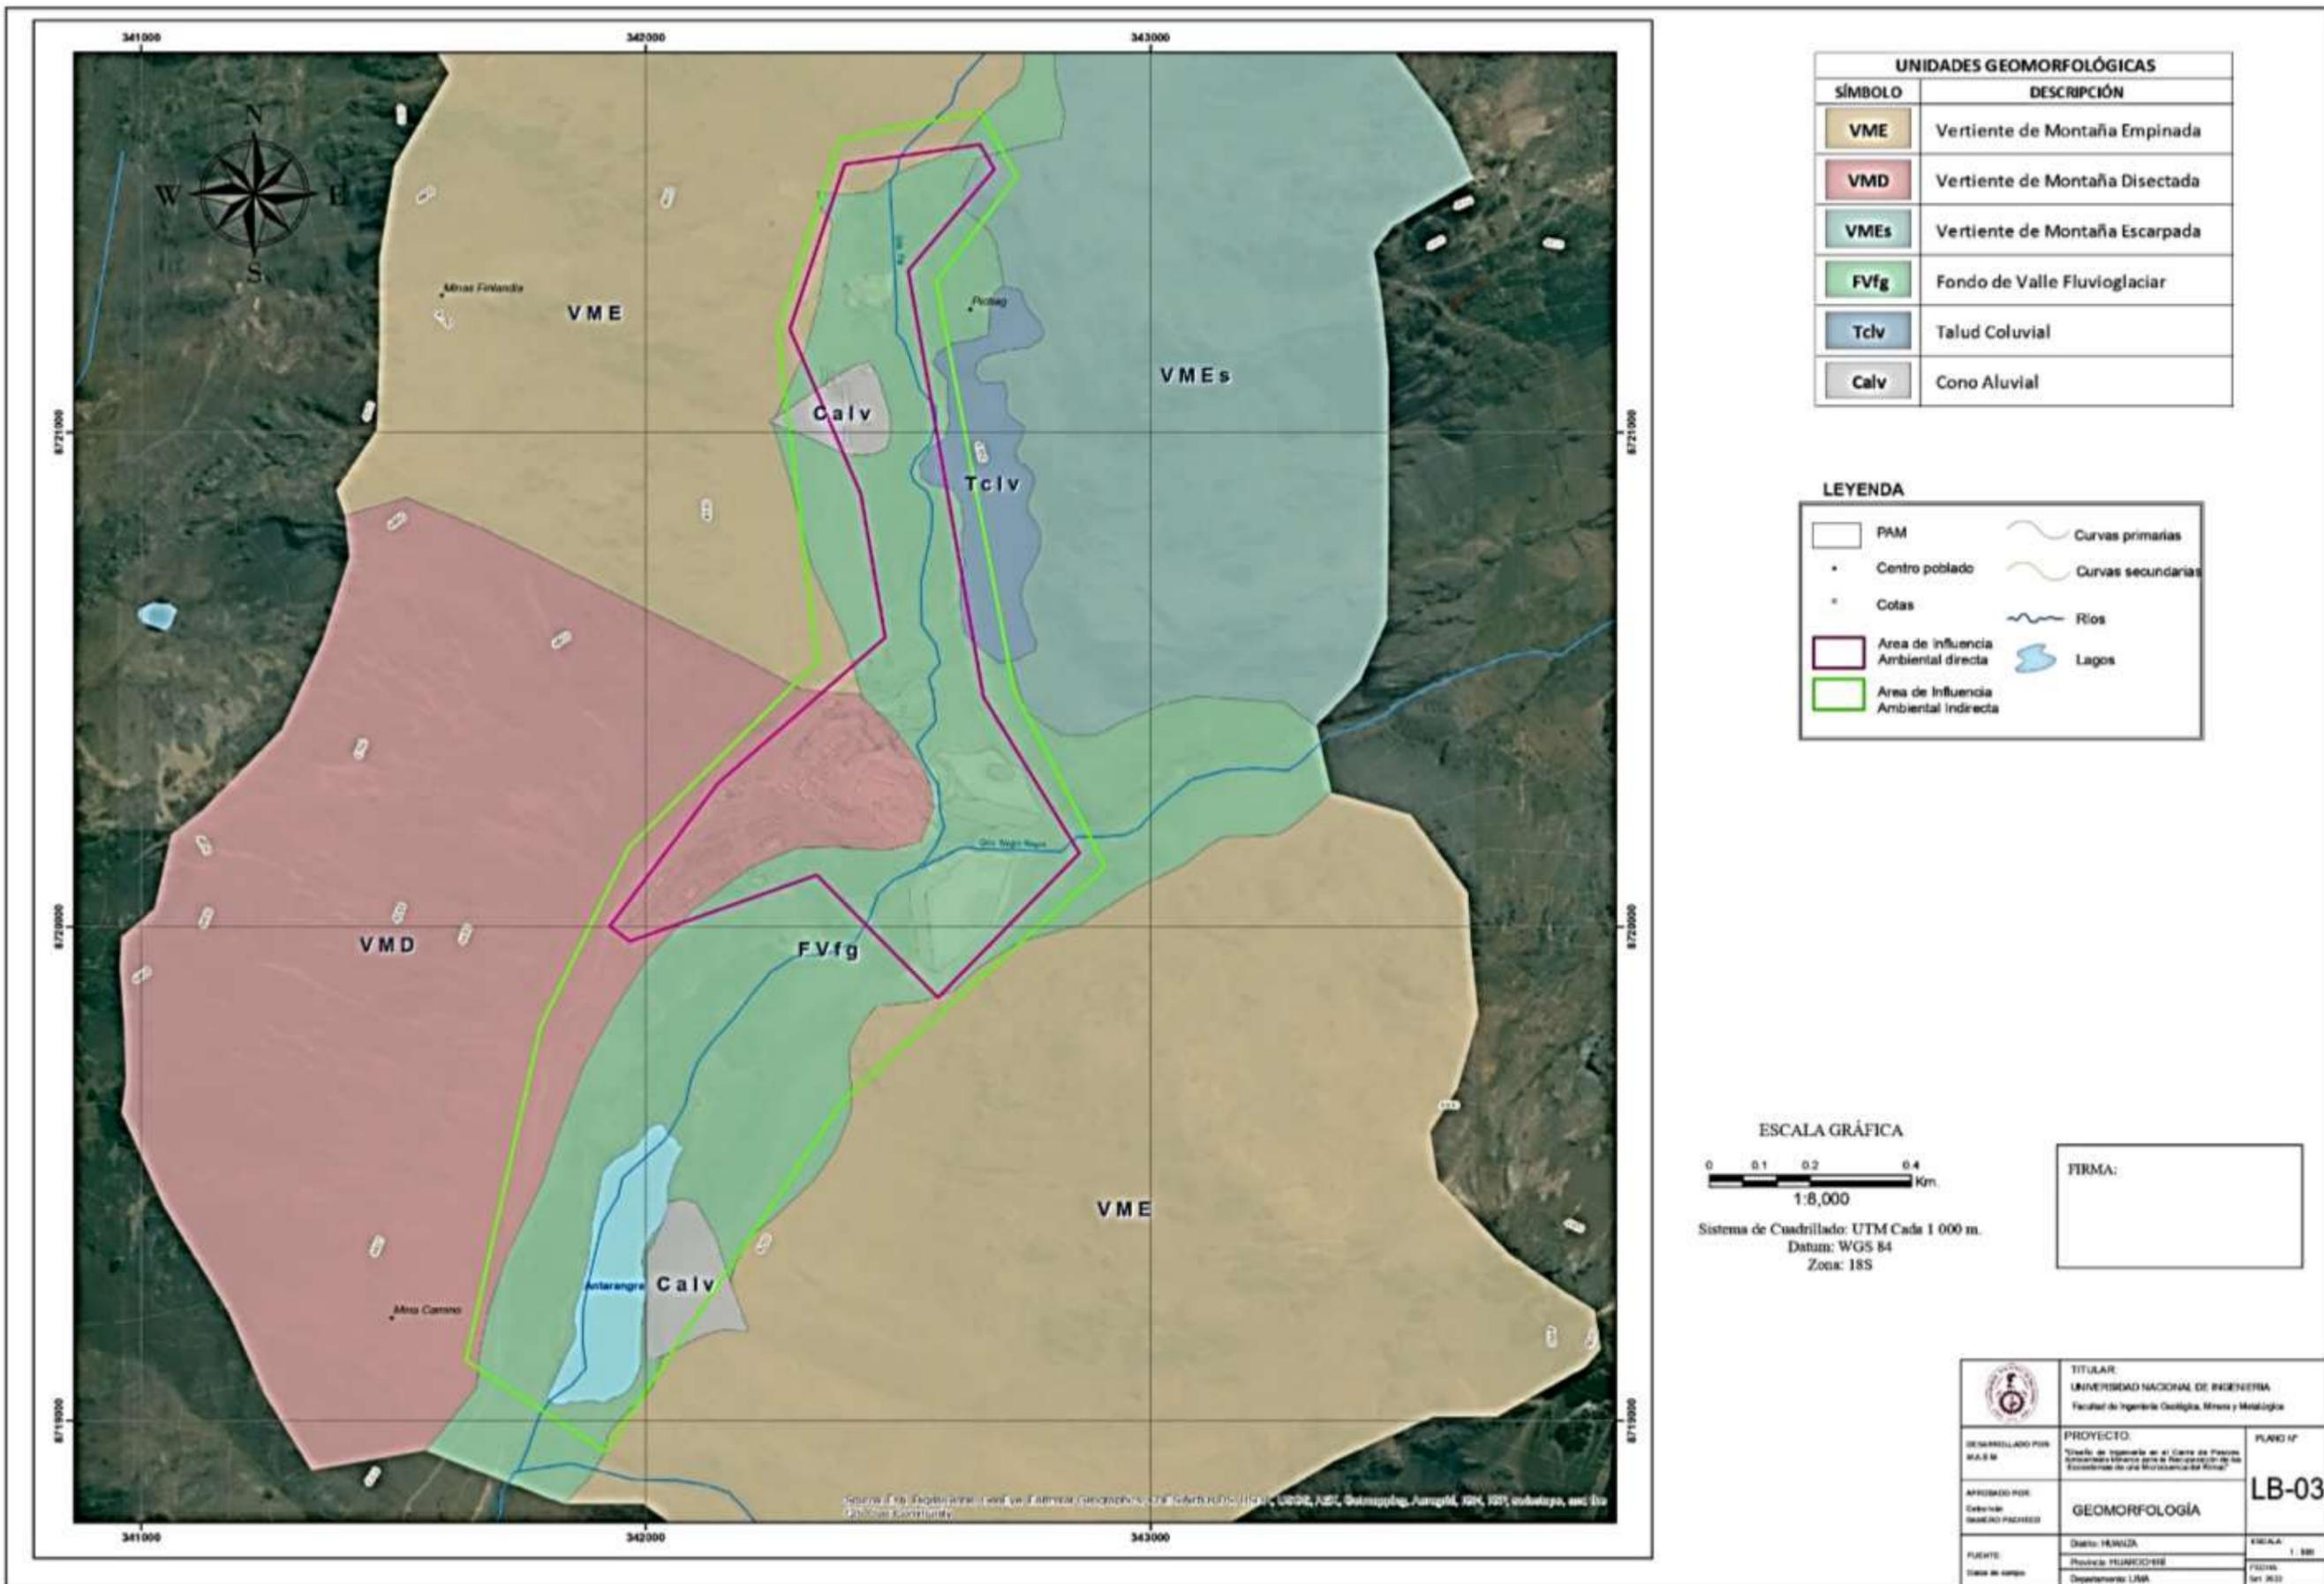
Los valles exhiben un modelado característico de origen glacial, evidenciando rasgos notables como la presencia de valles en forma de "U," circos glaciares, superficies con marcas de hielo y lagunas glaciares. Como resultado de procesos de erosión glacial tanto antiguos como recientes, la forma transversal de los valles varía, presentando secciones en algunas áreas estrechas y en otras más amplias. En su mayoría, estos valles se encuentran revestidos de depósitos morrénicos y depósitos fluvio-glaciares. **Ver Anexo III: LB-03 - Geomorfología)**

Figura 3.3 Geomorfología  
 Fuente: A.A.P.

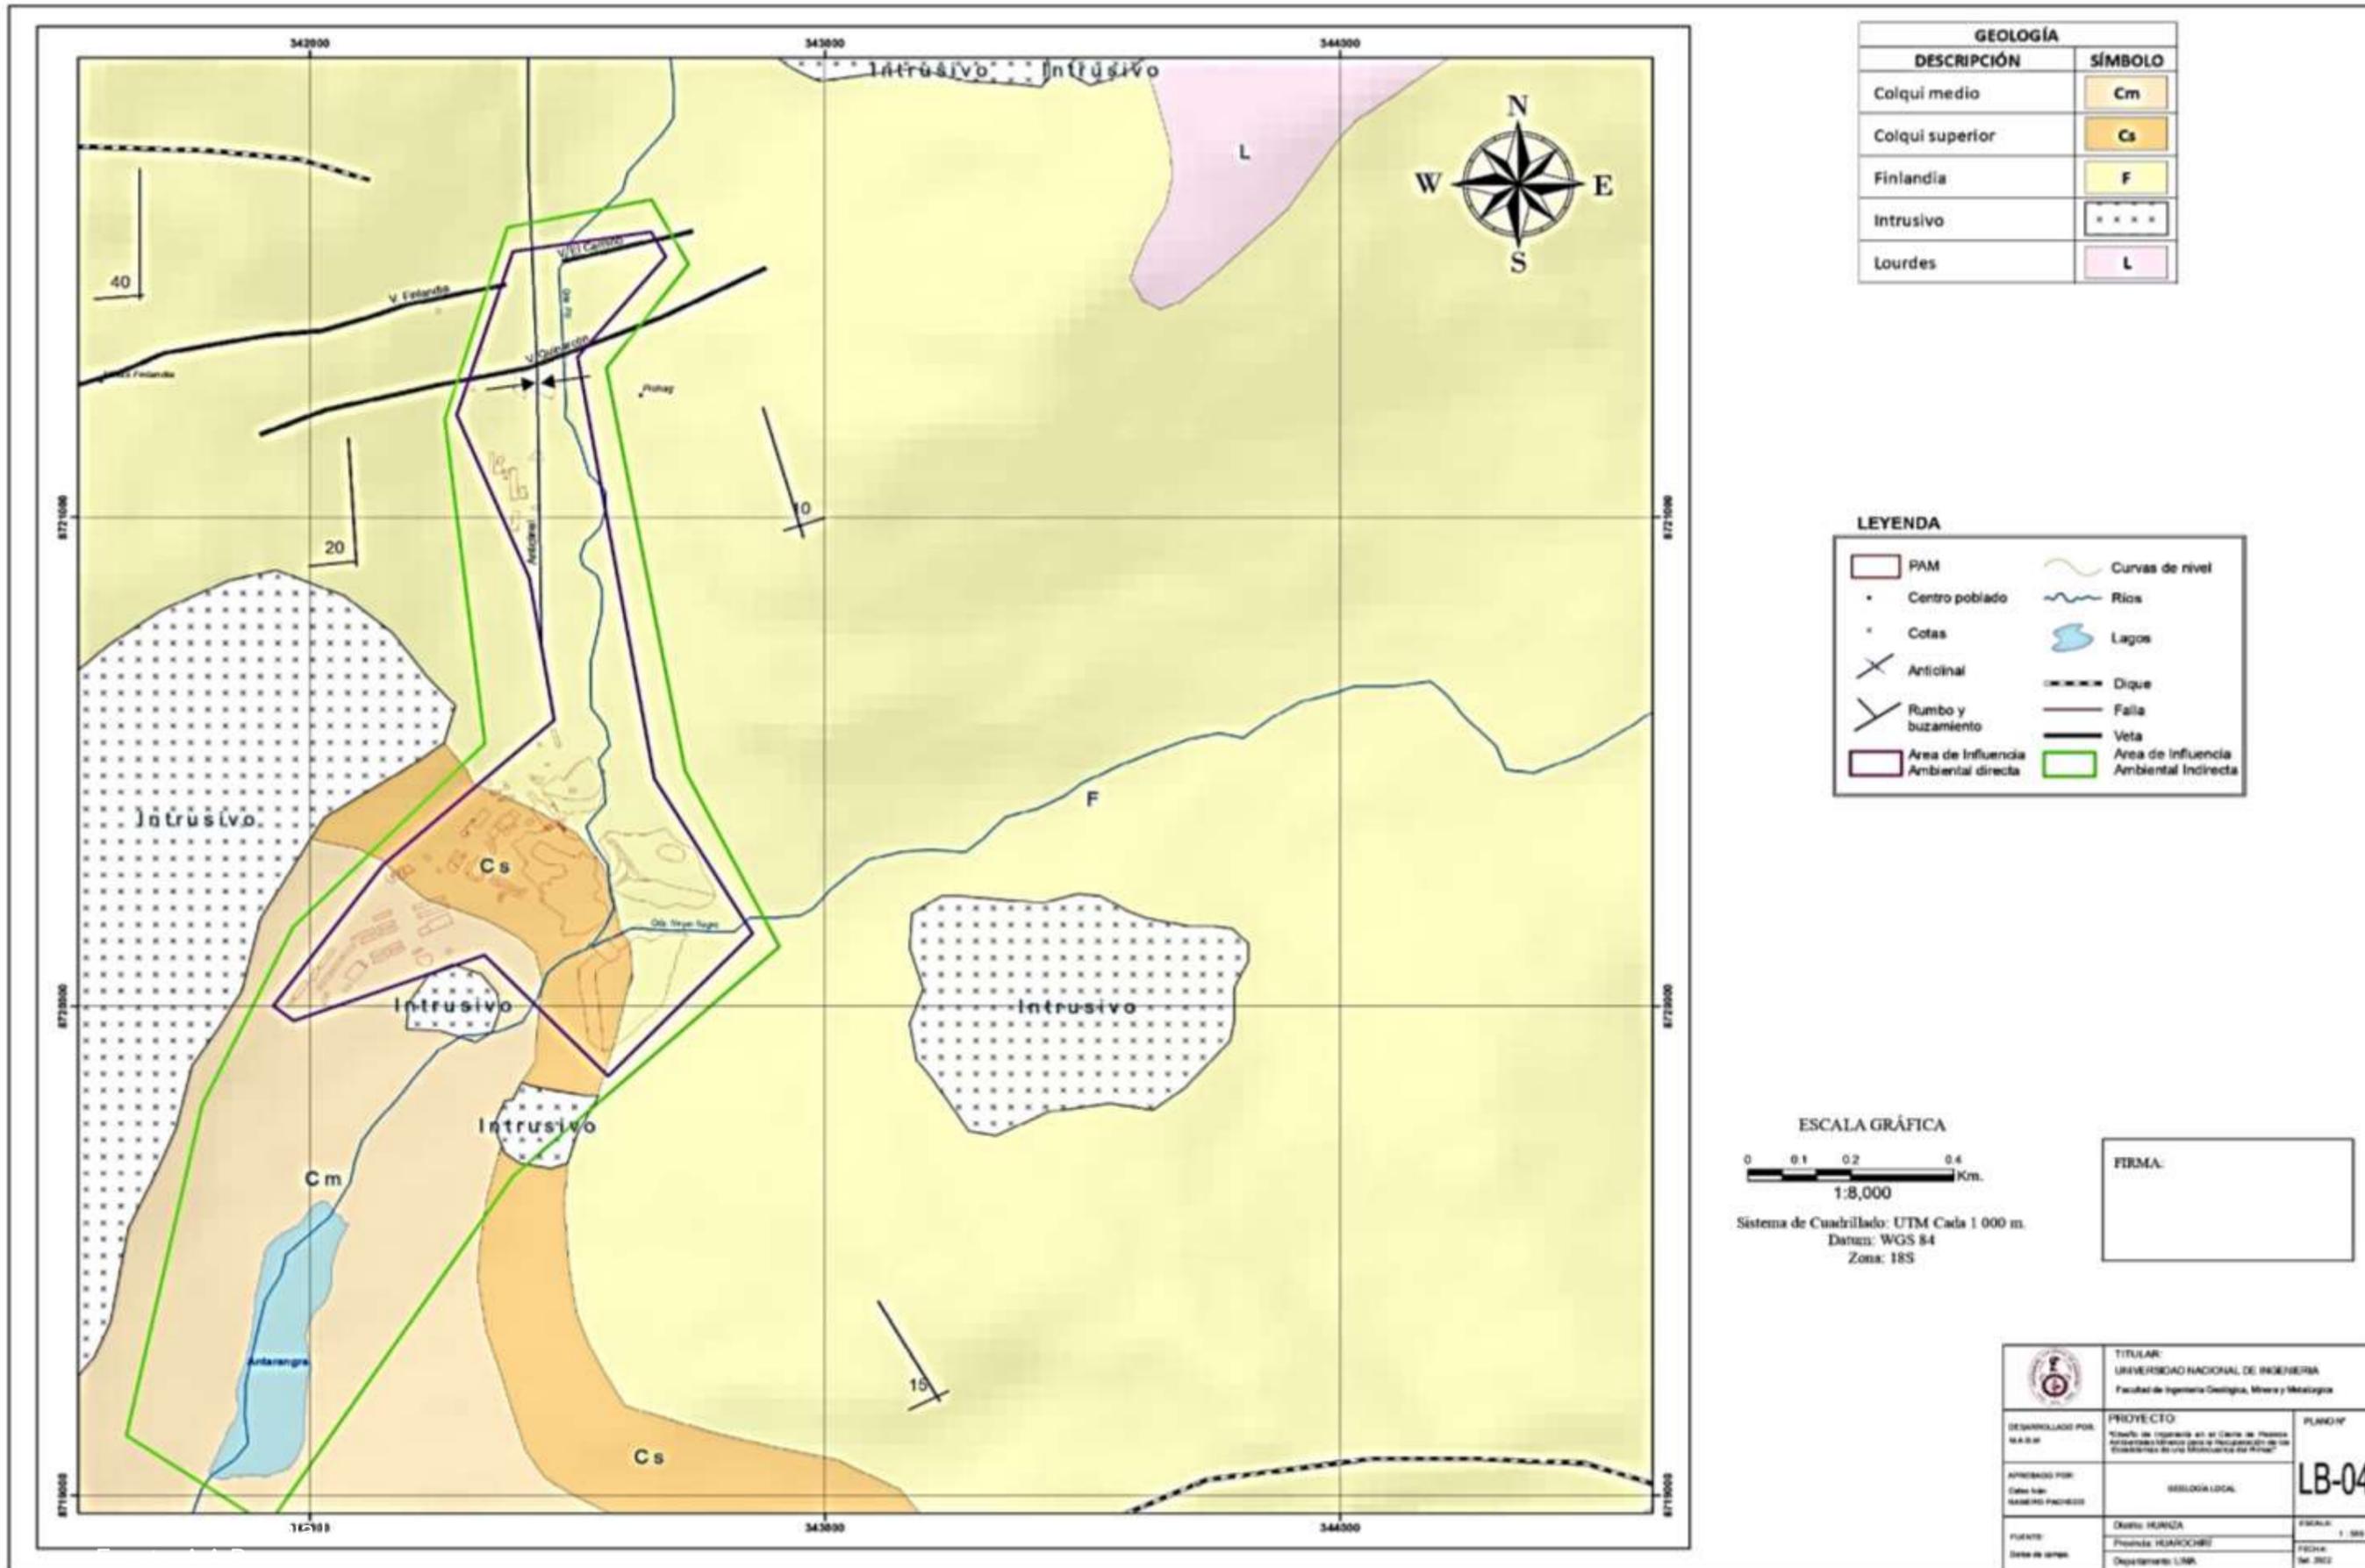
La masa rocosa intrusiva que afloran en el área estudiada, son de cuerpos emplazados en distintas épocas. En las laderas derecha de la quebrada Piti como ladera izquierda se aprecian dos afloramientos de intrusiones andesíticas.

Figura 3.4 Geología Local - Anexo III-LB-04  
Fuente: A.A.P.

En la zona de estudio se aprecia un plegamiento consistente en anticlinales y sinclinales con espacios muy cortos y orientados en sentido SO-NE, con inclinaciones que varían de 10°, 15° y 20°. Las vetas Finlandia y Quinarcón, se ubican al Sur de la Laguna Piti. La composición mineralizada está controlada por una variedad de fallas tipo *Stock Work*. **Ver Anexo III:** Mapa LB-04 - Geología Local)

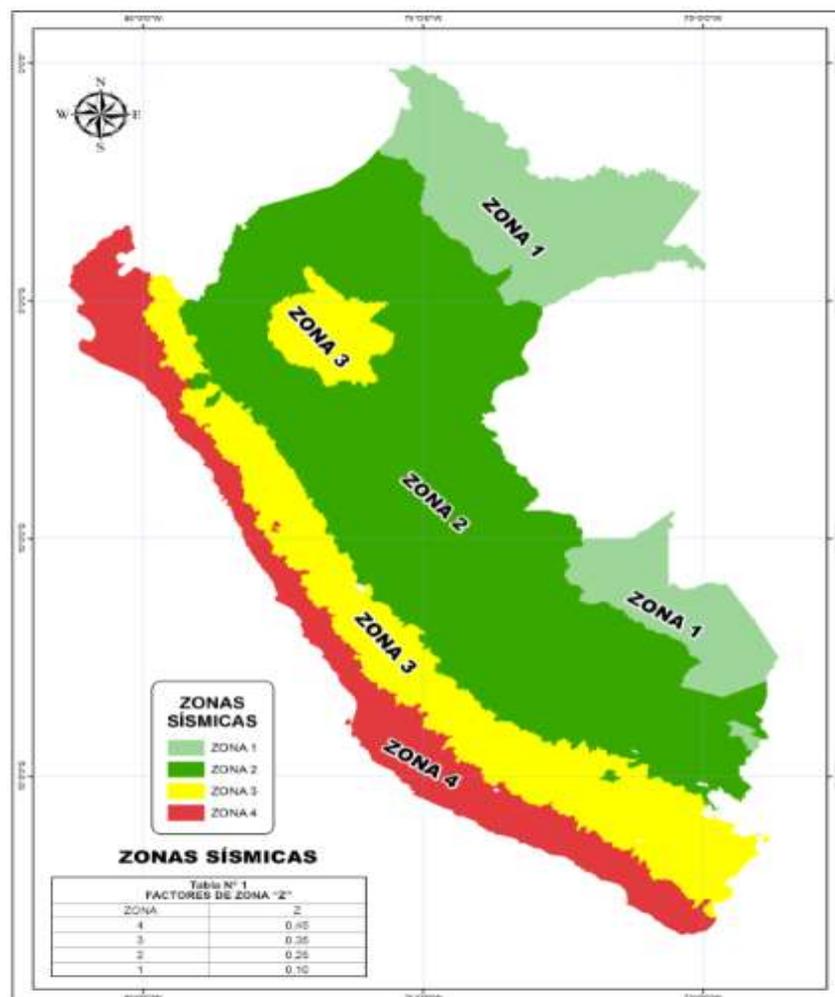
sísmica observada, las características generales de los movimientos sísmicos y su atenuación en relación con la distancia epicentral. También se tiene en cuenta la información neotectónica disponible. Esta zonificación abarca áreas con formaciones rocosas expuestas, así como capas de grava coluvial-aluvial en las bases de las pendientes, las cuales pueden estar al descubierto o cubiertas por una fina capa de material. Este tipo de suelo muestra un comportamiento rígido, con períodos de vibración natural que se han determinado mediante mediciones de microtrepidaciones (registros de actividad sísmica ambiental) y varían entre 0.1 y 0.3 segundos. Para evaluar el riesgo sísmico en la superficie del terreno, se considera un factor de amplificación sísmica debido al efecto local del suelo igual a 1.0 y un período natural de vibración de 0.4 segundos ( $T_s=0.4s$ ), correspondiente a un suelo de tipo 1 según las normativas de resistencia sísmica.

**Figura 3.5.** Mapa de Zonificación Sísmica  
Fuente: A.A.P.

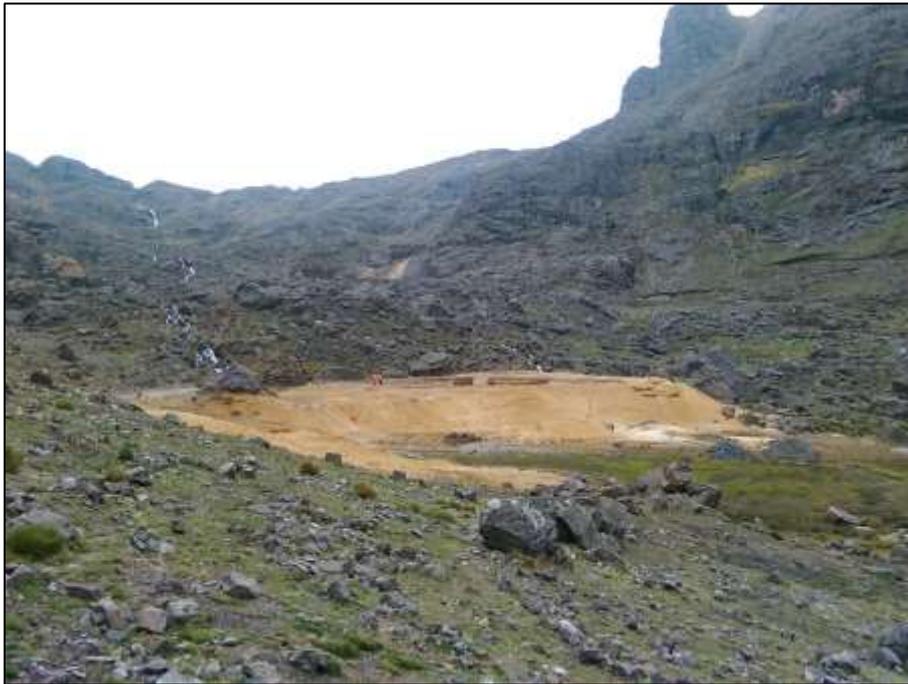
En la zona de los PAM existen componentes proclives a deslizarse debido a que se encuentran en las laderas de ríos y no cuentan con un plan de estabilización ya que en épocas de precipitaciones los pequeños deslizamientos son continuos.

**Figura 3.6.** Deslizamiento del relave por erosión hídrica.  
**Fuente:** Elaboración propia

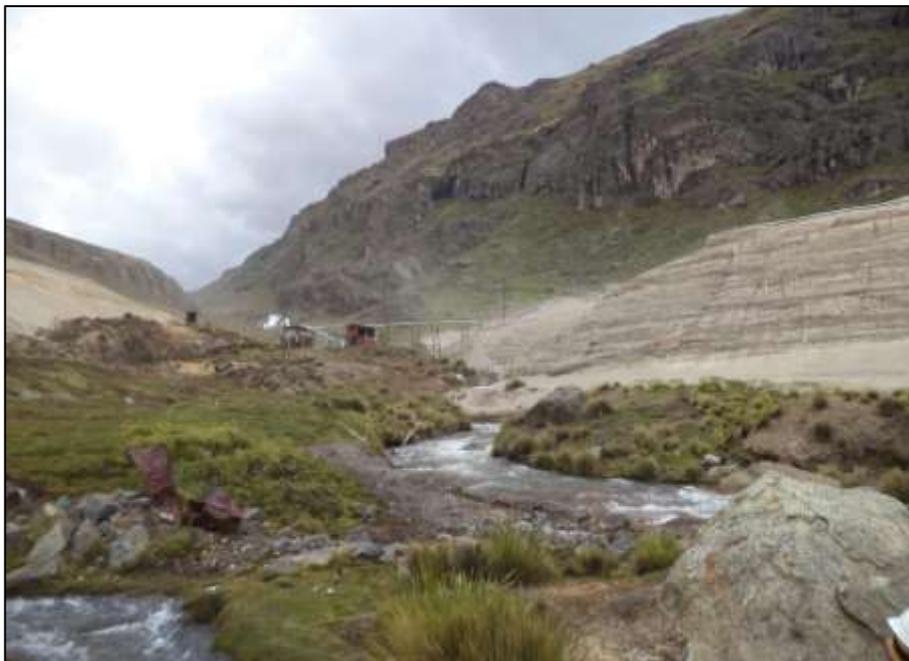
**Figura 3.7.** Erosión hídrica  
**Fuente:** Elaboración propia

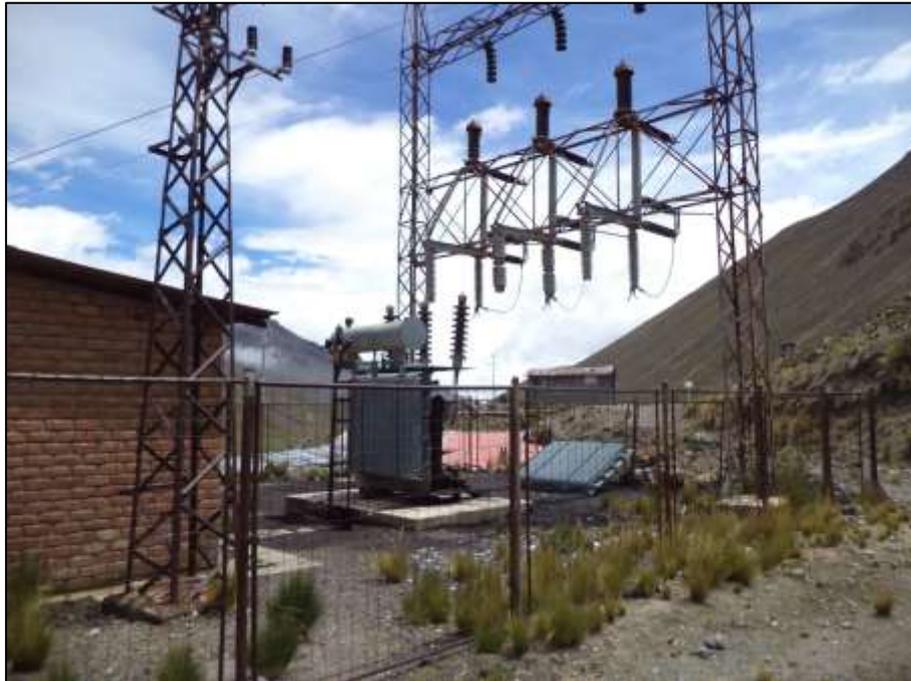
En la misma zona de influencia directa, existe una sub estación eléctrica de alta tensión a punto de colapsar ya que presentan sus bases y estructuras muy debilitadas.

**Figura 3.8.** Peligro de derrumbes en las líneas de alta tensión.

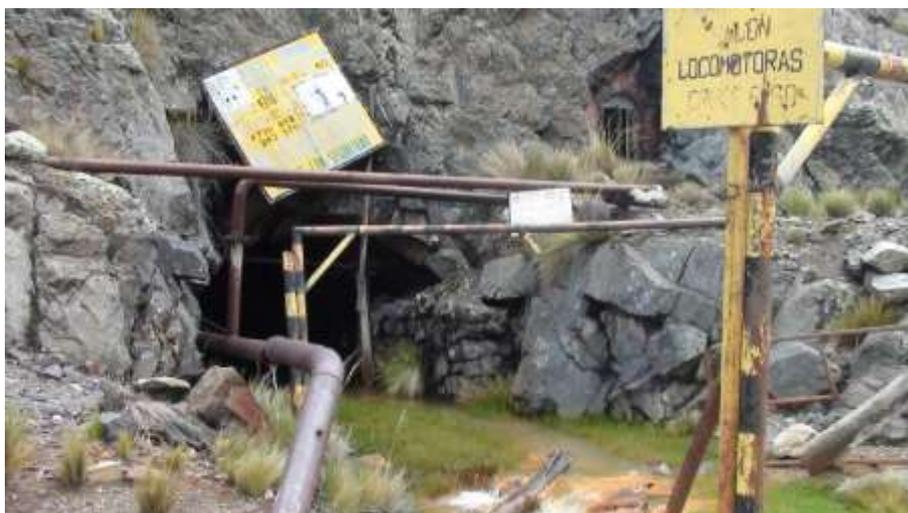
Se presentan en las zonas elevadas donde se ubican los PAM, con formas genéticas y de activación diferente, que está en función del grado de fracturamiento, de la litología, inclinación del terreno, clima, entre otros.

**Figura 3.9.** Desprendimientos de rocas.

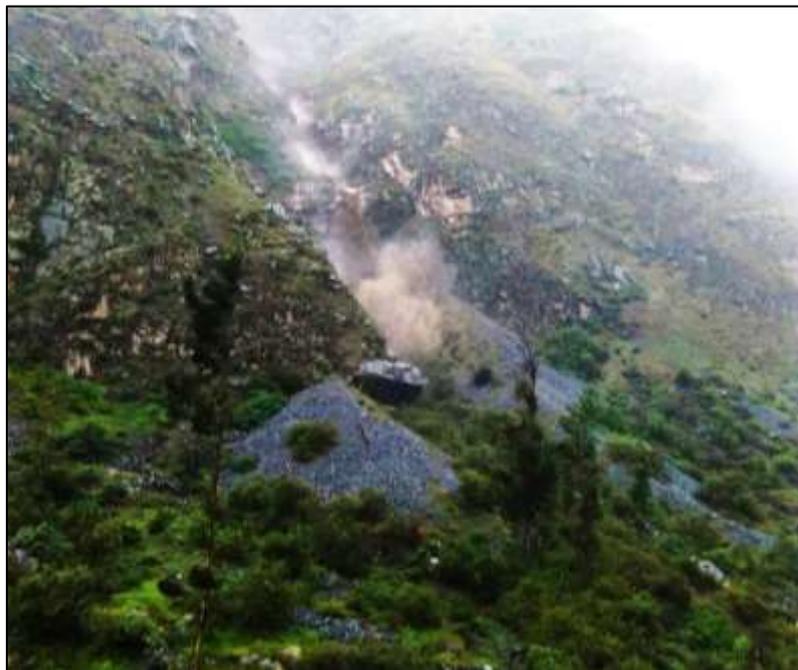
Las situaciones climáticas que influyen en los fenómenos hídricos como son los huaycos en las quebradas Piti y Negro Negro son lluvias abundantes de la época, enormes masas de rocas sueltas en corrientes y lechos de la quebrada, aridez del lugar y las inclinadas pendientes tanto de las quebradas como de los terrenos.

**Figura 3.10.** Derrumbes frecuentes en las épocas de lluvia
