**“DISEÑO DE INGENIERÍA EN EL CIERRE DE PASIVOS AMBIENTALES  
MINEROS PARA LA RECUPERACIÓN DE LOS ECOSISTEMAS DE  
UNA MICRO CUENCA HIDROGRÁFICA DEL RÍMAC”**

**PARA OBTENER EL GRADO ACADÉMICO DE MAESTRO EN CIENCIAS  
CON MENCIÓN EN MINERÍA Y MEDIO AMBIENTE**

**ELABORADO POR:  
CELSO IVÁN GAMERO PACHECO**

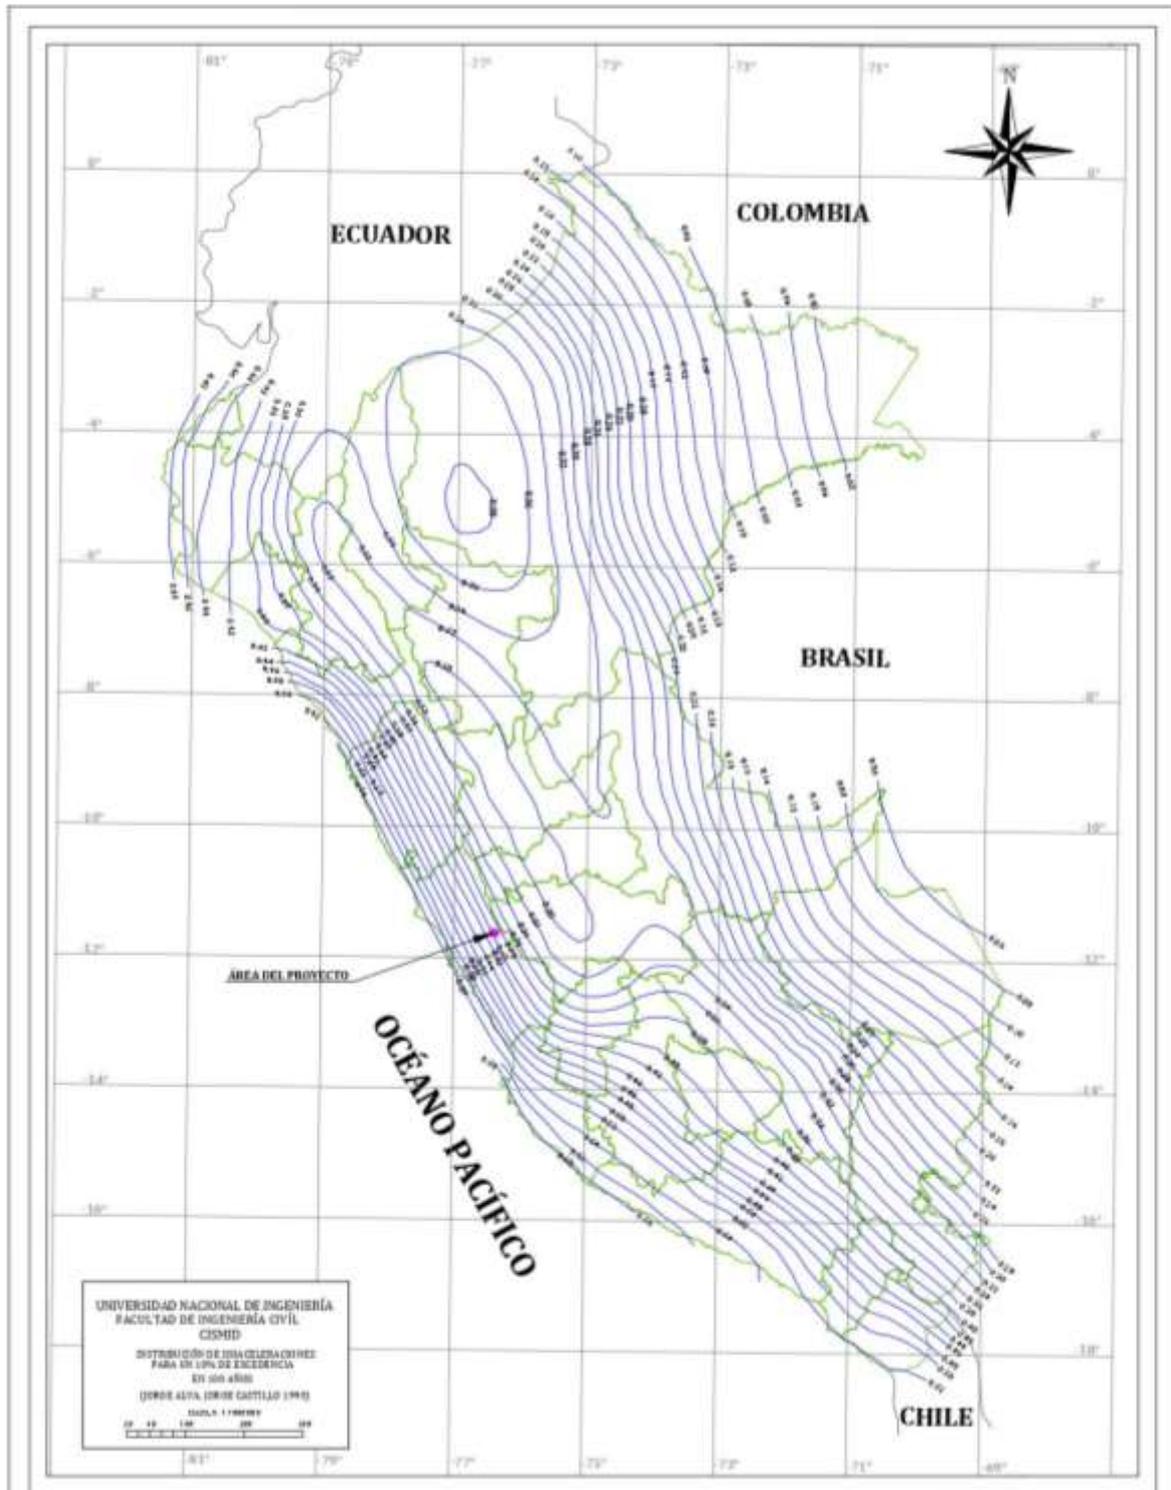
**Figura 3.11.** Mapa de isoaceleraciones; Universidad Nacional de Ingeniería – CISMID  
Fuente: Universidad Nacional de Ingeniería - CISMID

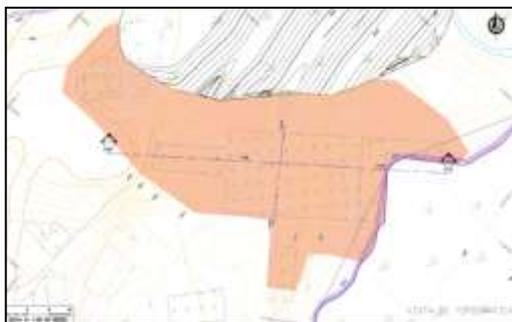
### Planta de Procesamiento (13064)

*Situación Final (Vista en Planta)*

Tipo I

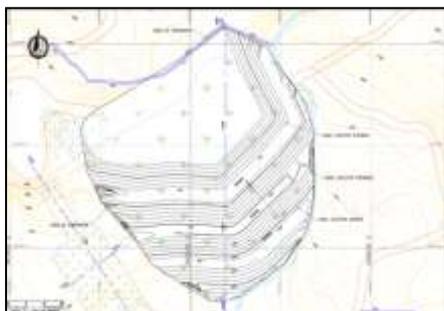
### Desmante de Mina (13056)

*Situación Final (Vista en Planta)*

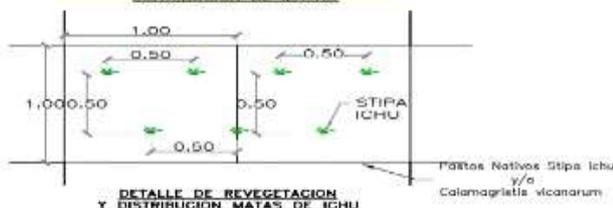
##### DISTRIBUCIÓN DE MATAS

DETALLE DE REVEGETACION Y DISTRIBUCION MATAS DE ICHU

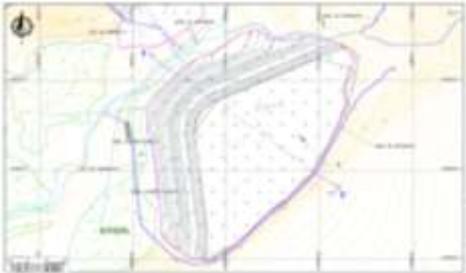
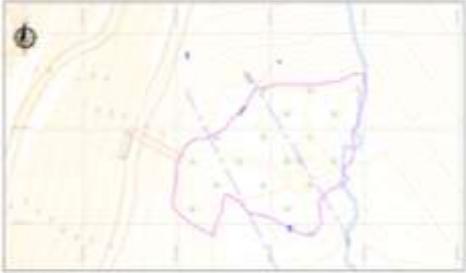
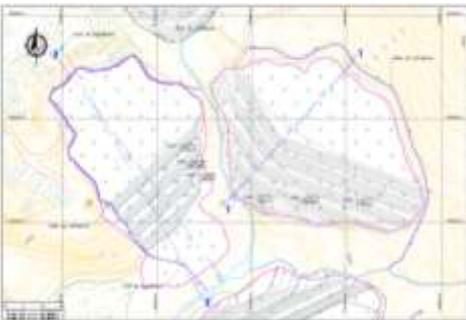
<b>FICHA TÉCNICA DE CIERRE</b>	
<b>Depósito de Relaves (9988, 13061, 13063)</b>	
<b><u>Relave 9988</u></b>

<b>Propuestas de Cierre</b>	
<b>Desmantelamiento:</b> Los Relaves 9988, 13061 y 13063 (MEM), no presentan infraestructura ni equipos para desmantelar.	
<b>Demolición:</b> No se ha considerado ningún procedimiento de demolición para este componente porque no cuenta con estructuras de concreto.	
<b>Estabilidad Física:</b> Se llevará a cabo la evacuación completa de este depósito hacia la relavera 9988 (MEM). Su estabilidad física se logrará mediante la remodelación, refinamiento y nivelación utilizando material de préstamo seleccionado.

En las relaveras 9988 y 13063, que están bajo la supervisión del Ministerio de Energía y Minas (MEM), se ha planeado implementar un conjunto de acciones destinadas a asegurar la estabilidad física. Estas medidas incluyen la remodelación del perfil, la refinación, el nivelado y la compactación, llevándose a cabo mediante la estabilización de los taludes, con la consideración de la incorporación de banquetas intermedias.

**Estabilidad Geoquímica:** Usar una cobertura Tipo II, será revegetada con pastos nativos en un área de 40 055 m<sup>2</sup>. Un volumen de material drenante granular de 6609.1 m<sup>3</sup> y un volumen de suelo orgánico de 8812.1 m<sup>3</sup>. Para evitar infiltraciones colocar geomembrana de 1.0 mm de espesor.

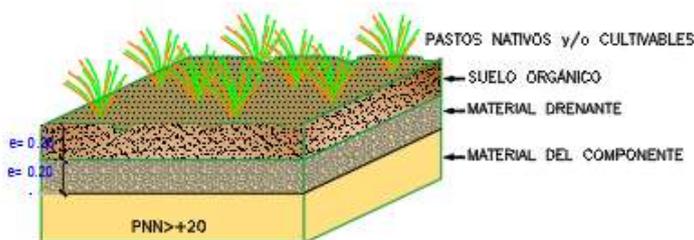
COBERTURA TIPO-I

En el caso de la relavera 13061, se llevará a cabo la instalación de una cobertura de Tipo I, que abarcará una superficie de 5574 metros cuadrados. Esta área será revegetada utilizando pastos nativos. También se incluirán 919.7 metros cúbicos de material drenante granular y 1226.28 metros cúbicos de suelo orgánico. Para prevenir infiltraciones, la cobertura contará con una geomembrana de 1.0 mm que cubrirá una superficie de 5574 metros cuadrados.

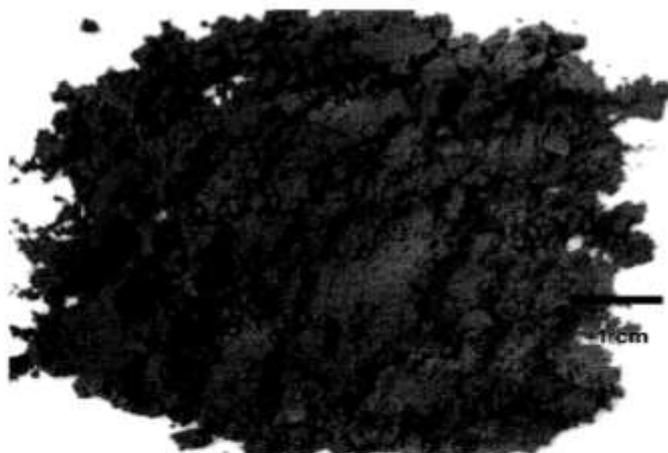
Relave marrón claro constituido por abundante partículas de cuarzo y arcillas

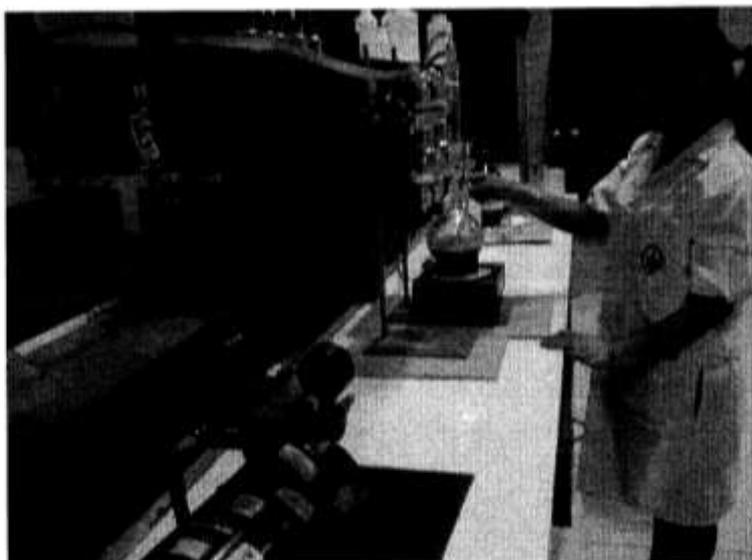
**EQUIPO PARA DETERMINACIÓN DE CIANURO WAD Y TOTAL**

Determinación de cianuro WAD(Cianuro disociable en ácido débil) y Total por destilación del relave en medio acuoso con ácido acético y ácido sulfúrico.

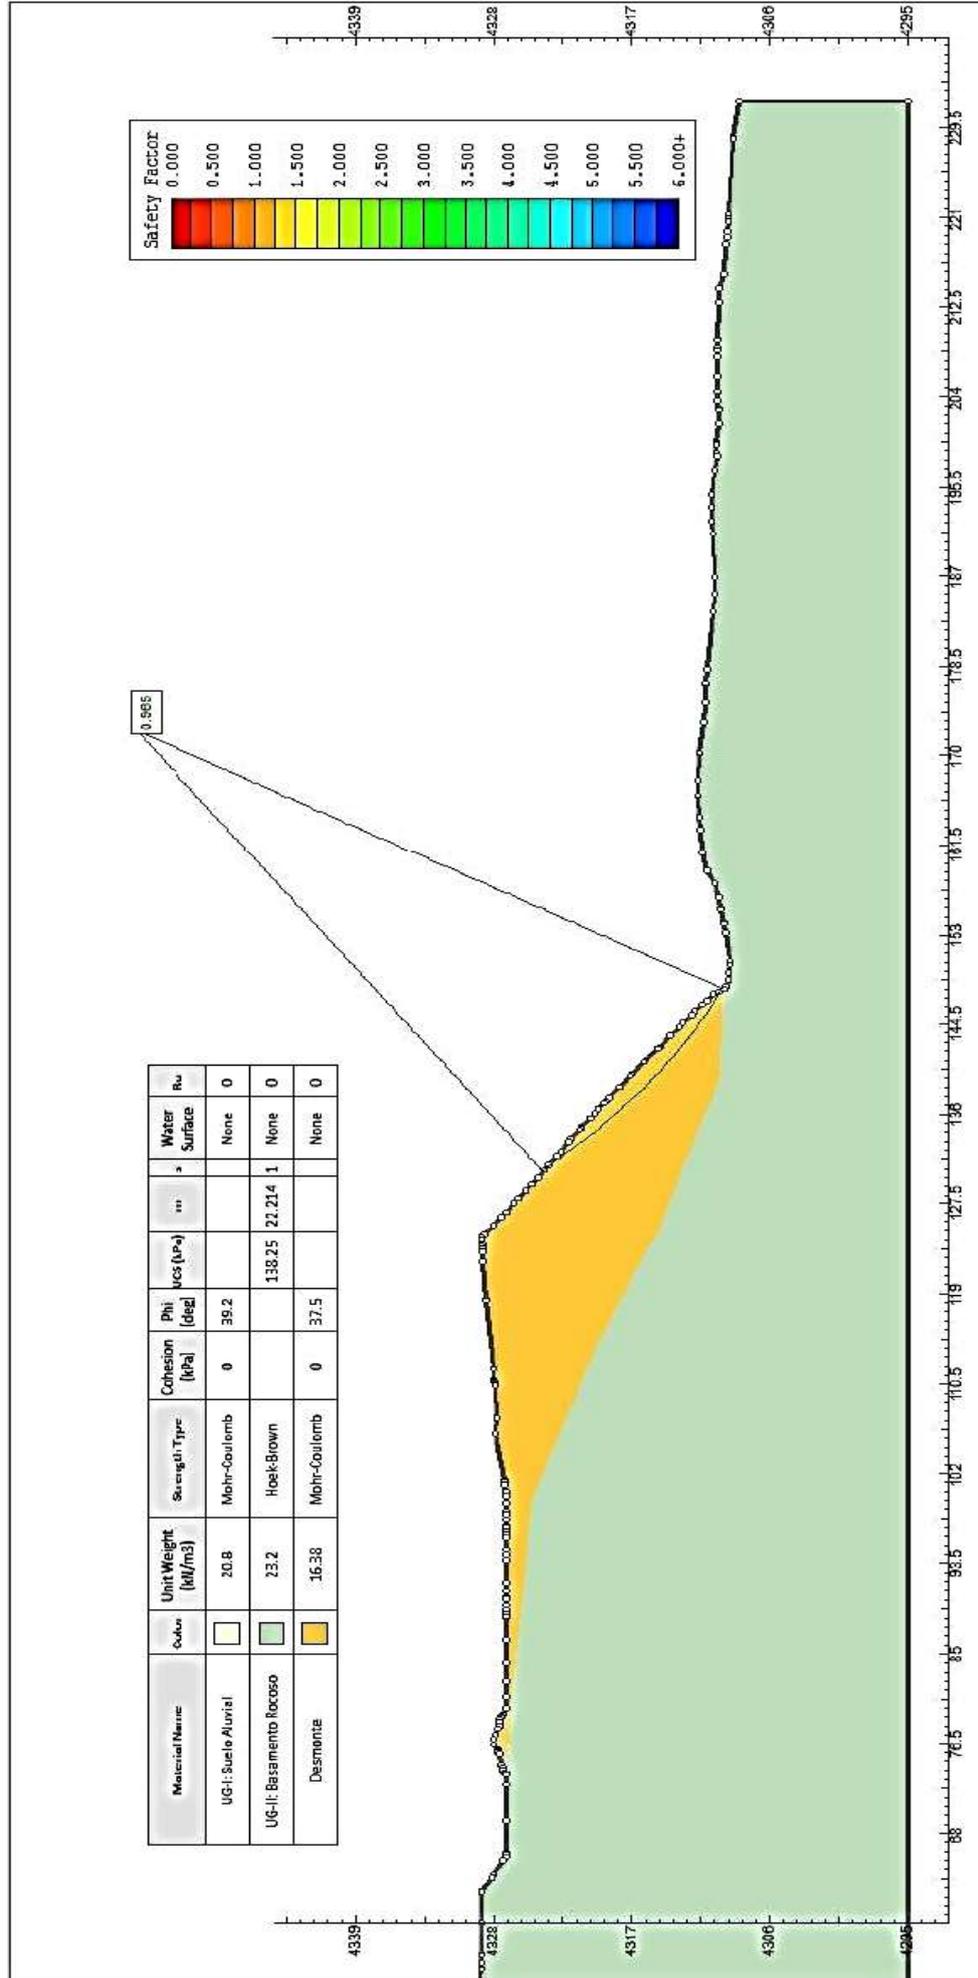
## Análisis de Estabilidad - Condiciones Estáticas

# Desmontera PAM 7 (D 13056) - Situación Actual

Área	PAM	Código	Caso	Condición Actual		Posterior al Cierre	
				Factor de Seguridad		Factor de Seguridad	
				Estático	Pseudoestático K=0.22	Estático	Pseudoestático K=0.22
Desmontera	PAM 7	D 13056	Falla Circular	0.985	0.663	1.519	1.131
Relavera	PAM 8	R 9988	Falla Circular	0.14	0.902	1.856	1.131
Relavera	PAM 10	R 13063	Falla Circular	1.237	0.811	1.793	1.086
	PAM 10-1		Falla Circular	1.273	0.835	1.851	1.114

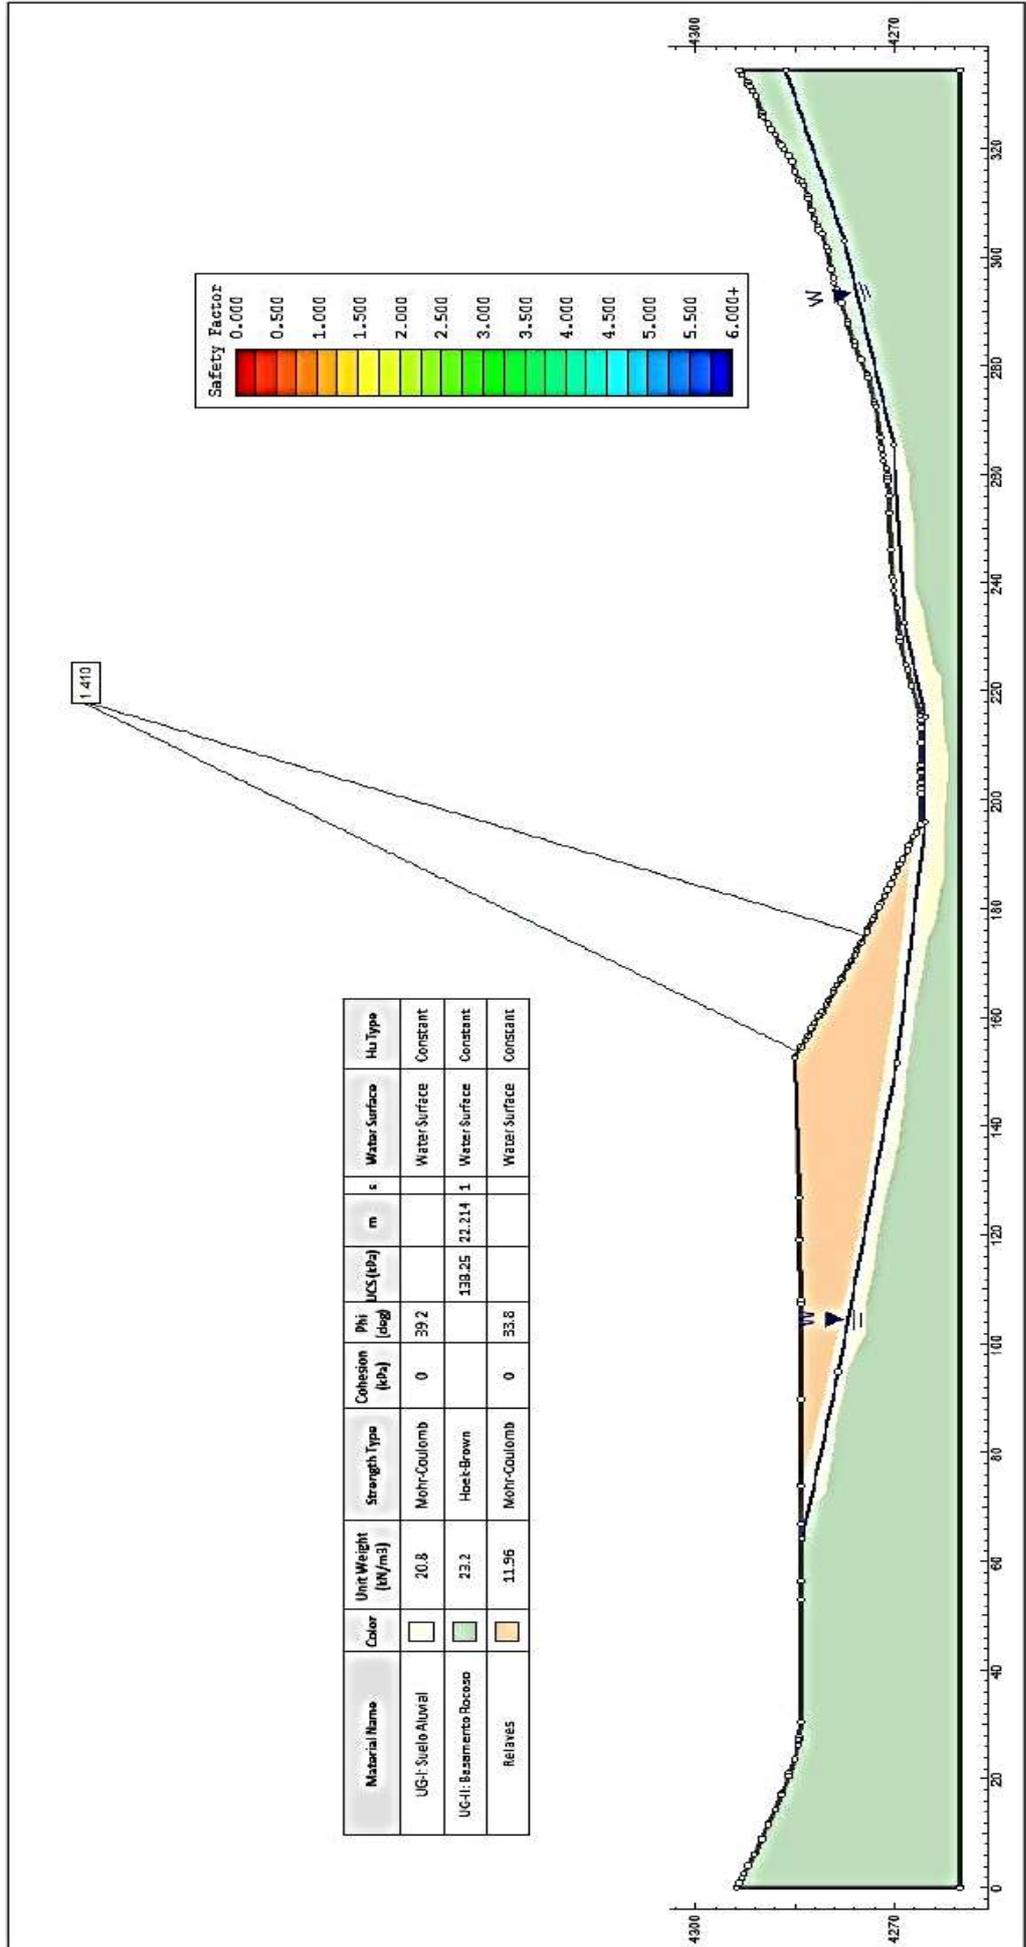
**Análisis de Estabilidad - Condiciones Estáticas**

# Relavera PAM 8 (R 9988) - Situación Actual

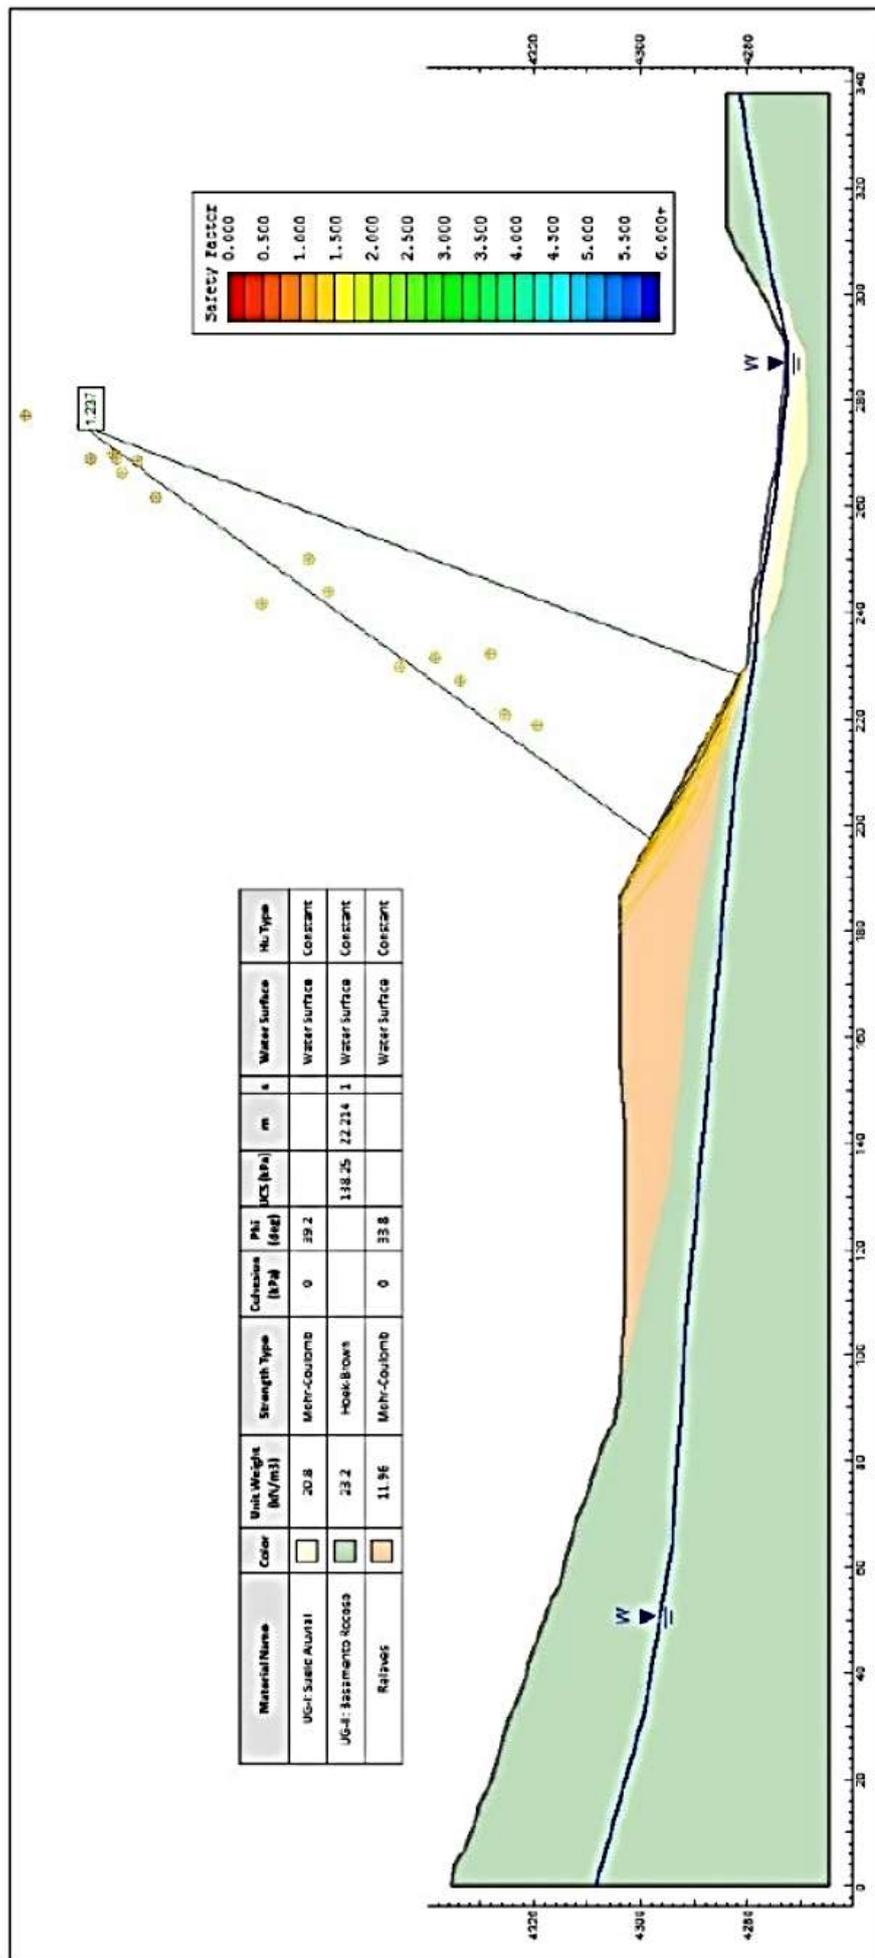
### Análisis de Estabilidad - Condiciones Estáticas

## Relavera PAM 10 (R 13063) - Situación Actual

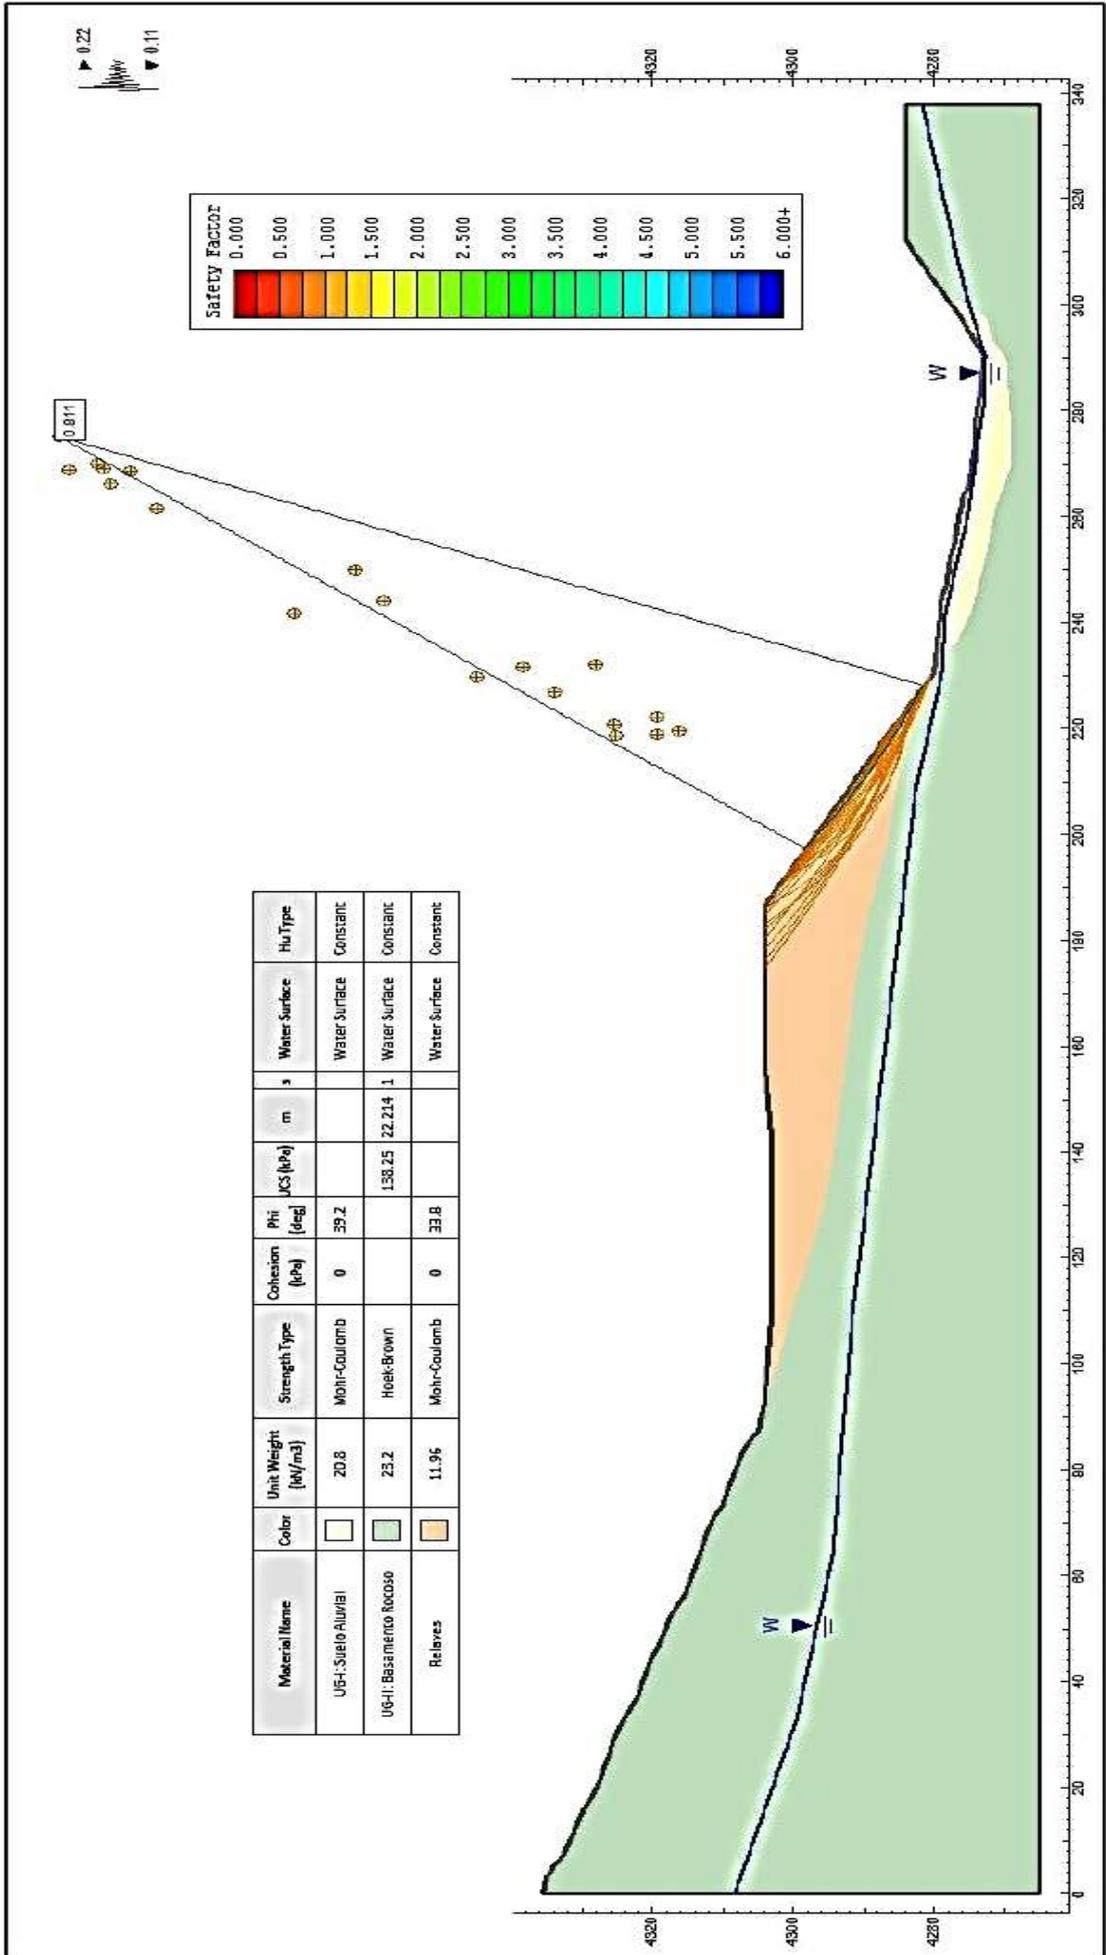
# Análisis de Estabilidad - Condiciones Pseudo-estáticas

**Relavera PAM 10 -1 (R 13063) - Situación Actual**

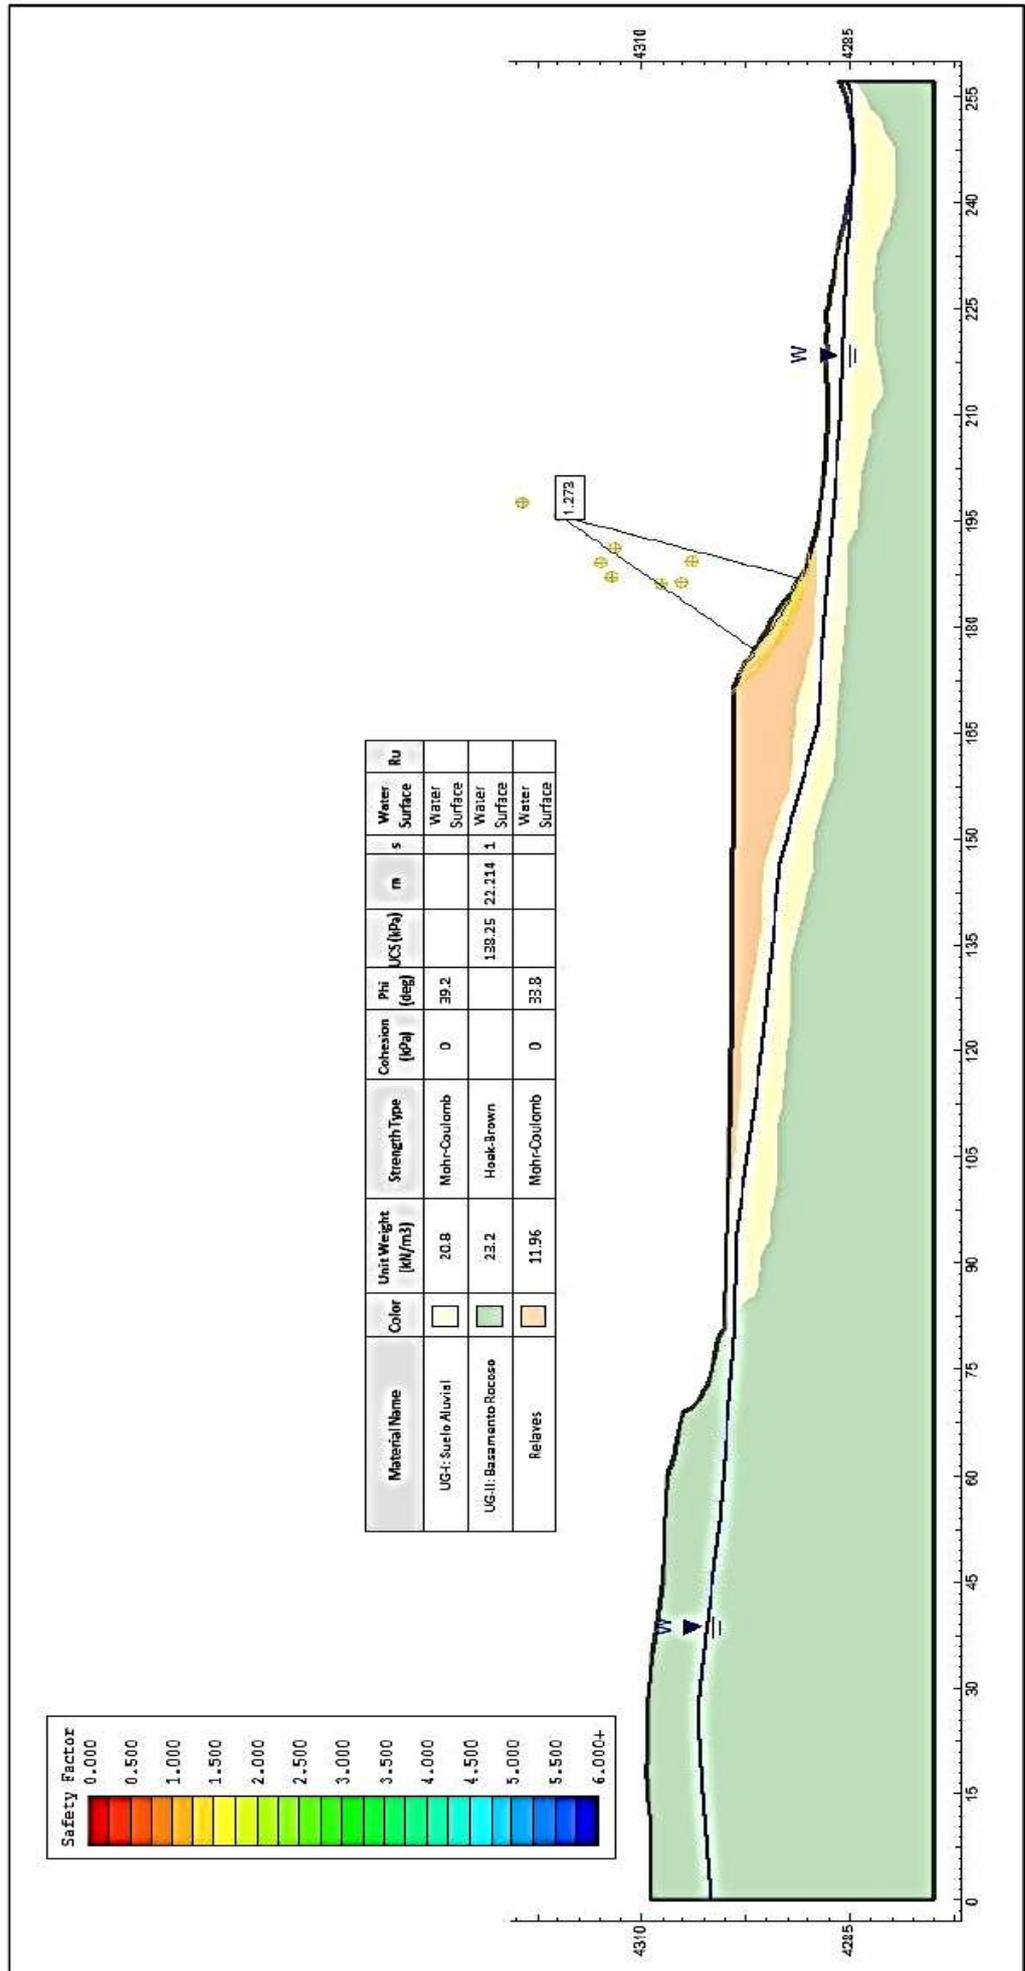
**Análisis de Estabilidad - Condiciones Estáticas**

# Relavera PAM 10 -1 (R 13063) - Situación Actual

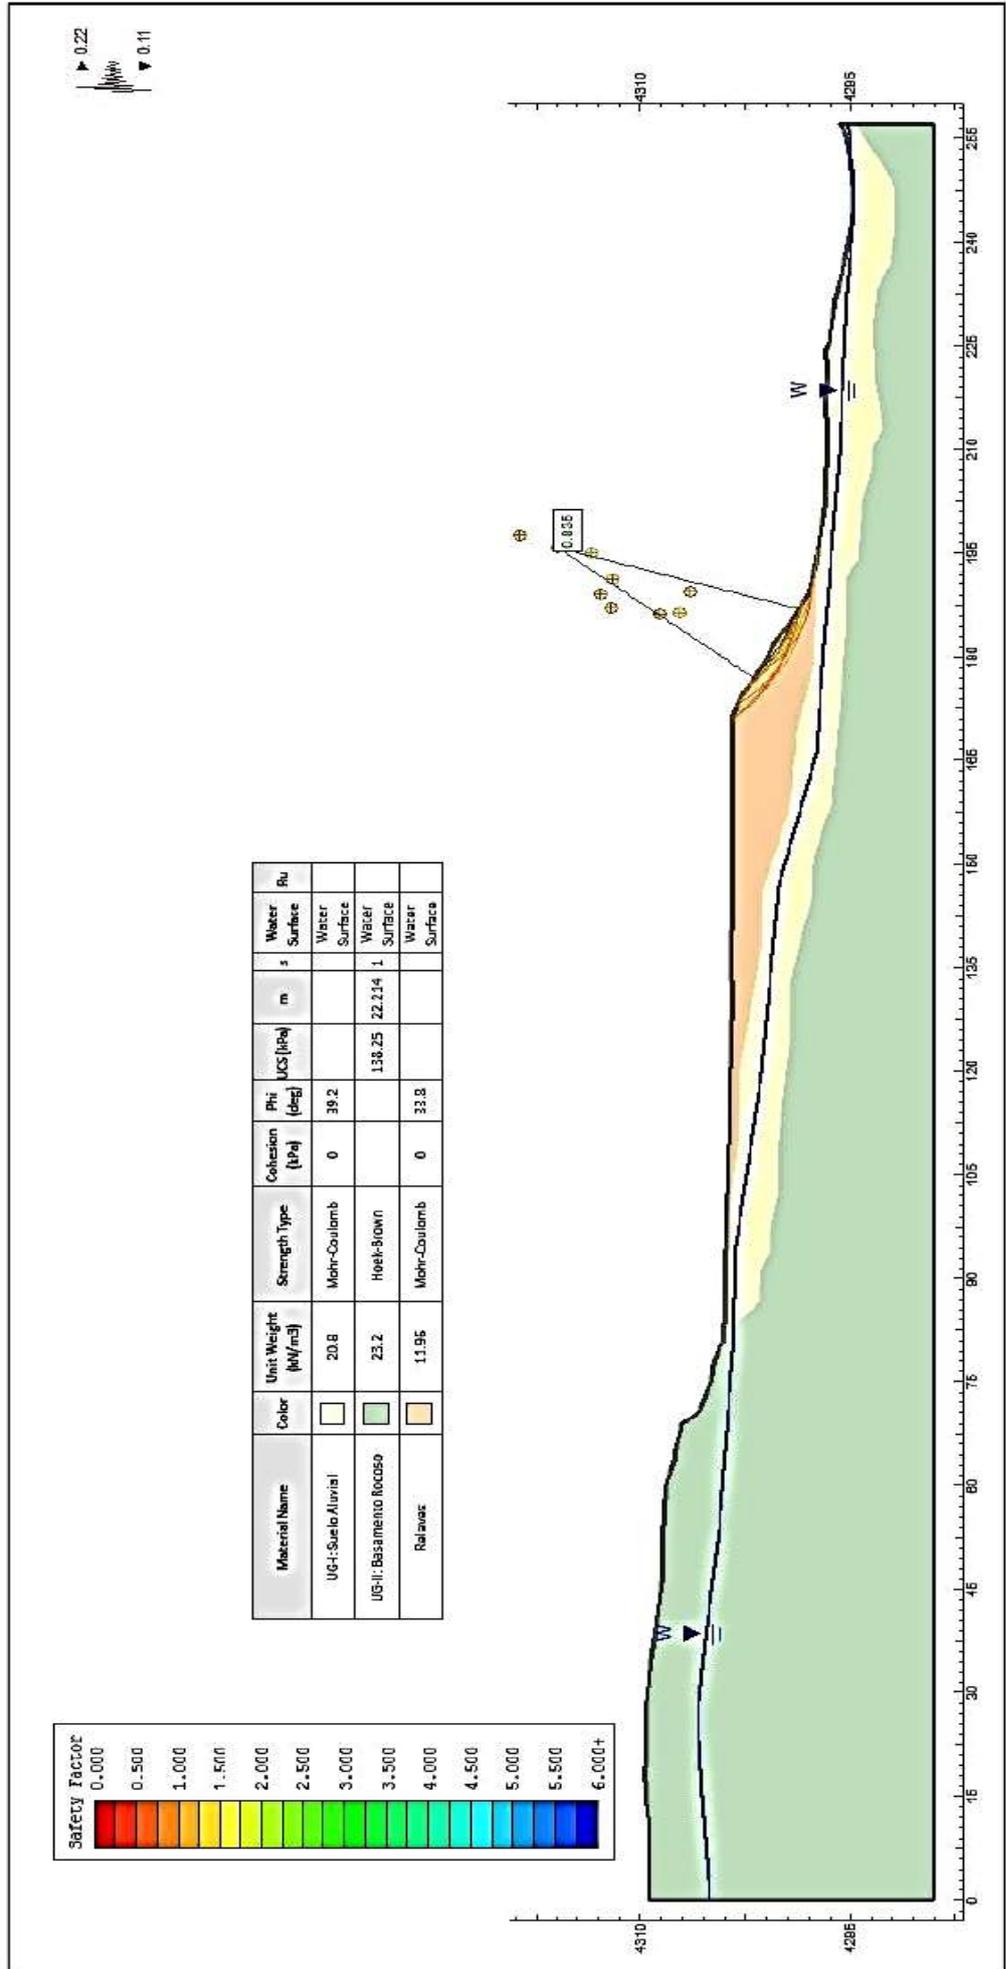
## Análisis de Estabilidad - Condiciones Pseudo-estáticas
