**Mantenimiento Predictivo para optimizar la Vida Útil de
los Tanques de Cianuración de la empresa minera
Yanacocha**

**Para obtener el grado académico de Maestro en Ingeniería
con Mención en Gerencia e Ingeniería de Mantenimiento**

Ciente:	YANACOCHA	Fecha:	07/12/2023	Revisión:	0
Ubicación:	YANACOCHA NORTE	Código SAP:	3000-50-20-03-TAN3005		
N° informe:	NDT-20-437-YN	Numero de orden:	FALTA OT

TANQUE DE SOLUCION CIANURADA

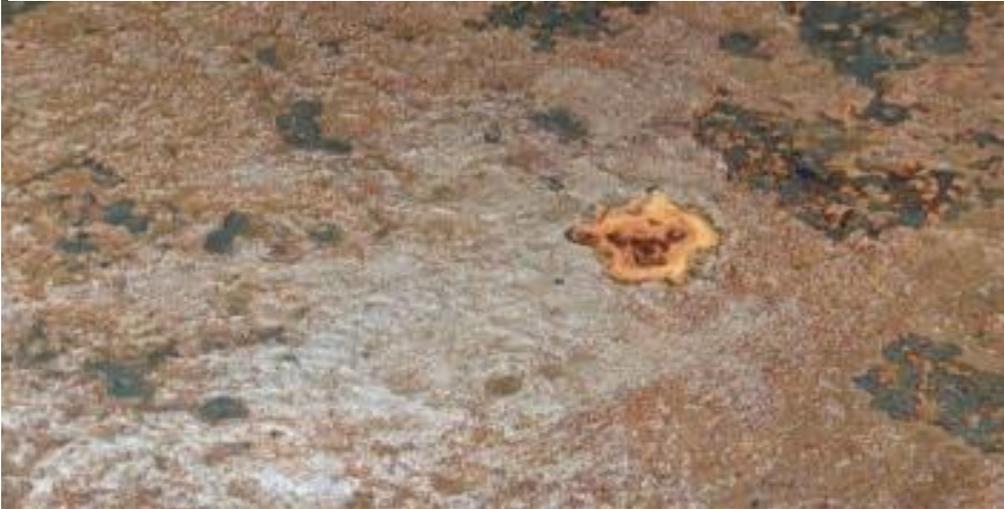
Figura 2

Se presentan diversos problemas de desgaste en la estructura de los tanques, que incluyen la base, el shell y el techo. Uno de estos problemas es la corrosión por picadura (pitting), que a menudo se manifiesta en el interior de los tanques. Este tipo de corrosión se ilustra en la Figura 2, donde se puede observar claramente su presencia y efectos.

Pitting y desgaste en estructura interna de tanque de Cianuración de la empresa

Minera Yanacocha

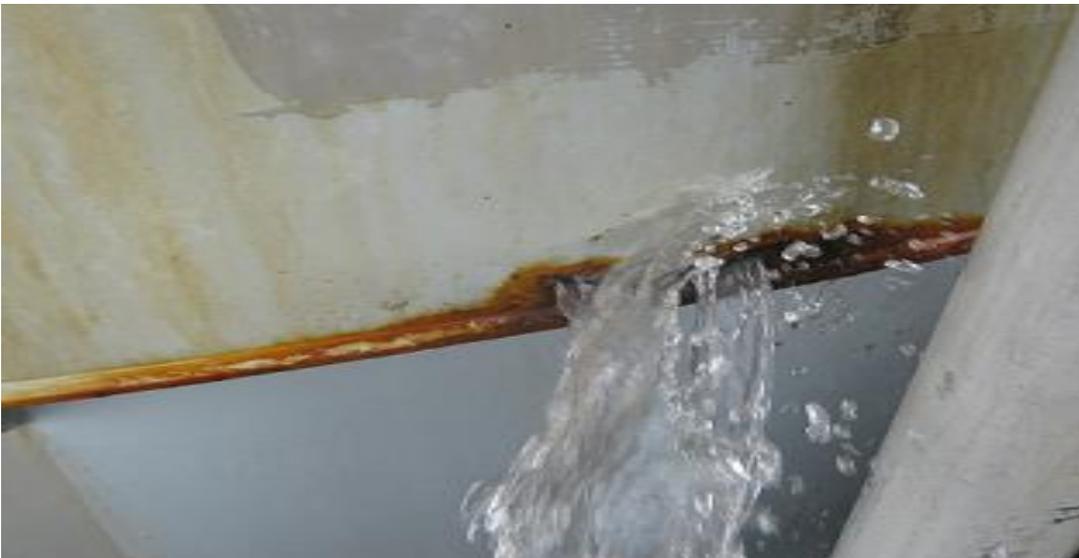
Fuga en estructura del anillo superior en tanque de cianuración de la empresa

minera Yanacocha

En la Figura 3 se muestra una fuga en un tanque que contiene solución cianurada. Aunque esta fuga fue considerada solo como una falla operativa y no se reportó como un evento peligroso, la recurrencia de estos incidentes ha llevado a frecuentes paradas no planificadas de la planta. Estas paradas causan pérdidas de producción y, en casos

La falla más significativa en el caso de una fuga en la estructura del anillo superior de un tanque de solución cianurada es la falla física. La integridad estructural del tanque es crucial para evitar fugas, y una falla en esta área sugiere problemas con los materiales o el diseño del tanque. No obstante, las fallas humanas y latentes también pueden ser factores contribuyentes importantes y deben ser consideradas en un análisis de causa raíz completo. Factores como inspección inadecuada, mantenimiento incorrecto, procedimientos operativos deficientes, y la falta de protocolos adecuados para la inspección y el mantenimiento, así como una cultura organizacional que no prioriza la seguridad, son elementos críticos que deben ser abordados para evitar estos incidentes.

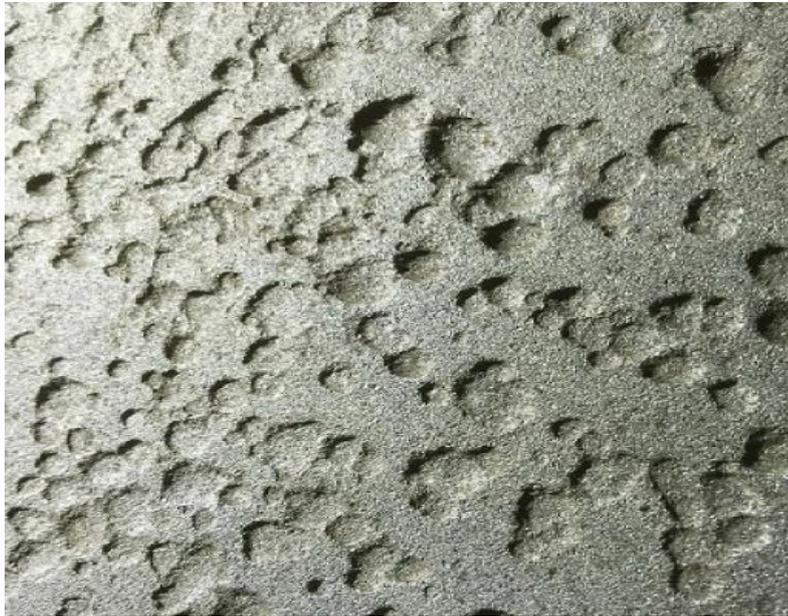
Figura 5

Corrosión por picadura

Según Glistler (2017), las picaduras generadas por esta corrosión pueden variar en forma y tamaño, siendo algunas estrechas y profundas, mientras que otras pueden ser más superficiales y anchas. También pueden expandirse lateralmente bajo la superficie, un fenómeno conocido como socavación. Además, estas picaduras pueden estar expuestas con la abertura visible o cubiertas por una membrana semipermeable, lo que complica su detección adecuada antes de realizar una limpieza con chorro de arena. corrosión por

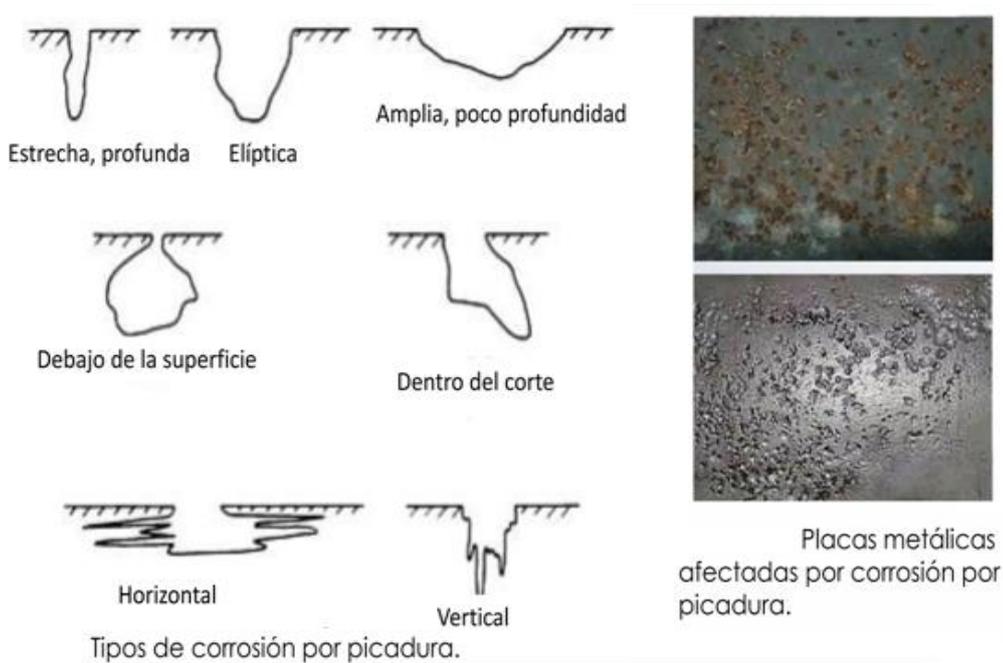
Figura 6

A continuación, en la fig. 6, se muestra los tipos de corrosión por picadura, las cuales se presentan generalmente en metales que forman películas protectoras de oxido

Tipos de corrosión por picadura

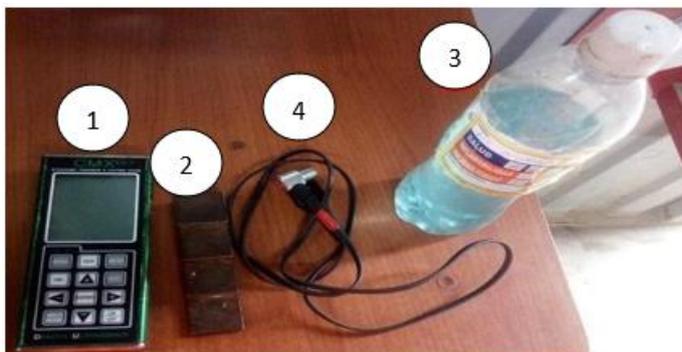
Figura 9

Equipo de ultrasonido Dakota

- ✓ Equipo Dakota (1).
- ✓ Patrón Escalera (2).
- ✓ Acoplante - gel (3).
- ✓ Transductor. (4).

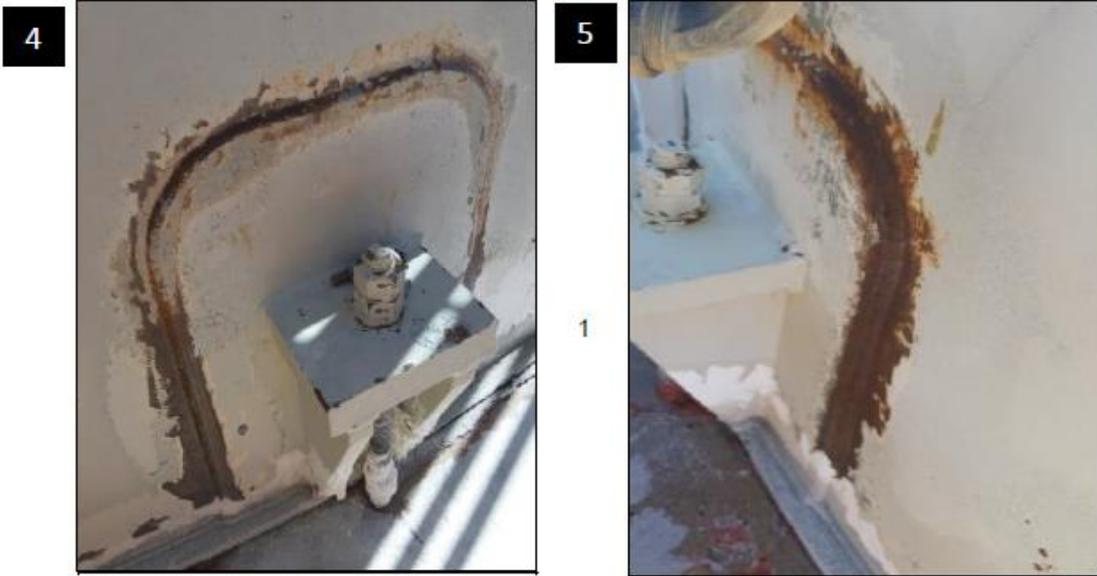
Se evidencia desprendimiento de pintura y corrosión atmosférica en borde de sobreplanchas.

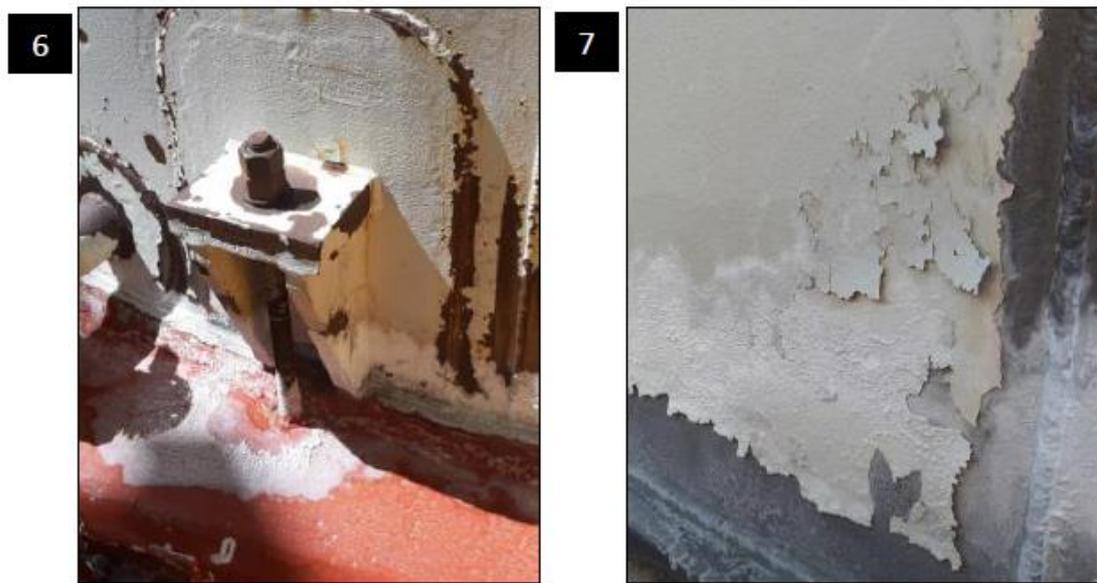
Se evidencia desprendimiento de pintura y corrosión atmosférica en pernos de anclaje y Shell parte externa del equipo.

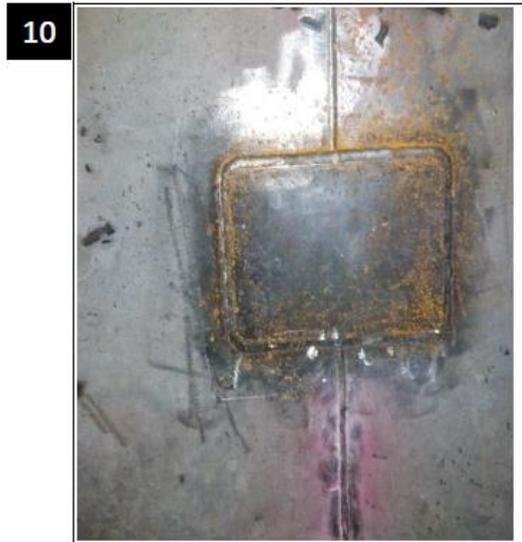
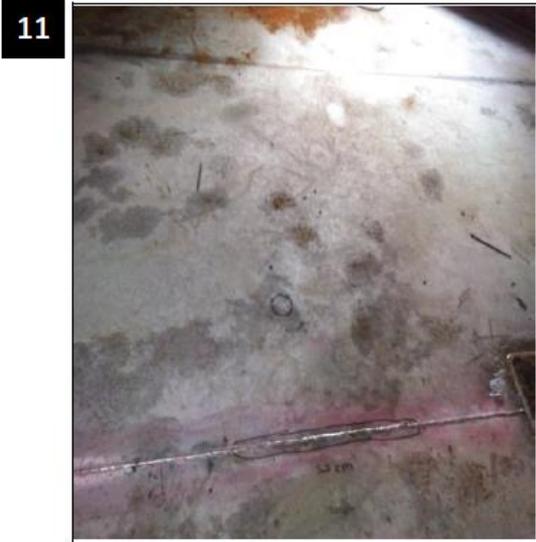
En la inspección visual(VT) del fondo del tanque se evidencia parche de 30x23cm, además en el fondo no se observa daños de corrosión y pitting en planchas.

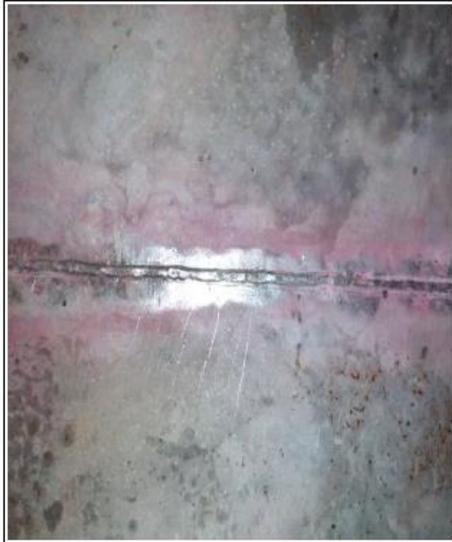
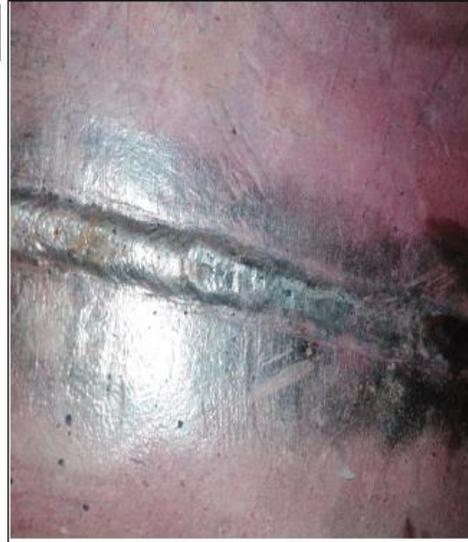
Se observa mal procedimiento de soldadura en el cordón central del fondo del tanque parte interna reportándose para su inmediata reparación.

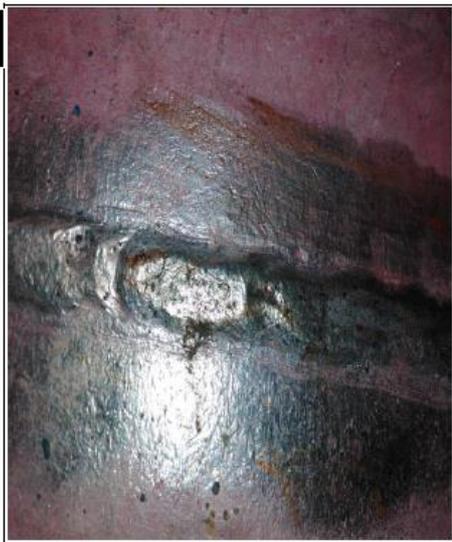
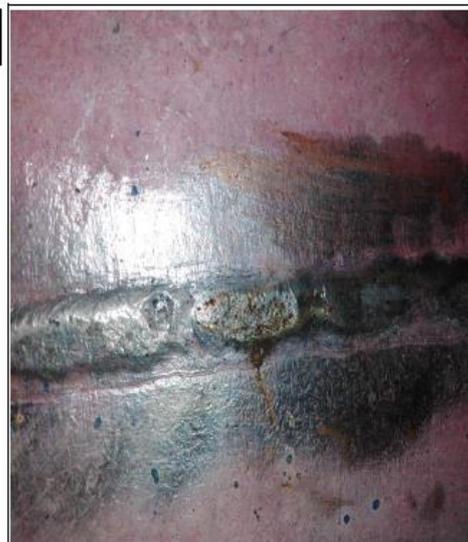
Se observa mal procedimiento de soldadura en el cordón central del fondo del tanque parte interna reportándose al personal de mantenimiento de MYSR para su inmediata reparación.

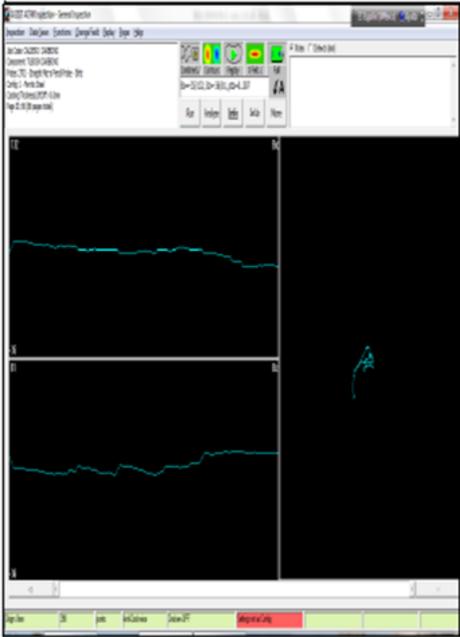
Muestra la imagen de calibración con el bloque patrón

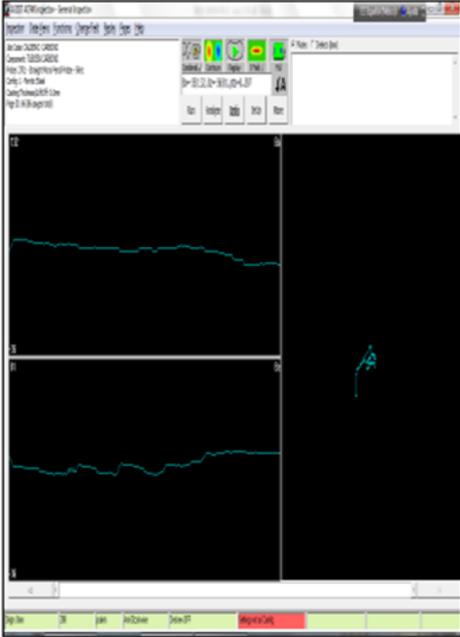
Muestra inspección libre de indicaciones

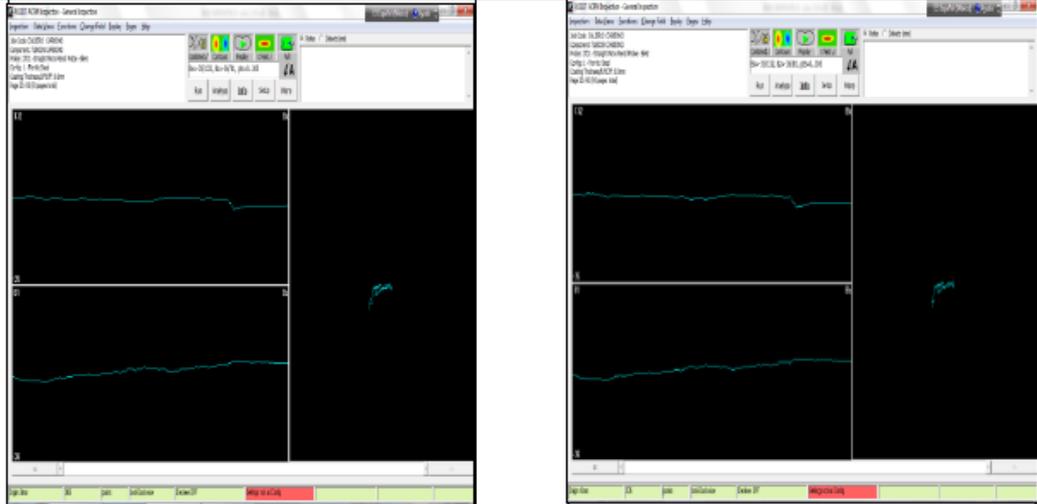
No se evidencia daños en cordones

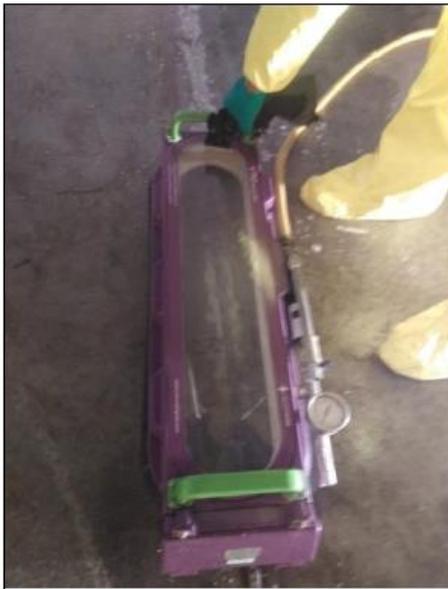
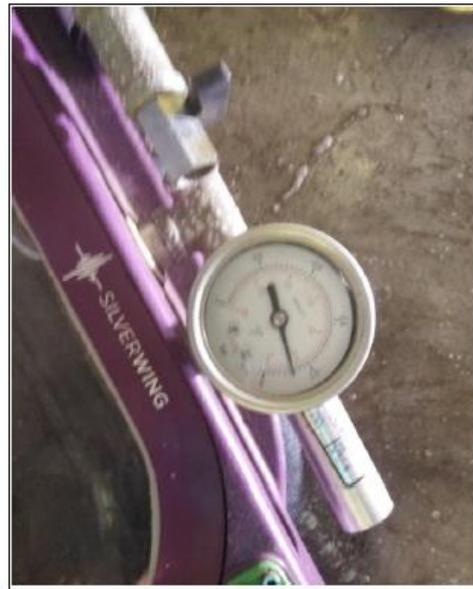
Se realizó la prueba de vacío al cordón #1 en el fondo del tanque, no se evidencia indicaciones relevantes

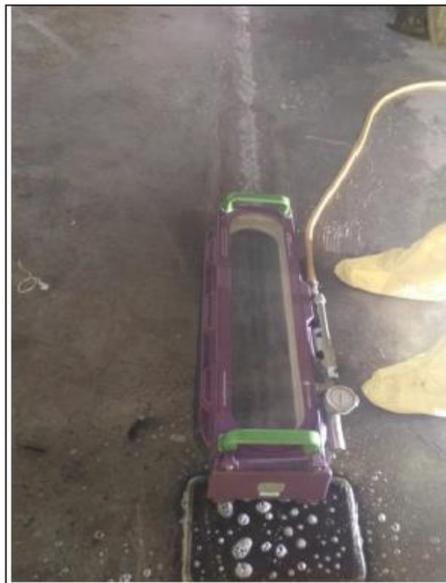
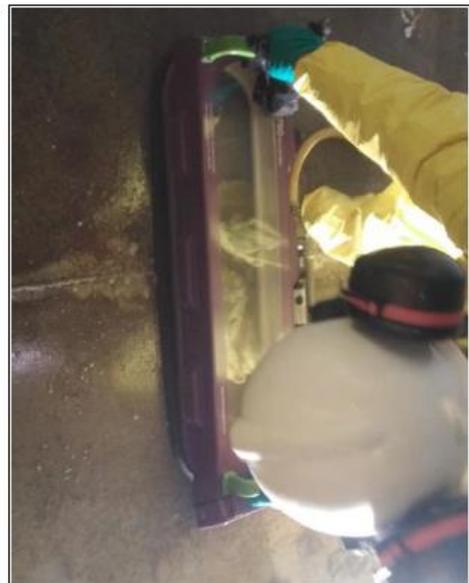
Se realizó la prueba de vacío al cordón #2 en el fondo del tanque, no se evidencia indicaciones relevantes

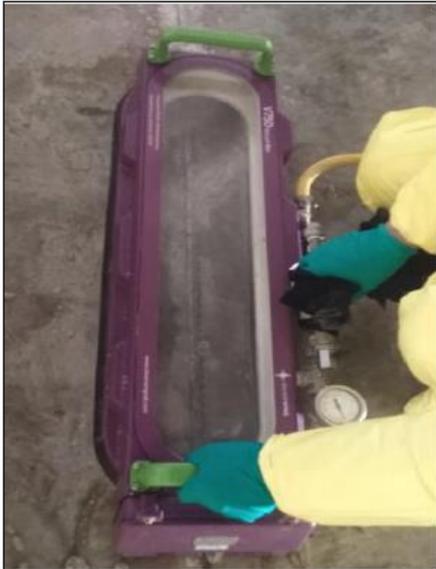
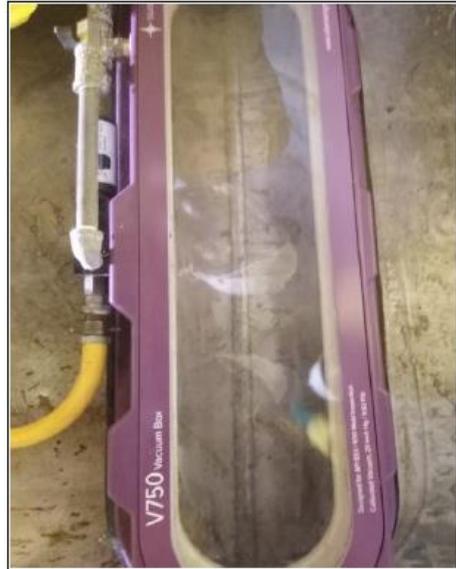
Se realizó la prueba de vacío al cordón #3 en el fondo del tanque, no se evidencia indicaciones relevantes

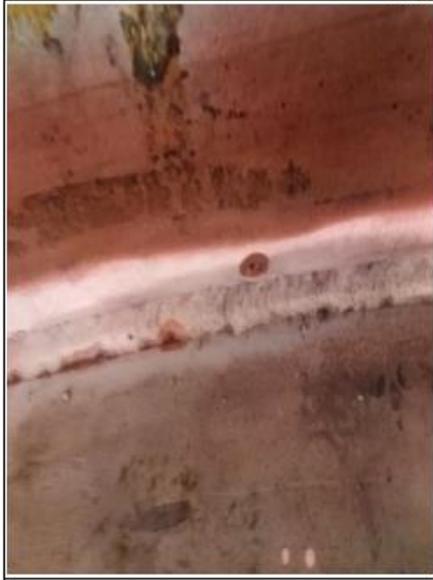
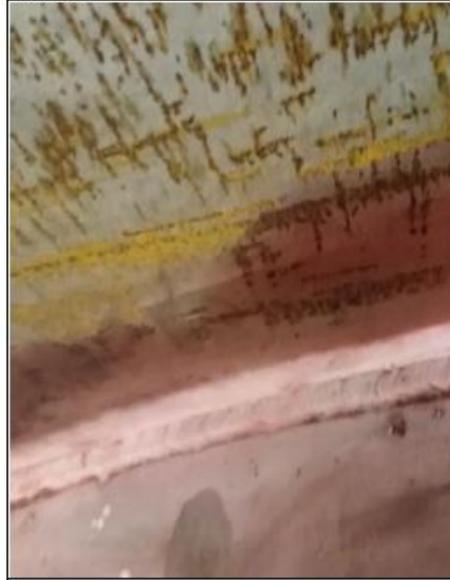
Se evidencia socavaciones en zonas puntuales y salpicaduras de soldadura.

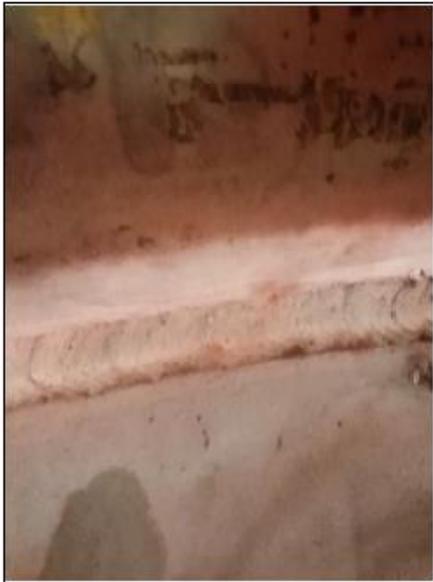
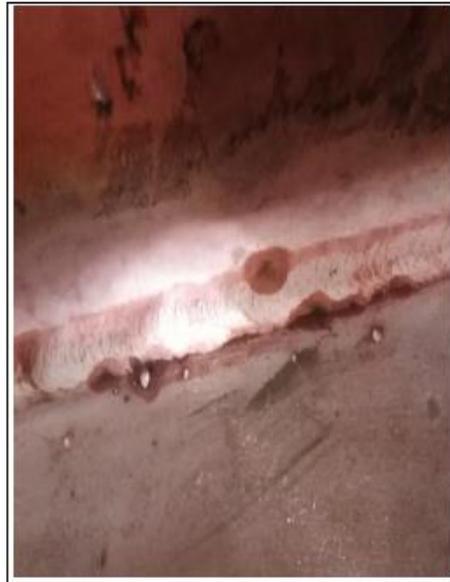
Se evidencia socavaciones en zonas puntuales y salpicaduras de soldadura.

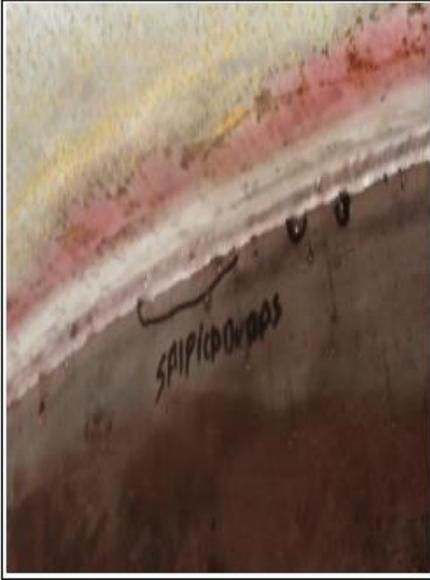
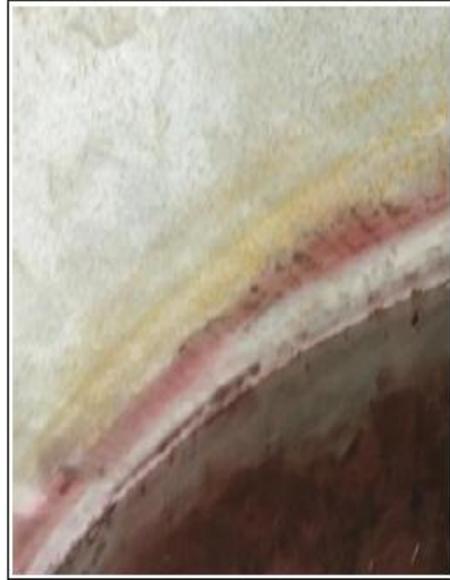
Se evidencia socavaciones en zonas puntuales y salpicaduras de soldadura.

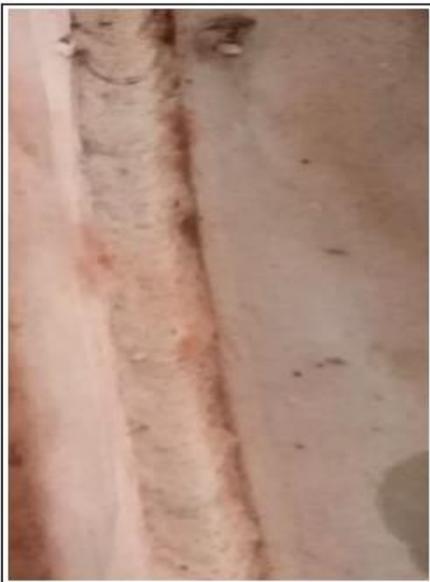
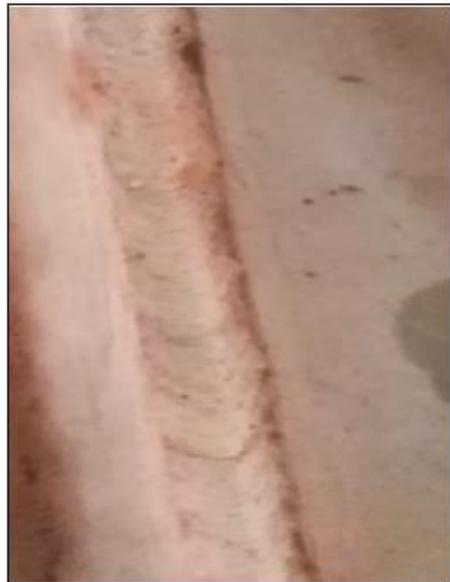
Se evidencia socavaciones en zonas puntuales y salpicaduras de soldadura.

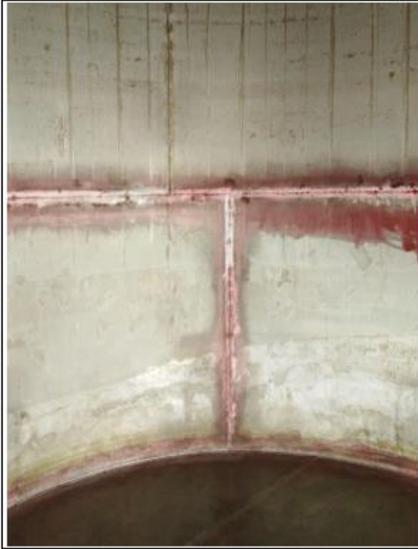
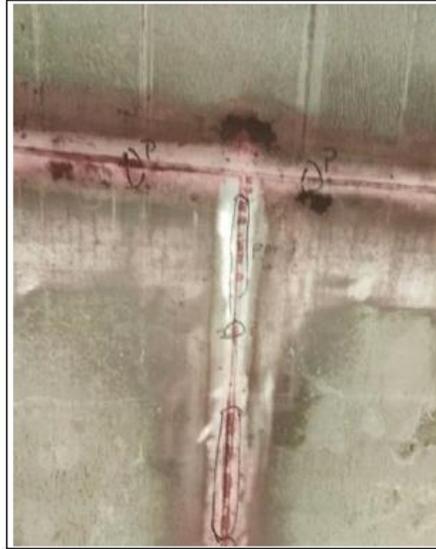
Se evidencia porosidades de fabricación de forma redondeada y no hay rastros de corrosión, las formas están bien definidas, en total se encontraron 5 zonas en el cordón vertical #3

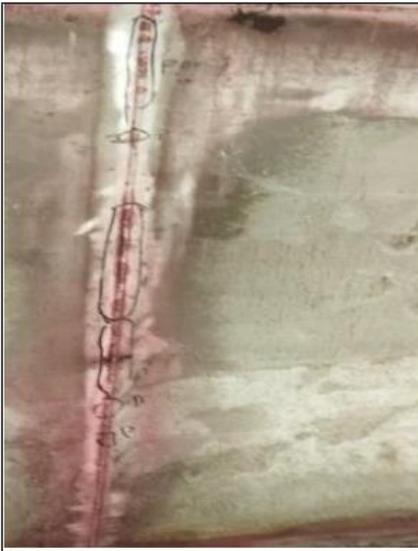
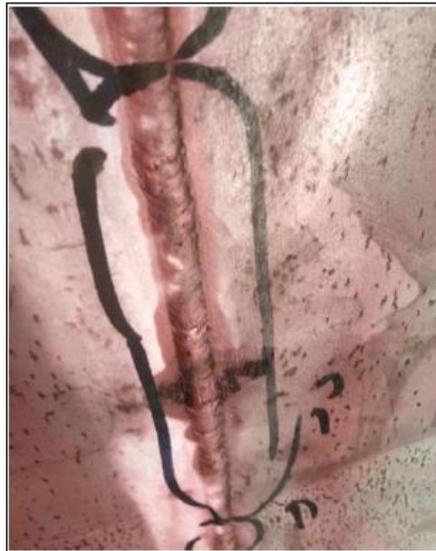
Se evidencia porosidades de fabricación de forma redondeada y no hay rastros de corrosión, las formas están bien definidas en total, se encontraron 5 zonas en el cordón vertical #3

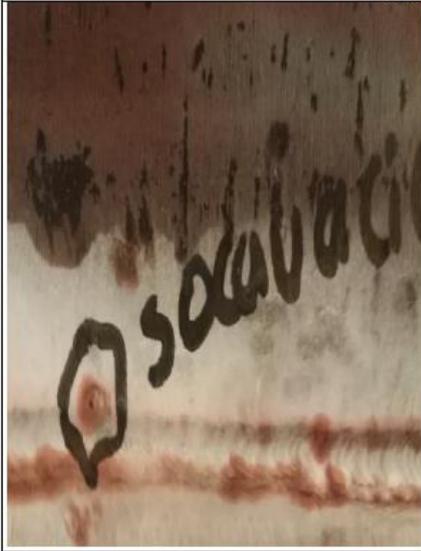
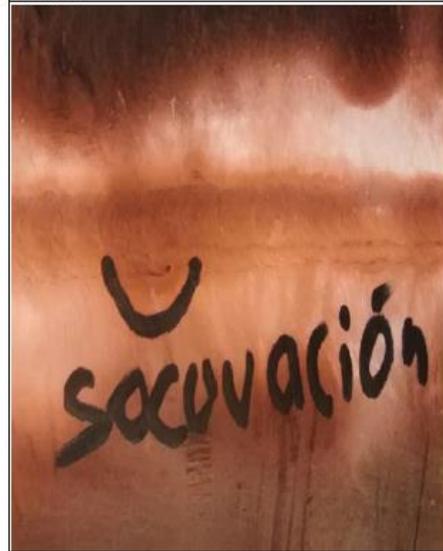
Se evidencia porosidades de fabricación de forma redondeada y no hay rastros de corrosión, las formas están bien definidas, en total se encontraron 15 en diferentes zonas.

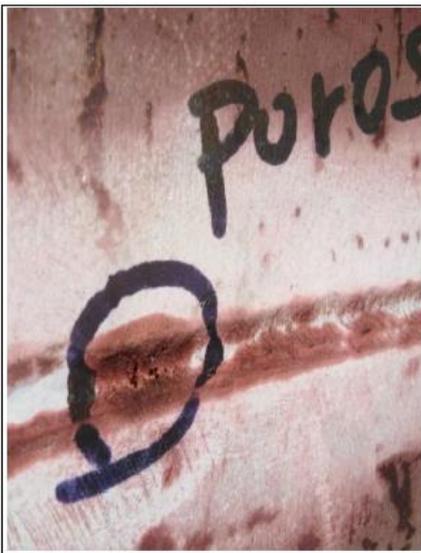
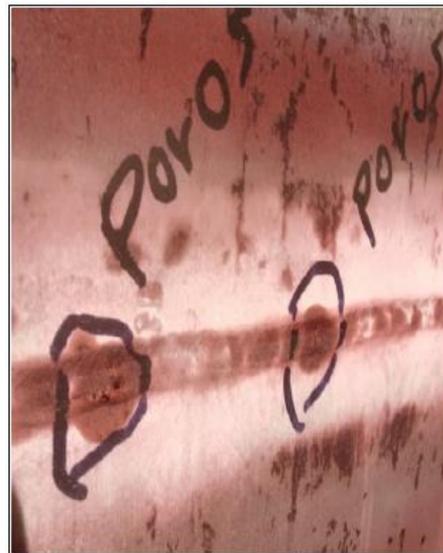
Se evidencia porosidades de fabricación de forma redondeada y no hay rastros de corrosión, las formas están bien definidas, en total se encontraron 15 en diferentes zonas.

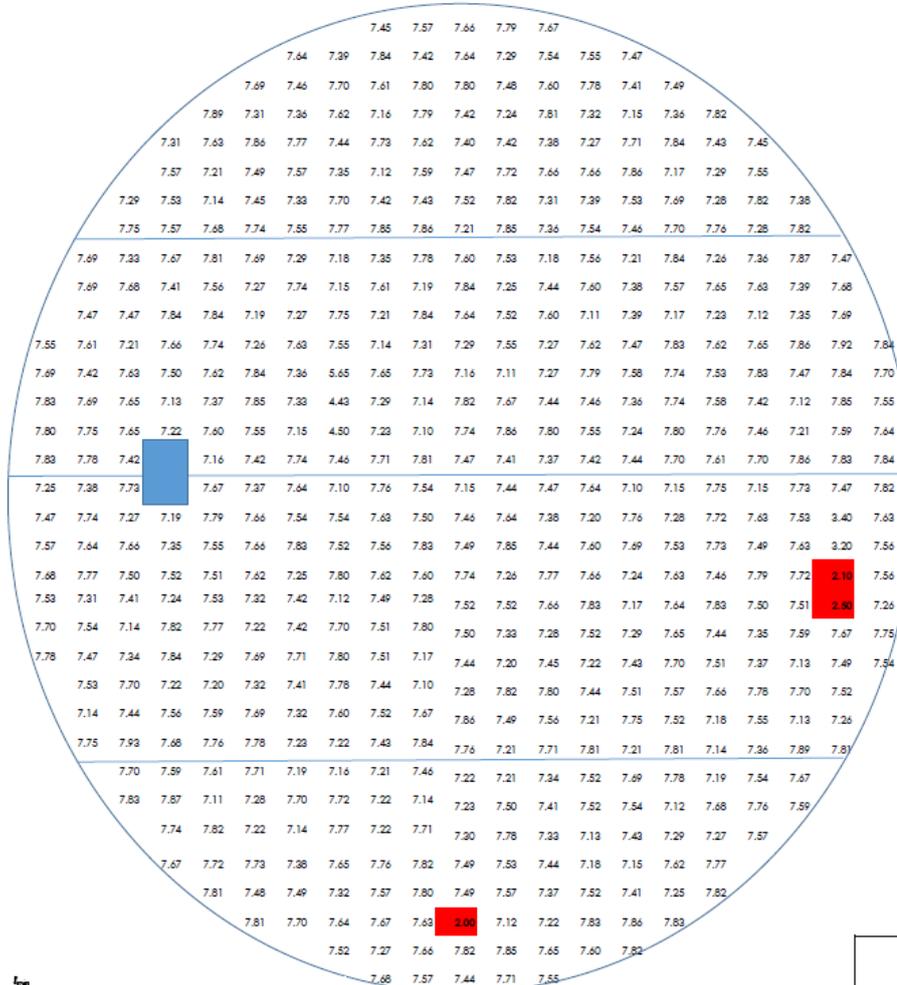
TANQUE DE SOLUCION CIANURADA
GRAFICO FONDO

RESULTADOS DE MEDICIONES (mm)		
PISO DE TANQUE		
MIN	MAX	PROMEDIO
2.00	7.86	7.48

RESULTADOS DE MEDICIONES (mm)		
CHAPA ANULAR		
MIN	MAX	PROMEDIO
2.10	7.92	7.35
