**UNIVERSIDAD NACIONAL DE INGENIERÍA
FACULTAD DE INGENIERÍA CIVIL**

TRABAJO DE SUFICIENCIA PROFESIONAL

**ANÁLISIS DE LA VARIACIÓN DEL ALCANCE DEL
PROYECTO AMPLIACIÓN DE LA VÍA DE ACCESO TRAMO
SEI – CABECERA 33**

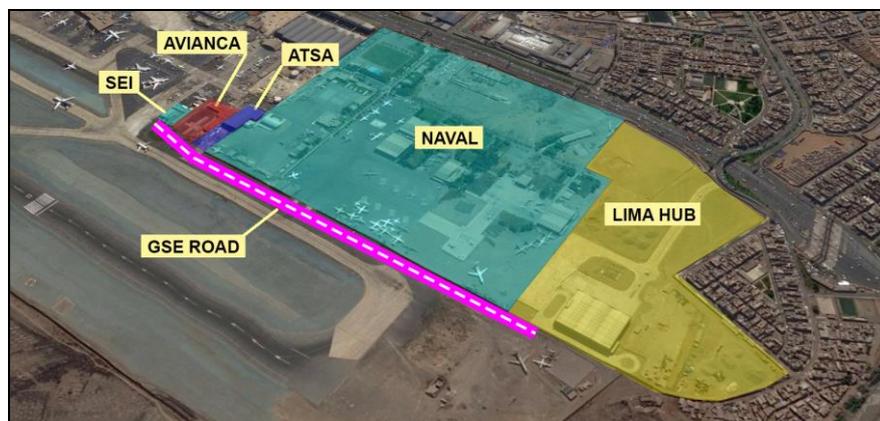
Figura N°3: Esquema general del proyecto.

En la Figura N°3 se muestra un esquema general del proyecto.

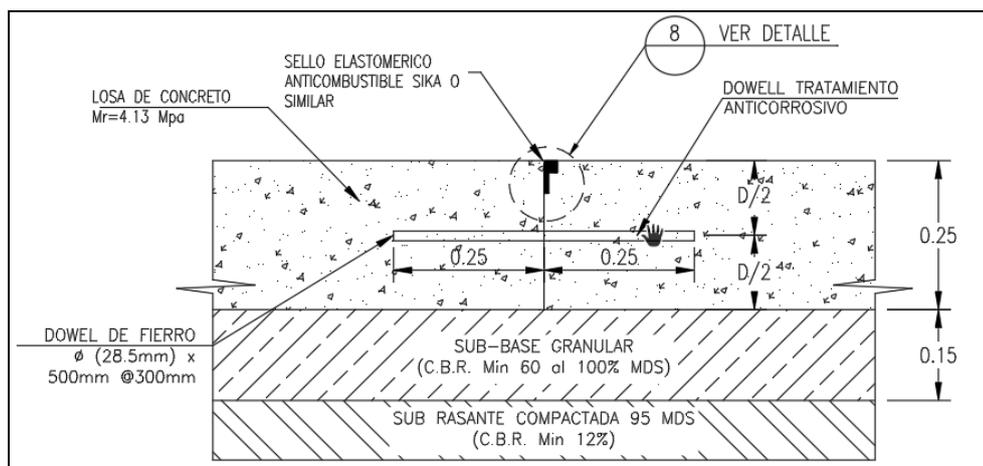
Figura N°8: Sección Típica de Pavimento.

El paquete estructural resultante está conformado por dos capas, estas se colocaron sobre la subrasante, que está conformado por el material existente, sobre este material se colocó la base de material granular con CBR que se encuentra entre el 60 a 100, el espesor es de 0.15 m, luego se colocó la superficie de rodadura de pavimento rígido de 0.25m de espesor, el concreto tiene $M_r=4.13$ MPa, el detalle del paquete estructural se muestra en la Figura N°8:

El ancho de la vía es de 9.00 metros, por 854.00 metros de longitud. De acuerdo a la modulación realizado el ancho de vía ha sido dividido en dos tramos de 4.5 metros cada uno, con paños que varían entre 4.35m y 4.5m de longitud. Para el diseño de juntas transversales se siguen las consideraciones indicadas por el método AASHTO 93 y PCA considerando que nuestro tipo de pavimento es JPCP con pasadores de transferencia de carga.

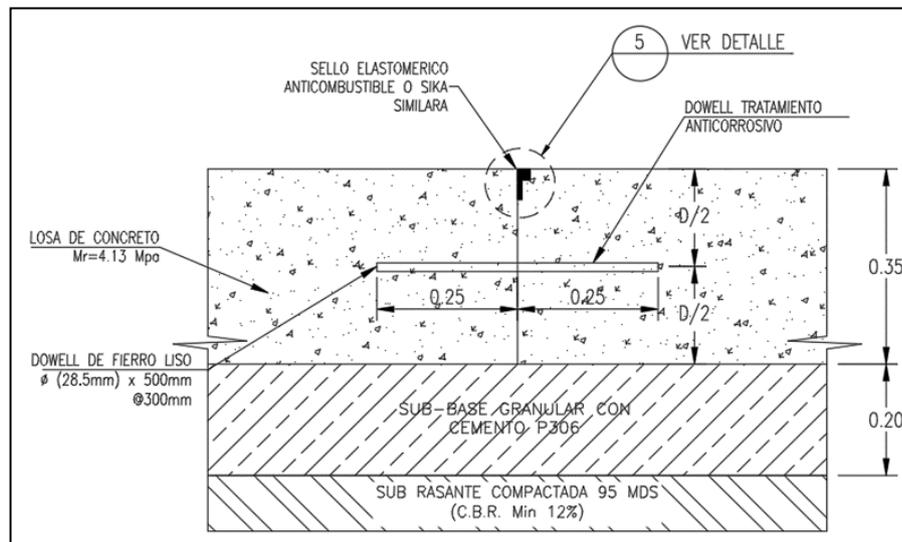
Figura N°9: Sección Típica de Pavimento ingreso Avianca.

El paquete estructural resultante está conformado por dos capas, estas capas son colocadas sobre la subrasante, que está conformado por el material existente, sobre este material se colocó la base de material granular con cemento P306, el espesor es de 0.20 m, luego se colocó la superficie de rodadura de pavimento rígido de 0.35m de espesor, el concreto tiene $M_r=4.13\text{ Mpa}$, el detalle del paquete estructural se muestra en la Figura N°9:

El ancho de la vía es de 9.00 metros, por 23.00 metros de longitud. De acuerdo con la modulación realizada el ancho de vía se ha dividido en paños de 4.50x4.60m.

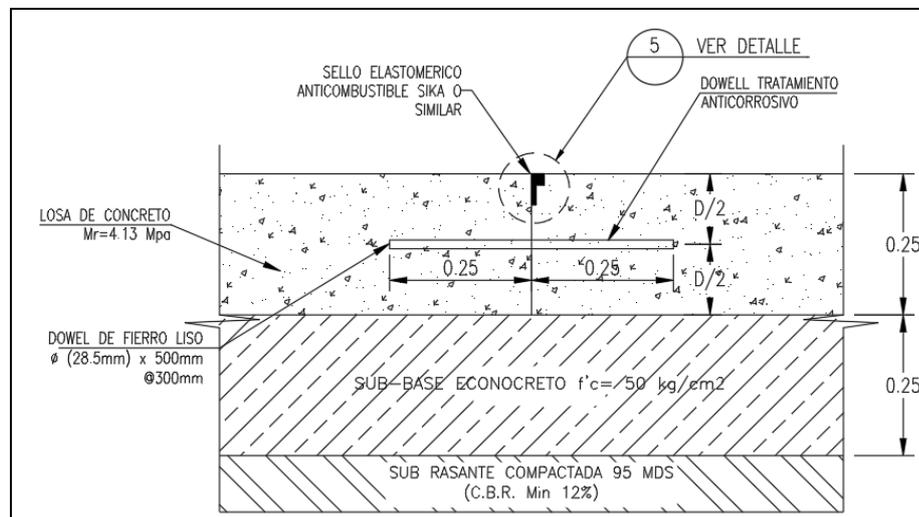
Figura N°10: Sección Típica de Pavimento ingreso a Aviación Naval.

El paquete estructural resultante está conformado por dos capas, estas capas se colocaron sobre la subrasante, que está conformado por el material existente, sobre este material se colocó una sub-base de econocreto $f'c=50 \text{ Kg/cm}^2$, el espesor a colocar es de 0.25 m, luego se colocó la superficie de rodadura de pavimento rígido de 0.25m de espesor, el concreto colocado tiene $Mr=4.13 \text{ Mpa}$, el detalle del paquete estructural se muestra en la Figura N°10.

El ancho de la vía es de 9.00 metros, por 23.00 metros de longitud. De acuerdo a la modulación realizado el ancho de vía se ha dividido en paños de 4.50 x 4.60 metros.

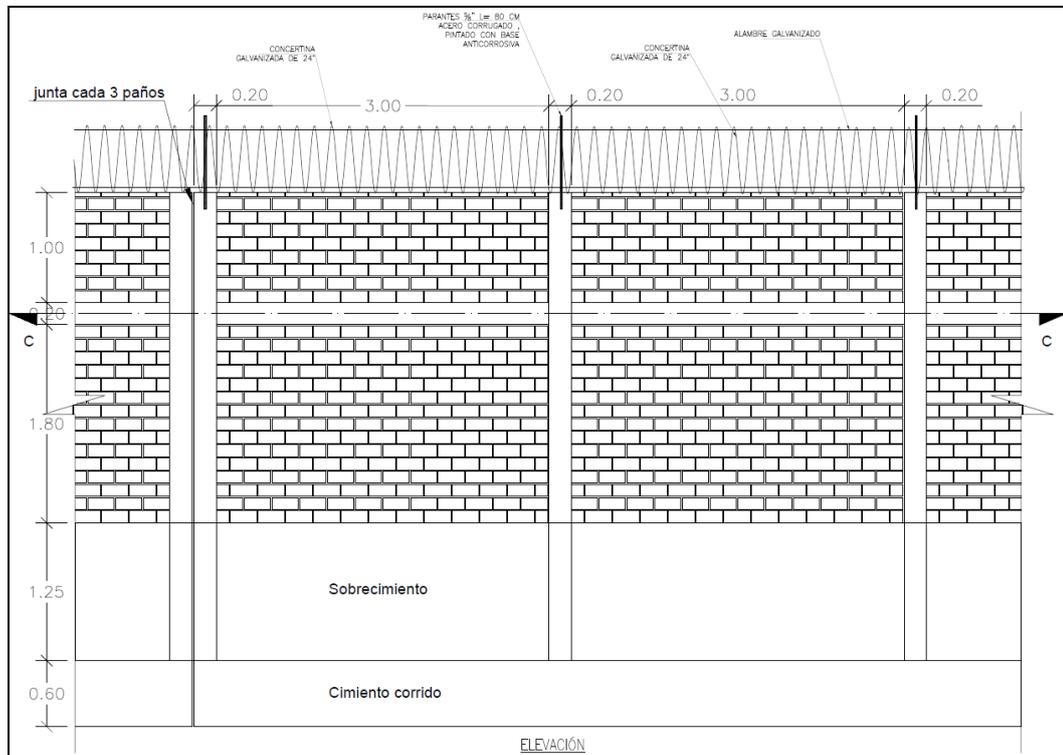
Figura N°11: Muro de albañilería Naval.

- El muro de albañilería tiene una longitud de 393.00m, está ubicado desde la progresiva 0+440.00 a la progresiva 0+833.00.
- El muro tiene 3.0 m de altura terminada.

- Los parantes de acero de 5/8" se anclaron a las columnas del muro perforando entre 13cm y 15cm sobre estas y luego instaladas a presión.
- La concertina galvanizada de 24" se fijó al parante de acero de 5/8" con alambre galvanizado.

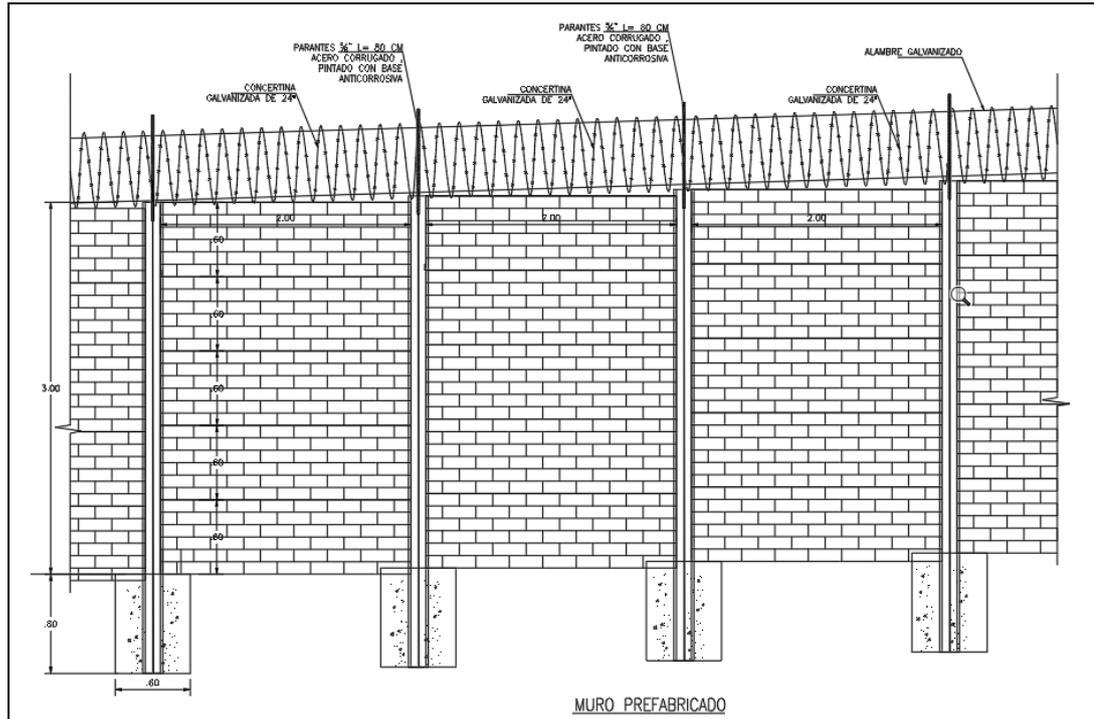
Figura N°12: Muro prefabricado.

- El muro prefabricado tiene una longitud de 157.80m, está ubicado desde la progresiva 0+159.00 a la progresiva 0+316.80.
- El muro tiene 3.0m de altura terminada.
- Los parantes de acero de 5/8" de la concertina se anclaron a las columnas prefabricadas perforando entre 13cm y 15cm sobre estas y luego instaladas a presión.
- La concertina galvanizada de 24" se fijó al parante de acero de 5/8" con alambre galvanizado.

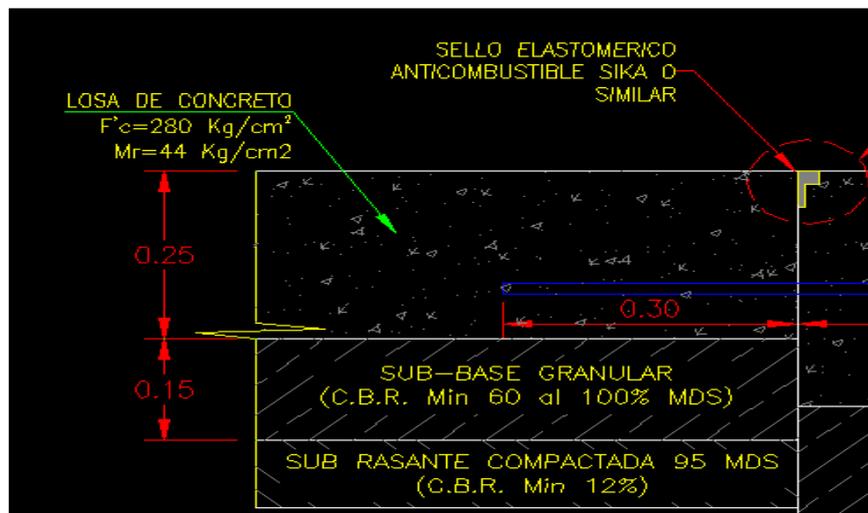
Figura N°13: Detalle de incompatibilidad de características del concreto.

- En los planes de trabajo y plantilla se indica que la resistencia a la compresión del concreto será de 280 kg/cm^2 .
- En los planos entregados indica en los detalles que el concreto tendrá una resistencia de 280 kg/cm^2 equivalente a un módulo de rotura (MR) de 44 kg/cm^2 , en la Figura N°13 se muestra lo mencionado.

- Se determinó que el adicional de obra N°1, fue causado por deficiencias en la compatibilización de los planos y planes de trabajos al encontrarse diferencia en las características del concreto.
- El presupuesto adicional N°1 representa el 1.49% del presupuesto inicial del proyecto.

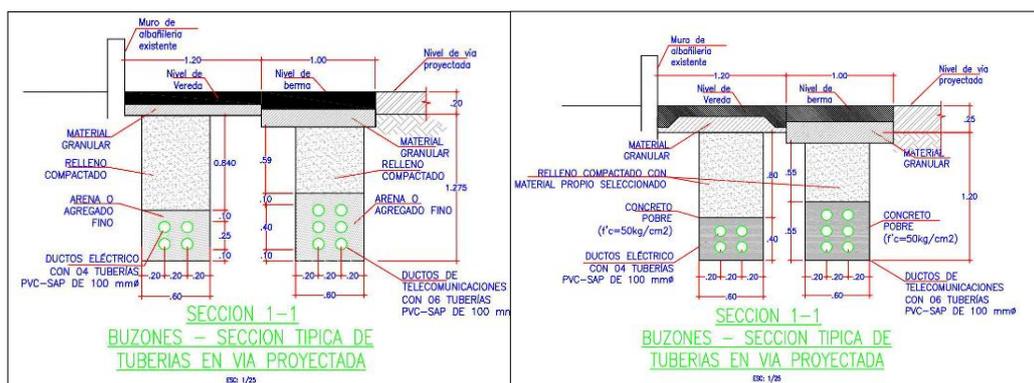
Figura N°14: Cuadro comparativo de secciones.

En la Figura N°14 se muestra como ejemplo una de las secciones donde se dan las variaciones del alcance. Alcance Inicial (izquierda) – Alcance Final (derecha).

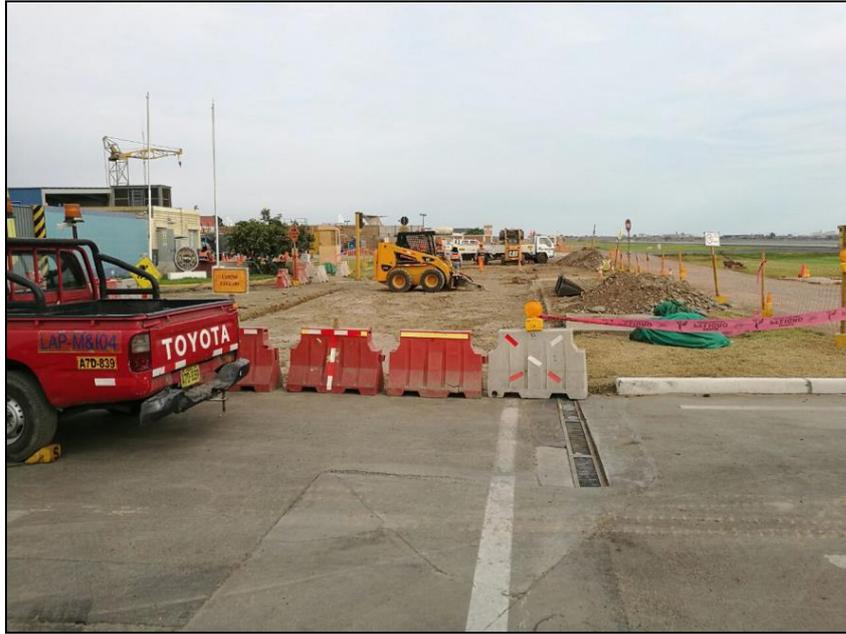
Figura N°15: Detalle-Sardinela en SEI.

Se realiza la consulta vía RFI a la supervisión sustentando dicha necesidad de los trabajos adicionales en el tramo SEI. Estos trabajos adicionales fueron consultados y se obtuvo aprobación bajo requerimientos específicos de SEI ya que no se debe interrumpir de manera definitiva la salida de las unidades contra incendio del SEI. Con esta aprobación, la supervisión aprobó el plan de trabajo y el presupuesto adicional, con lo cual se inició los trabajos que implican el adicional de obra.

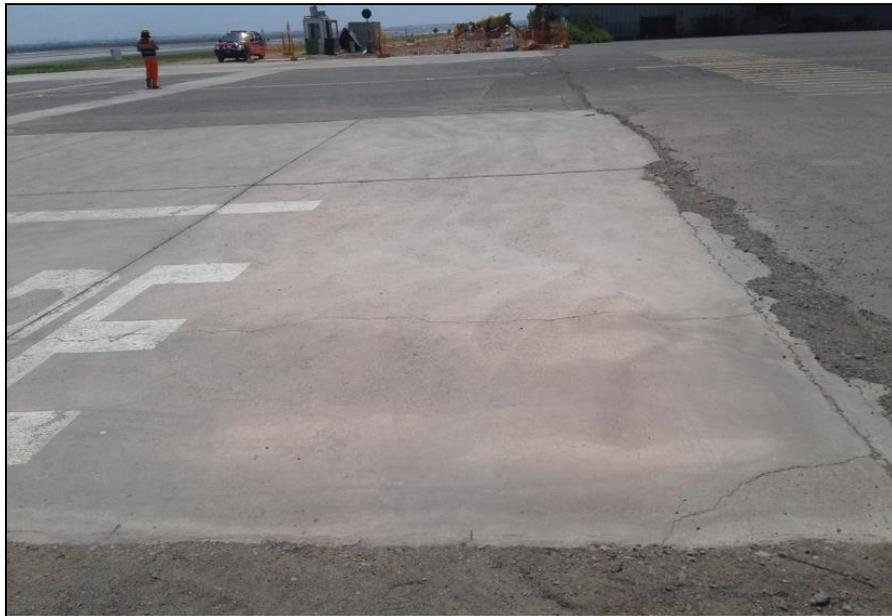
Figura N°16: Cruce Naval - Necesidad de Transición.

- Se observa que al terminar la construcción de la vía en el cruce Naval quedara como parte del cruce Losa de concreto colindante con Pavimento asfaltico; en base a las buenas prácticas de construcción es necesaria la construcción de una transición entre dichos pavimentos de diferente estructura, se muestra lo indicado en la Figura N°16.
- Se observa que la losa existente se encuentra agrietada y el pavimento tiene desprendimiento por lo que al realizar los trabajos de la vía de servicio se generara más daños de los ya existente por lo que es necesario una reparación.

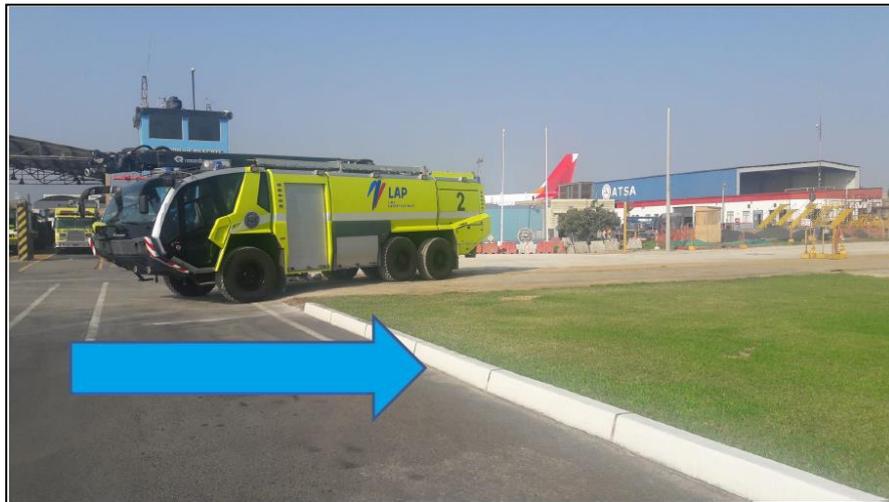
Figura N°17: Vista de Sardineles Existentes.

En el requerimiento de SEI se detalla que por lo menos deben salir 2 unidades en paralelo, por lo que se debía habilitar el espacio faltante en el gras demoliendo el sardinel existente, mostrado en la Figura N°17.

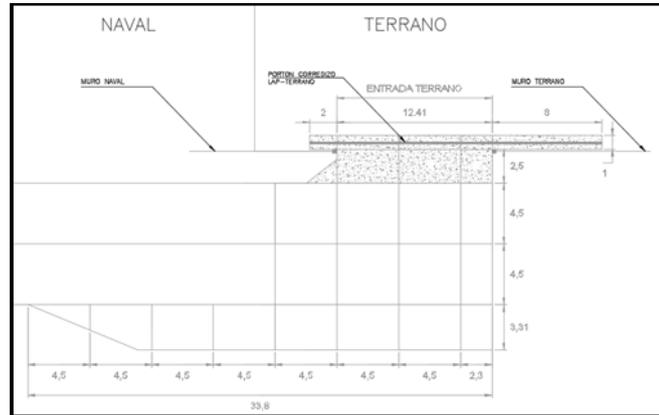
Figura N°18: Vista en planta de losa base del portón LAP-TERRANO.

Este trabajo no está dentro del alcance del proyecto, por lo que es un trabajo adicional que ocasiona una variación del alcance del proyecto.

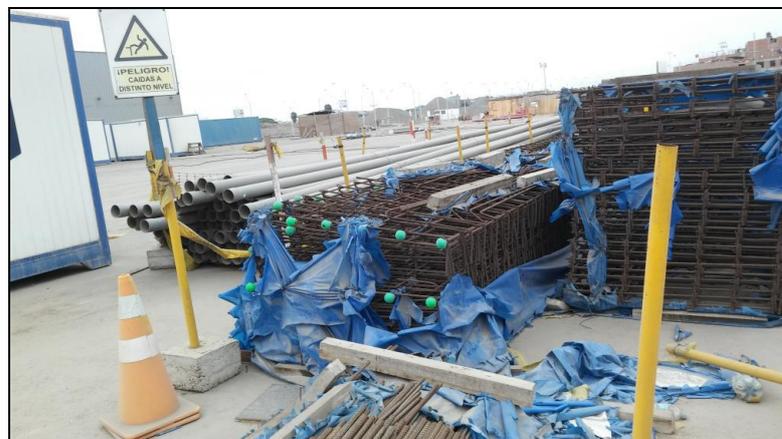
Figura N°19: Situación de acero a usar.

Este acero habilitado ha sido almacenado y cubiertos por plástico aproximadamente por un año, sin embargo, se ha encontrado presencia de óxido en estos. El cliente ofreció a la contratista ver la forma de poder utilizarlo ya que corresponde al mismo proyecto que se estaba desarrollando un año antes por la empresa PyC.

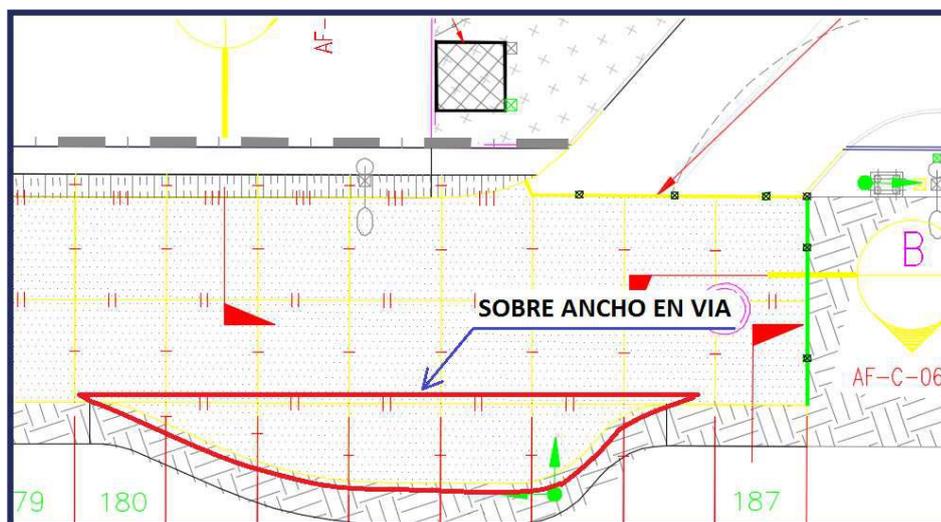
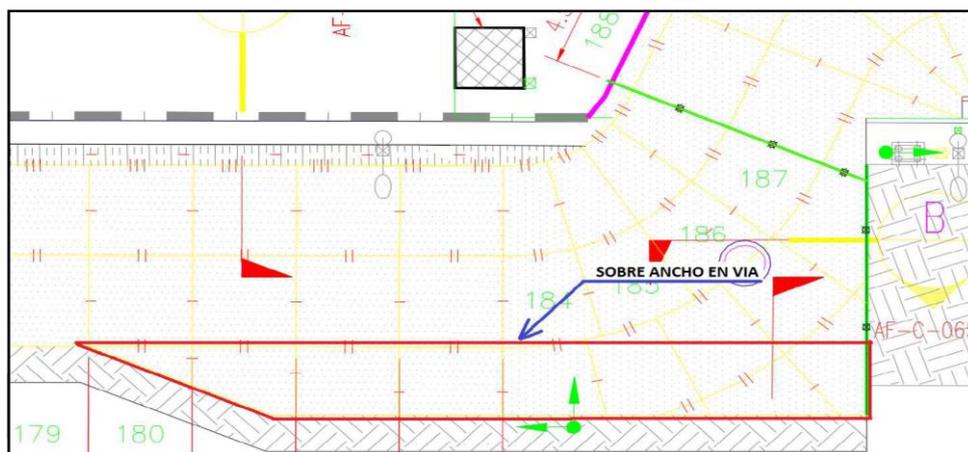
Durante la ejecución del proyecto, se le envía a la contratista las últimas revisiones de los planos los cuales tienen modificaciones en la losa en la zona del acceso Terrano-LAP. Se muestra el comparativo en la Figura N°20 y Figura N°21.

Figura N°20: Sobre ancho de vía: 1ra versión.

Figura N°21: Sobre ancho de vía: Sección en plano actualizado.

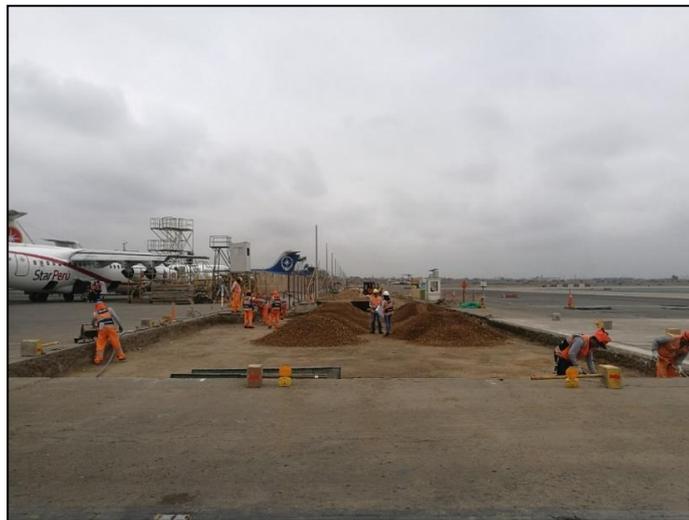
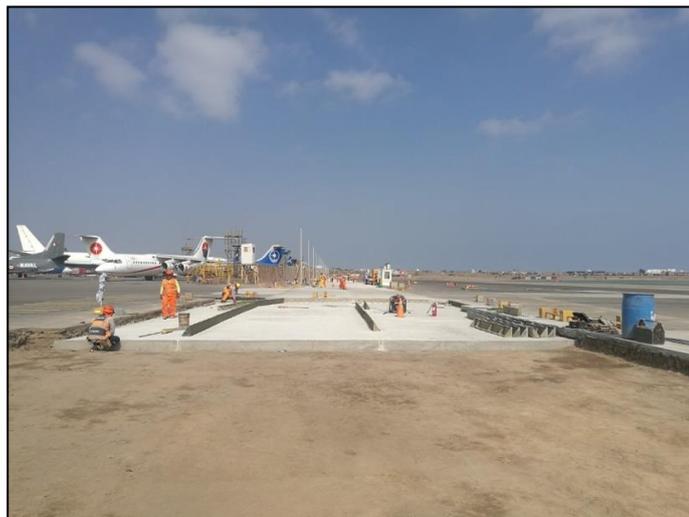
Esquema de ejecución del Cruce de la Calle de Rodaje Naval

Fase 1

Fase 2

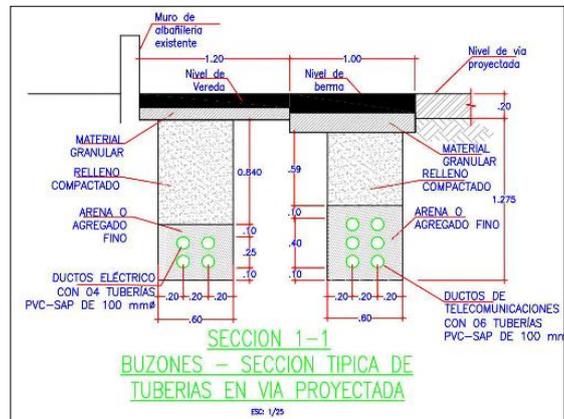
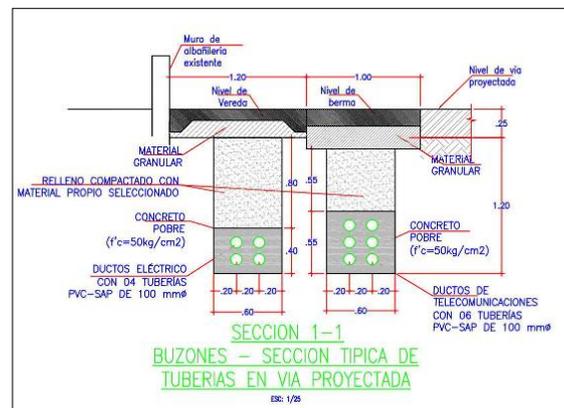
Detalle de cambio del alcance en zona de ductos

Alcance Inicial

Alcance Final

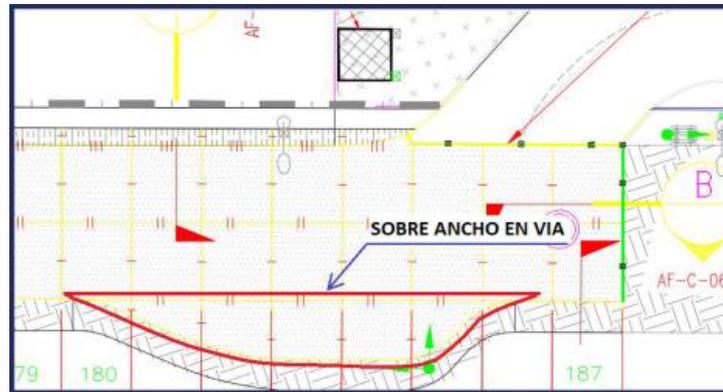
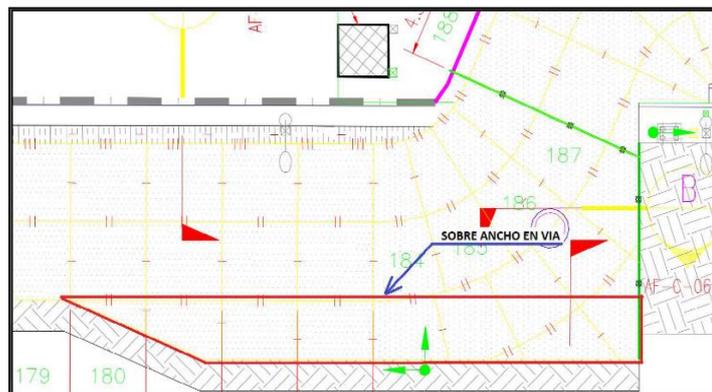
Detalle de cambio de sección en zona de berna

Alcance Inicial

Alcance Final
