**UNIVERSIDAD NACIONAL DE INGENIERÍA  
FACULTAD DE INGENIERÍA CIVIL**

**“ANÁLISIS COMPARATIVO DE DEFORMACIONES EN  
LA CONSTRUCCIÓN DE TÚNEL DE DOS VÍAS Y  
TÚNEL DE CUATRO VÍAS”**

**PARA OBTENER EL TÍTULO PROFESIONAL DE INGENIERO CIVIL**

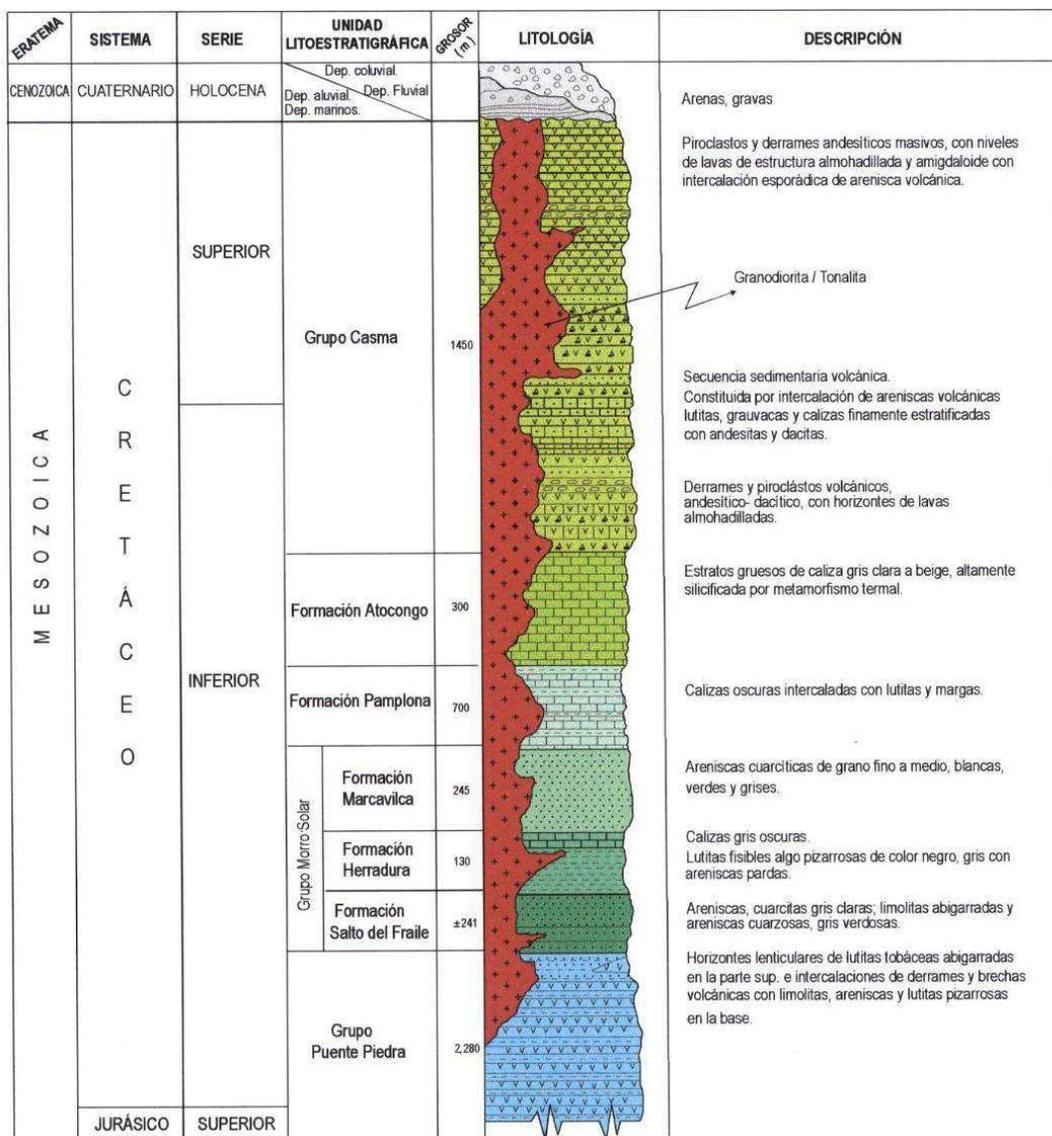
Figura 2. Columna estratigráfica de la región Chancay- Lima – Mala. Memoria explicativa del mapa geológico del Perú 1,000,000. INGEMMET, 1999 (Consortio Metro 2 Lima, 2016)

La zona de estudio, como se ha comentado anteriormente, se encuentra ubicada en la cuenca de Lima, la cual comienza con la actividad volcánica del grupo Casma mediante derrames lávicos y piroclásticos en ambiente marino en el periodo Cretácico. Posteriormente se produce el levantamiento de la región durante la primera fase compresiva de la tectónica andina. Simultáneamente al levantamiento del batolito de la Costa siguen produciéndose pulsaciones magmáticas que dan lugar a un complejo de rocas plutónicas (super unidades Patap y Santa Rosa). En la figura 2 se muestra la columna estratigráfica de la zona de estudio.

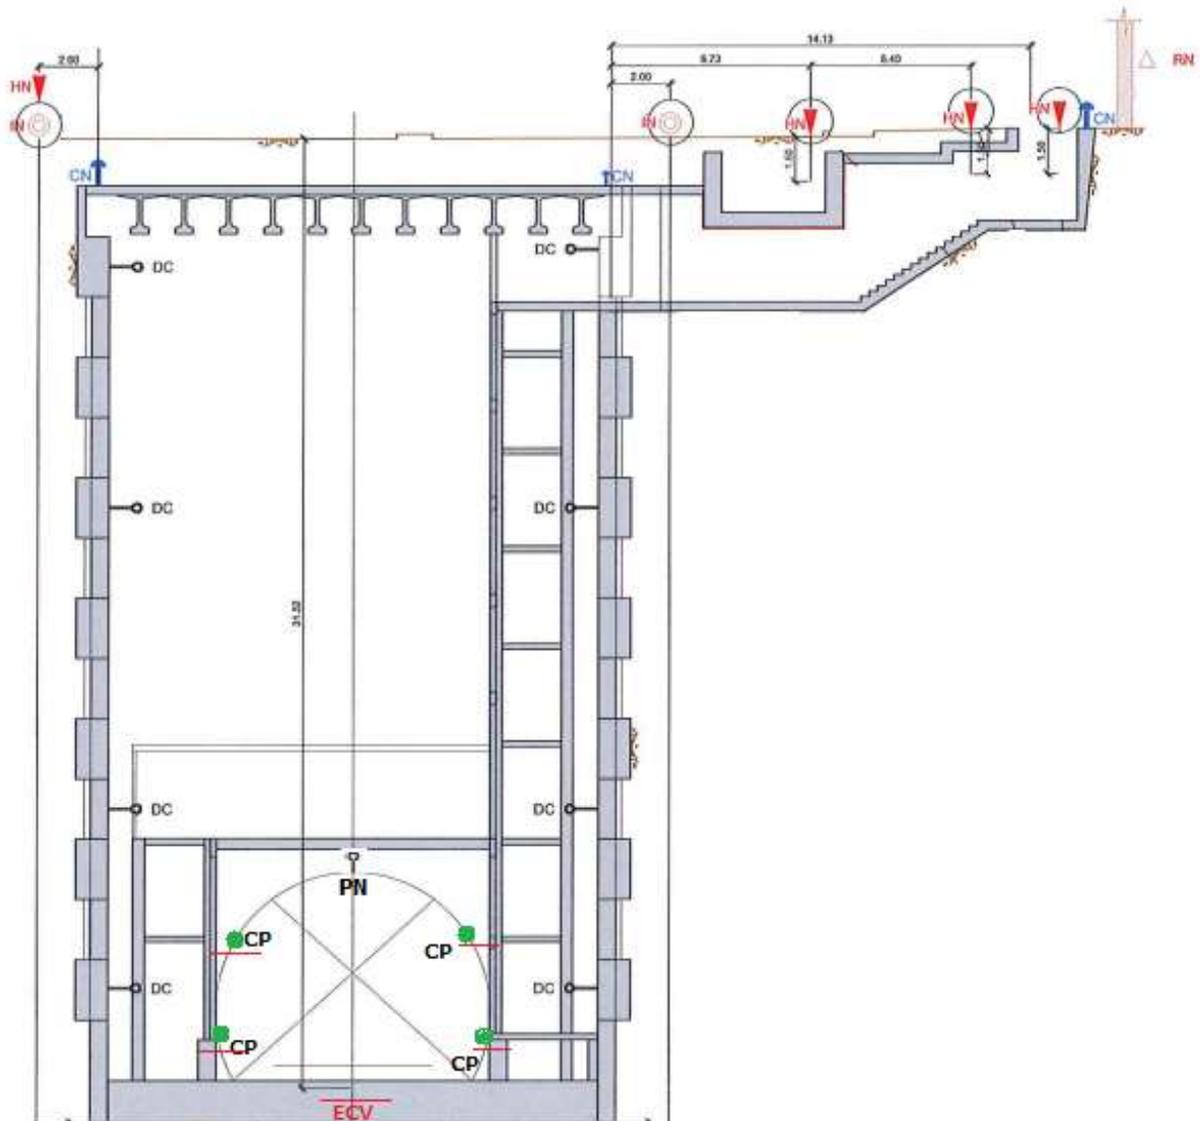
Figura 3. Esquema de ubicación de los instrumentos de monitoreo (Consortio Metro 2 Lima, 2016)

Los instrumentos y dispositivos de monitoreo del túnel son colocados según se va avanzando con la excavación. Una vez instalados, las lecturas programadas son tomadas por personal específico, en este caso fueron realizadas por personal de APPlus Perú, los cuales establecen la frecuencia y ajustes a implementar tal como se muestra en la figura 3 y se encuentra detallada en la lectura del esquema de ubicación de instrumentos de monitoreo en la tabla 2.

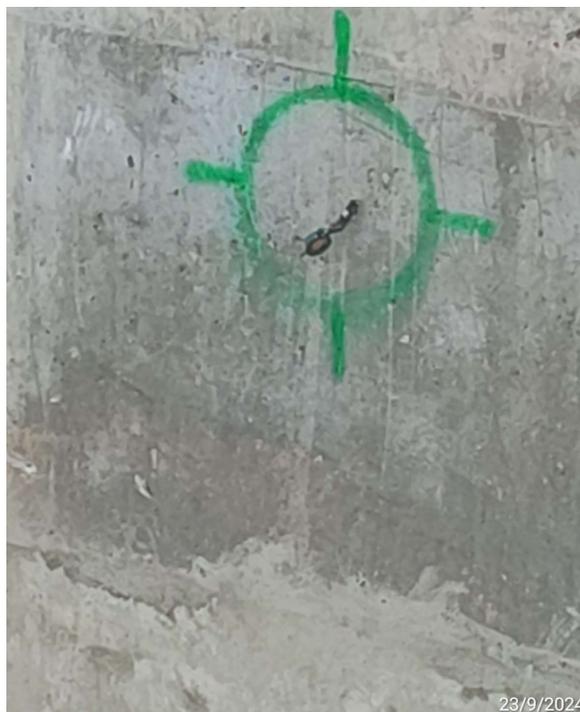
Figura 5. Dianas para medidas de convergencia

Las medidas de los movimientos relativos entre dianas de puntería o dianas de convergencia ayudan a observar cómo se está deformando el túnel o la obra subterránea, y esto se logra midiendo las distancias entre estos instrumentos de medición y variación respecto del tiempo, la figura 5 muestra la colocación de diana de puntería en la pared del túnel.

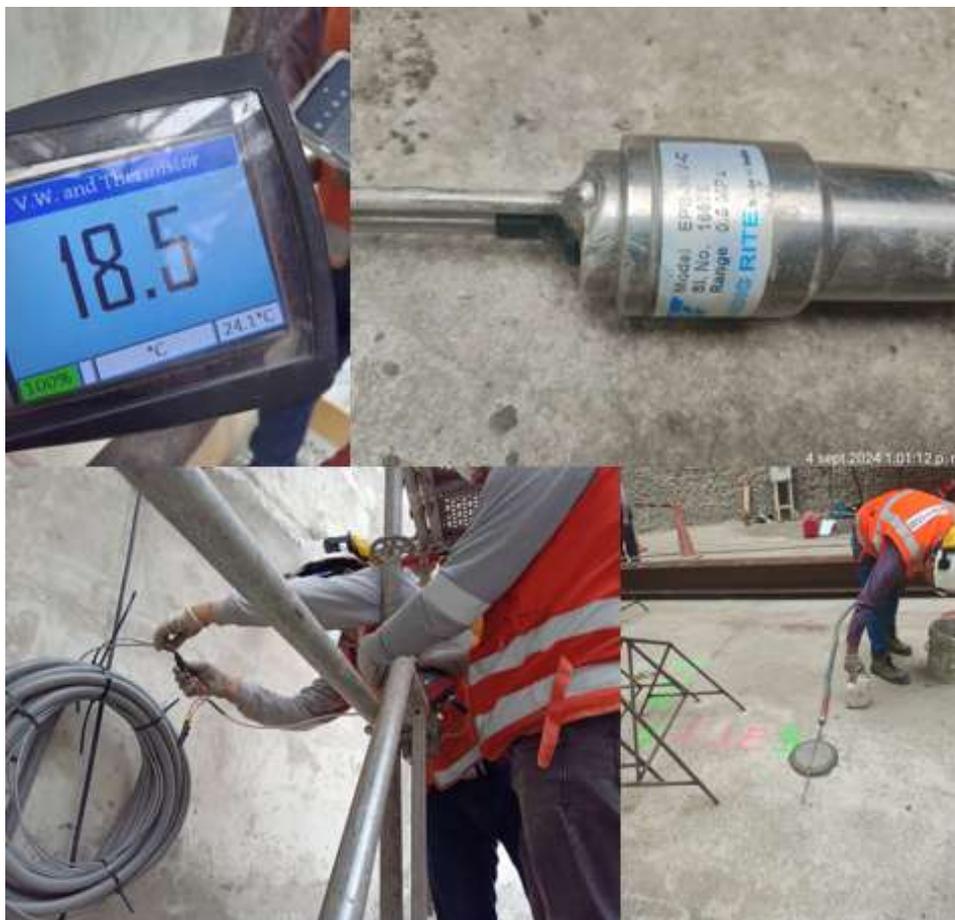
Figura 6. Celda de presión total

La instalación de este instrumento de medición se tiene que dar en la zona y dirección de las presiones ejercidas que se desean medir, es decir, si se desea medir la presión en el revestimiento primario, la celda tiene que colocarse entre el terreno y el revestimiento primario, otro punto importante a considerar es que el apoyo de este instrumento de monitoreo tiene que ser total, para garantizar ello una buena práctica es rellenar los vacíos del lugar de apoyo con un material nivelante, puede ser concreto líquido, mortero, etc.

La celda de presión se rige por el principio de la cuerda vibrante, en el cual una cuerda tensada está unida a un diafragma, existiendo una relación directa entre la presión sobre el diafragma y la tensión de la cuerda.

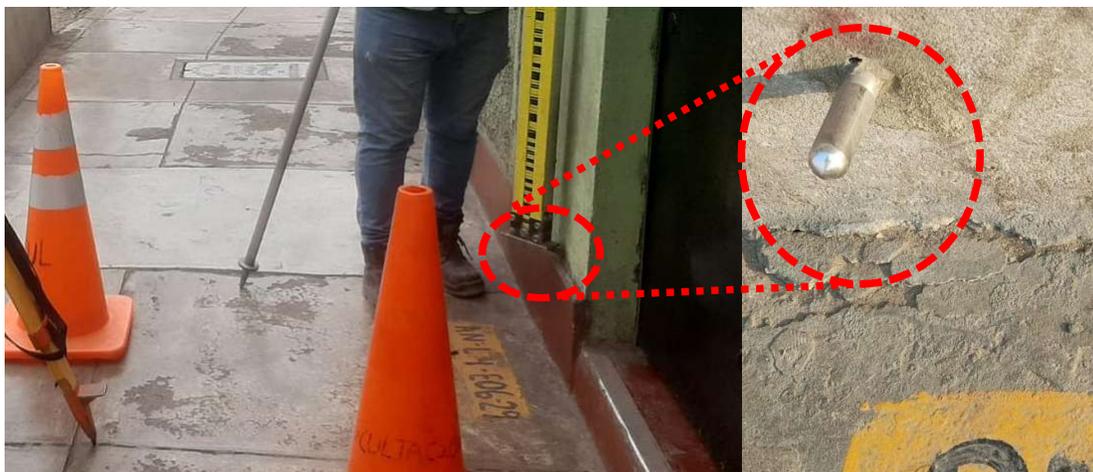
Figura 9. Regleta de nivelación

Las regletas de nivelación son instrumentos colocados en las paredes, muros o columnas son realizados para ver el comportamiento de los edificios cercanos a la ejecución de túneles u obras subterráneas, la regleta en un perno instalado directamente en la estructura que se desea evaluar, sobre esta se coloca una mira regleta topográfica para hacer la medición con equipo topográfico.

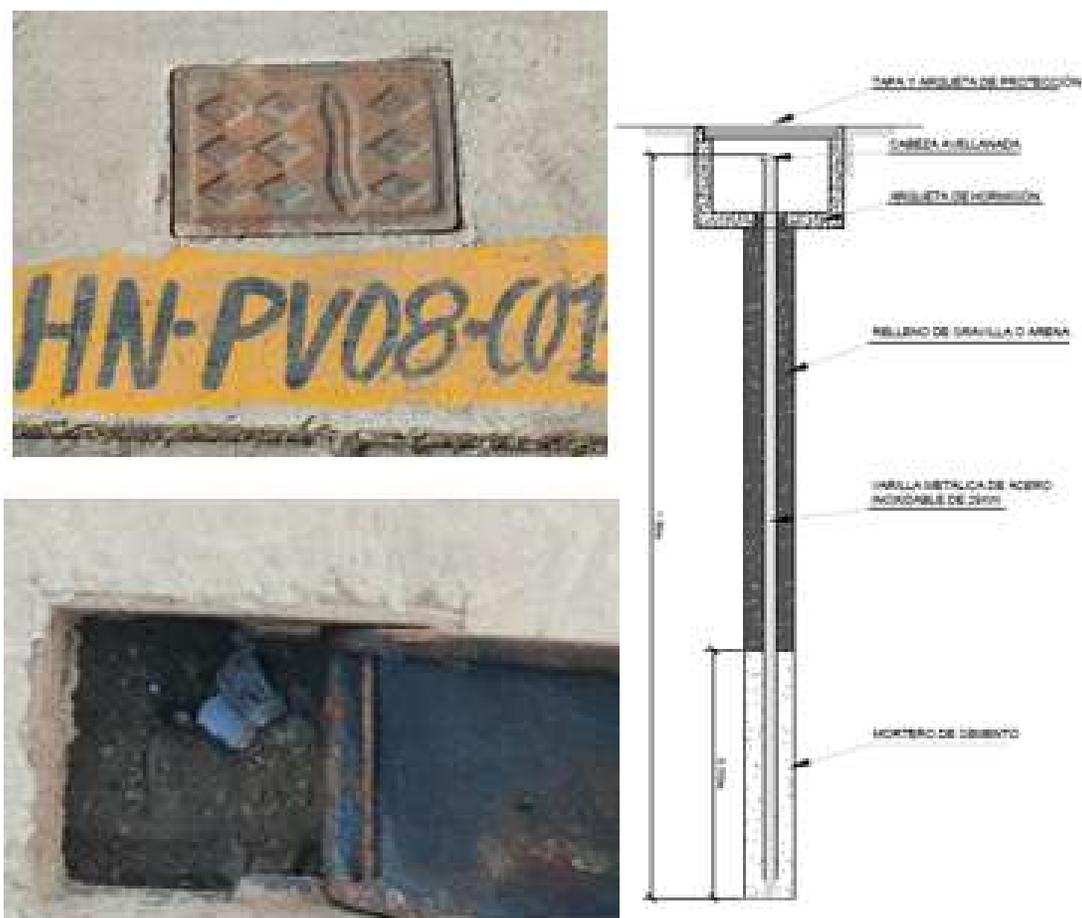
Figura 10. Hitos de nivelación

Dentro del plan de monitoreo o plan de auscultación se recomienda la instalación de instrumentos de medición conocidos como hitos de nivelación, estos instrumentos se instalan en la superficie para medir los movimientos verticales causados en el terreno a causa de la realización de obras subterráneas. Se suele decir que mide los movimientos verticales pues mide hundimientos y levantamientos del terreno. Por ejemplo, podemos decir que cuando se ejecuta cavernas o túneles el hito de nivelación registra hundimientos, sin embargo, cuando se realizan trabajos con tuneladora y se ejerce presión excesiva en el terreno se producen levantamientos, la figura 10 muestra la sección esquemática de un hito de nivelación y su colocación en obra.

La figura 10 muestra que el hito de nivelación en este caso es de 1.5m de profundidad en la base inferior se coloca un mortero que envuelve a la varilla de 0.5m de altura, luego se rellena con grava o arena, y finalmente se coloca la caja de protección y la tapa.

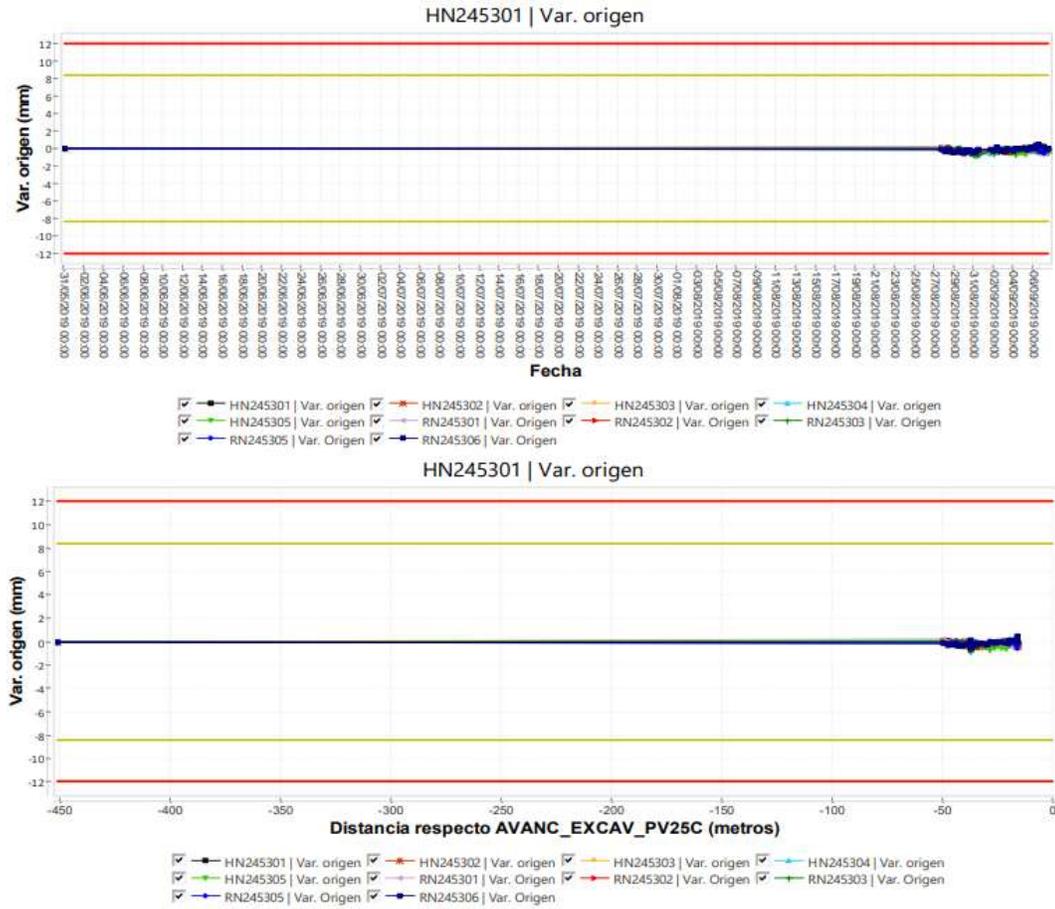
Figura 16. PK 24 530 Var. Origen (APPlus, 2019)

En la figura 16 se muestra los resultados de las mediciones. Al inicio la medición es de cero y posterior a la excavación se ve ciertas deformaciones.

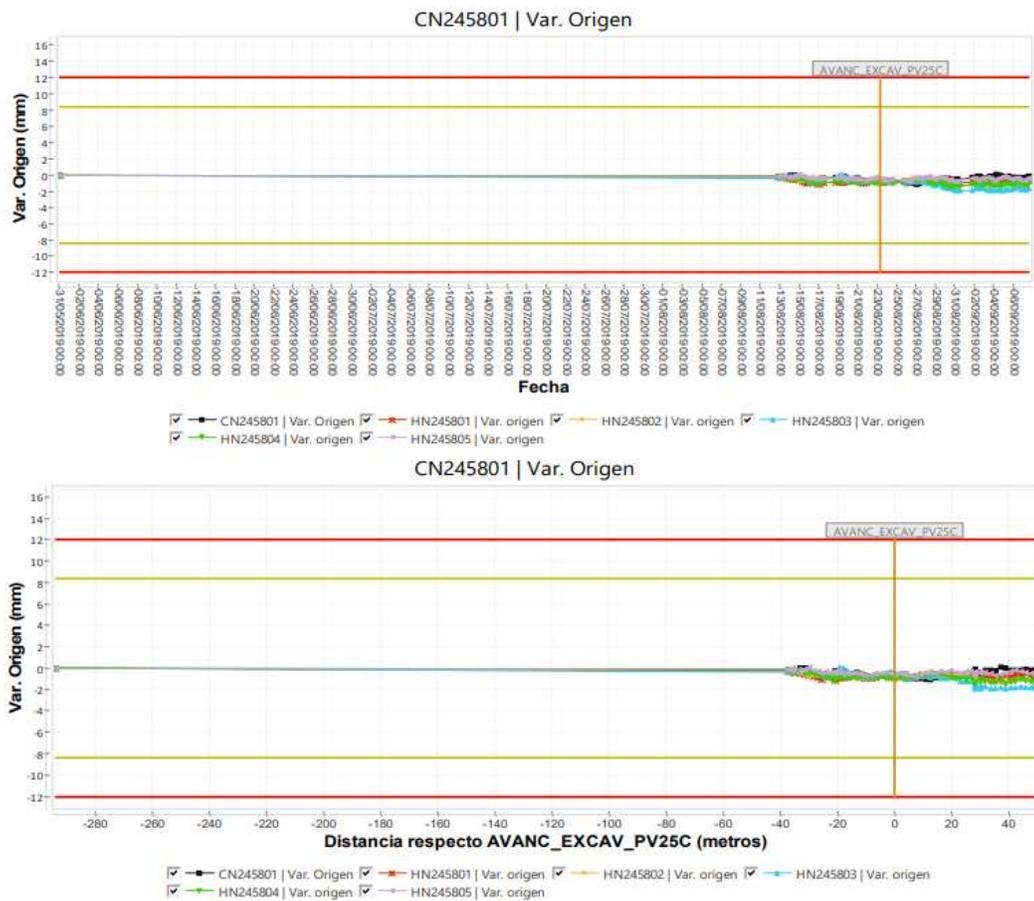
Figura 18. PK 24 580 Var. Origen (APPlus, 2019)

En la figura 18 se muestra los resultados de las mediciones. Al inicio la medición es de cero y posterior a la excavación se ve ciertas deformaciones.

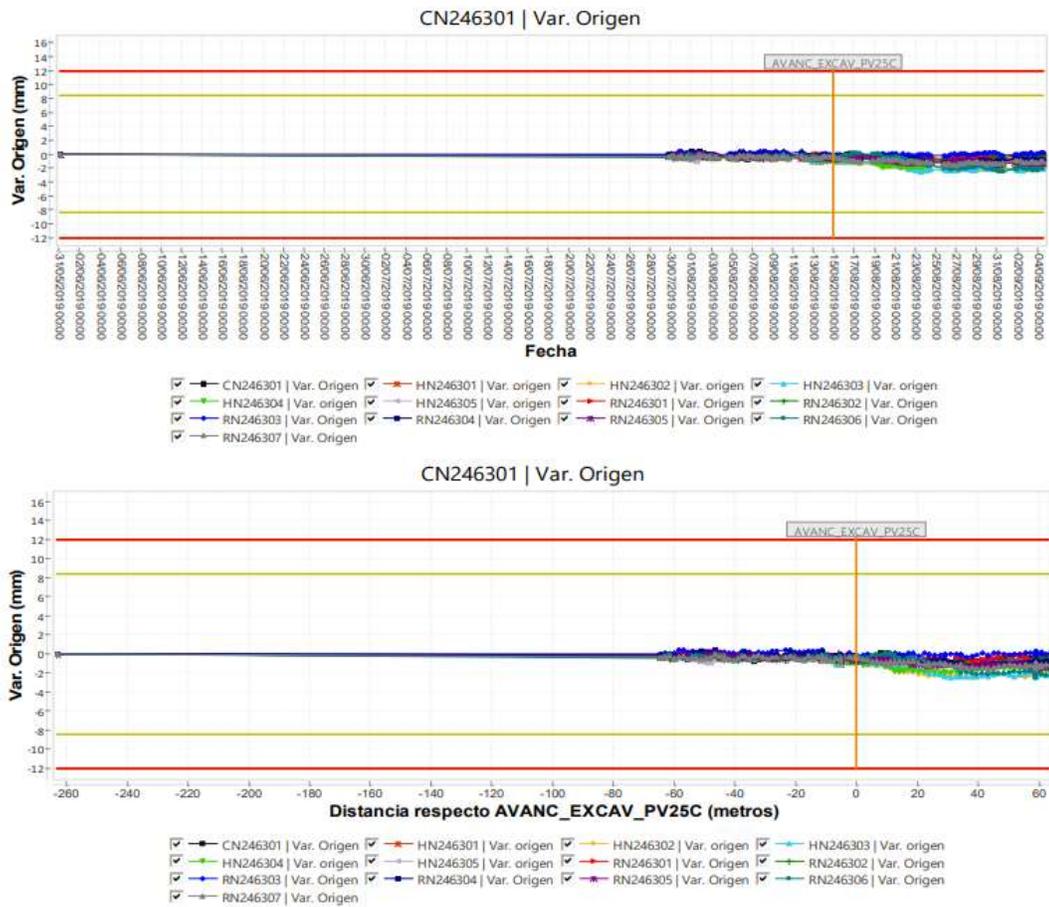
Figura 20. PK 24 630 Var. Origen (APPlus, 2019)

En la figura 20 se muestra los resultados de las mediciones. Al inicio la medición es de cero y posterior a la excavación se ve ciertas deformaciones.

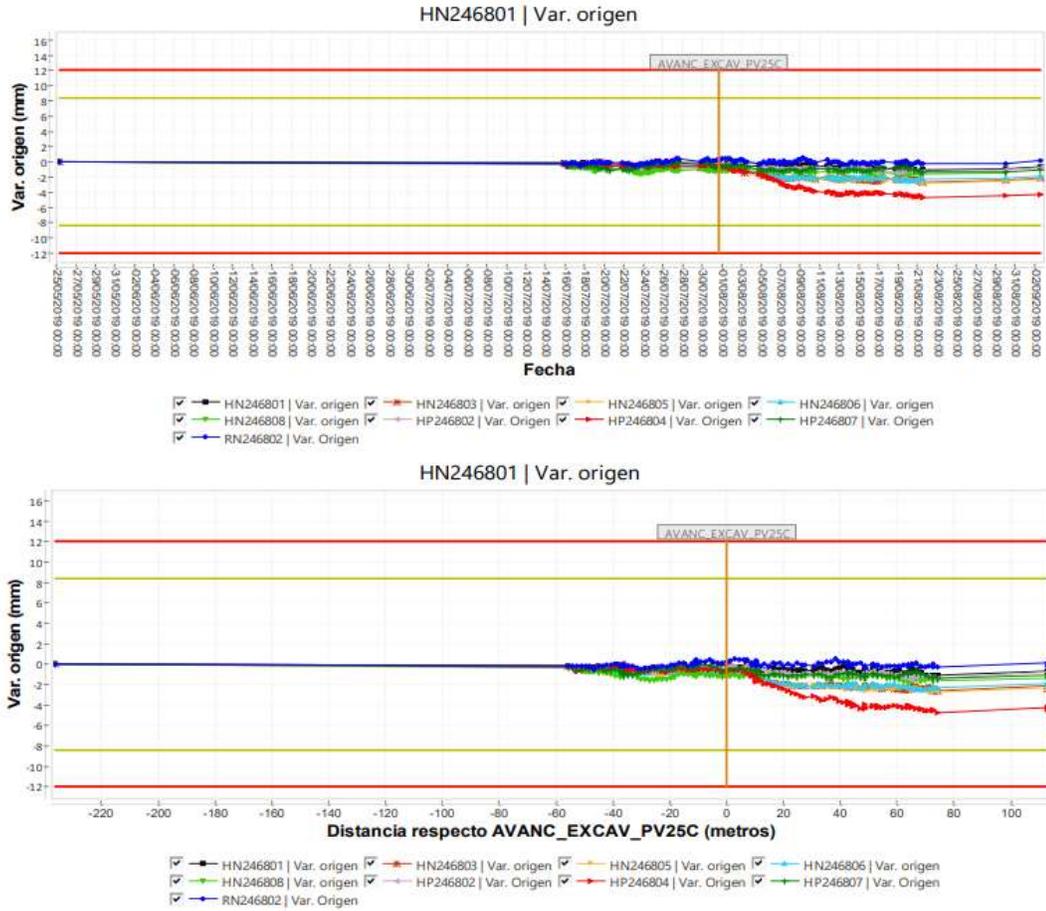
Figura 22. PK 24 680 Var. de Origen (APPlus, 2019)

En la figura 22 se muestra los resultados, la cual se puede notar que la desviación ya está llegando a los 4 mm, entonces se puede ver que aquí hay una gran diferencia más el hito de color rojo, que es el hito de nivelación HN246804 que se va asentado cerca de 4 mm porque se encuentra en el eje.

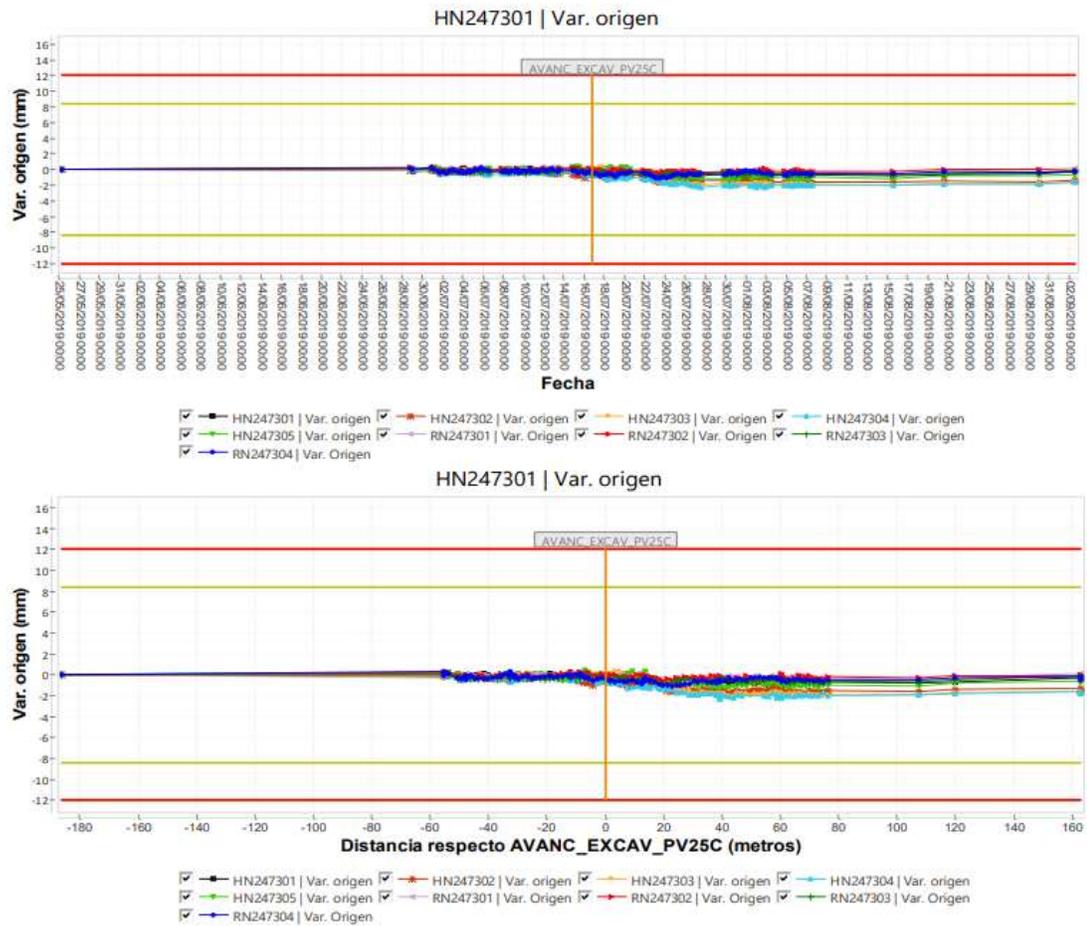
Figura 24. PK 24 730 Var. Origen (APPlus, 2019)

En la figura 24 se muestra los resultados de las mediciones. Al inicio la medición es de cero y posterior a la excavación se ve ciertas deformaciones.

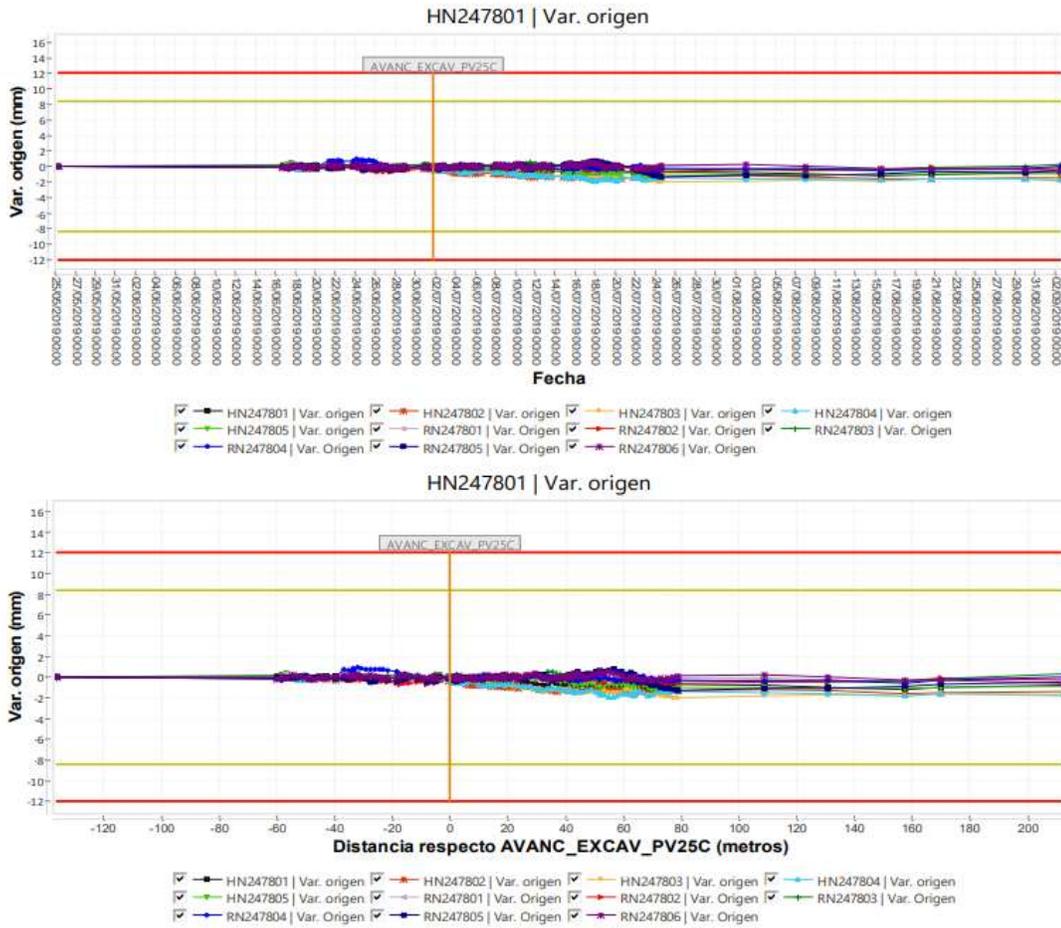
Figura 26. PK 24 780 Var. Origen (APPlus, 2019)

En la figura 26 se muestra los resultados de las mediciones. Al inicio la medición es de cero y posterior a la excavación se ve ciertas deformaciones.

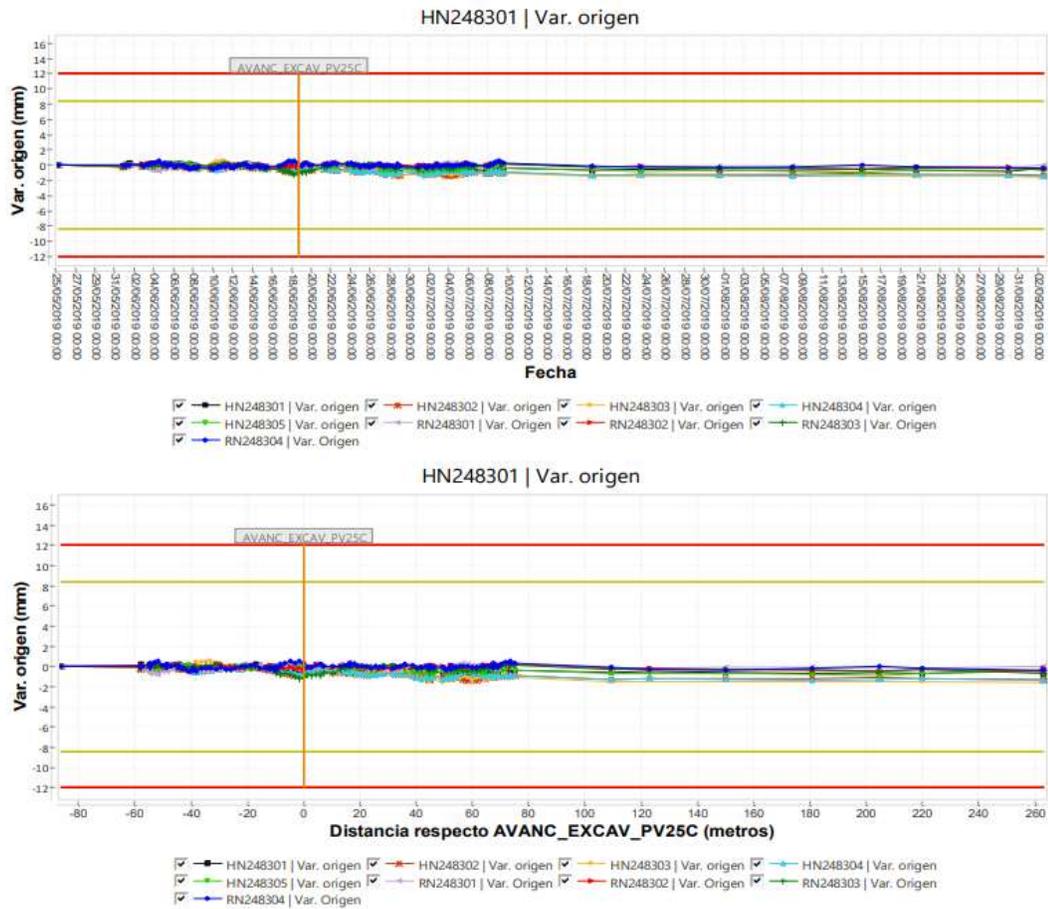
Figura 28. PK 24 830 Var. Origen (APPlus, 2019)

En la figura 28 se muestra los resultados de las mediciones. Al inicio la medición es de cero y posterior a la excavación se ve ciertas deformaciones.

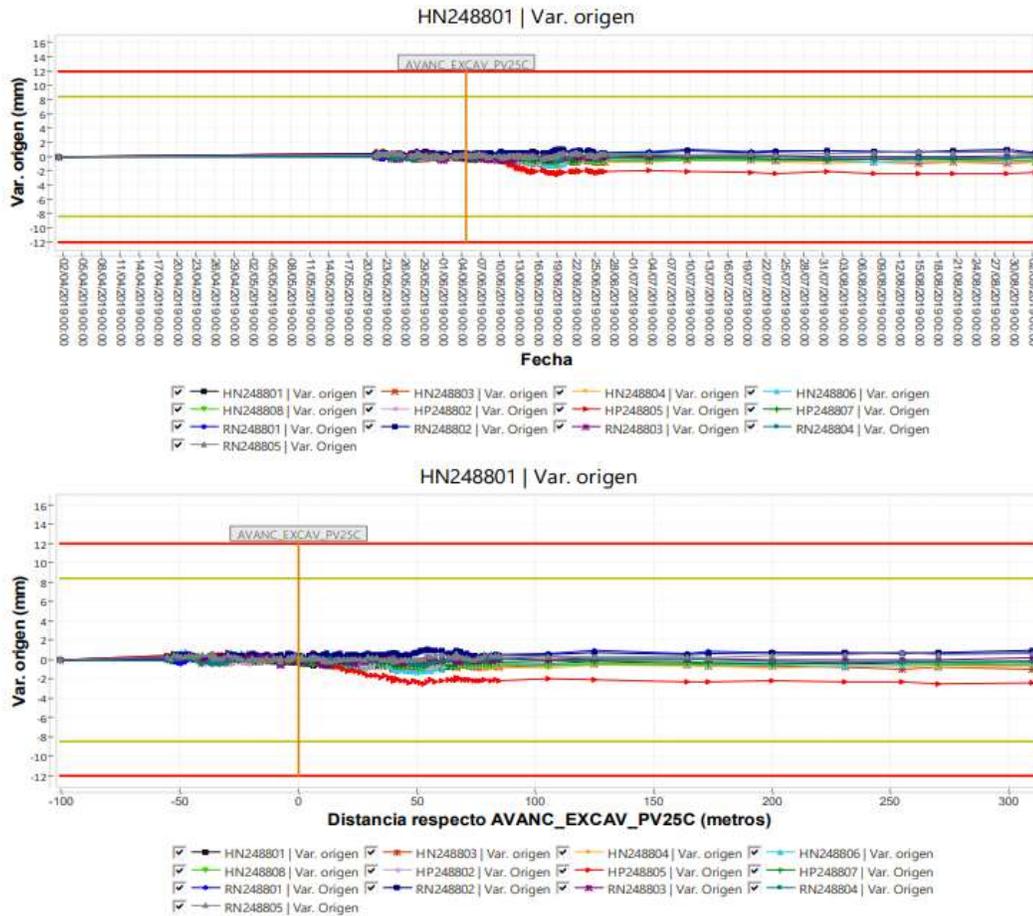
Figura 30. PK 24 880 Var. Origen (APPlus, 2019)

En la figura 30 se muestra los resultados, en la cual se puede notar que las desviaciones casi han llegado a los 3 mm, entonces se puede ver que aquí hay una gran diferencia más el hito de color rojo, que es el hito de nivelación HN248803 que se va asentado cerca de 3 mm porque se encuentra en el eje.

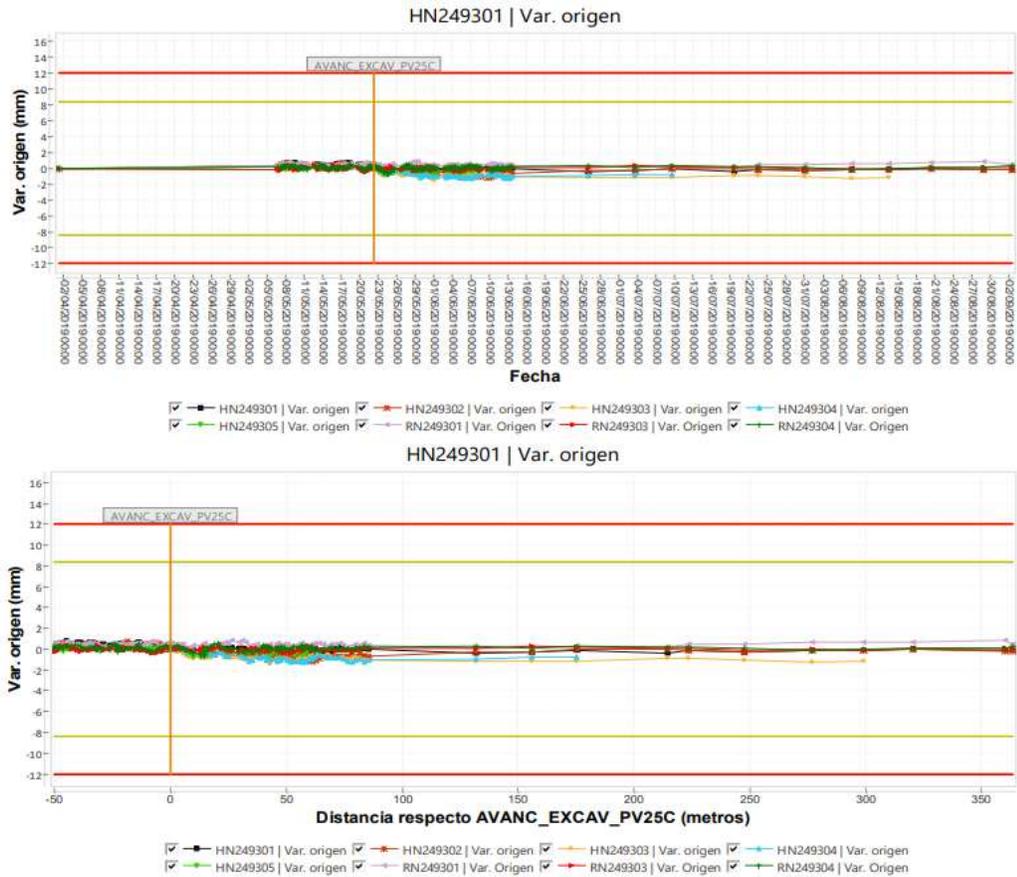
Figura 32. PK 24 930 Var. Origen (APPlus, 2019)

En la figura 32 se muestra los resultados de las mediciones. Al inicio de la medición la deformación es leve y posterior a la excavación se ve mayor deformación.

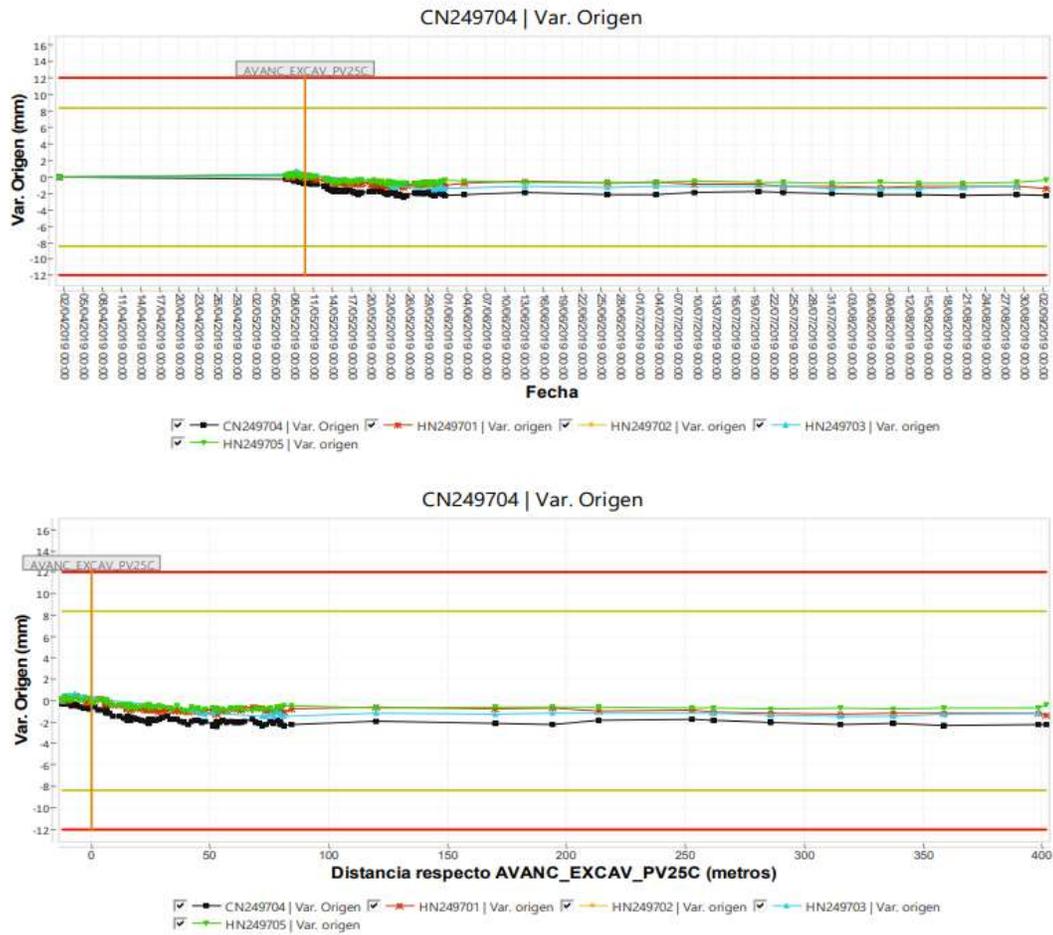
Figura 34. PK24 970 Var. Origen (APPlus, 2019)

En la figura 34 se muestra los resultados de las mediciones. Al inicio las mediciones son casi todas iguales y posterior a la excavación se ve una deformación.

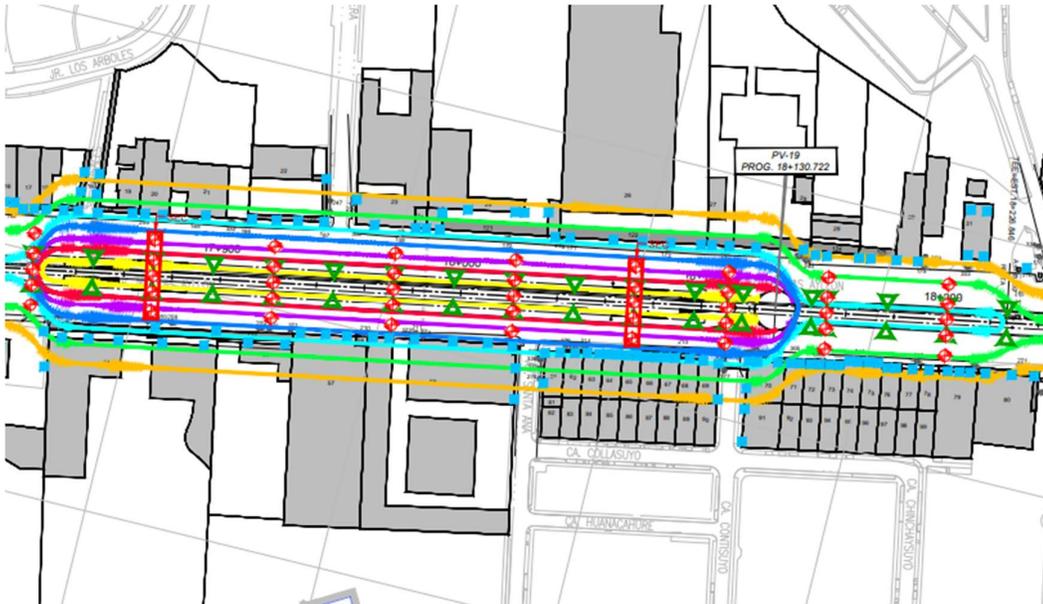
Figura 35. Planta de la sección de monitoreo (Consorcio Metro 2 Lima, 2016)

En la figura 35 se muestra el túnel de cuatro vías que se estudia en la presente tesis comparativa. La ejecución de este túnel inicia aproximadamente en el PK. 17+800 hasta el PK 18+130. Esta tercera vía está ubicada entre el túnel de línea y el Pozo de ventilación 19. Ver la leyenda de la tabla 8.

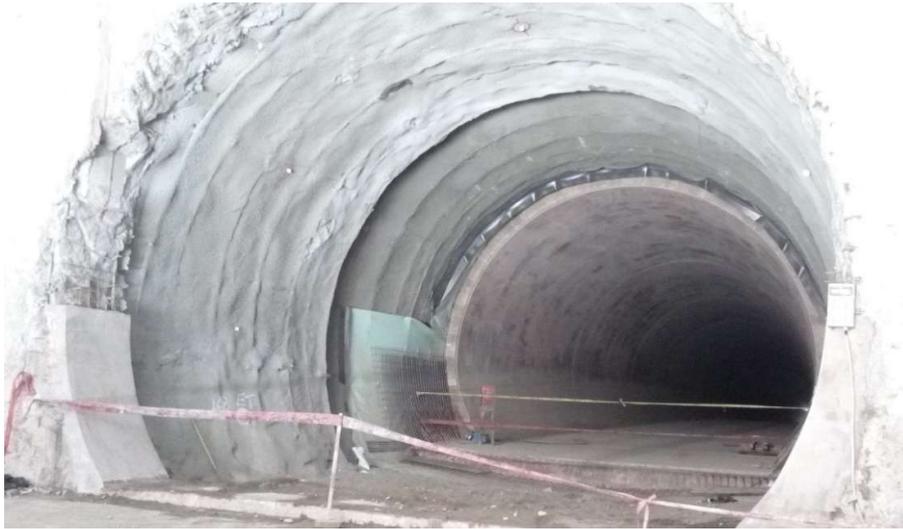
Figura 37. Fase V

En esta fase se completa la impermeabilización y el concreto armado de toda la sección del túnel. como se muestra en la figura 37, y en la tabla 9 se ve proceso de excavación en túnel de 4 vías hasta su finalización.

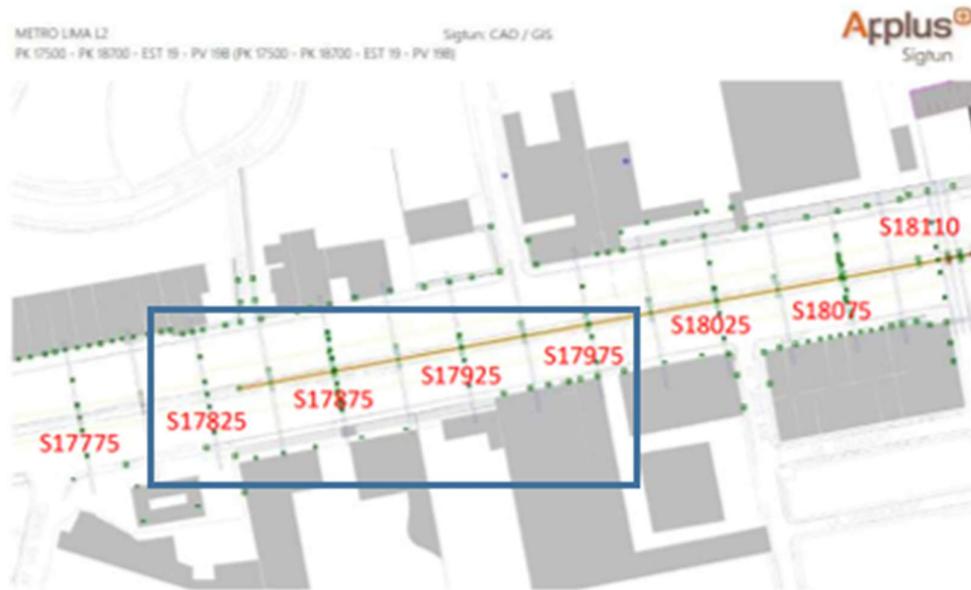
Figura 38. Área de estudio (APPlus, 2019)

El túnel de cuatro vías inicio su excavación en diciembre del 2018, en el presente estudio se tomará principal atención a los instrumentos de monitoreo de las secciones S17825, S17875, S17925 y S17975 (ver figura 38).

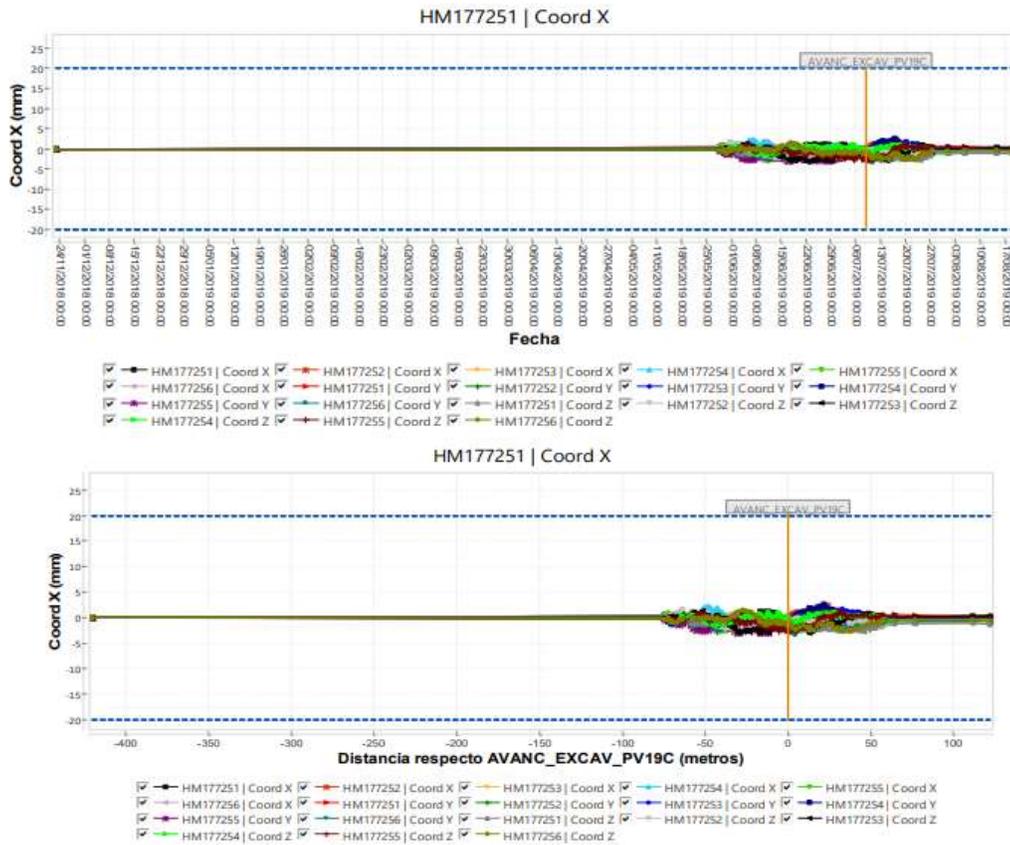
Figura 41. PK 17725 Coord. X (APPlus, 2019)

En la figura 41 se muestra los resultados de las mediciones. Al inicio las mediciones son casi todas iguales y posterior a la excavación se ve la deformación.

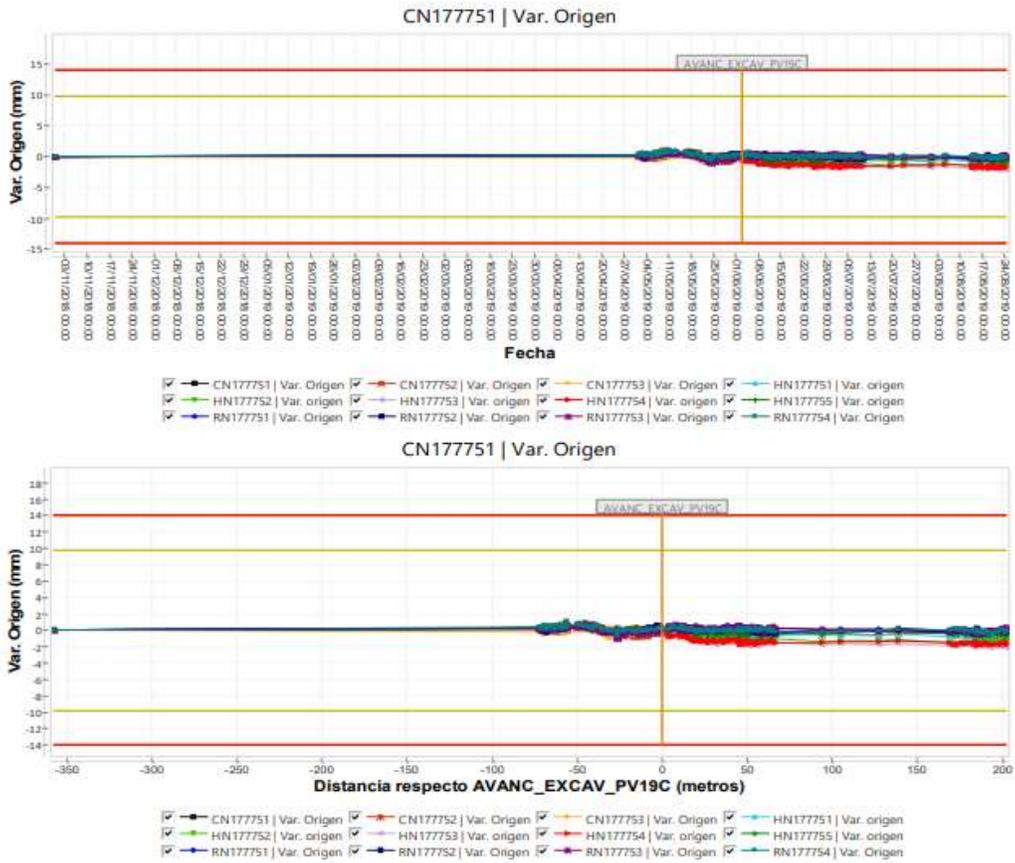
Figura 42. PK 17 775 Var de origen (APPlus, 2019)

En la figura 42 se muestra los resultados de las mediciones. Al inicio las mediciones son casi todas iguales y posterior a la excavación se ve la deformación.

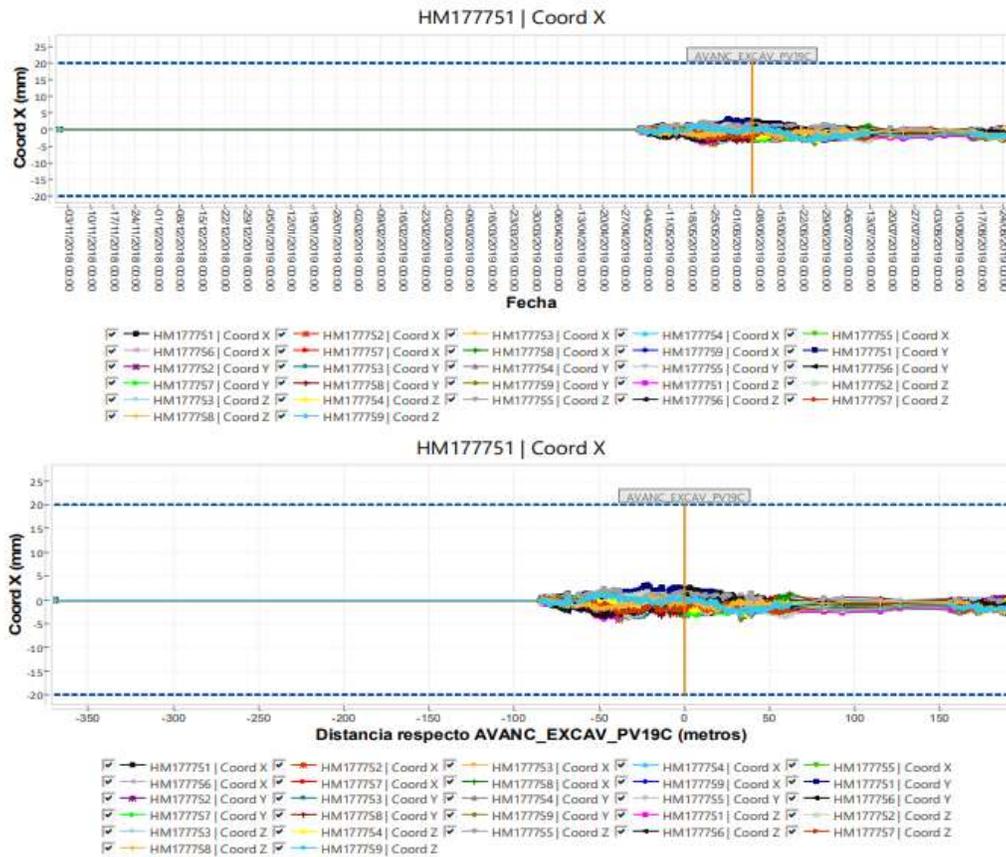
Figura 43. PK17 775 Coord. X (APPlus, 2019)

En la figura 43 se muestra los resultados de las mediciones. Posterior a la excavación se puede ver la deformación.

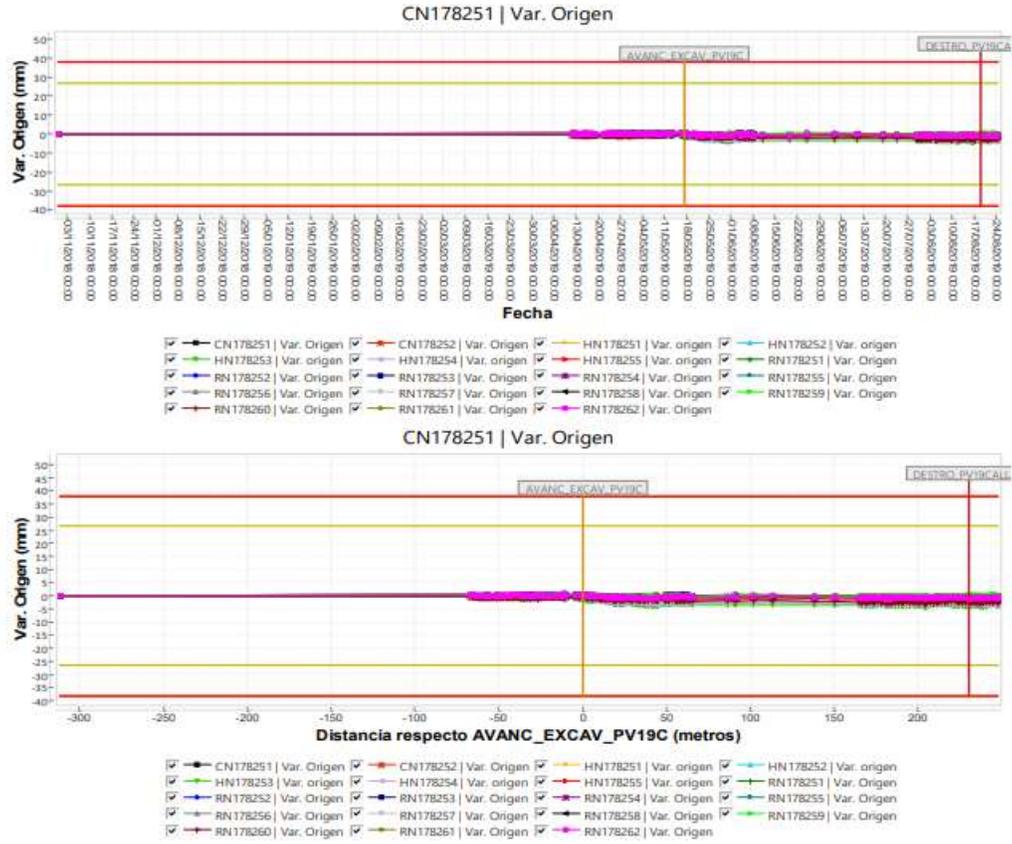
Figura 44. PK 17 825 Var. Origen (APPlus, 2019)

En la figura 44 se muestra los resultados de las mediciones. Al inicio las mediciones son casi todas iguales y posterior a la excavación se ve una deformación.

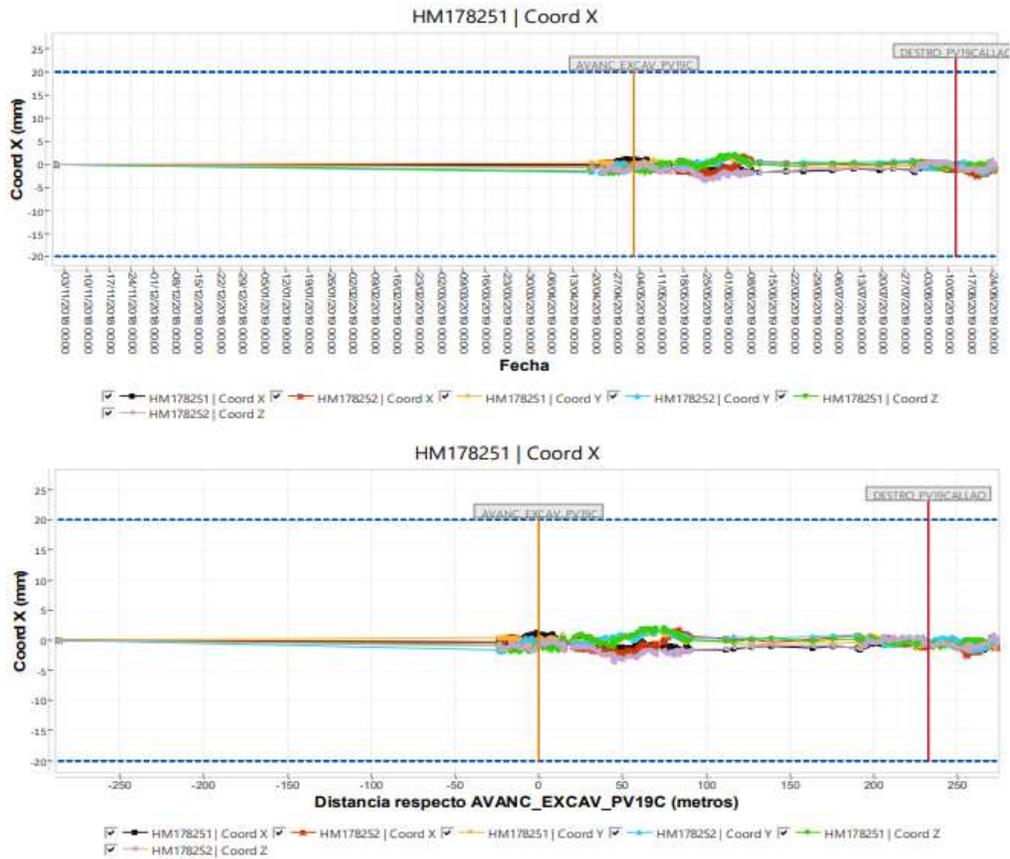
Figura 45. PK17 825 Coord. X (APPlus, 2019)

En la figura 45 se muestra los resultados de las mediciones. Posterior a la excavación se puede ver la deformación.
