**UNIVERSIDAD NACIONAL DE INGENIERÍA  
FACULTAD DE INGENIERÍA CIVIL**

**“ANÁLISIS COMPARATIVO DE DEFORMACIONES EN  
LA CONSTRUCCIÓN DE TÚNEL DE DOS VÍAS Y  
TÚNEL DE CUATRO VÍAS”**

**PARA OBTENER EL TÍTULO PROFESIONAL DE INGENIERO CIVIL**

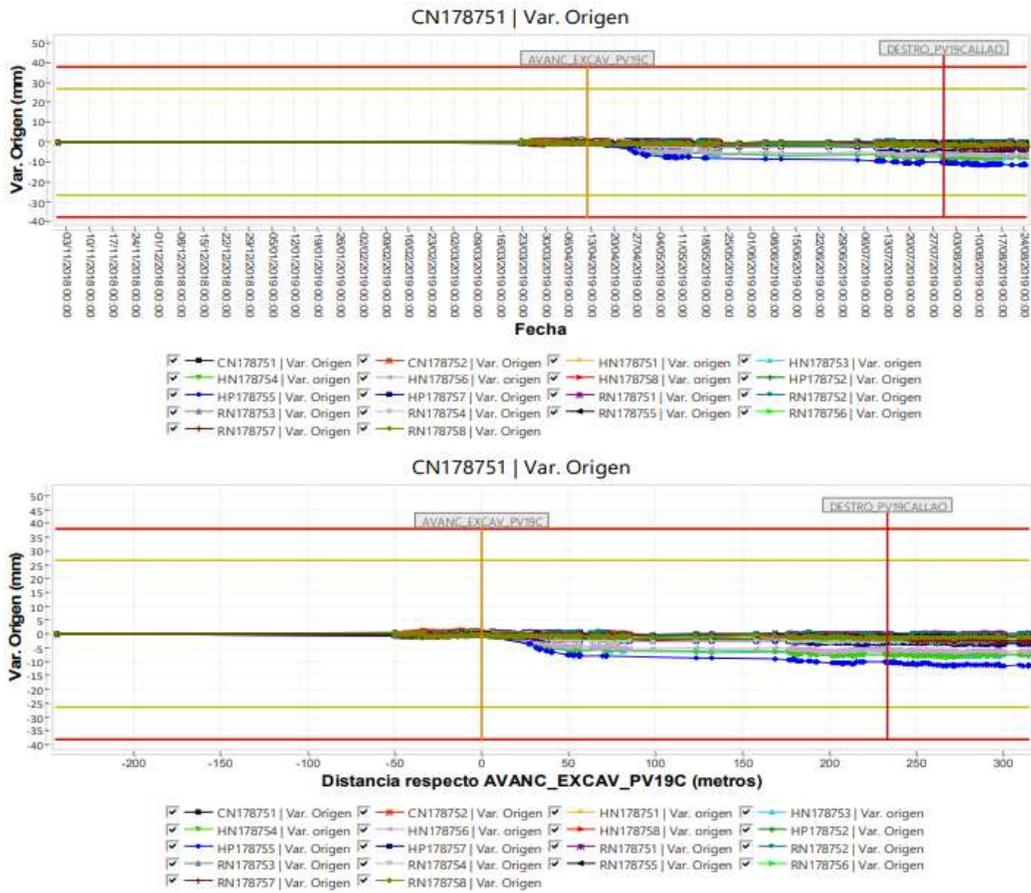
Figura 46. PK 17 875 Var. Origen (APPlus, 2019)

En la figura 46 se muestra los resultados de las mediciones. Posterior a la excavación se puede ver la deformación.

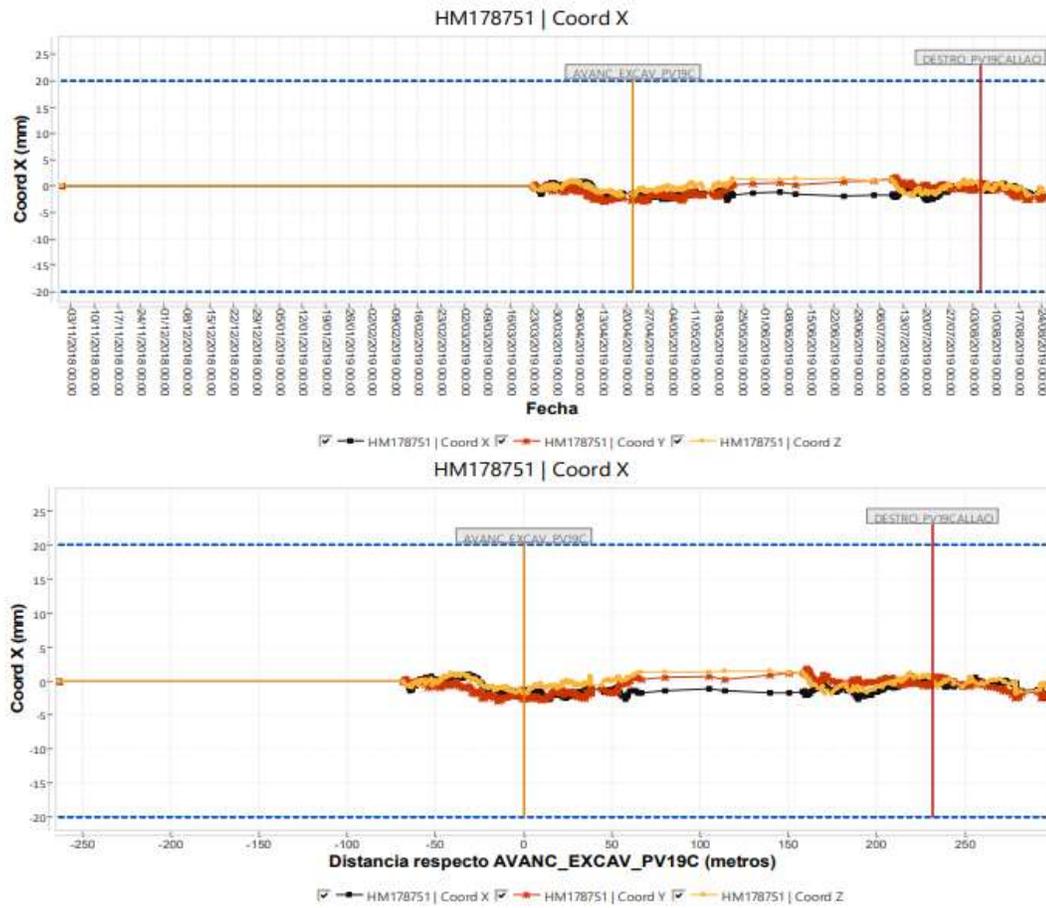
Figura 47. PK 17 875 Cord X (APPlus, 2019)

En la figura 47 se muestra los resultados de las mediciones. Posterior a la excavación se puede ver la deformación.

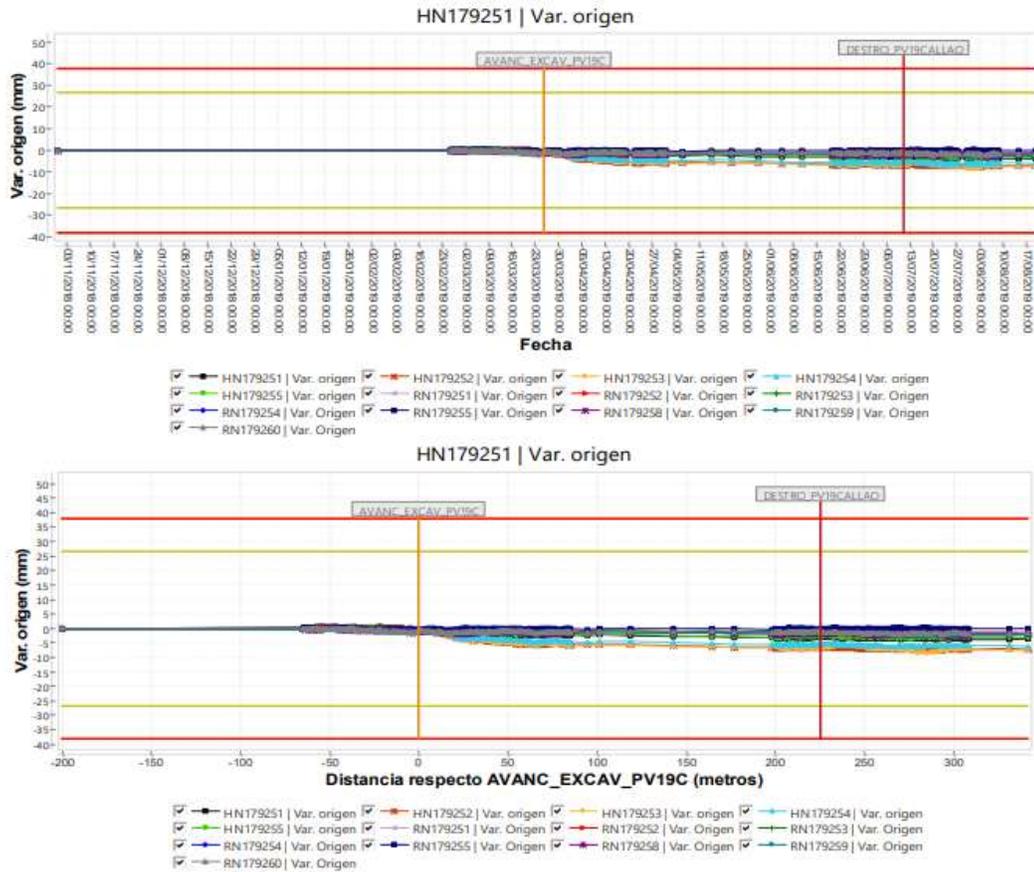
Figura 48. PK 17 825 Var. Origen (APPlus, 2019)

En la figura 48 se muestra los resultados de las mediciones. Posterior a la excavación se puede ver la deformación.

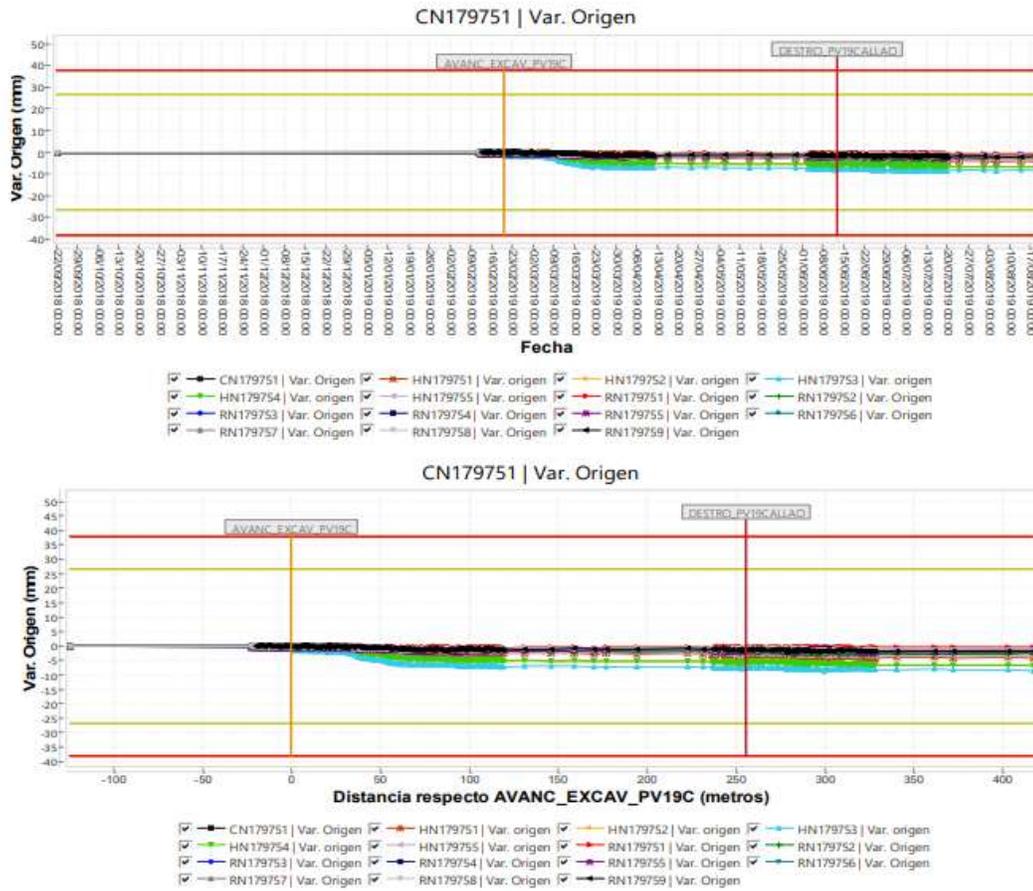
Figura 49. PK17 975 Var. Origen (APPlus, 2019)

En la figura 49 se muestra los resultados de las mediciones. Posterior a la excavación se puede ver la deformación.

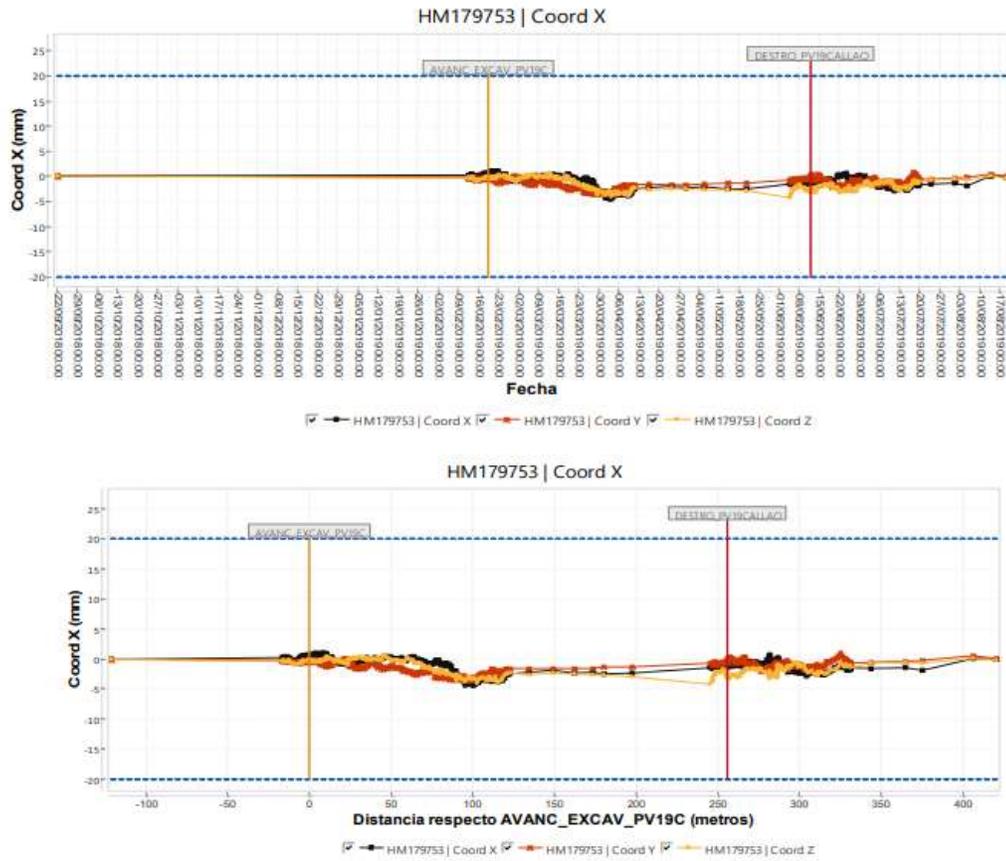
Figura 50. PK17 975 Cord. X (APPlus, 2019)

En la figura 50 se muestra los resultados de las mediciones. Posterior a la excavación se puede ver la deformación.

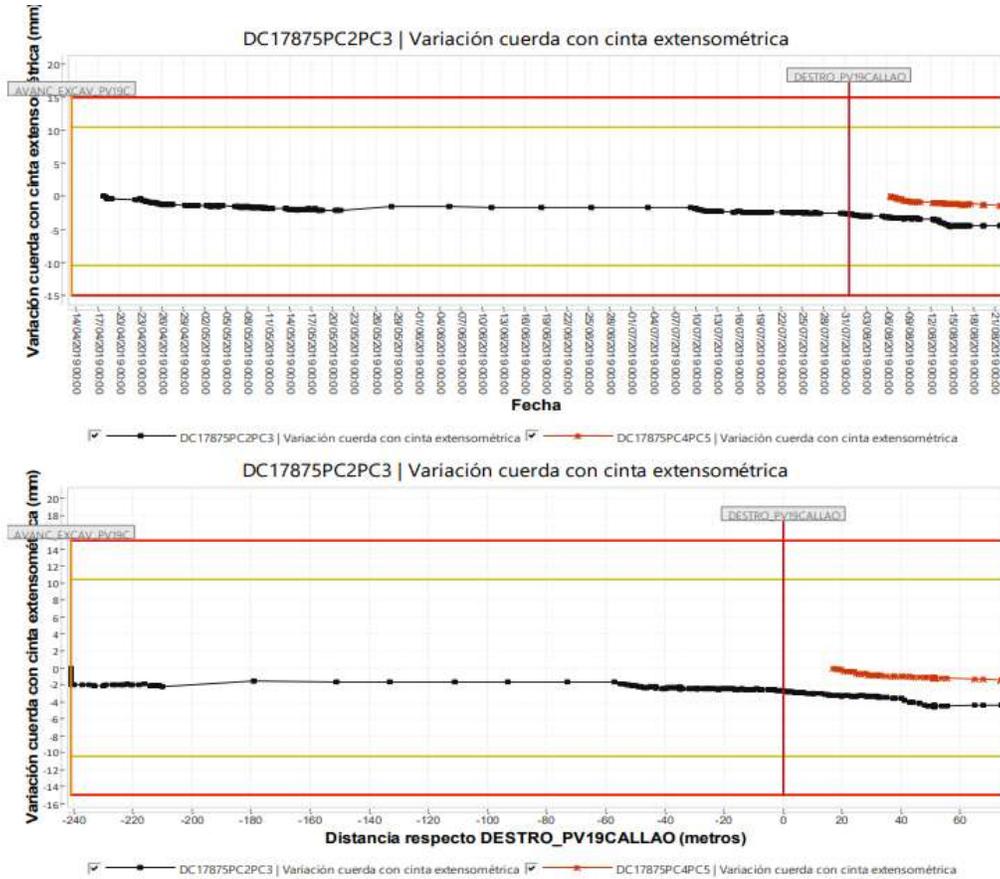
Figura 56. PK 17 875 Var. Cuerda con Cinta (APPlus, 2019)

En la figura 56. Se muestra los resultados de las mediciones con cuerda en cinta, es decir que se coloca 2 puntos fijos alineados en el eje de túnel y se mide los puntos extremadamente opuestos con la cinta, del mismo modo se muestra la variación de la cinta extensiométrica que inicia en cero y a medida que se va realizando la excavación del túnel se muestra las deformaciones.

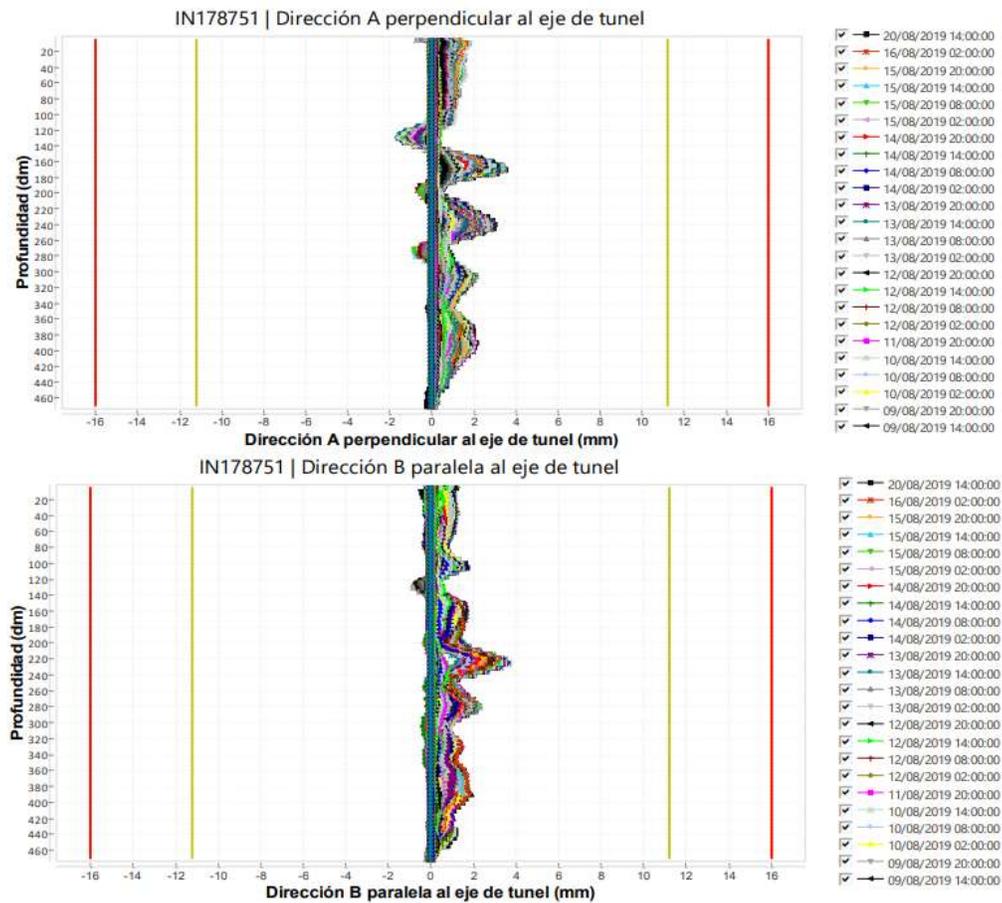
Figura 60. PK 17 875 Inc. I (APPlus, 2019)

En la figura 60 Los inclinómetros ubicados en el PK 17875, ahí se muestra las desviaciones horizontales que se va teniendo cuando se realiza la excavación. por ejemplo, en la dirección A que es perpendicular al eje de túnel y en la dirección que es paralelo al túnel.

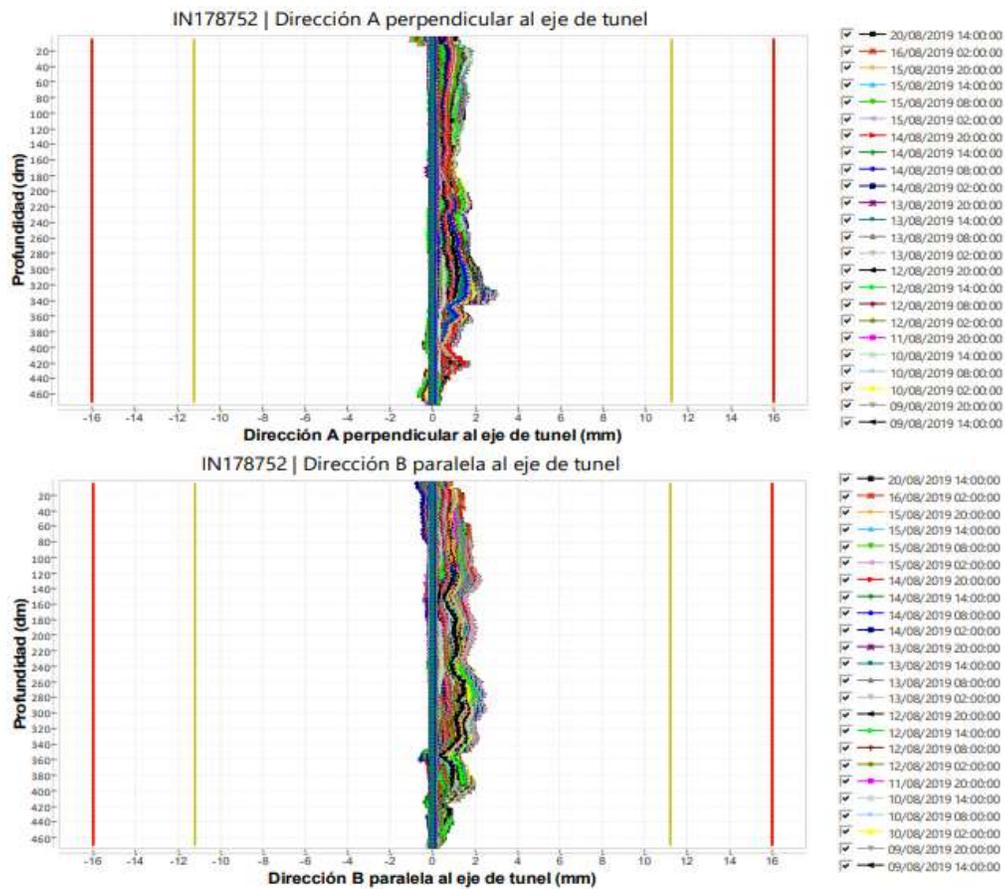
Figura 62. PK 17 875 Inc. II (APPlus, 2019)

En la figura 62. Se ve los inclinómetros y las desviaciones que se genera cuando se realiza la excavación.

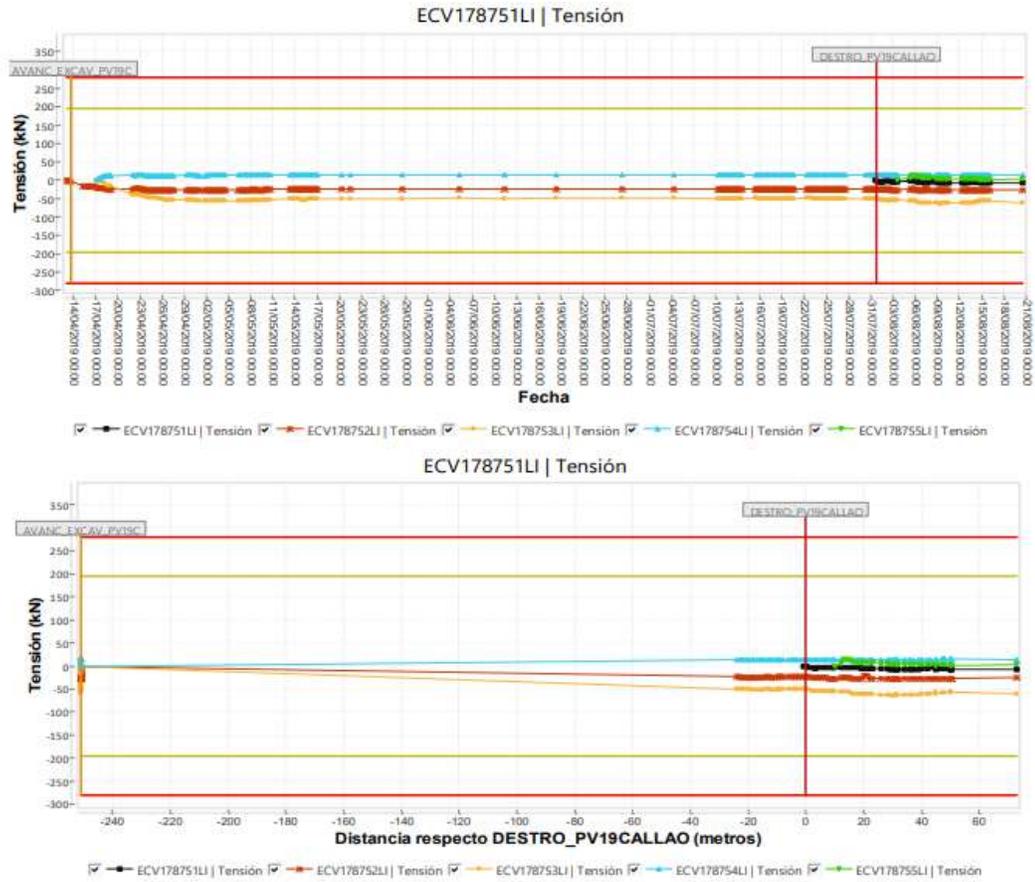
Figura 64. PK17 875 Tensión (APPlus, 2019)

En la figura 64. Se muestra los resultados de los extensómetros de cuerda vibrante en las que no está sometido el terreno, también se muestra la distancia de excavación que se tiene desde el inicio en la excavación en bóveda hasta el inicio de excavación en la destroza.

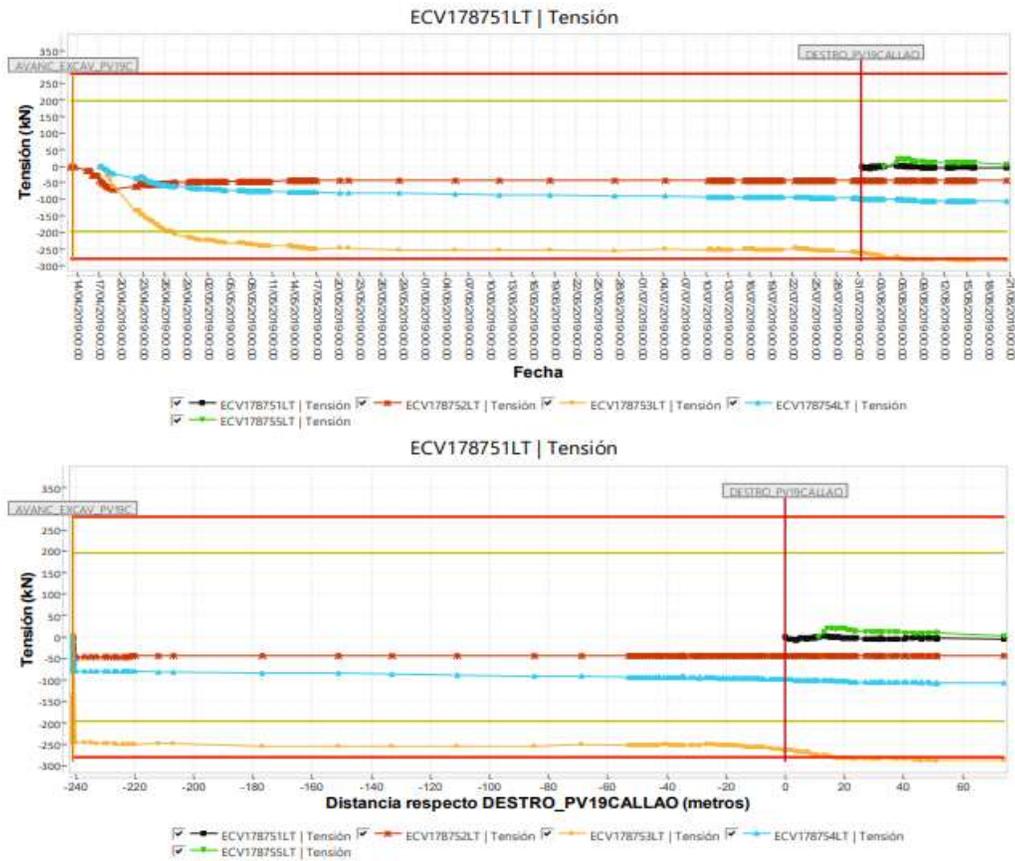
Figura 66. PK17 875 Tensión (APPlus, 2019)

En la figura 66. Se observa que un instrumento sobrepasa un umbral preventivo el cual está marcando con líneas verdes, sin embargo, no se pasa umbral de color rojo, por lo que no se ha planteado ninguna medida correctiva para detener las deformaciones.

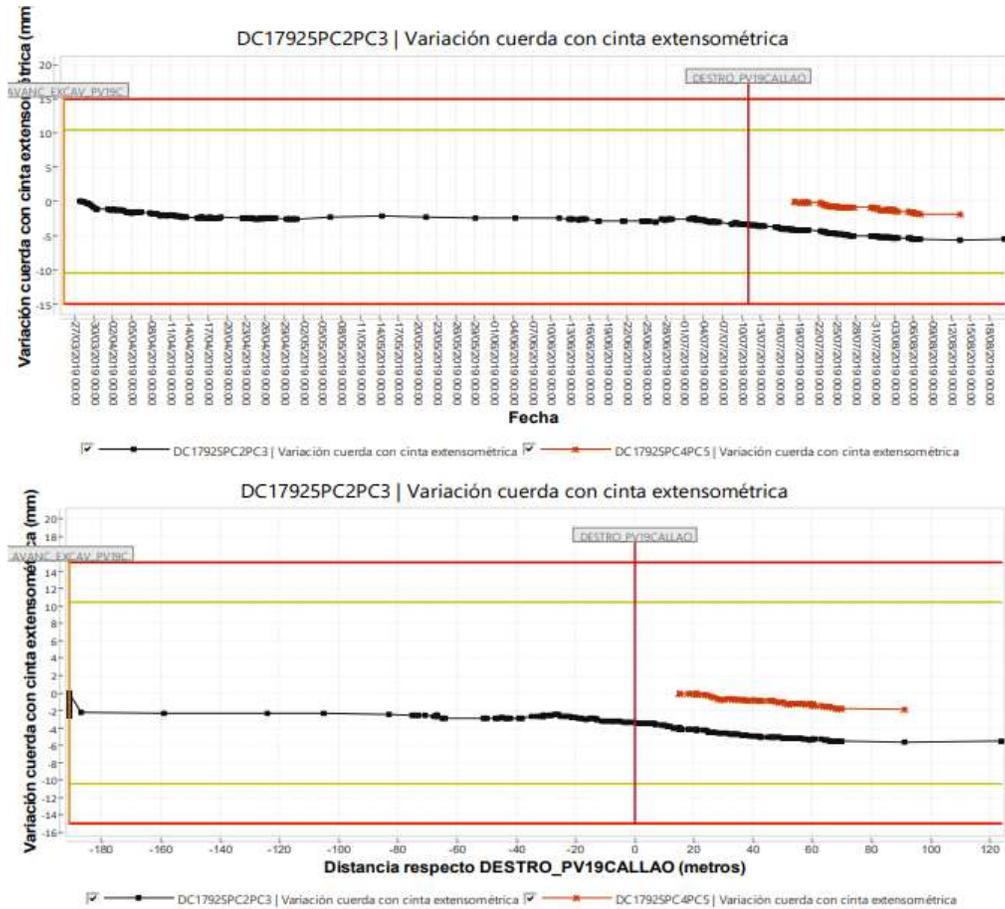
Figura 70. PK 17 925 Var. Cuerda con cinta (APPlus, 2019)

En la figura 70 Se muestra los resultados de las mediciones con cuerda en cinta, es decir que se coloca 2 puntos fijos alineados en el eje de túnel y se mide los puntos extremadamente opuestos con la cinta, del mismo modo se muestra la variación de la cinta extensométrica que inicia en cero y a medida que se va realizando la excavación del túnel se muestra las deformaciones.

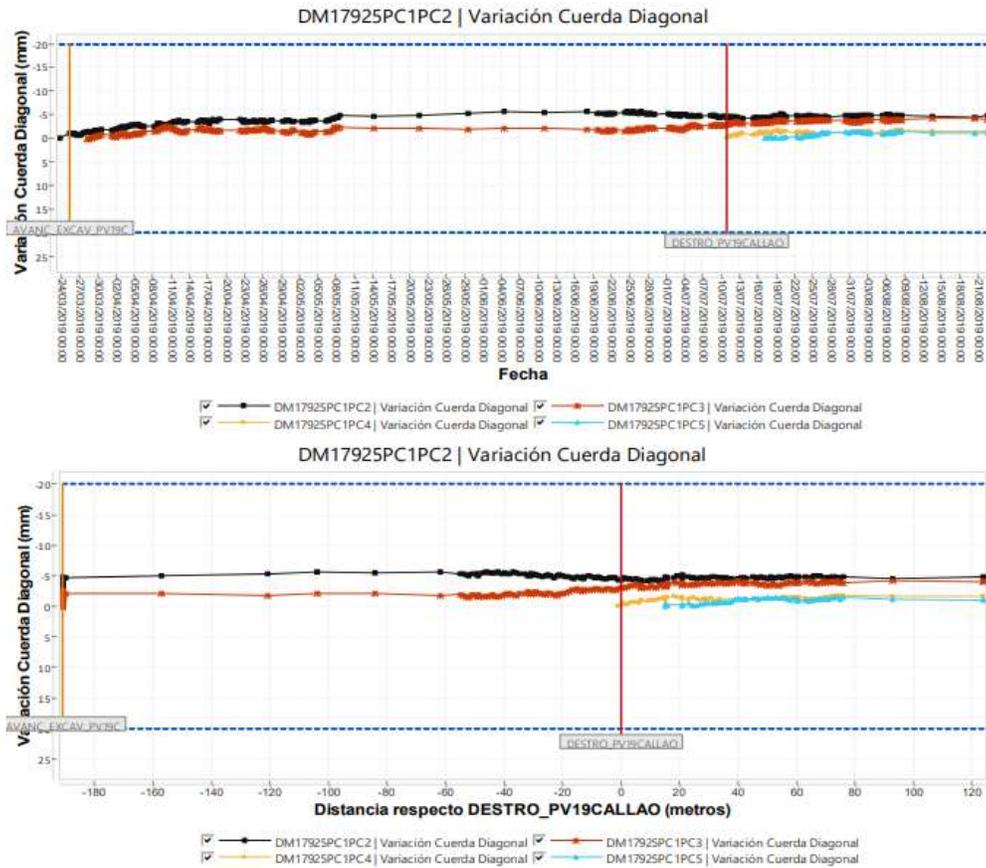
Figura 71. PK 17 925 Var. Cuerda Diagonal (APPlus, 2019)

En la figura 71 Se muestra los resultados de las mediciones con cuerda en cinta, es decir que se coloca 2 puntos fijos en diagonal de túnel y se mide los puntos con la cinta, del mismo modo se muestra la variación de la cinta extensométrica que inicia en cero y a medida que se va realizando la excavación del túnel se muestra las deformaciones.

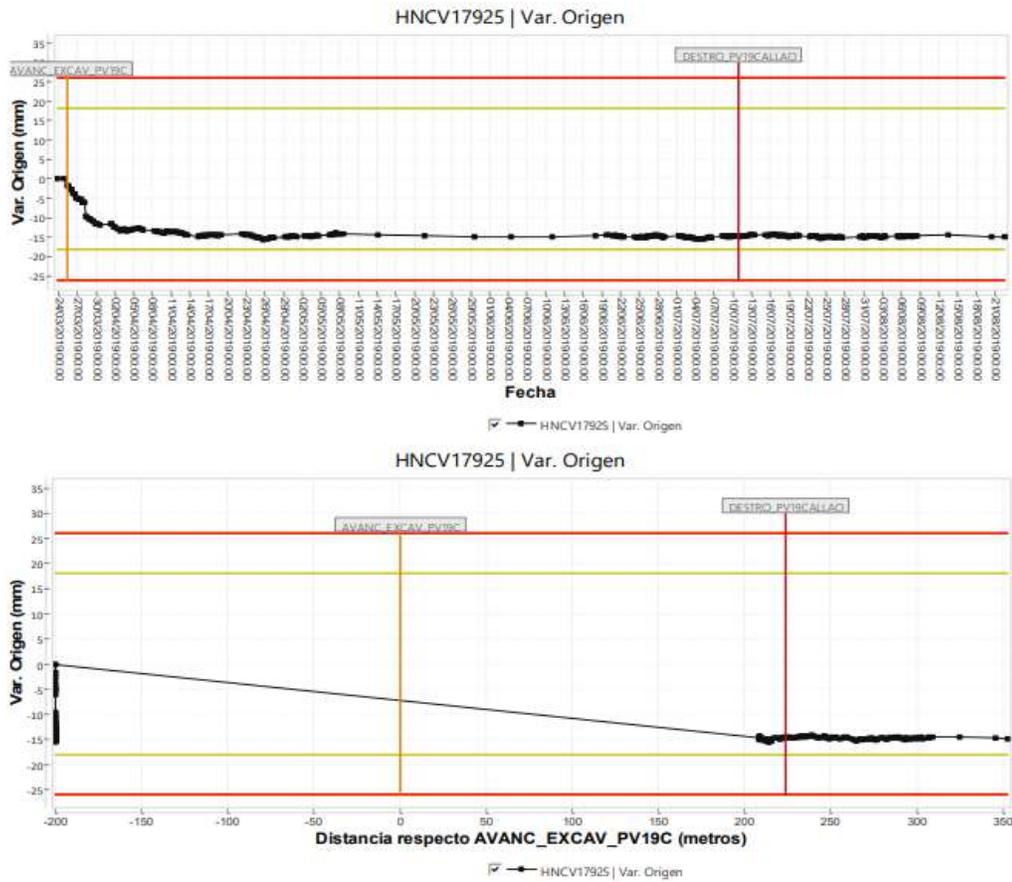
Figura 72. PK 17 925 Var. Origen (APPlus, 2019)

En la figura 72. Se muestra los resultados de las mediciones con cuerda en cinta, es decir que se coloca 2 puntos fijos en diagonal de túnel y se mide los puntos con la cinta.

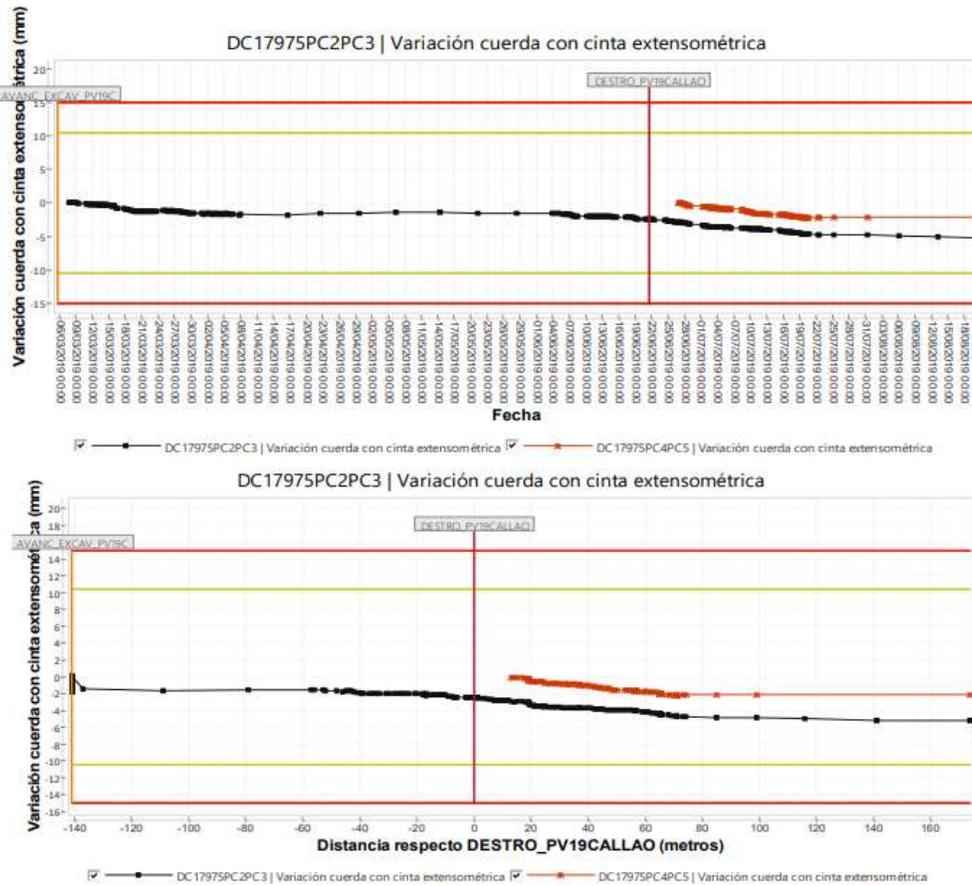
Figura 74. PK 17 975 Var. Cuerda con cinta (APPlus, 2019)

En la figura 74. Se muestra los resultados de las mediciones con cuerda en cinta, es decir que se coloca 2 puntos fijos en paralelo al túnel y se mide los puntos con la cinta, del mismo modo se muestra la variación de la cinta extensométrica que inicia en cero y a medida que se va realizando la excavación del túnel se muestra las deformaciones.

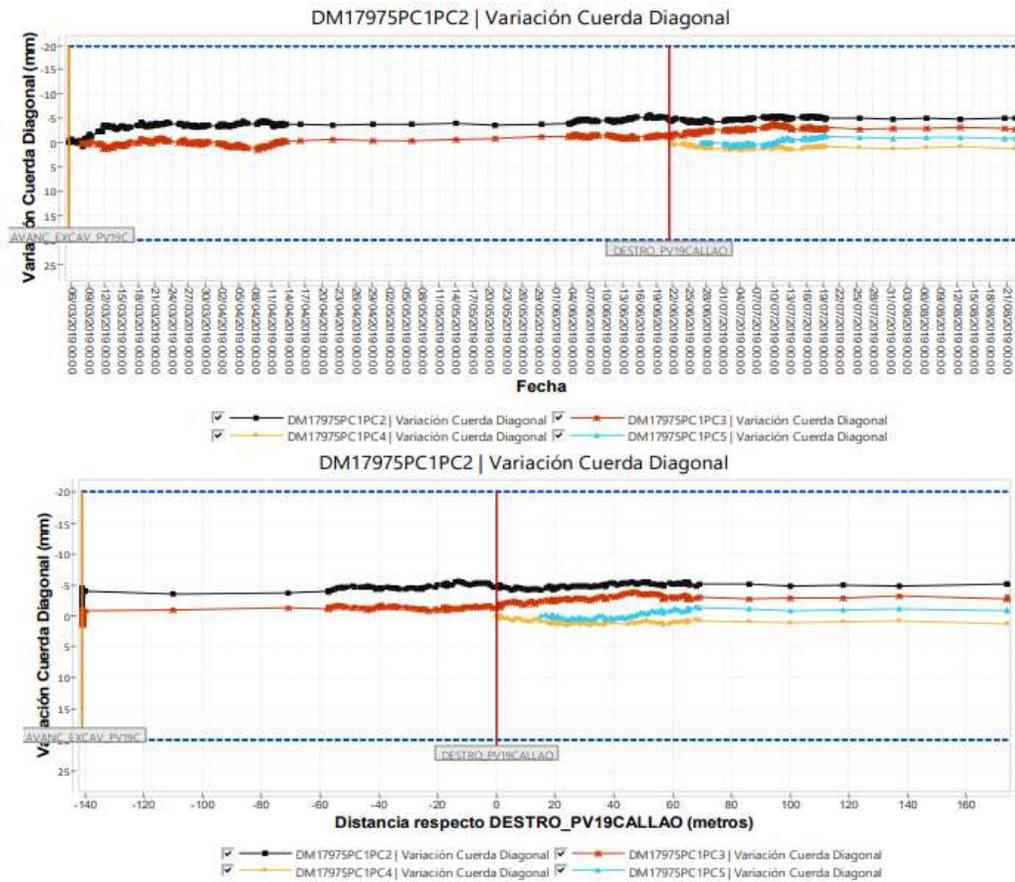
Figura 76. PK 17 975 Var. Cuerda diagonal (APPlus, 2019)

En la figura 76 Se muestra los resultados de las mediciones con cuerda en cinta, es decir que se coloca 2 puntos fijos en diagonal al túnel y se mide los puntos con la cinta.

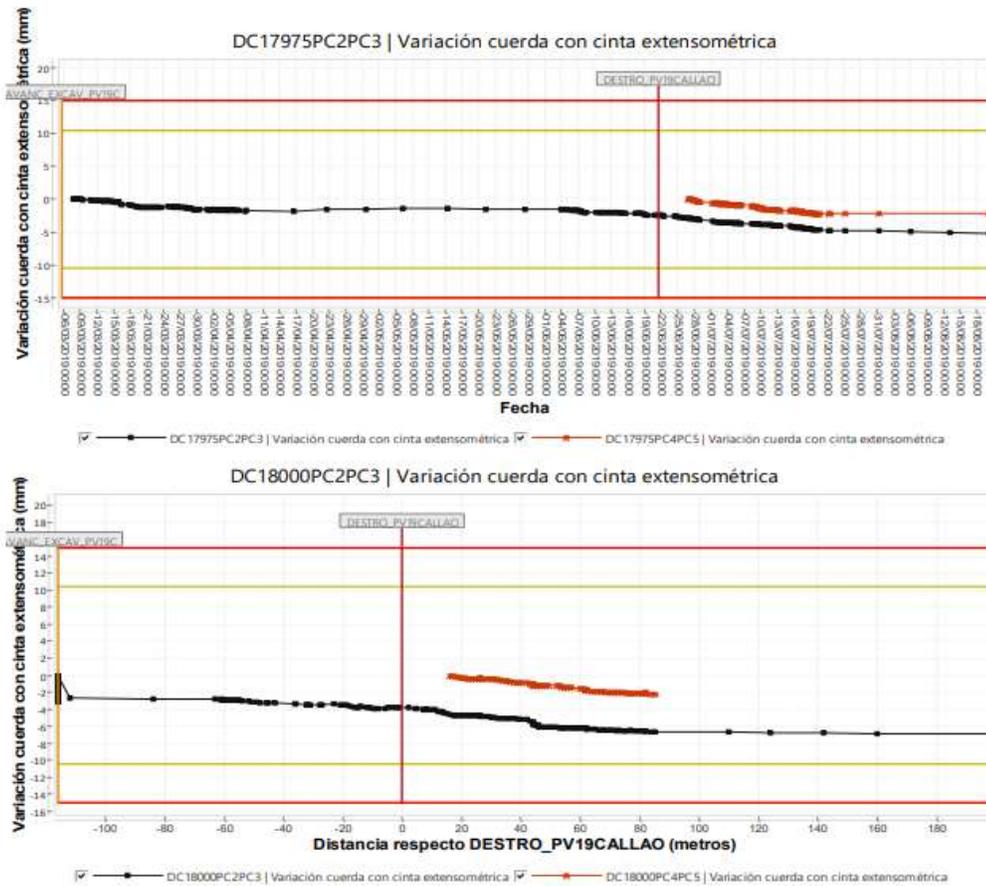
Figura 78. PK 17 975 Variación cuerda con cinta (APPlus, 2019)

En la figura 78 Se muestra los resultados de las mediciones con cuerda en cinta, es decir que se coloca 2 puntos fijos en paralelo al túnel y se mide los puntos con la cinta, del mismo modo se muestra la variación de la cinta extensiométrica que inicia en cero y a medida que se va realizando la excavación del túnel se muestra las deformaciones.
