**UNIVERSIDAD NACIONAL DE INGENIERÍA**

**FACULTAD DE INGENIERIA CIVIL**

**“EVALUACIÓN DE LA CONDICIÓN SUPERFICIAL DEL PAVIMENTO FLEXIBLE  
MEDIANTE EL ANÁLISIS DE LA INFORMACIÓN ESPECTRAL CONTENIDA EN  
IMÁGENES SATELITALES”**

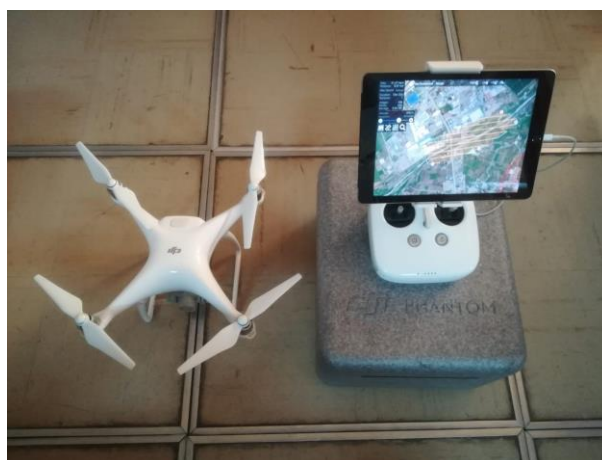
Figura 13. RPAS Phantom 4 PRO con sus accesorios

Para la adquisición de imágenes se usó un Sistema Aéreo Piloteado Remotamente (RPAS, por sus siglas en inglés), que es un drone tipo cuadricóptero. Para el presente estudio se utilizaron un RPAS marca DJI modelo Phantom 4 con cámara 16 MP (ver Figura 13)

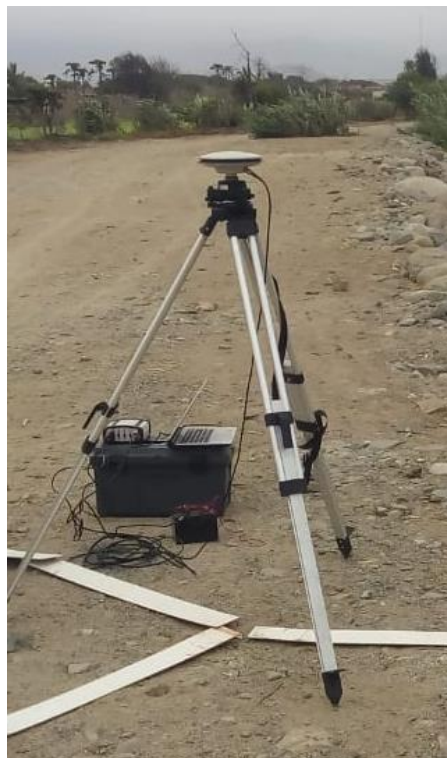
Figura 14. Receptor Geodésico NOVATEL ProPak-V3

Se utilizó un receptor geodésico o receptor GNSS (sistema de navegación por satélite global), marca NOVATEL y modelo ProPak-V3 (ver Figura 14), para posicionar puntos de apoyo sobre la superficie terrestre permitiendo determinar sus coordenadas geográficas y altitud como resultado de la recepción de señales provenientes de constelaciones de satélites artificiales (GPS y GLONASS).

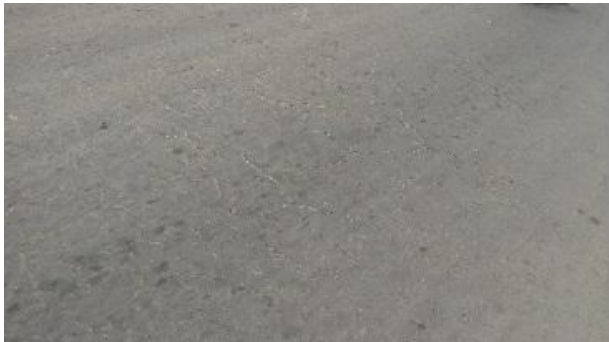
| NOMBRE DE LA MUESTRA: | | FALLA DE PAVIMENTO FLEXIBLE GRIETAS LONGITUDINALES Y TRANSVERSALES | |
| Pavimento flexible con presencia de grietas longitudinales. | | | |
| <p>Firma espectral F0009 APALL0009 FALLA DE PAVIMENTO FLEXIBLE GRIETAS LONGITUDINALES Y TRANSVERSALES</p> | | | |

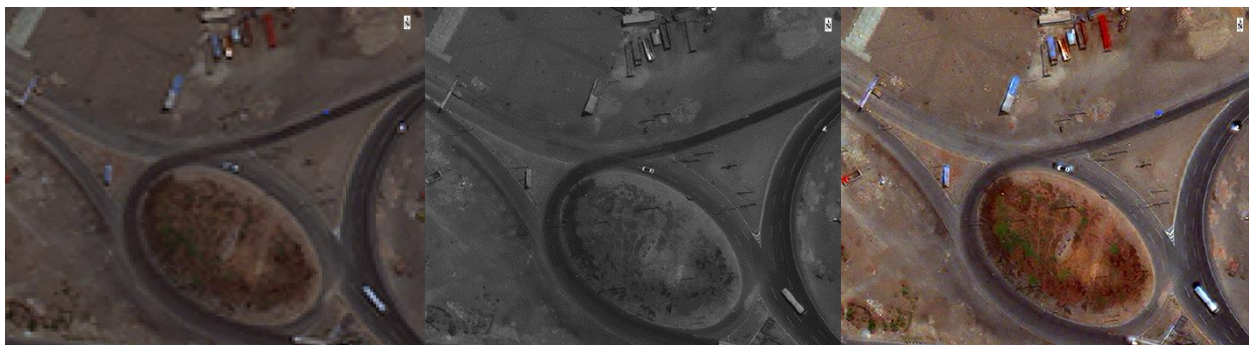
Figura 24. Las imagines antes (derecha y centro) y el producto final (izquierda).

Finalmente, las bandas multispectrales transformadas se regresan a su espacio original de alta resolución utilizando las transformaciones inversas del proceso Gram-Schmidt

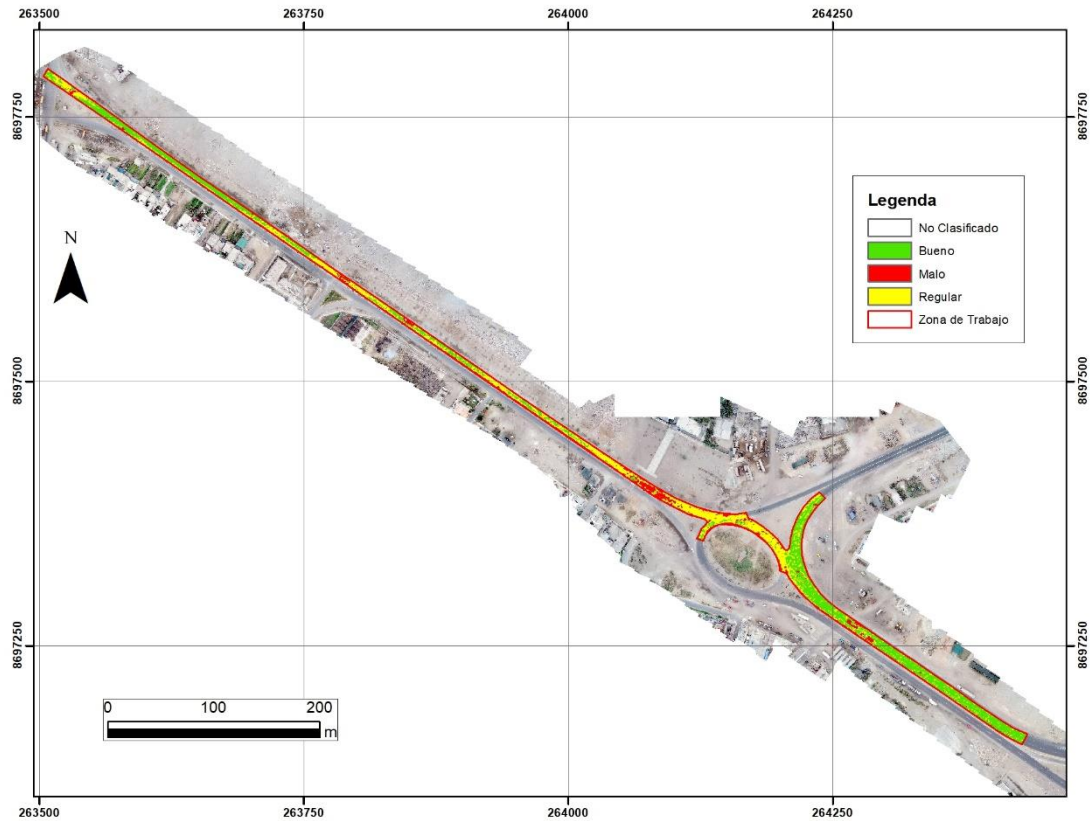
Figura 27. Clasificación del pavimento de la zona de estudio

La clasificación se realiza en tres grupos: Bueno, Regular y Malo, los cuales se representan mediante un esquema de colores tipo semáforo para facilitar su identificación visual. Como se puede observar en la Figura 27, esta clasificación permite una interpretación clara del estado superficial de la vía en la zona estudiada.

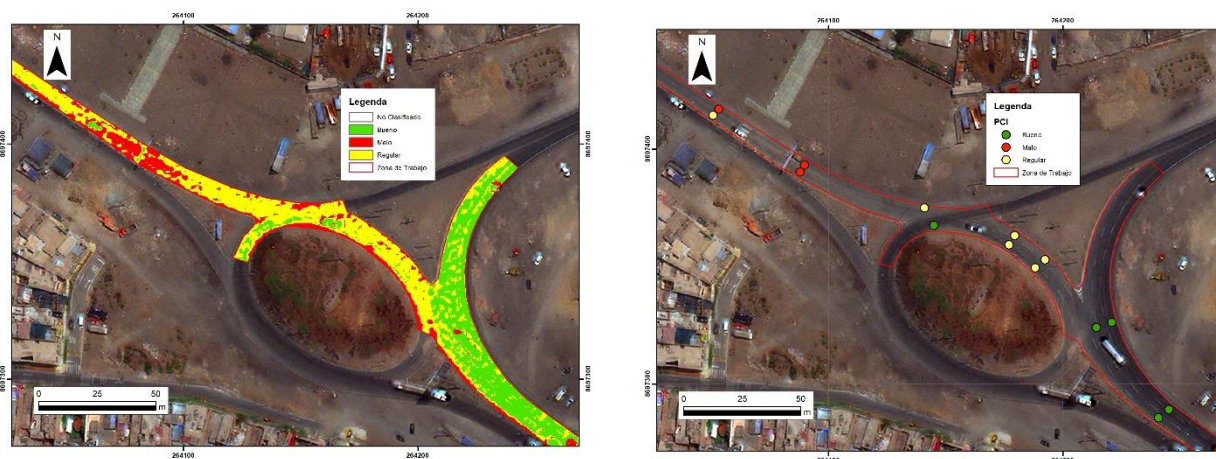
Figura 29. En la imagen de la izquierda esta la clasificación propuesta y en la derecha las muestras recolectadas en campo para su comparación.

A pesar de los resultados positivos, se han identificado oportunidades de mejora en la clasificación de la clase "Regular", Ver Tabla 7, donde se han observado algunos errores de omisión y comisión. Esto resalta la posibilidad de mejora del sistema mediante el uso de insumos satelitales de mayor calidad, tanto en capacidad espectral como espacial, especialmente para la diferenciación en las firmas espectrales asociadas a los niveles más moderados y graves de deterioro. En conjunto, la metodología propuesta proporciona una base sólida para futuras investigaciones y mejoras en la clasificación espectral del pavimento flexible, con el potencial de convertirse en una herramienta fundamental para la gestión y mantenimiento de la infraestructura vial.

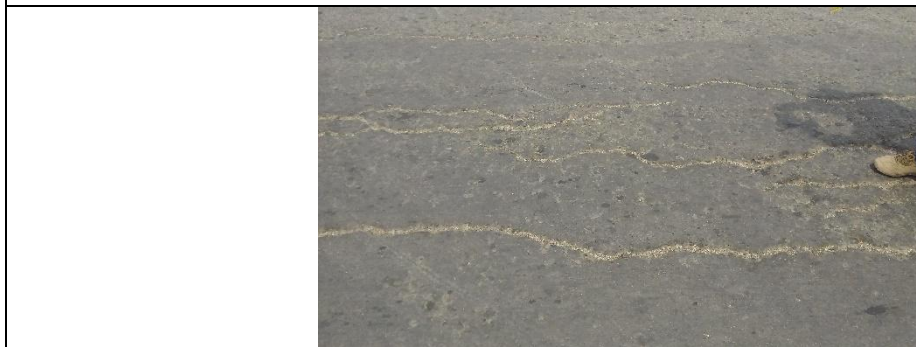
Pavimento flexible con presencia de grietas longitudinales.

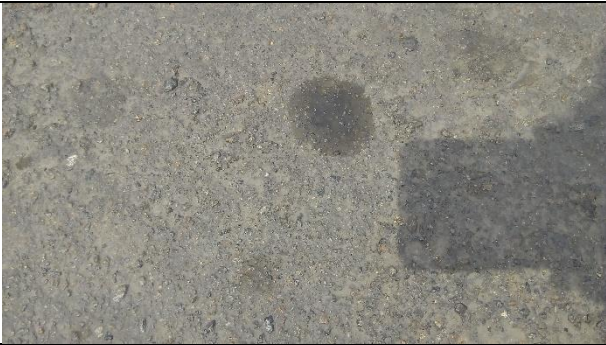
| Pavimento flexible con presencia de manchas de aceite sobre su superficie. | | |

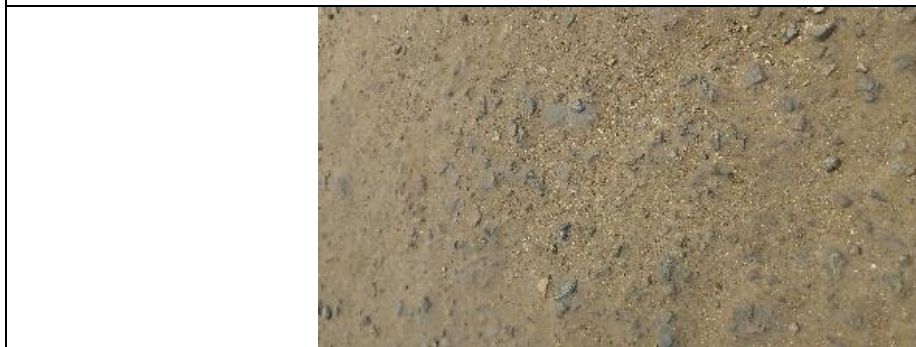
Pavimento flexible que presenta severa desintegración de la superficie de la carpeta asfáltica.

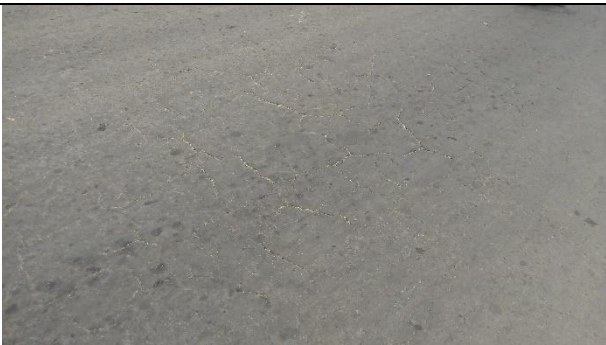
| Pavimento flexible que presenta fisuras interconectadas. | | |

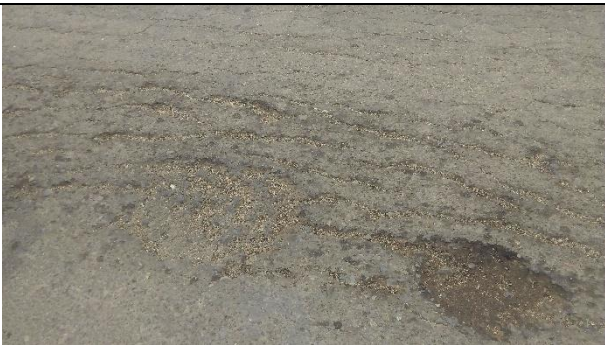
| Pavimento flexible que presenta desintegración total y remoción de parte de su superficie. | | |
