UNIVERSIDAD NACIONAL DE INGENIERÍA

FACULTAD DE INGENIERÍA CIVIL

TESIS

**“PROPUESTA DE CURVAS DE FRAGILIDAD DE VIVIENDAS
DE ALBAÑILERÍA CONFINADA NO INGENIERIL BASADAS
EN ENSAYOS EXPERIMENTALES EN LIMA
METROPOLITANA”**

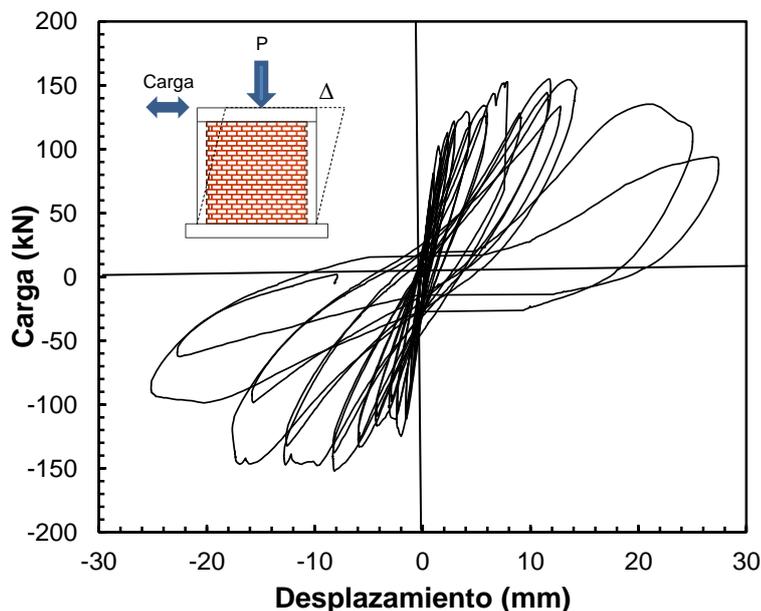
La curva de histéresis es la respuesta del comportamiento de un elemento bajo cargas cíclicas estáticas de carga y descarga que representaría a un sismo real; gráficamente, las curvas de histéresis están en función de la carga o resistencia (kN) y desplazamiento (mm) y está conformada por varios lazos que se ubican entre el primer y tercer cuadrante. Así mismo, nos permite conocer la resistencia máxima, degradación de rigidez, amortiguamiento y la energía que disipa el muro por cada lazo de histéresis.

Figura N° 2.1 Comportamiento de un muro de albañilería de ladrillo sólido ML1CCA-1 sometidos a cargas horizontales y carga axial de 140kN

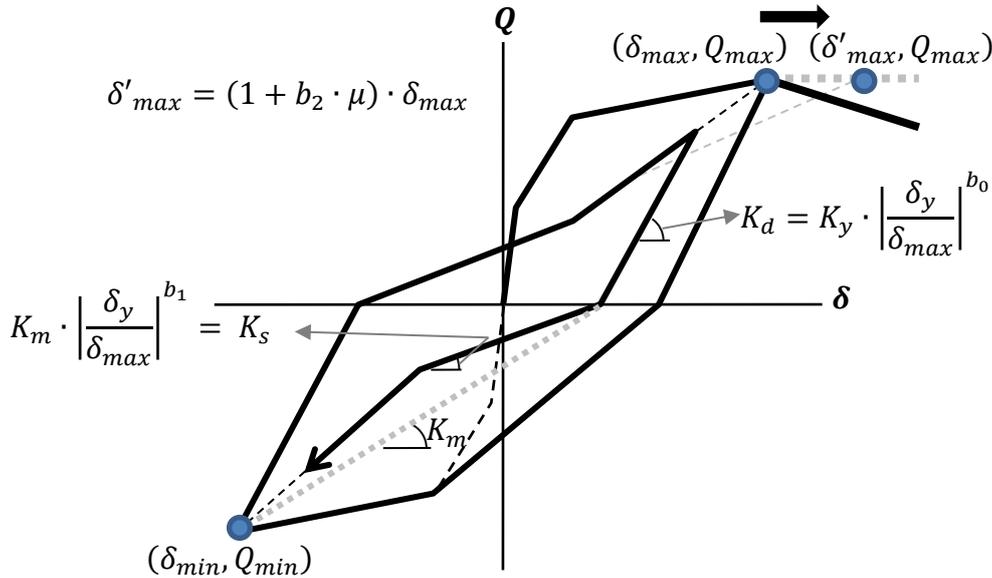
Figura N° 2.5 Modelo Tetralineal (Diaz, 2017b)

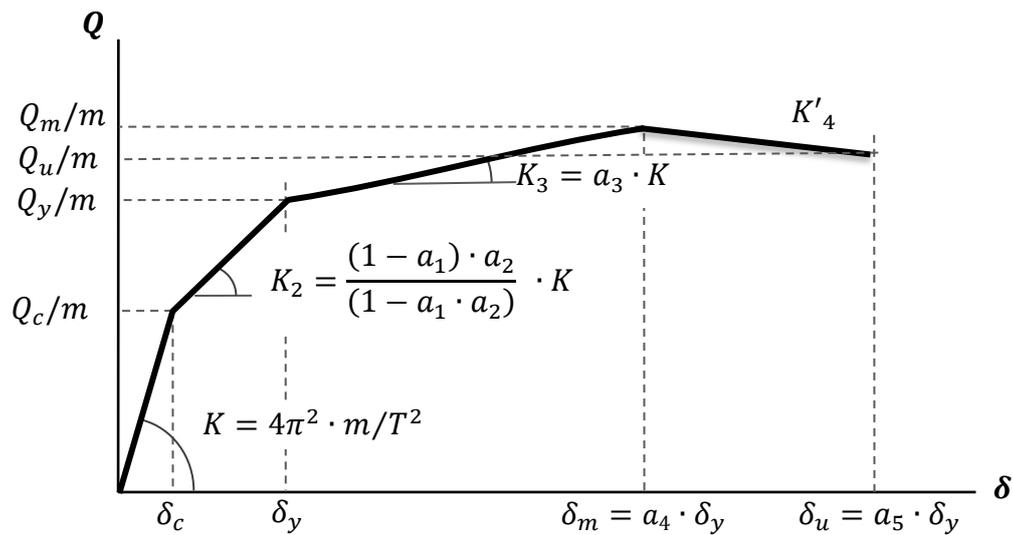
Figura N° 2.7 Curva de Capacidad Tetra-Lineal-(Diaz, 2017b)

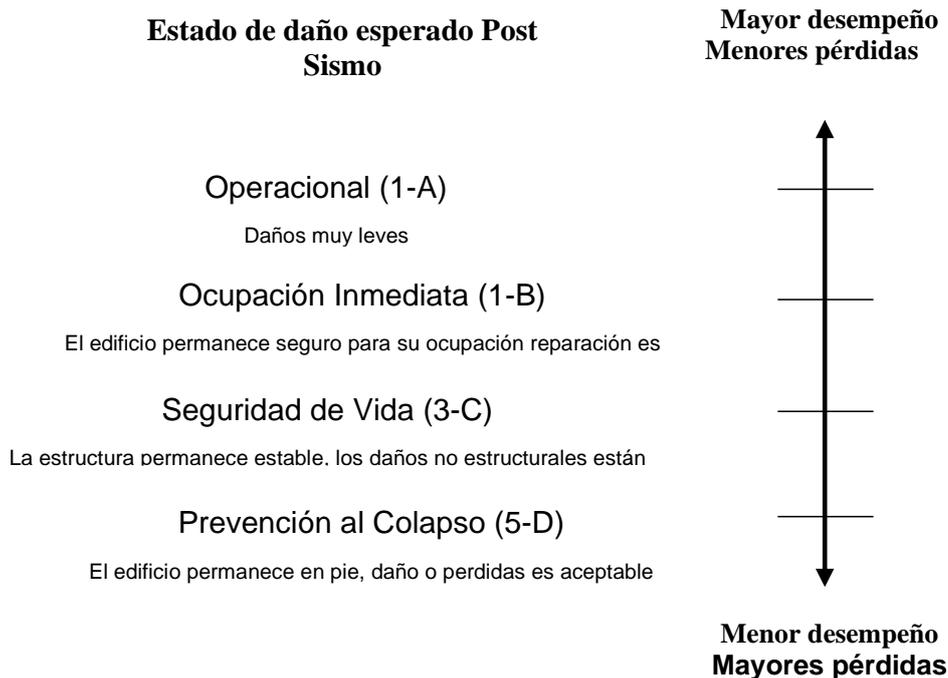
Figura N° 2.8. Nivel de desempeño objetivo y rangos en edificaciones (American Society of Civil Engineers, 2014)

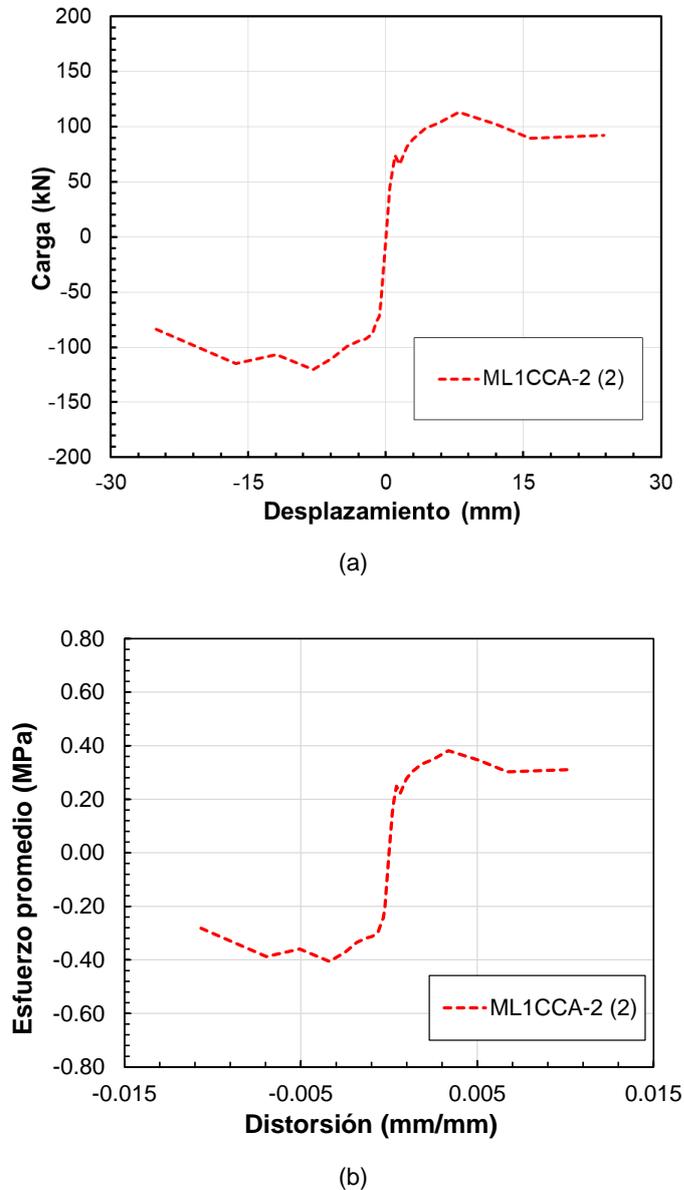
de la Figura N°4.5 (b) muestra la curva de esfuerzo cortante frente a distorsión, donde el esfuerzo cortante promedio del muro alcanza un valor máximo de 0.37 MPa.

Figura N°4.6 Curvas de capacidad de ML1CCA-2 en función de carga vs desplazamiento (a) y esfuerzo de corte vs distorsión (b)

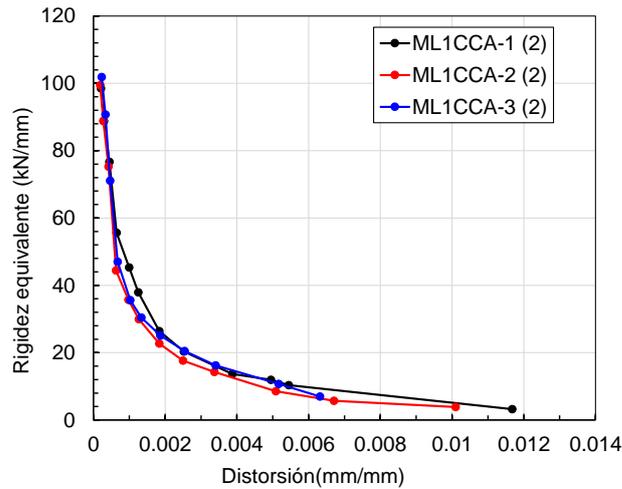
Figura N°4.8. Comparativa de degradación de rigedeces ML1CCA-1, ML1CCA-2 y ML1CCA-3

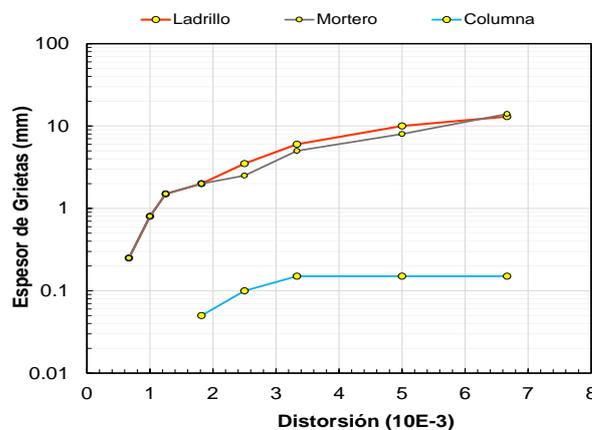
La Figura N°4.9 muestra tres curvas que representan los espesores máximos de grietas medidos con un grieto metro, en los materiales de ladrillo, mortero y columna del espécimen ML1CCA-1. Se observa que las curvas de grietas en el ladrillo y el mortero presentan una tendencia similar, en contraste con la curva de grietas en las columnas. Además, las tres curvas incrementan a medida que aumentan los desplazamientos objetivos en el muro. Por otro lado, se observa que las grietas se originan primero en el muro de albañilería antes que las columnas de confinamiento. En el Anexo D, se puede observar los demás resultados para los especímenes ML1CCA-2, ML1CCA-3.

Figura N°4.9. Espesor máximo de grietas del espécimen ML1CCA-1

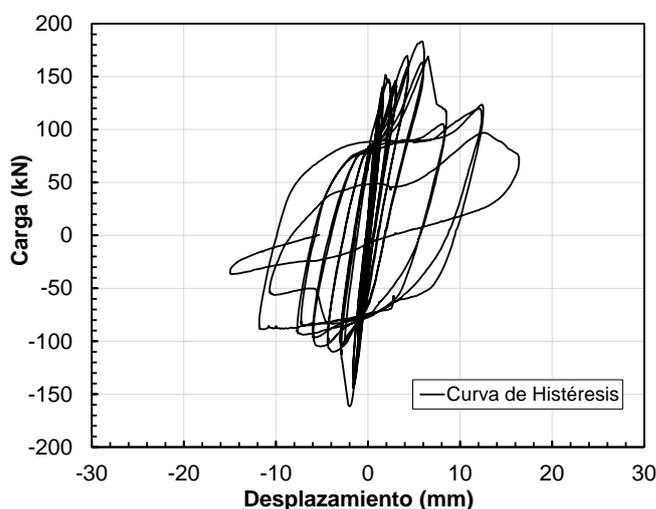
La Figura N°4.10 muestra la curva de histéresis del espécimen ML2CCA-1, en la que se observa que los dos primeros ciclos de histéresis exhiben un comportamiento elástico. A medida que progresa el ensayo va degradándose la rigidez, alcanzando una carga máxima de 183.25kN y un desplazamiento de 5.74mm. Sin embargo, los ciclos de histéresis posteriores experimentan una caída de resistencia, a lo que reduce la capacidad del muro mientras el desplazamiento máximo aumenta hasta 16.4mm.

Figura N°4.10. Curva de histéresis del espécimen ML2CCA-1

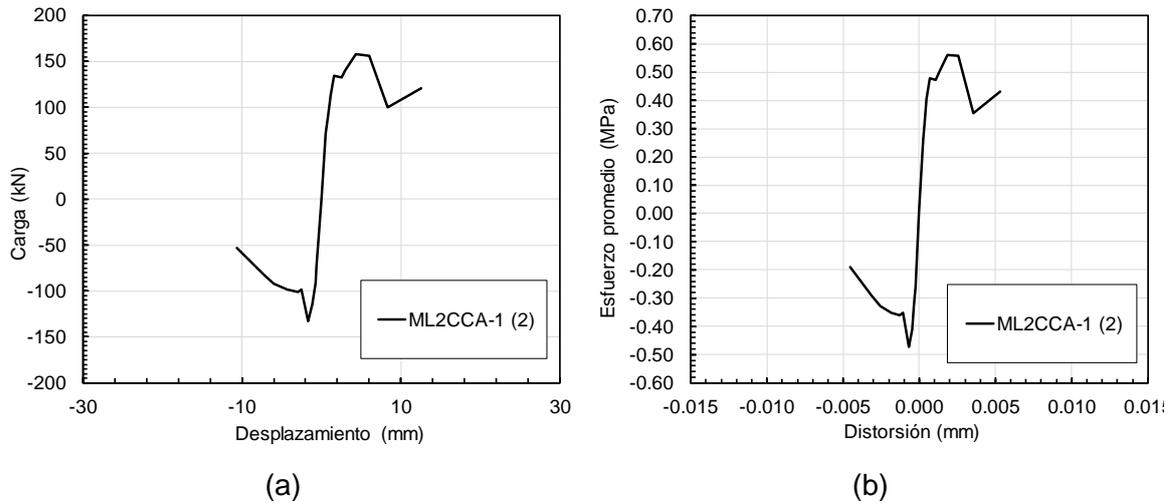
La Figura N°4.14 (a) muestra la curva de capacidad o curva envolvente del espécimen ML2CCA-1 compuesta por las curvas de tracción y compresión. La curva de capacidad tiene una rigidez elástica inicial promedio (carga / desplazamiento) de 127.2 kN/mm, una resistencia máxima de 157.75 kN y un desplazamiento máximo de 8.32mm. por otro lado, la Figura N°4.14 (b) muestra la curva de esfuerzo versus distorsión, donde el esfuerzo cortante promedio máximo es de 0.56 MPa.

Figura N°4.14 Curva de capacidad de ML2CCA-1 en función de carga vs desplazamiento (a) y esfuerzo de corte vs distorsión (b)

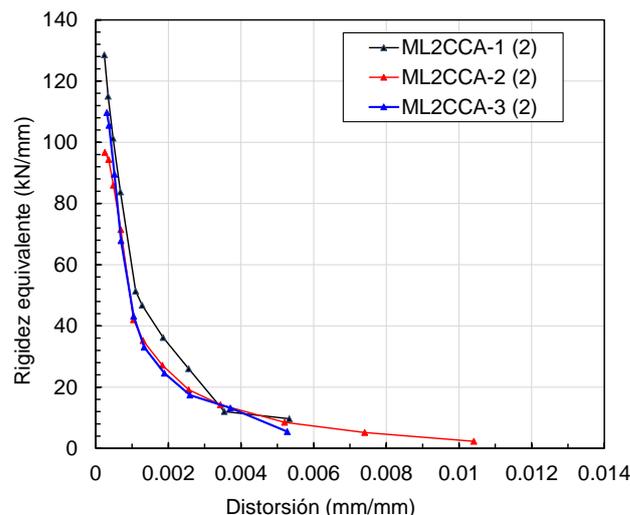
La curva del muro ML2CCA-3 tiene una rigidez inicial experimental de 109.72 KN/mm y se va degradando conforme va aumentando el desplazamiento objetivo hasta alcanzar el valor de 24.55 KN/mm que representa el 22% de la rigidez inicial y una distorsión 0.19%.

Figura N°4.17. Comparativa de degradación de rigideces ML2CCA1,2,3

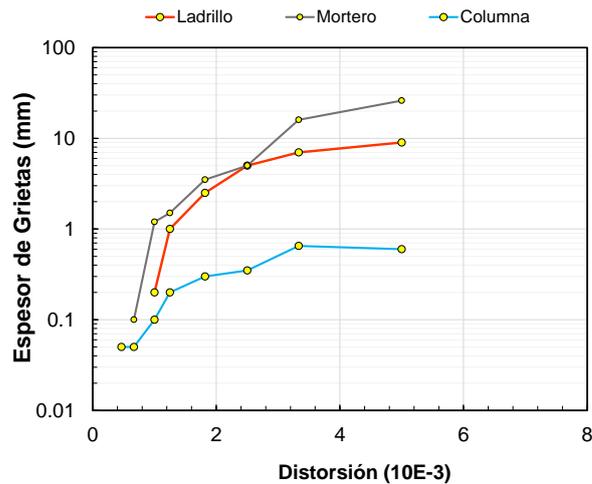
La Figura N°4.18 presenta tres curvas que muestran los espesores máximos de grietas, medidos con un grietometro en el ladrillo, mortero y columna del espécimen ML2CCA-1 durante el ensayo se observa que las curvas de grietas en el ladrillo y el mortero tienen un comportamiento similar, en contraste con la curva de grietas en las columnas. Además, las tres curvas aumentan progresivamente a medida que incrementan los desplazamientos objetivos en el muro. Por otro lado, las grietas son observaron primero en las columnas de confinamiento y posteriormente, en el muro de albañilería. En el Anexo D, se puede observar los demás resultados para los especímenes ML2CCA-2, ML2CCA-3.

Figura N°4.18.Espesor máximo de grietas del espécimen ML2CCA-1

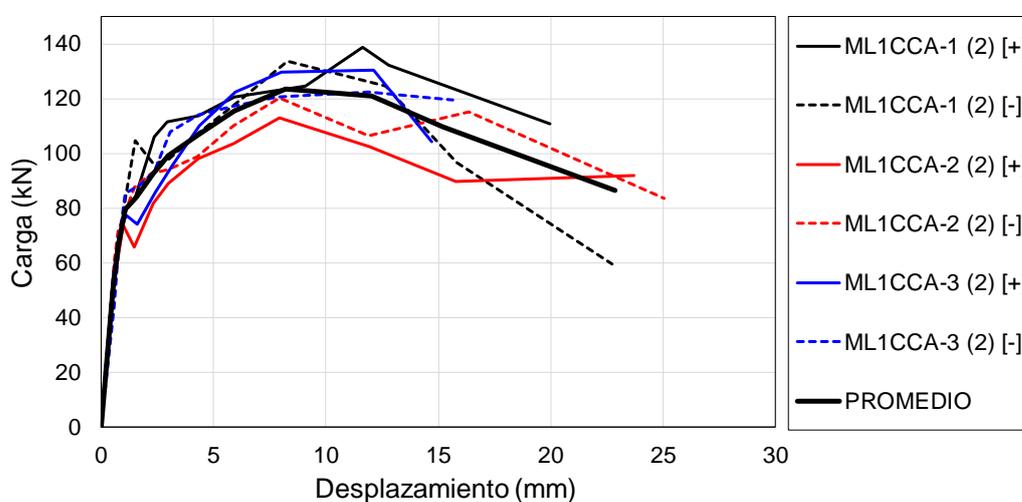
En la Figura N°4.21 muestra, para la segunda distorsión objetivo; las curvas de capacidad en tracción (+), en compresión (-) en valor absoluto y la curva de capacidad promedio (envolvente) de los tres muros de ladrillo sólido artesanal macizo ML1CCA-1, ML1CCA-2 y ML1CCA-3 ensayados bajo carga lateral hasta el estado límite de rotura. De la curva promedios se identifican dos rangos de comportamiento; el rango elástico (lineal) y el rango inelástico (no lineal). En el rango elástico, las primeras distorsiones alcanzan una distorsión de 0.03% y una resistencia cortante de 66.13 kN, entrando al rango inelástico no lineal, se obtiene una carga máxima de 123.67 kN.

Figura N°4.21. Curva de capacidad promedio de los muros de ladrillo artesanal sólido macizo

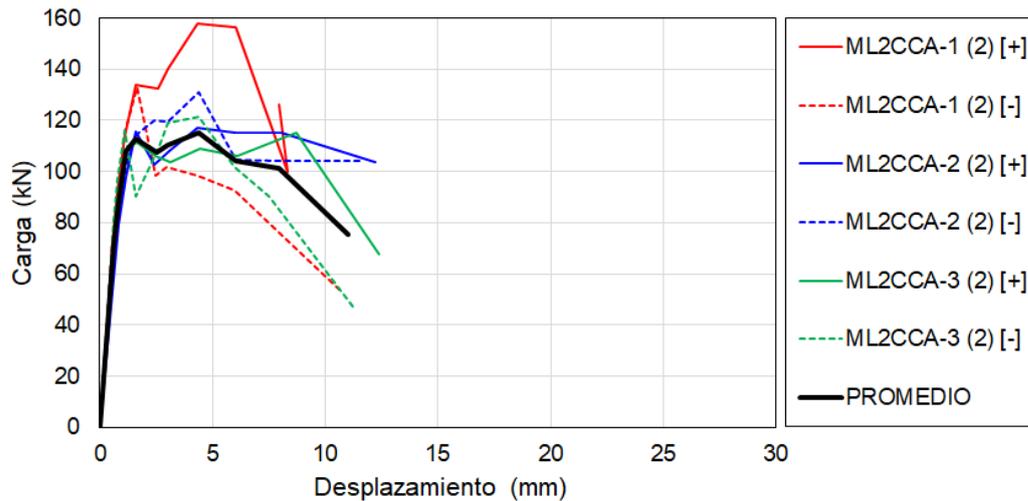
En la Figura N°4.22 se muestra los resultados de la segunda distorsión objetivo; las curvas de capacidad en tracción (+), en compresión (-) en valor absoluto y la curva de capacidad promedio de los 03 muros de ladrillo industrial tubular son ML2CCA-1, ML2CCA-2 y ML2CCA-3 ensayados bajo carga lateral hasta el estado límite de rotura. Asimismo, se observa dos tipos de rangos de comportamiento en la curva promedio, el rango elástico lineal y el rango inelástico no lineal. El rango elástico lineal es observado por las primeras distorsiones objetivos alcanzando una distorsión de 0.03% y una carga cortante de 66.13 kN, para luego entrar en el rango inelástico no lineal, obteniendo una carga máxima de 123.67 kN.

Figura N°4.22. Curva de capacidad promedio de los muros de ladrillo industrial tubular

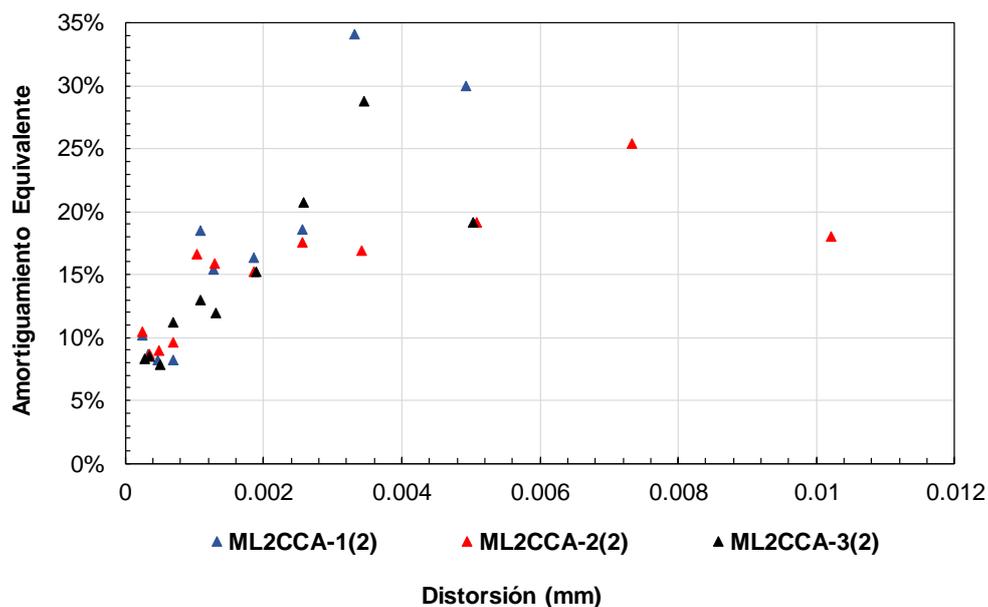
Figura N°4.27. Amortiguamiento viscoso equivalente de los 03 especímenes ML2CCA-1,2,3 para el segundo ciclo

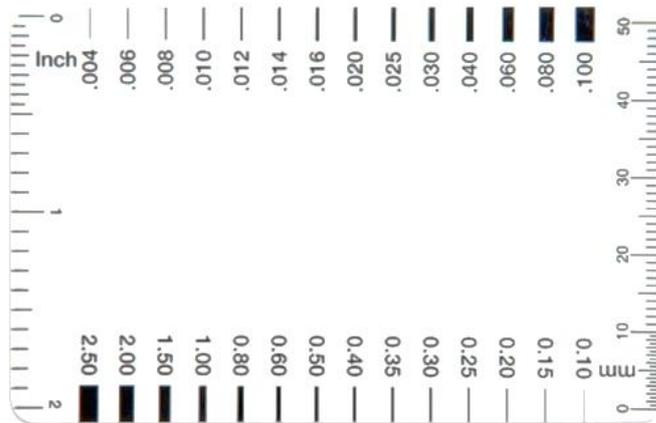
Los daños observados en los muros bajo cargas cíclicas se manifiestan en grietas en el muro de albañilería específicamente en el ladrillo y mortero y en los elementos de confinamiento de las columnas. Estos tipos de grietas tienen forma horizontal y diagonal el cual depende del tipo de esfuerzo producido en cada elemento y van incrementando su espesor conforme va aumentando la distorsión objetivo por cada ciclo. Estos anchos de agrietamientos fueron medidos con un girómetro como se muestra en la Figura N° 4.28

Figura N° 4.28 Grietometro

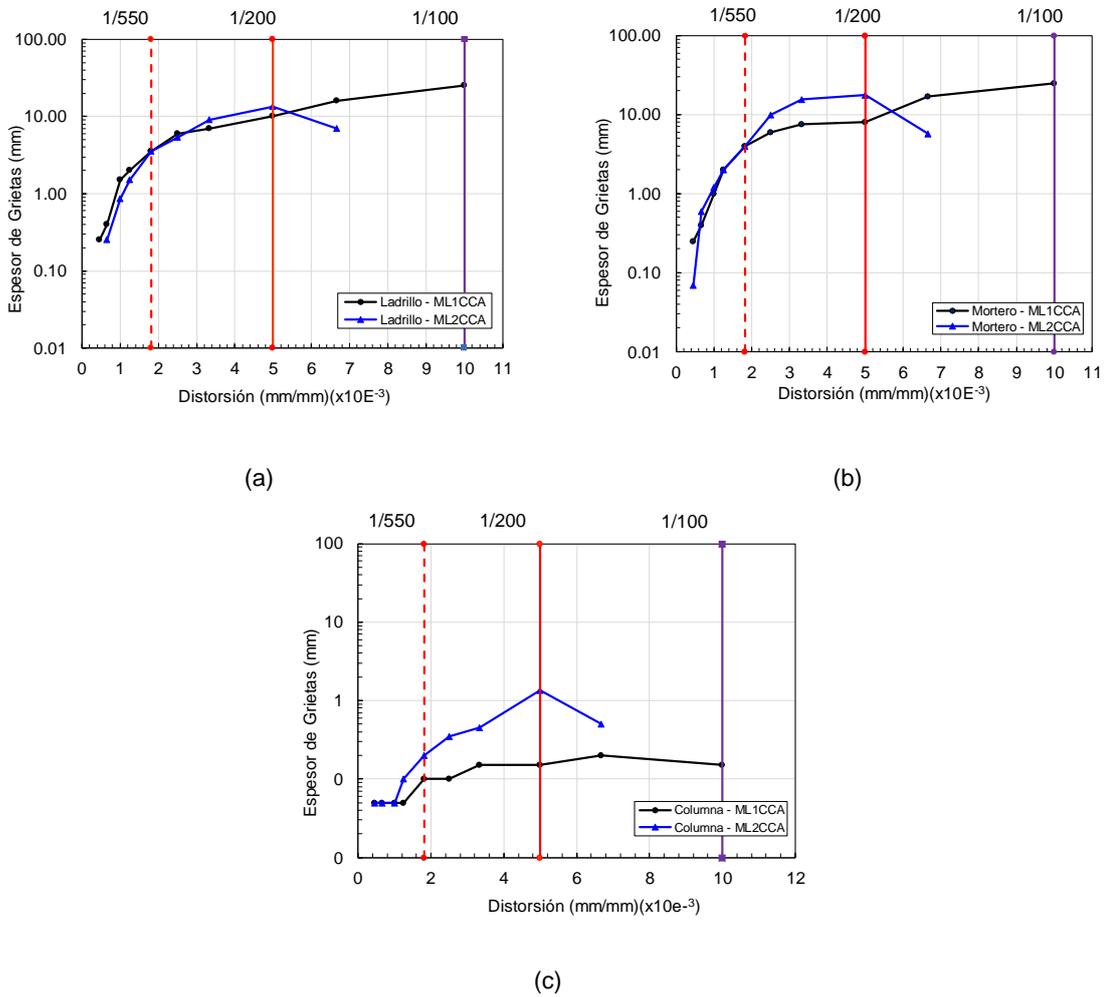
Por otro lado, se hizo mediciones de espesor de grietas en los elementos columna de los muros durante el ensayo, como se observa en la Figura N° 4.29(c). Para una distorsión 1/550 el muro ML2 alcanza un mayor ancho de grieta con 0.2mm, mientras que el muro ML1 alcanza 0.1 mm En la distorsión 1/200, el espesor de grieta fue de 1.37mm en el muro ML2 y de 0.15mm en el muro ML1.

Figura N° 4.29. Espesores de grietas en los muros y columna de confinamiento medidos en (a) Ladrillo, (b) Mortero, (c) Columna.

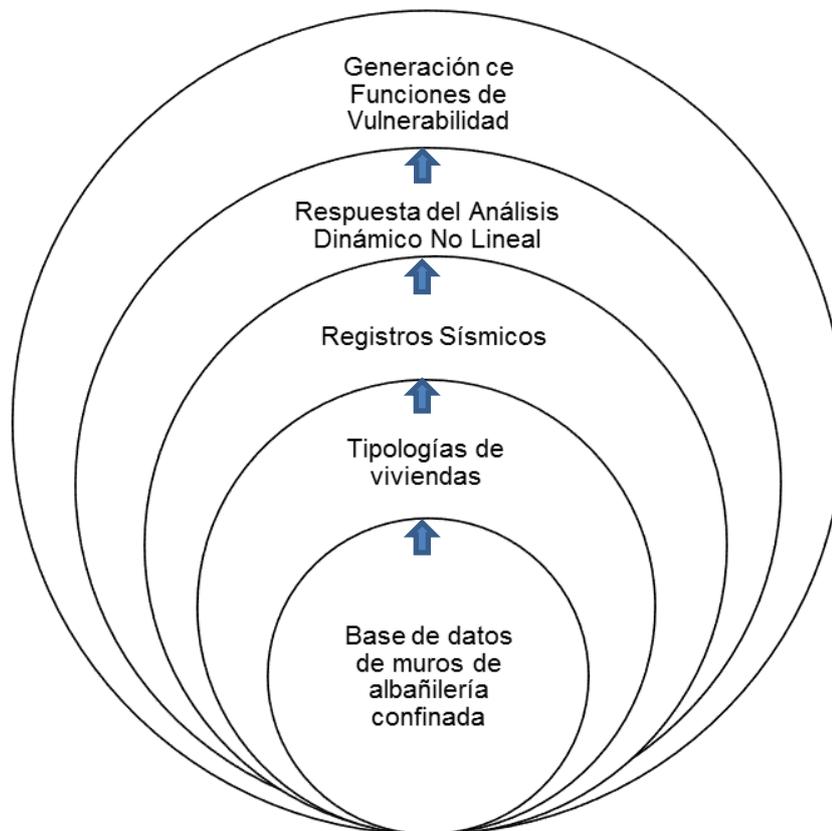
acumulado y la distribución estadística LogNormal se construye las curvas de fragilidad para cada estado de daño.

Figura N° 5.1 Metodología para hallar curvas de fragilidad

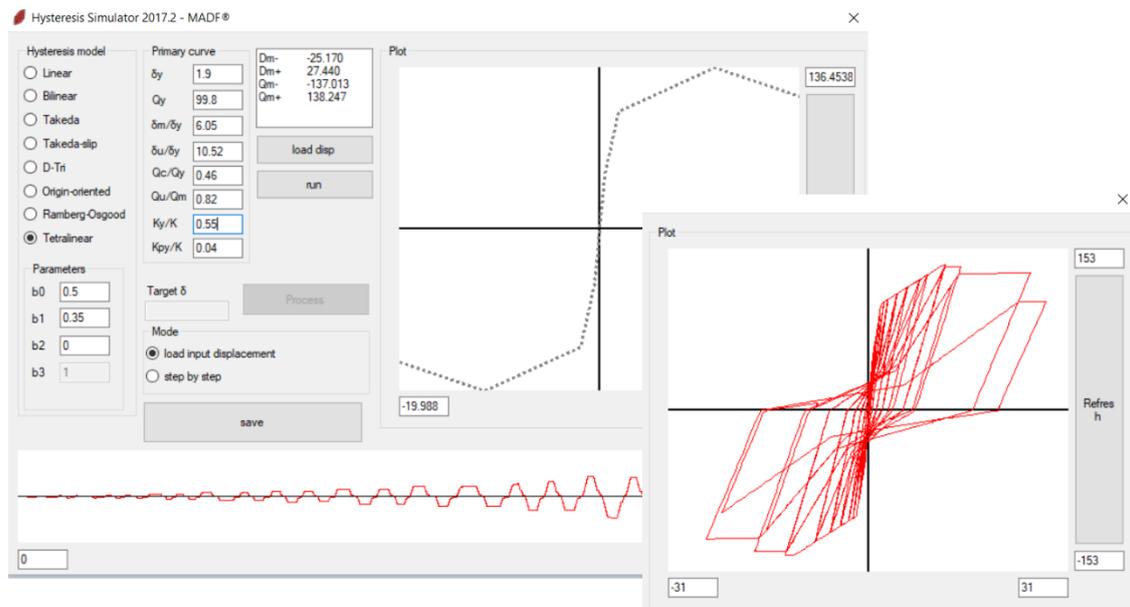
Los parámetros de control de histéresis fueron obtenidos mediante un simulador de histéresis, programa de cómputo desarrollado por el Dr. Diaz, usando la curva de capacidad primaria tetra lineal (Línea roja ver Figura N° 5.13) obtenida de los lazos de histéresis experimentales de los muros de albañilería y ajustado al modelo de histéresis tetra lineal con la historia de desplazamiento usados en el ensayo experimental de los muros.

Figura N° 5.13. Simulador Programa de Histéresis (Diaz, 2017a)

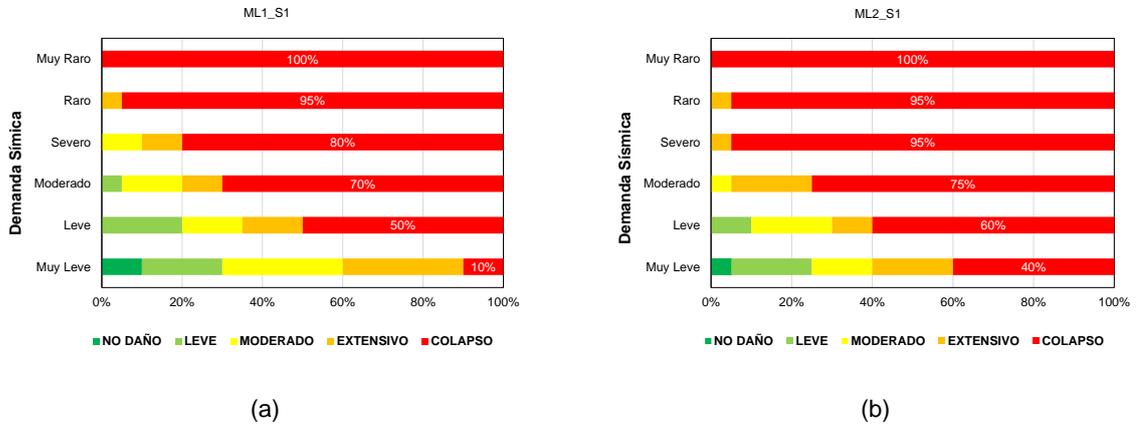
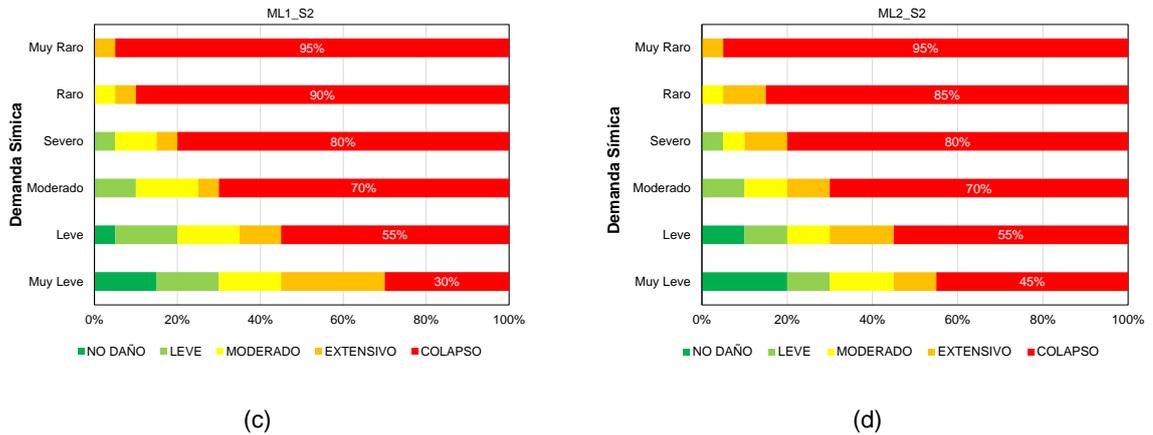
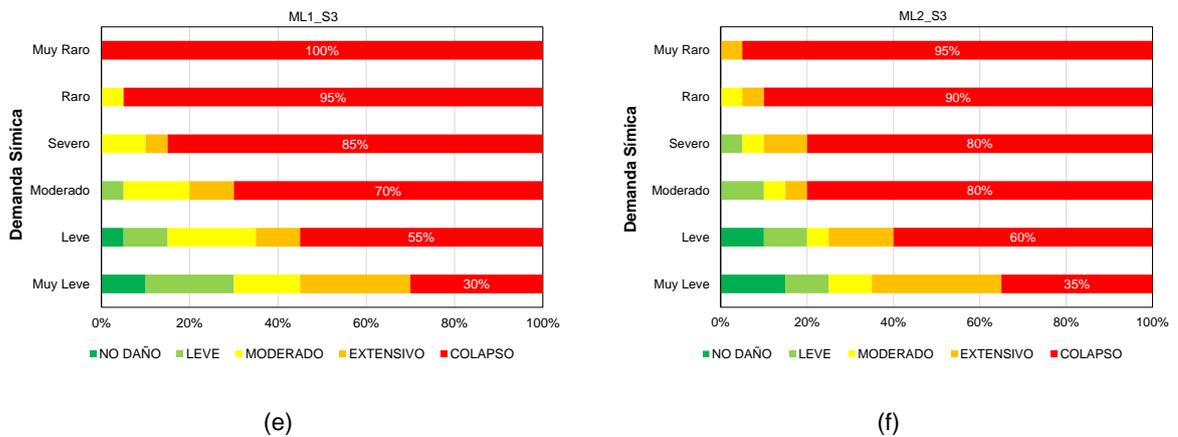
En resumen, las curvas de fragilidad obtenidas se presentan en las Figura N° 5.42, Figura N° 5.43 y Figura N° 5.44.

Figura N° 5.42. Probabilidad de daño para las viviendas de tipología a) L1 y b) L2 sobre tipo de suelo S1

Figura N° 5.43. Probabilidad de daño para las viviendas de tipología c) L1 y d) L2 sobre tipo de suelo S2

Figura N° 5.44. Probabilidad de daño para las viviendas de tipología e) L1 y f) L2 sobre tipo de suelo S3

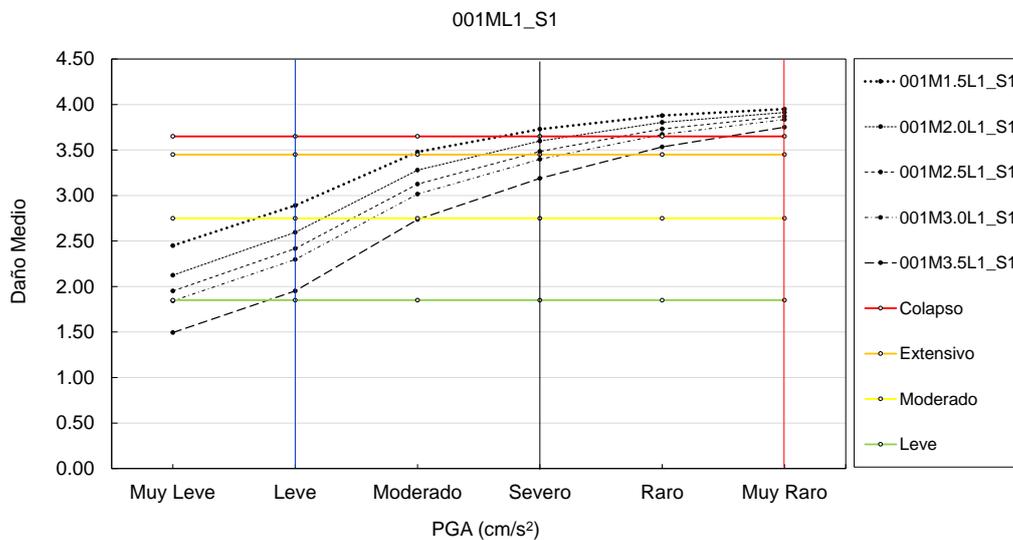
La Figura N°5.46 presenta el análisis de daño medio de viviendas de 01 piso construidas con muros de ladrillo solido artesanal (ML1), cimentadas sobre un tipo de suelo S1, bajo diferentes escenarios sísmicos. Para un sismo leve (225cm/s^2) las viviendas con densidad de muros (DM) 2.0%,2.5% 3.0% y 3.5% alcanzan un estado de daño leve y viviendas con DM 1.5% experimentan un nivel de daño moderado. Mientras que, para un sismo severo(475cm/s^2) alcanzan daño por colapso, viviendas de DM 1.5%, daño extensivo viviendas de 2.0%, y 2.5% y daño moderado viviendas con DM 3.0% y 3.5% y, Además, para un sismo muy raro (875cm/s^2), Todas las viviendas independientemente de la densidad de muros inician un estado de daño colapso.

Figura N°5.46. Daño medio en viviendas 001ML1_S1

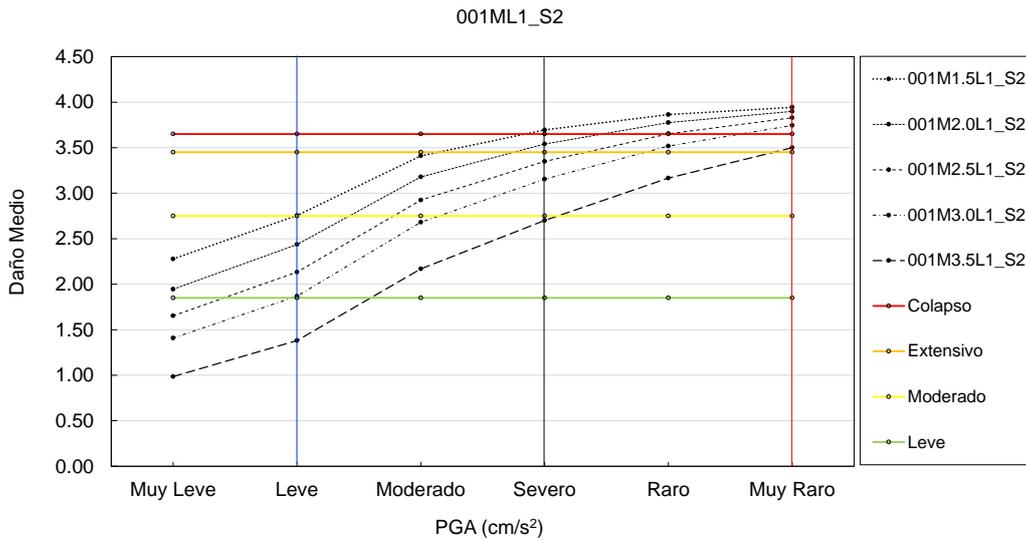
La Figura N°5.47 presenta el análisis del daño medio de viviendas de 01 piso construidas con muros de ladrillo (ML1) cimentadas sobre un suelo tipo S2, bajo diferentes escenarios sísmicos. Para un sismo leve, alcanza daño leve, viviendas con DM 2.0%,2.5% y 3.0% y sin daño viviendas con DM 3.5%. Mientras que, para un sismo severo inicia el daño por colapso en viviendas con DM 1.5%, daño extensivo viviendas de 2.0%, daño moderado viviendas de 2.5% y 3.0% y experimentan daño leve 3.5%. Además, para un sismo muy raro, las viviendas colapsan para todas las DM excepto la de 3.5% y alcanzan daño extensivo.

Figura N°5.47. Daño medio en viviendas 001ML1_S2

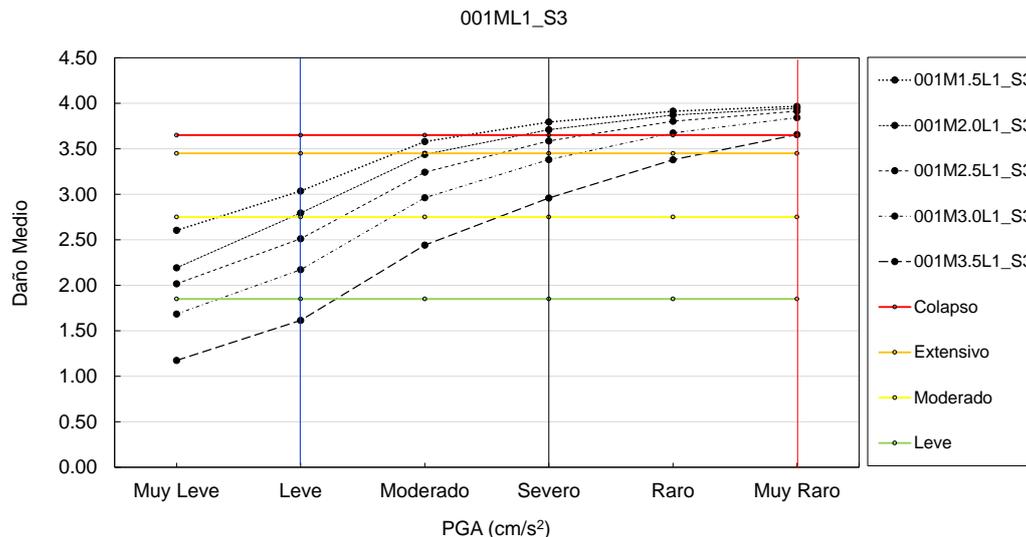
La Figura N°5.48 analiza el daño medio en viviendas de 01 piso construidas con muros de ladrillo (ML1), cimentadas sobre suelo tipo S3, bajo diferentes escenarios sísmicos. Para un sismo leve, viviendas con DM 3.5% permanecen en estado sin daño, alcanzan daño leve viviendas con DM 2.5% y 3.0% y daño moderado viviendas con DM 1.5% y 2.0%. Mientras que, para un sismo severo, inician daño por colapso viviendas con DM 1.5% y 2.0%, daño extensivo viviendas con DM 2.5% y daño moderado viviendas con DM 3.0% y 3.5%. Para un sismo muy raro, independientemente de la densidad de muros, colapsan.

Figura N°5.48. Daño medio en viviendas 001ML1_S3

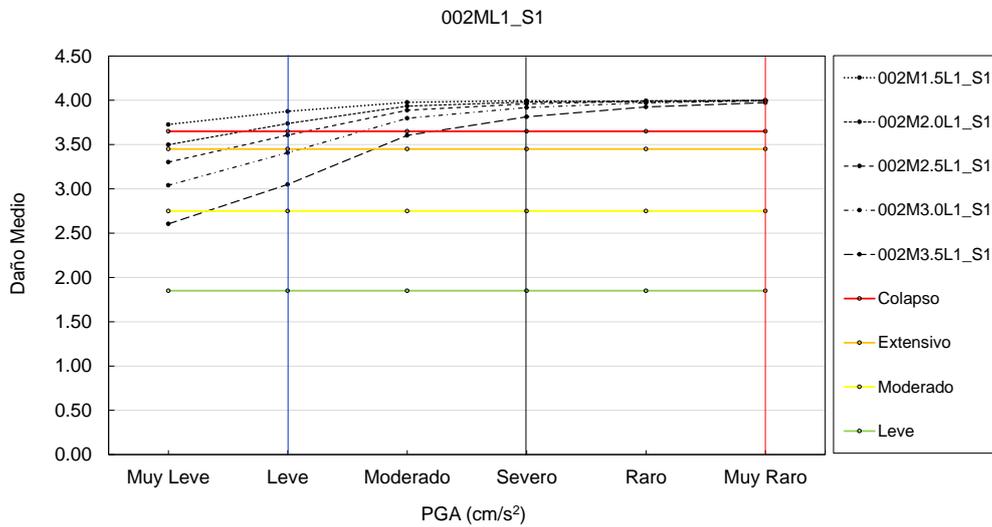
escenarios sísmicos. Para un sismo leve, alcanza nivel de daño por colapso viviendas de DM 1.5% y 2%, daño extensivo viviendas con DM 2.5%, daño moderado viviendas con DM 3.0% y 3.5%. Mientras que, para un sismo severo y muy raro todas las viviendas independientemente de la densidad de muros (DM), alcanzan daños por colapso.

Figura N°5.49. Daño medio en viviendas 002ML1_S1

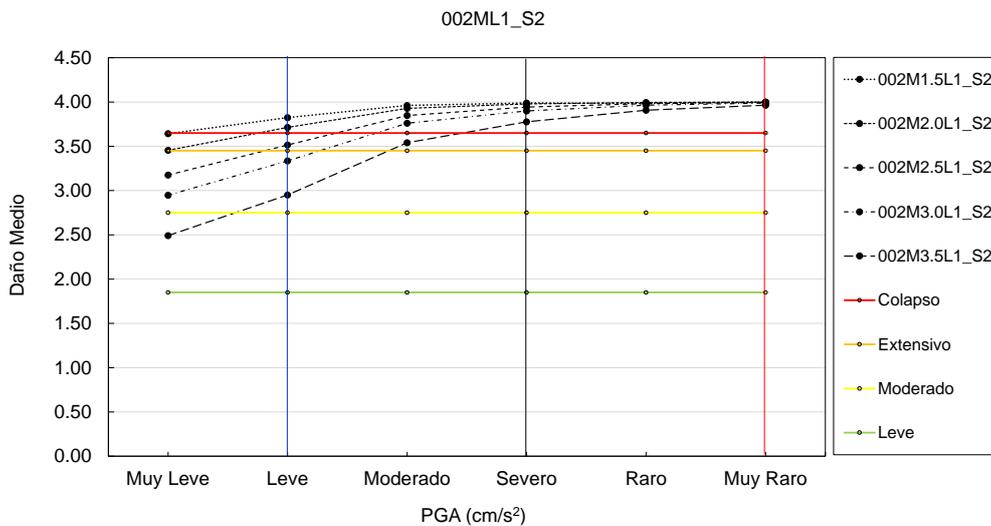
La Figura N°5.50 analiza el daño medio en viviendas de 02 pisos construidas con muros de ladrillo solido artesanal (ML1), cimentadas sobre tipo de suelo S2, bajo diferentes escenarios sísmicos. Para un sismo leve, alcanza un estado de daño por colapso viviendas de DM 1.5% y 2%, daño extensivo viviendas con DM 2.5%, daño moderado viviendas con DM 3.0% y 3.5%, mientras que, para un sismo severo y muy raro sin importar la DM alcanzan daños por colapso.

Figura N°5.50. Daño medio en viviendas 002ML1_S2

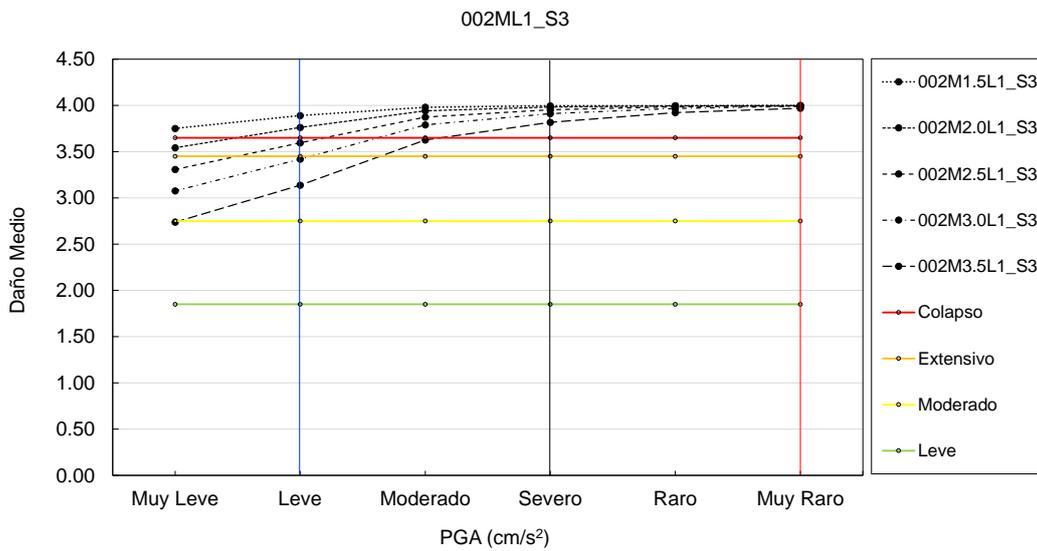
La Figura N°5.51 muestra el daño medio de viviendas de 02 pisos de ML1, cimentadas sobre suelo tipo S3, bajo diferentes escenarios sísmicos. Para un sismo leve, alcanza estado de daño colapso viviendas de DM 1.5% y 2.0%, daño extensivo 2.5%, daño moderado 3.0% y 3.5%, mientras que, para un sismo severo y muy raro todas las viviendas independientemente de la densidad de muros DM sufren daño por colapso.

Figura N°5.51. Daño medio en viviendas 002ML1_S3

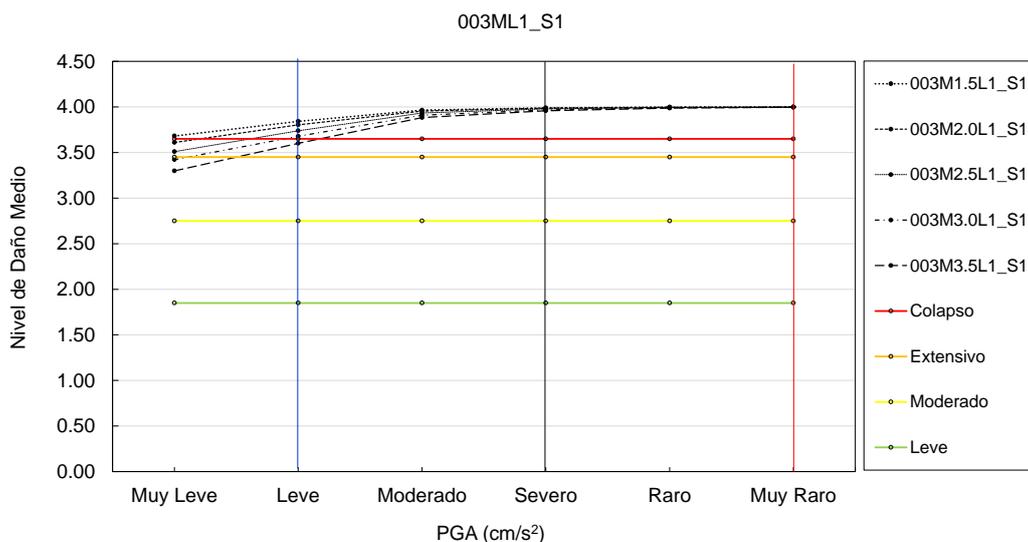
La Figura N°5.52 muestra el daño medio de viviendas de 03 pisos de ML1, cimentadas sobre tipo de suelo S1. Para un sismo leve, alcanza nivel de daño por colapso viviendas de DM 1.5%, 2.0%, 2.5%, daño moderado 3.0% y 3.5%, mientras que, para un sismo severo y muy raro alcanzan daños por colapso todas las viviendas de DM establecidos.

Figura N°5.52. Daño medio en viviendas 003ML1_S1

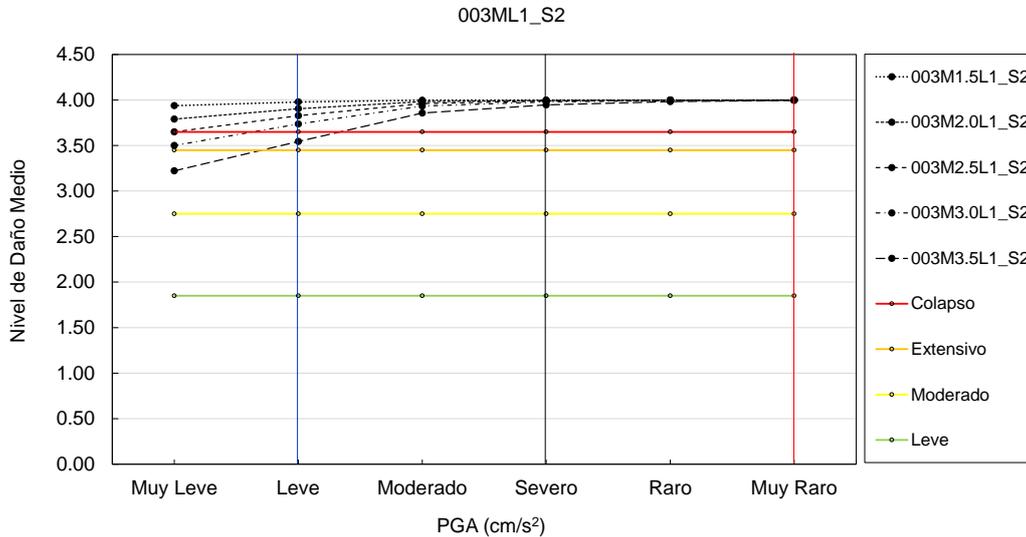
La Figura N°5.53 muestra el daño medio de viviendas de 03 pisos de ML1, cimentadas sobre tipo de suelo S2. Para un sismo leve, alcanza nivel de daño por colapso viviendas de DM 1.5%, 2.0%, 2.5% y 3.0% y daño extensivo 3.5%. mientras que, para un sismo severo y muy raro alcanzan daños por colapso todas las viviendas de DM establecidos.

Figura N°5.53. Daño medio en viviendas 003ML1_S2

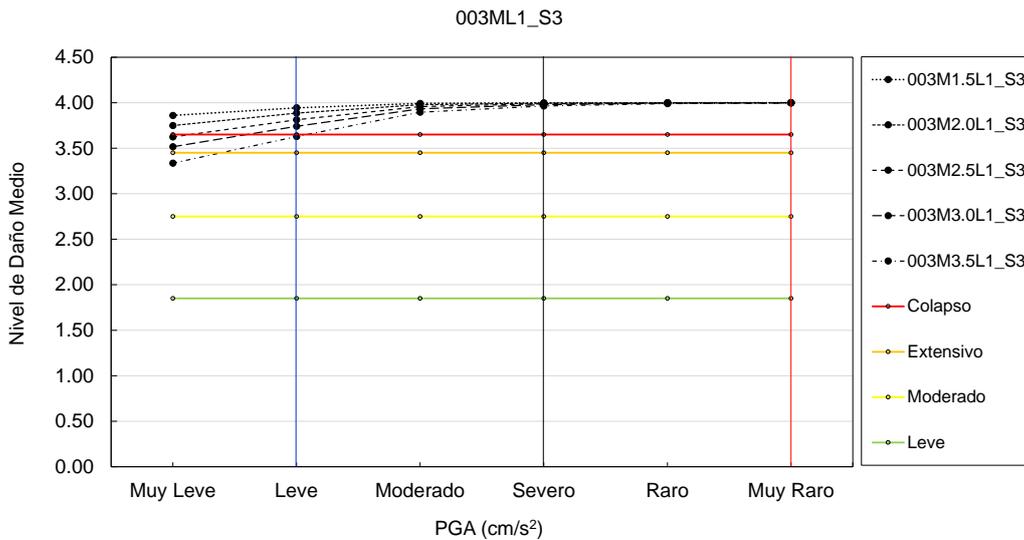
La Figura N°5.54 muestra el daño medio de viviendas de 03 pisos de ML1, cimentadas sobre tipo de suelo S3. Para un sismo leve, alcanza nivel de daño por colapso viviendas de DM 1.5% y 2.0%, 2.5%, 3.0% y 3.5%, mientras que, para un sismo severo y muy raro alcanzan daños por colapso todas las viviendas de DM establecidos.

Figura N°5.54. Daño medio en viviendas 003ML1_S3

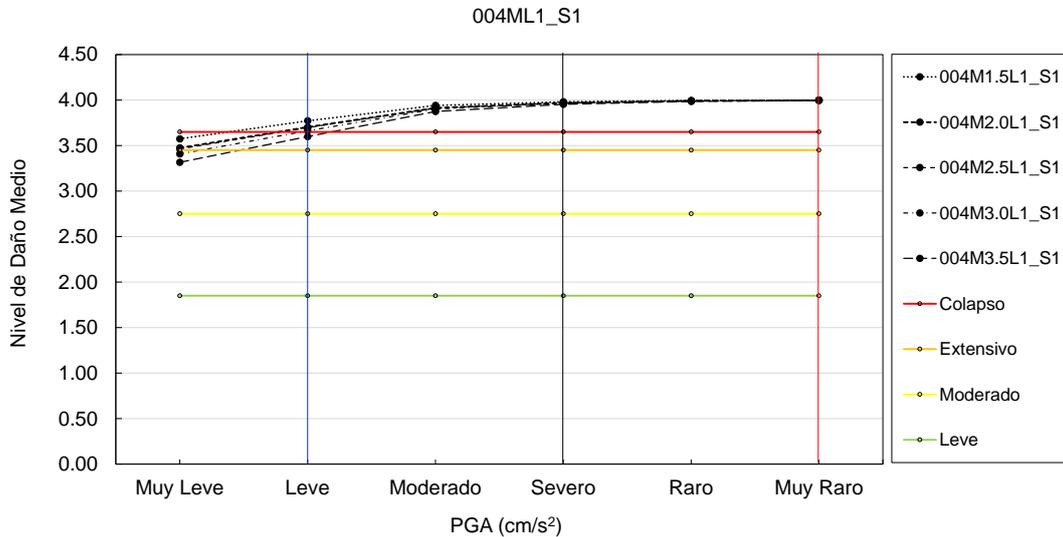
La Figura N°5.55 muestra el daño medio de viviendas de 04 pisos de ML1, cimentadas sobre tipo de suelo S1. Para un sismo leve, alcanza nivel de daño por colapso viviendas de DM 1.5%,2.0%, 2.5% y 3% y daño extensivo 3.5%, mientras que, para un sismo severo y muy raro alcanzan daños por colapso todas las viviendas de DM establecidos

Figura N°5.55. Daño medio en viviendas 004ML1_S1

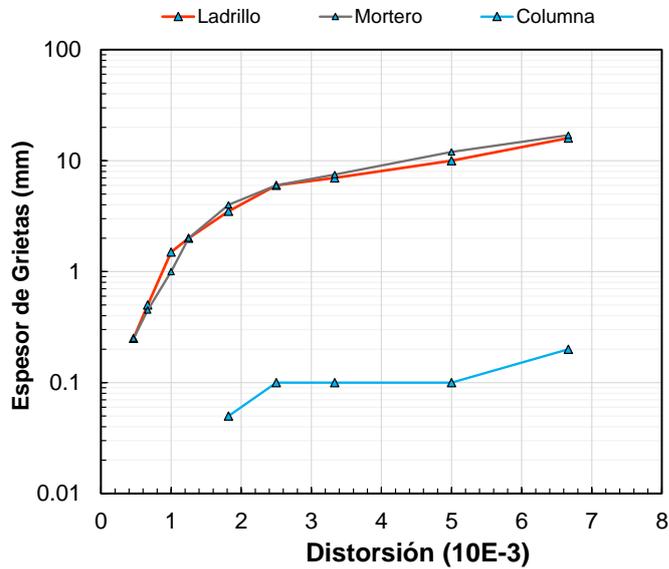
Espesores máximos de grietas del muro ML1CCA-2.

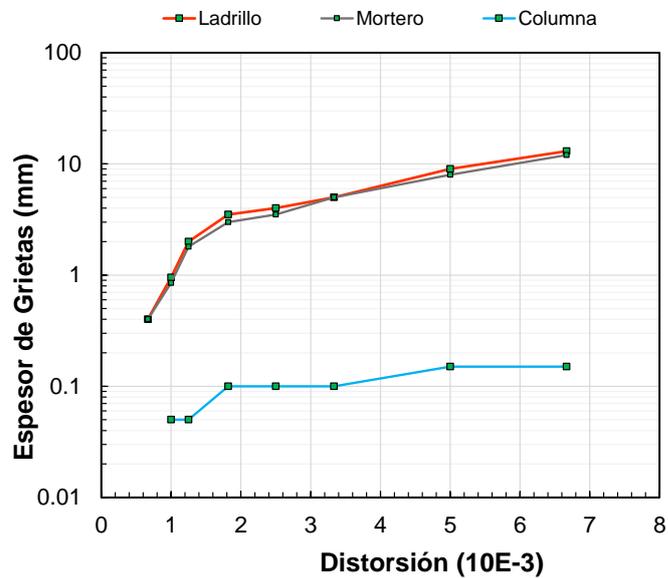
Espesores máximos de grietas del muro ML1CCA-3.

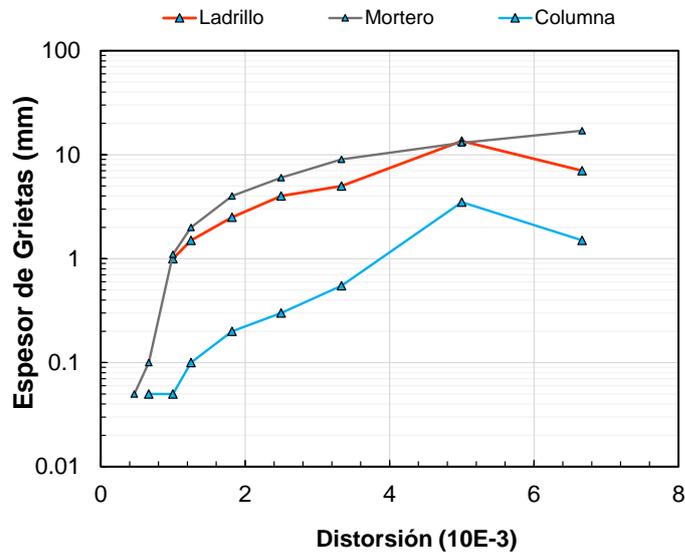
Espesores máximos de grietas del muro ML2CCA-2.

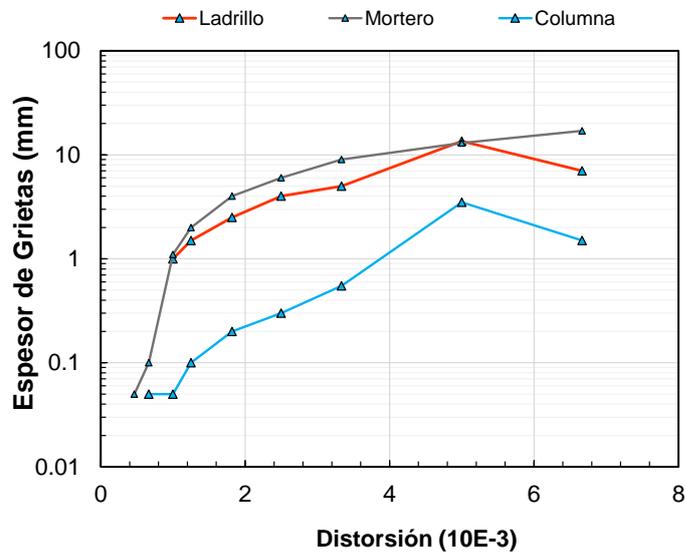
Espesores máximos de grietas del muro ML2CCA-3.
