**Universidad Nacional de Ingeniería**  
**Facultad de Ingeniería Geológica Minera y Metalúrgica**

TESIS

**Estudio del deslizamiento del cerro Cruz de Shallapa del  
distrito de Chavín de Huantar en la Región Ancash y  
propuestas de medidas de contención**

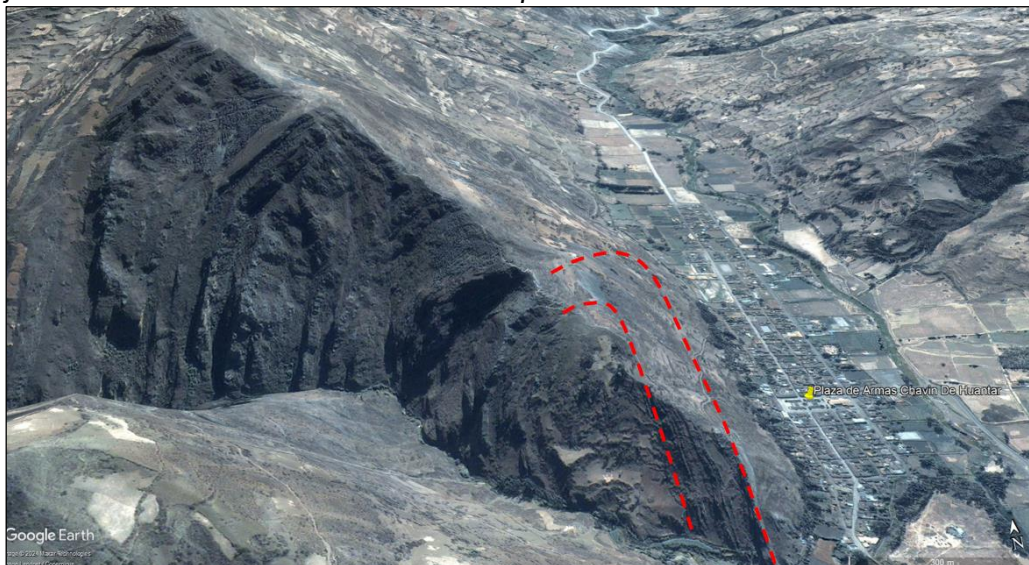
**Figura 45**

*Bosquejo del anticlinal del cerro Cruz de Shallapa*

*Nota:* Línea de charnela del pliegue anticlinal está erosionada. Tomado de Google Earth (2022).

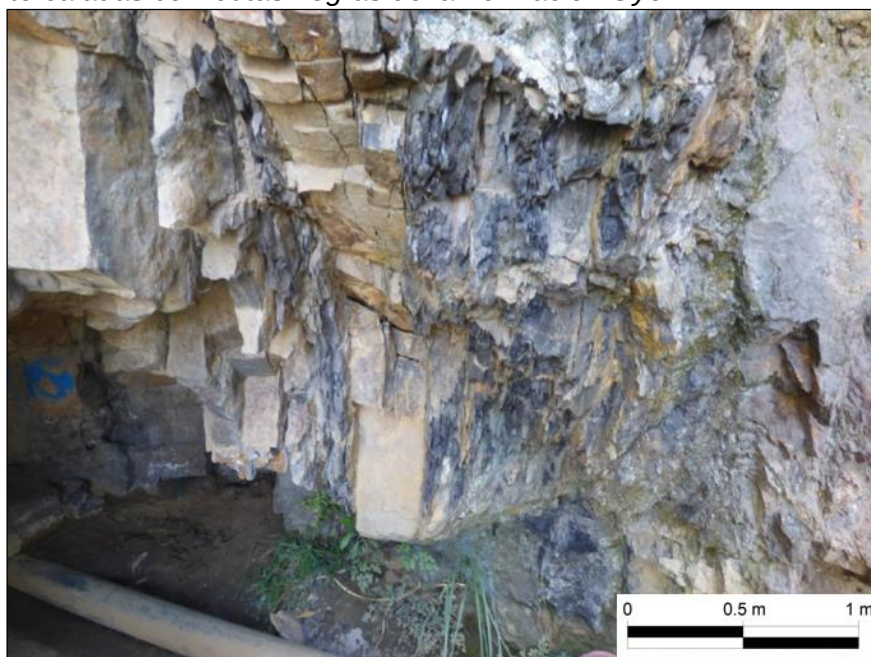
**Figura 47**

En la región de estudio se observó intercalaciones con lutitas negras con potencias de 1.2 m. Por otro lado, el afloramiento rocoso presenta moderada meteorización y familias de discontinuidades que generan bloques entre 0.2 m y 0.5 m en la zona de derrumbe; en la zona superior al derrumbe se generan bloques de hasta 1.5 m. En la Figura 47 se presenta los estratos de areniscas cuarzosas intercaladas con lutitas bituminosas pertenecientes a la Formación Oyón.

*Areniscas intercaladas con lutitas negras de la Formación Oyón*

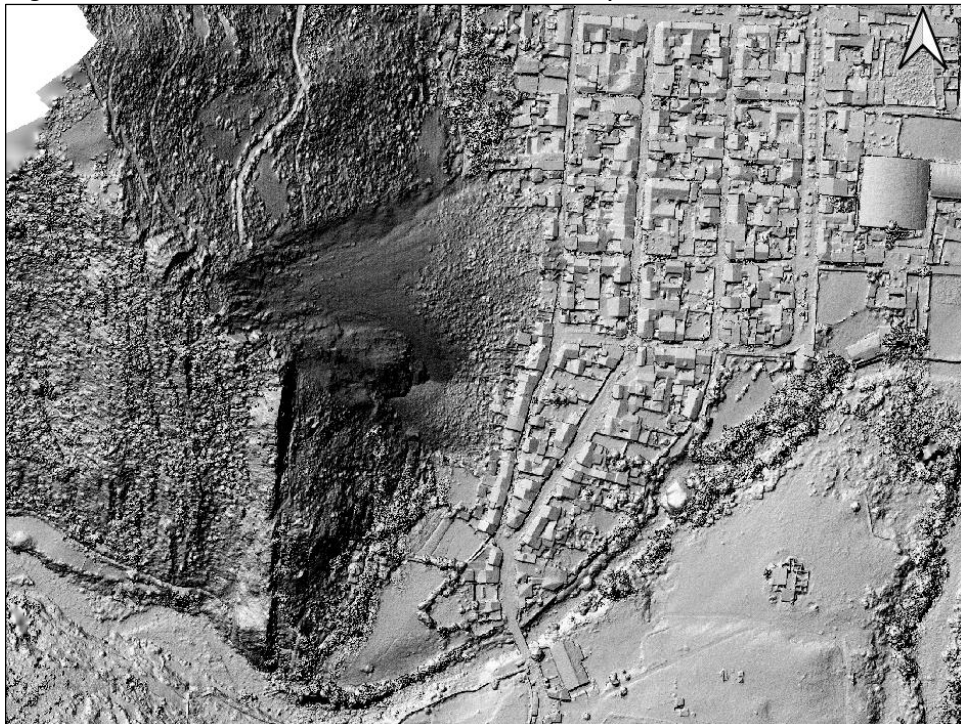
**Figura 49**

*Modelo digital de elevaciones del cerro Cruz de Shallapa*

*Nota:* Modelo digital de elevaciones post deslizamiento. Elaboración propia.

En la Figura 48 se presenta un modelo tridimensional de pendientes elaborado a partir de un modelo digital de elevaciones (ver Figura 49) solicitado a INGEMMET como documento de información pública y de libre acceso. En la Figura 48 se representa las pendientes mediante una rampa de colores y se observa que en el cerro predominan pendientes entre 30° y 45°, representadas por colores en verde, y también pendientes mayores a 70°, representadas por colores en amarillo y rojo, correspondientes a una formación rocosa alineada en dirección norte-sur. Se puede deducir con lo expuesto que

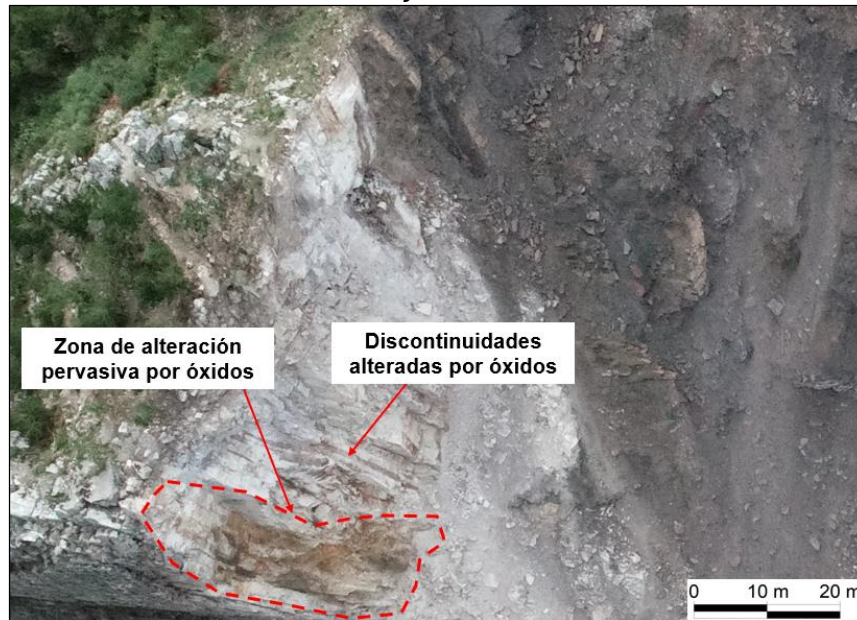
**Figura 50**

Por otro lado, la Figura 50 muestra que el macizo rocoso presenta alteración pervasiva por oxidación cerca al talud, alterando roca y estructura, mientras que entrando

*Alteración por óxidos en el macizo rocoso y discontinuidades*

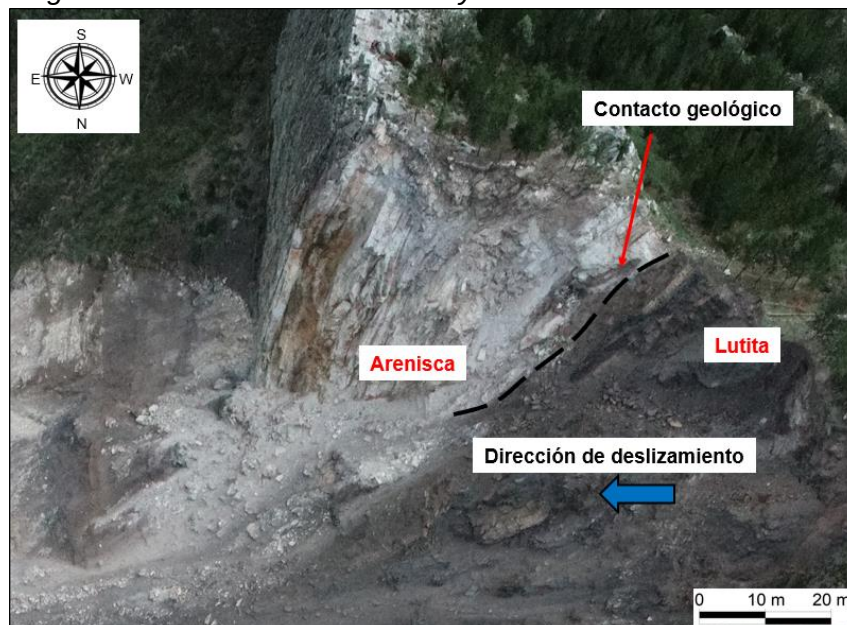
*Contacto geológico entre areniscas cuarzosas y lutitas bituminosas*

*Nota:* Se indica la dirección del deslizamiento en sentido oeste-este. Elaboración propia.

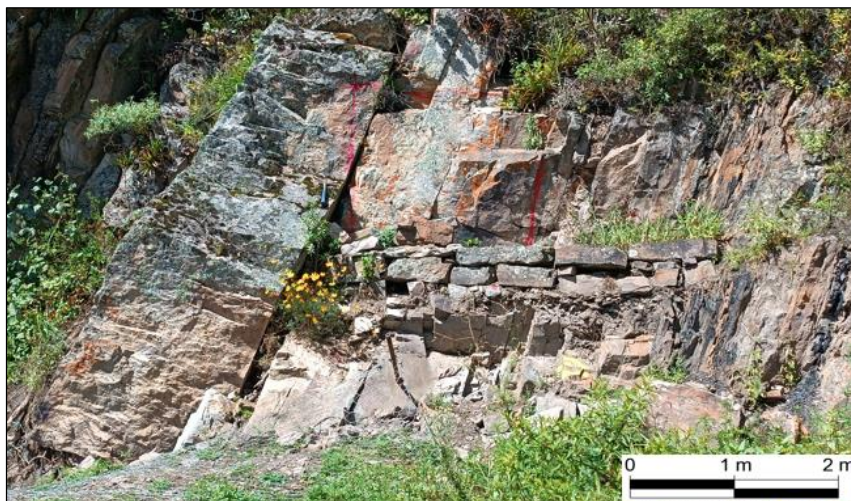
**Figura 54**

En la estación geomecánica E-01 (ver Figura 54) las rocas están conformadas por brechas y diques volcánicos, intercaladas con areniscas de tamaño de grano medio a grueso y limolitas de color pardo rojizo. El espaciamiento entre las fracturas varía desde 0.2 m a 0.6 m, la abertura es menor a 1 mm y la persistencia varía desde 1 a 3 m.

*Estación geomecánica E-01*

*Nota:* Ubicado en la parte posterior del flanco izquierdo del deslizamiento. Tomado de INGENMET (2022).

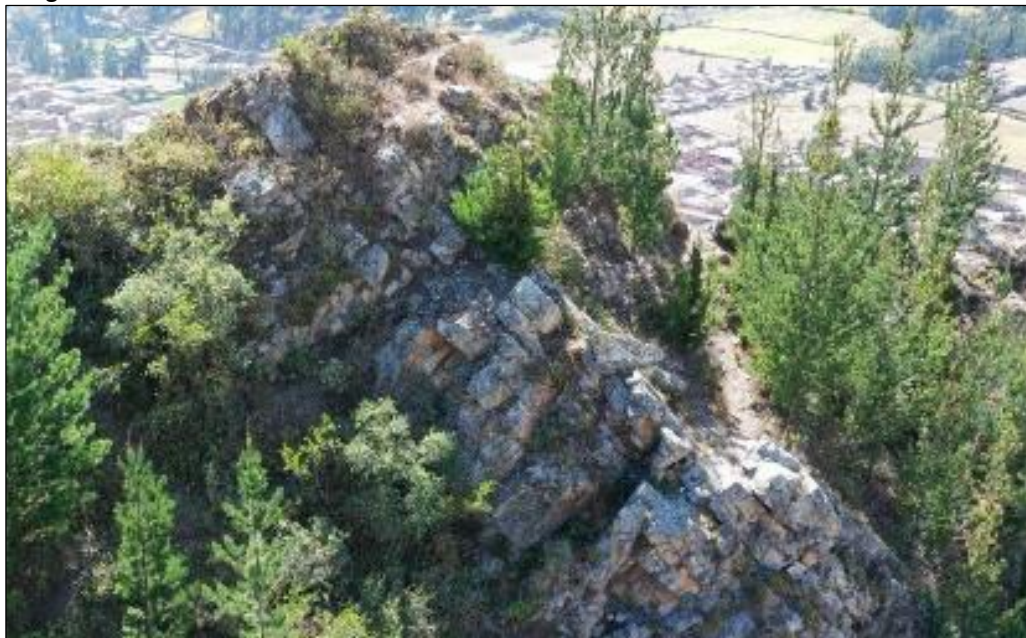
**Figura 55**

En la estación geomecánica E-02 (ver Figura 55) las rocas están conformadas por areniscas cuarzosas. El espaciamiento entre las fracturas varía desde 0.2 m a 0.6 m, la abertura es menor a 1 mm y la persistencia varía desde 1 m a 3 m.

*Estación geomecánica E-02*

*Nota:* Ubicado en la parte posterior del flanco derecho del deslizamiento. Tomado de INGEMMET (2022).

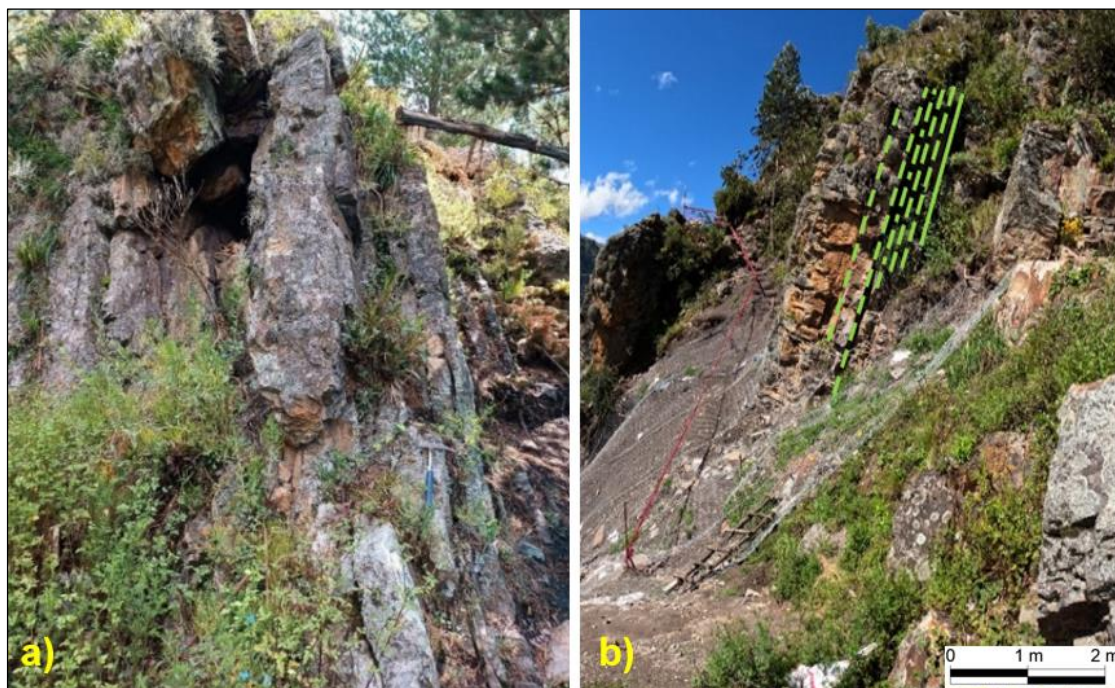
*Estratos de areniscas cuarzosas en ambos flancos del deslizamiento*

*Nota:* Estratos rocosos en el flanco derecho e izquierdo del deslizamiento respectivamente. a) estratos de areniscas con buzamiento  $66^\circ$  y dirección de buzamiento de  $108^\circ$ , b) intercalaciones de estratos de areniscas y lutitas con buzamiento  $68^\circ$  y dirección de buzamiento de  $115^\circ$ . Elaboración propia.

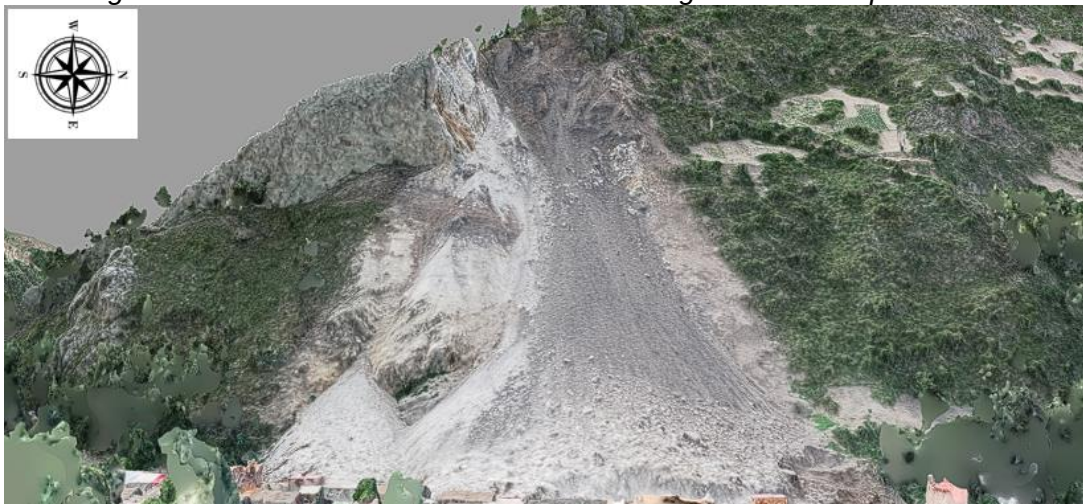
**3.2.1.2 Mapeo fotogramétrico.** Se construyó el modelo fotogramétrico con el uso del software comercial Agisoft Metashape, con las fotografías de dron solicitadas formalmente a INGEMMET. Es necesario mencionar que el modelo presenta error en los 3 ejes de coordenadas “xyz” debido a que el modelo fue construido sin puntos de control y solo se utilizó la precisión de navegación del dron (error de navegación mayor a 1 m).

**Figura 57*****Modelo fotogramétrico en 3D construido con software Agisoft Metashape***

*Nota:* Vista en perspectiva y hacia el talud del deslizamiento. Elaboración propia.

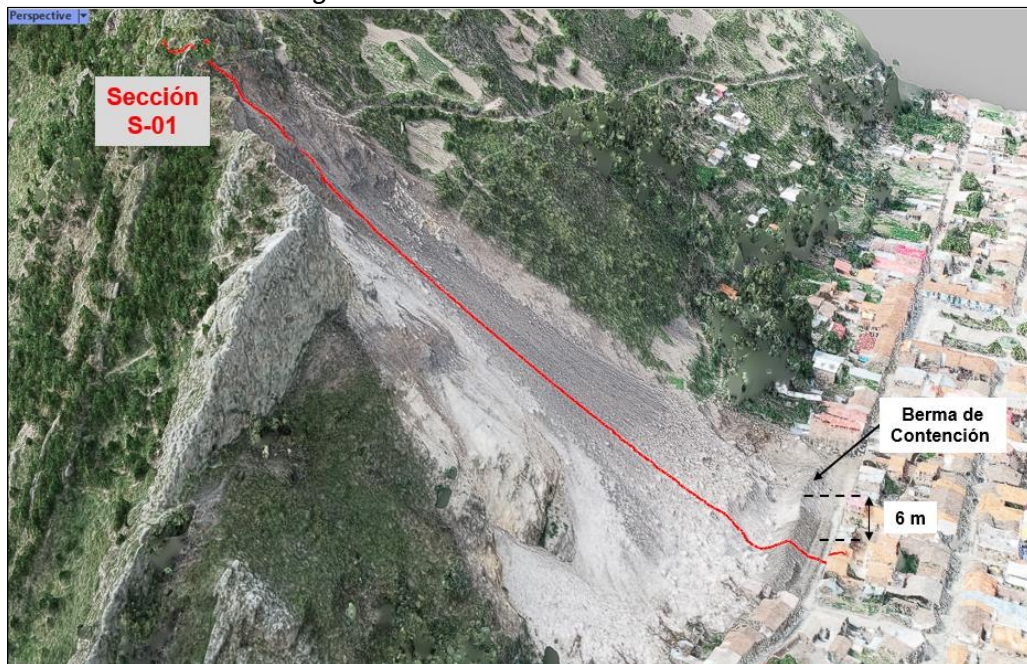
*Sección S-01 en modelo fotogramétrico*

Nota: Se observa una bermá de contención de 6 m de altura, construida como medida preventiva ante caída de rocas. Elaboración propia.

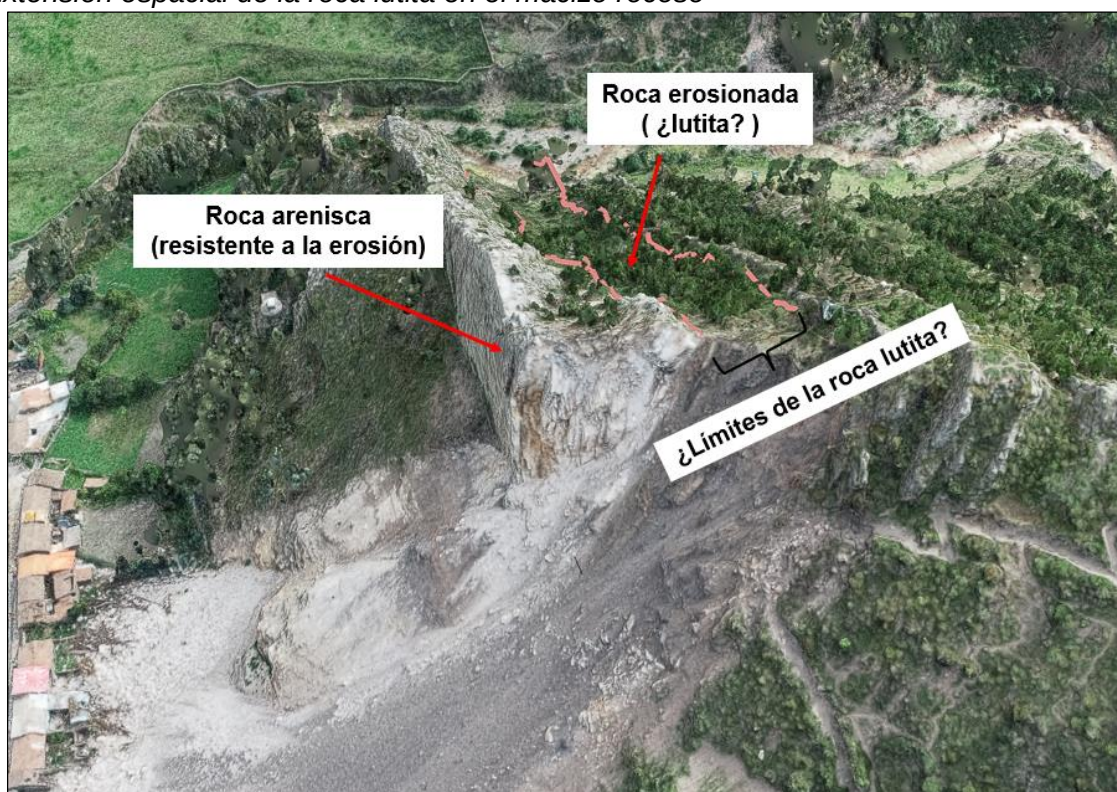
**Figura 72**

El modelo fotogramétrico permitió reconocer que existe toda una franja erosionada que se muestra en forma depresiva con respecto al terreno, brindando una idea que el contacto litológico señalado en la Figura 51 entre la arenisca y la lutita se extiende hasta el pie del macizo rocoso. La extensión y el límite de la roca lutita interpretado desde el modelo fotogramétrico se muestra en la Figura 72.

*Extensión espacial de la roca lutita en el macizo rocoso*
