**Universidad Nacional de Ingeniería**  
**Facultad de Ingeniería Geológica Minera y Metalúrgica**

TRABAJO DE SUFICIENCIA PROFESIONAL

**Estudio geotécnico para la construcción de un stock de mineral y  
Haul raod sobre fundación de baja resistencia de origen  
fluvioglacial**

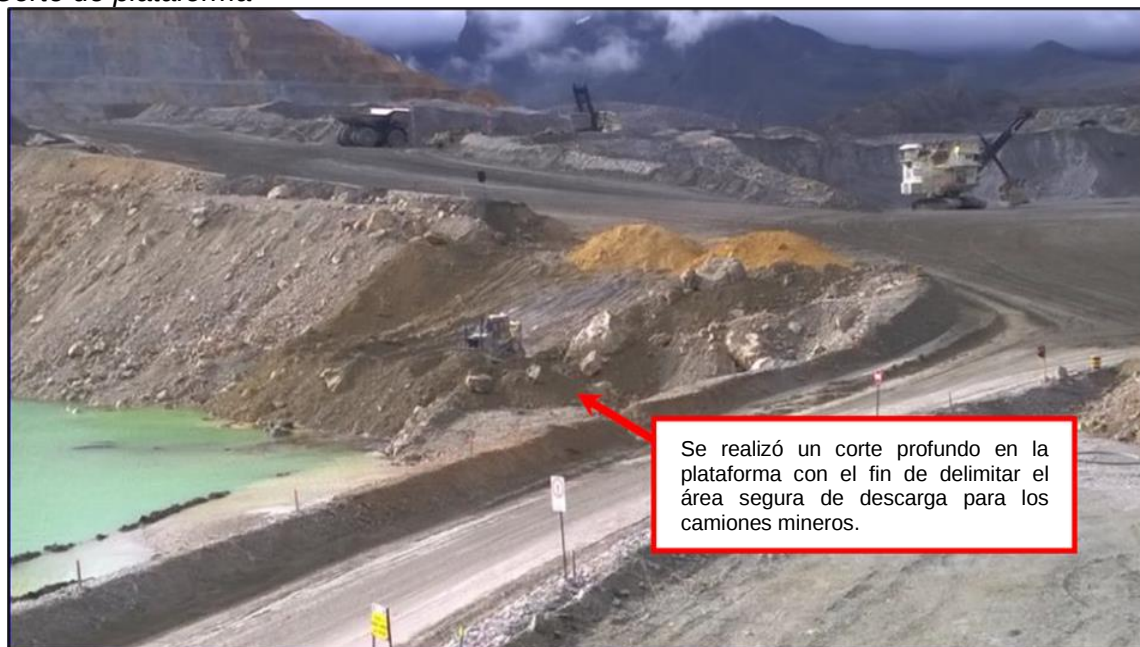
### **Figura 1**

*Corte de plataforma*

En 2017, se realizaron trabajos preliminares en la laguna Copaycocha para evaluar la viabilidad de la construcción de una rampa y un stock en esta zona. Se implementó una metodología de disposición de material con supervisión geotécnica permanente, observándose inicialmente una respuesta favorable del terreno. Sin embargo, al octavo día de trabajo se registró una falla en la fundación inducida por la resistencia del material vertido sobre la plataforma.

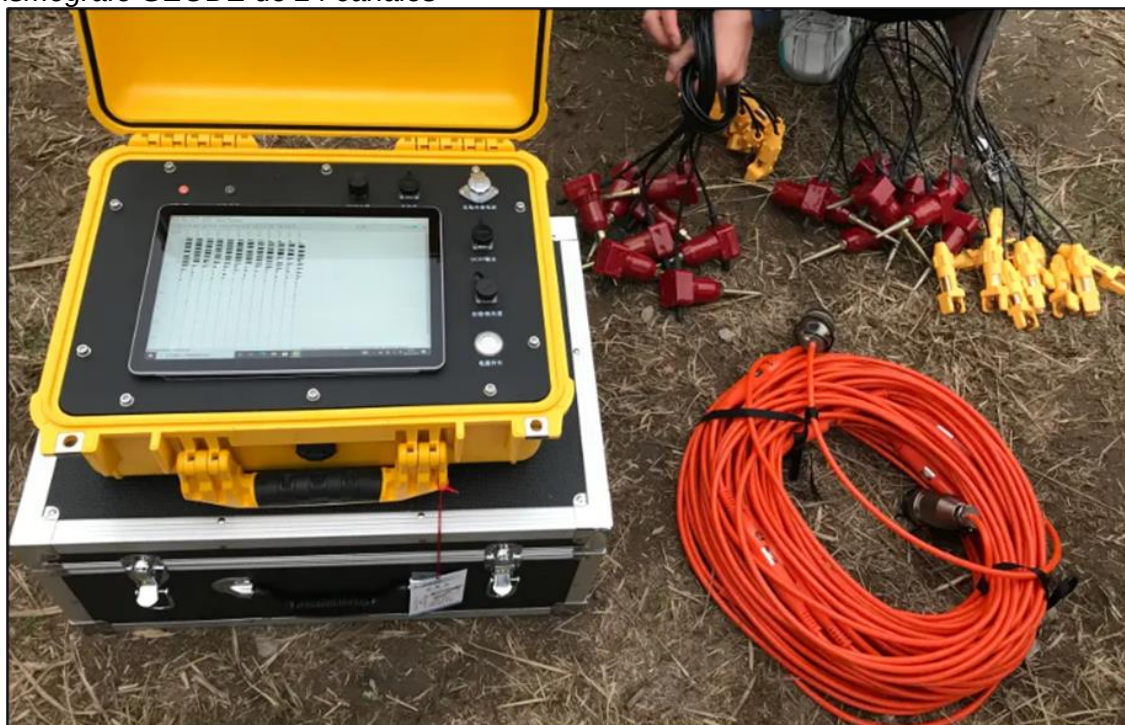
**Figura 6**

*Sismógrafo GEODE de 24 canales*

**3.1.3.1.4 Interpretación.** La interpretación de los perfiles sísmicos se realizó mediante el grupo de programas PickWin y PlotRefra.

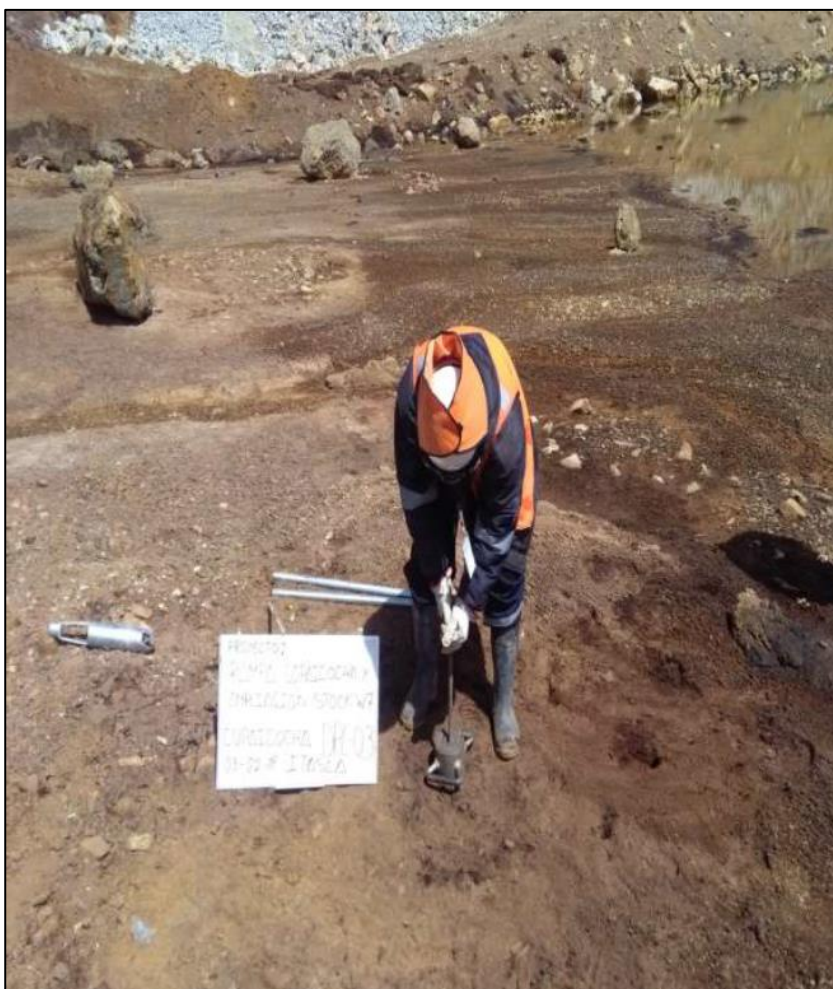
**Foto N°02: Vista del ensayo DPL-02**
