Universidad Nacional de Ingeniería

TESIS

Estimación del riesgo de incendio como parte de la seguridad integral de los trabajadores expuestos a las áreas del pabellón central de la Universidad Nacional de Ingeniería

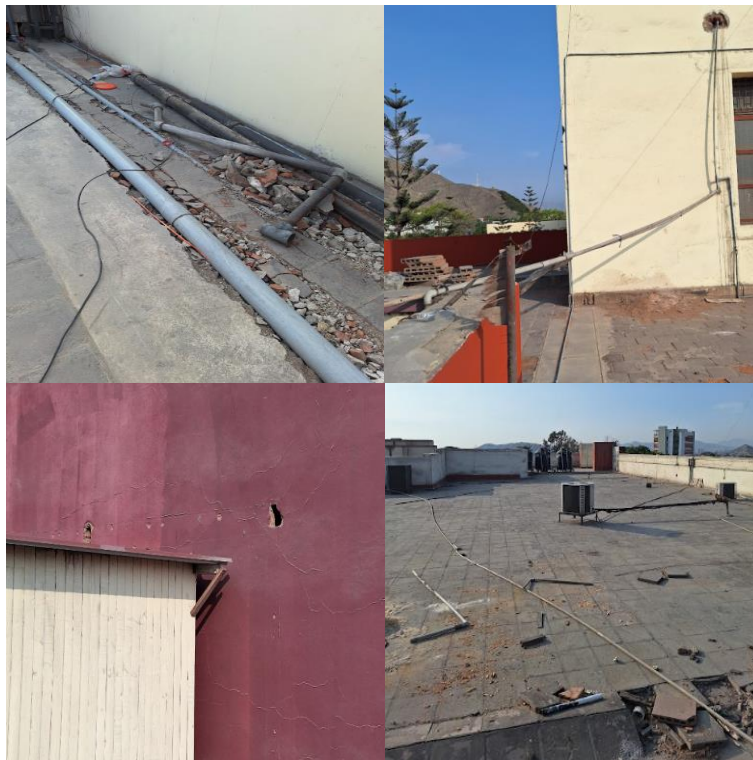
Figura 13

Durante las visitas al Pabellón Central de la Universidad Nacional de Ingeniería, se pudo observar que la estructura está hecha principalmente de ladrillo y concreto. En el tercer y cuarto nivel se notaron grietas y fisuras que dejan al descubierto estos materiales, mostrando claramente las capas de ladrillo y concreto.

Vistas del tercer y cuarto nivel del Pabellón Central.

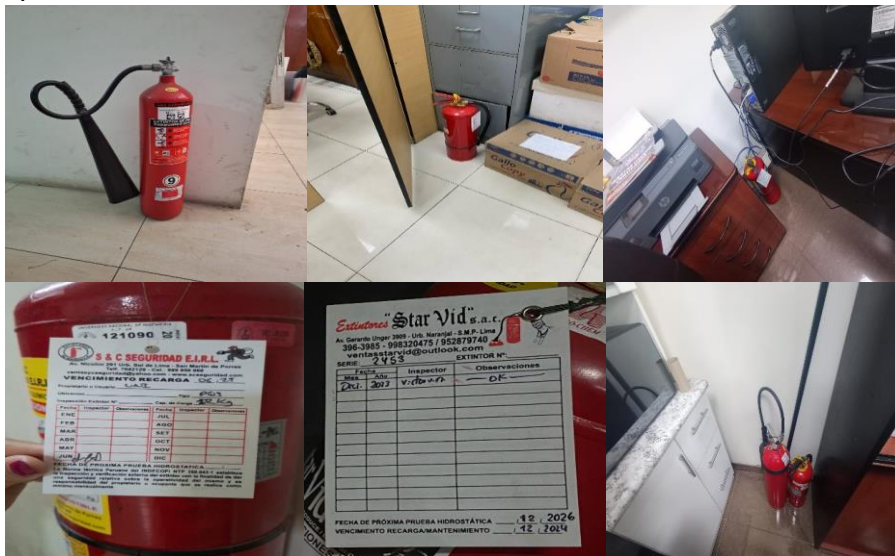
Figura 15

- Mal estado físico de algunos extintores localizados en áreas interiores, presentando signos de deterioro visibles.

Extintores presentes en áreas interiores.

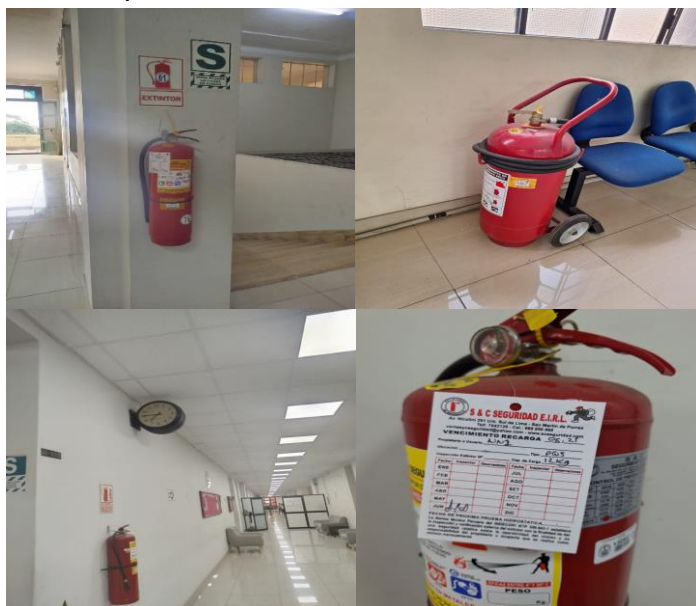
Figura 16

Extintores presentes en pasadizos.

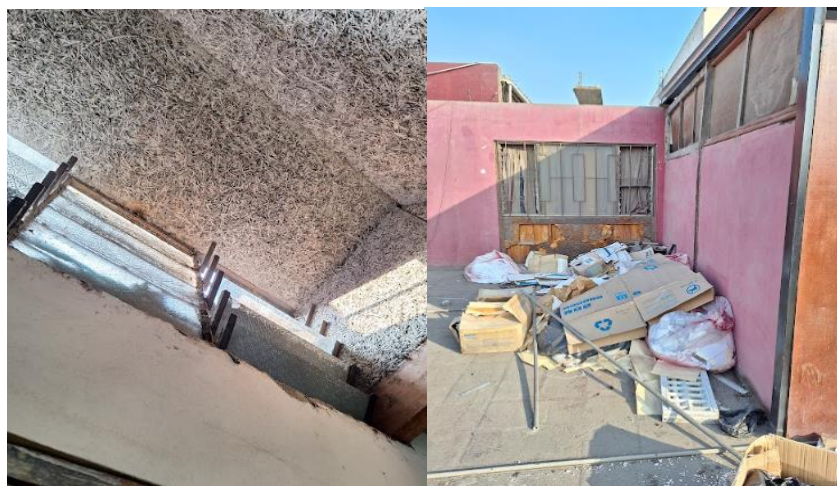
Figura 24

El cuarto nivel alberga el área de archivo de abastecimiento, estructurada generalmente de albañilería. Parcialmente su fachada utiliza revestimiento de madera, mientras que parcialmente cuenta con techos de fibra natural.

Fachada del área de archivo de abastecimiento del Cuarto Nivel.

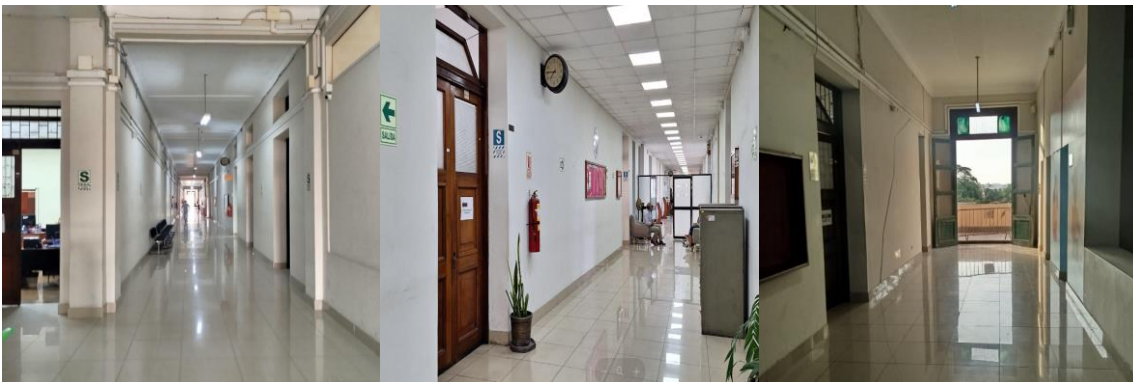
Figura 27

Ruta de evacuación obstaculizada.

Durante la inspección visual del Pabellón Central, se observó que los pasadizos están parcialmente obstruidos por mobiliario, lo que dificulta el flujo adecuado de evacuación en caso de emergencia. Además, las señalizaciones presentes no son coherentes con el diseño establecido en los planos de evacuación, lo que podría generar confusión durante una situación crítica. Estas situaciones no están alineadas con las normativas, como el Reglamento Nacional de Edificaciones (RNE), la Norma A.130 sobre Requisitos de Seguridad y la NTP 399.010-1 relacionada con señales de seguridad.

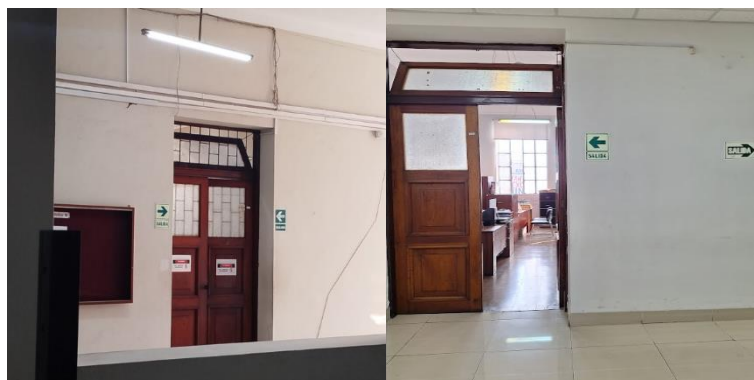
Figura 28

Señalizaciones de evacuación contradictorias al flujo de evacuación.

Se observó que las indicaciones de evacuación no son completamente claras; las señalizaciones de salida del Sótano, Segundo Nivel, Tercer Nivel y Cuarto Nivel no están correctamente ubicadas según el flujo de evacuación en caso de emergencia. Además, la iluminación de emergencia presenta un mantenimiento irregular, ya que se encontró una luz de emergencia desconectada en el pasadizo del Tercer Nivel.

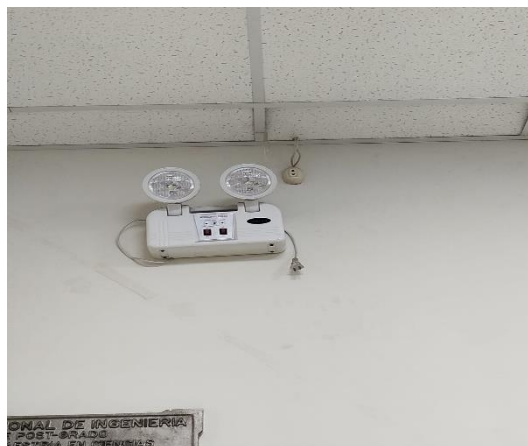
Figura 30

Luz de emergencia desconectada en pasadizo de Tercer Nivel.

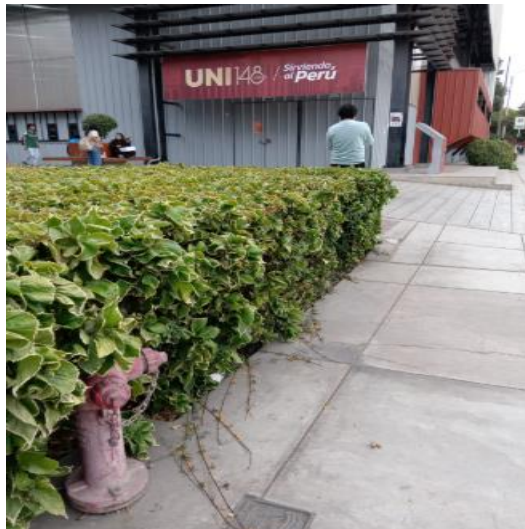
Figura 37

Hidrante cubierto por arbusto.

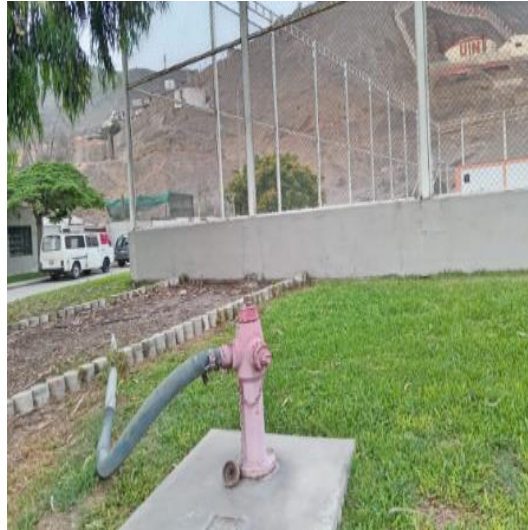
Figura 38

Hidrante que se utiliza con frecuencia para el riego de áreas verdes.

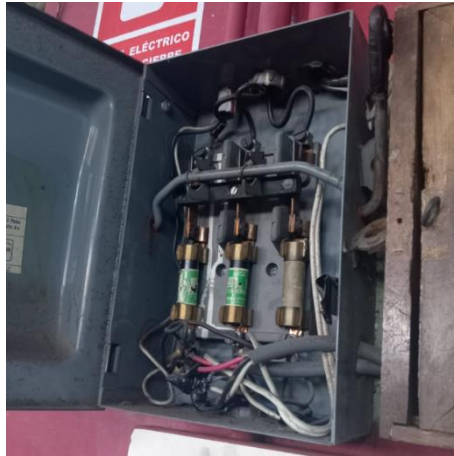
Figura 45

El Factor "A" cuantifica la probabilidad de ocurrencia de un incendio. En el Pabellón Central se observó la ausencia de cables no propagadores de incendio con baja emisión de humos, libres de halógenos y ácidos corrosivos, así como falta de mantenimiento en las instalaciones eléctricas (*Código Nacional de Electricidad, 2006*).

Tablero eléctrico de antigüedad considerable en taller de imprenta.

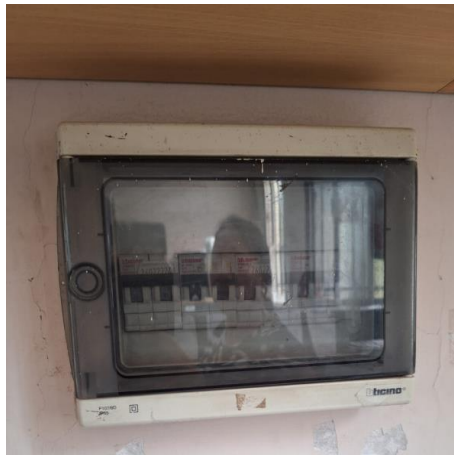
Figura 46

Falta de señalética de atención de riesgo eléctrico en tablero eléctrico.

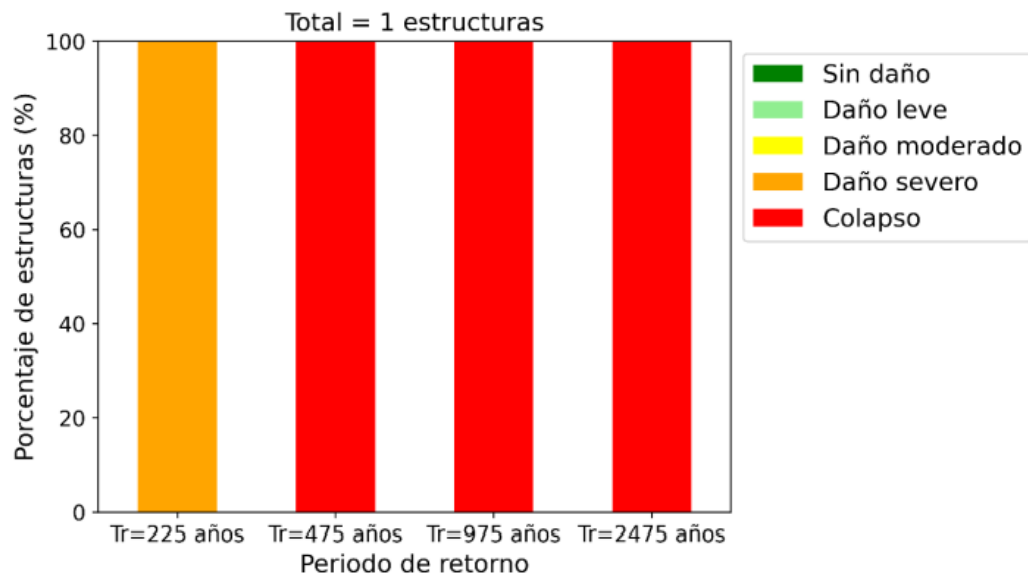
Figura 51

El informe del Centro Peruano-Japonés de Investigaciones Sísmicas y Mitigación de Desastres (CISMID) analiza la vulnerabilidad sísmica y el riesgo estructural del campus de la UNI, incluyendo el Pabellón Central, con el fin de evaluar su comportamiento ante sismos y servir como base para la toma de decisiones. El estudio integra investigaciones geológicas, geotécnicas y de peligro sísmico para determinar áreas críticas, destacando que, bajo un escenario sísmico de 225 años de retorno, el Pabellón Central que actualmente tiene un reforzamiento incompleto presentaría daños materiales y pérdidas humanas (CISMID, 2024).

Nivel de daño y el escenario sísmico del Pabellón Central de la UNI.
