UNIVERSIDAD NACIONAL DE INGENIERIA

FACULTAD DE INGENIERIA CIVIL

**TRABAJO DE SUFICIENCIA PROFESIONAL
“PLANEAMIENTO, SEGUIMIENTO Y CONTROL
DE UN PROYECTO DE RECRECIMIENTO DE UNA PRESA DE
RELAVES”**

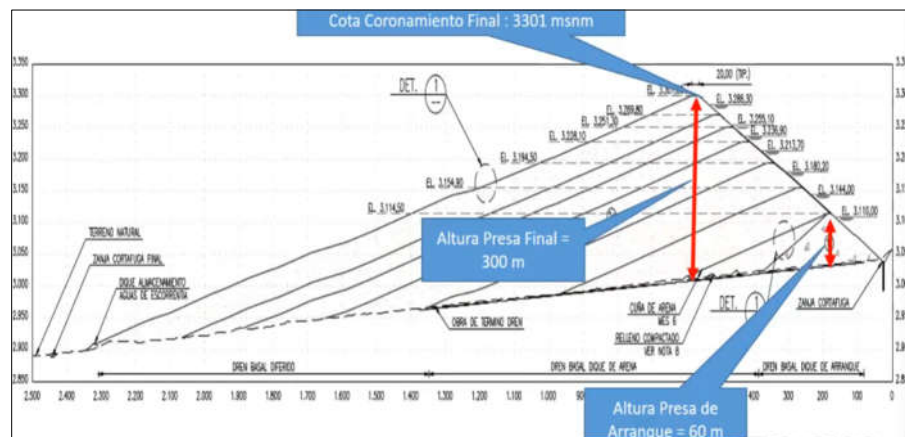
Sección típica de la presa de relaves de Quellaveco.

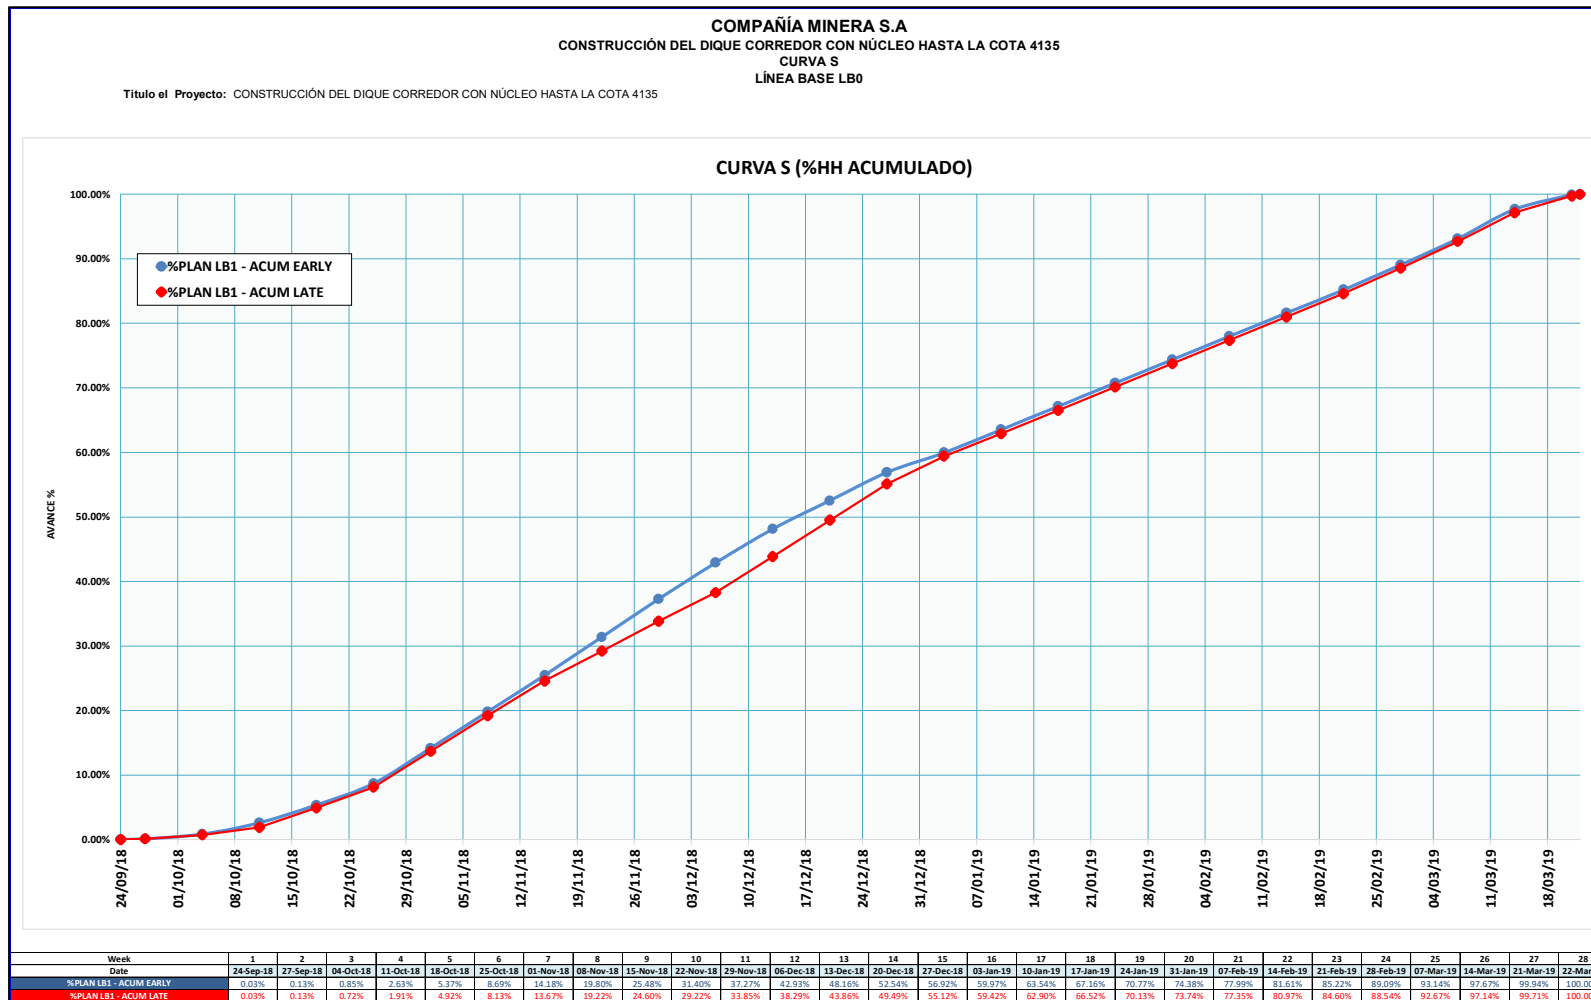
Figura 44

Curva S (temprana y tardía).

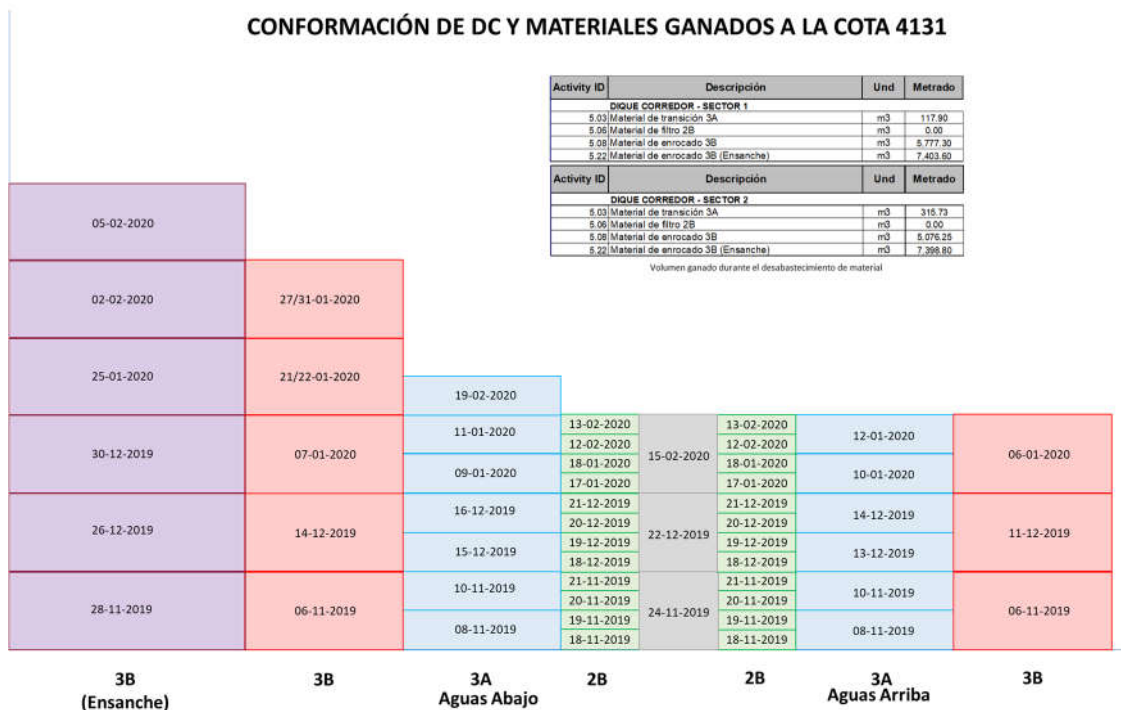
Figura 68

Conformación real (periodo de desabastecimiento)

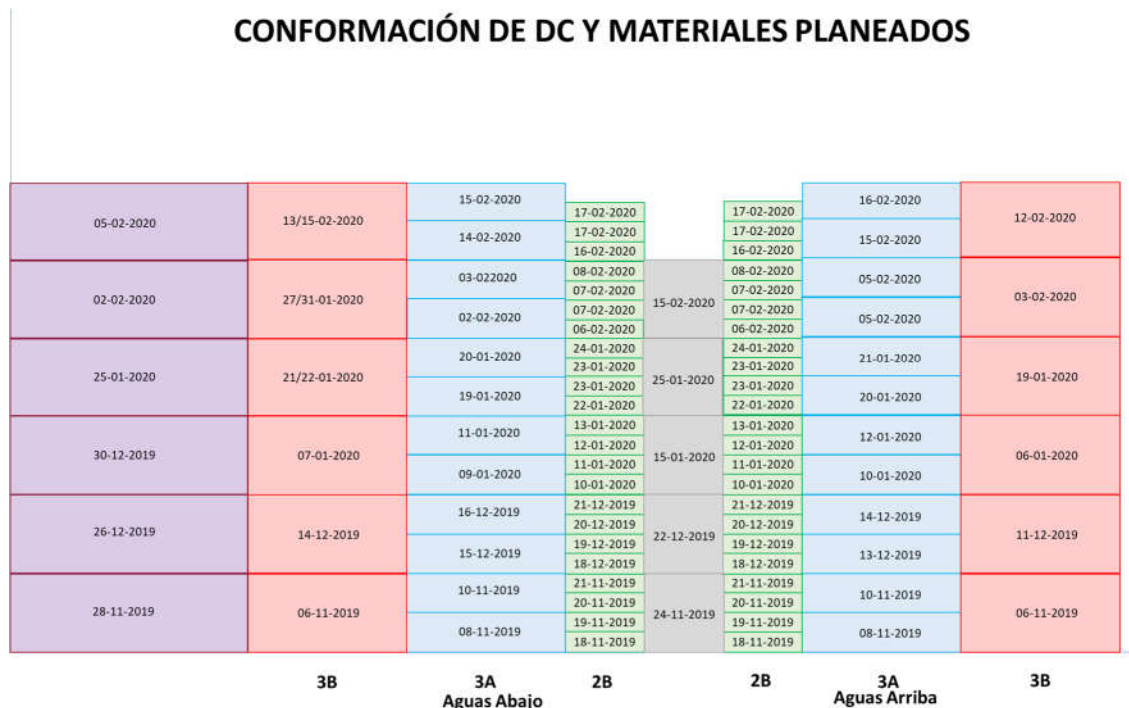
Conformación planeada (periodo de desabastecimiento)

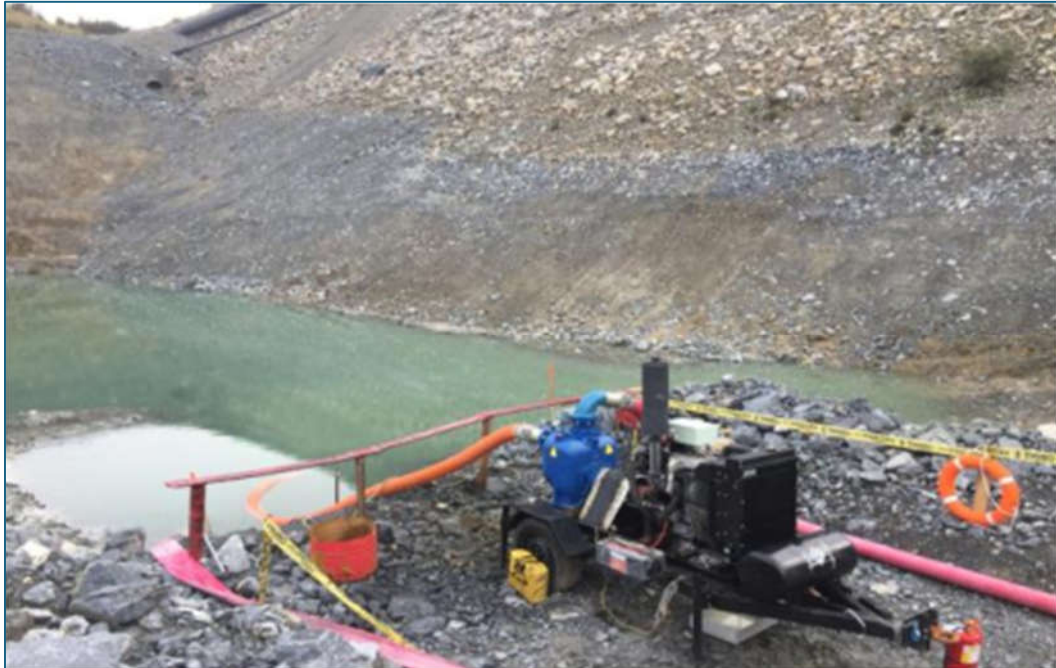
Bombeo de agua en el Sector 01 – Dique Corredor

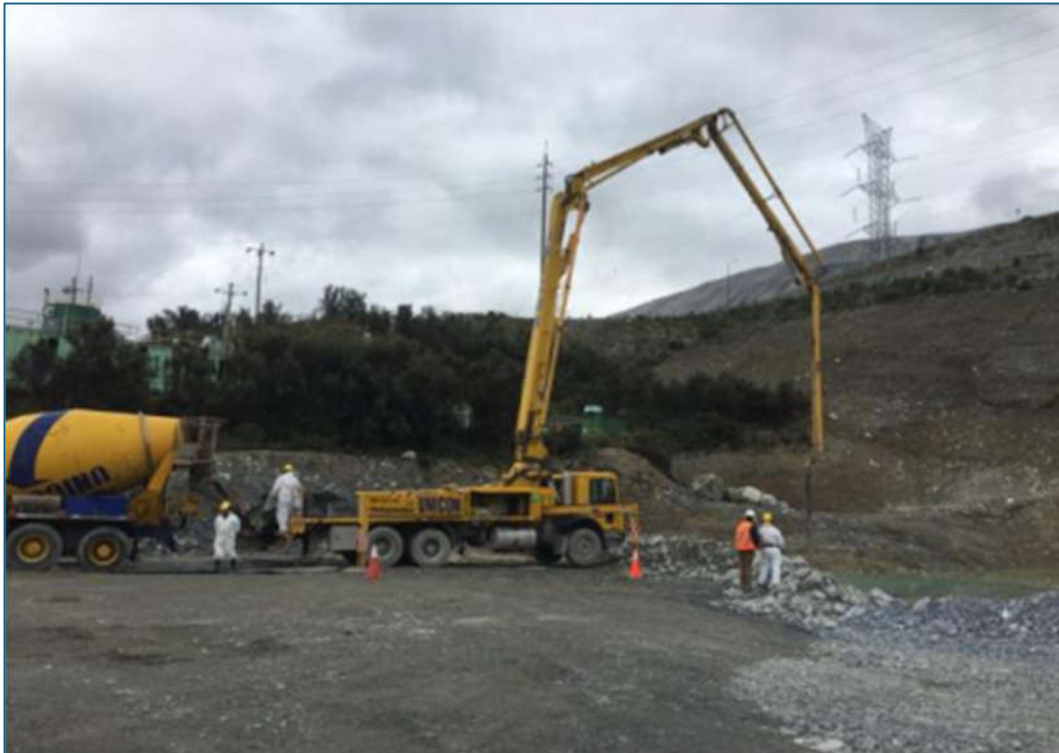
Panel Test de Concreto en Sector 02 – Dique Corredor

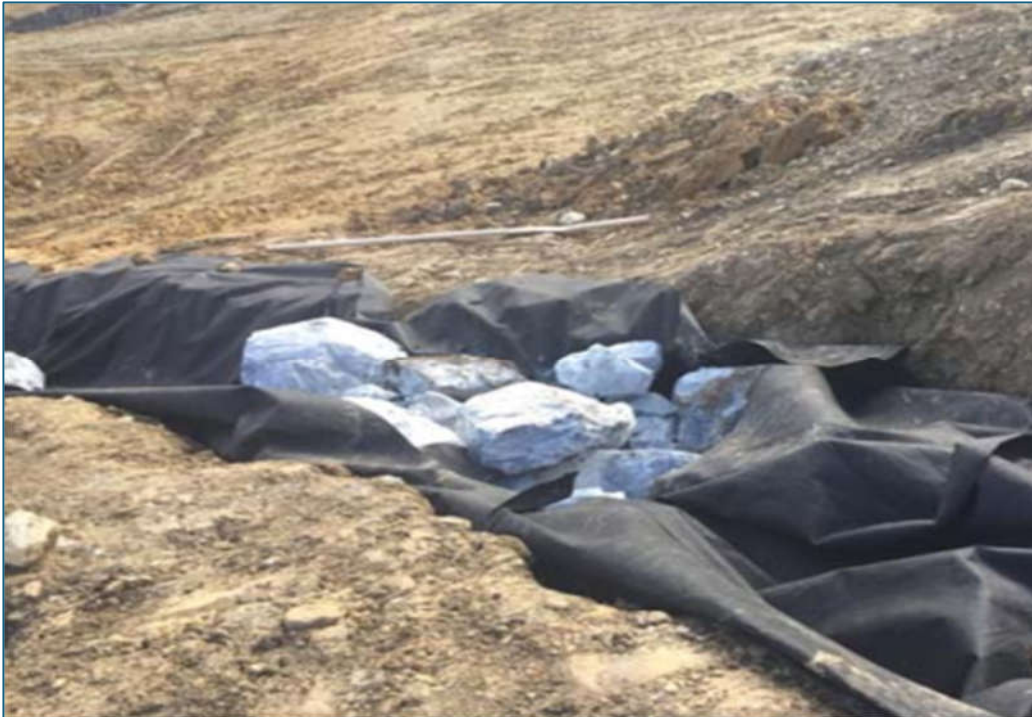
Conformación de Dren con Roca – Dique Corredor

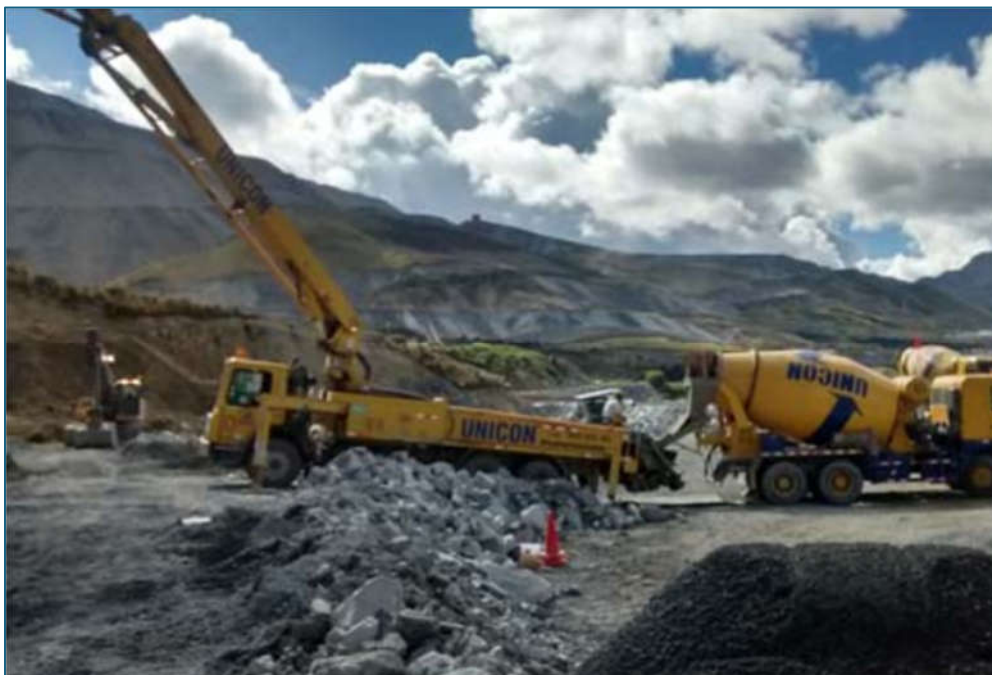
Vertido de Concreto Plástico, Núcleo – Dique Corredor

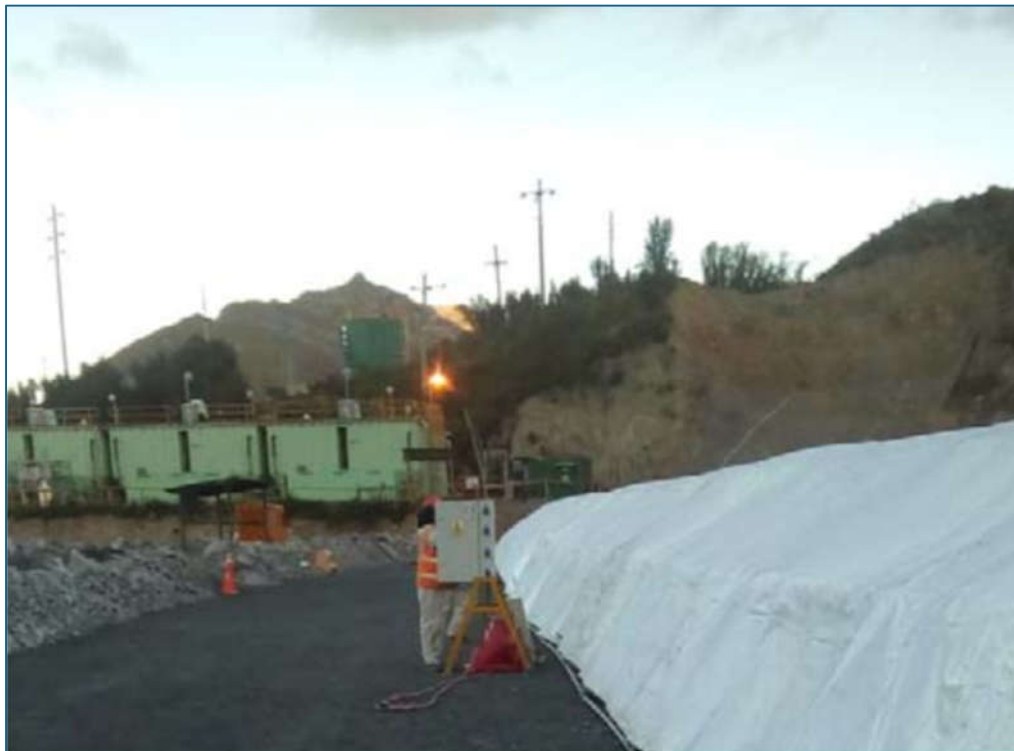
Instalación de Microclima – Dique Corredor

- ✓ Para garantizar un curado óptimo del concreto del núcleo, se instaló un microclima artificial, cuya estructura se muestra en la Figura 32. Este sistema, conformado por estructuras recubiertas con mantas impermeables e ignífugas y equipadas con elementos calefactores, permitió mantener la temperatura ideal para el proceso de fraguado del concreto, cumpliendo así con los requerimientos técnicos del proyecto.

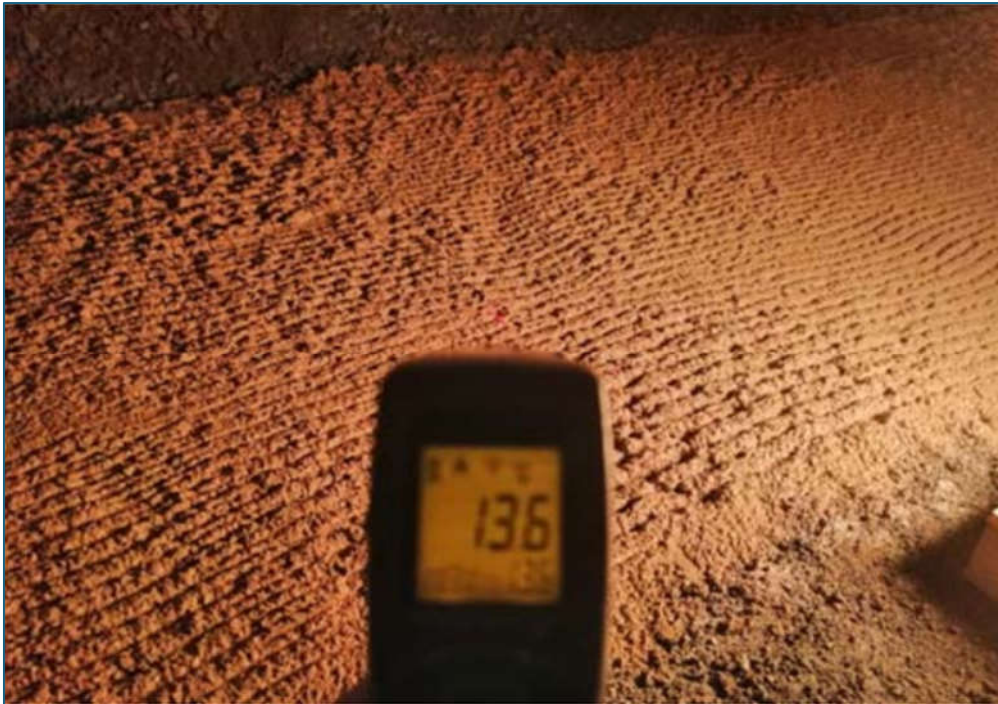
Control de Temperatura en Microclima – Dique Corredor
